Atlas de Peligros y Riesgos de la Ciudad de México

Actualización de los Mapas de Riesgo

Cuajimalpa de Morelos

Año: 2014

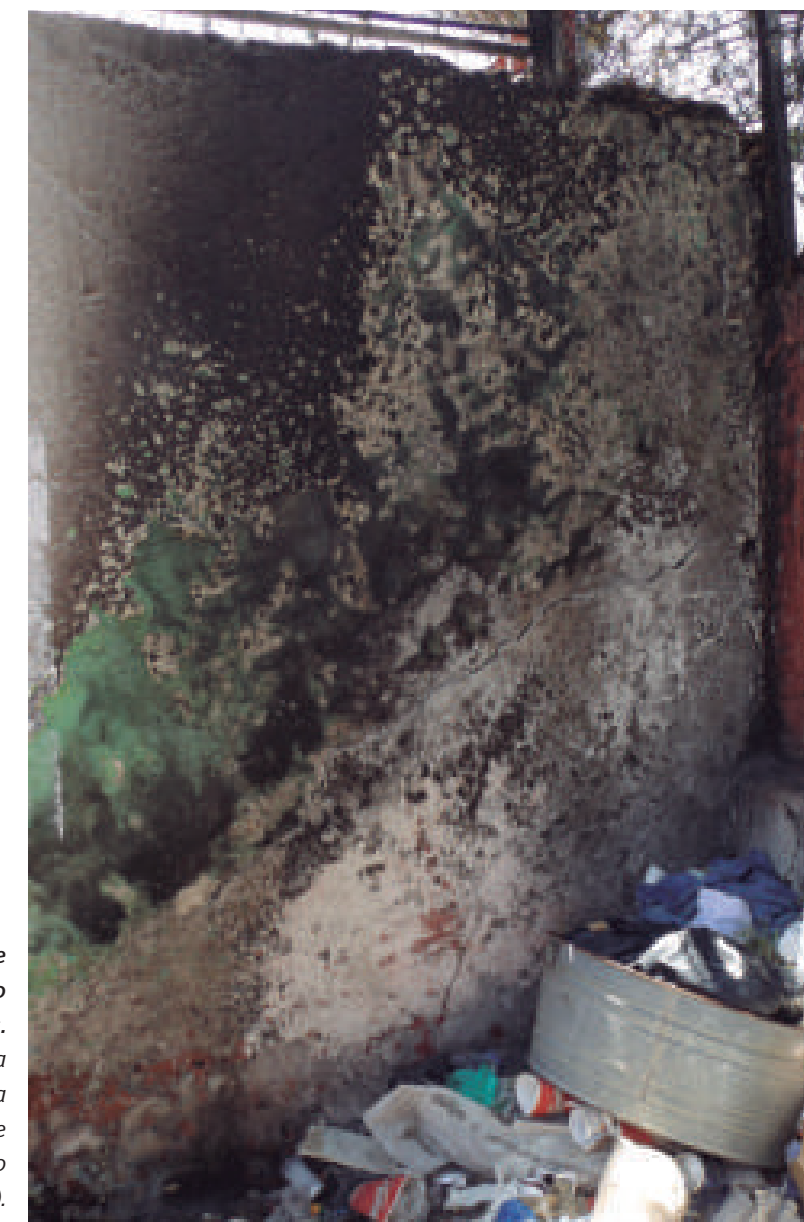
Figura 5.11. Fotografía C de la imagen 1 de vulnerabilidad del polígono San José de los Cedros. Muro de una cancha que fue construida en la orilla de la barranca y que presenta fracturas por la remoción del material sobre el que está desplantado (19.3751° N, 99.2894° W. Calle: Maracure).

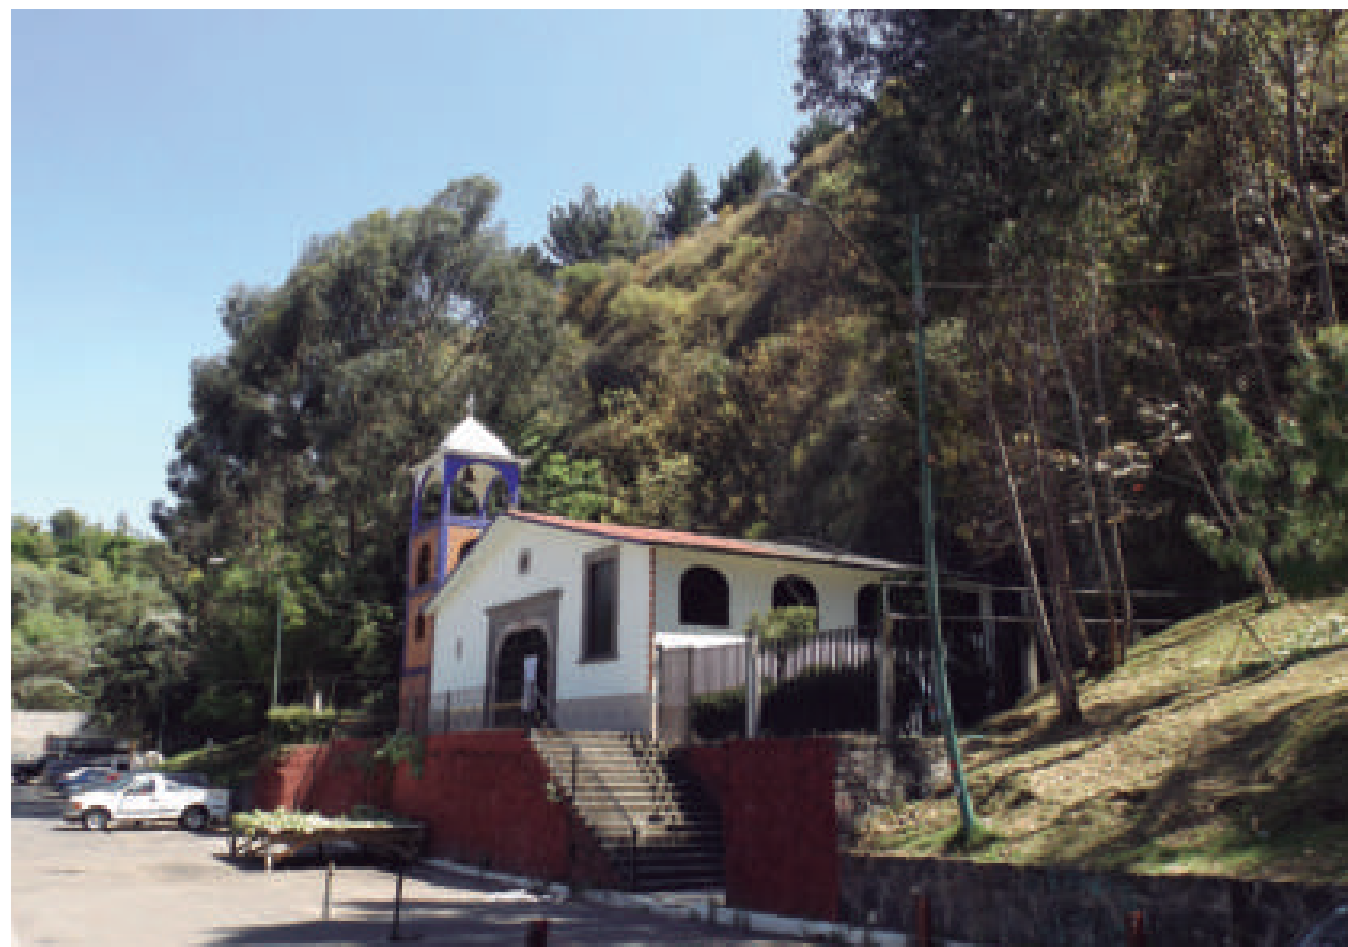
Figura 5.27. Fotografía B de la imagen 3 de vulnerabilidad del polígono Hueyatlaco. Iglesia construida al pie del talud parcialmente cubierto de vegetación; en la parte alta hay bloques expuestos (de aproximadamente 1.5 m en el eje mayor) que pueden sufrir caídas y causar daños en la estructura del inmueble (19.3687° N, 99.2813° W. Calle: Huiz-aa).

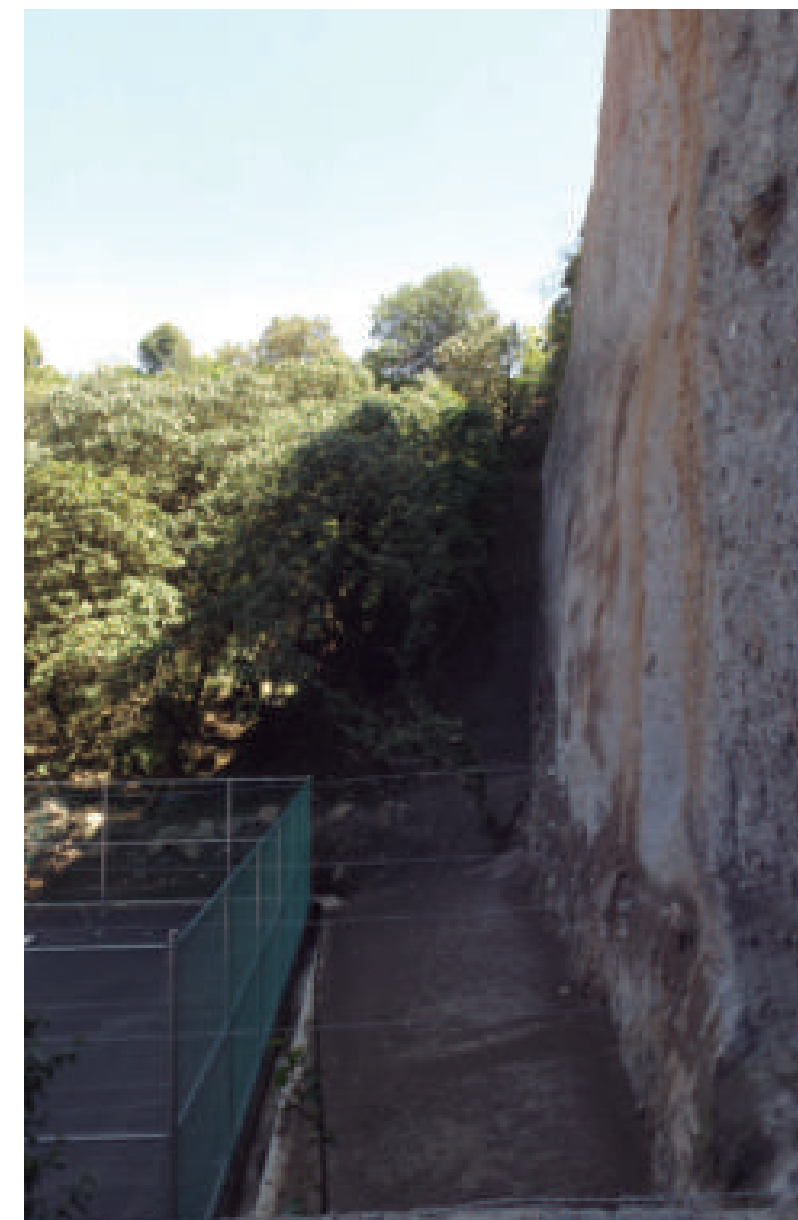
Figura 5.28. Fotografía C de la imagen 3 de vulnerabilidad del polígono Hueyatlaco. Talud de aproximadamente 30 m de altura compuesto de material deleznable (principalmente bloques y cenizas). Al ser una pared vertical y no contar con cubierta vegetal, el material del talud está expuesto y es removido fácilmente. En la parte baja se localiza un deportivo (19.3685° N, 99.2806° W. Calle: sin nombre oficial).

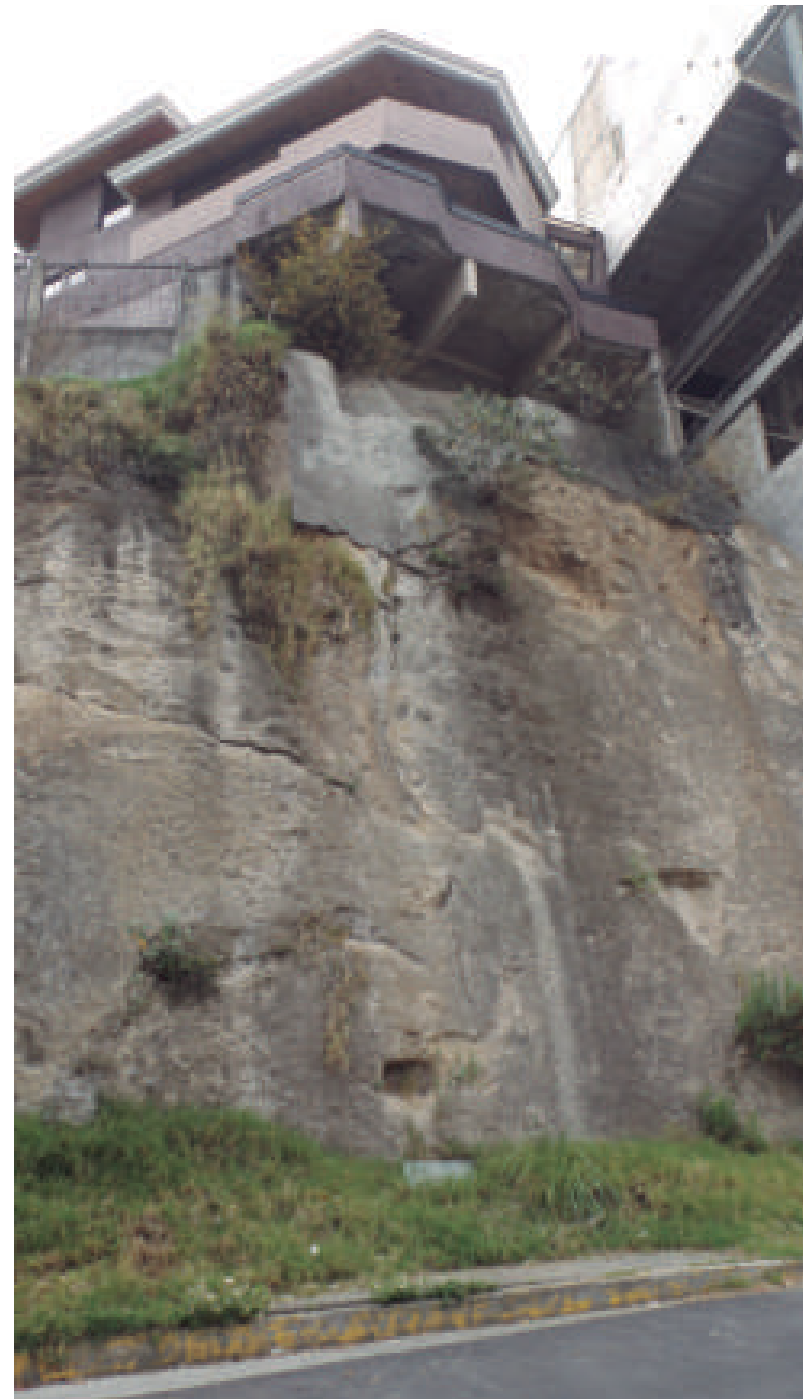
Figura 5.38. Fotografía C del polígono de peligro Tejocotes.
Afloramiento de materiales deleznales (bloques y cenizas). El talud cuenta con una altura de aproximadamente 15 m donde se encuentra asentada una vivienda. En la parte superior se puede observar una porción que tiene concreto lanzado que ha sido fracturado y removido casi en su totalidad (19.3889° N, 99.2559° W. Calle: Bosque de Canelos).

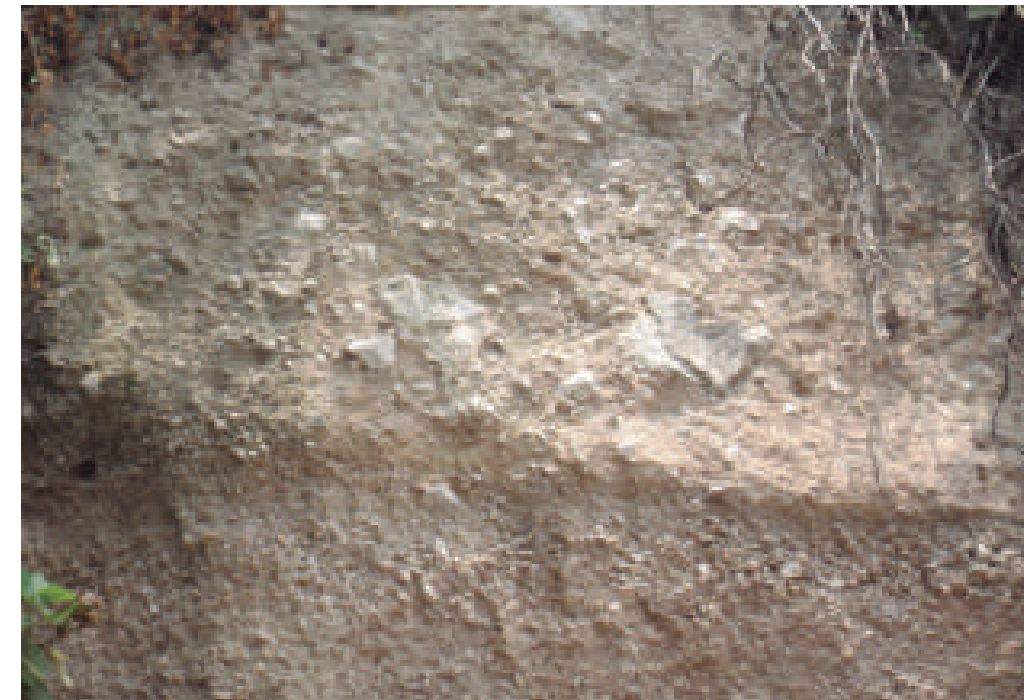
Figura 5.39. Fotografía D del polígono de peligro Tejocotes.
Talud compuesto por depósitos volcánicos de bloques y cenizas, sobre el que se encuentra desplantada una construcción. La inclinación del árbol que se observa en la fotografía de abajo es una evidencia de la inestabilidad del terreno y la existencia de procesos de remoción en masa, causados por la erosión del material en las partes bajas; arriba se observa la composición del talud, que consiste en depósitos de flujos volcánicos (19.3924° N, 99.2531° W. Calle: Bosque de Icacos).

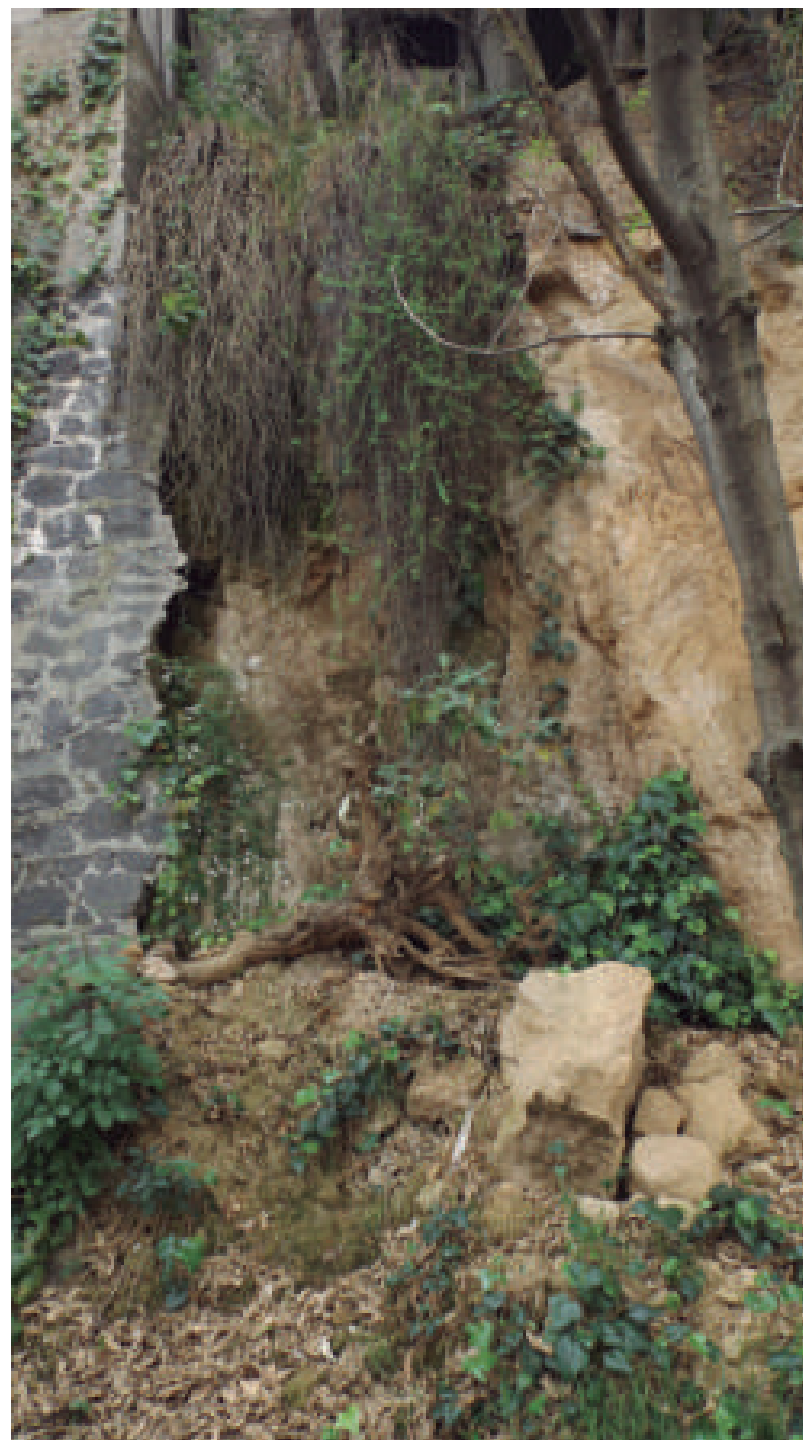
Figura 5.43. Fotografía C de la imagen 5 de vulnerabilidad del polígono Tejocotes. Corte vertical en la ladera compuesto por depósitos volcánicos no consolidados expuestos que muestran un alto grado de erosión; en la fotografía de la izquierda se pueden observar las grietas que indican el desgaste del material (19.3902° N, 99.2568° W. Calle: Bosque de Ocotes).

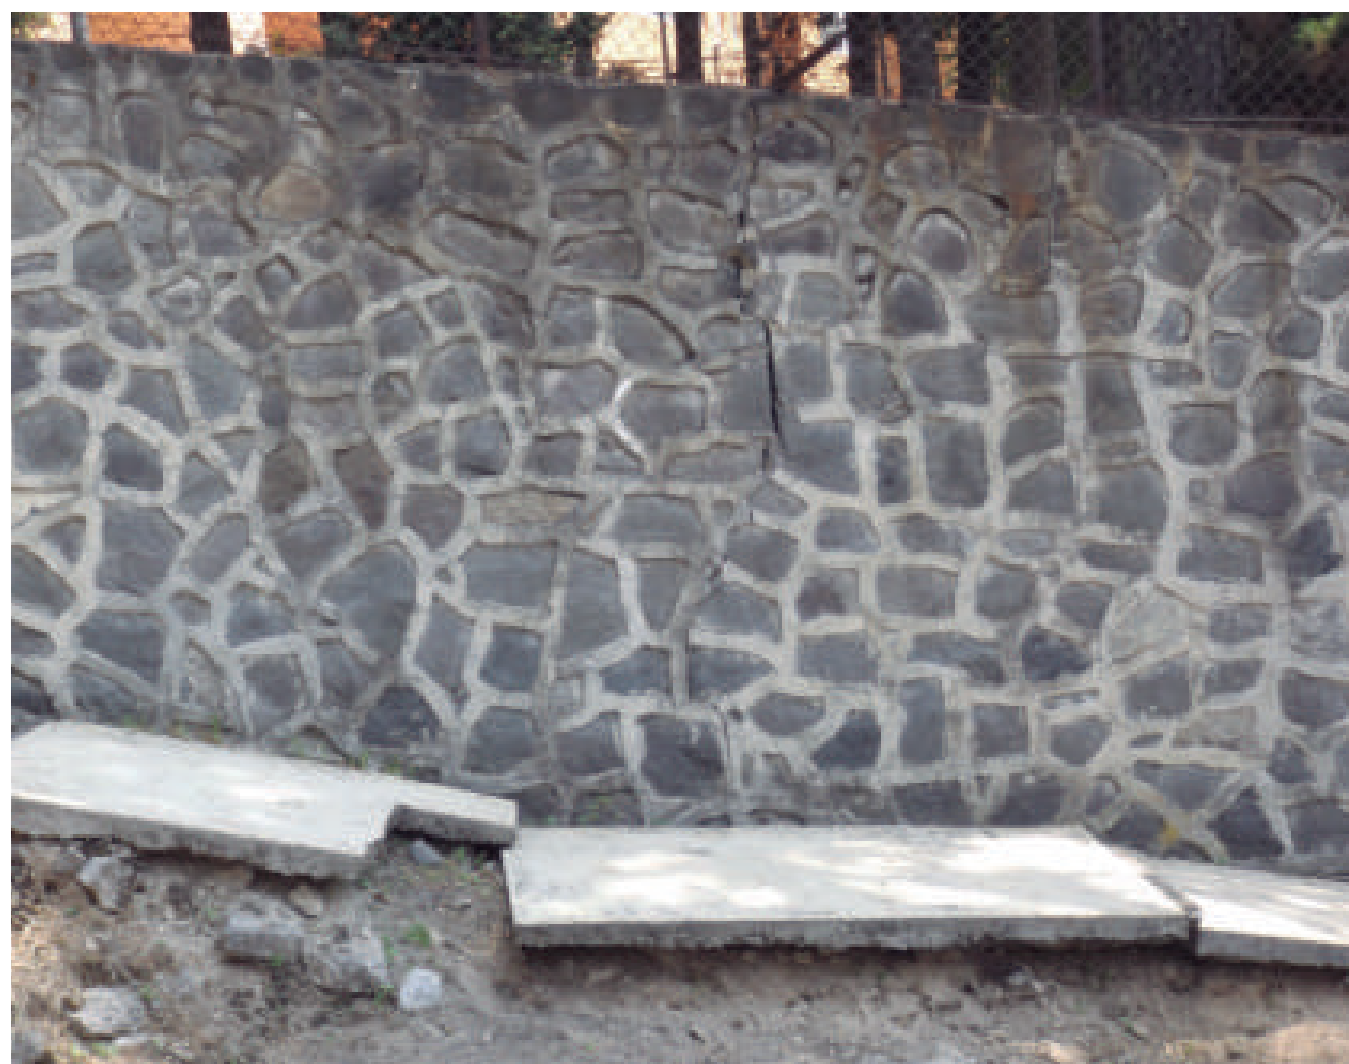
Figura 5.51. Fotografía A de la imagen 6 de vulnerabilidad del polígono Tamarindos. Muro de mampostería aledaño a la ladera que se encuentra fracturado debido a la remoción del material. Abajo del muro se observa que la banqueta también ha sido afectada; bajo dicha banqueta se pueden observar los materiales poco compactos e inestables (19.3751° N, 99.2707° W. Calle: Lomas de Tlapexco).

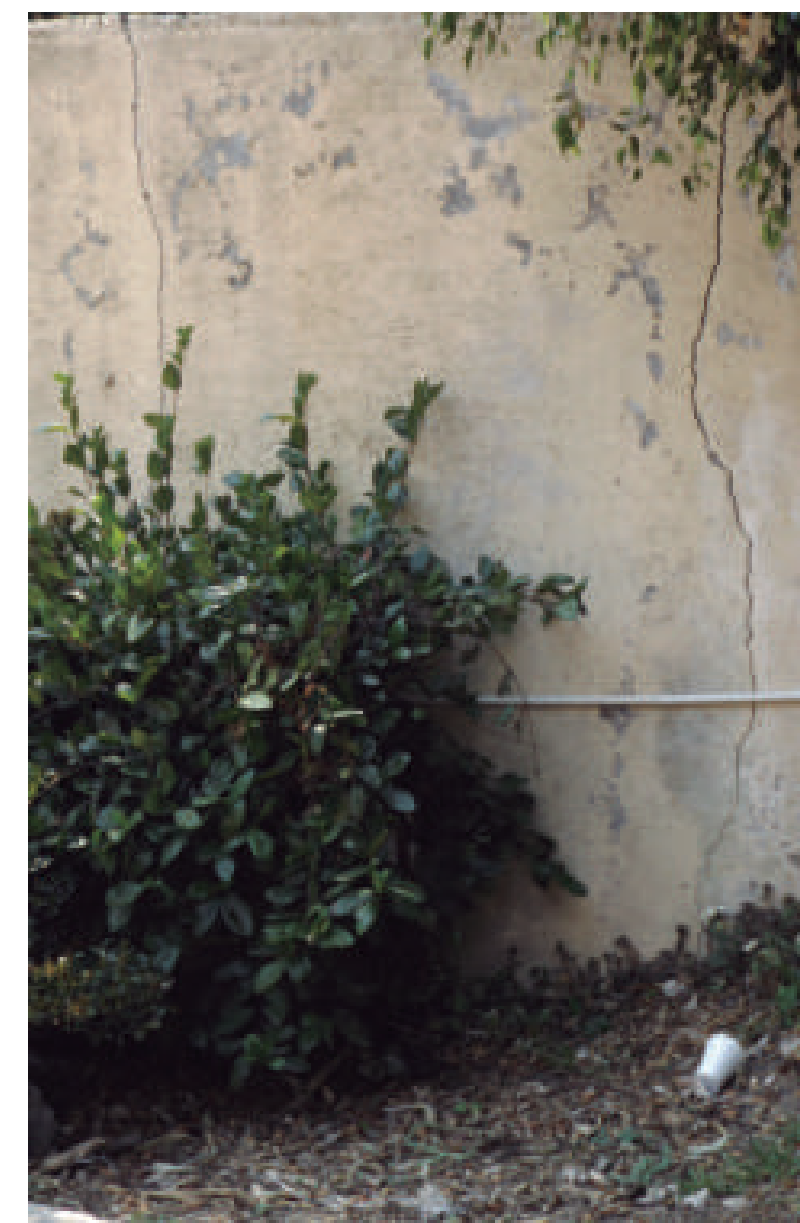
Figura 5.52. Fotografía B de la imagen 6 de vulnerabilidad del polígono Tamarindos. Barda perimetral asentada sobre una ladera inestable; dicha barda presenta fracturas por la remoción del material sobre el que se encuentra desplantada (19.3836° N, 99.2589° W. Calle: Bosque de Cazuarinas).

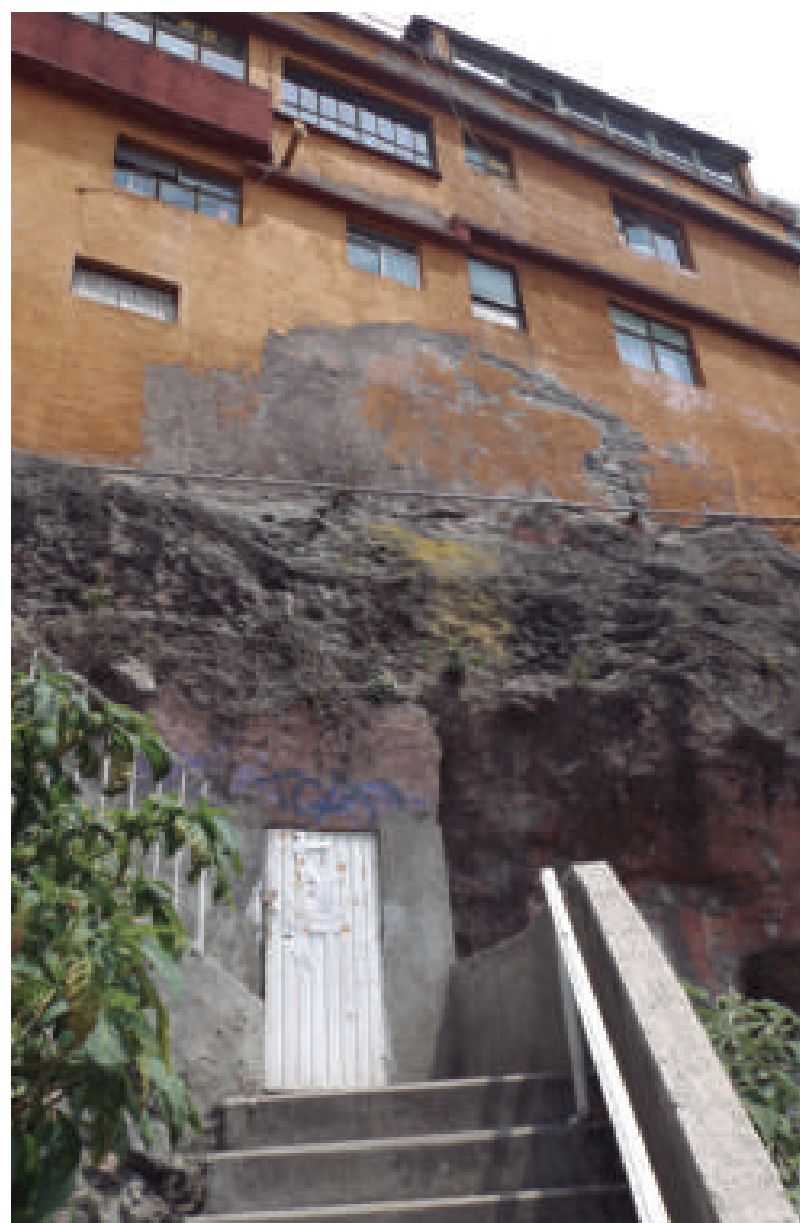
Figura 5.53. Fotografía C de la imagen 6 de vulnerabilidad del polígono Tamarindos. Talud parcialmente cubierto de concreto lanzado que presenta erosión. Sobre el mismo se encuentra desplantada una vivienda de varios niveles (19.3840° N, 99.2558° W. Calle: 3.º Cerrada).

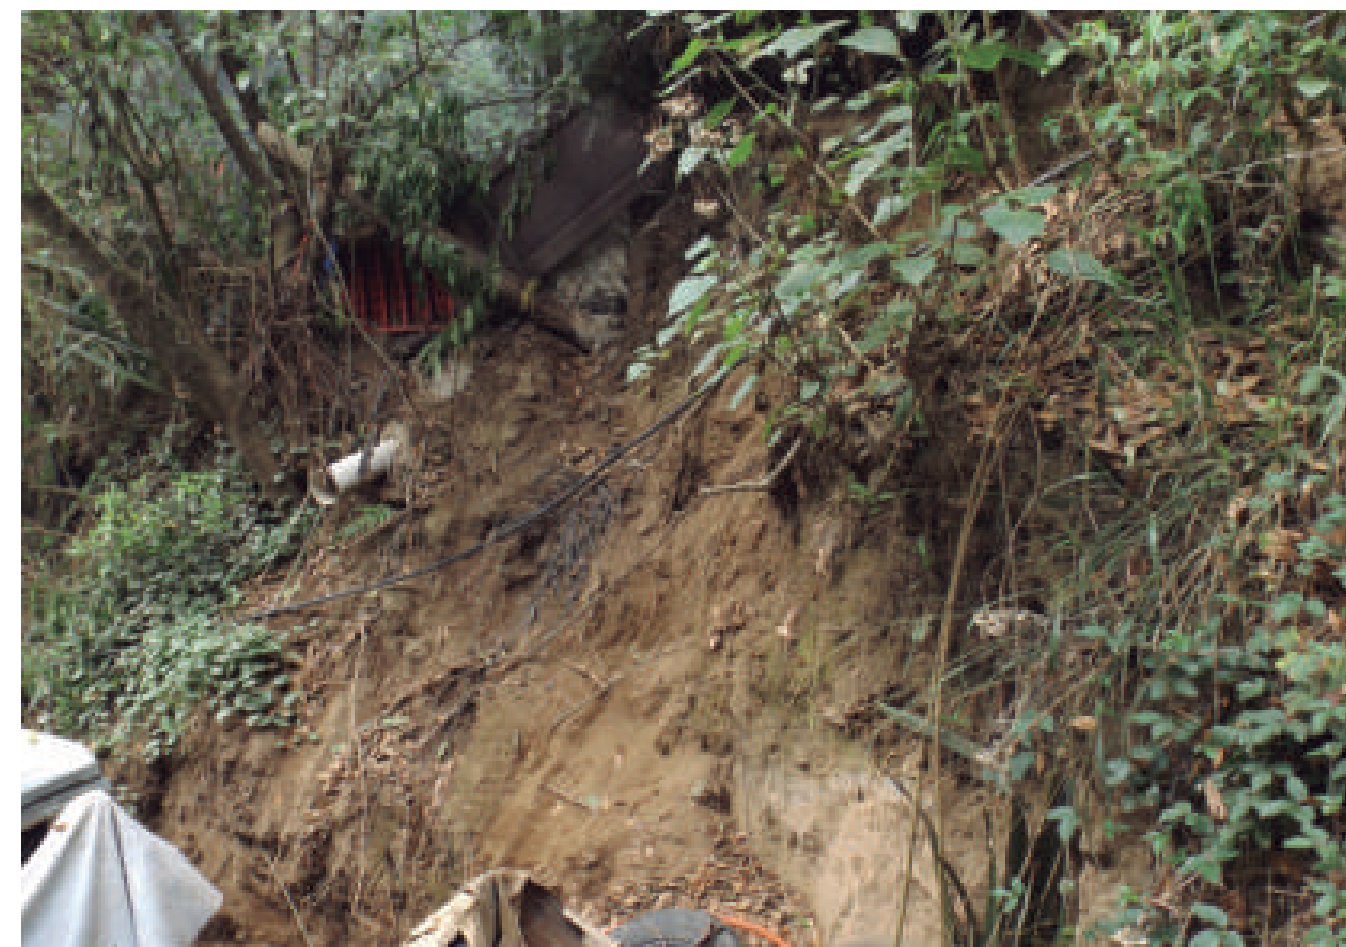
Figura 5.57. Fotografía B del polígono de peligro Santa Rosa.

Talud vertical compuesto de depósitos volcánicos sin consolidar, el cual se encuentra saturado por la infiltración del agua; en la parte superior izquierda de la fotografía se observa una construcción precaria asentada sobre el talud, que utiliza los árboles como soporte (19.3257° N, 99.2971° W. Calle: sin nombre oficial).

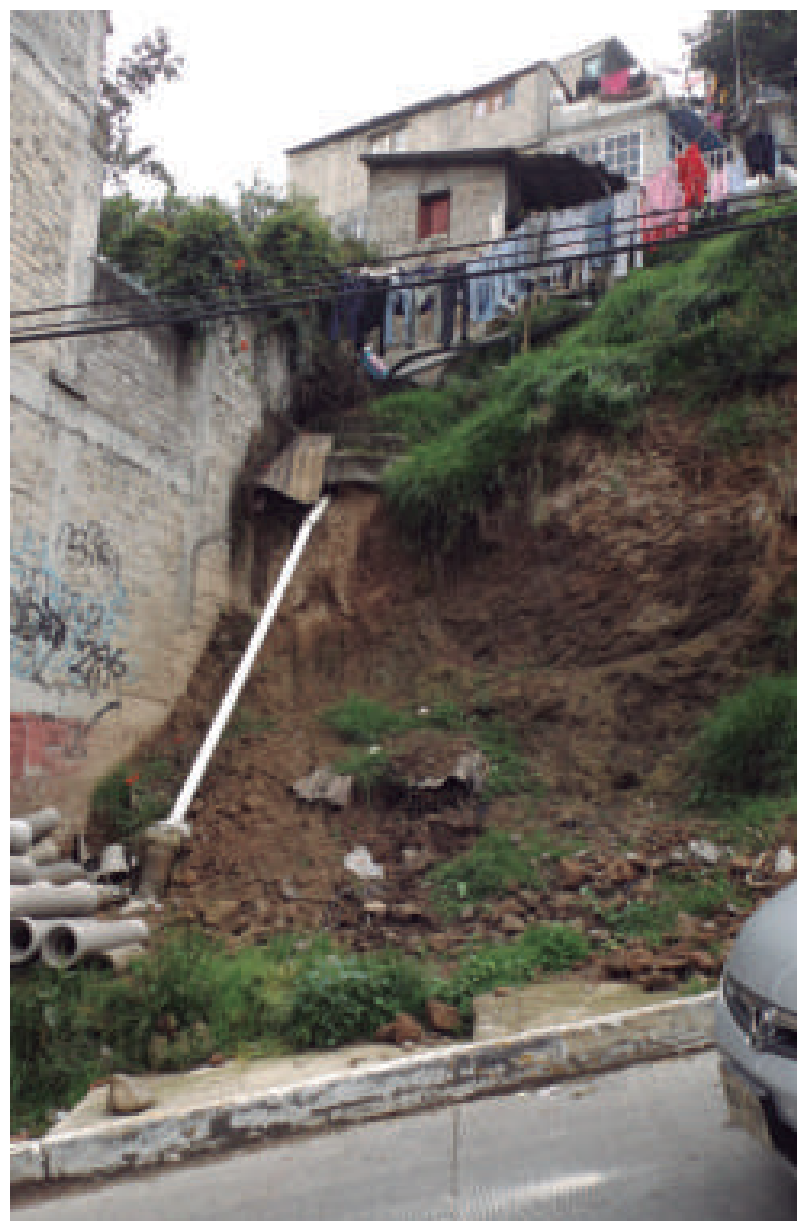
Figura 5.84. Fotografía A del polígono de peligro San Pablo Chimalpa. Vivienda construida en la cima de un talud compuesto de material inestable; al pie del mismo, se pueden observar los depósitos del material que ha colapsado, además se denota la humedad que se ha infiltrado en el talud debido a la coloración de los materiales (19.3520° N, 99.3155° W. Calle: Del Tecnológico).

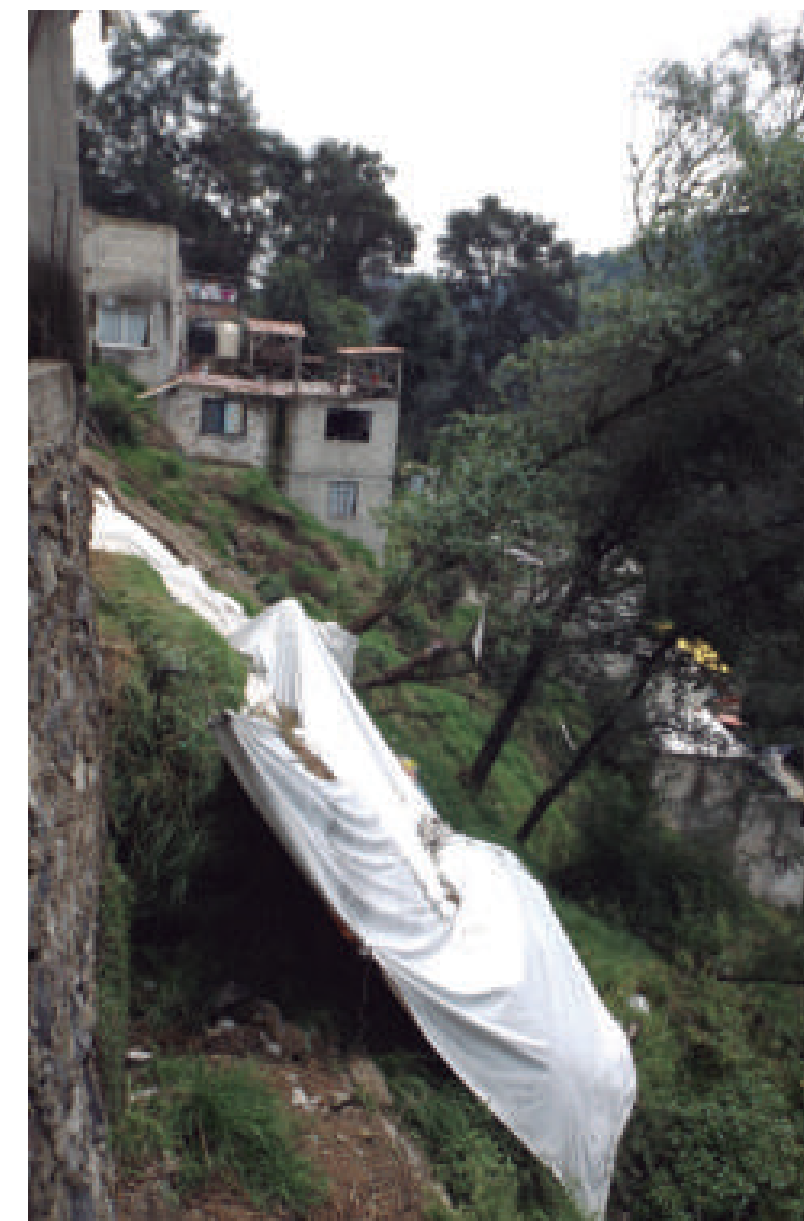
Figura 5.85. Fotografía B del polígono de peligro San Pablo Chimalpa. Superficie de erosión cubierta con una lona de plástico para evitar el desgaste y la consecuente remoción de los materiales; sobre el talud se encuentran algunas construcciones. Se observan árboles inclinados, lo cual indica que existe movimiento en la ladera (19.3572° N, 99.3119° W. Calle: sin nombre oficial).

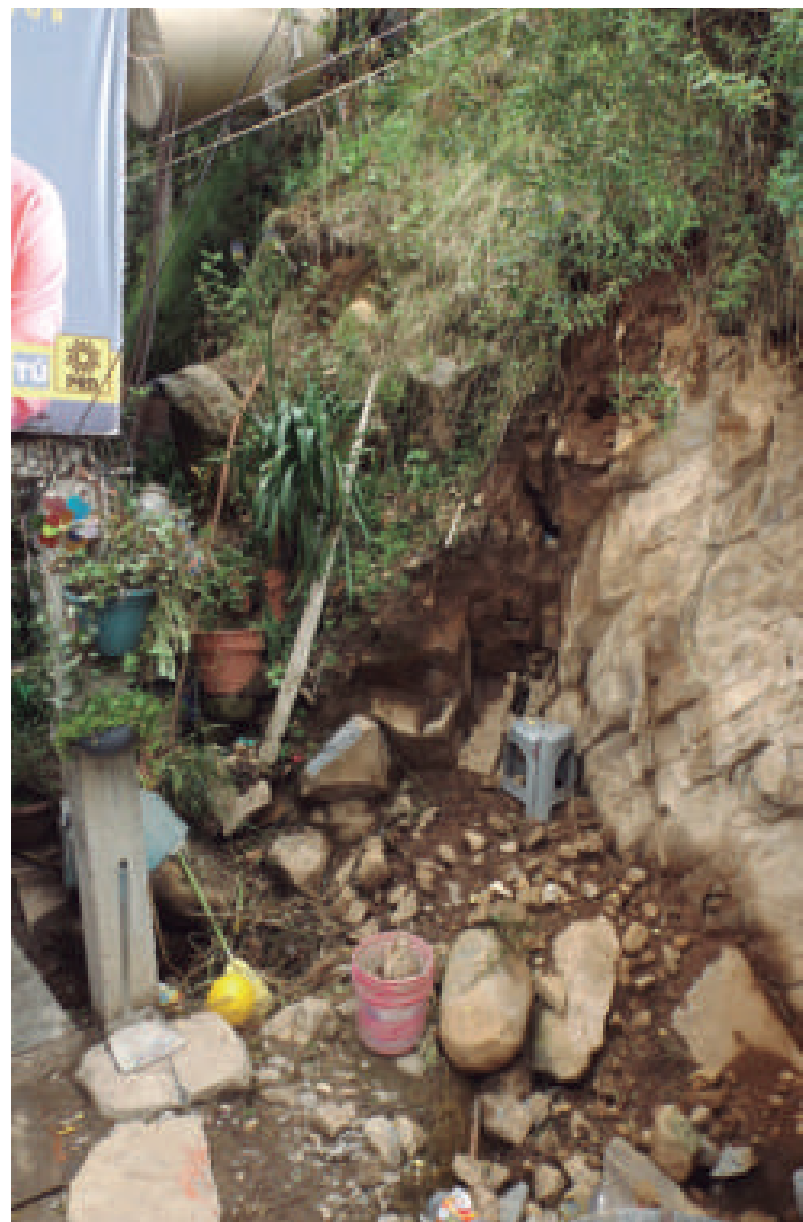
Figura 5.86. Fotografía C del polígono de peligro San Pablo Chimalpa. Ladera compuesta de bloques, algunos de los cuales han colapsado a causa de la erosión; se observa que el grado de intemperismo y fracturamiento de los mismos es alto (19.3521° N, 99.3119° W. Calle: Puerto México).

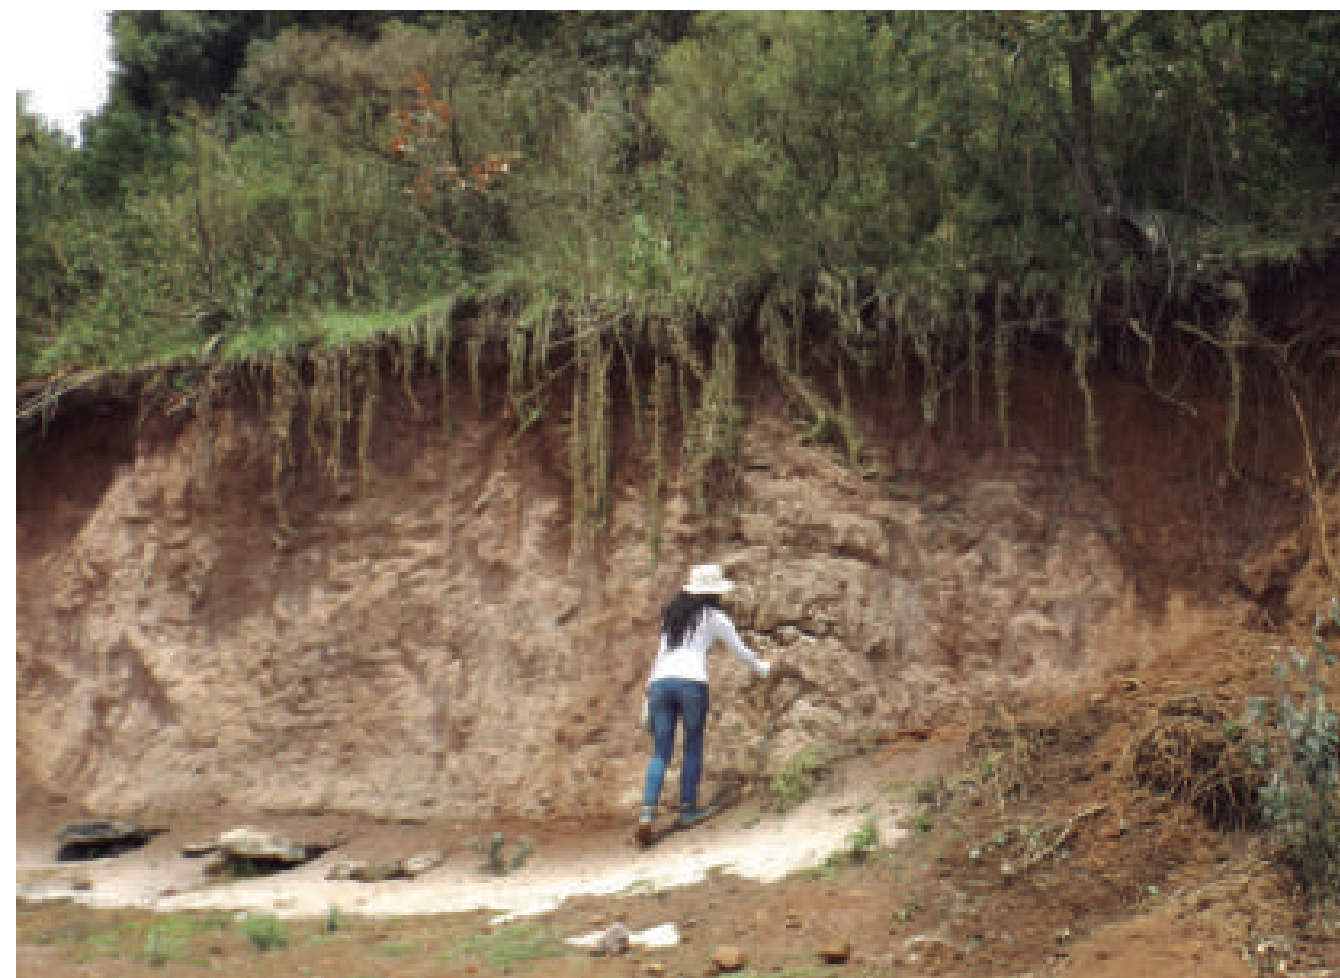
Figura 5.87. Fotografía D del polígono de peligro San Pablo Chimalpa. Talud vertical de 3 m de altura compuesto de depósitos volcánicos con un alto grado de intemperización. En la parte derecha de la fotografía se observan depósitos de derrumbe (19.3504° N, 99.3212° W. Calle: sin nombre oficial).

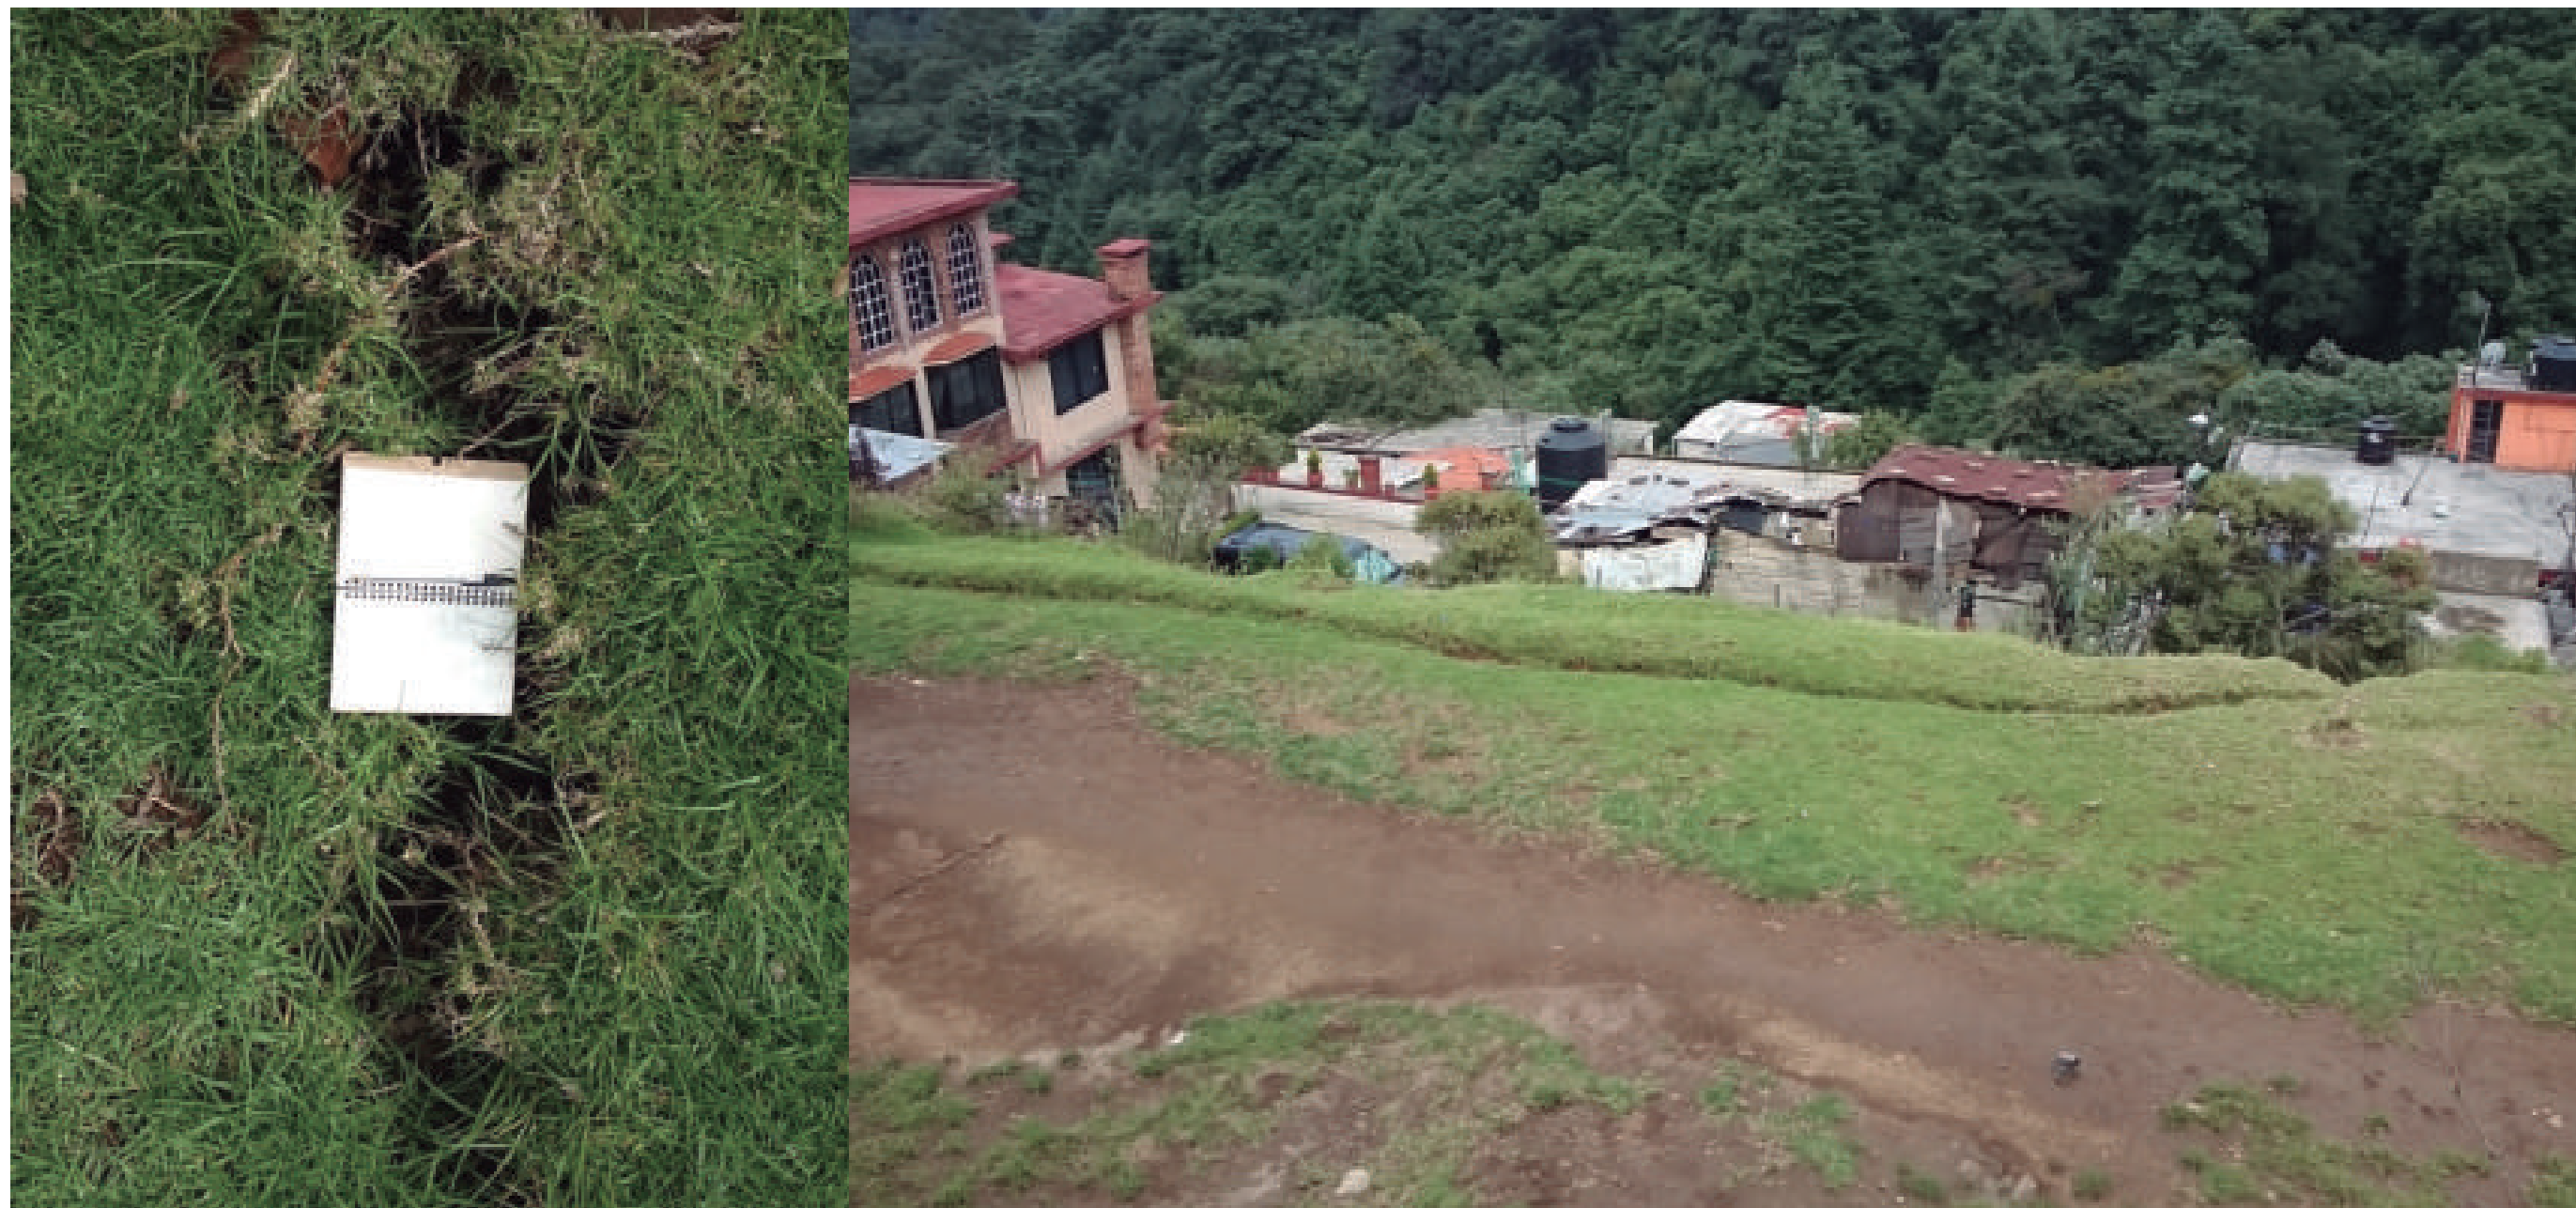
Figura 5.94. Fotografía A del polígono de peligro Acopilco.

Se observa una ladera con una inclinación estimada de 50°; en la fotografía de la derecha se distingue la reptación o deslizamiento lento de los materiales debido a la apertura de las fracturas; lo que indica la continua actividad de los procesos de remoción (19.3362° N, 99.3243° W. Calle: sin nombre oficial).

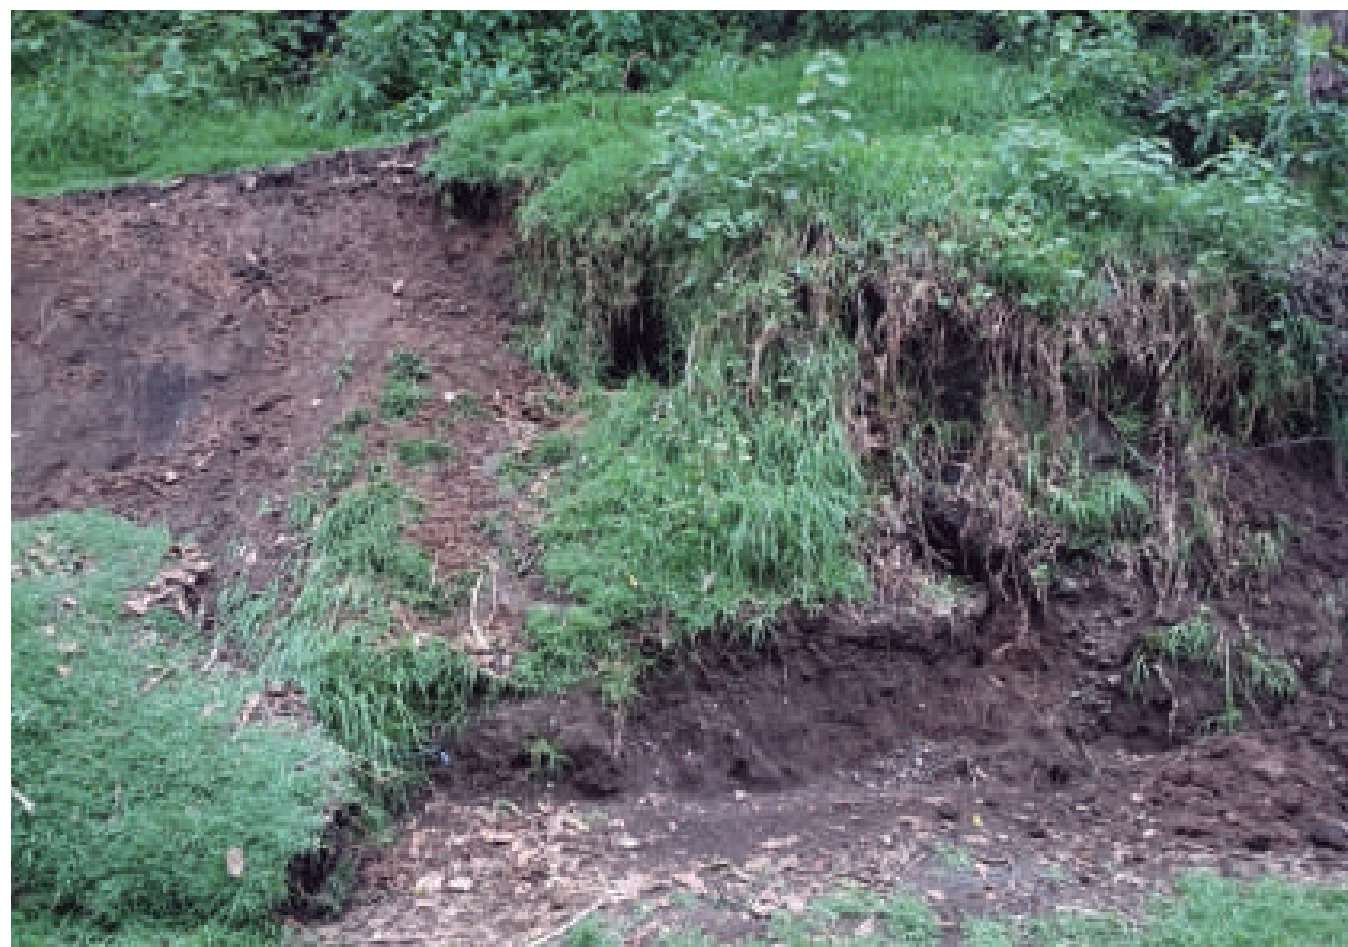
En el polígono Acopilco es posible reconocer varios elementos que ponen en peligro a sus habitantes. Uno de ellos es la remoción a largo plazo de los materiales, expresada en espacios vacíos sobre la ladera en los que se aprecian fracturas abiertas y escalones (Figura 5.94); el material es poco compacto, por lo cual el agua y otros factores ambientales los afectan, lo que puede provocar movimientos repentinos del terreno (Figura 5.95).

*Figura 5.95. Fotografía B del polígono de peligro Acopilco.
Se observa un talud altamente inestable que presenta depósitos en la parte baja del material litológico que ha colapsado; por la coloración se distingue la presencia de humedad
(19.3378° N, 99.3242° W. Calle: Paseo del Bosque).*

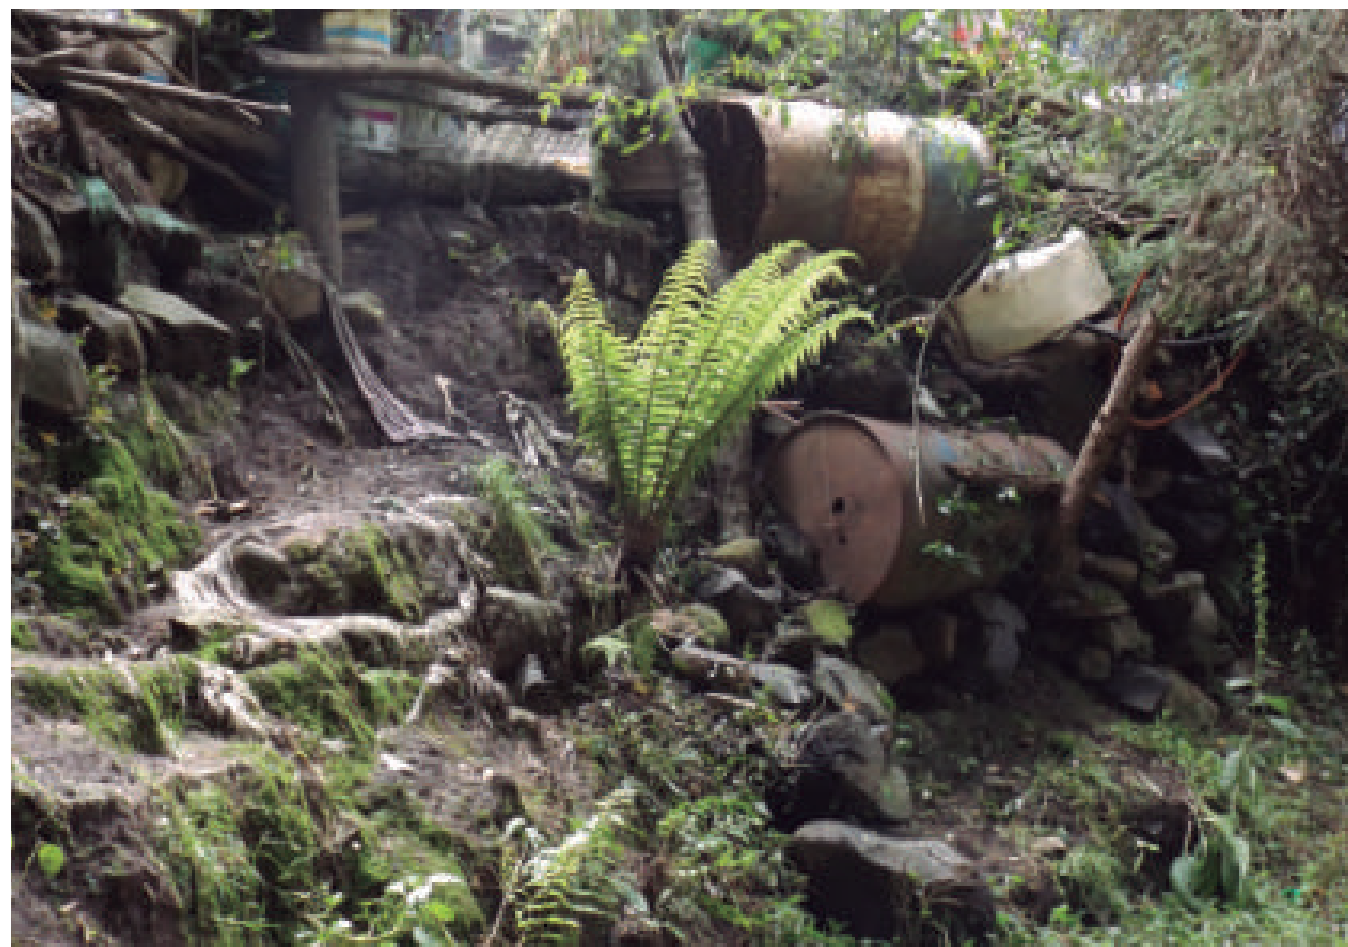
Figura 5.99. Fotografía B de la imagen 11 de vulnerabilidad del polígono Acopilco.
Muro de contención elaborado con costales apilados rellenos, desechos y botes de aluminio oxidado sobre el cual se desplanta una vivienda; se puede apreciar el deterioro de los materiales (19.3372° N, 99.3225° W. Calle: sin nombre oficial).
