Atlas de Peligros y Riesgos de la Ciudad de México

Actualización de los Mapas de Riesgo

Cuajimalpa de Morelos

Año: 2014

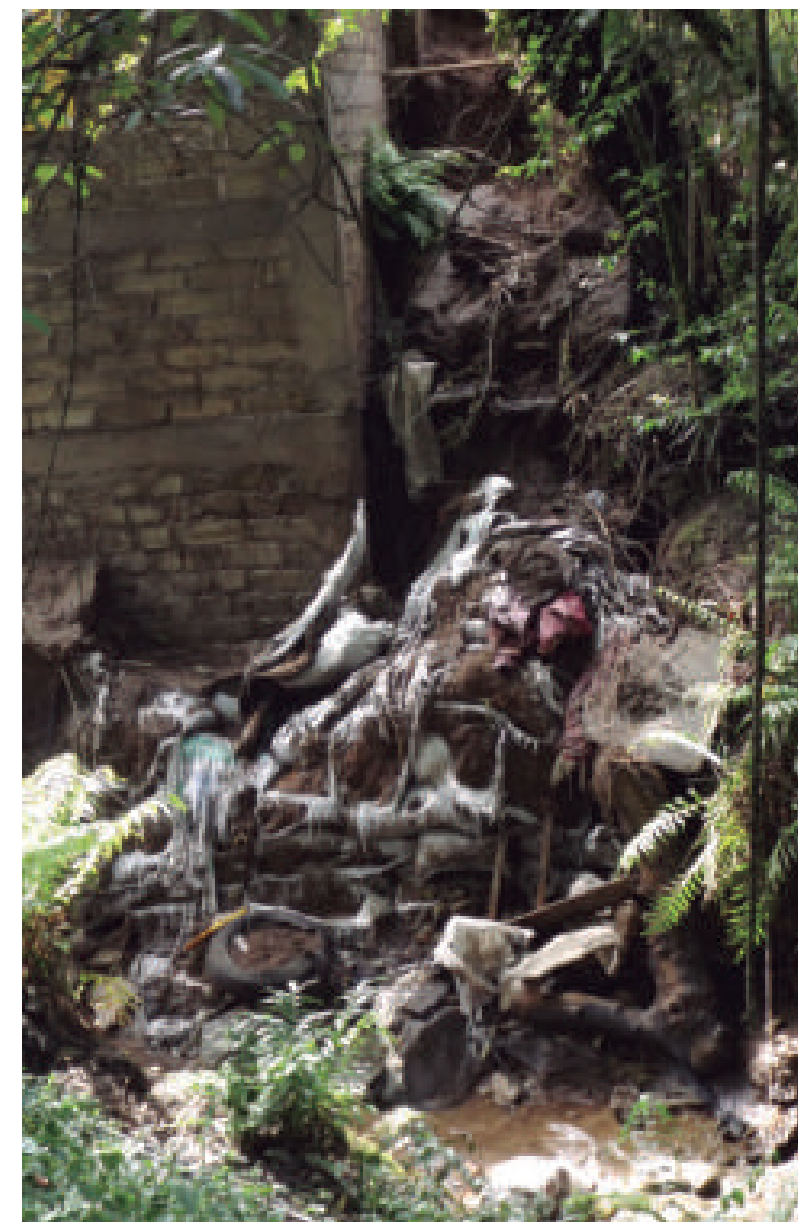
Figura 5.100. Fotografía C de la imagen 11 de vulnerabilidad del polígono Acopilco.
Costales rellenos, apilados con el propósito de conformar un muro de contención; el deterioro por la erosión de los mismos es avanzado. Al fondo de la fotografía se observa un talud aledaño a una construcción, el cual presenta remoción del material (19.3357° N, 99.3243° W. Calle: sin nombre oficial).

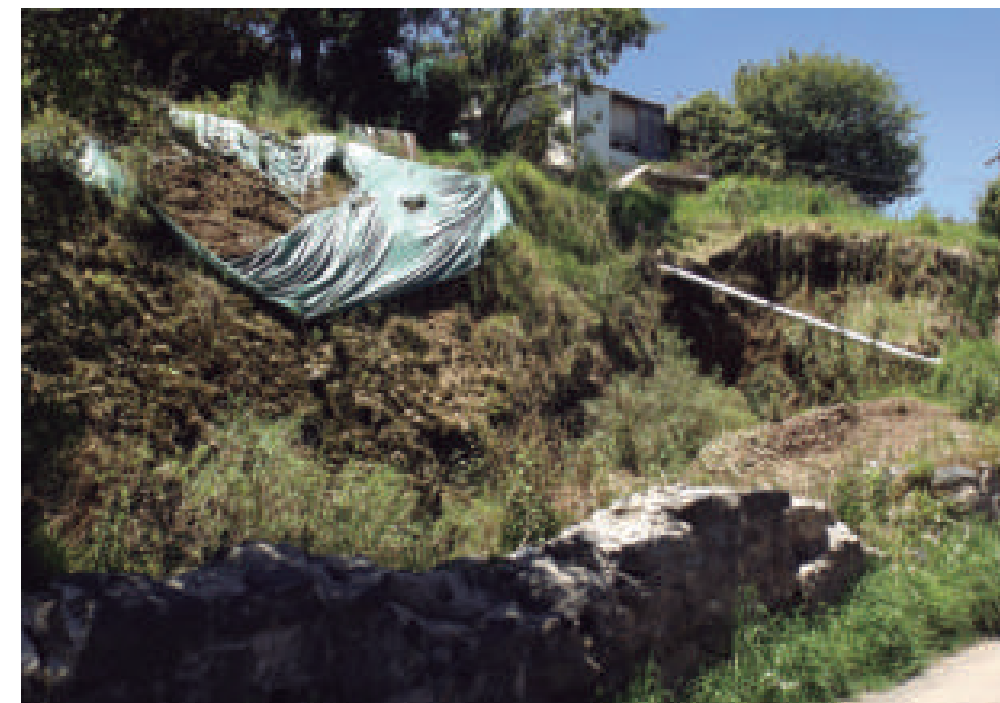
Figura 5.103. Fotografía B del polígono de peligro Texcalco.
Talud elaborado con fines constructivos, cuyos materiales presentan un alto grado de erosión; en la cima se observa una lona de plástico deteriorada que fue colocada con el fin de cubrir el talud de los agentes erosivos (19.3311° N, 99.3297° W. Calle: Texcalco).

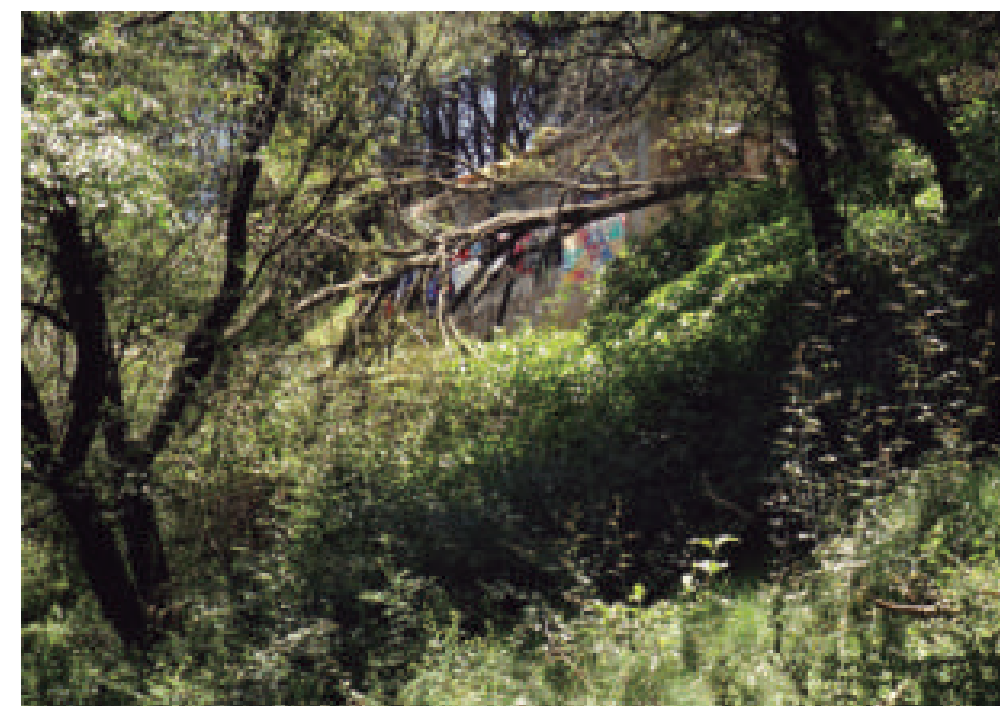
Figura 5.104. Fotografía C del polígono de peligro Texcalco.
Árboles inclinados en dirección favorable a la pendiente; esto constituye un indicio de la actividad de los procesos de remoción en masa que afectan a la ladera y que ponen en vulnerabilidad alta a las viviendas (19.3291° N, 99.3312° W. Calle: sin nombre oficial).

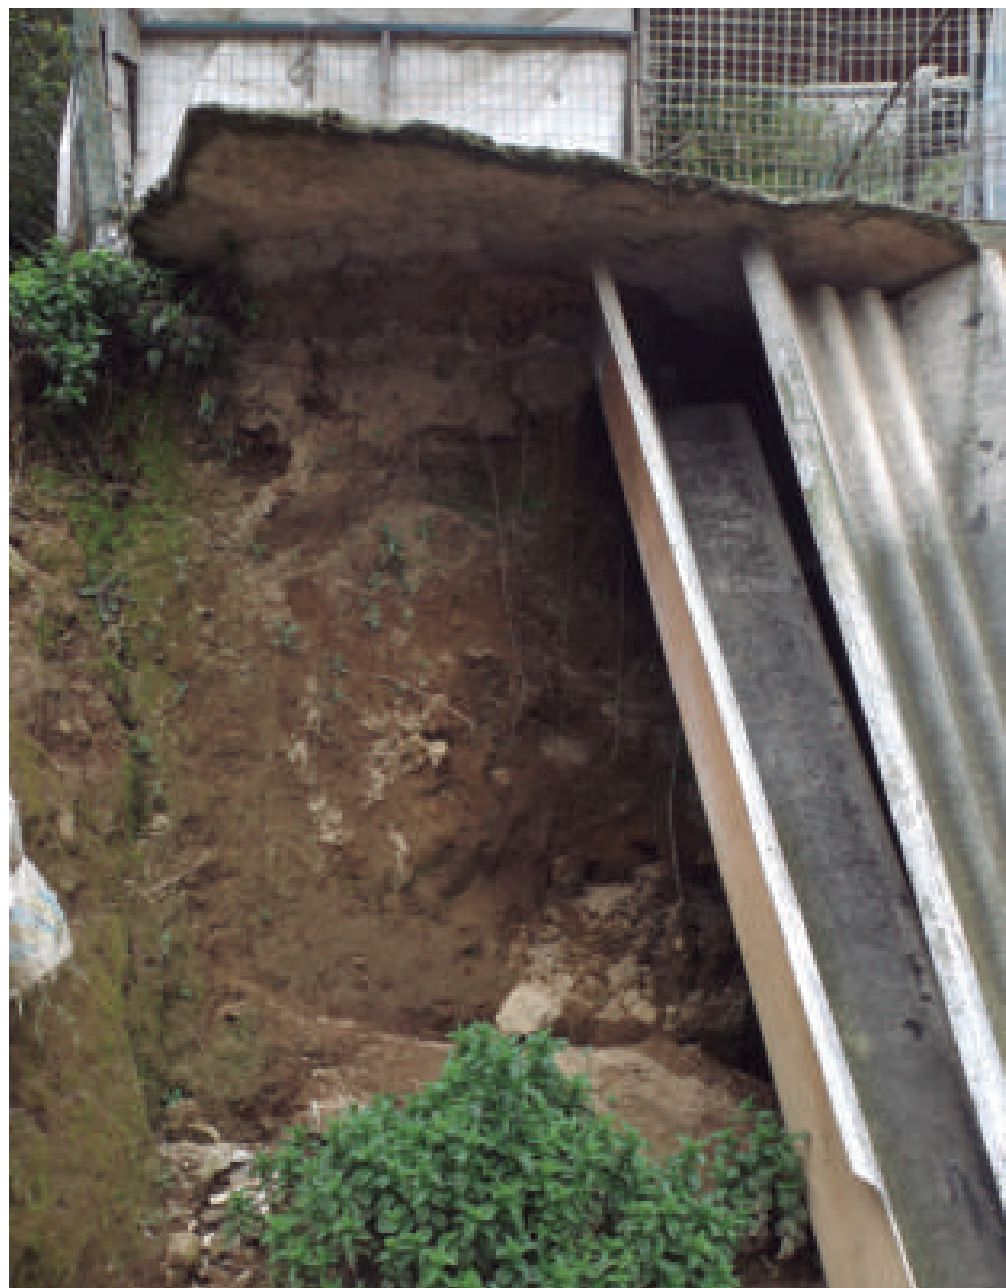
Figura 5.126. Fotografía B del polígono de peligro Las Lajas.
Derrumbe de material sobresaturado ocurrido en un talud con una pendiente aproximada de 60° sobre el que se asienta un muro de mampostería con mortero; frente al derrumbe se encuentra una vivienda precaria (19.3139° N, 99.3333° W. Calle: Las Lajas).

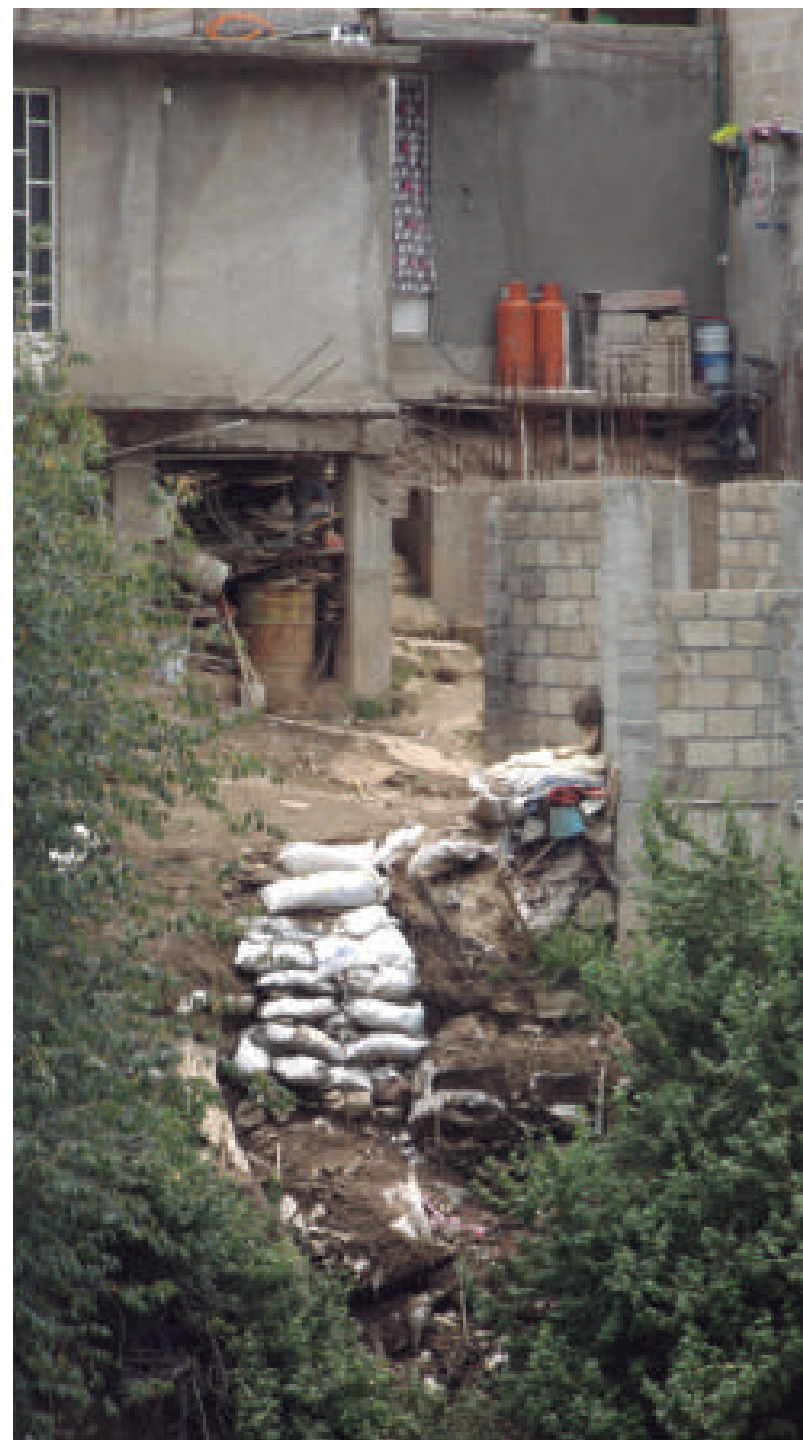
Figura 5.130. Fotografía A de la imagen 15 de vulnerabilidad del polígono Las Lajas. Costales rellenos de material de sitio como muro de contención, apilados sobre una pendiente de 60°. Algunos de ellos han caído en dirección favorable a la pendiente debido a la inestabilidad del material. El estado de deterioro en el que se encuentran los costales rellenos es evidente (19.3146° N, 99.3337° W. Calle: Las Lajas).

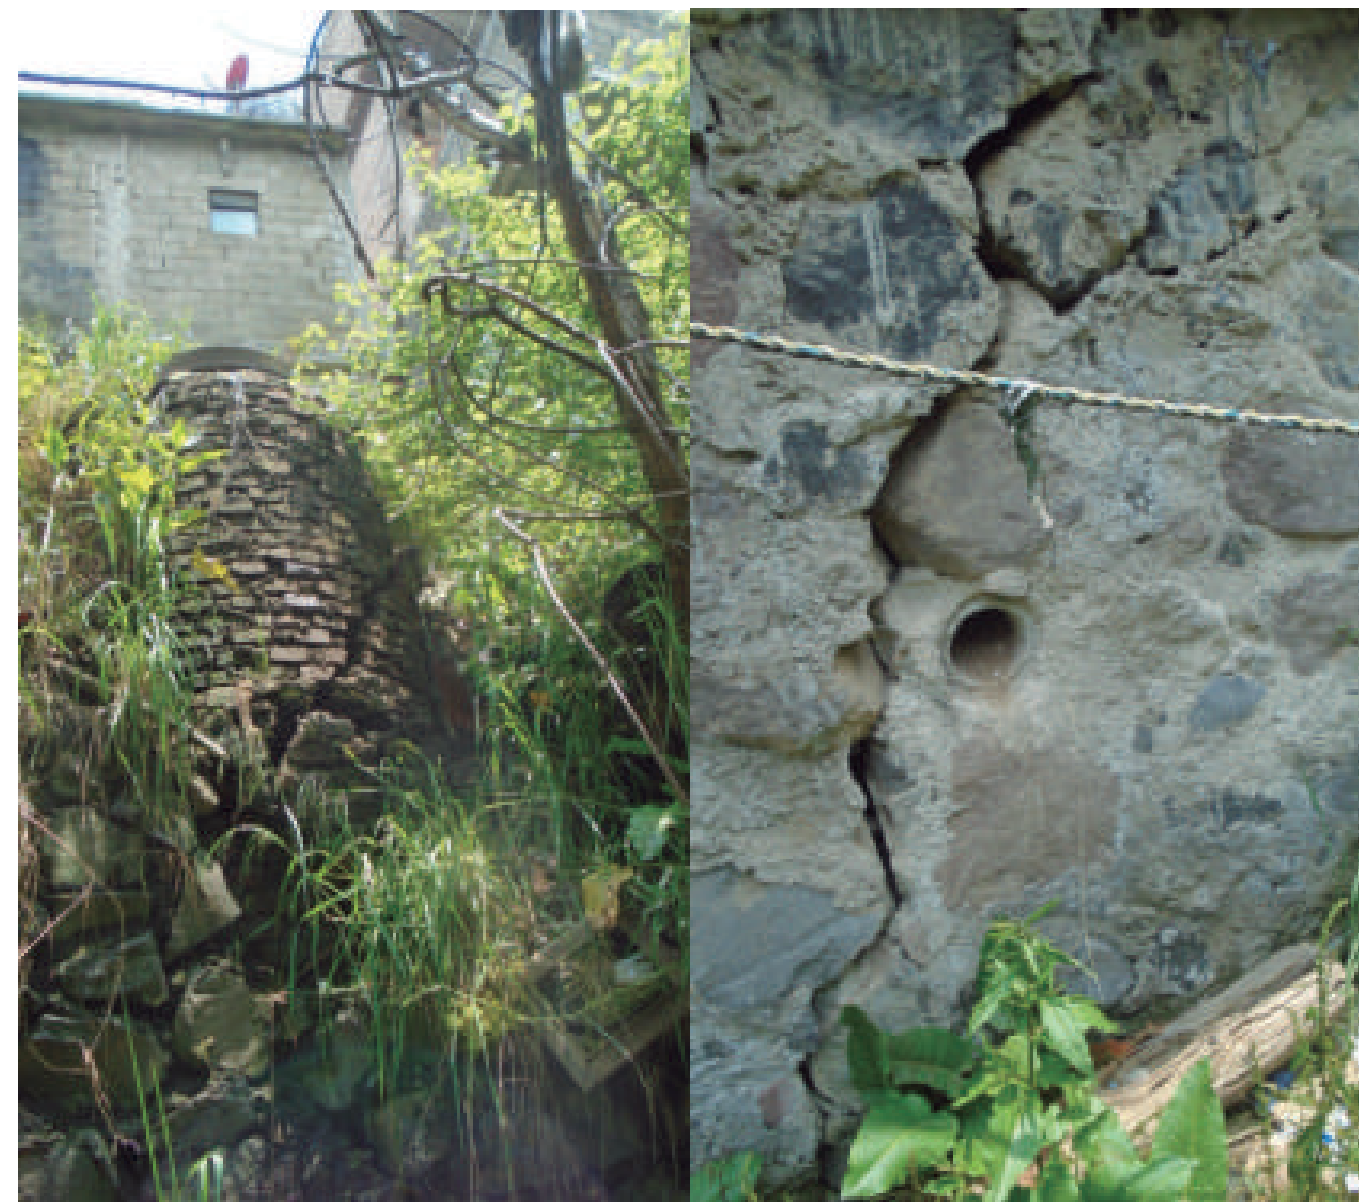
Figura 5.131. Fotografía B de la imagen 15 de vulnerabilidad del polígono Las Lajas. Estructura de drenaje fracturada a causa de la remoción del material en la ladera; la vivienda que se observa en la fotografía de la izquierda también se encuentra afectada por dicho fenómeno (19.3123° N, 99.3337° W. Calle: sin nombre oficial).

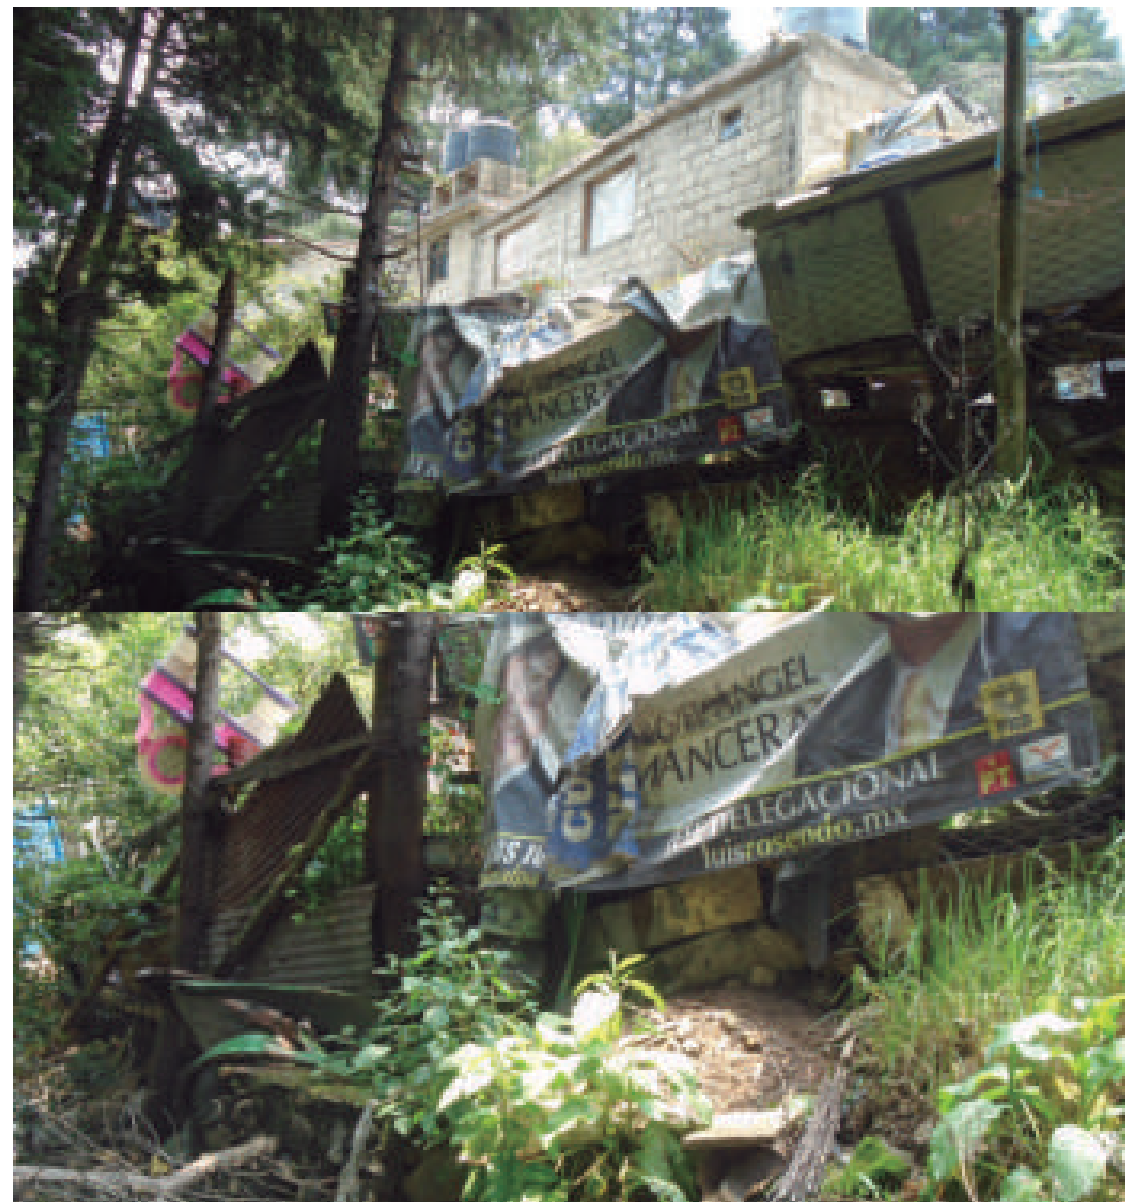
Figura 5.132. Fotografía C de la imagen 15 de vulnerabilidad del polígono Las Lajas. Vivienda asentada en la orilla del cauce sobre un talud artificial para construcción; sus cimientos constan de materiales de bajo costo y nula resistencia. En la fotografía de abajo se puede observar el depósito de los materiales que han caído, además de un muro de contención hecho con materiales de sitio y mortero que presenta una inclinación ocasionada por el peso de la construcción (19.3121° N, 99.3332° W. Calle: sin nombre oficial).

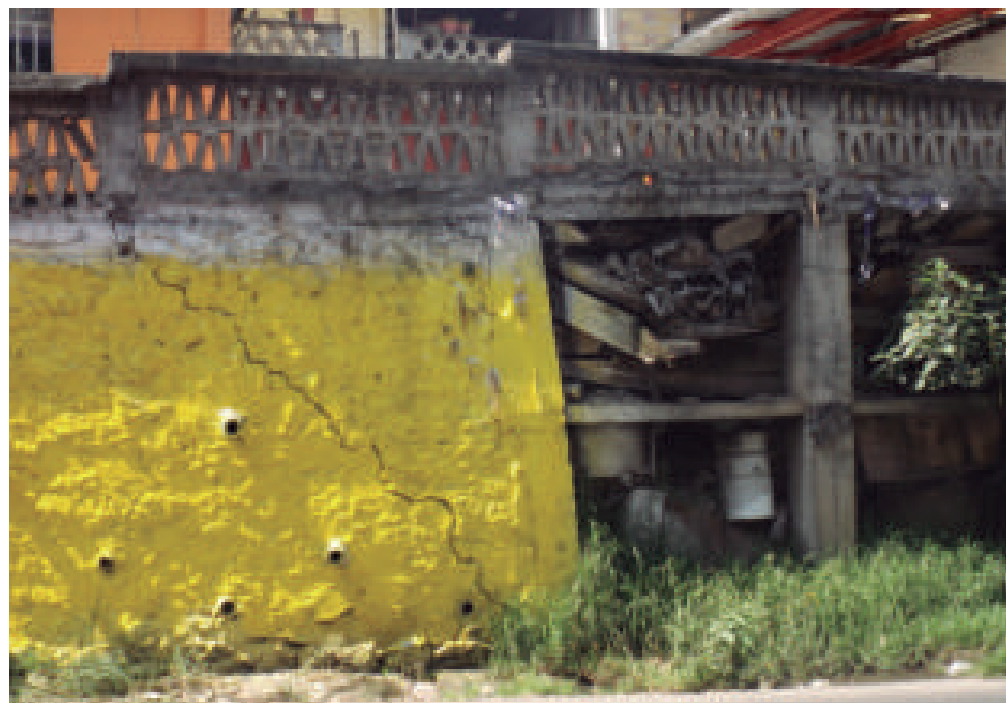
Figura 5.139. Fotografía A de la imagen 16 de vulnerabilidad del polígono La Monera. Muro fracturado por el arrastre del material que se ha removido, sobre el que se asienta una vivienda; al lado de éste se aprecian los cimientos descubiertos de la construcción de la parte superior, sostenidos por columnas de concreto poco resistentes (19.3443° N, 99.2830° W. Calle: México 68).

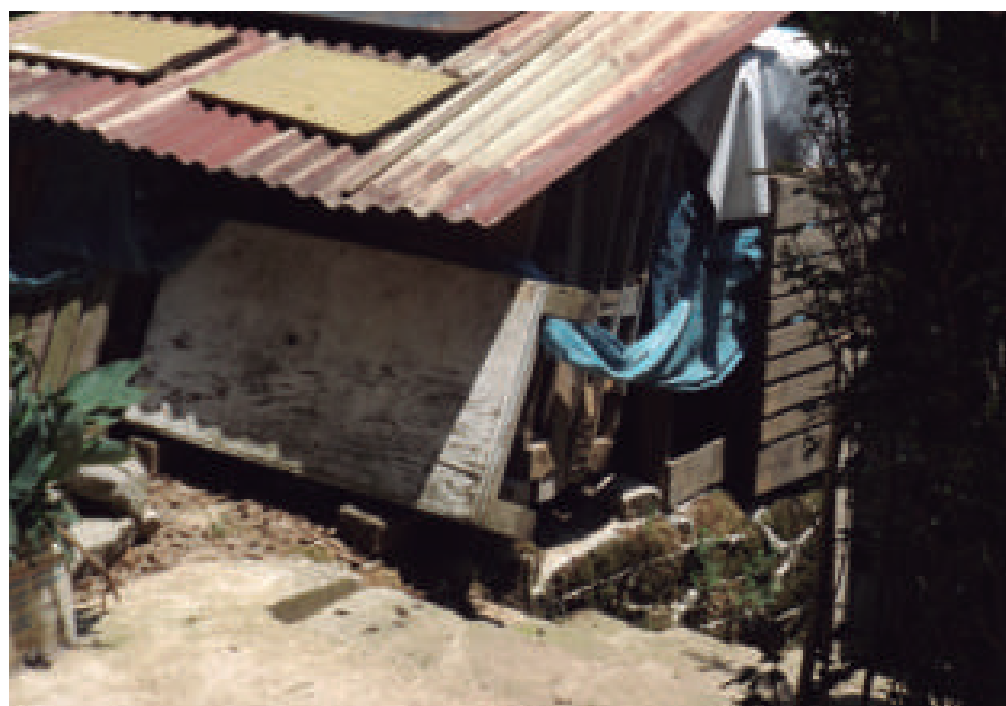
Figura 5.141. Fotografía C de la imagen 16 de vulnerabilidad del polígono La Monera. Vivienda hecha con materiales precarios y poco resistentes ante los fenómenos de remoción en masa. Dicha construcción está desplantada sobre un talud inestable cuyos materiales están en continua remoción, por lo cual la vivienda presenta inclinación favorable a la pendiente. Los cimientos están elaborados con costales rellenos apilados, los cuales se encuentran deteriorados (19.3406° N, 99.2869° W. Calle: sin nombre oficial).

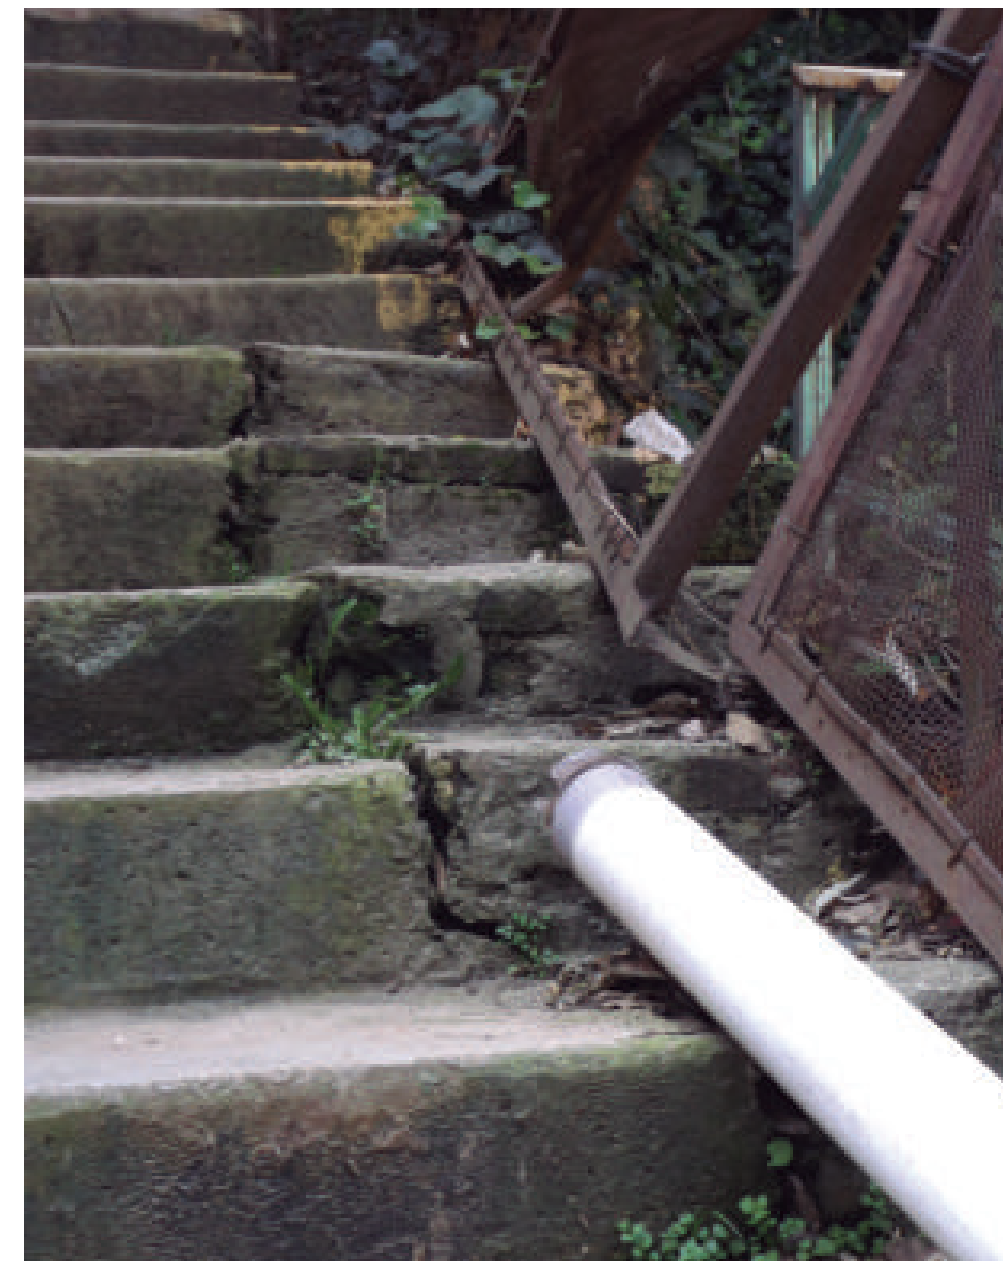
Figura 5.140. Fotografía B de la imagen 16 de vulnerabilidad del polígono La Monera. Escalera utilizada como paso peatonal desplantada a un costado de un talud inestable. Se puede observar que la vía de comunicación presenta una fractura de 5 cm de apertura, causada por la remoción del material sobre el que está asentada (19.3423° N, 99.2850° W. Calle: sin nombre oficial).

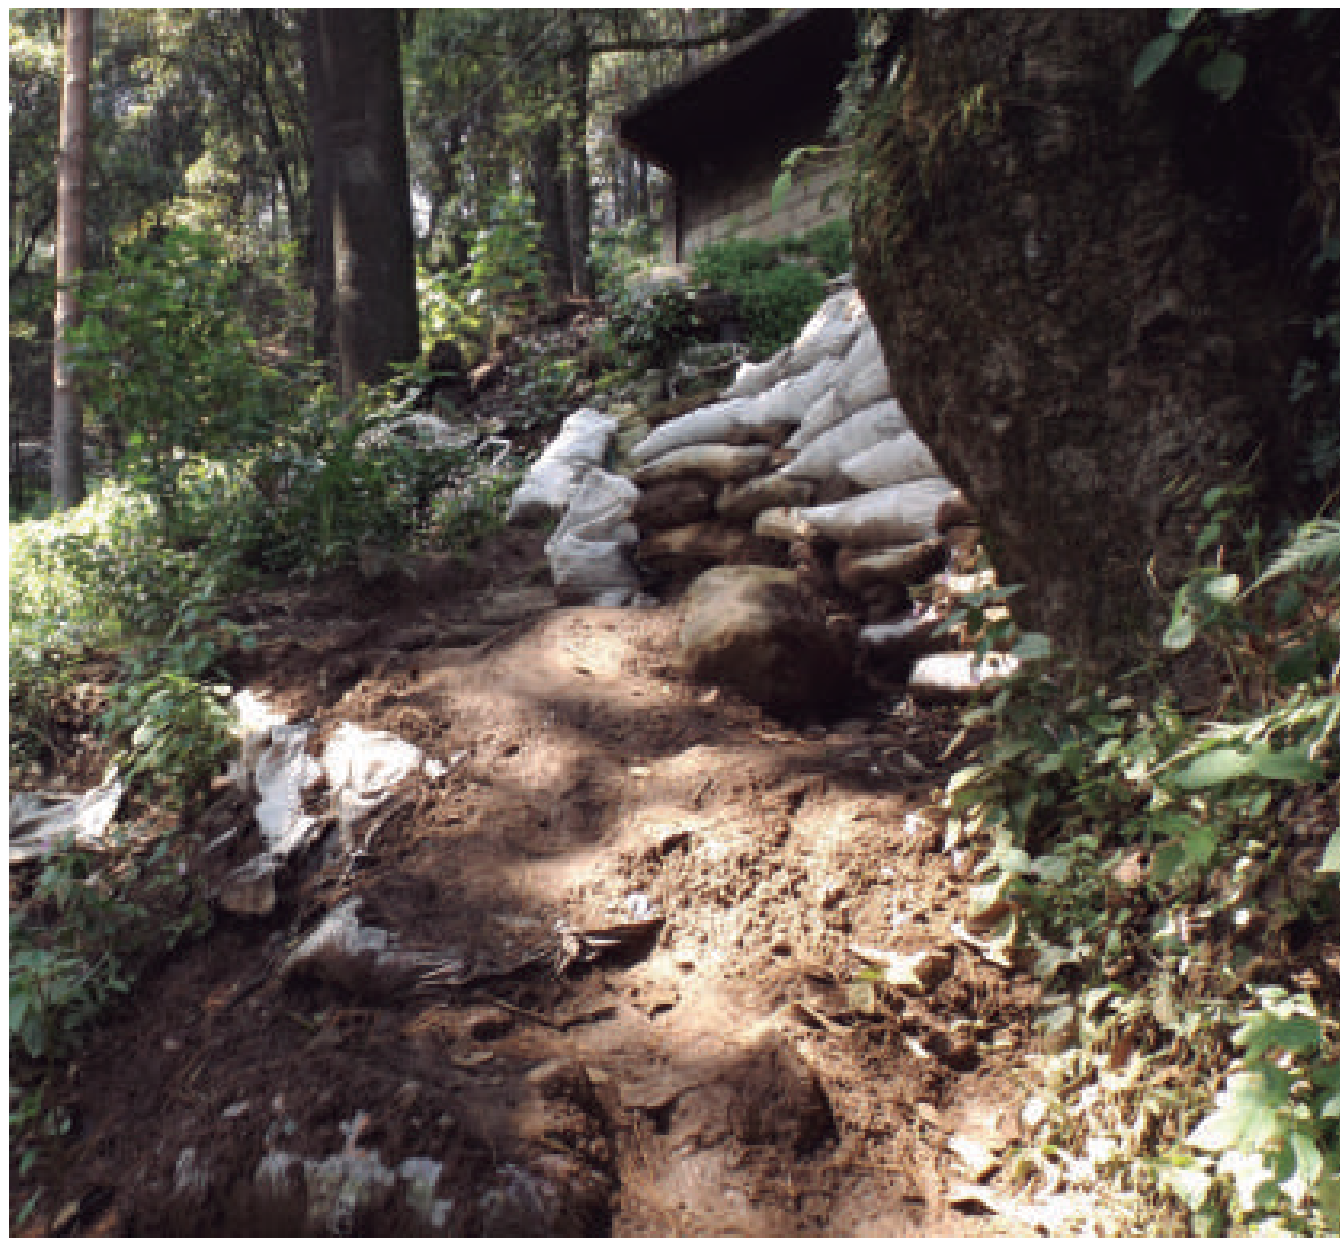
Figura 5.151. Fotografía A del polígono de peligro Valle Conejos.
Parte de un talud inestable cuyos materiales están sobresaturados por lluvias abundantes. Hacia arriba se distinguen una serie de costales rellenos apilados con el fin de detener el material; algunos de ellos se hallan en avanzado estado de deterioro y han caído por la pendiente. En la parte superior del talud se observa una construcción (19.3392° N, 99.2900° W. Calle: sin nombre oficial).

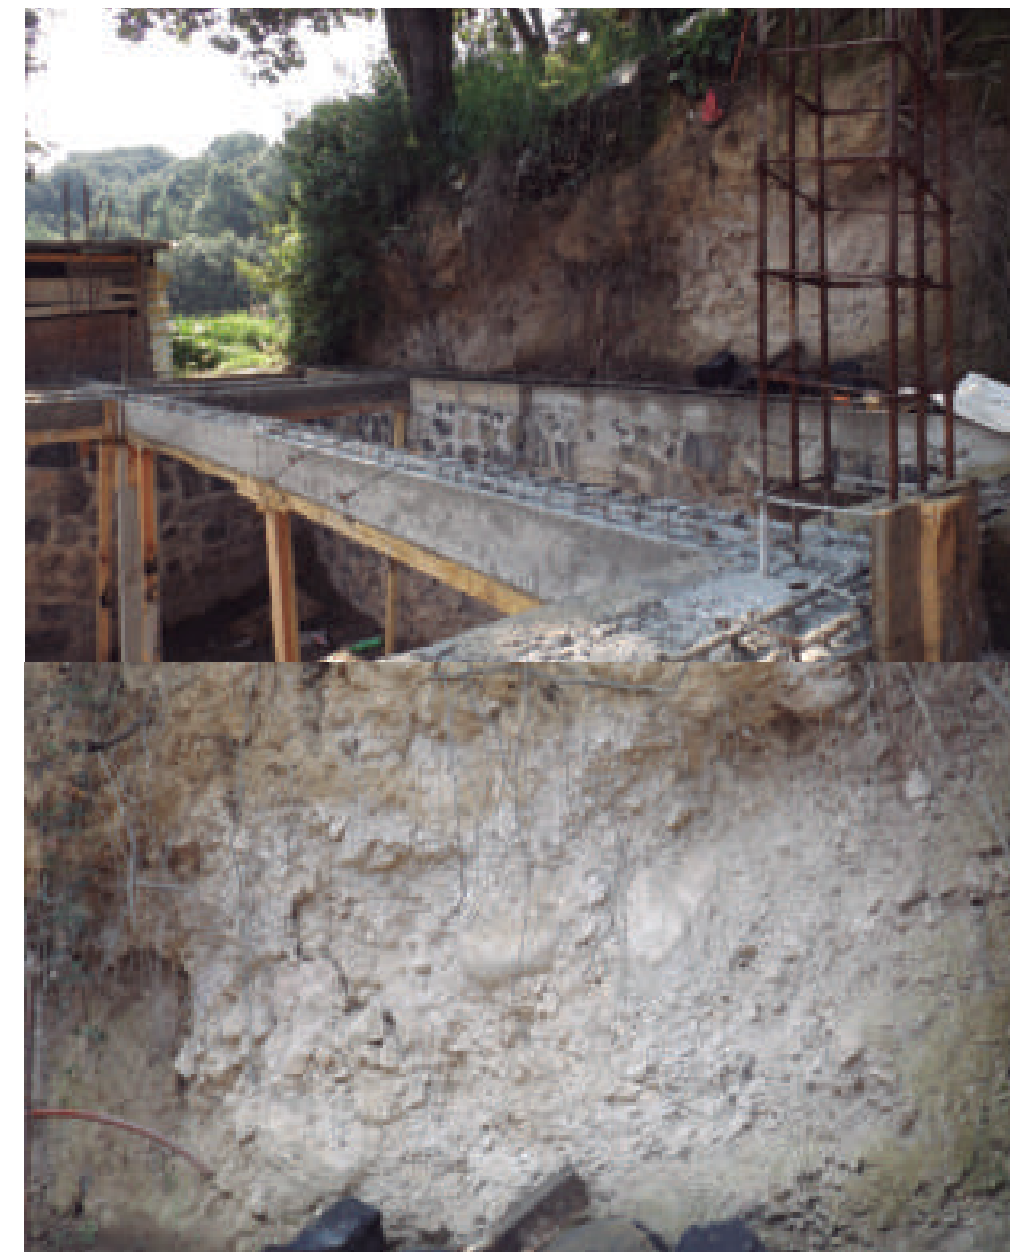
Figura 5.152. Fotografía B del polígono de peligro Valle Conejos.
Corte hecho en el talud con fines constructivos; dicho talud no tiene algún tipo de cubierta que lo proteja de la erosión. En la fotografía de abajo se observa la composición litológica del mismo, que consiste en materiales inestables como cenizas y bloques de hasta 30 cm en el eje mayor (19.3397° N, 99.2894° W. Calle: sin nombre oficial).

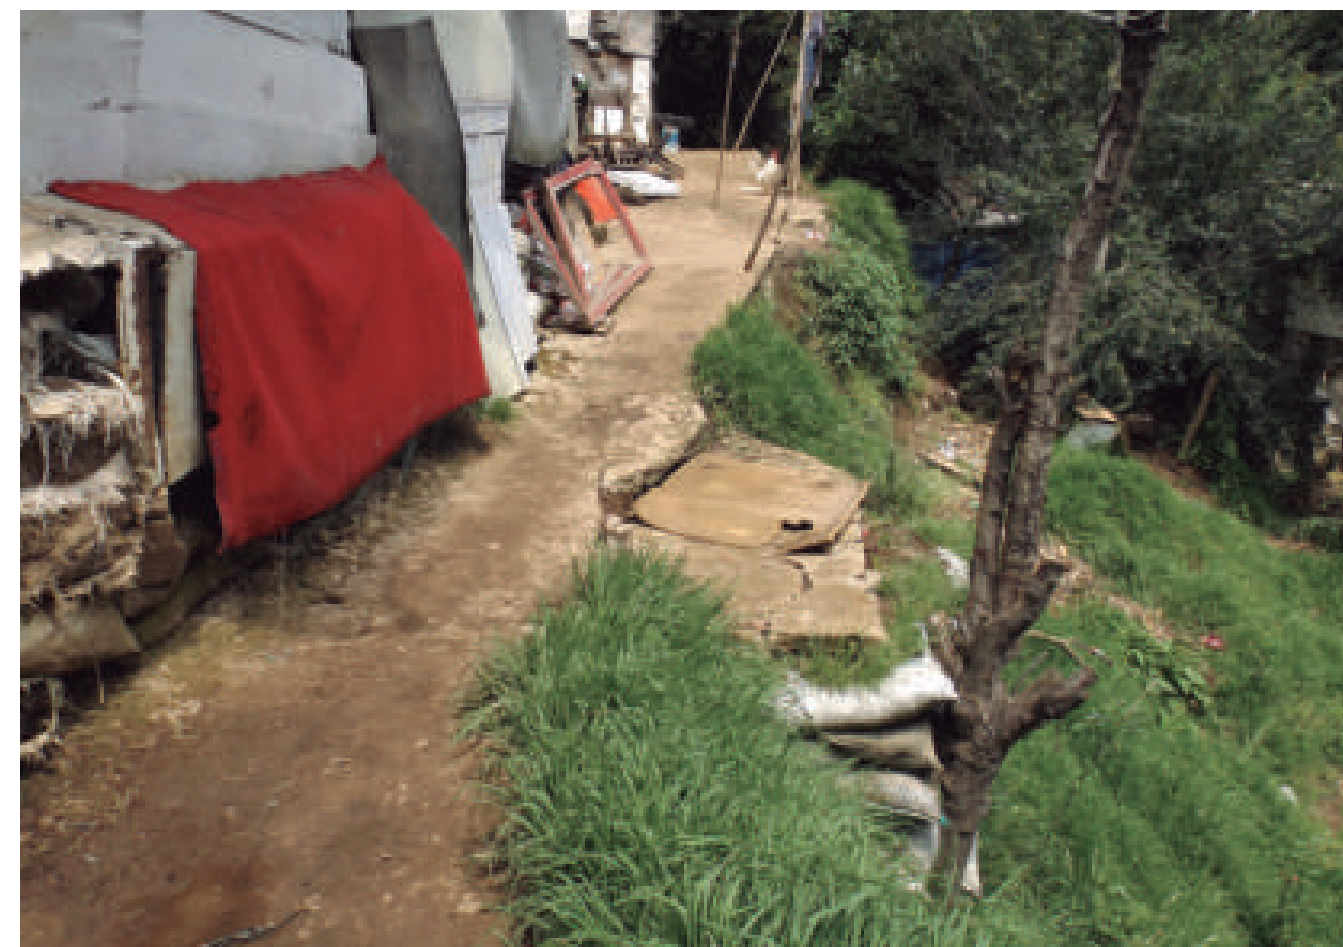
Figura 5.158. Fotografía C de la imagen 18 de vulnerabilidad del polígono Valle Conejos. El pavimento de un paso peatonal desplantado sobre un talud, presenta fracturas y colapsos parciales debido a la remoción del material que constituye su basamento. Estas áreas fueron rellenadas con costales apilados (19.3386° N, 99.2890° W. Calle: sin nombre oficial).
