Atlas de Peligros y Riesgos de la Ciudad de México

Actualización de los Mapas de Riesgo

Iztacalco

Año: 2014

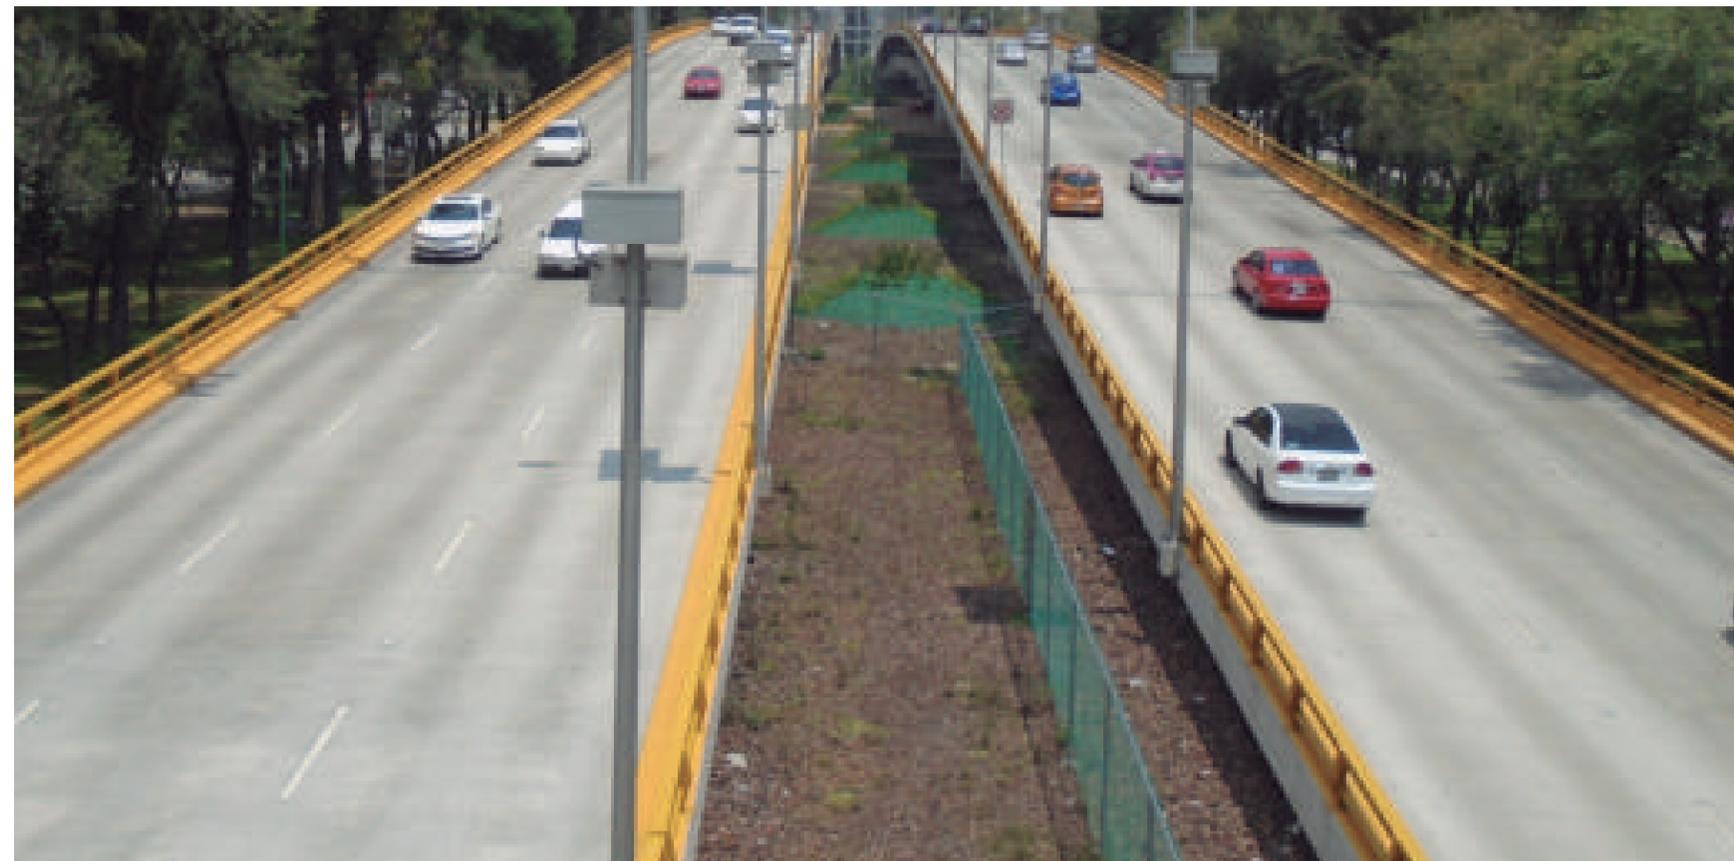
La avenida Río Churubusco se encuentra en constante mantenimiento debido a los asentamientos diferenciales que la afectan (Infonavit Iztacalco).

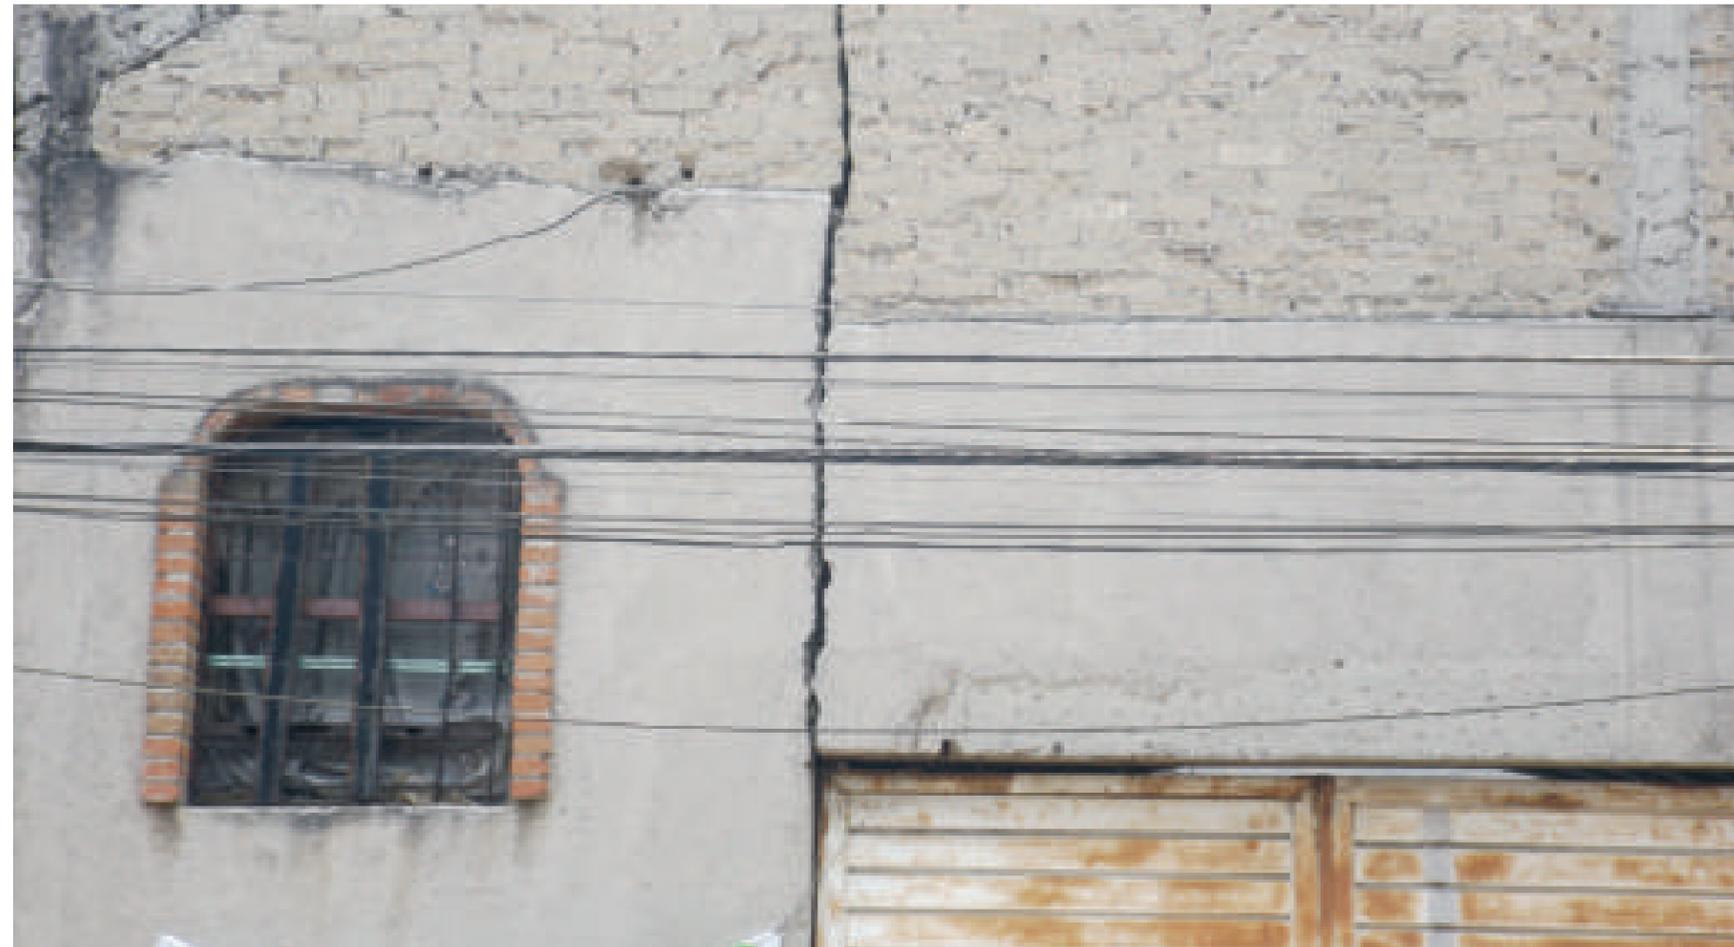
Separación entre las juntas constructivas y un déficit en elementos estructurales.

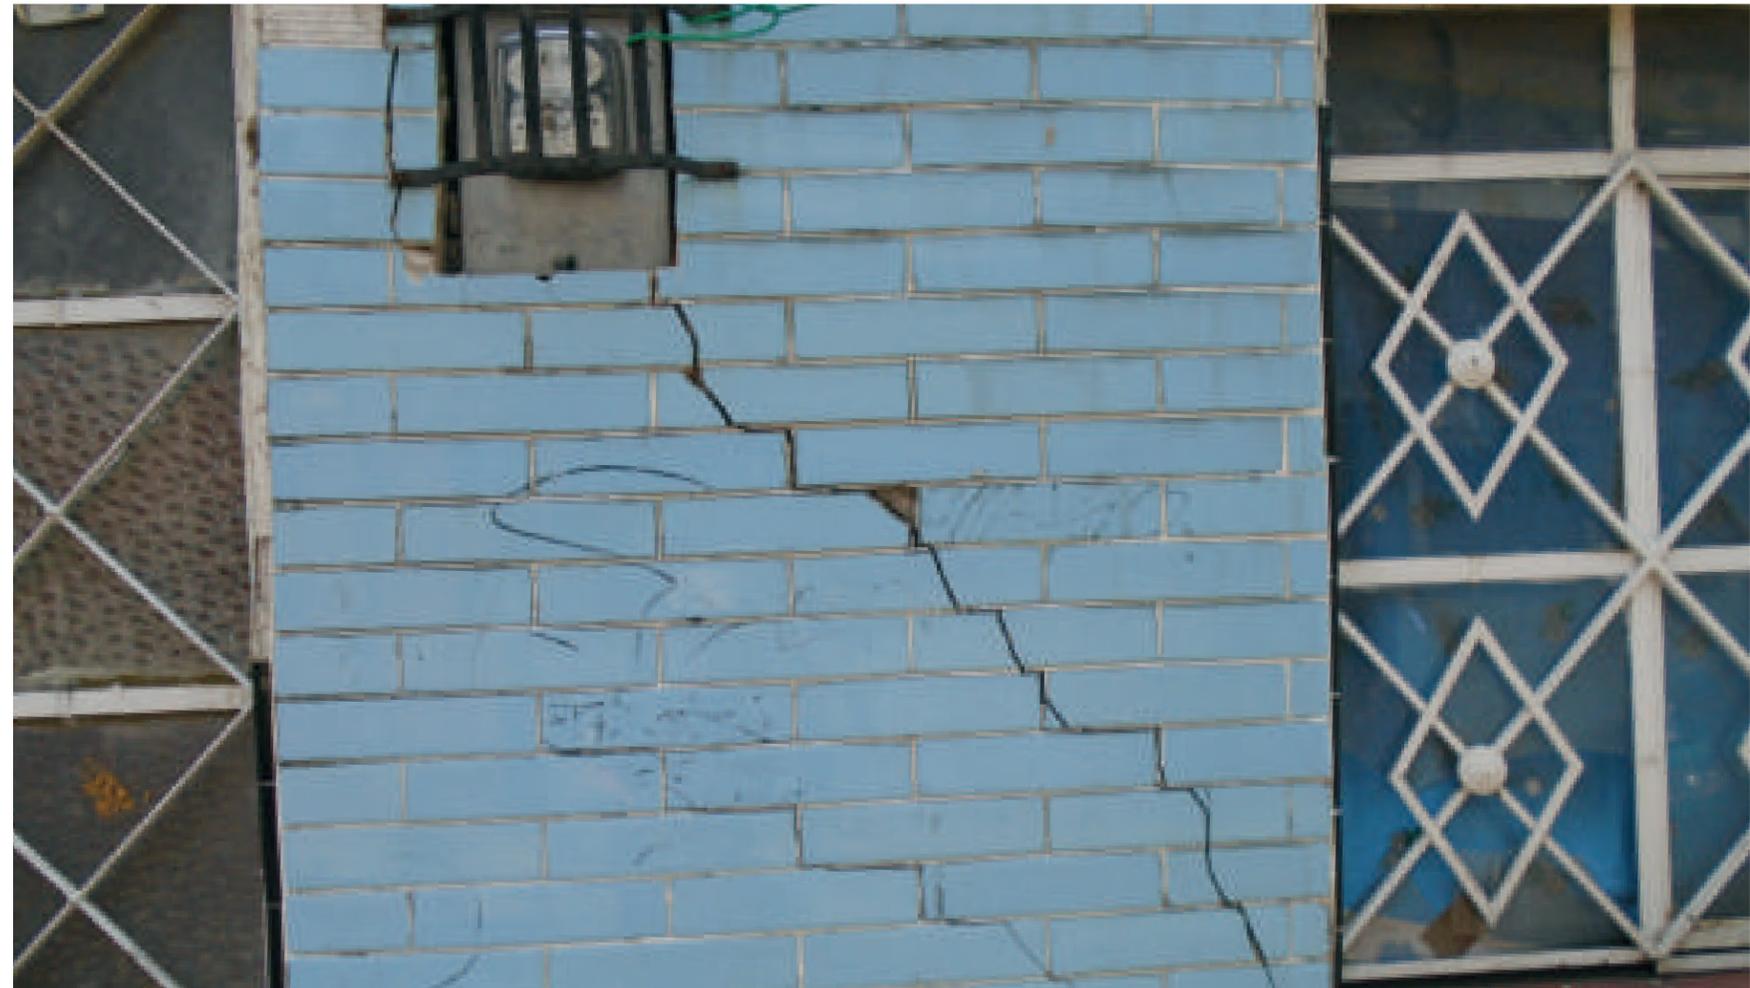
Muro carente de elementos estructurales afectado por una fractura diagonal.

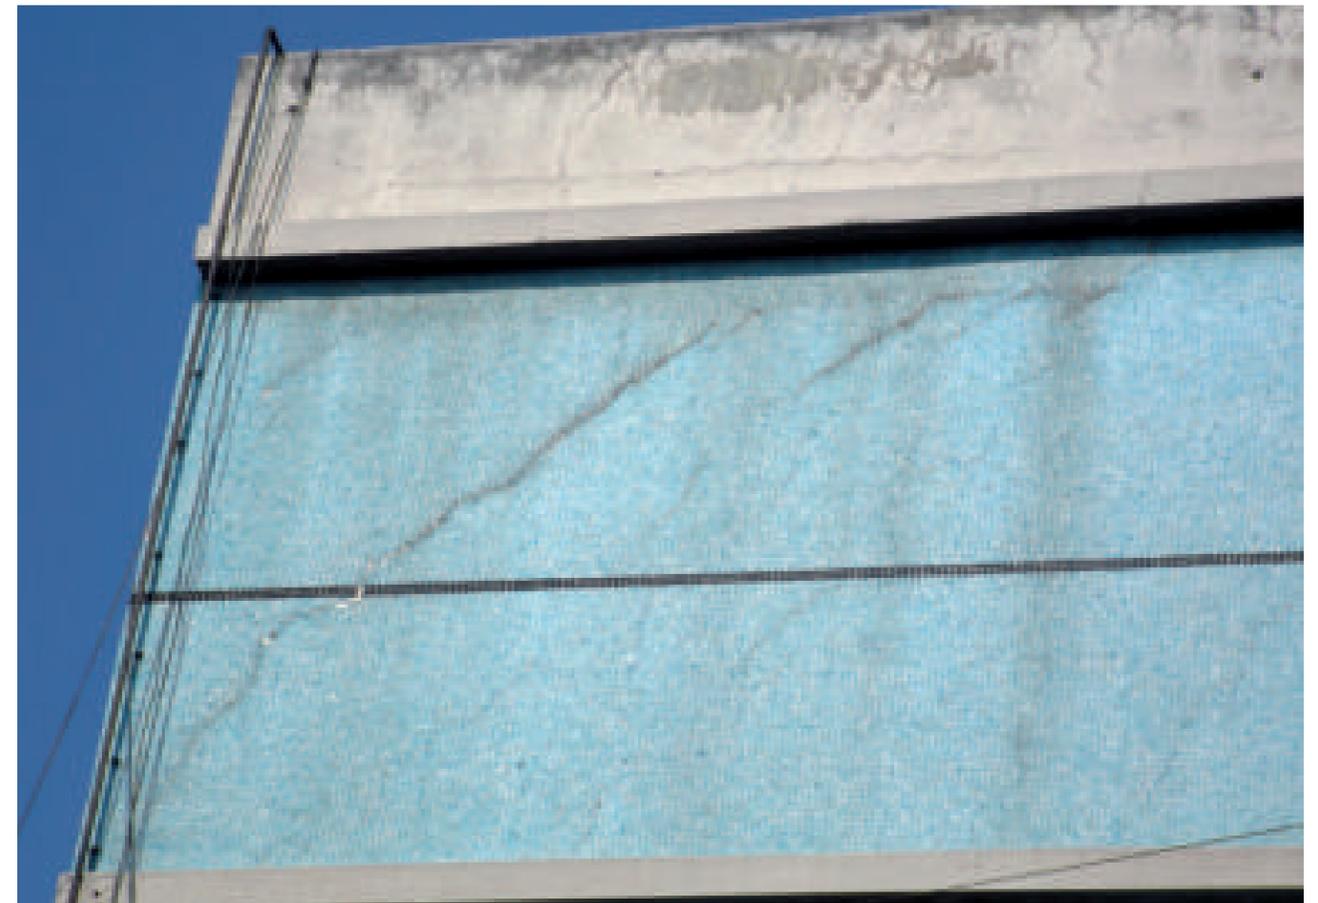
Figura 5.9. Fotografía B (Imagen 1 de riesgos).

*Fracturas diagonales en el pretil y en el muro inferior al pretil de esta construcción
(19.4009° N, 99.1347° W. Calle: José Antonio Torres).*

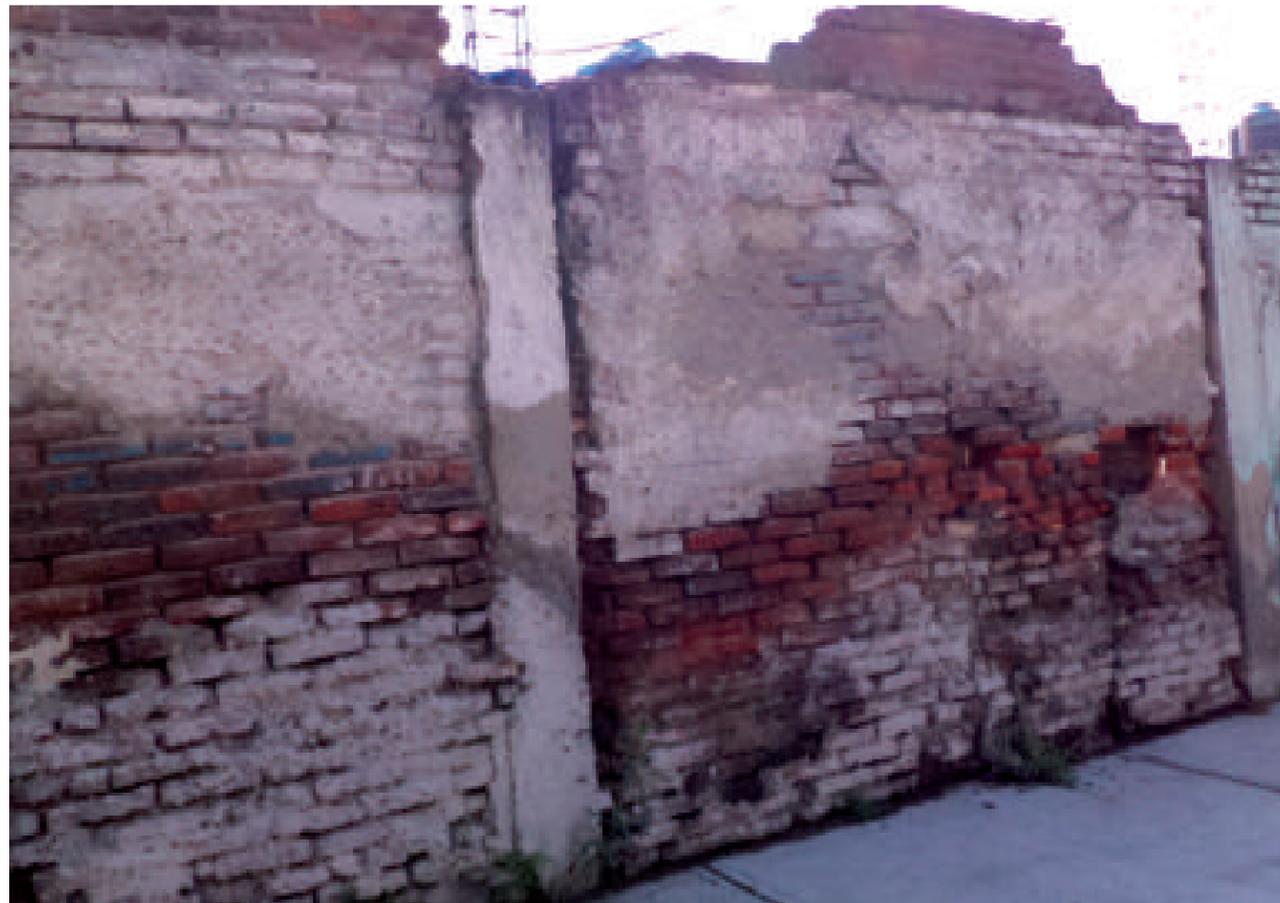
*Figura 5.15. Fotografía A (Imagen 2 de riesgos).
Muro perimetral que no se terminó de construir, presenta desprendimiento de aplanado y algunos ladrillos por falta de mantenimiento y continuidad constructiva (19.4046° N, 99.1187° W. Calle: Terraplén Río Frío).*

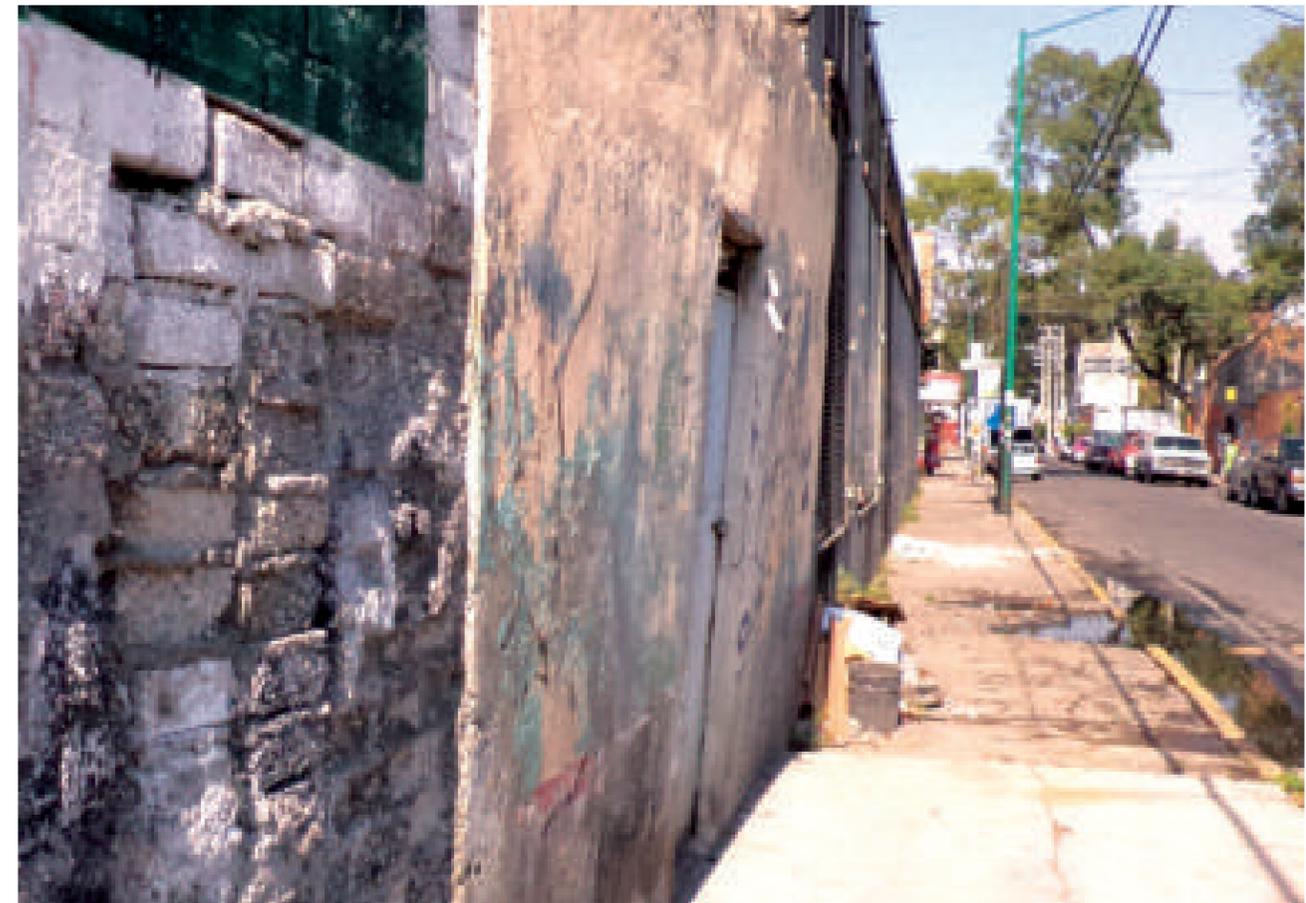
*Figura 5.16. Fotografía B (Imagen 2 de riesgos).
Muro ligeramente inclinado y pérdida de material del muro localizado a la izquierda de la fotografía, debido a que sus componentes comienzan a presentar degradaciones. También es evidente el daño que se presenta en la acera por la fractura (19.4040° N, 99.1165° W. Calle: Primera Cerrada).*

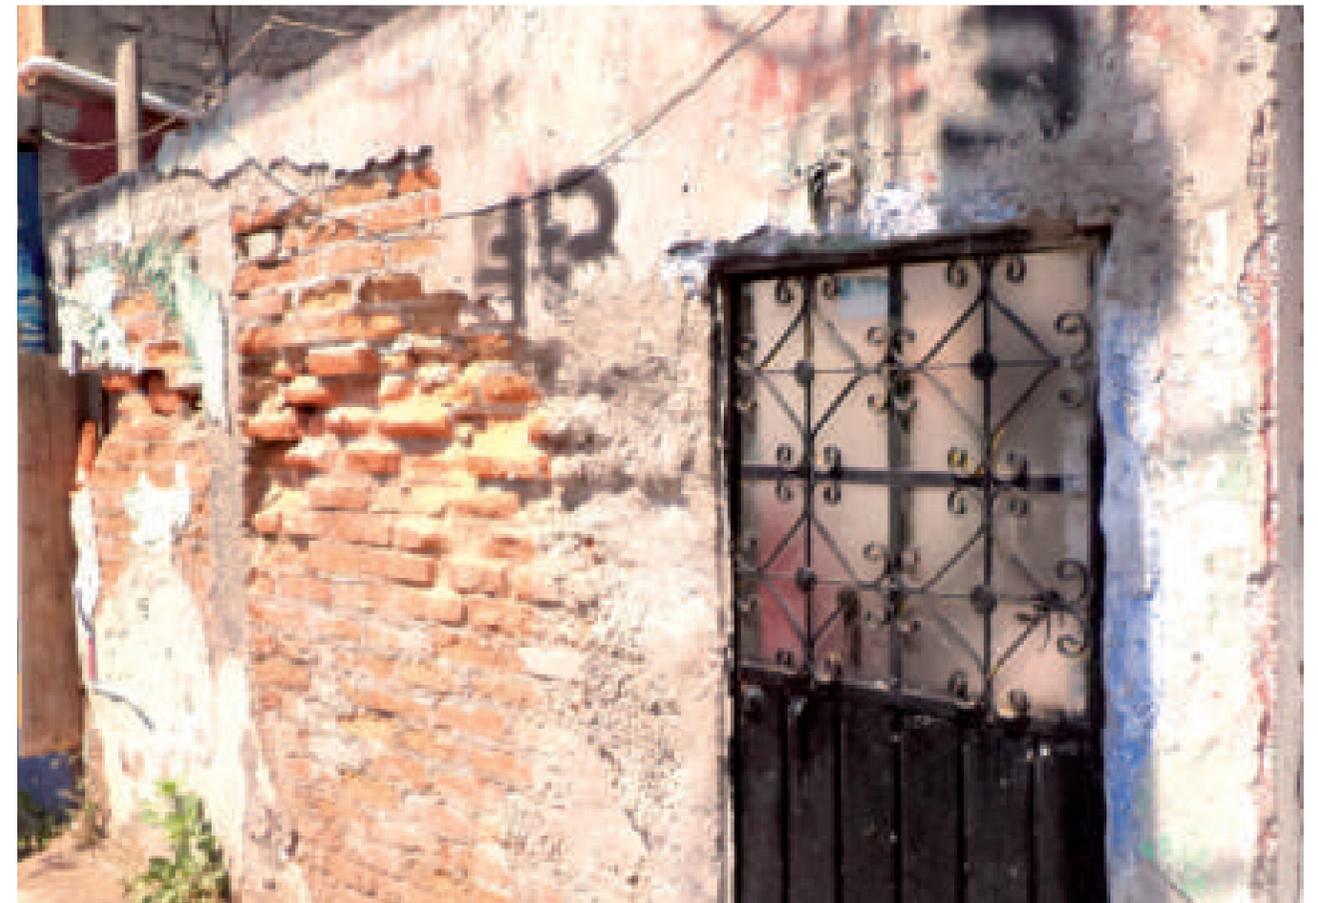
*Figura 5.18. Fotografía D (Imagen 2 de riesgos).
Degradación de los materiales del sistema constructivo ya que comienza
a tener pérdida de los mismos, quedando expuesto su confinamiento (19.4028° N, 99.1189° W. Calle: Corregidora).*

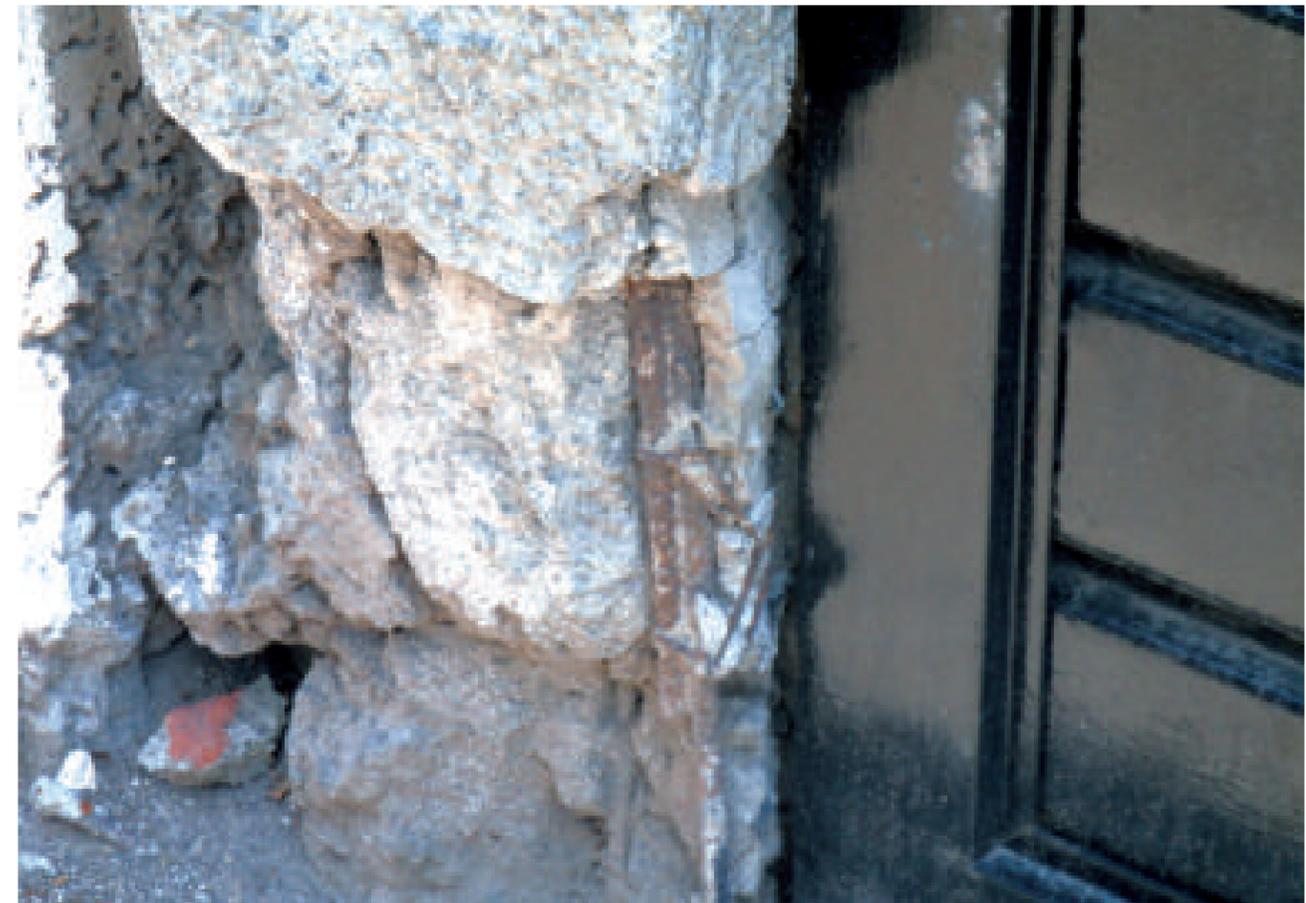
*Figura 5.29 Fotografía F (Imagen 3 de riesgos).
Construcción semiconfinada expuesta a un intemperismo severo. La construcción comienza a sufrir gran deterioro en sus
materiales dejando expuesta a la estructura (19.3994° N, 99.1017° W. Calle: Cafetal).*

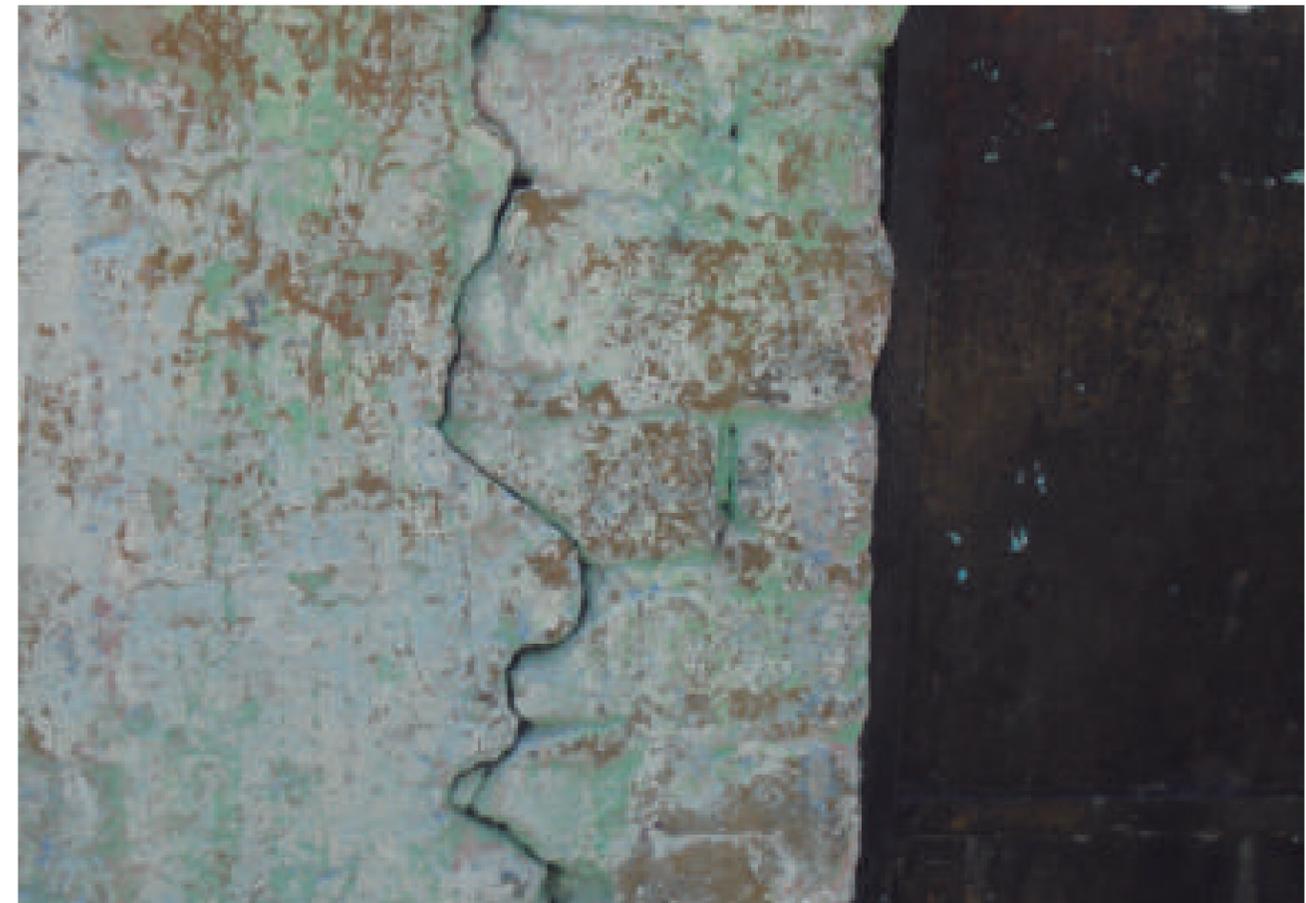
*Figura 5.40. Fotografía F (Imagen 4a de riesgos).
Fachada exterior que presenta una fractura en forma casi vertical, ubicada paralela al marco de la puerta.
Esta fractura es muy pronunciada y rompe el tabique de la construcción (19.3936° N, 99.0875° W. Calle: Hortaliza).*

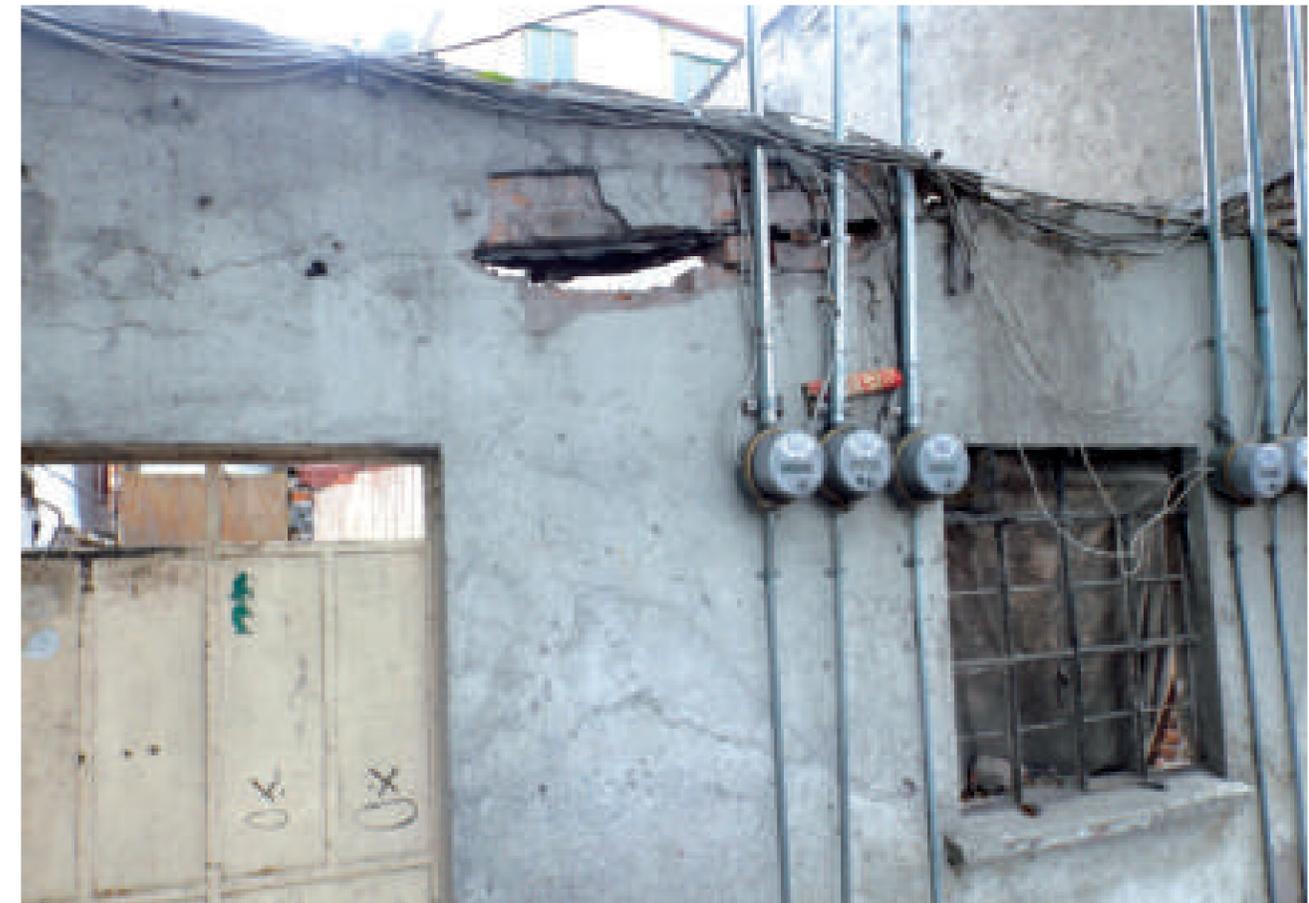
*Figura 5.56. Fotografía B (Imagen 6 de riesgos).
Muro frontal con fractura horizontal que presenta
separación de elementos y desprendimiento de materiales
(19.3974° N, 99.1280° W. Calle: Emperadores Aztecas).*

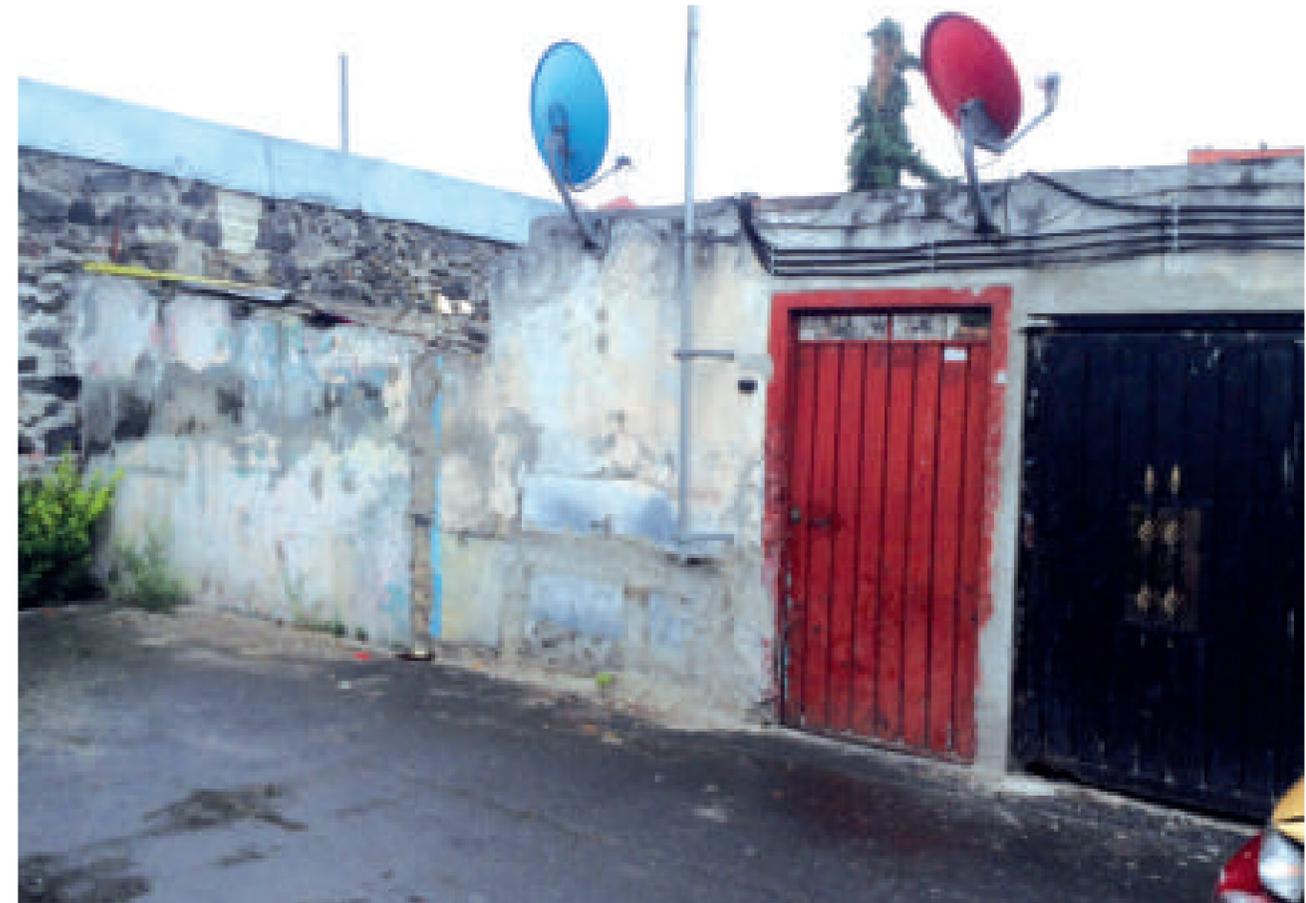
*Figura 5.60. Fotografía F (Imagen 6 de riesgos).
Vivienda en condiciones precarias con fracturas horizontales y verticales que cortan los muros
de mampostería, además se observa el deterioro de las vigas de madera de la construcción
(19.3954° N, 99.1259° W. Calle: Manuel Acuña).*

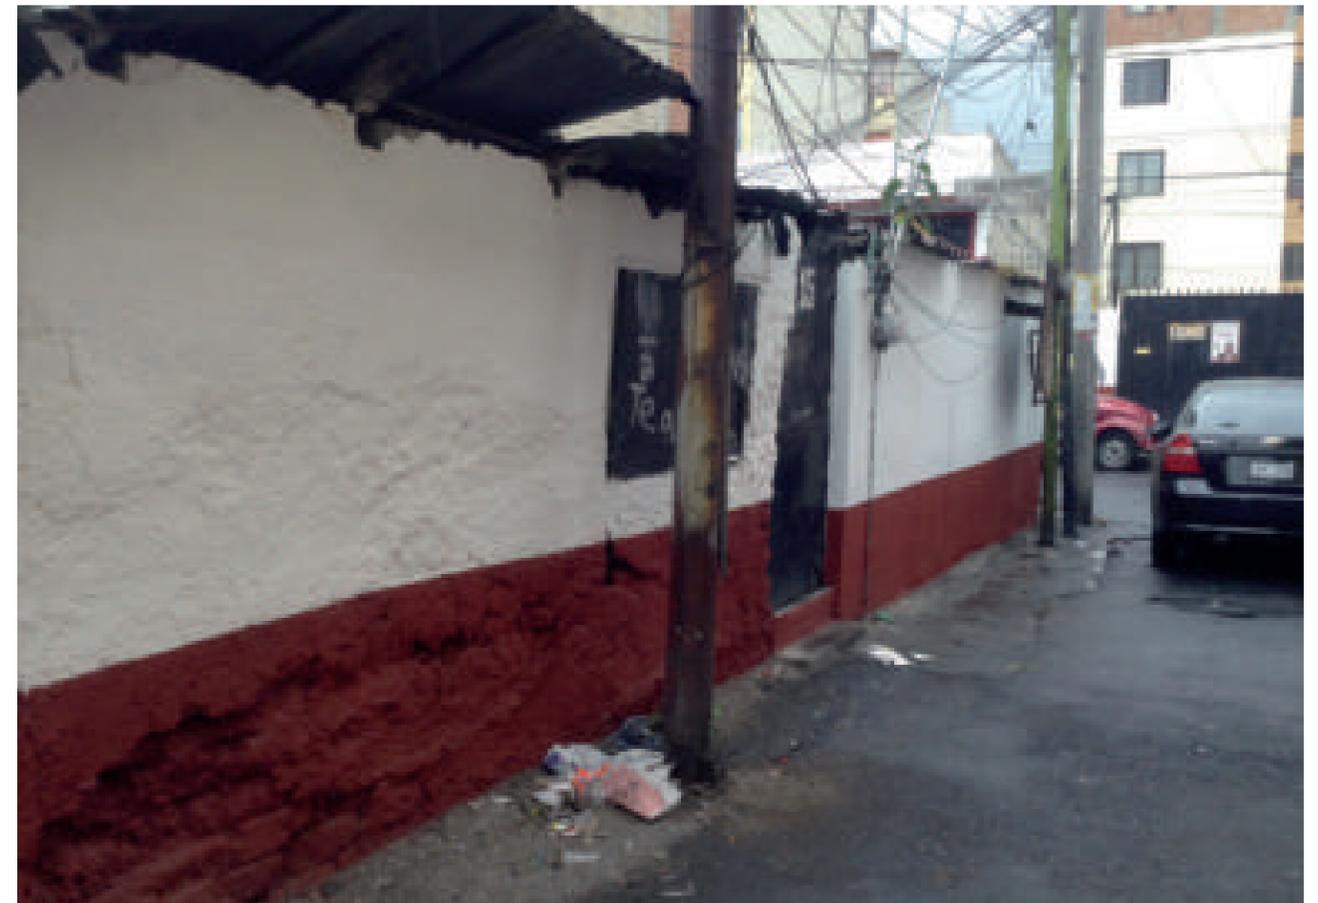
*Figura 5.62. Fotografía H (Imagen 6 de riesgos).
Estructura parcialmente confinada, que presenta desprendimientos de acabado y fracturas en parte del muro. Tiene una inadecuada construcción en el techo de la vivienda presentando algunos colapsos (19.3928° N, 99.1243° W. Calle: Canal de Othenco).*

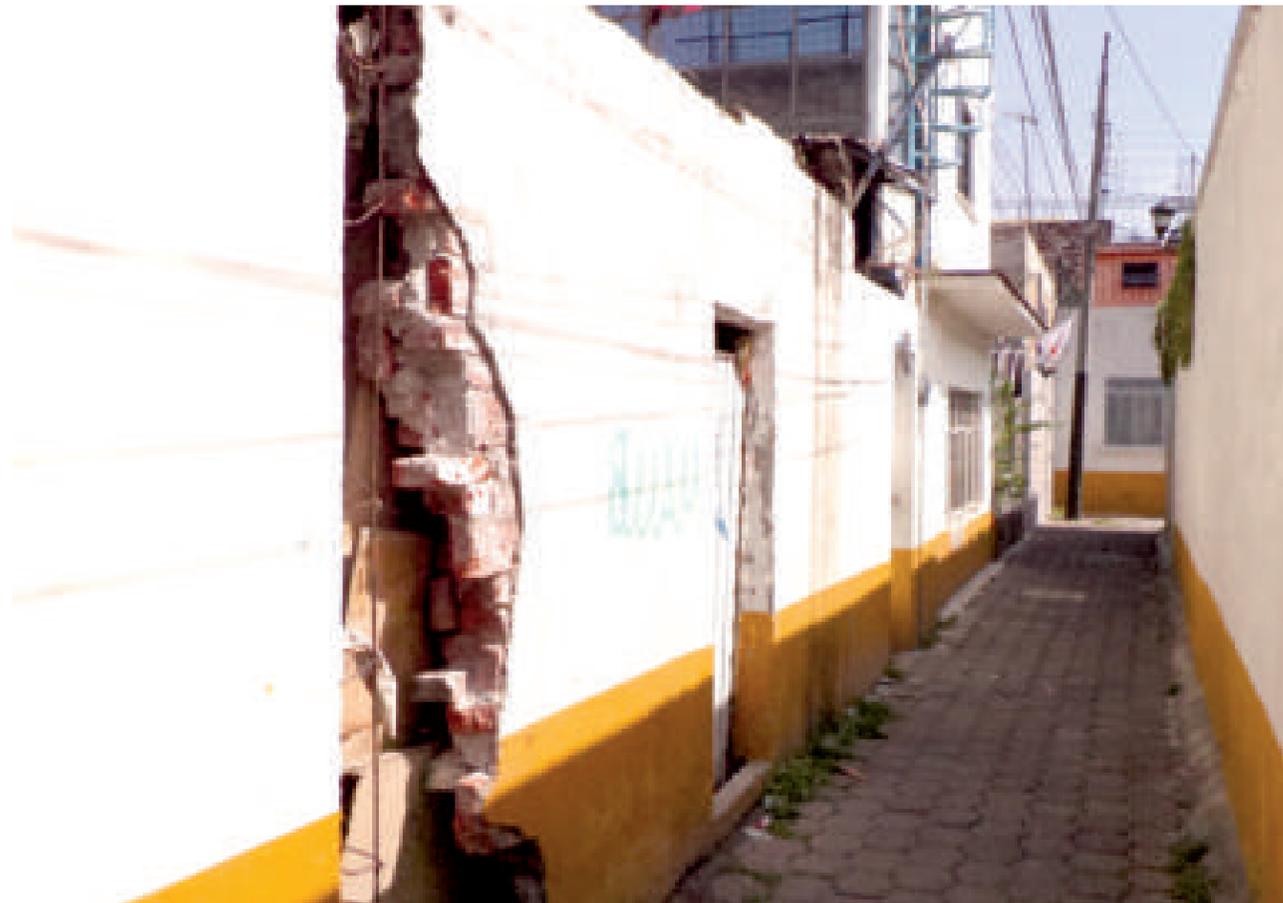
*Figura 5.67. Fotografía C (Imagen 7 de riesgos).
Muro de mampostería exterior de una vivienda que presenta un colapso en la parte intermedia, este muro no tiene el confinamiento adecuado, además se visualiza el acero de refuerzo del elemento estructural (castillo), (19.3952° N, 99.1171° W. Calle: Enrique Aragón).*

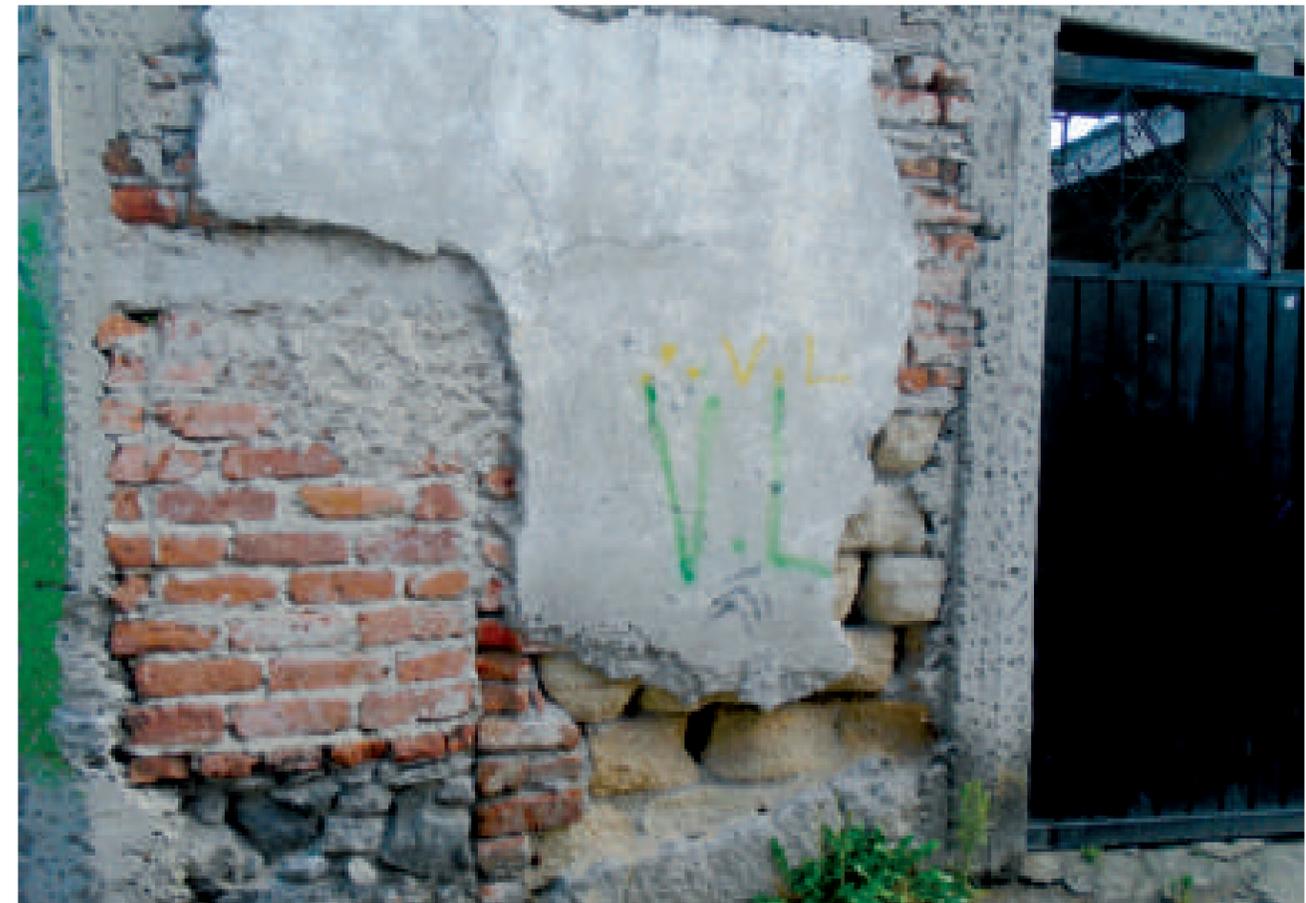
*Figura 5.68. Fotografía D (Imagen 7 de riesgos).
Muro conformado de distintos materiales como: ladrillos, piezas de adobe, mampostería, tabiques y concreto; la combinación de materiales causa inestabilidad en el muro y por ende un fácil deterioro del mismo (19.3958° N, 99.1202° W. Calle: Callejón Vicente Guerrero).*

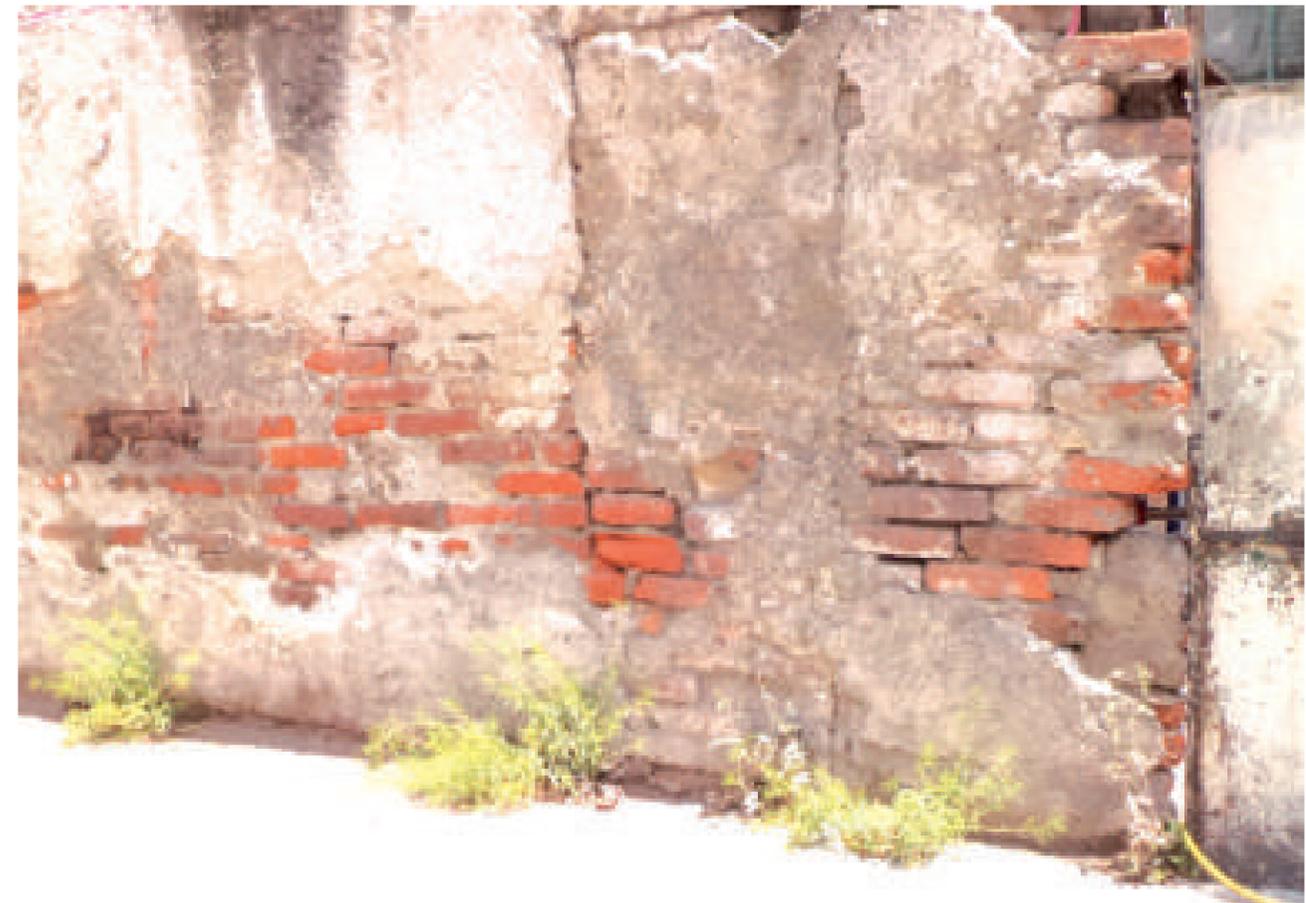
*Figura 5.76. Fotografía L (Imagen 7 de riesgos).
Fachada de mampostería no confinada (no contiene elementos estructurales) que presenta desprendimientos parciales de material: mampostería y repellado (19.3917° N, 99.1147° W. Calle: Nayanco).*

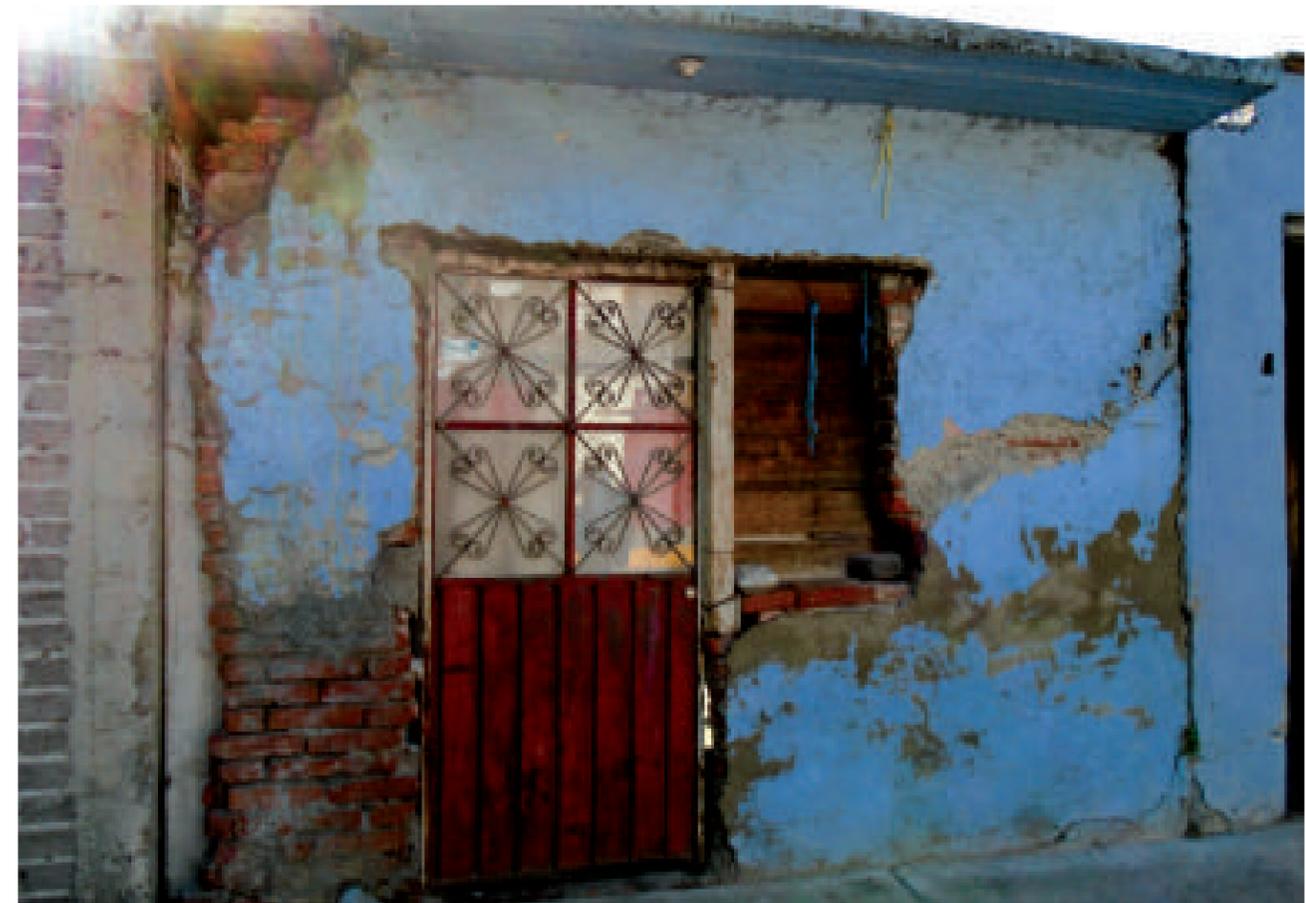
Figura 5.84. Fotografía F (Imagen 8 de riesgos).
Edificación con daños severos en acabados (pintura y repellado) por deterioro y falta de mantenimiento. Tiene fracturas en forma vertical y diagonal en gran parte del muro, daños en los materiales con los que fue construida ya que tiene desgaste por procesos de intemperismo y erosión. El inmueble presenta modificaciones, es una estructura de mampostería de tabique rojo recocido parcialmente confinada (19.3906° N, 99.1087° W. Calle: Sur 113-A).

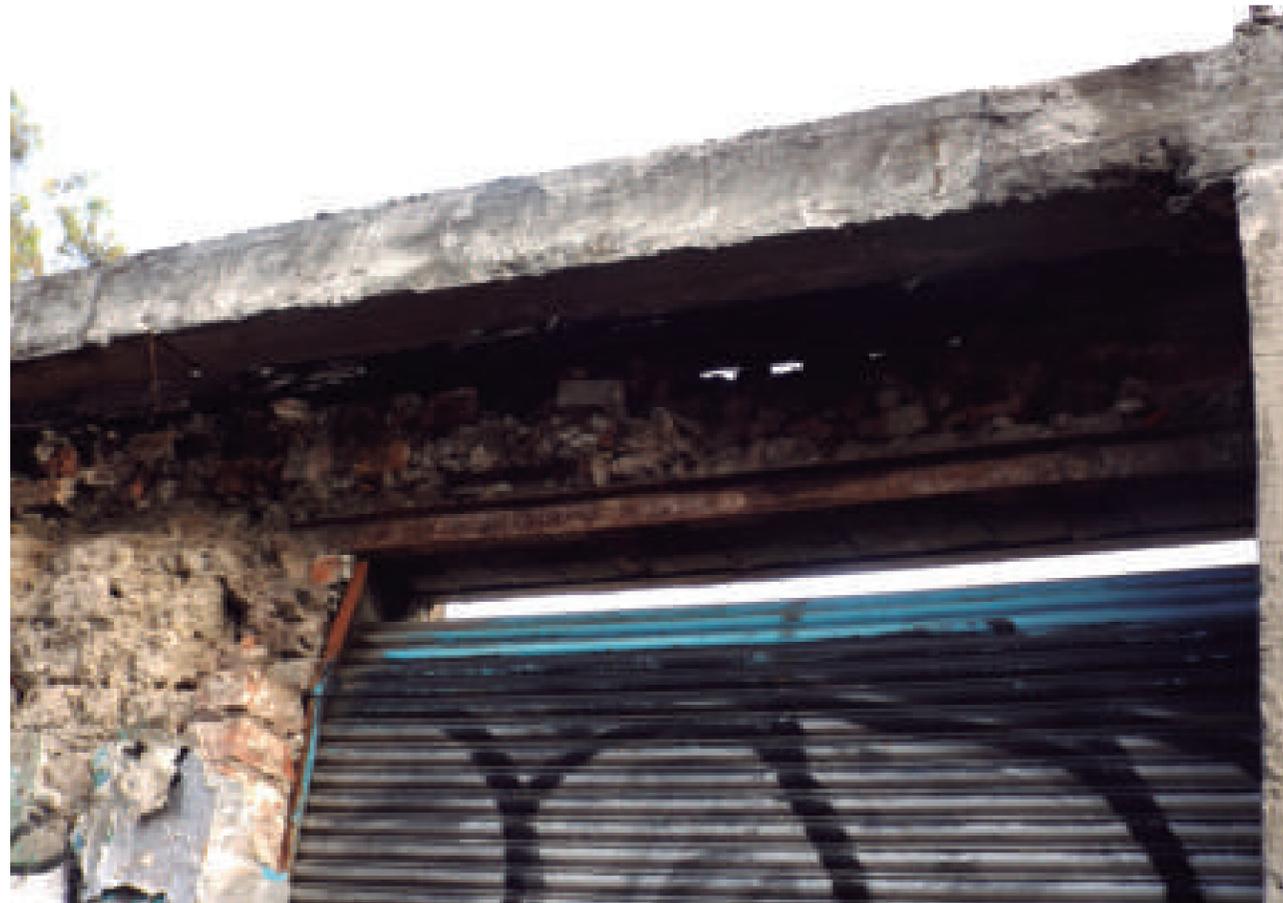
*Figura 5.87. Fotografía A (Imagen 9 de riesgos).
Estructura de mampostería parcialmente confinada que presenta un gran daño y desprendimientos en sus materiales constructivos, tiene deterioro en acabados (pintura y repellado) tiene fracturas en parte del muro (19.3913° N, 99.1220° W. Calle: Nezahualcóyotl).*
