Atlas de Peligros y Riesgos de la Ciudad de México

Actualización de los Mapas de Riesgo

Iztacalco

Año: 2014

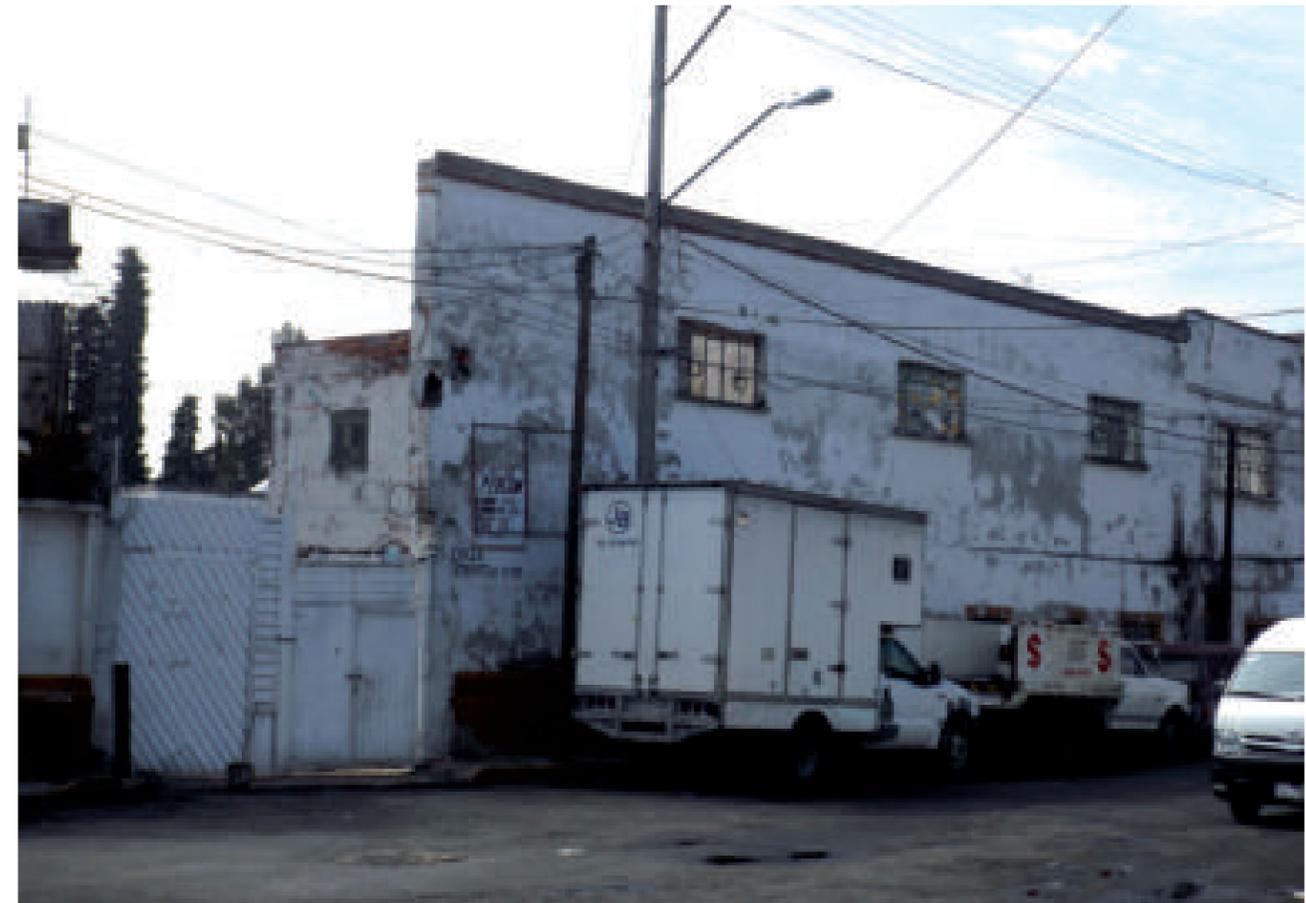
*Figura 5.88. Fotografía B (Imagen 9 de riesgos).
Edificación que presenta fracturas en gran parte del muro, tiene daños en acabados por el deterioro y paso del tiempo sobre el mismo. Es una estructura de mampostería parcialmente confinada (19.3917° N, 99.1215° W. Calle: Nezahualcóyotl).*

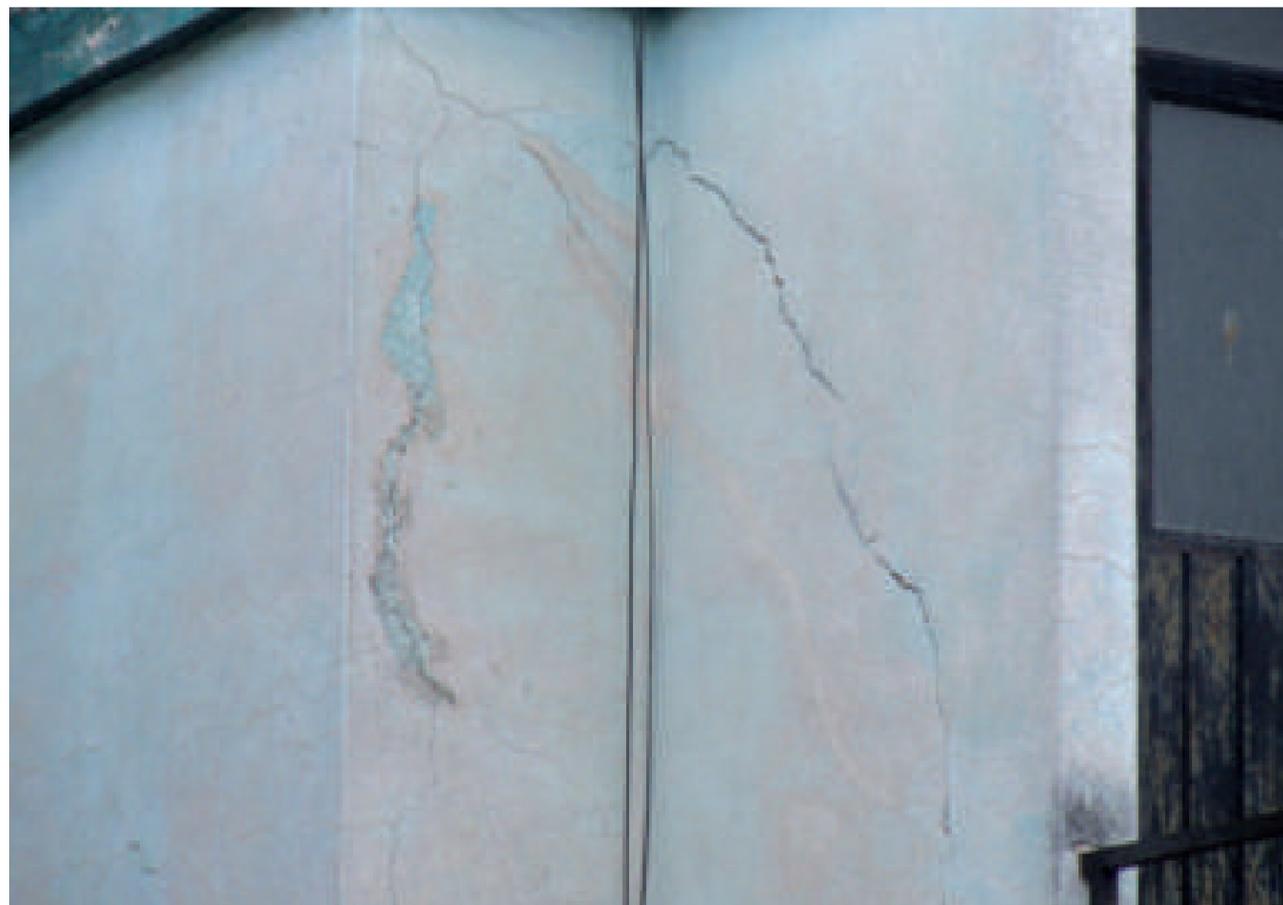
*Figura 5.99. Fotografía C (Imagen 10 de riesgos).
Dos fracturas diagonales de grandes dimensiones en el muro que presentan la misma dirección y parten del mismo punto, además de pequeñas fracturas en todo el muro (19.3875° N, 99.1321° W. Calle: Playa Hornos).*

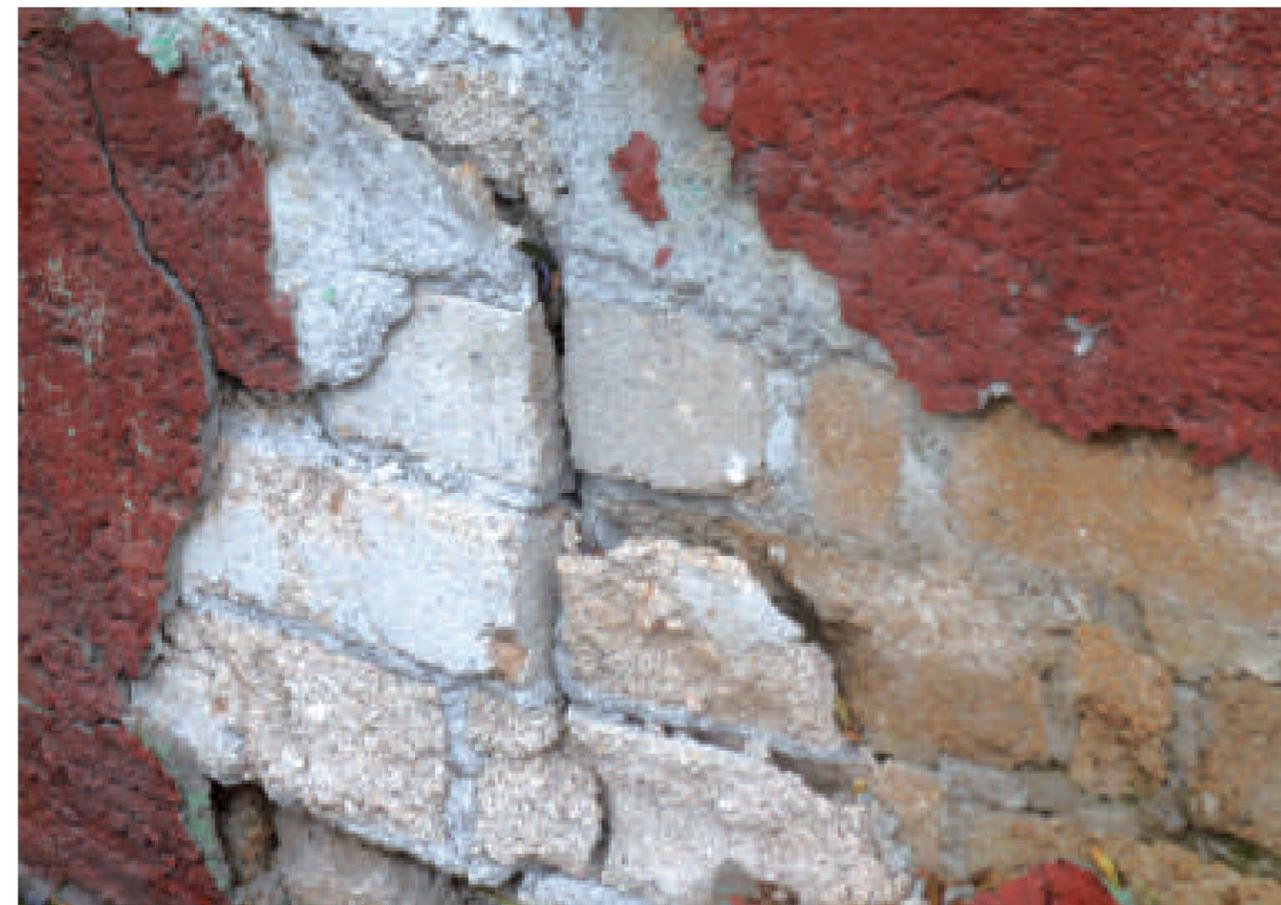
*Figura 5.100. Fotografía D (Imagen 10 de riesgos).
Fractura diagonal en la parte inferior de la fachada de una vivienda que causa la separación de los elementos de mampostería (ladrillos) y daño en su acabado provocando desprendimientos en la zona de la fractura (19.3864° N, 99.1286° W. Calle: Playa Regatas).*

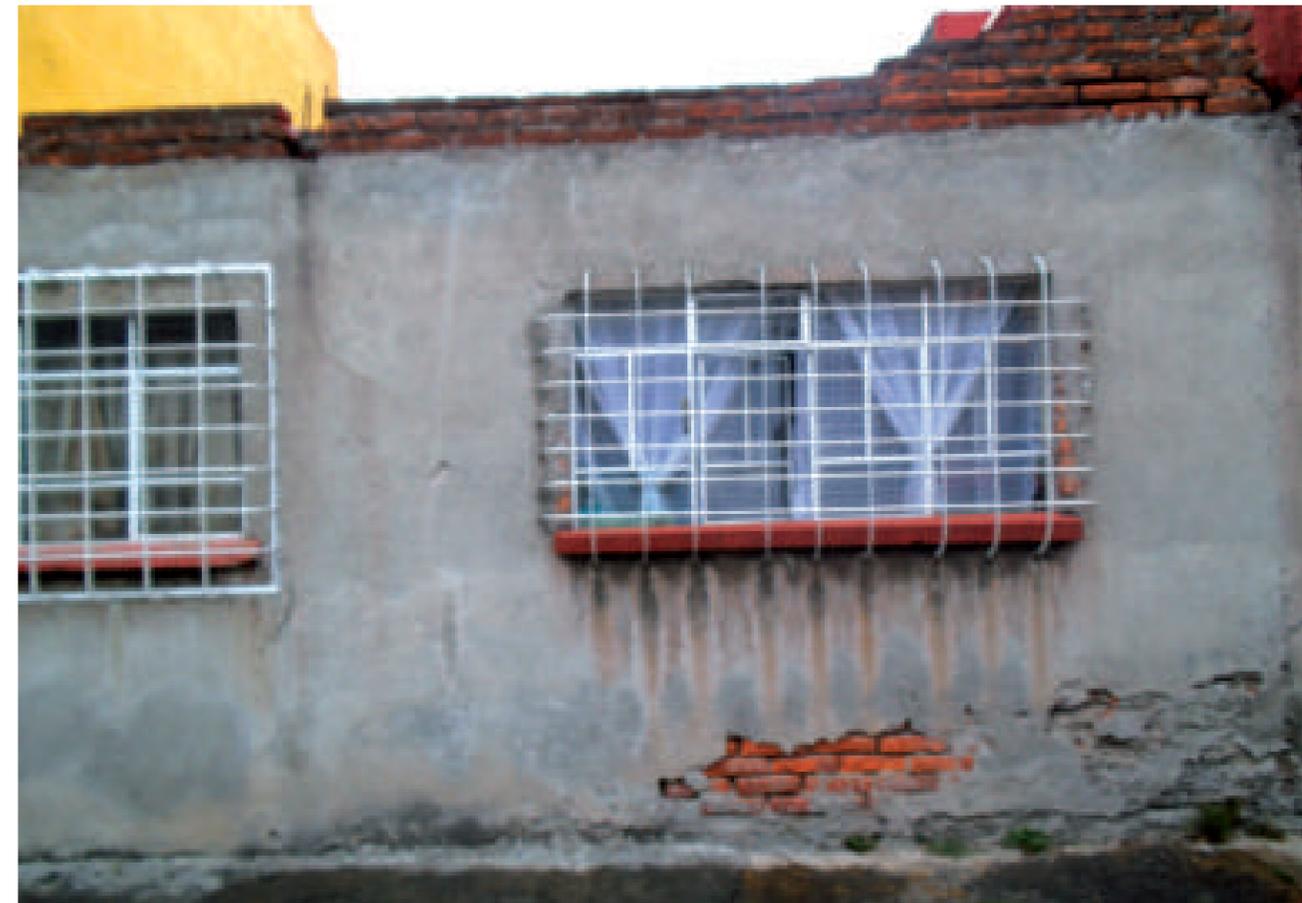
*Figura 5.104. Fotografía H (Imagen 10 de riesgos).
Vivienda que presenta desprendimiento de material constructivo a causa del intemperismo, se observa en el marco de la venta
que la construcción se encuentra parcialmente confinada (19.3838° N, 99.1250° W. Calle: Playa Cortés).*

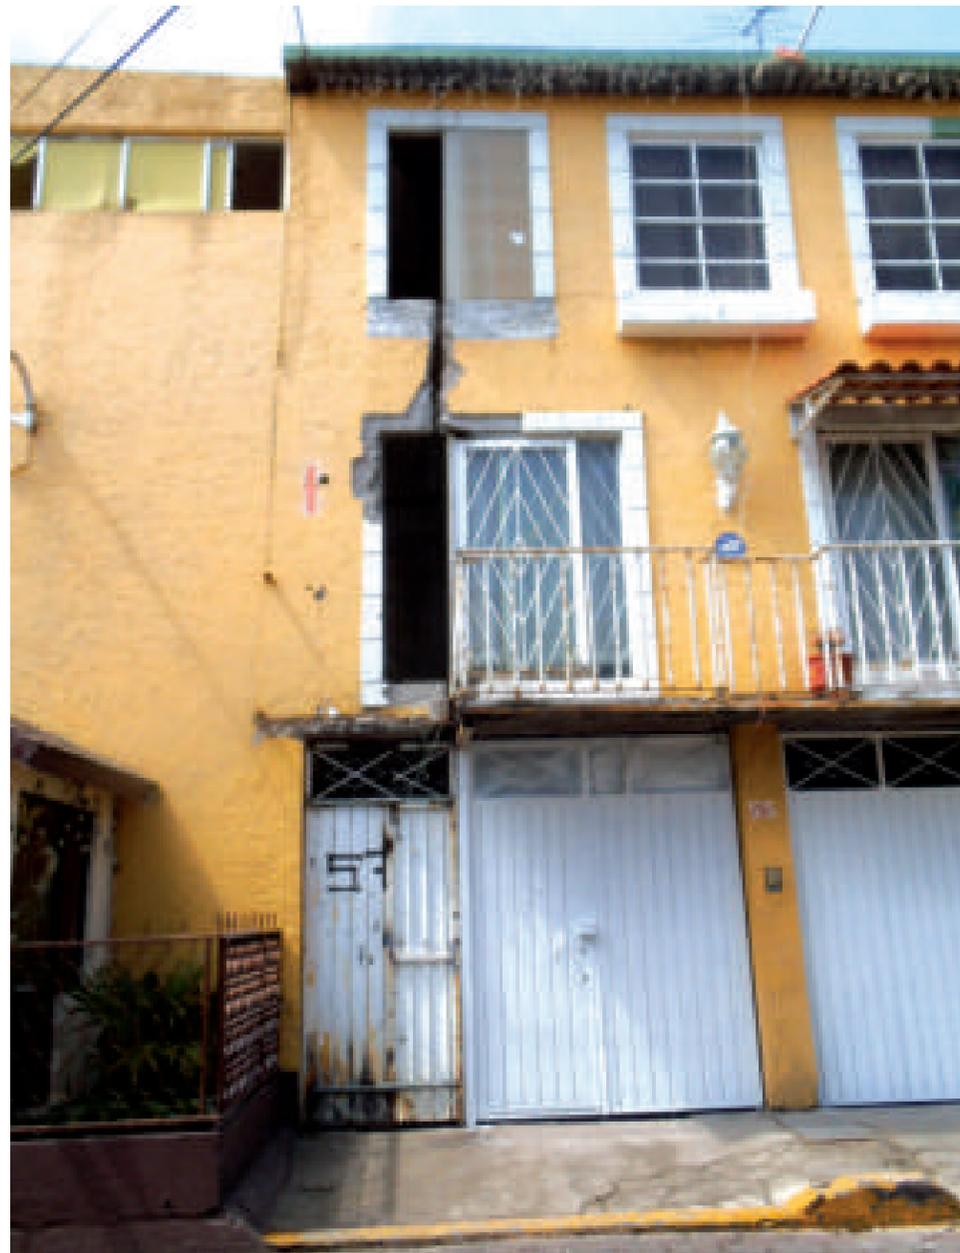
Figura 5.107. Fotografía A (Imagen 11 de riesgos). Vivienda que presenta fractura hecha con herramientas, la cual va de la parte inferior de la ventana y desciende hasta la parte superior de la cancelería, lo que provoca la separación de elementos de mampostería como estructurales, provocando un punto de ruptura (19.3878° N, 99.1207° W. Calle: Agricultores).

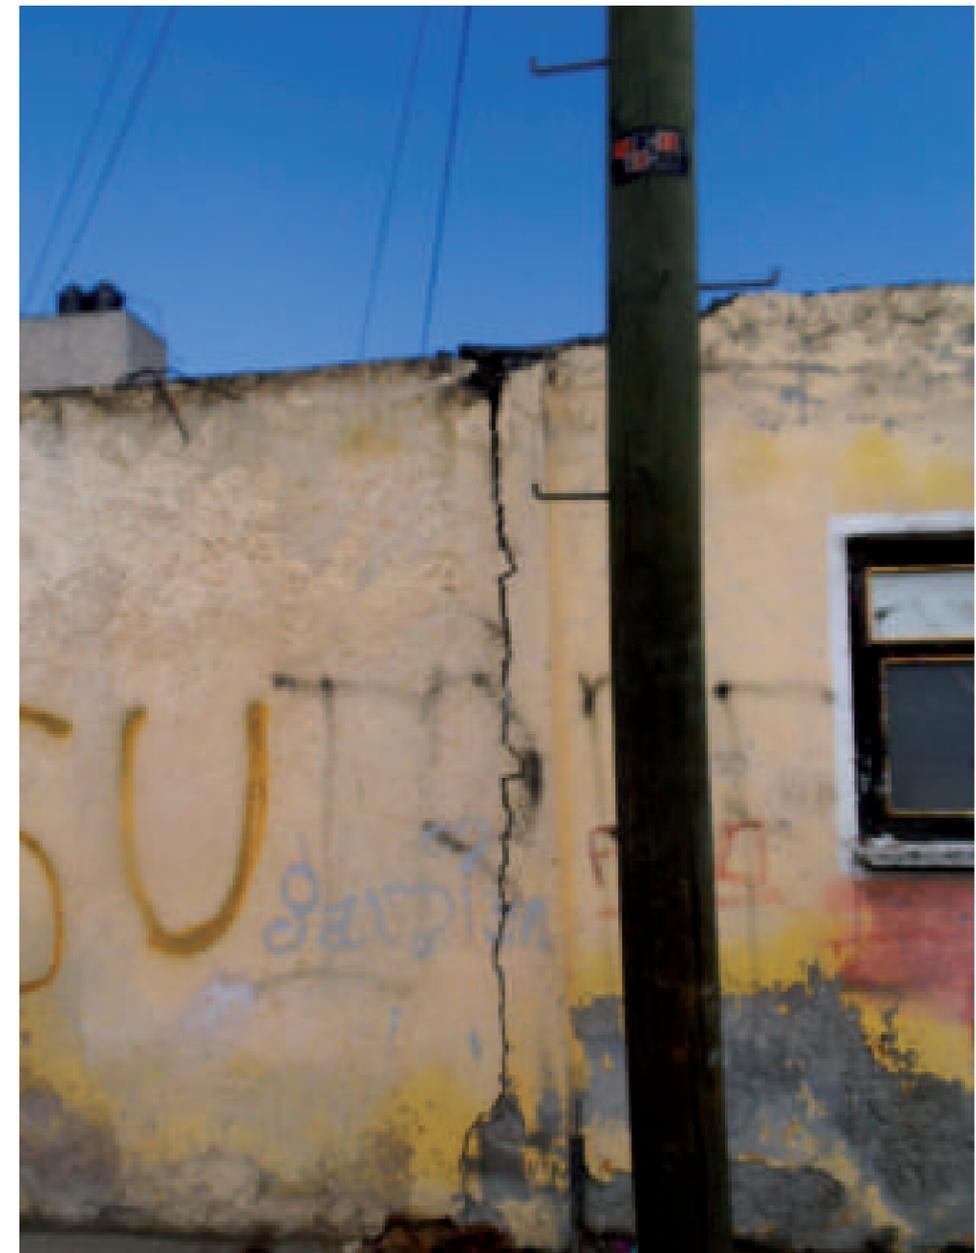
Figura 5.108. Fotografía B (Imagen 11 de riesgos). Inmueble de mampostería parcialmente confinado en el cual se presenta una fractura vertical que corta el muro axialmente y separa los elementos estructurales (19.3878° N, 99.1182° W. Calle: E. Nacional).

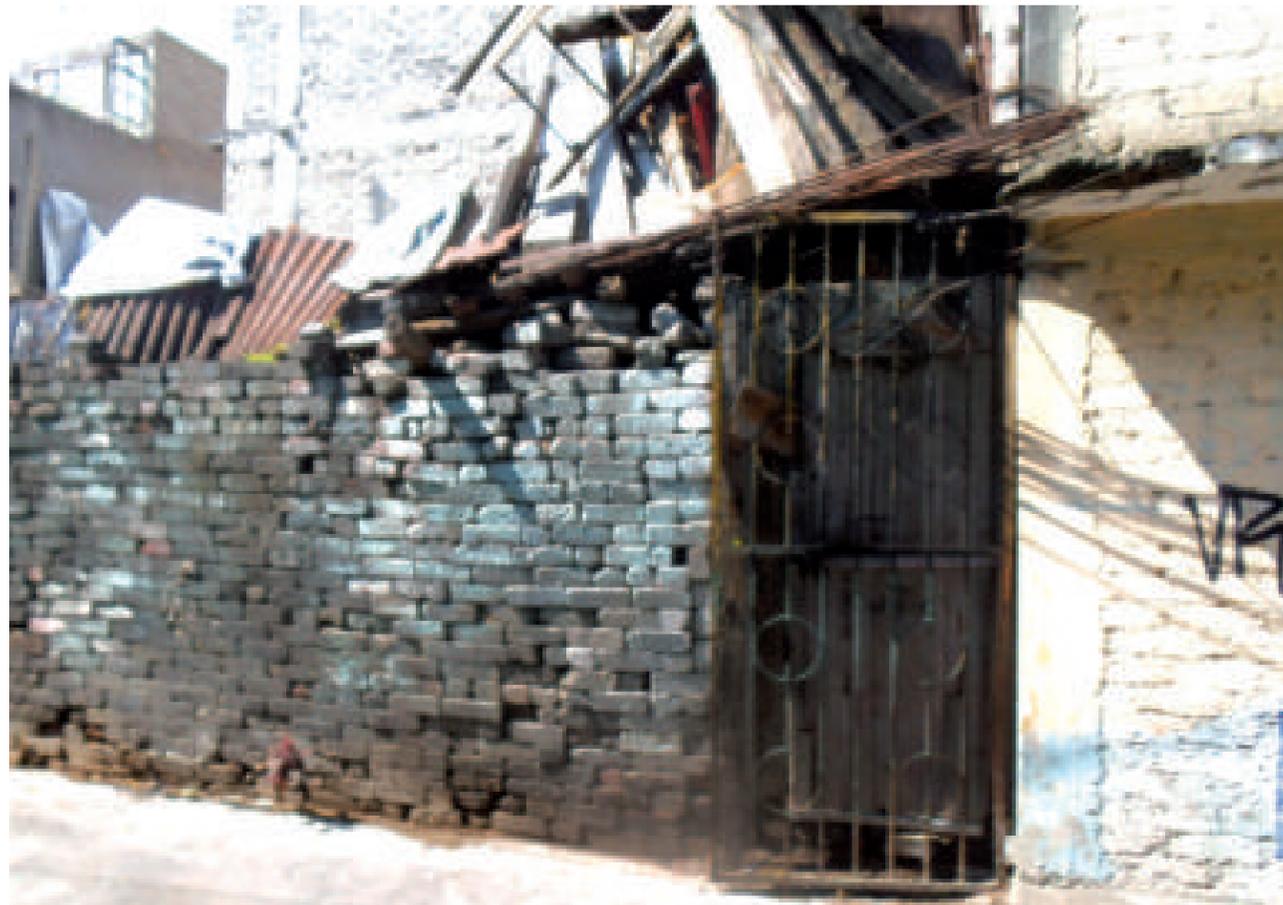
*Figura 5.119. Fotografía C (Imagen 13 de riesgos).
Muro de piezas de mampostería apilada, que no presentan refuerzos ni juntas ocasionando que no tenga estabilidad
(19.3883° N, 99.0910° W. Calle: Puente Jesús María).*

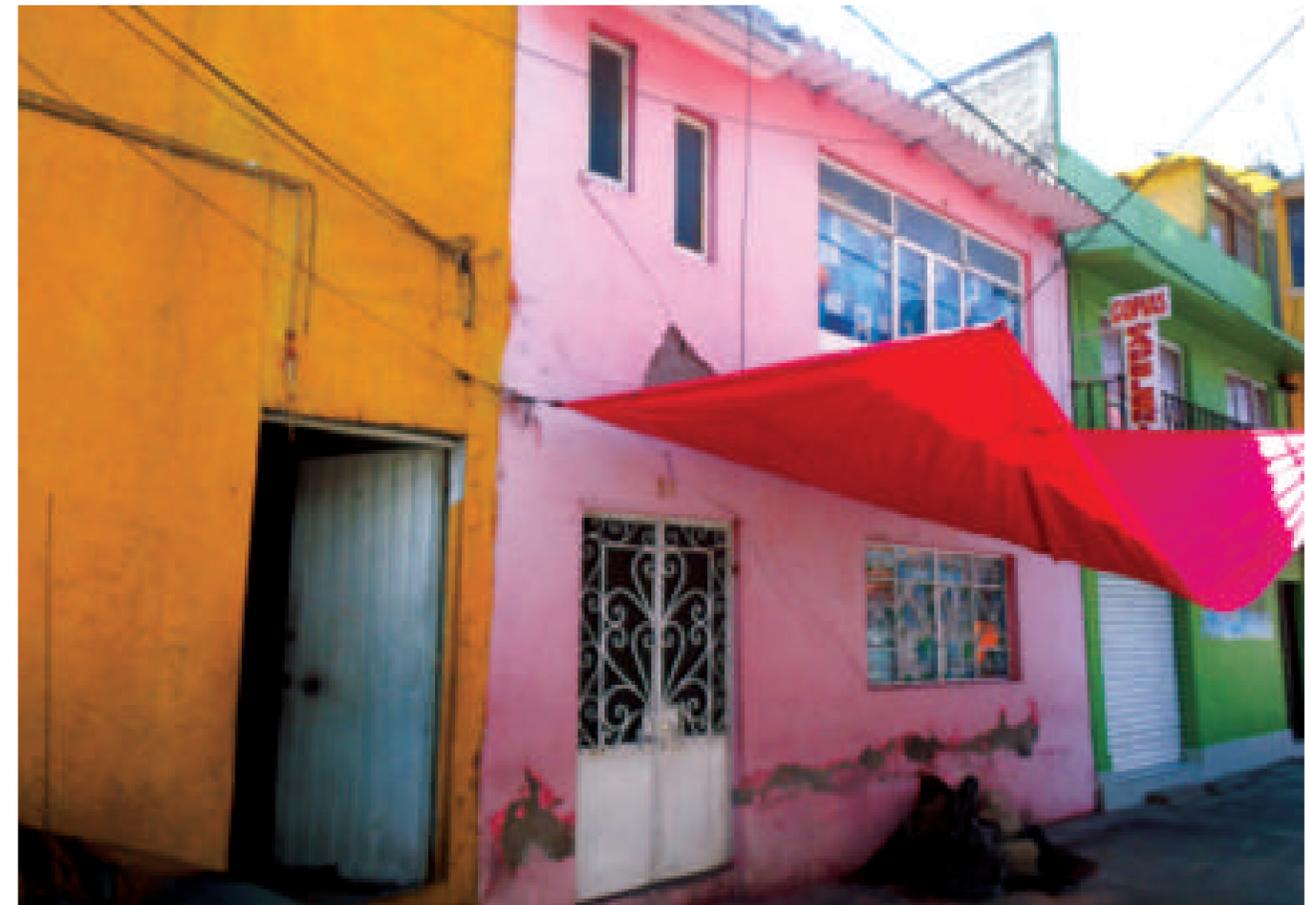
*Figura 5.120. Fotografía D (Imagen 13 de riesgos).
Agrietamiento en fachada de vivienda que provocó el desprendimiento de aplanado, una de las fracturas parte del marco de la puerta hasta el marco de la ventana y la otra parte desde el marco de la ventana hasta la trabe de primer piso
(19.3838° N, 99.0941° W. Calle: Chunchon).*

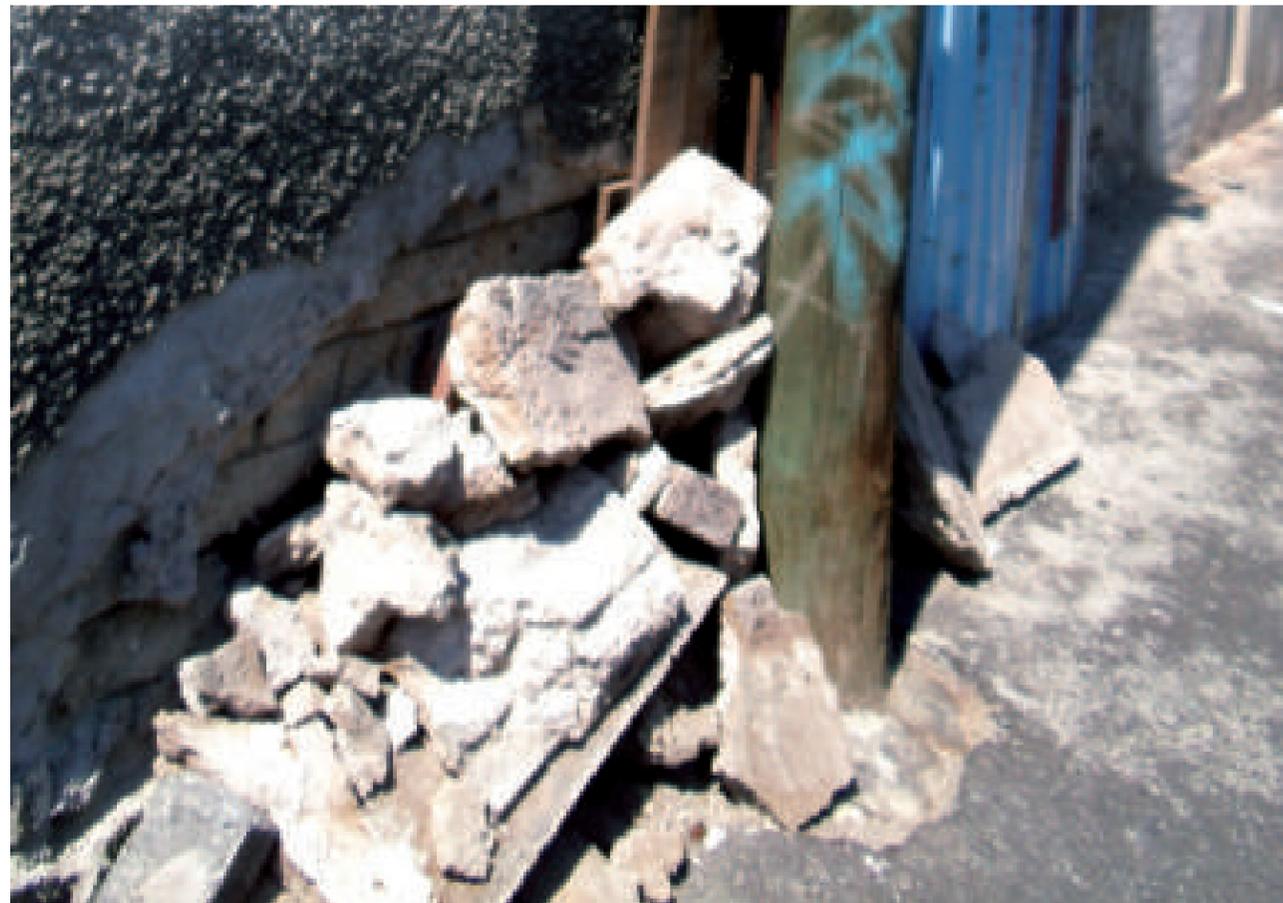
*Figura 5.134. Fotografía A (Imagen 15a de riesgos).
Desprendimiento de doble aplanado. Se mitigó el desprendimiento
con un apuntalamiento de madera apoyado en poste de cableado
(19.4181° N, 99.0595° W. Calle: Privada Núcleos).*

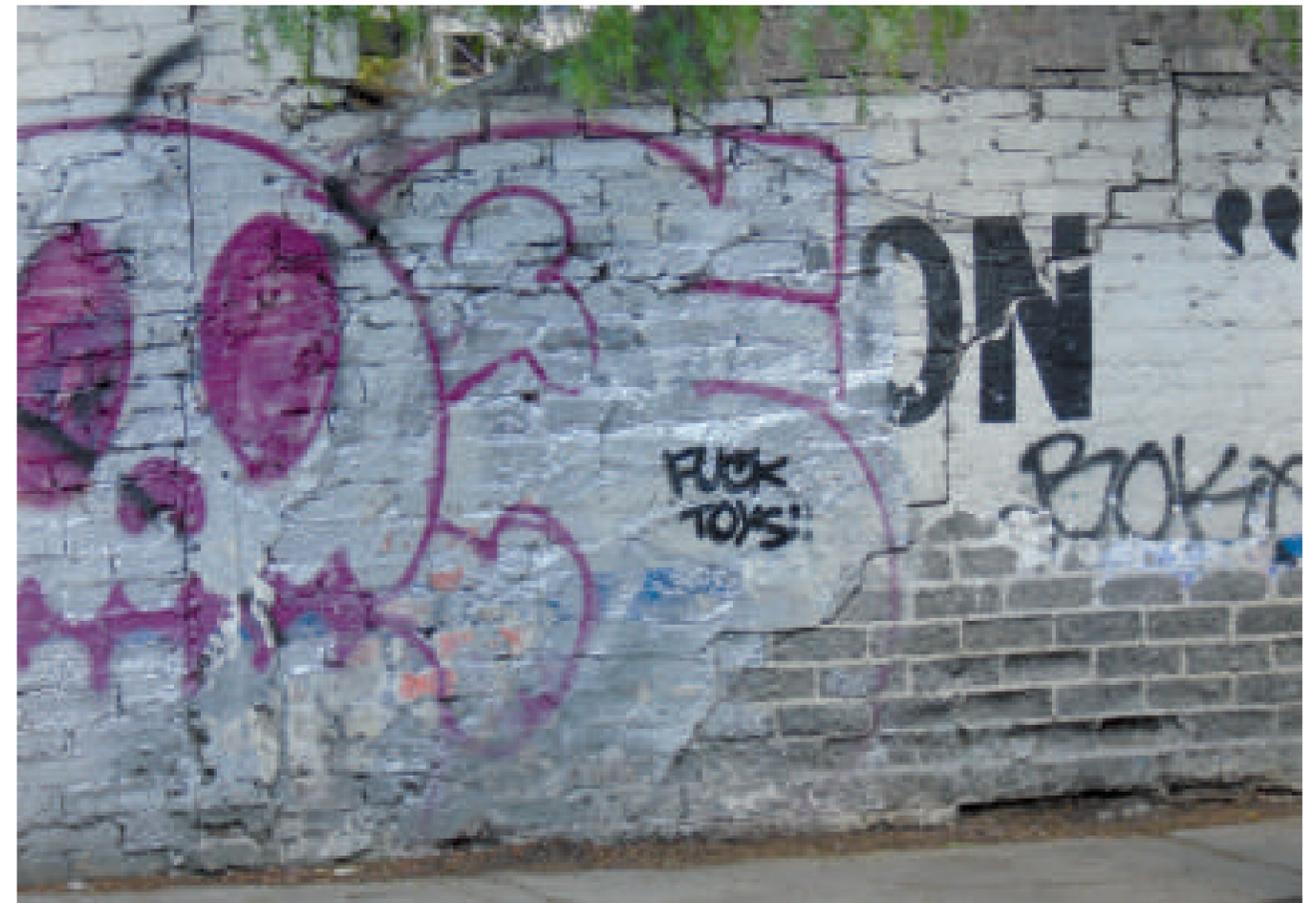
*Figura 5.135. Fotografía B (Imagen 15a de riesgos).
Fracturamiento en muro perimetral a causa de un hundimiento diferencial, notable en el espesor de la abertura
que se hace más visible en el ascenso de esta; el fracturamiento parte de la zona superior del muro a unos cuantos
centímetros del nivel de piso (19.4140° N, 99.0581° W. Calle: G. Navarro).*

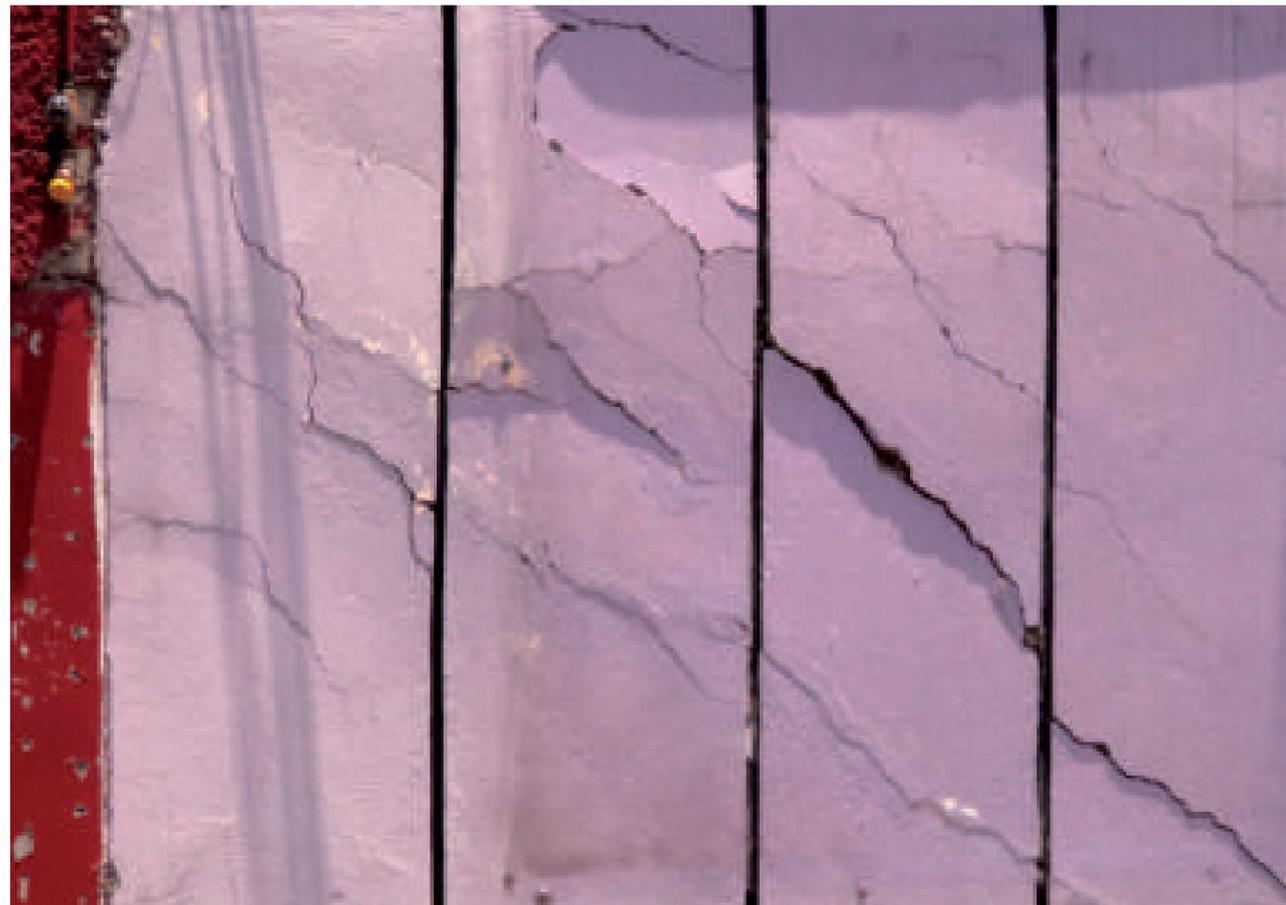
*Figura 5.153. Fotografía F (Imagen 16a y 16b de riesgos).
Muro que presenta fracturas diagonales a lo largo del acabado (19.3989° N, 99.0701° W. Calle: Oriente 251-A).*

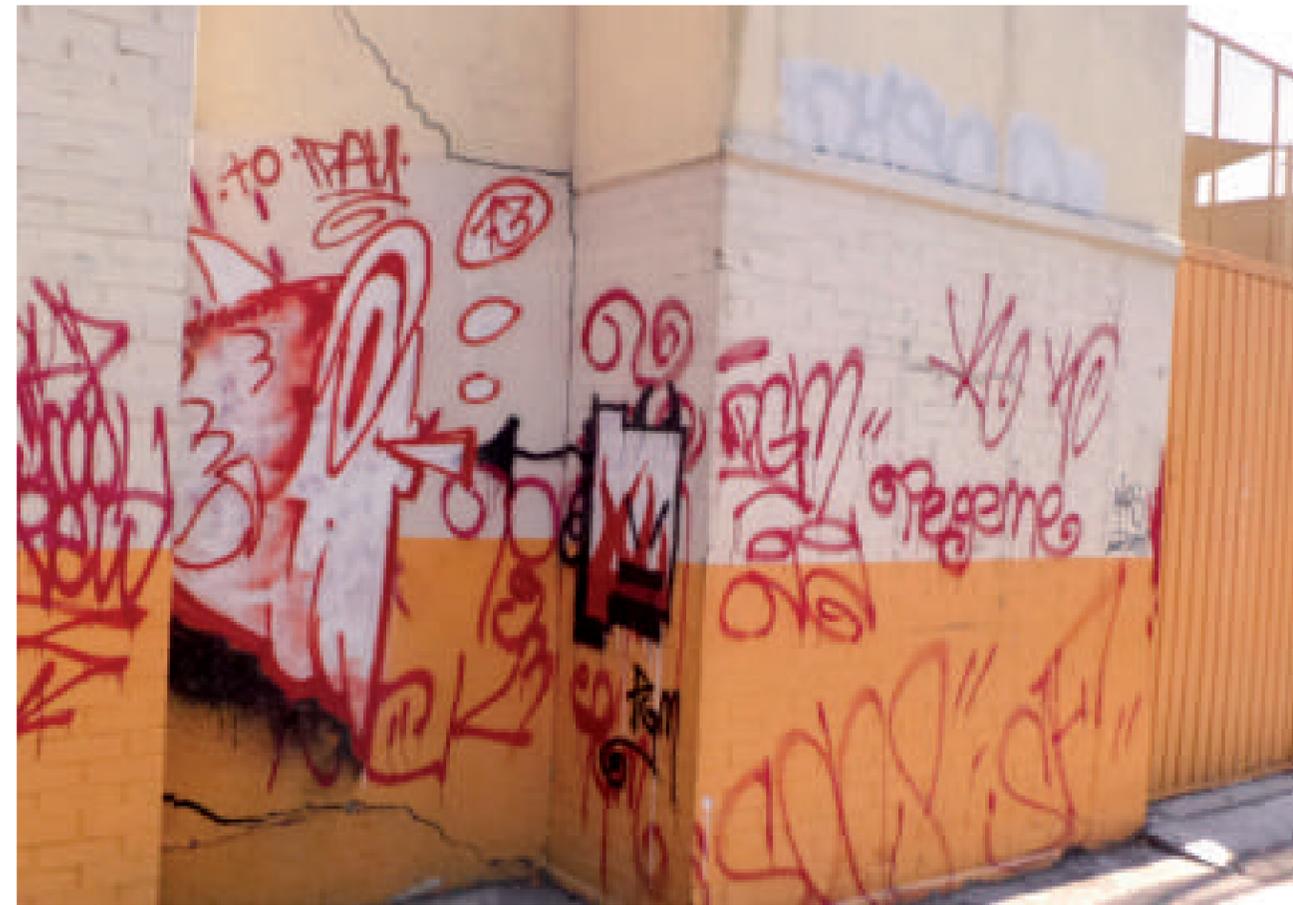
*Figura 5.154. Fotografía G, (Imagen 16a y 16c de riesgos).
Edificación de mampostería no confinada que presenta una fractura escalonada en la parte superior y una fractura diagonal en la parte inferior en el muro interior (19.3977° N, 99.0770° W. Calle: Sur 27).*

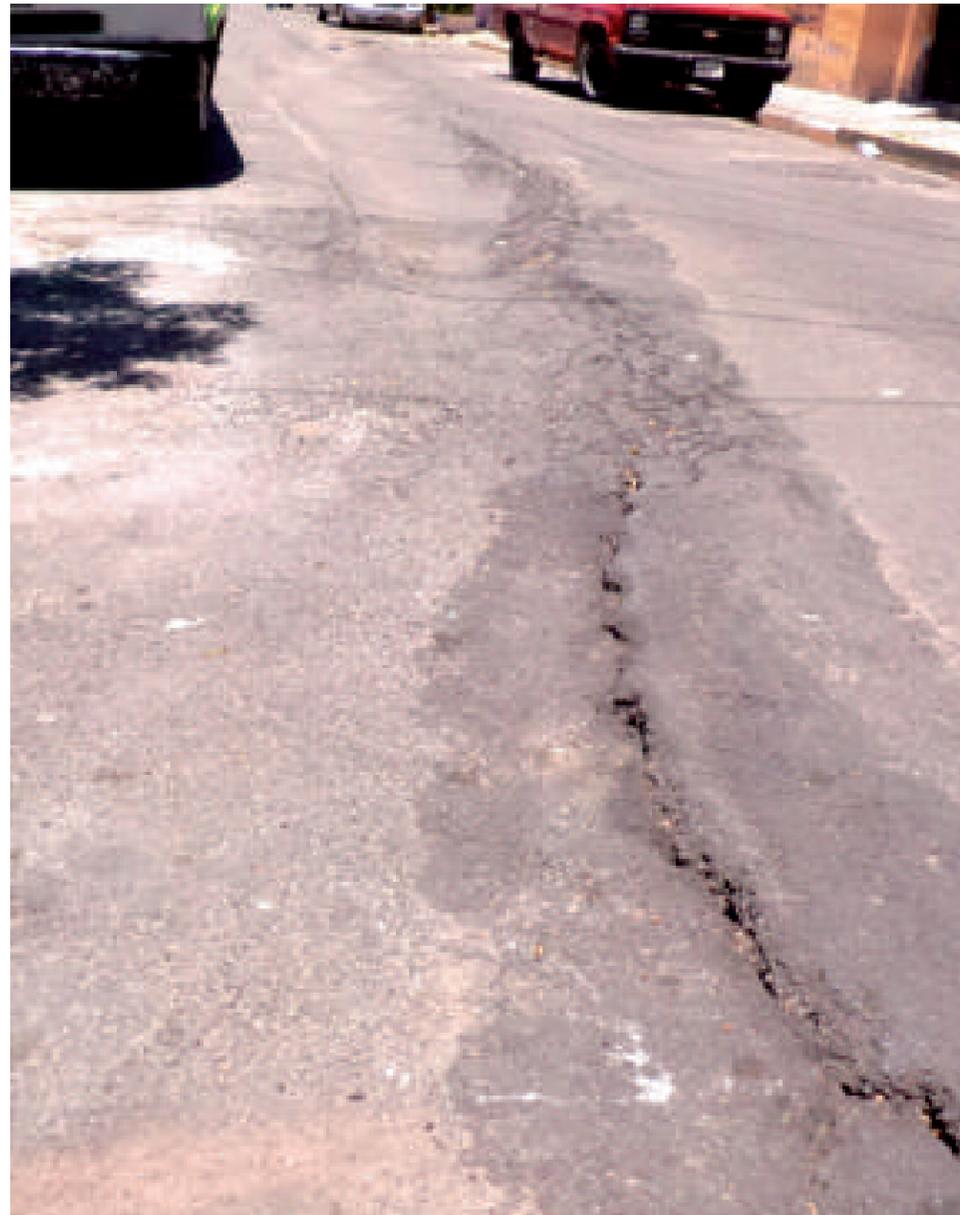
Figura 5.163. Fotografía A (Imagen 16e de peligro).
Se observa uno de los flancos de la estructura de hundimiento local sobre la calle, este desplazamiento presenta un desplazamiento vertical de 14 cm. También se muestran afectación y ruptura de la carpeta asfáltica (19.3974° N, 99.0694° W. Calle: Oriente 245-A).

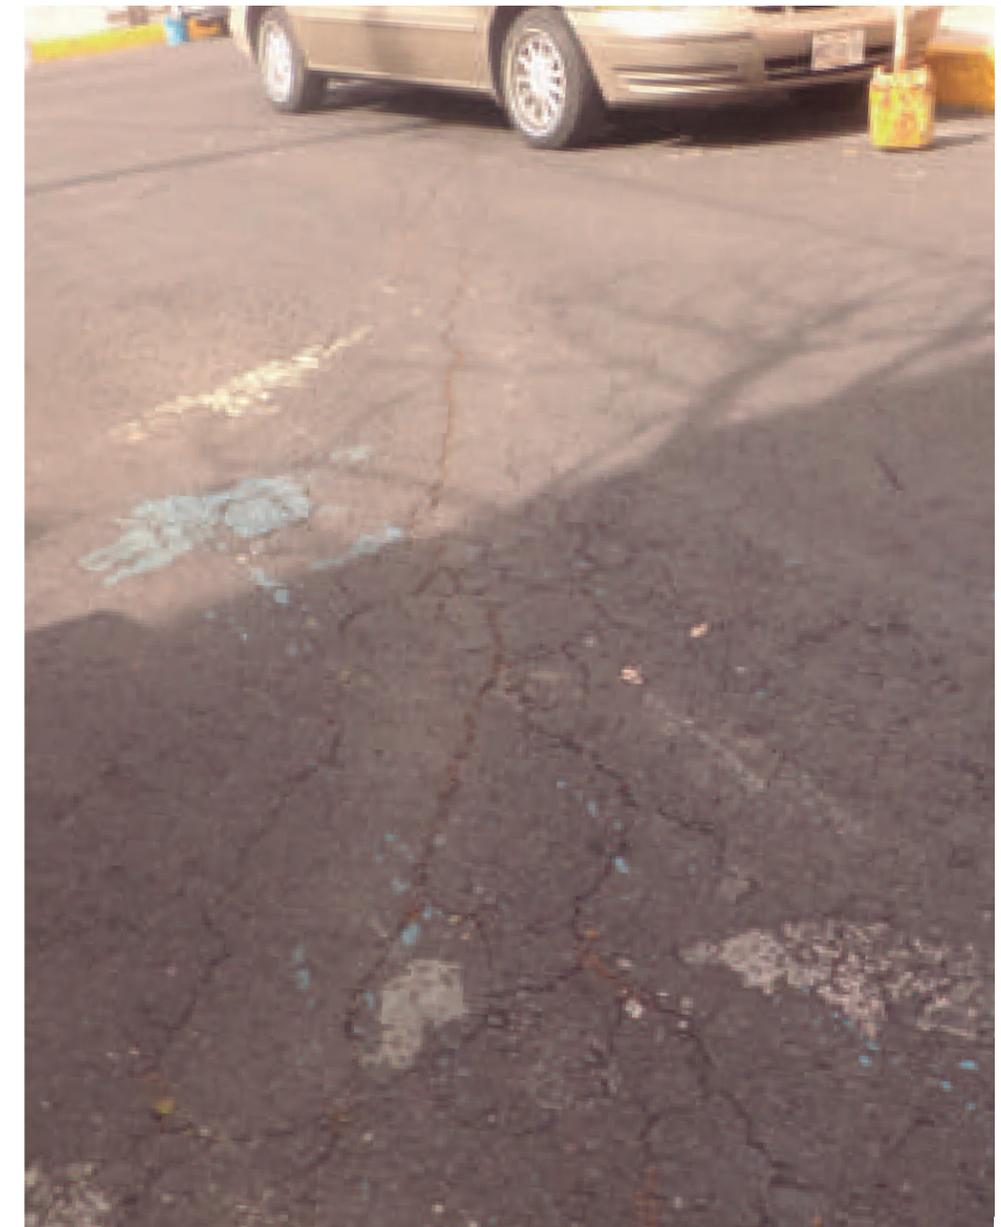
Figura 5.167. Fotografía A (Imagen 16f de vulnerabilidad). Se muestra uno de los flancos de la estructura de hundimiento, esta estructura rompe la acera y se dirige hacia algunas viviendas localizadas en la parte superior de la fotografía (19.4001° N, 99.0662° W. Calle: Oriente 249-A).
