Atlas de Peligros y Riesgos de la Ciudad de México

Actualización de los Mapas de Riesgo

Iztapalapa

Año: 2014

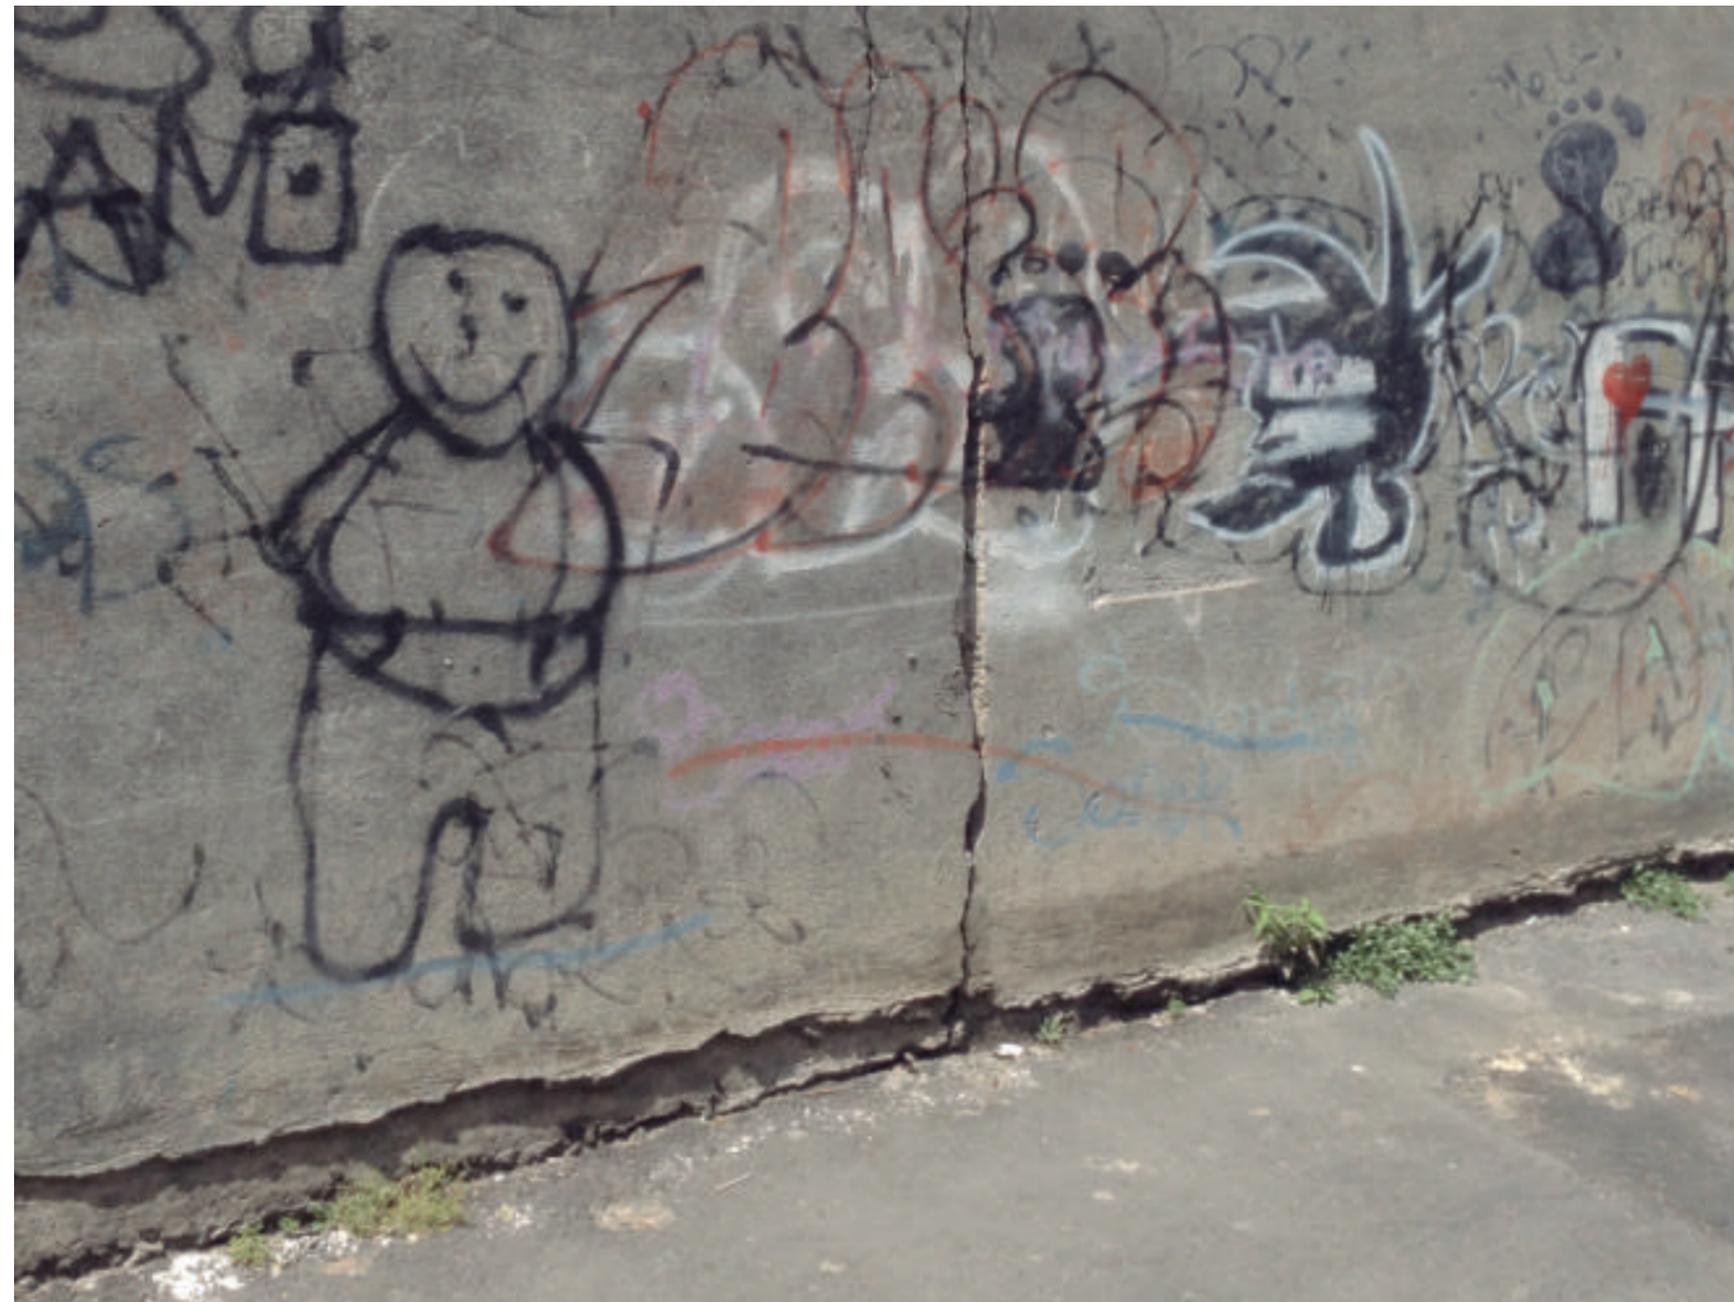
Barda perimetral de una vivienda que presenta fracturamiento provocado por hundimiento local.

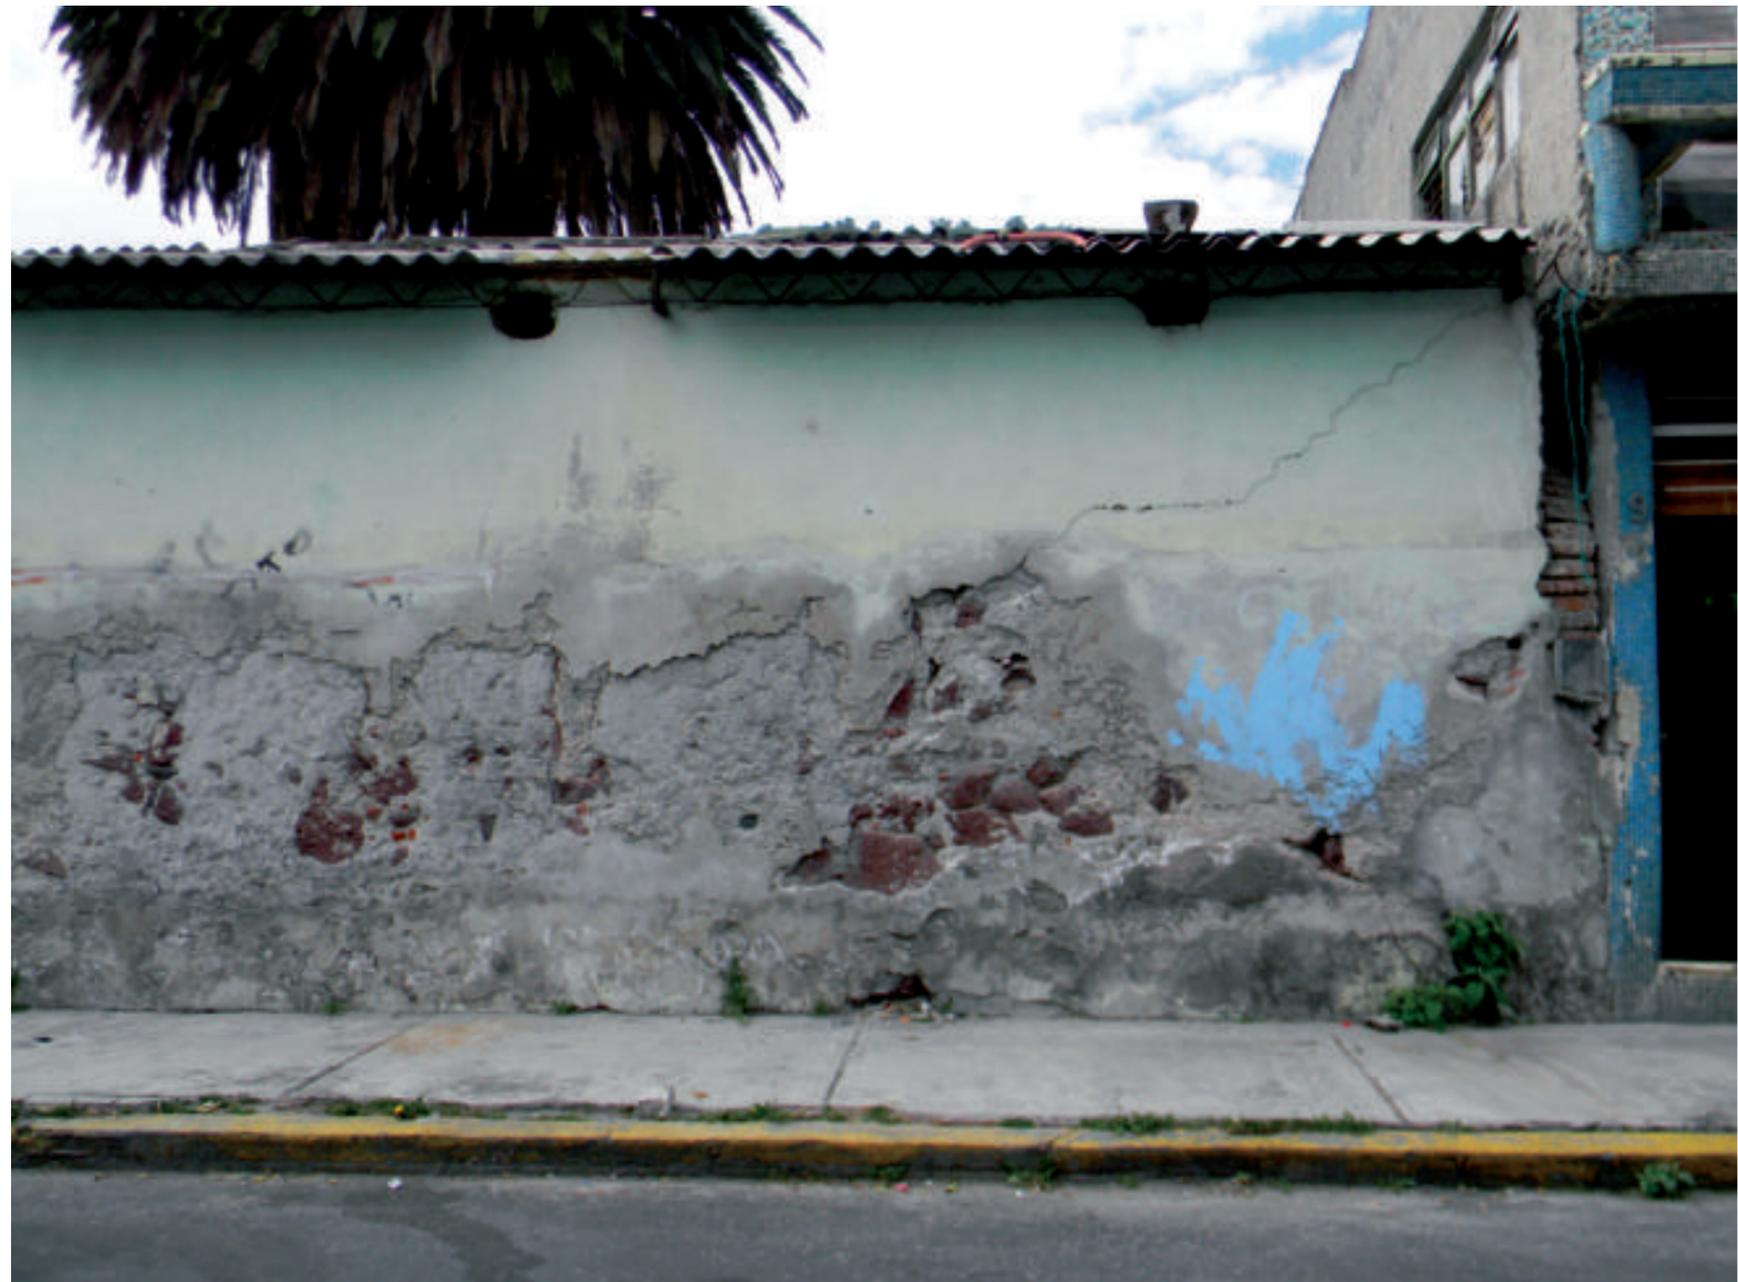
Una de las viviendas afectadas por fracturamiento en el Pueblo de San Lorenzo Xicoténcatl, además del fracturamiento es evidente la falta de mantenimiento y un mal sistema constructivo.

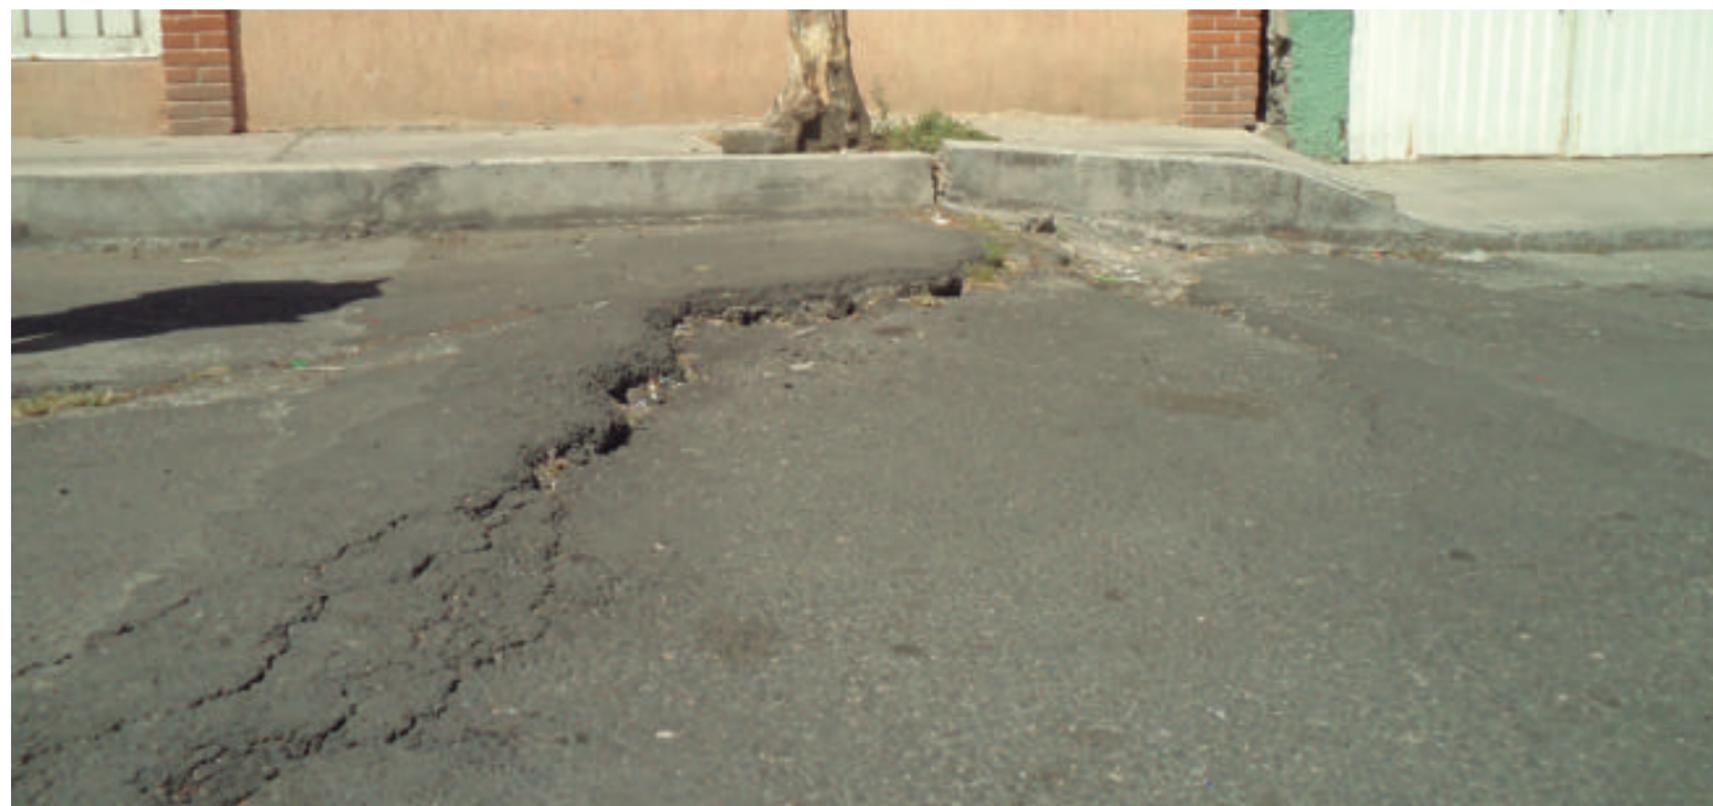
Estructura de hundimiento local en la colonia Las Peñas, el hundimiento local es el fenómeno que más daños causa en Iztapalapa.

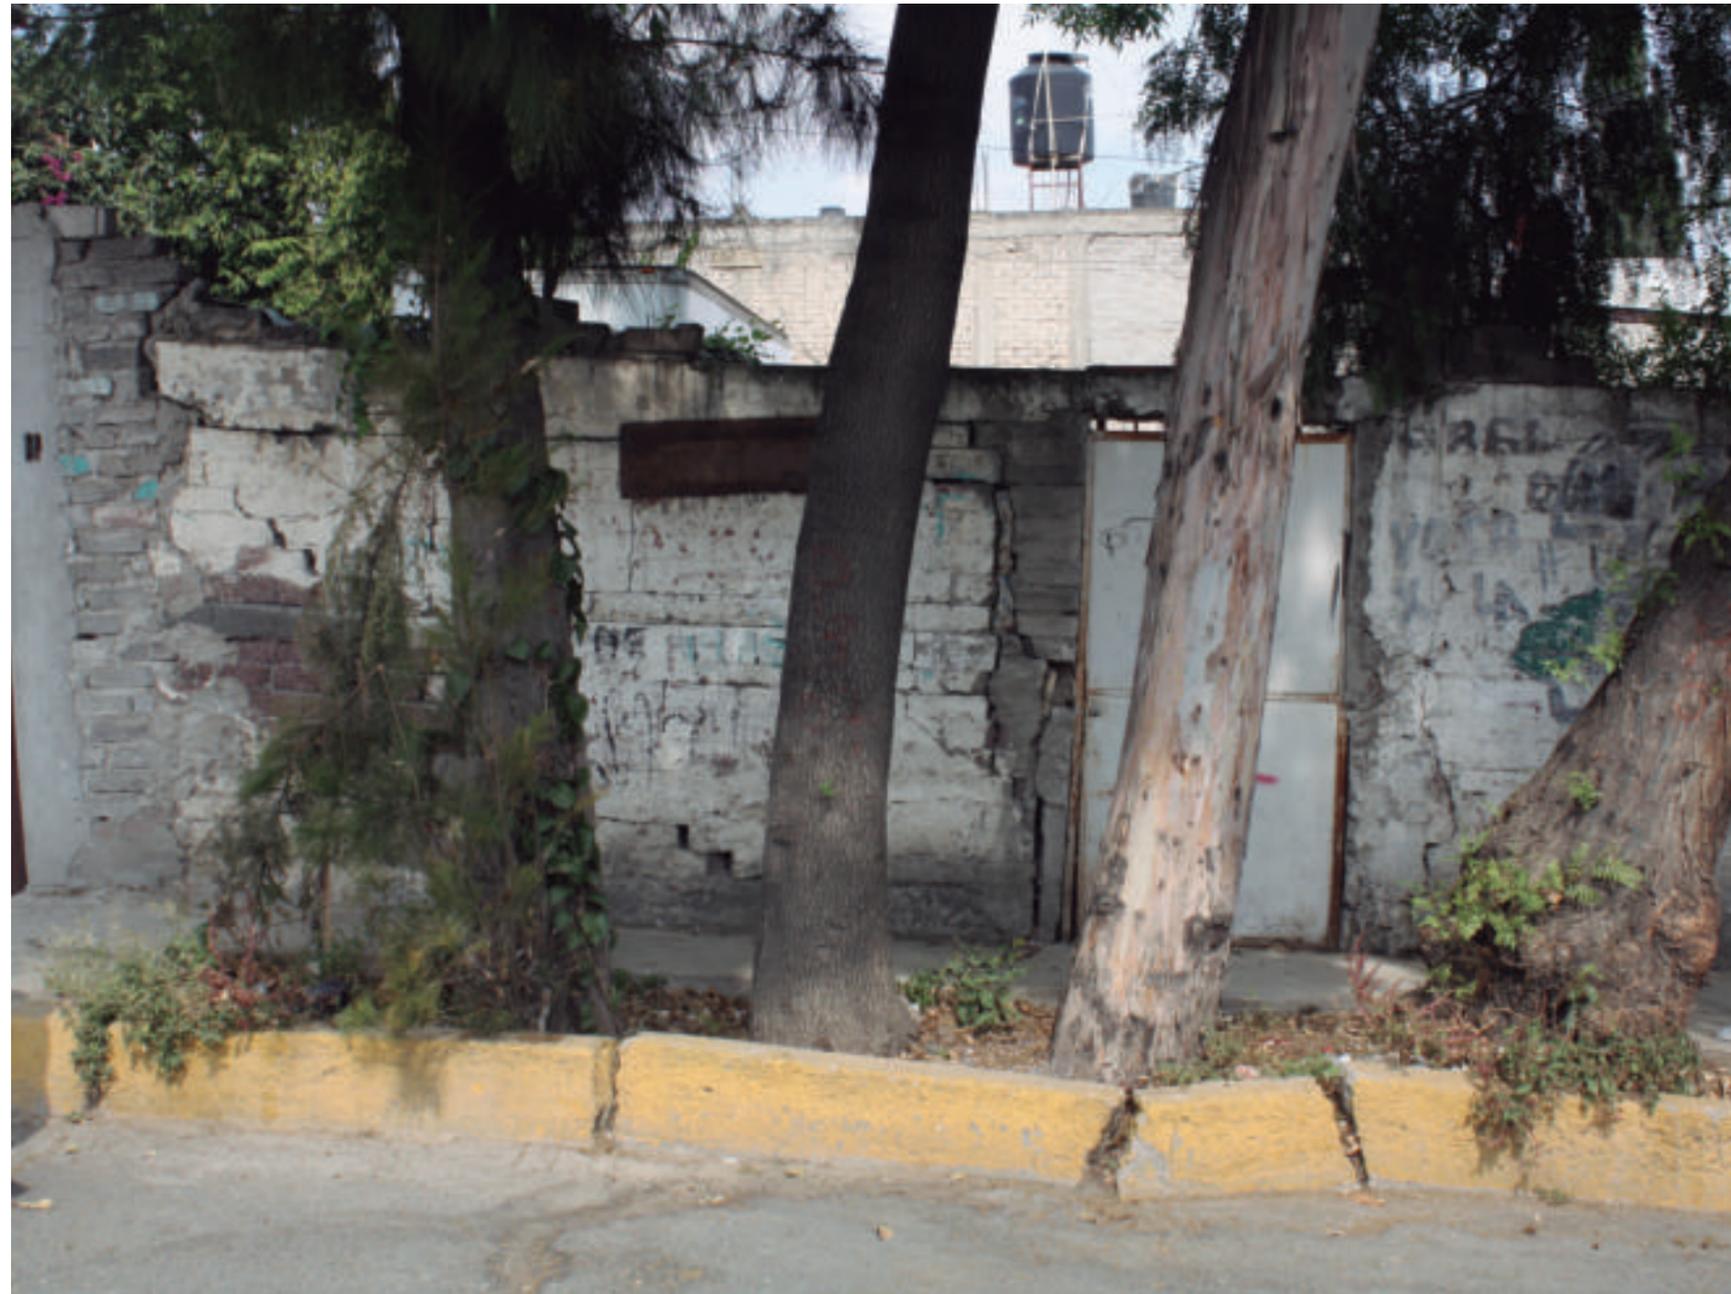
Vivienda con alto grado de fracturamiento, es visible la deformación del terreno y la banqueta. Localizada en la ZUE Santa Marta Acatitla Sur.

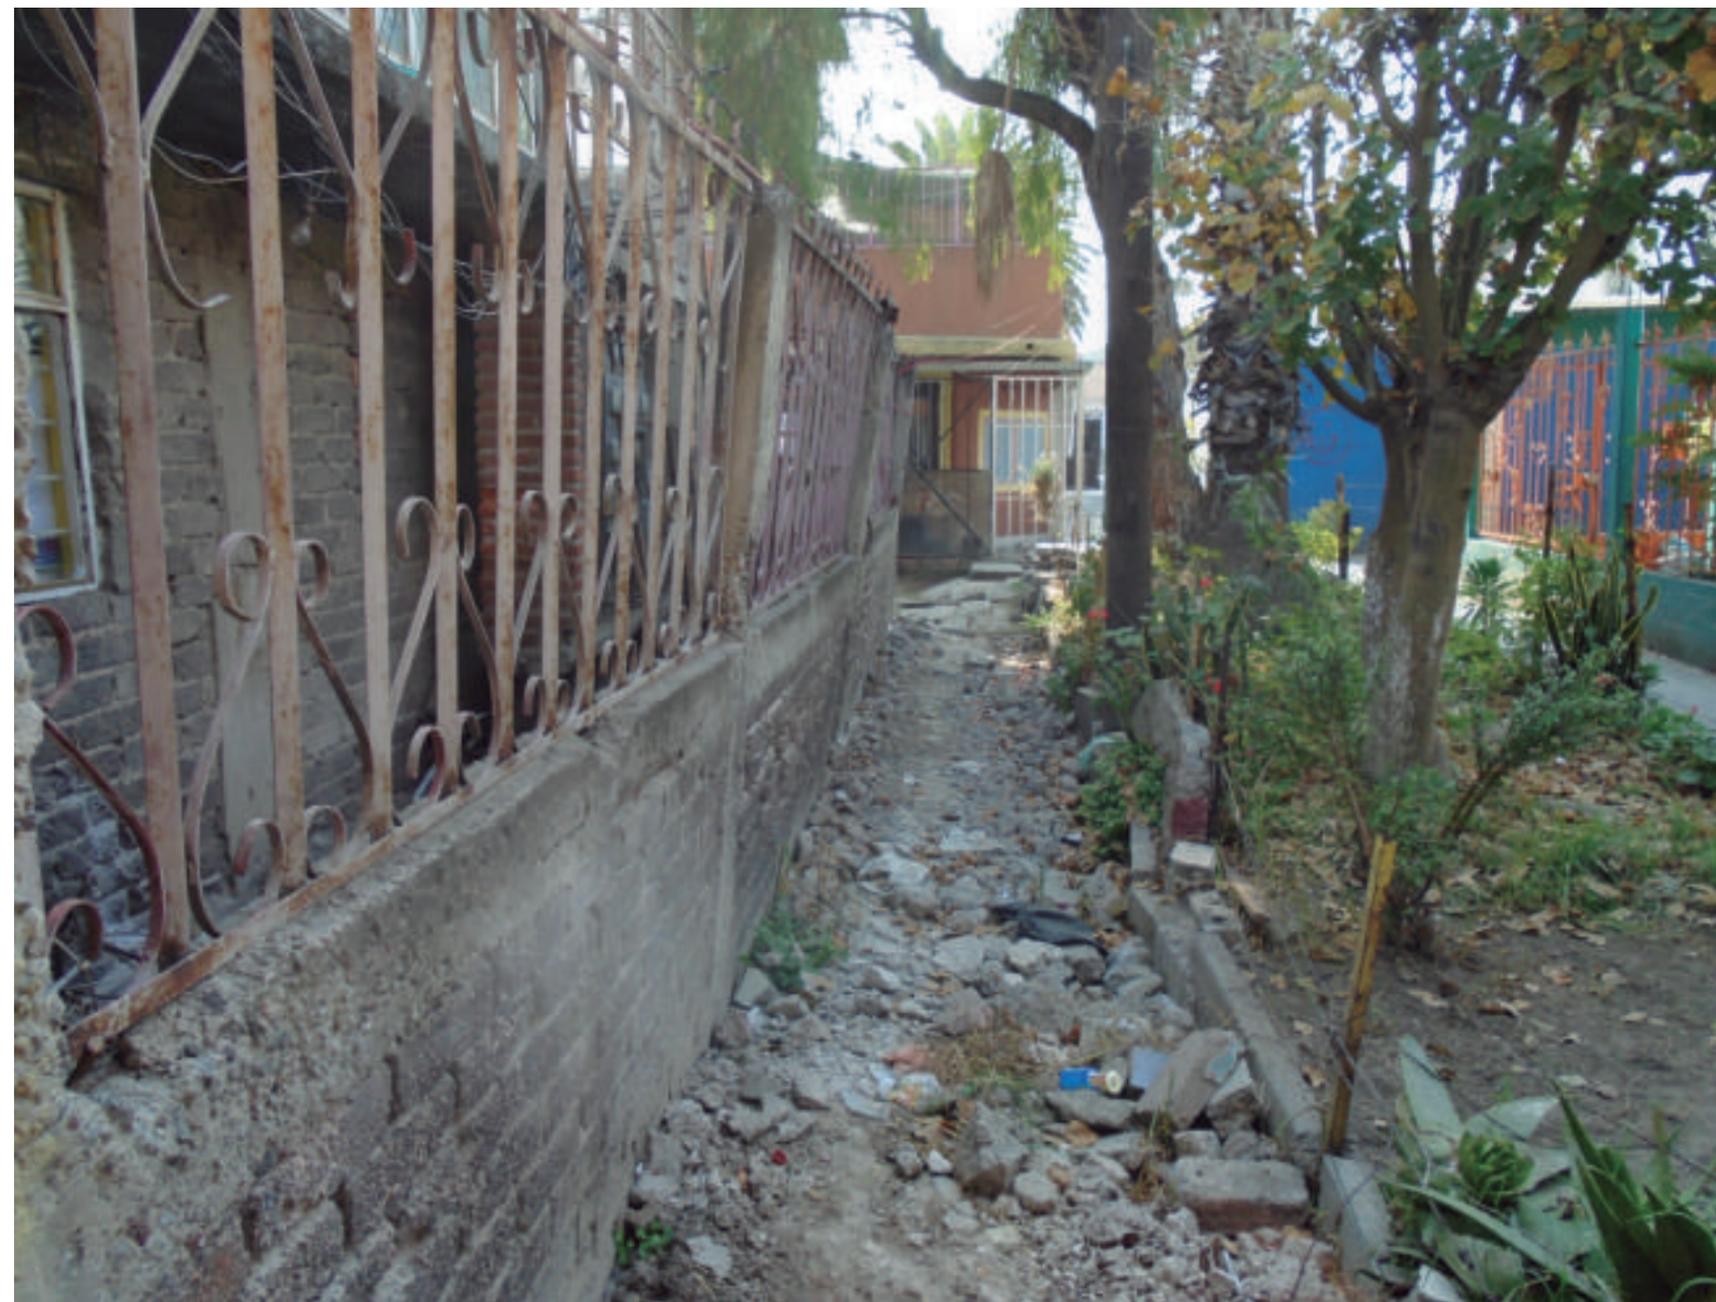
Uno de los andadores de la U.H. Ermita Zaragoza, en donde el concreto del piso se encuentra totalmente fracturado.

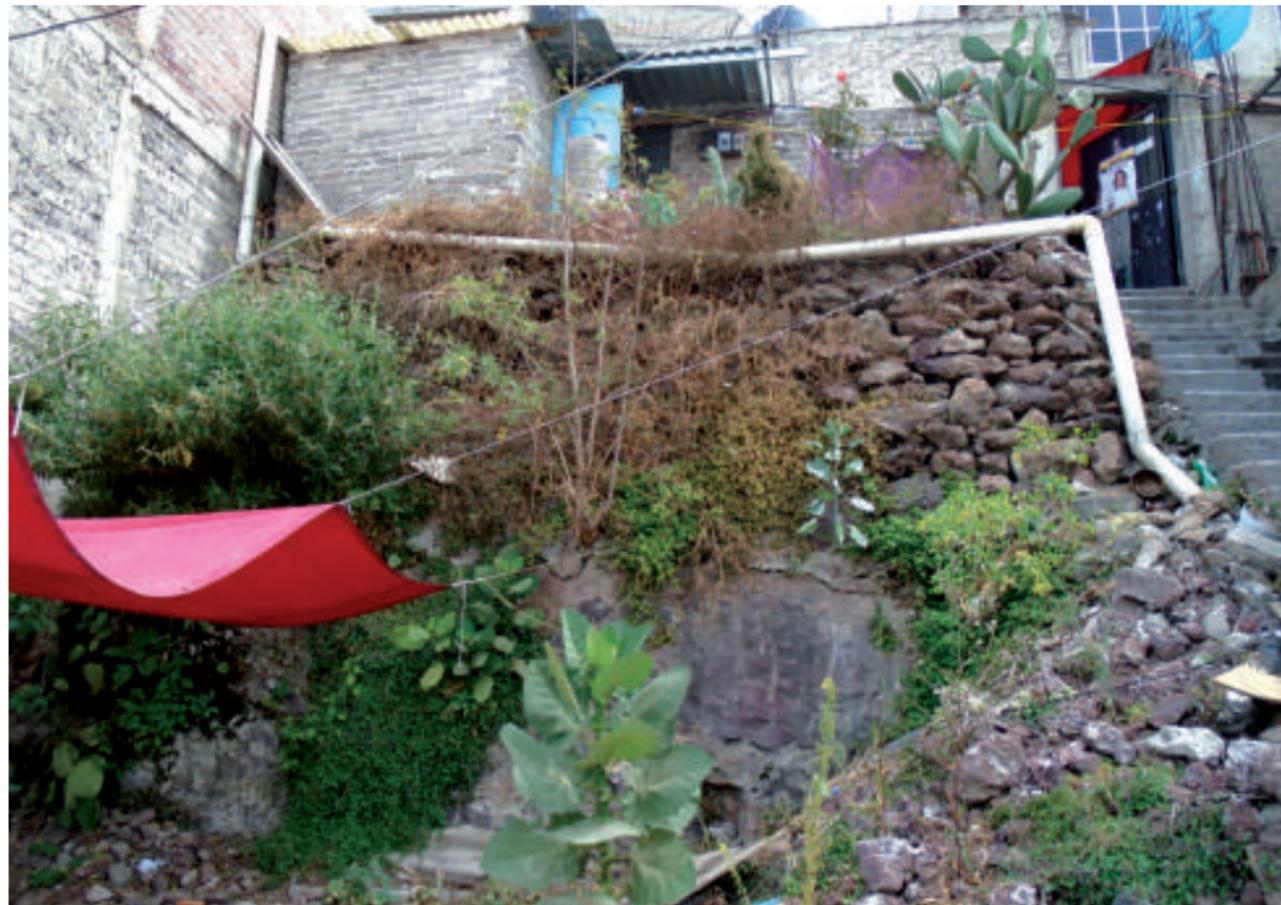
*Figura 5.23. Fotografía B (Imagen 2 de vulnerabilidad).
Apilamiento de piedras con la finalidad de crear un muro de contención que mitigue los daños a futuro, provocados por el movimiento de materiales (19.3773° N, 99.0319° W. Calle: Cuatlicue-A).*

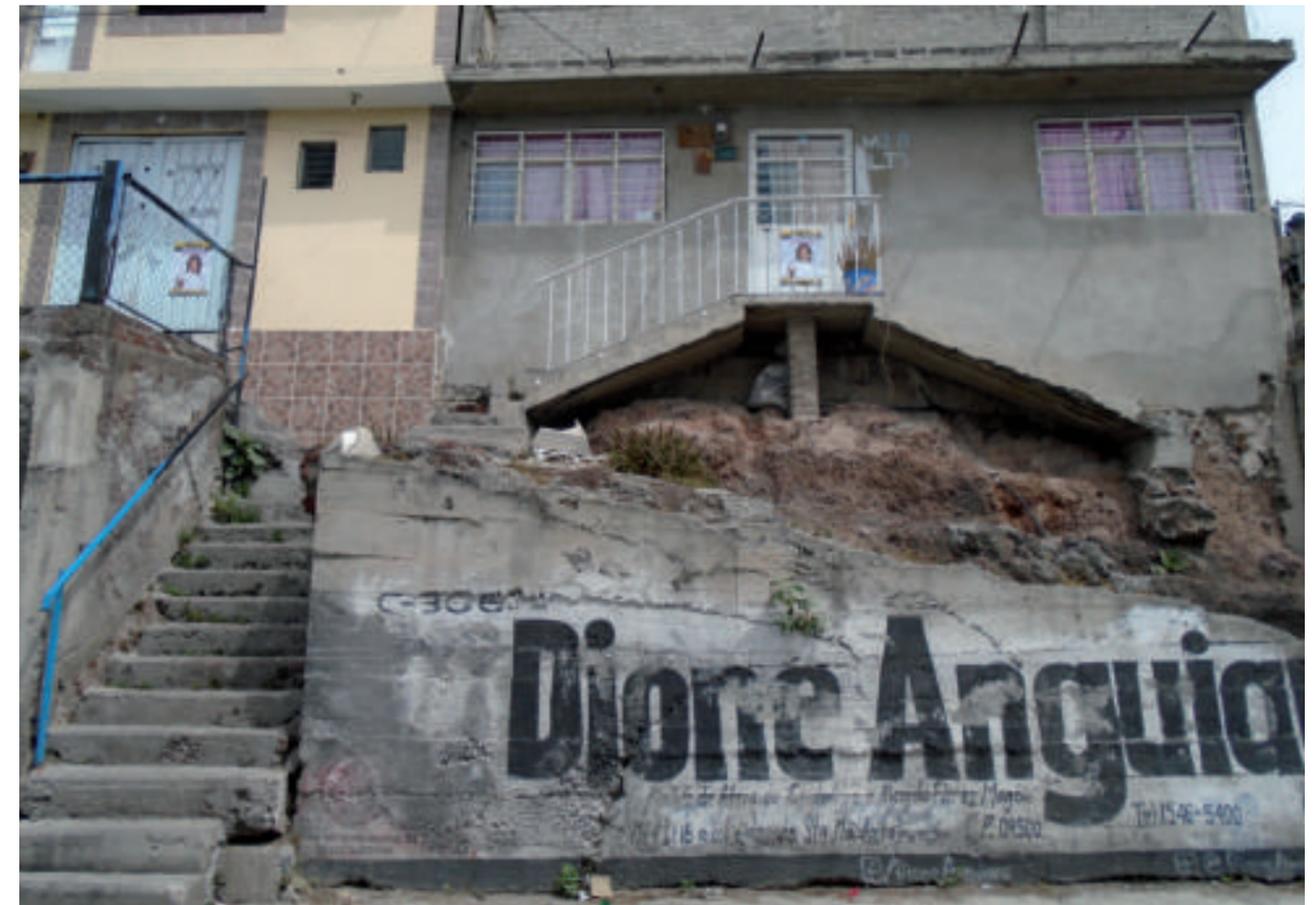
*Figura 5.24. Fotografía C (Imagen 2 de vulnerabilidad).
Desgaste de los materiales por debajo de la vivienda. Además se observa que la zona ya presenta un alto intemperismo debido a que lo que tendría que ser roca ya se observa como material suelto. El muro de contención que se colocó aquí también ya presenta daños importantes (19.3772° N, 99.0321° W. Calle: Nanahuatzin).*

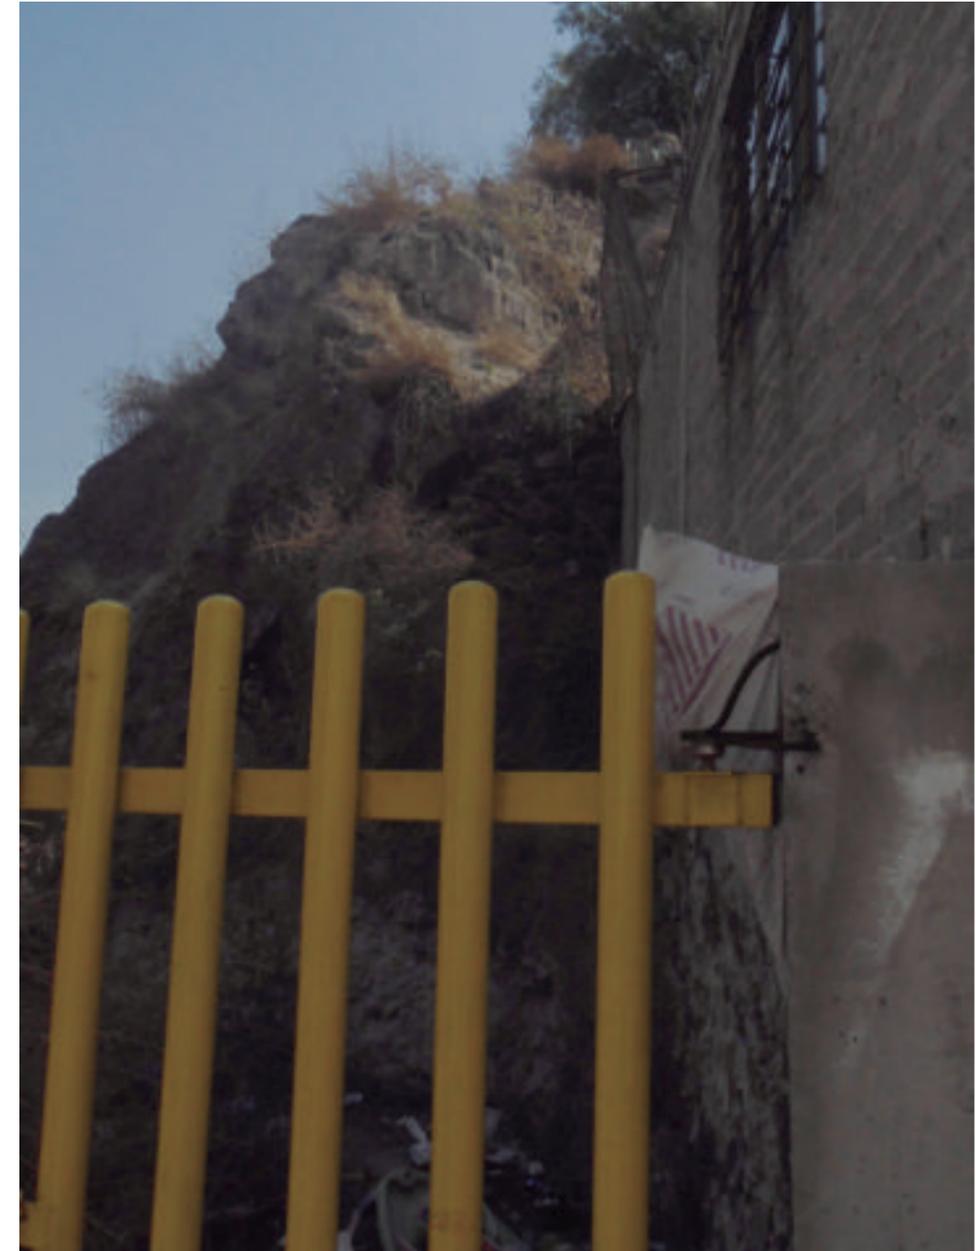
*Figura 5.36. Fotografía C (Imagen 4 de vulnerabilidad).
Una de las laderas cercada con el fin de evitar nuevas construcciones
(19.3715° N, 99.0308° W. Calle: Cuchilla de Cantera).*

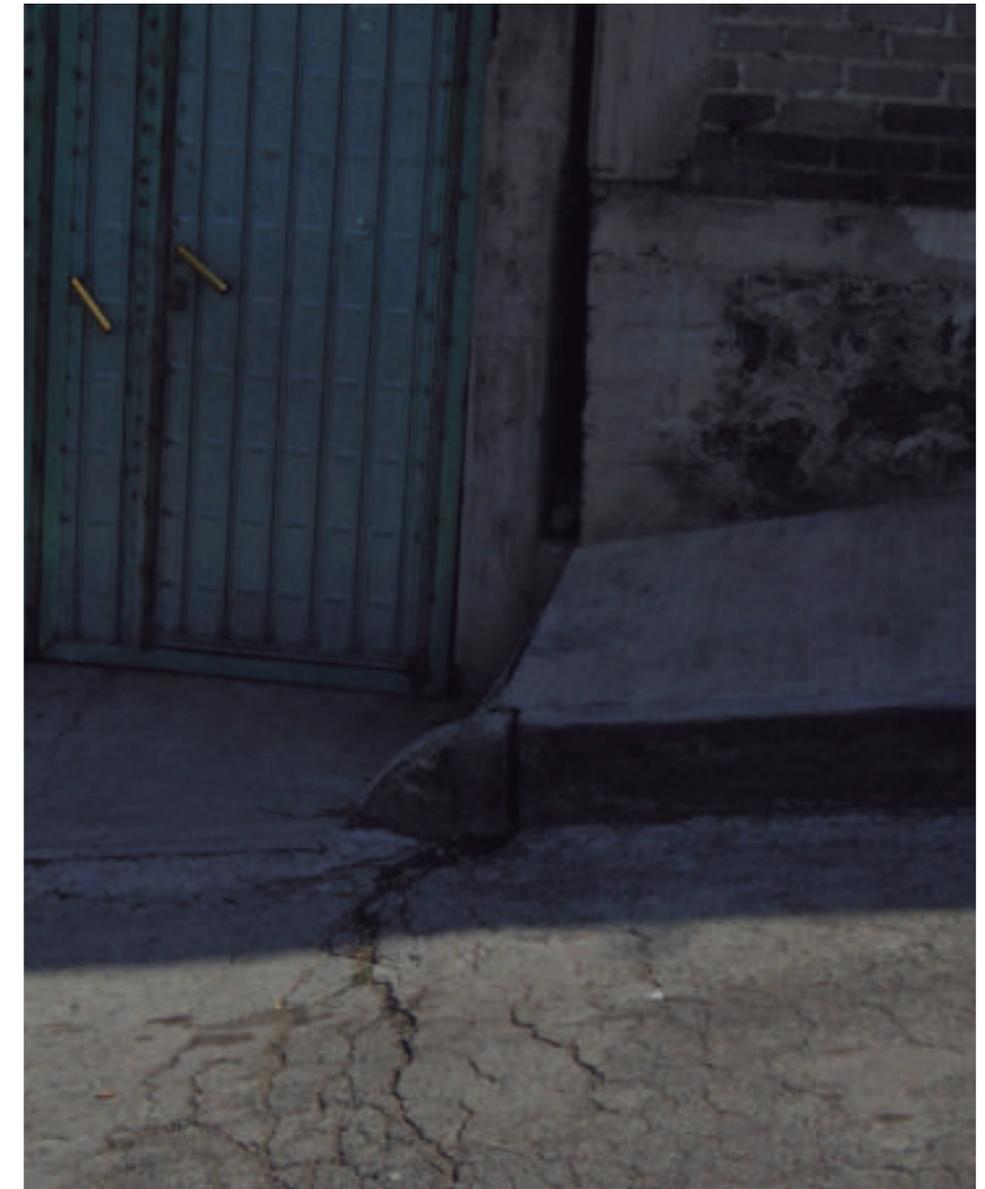
Figura 5.48. Fotografía A (Imagen 6 de vulnerabilidad). Movimiento del terreno que fractura a la carpeta asfáltica, además de dañar la acera; este fracturamiento además continúa y separa a las dos viviendas, lo que muestra el movimiento lento y activo que afecta las construcciones (19.3228° N, 99.0312° W. Calle: 7.ª de Unión).

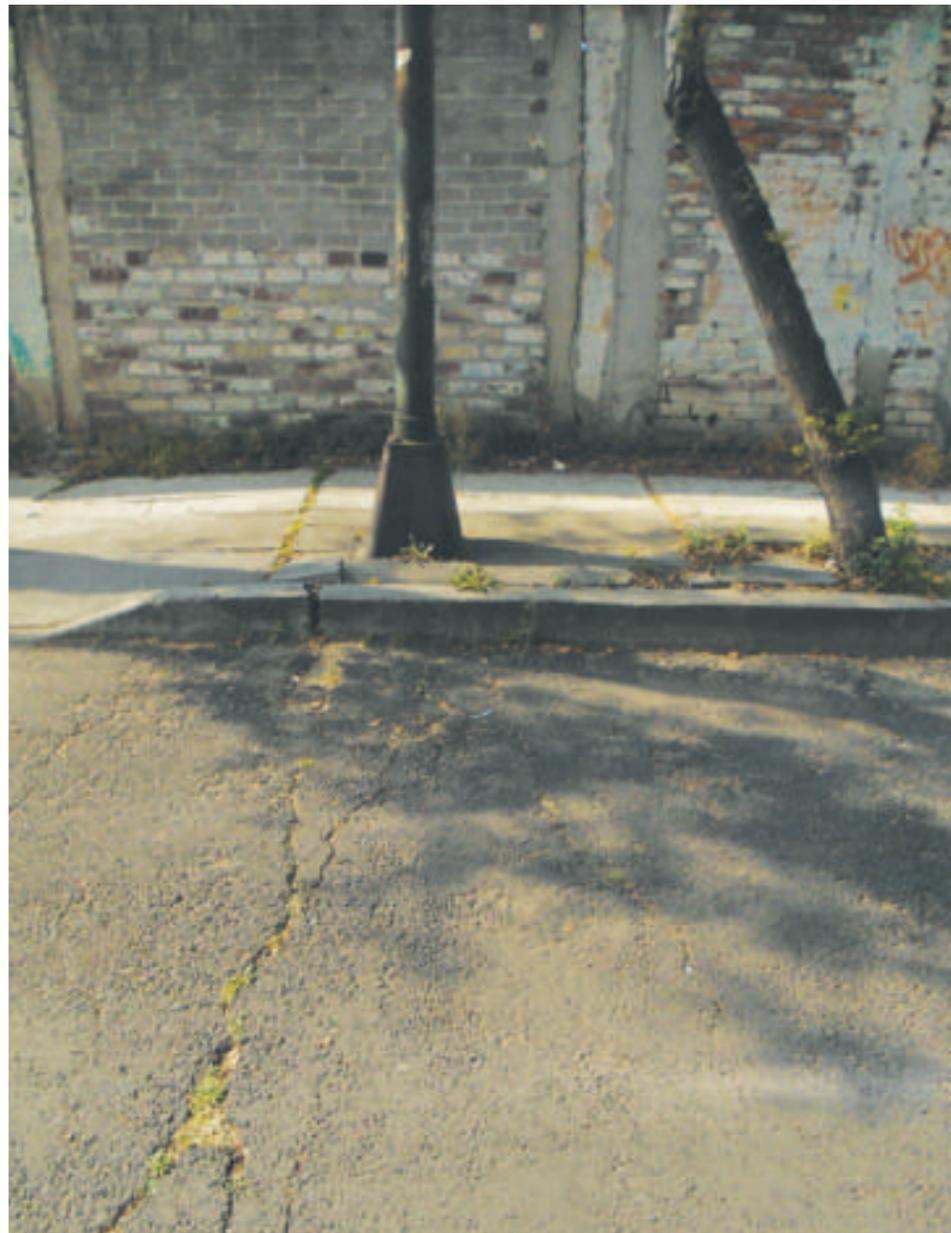
Figura 5.64. Fotografía E (Imagen 1b de peligro).
Fractura sobre la carpeta asfáltica con una separación horizontal menor de 5 cm, la fractura afecta también la banqueta y la barda que ya ha sido reparada (19.3859° N, 99.0531° W. Calle M. Martínez).

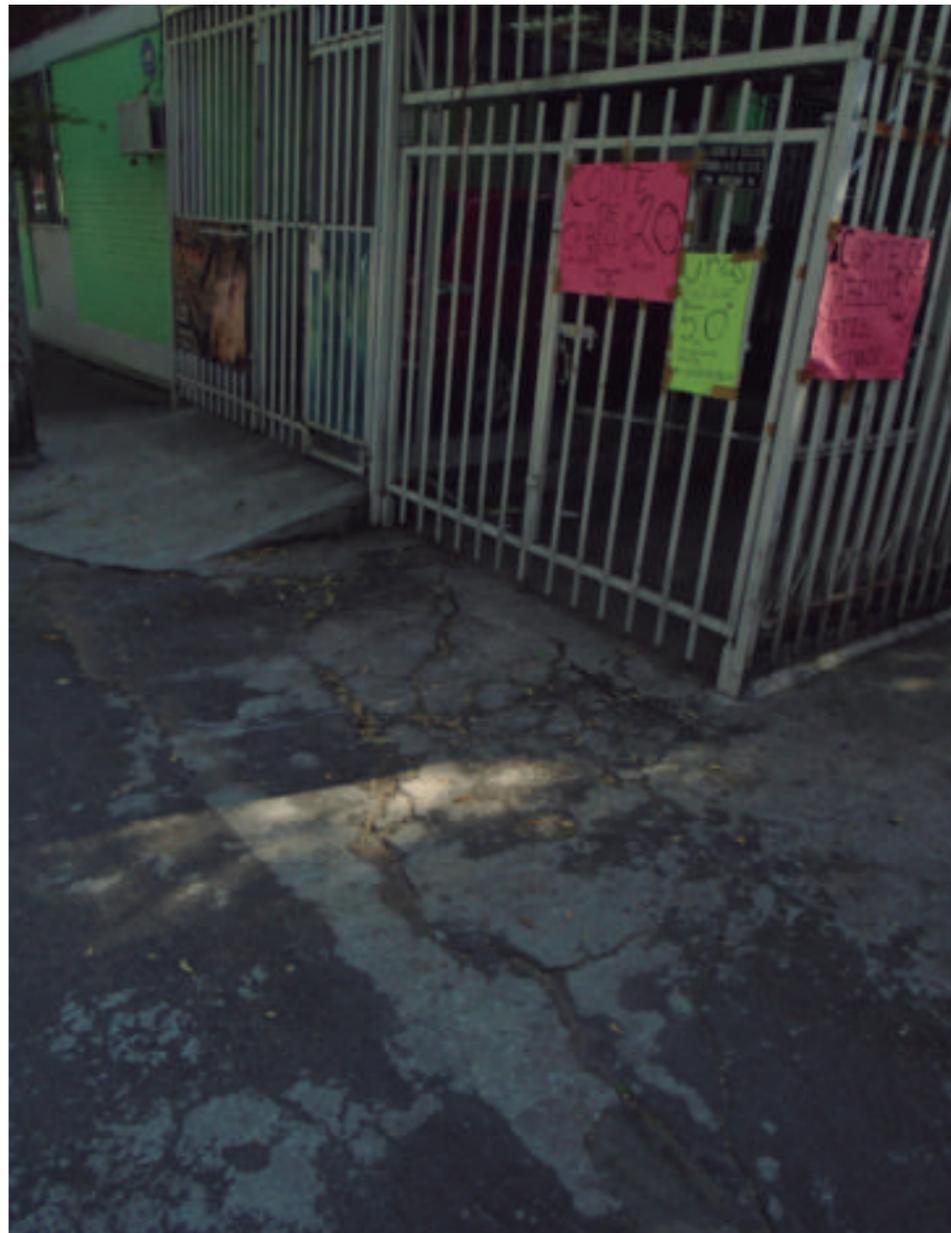
*Figura 5.82. Fotografía B (Imagen 3 de vulnerabilidad).
Fracturamiento de la carpeta asfáltica de uno de los estacionamientos de la
U.H. Ejército de Oriente (19.3789° N, 99.0351° W. Calle: Batallón Ligero de Toluca).*

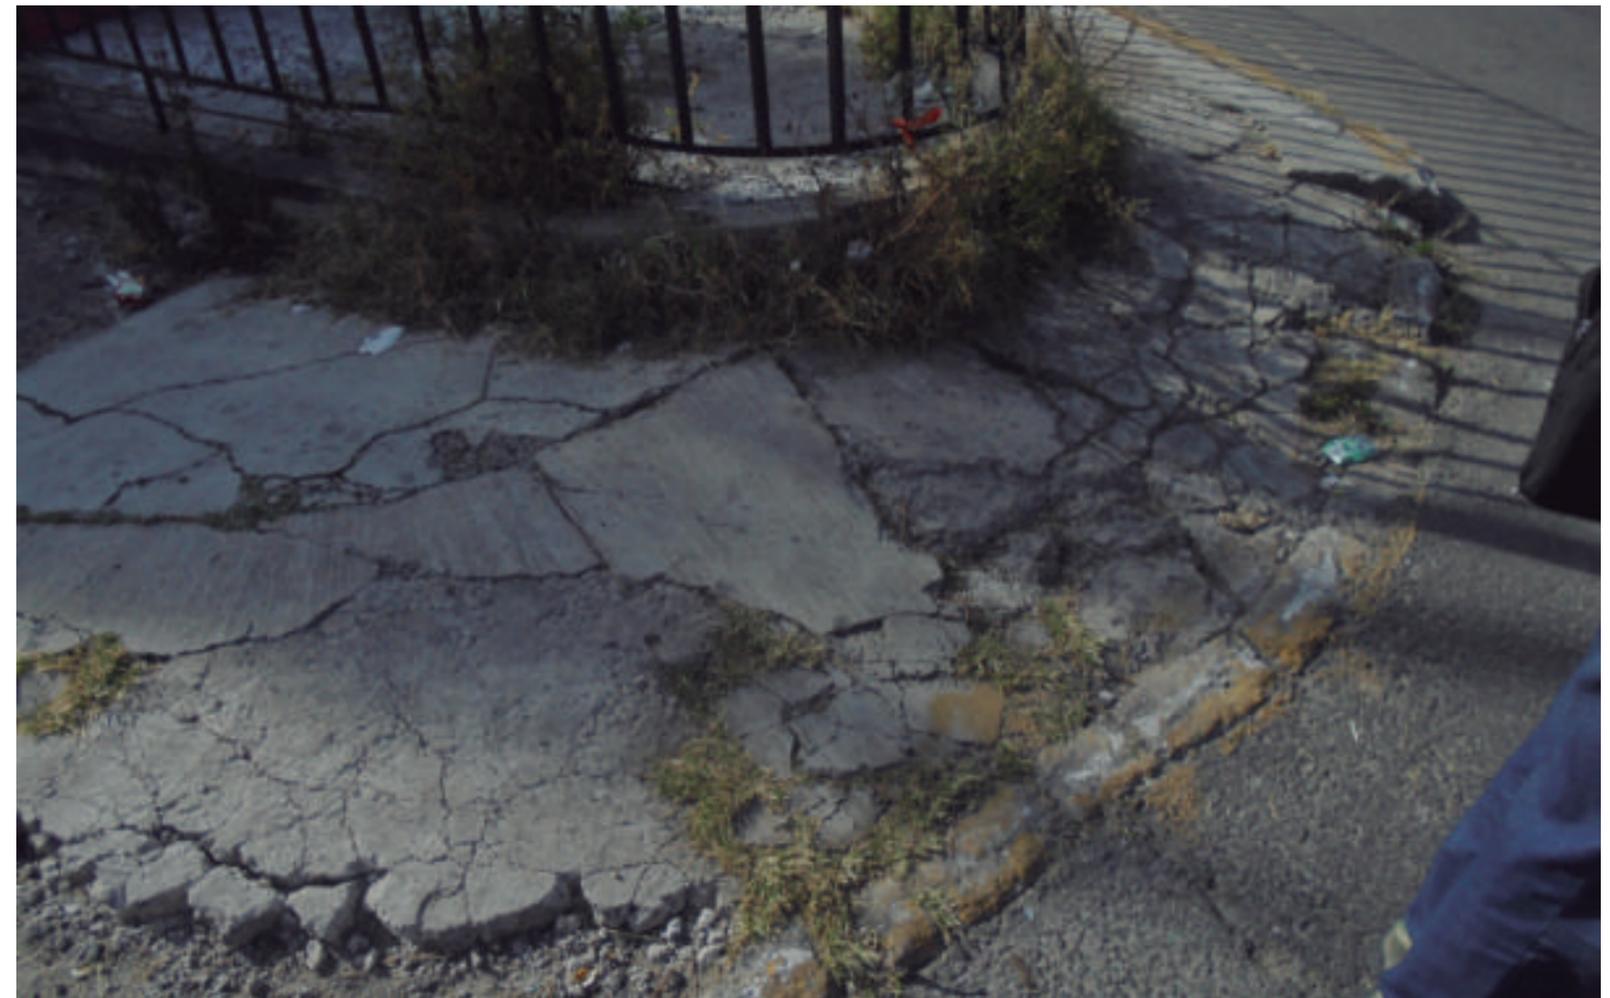
*Figura 5.83. Fotografía C (Imagen 3 de vulnerabilidad).
Ejemplo del fracturamiento sobre la acera y la carpeta asfáltica
(19.3810° N, 99.0380° W. Calle: Batallón de Zacapoaxtla).*

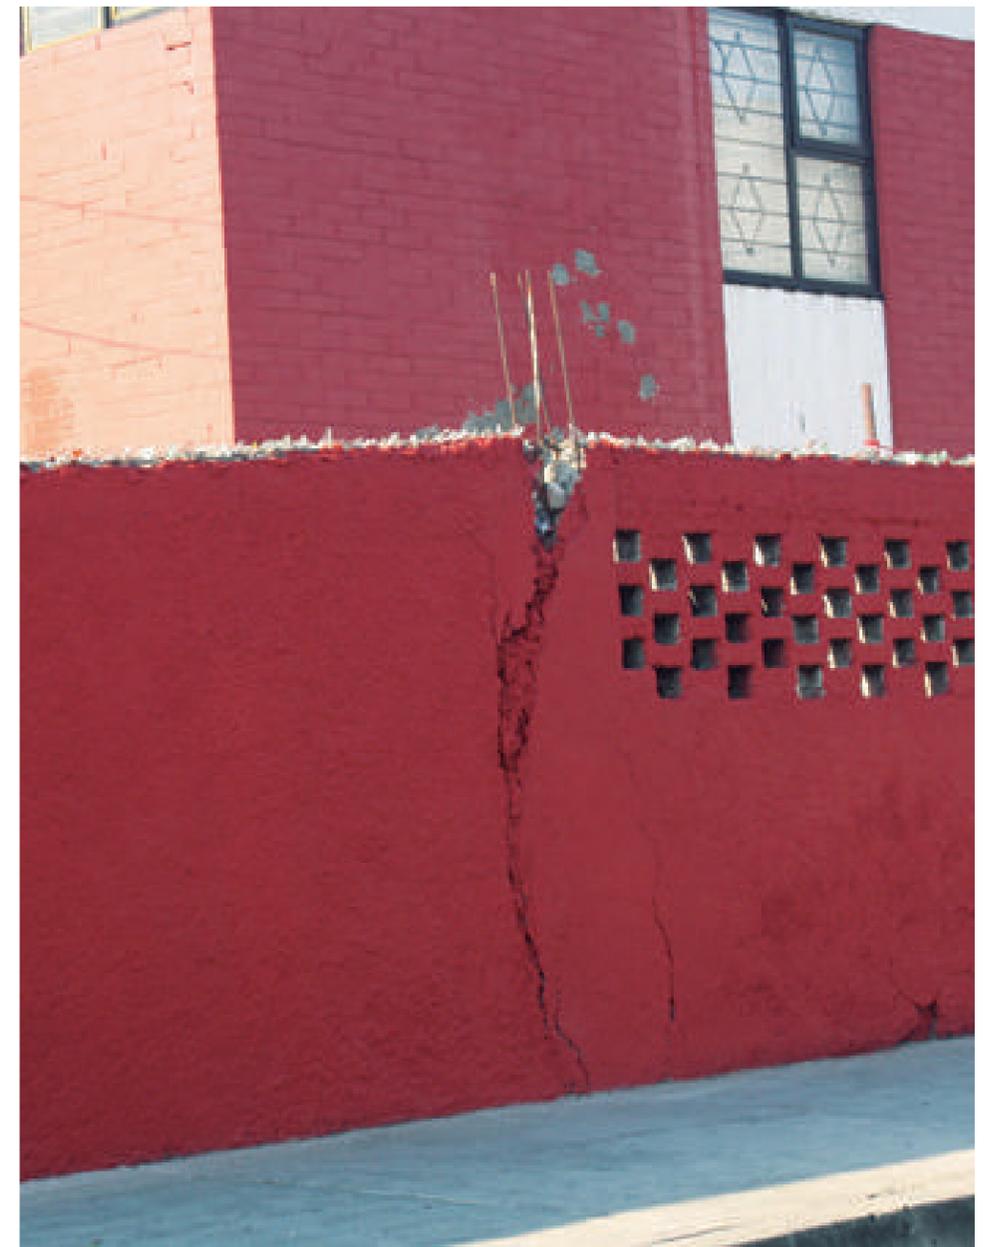
Figura 5.120. Fotografía C (Imagen 7b de vulnerabilidad). Fractura en el muro exterior y en el castillo (19.3701° N, 99.0250° W. Calle: Rafael Ballesteros).

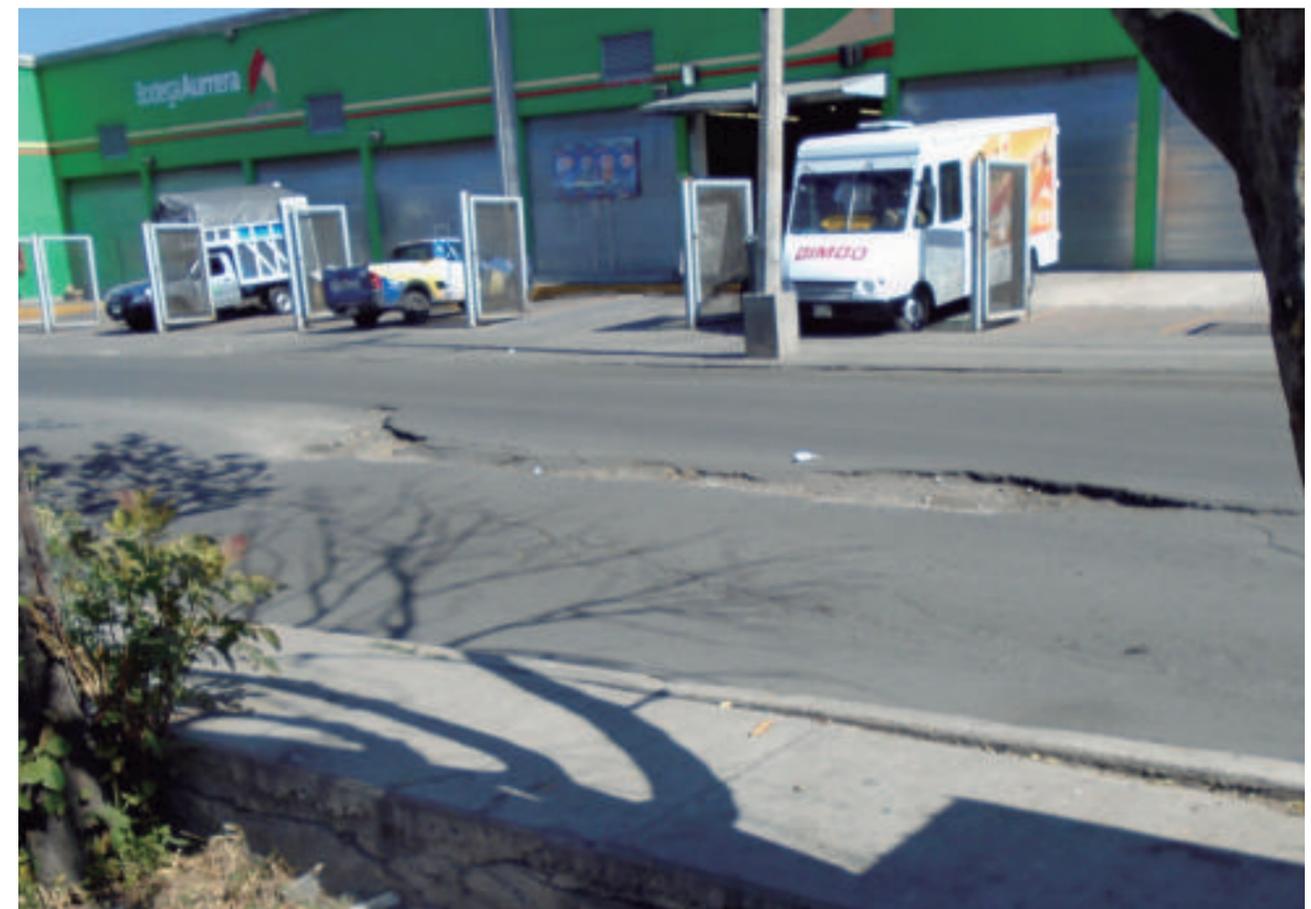
Figura 5.167. Fotografía B (Imagen 11a de vulnerabilidad).
Fracturamiento sobre la carpeta asfáltica y el camellón en los límites entre el sitio con riesgo y el Estado de México (19.3645° N, 98.9924° W. Calle: Siervo de la Nación).
