Atlas de Peligros y Riesgos de la Ciudad de México

Actualización de los Mapas de Riesgo

Iztapalapa

Año: 2014

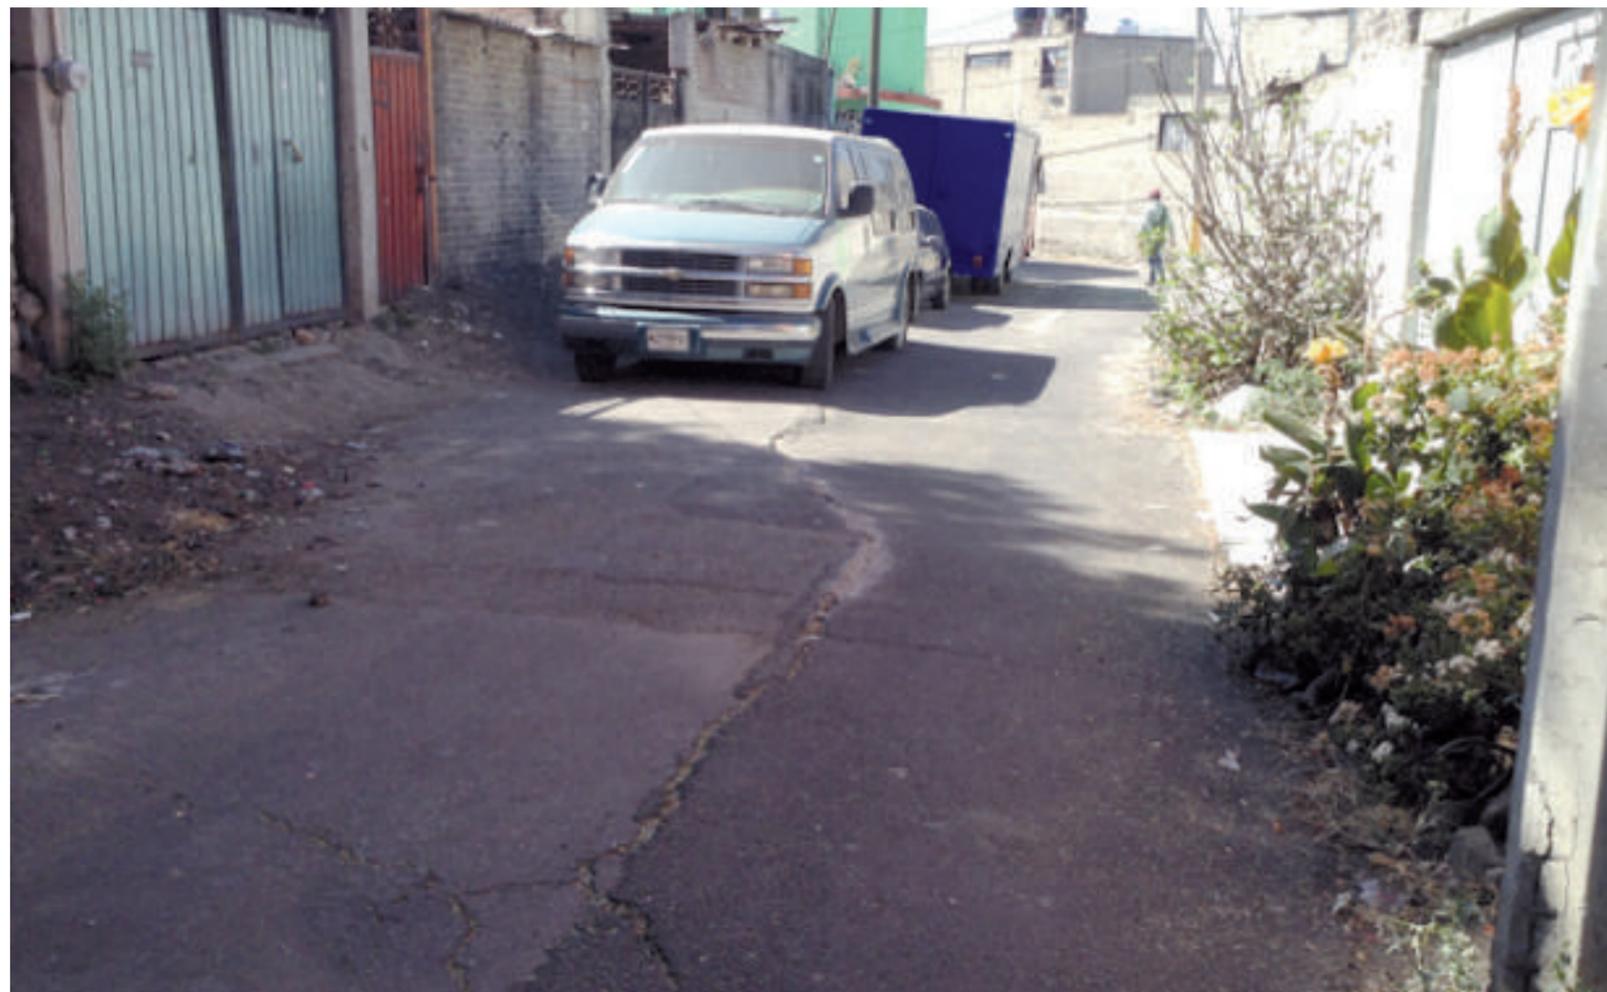
Figura 5.195. Fotografía B (Imagen 14 de peligro).
Flanco de una de las estructuras de hundimiento que ocasiona daños en el pavimento
(19.3561° N, 99.0208° W. Calle: Vista Hermosa).

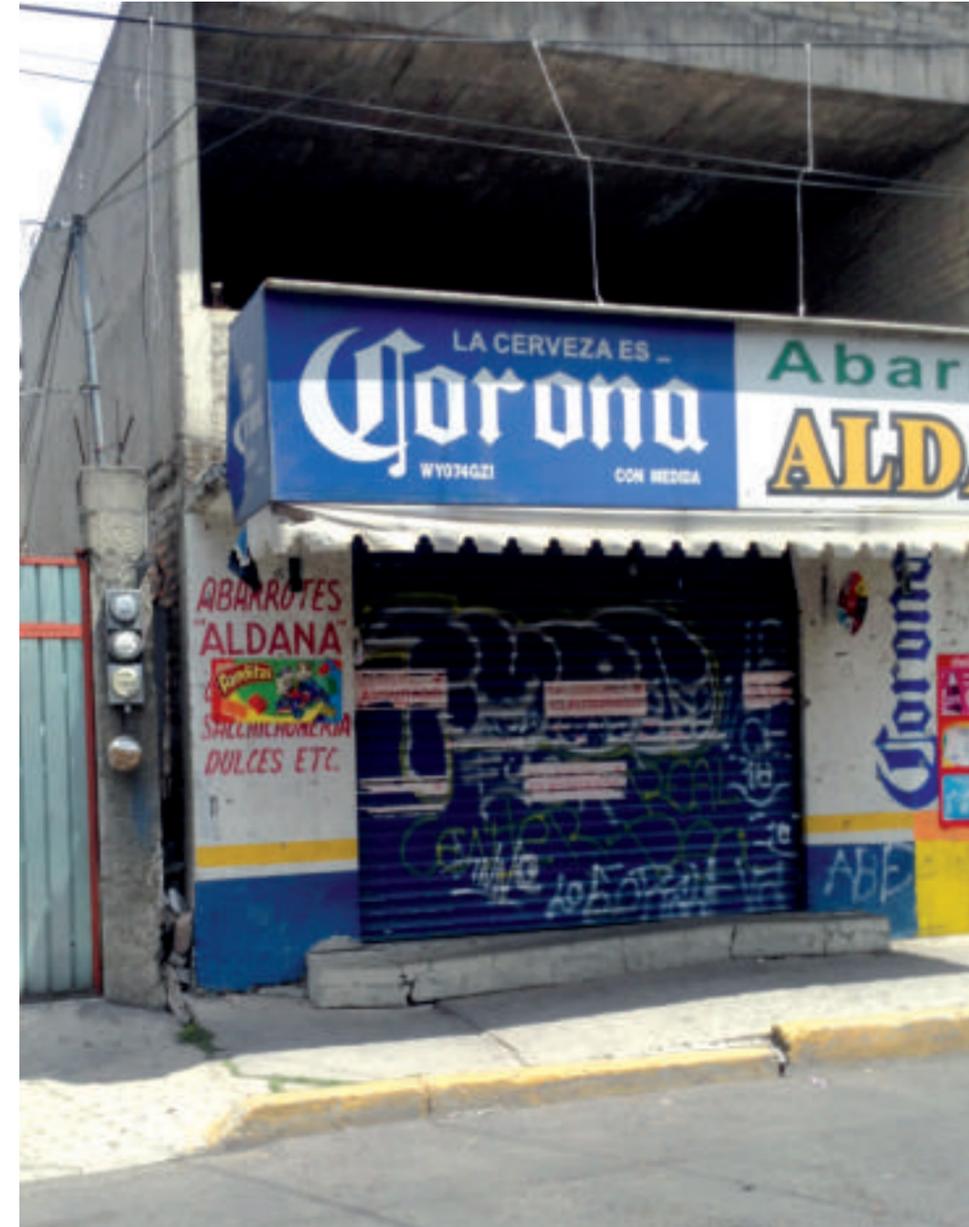
Figura 5.234. Fotografía C (Imagen 19 de vulnerabilidad). Deformación de la acera y separación de dos inmuebles como consecuencia de que el fenómeno pasa por debajo de estas construcciones (19.3386° N, 99.0376° W. Calle: Miguel Hidalgo).

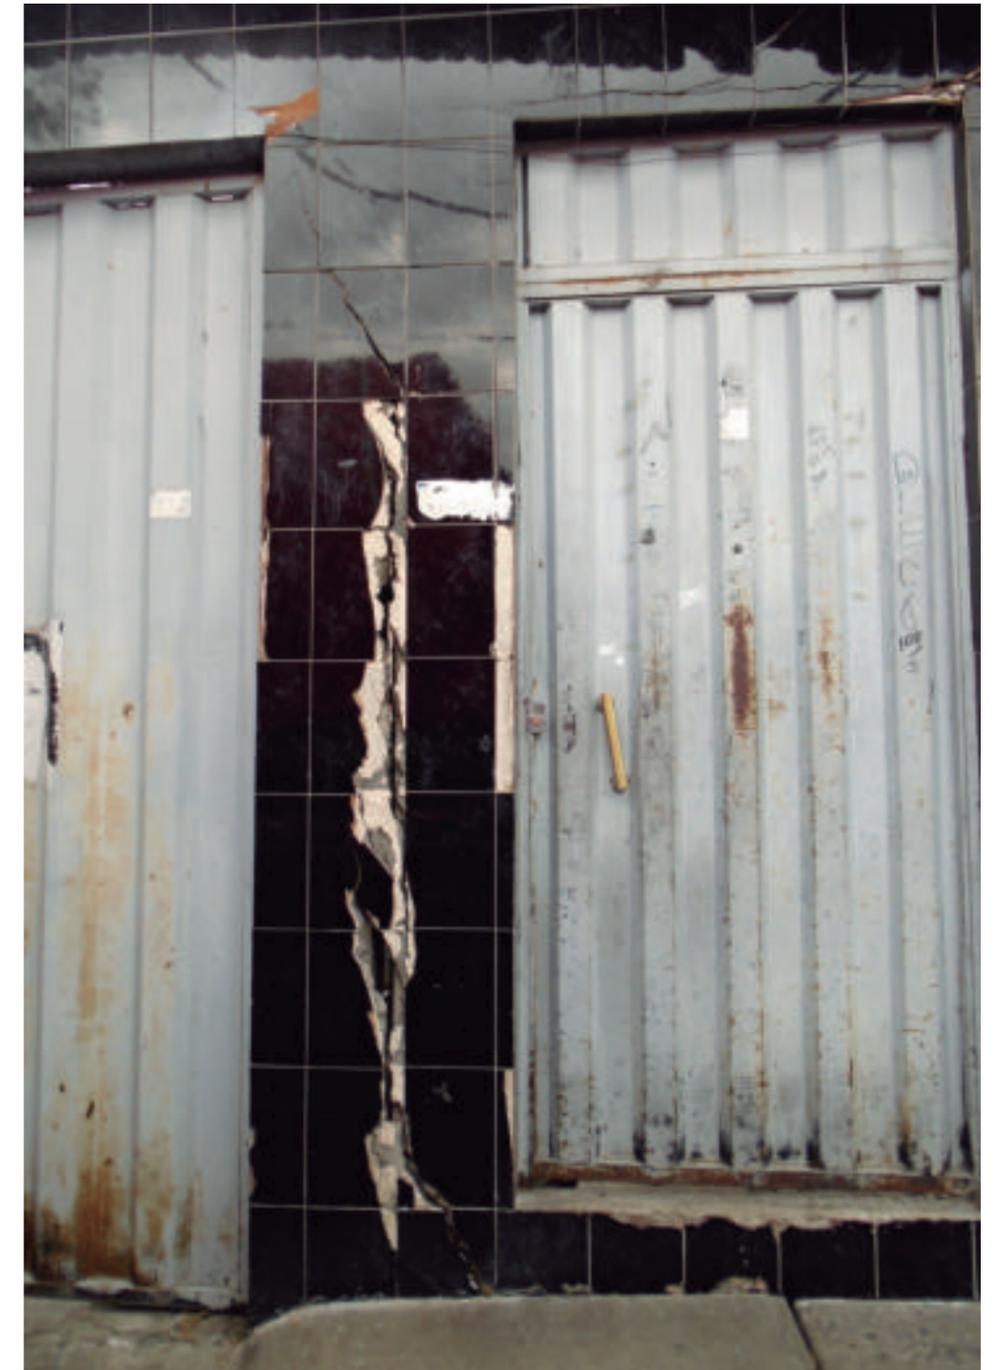
Figura 5.300. Fotografía B (Imagen de 28 de vulnerabilidad). Vivienda con fracturamiento vertical que afecta los acabados y el material de mampostería del muro (19.2949° N, 99.0670° W. Calle: Alcanfor).

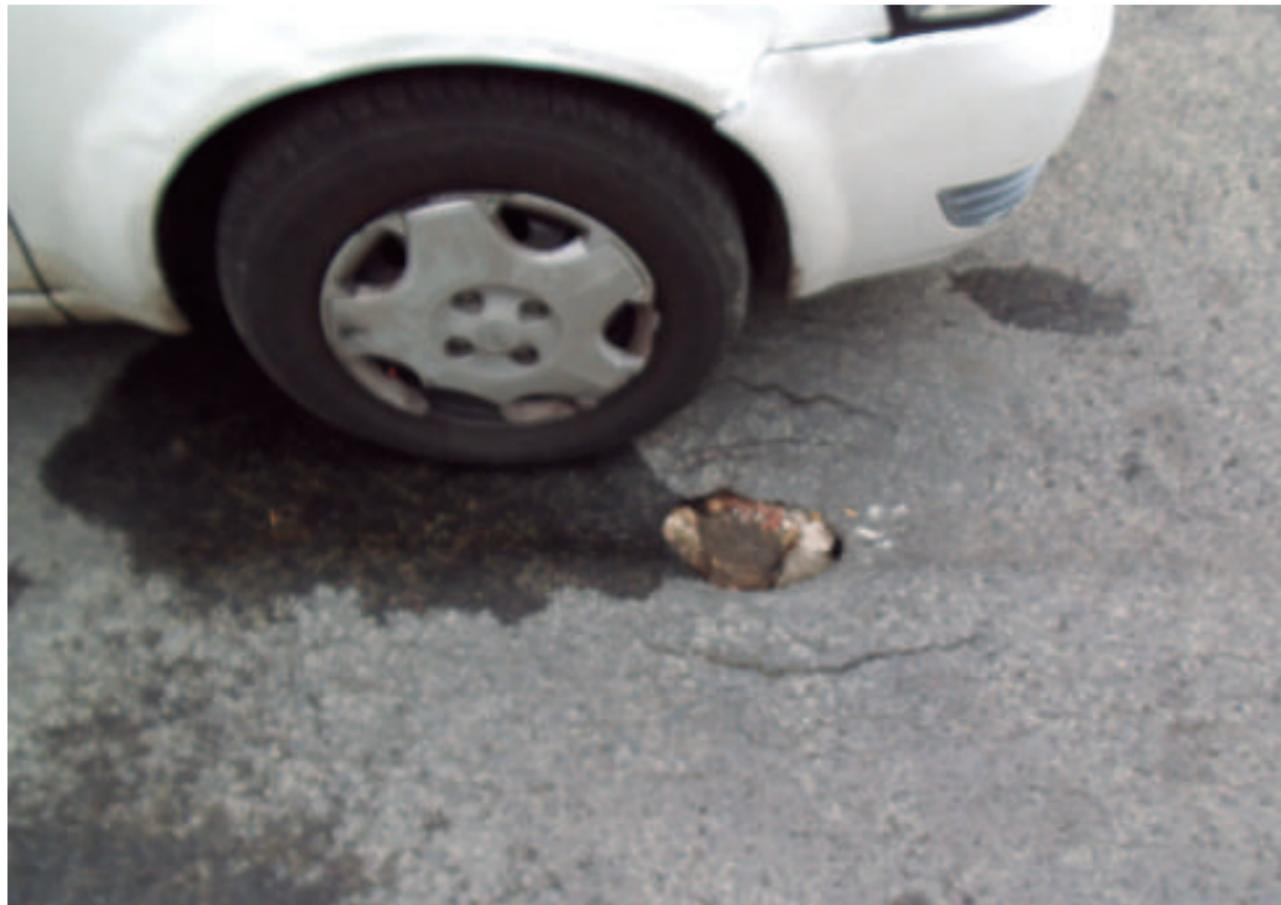
*Figura 5.312. Fotografía D (Imagen 30 de vulnerabilidad).
Pequeño socavón sobre la carpeta asfáltica, con aproximadamente 30 cm de diámetro. Ha sido un problema constante en esta zona (19.3346° N, 99.1025° W. Calle: Águila Penachuda).*
