Atlas de Peligros y Riesgos de la Ciudad de México

Actualización de los Mapas de Riesgo

tláhuac

Año: 2014

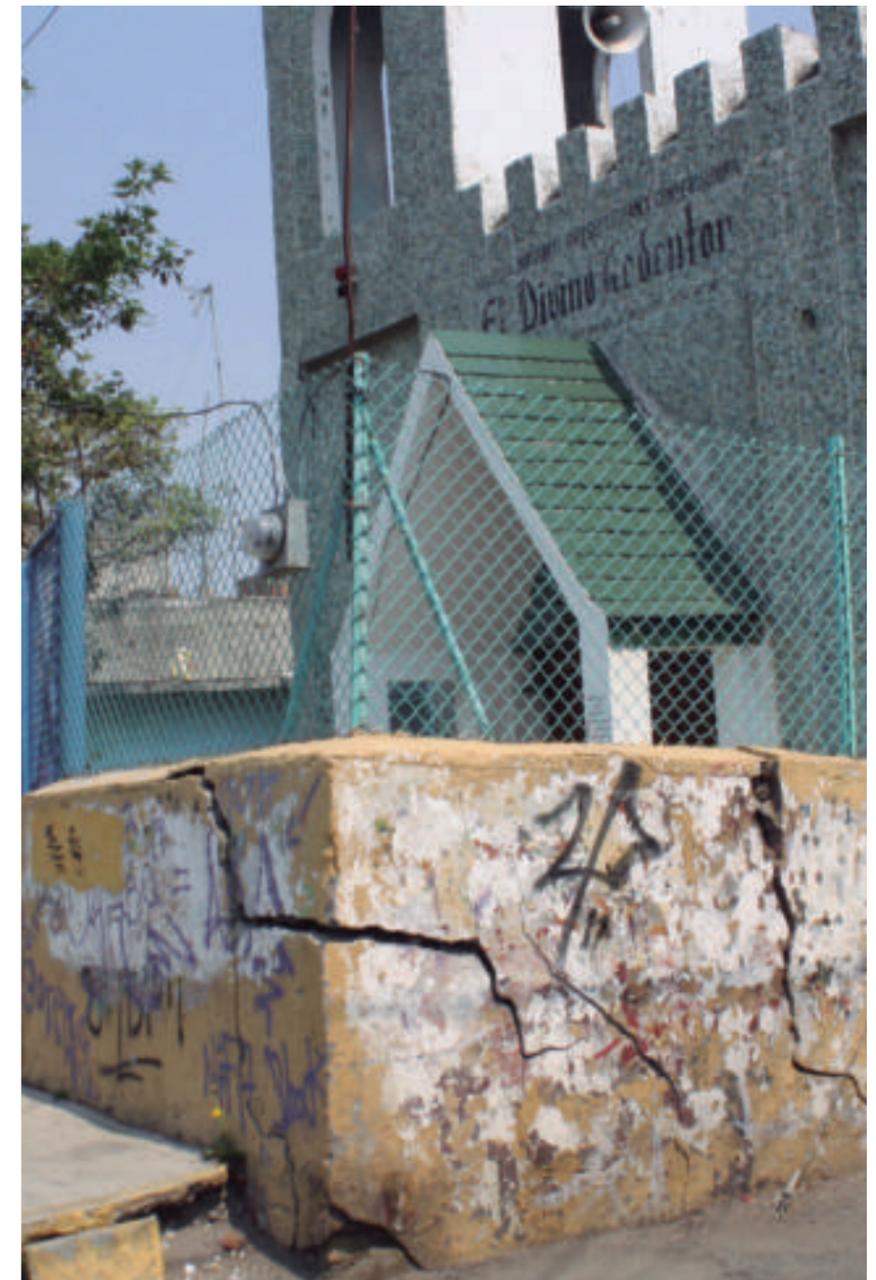
Iglesia que fue demolida por los daños causados por el hundimiento local en Mixquic.

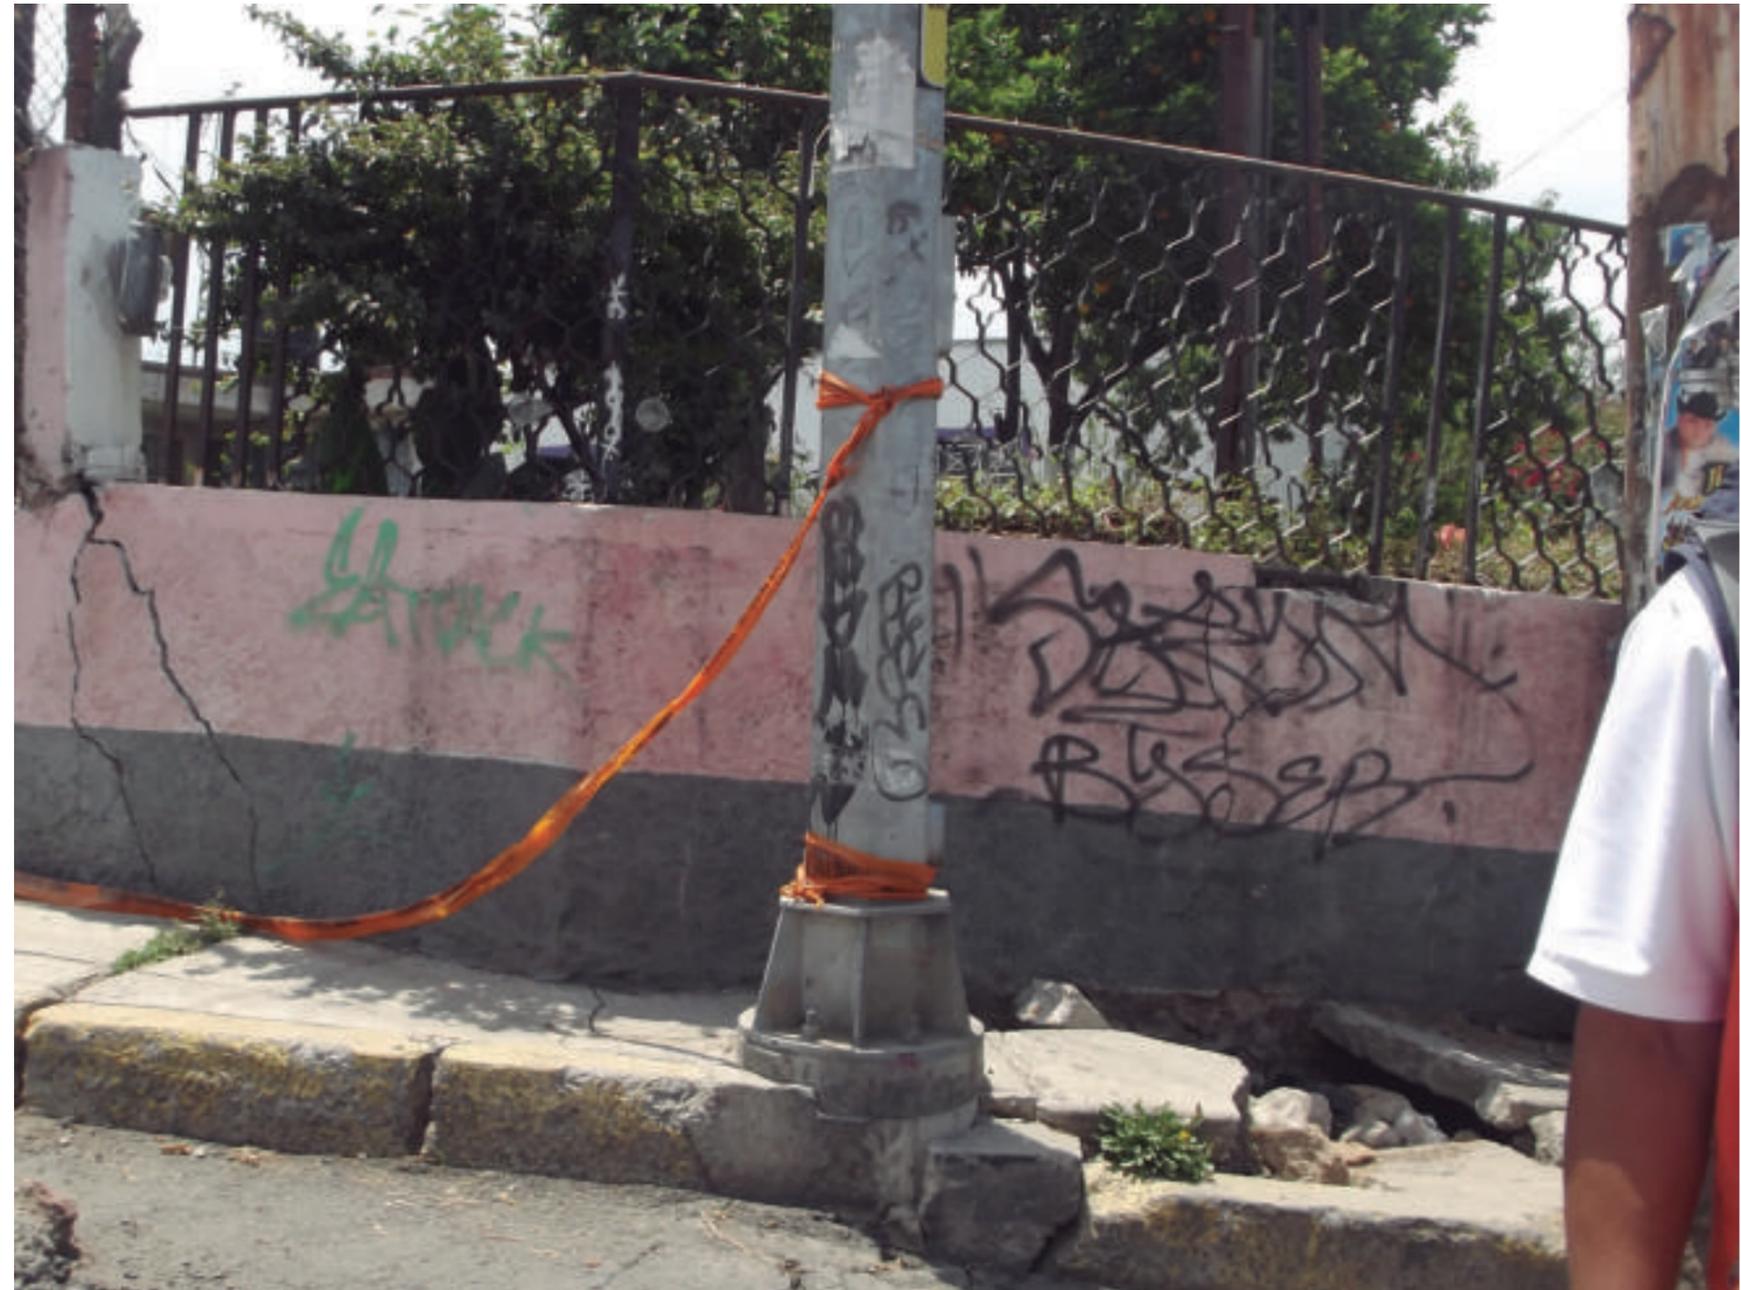
Hundimiento local en Pueblo San Juan Ixtayopan.

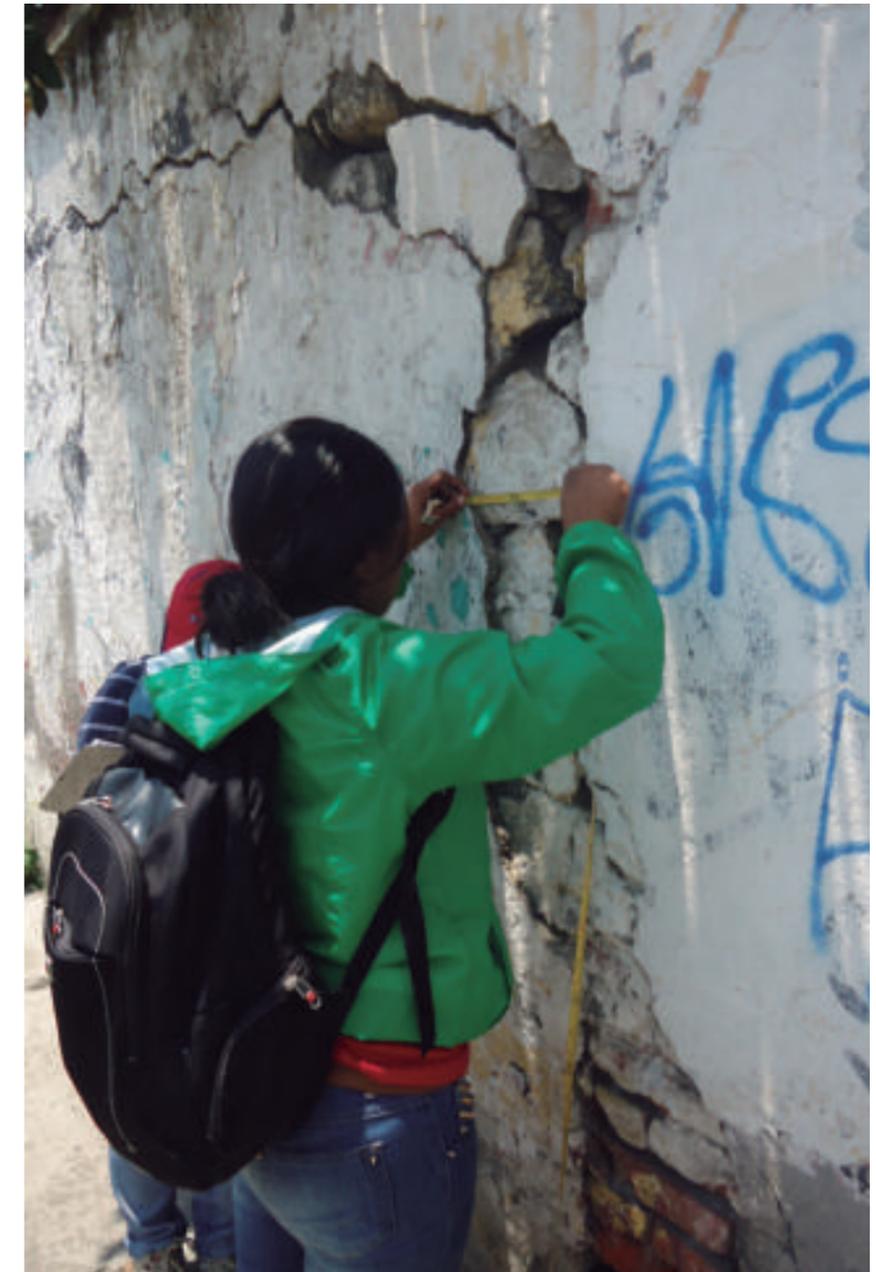
Fractura en barda, Mixquic.

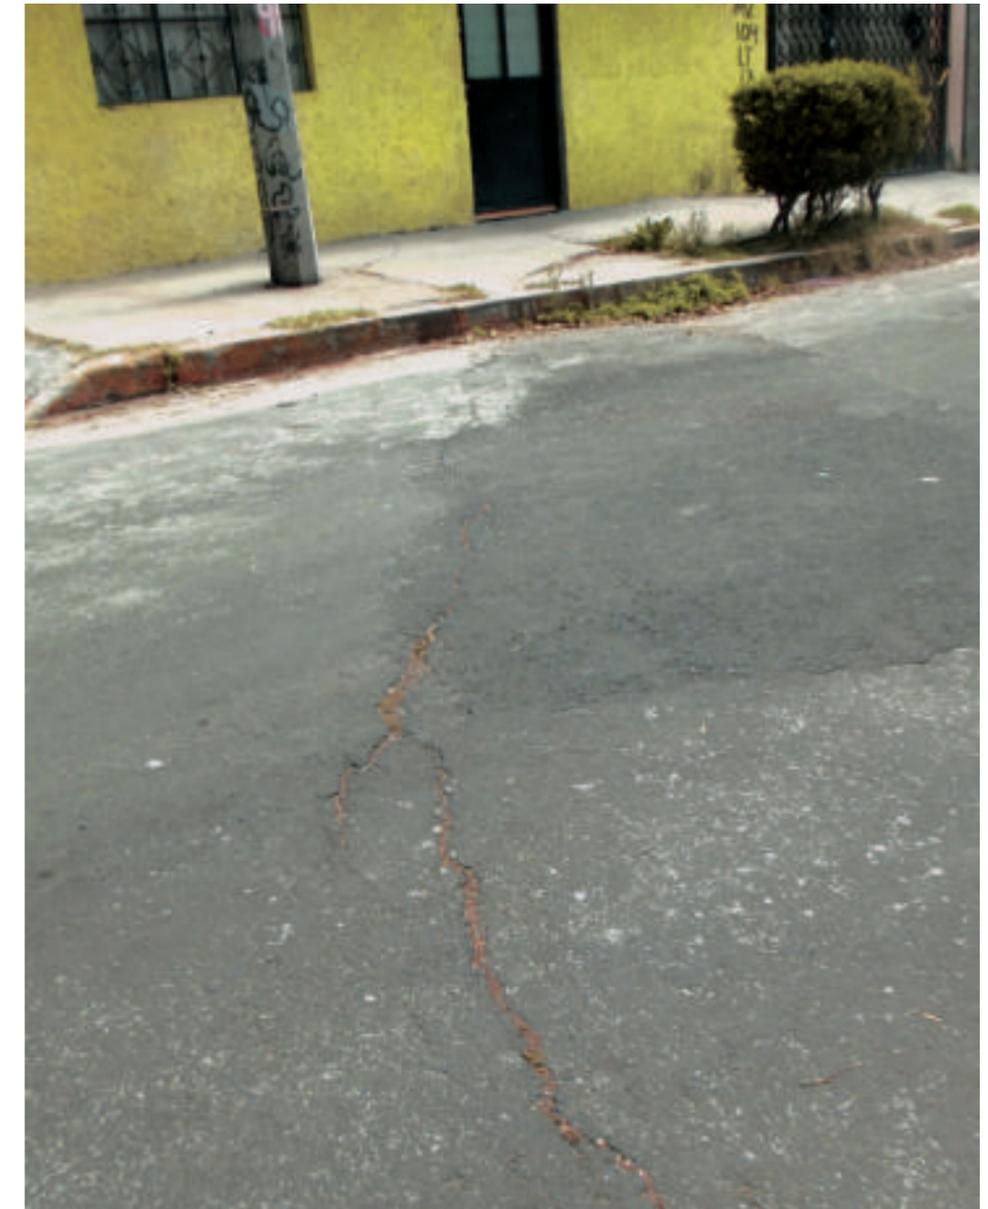
*Figura 5.6. Fotografía B del polígono de peligro.
Daños en la vía de comunicación ocasionados por el fenómeno de hundimiento
(19.289° N, 99.0636° W. Calle: Sardina).*

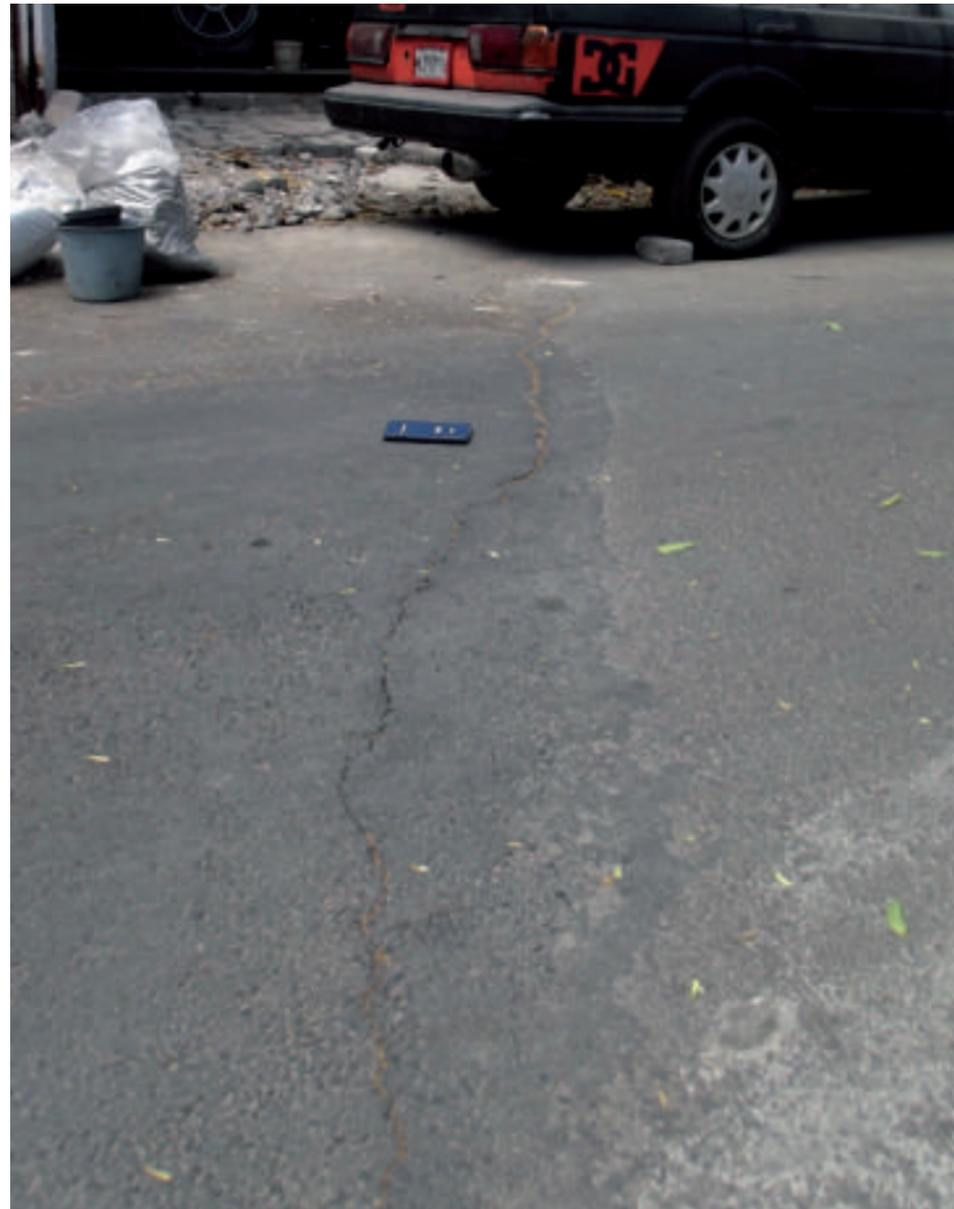
*Figura 5.7. Fotografía C del polígono de vulnerabilidad.
Fracturas sobre el asfalto
(19.2888° N, 99.0638° W. Calle: Sardina).*

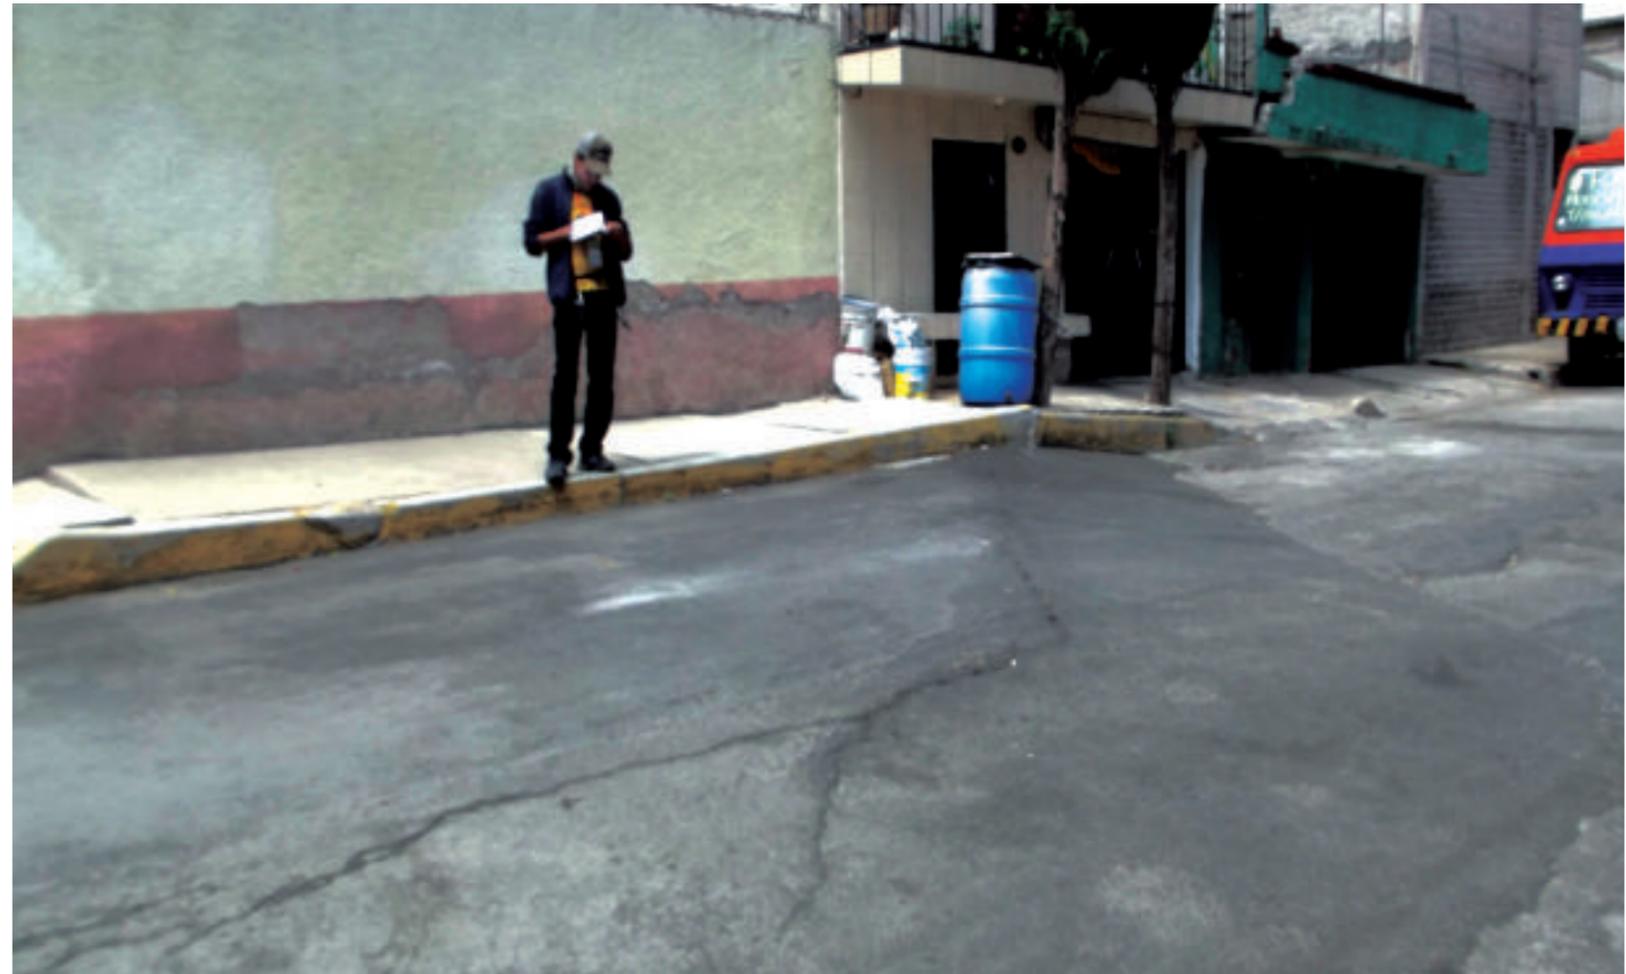
*Figura 5.8. Fotografía D del polígono de vulnerabilidad.
Daños en la vía de comunicación y en la vivienda del fondo
(19.2885° N, 99.0634° W. Calle: Pingüino).*

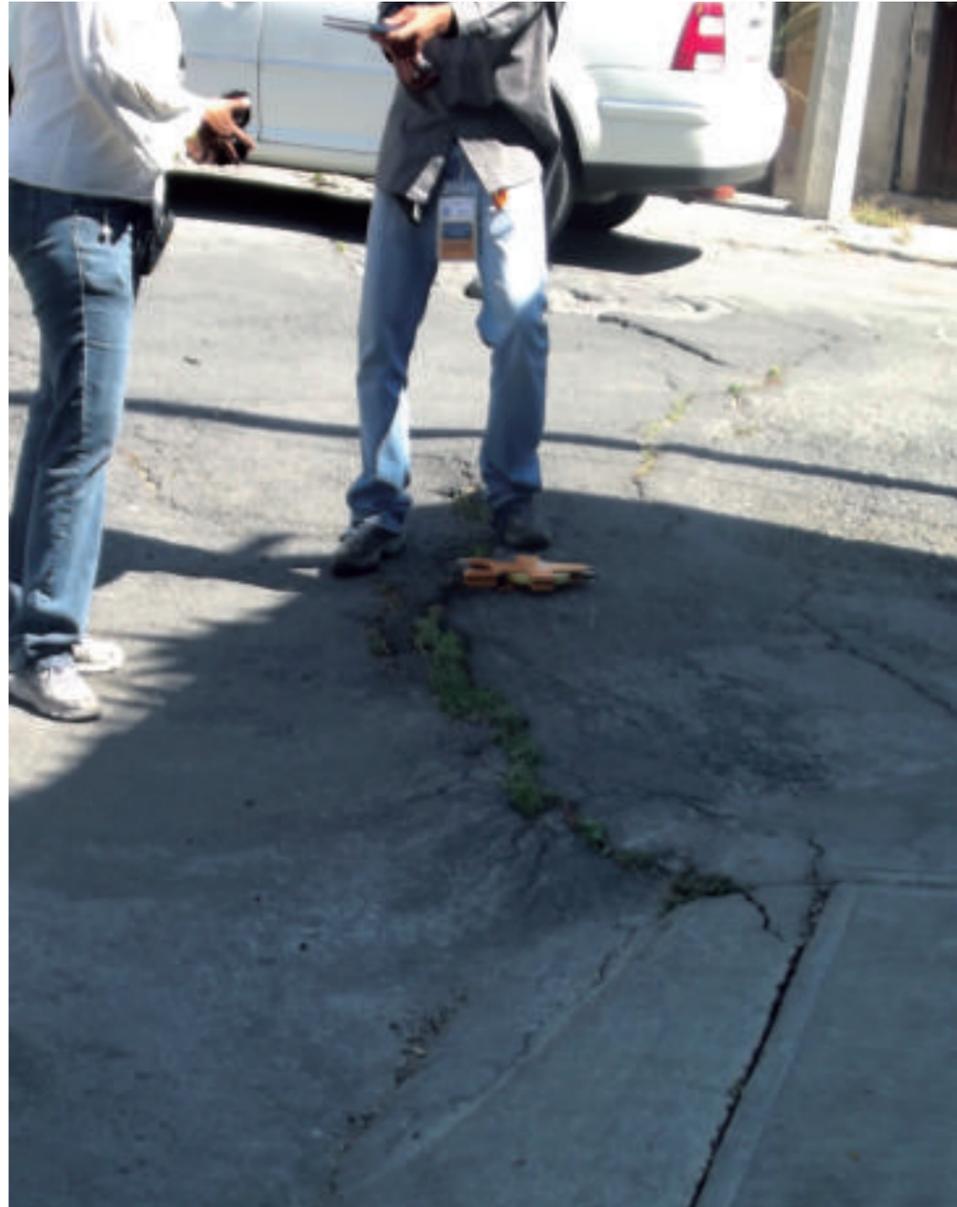
*Figura 5.13. Fotografía C del polígono de vulnerabilidad.
Fracturas en el asfalto
(19.2908° N, 99.0615° W. Calle: Cerrada de Océano).*

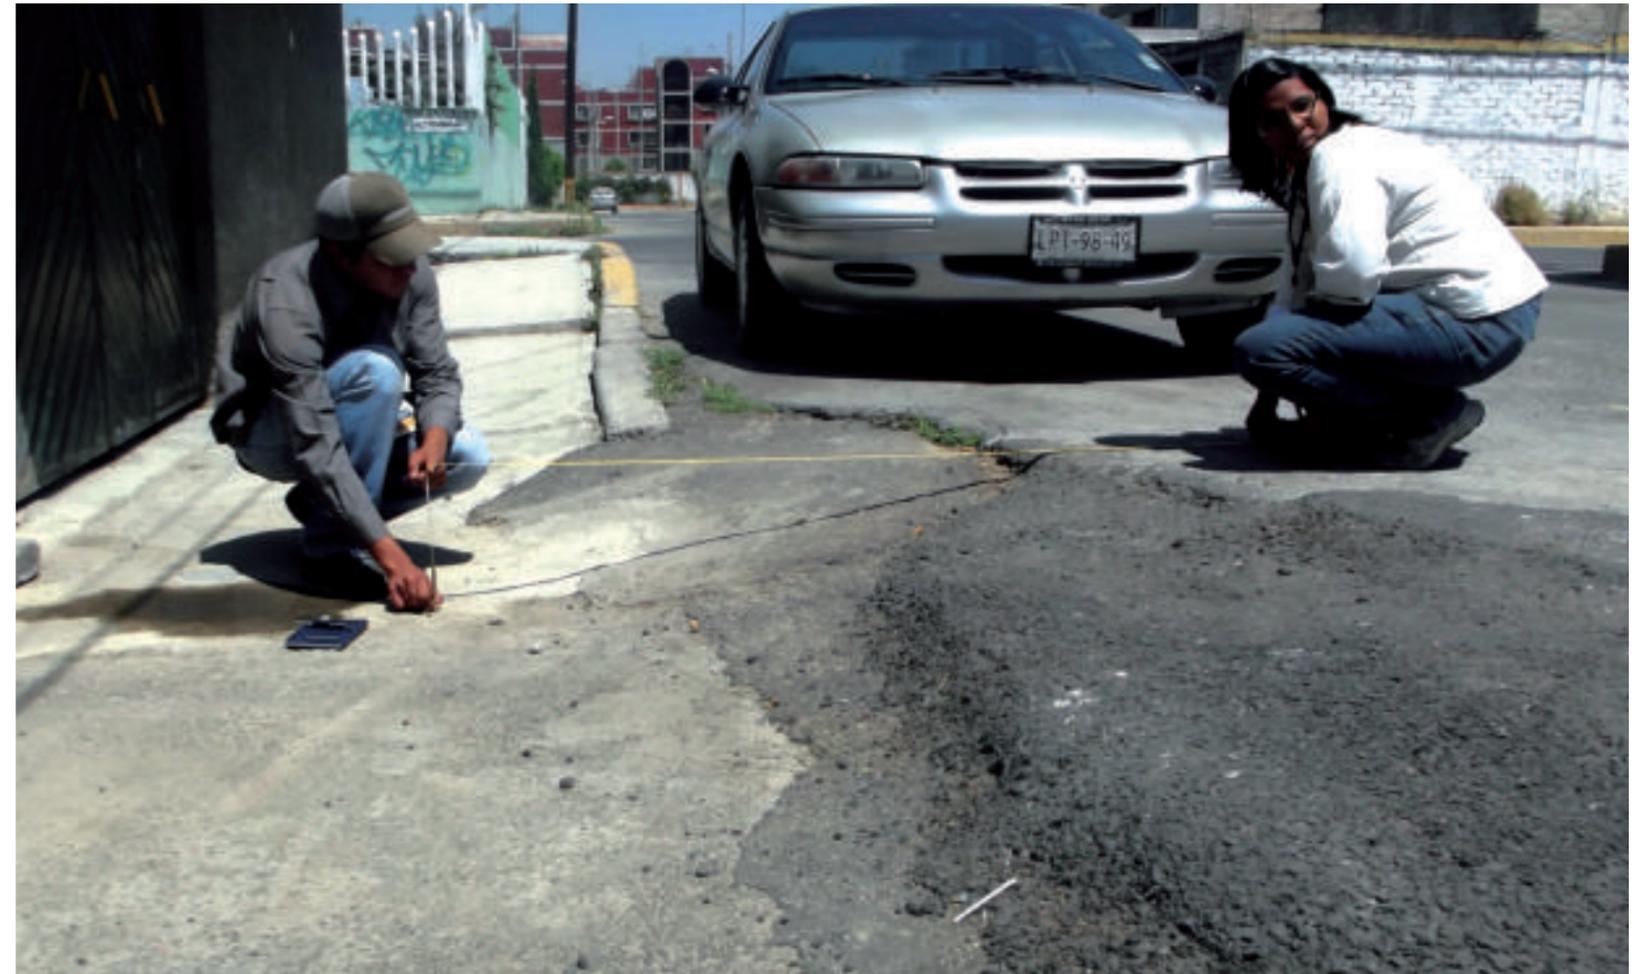
*Figura 5.14. Fotografía D del polígono de vulnerabilidad.
Desplazamiento vertical sobre la vía de comunicación, así como toma de datos in situ
(19.2914° N, 99.0614° W. Calle: Pez Gurami).*

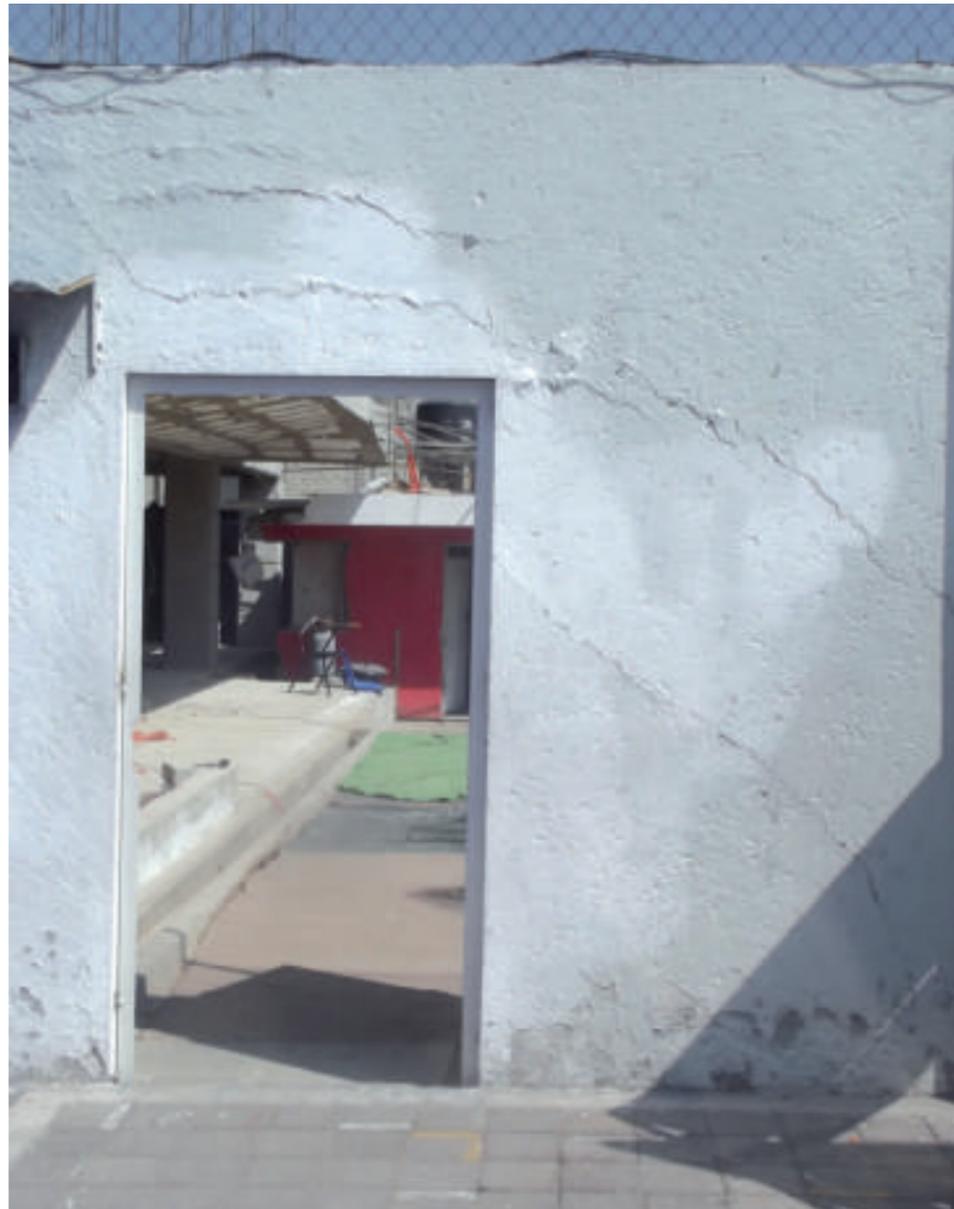
*Figura 5.17. Fotografía A de polígono de peligro.
Fracturas en el muro ocasionadas por el hundimiento
(19.2933° N, 99.0548° W. Calle: Beethoven).*

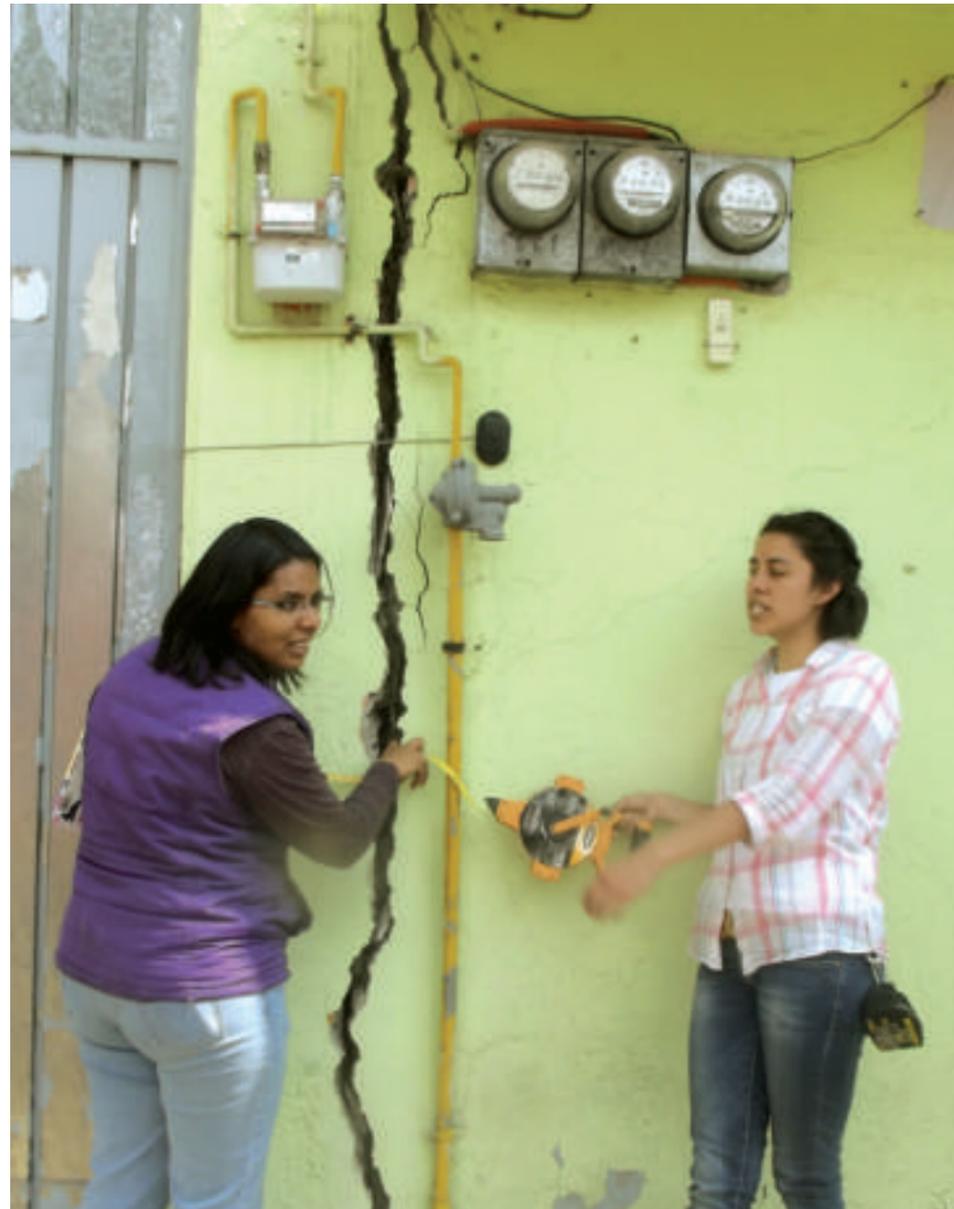
Figura 5.19. Fotografía C del polígono de vulnerabilidad.

Los daños en una de las viviendas ejemplifican las afectaciones que provoca el fenómeno
(19.2927° N, 99.0532° W. Calle: Miguel Novelo).

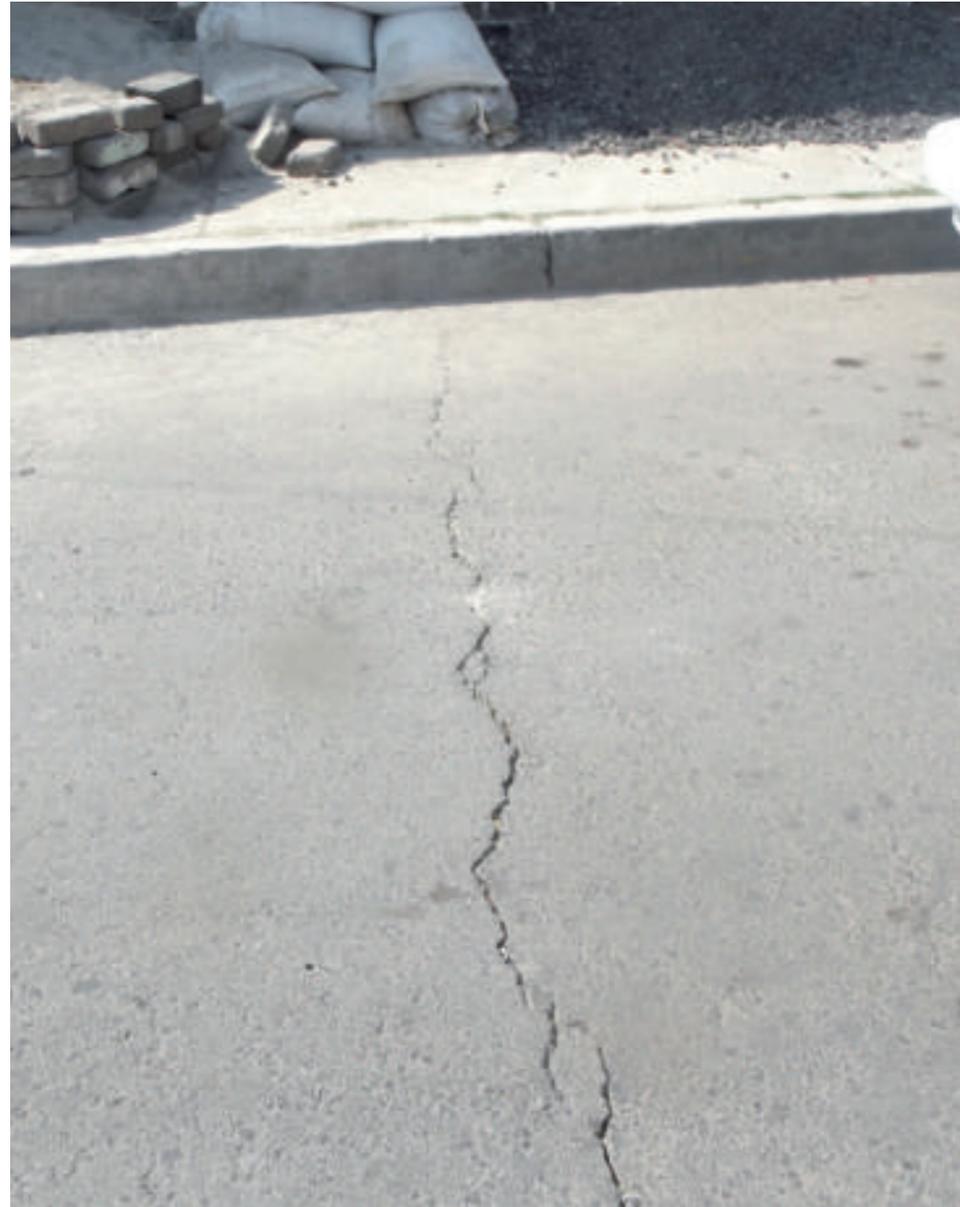
*Figura 5.23. Fotografía A del polígono de peligro.
Las fracturas visibles en la fotografía se relacionan al fenómeno
(19.2875° N, 99.0578° W. Calle: Océano).*

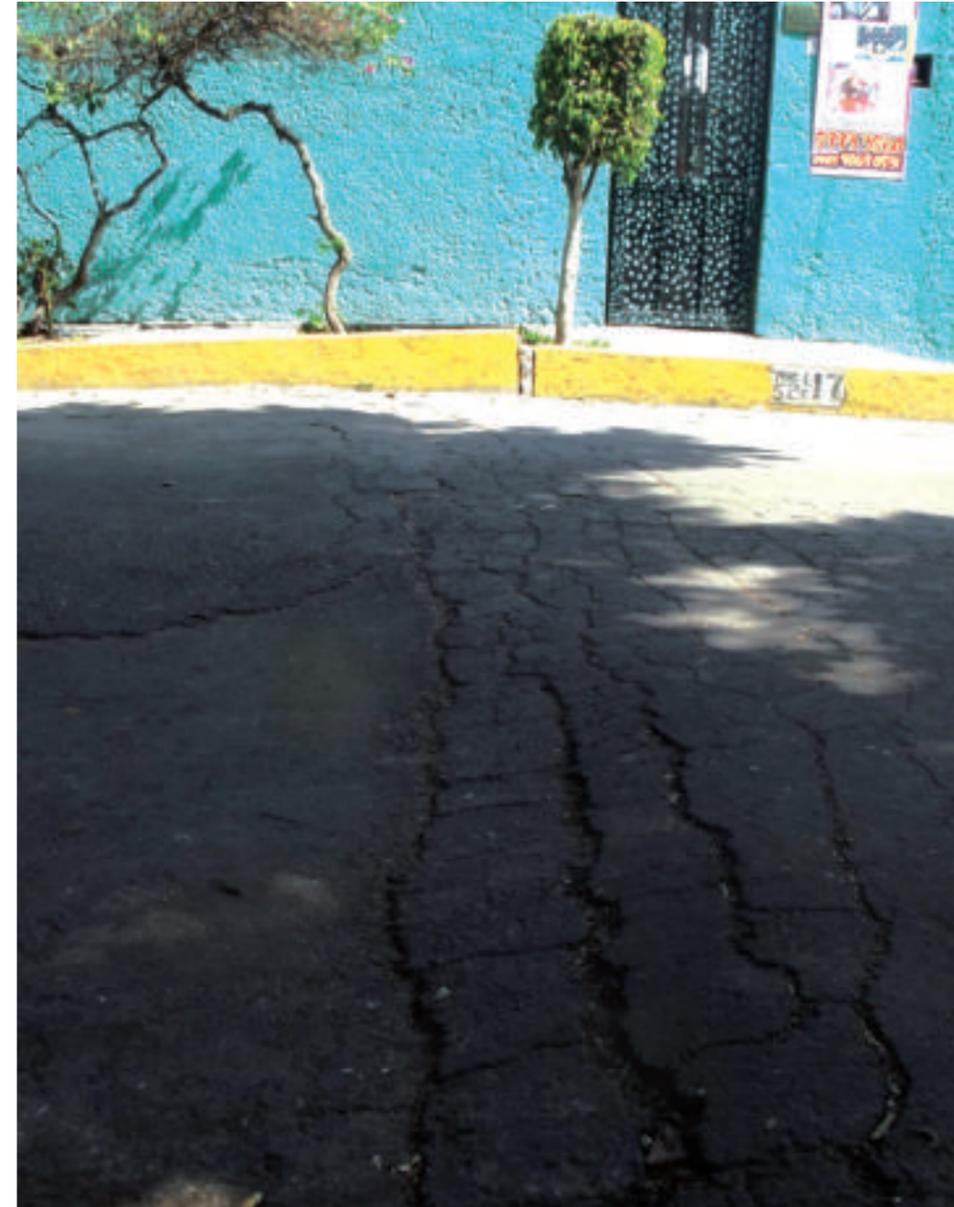
*Figura 5.24. Fotografía B del polígono de peligro.
Se observan diversas fracturas sobre el asfalto, aunado a eso, se distinguen las
afectaciones en la acera (19.2881° N, 99.0567° W. Calle: Esturión).*

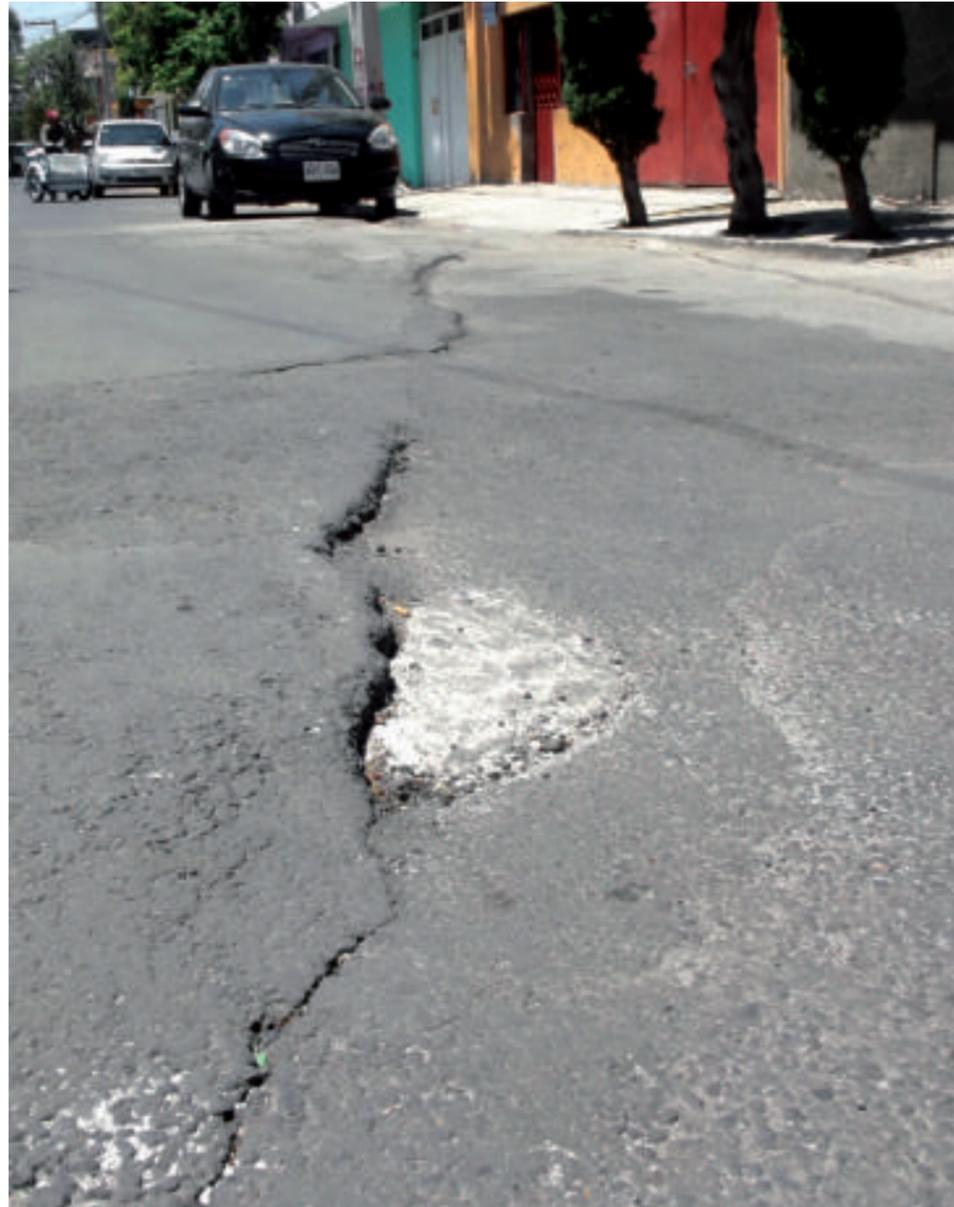
*Figura 5.29. Fotografía A del polígono de peligro.
En la imagen se observa la fractura sobre la vía de comunicación
(19.2887° N, 99.0498° W. Calle: Fausto).*

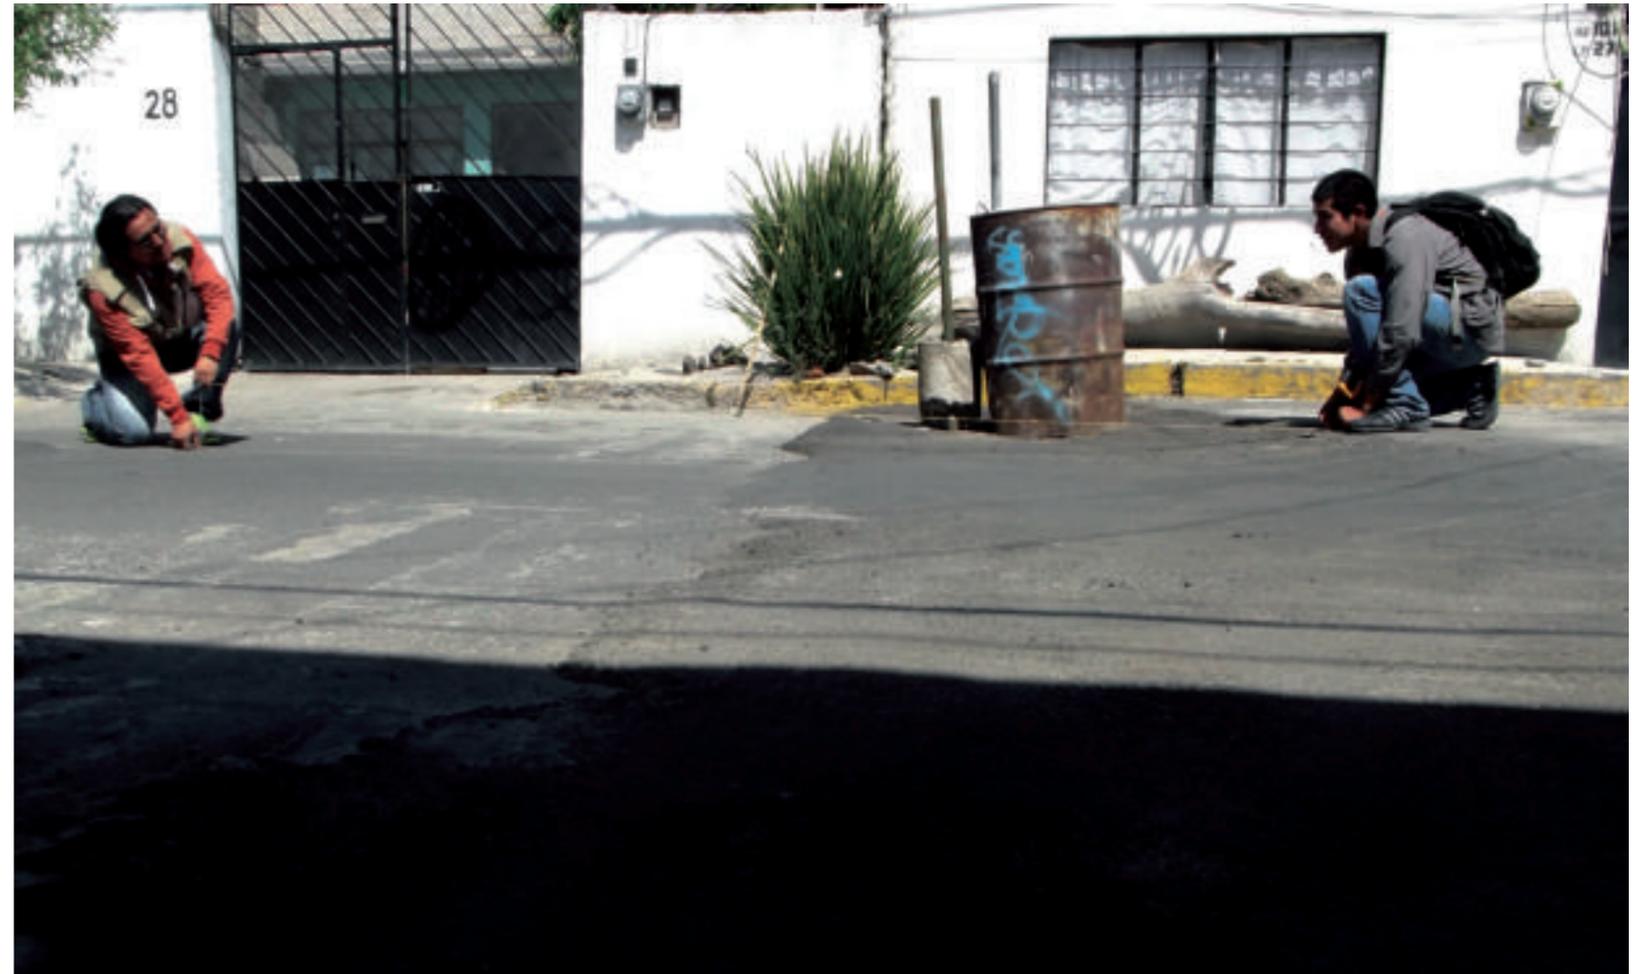
*Figura 5.30. Fotografía B del polígono de peligro.
Desplazamiento vertical en el pavimento
(19.2889° N, 99.0489° W. Calle: Fidelio).*

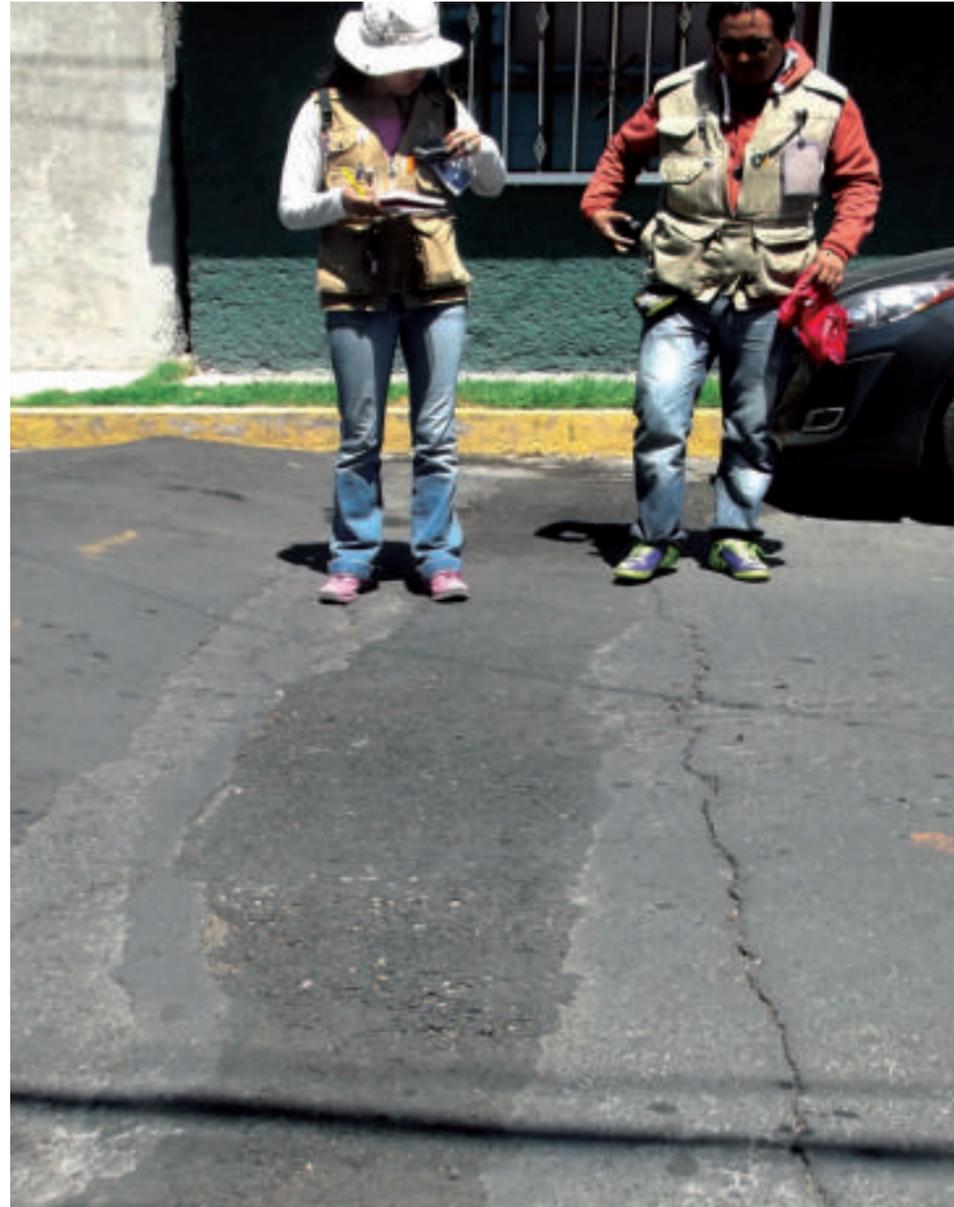
*Figura 5.31. Fotografía C del polígono de vulnerabilidad.
La vialidad presenta la reparación realizada a las fracturas, debido al paso constante de vehículos (19.2888° N, 99.0483° W. Calle: Jenufa).*

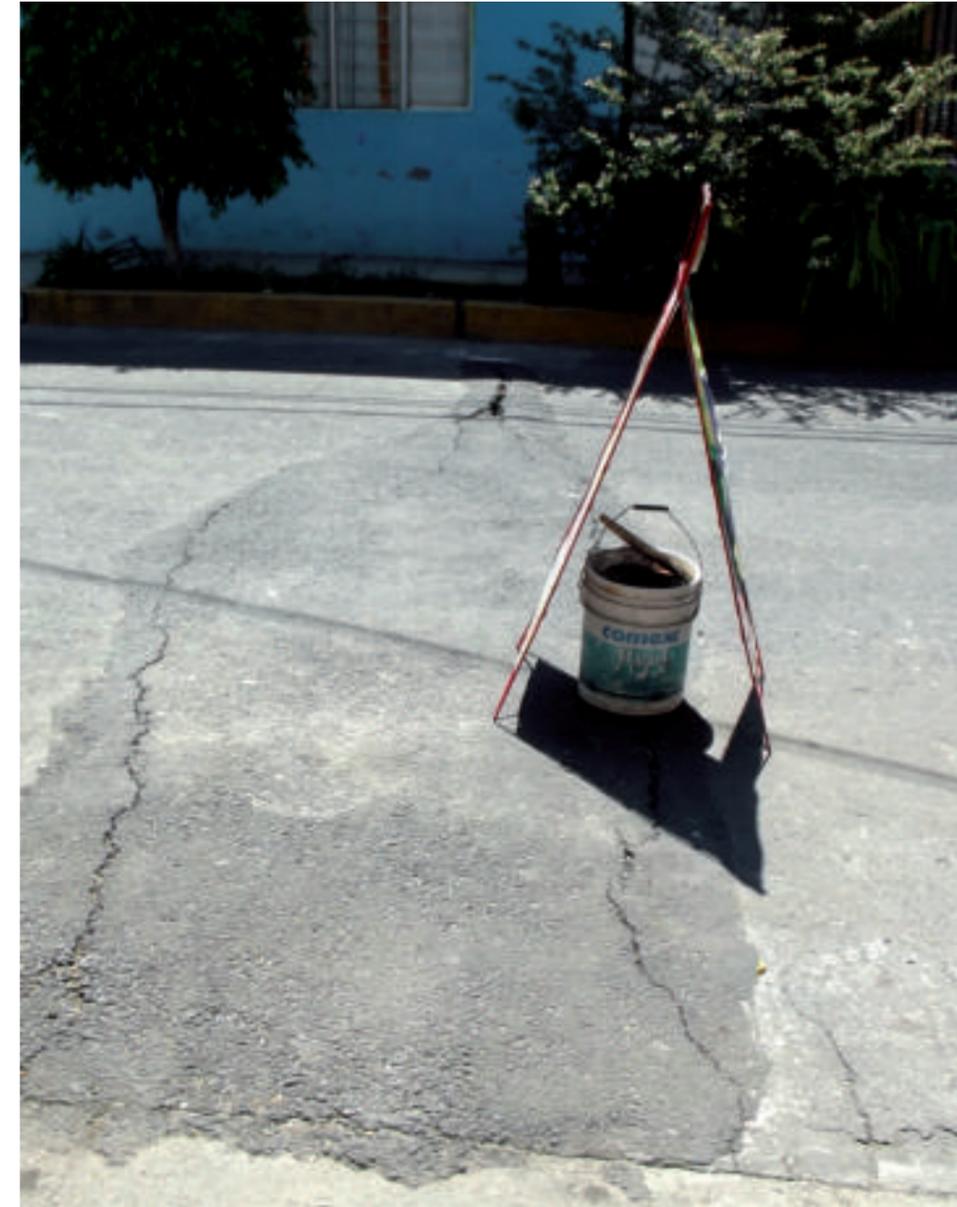
*Figura 5.32. Fotografía D del polígono de vulnerabilidad.
Línea de fractura sobre el pavimento que en la visita de campo mostró pequeñas aperturas (19.2886° N, 99.0479° W. Calle: La Africana).*

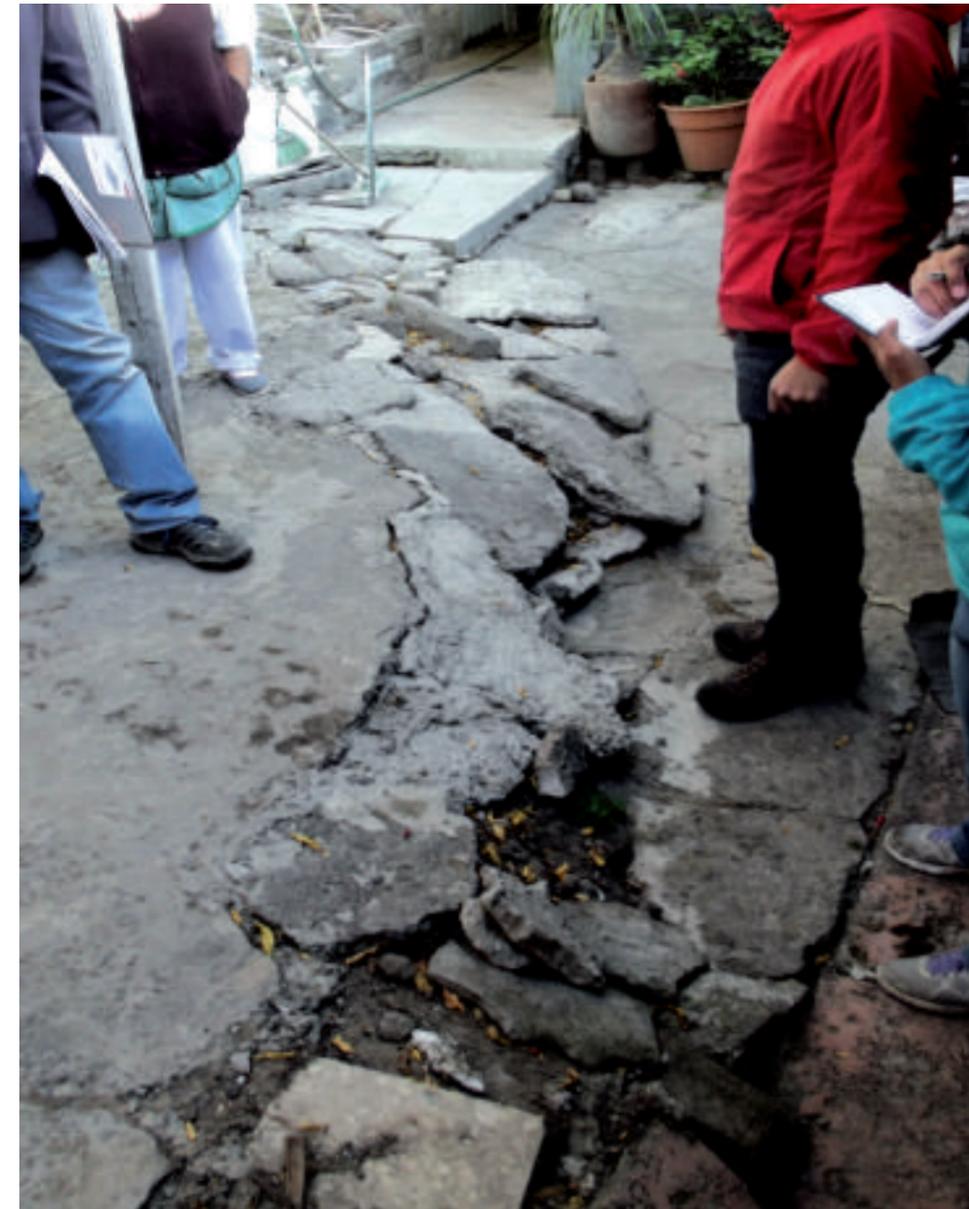
*Figura 5.36. Fotografía B del polígono de peligro.
Daños en el piso de la parte interna de la vivienda
(19.2851° N, 99.0579° W. Calle: Sirena).*
