Atlas de Peligros y Riesgos de la Ciudad de México

Actualización de los Mapas de Riesgo

tláhuac

Año: 2014

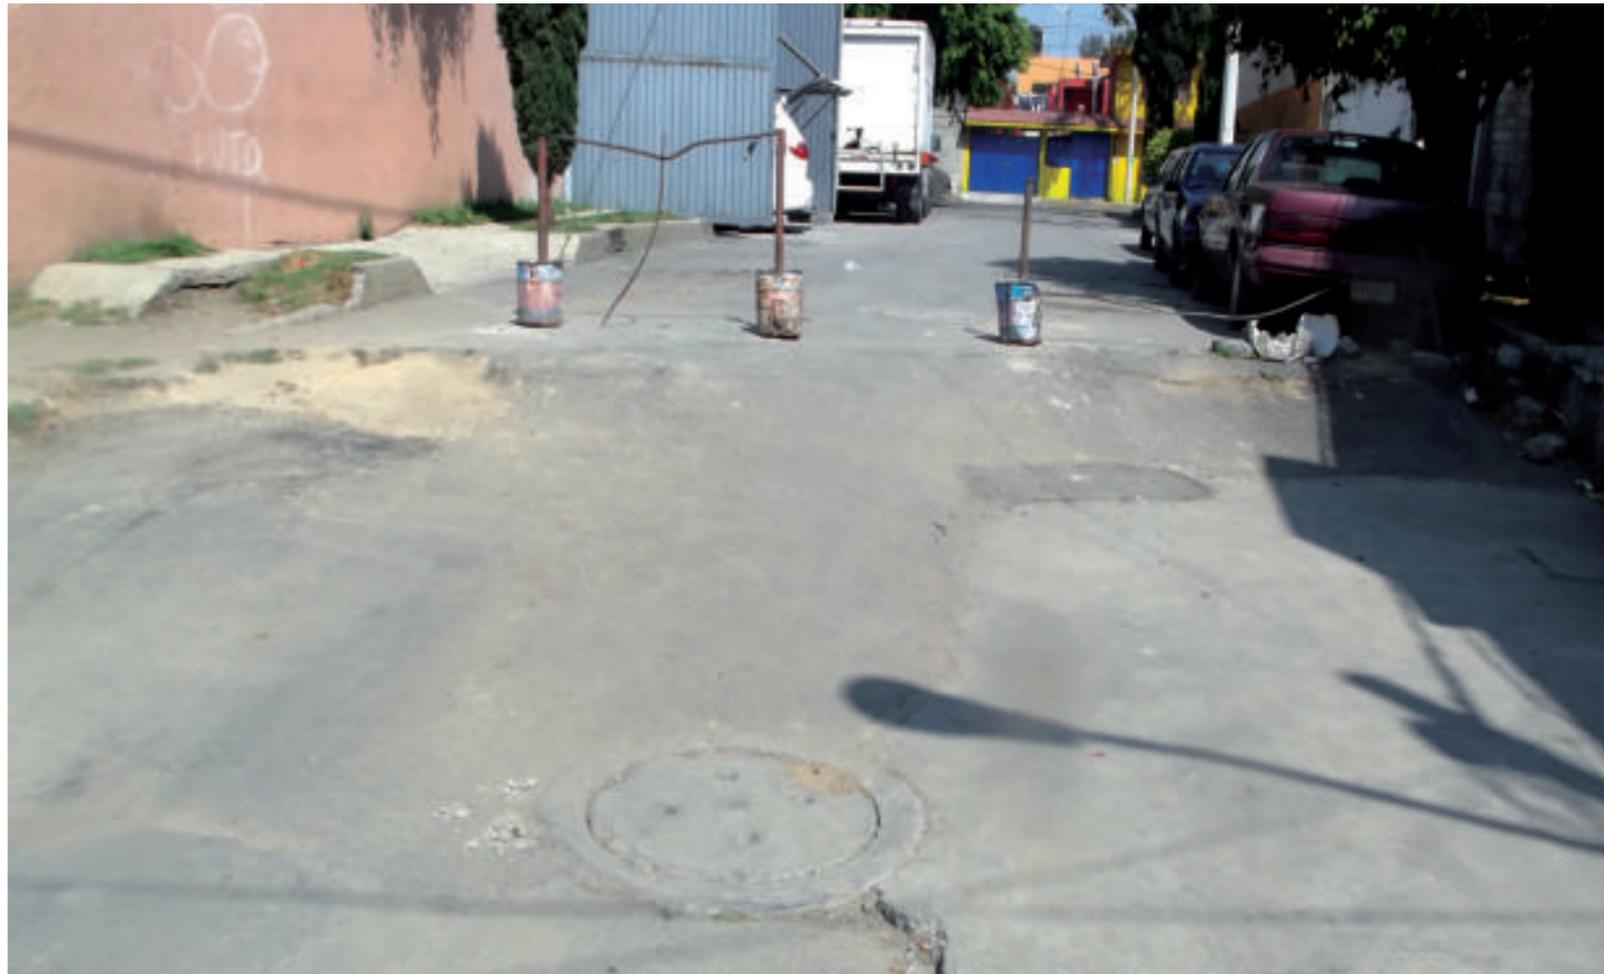
*Figura 5.37. Fotografía C del polígono de vulnerabilidad.
Por decisión propia de los vecinos se impide el paso de los vehículos, ya que el peso de estos acelera el fenómeno (19.2839° N, 99.0571° W. Calle: Almeja).*

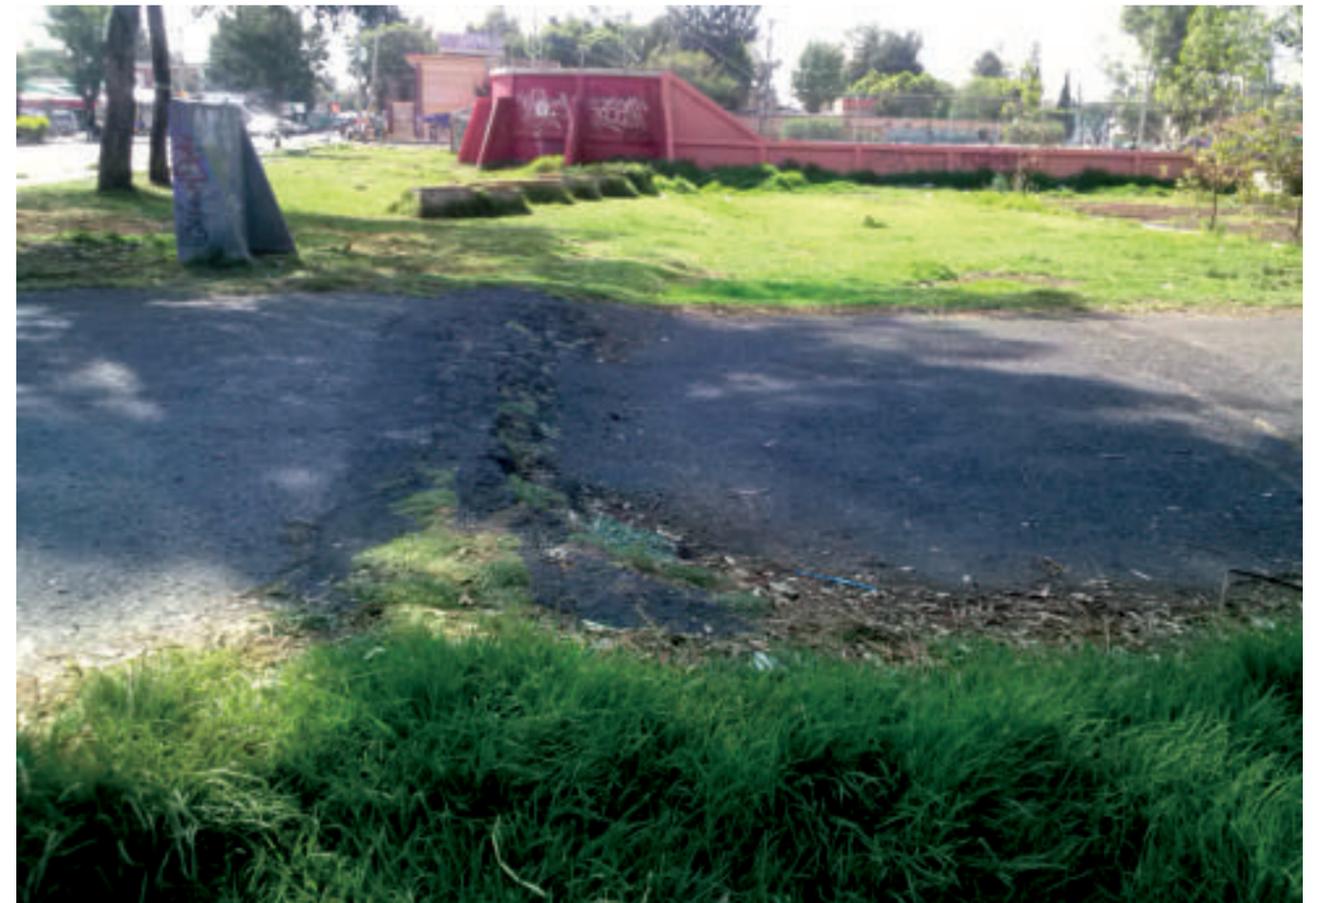
*Figura 5.42. Fotografía B del polígono de peligro.
Daño ocasionado sobre el andador, debido al paso de la estructura de hundimiento
(19.2839° N, 99.0567° W. Calle: Andador del parque de la colonia).*

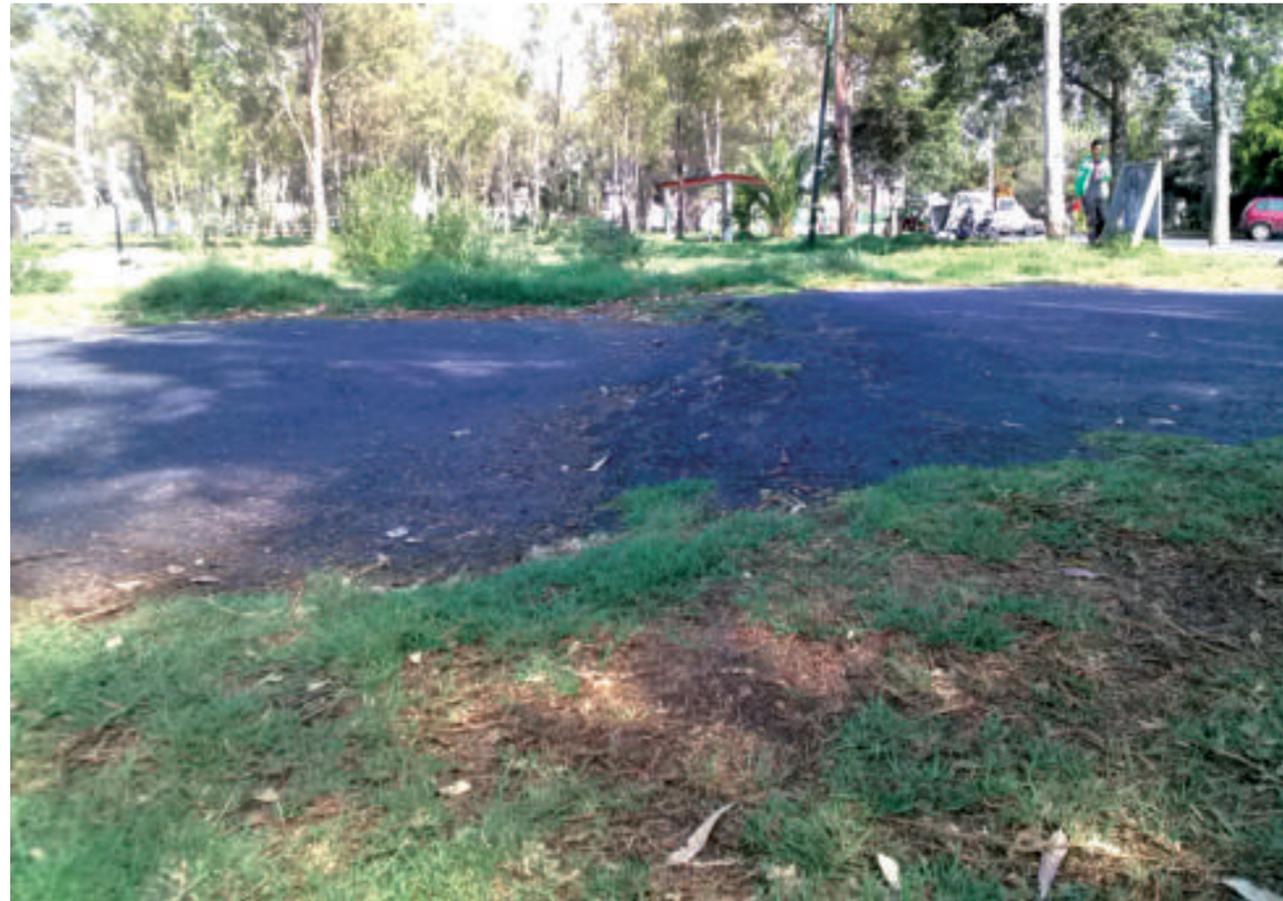
*Figura 5.43. Fotografía C de polígono de vulnerabilidad.
La fractura se observa sobre el pavimento y se distingue claramente la afectación
(19.2815° N, 99.054° W. Calle: Andador del parque de la colonia).*

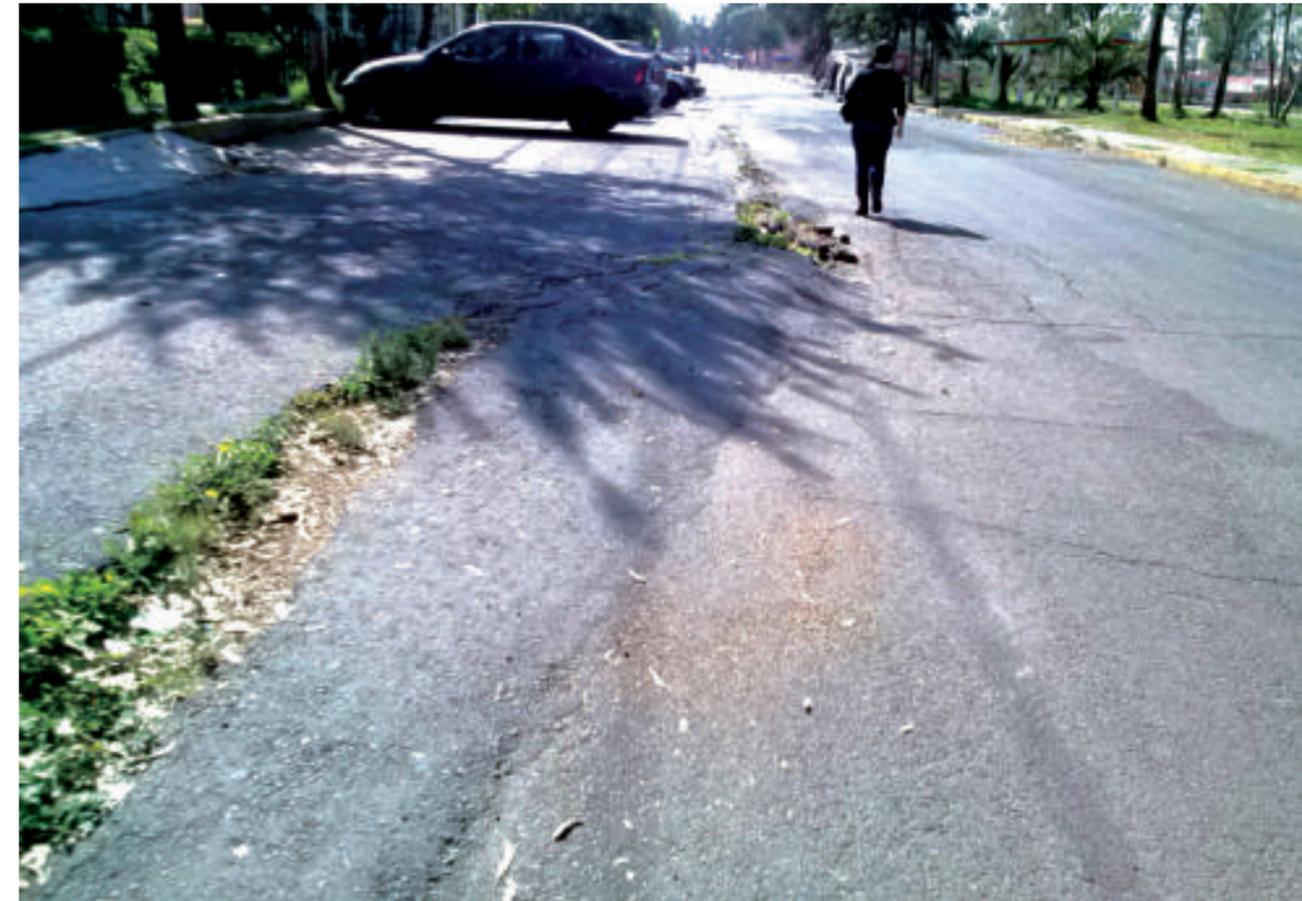
*Figura 5.44. Fotografía D del polígono de vulnerabilidad.
Sobre la vía de comunicación se presenta la fractura de hundimiento
(19.2824° N, 99.0543° W. Calle: Sor Juana Inés de la Cruz).*

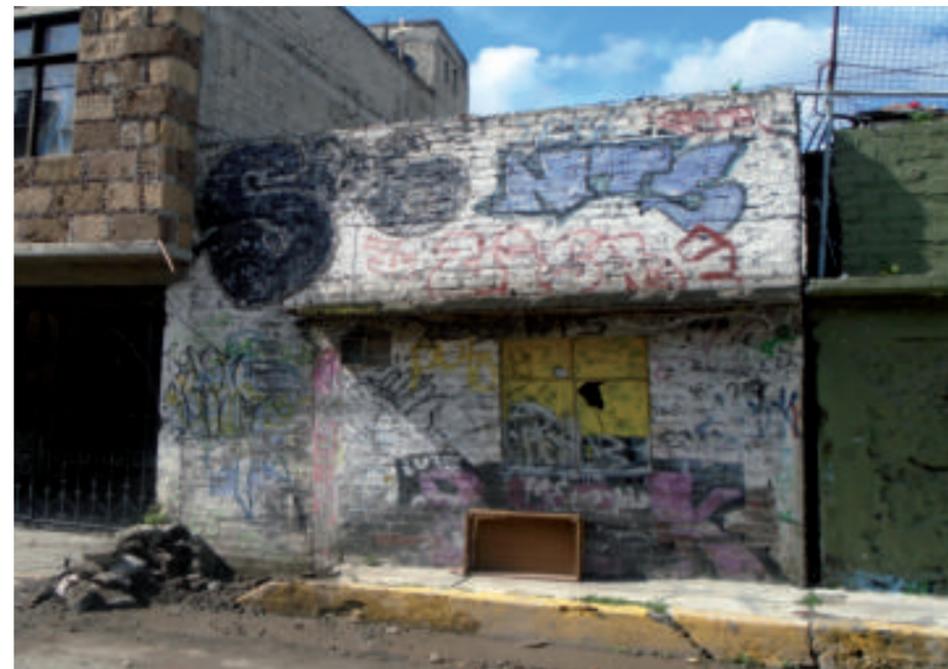
Figura 5.46. Fotografía A del polígono de riesgo. Se distingue la asociación de los daños presentes en la vivienda de menor peso, junto a una vivienda de mayor peso (19.3116° N, 99.0415° W. Calle: Pino Suárez).

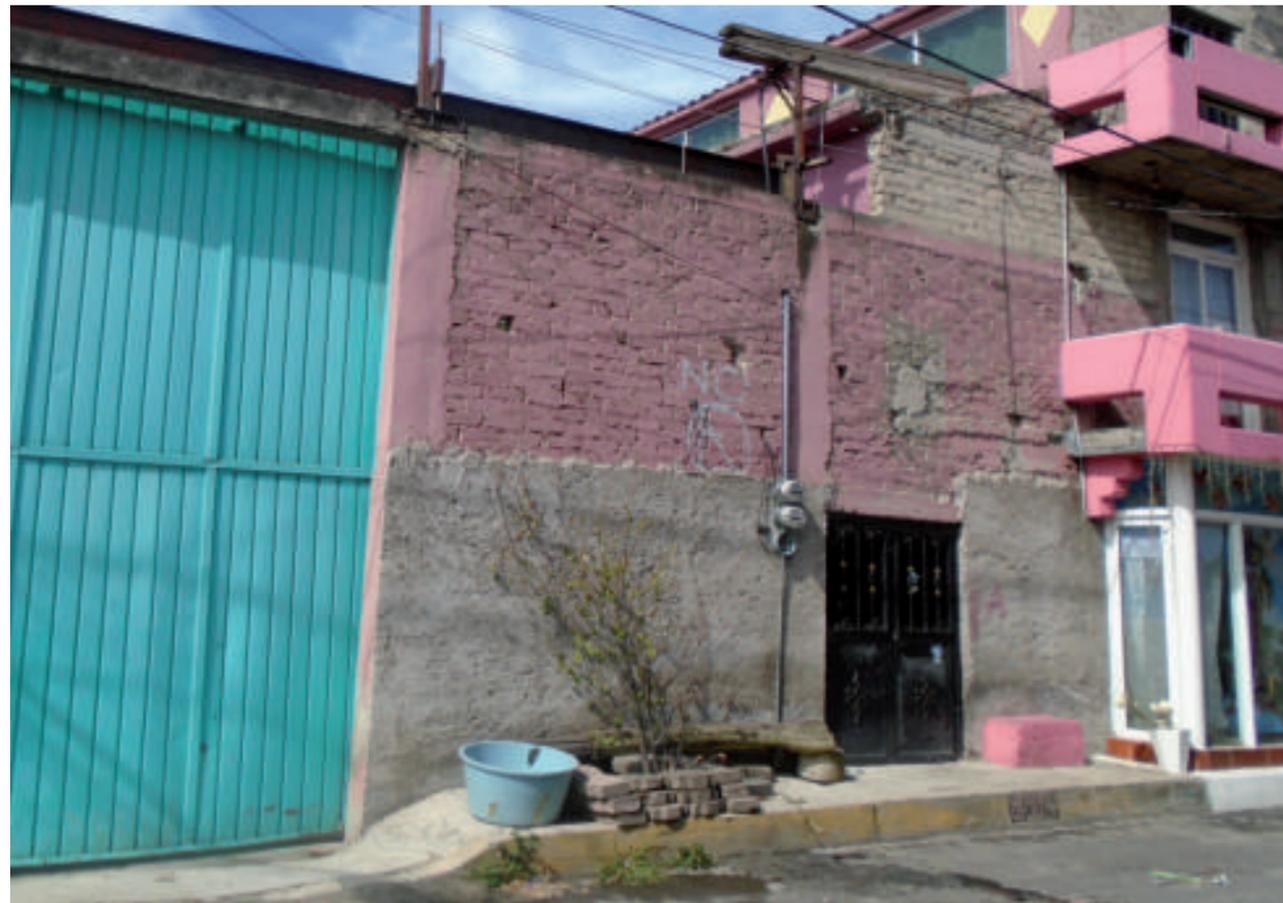
*Figura 5.47. Fotografía B del polígono de riesgo.
Afectaciones en el muro
(19.311° N, 99.0408° W. Calle: Metro Nativitas).*

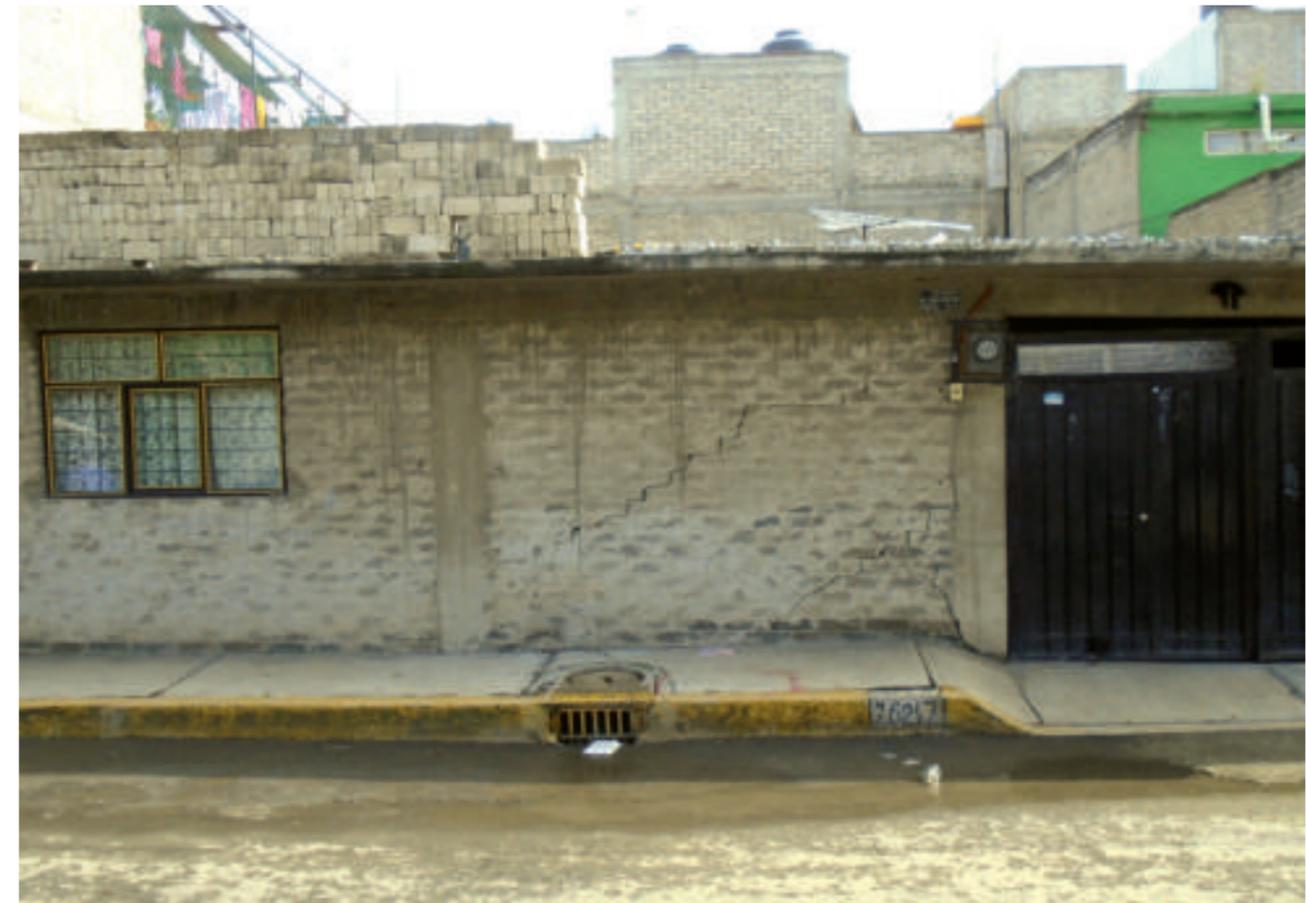
*Figura 5.48. Fotografía C del polígono de riesgo.
Daños asociados al fenómeno. Las fracturas presentan aperturas y tienden
a tener una dirección bien definida (19.3105° N, 99.0408° W. Calle: Villa de Cortés).*

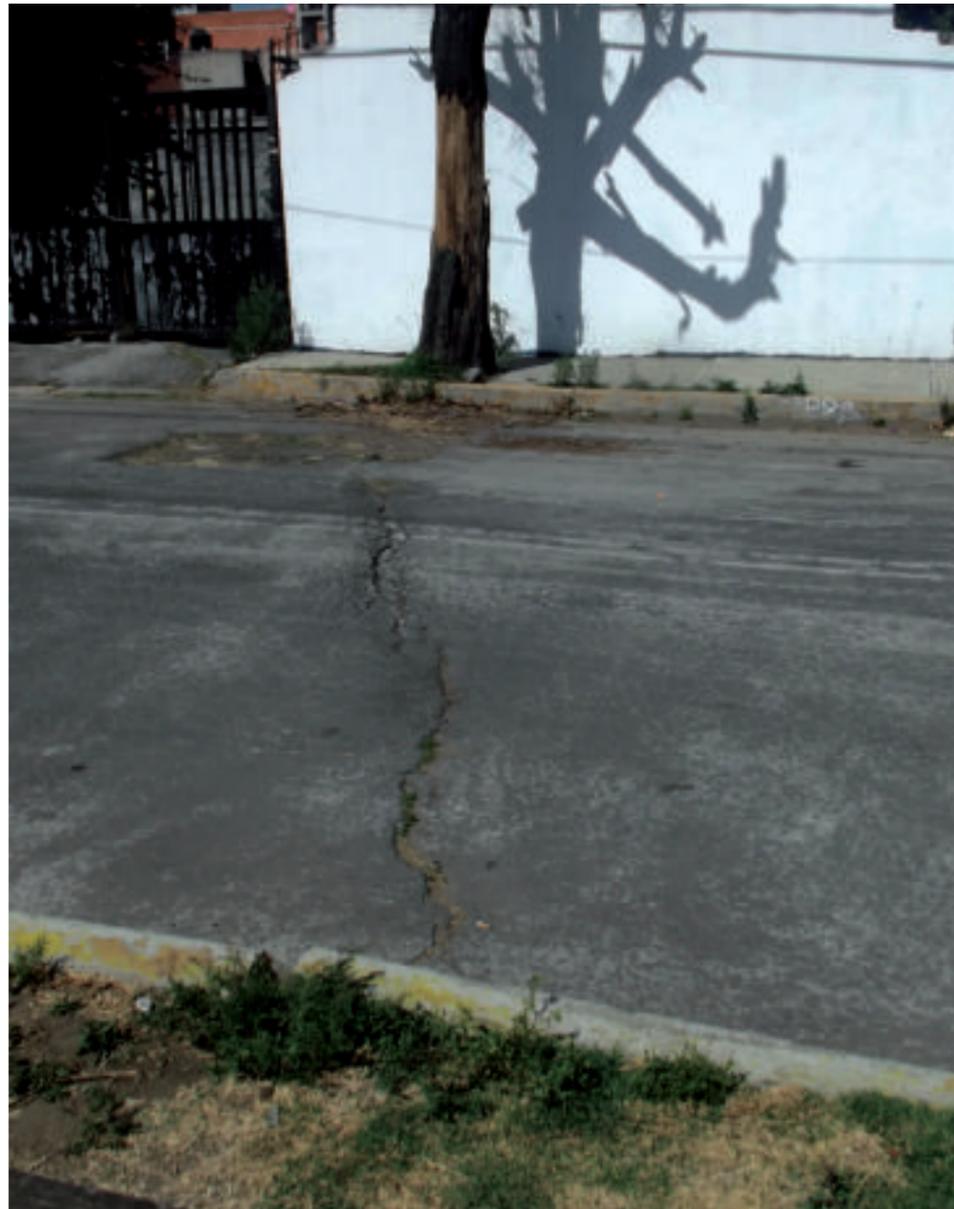
Figura 5.53. Fotografía C del polígono de vulnerabilidad.
Se distinguen las fracturas sobre el asfalto
(19.2979° N, 99.0238° W. Calle: Las Torres).

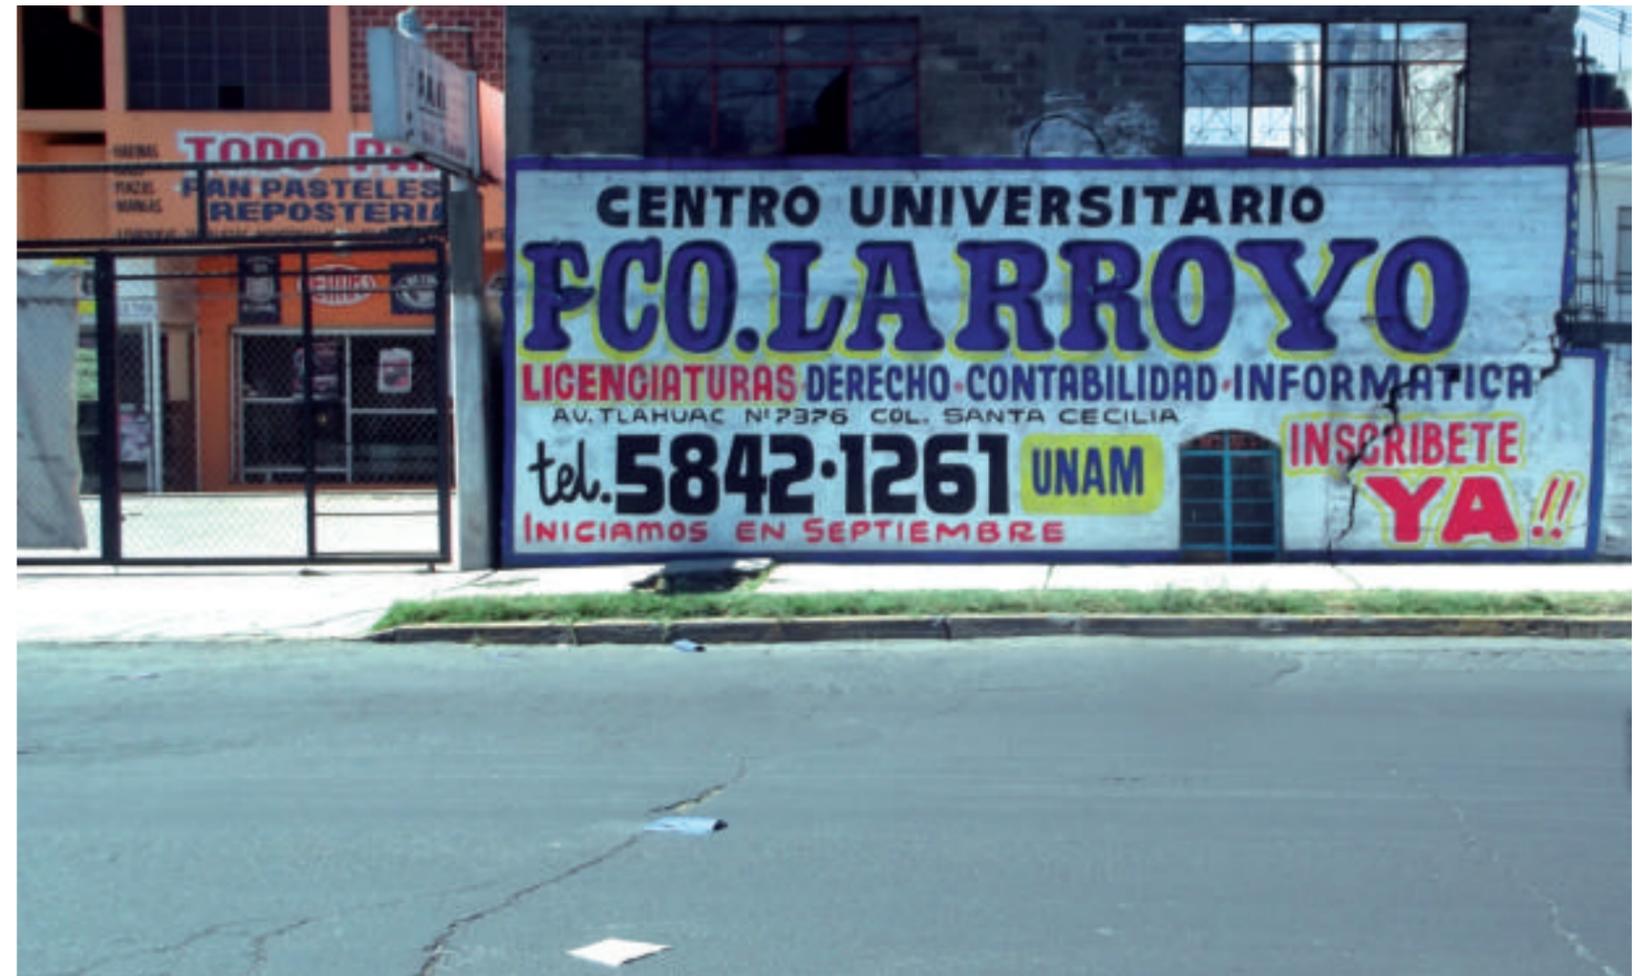
Figura 5.54. Fotografía D del polígono de vulnerabilidad.
Se distinguen las fracturas con aperturas en el muro de la barda
(19.2978° N, 99.0218° W. Calle: Ferrocarril San Rafael Atlixco).

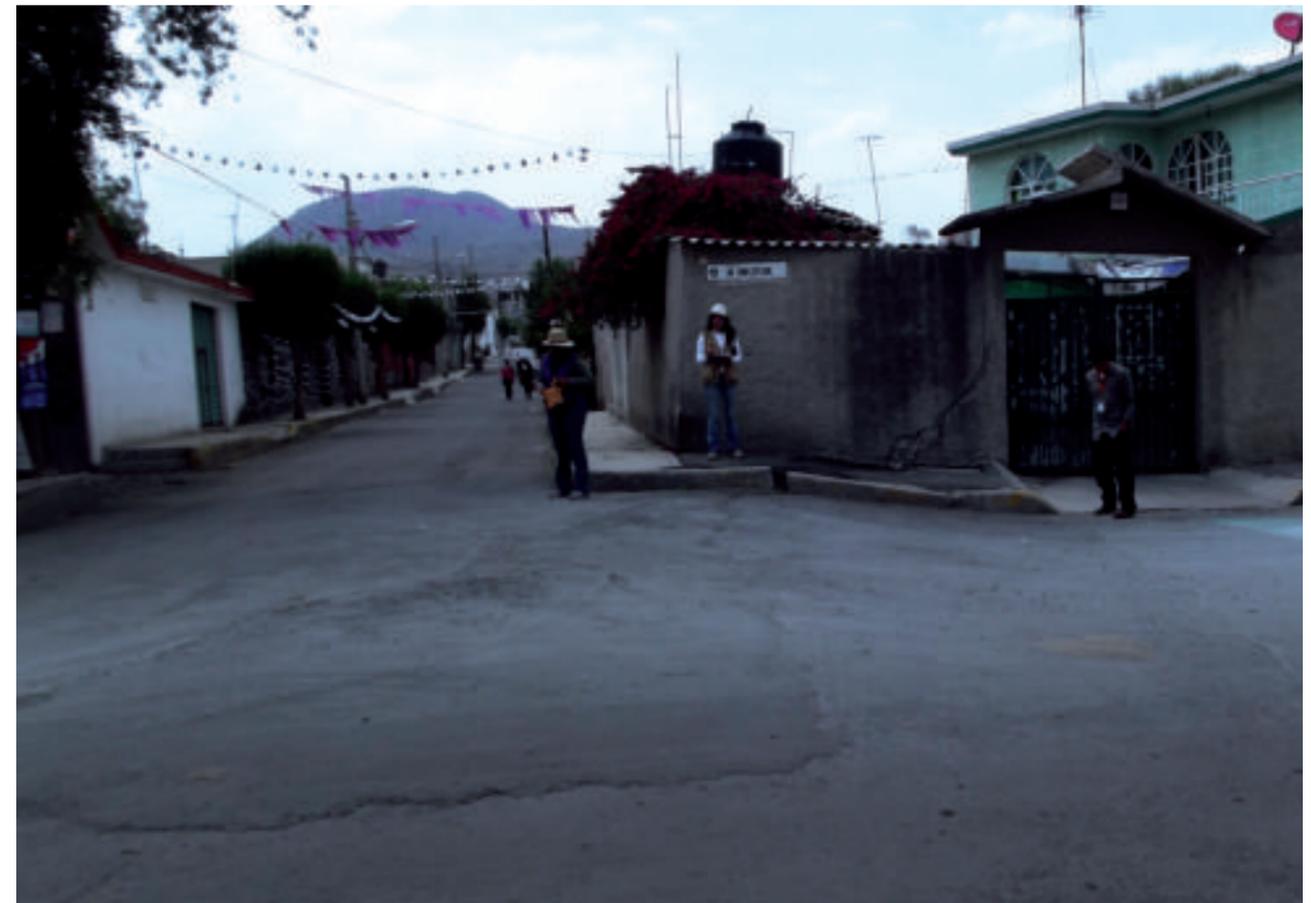
*Figura 5.58. Fotografía B del polígono de peligro.
Daño sobre la vialidad que continúa hasta la vivienda donde afecta el muro
a un lado del castillo de la puerta (19.3119° N, 98.9664° W. Calle: Concepción).*

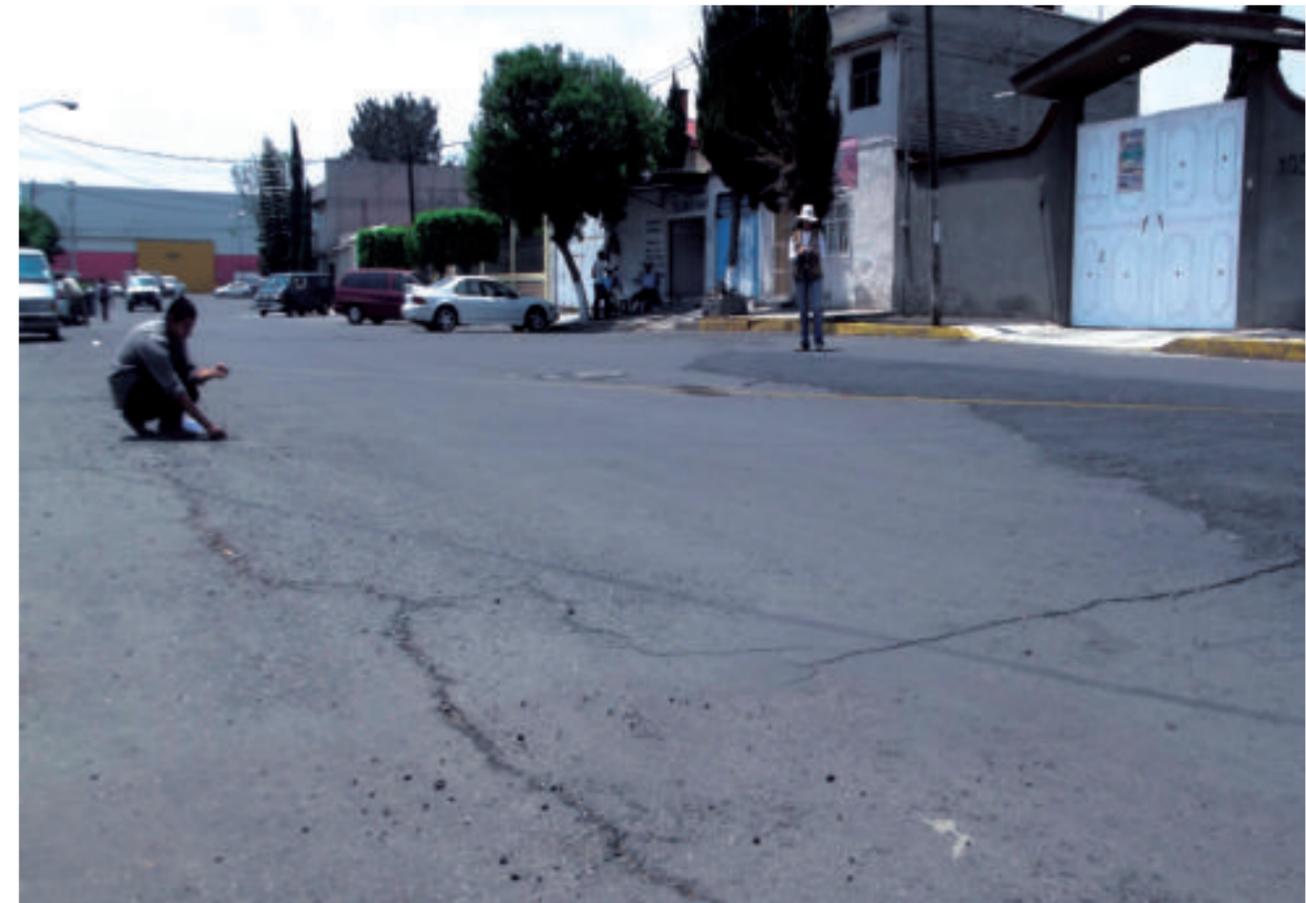
Figura 5.60. Fotografía D del polígono de vulnerabilidad.

La mayoría de las calles han sido reparadas constantemente de las fracturas que se presentan (Figura 5.60).

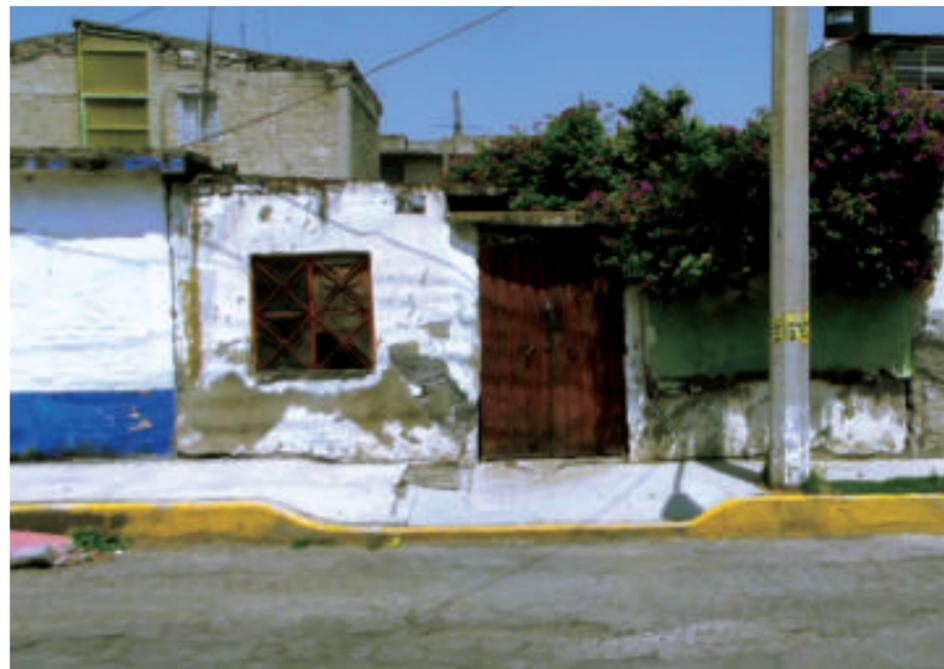
Figura 5.66. Fotografía A del polígono de riesgo. Se observan fracturas abiertas en el muro de la vivienda (19.2492° N, 98.9957° W. Calle: Miguel Echegaray).

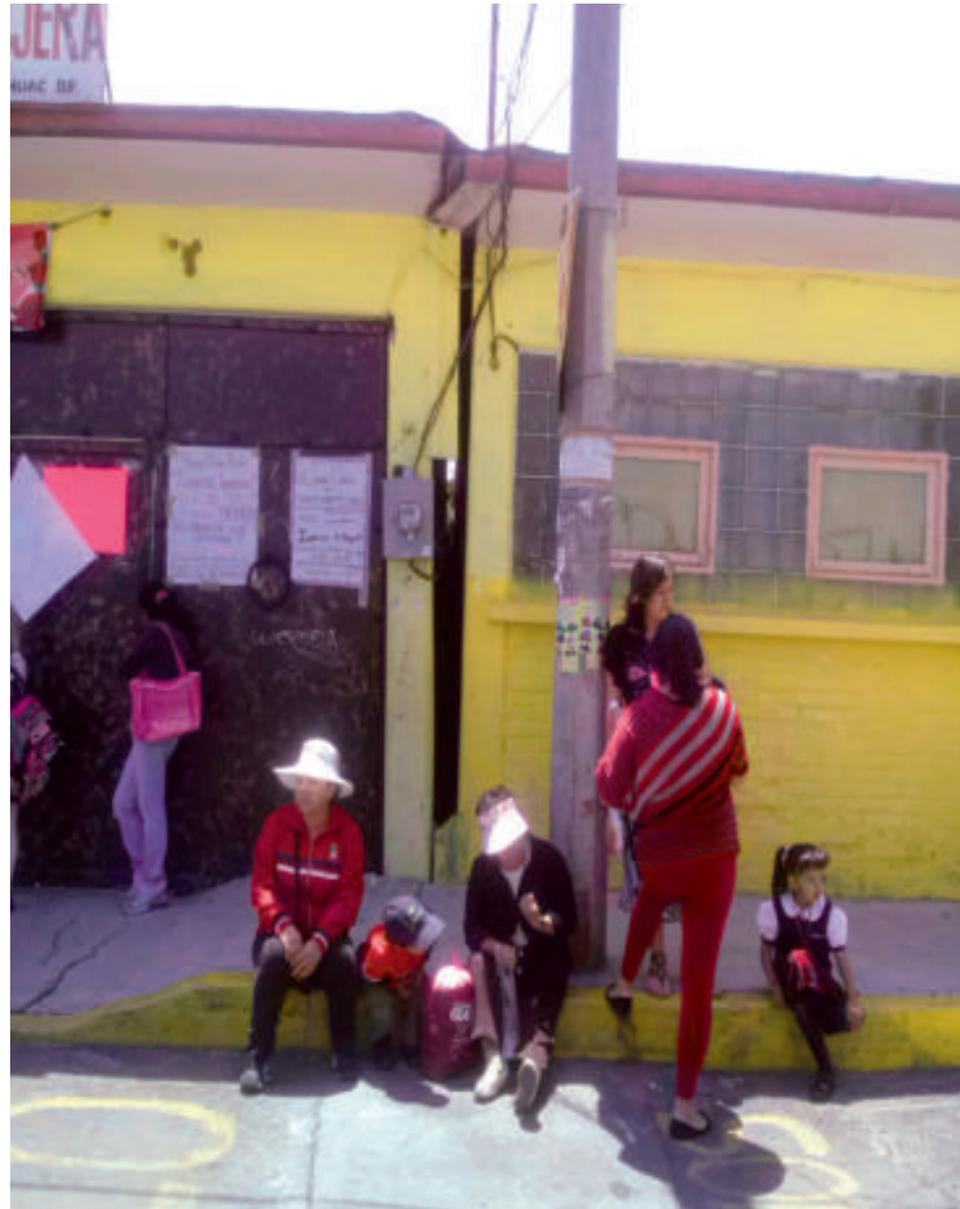
*Figura 5.67. Fotografía B del polígono de riesgo.
Se muestra la separación entre muro y muro de la construcción
(19.2479° N, 98.9950° W. Calle: Miguel Negrete).*

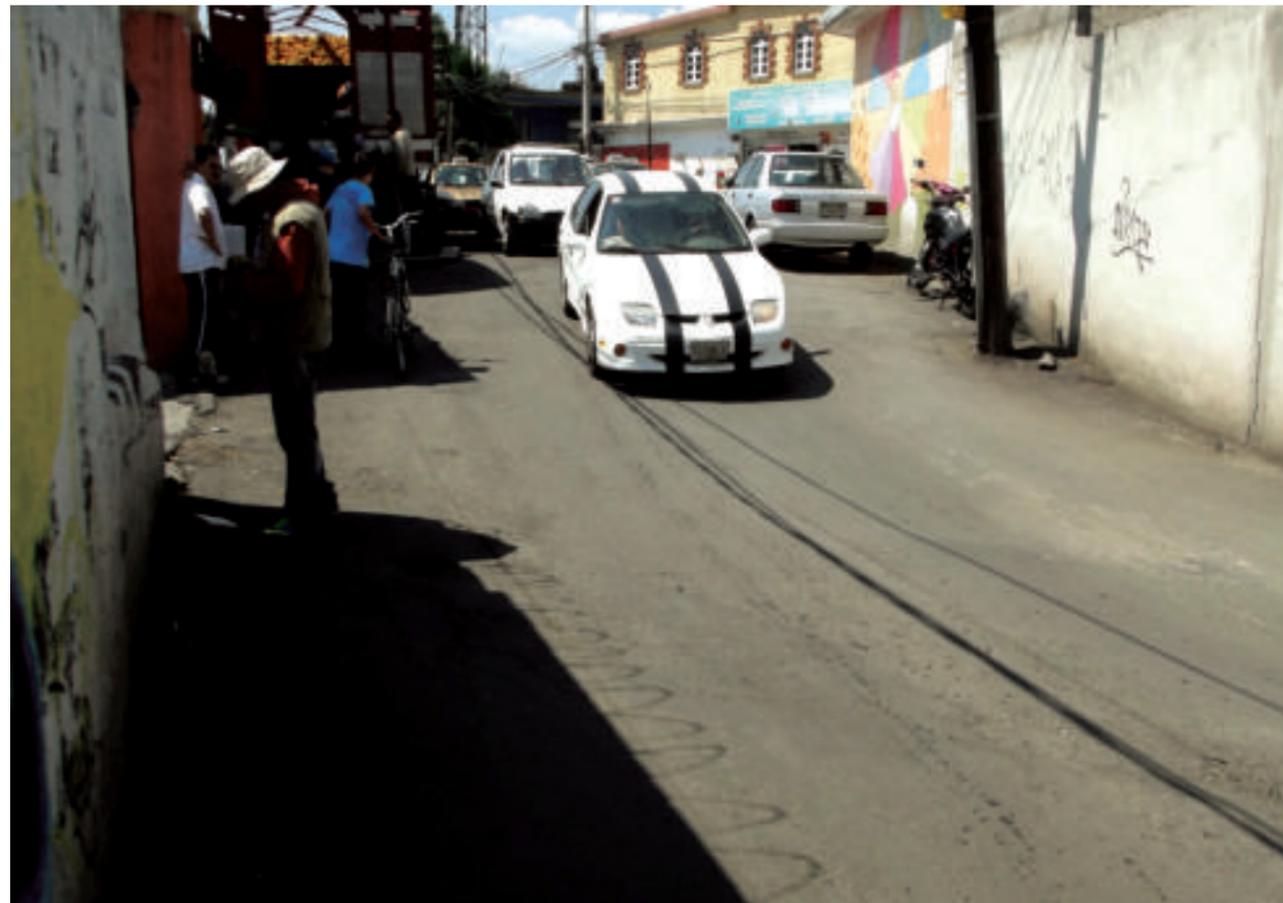
*Figura 5.71. Fotografía A del polígono de peligro.
La vía de comunicación muestra daños por el paso de la estructura de hundimiento
(19.2438° N, 98.9967° W Calle: Río Ameca).*

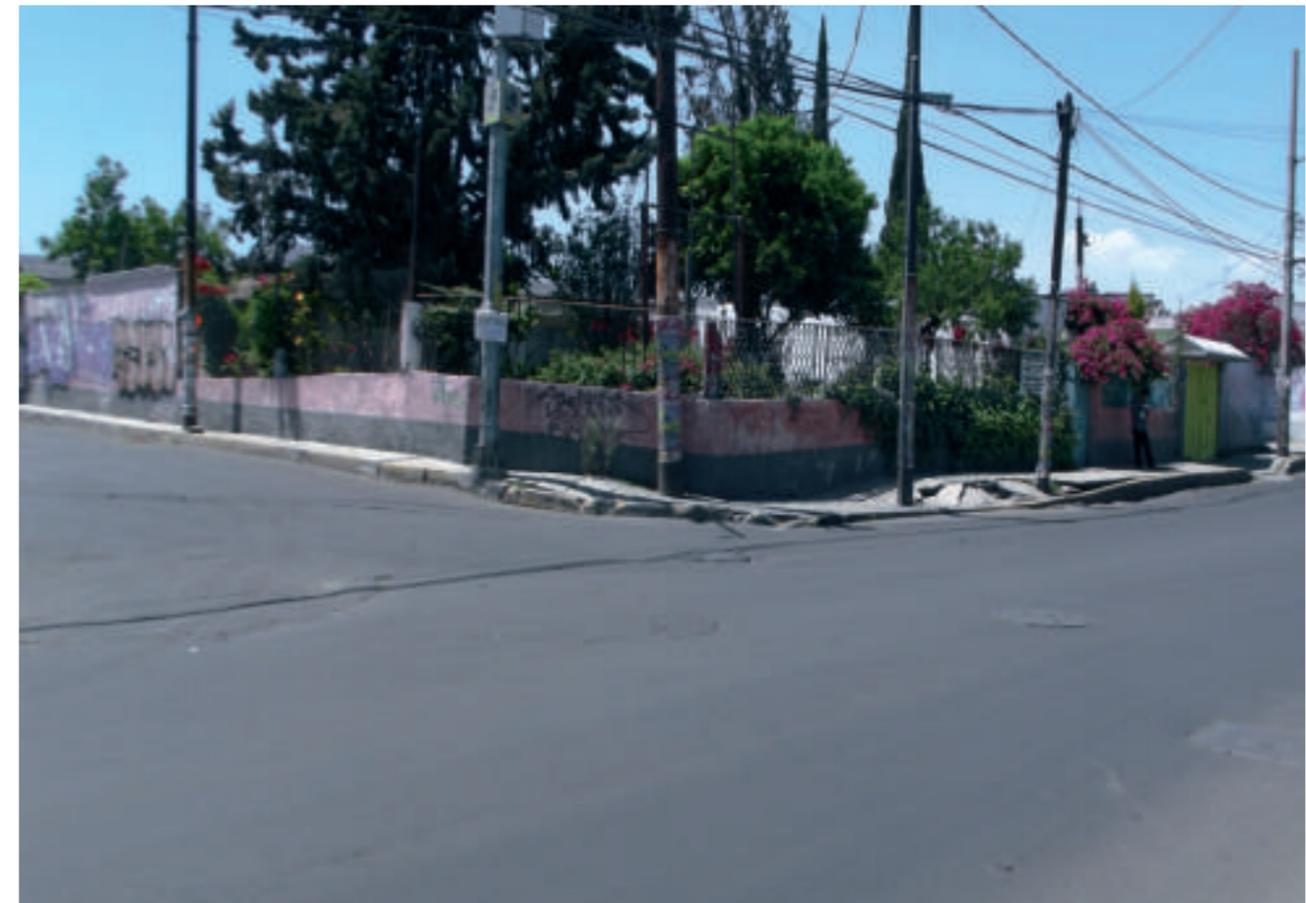
*Figura 5.72. Fotografía B del polígono de peligro.
Se observan daños en la acera y en la vivienda de fondo
(19.2441° N, 98.9967° W. Calle: Río Ameca).*

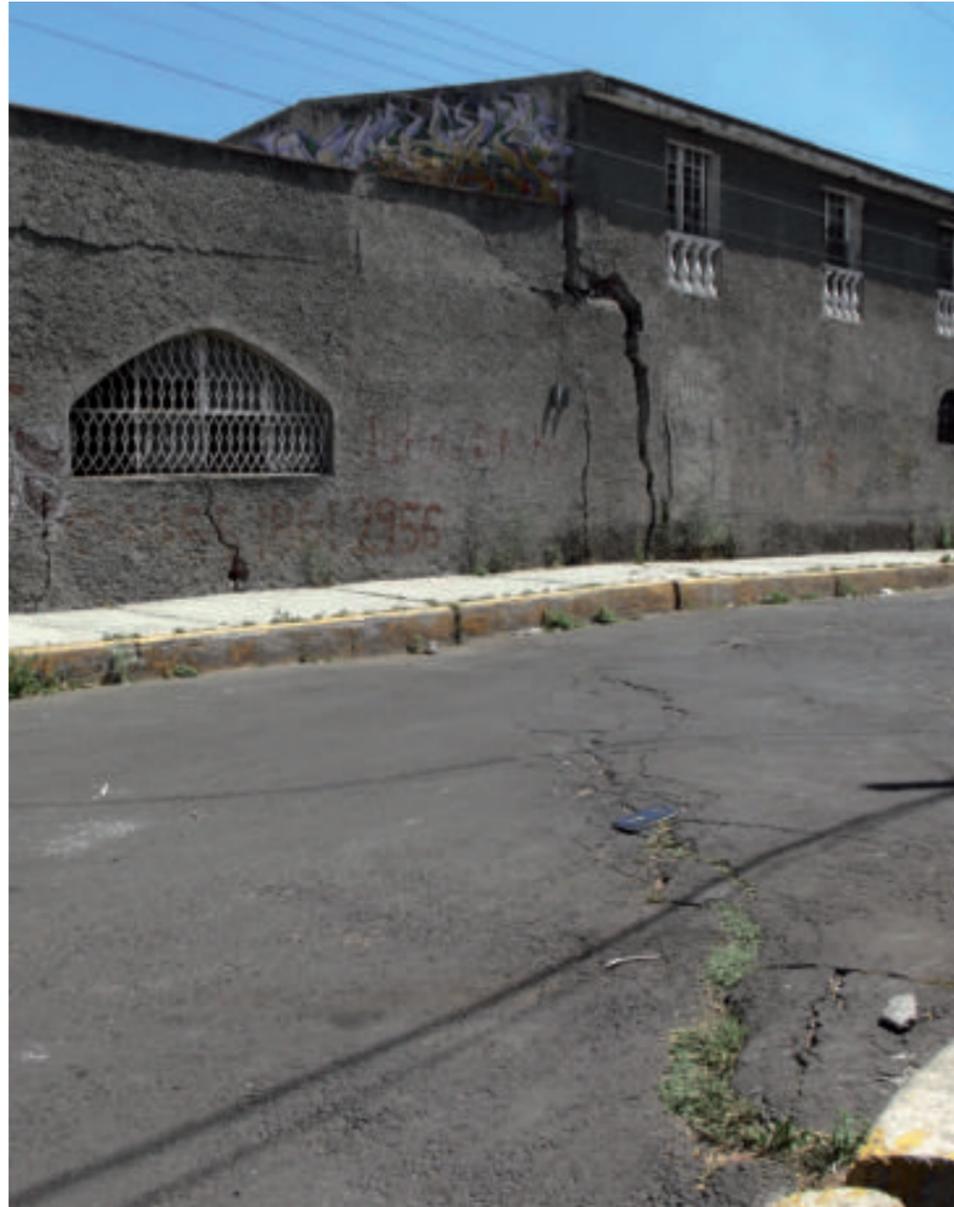
*Figura 5.73. Fotografía C del polígono de vulnerabilidad.
Desplazamiento vertical, el cual se prolonga afectando la vivienda que se muestra.
Los daños son estructurales (19.2427° N, 98.9949° W. Calle: Vicente Guerrero).*

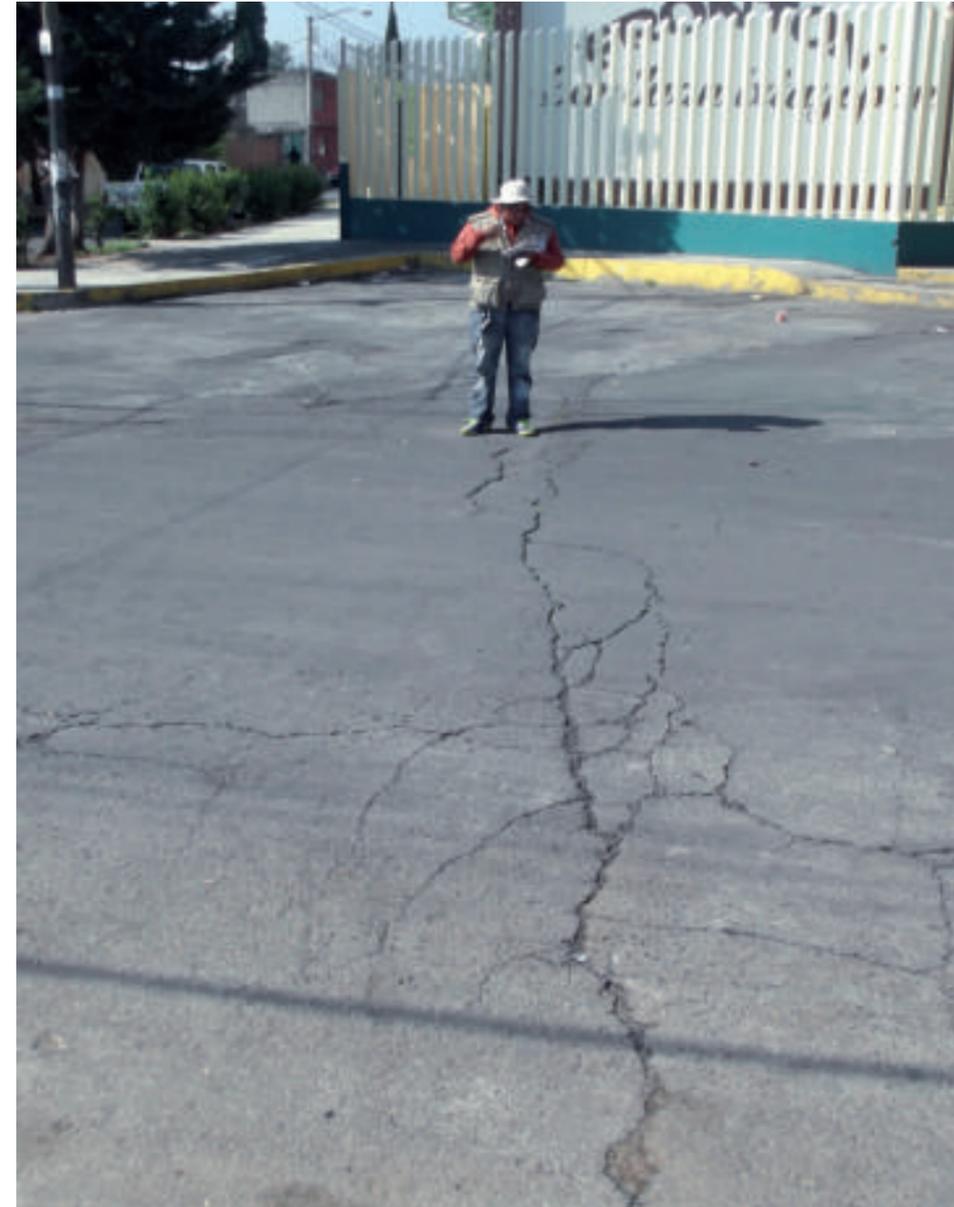
*Figura 5.74. Fotografía D del polígono de vulnerabilidad.
Fractura en el asfalto
(19.2408° N, 98.9929° W. Calles: Reforma Agraria y Mariano Escobedo).*

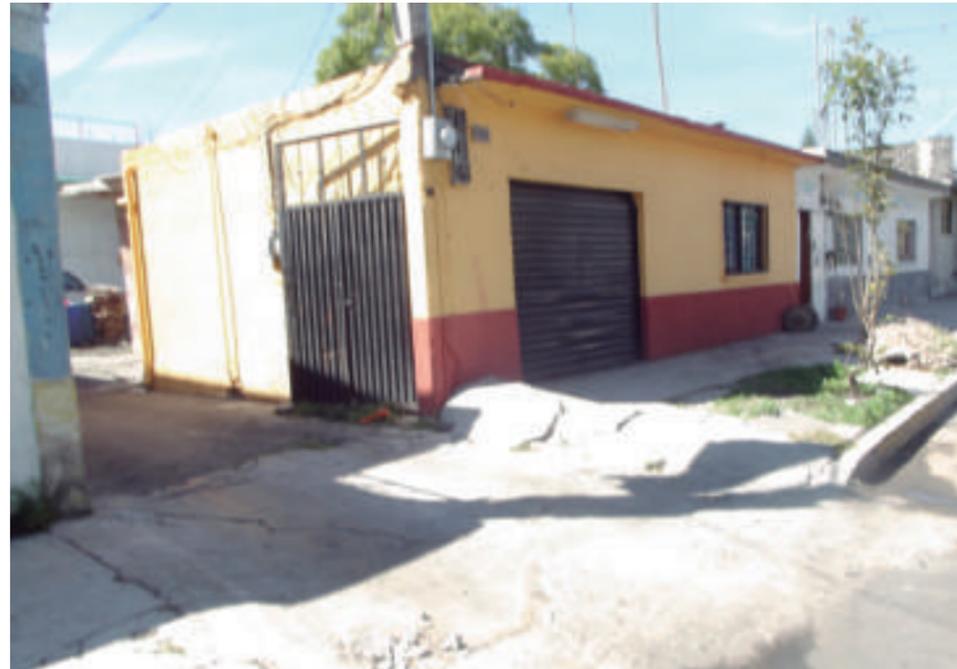
*Figura 5.87. Fotografía A del polígono de peligro.
Daños en la acera y en el muro de la vivienda
(19.2913° N, 99.0036° W. Calle: Lago de los Sueños).*

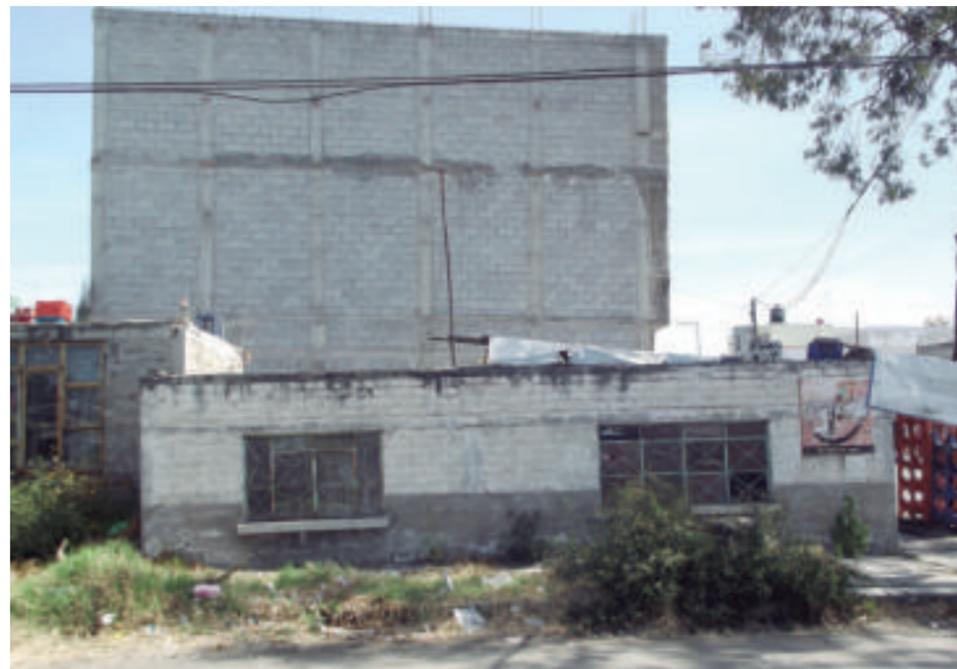
*Figura 5.89. Fotografía C del polígono de vulnerabilidad.
Se distingue la inclinación de toda la estructura de la vivienda
(19.29° N, 99.0042° W. Calle: Montes Cáucaso).*

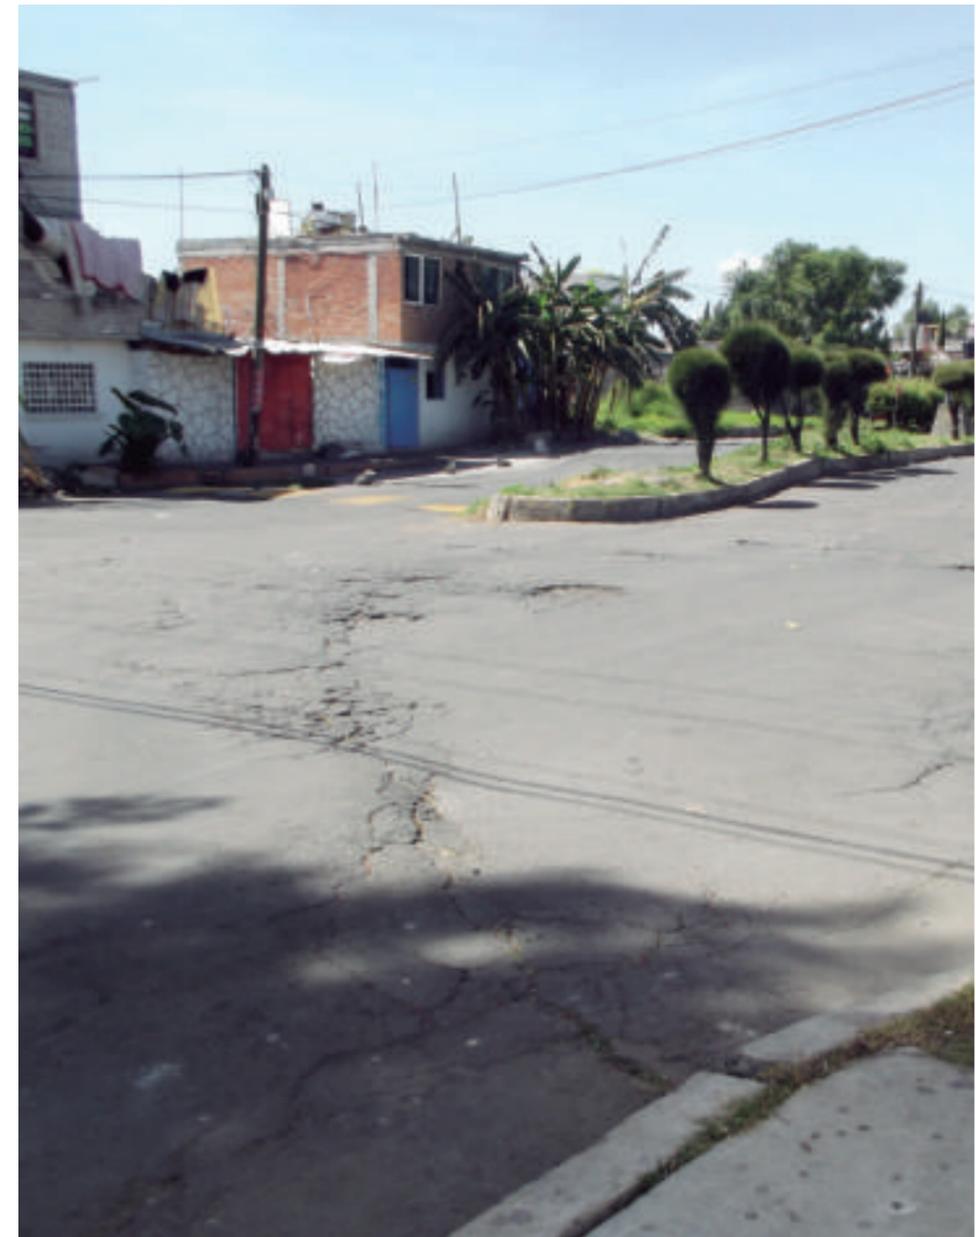
*Figura 5.88. Fotografía B del polígono de peligro.
Sobre el asfalto se visualizan daños con una dirección bien definida (19.2906° N, 99.0043° W.
Calle: Mar de las Lluvias).*
