Atlas de Peligros y Riesgos de la Ciudad de México

Actualización de los Mapas de Riesgo

tláhuac

Año: 2014

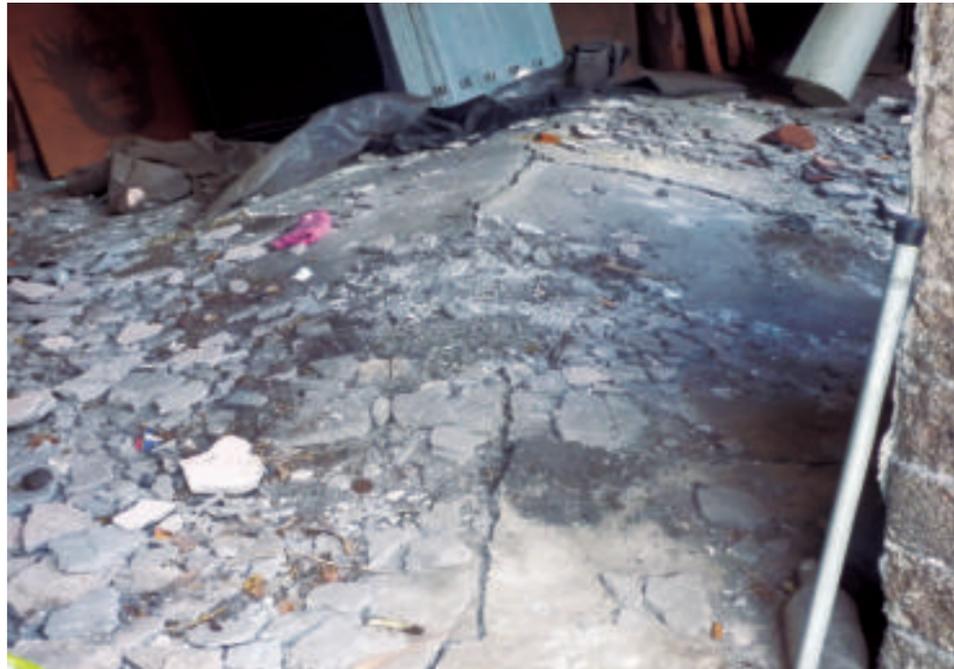
Figura 5.92. Fotografía A del polígono de peligro. Daños ocasionados por el fenómeno de hundimiento periférico de la estructura y el levantamiento central del piso interno (19.2884° N, 99.0112° W. Calle: Guadalupe Amador Salazar).

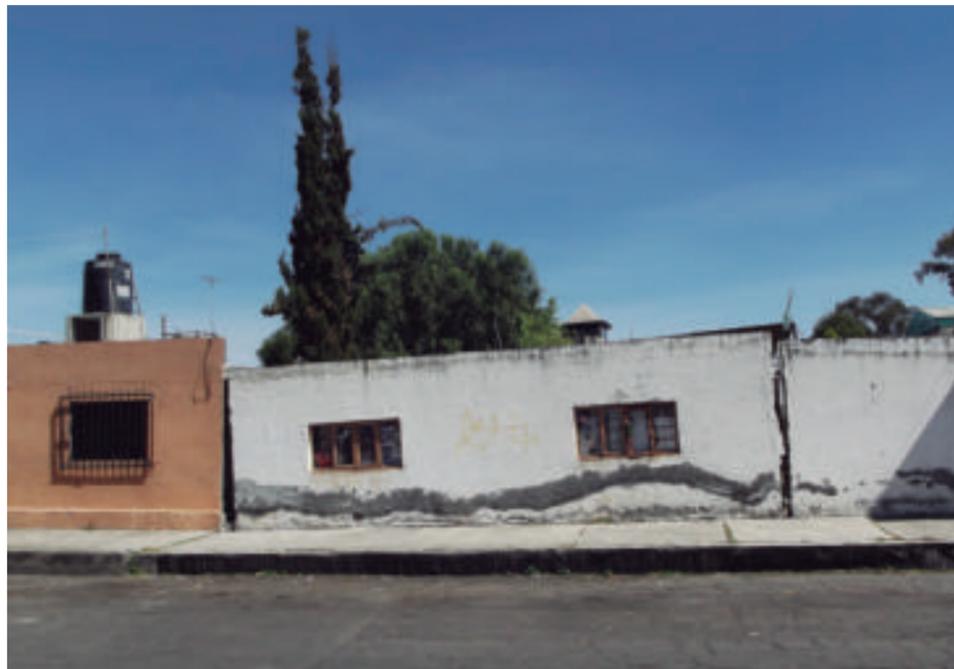
Figura 5.94. Fotografía C del polígono de vulnerabilidad. Se observa la inclinación de la vivienda y la separación de uno de sus muros del muro contiguo (19.287° N, 99.0108° W. Calle: Jesús González Ortega).

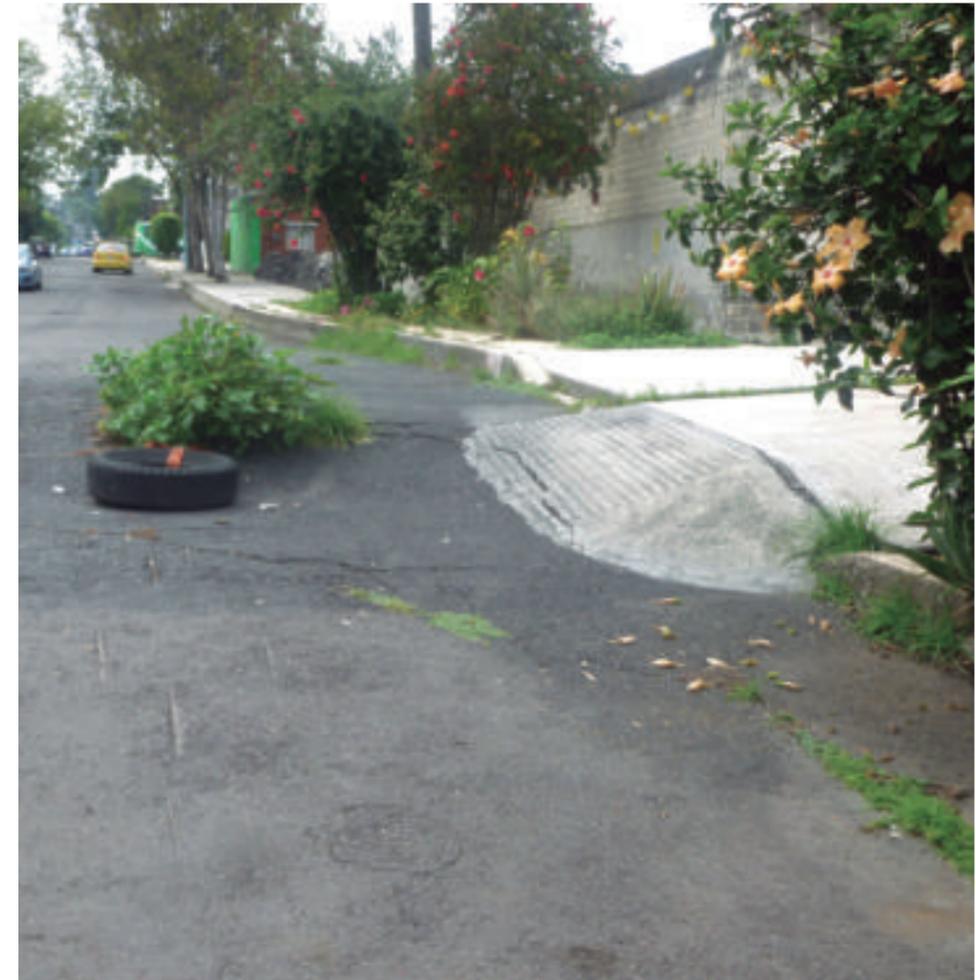
Figura 5.93. Fotografía B del polígono de peligro. Zona del hundimiento donde se aprecia el fracturamiento en el asfalto (19.288° N, 99.0108° W. Calle: Jesús González Ortega).
