# Atlas de Peligros y Riesgos de la Ciudad de México

Actualización de los Mapas de Riesgo

## Venustiano Carranza

Año: 2014

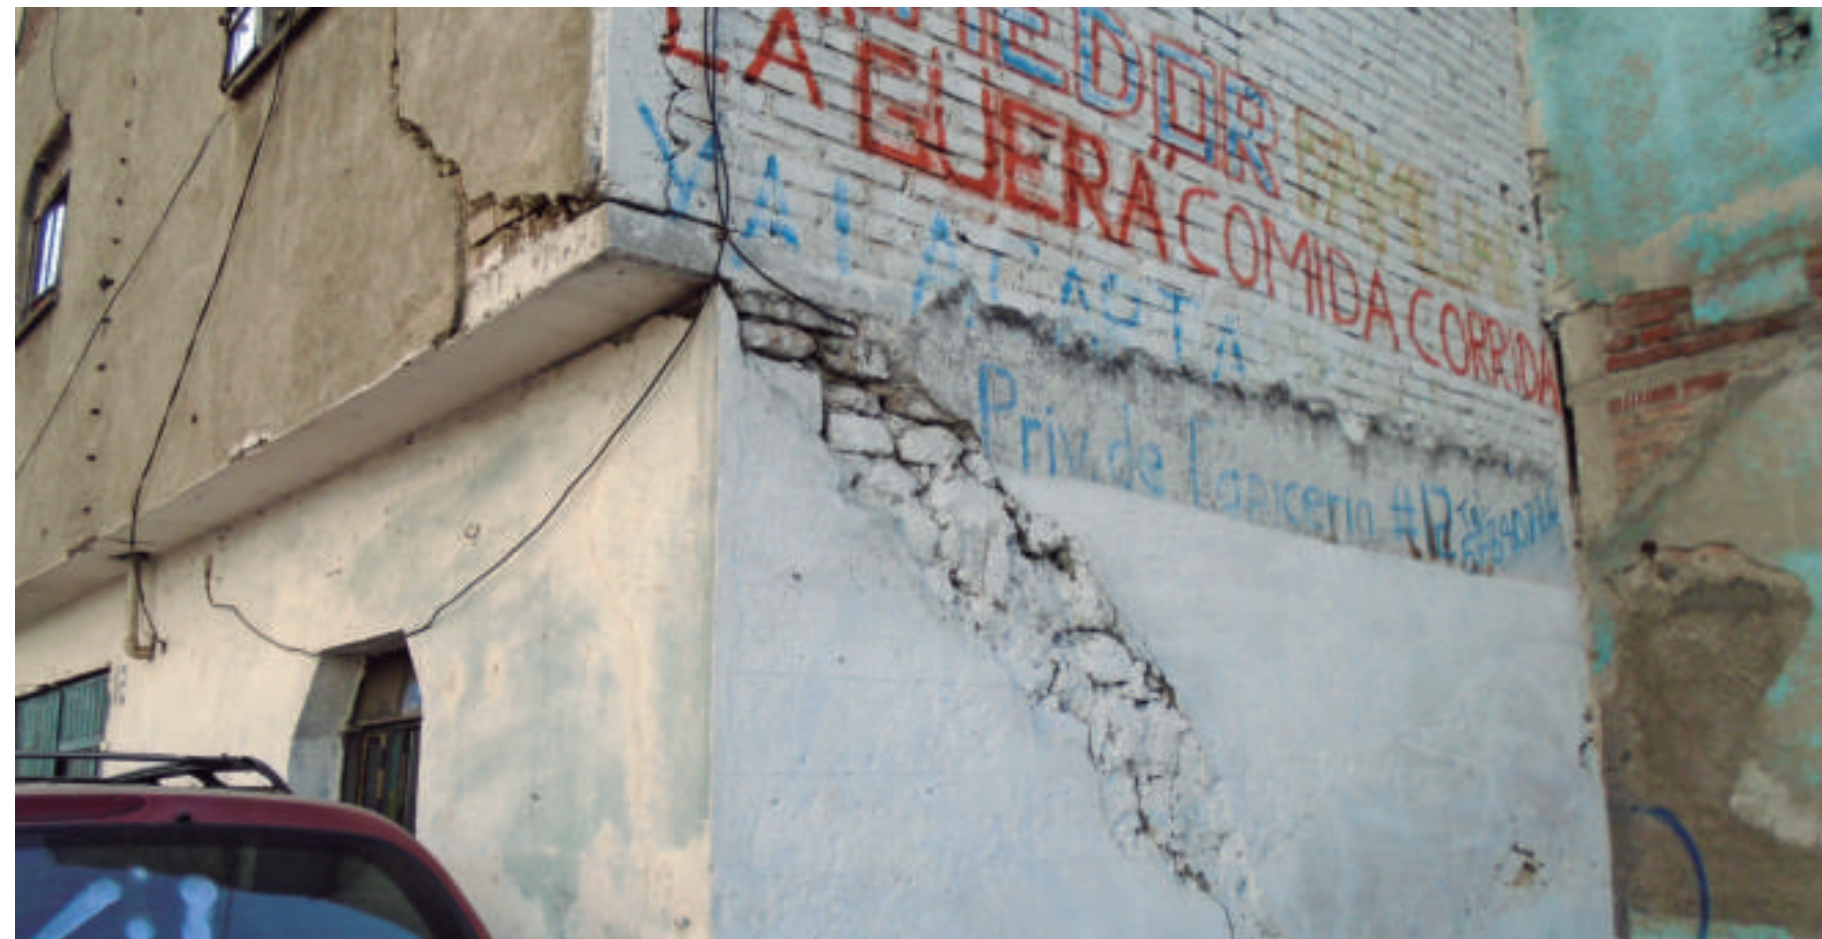
Vivienda afectada con múltiples fracturas en la colonia Penitenciaría.

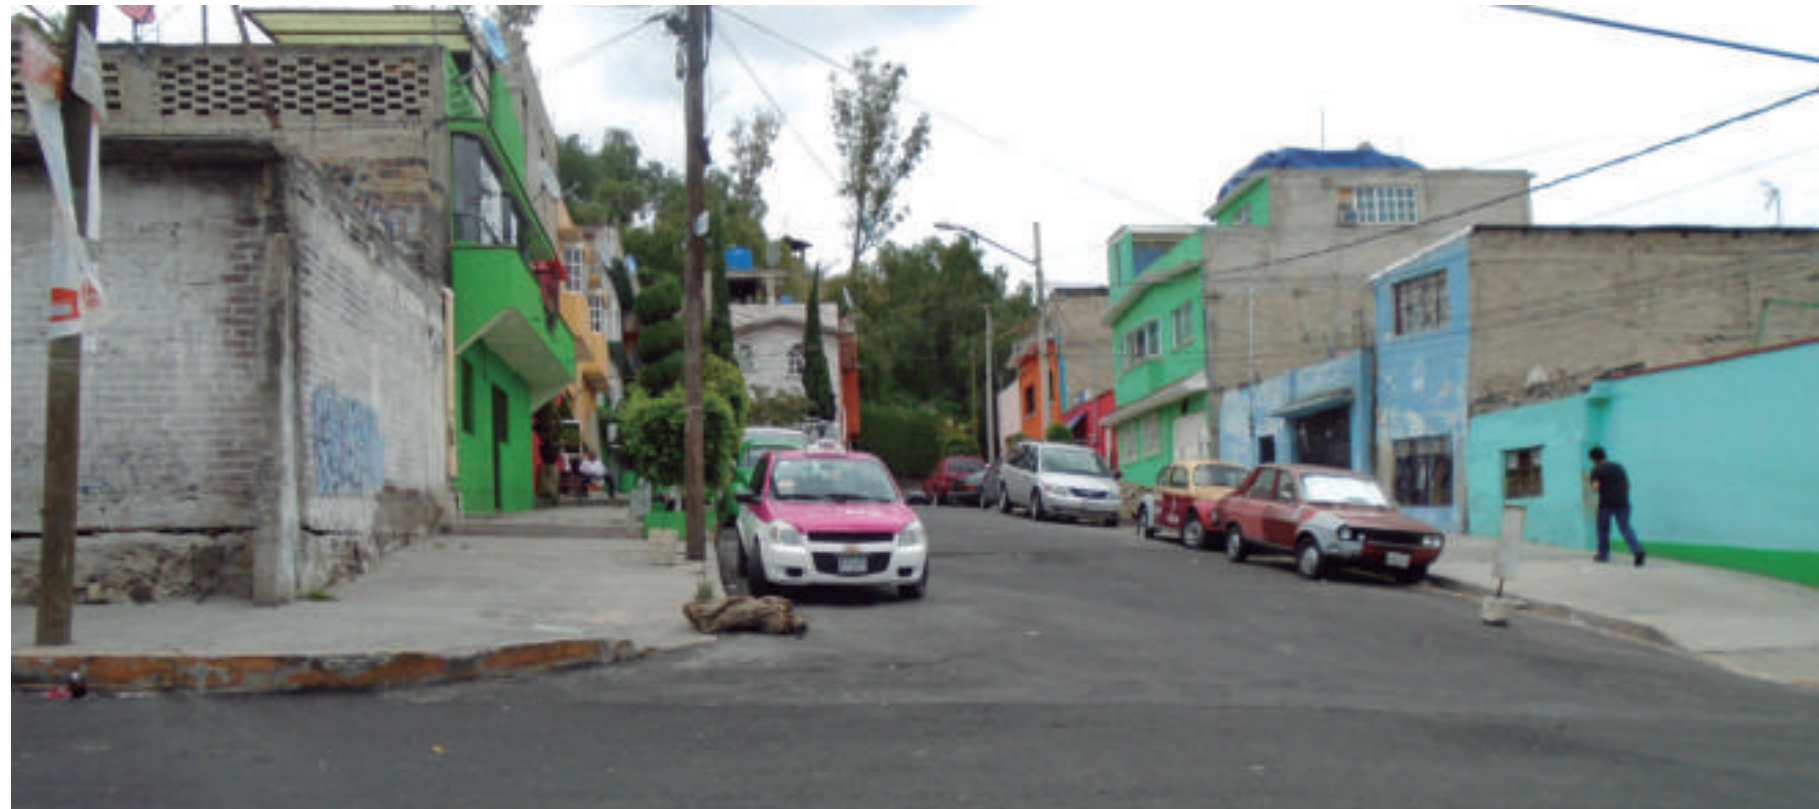
*Fracturamiento que atraviesa la calle y afecta las viviendas de la colonia Peñón de los Baños.*

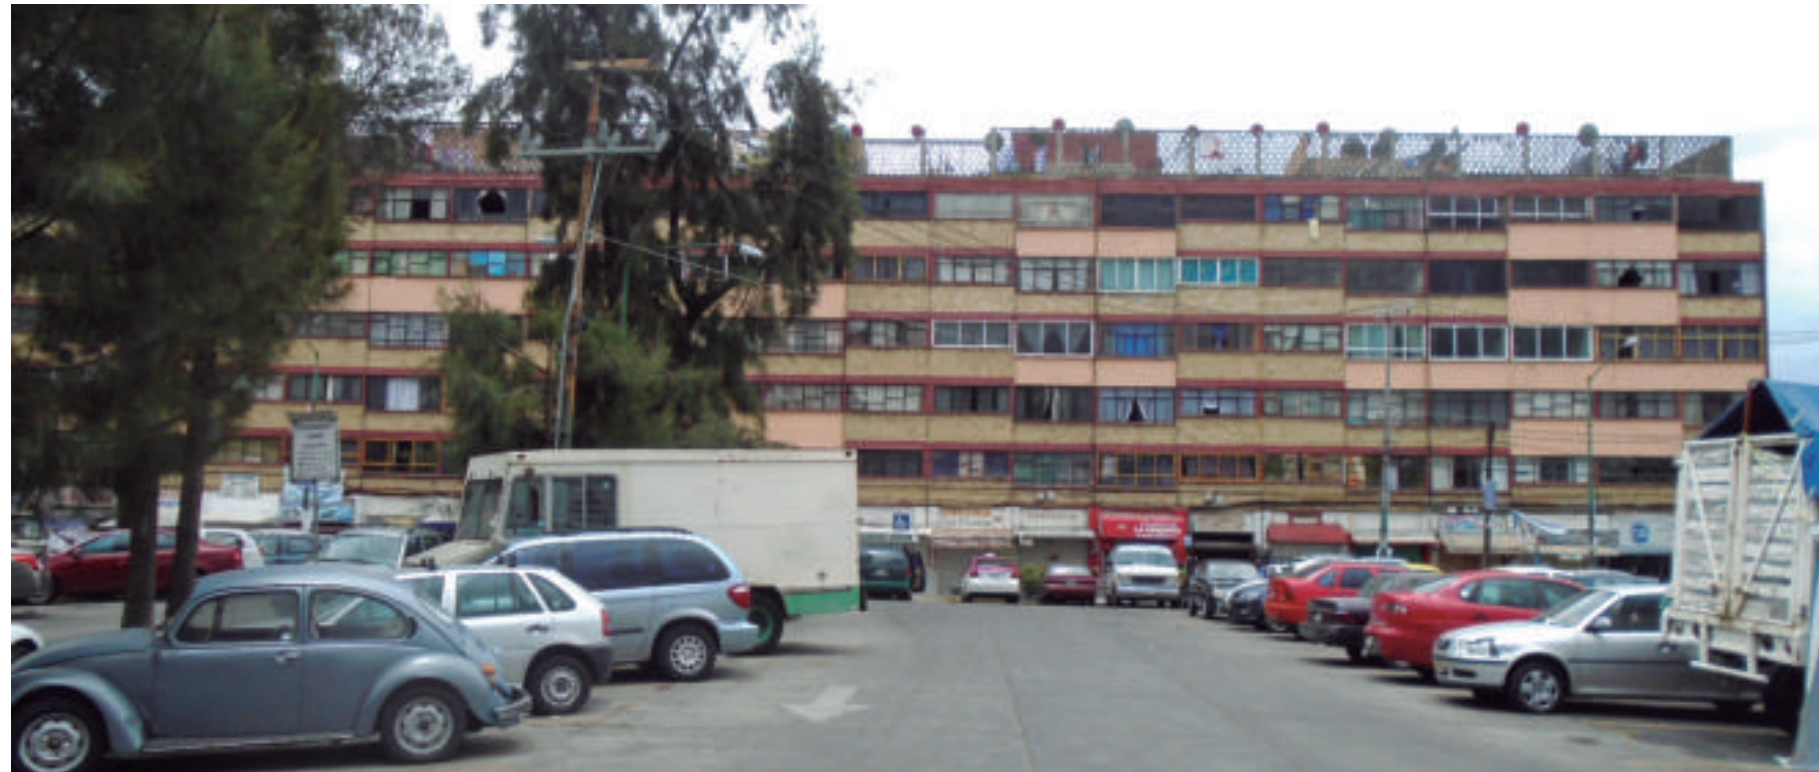
*Edificio habitacional en la colonia Jardín Balbuena que se hunde al ser más pesado que la carpeta asfáltica.*

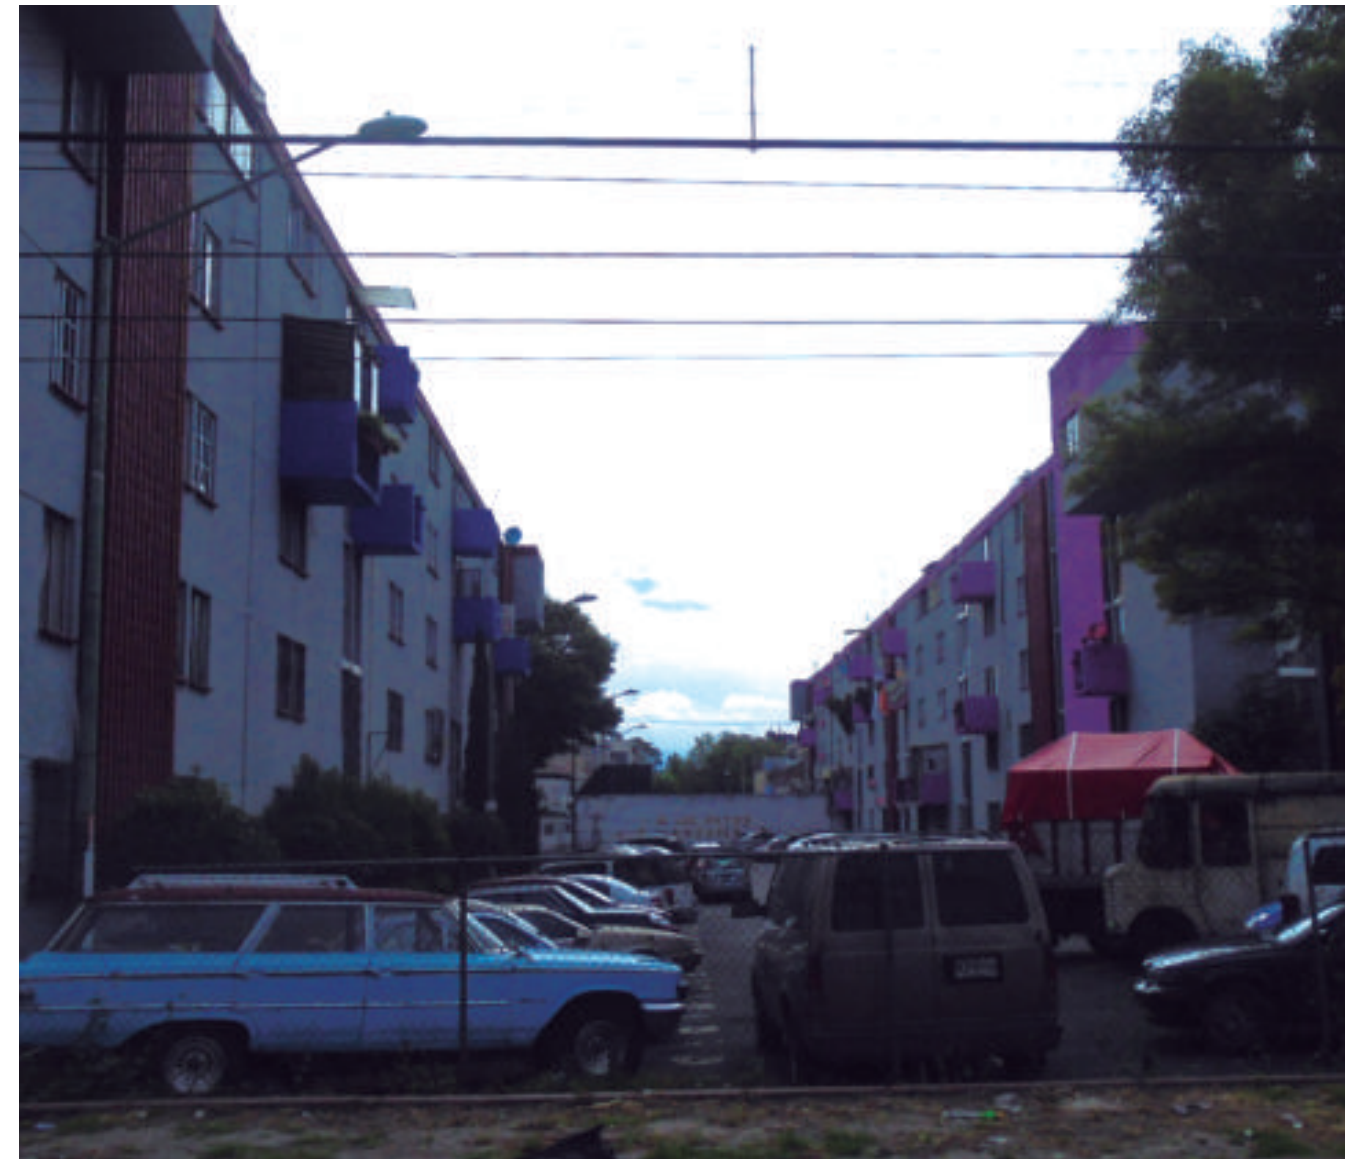
*Hundimiento que se presenta en la Unidad Habitacional Candelaria en la colonia Centro*

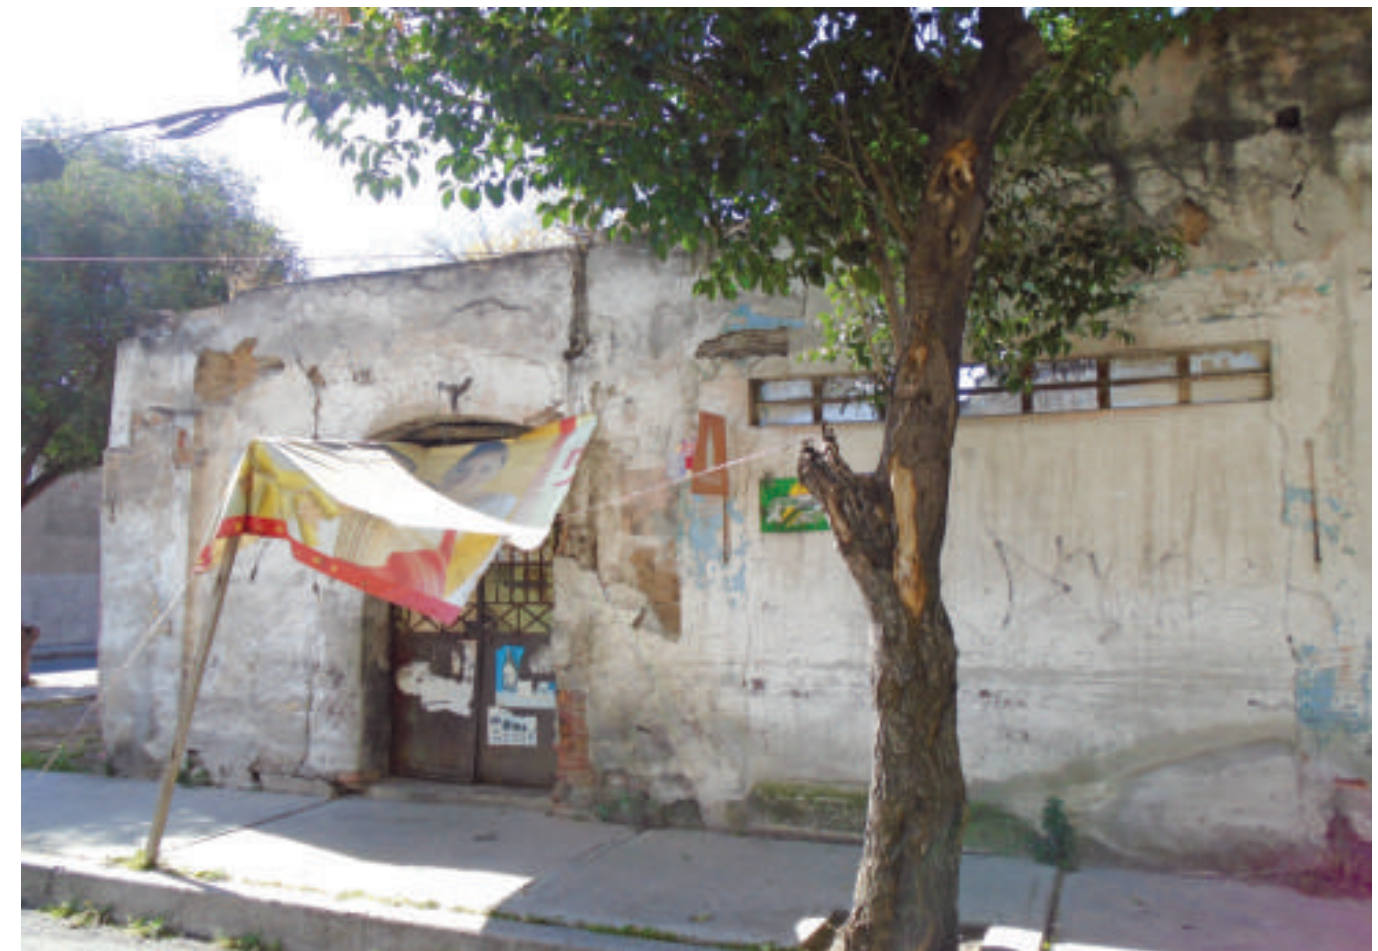
*Figura 5.8. Fotografía A de la colonia Valle Gómez. Vivienda con diversas fracturas en su muro exterior, así como desprendimiento del material de construcción en la parte superior izquierda (19.4584° N, 99.1226° W. Calle: Vanadio).*

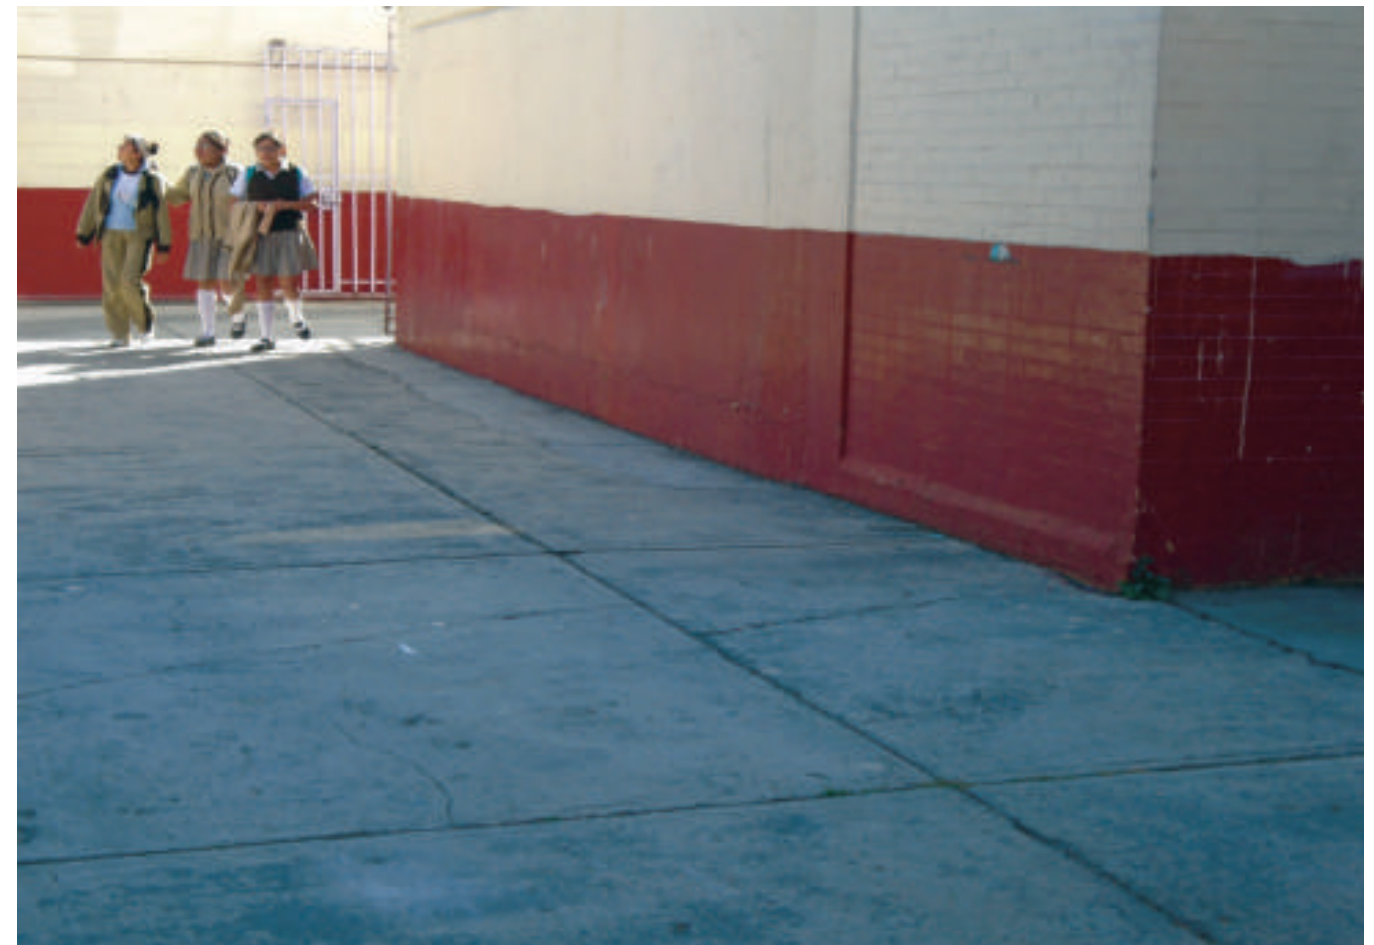
*Figura 5.27. Fotografía A de la colonia Morelos.  
Escuela que presenta fracturas horizontales en la parte inferior del muro y fracturas verticales (19.438° N, 99.120° W. Calle: José J. Herrera).*

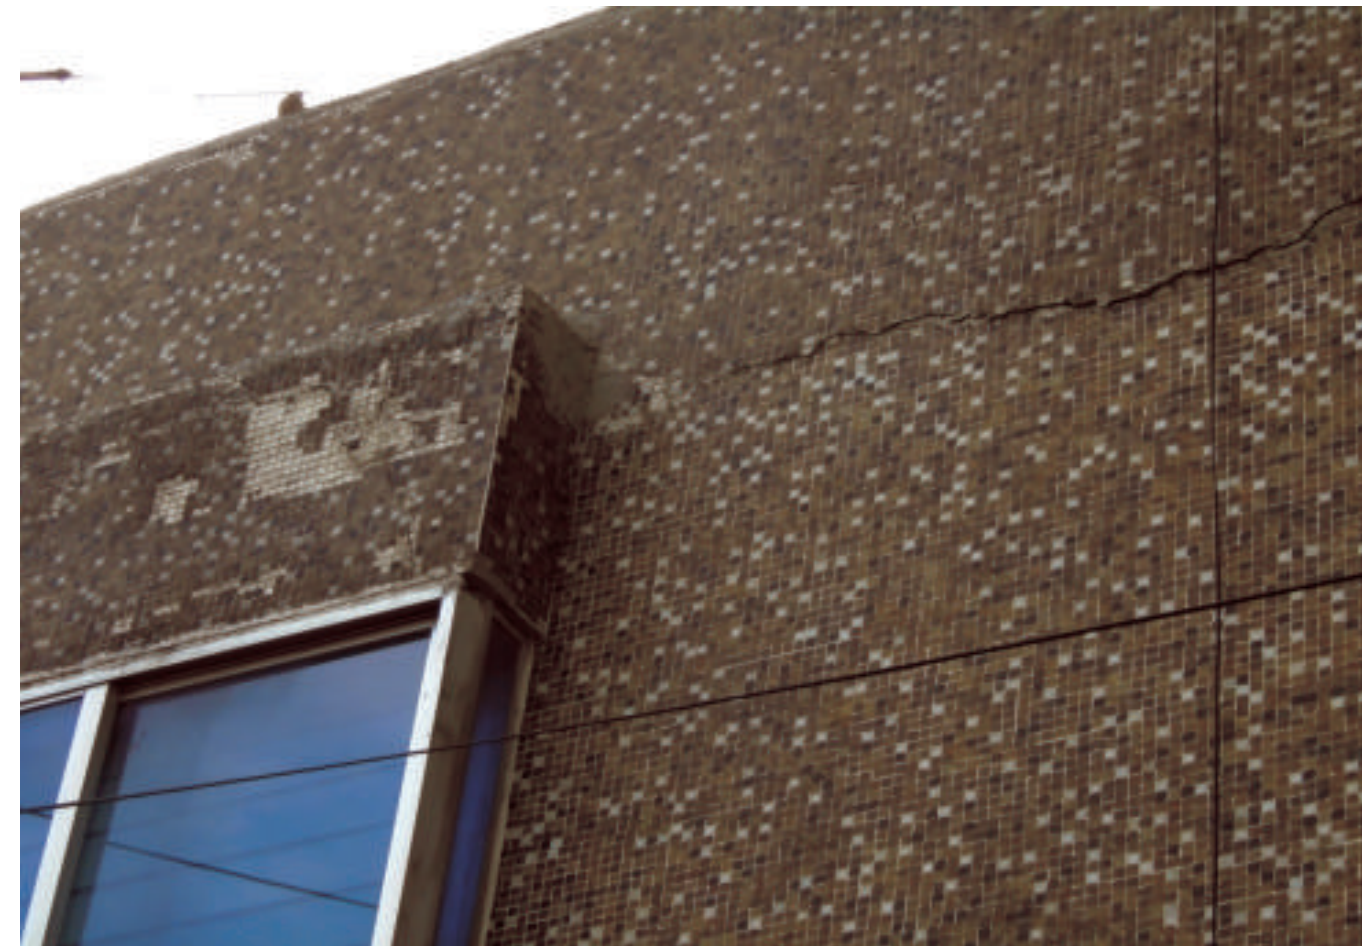
*Figura 5.32. Fotografía A de la colonia Janitzio. Vivienda que presenta fracturas horizontales y diagonales en los volados de las ventanas del nivel superior. Asimismo se observa una fractura horizontal en la esquina de la parte superior de la edificación debido a un mal confinamiento (19.4459° N, 99.1176° W. Calle: Jiquilpan).*

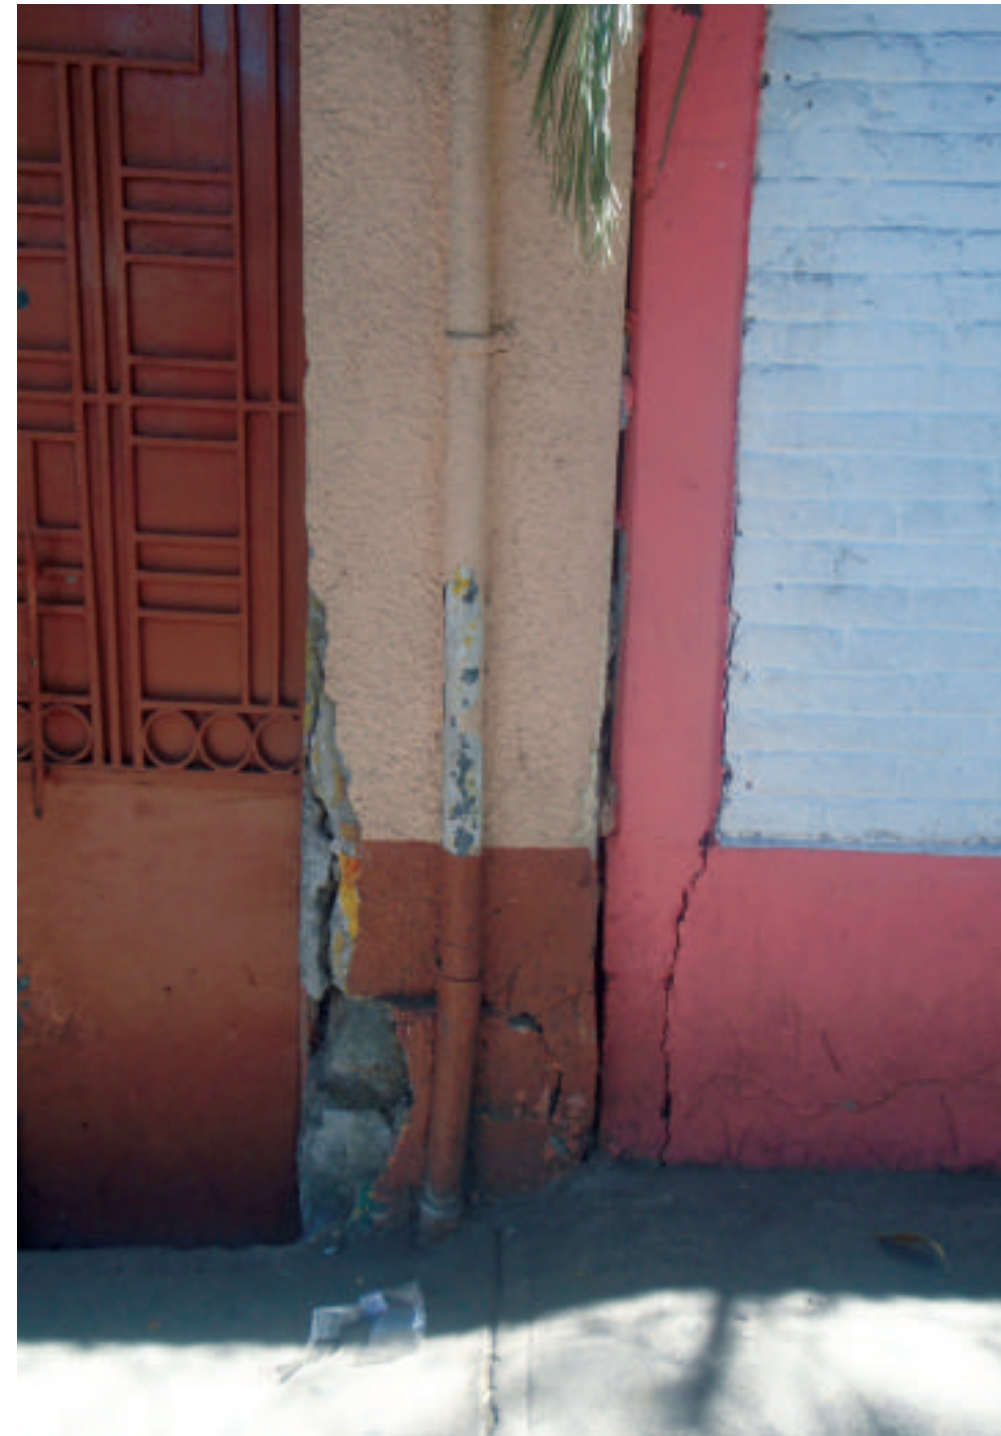
Figura 5.41. Fotografía A de la colonia 2.º Tramo 20 de Noviembre. Se distinguen dos inmuebles con fracturas que afectan su elemento estructural (19.4509° N, 99.1151° W. Calle: Honorable Congreso de la Unión).

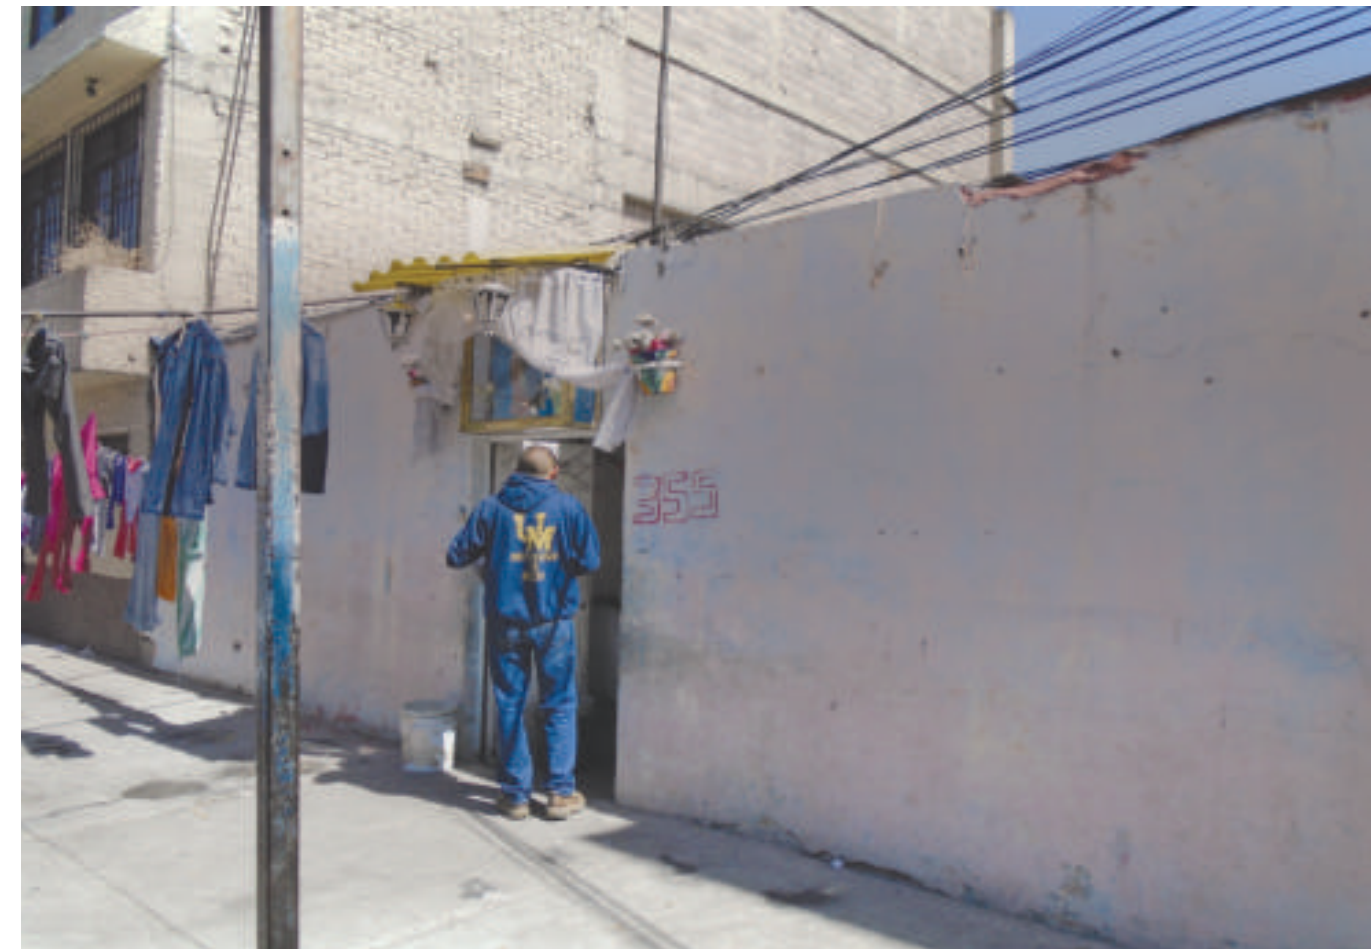
*Figura 5.43. Fotografía C de la colonia 2.º Tramo 20 de Noviembre.  
Se observan fisuras en el muro externo de la vivienda, asimismo el inmueble presenta un desnivel con respecto a la calle (19.4517° N, 99.1077° W. Calle: Sericultura).*

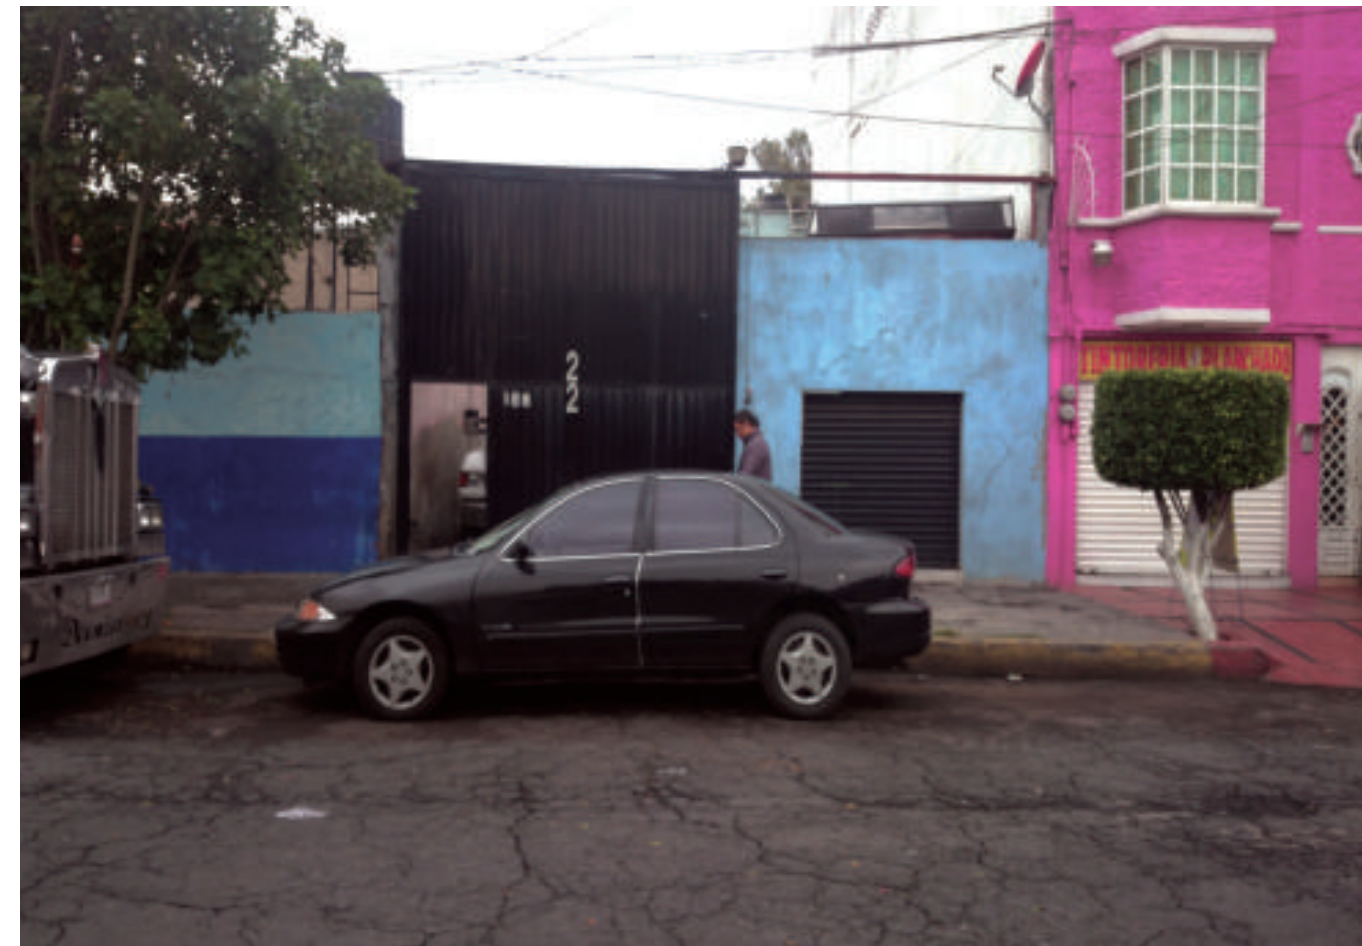
*Figura 5.50. Fotografía A de la colonia Ampliación Simón Bolívar. Vivienda que presenta en la fachada exterior múltiples fracturas diagonales y horizontales (19.4474° N, 99.0998° W. Calle: Bolívars).*

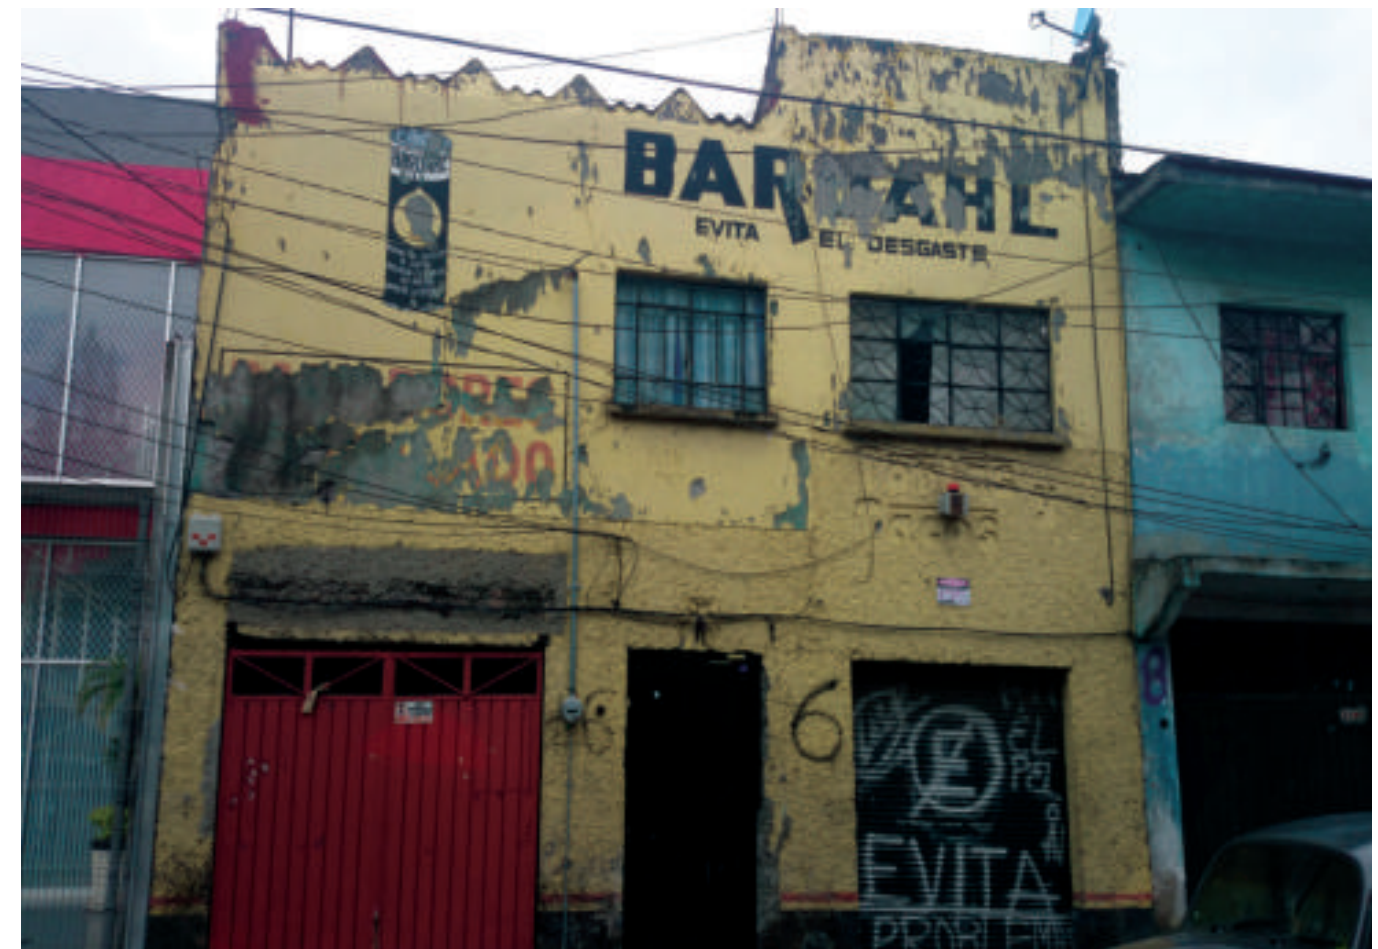
*Figura 5.52. Fotografía C de la colonia Ampliación Simón Bolívar. Construcción con múltiples fracturas diagonales, verticales y horizontales y desprendimiento de material (19.4494° N, 99.0990° W. Calle: Florines).*

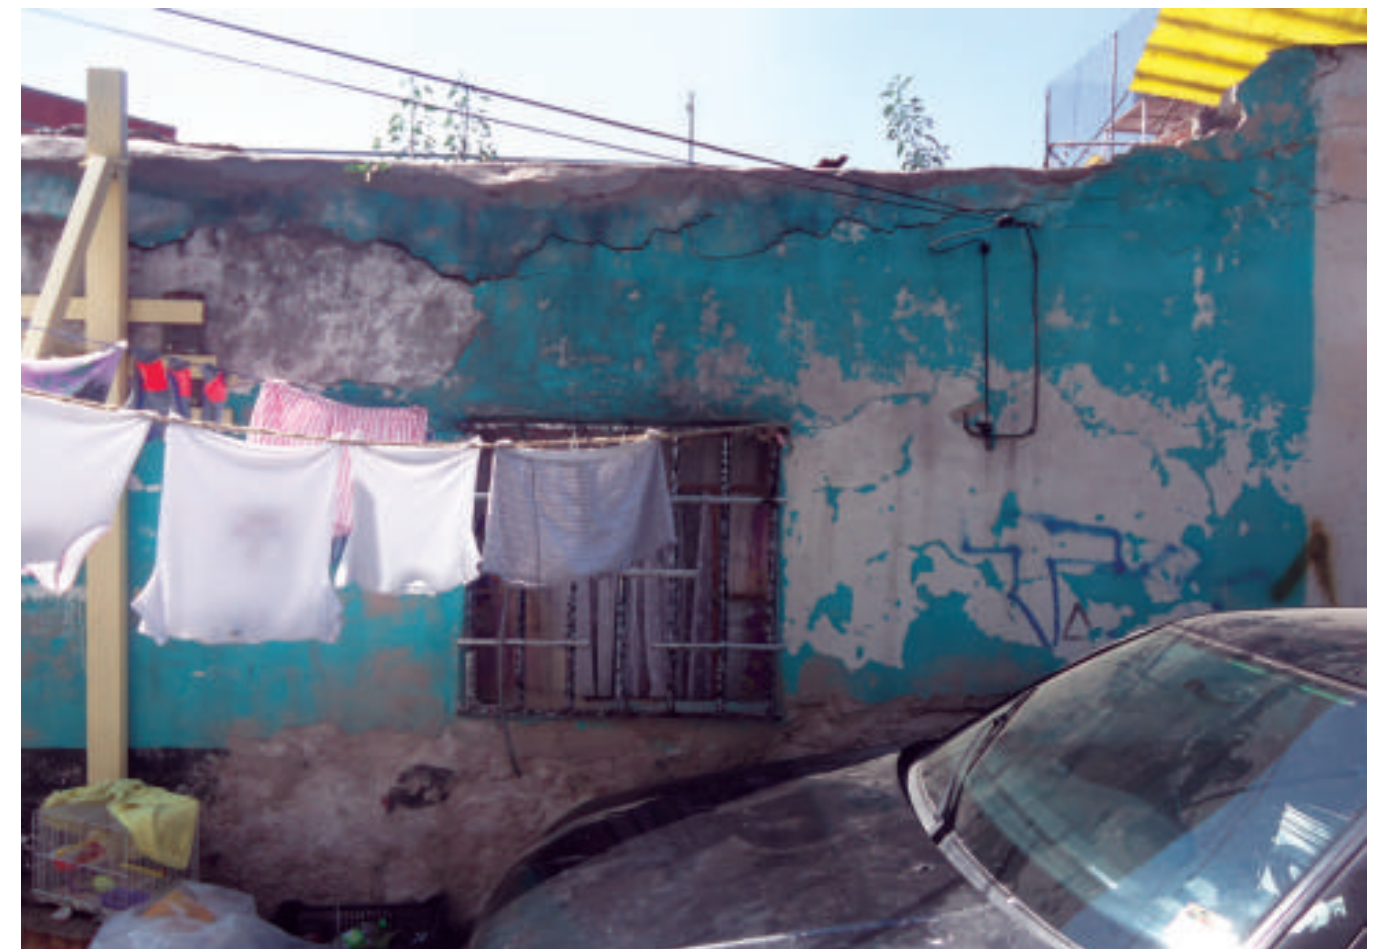
*Figura 5.67. Fotografía A de la colonia Damián Carmona. Vivienda que muestra daños en su fachada principal como son fracturas diagonales, horizontales y deterioro en su acabado (19.4409° N, 99.1033° W. Calle: Dos).*

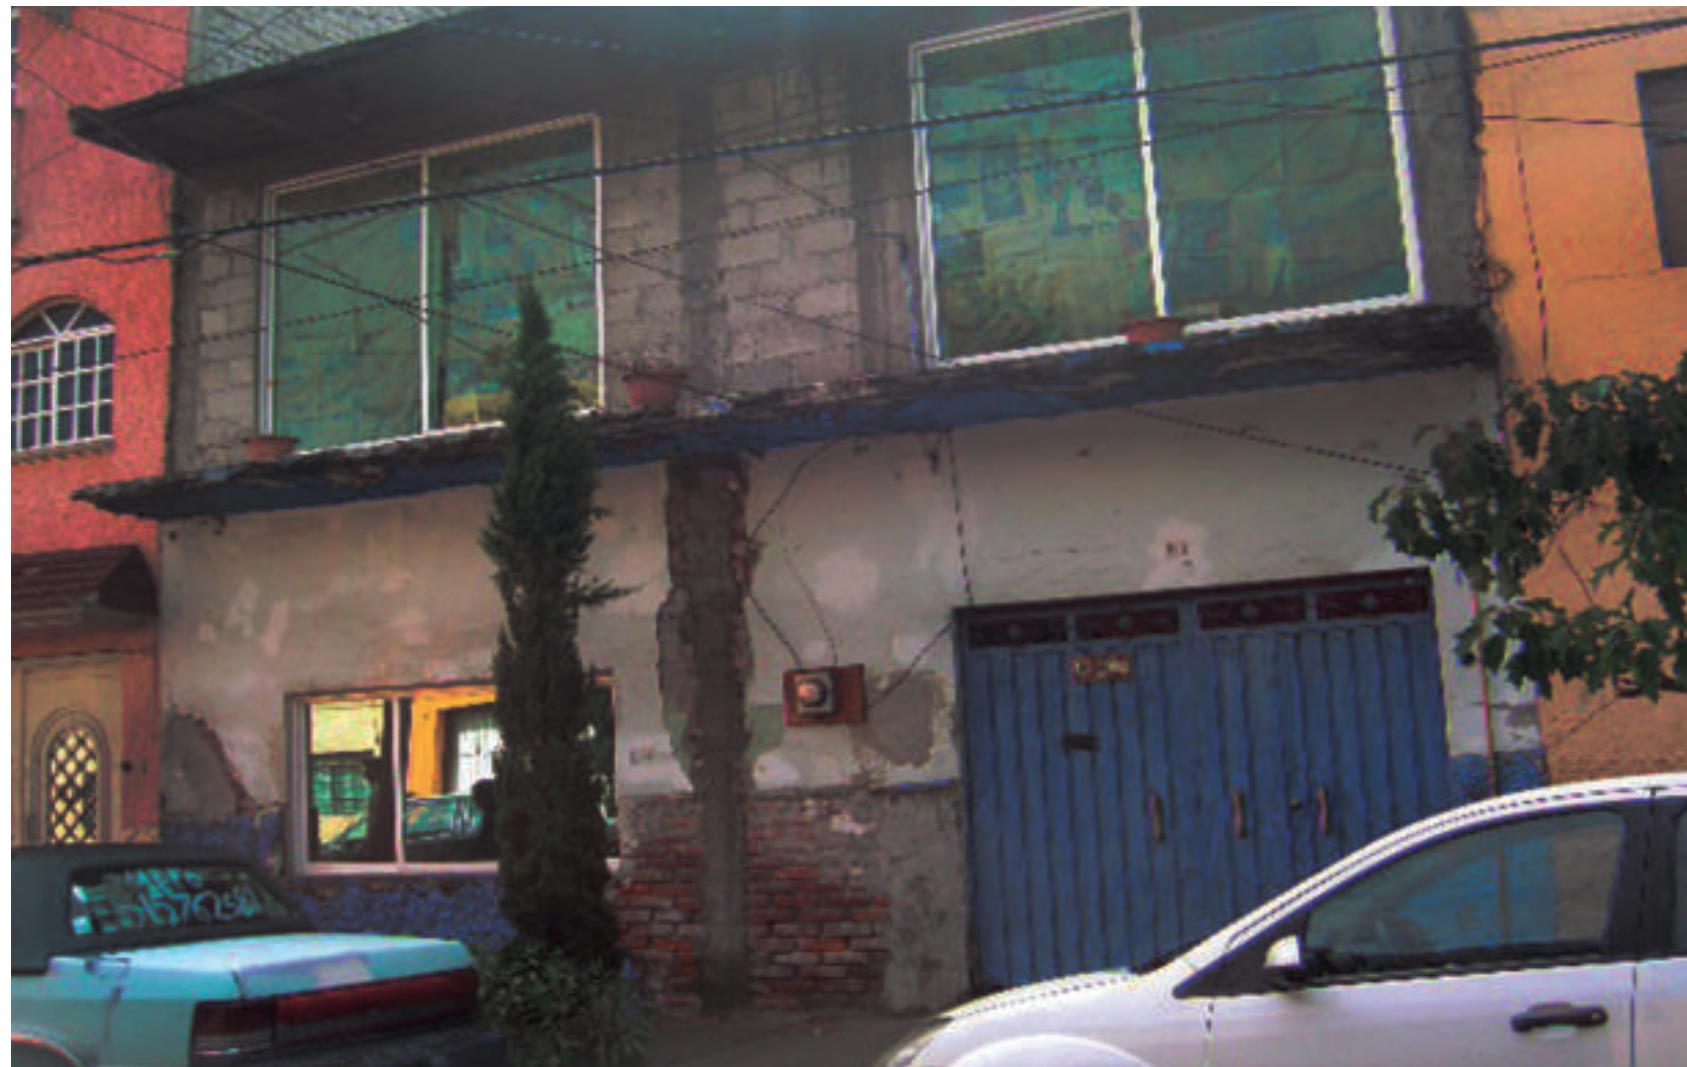
*Figura 5.68. Fotografía B de la colonia 1.º de Mayo.  
Vivienda con daños en su estructura, deterioro de su acabado y desprendimiento de los mismos  
(19.4463° N, 99.1020° W. Calle: José Stalin).*

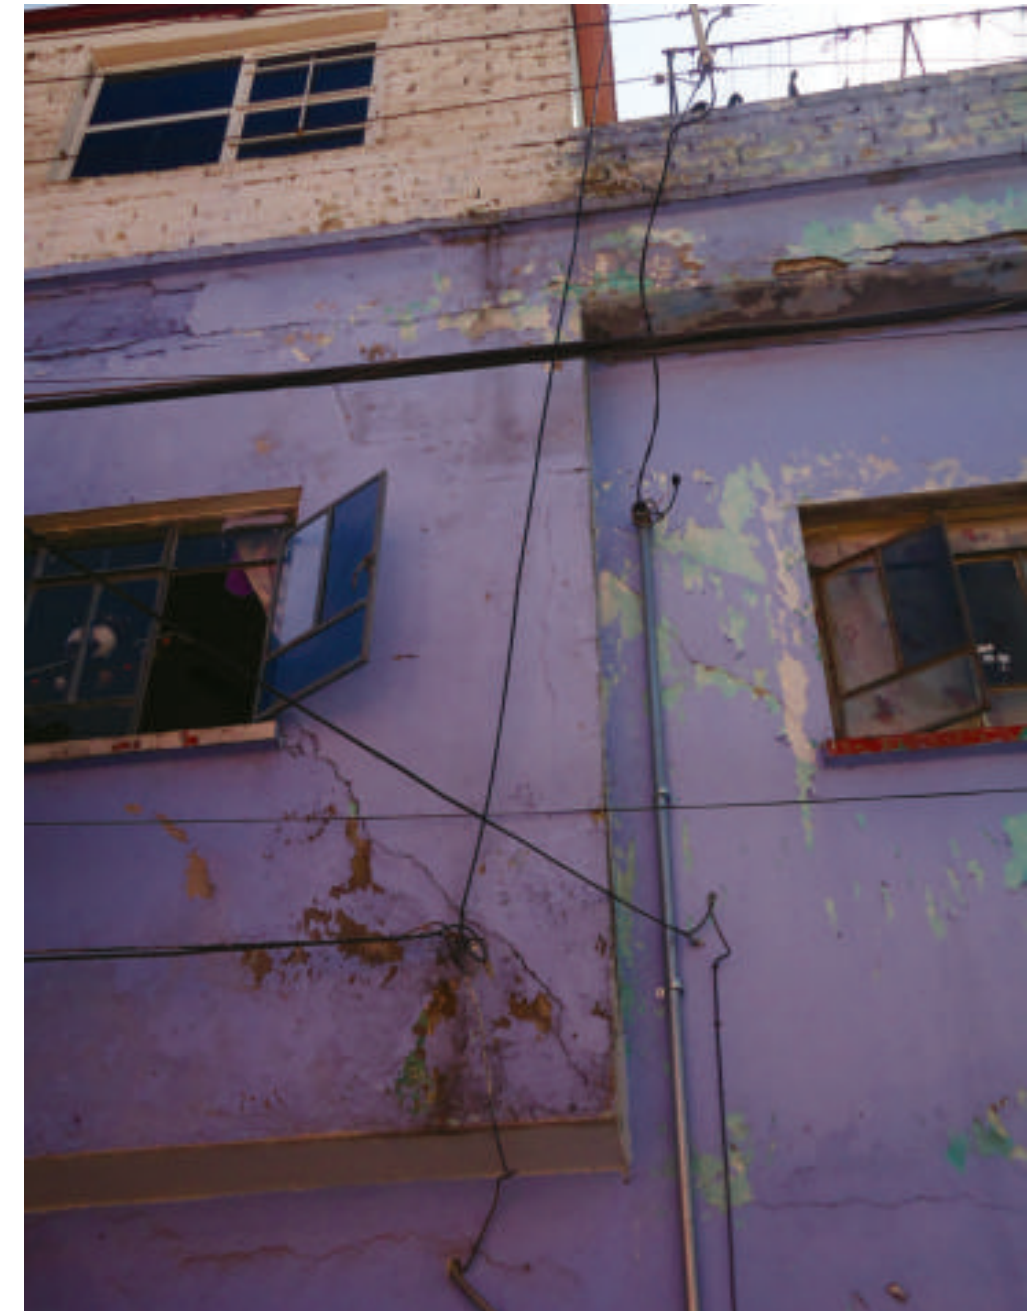
*Figura 5.69. Fotografía C de la colonia Damián Carmona.  
Edificación semiconfinada que presenta fracturas diagonales y horizontales, así como  
desprendimiento del material de construcción (19.4406° N, 99.1037° W. Calle: Arzate).*

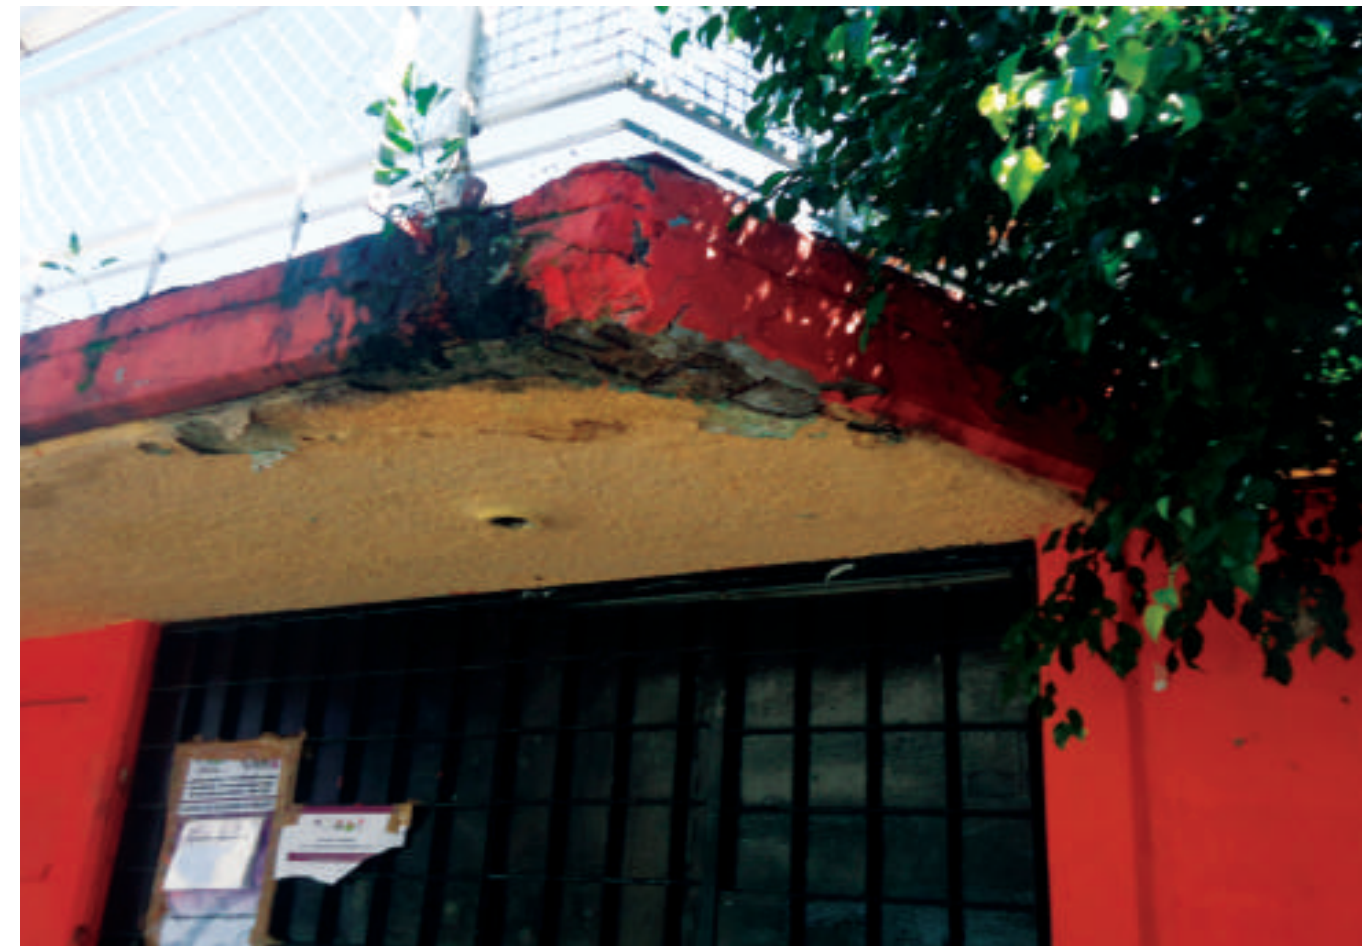
*Figura 5.72. Fotografía A de la colonia Tres Mosqueteros. Fracturas y desprendimiento del material de construcción lo cual afecta la estructura de la escuela (19.4402° N, 99.1063° W. Calle: Cantería).*

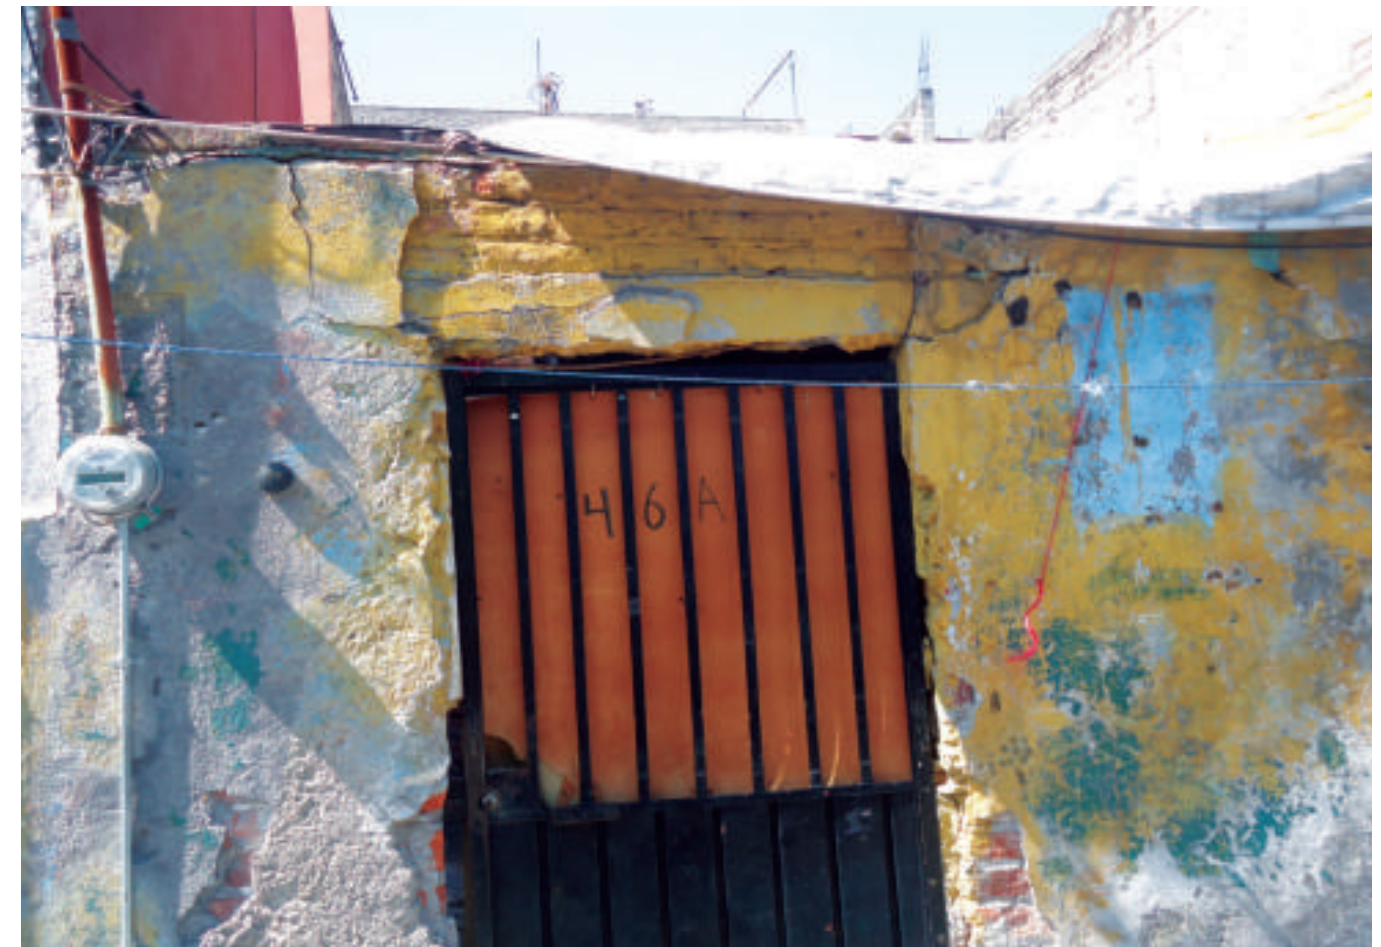
*Figura 5.74. Fotografía C de la colonia Ampliación Venustiano Carranza. Construcción con fracturas verticales y horizontales alrededor de la entrada así como desprendimiento del material de construcción (19.4418° N, 99.1060° W. Calle: Cantería).*
