# Atlas de Peligros y Riesgos de la Ciudad de México

Actualización de los Mapas de Riesgo

## Venustiano Carranza

Año: 2014

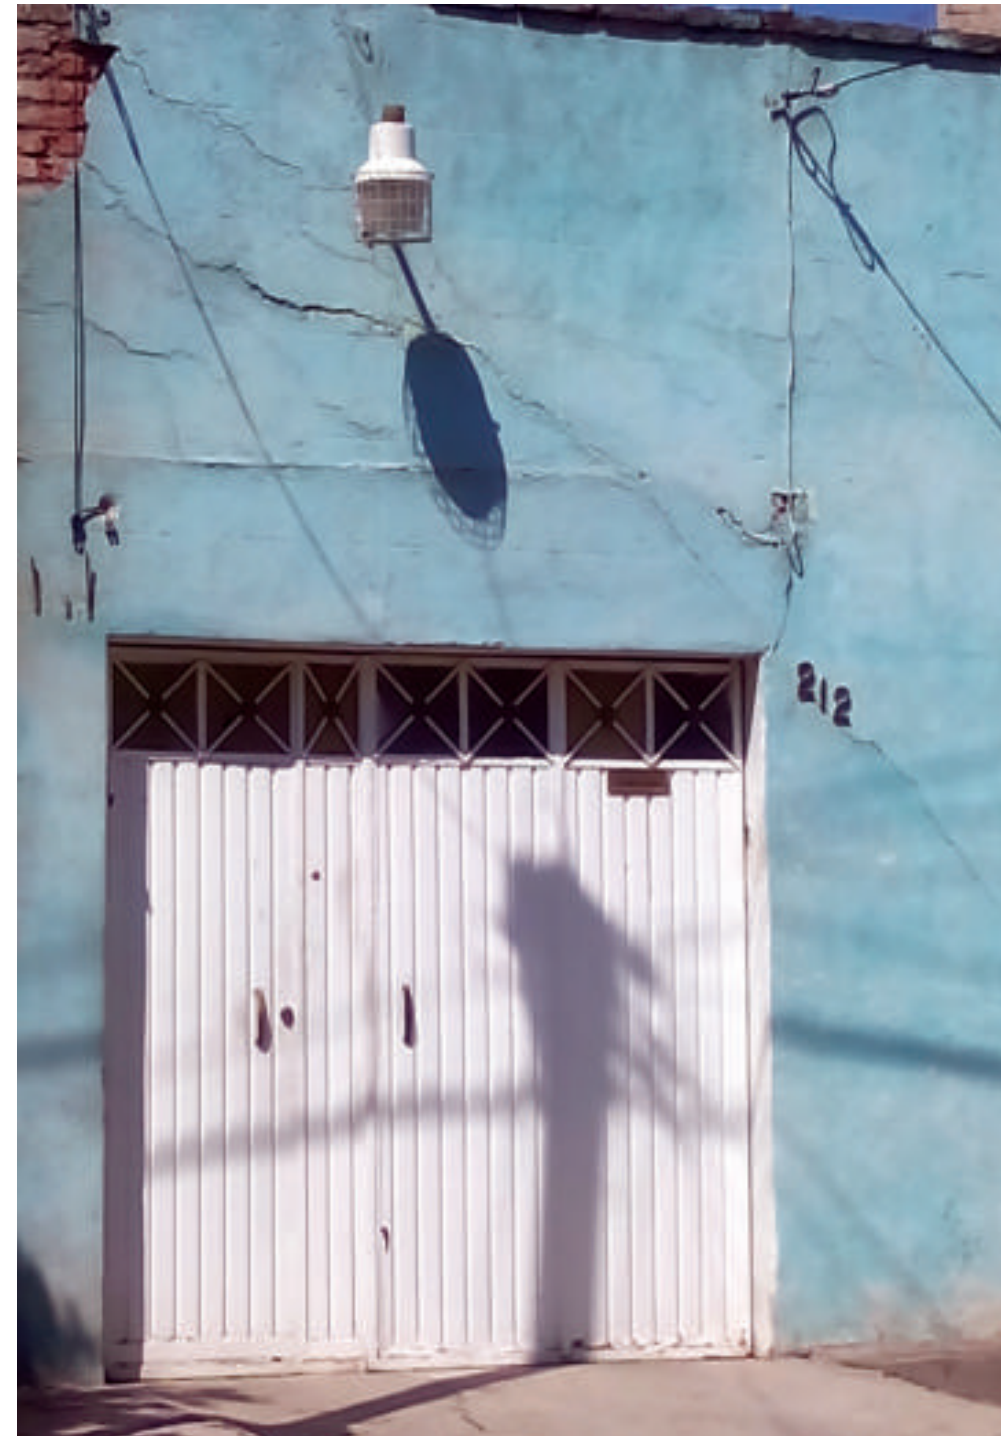
*Figura 5.77. Fotografía A de la colonia 20 de Noviembre. Vivienda con fracturas en forma diagonal y horizontal. Presenta además desprendimiento del material (19.4462° N, 99.1105° W. Calle: Tipografía).*

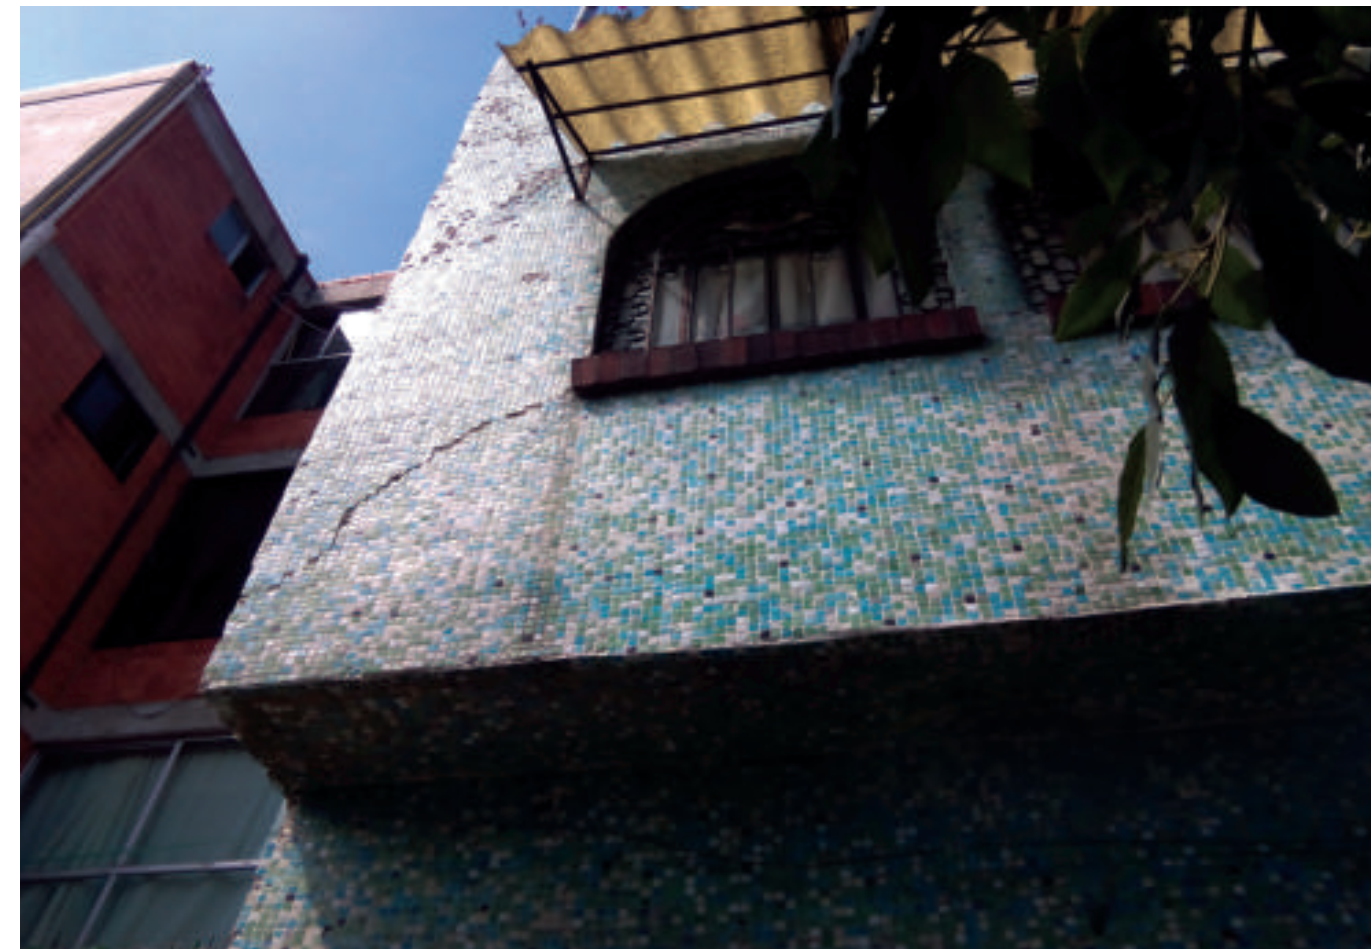
*Figura 5.79. Imagen C de la colonia 20 de Noviembre.  
Vivienda semiconfinada con fracturas en forma diagonal  
(19.4412° N, 99.1091° W. Calle: Grabados).*

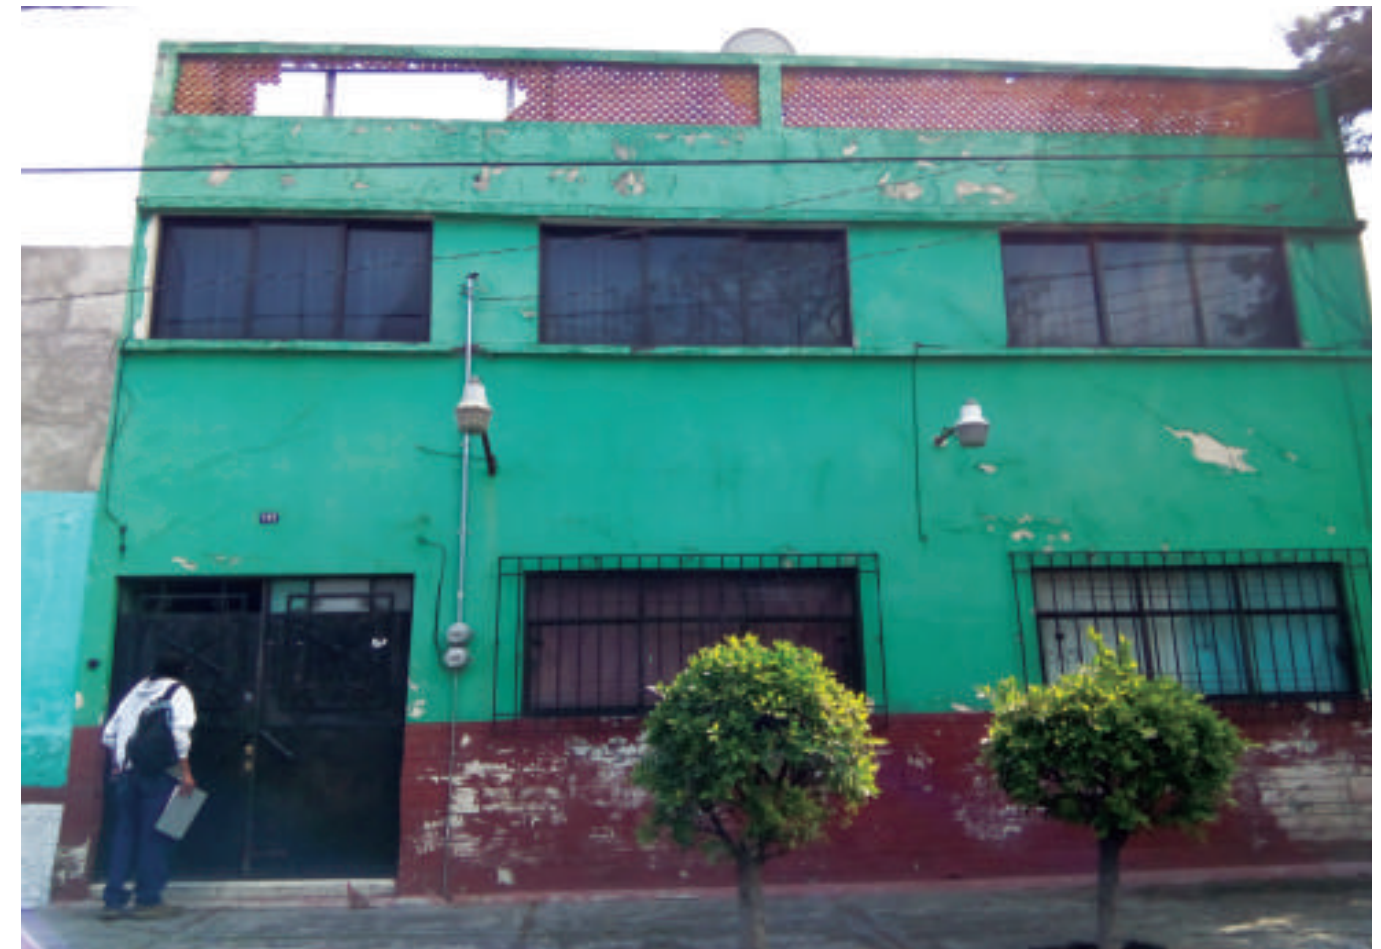
*Figura 5.81. Fotografía E de la colonia 20 de Noviembre.  
Vivienda de mampostería semiconfinada con fracturas en forma diagonal y daño en piezas del pretil  
(19.4430° N, 99.1079° W. Calle: Decorado).*

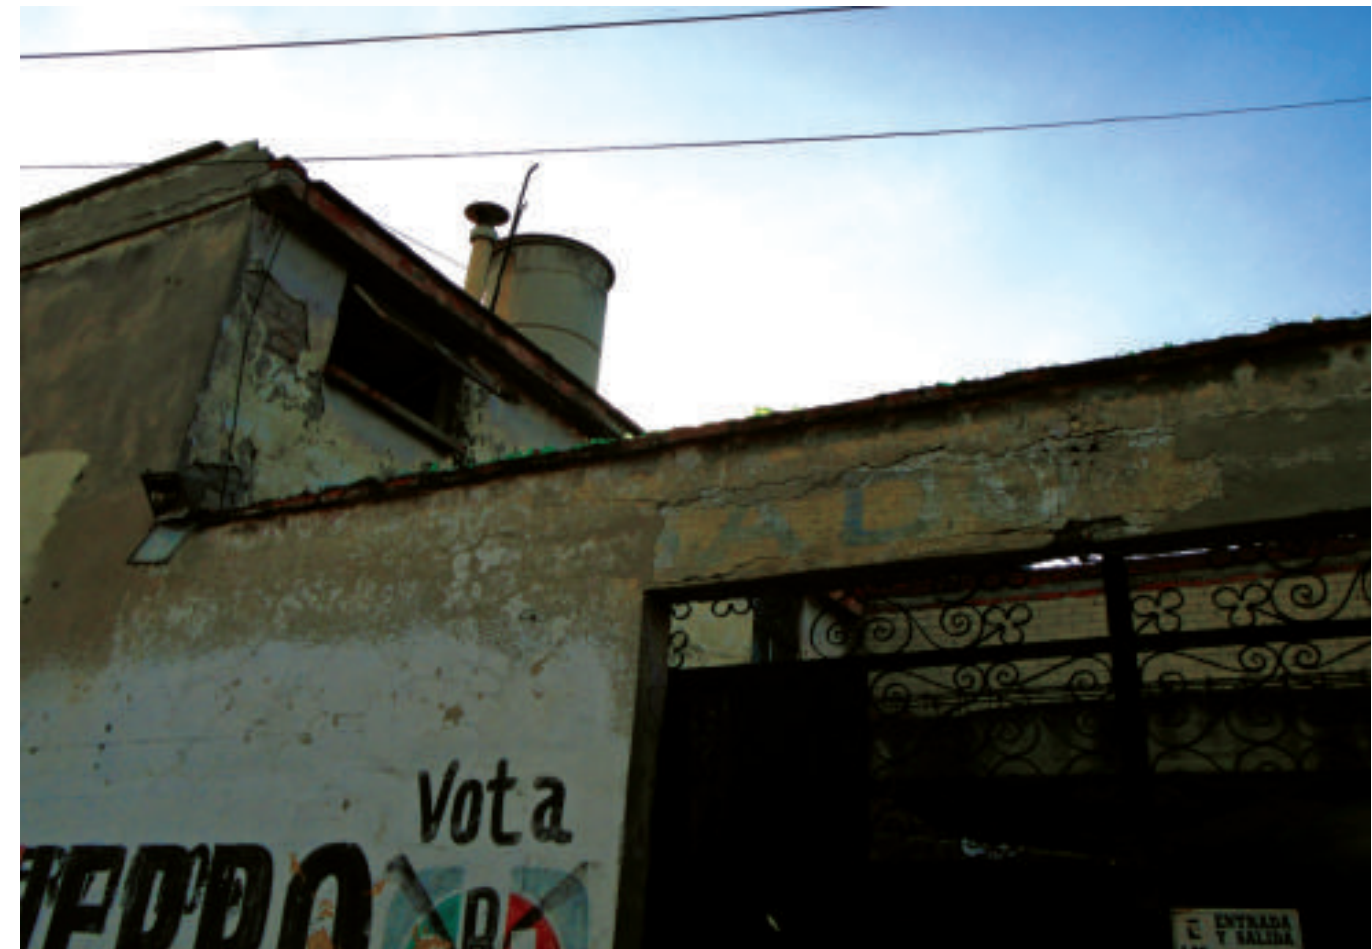
*Figura 5.87. Fotografía D de la colonia Ampliación Michoacana.  
Inmueble con fracturas en la parte superior del muro externo y desprendimiento de material de construcción  
(19.4478° N, 99.1154° W. Calle: Platería).*

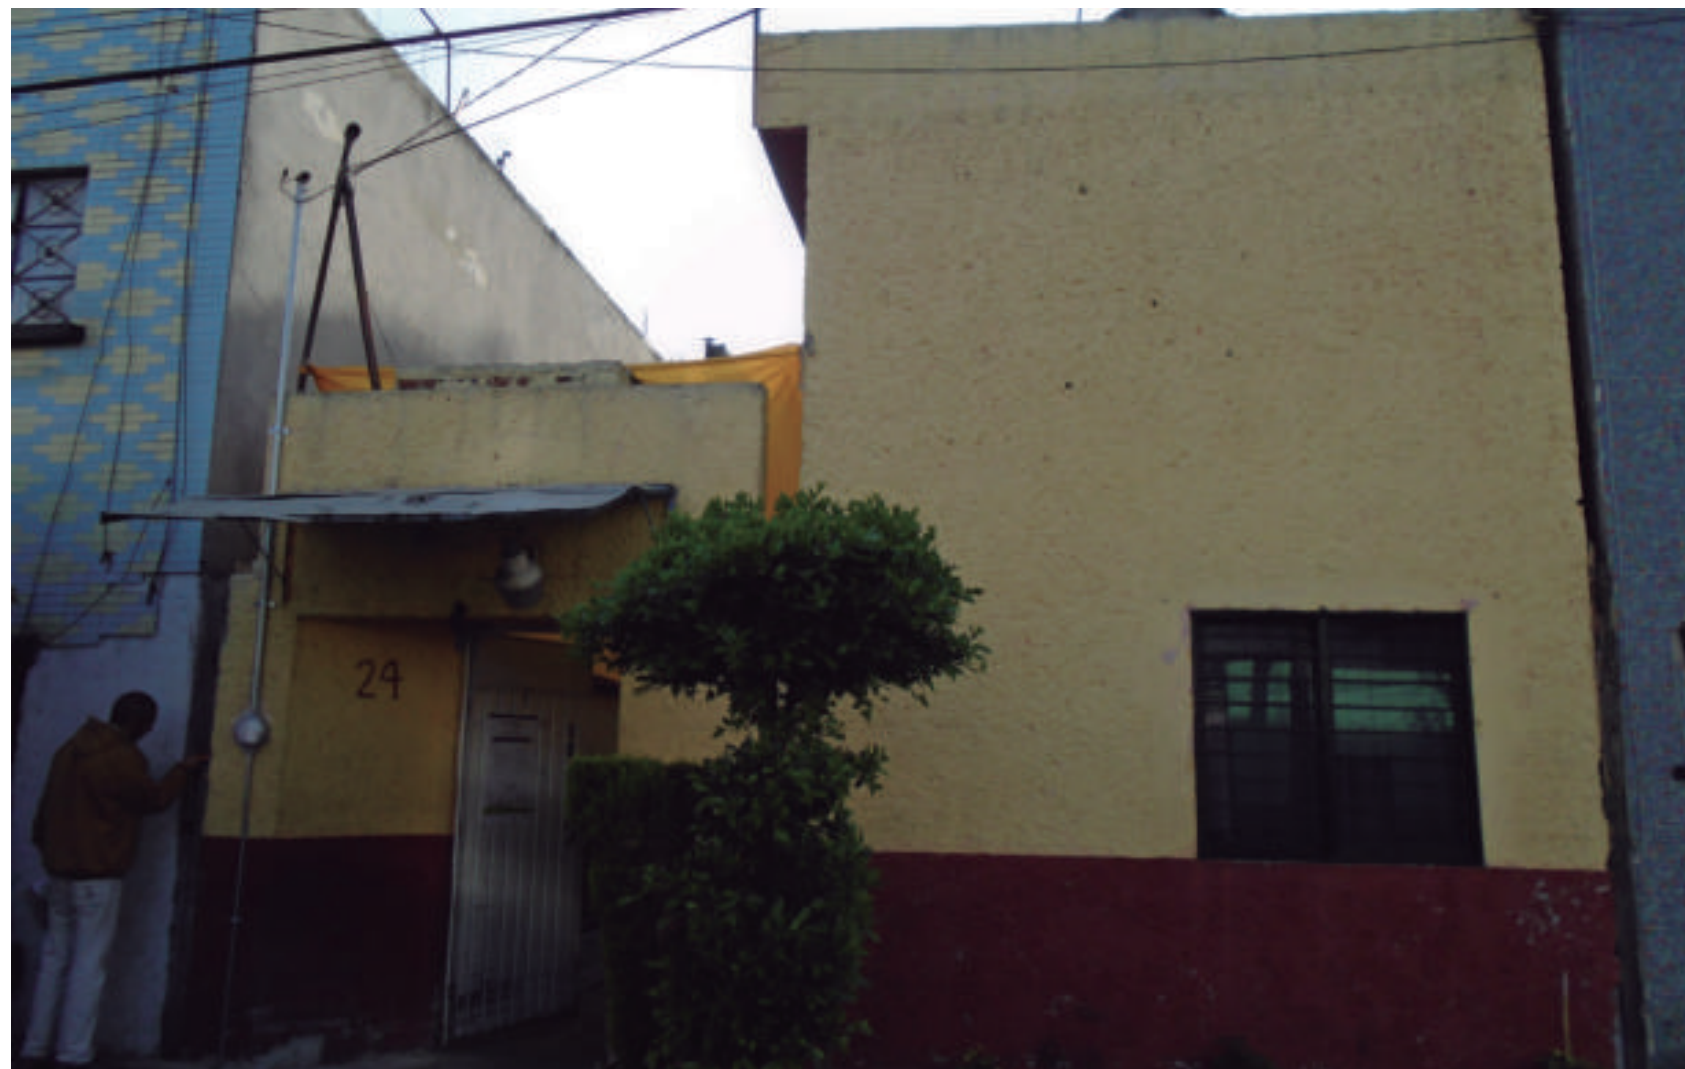
*Figura 5.96. Fotografía C de la colonia Ampliación 20 de Noviembre.  
Vivienda en la que se observa la separación de la junta constructiva  
(19.4413° N, 99.1143° W. Calle: Zapatería).*

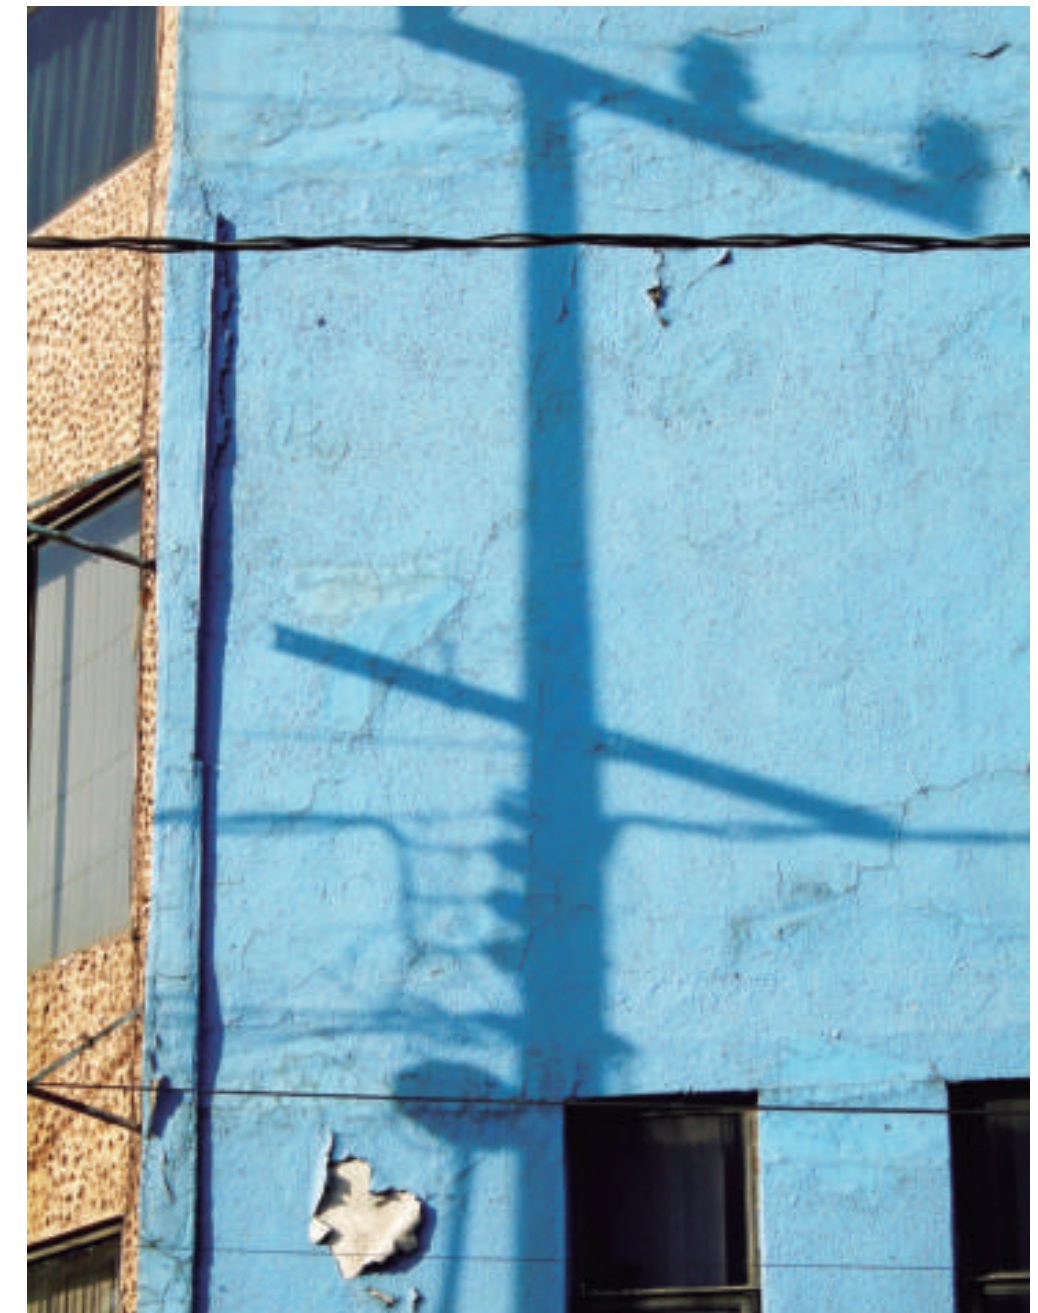
*Figura 5.97. Fotografía D de la colonia Ampliación 20 de Noviembre.  
Construcción con fracturas y desprendimiento de material  
(19.4407° N, 99.1139° W. Calle: Hortelanos).*

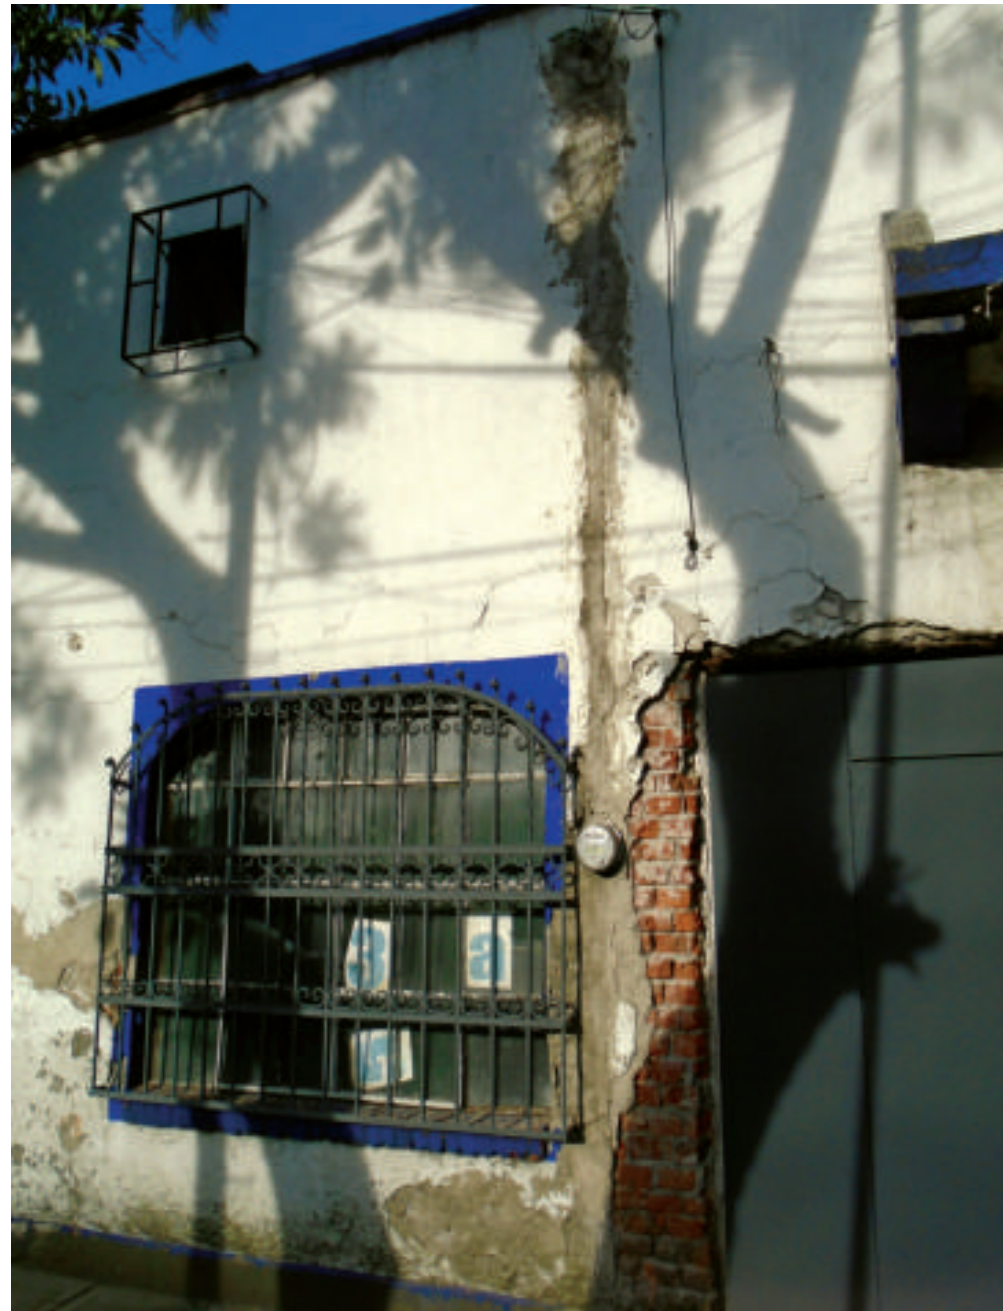
Figura 5.99 Fotografía F de la colonia Ampliación 20 de Noviembre.  
Inmueble con desprendimiento de material y fracturas en su muro exterior  
(19.4414° N, 99.1146° W. Calle: Circunvalación).

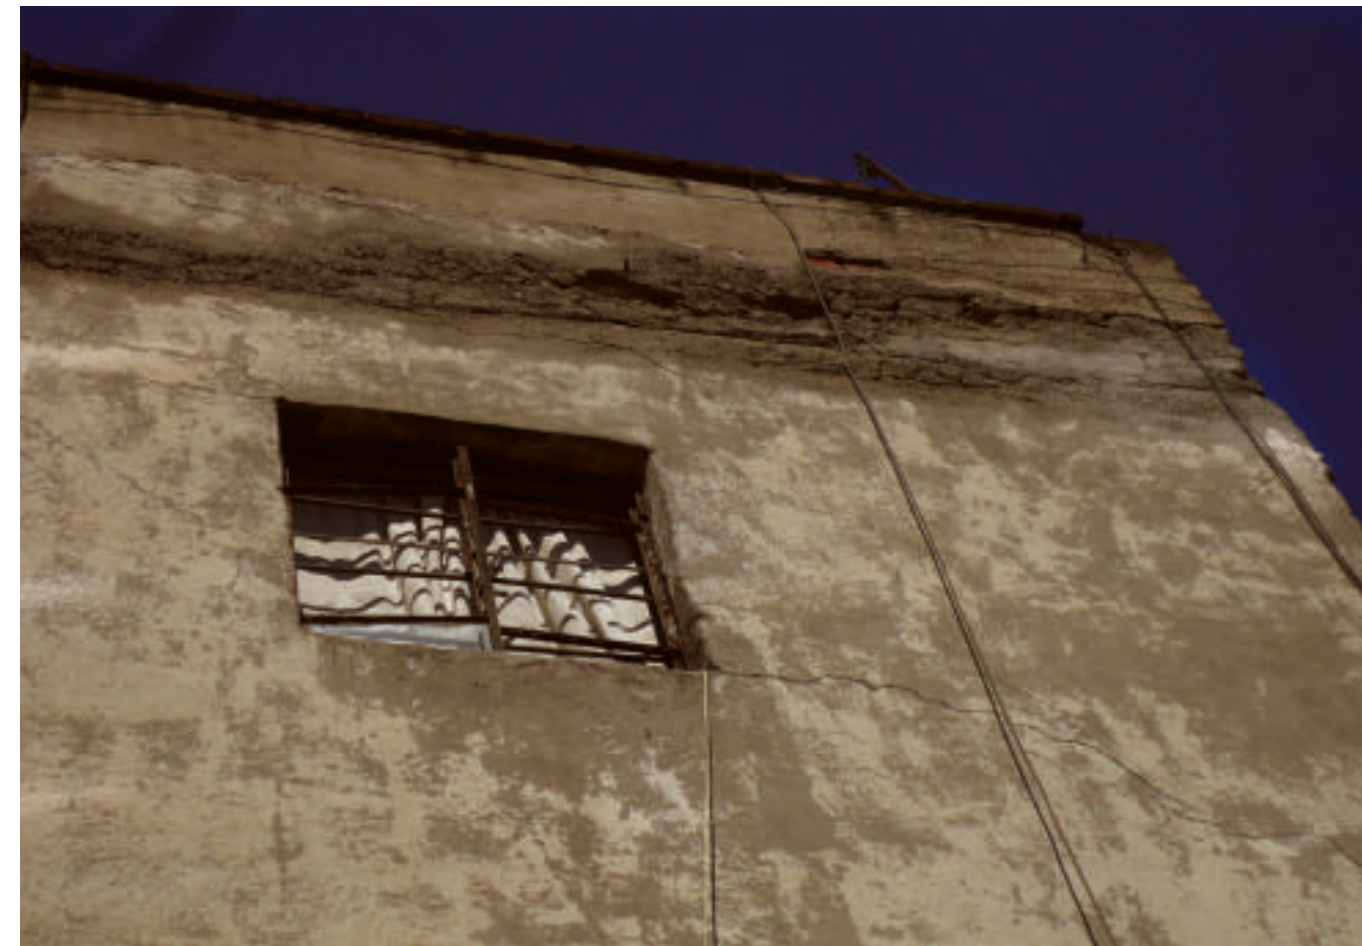
*Figura 5.103. Fotografía A de la colonia Venustiano Carranza.  
Fracturas diagonales y horizontales principalmente en la parte superior de la construcción  
(19.4391° N, 99.1095° W. Calle: Floricultura).*

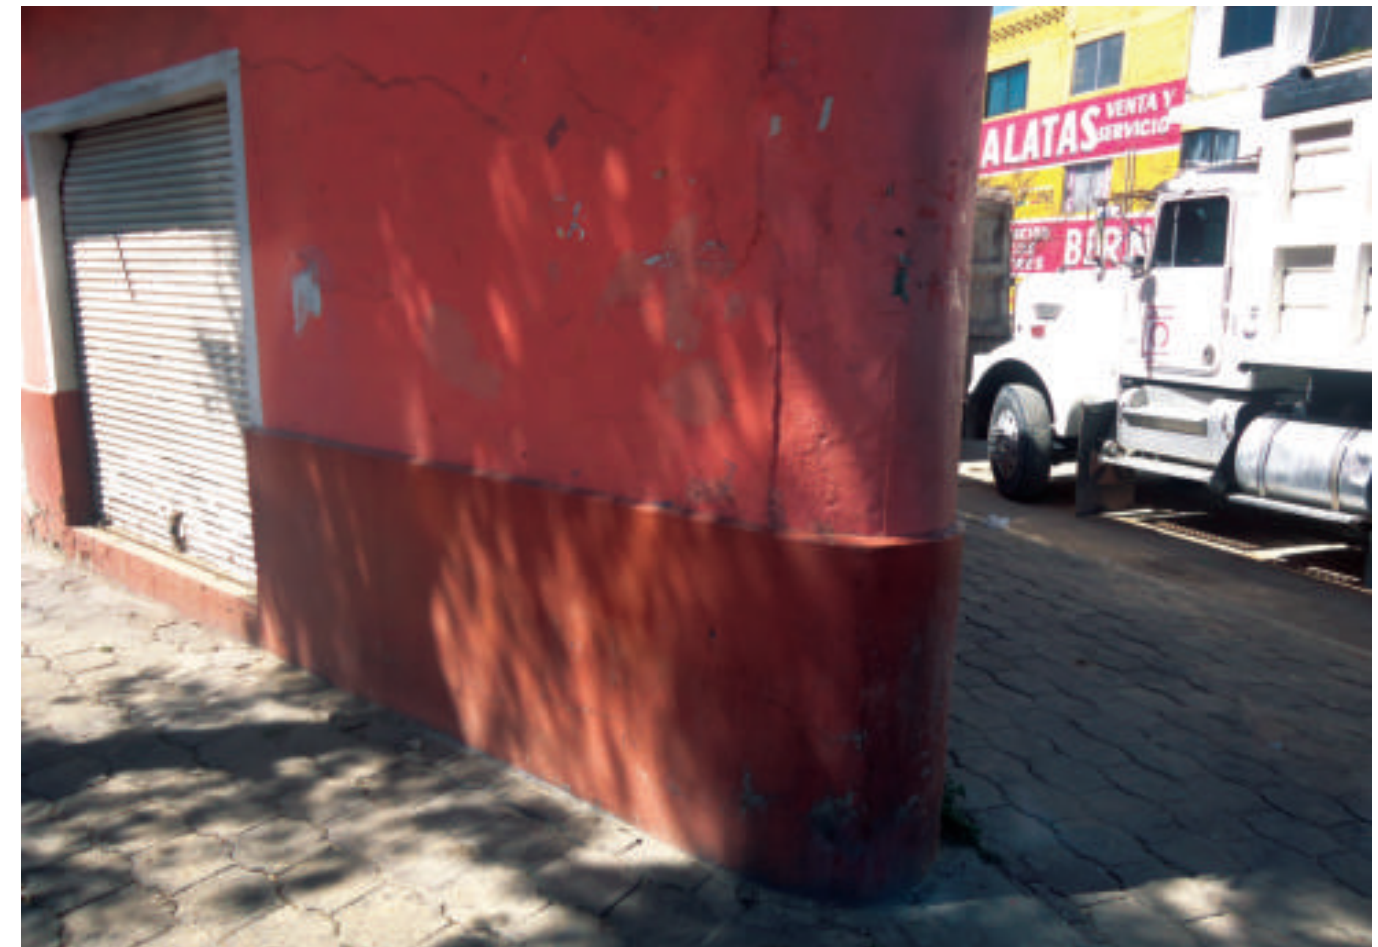
*Figura 5.105. Fotografía C de la colonia Venustiano Carranza.  
Fracturas verticales en el muro de la construcción  
(19.4389° N, 99.1095° W. Calle: Floricultura).*

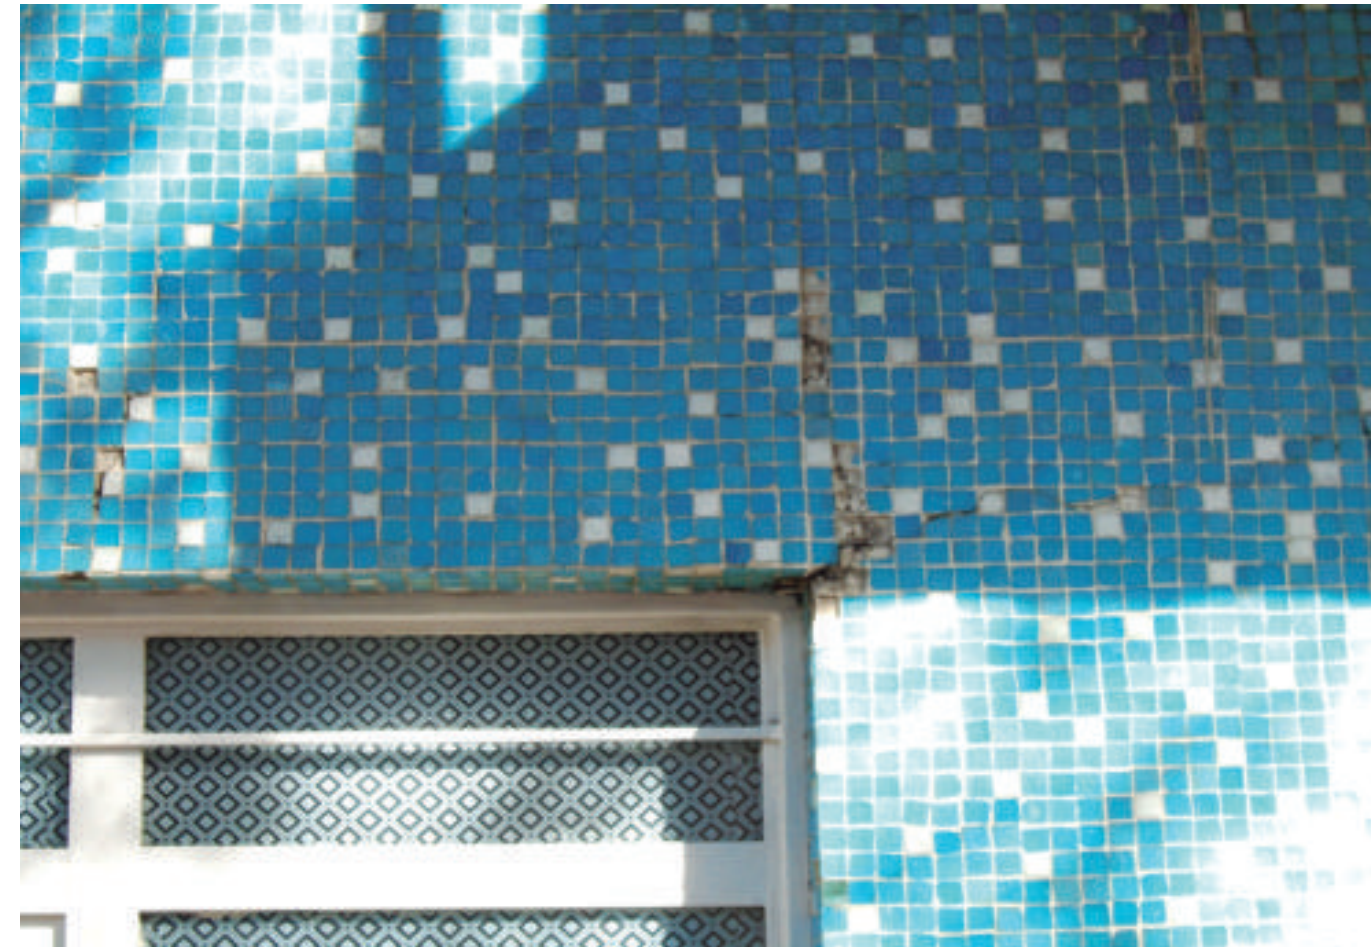
*Figura 5.111. Fotografía D de la colonia Ampliación Penitenciaria.  
Muro exterior de una vivienda con presencia de fracturas en la parte superior de la ventana y  
desprendimiento de material (19.4349° N, 99.1136° W. Calle: Segunda cerrada San Antonio Tomatlán).*

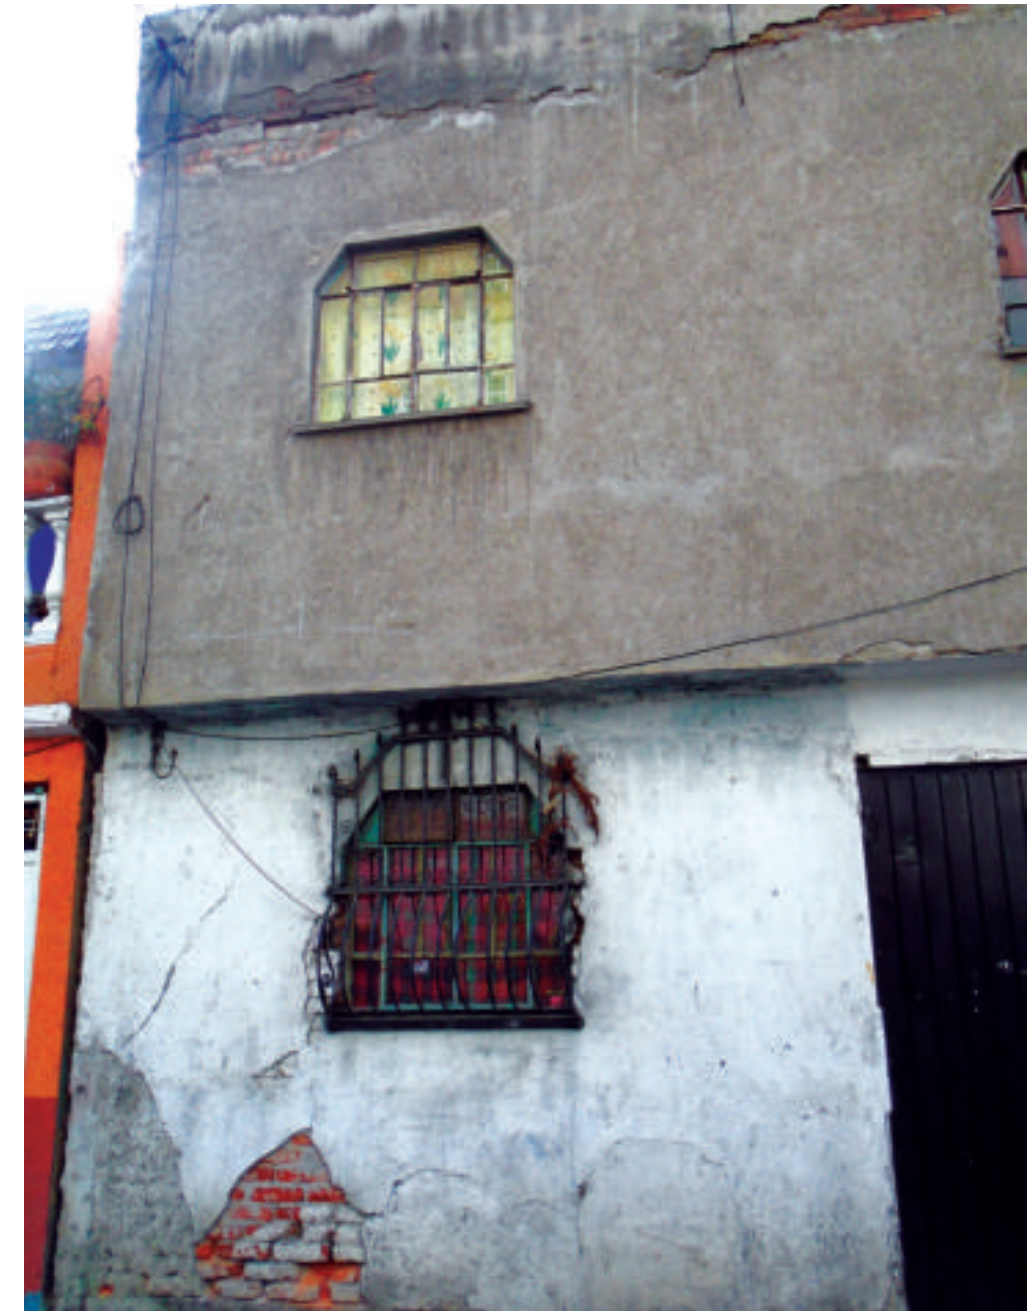
*Figura 5.114. Fotografía G de la colonia Penitenciaría. Vivienda con fracturas verticales, horizontales y diagonales que ocasionan desprendimiento de material (19.4351° N, 99.1158° W. Calle: Ferrocarril Interoceánico).*

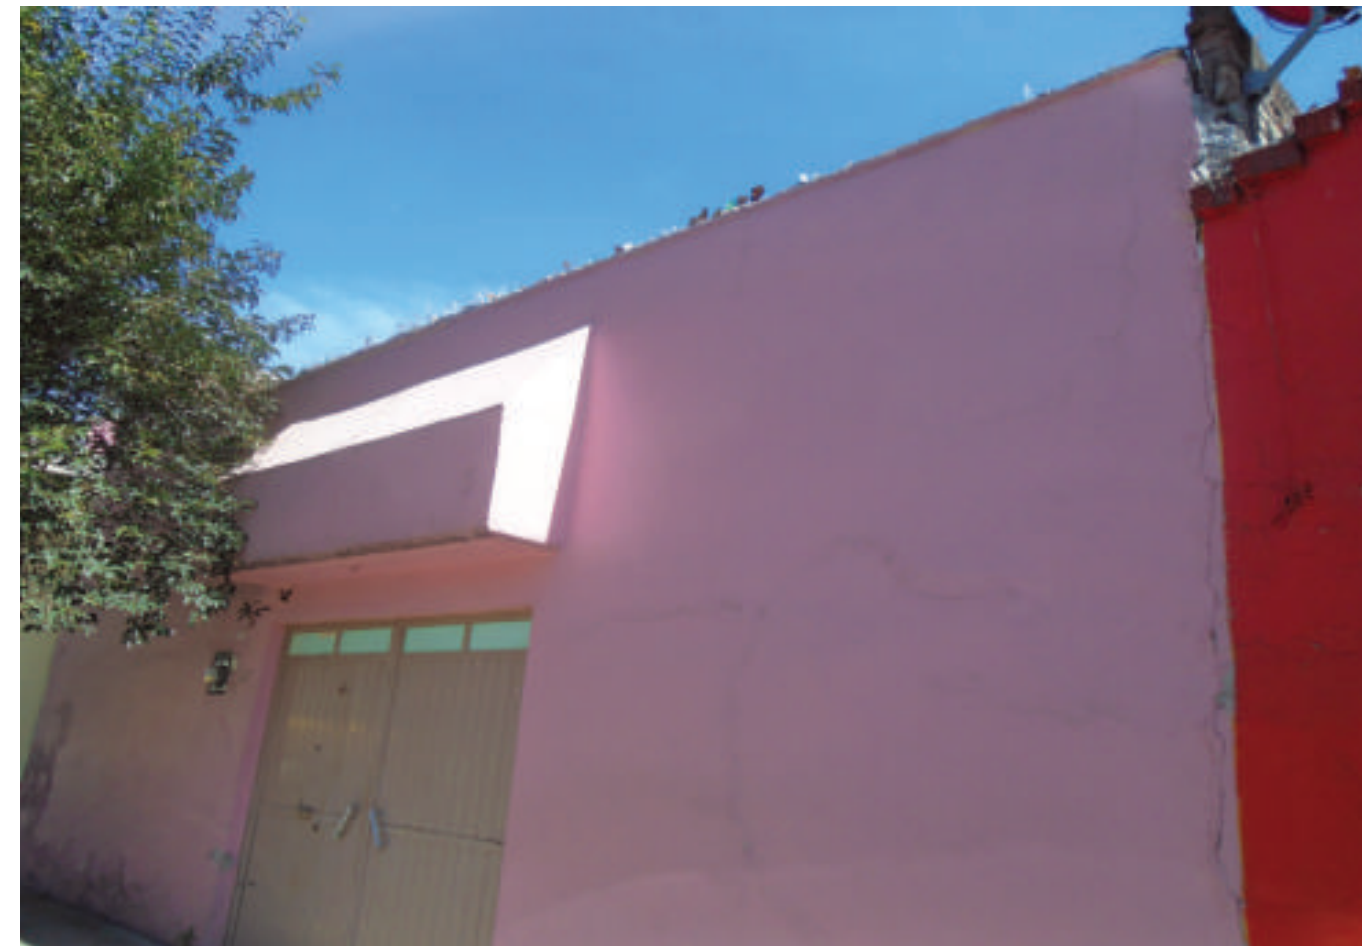
*Figura 5.120. Fotografía A de la colonia 10 de Mayo.  
Vivienda con fracturas a lo largo de su muro exterior  
(19.4330° N, 99.1165° W. Calle: Tapicería).*

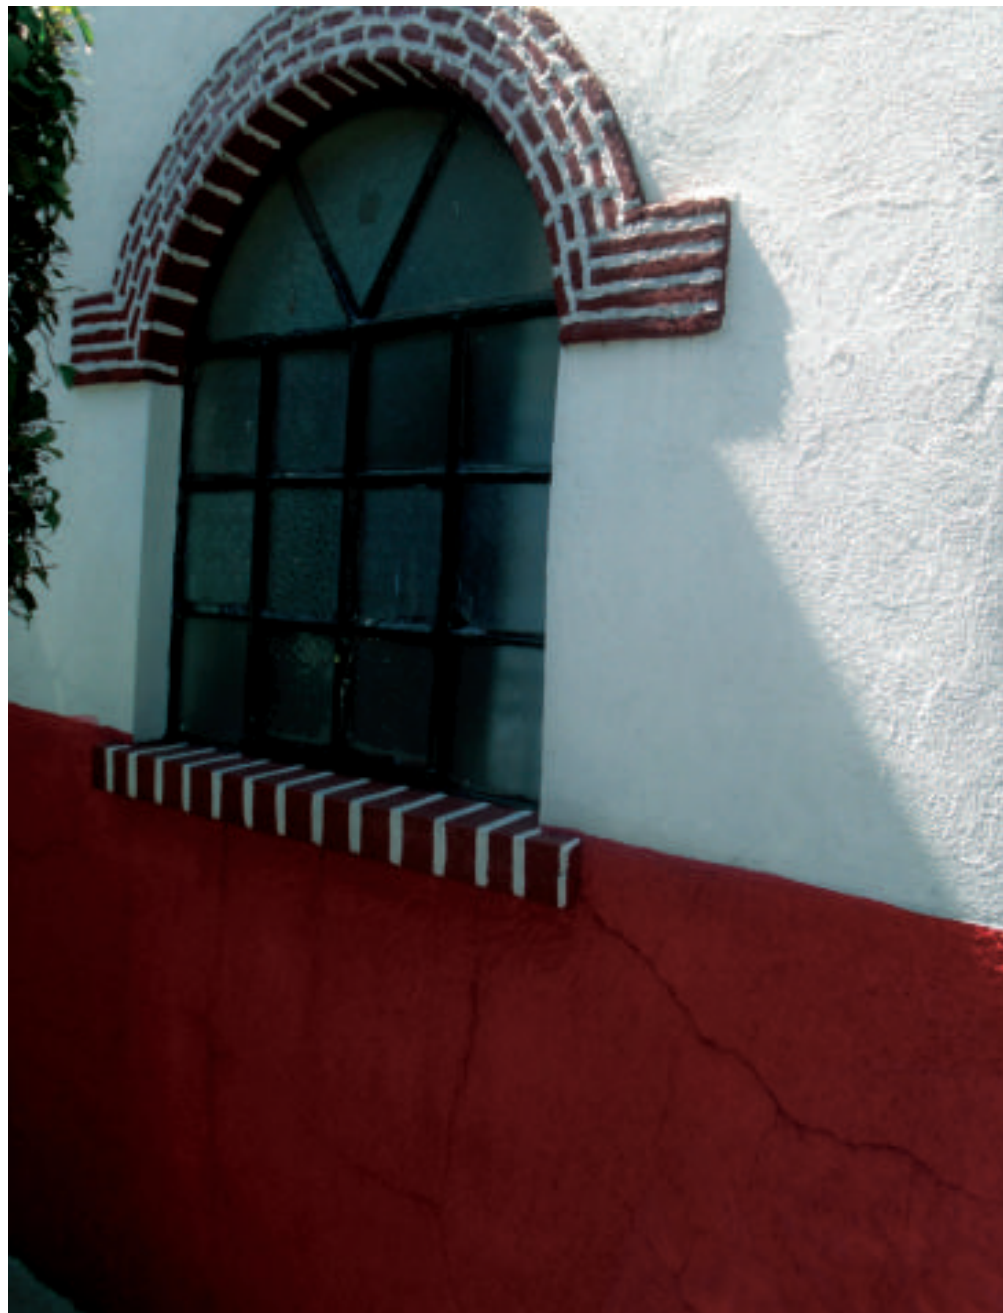
*Figura 5.121. Fotografía B de la colonia 10 de Mayo.  
Fractura diagonal en la parte inferior derecha de la ventana  
(19.4330° N, 99.1157° W. Calle: Curtiduría).*

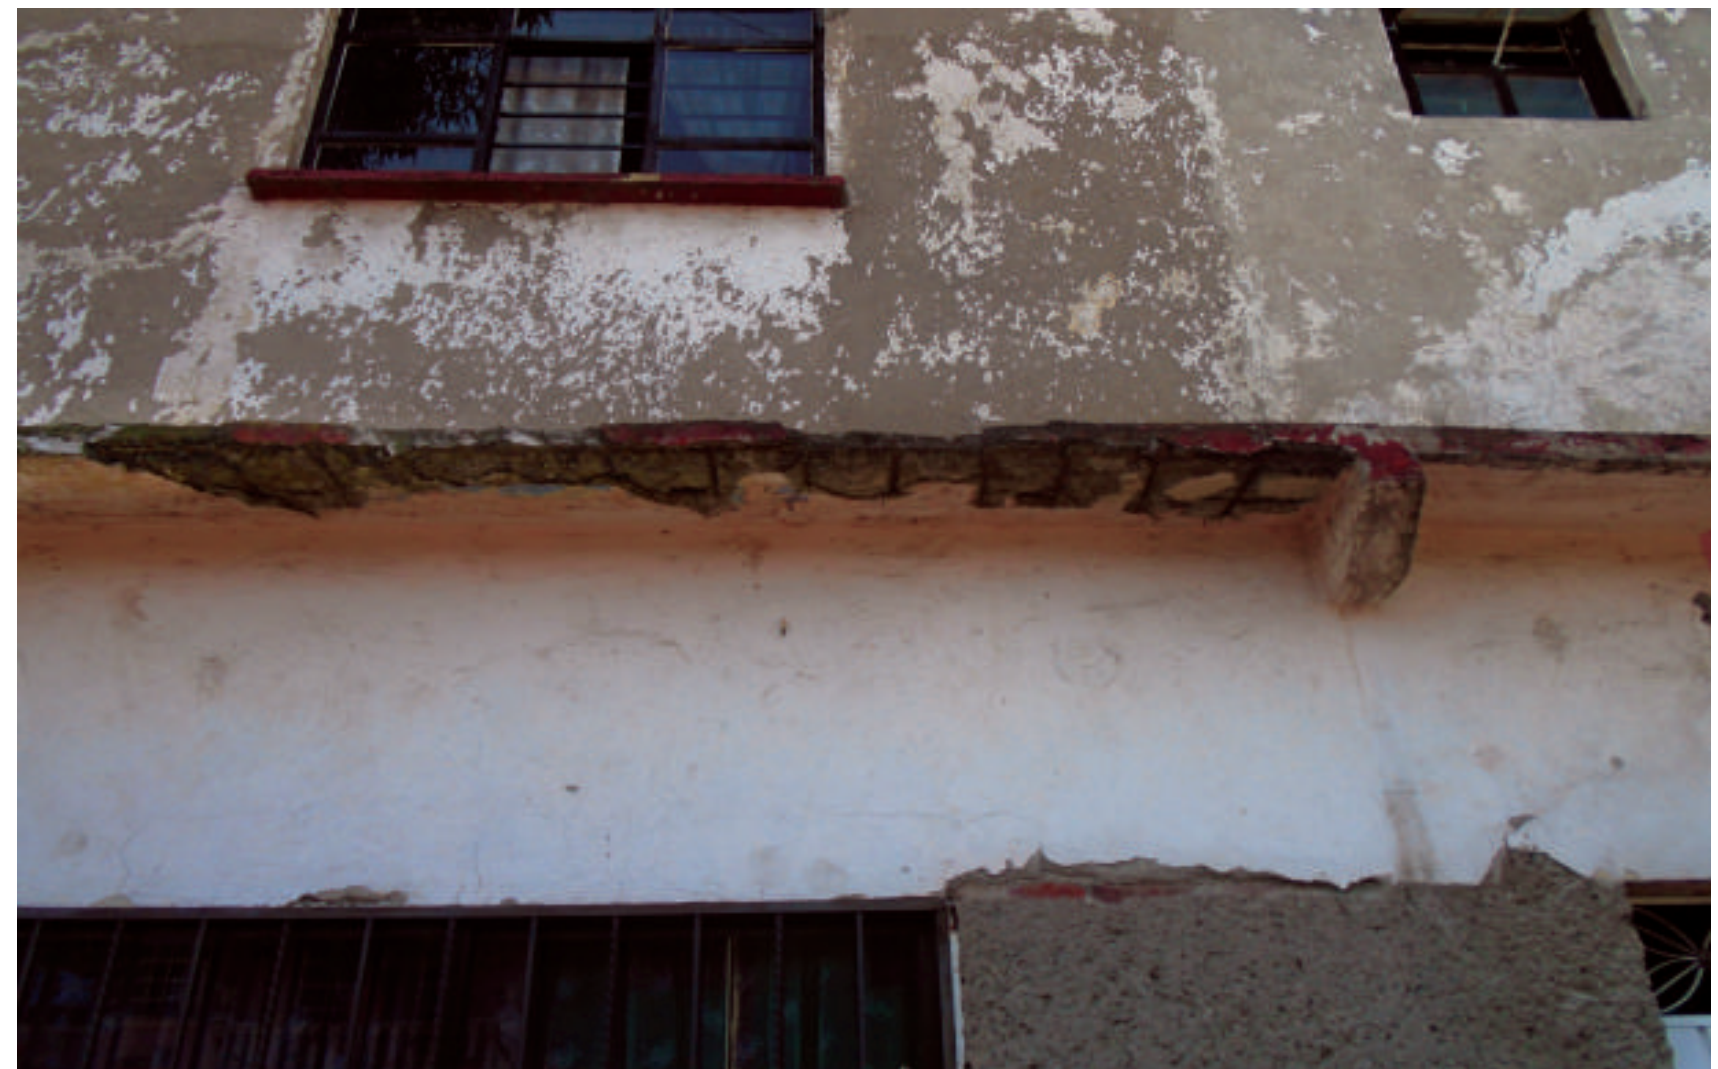
*Figura 5.122 Fotografía C de la colonia 10 de Mayo.  
Vivienda con desprendimiento de material exponiendo el armado de la construcción  
(19.4326° N, 99.1178° W. Calle: Sastrería).*

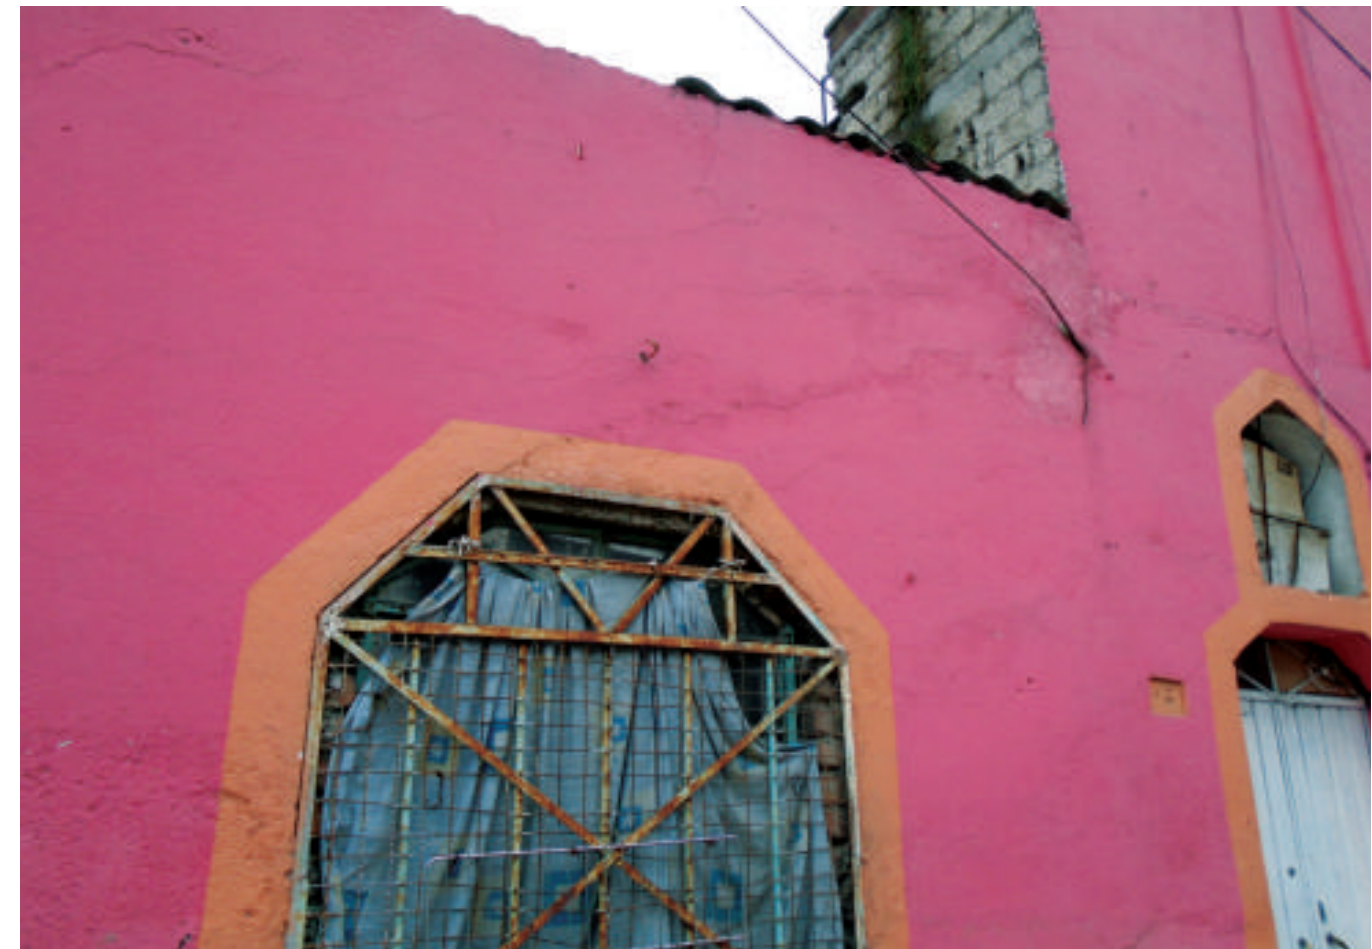
*Figura 5.127. Fotografía C de la colonia Progresista.  
Fracturas en el muro exterior de una vivienda, ocasionadas por un mal confinamiento  
(19.4367° N, 99.1080° W. Calle: Rueda Quijano).*

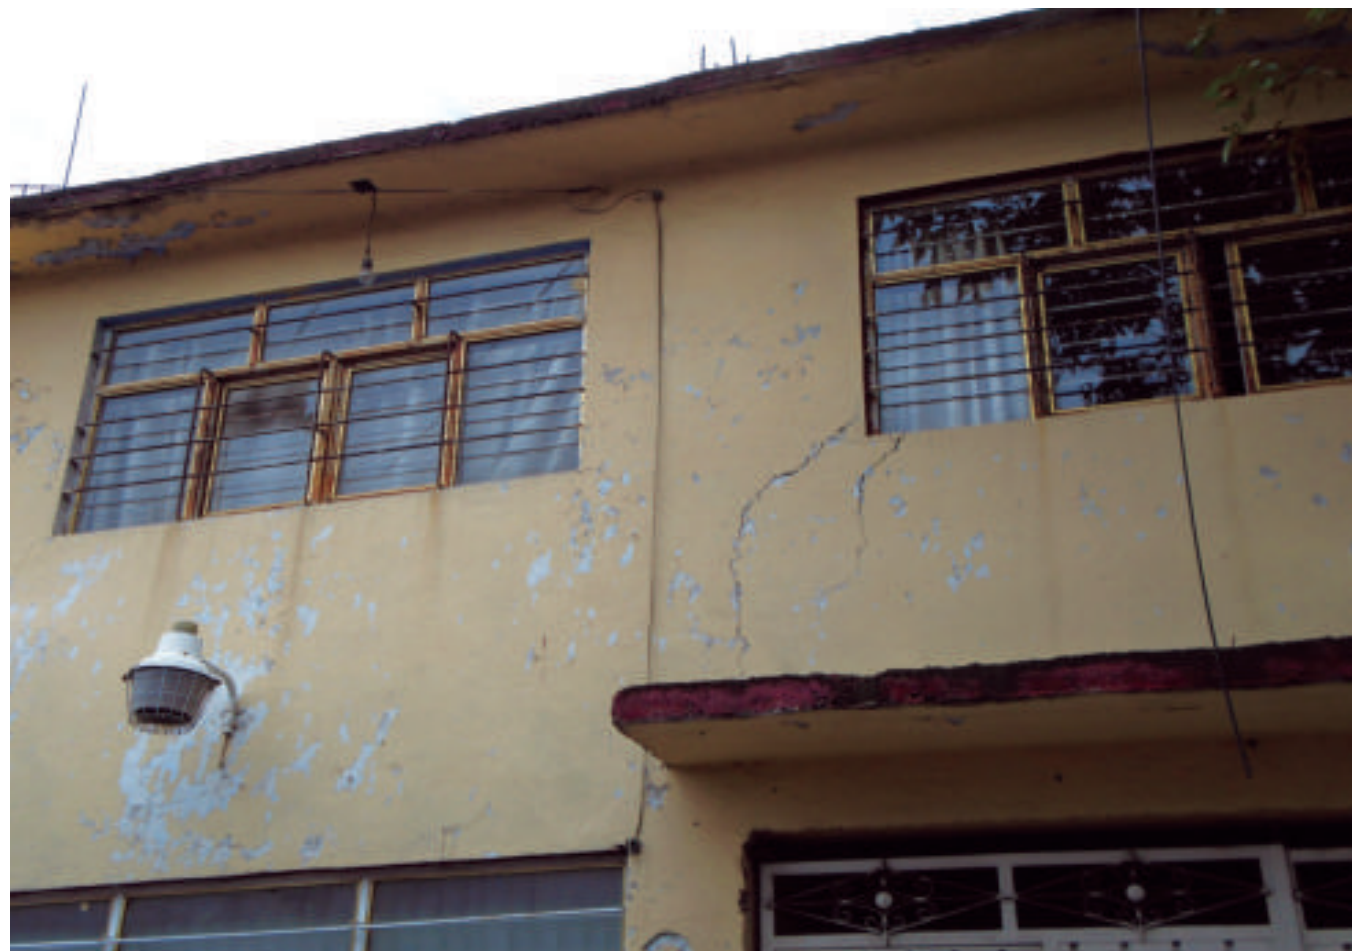
*Figura 5.131. Fotografía B de la colonia Revolución.  
Inmueble con fracturas verticales y desprendimiento de material en el nivel superior de la construcción  
(19.4391° N, 99.1032° W. Calle: Coronel Darío Garza).*
