# Atlas de Peligros y Riesgos de la Ciudad de México

Actualización de los Mapas de Riesgo

## Venustiano Carranza

Año: 2014

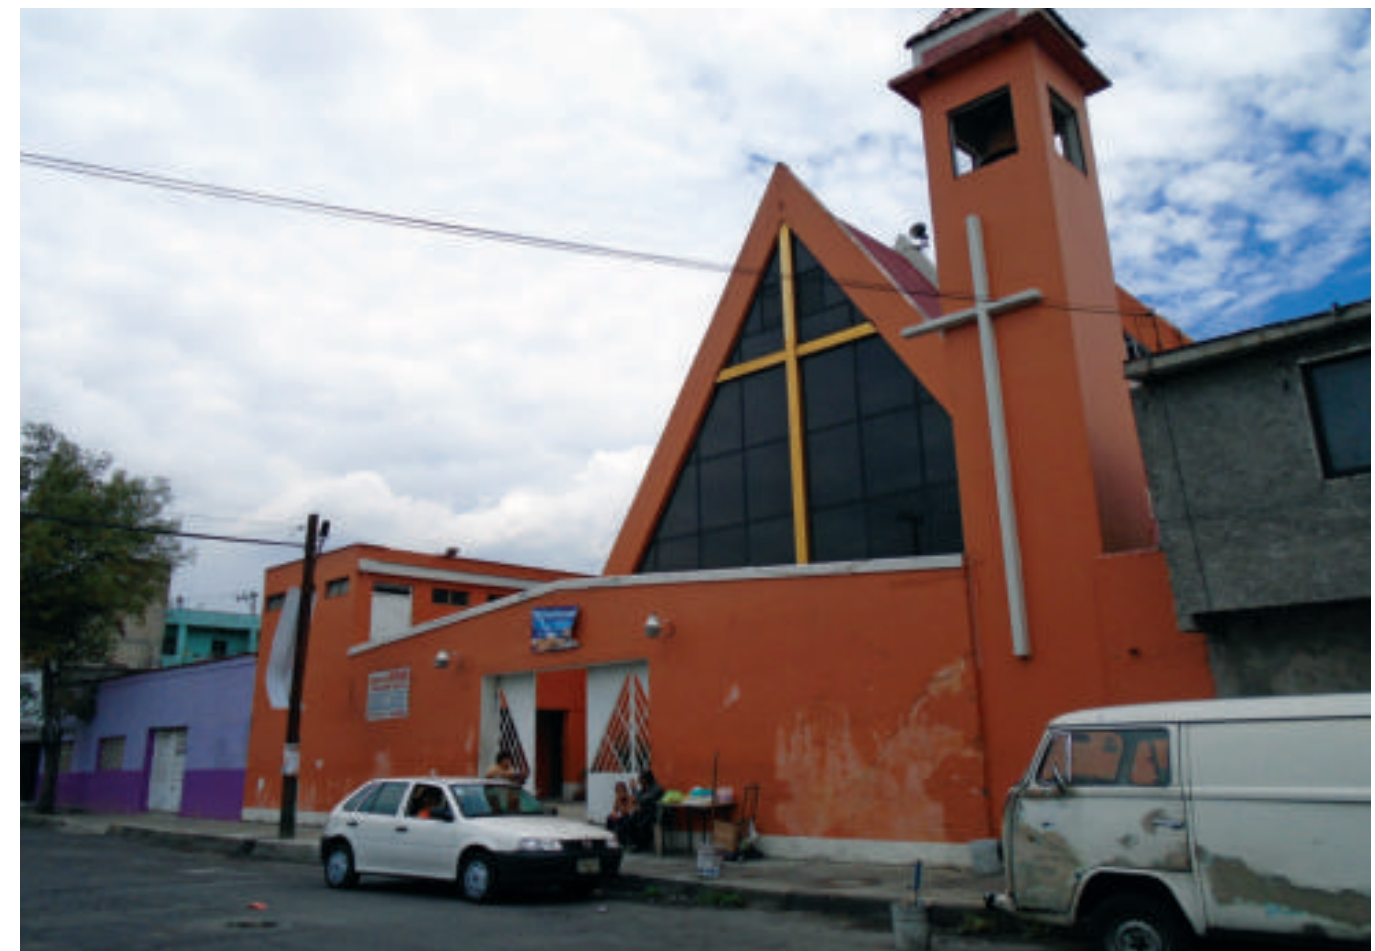
*Figura 5.132 Fotografía C de la colonia Revolución.  
Iglesia con daño en acabados y fracturas diagonales en el muro exterior  
(19.4394° N, 99.1034° W. Calle: General L. Blanco).*

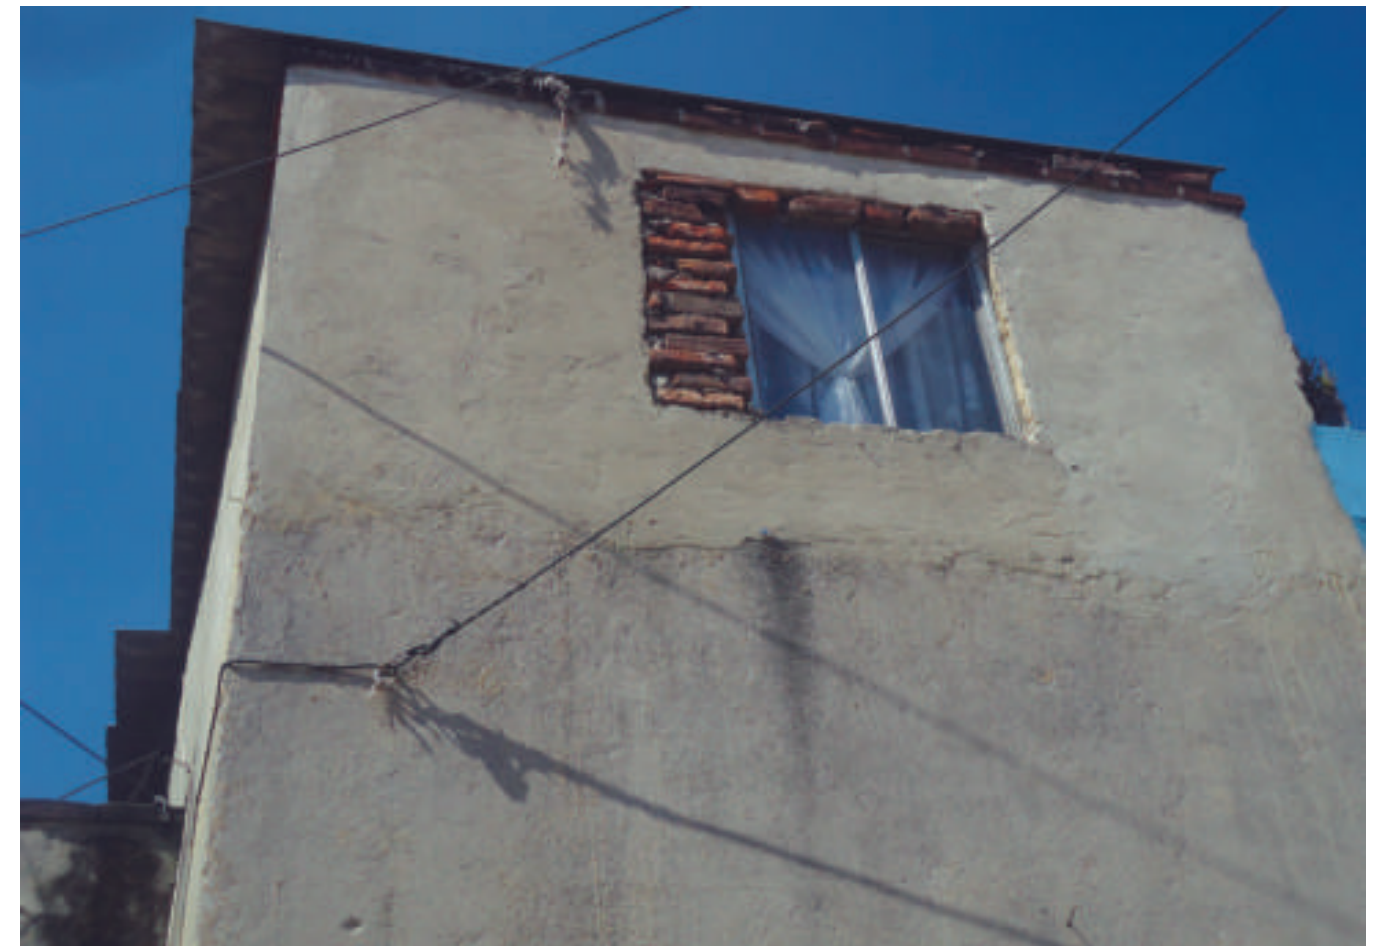
Figura 5.135. Fotografía A de la colonia Azteca.  
Se observa el mal empleo de un procedimiento constructivo en la ventana de la vivienda, así como pequeñas fracturas en la parte superior de la misma (19.4376° N, 99.1073° W. Calle: Pirotecnia).

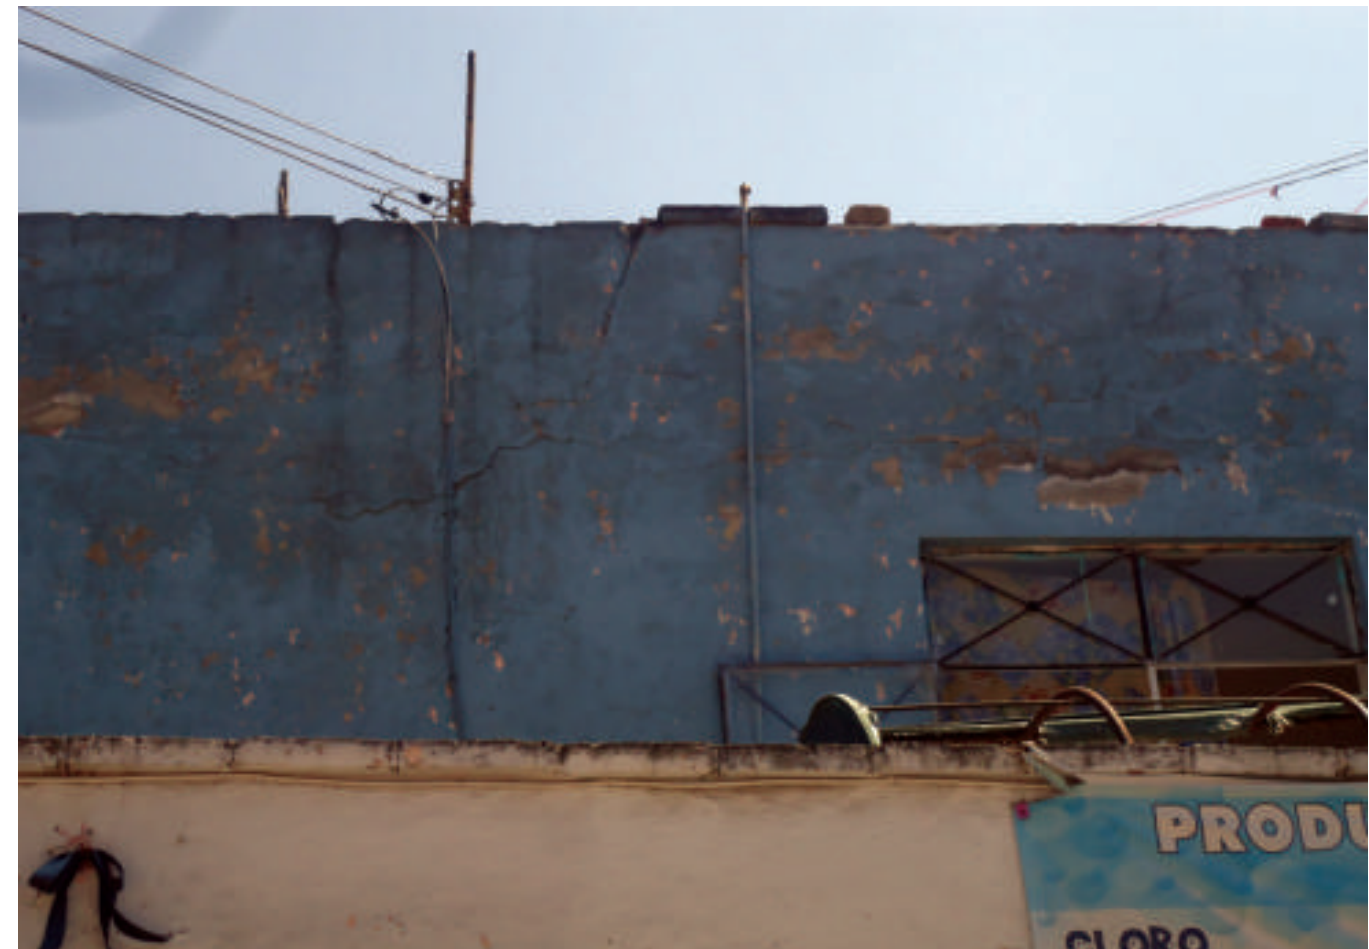
*Figura 5.137. Fotografía C de la colonia Azteca.  
Se observa el segundo nivel de una vivienda con presencia de fracturas  
(19.4377° N, 99.1074° W. Calle: Vidriería).*

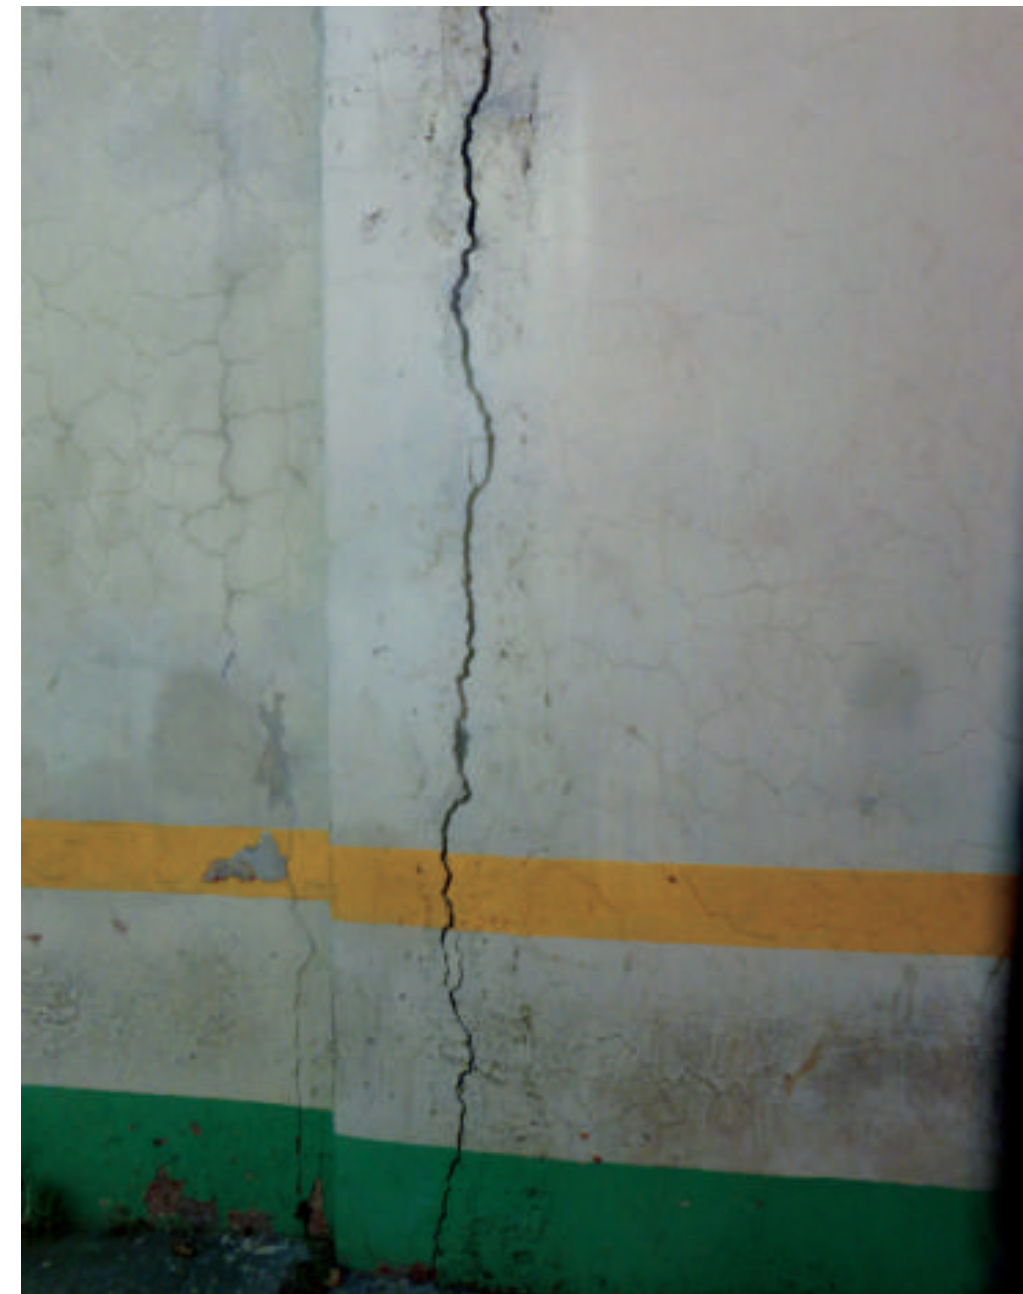
Figura 5.145. Fotografía C de la colonia Peñón de los Baños.  
Muro afectado por una fractura vertical  
(19.4401° N, 99.0812° W. Calle: Puebla).

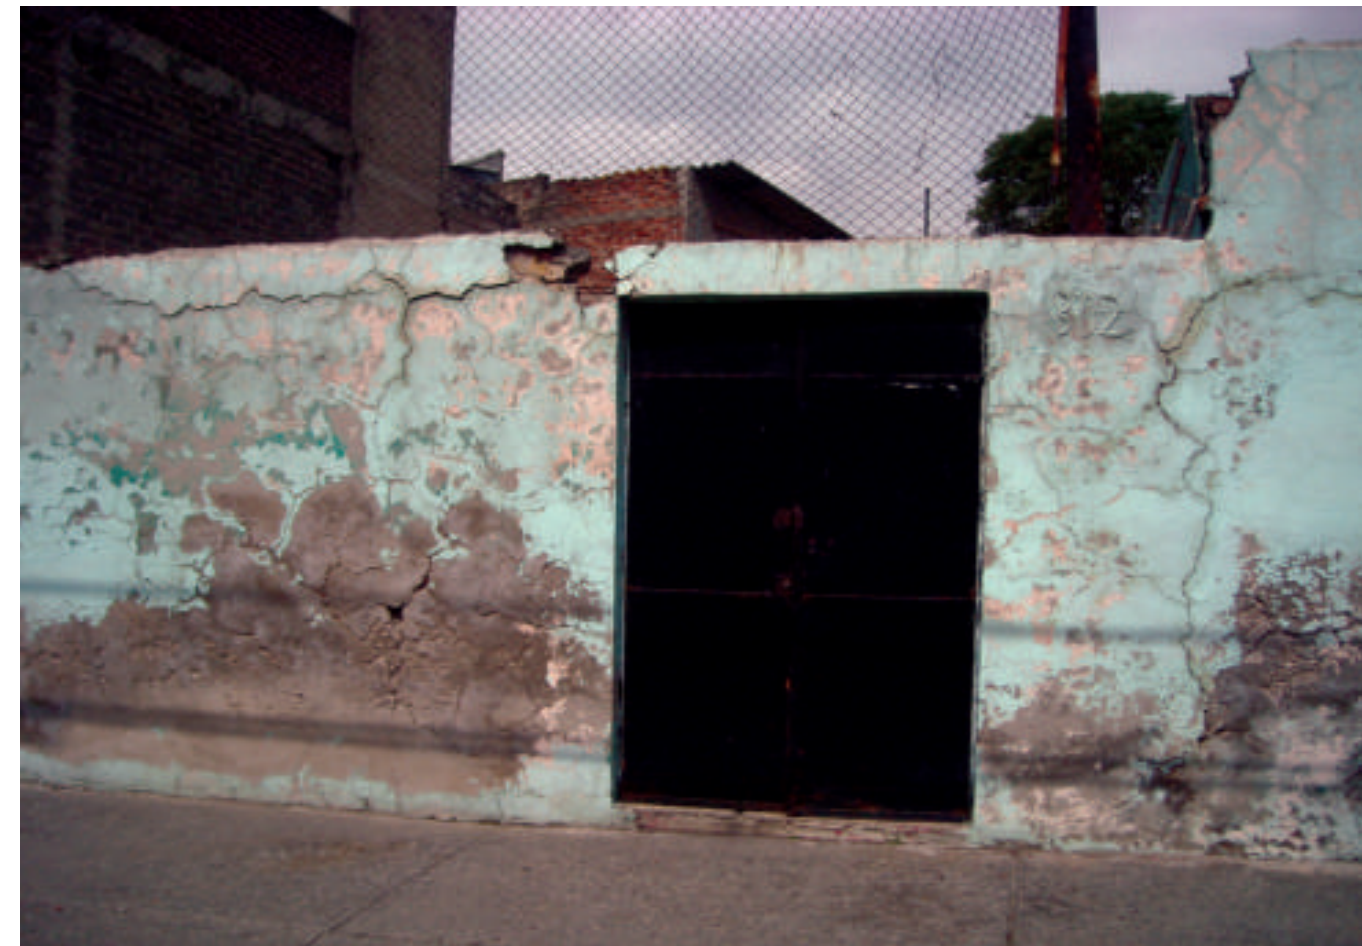
Figura 5.148. Fotografía A de la colonia Moctezuma 2.ª Sección.  
Inmueble con fracturamiento en su muro y desprendimiento de acabados  
(19.4365° N, 99.0983° W. Calle: Industria).

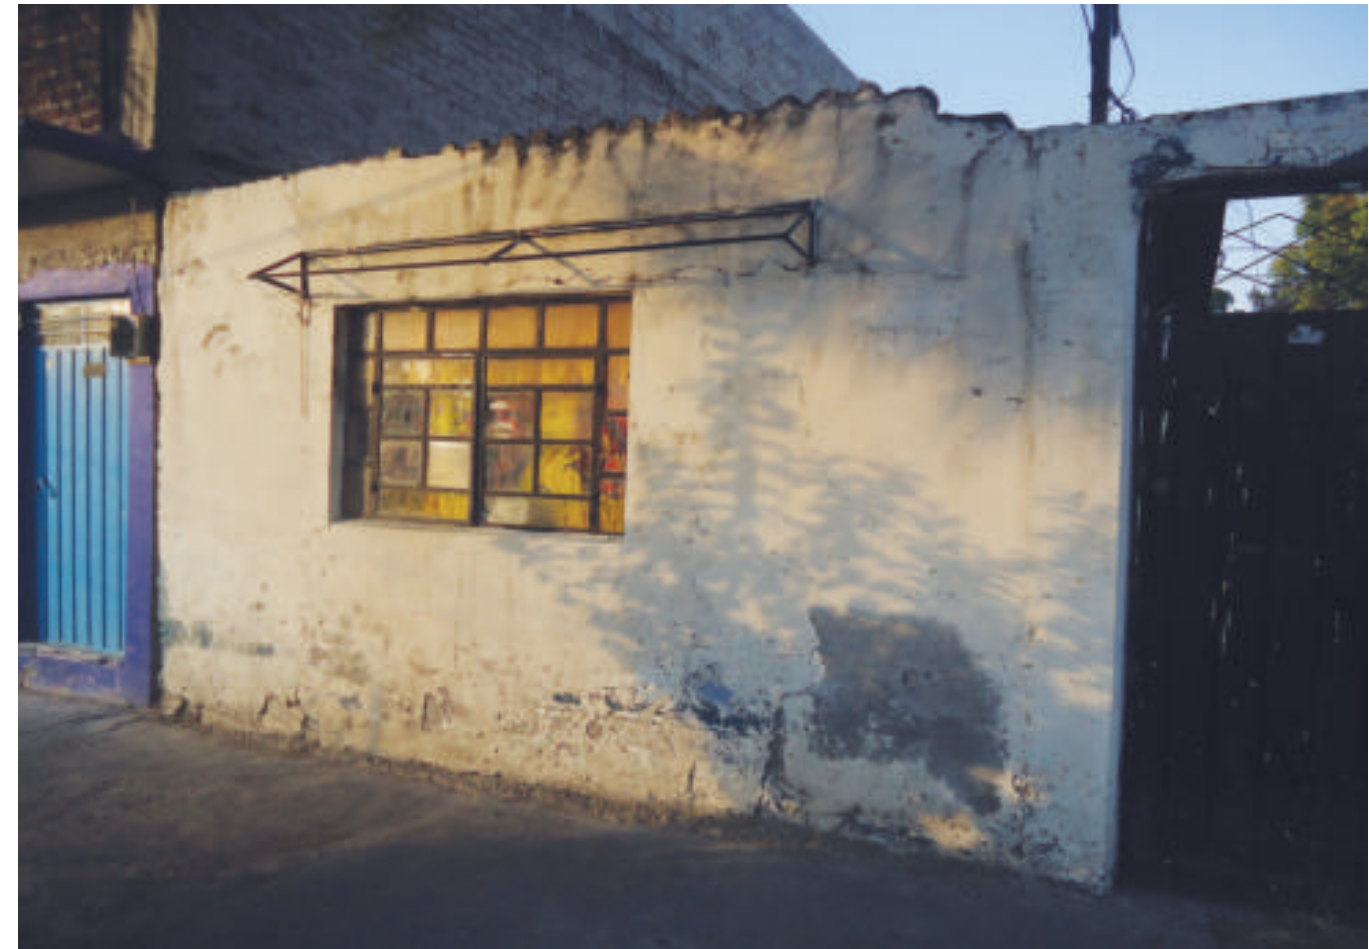
*Figura 5.160. Fotografía D de la colonia El Arenal 4.ª Sección.  
Vivienda con desprendimiento de material y fracturamiento en su muro exterior  
(19.4306° N, 99.0546° W. Calle: Xocoyote).*

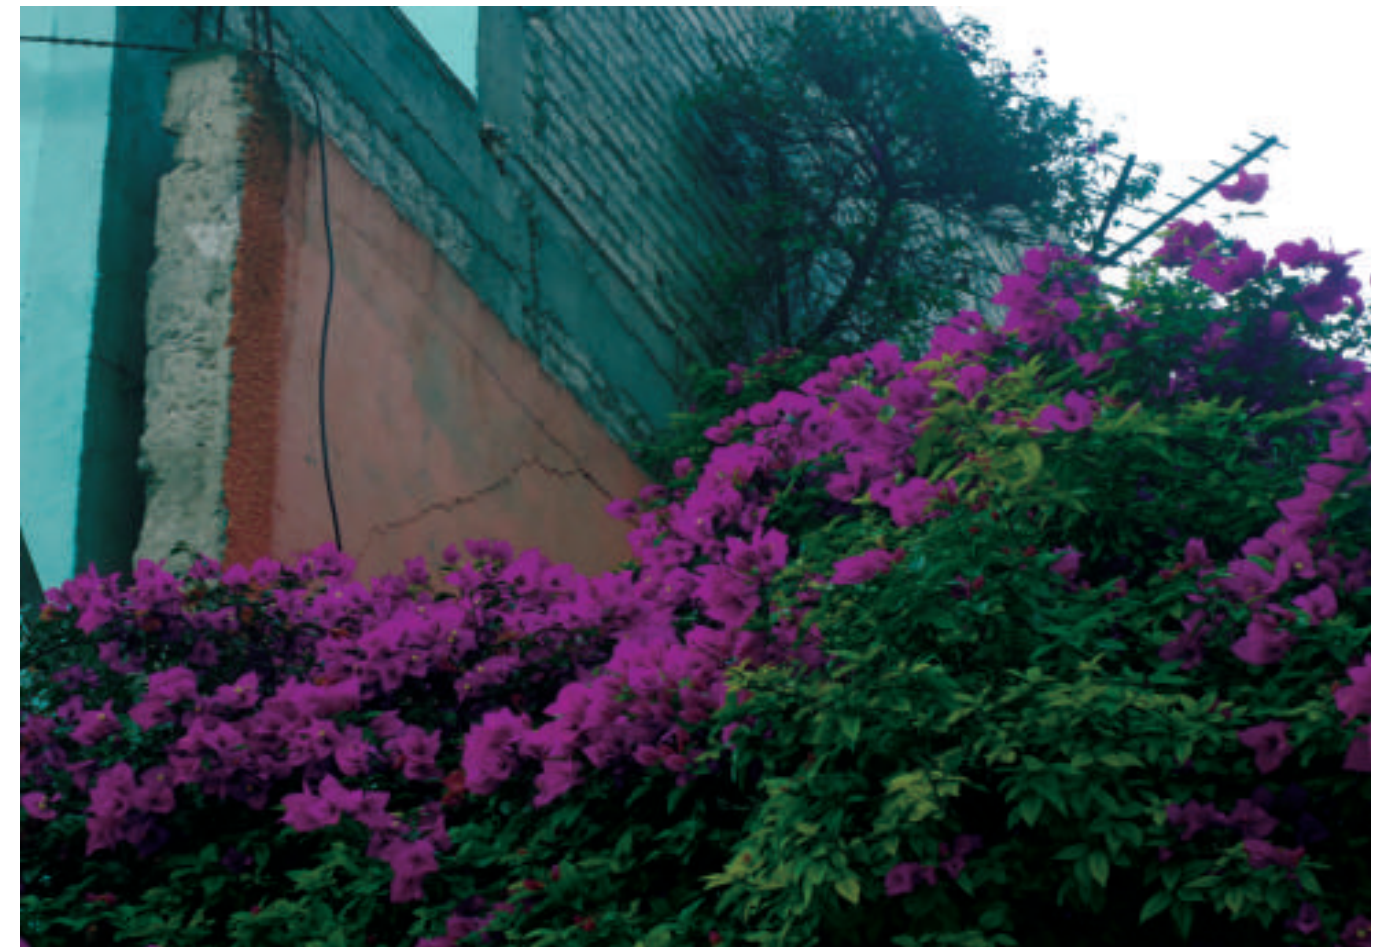
*Figura 5.162. Fotografía F de la colonia El Arenal 4.ª Sección.  
Se observa fracturado el muro exterior de una vivienda  
(19.4309° N, 99.0575° W. Calle: Xochitlán Norte).*

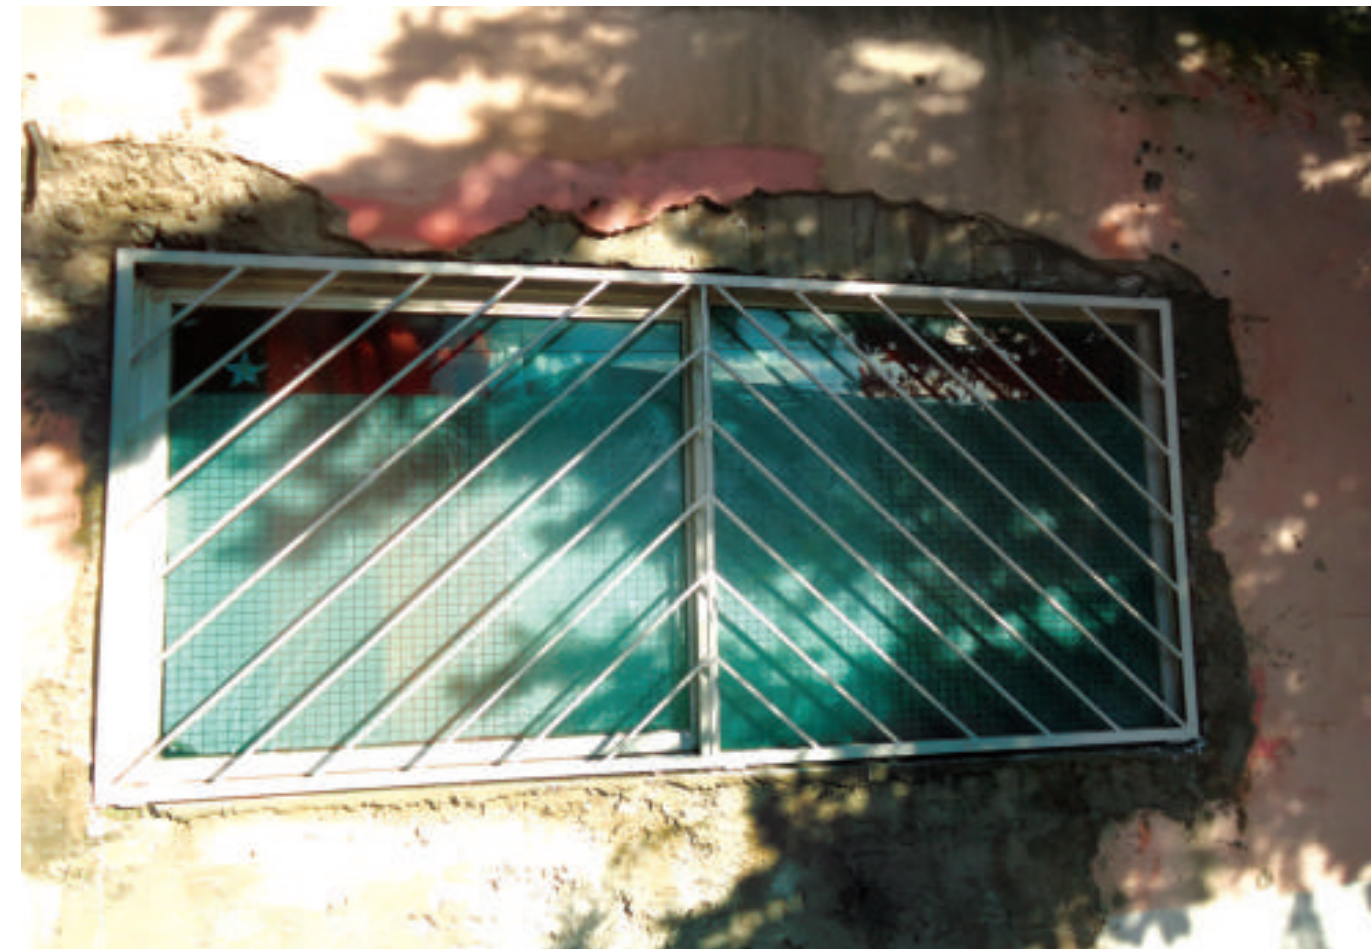
*Figura 5.168. Fotografía D de la colonia Arenal 1.ª Sección.  
Desprendimiento de material alrededor de la ventana del inmueble  
(19.4258° N, 99.0655° W. Calle: Quetzalcóatl).*

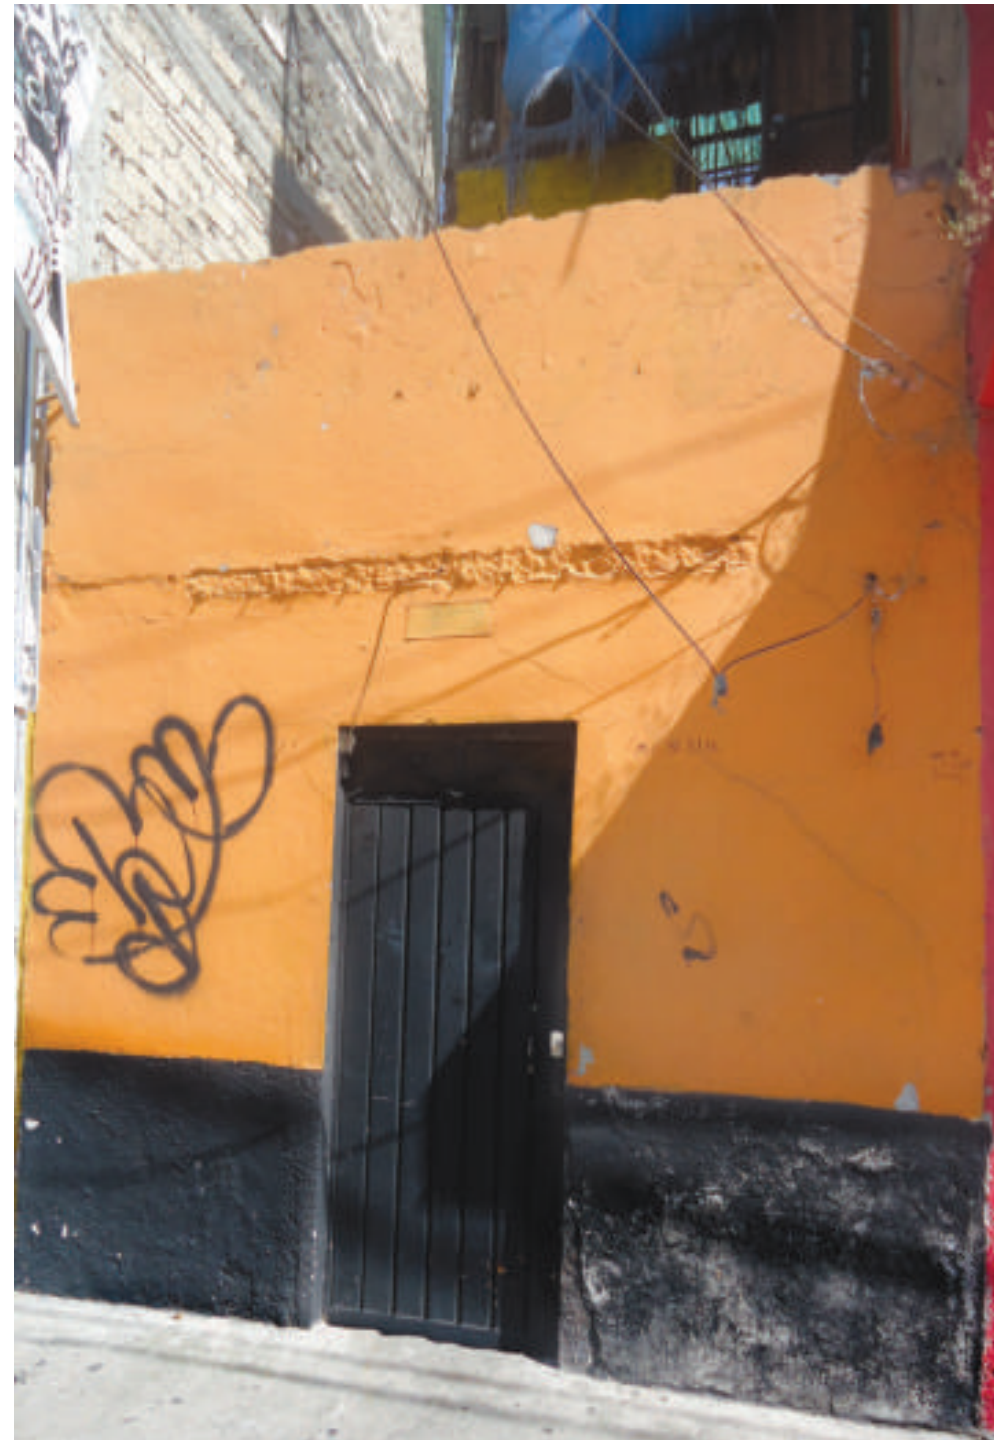
Figura 5.172. Fotografía B de la colonia Adolfo López Mateos.  
Inmueble con fracturas en su muro  
(19.4200° N, 99.0718° W. Calle: Fernando Román Lugo).

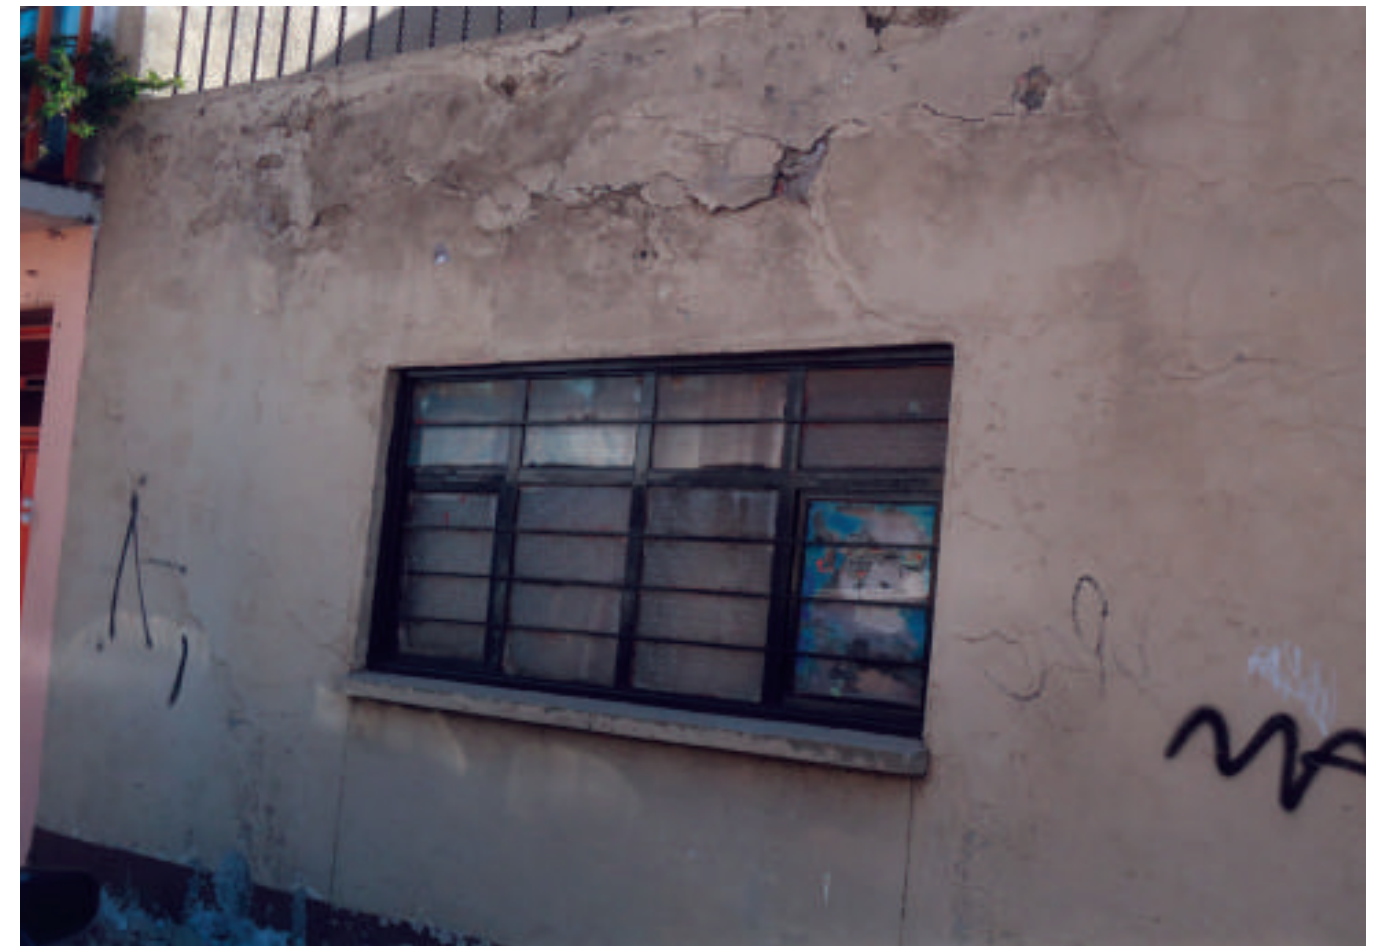
**Figura 5.184.** Fotografía A de la colonia Aviación Civil.  
Vivienda con fracturas principalmente en la parte superior de la construcción, lo que ocasiona el desprendimiento de material (19.4128° N, 99.0765° W. Calle: Simón Audenaro).

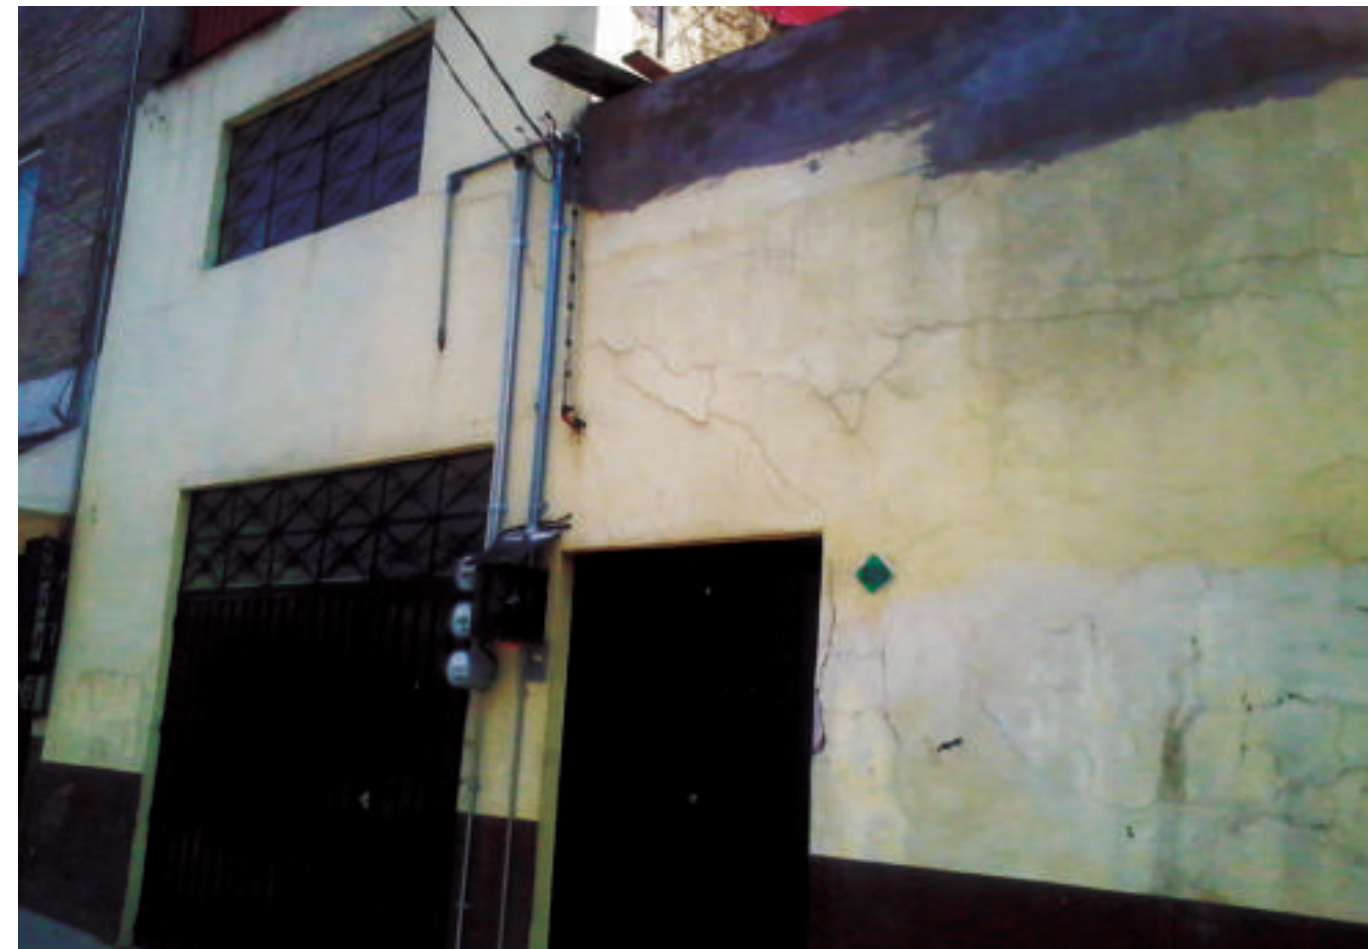
*Figura 5.195. Fotografía G de la colonia Puebla.  
Inmueble con fracturas en el muro, una de ellas va desde la parte inferior de la ventana hacia la puerta de la vivienda  
(19.4084° N, 99.0850° W. Calle: 63).*

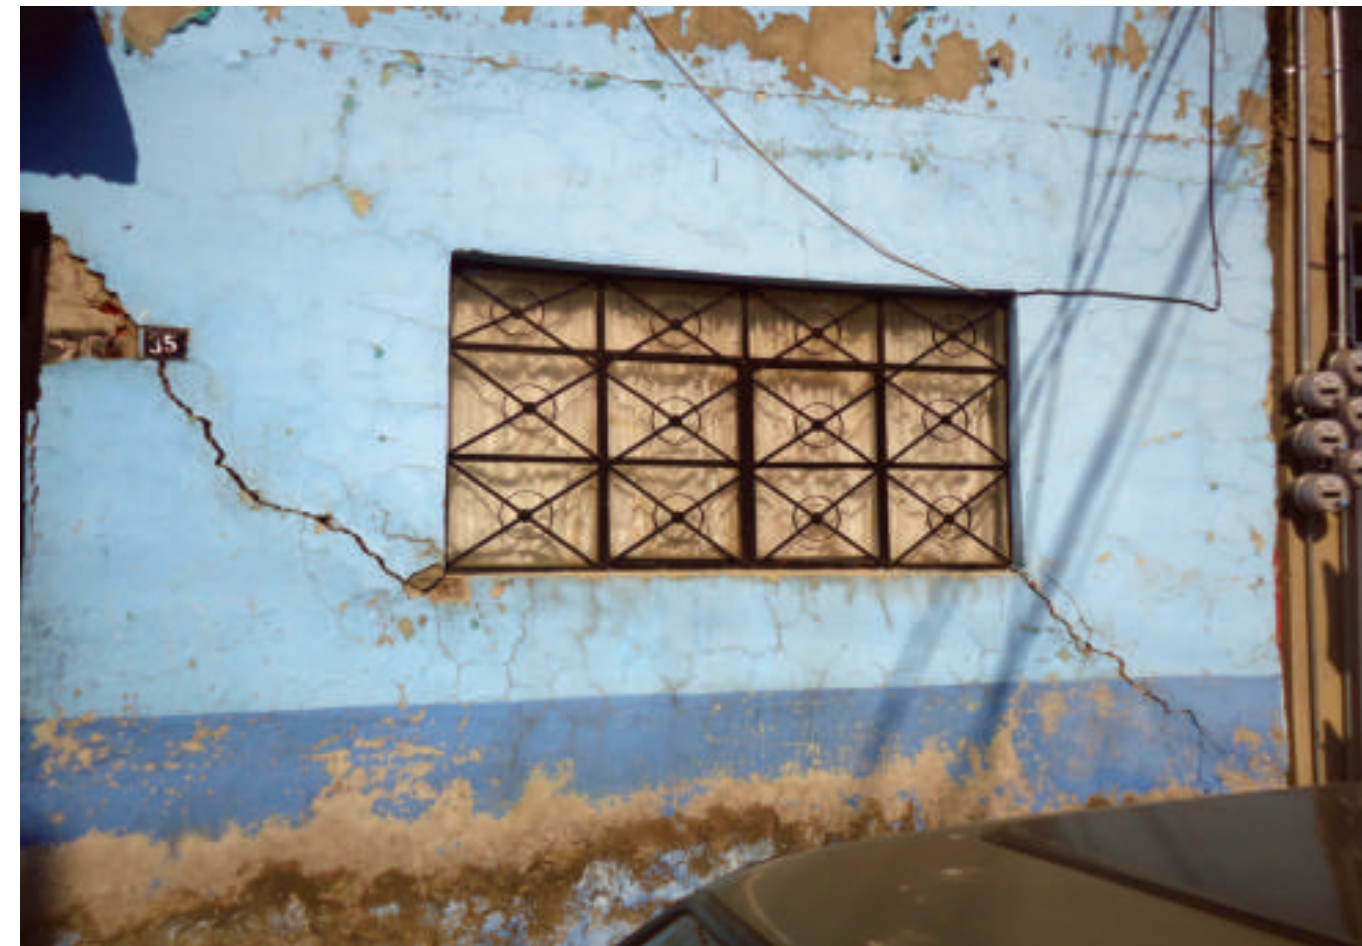
Figura 5.206. Fotografía A de la colonia Valentín Gómez Farías.  
Se observan 2 fracturas, una de ellas va desde la parte superior de la puerta hasta parte inferior de la ventana y la otra de la parte inferior de la ventana hacia la junta constructiva (19.4143° N, 99.0900° W. Calle: 37).

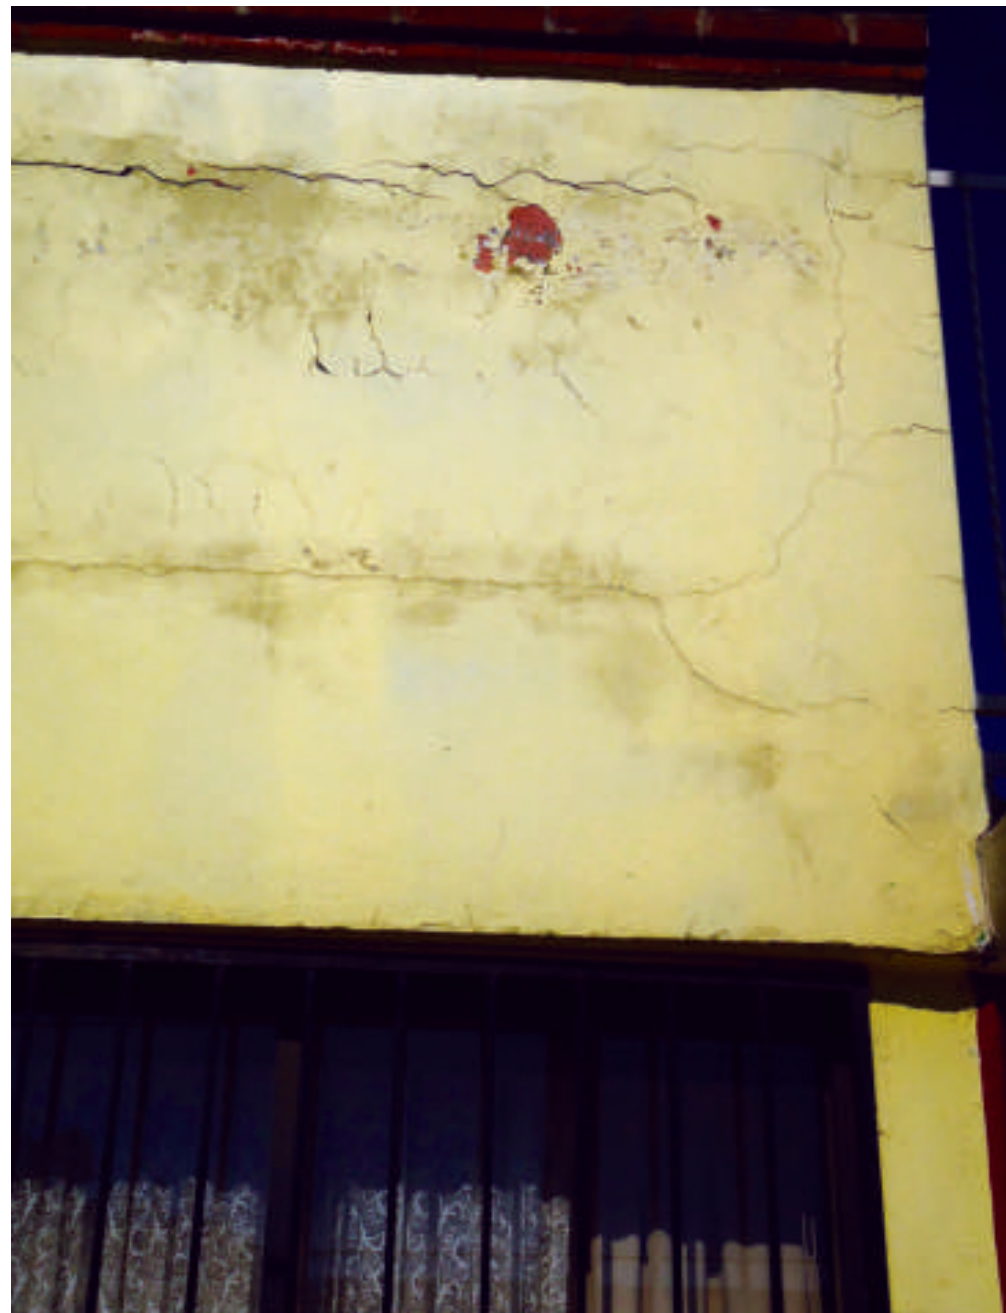
*Figura 5.207. Fotografía B de la colonia Ignacio Zaragoza.  
Serie de fracturas en la parte superior de una vivienda  
(19.4100° N, 99.0879° W. Calle: 51).*

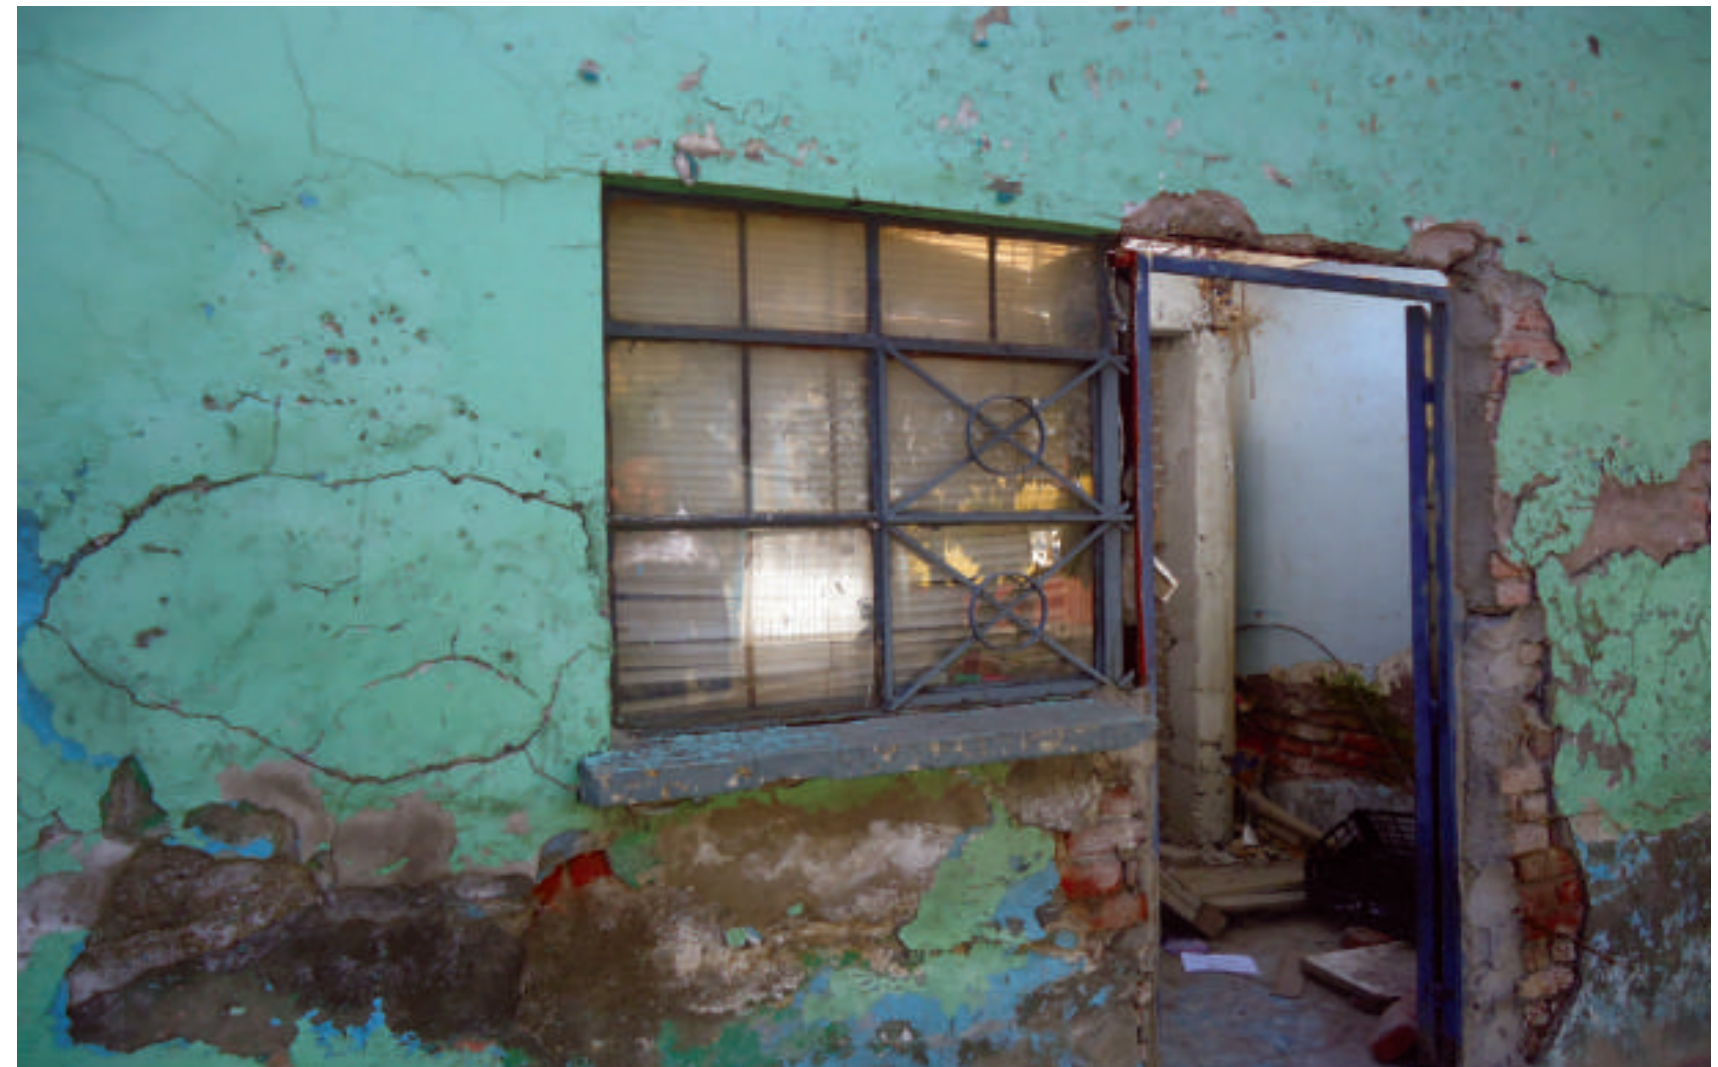
*Figura 5.208. Fotografía C de la colonia Ignacio Zaragoza.  
Inmueble dañado con diversas fracturas en el muro así como con desprendimiento de material  
(19.4111° N, 99.0863° W. Calle: 53).*

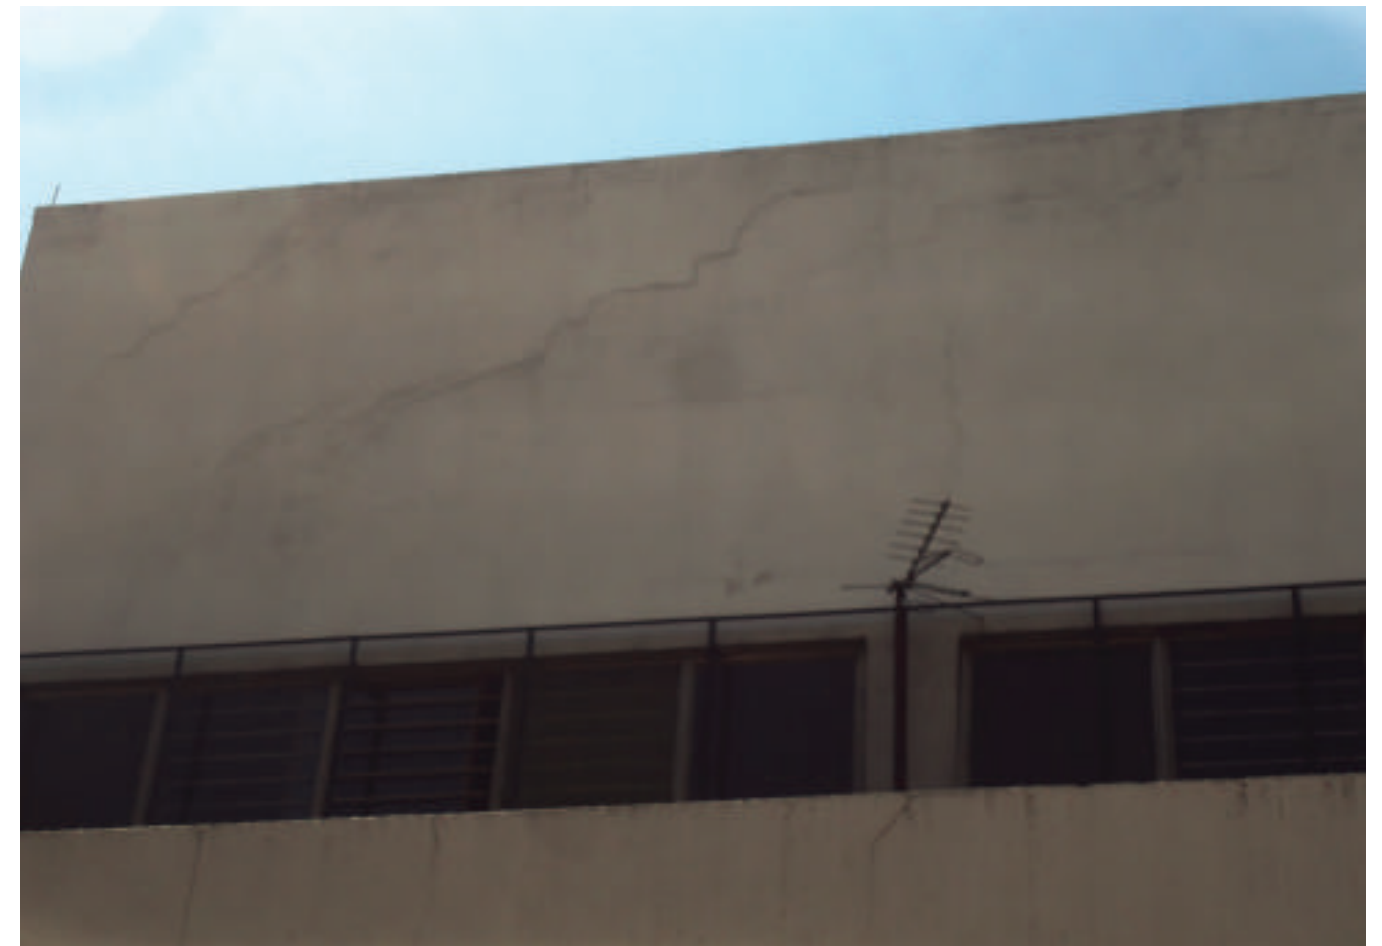
*Figura 5.211. Fotografía A de la colonia Santa Cruz Aviación.  
Construcción con fracturas en su parte superior (19.4223° N, 99.0980° W. Calle: Recreo).*

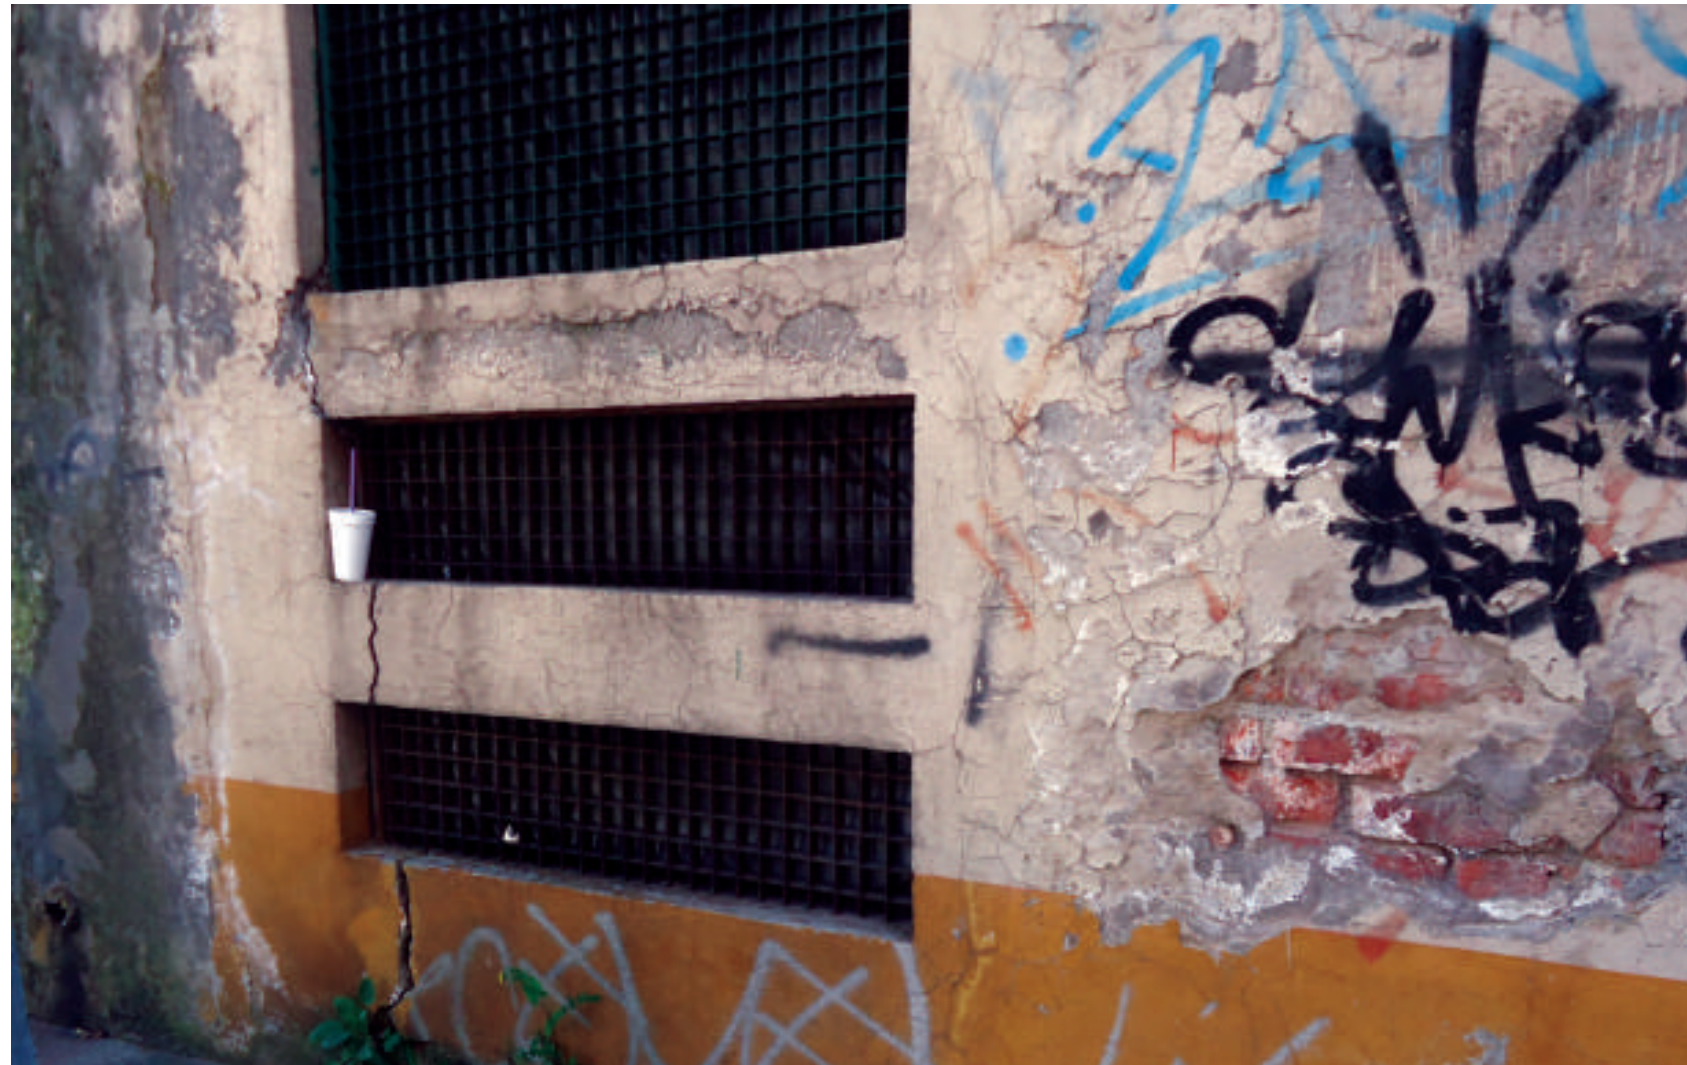
*Figura 5.212. Fotografía B de la colonia San Cruz Aviación.  
Construcción con presencia de fracturas y desprendimiento de material en el muro  
(19.4219° N, 99.0960° W. Calle: 23).*
