# Atlas de Peligros y Riesgos de la Ciudad de México

Actualización de los Mapas de Riesgo

## Venustiano Carranza

Año: 2014

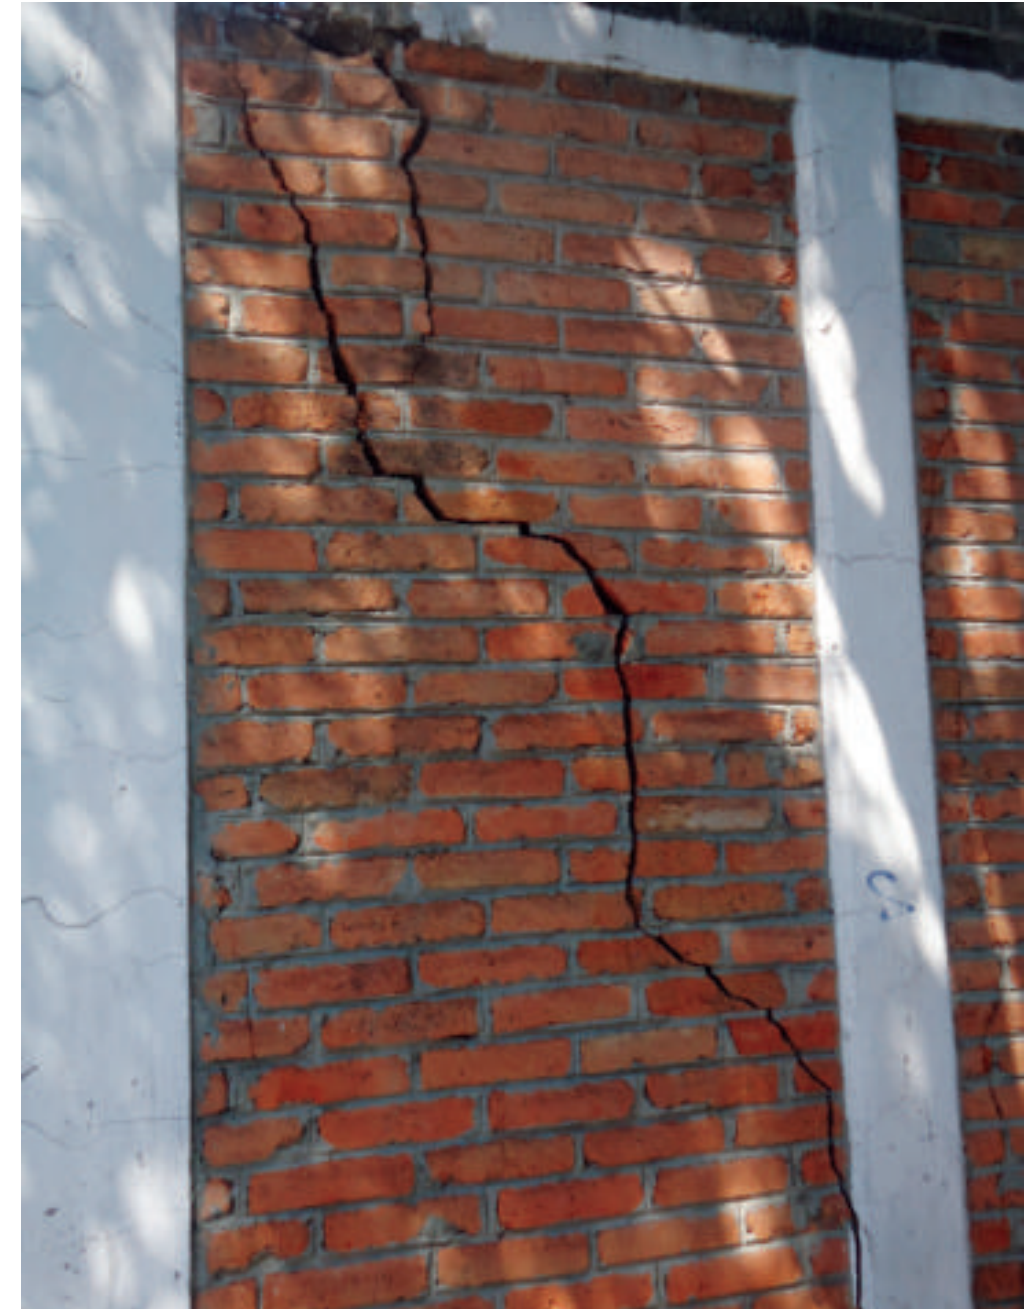
*Figura 5.213. Fotografía C de la colonia Santa Cruz Aviación.  
Inmueble con fracturas, una de ellas atravesando el muro  
(19.4228° N, 99.0967° W. Calle: Privada Francisco Sarabia).*

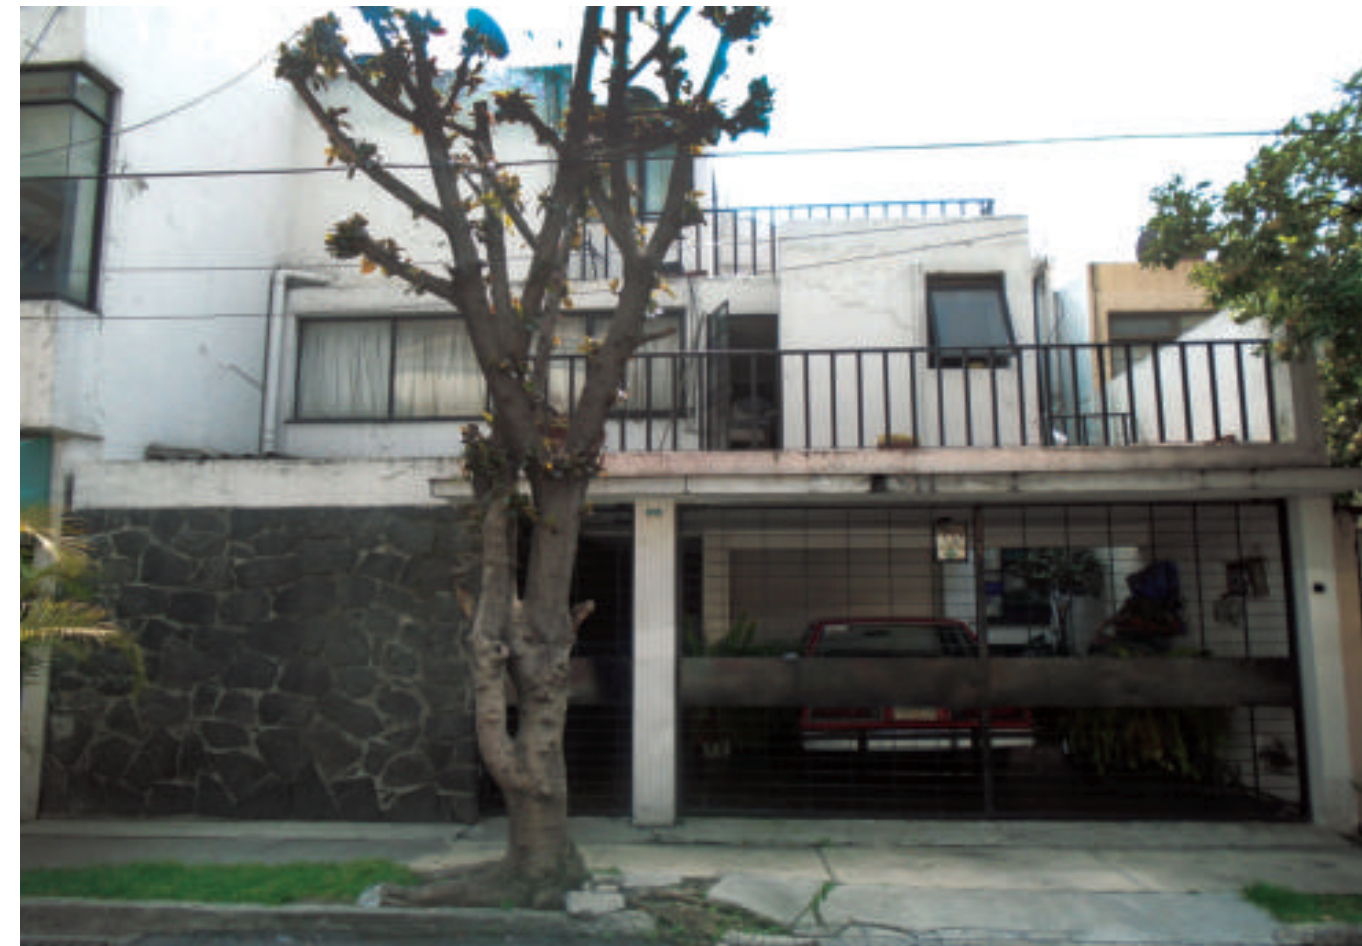
Figura 5.216. Fotografía A de la colonia Jardín Balbuena. Vivienda con fracturas en el segundo nivel de construcción (19.4179° N, 99.1065° W. Calle: Retorno 9 de Fray Servando Teresa de Mier).

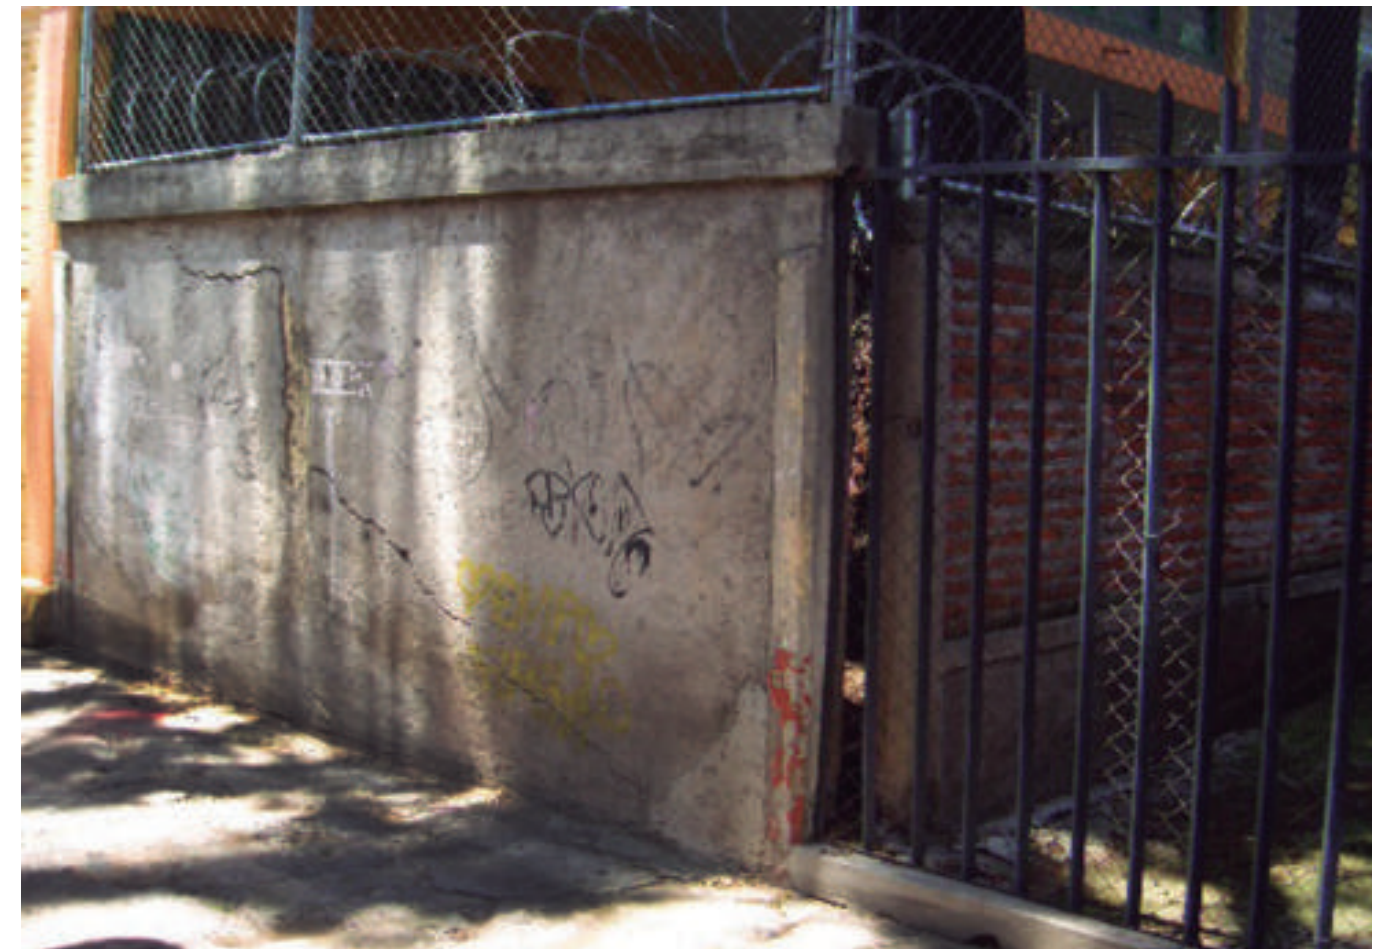
*Figura 5.218. Fotografía C de la colonia Jardín Balbuena.  
Muro fracturado de una construcción  
(19.4130° N, 99.1018° W. Calle: 37 de Genaro García).*

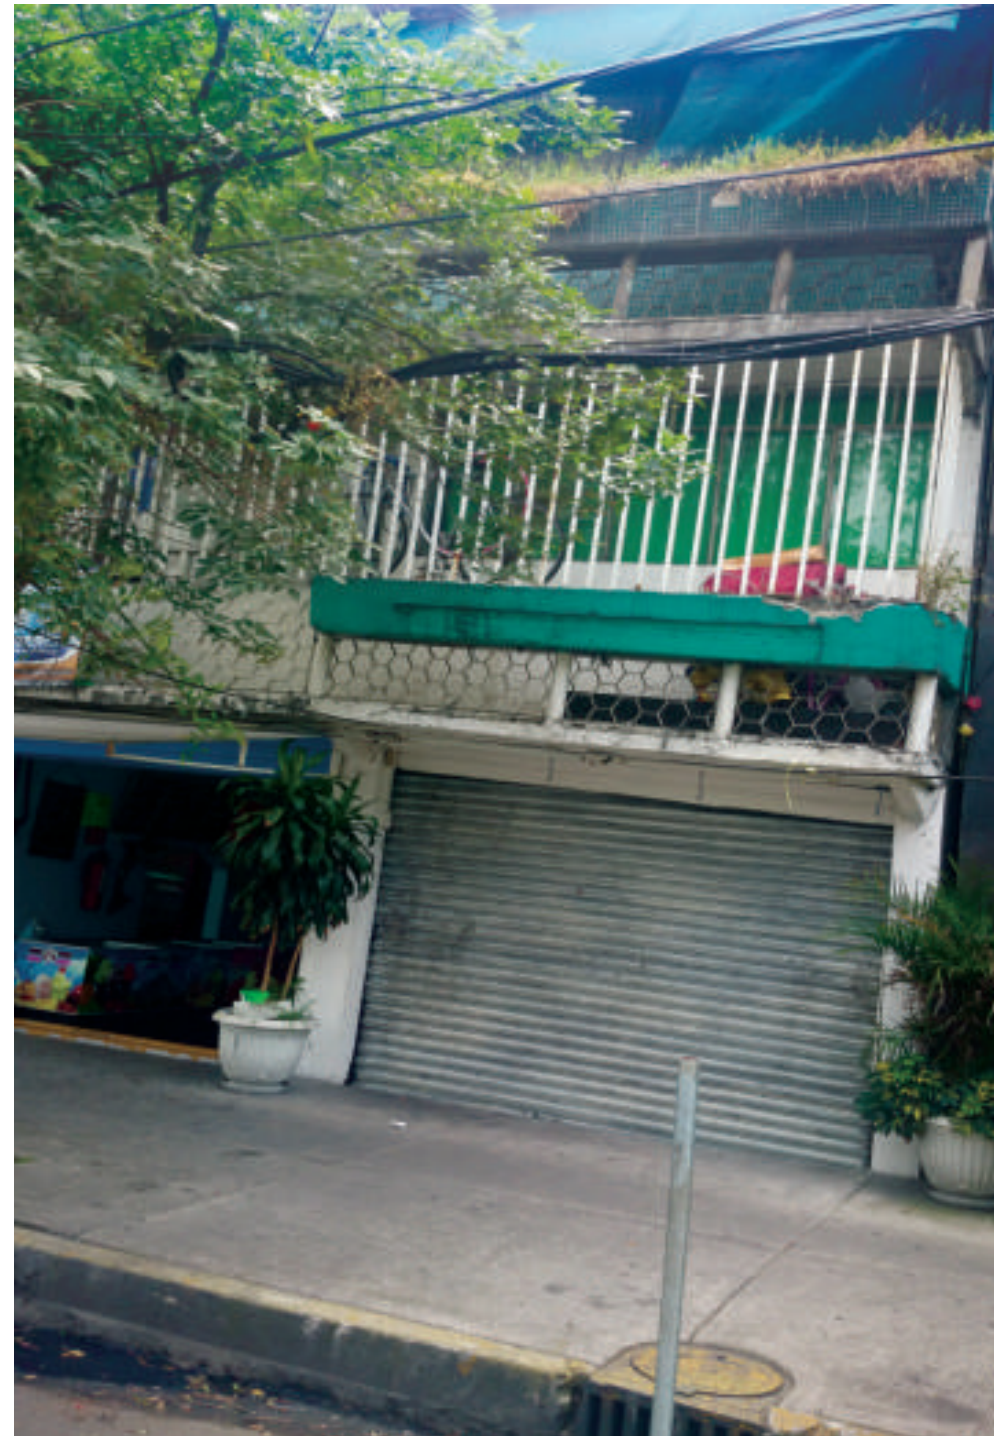
Figura 5.223. Fotografía A de la colonia Aeronáutica Militar. Se observa el hundimiento de un inmueble con respecto a la banqueta (19.4202° N, 99.1160° W. Calle: Sur 103).

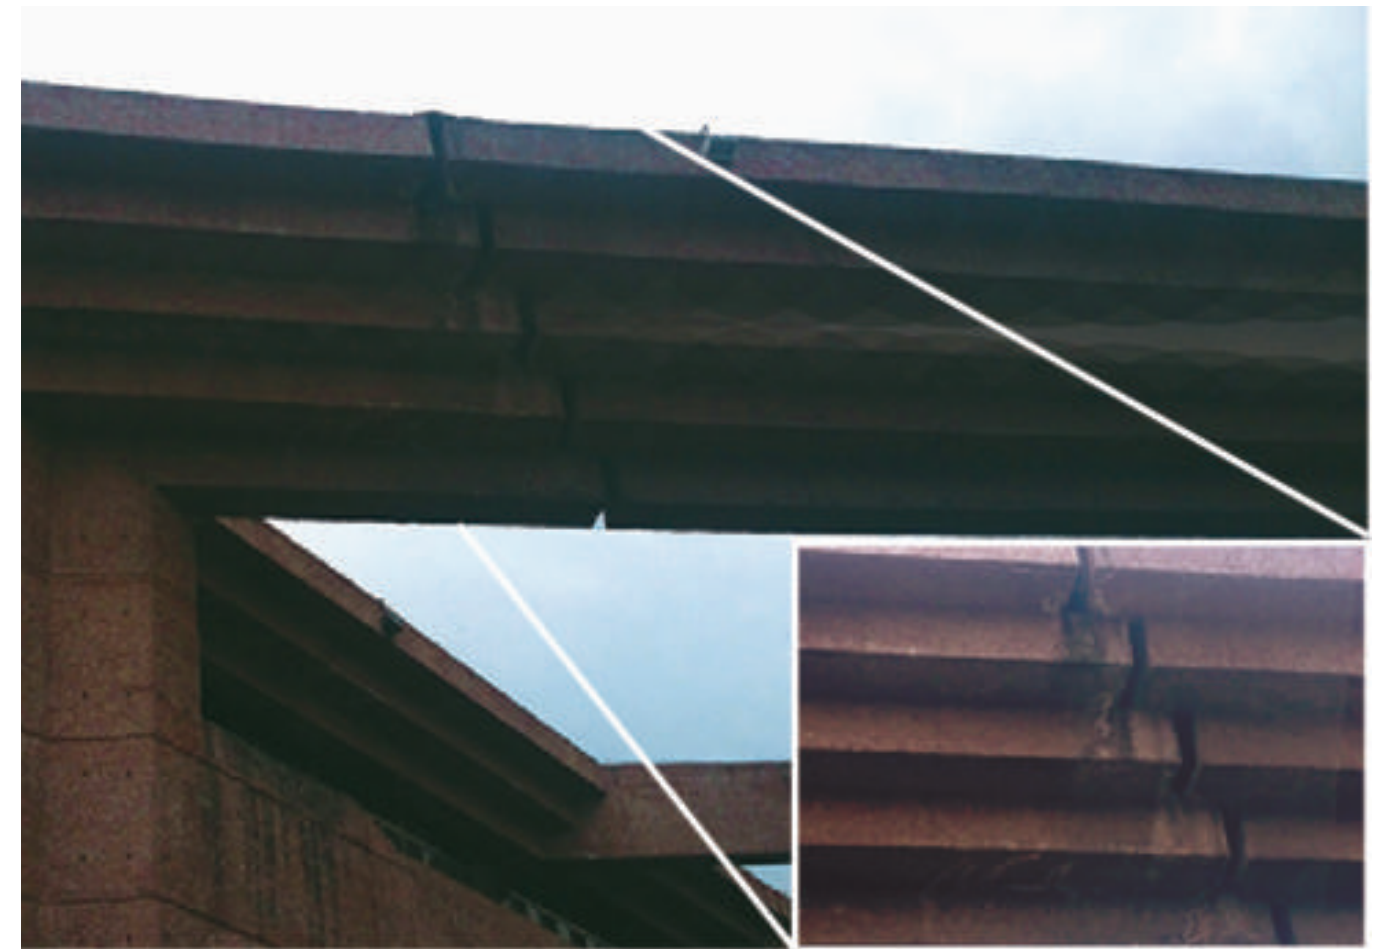
*Figura 5.225. Fotografía C de la colonia Aeronáutica Militar.  
Fracturas en la entrada principal del Congreso de la Unión  
(19.4297° N, 99.1173° W. Calle: Emiliano Zapata).*

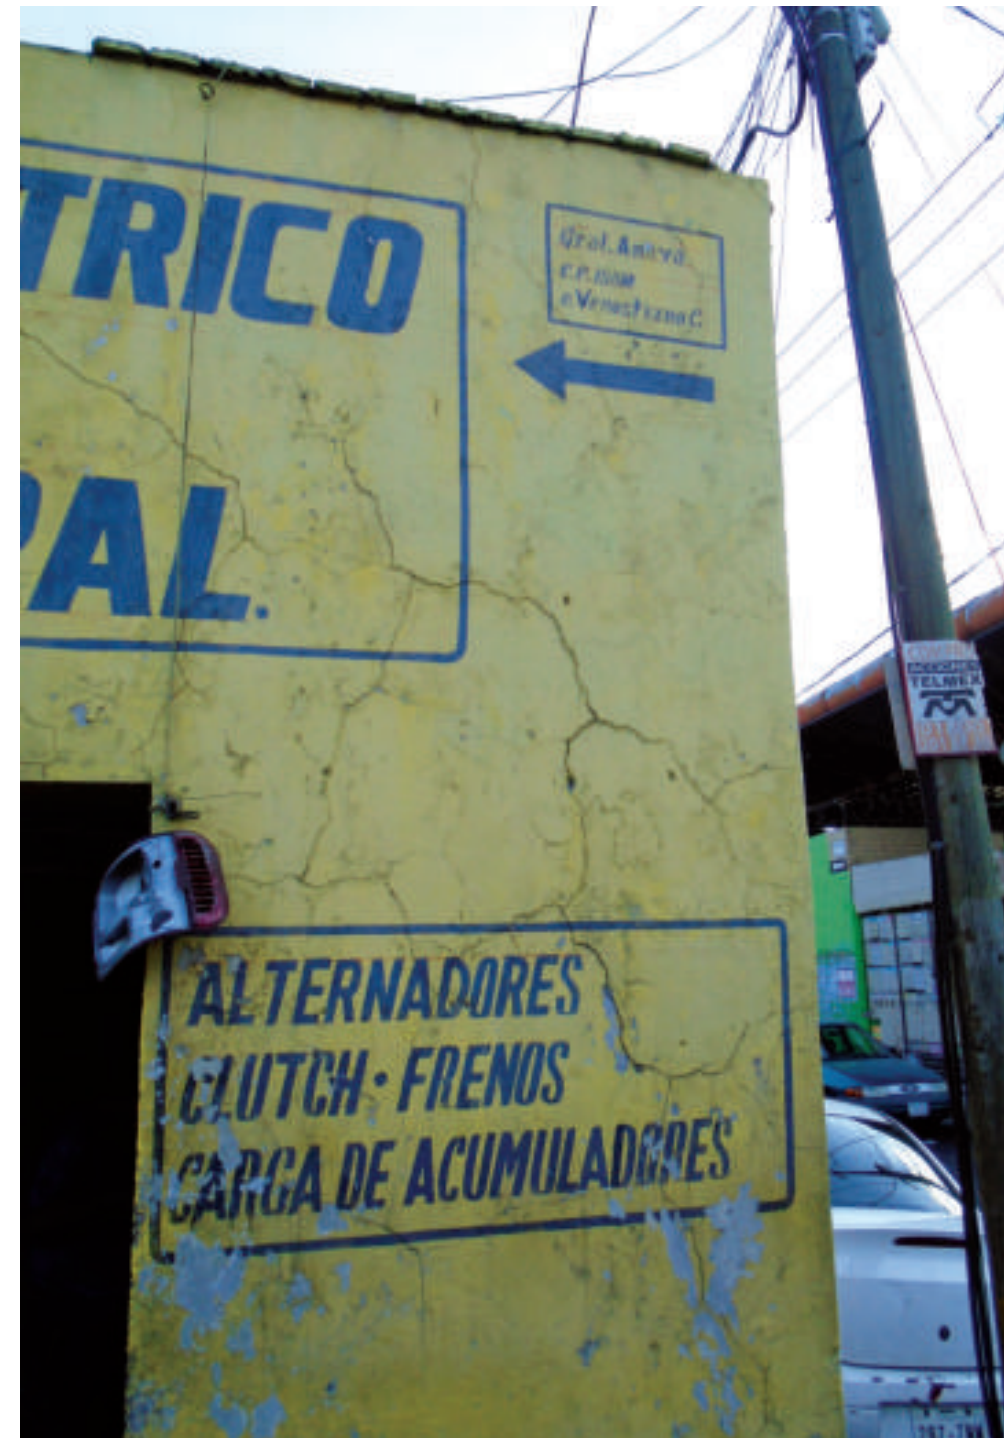
Figura 5.228. Fotografía A de la colonia Morazán.  
Se observa el muro de un comercio afectado por fracturas (19.427° N, 99.1202° W. Calle: General Anaya).

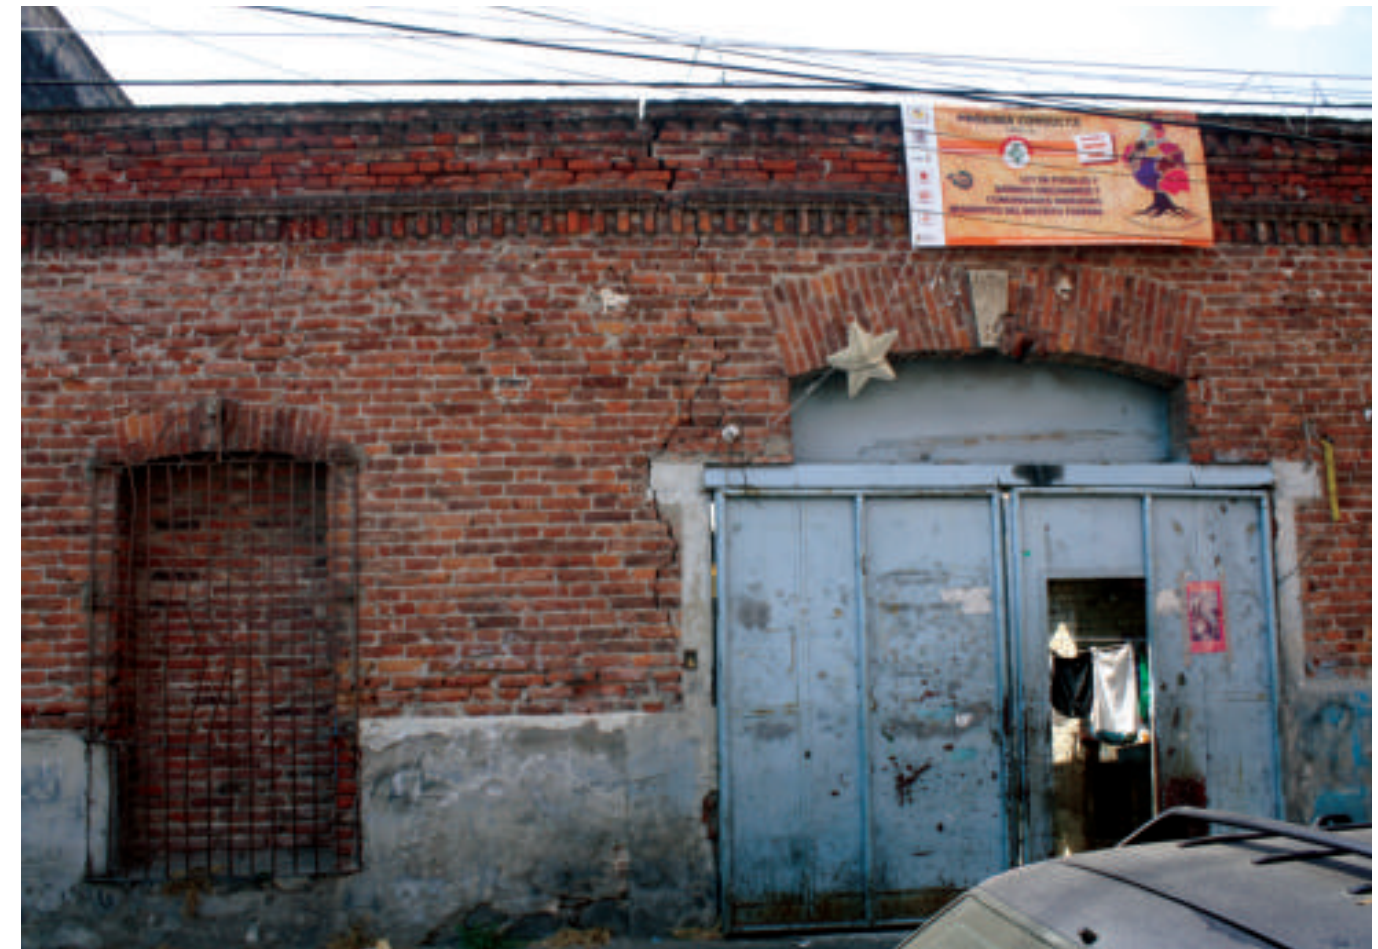
*Figura 5.236. Fotografía C de la colonia Merced Balbuena.  
Muro del inmueble afectado por fracturas verticales  
(19.4200° N, 99.1250° W. Calle: Privada Ixnahualtongo).*

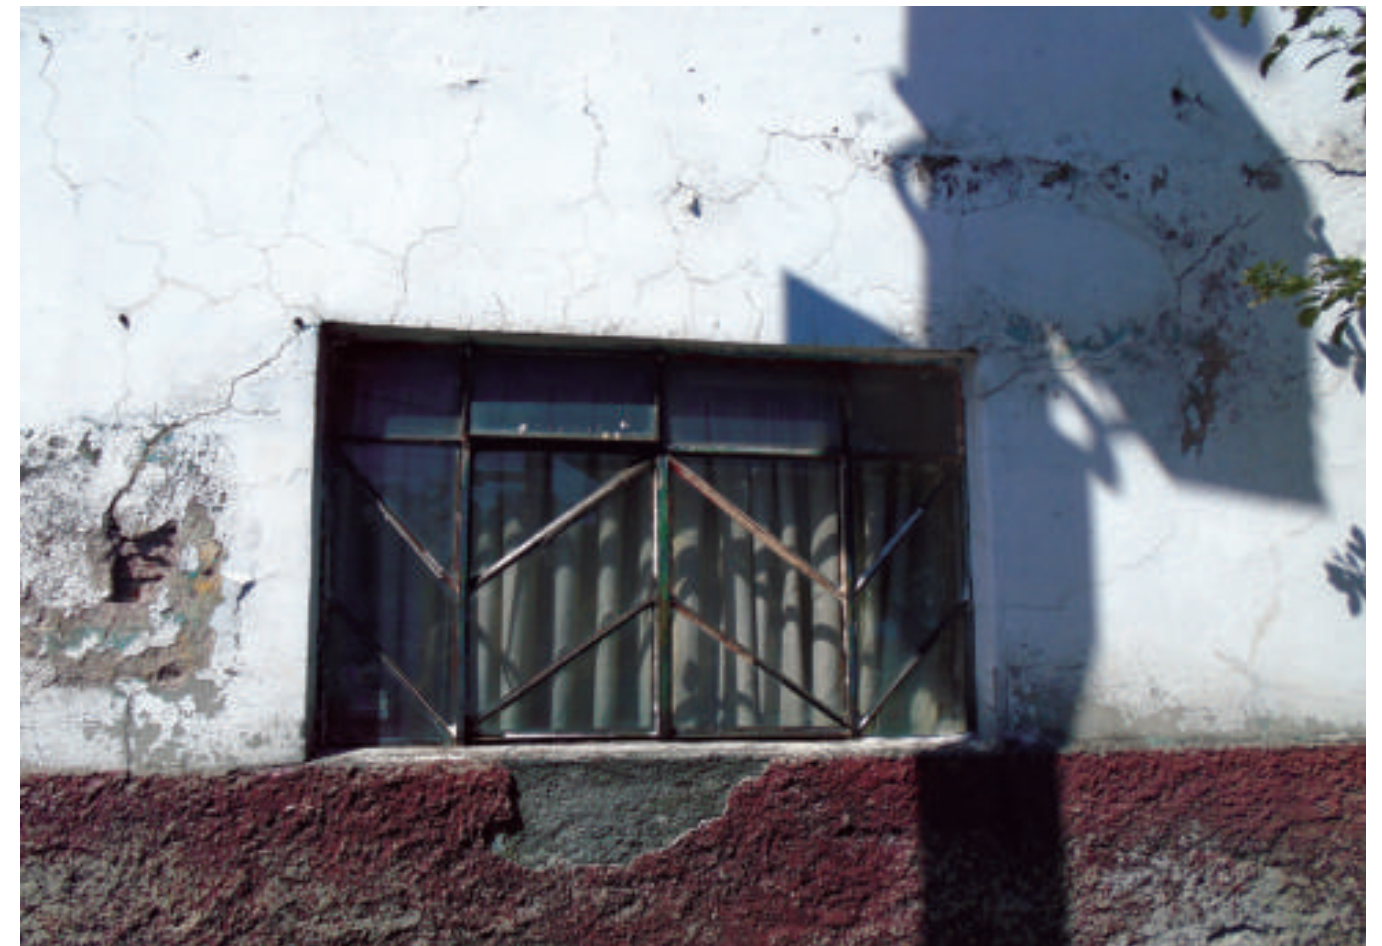
*Figura 5.239. Fotografía A de la colonia 24 de Abril.  
Vivienda con desprendimiento de material y fracturas en el muro exterior  
(19.4158° N, 99.1162° W. Calle: Oriente 42).*
