Atlas de Peligros y Riesgos de la Ciudad de México

Actualización de los Mapas de Riesgo

Gustavo A. Madero

Año: 2014

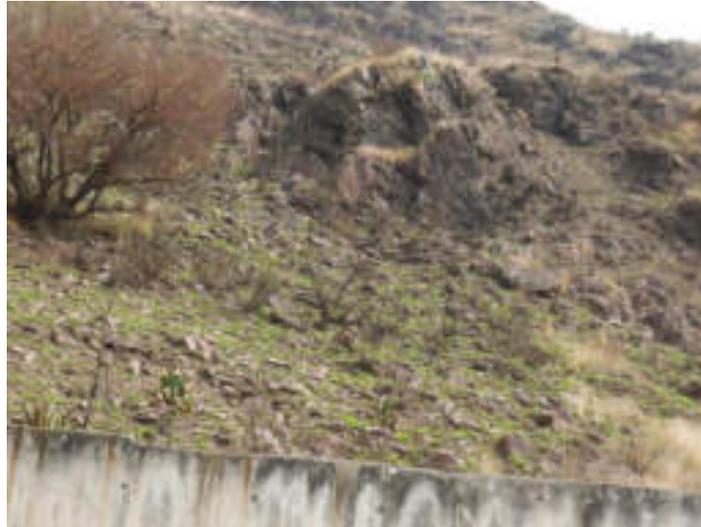
Figura 5.12. Fotografía D en el polígono de peligro Chalma. En la parte inferior se muestra la barda perimetral de la Sierra de Guadalupe, en la parte superior la Sierra de Guadalupe (19.5566° N, 99.1538°W. Calle: Veracruz).

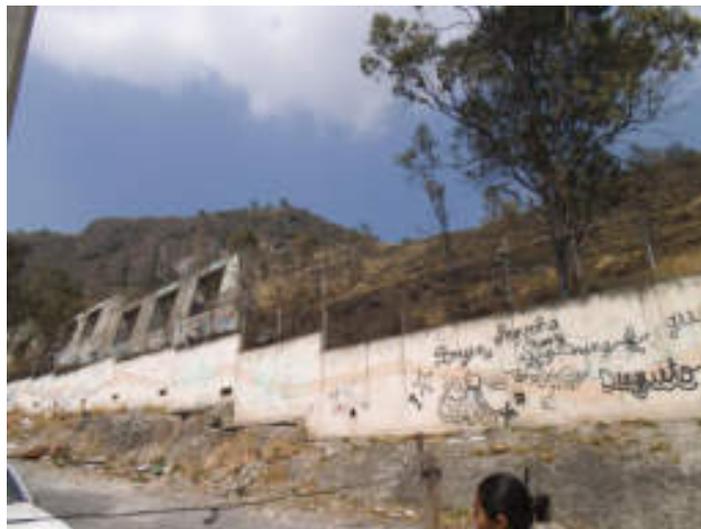
Figura 5.13. Fotografía E en el polígono de peligro Chalma. Muro de contención con forma de portería para retener los bloques provenientes de la parte alta de la Sierra de Guadalupe (19.5615° N, 99.1470°W. Calle: Pasionaria).

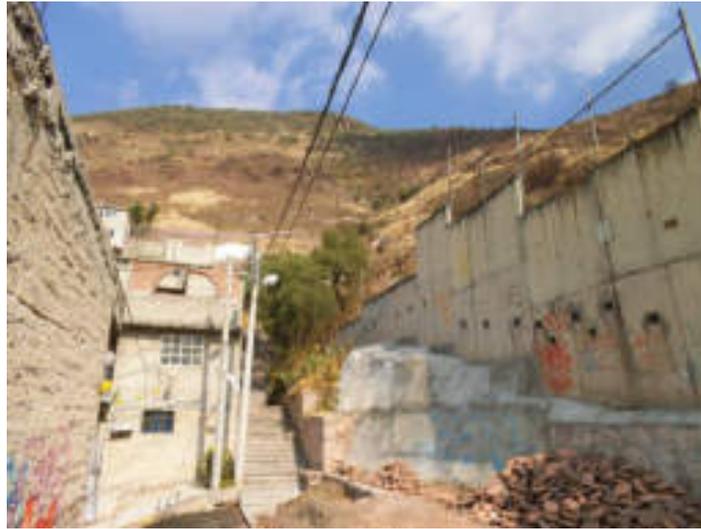
Figura 5.14. Fotografía A de vulnerabilidad en Chalma. Población expuesta al peligro y barda perimetral de la ZSCE, concreto lanzado y zona de caída de roca (19.5585° N, 99.1520°W. Calle: Tabasco).

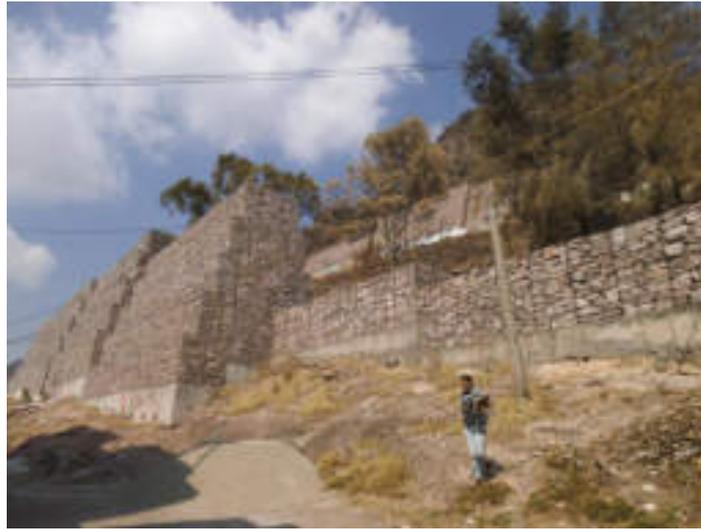
Figura 5.16. Fotografía A de vulnerabilidad en Chalma. Muros de gavión de diversas dimensiones (19.5593° N, 99.1490°W. Calle: Arrollo de Armella).

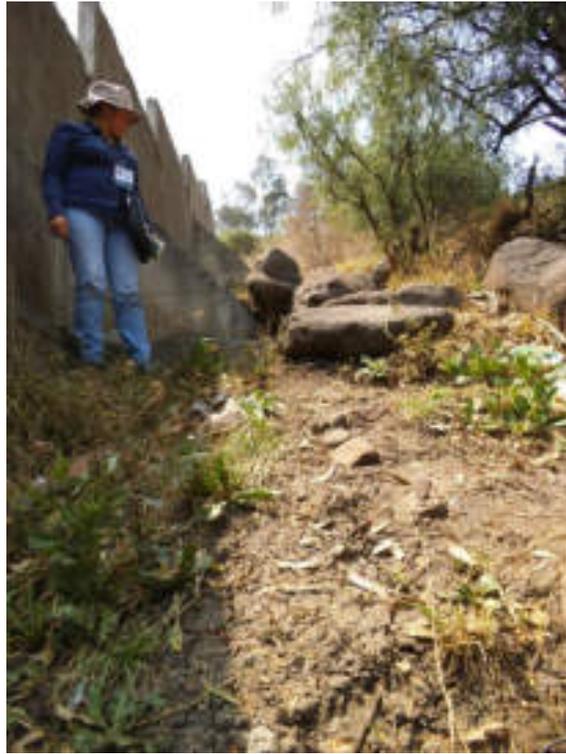
Figura 5.19. Fotografía A en el polígono de peligro Malacates. Grietas de desecación y algunos bloques expuestos en un depósito de flujo de lodo (19.5783° N, 99.1345° W. Calle: sin nombre oficial).

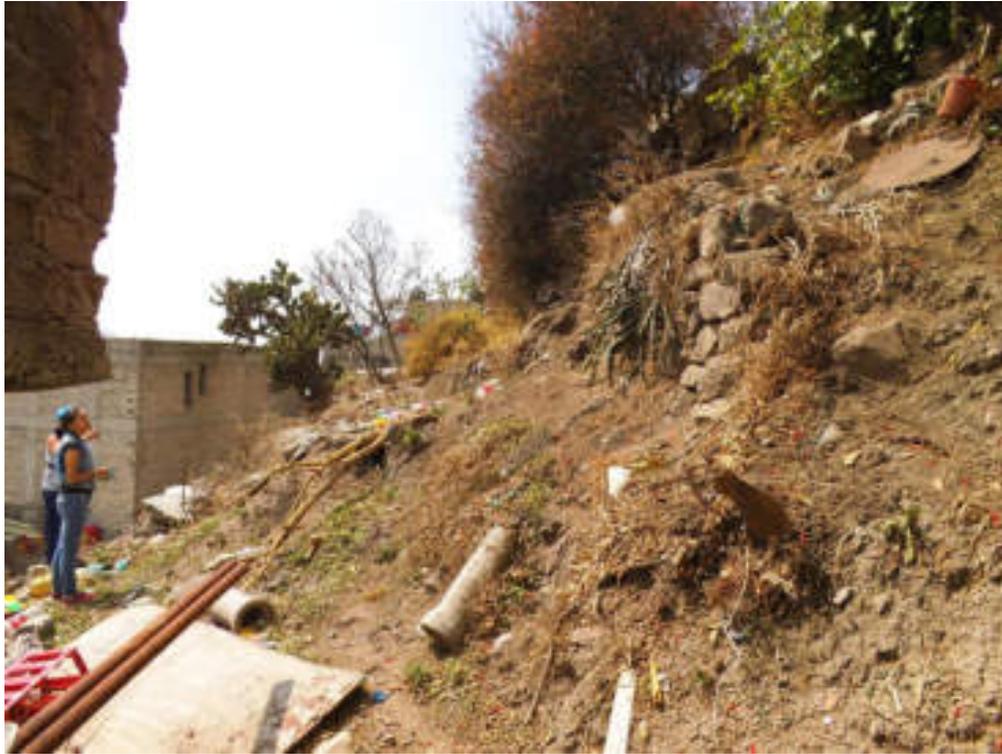
Figura 5.20. Fotografía B en el polígono de peligro Malacates. Derrumbe y marcas de desecación a espaldas de las viviendas localizadas en el Andador San Ángel (19.2930° N, 99.2626° W. Calle: Sayula).

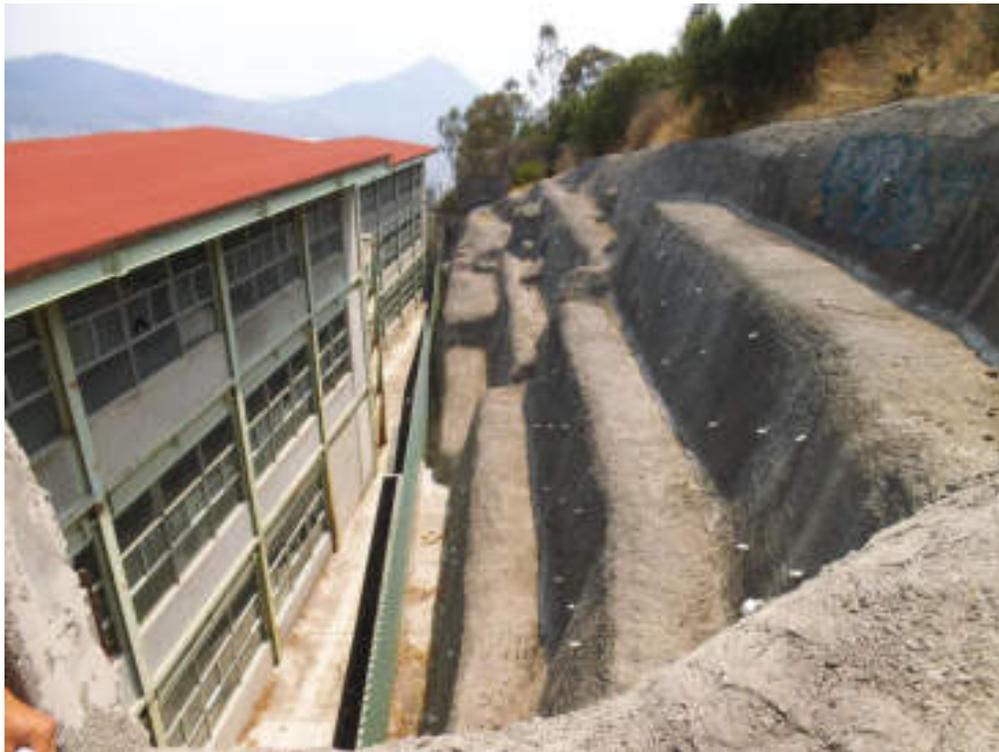
Figura 5.22. Fotografía A de vulnerabilidad en Malacates. Vista posterior de instalación educativa sobre la avenida Tokio. Se aprecia medida de mitigación aledaña a las aulas (19.5780° N, 99.1344° W. Avenida: Tokio).

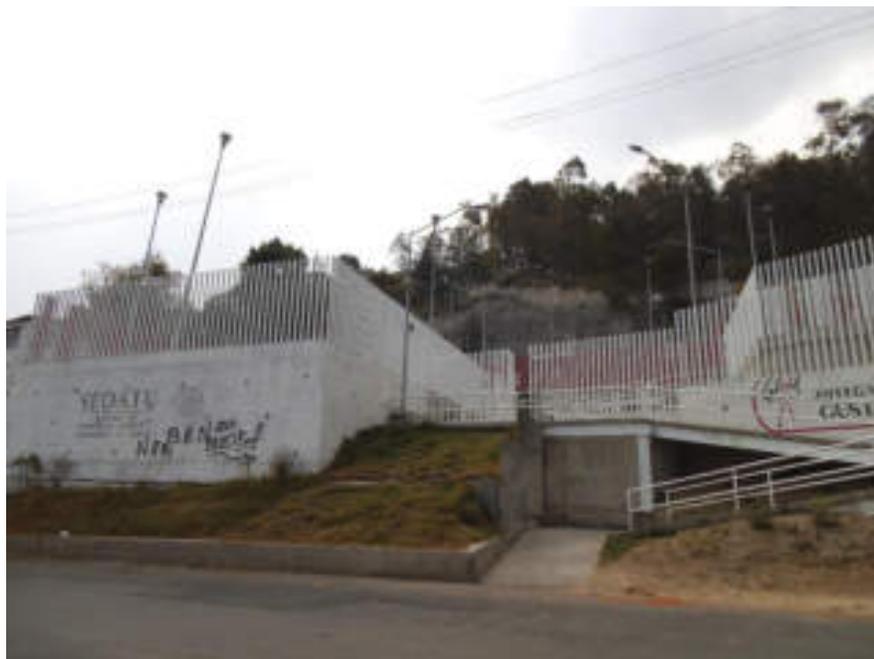
Figura 5.23. Fotografía B de vulnerabilidad en Malacates. Deportivo Tokio, establecido en zona de peligro alto. Al fondo se observa concreto lanzado y la barda perimetral de la ZSCE Sierra de Guadalupe (19.3008° N, 99.2532° W. Avenida:Tokio).

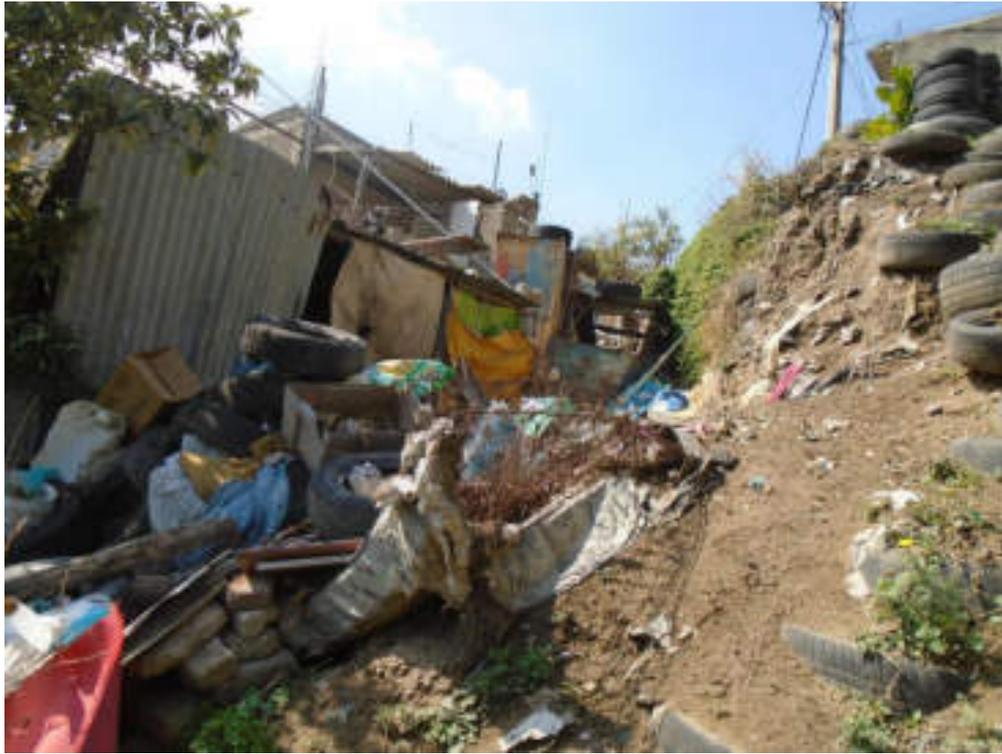
Figura 5.29. Fotografía B en el polígono de peligro Ampliación Malacates. Vivienda precaria establecida sobre material arcilloso, atrás de la misma se observa muro de llantas para estabilizar el terreno, estas han sido arrastradas por el derrumbe de los materiales (19.2930° N, 99.2626° W. Calle: Sayula).

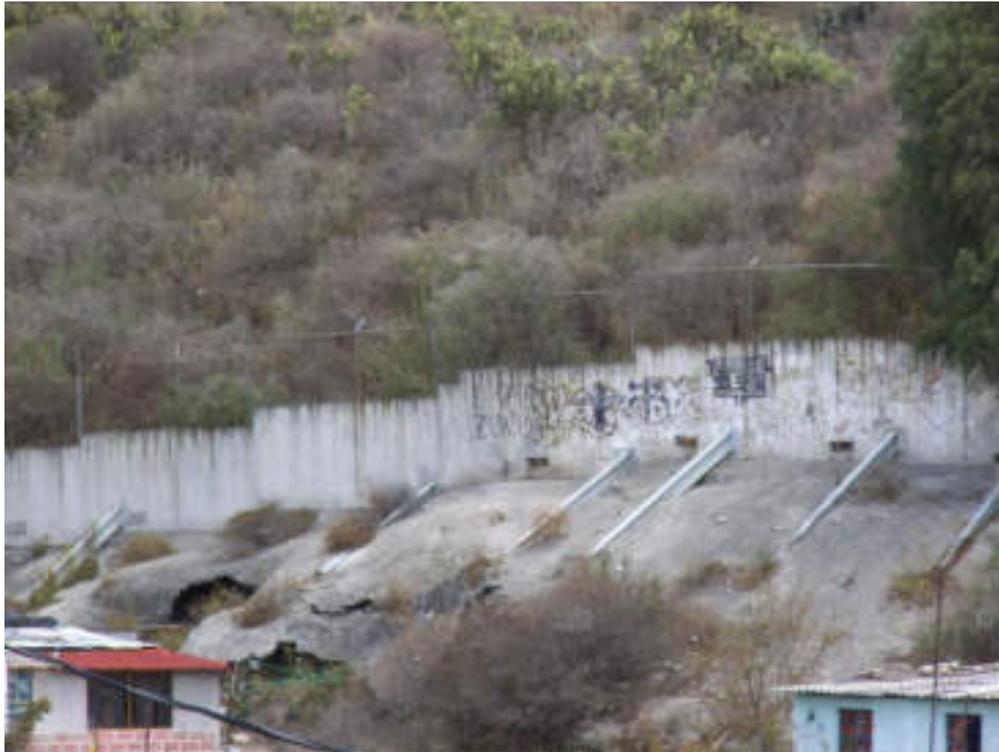
Figura 5.30. Fotografía C en el polígono de peligro Ampliación Malacates. Muro de colindancia de la ZSCE Sierra de Guadalupe y concreto lanzado en la calle Maguey. El concreto lanzado tiene daños significativos y también presenta vegetación en lugar donde hay grietas (19.2930° N, 99.2626° W. Calle: Sayula).

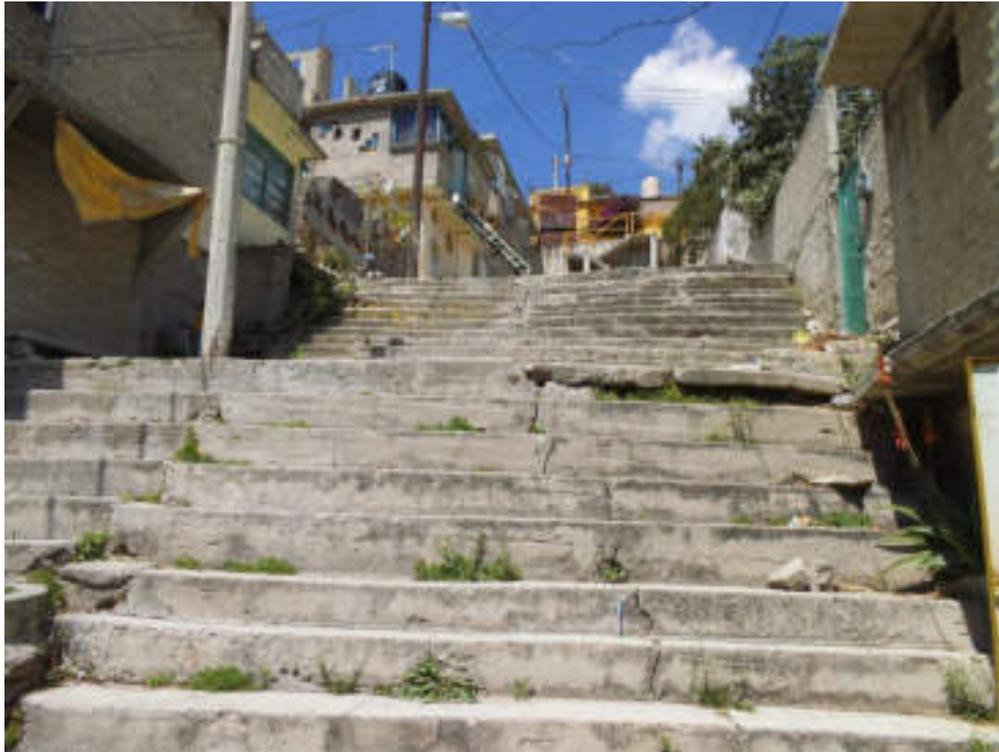
Figura 5.31. Fotografía D en el polígono de peligro Ampliación Malacates. Se muestra la fractura paralela al flanco Oeste de la barranca con desplazamiento en dirección al cauce de la misma. Este tipo de daño es una evidencia del movimiento activo del terreno (19.2930° N, 99.2626° W. Calle: Sayula).

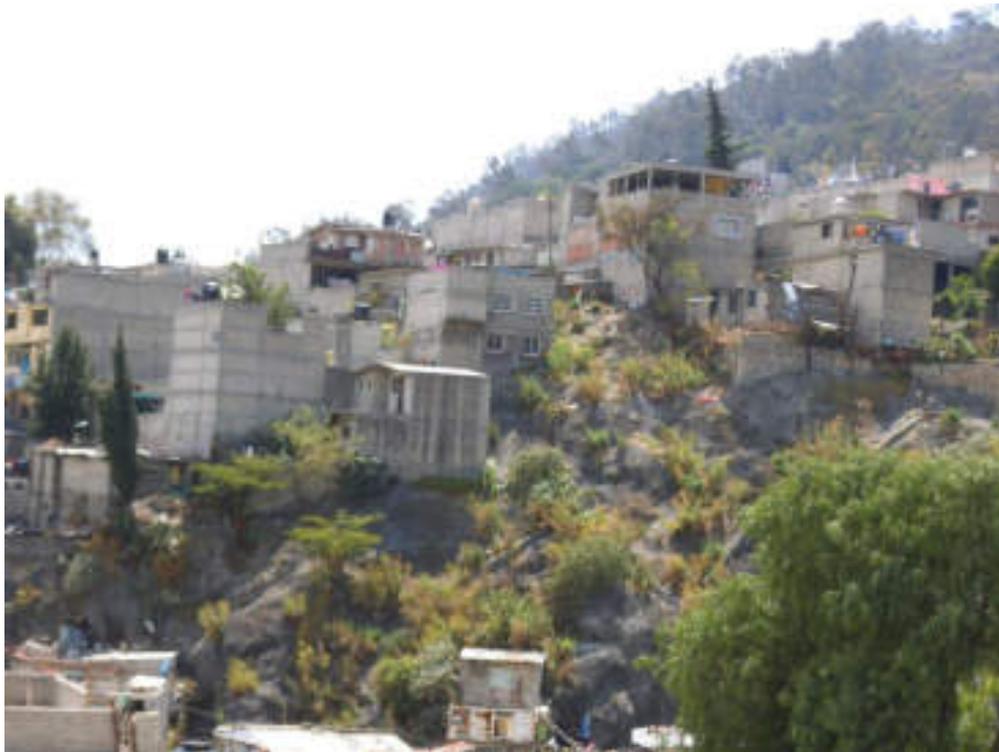
Figura 5.32. Fotografía A de vulnerabilidad en Ampliación Malacates. Vista panorámica del flanco oeste de la barranca. Viviendas establecidas tanto en la parte alta del talud como en la parte baja. También se observa concreto lanzado con crecimiento de vegetación (19.3008° N, 99.2532° W. Calle: 2da. Cerrada de Buenavista).

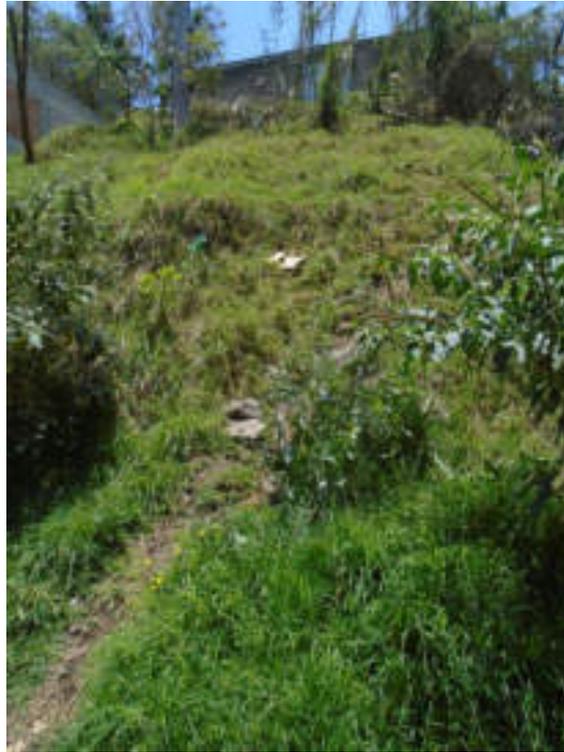
Figura 5.47. Fotografía A de vulnerabilidad en Arboledas. Vivienda establecida en la parte alta de una pendiente inestable sin embargo la vegetación confiere cierta estabilidad al terreno ya que lo protege de agentes erosivos (19.5640° N, 99.1254° W. Calle: Vicente Guerrero).

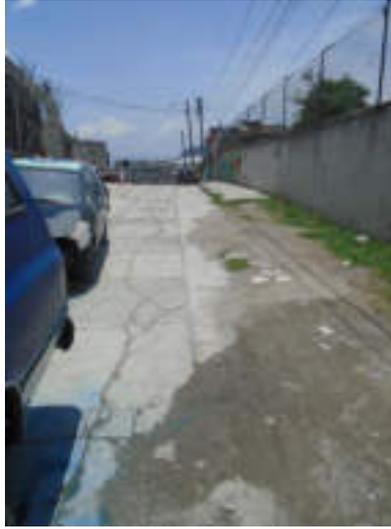
Figura 5.48. Fotografía B de vulnerabilidad en Arboledas. Fractura sobre la calle. La fractura es paralela a la barda perimetral de la Zona de Sujeta a Conservación Ecológica (ZSCE) Sierra de Guadalupe. Este tipo de daño se generó por el desplazamiento de la pendiente en la ZSCE (19.5636° N, 99.1230° W. Calle: Lázaro Cárdenas).

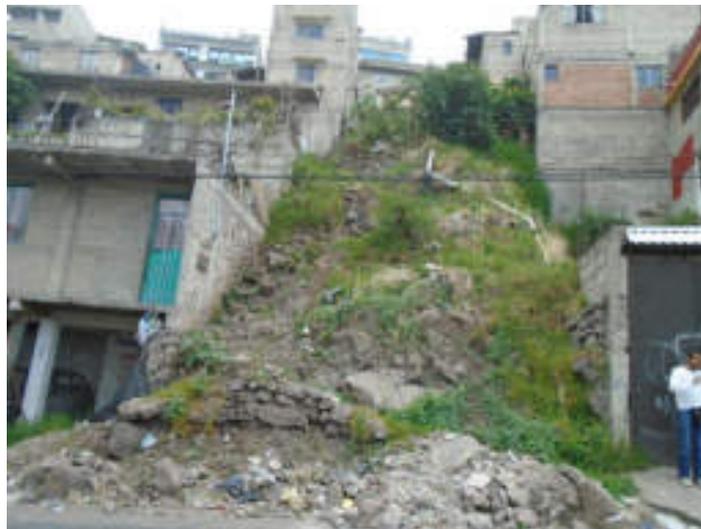
Figura 5.52. Fotografía B en el polígono de peligro Vista Hermosa. Ladera inestable compuesta principalmente por bloques en una matriz de finos. La vegetación sobre el talud retiene y protege el material de factores erosivos (19.5479° N, 99.1234° W. Calle: Brecha Cerro del Chiquihuite).

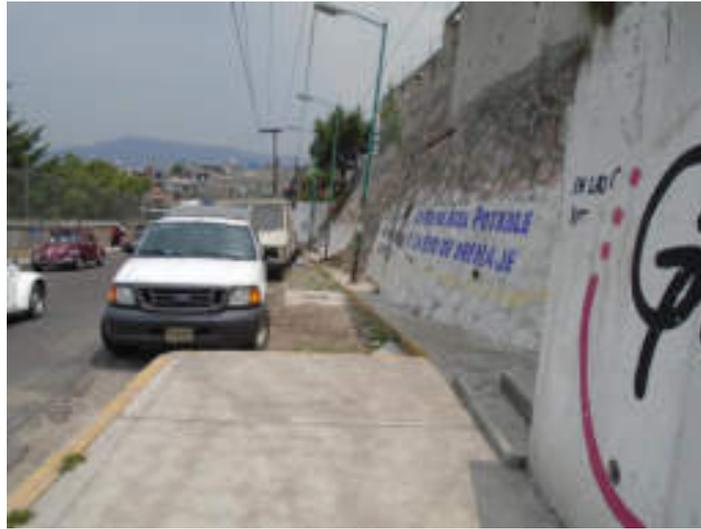
Figura 5.53. Fotografía A de vulnerabilidad en Vista Hermosa. Muro de mampostería con mortero y drenes para mantener estable el talud sobre el que se encuentran construcciones con uso de suelo habitacional (19.5486° N, 99.1237° W. Calle: Brecha Cerro del Chiquihuite).

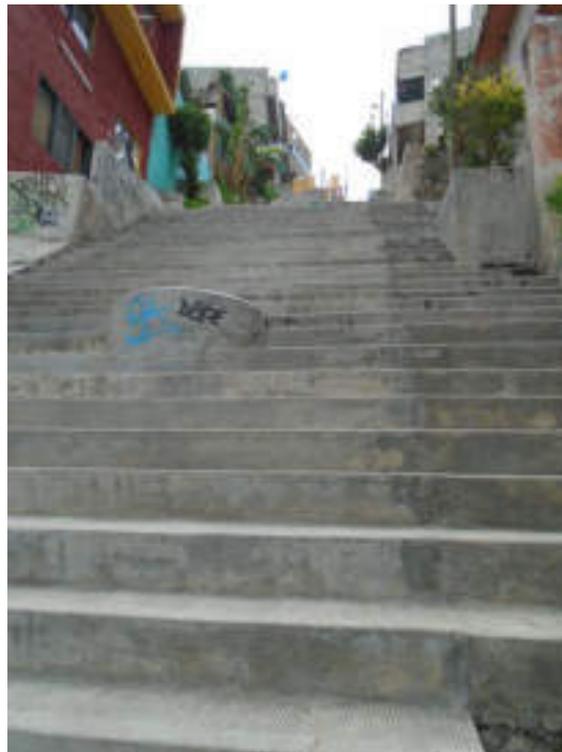
Figura 5.54. Fotografía B de vulnerabilidad en Vista Hermosa. Zonas de pendientes tienden a estabilizarse con el crecimiento urbano, ejemplo de ello es la calle Buenavista (19.5477° N, 99.1233° W. Calle: Buenavista).

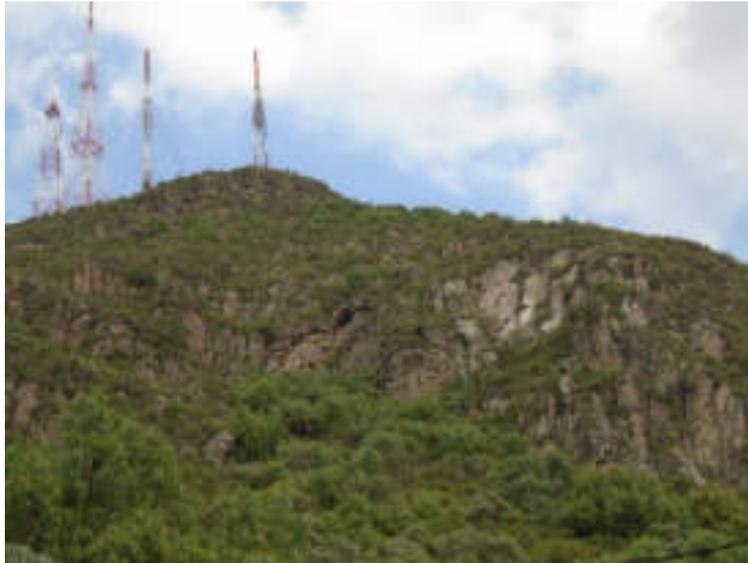
Figura 5.57. Fotografía A en el polígono de peligro en Castillo Grande. Vista panorámica del cerro del Chiquihuite dónde se observa un macizo rocoso fracturado y bloques caídos (19.5342° N, 99.1347° W. Calle: Sin nombre oficial).

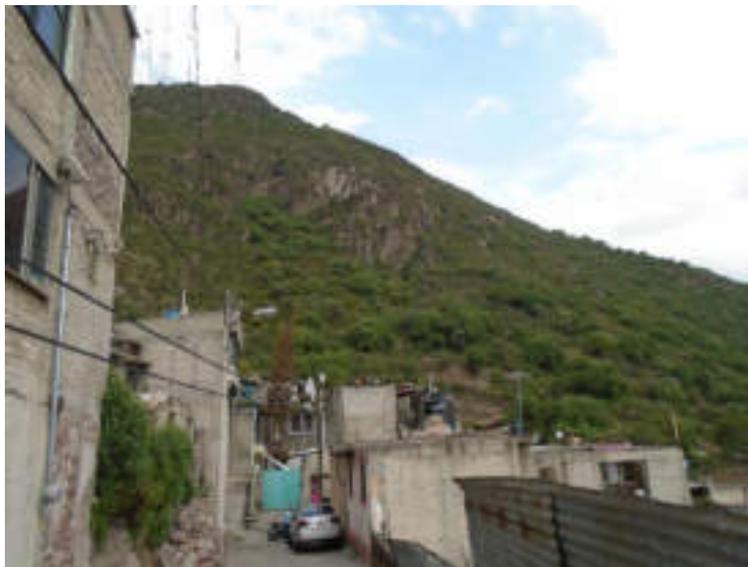
Figura 5.58. Fotografía B en el polígono de peligro Castillo Grande. Asentamiento humano cercano a zona de caída de rocas. En la esquina inferior izquierda se aprecia colapso de barda perimetral (19.5344° N, 99.1354° W. Calle: Ramón Corona).

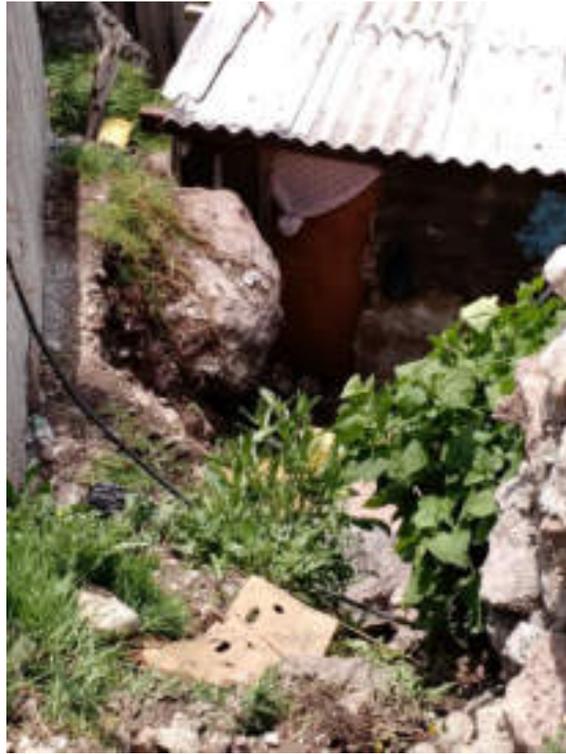
Figura 5.59. Fotografía C en el polígono de peligro Castillo Grande. Se puede apreciar el tamaño de los bloques que se desprenden de la parte alta del polígono. La vivienda precaria se encuentra altamente vulnerable ante el desprendimiento de este fragmento de roca (19. 5410° N, 99.1305° W. Calle: Sin nombre oficial).

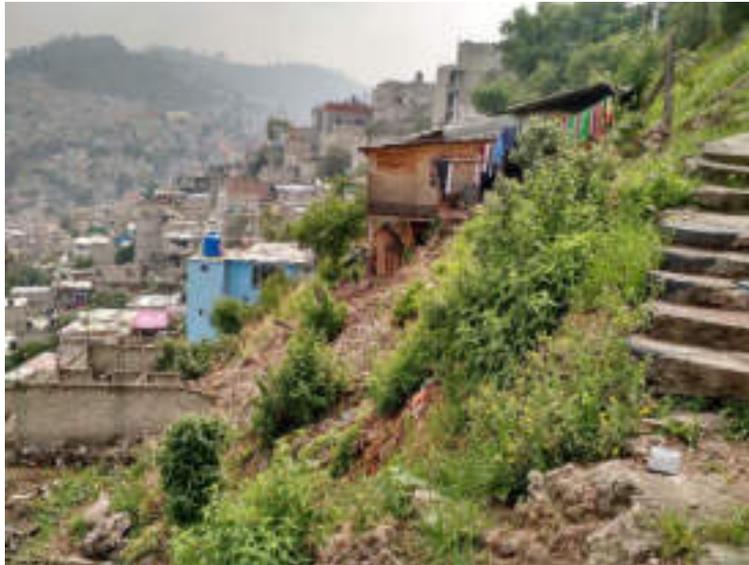
Figura 5.60. Fotografía D en el polígono de peligro Castillo Grande. Vista lateral de una pendiente con material expuesto a agentes erosivos que debiliten la estabilidad de esta. Ante un proceso de remoción, la vivienda de madera podría colapsar (19.5425° N, 99.1265° W. Calle: Sin nombre oficial).

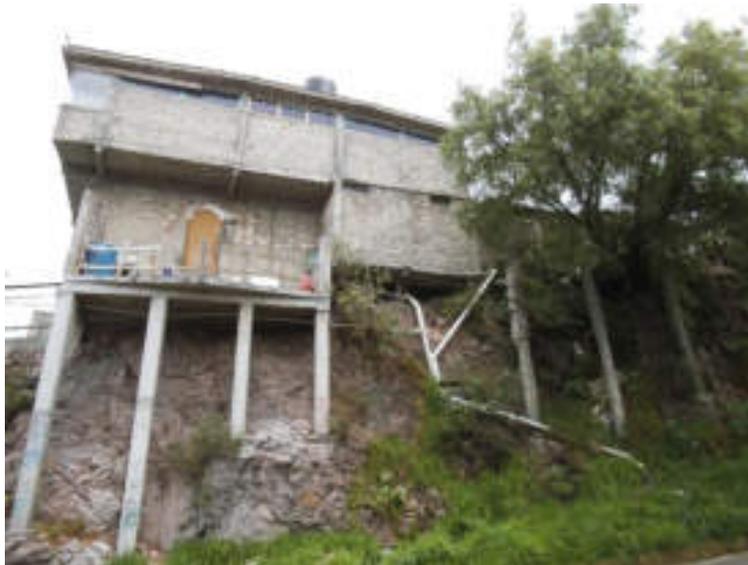
Figura 5.61. Fotografía E en el polígono de peligro Castillo Grande. Viviendas desplantadas sobre un macizo rocoso que se encuentra fracturado, las columnas se apoyan sobre el macizo rocoso (19.5430° N, 99.1250° W. Calle: Camino a las Torres de difusión).

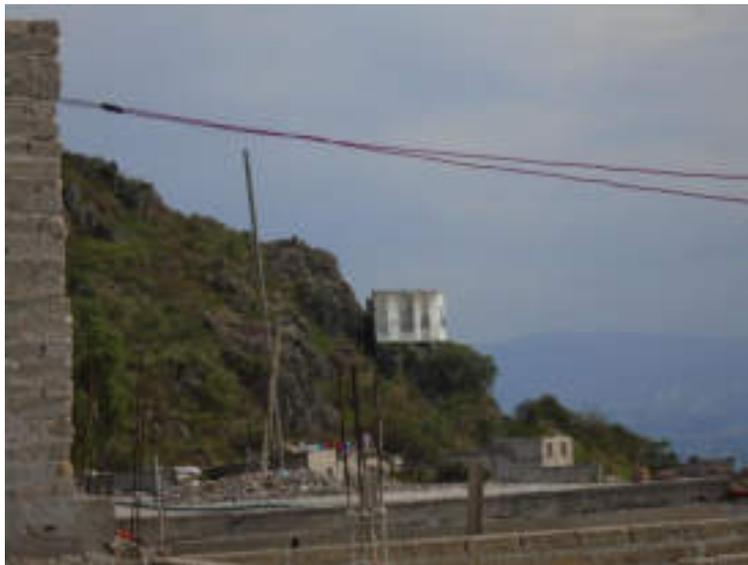
Figura 5.62. Fotografía A en el polígono de vulnerabilidad Castillo Grande. Al fondo muro de contención cóncavo para retener bloques desprendidos del macizo rocoso (19.5340° N, 99.1342° W. Calle: Sin nombre oficial).

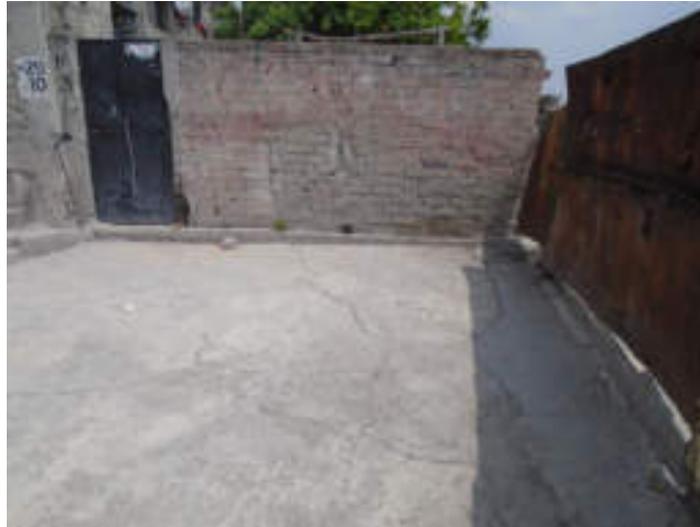
Figura 5.69. Fotografía A en el polígono de peligro La Pastora. Fractura en concreto que continúa en barda perimetral de una vivienda. La fractura es un precursor del movimiento de la ladera (19.5268° N, 99.1363° W. Calle: Xochitl).

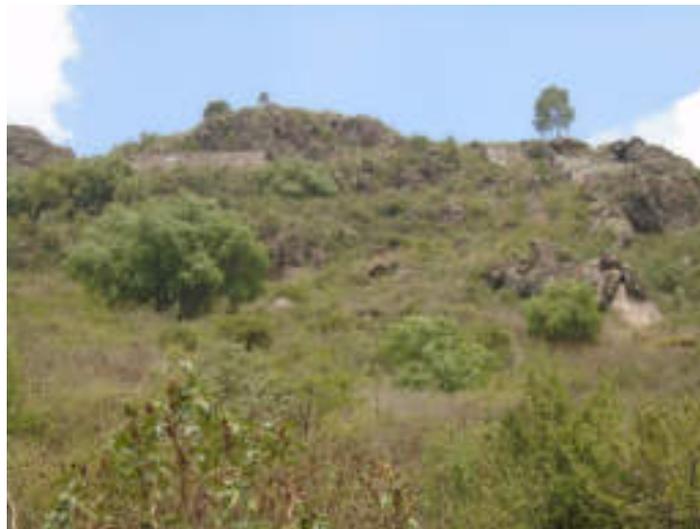
Figura 5.70. Fotografía B en el polígono de peligro La Pastora. Imagen panorámica de macizo rocoso con muro de contención para evitar que los caídos lleguen a la zona urbana (19.5276° N, 99.1355° W. Calle: Cerro del Chiquihuite).

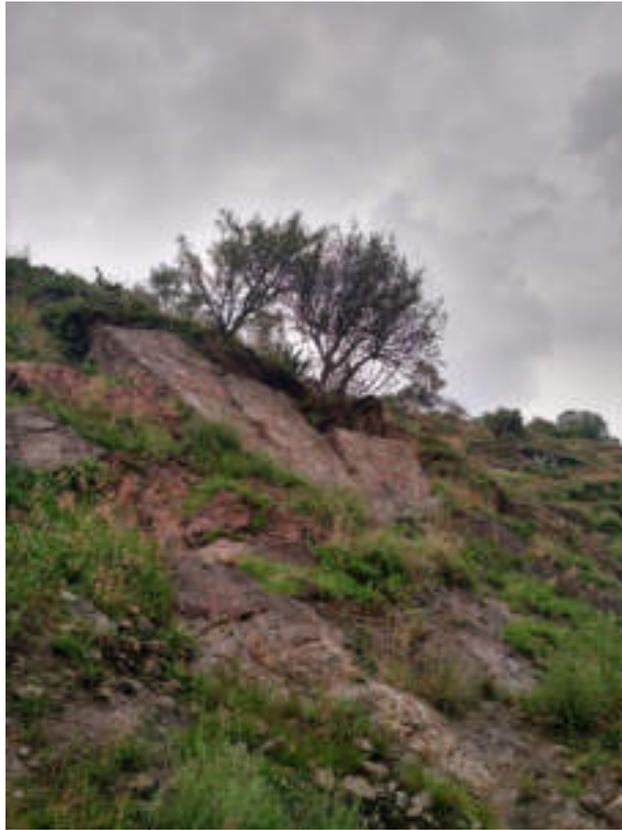
Figura 5.78. Fotografía B del polígono de peligro San Juan Ticomán I. Muro de hecho con material de sitio y mortero, implementado para contener la caída de roca; el macizo rocoso se encuentra altamente fracturado (19.5235°N, 99.1303°W. Calle: Sin nombre oficial).

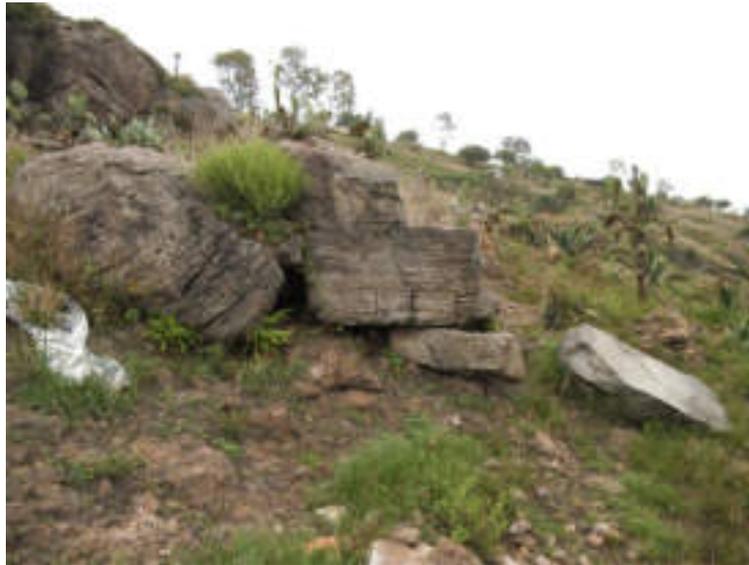
Figura 5.79. Fotografía C del polígono de peligro San Juan Ticomán, donde se observan algunos bloques de xx cm aproximadamente; éstos han sido removidos de su lugar original, debido cayeron por la pendiente a causa de la fuerza de gravedad y el ángulo de inclinación en el plano (19.5236°N, 99.1301°W. Calle: Sin nombre Oficial).

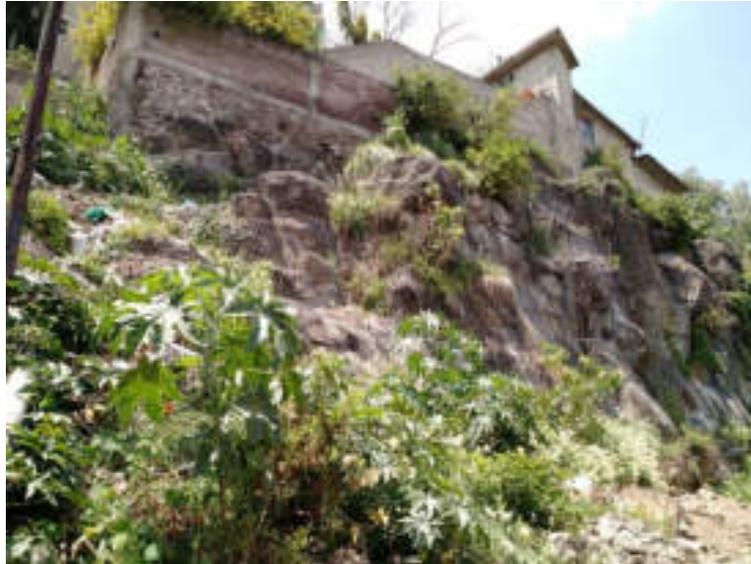
Figura 5.87. Fotografía C en el polígono de peligro San Juan Ticomán II. Talud del macizo rocoso con fracturamiento por acción del intemperismo; presenta malla ciclónica de triple torsión y sistema de anclado como medida de estabilidad para mitigar la caída de los bloques. En la cima se distingue una vivienda (19.5220°N, 99.1308°W. Calle: Manuel Doblado).

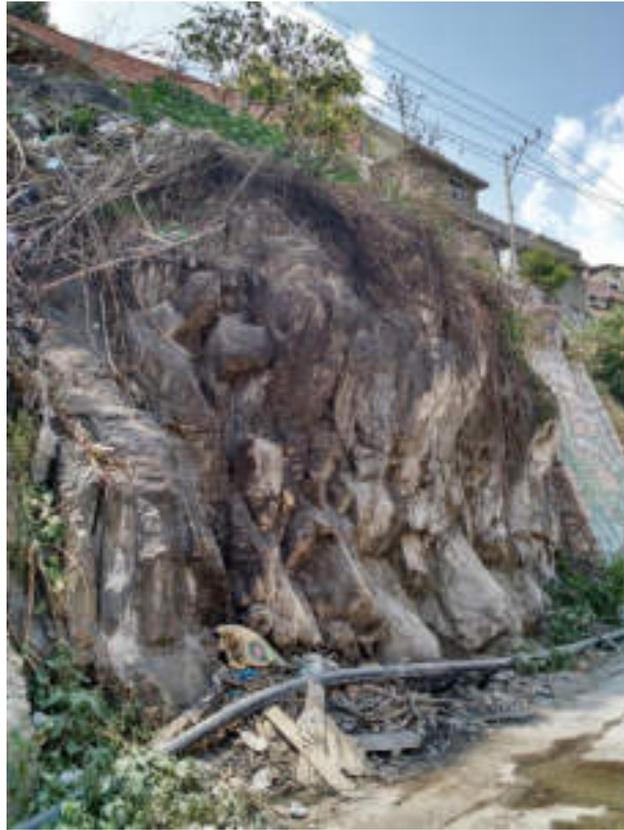
Figura 5.88. Fotografía D en el polígono de peligro San Juan Ticomán II. Talud de macizo rocoso fracturado; se observa la presencia de vegetación en las fracturas y un muro hecho con material de sitio y mortero hacia la derecha (19.5225°N, 99.1300°W. Calle: Maravillas).

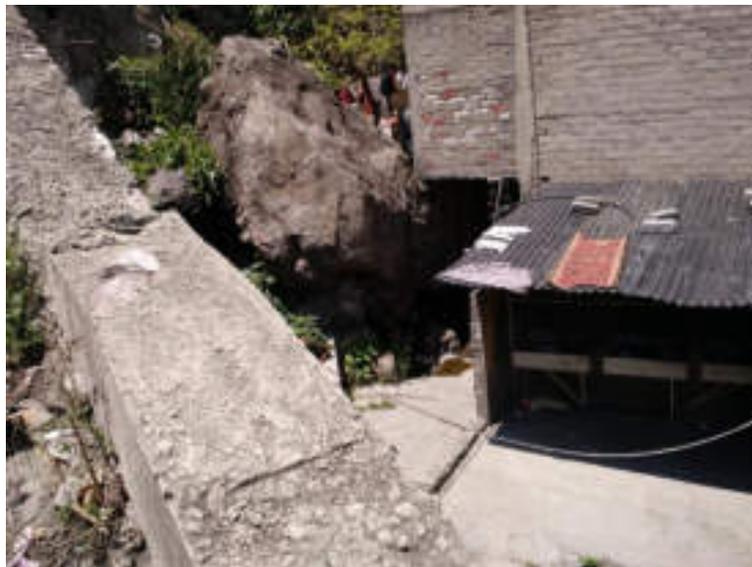
Figura 5.89. Fotografía A en el polígono de vulnerabilidad San Juan Ticomán II. Caída de roca dentro de edificio habitacional situado al pie del borde del talud del macizo rocoso, compuesto de mampostería semiconfiada sin aplanado; el edificio presenta un volado (19.5222°N, 99.1304°W. Calle: Maravillas).

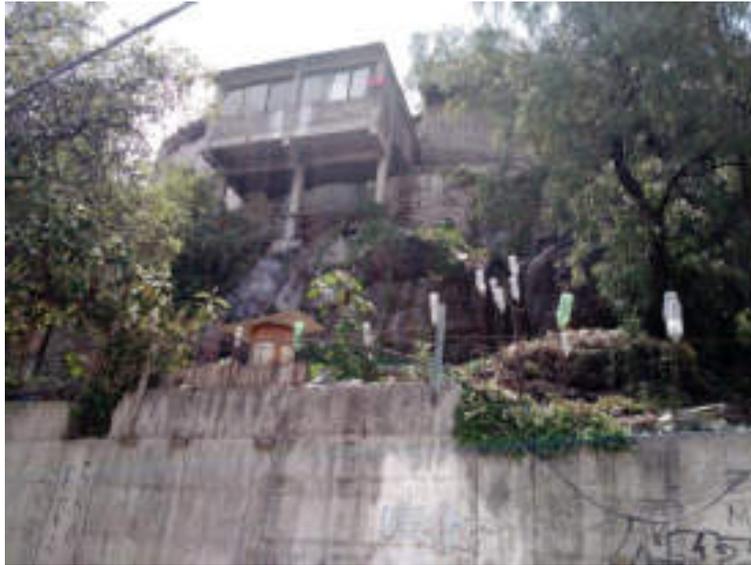
Figura 5.90. Fotografía B en el polígono de vulnerabilidad San Juan Ticomán II. Vivienda de mampostería semiconfinada cimentada con pilas de concreto colocados sobre el macizo rocoso; los bloques que componen al macizo presentan fracturas; la construcción presenta un volado (19.5221°N, 99.1307°W. Calle: Manuel Doblado).

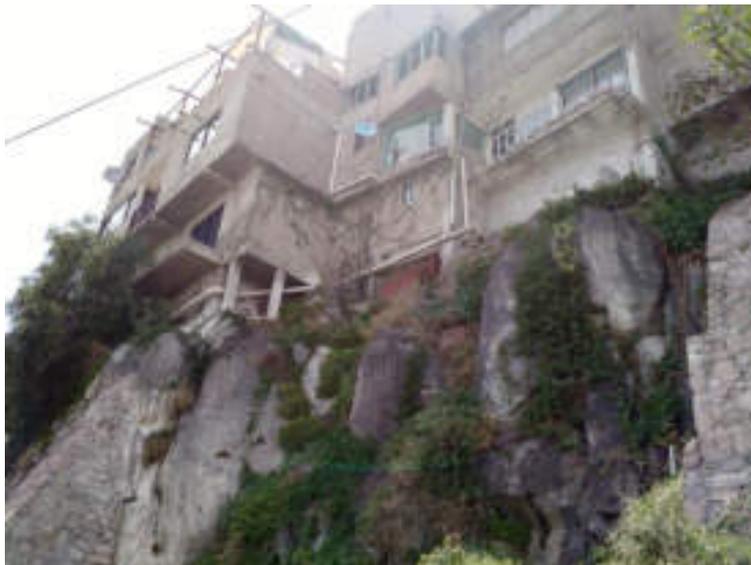
Figura 5.91. Fotografía C en el polígono de vulnerabilidad San Juan Ticomán II. Talud de macizo rocoso altamente fracturado. Sobre éste se encuentra construida una vivienda de mampostería semiconfinada, cimentada con columnas de concreto colocado sobre la roca; el inmueble presenta varios volados (19.5222°N, 99.1305°W. Calle: Maravillas).

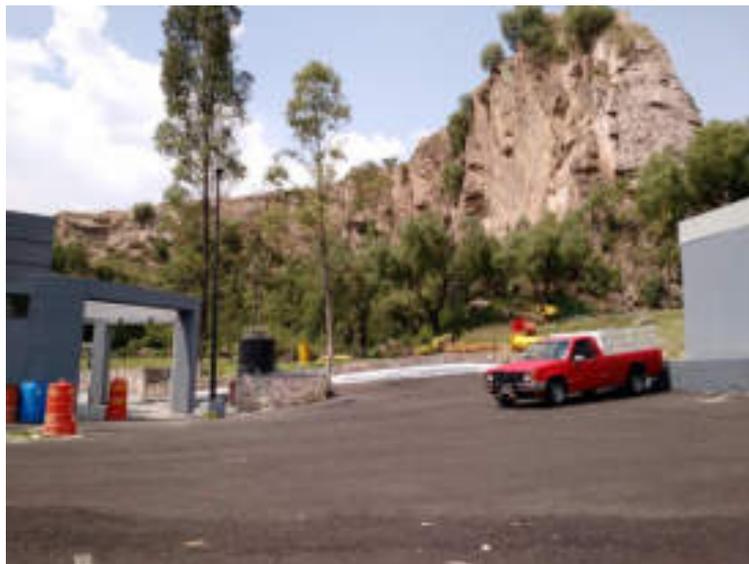
Figura 5.94. Fotografía A del polígono de peligro La Candelaria Ticomán. Macizo rocoso de aproximadamente 30 m de altura. Se puede observar que los bloques presentan fracturas debido a la intemperización; al pie del macizo se distingue una zona infantil de juegos (19.5196°N, 99.1411°W. Calle: Río San Javier).

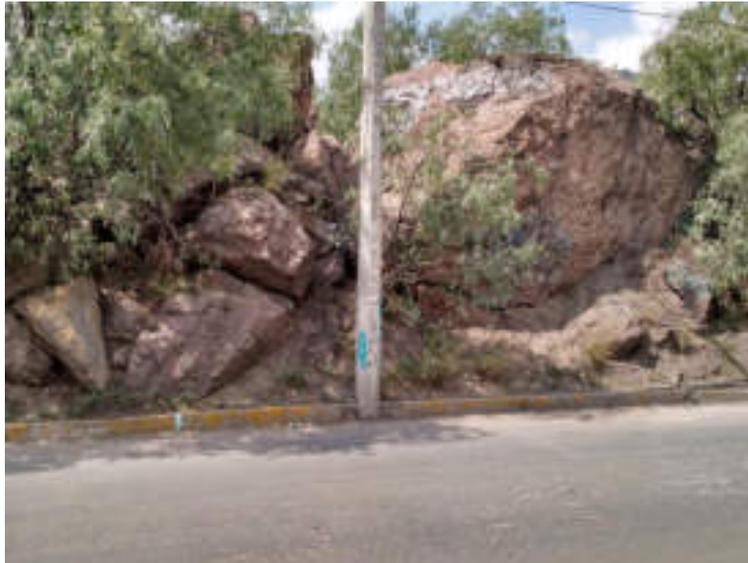
Figura 5.95. Fotografía B del polígono de peligro La Candelaria Ticomán. Corte carretero ubicado en Avenida Ticomán, el cual presenta fracturas y se encuentra altamente intemperizado; algunos bloques han caído sobre el acotamiento (19.5209°N, 99.1405°W. Calzada: Ticomán).

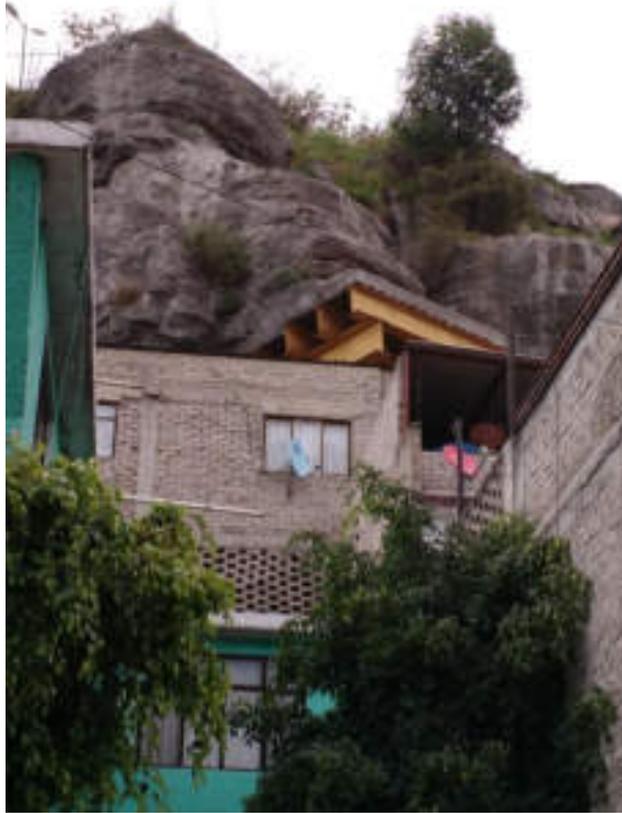
Figura 5.96. Fotografía C del polígono de peligro La Candelaria Ticomán, donde se observa una obra de mitigación, que consiste en una estructura metálica que detiene las rocas propensas a caer sobre alguna de las viviendas (19.5207°N, 99.1374°W. Calle: Chiquihuite).

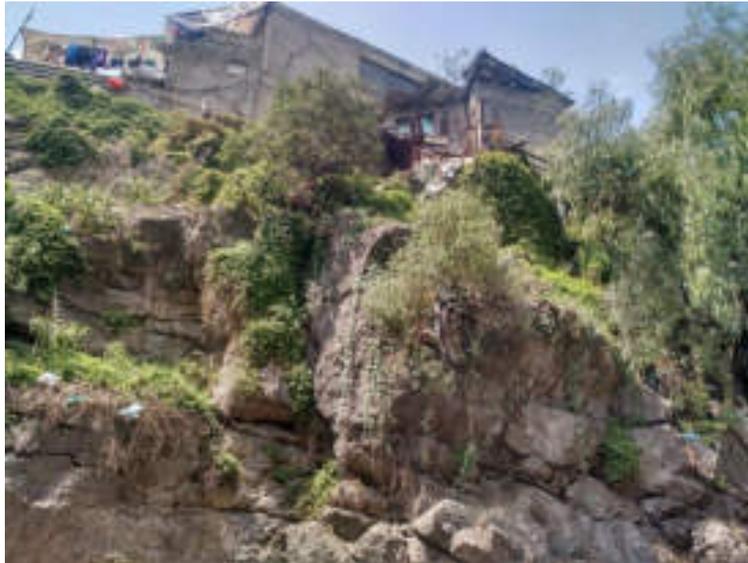
Figura 5.98. Fotografía B del polígono de vulnerabilidad La Candelaria Ticomán. Vivienda desplantada sobre un macizo rocoso de depósitos piroclásticos altamente fracturado; se observa que algunos bloques están a punto de colapsar (19.5222°N, 99.1305°W. Calle: Sin nombre oficial).

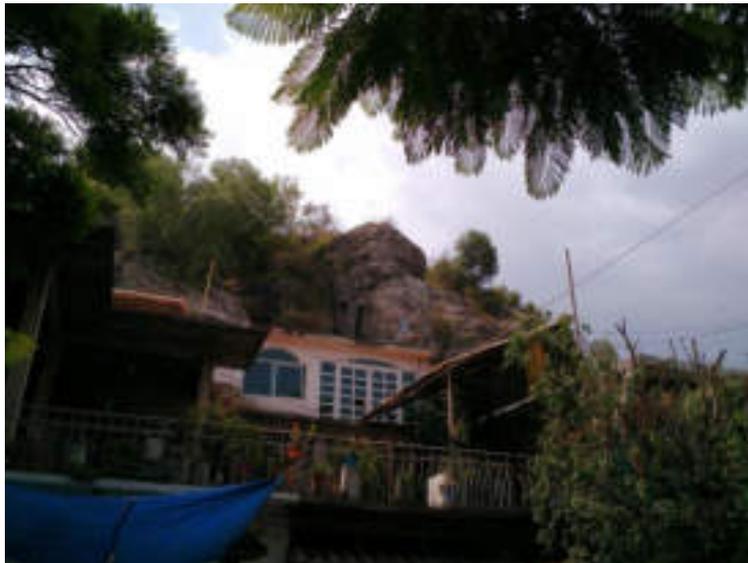
Figura 5.99. Fotografía C del polígono de vulnerabilidad La Candelaria Ticomán. Vivienda desplantada sobre un talud compuesto de bloques; sobre el inmueble se observa un macizo rocoso sin obras de mitigación y recubrimiento que evite la caída del material hacia la vivienda (19.5222°N, 99.1304°W. Calle: Chiquihuite).

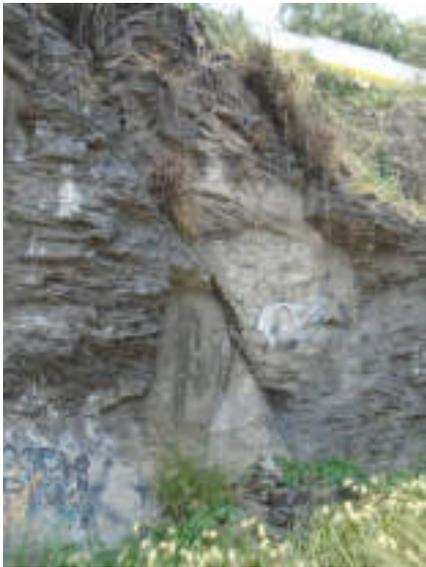
Figura 5.102. Fotografía A en el polígono de peligro en Insurgentes Norte (Imagen 12). Macizo rocoso que presenta pseudoestratificación y una fractura diagonal, en la parte inferior se pueden observar algunos bloques ya desprendidos (19.5028° N, 99.1162° W. Avenida: Insurgentes Norte).

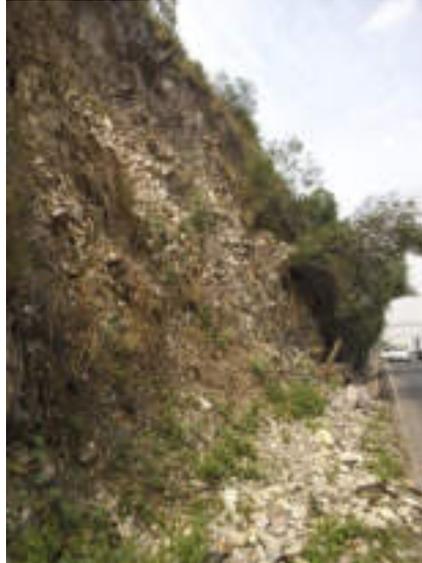
Figura 5.103. Fotografía B en el polígono de peligro Insurgentes Norte (Imagen 12) Talud con caídos de roca alojados en cuneta y sobre la avenida. El árbol inclinado es una evidencia de la inestabilidad del material (19.5057° N, 99.1095° W. Avenida: Insurgentes Norte).

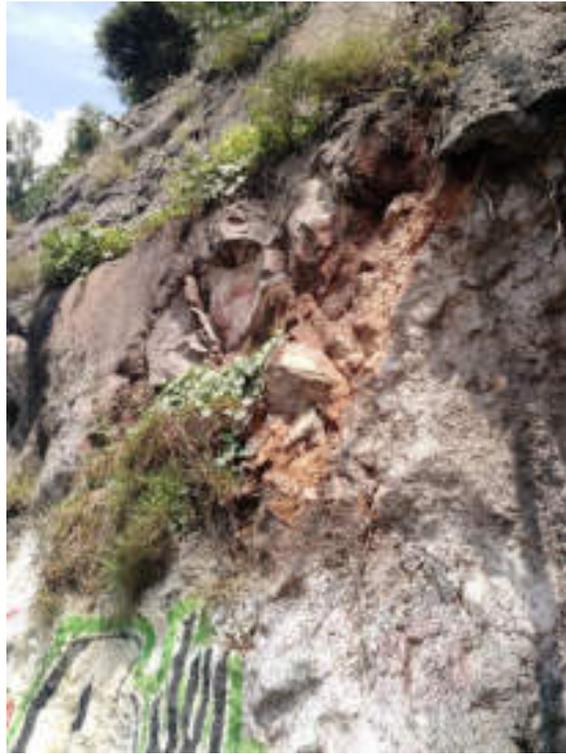
Figura 5.104. Fotografía C en el polígono de peligro Castillo Grande (Imagen 12). Concreto lanzado para mitigar la caída de bloques. Se puede observar que dicha medida de mitigación ya presenta daños que han dejado bloques expuestos (19.5085° N, 99.1074° W. Avenida: Insurgentes Norte).

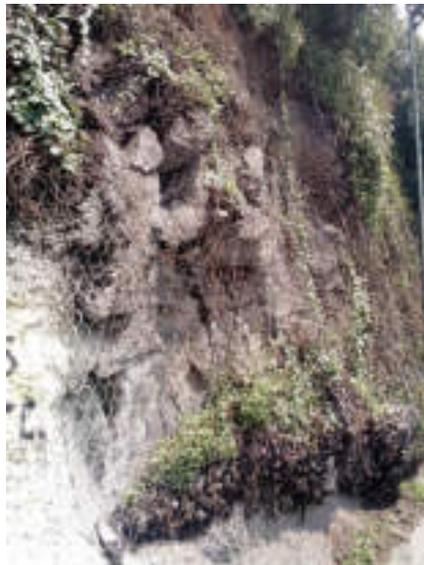
Figura 5.105. Fotografía D en el polígono de peligro Insurgentes Norte (Imagen 12). Malla anclada para prevenir la caída de bloques del macizo rocoso. En la parte inferior de la malla se observan depósitos del material que se desprendió del talud (19.5089° N, 99.1072° W. Avenida: Insurgentes Norte).

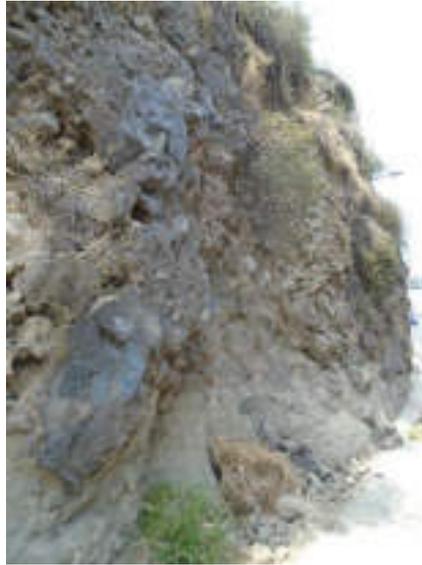
Figura 5.106. Fotografía A en el polígono de vulnerabilidad Insurgentes Norte (Imagen 12). Talud constituido de material andesítico. En la parte superior se presenta en forma brechada. Se observan caídos sobre el acotamiento (19.5030° N, 99.1156° W. Avenida: Insurgentes Norte).
