# Atlas de Peligros y Riesgos de la Ciudad de México

Actualización de los Mapas de Riesgo

## Milpa Alta

Año: 2014

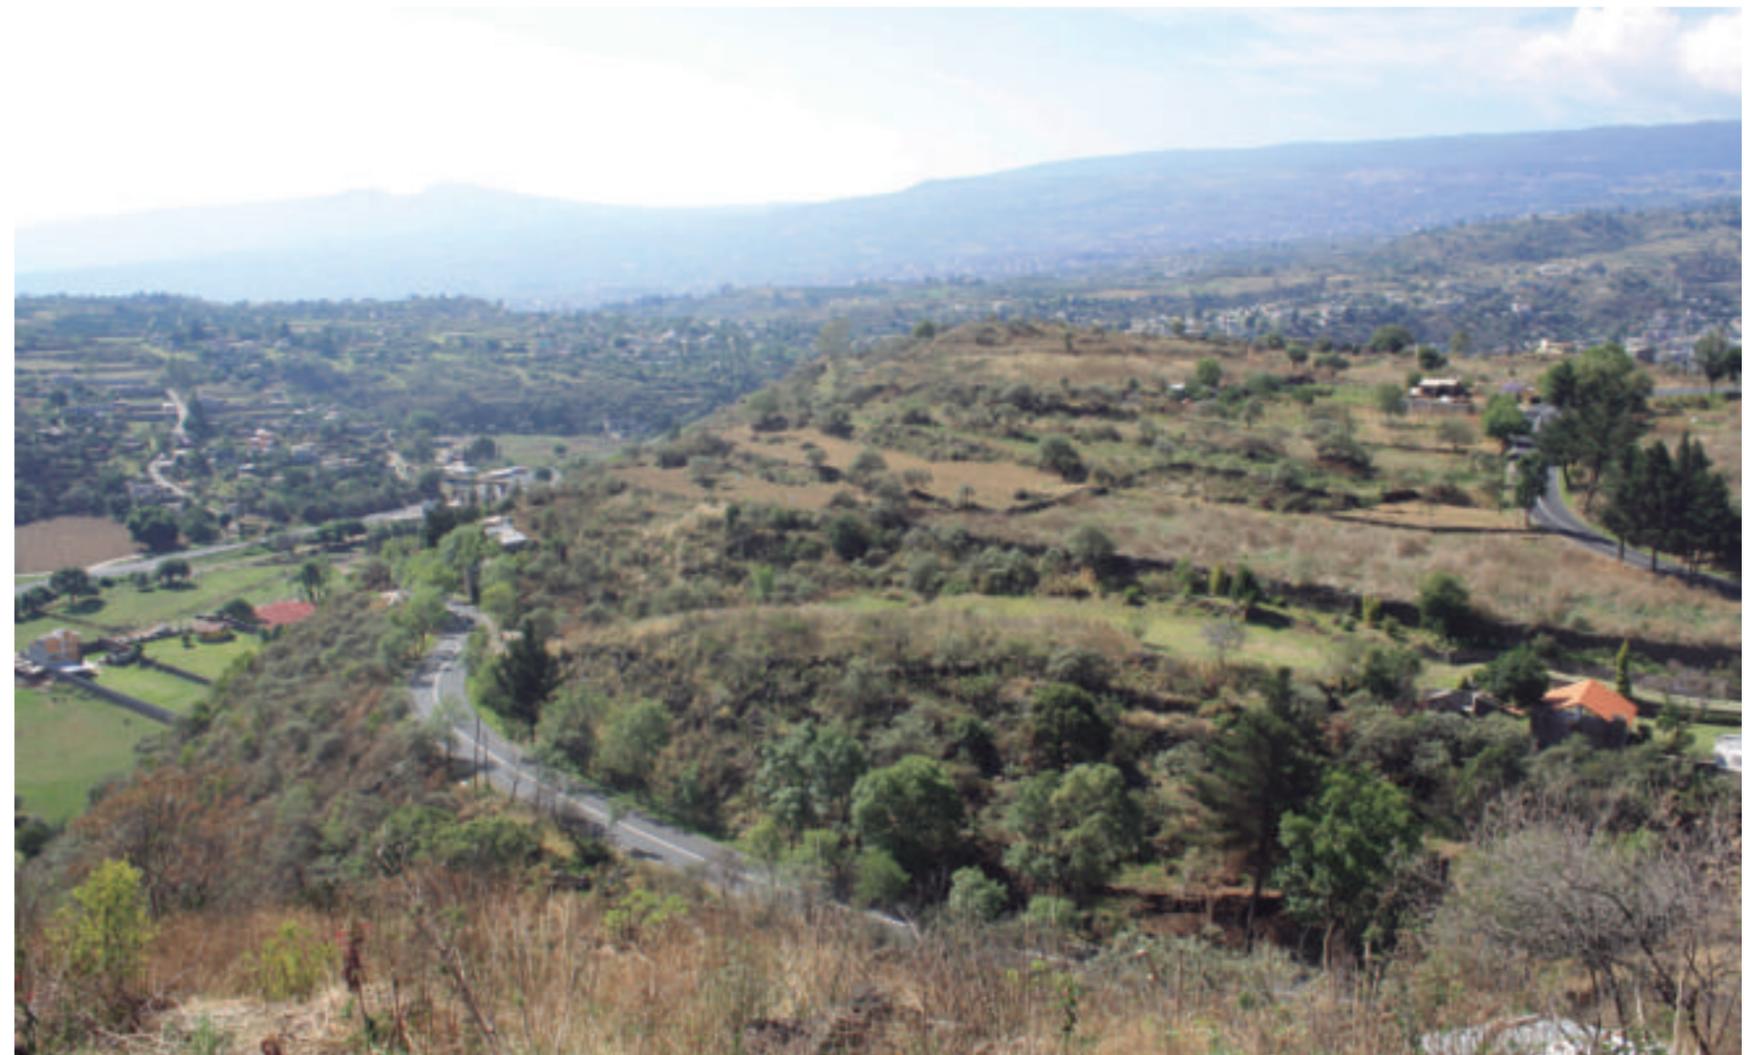
Vista panorámica de las zonas de inestabilidad en vías de comunicación. Tramo Villa Milpa Alta - Tetecolotl.

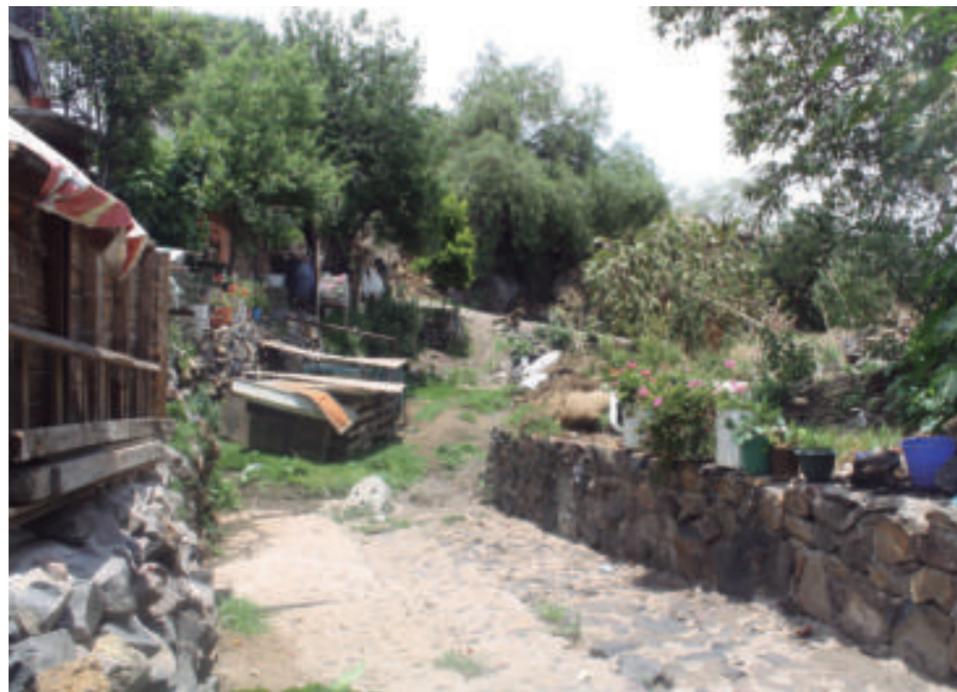
**Figura 5.7. Fotografía A del polígono de vulnerabilidad.**  
Parte final de la barranca donde el cauce natural ha sido pavimentado, el ancho del mismo se redujo hasta 3 m y en la mayoría de los casos sus paredes han sido cubiertas por construcciones. Esta es una situación de peligro debido a que el área hidráulica de la barranca ha desaparecido, convirtiéndola en una zona propicia a flujos de lodo  
(19.1900° N, 99.0133° W. Calle: Orizaba).

latinamente debido a todas las construcciones que se han establecido, convirtiéndose en un obstáculo para el flujo del agua (Figura 5.7).

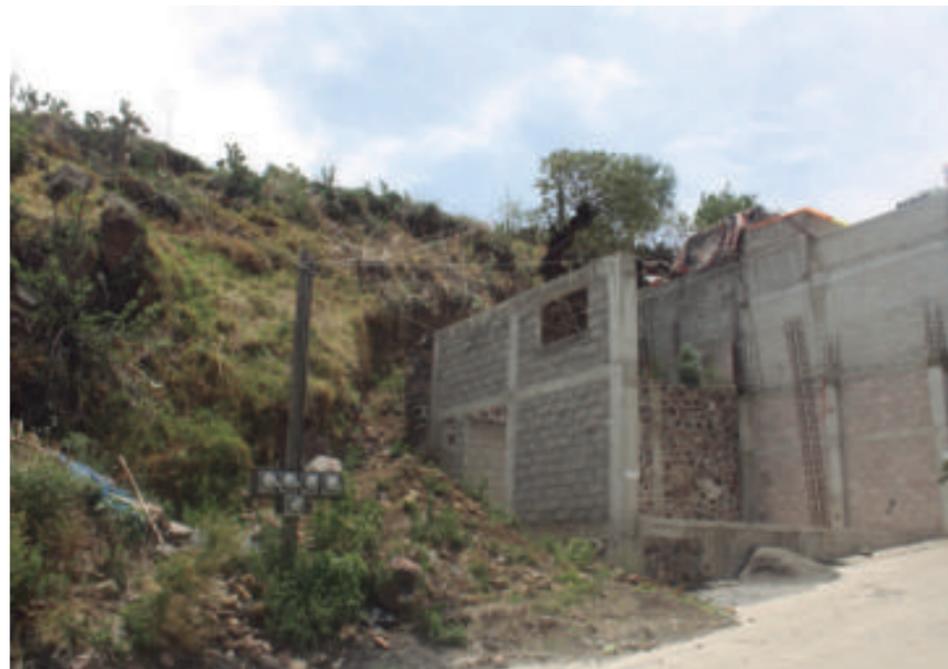
**Figura 5.8. Fotografía B del polígono de vulnerabilidad.**  
Cortes verticales sobre la pared de la barranca debido a la construcción de viviendas. Estos cortes sumados con la composición de la litología de la zona (basaltos alterados y arcillas) han hecho que el terreno presente caídas de material provocando afectaciones en los inmuebles  
(19.1918° N, 99.0144° W. Calle: Ohtenco).

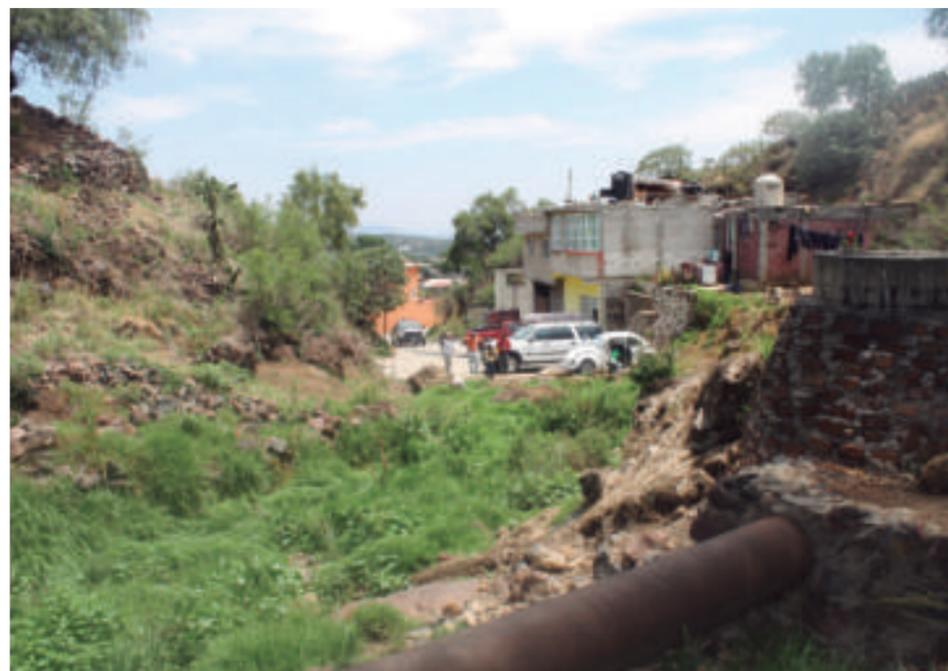
**Figura 5.9. Fotografía C del polígono de vulnerabilidad.**  
Parte alta de la barranca Niños Héroes cuyas dimensiones son: 7 m de ancho y 20 m de altura. Parte de esta barranca se ha pavimentado para la construcción de viviendas, pasos peatonales y vehiculares; situación que los pone en riesgo ante caudalosas corrientes de agua en temporada de lluvias  
(19.1908° N, 99.0148° W. Calle: Ohtenco).

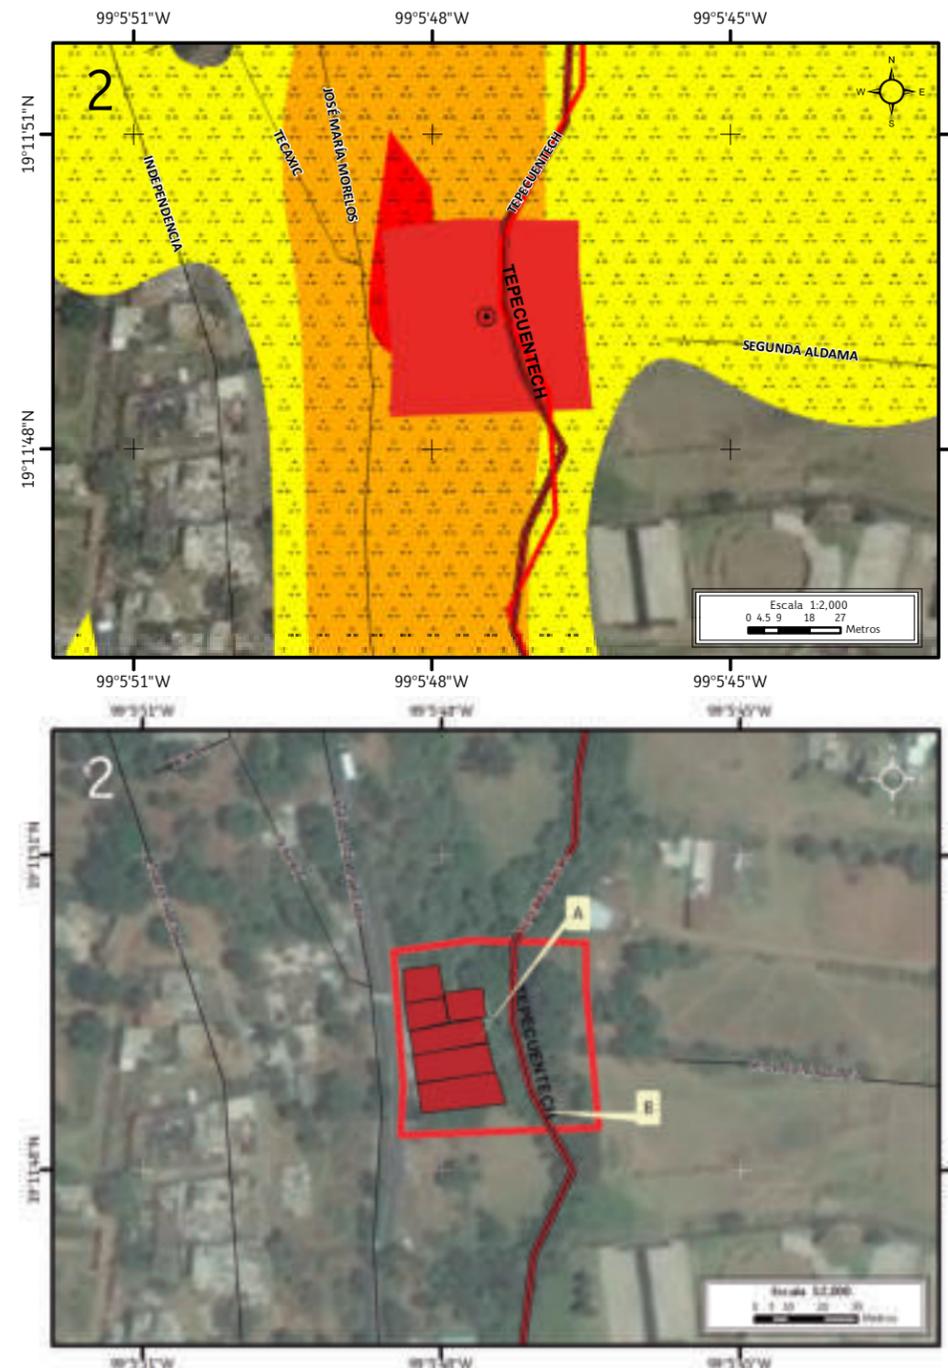
Figura 5.10. Polígono de peligro Paraje Tecaxic en el Mapa XVIII.

El nivel de peligro por derrumbe es alto, esto se asocia a que antes de llegar a la barranca existe una pendiente con una inclinación de 29.28° en una longitud de 44.87 m. Esta sección de la barranca tiene 18.5 m de profundidad y 2 m de ancho, las paredes están constituidas de roca volcánica intemperizada y arcillas poco compactas sobre grandes bloques de basalto. El fondo de la barranca es utilizado como basurero, además llegan aguas de la red de drenaje provenientes de la parte alta (Figura 5.12). Ninguna de las construcciones presenta daños, sin embargo al ser construcciones de hasta tres niveles y estar ubicadas a menos de un metro de la orilla de la barranca, las convierte en vulnerables ante este fenómeno debido a la erosión constante de dichos materiales (Figura 5.13).

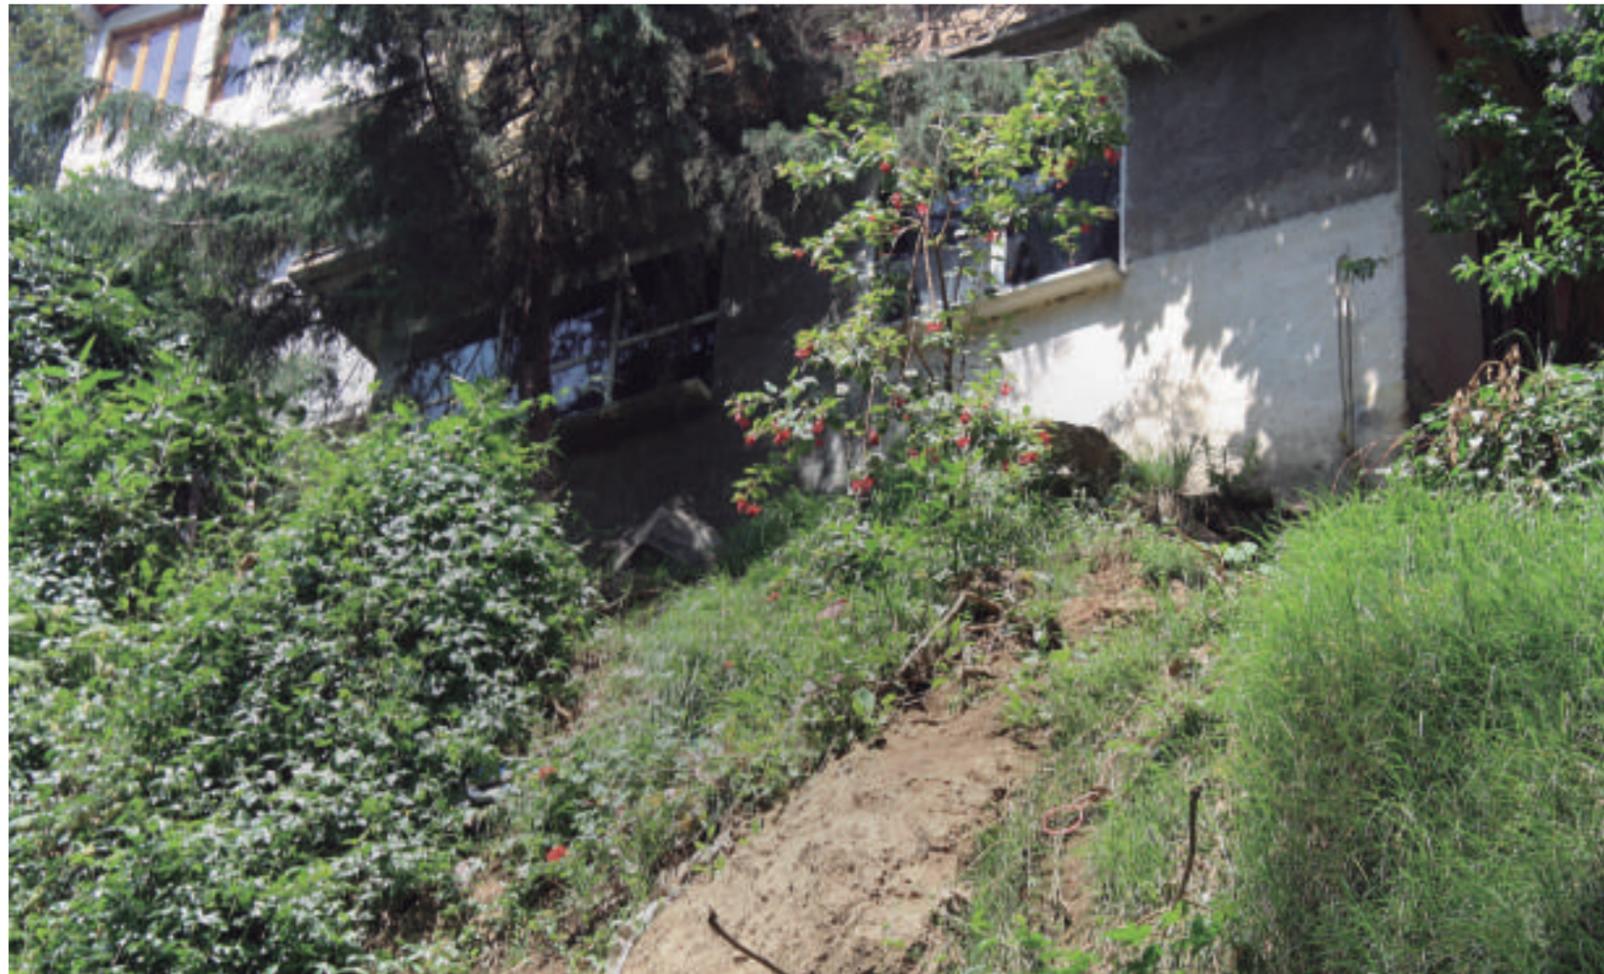
*Figura 5.12. Fotografía A del polígono de vulnerabilidad.*

*Viviendas construidas a orillas de la barranca del Paraje Tecaxic, perteneciente al poblado de San Salvador Cuauhtenco. Zona en la cual la caída de material es constante, por lo tanto, todos los lotes que se encuentran en esta situación son vulnerables al peligro de derrumbe (19.196° N, 99.0965° W. Calle: Tepecuentech).*

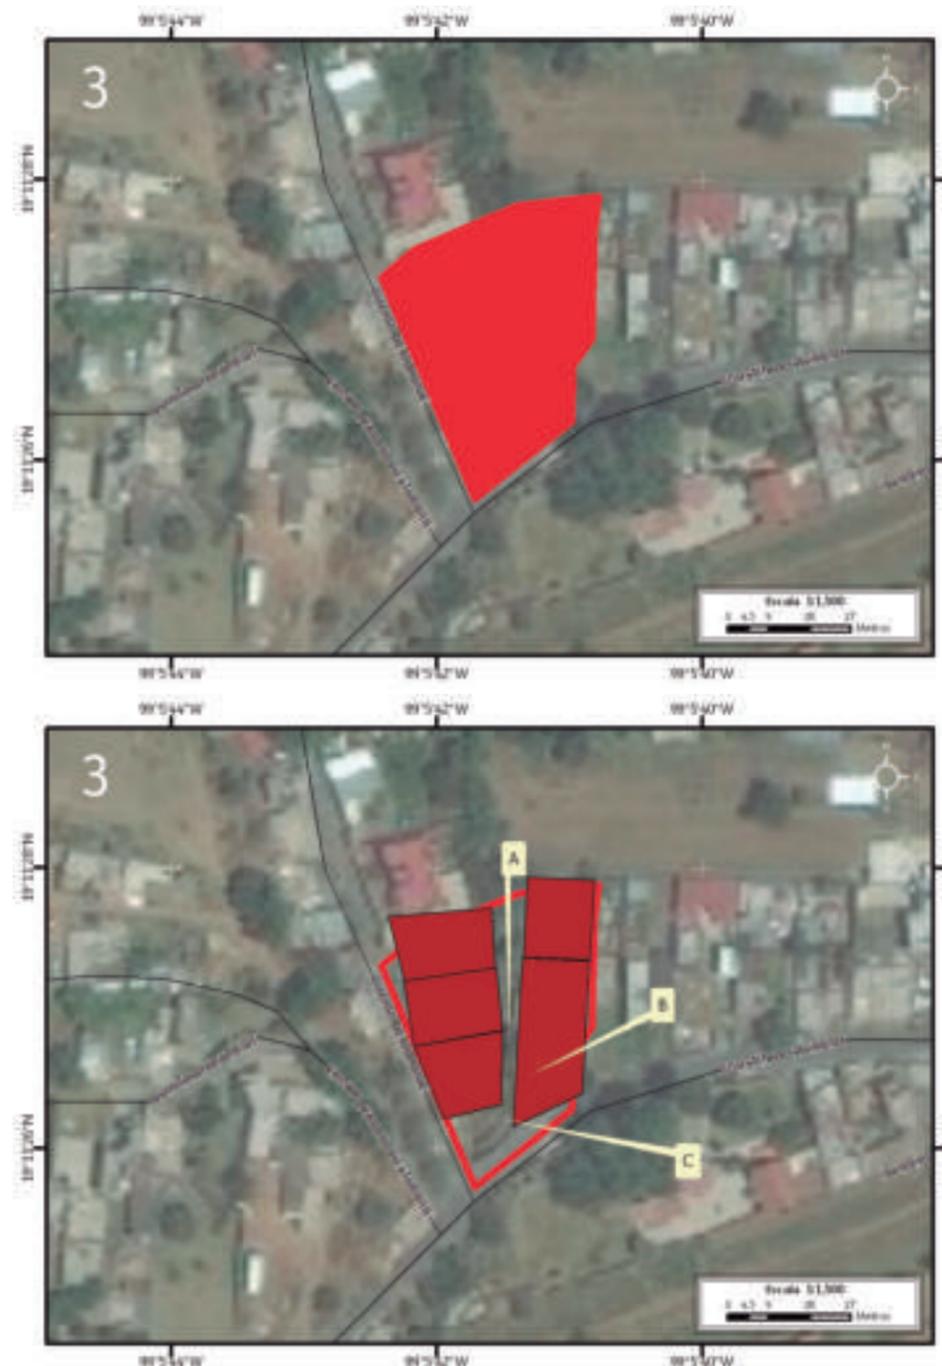
Figura 5.14. Polígono de peligro 4.<sup>a</sup> Cerrada de Iturbide en el Mapa XVIII.

La barranca tiene un altura de 4.2 m y 10.4 m de ancho, sus paredes son inestables, no cuenta con obras de mitigación y a lo largo de la misma se presentan escorrentías de drenaje (Figura 5.16). Continuando con la observación en algunas de las viviendas los habitantes manifiestan no haber sufrido daños en sus construcciones, debido a la existencia de obras de mitigación como muros de mampostería (Figuras 5.17 y 5.18). Aun así, éstos son deficientes en su diseño y en los materiales con los que fueron construidos, debido a que las viviendas no están protegidas en su totalidad y aunado a esto el peligro de un derrumbe es muy probable.

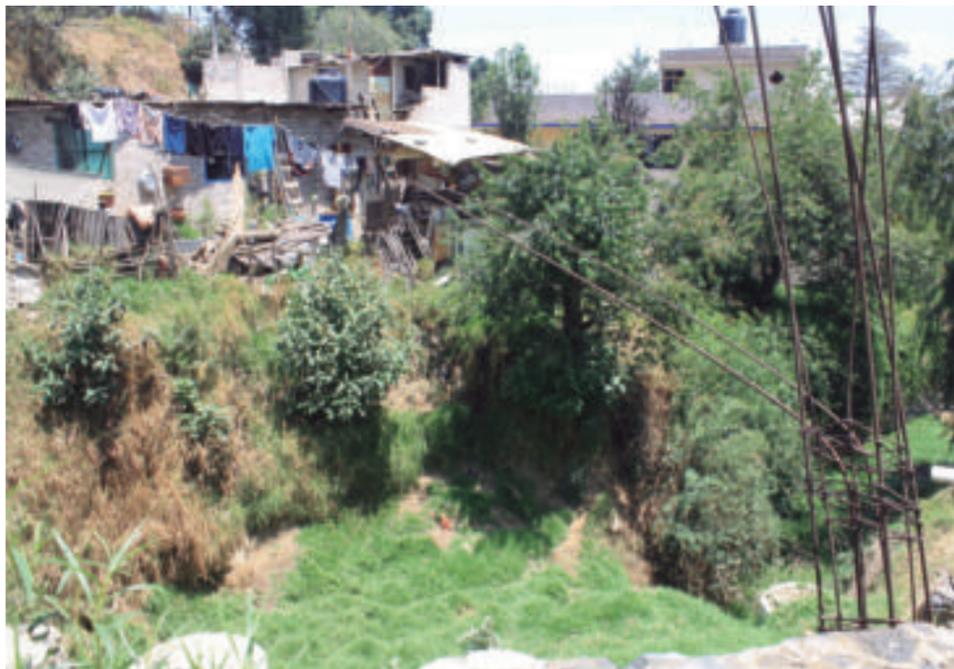
**Figura 5.16. Fotografía A del polígono de vulnerabilidad.**  
En la barranca Iturbide se han edificado viviendas a las orillas del cauce. La barranca presenta evidencias de la erosión fluvial activa, por lo que se consideran con alta vulnerabilidad las construcciones situadas en la orilla (19.1907° N, 99.094° W. Calle: 4.º Cerrada de Iturbide).

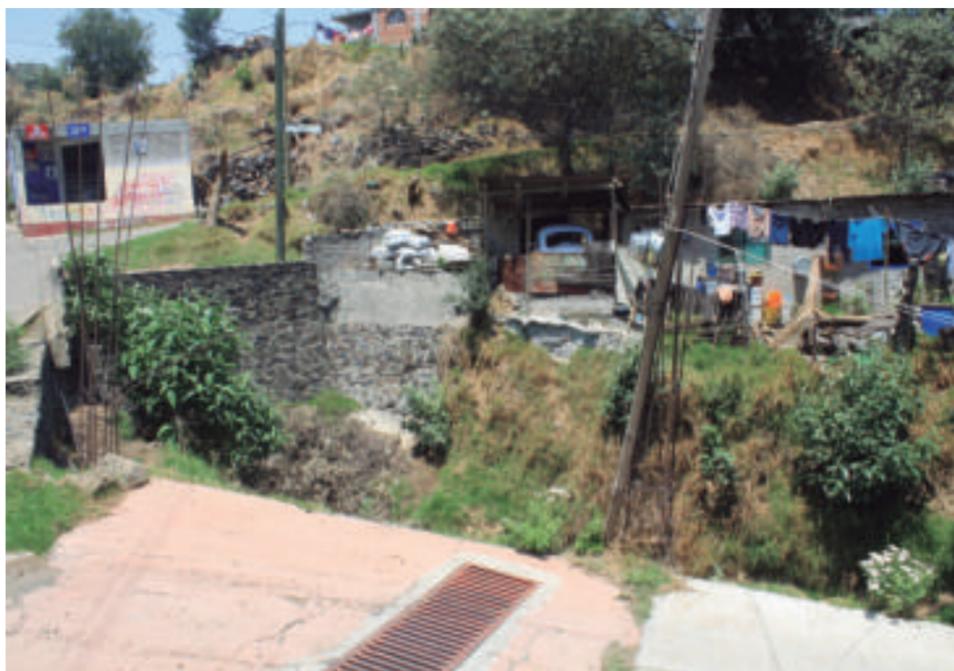
**Figura 5.18. Fotografía C del polígono de vulnerabilidad.**  
Muestra la insuficiencia de las obras de mitigación sobre esta barranca, ya que sólo una pequeña barda de mampostería se ha construido para mitigar la erosión; por lo tanto las viviendas que aparecen en la fotografía están completamente expuestas al peligro (19.19° N, 99.094° W. Calle: 4.º Cerrada de Iturbide).

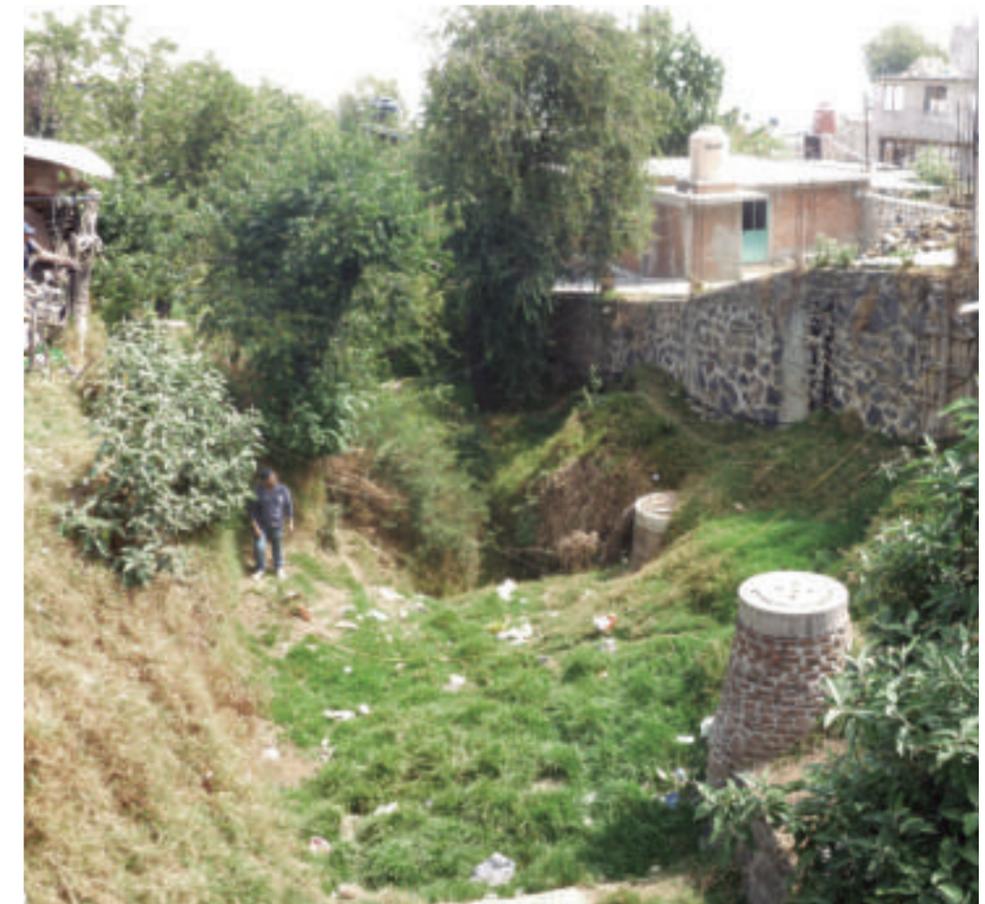
**Figura 5.17. Fotografía B del polígono de vulnerabilidad.**  
Muestra la dirección del cauce de la barranca que se ha usado como línea de drenaje, también se puede ver que las obras de mitigación son escasas, ya que sólo es un pequeño muro de mampostería que han construido para mitigar la erosión que hasta el momento no se ha detenido, por lo que las viviendas siguen completamente expuestas al peligro (19.1906° N, 99.094° W. Calle: 4.º Cerrada de Iturbide).

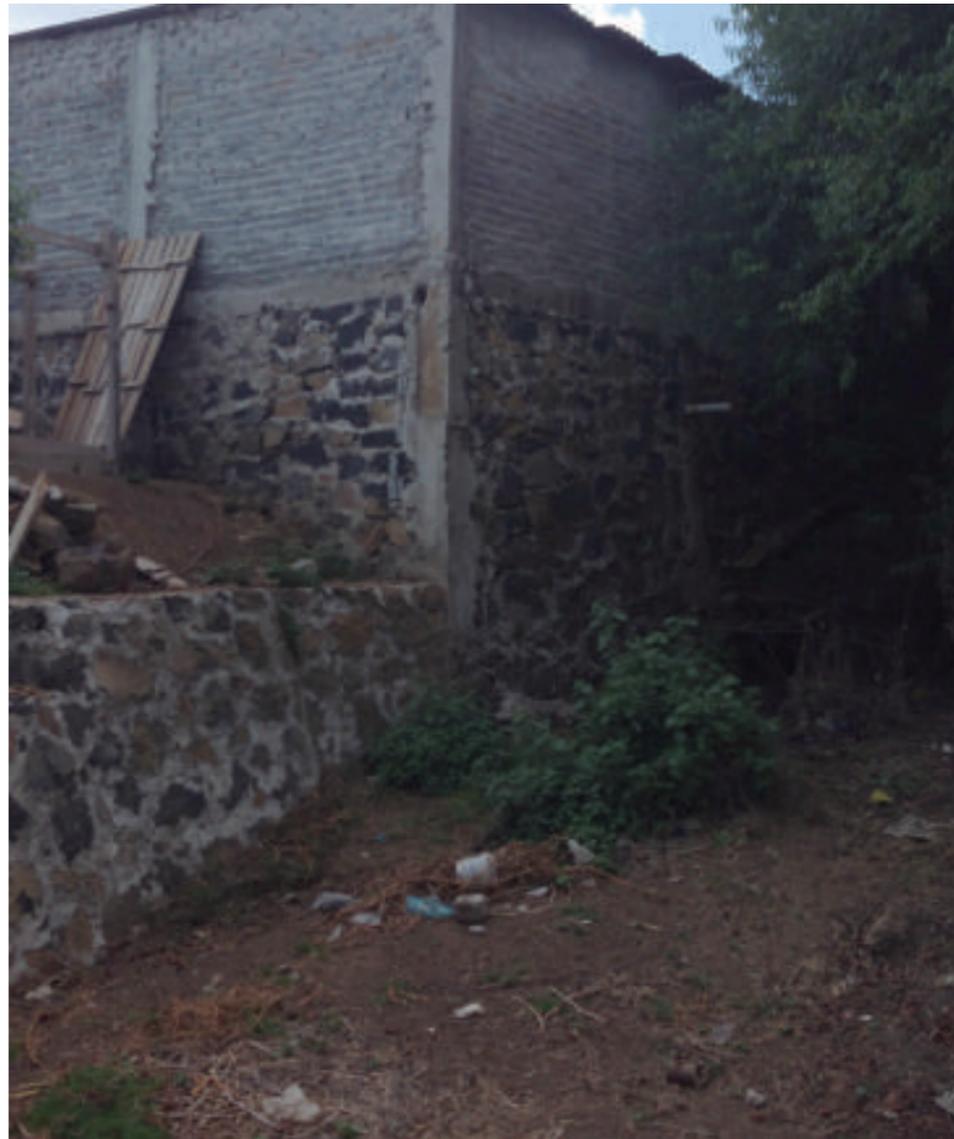
**Figura 5.21. Fotografía A del polígono de vulnerabilidad.**

Cauce de la barranca con un ancho de 1 m; sus paredes han sido reemplazadas por la construcción de viviendas, para protegerse del peligro por flujos de agua y lodo se han construido bardas de mampostería a lo largo de las paredes de la barranca; sin embargo, por su proximidad la exposición a este tipo de peligro es alto  
(19.1844° N, 99.0940° W. Calle: sin nombre oficial, sobre la barranca en Paraje Coatepec).

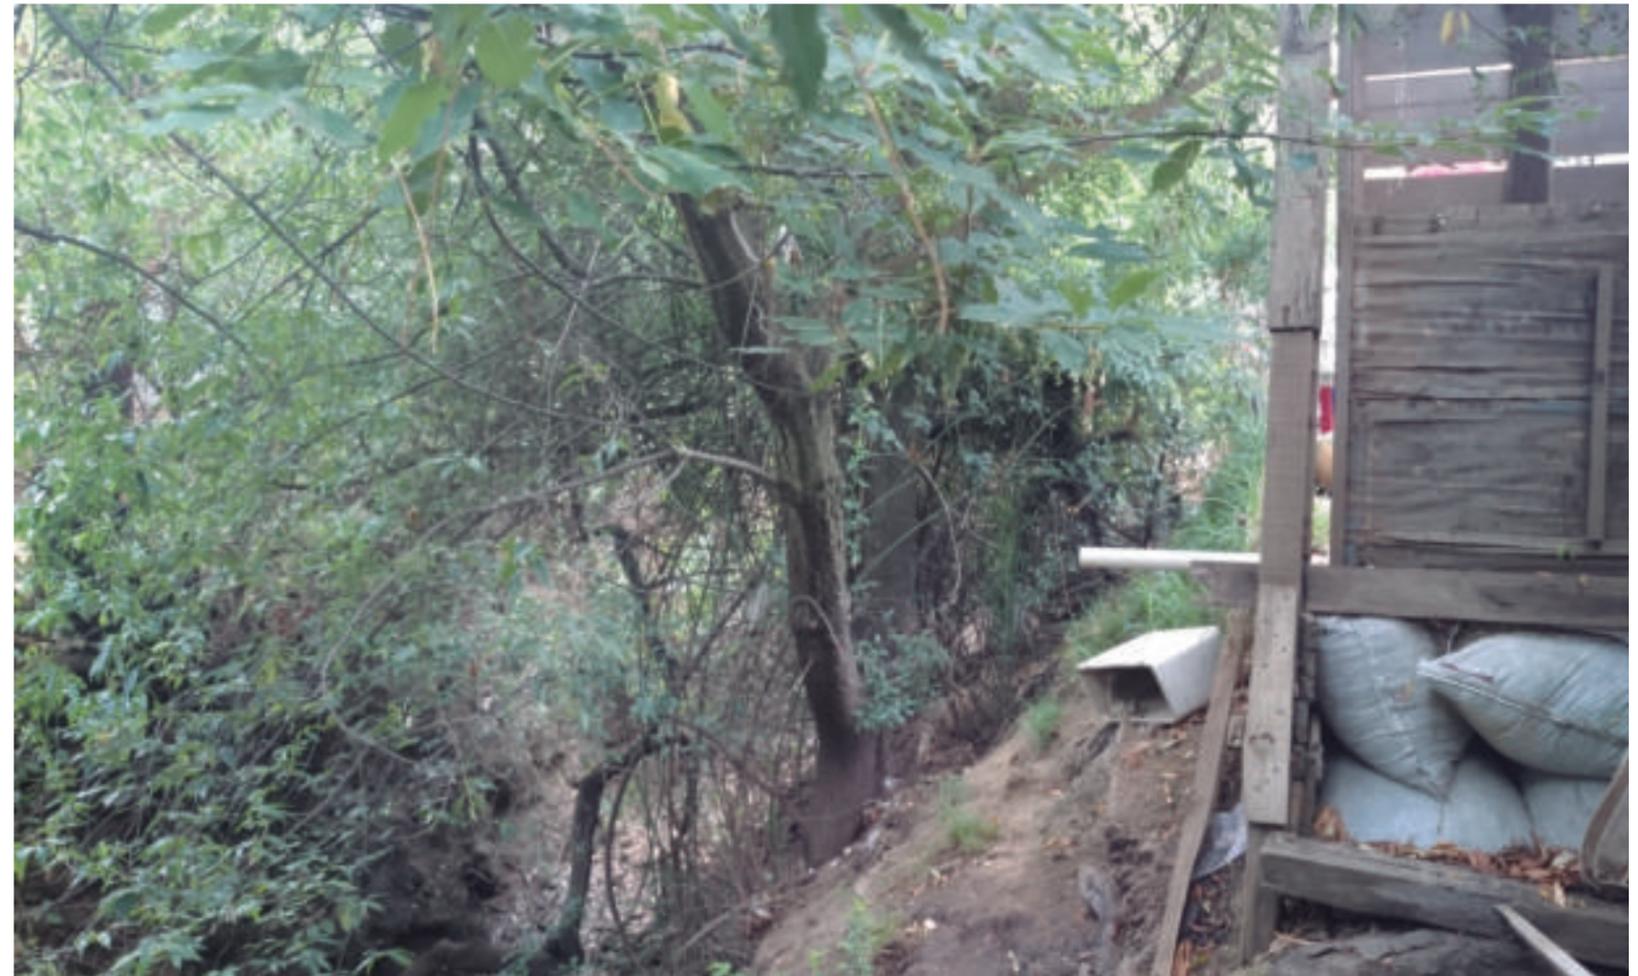
**Figura 5.22. Fotografía B del polígono de vulnerabilidad.**

Vivienda construida con madera que está situada a la orilla de la barranca  
(19.1846° N, 99.0941° W. Calle: sin nombre oficial, sobre la barranca en Paraje Coatepec).

El polígono Paraje Coatepec Omaxa se encuentra en el poblado de San Salvador Cuauhtenco, en el que se identificó peligro alto por flujo de lodo y derrumbe. Se calcularon área de 2,919.6 m<sup>2</sup> y perímetro de 223.7 m (Figura 5.19). La vulnerabilidad física que se obtuvo en esta zona fue de 6 lotes de uso habitacional con una población de 30 personas (Figura 5.20). El cauce de la barranca tiene 1 m de ancho y una profundidad de 5 m; en algunas secciones de las paredes de la barranca se han construido obras de mitigación que buscan disminuir el flujo de agua y lodo, sin embargo el peligro de un derrumbe se mantiene presente, ya que la erosión persiste (Figura 5.21). Dentro de la barranca se identificaron seis viviendas construidas, una de ellas es de madera (Figura 5.22).

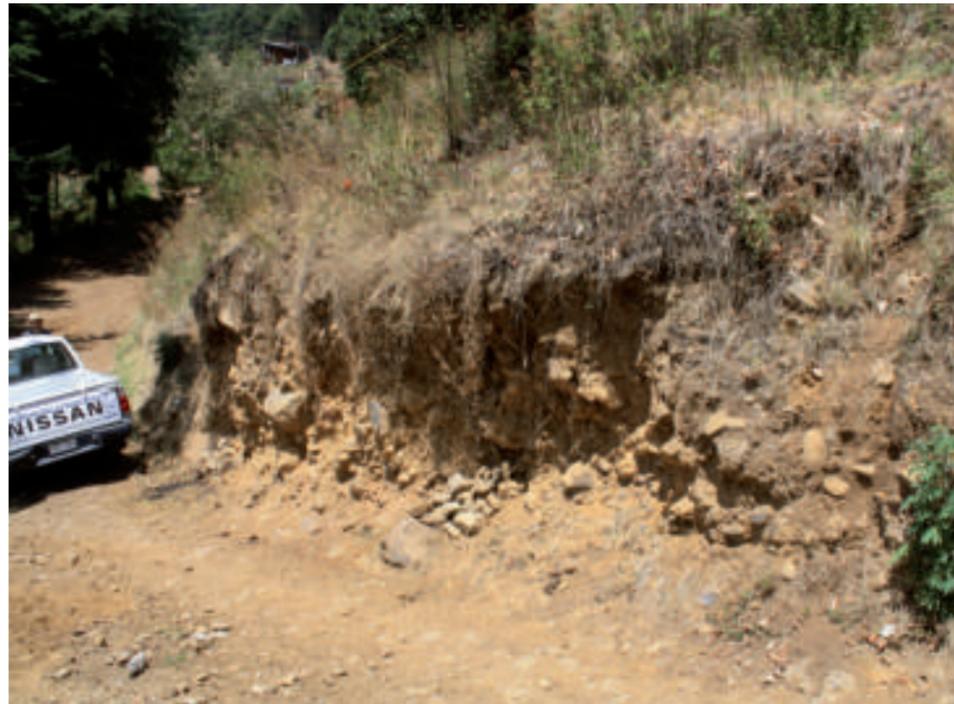
**Figura 5.25. Fotografía A del polígono de vulnerabilidad.**

Uno de los cortes que se han realizado a lo largo del polígono de peligro para la construcción de caminos y viviendas. Esta situación ha desestabilizado la ladera que, al estar compuesta por materiales poco consolidados (rocas volcánicas y arcillas) ha provocado su caída (19.1842° N, 99.0946° W. Calle: sin nombre oficial, pie de cerro Paraje Coatepec).

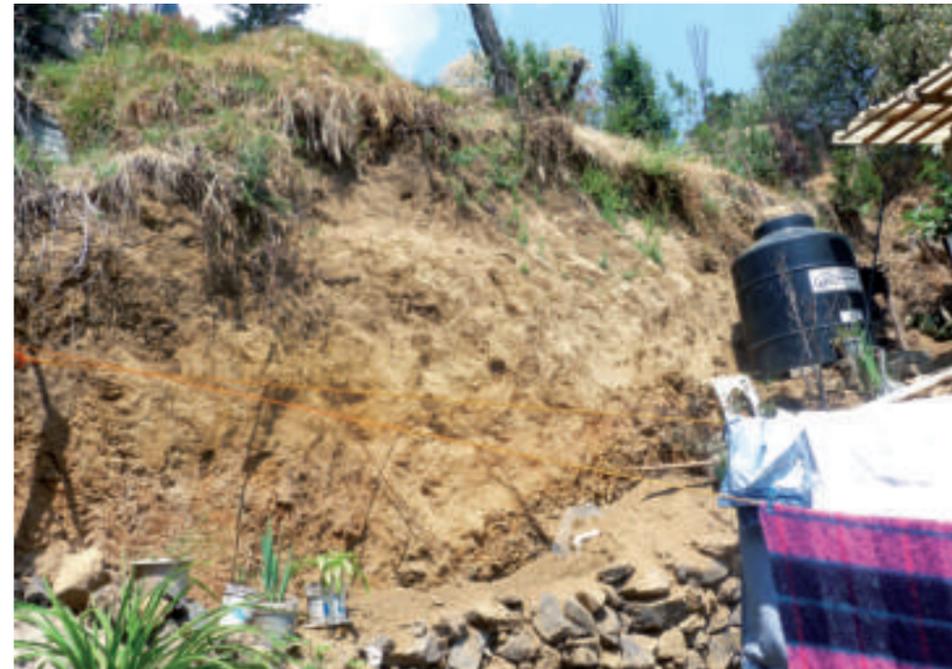
**Figura 5.26. Fotografía B del polígono de vulnerabilidad.** Corte hecho sobre la ladera compuesto por material fino (arcillas), el cual tiende a caer sobre la vivienda debido a su inestabilidad. Esto significa un peligro para los habitantes; dicha situación se observa constantemente a lo largo del polígono (19.1847° N, 99.0945° W. Calle: sin nombre oficial, cerro Paraje Coatepec).

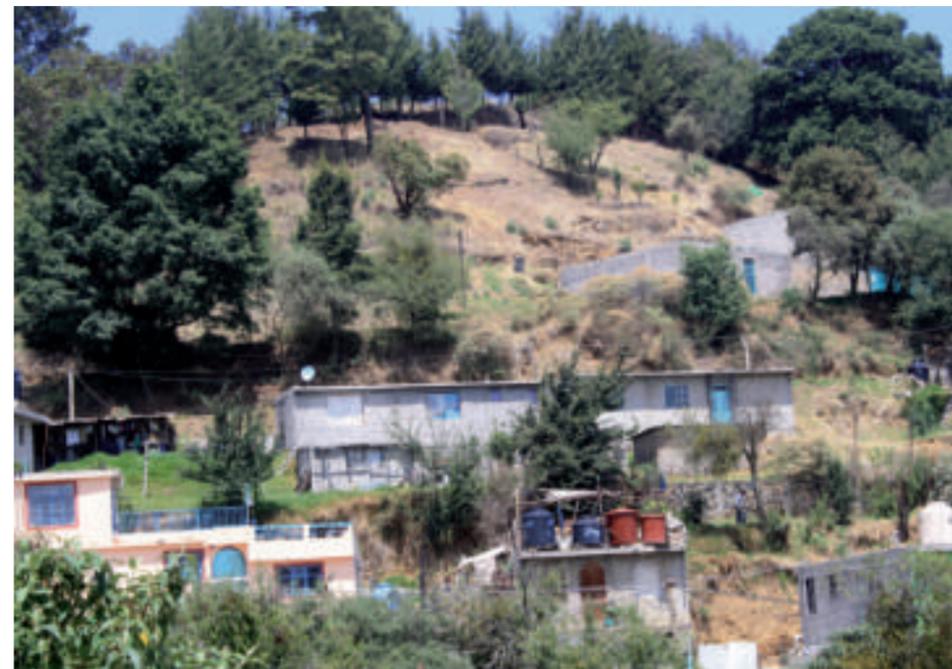
**Figura 5.27. Fotografía C del polígono de vulnerabilidad.** Cortes de una ladera (con una longitud de 44.87 m) en la que se han construido viviendas de manera escalonada sobre la pendiente; la deforestación ha desestabilizado la ladera de tal forma que pueden presentarse eventos de caída de rocas sobre las viviendas (19.1856° N, 99.0957° W. Calle: sin nombre oficial, cerro Paraje Coatepec).

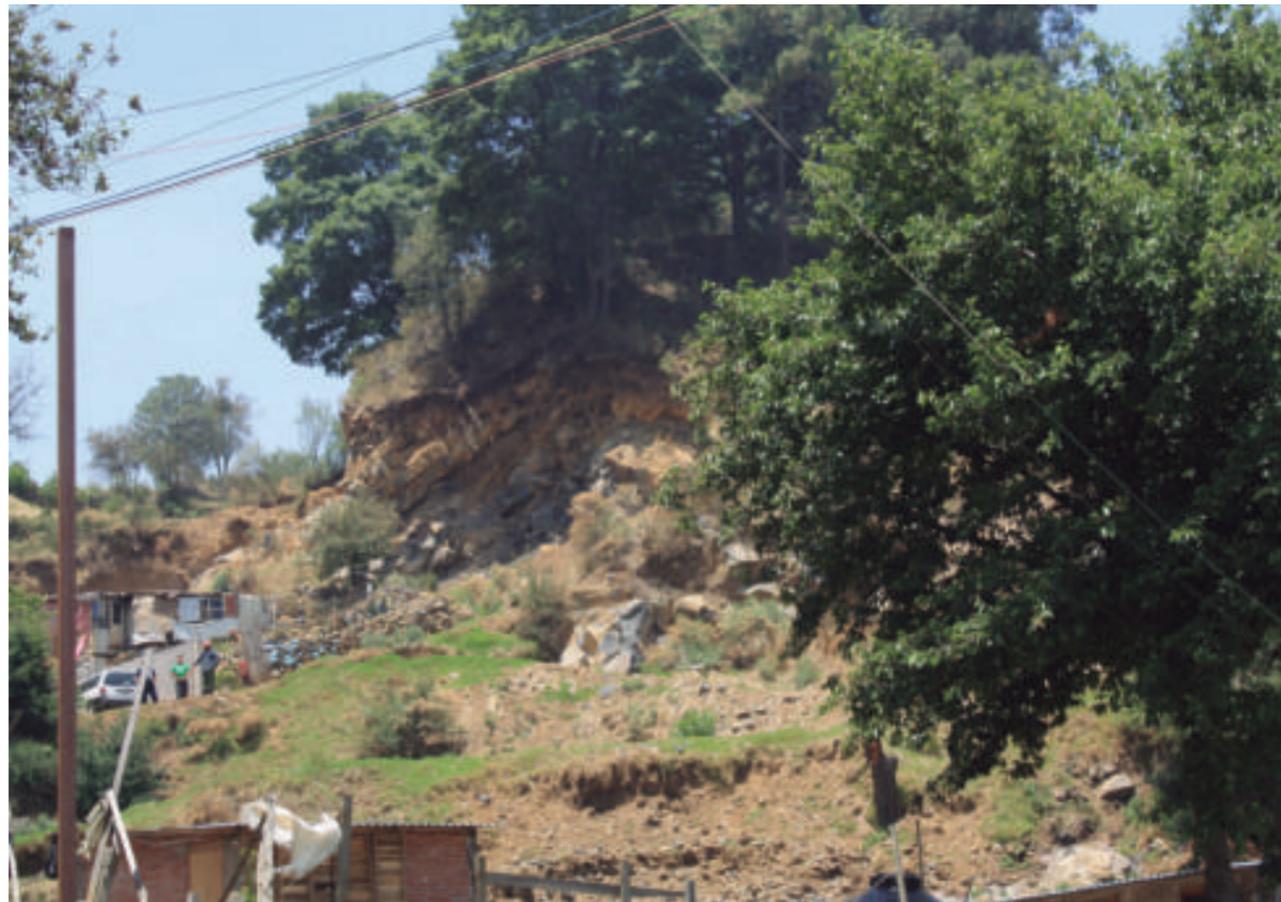
**Figura 5.30. Fotografía A del polígono de vulnerabilidad.**  
Corte de la ladera que deriva en taludes verticales, por lo que representa un peligro por derrumbe  
(19.1838° N, 99.0913° W. Calle: sin nombre oficial, Paraje Cuilotepec).

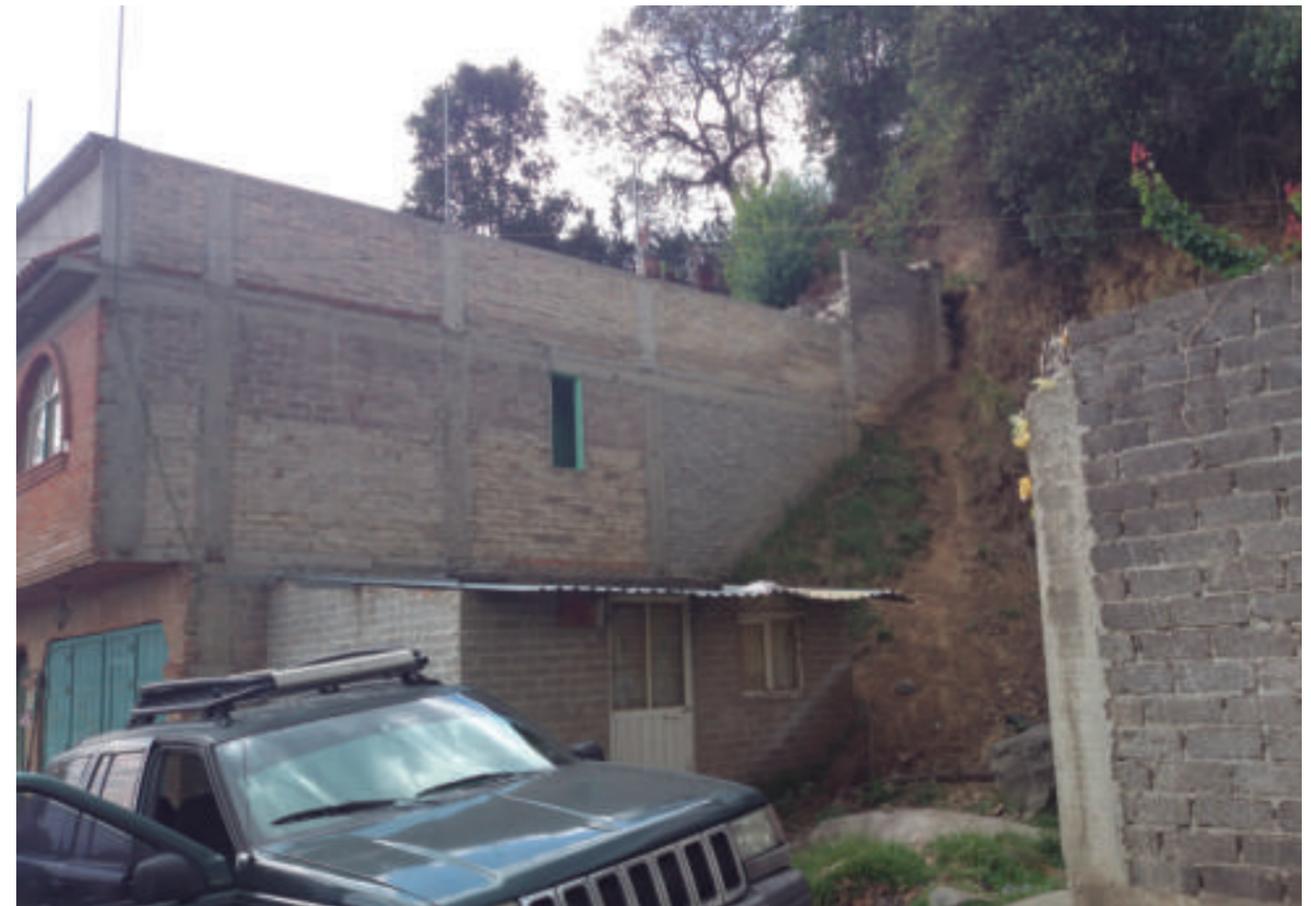
**Figura 5.31. Fotografía B del polígono de vulnerabilidad.**  
Corte en la ladera para la construcción de viviendas. Al estar las laderas conformadas por material poco consolidado (arcilla y bloques de basalto) los cortes han provocado una mayor inestabilidad y caída de materiales sobre las construcciones  
(19.1836° N, 99.0916° W. Calle: sin nombre oficial, Paraje Cuilotepec).

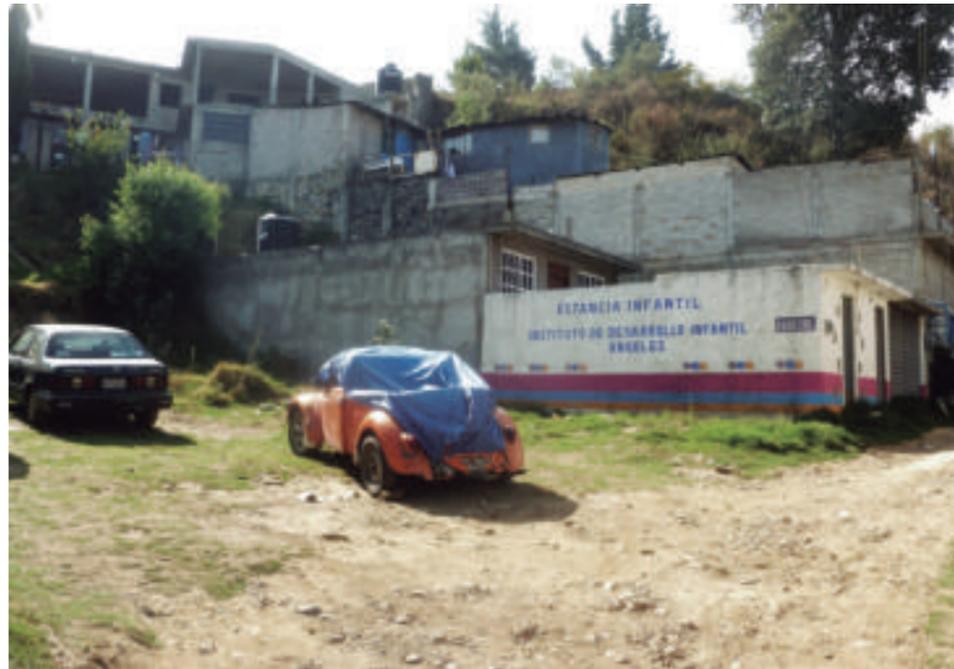
*Figura 5.34. Fotografía A del polígono de vulnerabilidad. Muestra la dirección de arrastre de los materiales siguiendo la geometría de la calle (relatos de la población), (19.2009° N, 99.1000° W. Calle: Violeta).*

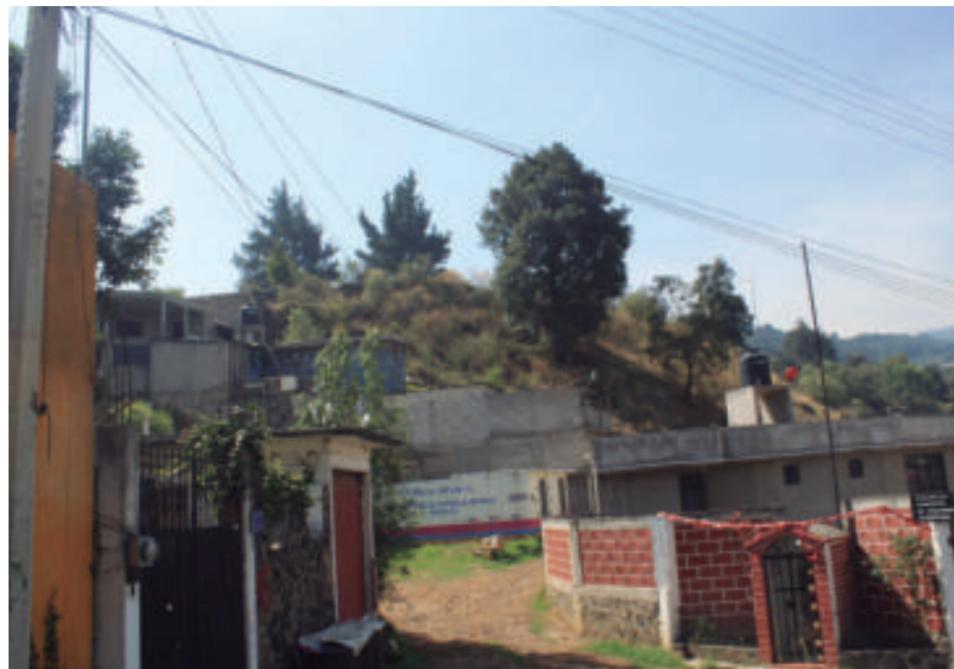
*Figura 5.35. Fotografía B del polígono de vulnerabilidad. Construcciones vulnerables debido a flujos de lodo causados por los cortes de la ladera y la presencia de campos de cultivo en la parte superior (19.2004° N, 99.1007° W. Calle: Paraje Tlacochemicalco).*

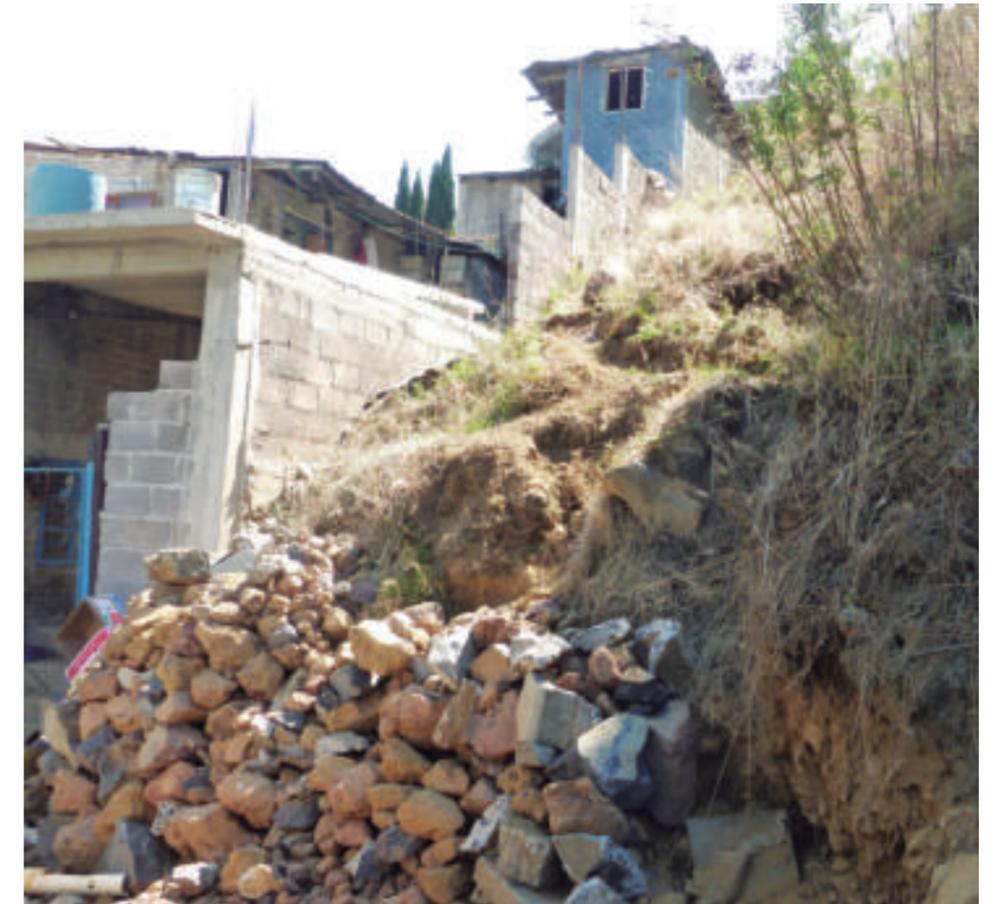
*Figura 5.36. Fotografía C del polígono de vulnerabilidad. Muro de roca acomodada con el fin de mitigar los daños por flujos de lodo (19.2004° N, 99.1007° W. Calle: Paraje Tlacochemicalco).*

En la Figura 5.36 se observa que los pobladores han construido muros de mampostería sin mortero para mitigar el daño que provoca el flujo de lodo. El polígono abarca un total de ocho viviendas; se realizaron encuestas en todo el polígono en las que sólo respondieron a tres de éstas. La población total que habita en las viviendas encuestadas es de 15 personas, 5 menores de edad, 5 mujeres y 5 hombres. Para el resto de las viviendas la vulnerabilidad social se calculó con los datos del INEGI (2010), arrojando un total de 21 personas; sumando las dos fuentes de información se obtuvo un total de 36 personas.

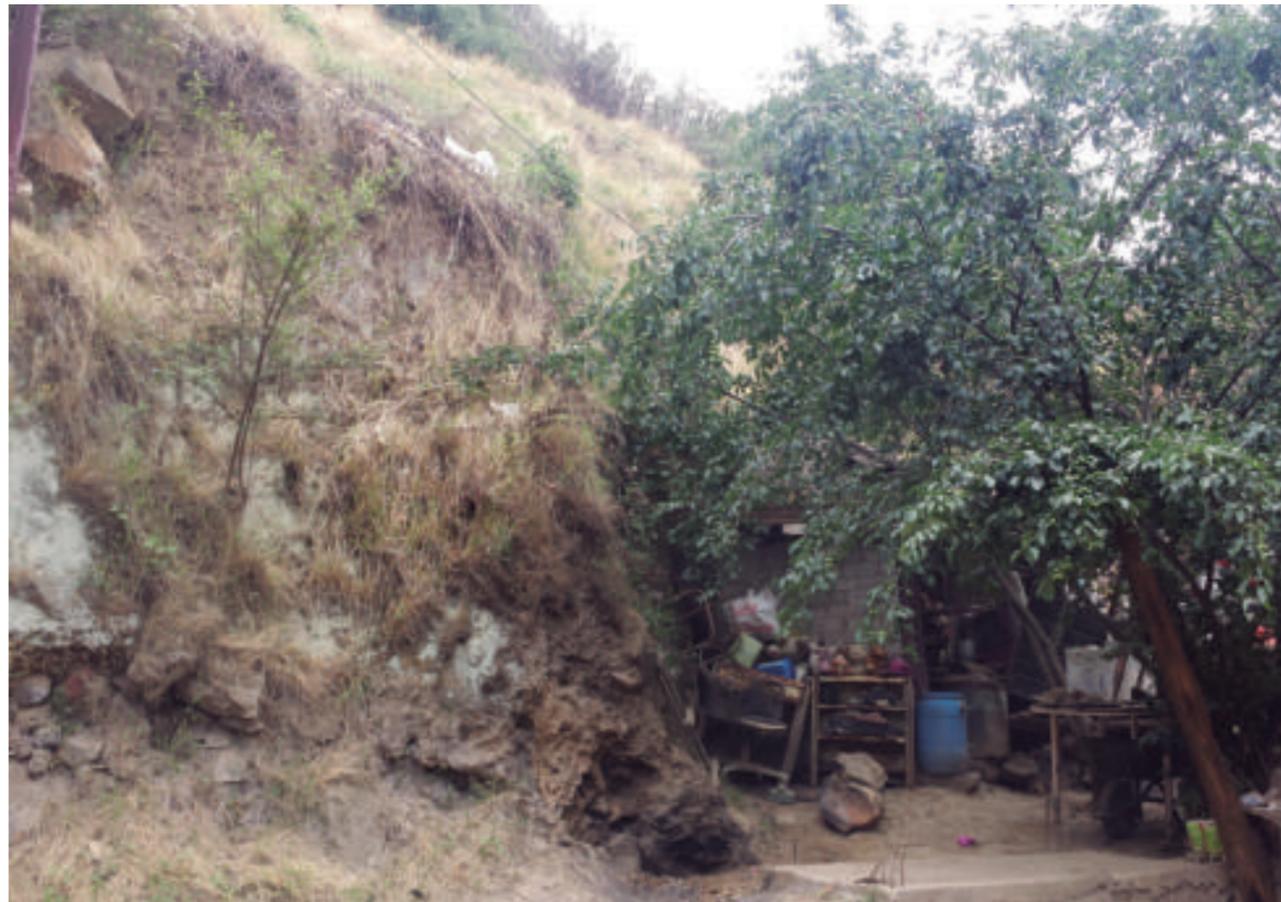
*Figura 5.39. Fotografía A del polígono de vulnerabilidad.*

*La construcción utiliza el corte de la ladera como pared. La vivienda fue afectada hace dos años por un derrumbe, lo cual ocasionó la caída de la barda (19.1836° N, 99.0876° W. Calle: sin nombre oficial, Paraje Xoctonco).*
