# Atlas de Peligros y Riesgos de la Ciudad de México

Actualización de los Mapas de Riesgo

## Milpa Alta

Año: 2014

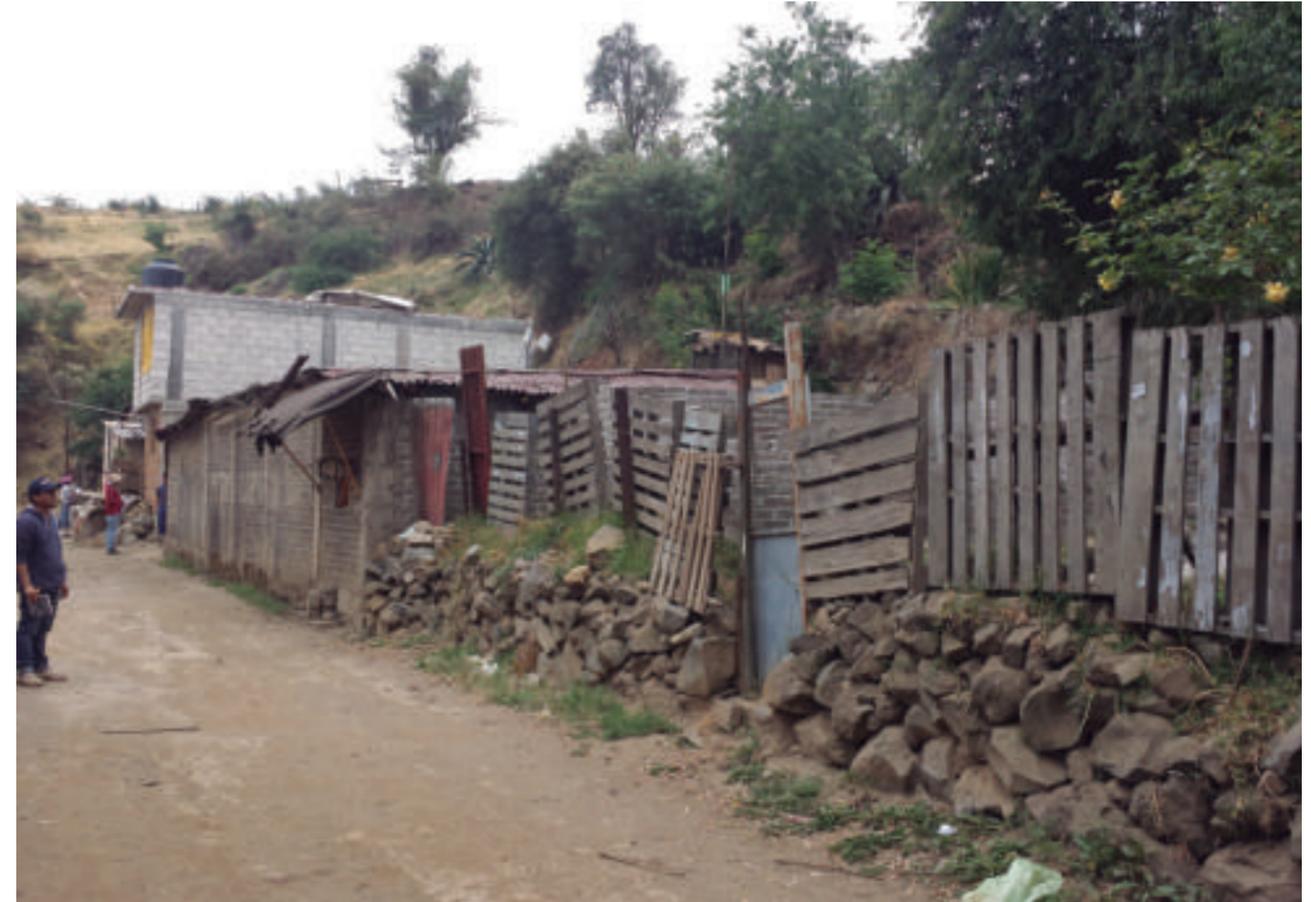
*Figura 5.40. Fotografía B del polígono de vulnerabilidad.*

*Muestra la vulnerabilidad de las construcciones ante el peligro de derrumbes y caída de rocas en el Paraje Xoctonco (19.1836° N, 99.0879° W. Calle: sin nombre oficial, Paraje Xoctonco).*

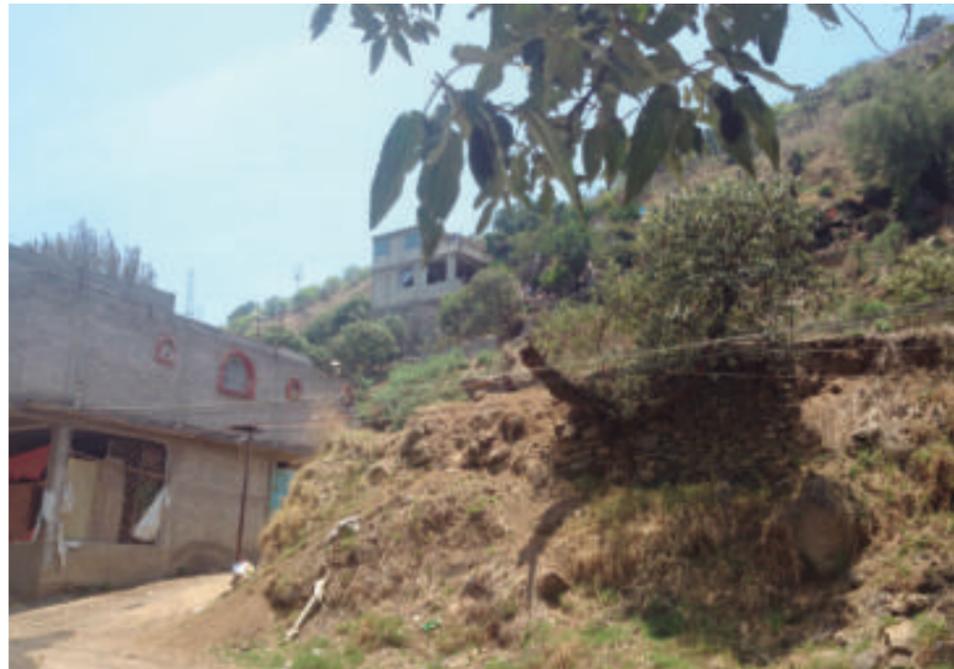
**Figura 5.43. Fotografía A del polígono de peligro.** Los bloques de basalto están a punto de desprenderse y provocar un daño en las viviendas expuestas en la ladera del Paraje Tepexomulco, San Pedro Atocpan (19.2026° N, 99.0569° W. Calle: sin nombre oficial, Paraje Tepexomulco).

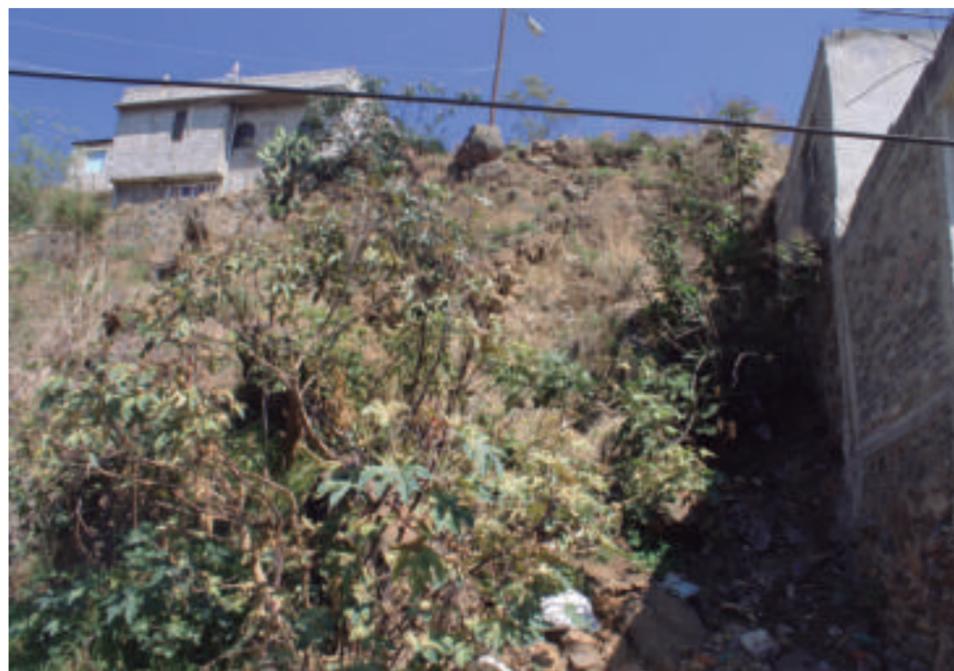
**Figura 5.45. Fotografía A del polígono de vulnerabilidad.** Construcción de viviendas tanto en la parte alta como en la parte baja de la ladera, que están expuestas a sufrir daños por deslizamiento del terreno o caídas de roca (19.2022° N, 99.0581° W. Calle: Camino a San Bartolo).

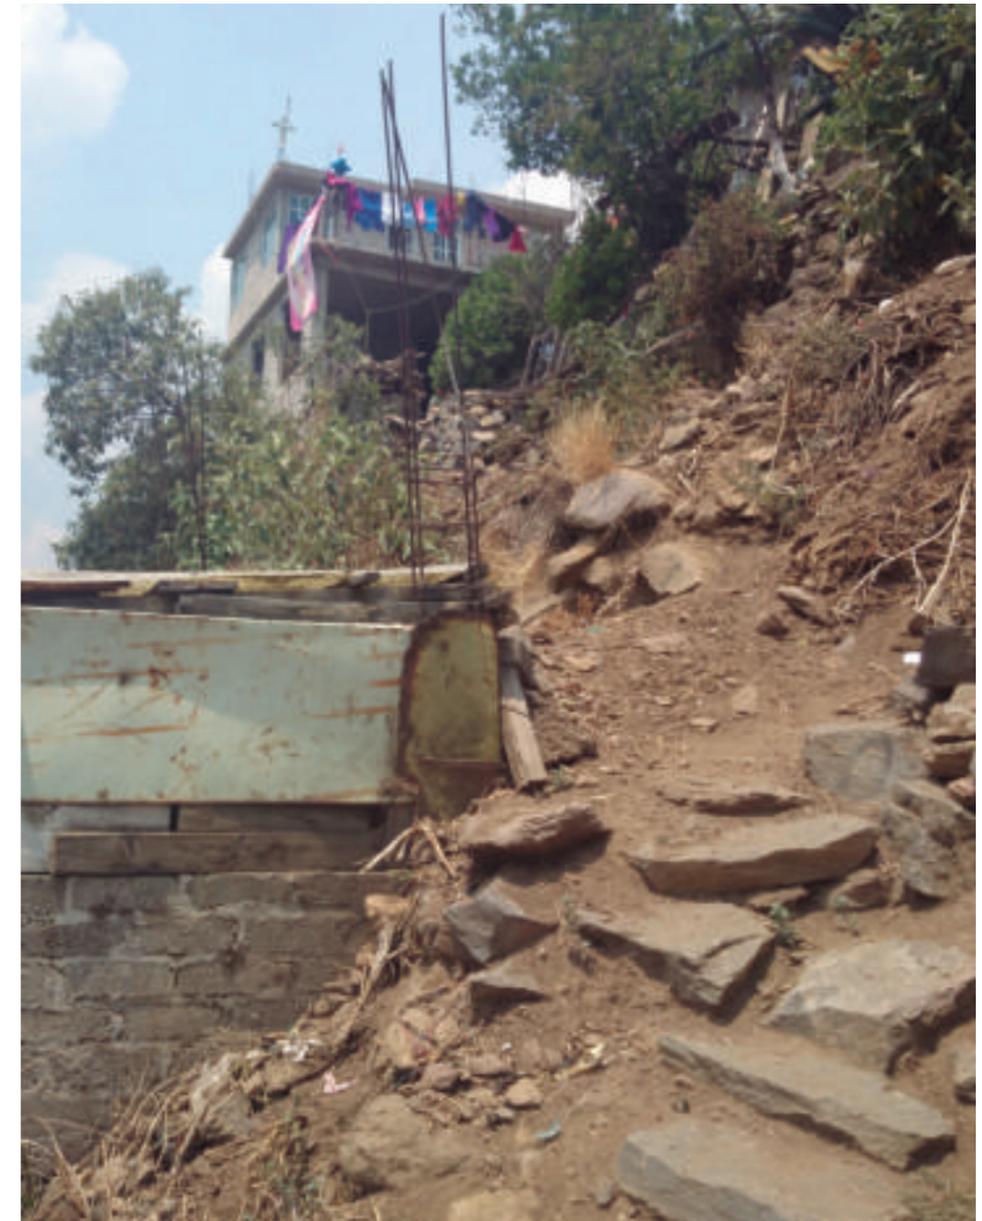
**Figura 5.44. Fotografía B del polígono de peligro.** Viviendas vulnerables ante derrumbes y desprendimiento de roca en el Paraje Tepexomulco. En la parte superior se observa un camino improvisado con rocas de más de 30 cm de diámetro (19.2018° N, 99.0587° W. Calle: Camino a San Bartolo).

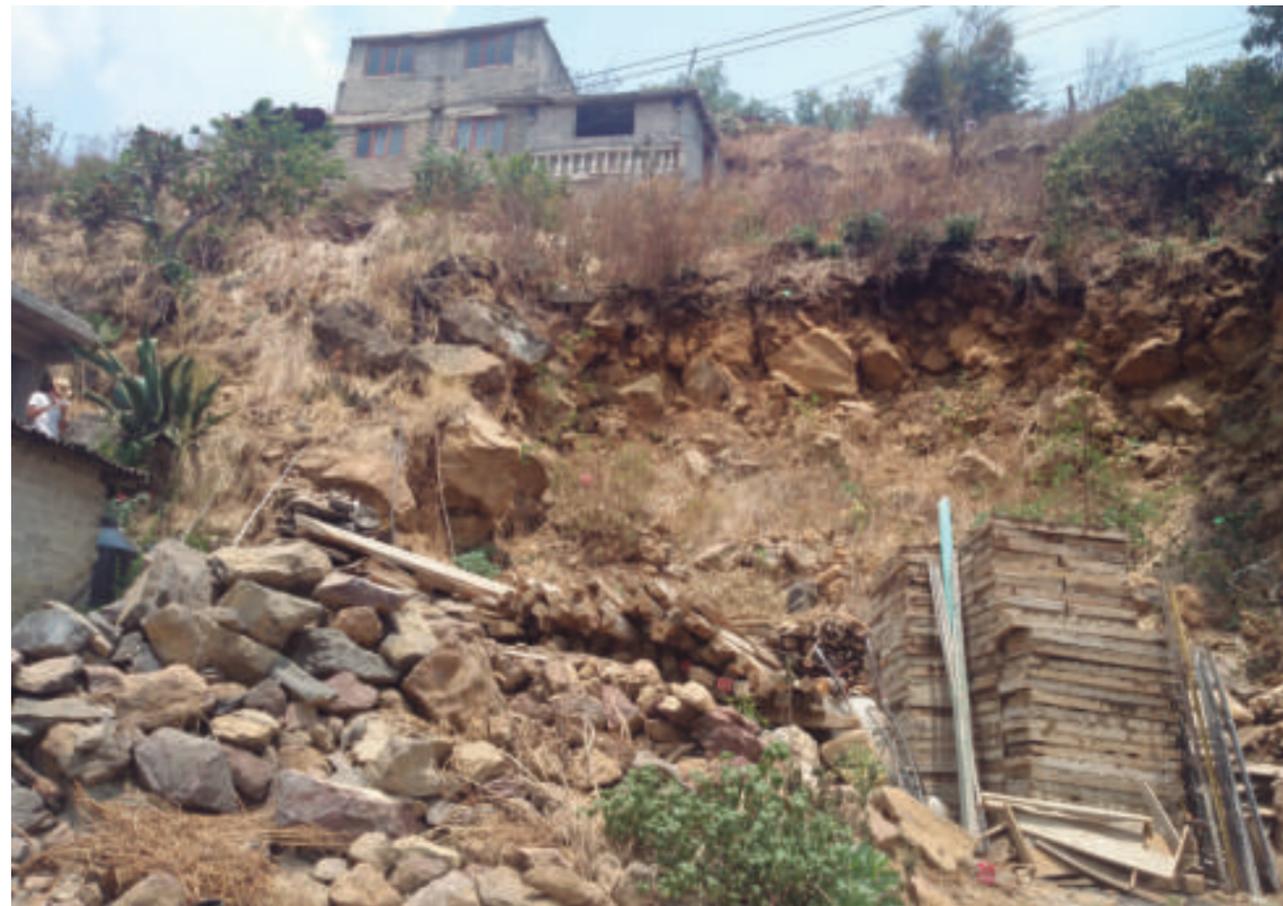
*Figura 5.46. Fotografía B del polígono de vulnerabilidad.  
Fenómeno de caída de rocas en el Paraje Texcalatlautenco  
(19.2022° N, 99.0583° W. Calle: Camino a San Bartolo).*

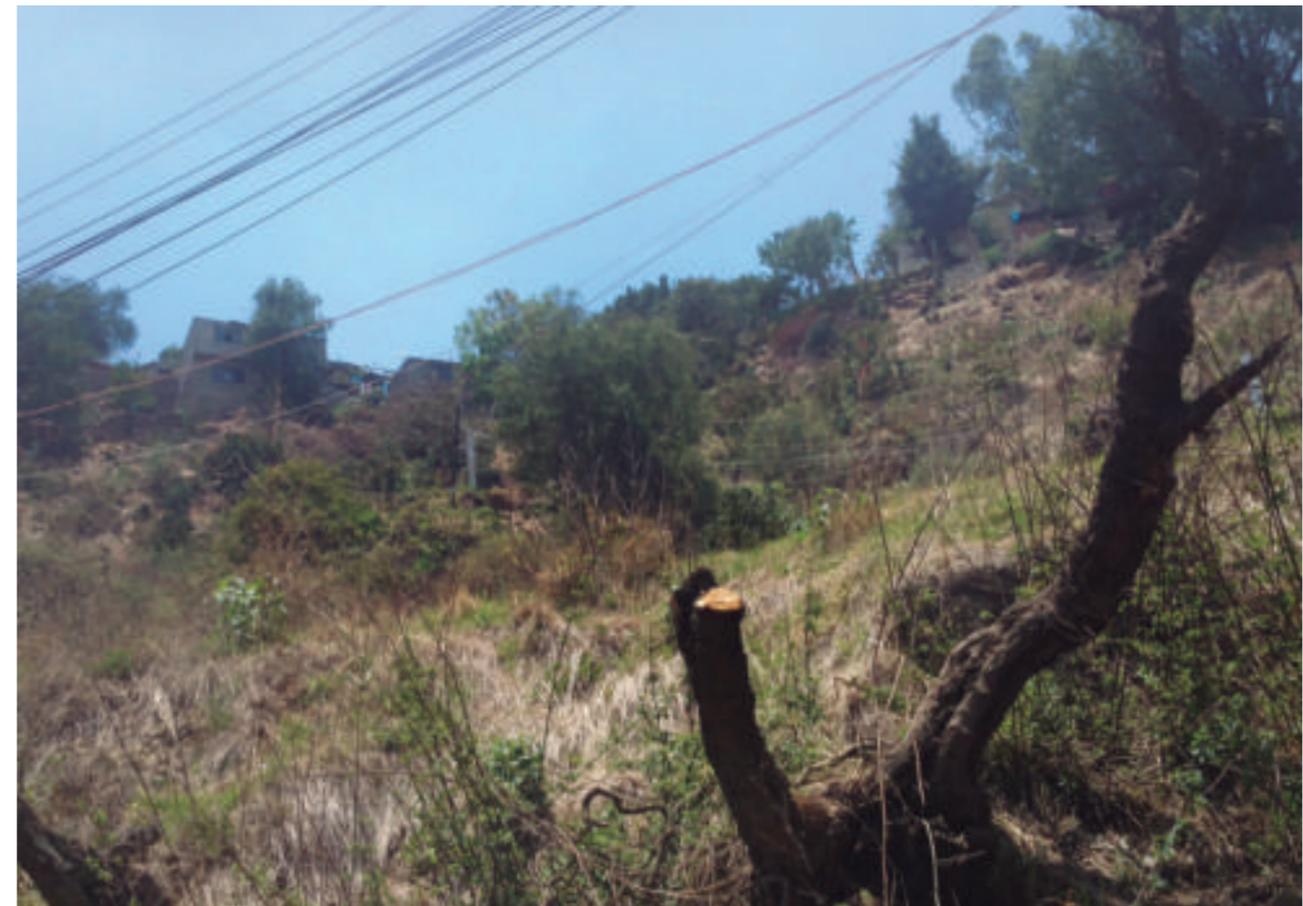
*Figura 5.47 Fotografía C del polígono de vulnerabilidad.  
Zonas de inestabilidad en la ladera propiciando la generación de derrumbes  
(19.2015° N, 99.0595° W. Calle: sin nombre oficial, Paraje Texcalatlautenco).*

El peligro está presente en la ladera sur, donde los materiales que la componen corresponden a arcillas y fragmentos de rocas basálticas con un diámetro promedio de 15 cm (Figuras 5.43 y 5.44). Para acceder a dos de las viviendas que se encuentran en la parte superior fue necesario utilizar un acceso peatonal con deficiencias en su construcción (Figuras 5.45 y 5.46). La localización y la mala construcción de las viviendas, tanto en la parte alta como en la parte baja de la ladera, las pone en riesgo alto (Figura 5.47).

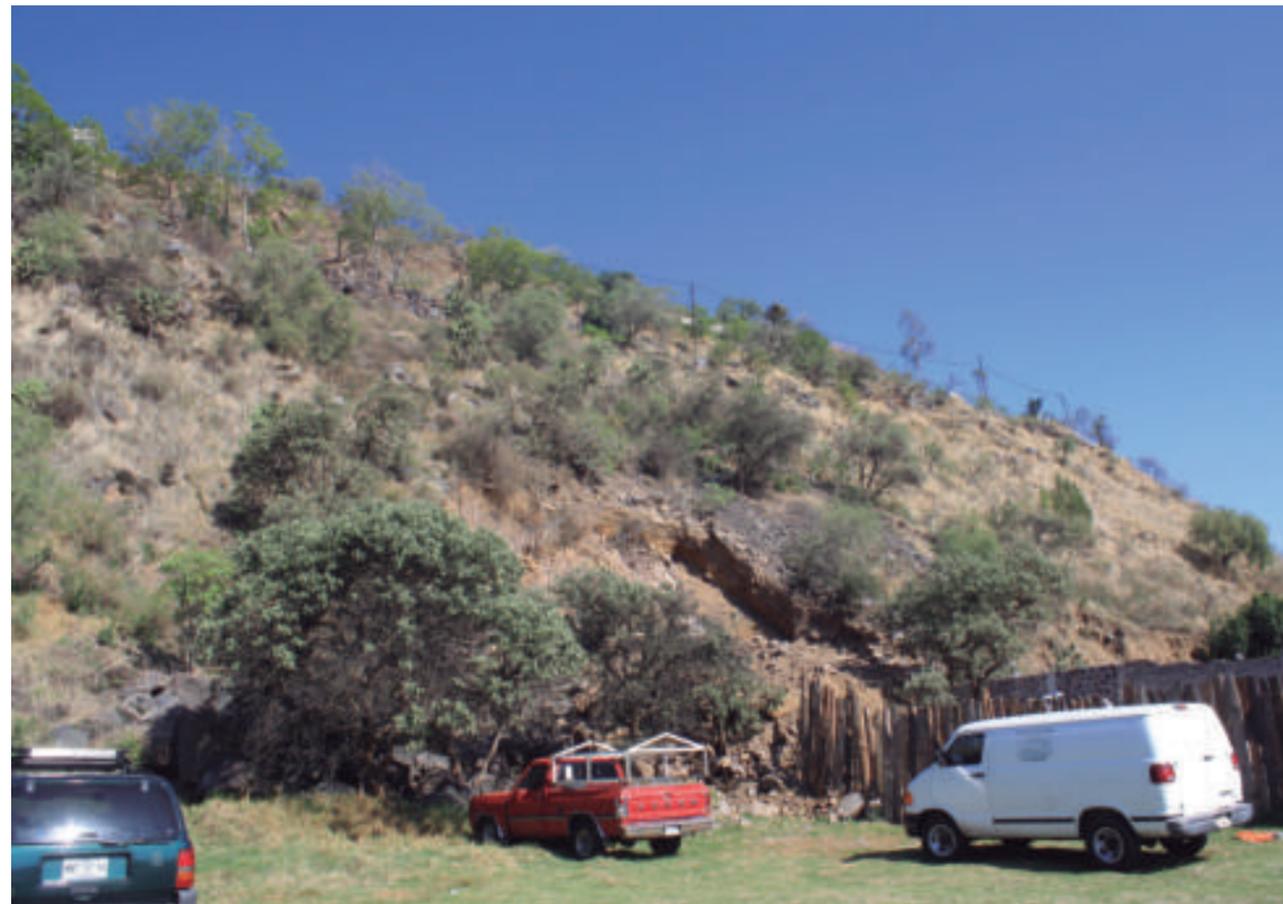
**Figura 5.50. Fotografía A del polígono de peligro.**

Zonas de extracción de roca para la construcción. Esto ha generado grandes oquedades en la ladera en donde el material queda expuesto sin ningún soporte; esta es una actividad común a lo largo de toda la ladera (19.2114° N, 99.0503° W. Calle: Camino a San Bartolomé Xicomulco).

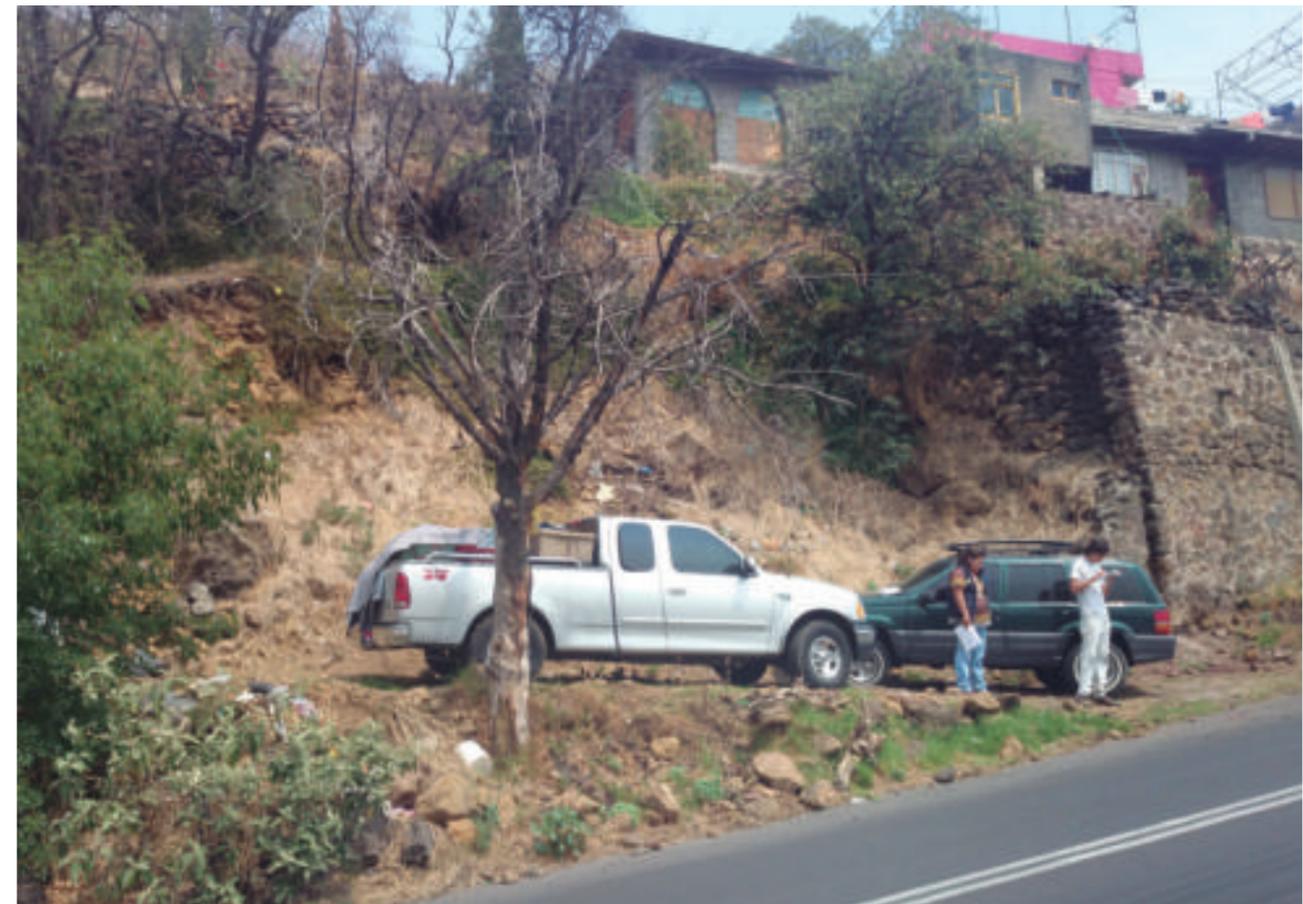
**Figura 5.51. Fotografía B del polígono de peligro.**

Construcción de viviendas encima de la ladera, sobre material poco consolidado (basaltos intemperizados y arcillas), lo que ha provocado que tanto las viviendas como la carretera sufran daños debido a la caída de rocas (19.2083° N, 99.0493° W. Calle: Camino a San Bartolomé Xicomulco).

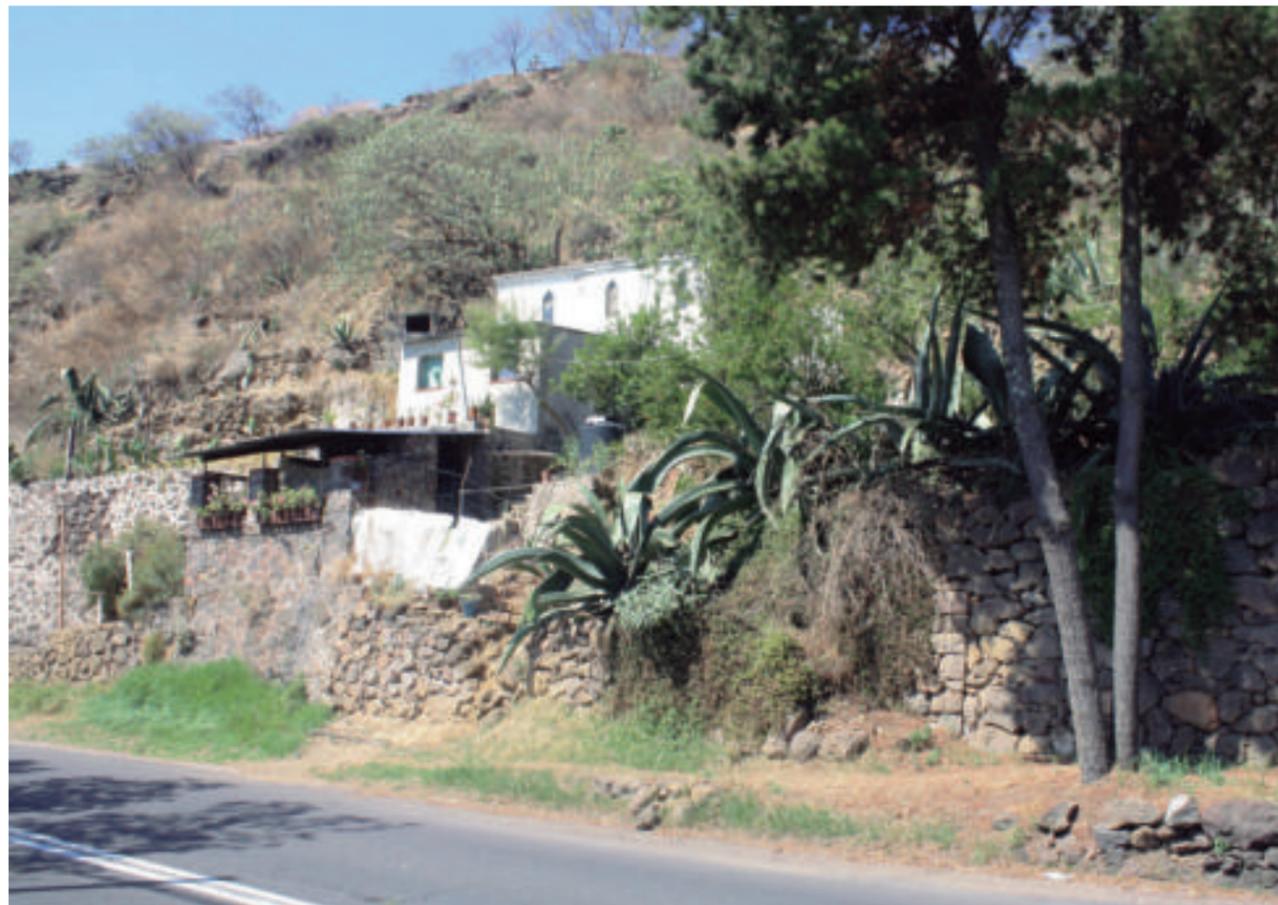
*Figura 5.52. Fotografía C del polígono de peligro.*

*El talud es inestable, lo que ocasiona la caída de rocas en el Paraje Tepenacaxpa (19.2077° N, 99.0494° W. Calle: Camino a San Bartolomé Xicomulco).*

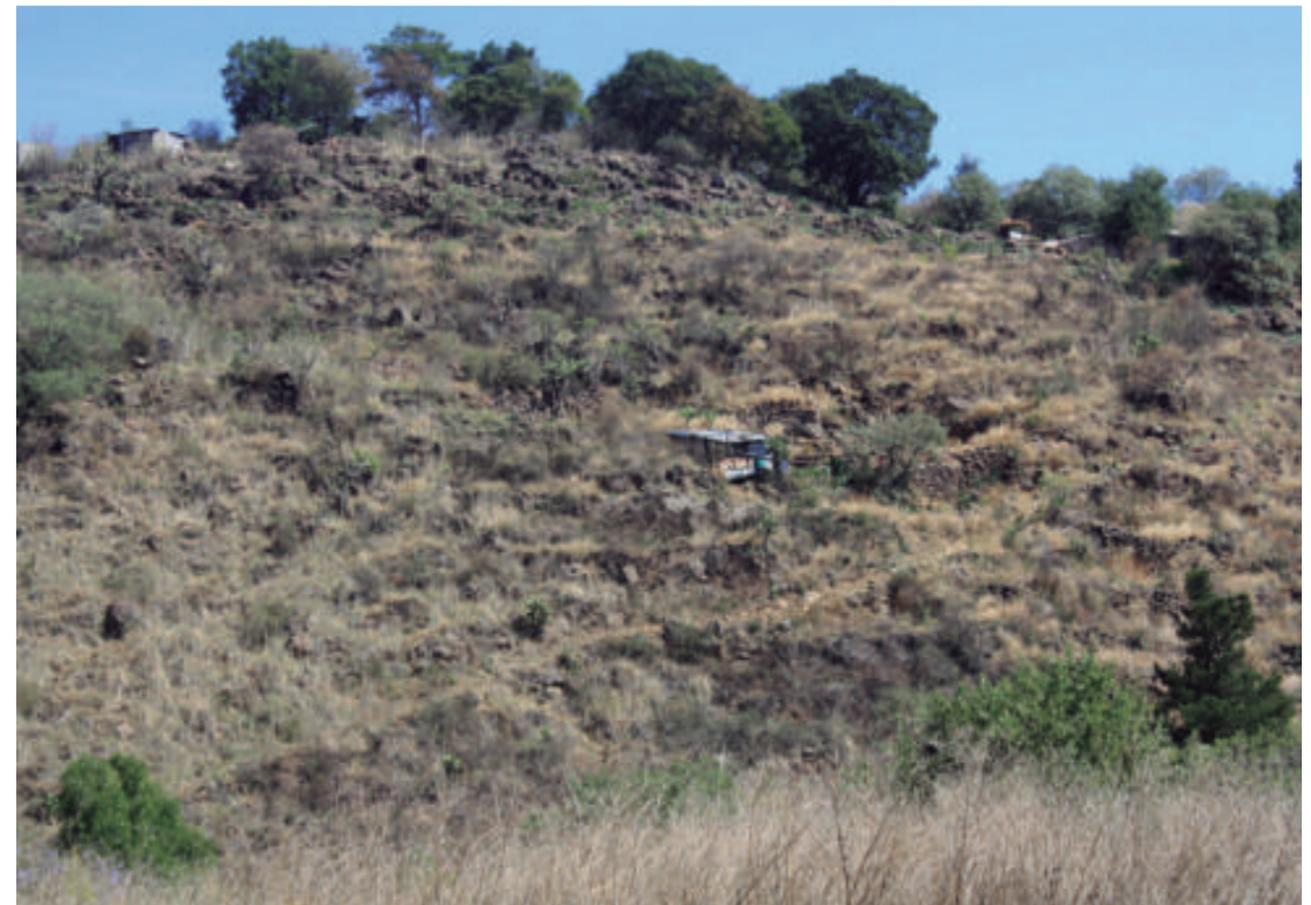
*Figura 5.53. Fotografía A del polígono de vulnerabilidad.*

*Vivienda que está edificada en una zona inestable debido a la pendiente del terreno. Existe evidencia de material poco compacto (roca volcánica alterada y arcillas), lo que ha favorecido la existencia de estos procesos (19.2126° N, 99.0522° W. Calle: Camino a San Bartolomé Xicomulco).*

La caída de rocas (basaltos) es notable ya que a la orilla de la carretera existen restos de ellas. En diversos puntos de la ladera se han realizado cortes para la construcción de viviendas y la implementación de caminos, ésta tiene una inclinación general de 43° y está compuesta por fragmentos de basalto que varían de centímetros a metros, rodeados por una matriz de arcilla poco compacta (Figura 5.53 a 5.55).

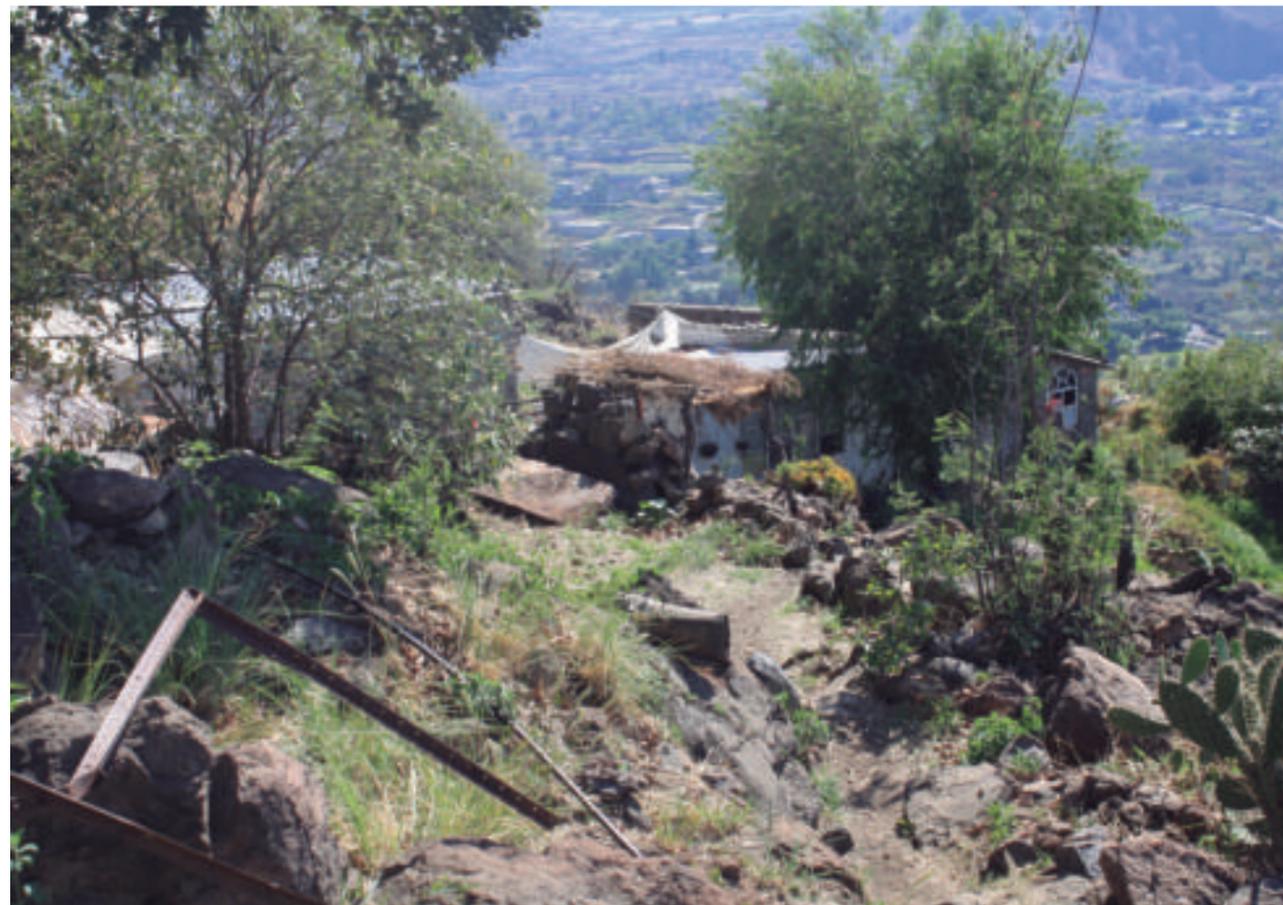
*Figura 5.54. Fotografía B del polígono de vulnerabilidad.  
Vivienda vulnerable a derrumbe de ladera en el Paraje Tetecolotl. Se puede observar que la vivienda es susceptible a presentar daños por caída de rocas (19.2118° N, 99.0541° W. Calle: Camino a San Bartolomé Xicomulco).*

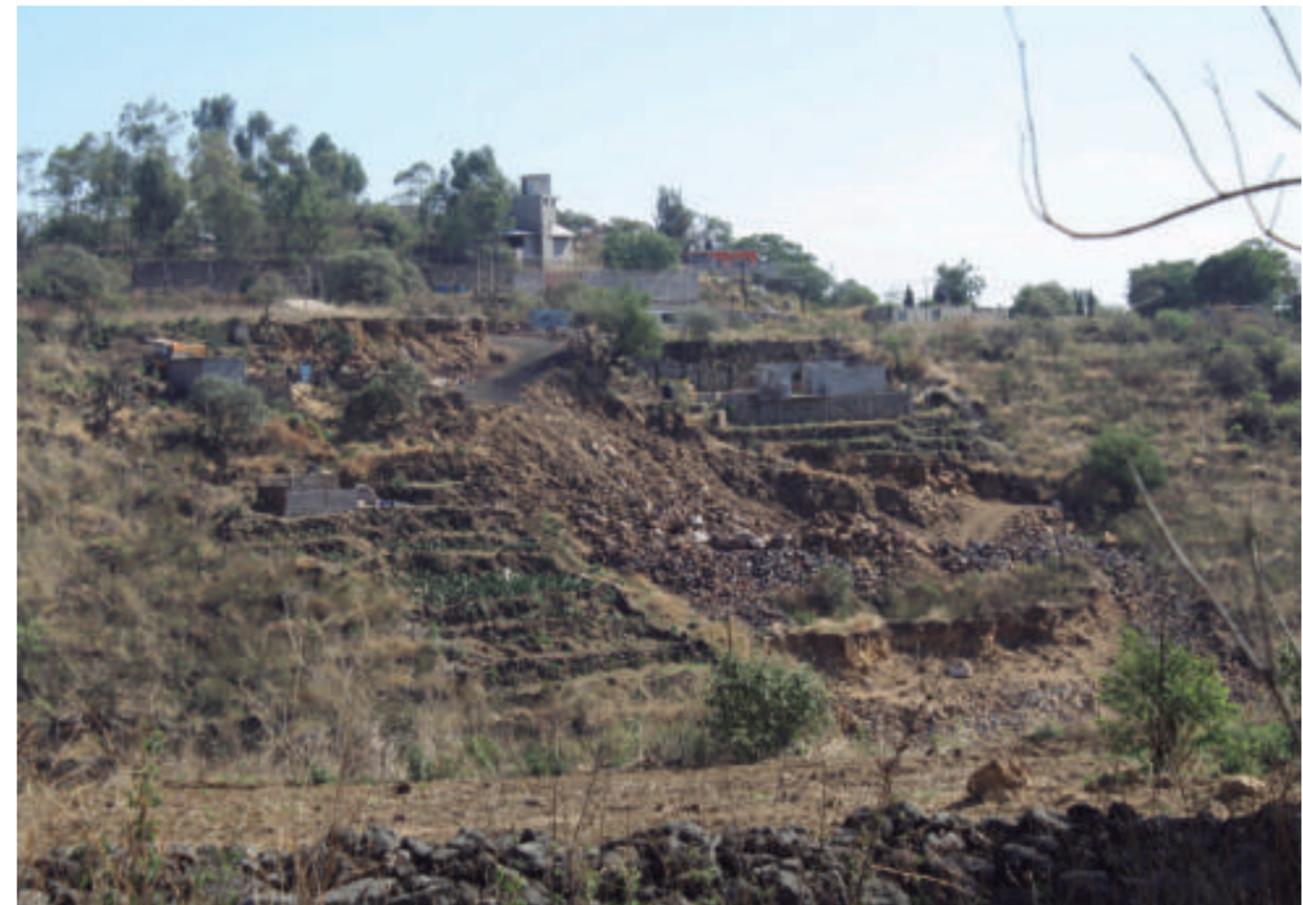
*Figura 5.55. Fotografía C del polígono de vulnerabilidad.  
Inestabilidad de la ladera que afecta el camino en su talud y en su base. Paraje Tetecolotl en San Pedro Atocpan (19.2126° N, 99.0522° W. Calle: Camino a San Bartolomé Xicomulco).*

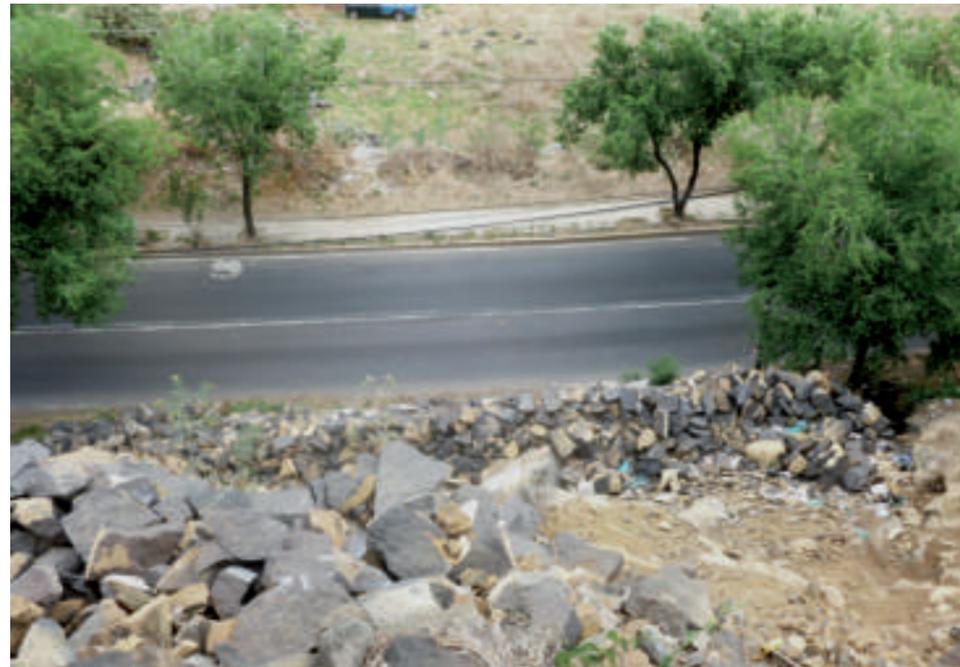
*Figura 5.58. Fotografía A del polígono de vulnerabilidad. Muro de mampostería sin mortero susceptible a derrumbarse, lo cual provocaría daño a los autos que transitan por esta vía de comunicación, Paraje Tetecolotl (19.2034° N, 99.0413° W. Calle: Miguel Hidalgo).*

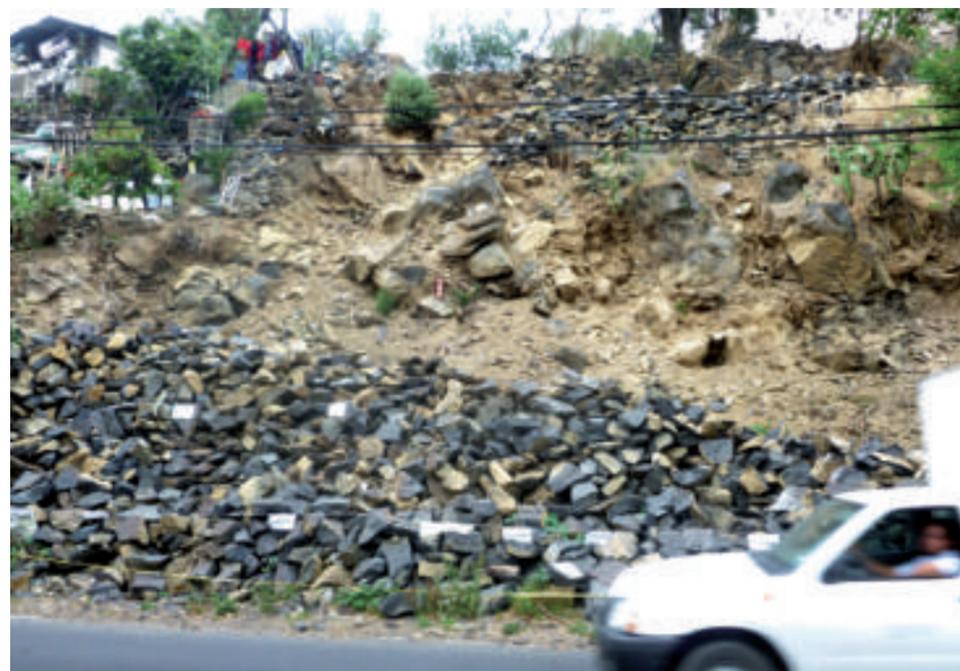
*Figura 5.59. Fotografía B del polígono de vulnerabilidad. Peligro por derrumbe provocado por la inestabilidad del muro de mampostería sin mortero (19.2033° N, 99.0412° W. Calle: Miguel Hidalgo).*

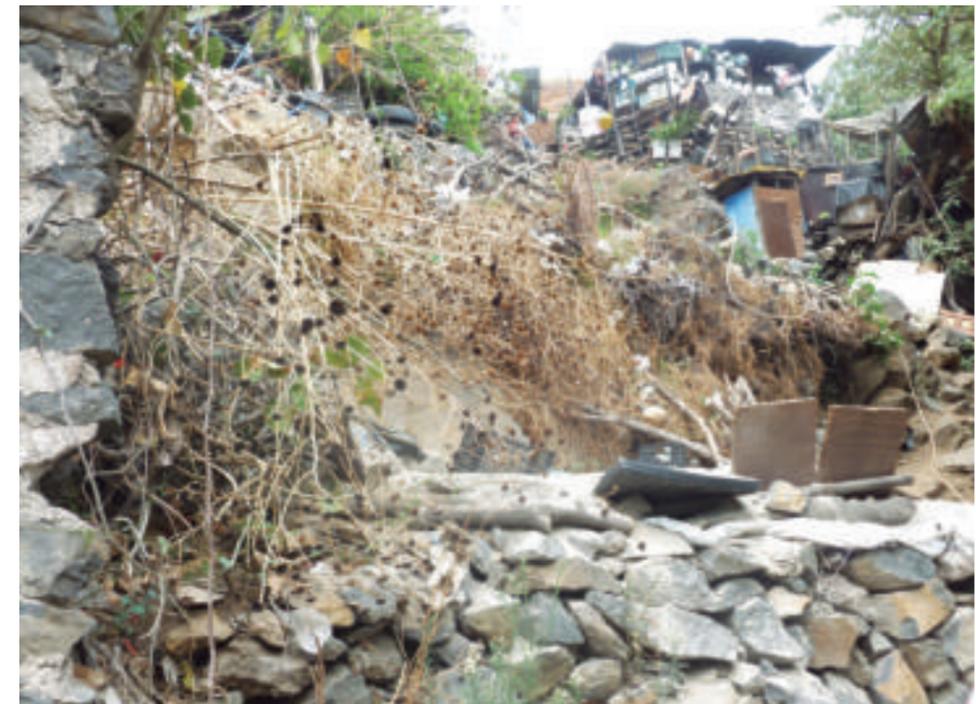
*Figura 5.60. Fotografía C del polígono de vulnerabilidad. Edificación de viviendas sobre la ladera inestable; estos predios son principalmente asentamientos humanos contruidos con madera y lámina sobre mampostería sin mortero (19.2033° N, 99.0414° W. Calle: Miguel Hidalgo).*

Por debajo de la zona de derrumbe pasa la carretera de San Pedro Atocpan – Villa Milpa Alta (Figura 5.58). El peligro es latente debido a que la ladera presenta una pendiente de 31° y una longitud de 25.7 m, este fenómeno fue provocado por el uso de explosivos para la extracción de roca (basaltos), actualmente la obra se encuentra clausurada por las autoridades (Figura 5.59). De las viviendas habitadas en el sitio, una se encuentra expuesta al derrumbe de los materiales ubicados en la parte superior, así mismo otra de ellas se encuentra vulnerable sobre todo por sus condiciones precarias ya que está construida con cartón y madera sobre mampostería sin mortero (Figura 5.60).

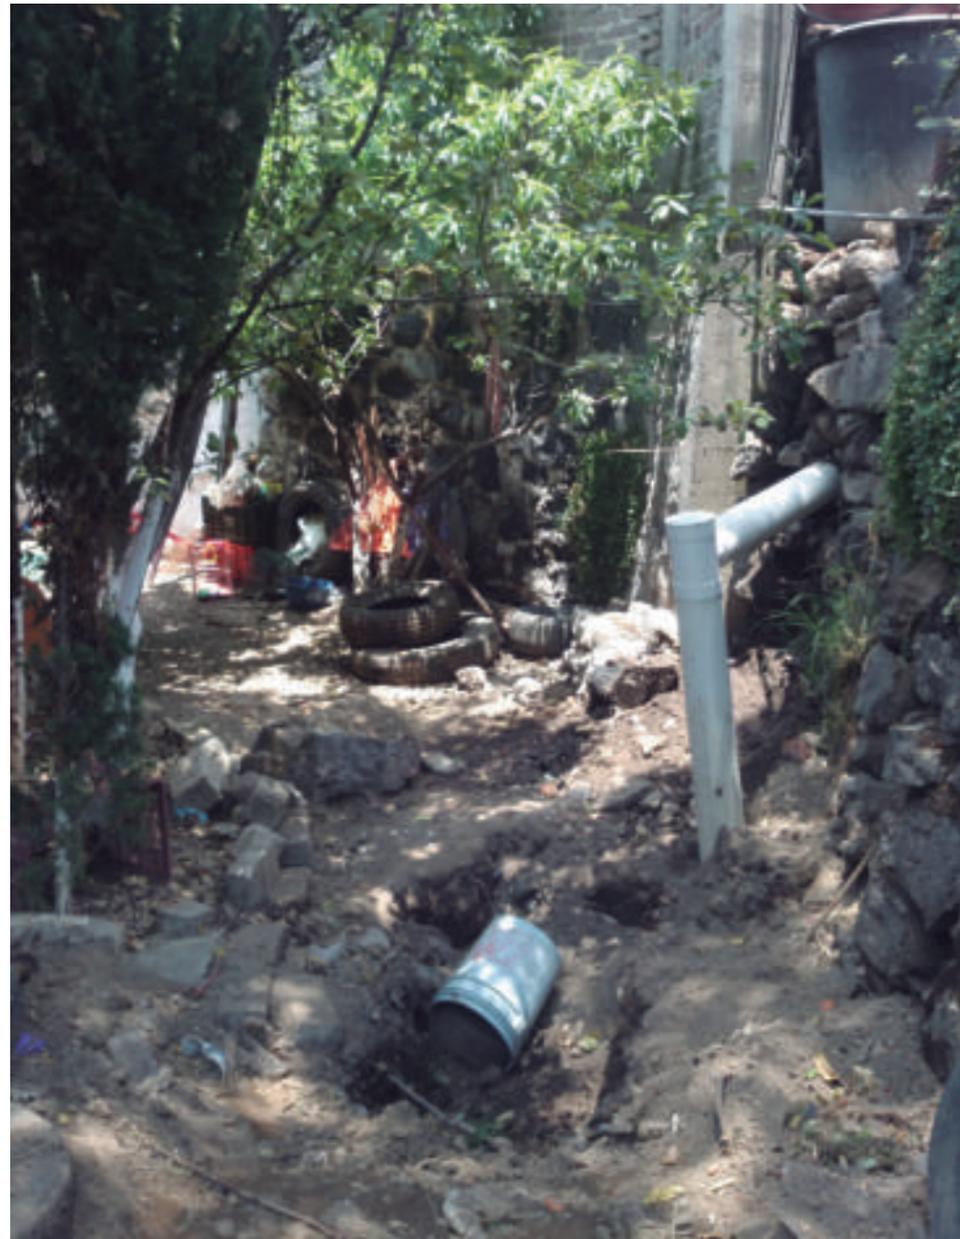
**Figura 5.63. Fotografía C del polígono de vulnerabilidad.**  
Inicio de la barranca en Pachimalco, la cual representa un peligro por flujo de agua y lodo  
(19.1973° N, 99.0486° W. Calle: sin nombre oficial).

La barranca tiene un ancho de 1.7 m (Figura 5.63), sus paredes no son visibles ya que se encuentran invadidas por viviendas, la pavimentación de la misma impide la filtración del agua, aumentando así el peligro por flujo de lodo principalmente en la temporada de lluvias.

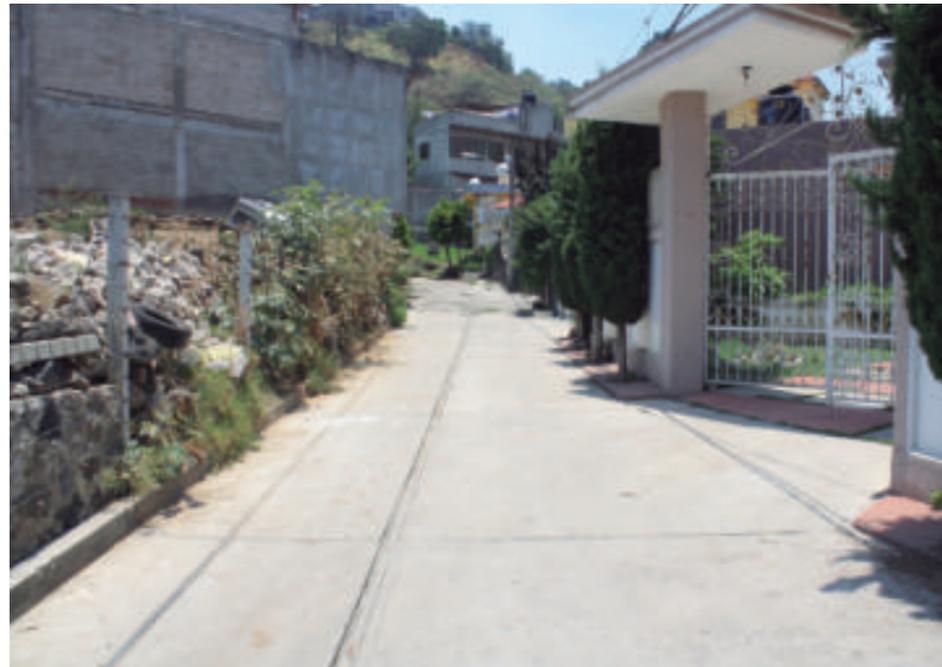
**Figura 5.64. Fotografía A del polígono de vulnerabilidad.**  
Cambio de uso de suelo, el cauce de la barranca fue transformado en calle en el Barrio Pachimalco  
(19.1979° N, 99.0484° W. Calle: Niños Héroeas).

La barranca se ha convertido en una vía de comunicación que llega hasta el centro de San Pedro Atocpan (Figura 5.64). Los habitantes de la zona no están conscientes de lo que implica vivir sobre este sitio, algunas de las viviendas son construcciones con cimientos y techo de concreto, otras son de distintos materiales como son madera y láminas (Figura 5.65).

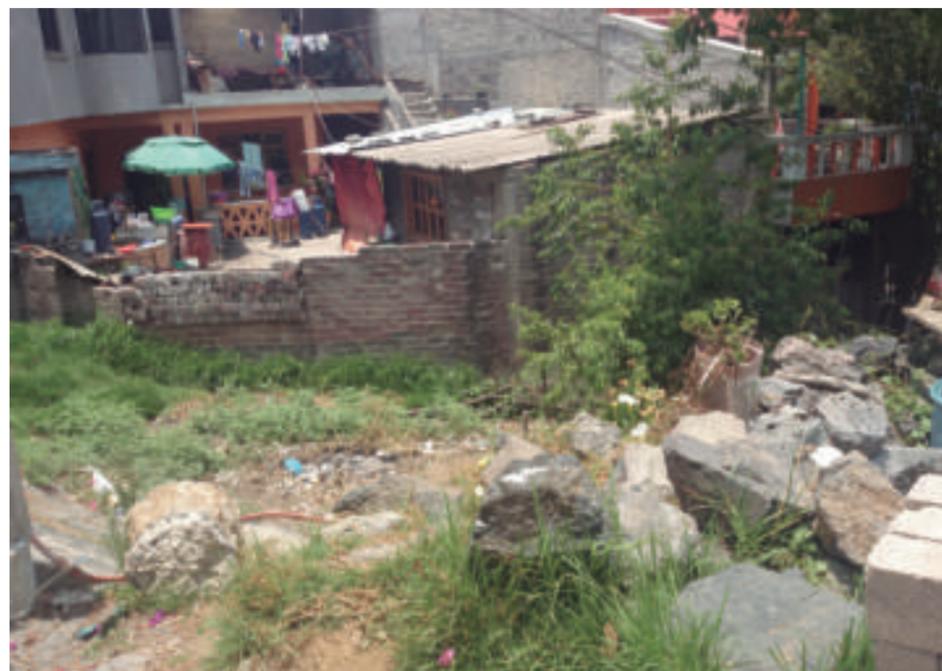
**Figura 5.65. Fotografía B del polígono de vulnerabilidad.**  
Diferentes tipos de construcciones en la base de la barranca vulnerables ante un peligro por flujo de lodo en el Barrio Pachimalco  
(19.1976° N, 99.0485° W. Calle: sin nombre oficial).

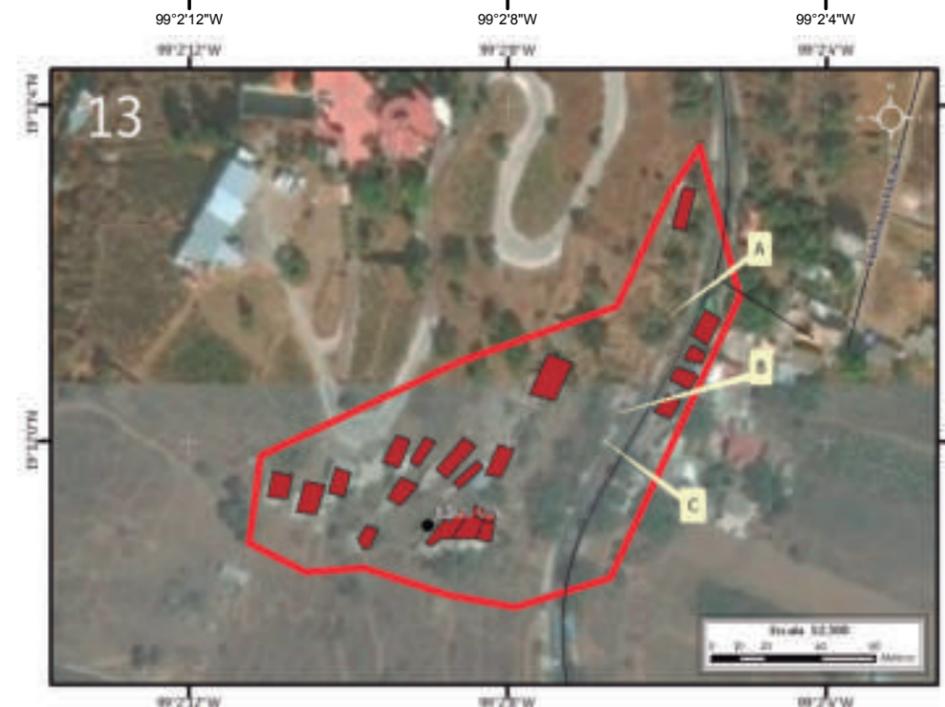
Figura 5.67. Vulnerabilidad física dentro del polígono de peligro de Avenida Jalisco Oriente (contorno rojo) en el Mapa XIX.

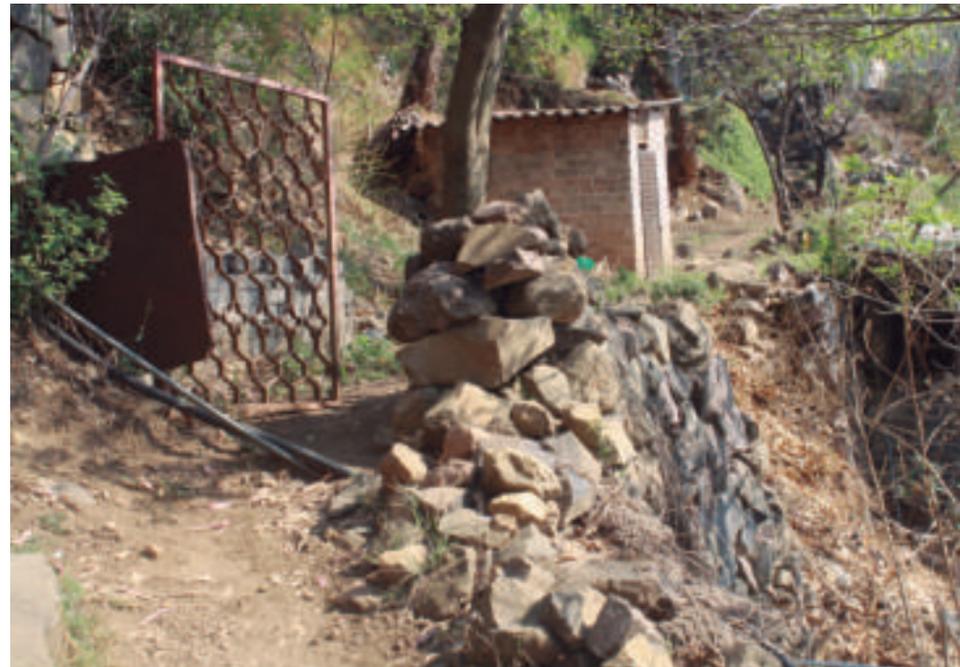
*Figura 5.68. Fotografía A del polígono de vulnerabilidad. Vivienda construida a la orilla de la barranca susceptible a sufrir daños por derrumbe del terreno o por caída de roca (19.2003° N, 99.0350° W. Avenida: Jalisco Oriente).*

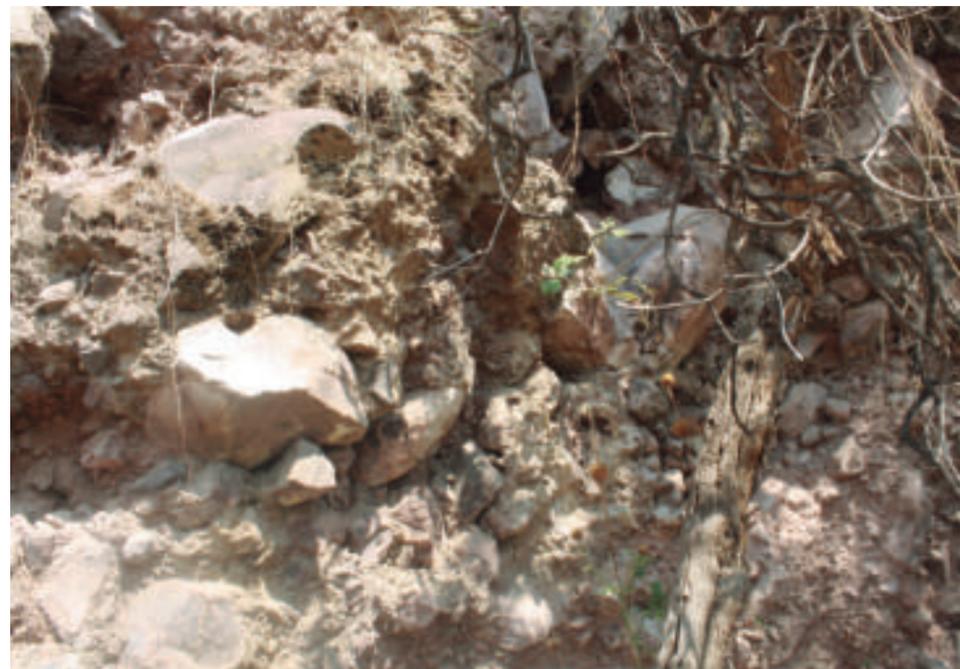
*Figura 5.69. Fotografía B del polígono de vulnerabilidad. Litología del terreno (fragmentos de basaltos contenidos en una matriz arcillosa) en la que se observa susceptible a sufrir deslizamientos. Este lugar es conocido como «Las Curvas» (19.2000° N, 99.0352° W. Avenida: Jalisco Oriente).*

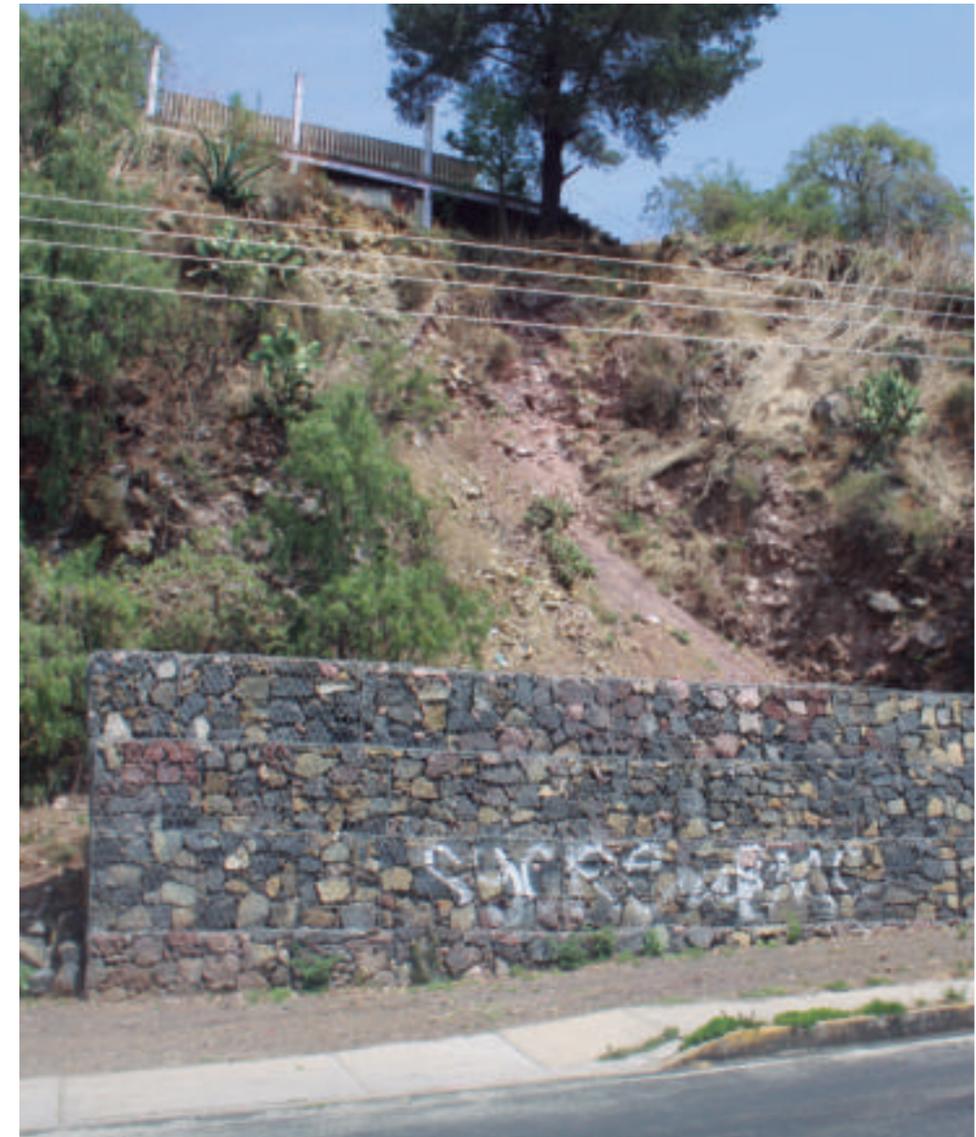
*Figura 5.70. Fotografía C del polígono de vulnerabilidad. Derrumbe ocurrido hace dos años sobre la avenida Jalisco. La obra de mitigación (muro de contención) construida después del derrumbe tiene dimensiones que resultarían insuficientes en caso de ocurrir nuevamente el mismo siniestro. Asimismo se observa que la vivienda localizada en la parte superior es susceptible a sufrir un daño debido a derrumbes del terreno (19.2000° N, 99.0352° W. Avenida: Jalisco Oriente).*
