# Atlas de Peligros y Riesgos de la Ciudad de México

Actualización de los Mapas de Riesgo

## Milpa Alta

Año: 2014

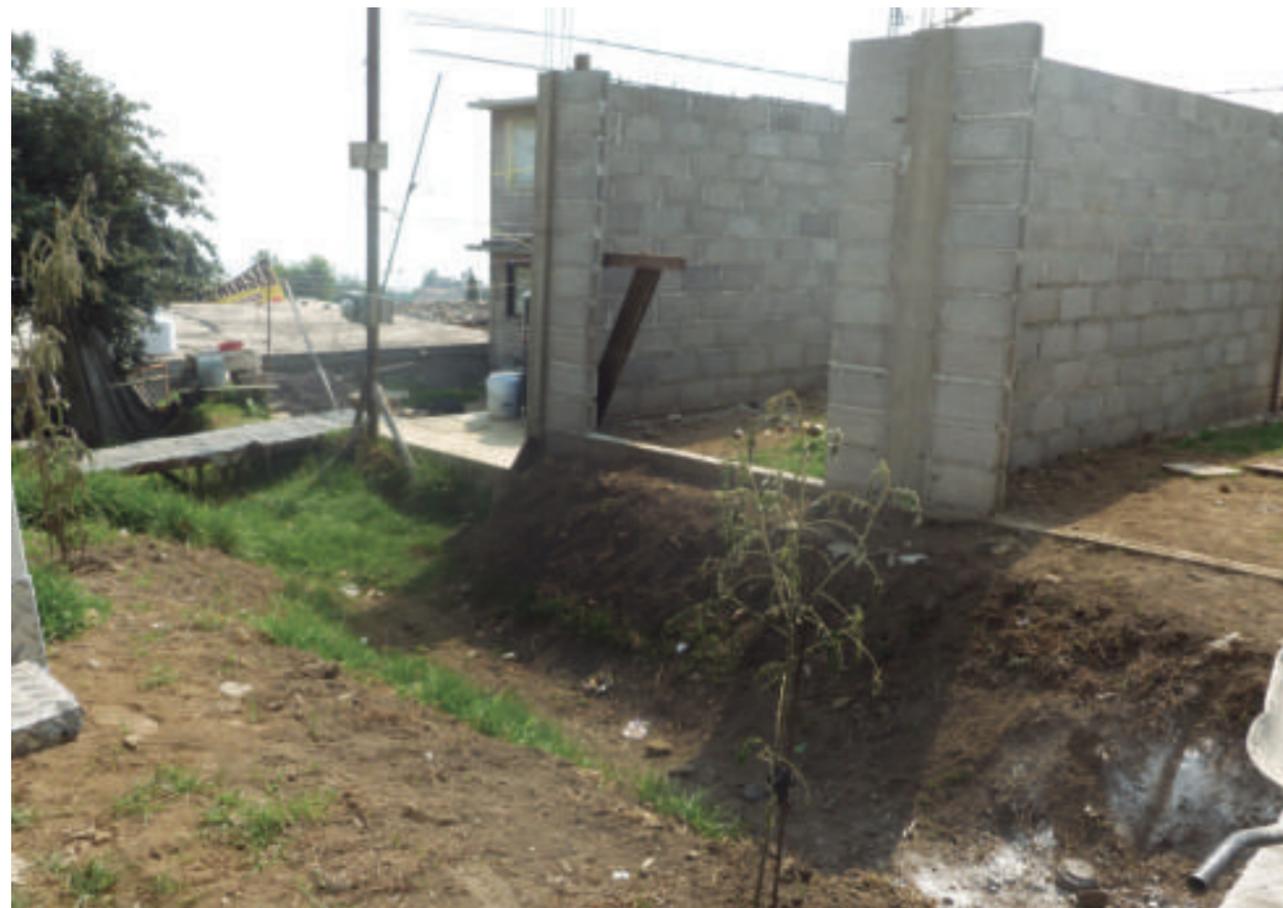
**Figura 5.73. Fotografía A del polígono de vulnerabilidad.**  
Peligro por flujo de lodo en la Colonia Del Carmen, en dicho sitio se observan construcciones en proceso (19.1719° N, 99.0717° W. Calle: Vicente Guerrero).

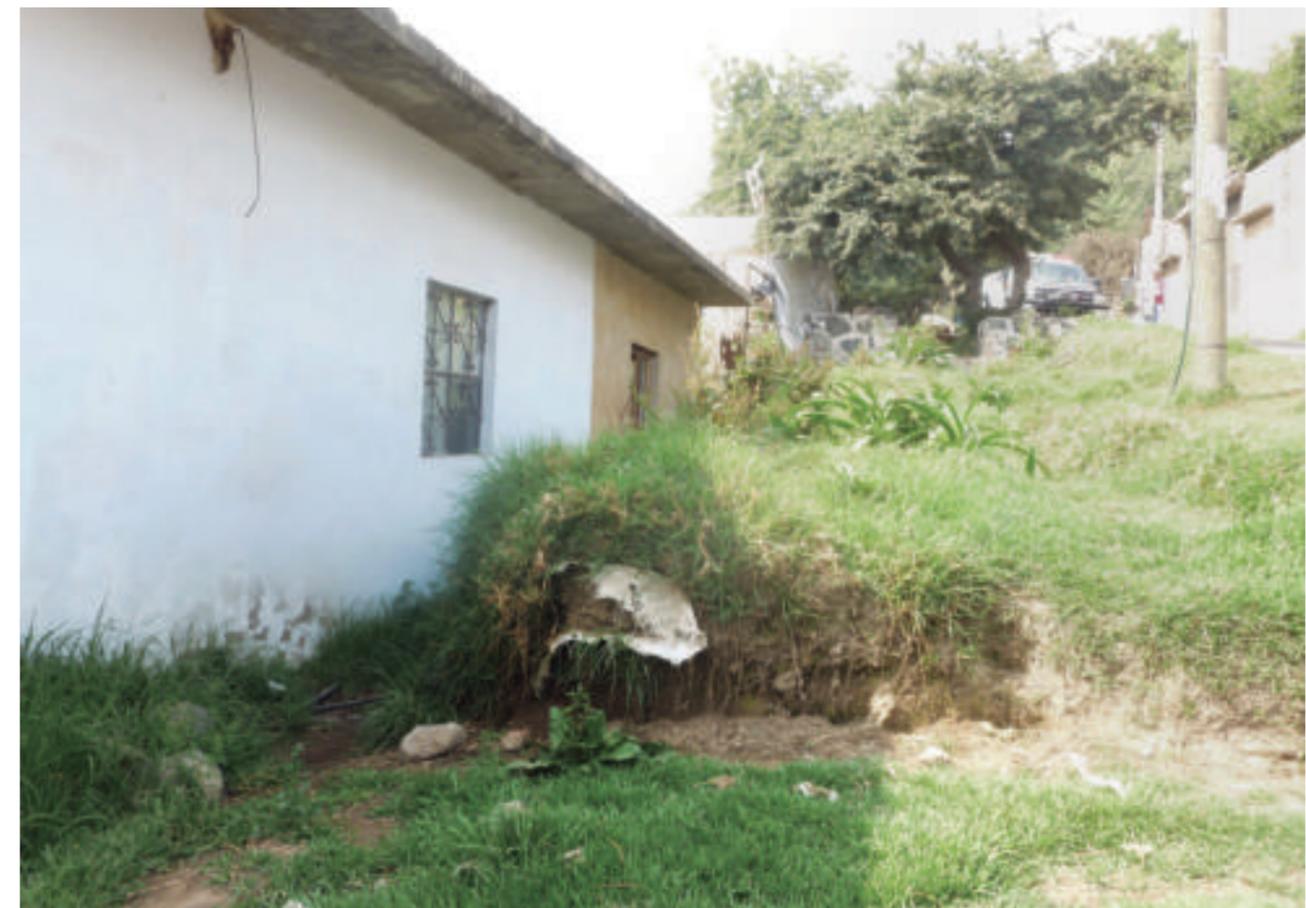
**Figura 5.74. Fotografía B del polígono de vulnerabilidad.**  
Construcción de viviendas dentro del cauce de la barranca (3.7 m de ancho) que se ha rellenado con costales llenos de arena para disminuir su profundidad (19.1717° N, 99.0717° W. Calle: Vicente Guerrero).

Se determinó peligro por flujo de lodo en la barranca pues la superficie de su cauce se ha reducido considerablemente debido a la construcción de represas en la parte alta y la acumulación de depósitos sedimentarios, actualmente tiene una profundidad de 0.8 m en su parte más superficial y un ancho de 3.7 m en su parte más distal (Figuras 5.73). En algunas de las zonas es posible ver los cortes realizados en la pared de la barranca facilitando la construcción de viviendas. De seguir la tendencia de rellenar la barranca, este sitio se convertirá en una zona de inundación (Figura 5.74).

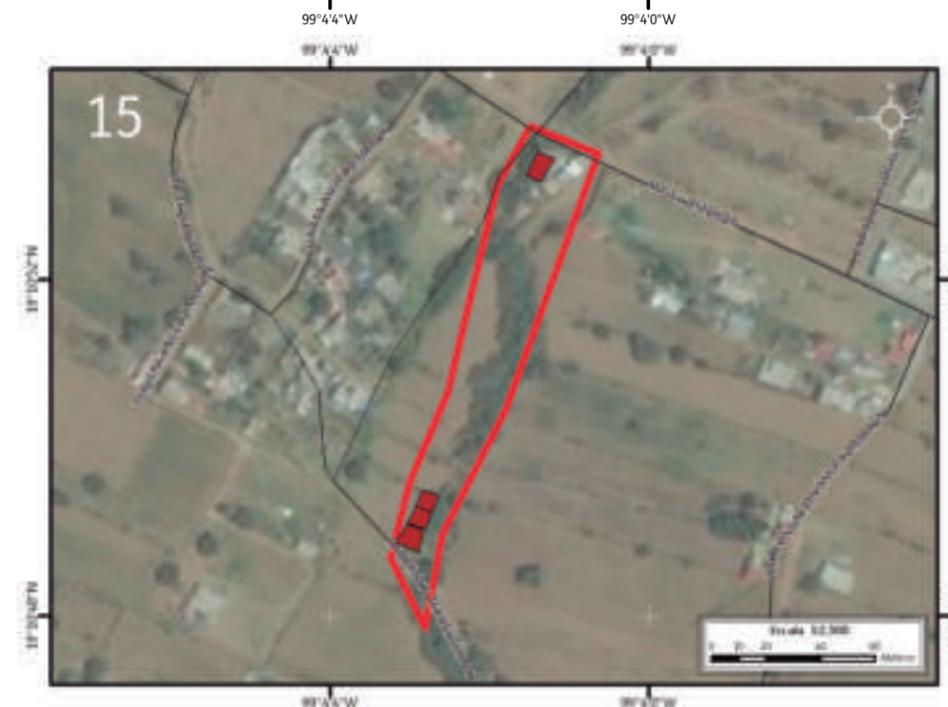
Figura 5.76. Vulnerabilidad física dentro del polígono de peligro de Paraje Atempa (contorno rojo) en el Mapa XIX.

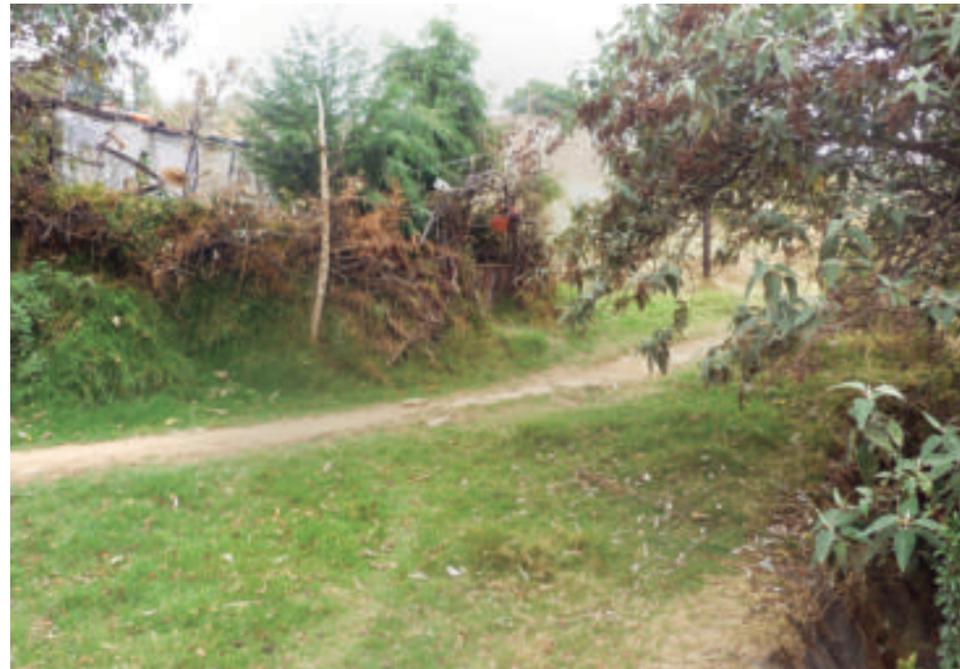
Las viviendas están construidas sobre material de relleno por lo que se observan deterioradas. La parte de la barranca que se intersecta con Prolongación Ángel Cimbrón es utilizada como estacionamiento (Figura 5.77), en la parte alta de la barranca se construyeron muros de contención, entre ellos se ha acumulado sedimento y construido una vivienda (Figuras 5.78 y 5.79). El peligro se presenta dentro de una barranca que tiene 6 m de profundidad y 7.3 m de ancho en la que existe descarga de aguas negras. A pesar de los daños, la mayoría de los habitantes de este polígono afirman no haber sido afectados. Los datos de vulnerabilidad se obtuvieron en una de las viviendas que aportó datos de las construcciones aledañas, se registraron en el polígono 6 menores de edad, 1 adulto mayor, 4 hombres y 4 mujeres.

*Figura 5.77. Fotografía A del polígono de peligro. Vivienda con severos daños ocasionados por el flujo de lodo. Se encuentra construida sobre material de relleno (19.1814° N, 99.0671° W. Calle: Texcutlipaca).*

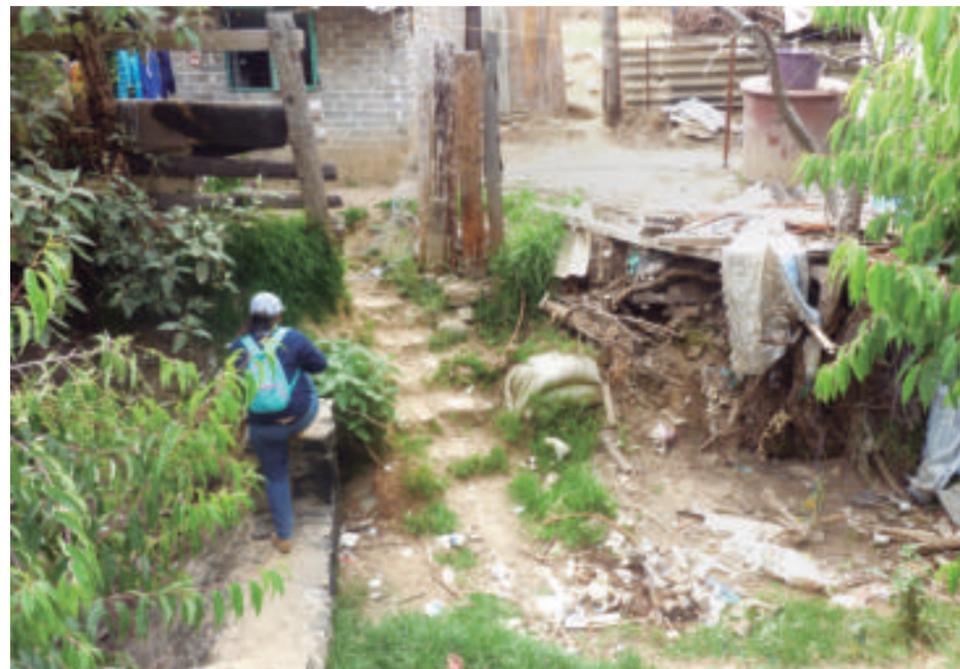
*Figura 5.78. Fotografía B del polígono de peligro. El acceso a la vivienda es a través de la barranca. Cabe mencionar el hueco situado debajo de la vivienda. Los habitantes se encuentran expuestos al peligro por flujo de lodo ya que el cauce natural del agua pasa por la zona en la barranca del Paraje Atempa (19.1808° N, 99.0672° W. Calle: sin nombre oficial).*

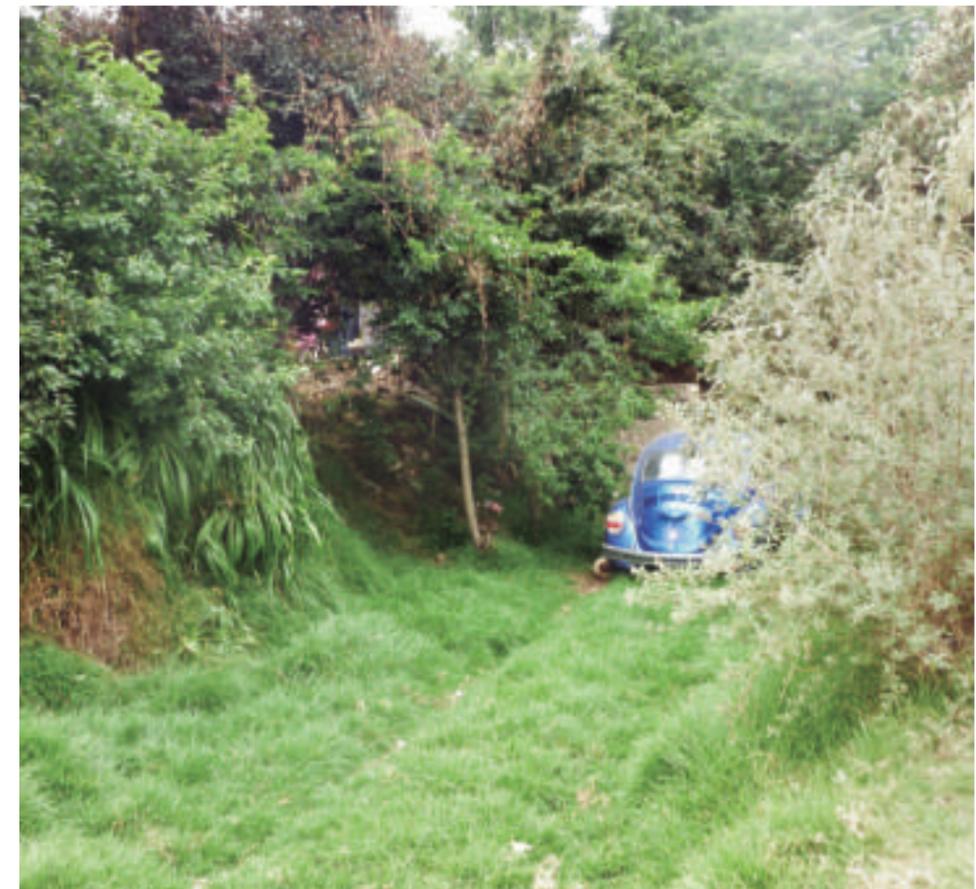
*Figura 5.79. Fotografía C del polígono de peligro. Parte final de la barranca, el cual es utilizado como estacionamiento (19.1804° N, 99.0673° W. Calle: Ángel Cimbrón).*

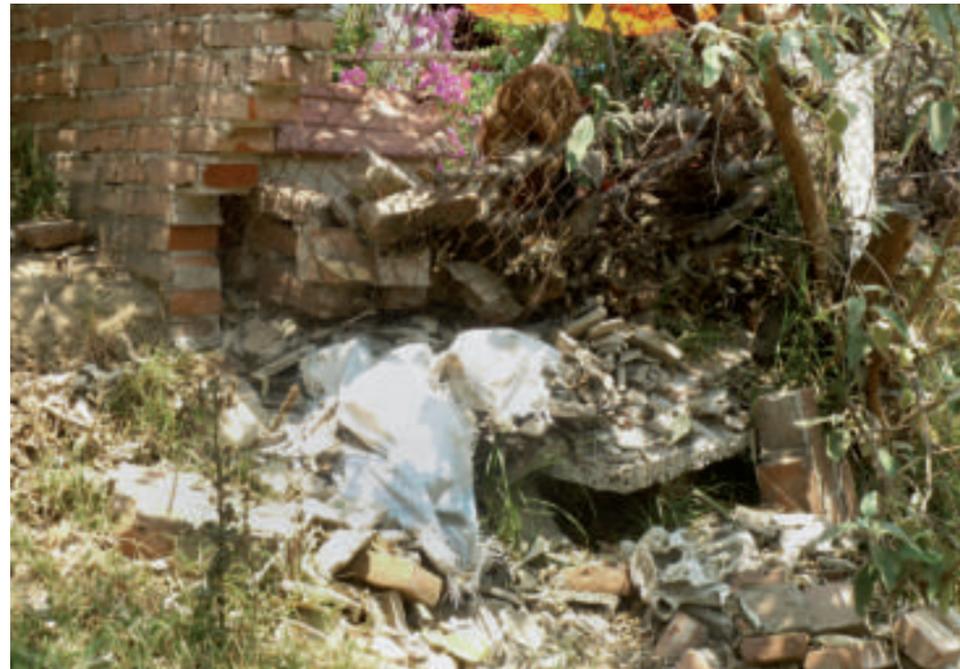
*Figura 5.82. Fotografía A del polígono de peligro. Vivienda con severos daños ocasionados por el flujo de lodo, esto se observa debido a la barda caída y a la acumulación de basura. La vivienda se encuentra construida sobre material de relleno (19.1885° N, 99.0639° W. Calle: Benito Juárez).*

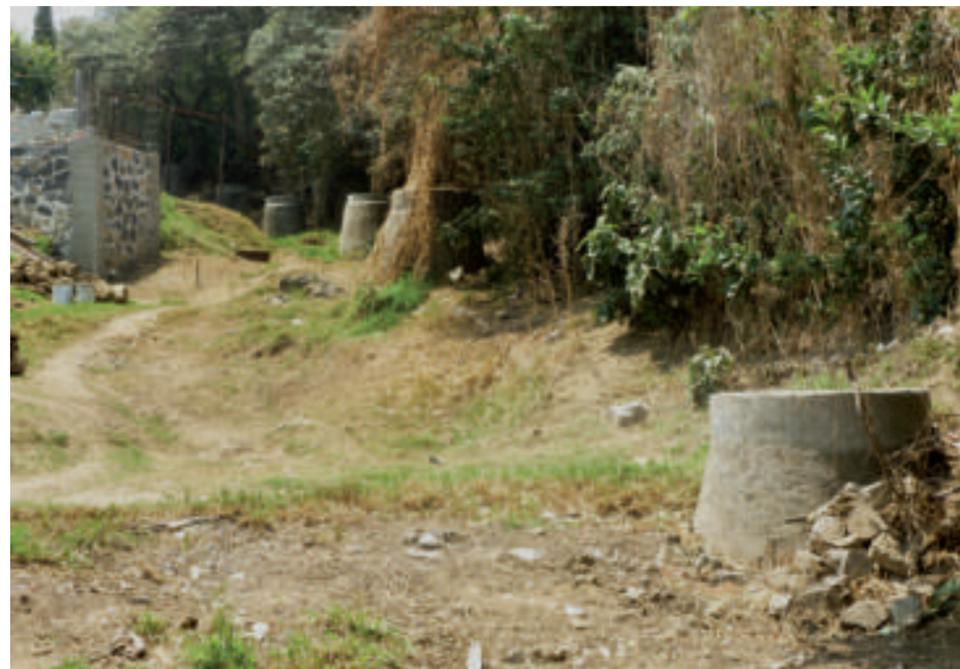
La parte final de la barranca ha sido invadida por lo que se considera con peligro alto. La barranca tiene una profundidad de 2.35 m y un ancho de 7.55 m. La mayoría de las viviendas fueron construidas con materiales reutilizados (láminas, costales, colchones, fierros, entre otros) que presentan gran deterioro (Figuras 5.82 y 5.83). A lo largo de la barranca corre el drenaje, que en algunos casos ya ha sido cubierto por escombros (Figura 5.84).

*Figura 5.83. Fotografía B del polígono de peligro. Construcción de pozos de visita y la construcción de nuevas viviendas a orillas de la barranca. El drenaje de la barranca fluye a través de la geometría del camino (19.1881° N, 99.0638° W. Calle: sin nombre oficial).*

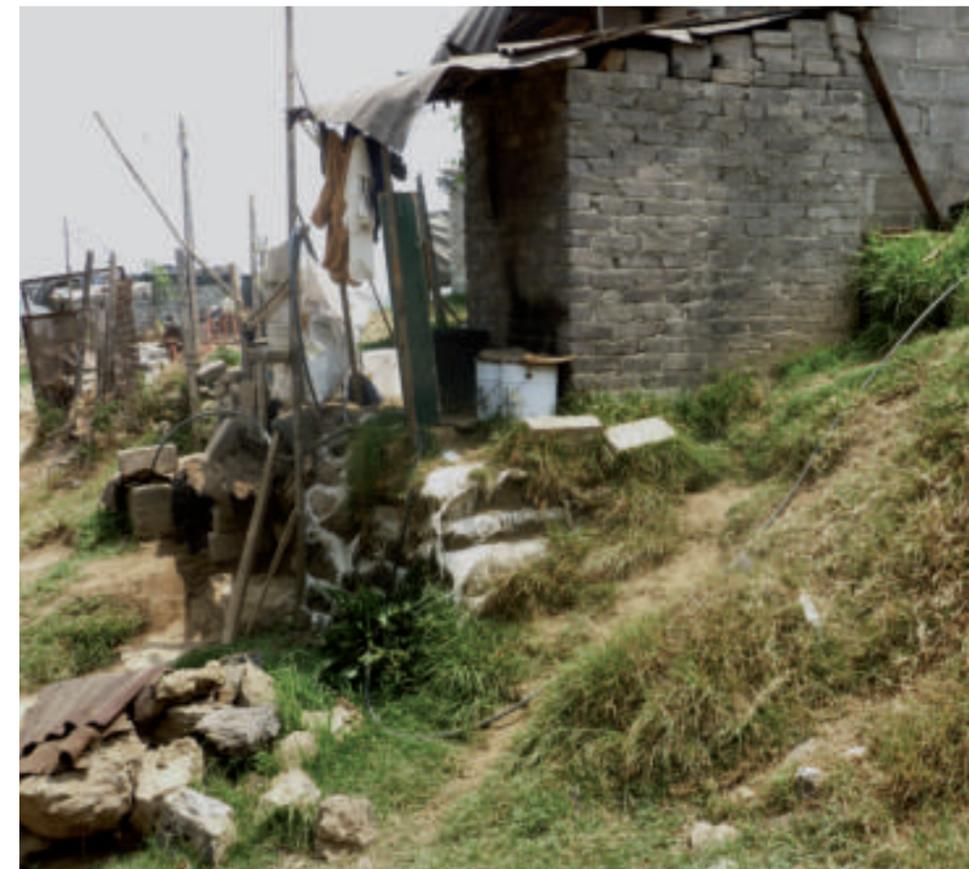
*Figura 5.84 Fotografía C del polígono de peligro. Construcción de una vivienda con paredes de tabique y techo de lámina dentro de la barranca. Se puede observar que corre el drenaje dentro de la barranca del Paraje Ahuatitla (19.1884° N, 99.0641° W. Calle: Benito Juárez).*

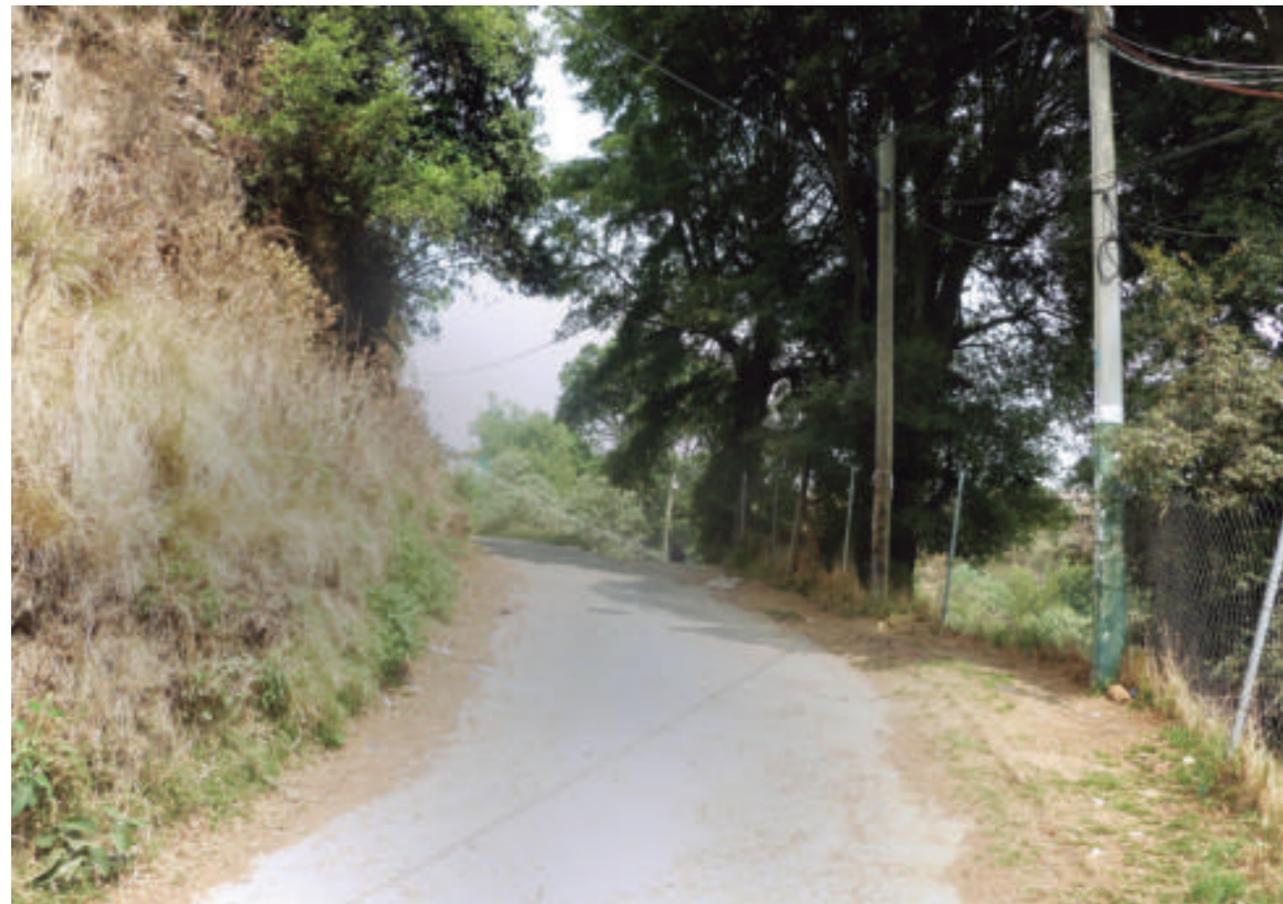
**Figura 5.87. Fotografía A del polígono de peligro.**

El fenómeno presentado en esta zona ha afectado 2 viviendas, una de las viviendas pretende evitar los daños colocando una malla ciclónica (Figuras 5.87 y 5.88).

Corte carretero y malla ciclónica a la orilla del camino. Se puede observar que la zona es susceptible a sufrir daños por derrumbe o caída de roca debido a su composición litológica y por la pendiente del terreno, la carretera se dirige hacia El Carmen II (19.1725° N, 99.0719° W. Calle: sin nombre oficial).

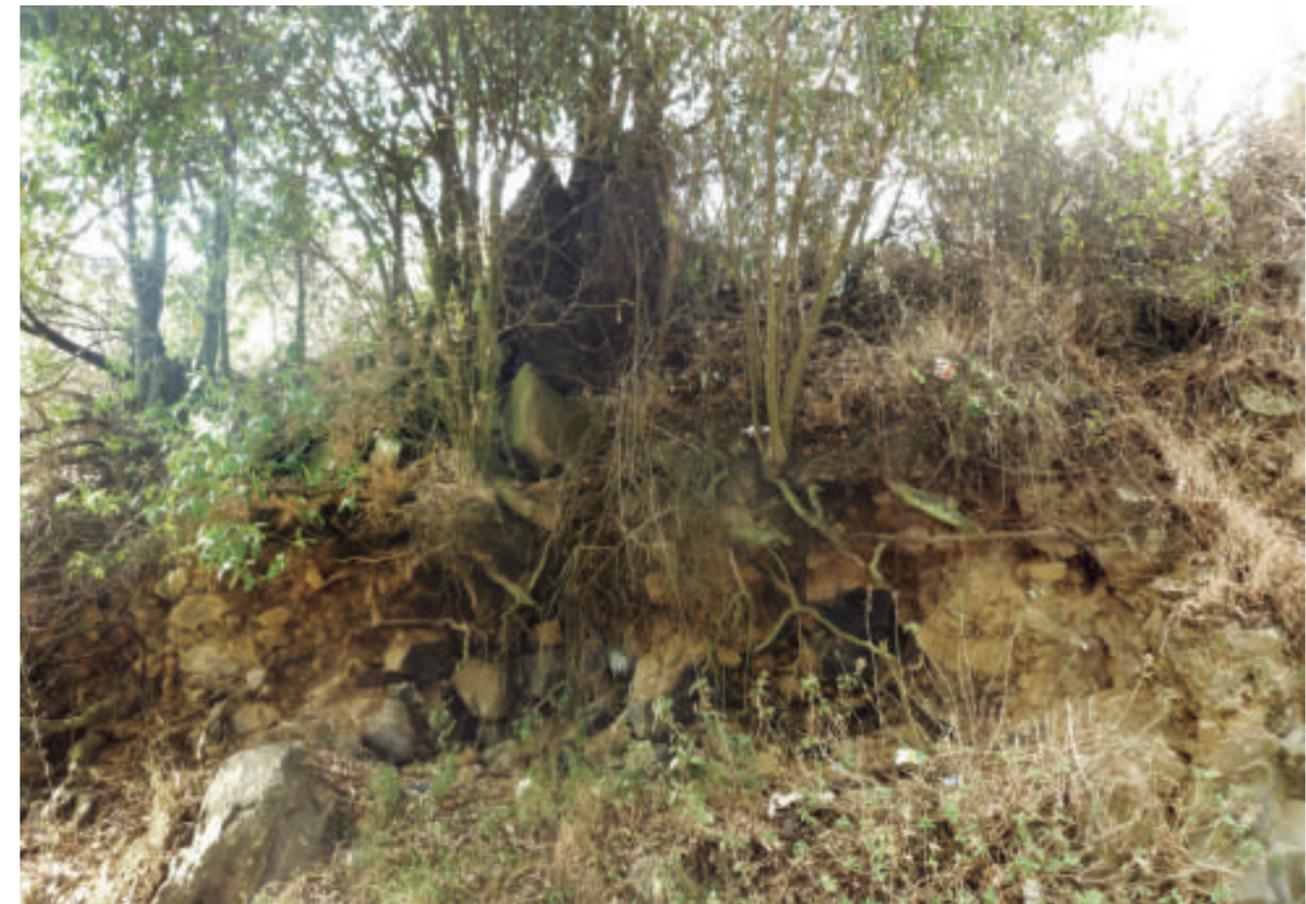
**Figura 5.88. Fotografía B del polígono de peligro.**

Exposición de rocas altamente fragmentadas en la colonia El Carmen II (19.1724° N, 99.0718° W. Calle: sin nombre oficial).

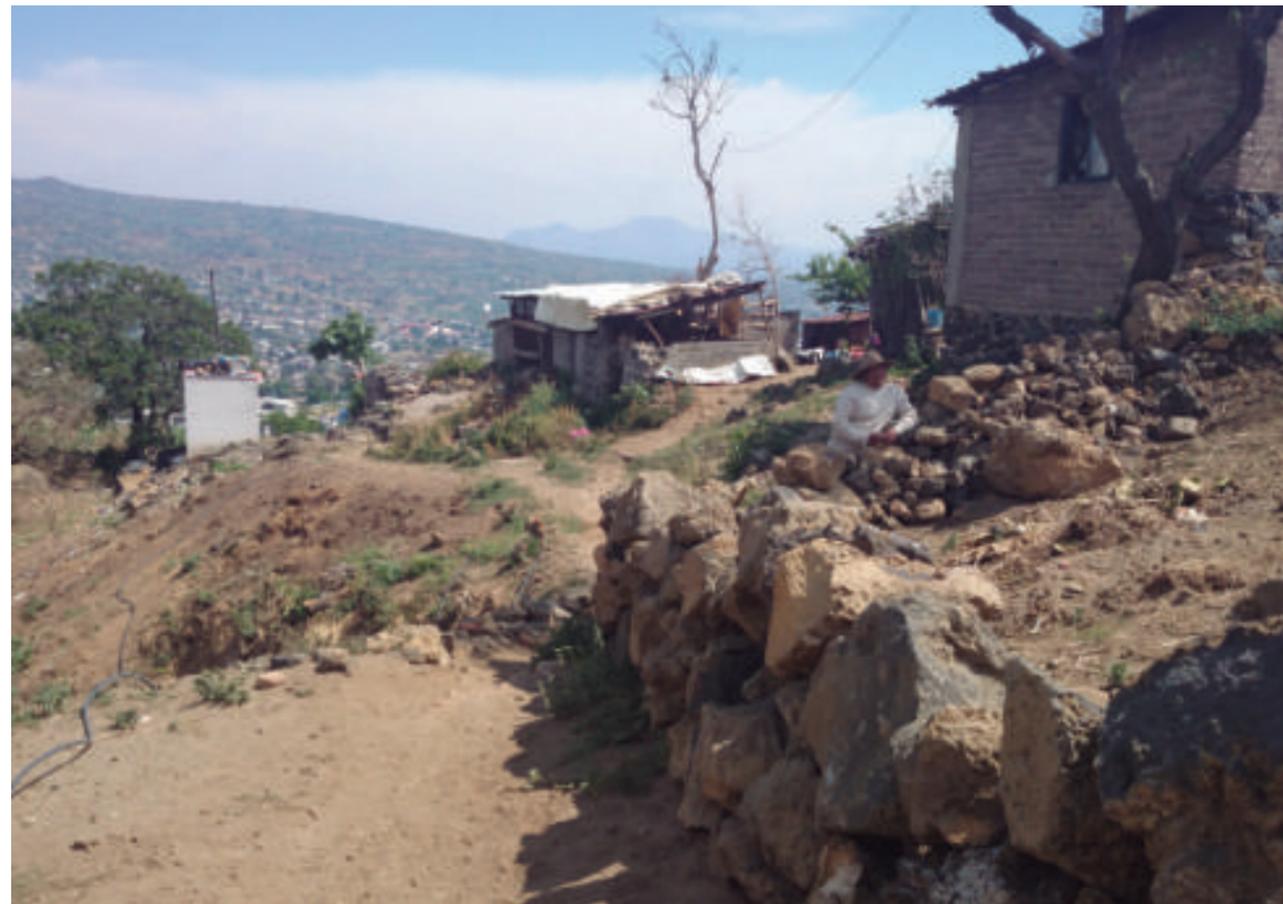
**Figura 5.91. Fotografía A del polígono de peligro.**

*Lotes vulnerables a derrumbes y flujos de lodo debido a que están contruidos en las paredes de la barranca (19.1853° N, 99.0090° W. Calle: sin nombre oficial, sobre la barranca en Paraje Tepetlapa Sur).*

Las viviendas se encuentran construidas cerca de una barranca, la presencia de lluvias aumenta el nivel de erosión y las viviendas pueden ser afectadas por derrumbes y flujos de lodo, tanto por sus características de construcción (edificadas con materiales endebles o en obra negra), como por su ubicación sobre la ladera de la barranca (Figura 5.91 y 5.92).

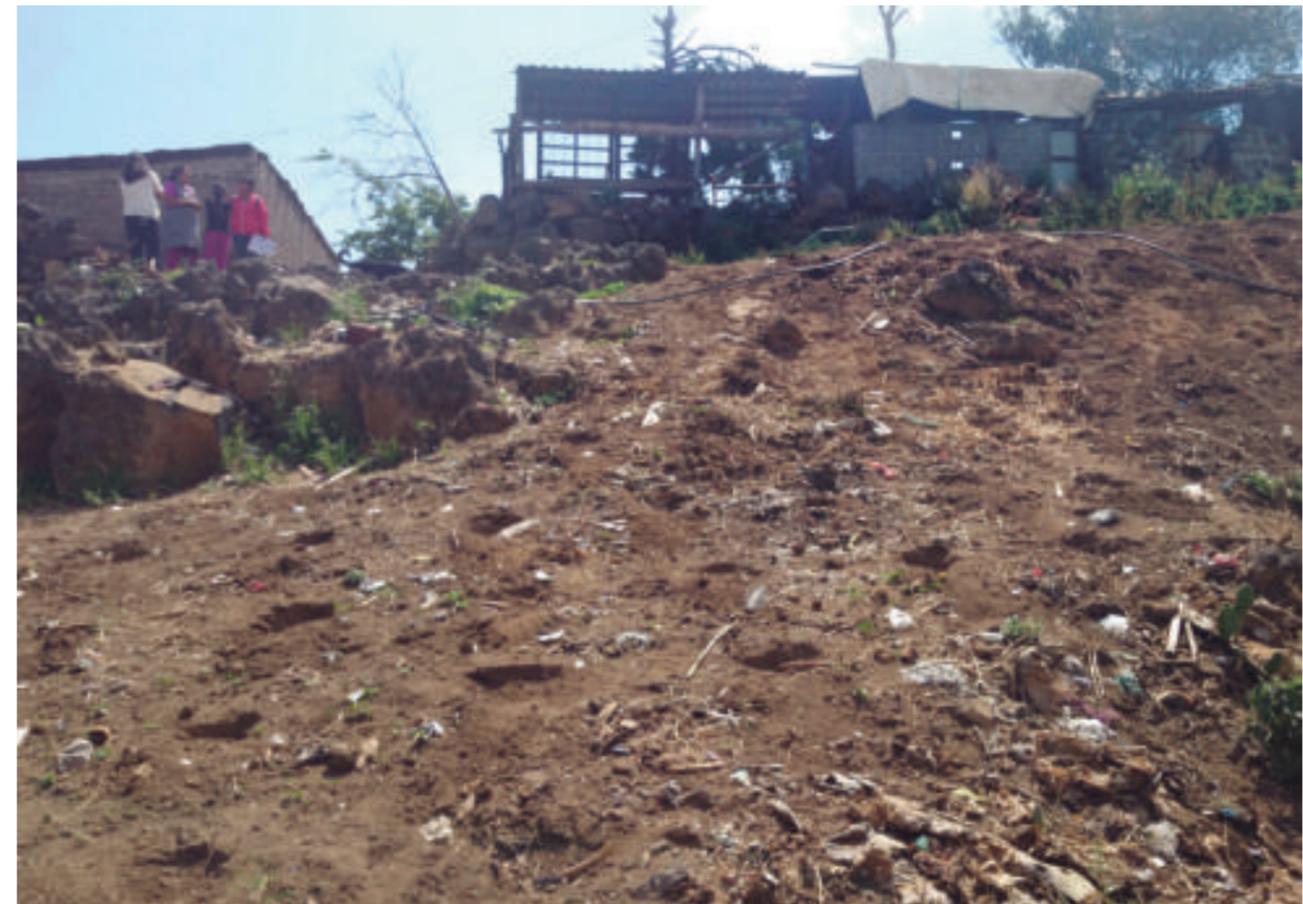
**Figura 5.92. Fotografía B del polígono de peligro.**

*Viviendas en la orilla de la barranca susceptibles a sufrir daños por derrumbe debido a que la composición litológica de la barranca está conformada por materiales poco consolidados como bloques de basalto y arcillas (19.1852° N, 99.0089° W. Calle: sin nombre oficial, sobre la barranca en Paraje Tepetlapa Sur).*

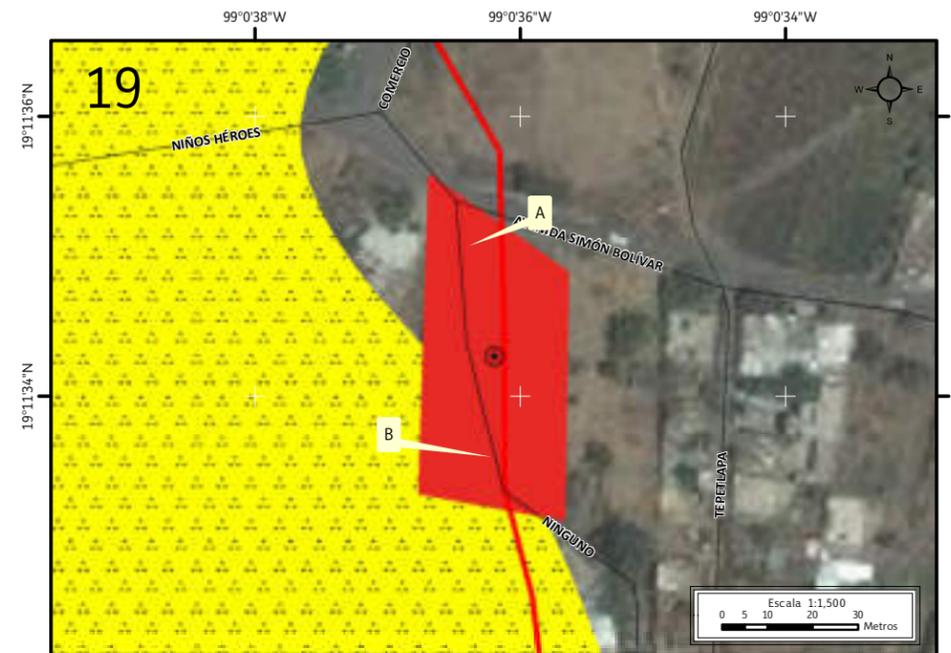
Figura 5.93. Polígono de peligro Paraje Tepetlapa Norte en el Mapa XVIII.

El polígono Paraje Tepetlapa Norte se encuentra en el poblado San Jerónimo Miacatlán. En este paraje se identificó un polígono de peligro alto por flujos de lodo, tiene área de 1,916.3 m<sup>2</sup> y perímetro de 191.9 m (Figura 5.93). Dentro del polígono se localizan 5 viviendas que fueron encuestadas, se identificó la vulnerabilidad social de 20 personas, integrada por 9 menores de edad, 5 mujeres y 6 hombres mayores de 18 años (Figura 5.94).

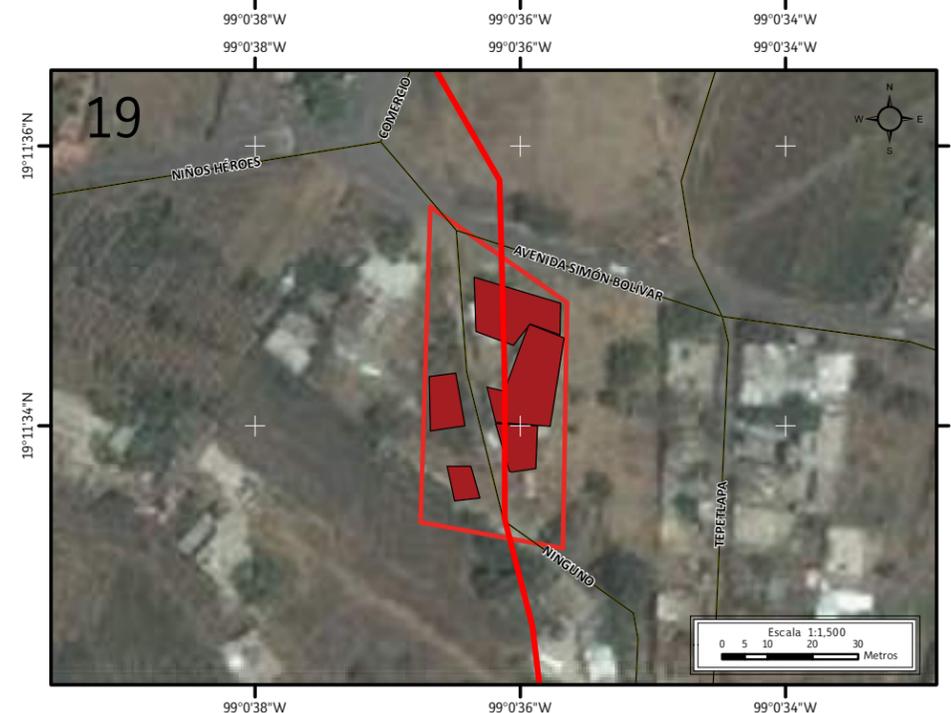
Figura 5.94. Vulnerabilidad física dentro del polígono de peligro de Paraje Tepetlapa Norte (contorno rojo) en el Mapa XIX.

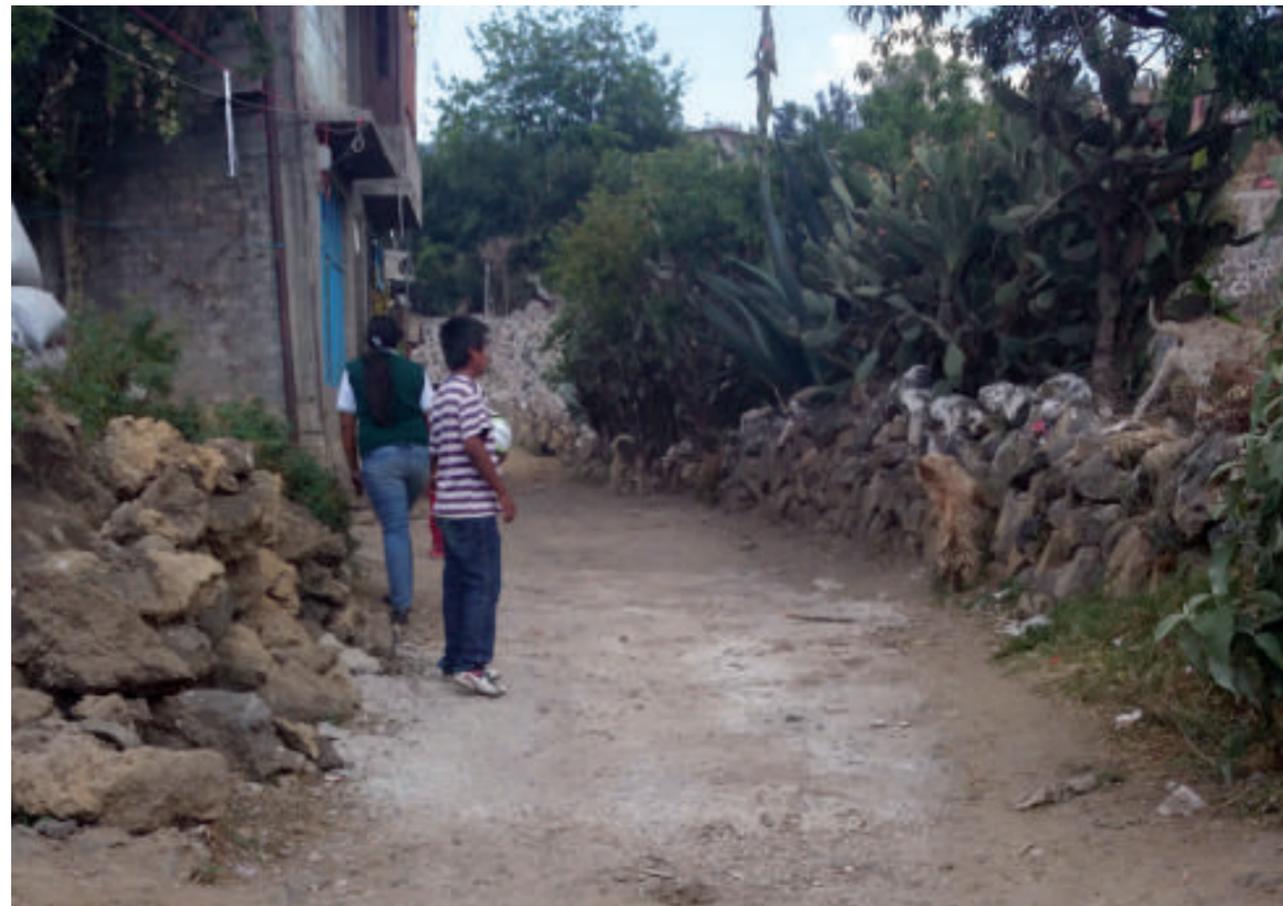
*Figura 5.95. Fotografía A del polígono de peligro.*

*El interior de la barranca ha sido utilizado para la construcción de viviendas y el cauce del río Tepetlapa Norte ha sido utilizado como calle. El cauce original de la barranca ha desaparecido y ha sido sustituido por calles (de un ancho promedio de 2 m), (19.1931° N, 99.0101° W. Avenida: Simón Bolívar).*

Dentro de la zona de peligro se localizan 5 viviendas, algunas se encuentran construidas sobre el cauce natural y otras se ubican muy cerca de la barranca, lo que implica un peligro ante su cercanía. En la mayoría de los casos la barranca que atraviesa esta zona se encuentra invadida en sus dos paredes e incluso ha sido pavimentada y la pared derecha se encuentra cubierta por un muro de contención (Figuras 5.95 y 5.96).

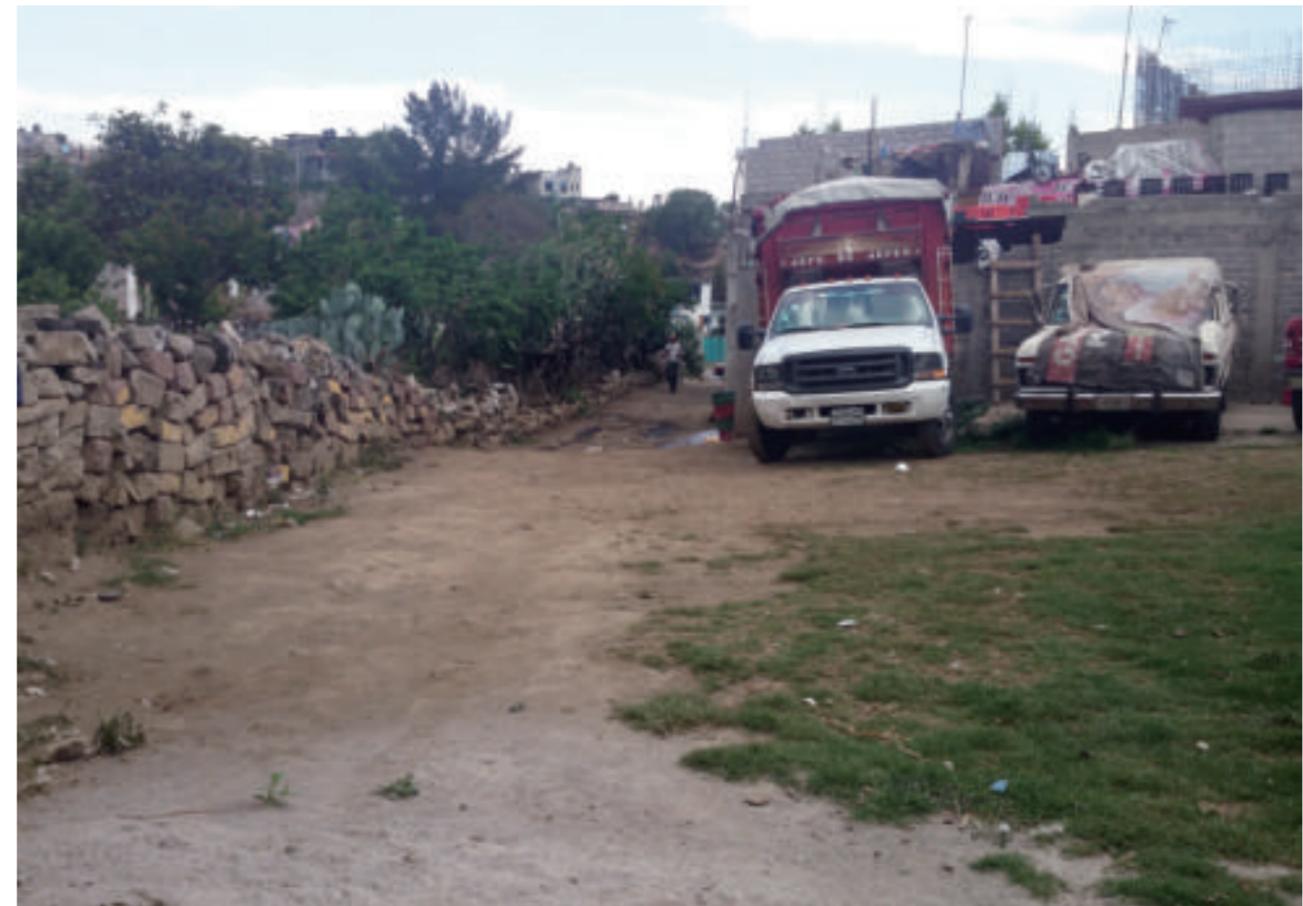
*Figura 5.96 Fotografía B del polígono de peligro.*

*Construcción de viviendas y caminos dentro del cauce de la barranca (19.1926° N, 99.0100° W. Calle: sin nombre oficial).*

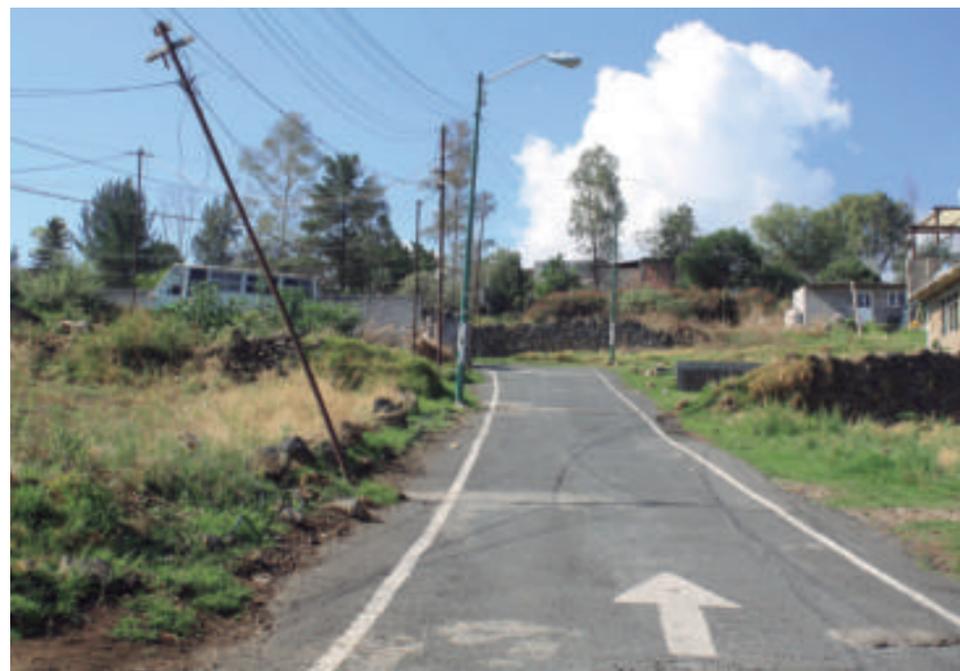
**Figura 5.99. Fotografía A del polígono de peligro.**  
Se ha aprovechado el cauce natural de la barranca para utilizarlo como vía de comunicación, reduciendo en su totalidad el área hidráulica natural de ésta debido a la pavimentación. La amplitud de la calle corresponde al ancho del cauce (4 m), (19.1925° N, 99.0012° W. Calle: Niños Héroes).

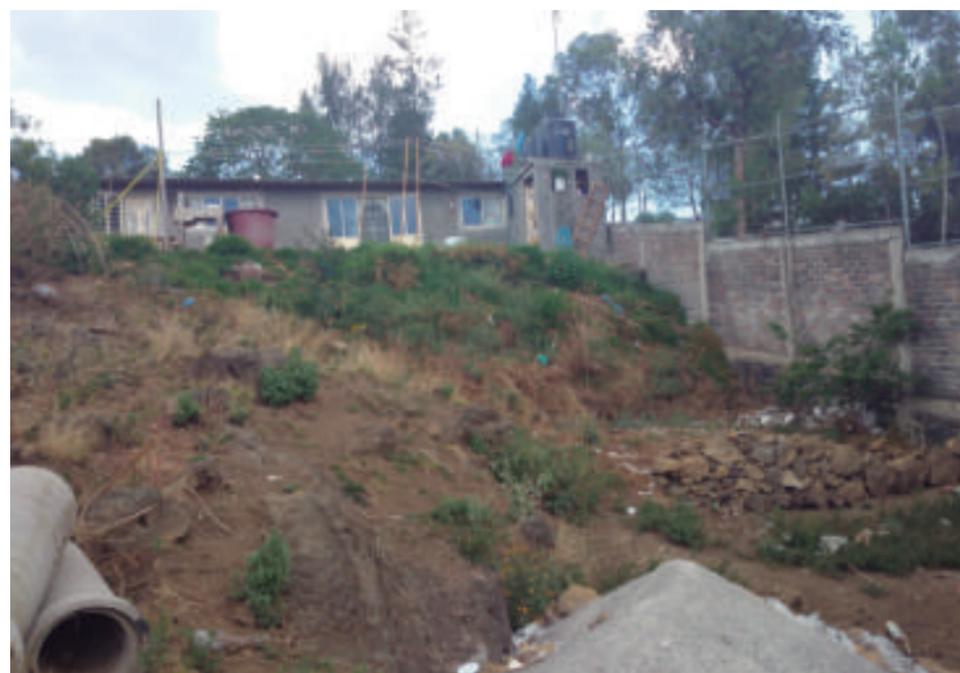
**Figura 5.100. Fotografía B del polígono de peligro.**  
Las viviendas han sido afectadas por flujos de lodo debido a que el material de la zona es poco resistente y poco consolidado. Se puede observar que para detener el material se construyó un muro de contención (19.1915° N, 99.0009° W. Calle: Simón Bolívar).

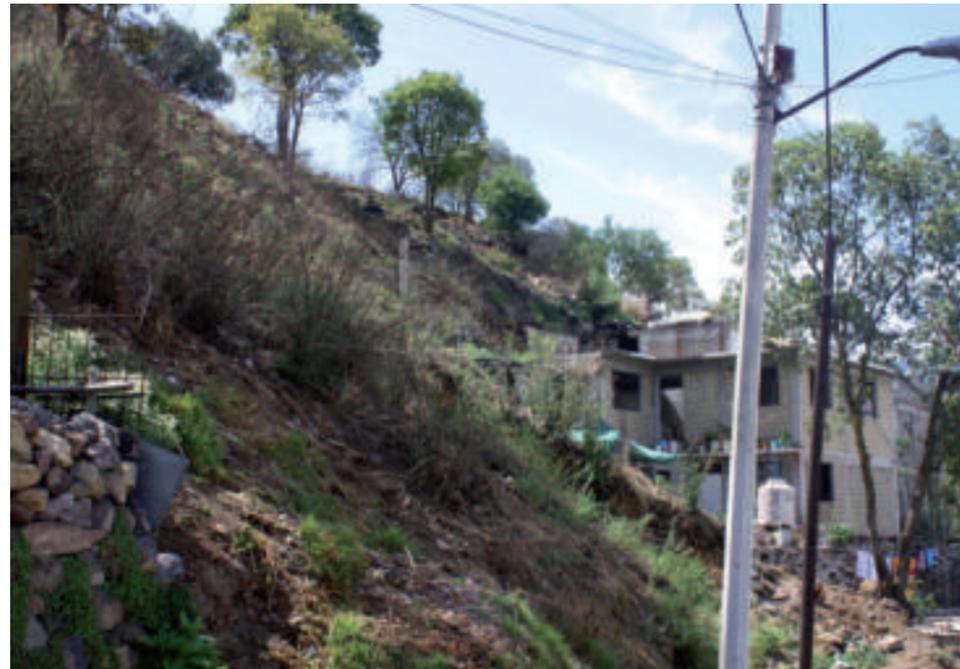
*Figura 5.104. Fotografía A del polígono de peligro. Las viviendas son susceptibles a sufrir algún daño por derrumbe o por caída de roca ya que el material del terreno es inestable debido a su composición (arcillas y material volcánico). La inestabilidad del terreno se debe a que las construcciones han desestabilizado las laderas. Tal como se puede ver en la fotografía, estos predios son constantemente afectados por la caída de materiales (19.1717° N, 98.9912° W. Calle: Prolongación Ignacio Zaragoza).*

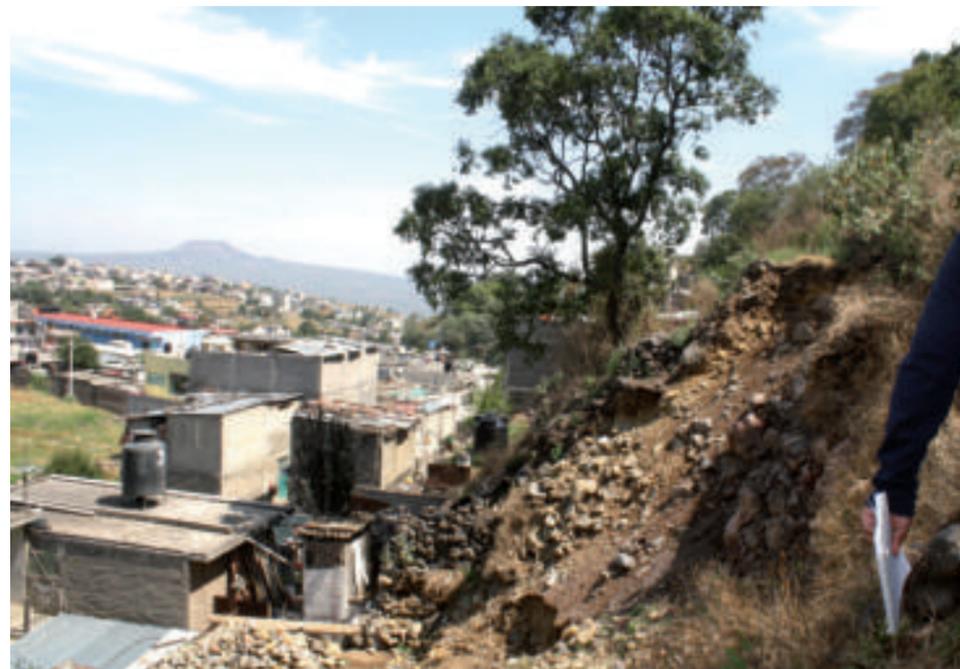
*Figura 5.105. Fotografía B del polígono de peligro. Construcción de viviendas sobre material poco consolidado, susceptibles a daños por derrumbes del terreno y caída de rocas de la parte superior de la ladera (19.1710° N, 98.9912° W. Calle: Temixco).*

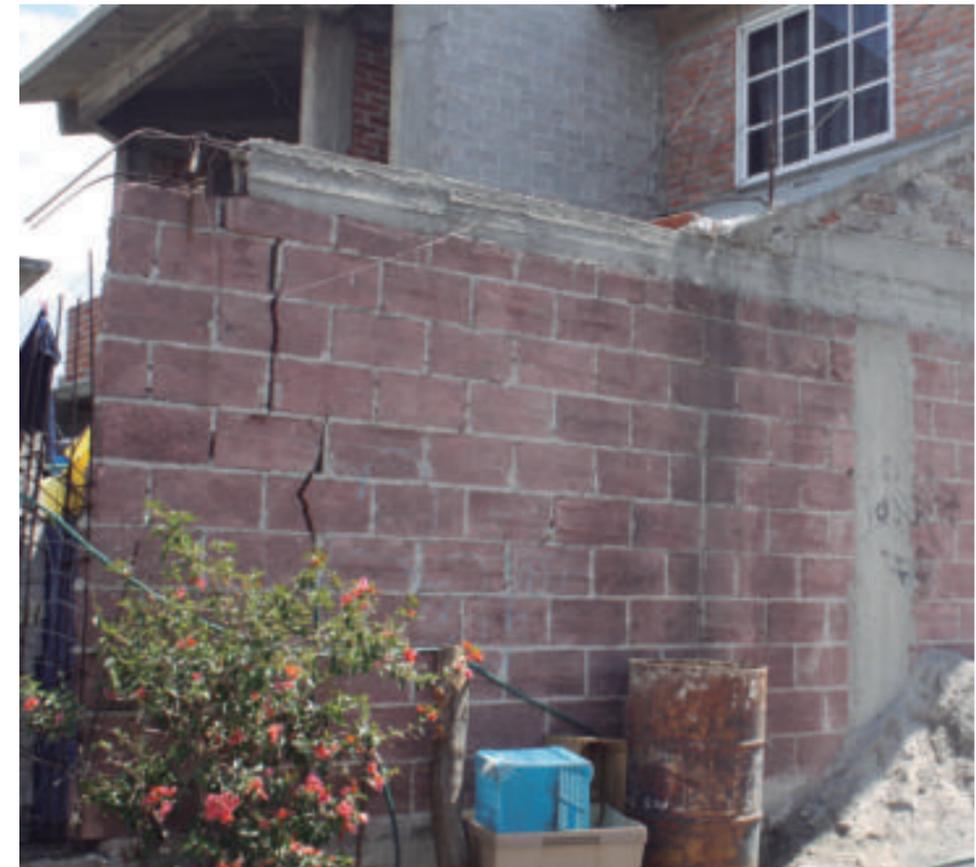
*Figura 5.106. Fotografía A del polígono de vulnerabilidad. Las construcciones presentan fracturas debido al movimiento del terreno, así como también a la mala construcción y empleo de materiales poco resistentes (19.1727° N, 98.9915° W. Calle: Prolongación Ignacio Zaragoza).*

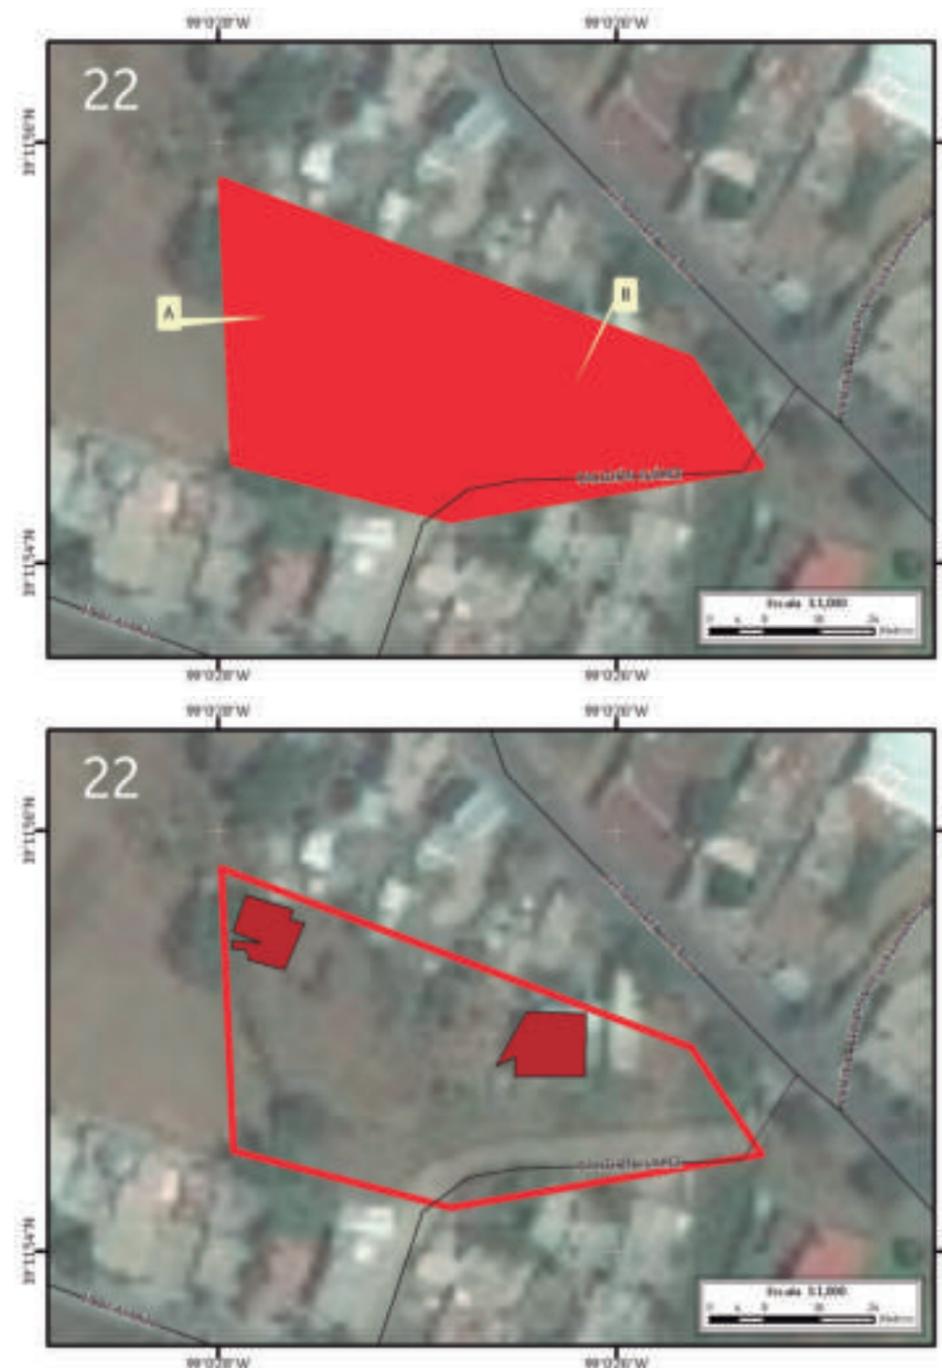
Figura 5.107. Polígono de peligro Benito Juárez en el Mapa XVIII.

El polígono Callejón Benito Juárez se encuentra en el poblado San Francisco Tecoxpa. Durante el recorrido de campo se identificó una barranca, con laderas inestables, en la que han construido una serie de viviendas. Se trazó un polígono de peligro por derrumbe, el cual tiene área de 2,318.9 m<sup>2</sup> y perímetro de 213 m (Figura 5.107). Se obtuvo la vulnerabilidad social de todas las viviendas, dando un total de 29 personas vulnerables ante derrumbes, de las cuales 15 son niños menores de 18 años, 6 mujeres y 8 hombres mayores de 18 años y 1 persona con discapacidad física (Figura 5.108).
