# Atlas de Peligros y Riesgos de la Ciudad de México

Actualización de los Mapas de Riesgo

## Milpa Alta

Año: 2014

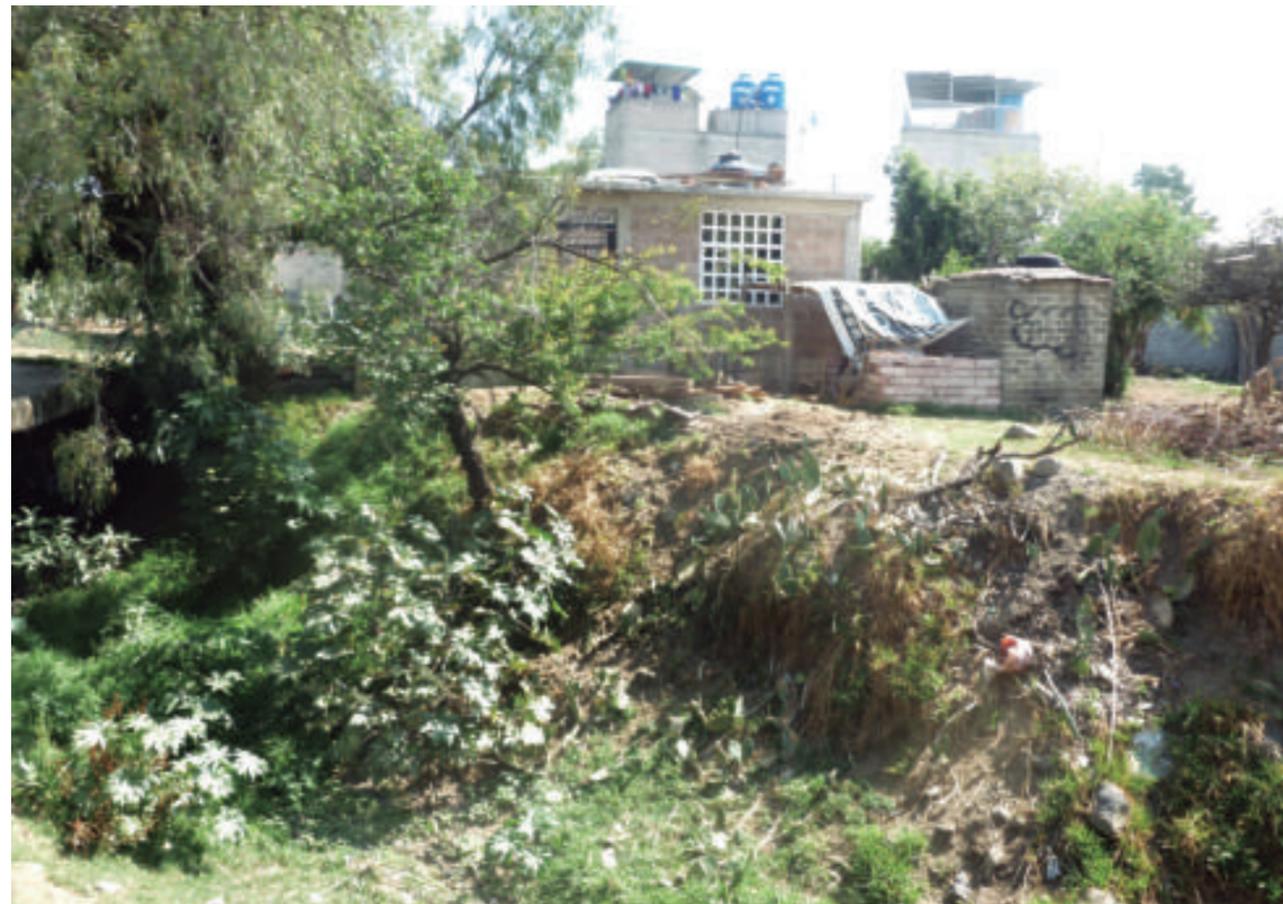
**Figura 5.109. Fotografía A del polígono de peligro.**

Construcción de vivienda a 1 m del cauce de la barranca, haciéndola susceptible a sufrir daños por la inestabilidad de las laderas. En la fotografía puede observarse que el resto de las viviendas son construcciones muy precarias que apenas cuentan con los servicios básicos (19.1986° N, 99.0077° W. Calle: Callejón Benito Juárez).

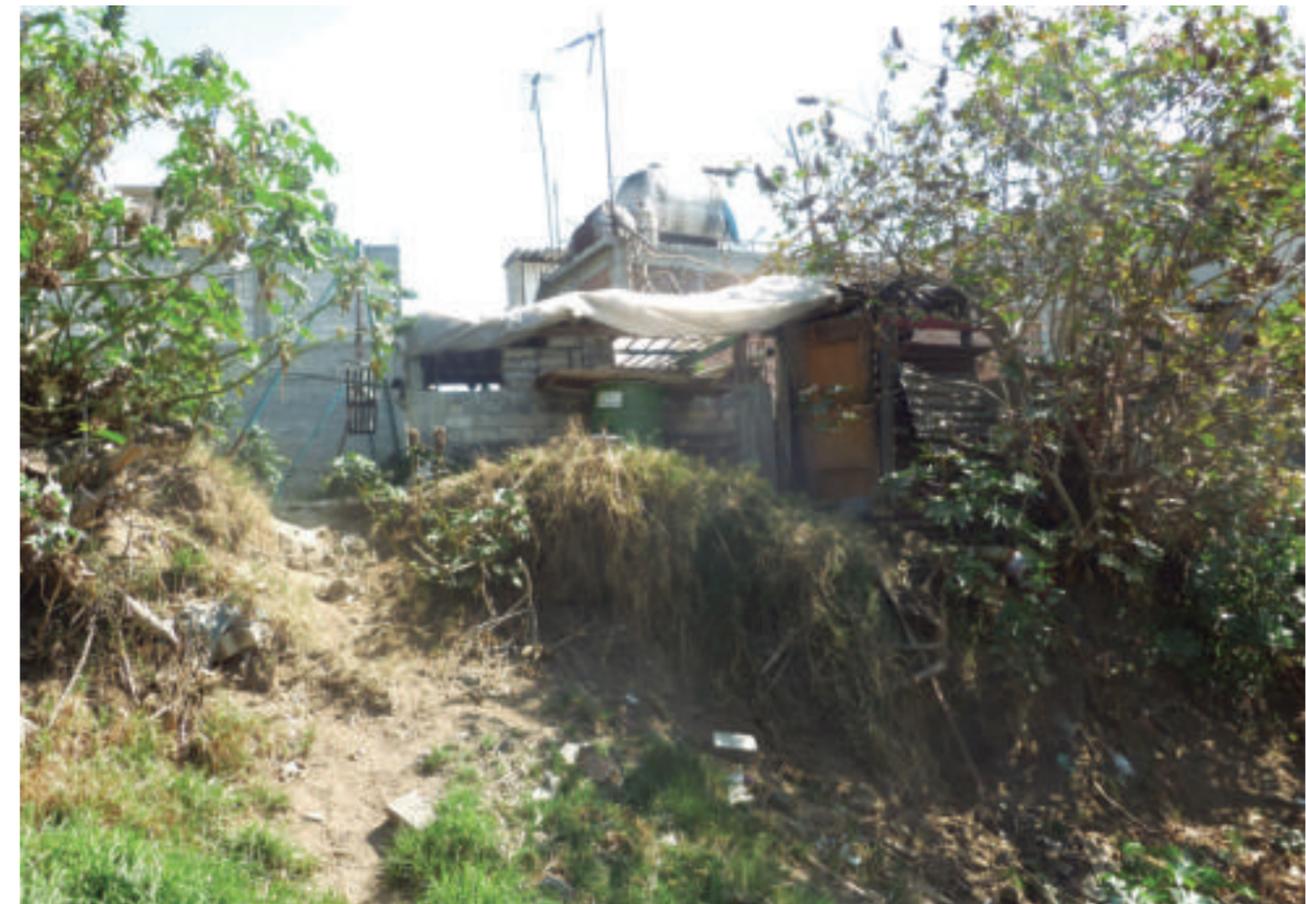
**Figura 5.110. Fotografía B del polígono de peligro.**

Vivienda construida sobre la ladera de la barranca que está siendo afectada por la constante caída de material traído por los flujos de agua y por la misma acción humana. La erosión natural del material está presente. Las viviendas cercanas a estos sitios sin duda se encuentran en peligro por dichas condiciones (19.1985° N, 99.0072° W. Calle: Callejón Benito Juárez).

Se observó una vivienda ubicada a menos de 1 m de la parte superior de la ladera; en el espacio entre la construcción y la barranca el material no se encuentra compacto y está altamente erosionado, dicho sitio es muy transitado, lo que aumenta la vulnerabilidad de la vivienda y de las personas presentes en la zona (Figura 5.109). Dos viviendas se encuentran expuestas al peligro por derrumbe, principalmente por estar sobre la ladera de la barranca con material poco consolidado (Figura 5.110).

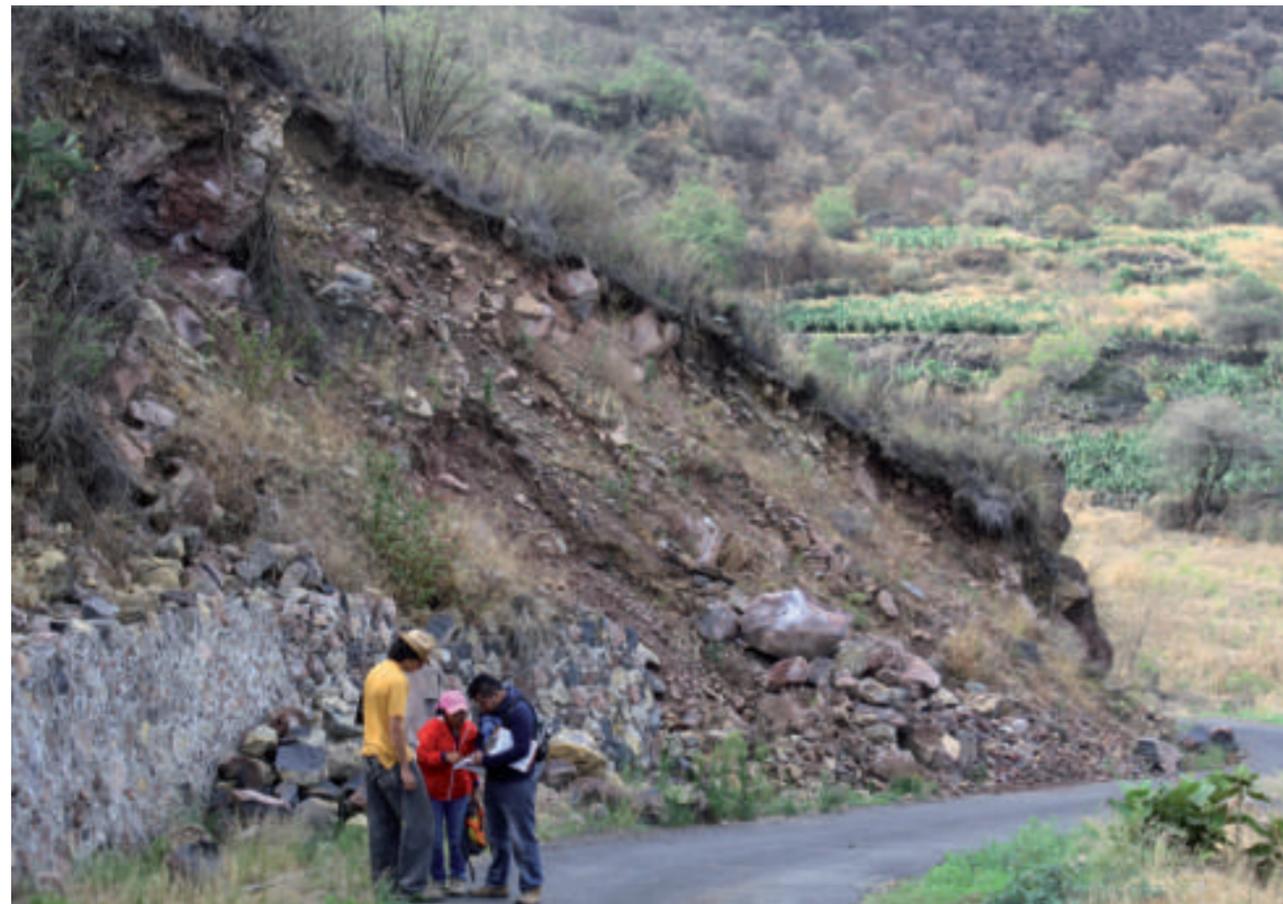
**Figura 5.113. Fotografía A del polígono de peligro.**

Corte carretero en la ladera, la cual está constituida por material poco consolidado y bloques de roca. En la parte baja de la ladera, a un costado de la carretera se observan derrumbes que pueden afectar a los usuarios y el muro de mampostería que no ha sido suficiente para retener los materiales (19.1966° N, 98.9905° W. Calle: sin nombre oficial, pie de derrumbe Paraje Tecpallo).

El Paraje Tecpalo se encuentra en el poblado San Juan Tepenáhuac. En esta zona se identificó el peligro por derrumbe, debido a la inestabilidad de los materiales de la ladera en la que hay indicios de derrumbes anteriores. Este polígono tiene perímetro de 224.8 m y área de 2,684 m<sup>2</sup> (Figura 5.111). Se encuestó una vivienda en la que habitan tres personas, dos hombres y una mujer. La vulnerabilidad en esta zona está definida por los usuarios del camino, vehículos y población, ya que en la temporada de lluvias los derrumbes son constantes (Figura 5.112). Uno de los habitantes afirma que se han presentado derrumbes sobre la carretera, pero no han conseguido cerrar el camino. Fue construido un muro de mampostería para evitar que la inestabilidad de la ladera y los derrumbes afectaran el camino. El muro se encuentra parcialmente destruido a causa de derrumbes anteriores (Figuras 5.113 y 5.114).

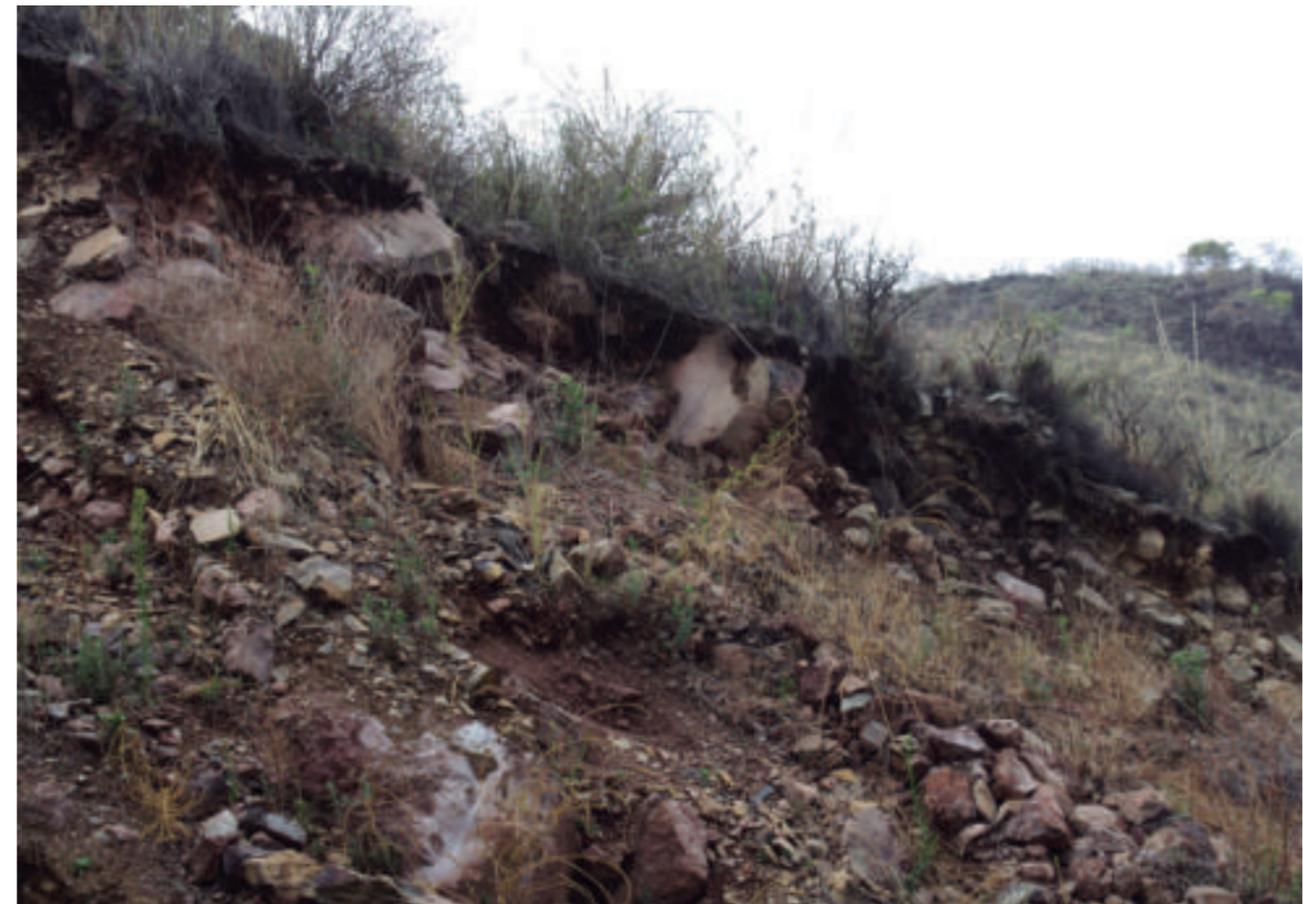
**Figura 5.114. Fotografía B del polígono de peligro.**

Peligro por derrumbes en la ladera debido a su litología, los factores que pueden influir en estos fenómenos son la gravedad y el flujo de agua, afectando las partes bajas de la ladera (19.1961° N, 98.9904° W. Calle: sin nombre oficial, pie de derrumbe Paraje Tecpallo).

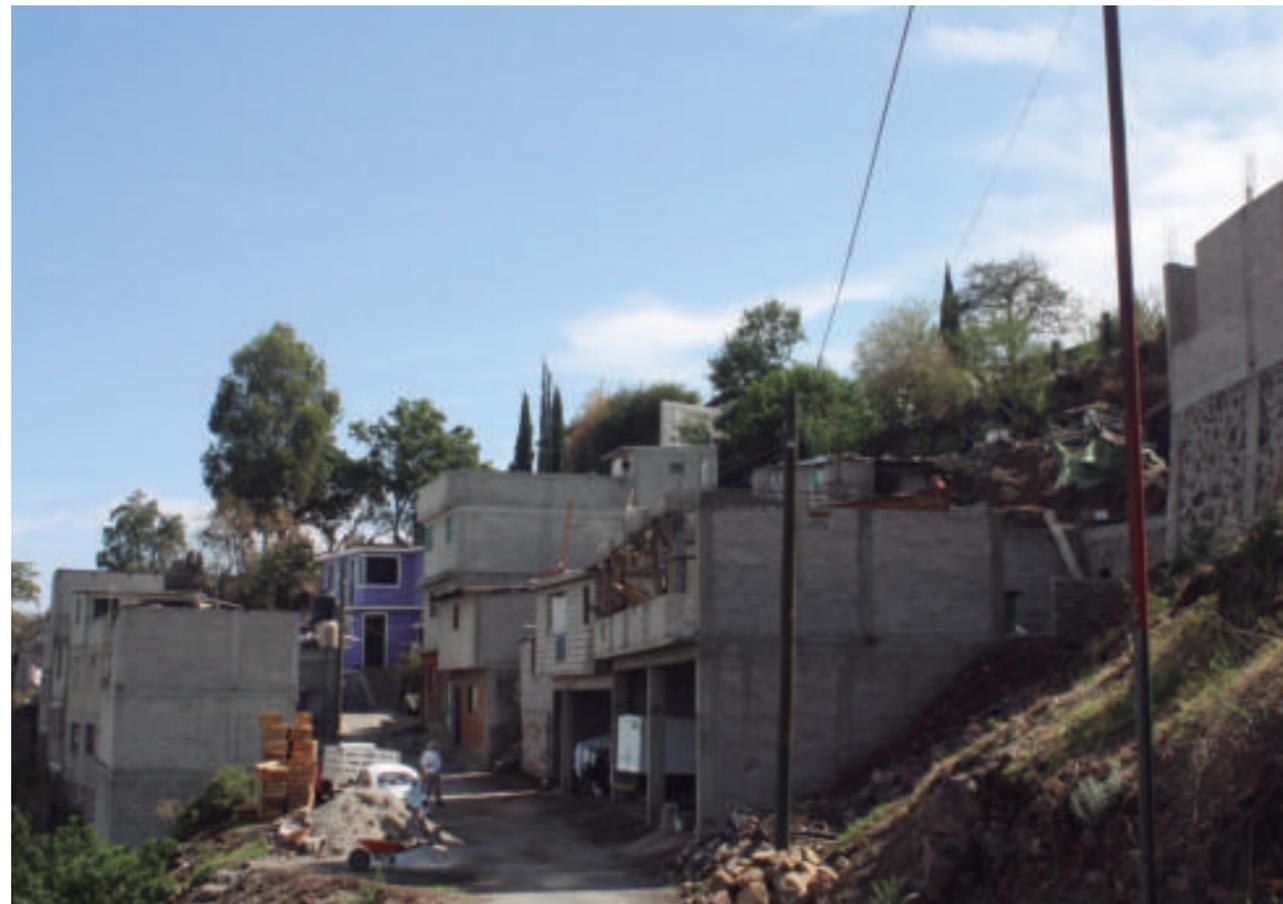
*Figura 5.117. Fotografía A del polígono de peligro.  
Nuevas construcciones situadas en la ladera en el Paraje Bugambilia.  
Dichas construcciones se encuentran vulnerables a derrumbes  
(19.2154° N, 98.9913° W. Calle: Vicente Guerrero).*

El peligro por derrumbe se debe a la inestabilidad del talud, compuesto  
por rocas volcánicas poco compactas (Figura 5.117). Ninguna de las vi-  
viendas presenta daños, pero en la calle es posible observar rocas que se  
han desprendido; cabe señalar que la humedad del terreno es alta, lo que  
indica un intemperismo en los materiales, disminuyendo su estabilidad  
(Figura 5.118).

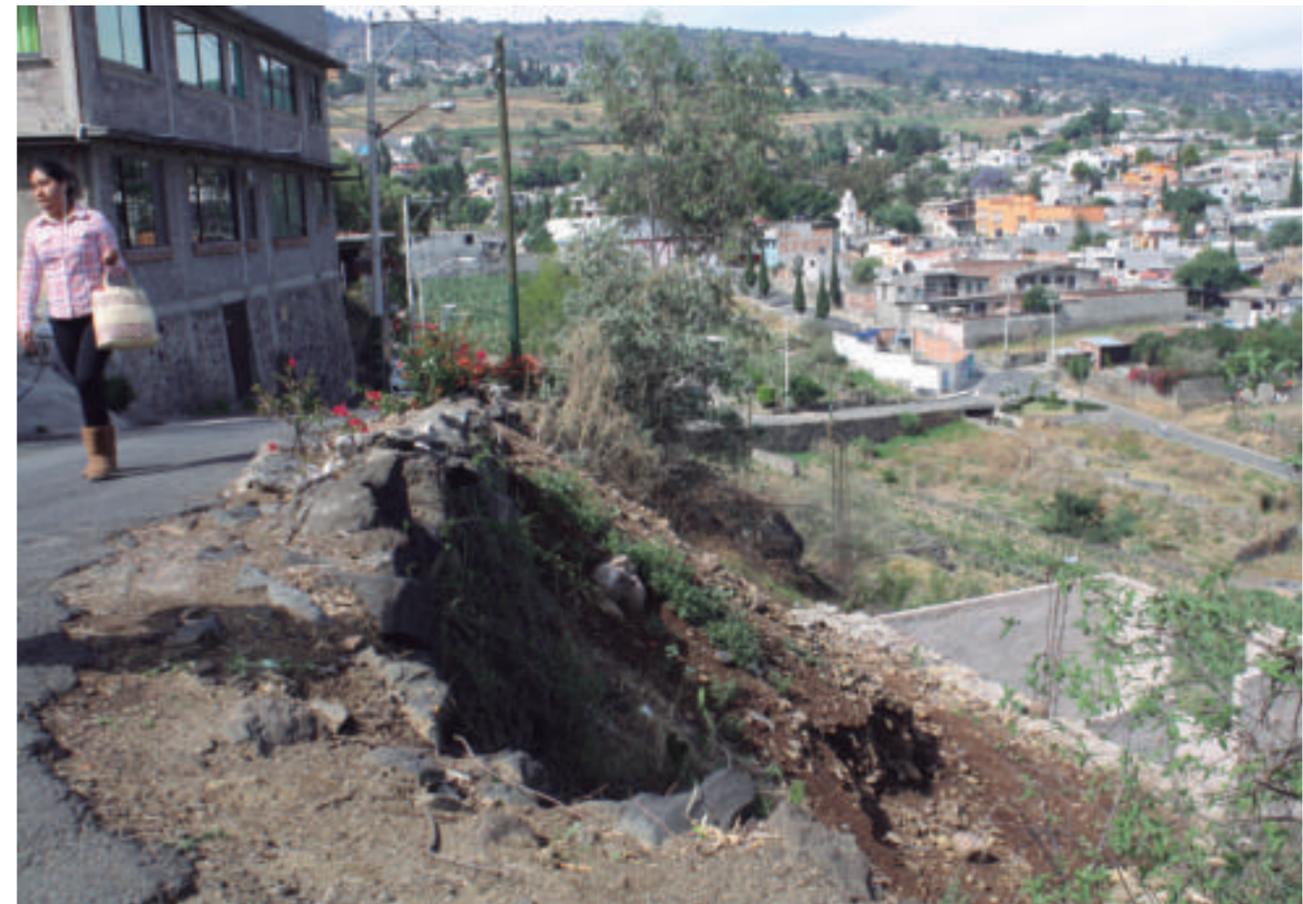
*Figura 5.118. Fotografía B del polígono de peligro.  
Zona de derrumbe que está afectando la carretera y las viviendas  
que se encuentran en la parte inferior de la ladera  
(19.1887° N, 98.9920° W. Calle: Bugambilia).*

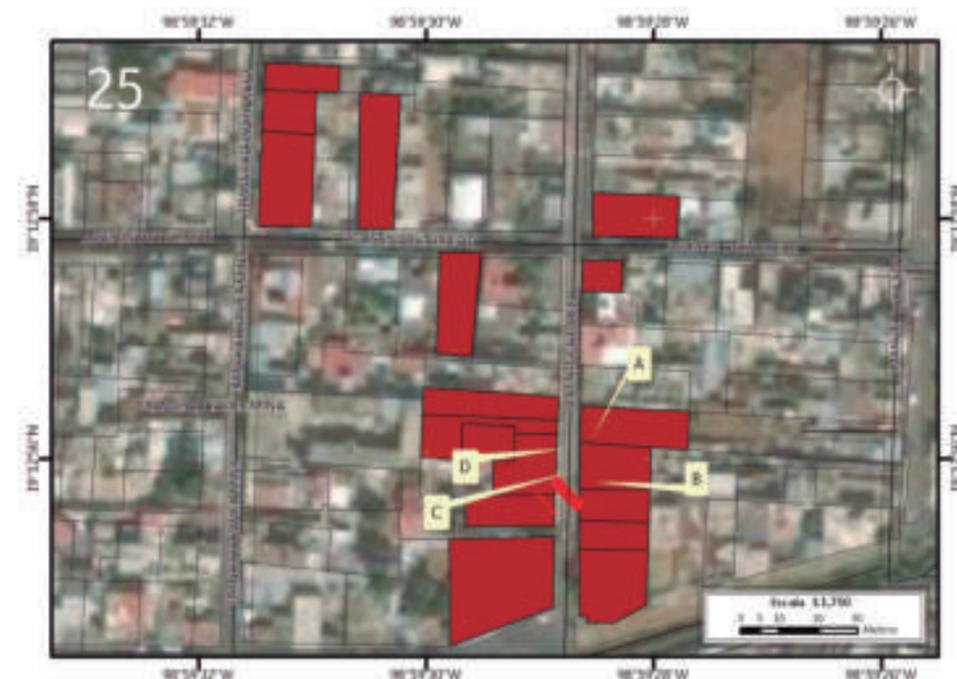
Figura 5.120. Fotografía A de la zona de hundimiento y fracturamiento.

Las viviendas que fueron afectadas por el hundimiento se encuentran actualmente deshabitadas debido al daño estructural que sufrieron. También se puede observar la afectación sobre la calle, lo que demuestra que el fracturamiento que presenta la zona es demasiado severo (Figuras 5.119 a 5.122).

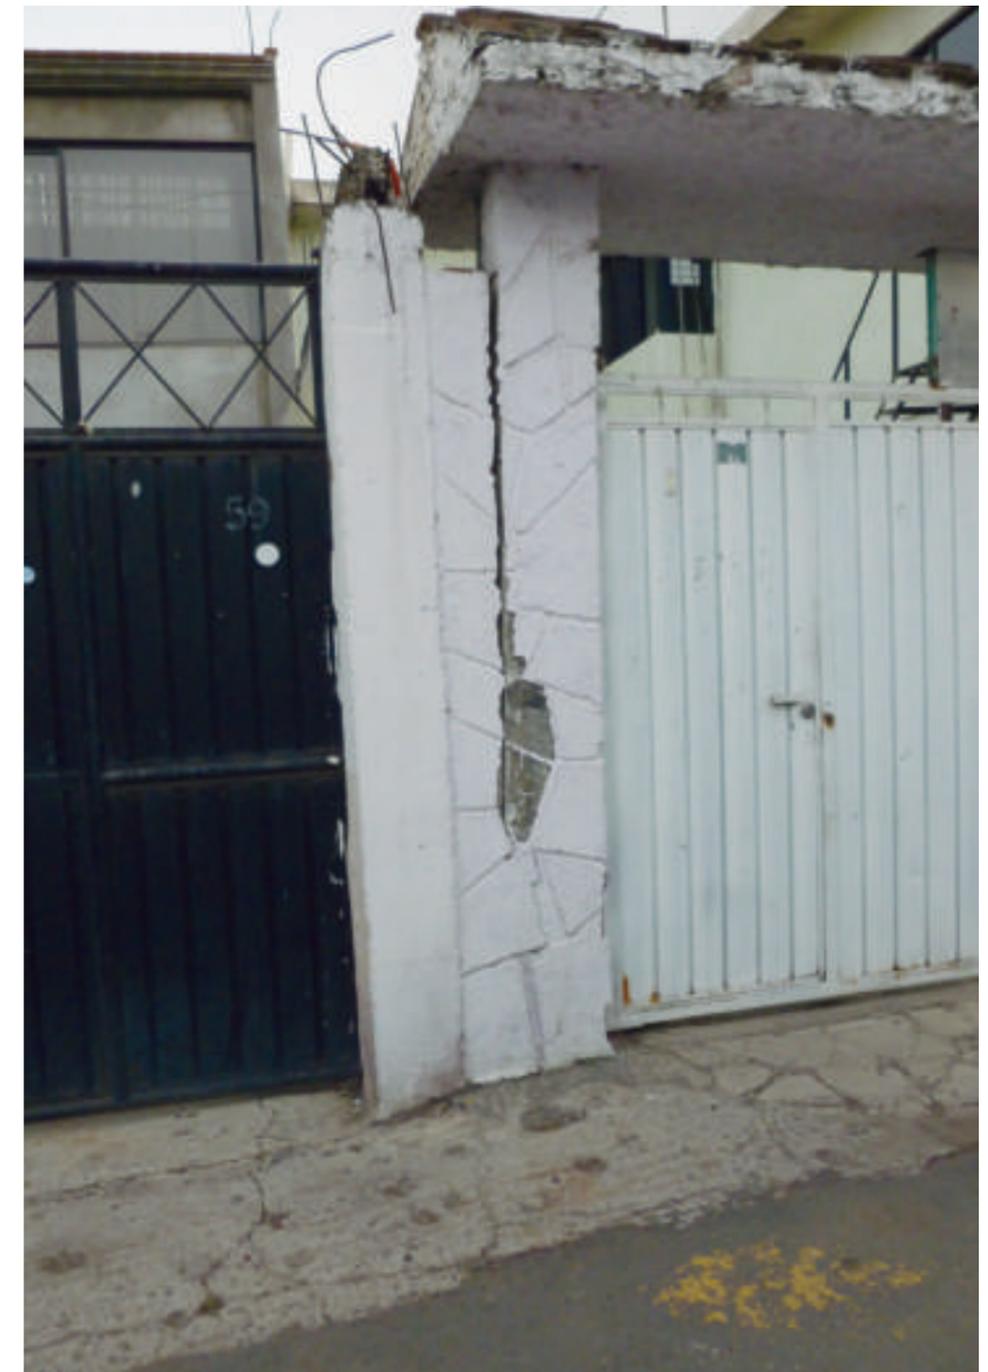
Figura 5.119. Riesgo por hundimiento y fracturamiento (mapa de riesgo) en San Antonio Tecómitl en el Mapa XXIII.

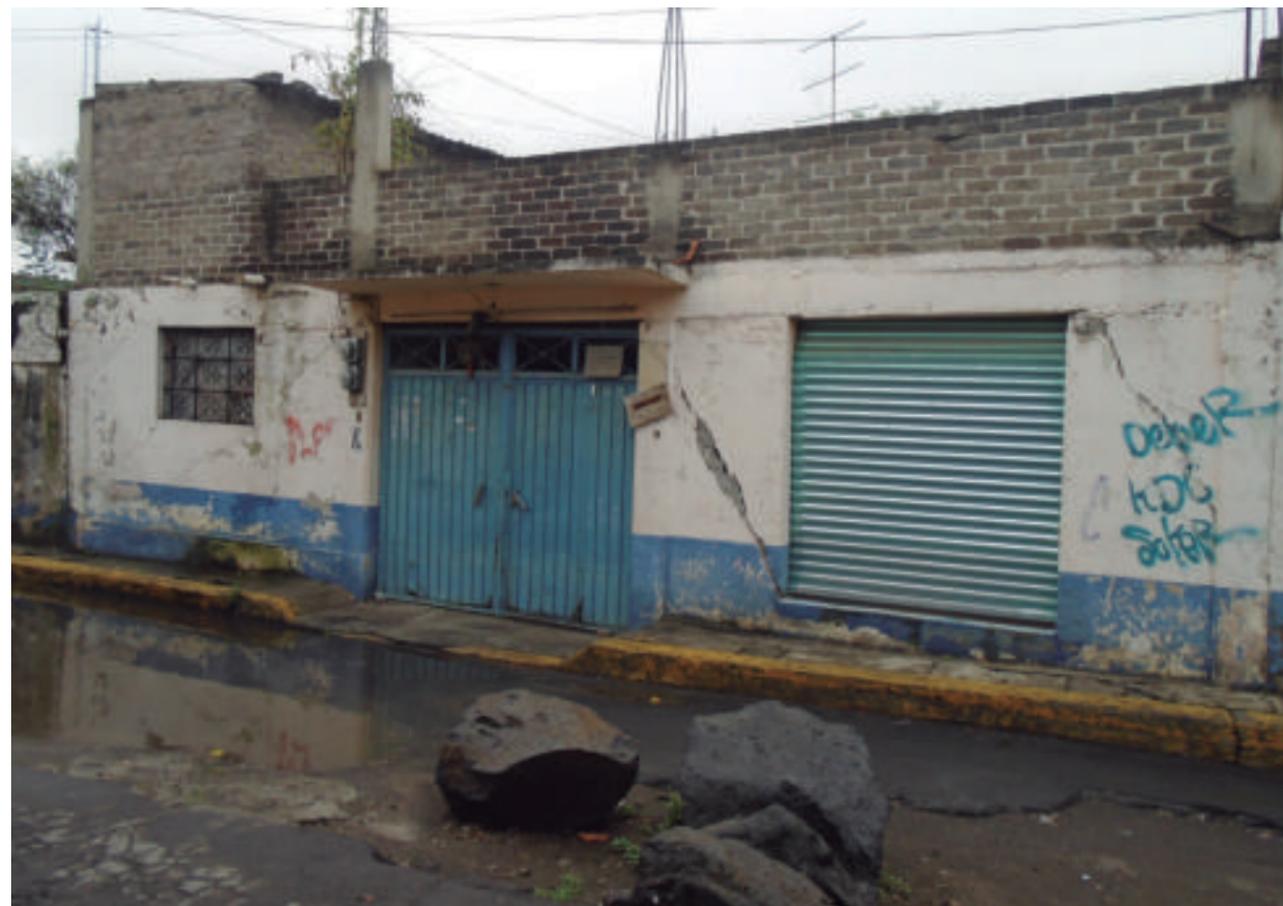
*Figura 5.121. Fotografía B de la zona de hundimiento y fracturamiento. Afectación y daño estructural que presenta la vivienda y que actualmente se encuentra deshabitada. La calle ya no es transitada (19.2151° N, 98.9913° W. Calle: Vicente Guerrero).*

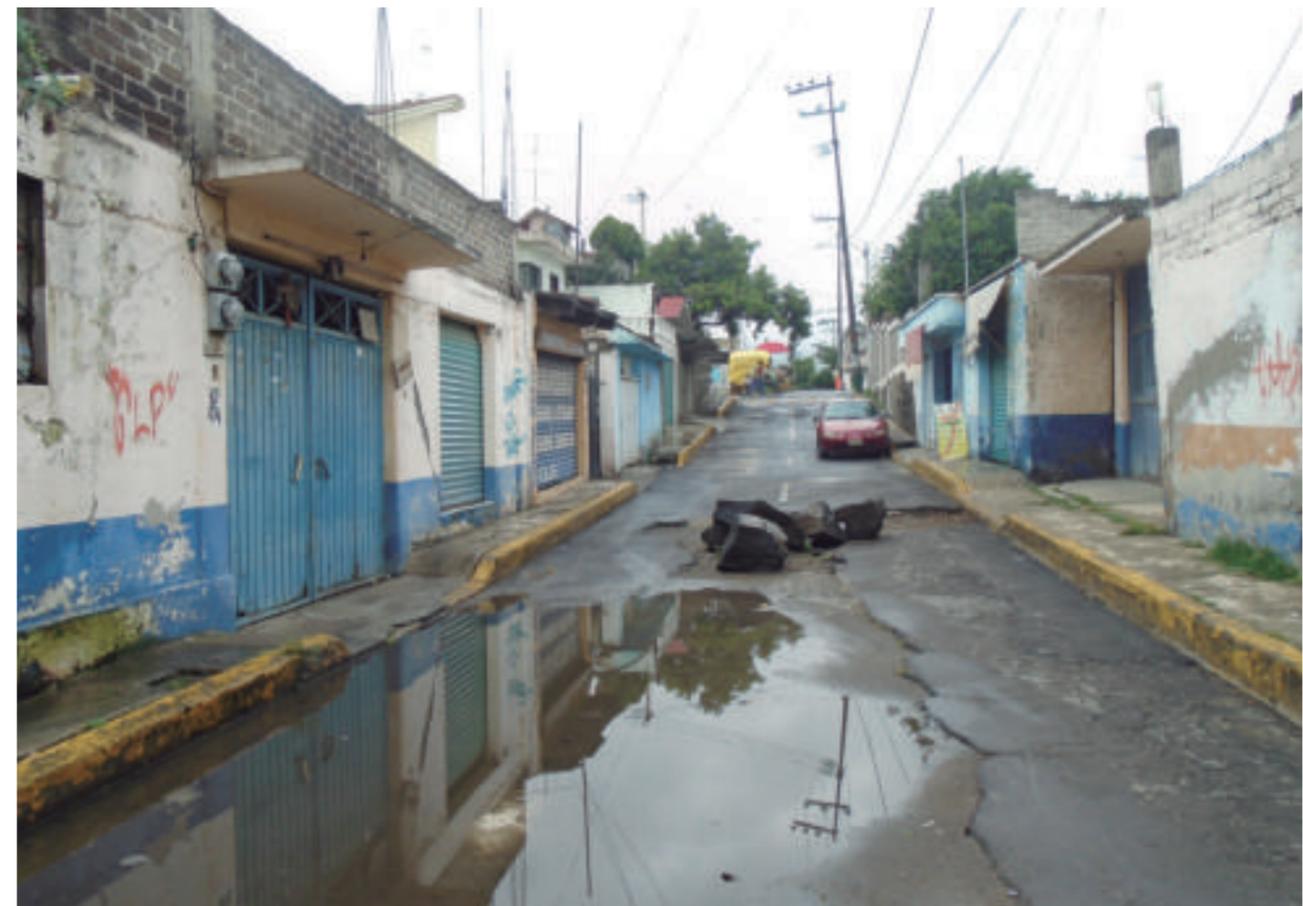
*Figura 5.122. Fotografía C de la zona de hundimiento y fracturamiento. Dos viviendas con daño severo (fracturamiento de sus muros) así como también agrietamiento en el asfalto. El hundimiento ha provocado que la calle se inunde en temporadas de lluvia (19.2154° N, 98.9913° W. Calle: Vicente Guerrero).*

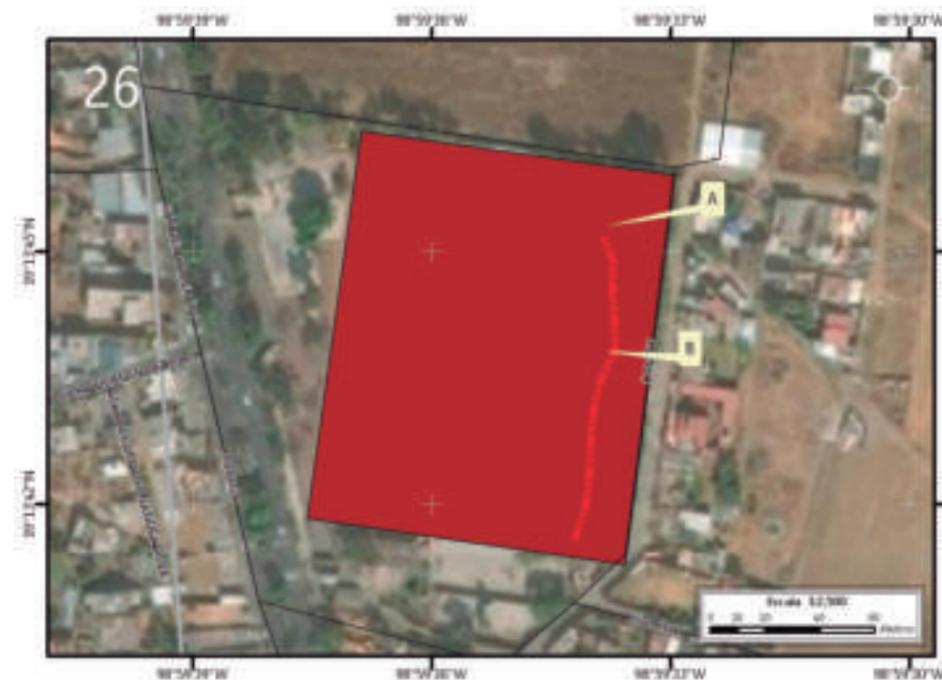
Figura 5.123. Riesgo por hundimiento (mapa de riesgo) en San Antonio Tecómitl en el Mapa XXIII.

Nota: el número en la parte superior izquierda representa la ubicación del sitio de estudio en el mapa, el recuadros rojo y contorno negro corresponden al lote con vulnerabilidad alta, la línea roja indica la zona de hundimiento inferido y las etiquetas indican las fotografías que ilustran la vulnerabilidad.

El polígono Deportivo San Antonio Tecómitl se encuentra dentro del poblado del mismo nombre (Figura 5.123). En el deportivo se ha identificado una fractura de manera continua. En la visita a campo no se observó la continuidad de la estructura. La periodicidad de la aparición de la grieta es asociada a la temporada de lluvias, probablemente porque durante este periodo la filtración y escurrimiento de agua en el subsuelo es mayor, lo que hace factible la aparición de dicho hundimiento. No es posible establecer una cifra específica por vulnerabilidad social debido a que es una unidad deportiva. Con imágenes que se encontraron en medios de comunicación se hizo una inferencia de la línea del hundimiento (Figuras 5.124 y 5.125).

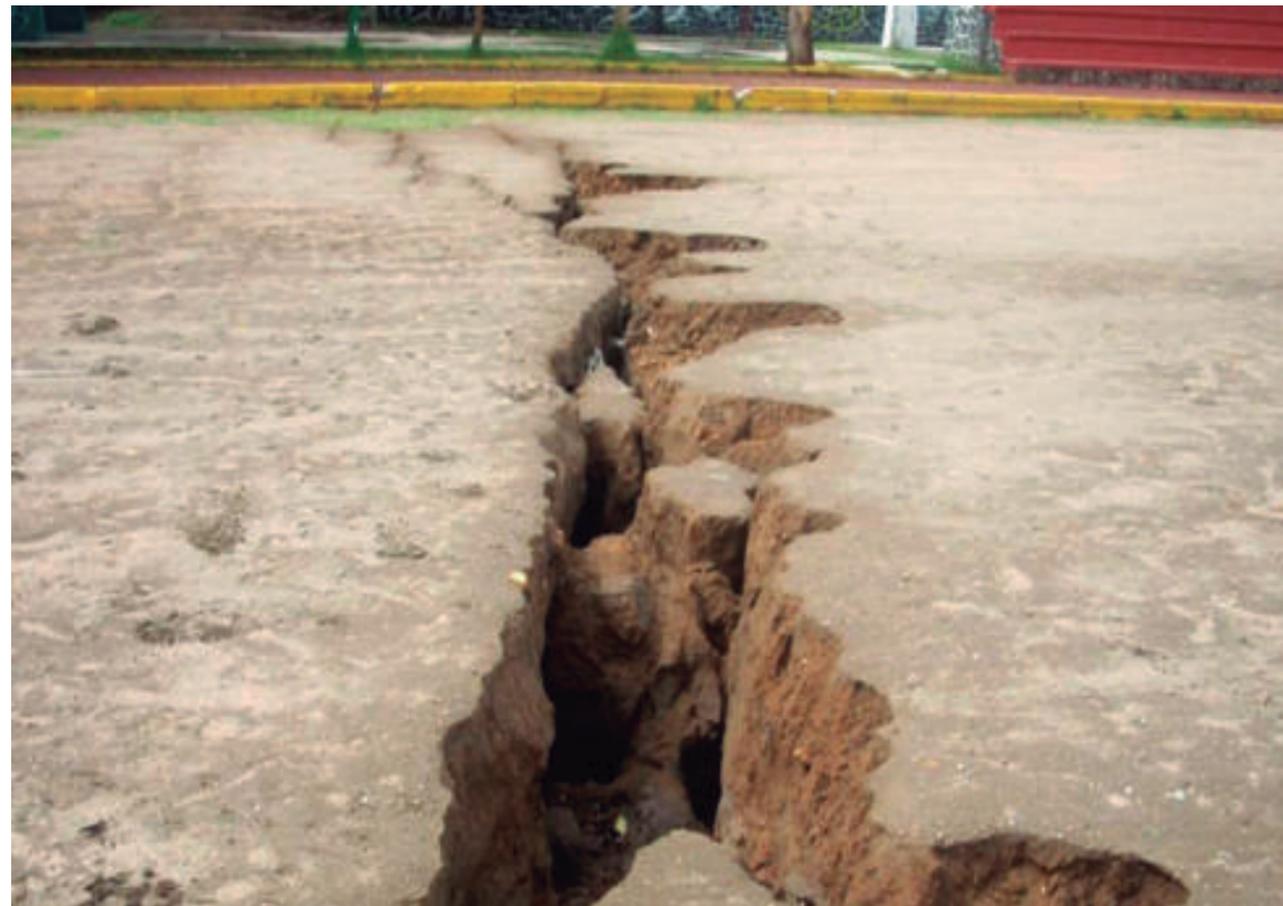
**Figura 5.124. Fotografía A de la zona de hundimiento.**

Se observa la línea del hundimiento en la unidad deportiva (fotografía encontrada en notas informativas que muestra evidencia de la grieta en el mes de agosto del 2011. Calle: sin nombre oficial).

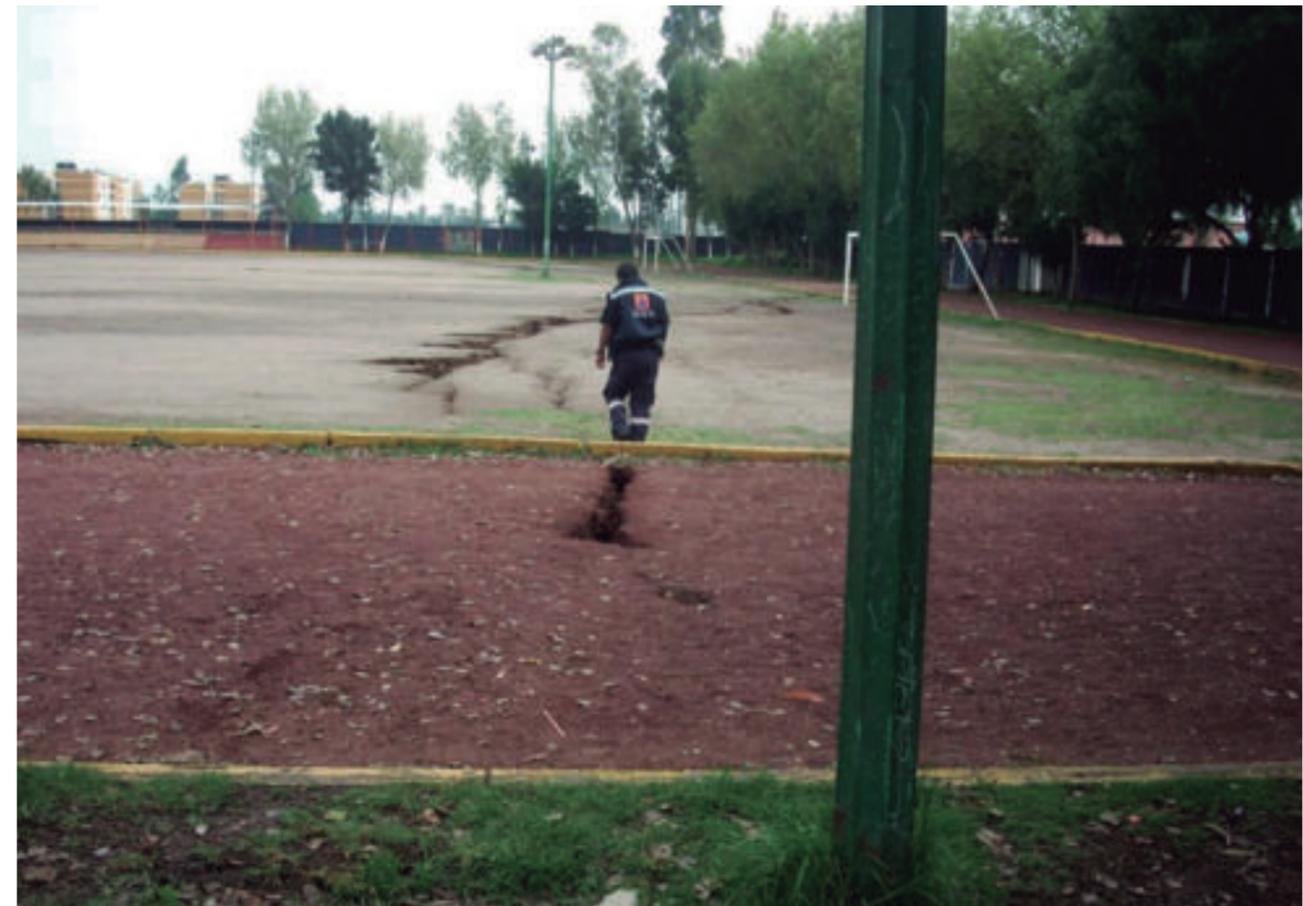
**Figura 5.125. Fotografía B de la zona de hundimiento.**

Evidencia de la estructura de hundimiento durante el mes de agosto del 2011 (fotografía encontrada en notas informativas).
