Atlas de Peligros y Riesgos de la Ciudad de México

Actualización de los Mapas de Riesgo

Tlalpan

Año: 2014

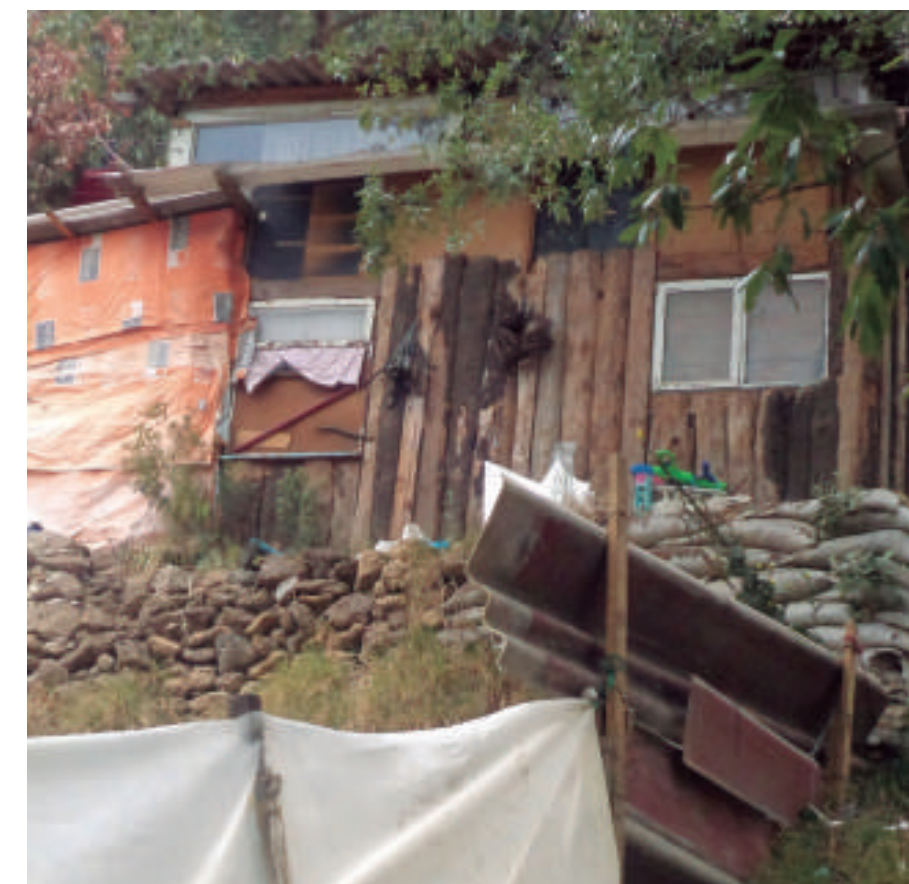
Vivienda desplantada sobre materiales inestables.

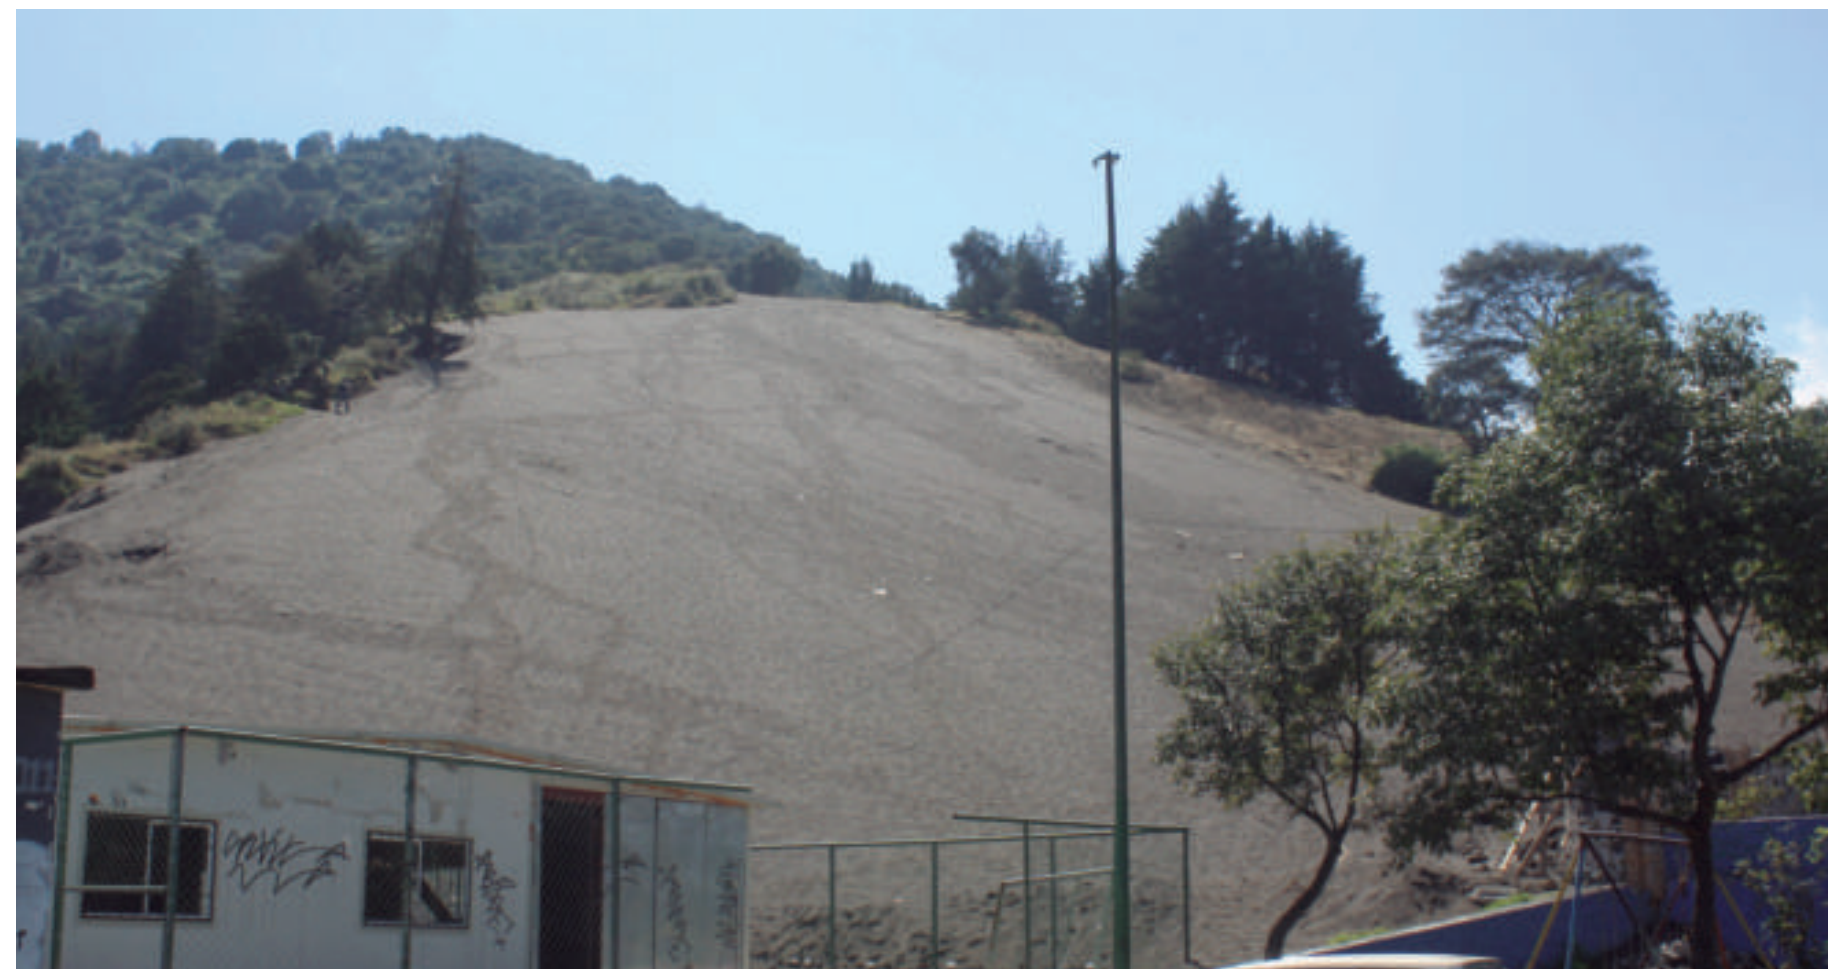
El Arenal, La Magdalena Petlalcalco ha presentado con anterioridad deslizamiento.

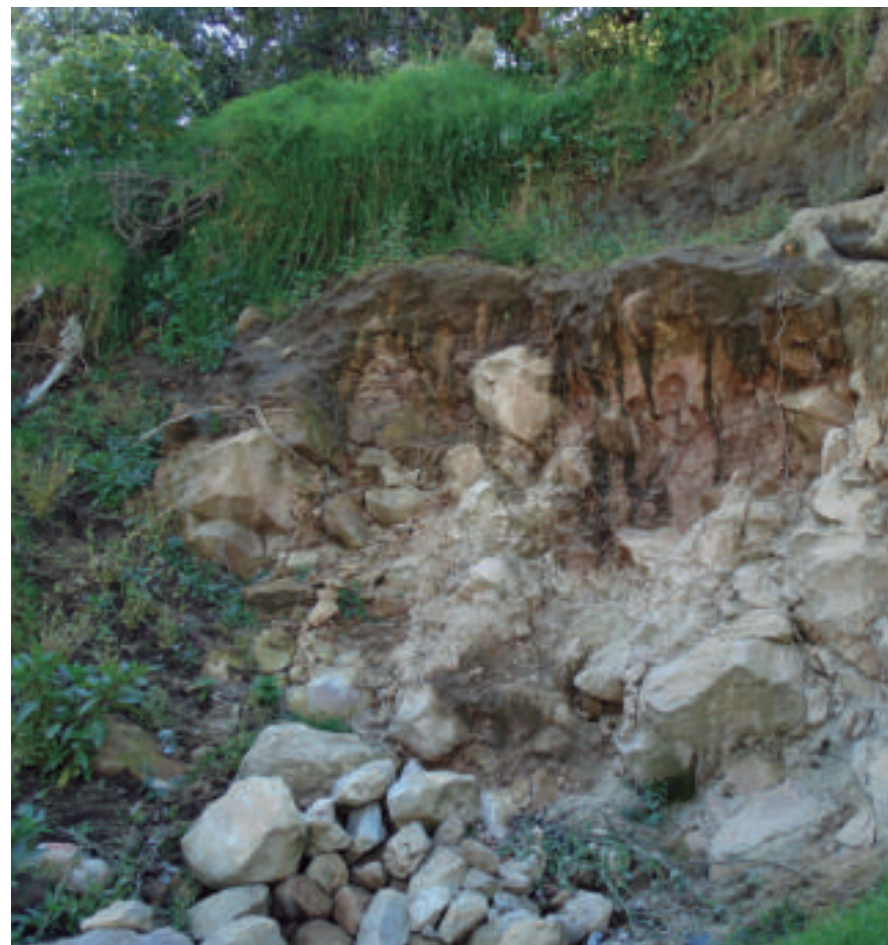
La caída de roca es un peligro presente en la delegación. La fotografía corresponde a La Magdalena Petlalcalco.

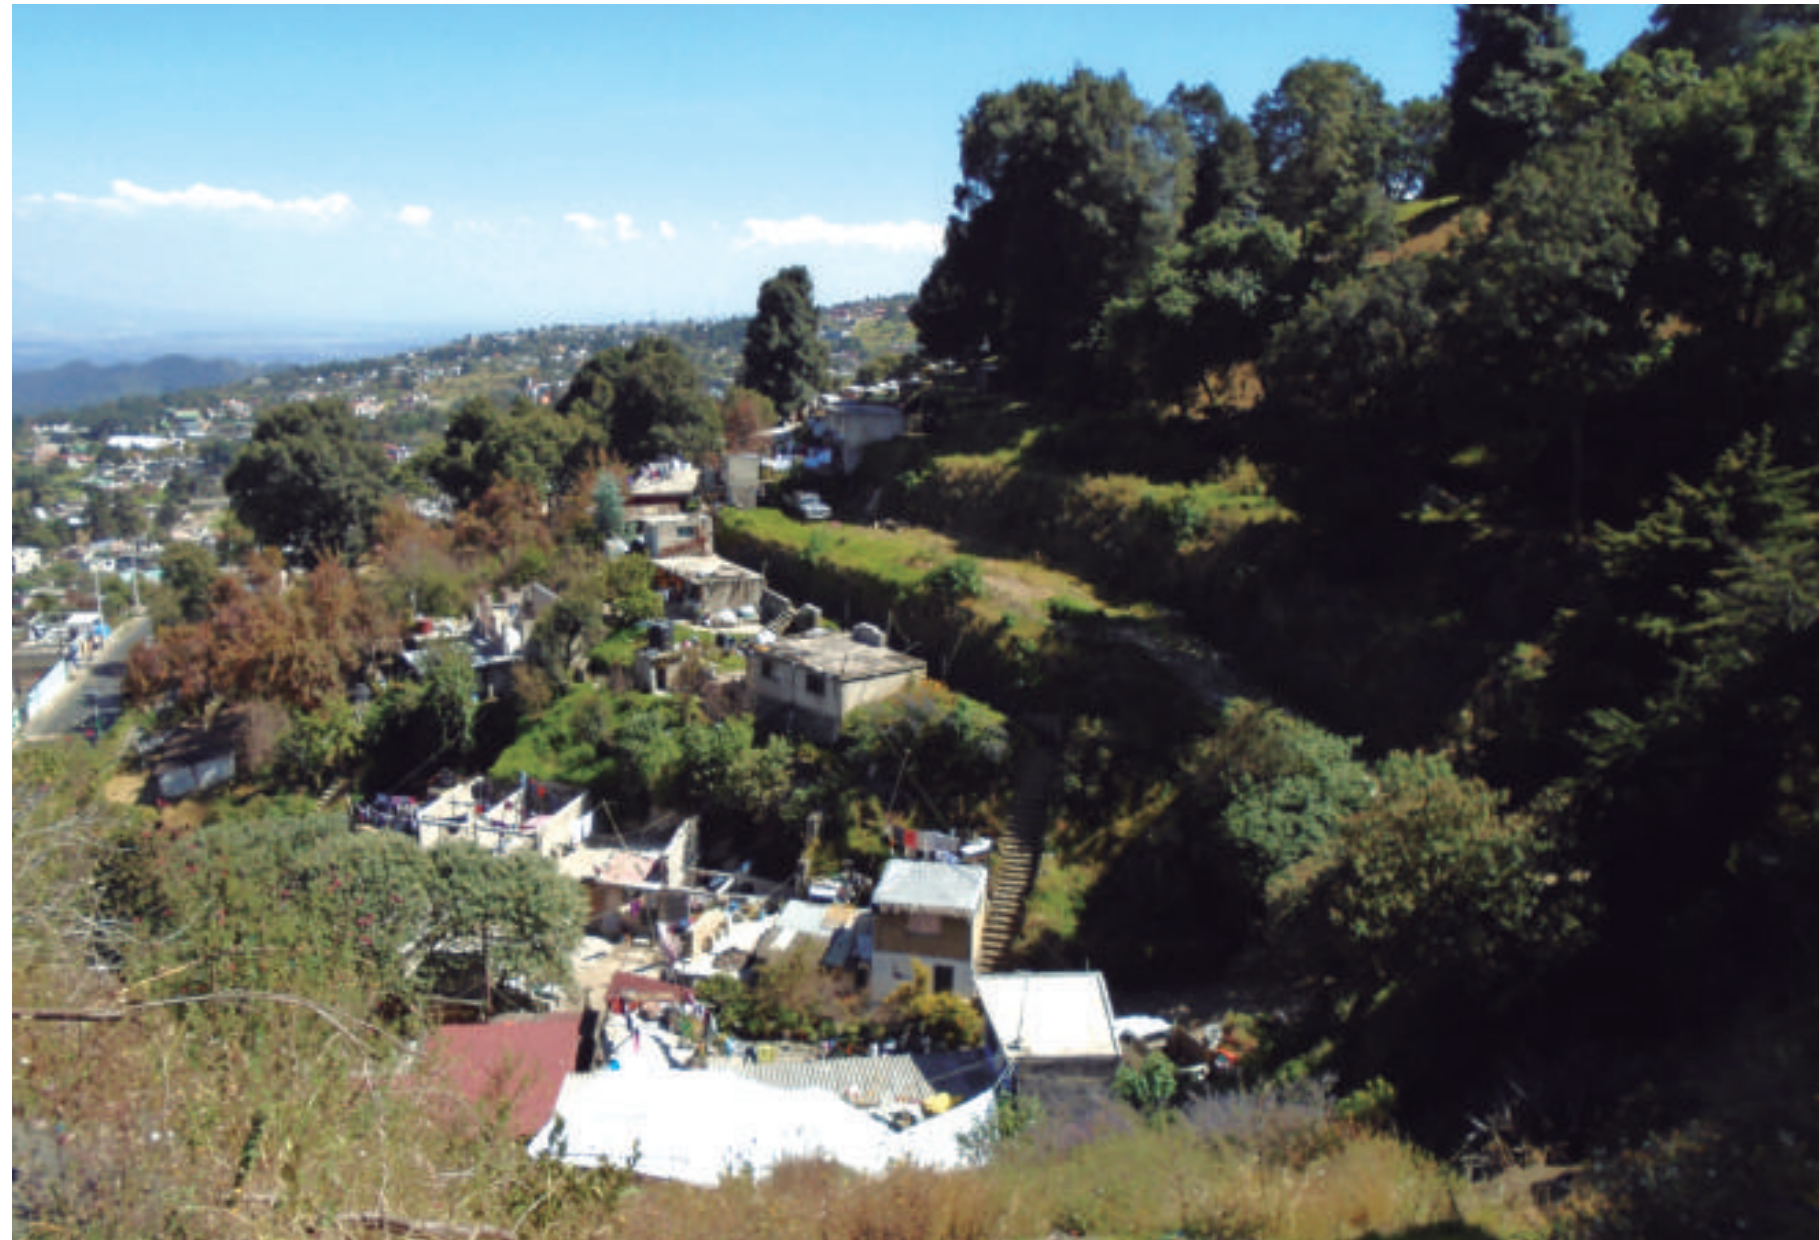
El establecimiento de asentamientos humanos sobre pendientes poco estables se convierte en la construcción social del riesgo.

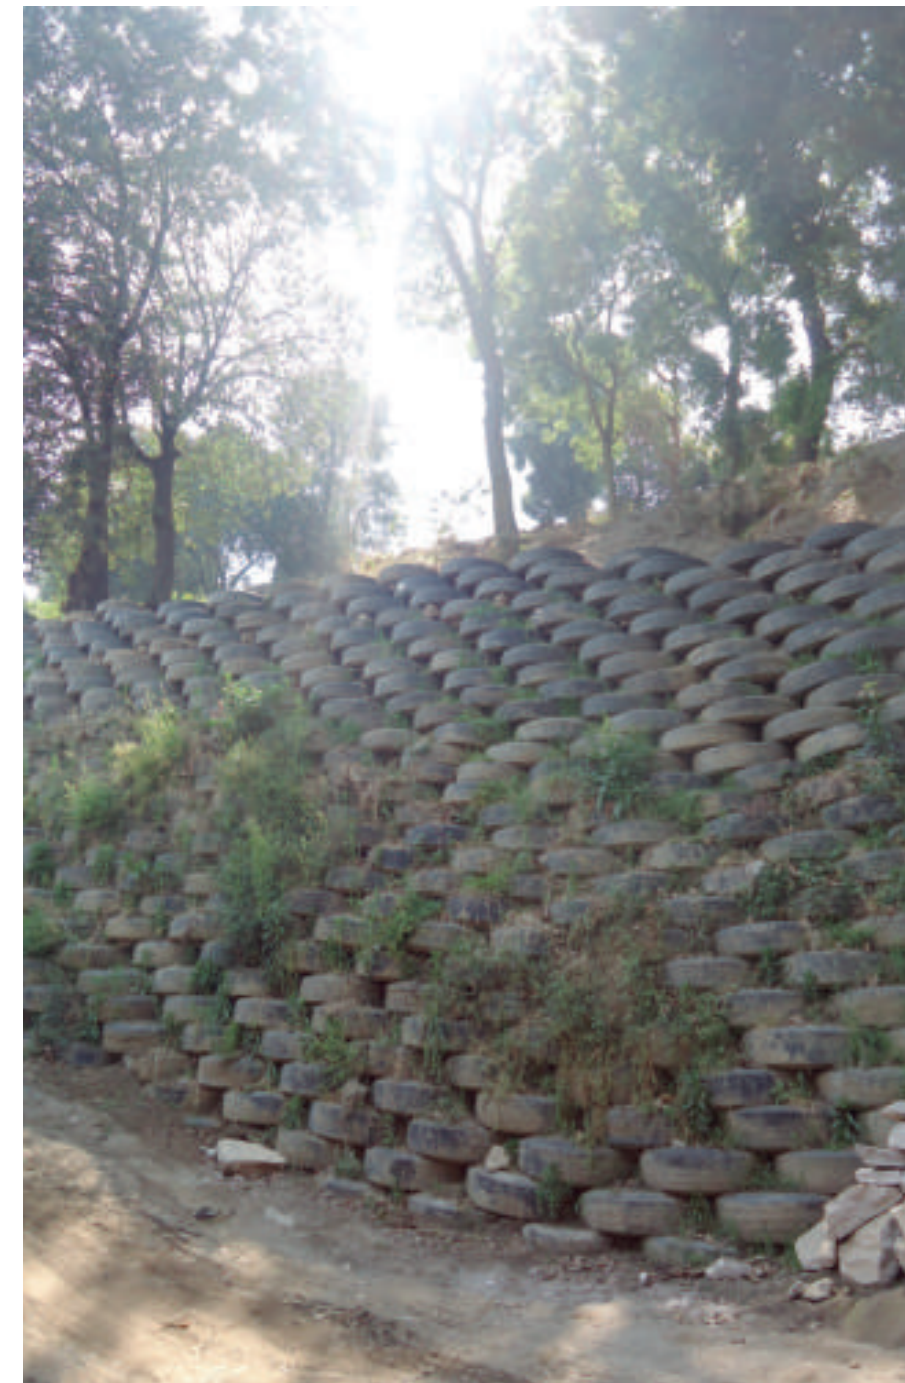
Muro de contención hecho con llantas para poder detener los materiales inestables.

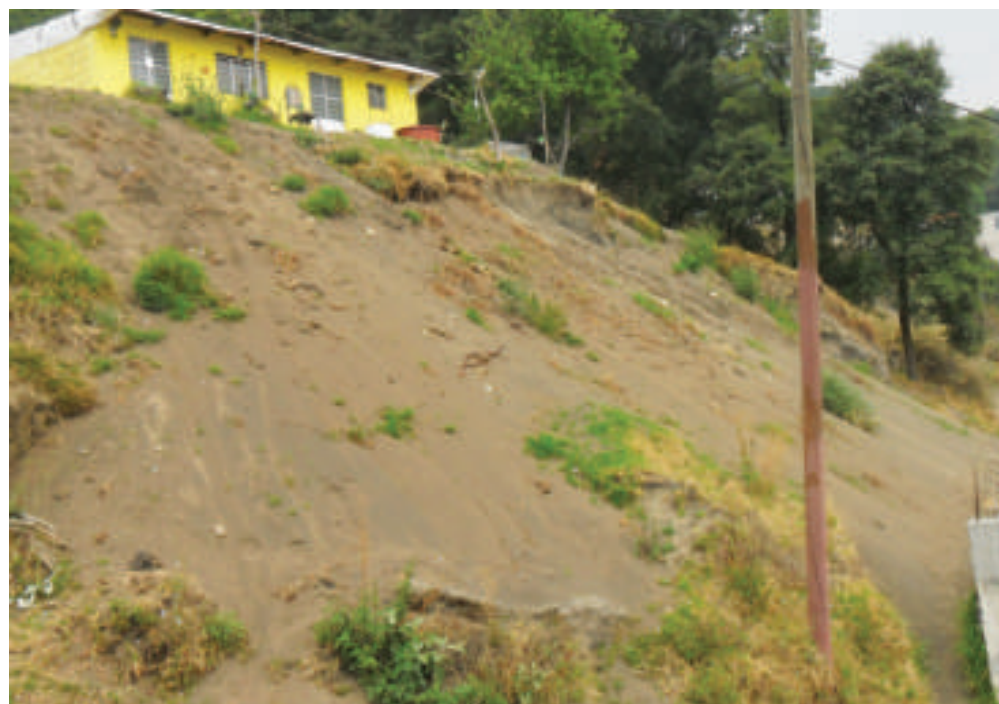
Figura 5.12. Fotografía B en el polígono de peligro. Se aprecia la erosión remontante y el consecuente desplazamiento de cenizas ladera abajo (19.2742° N, 99.1779° W. Calle: Primavera).

El material característico de esta zona es ceniza volcánica (expuesta) y, en menor proporción, bloques de rocas pertenecientes a los flujos de lava. La formación del suelo es prácticamente nula y los inmuebles se encuentran contruidos sobre cenizas, las cuales son muy inestables y fácilmente removibles por agentes como el agua y la actividad antrópica (Figura 5.12).

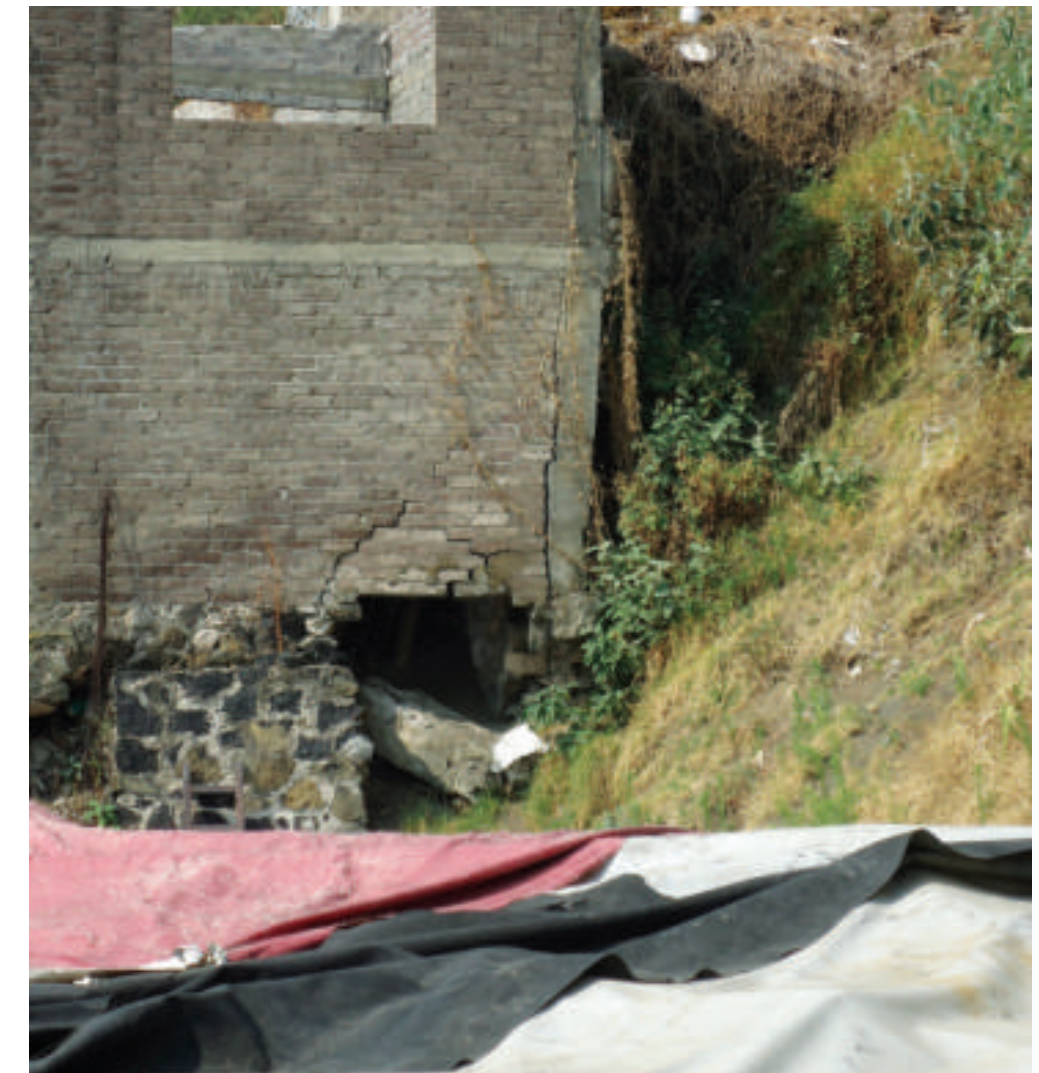
Figura 5.13. Fotografía C en el polígono de peligro. Muestra el peligro que representan los derrumbes y caídas de roca que provocan importantes daños en las construcciones y las vuelven inestables (19.3445° N, 99.1830° W. Calle: Xitle).

En las viviendas se observaron daños en la cimentación y derrumbes de bardas causados por el deslizamiento de ceniza; igualmente construcciones, las cuales no cuentan con una cimentación que compatibilice con las deformaciones, que al ser diseñadas como viviendas desligada de la estructura de cimentación principal, son las primeras que colapsan tras el acarreo de materiales finos en el suelo que las soporta (Figuras 5.13 a 5.15).

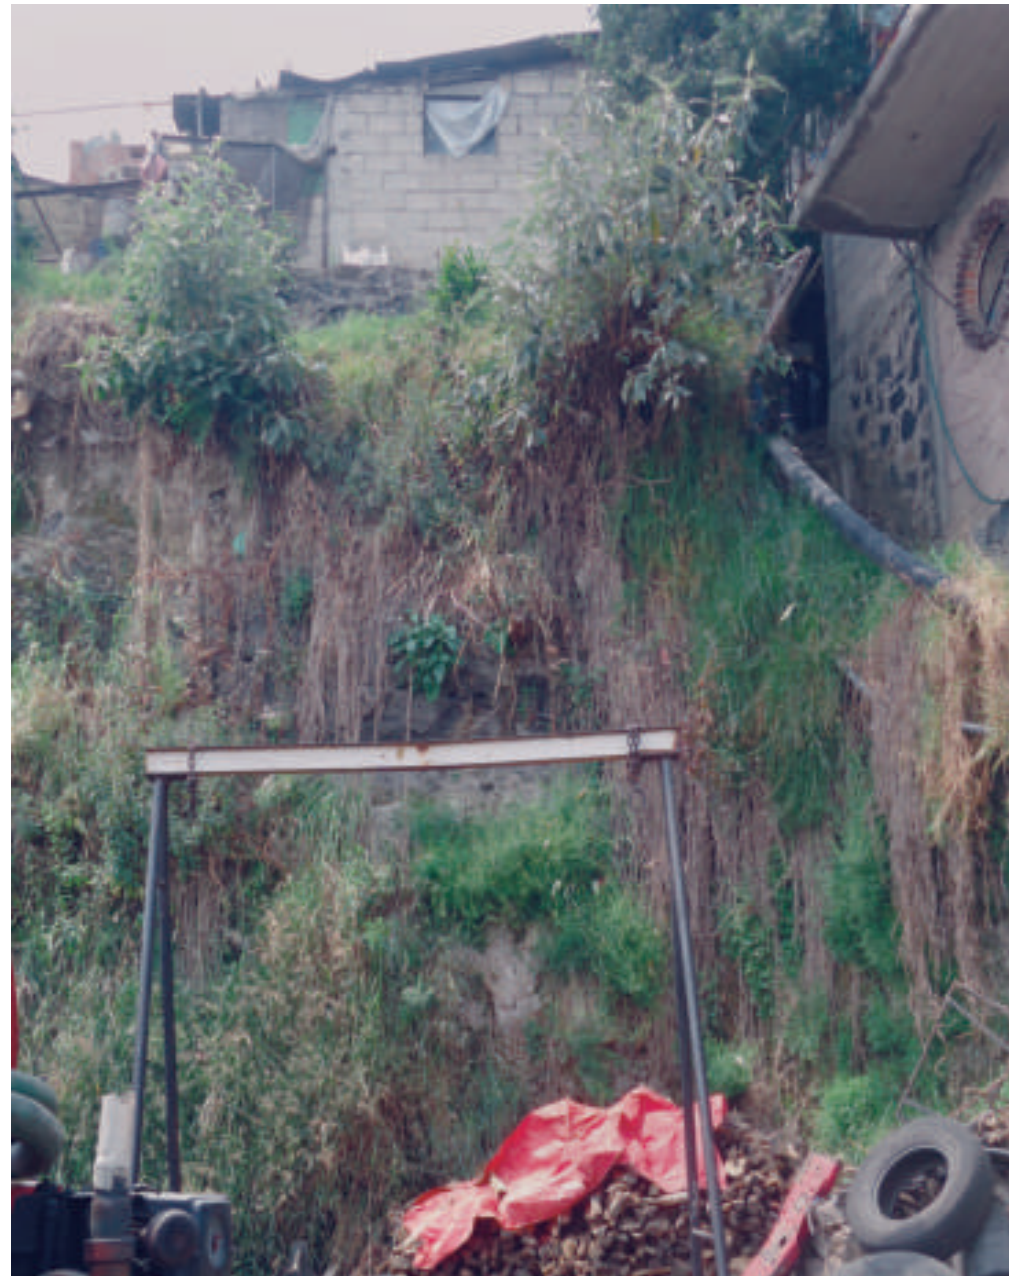
*Figura 5.14. Fotografía D en el polígono de peligro.
Vivienda construida sobre un talud con peligro por derrumbe
(19.3510° N, 99.1835° W. Calle: Xitle).*

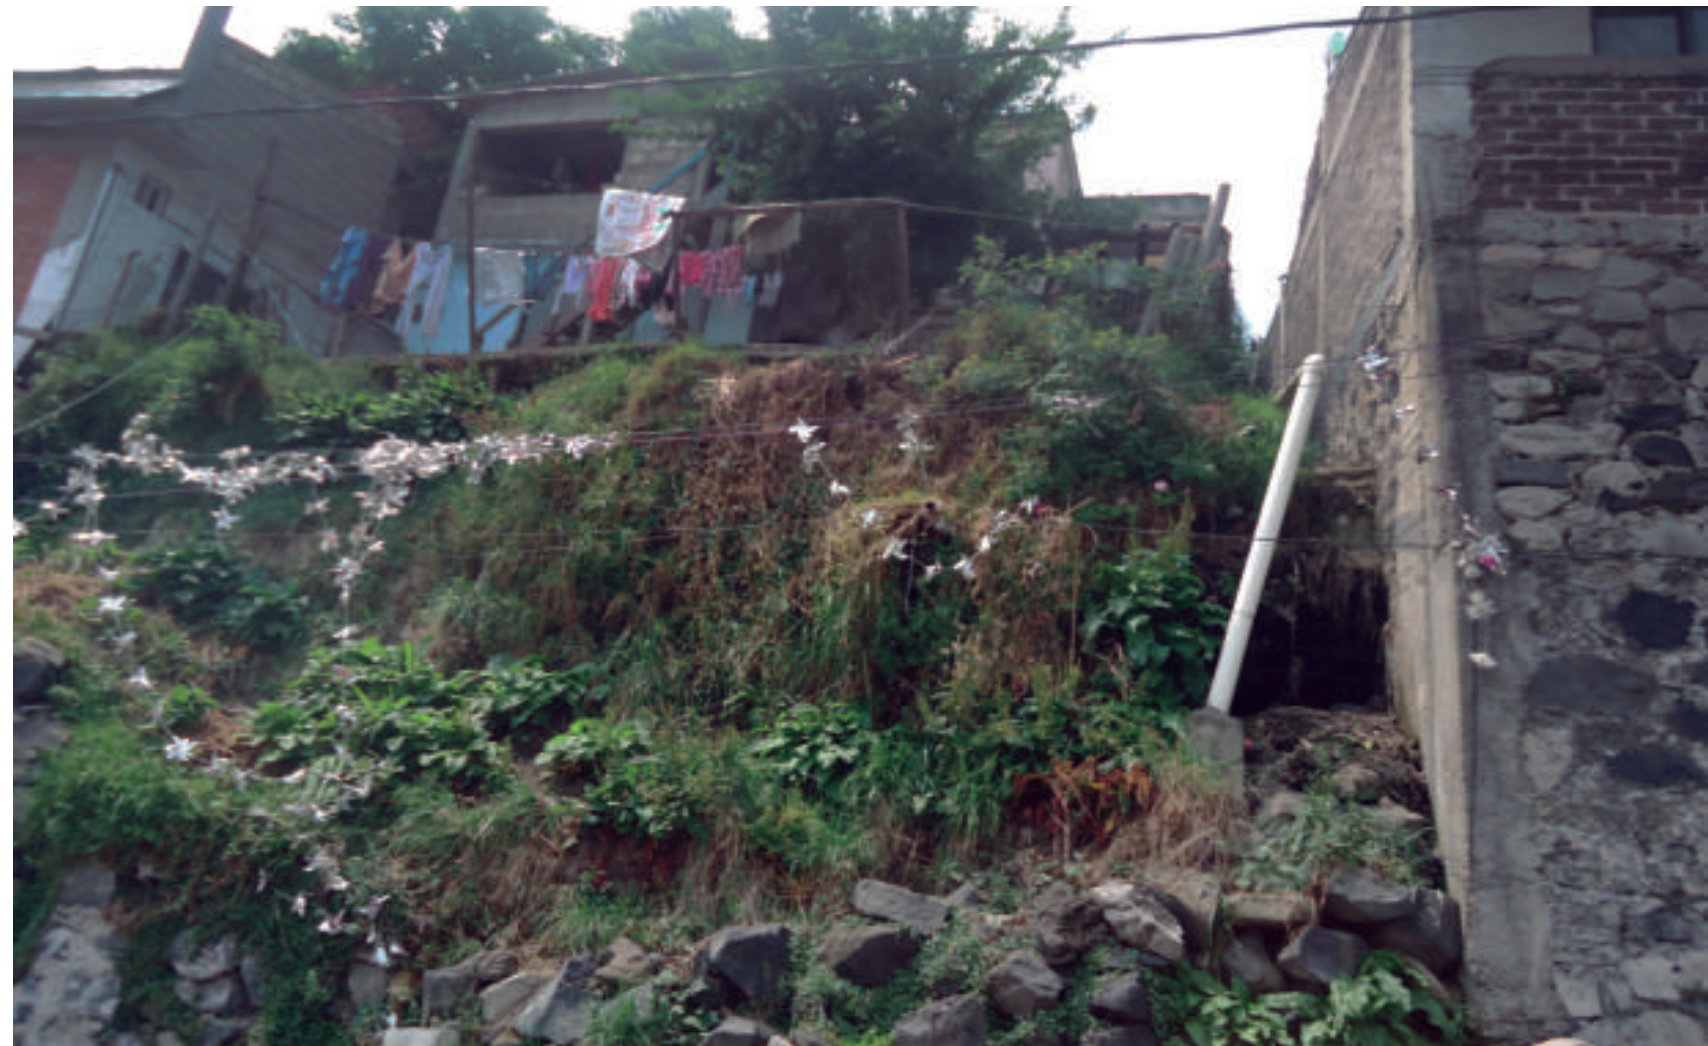
*Figura 5.15. Fotografía F en el polígono de peligro.
Vivienda sobre una ladera inestable.
(19.2345° N, 99.1831° W. Calle: Cuautlalpan).*

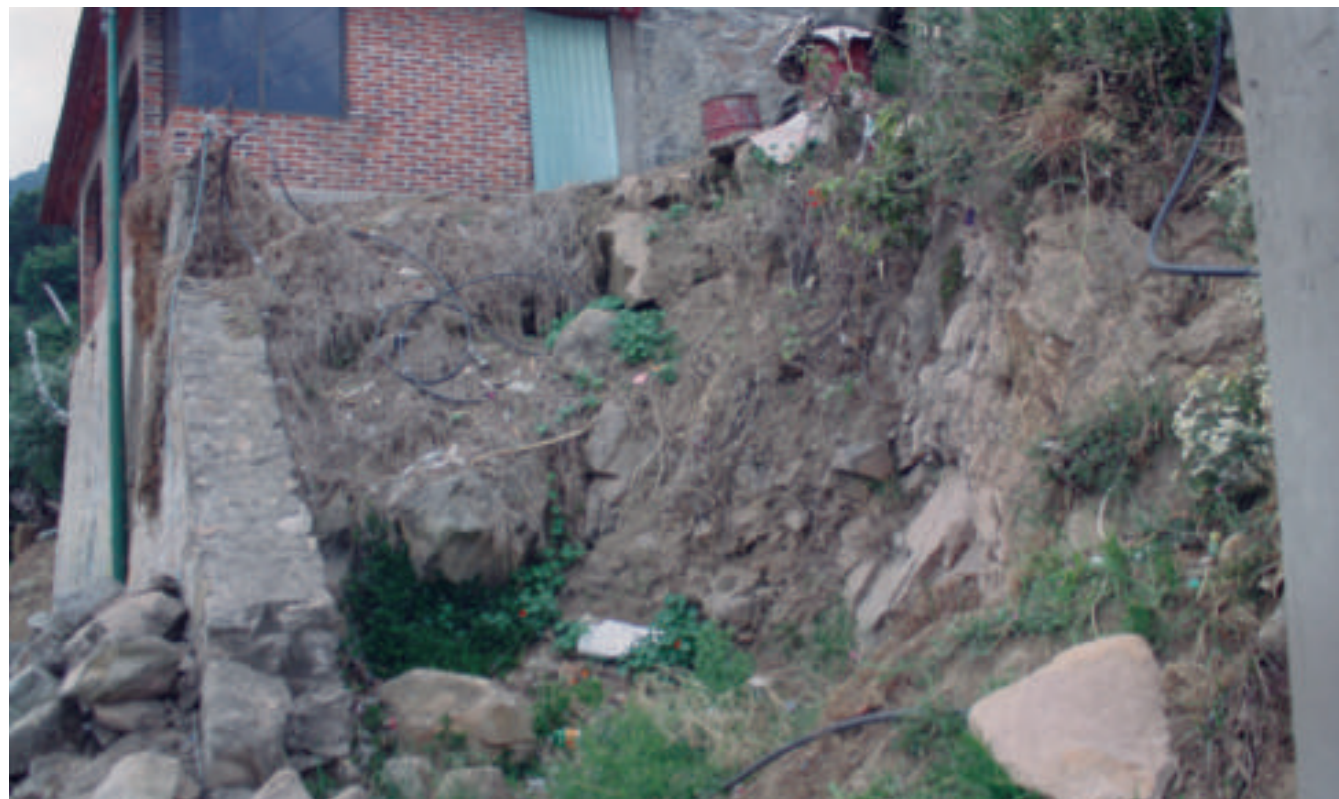
Figura 5.16. Fotografía E en el polígono de peligro.
Derrumbe en el patio de la vivienda, también se pueden apreciar bloques de diferentes tamaños en una matriz de material fino (19.3707° N, 99.1827° W. Calle: Arenal).

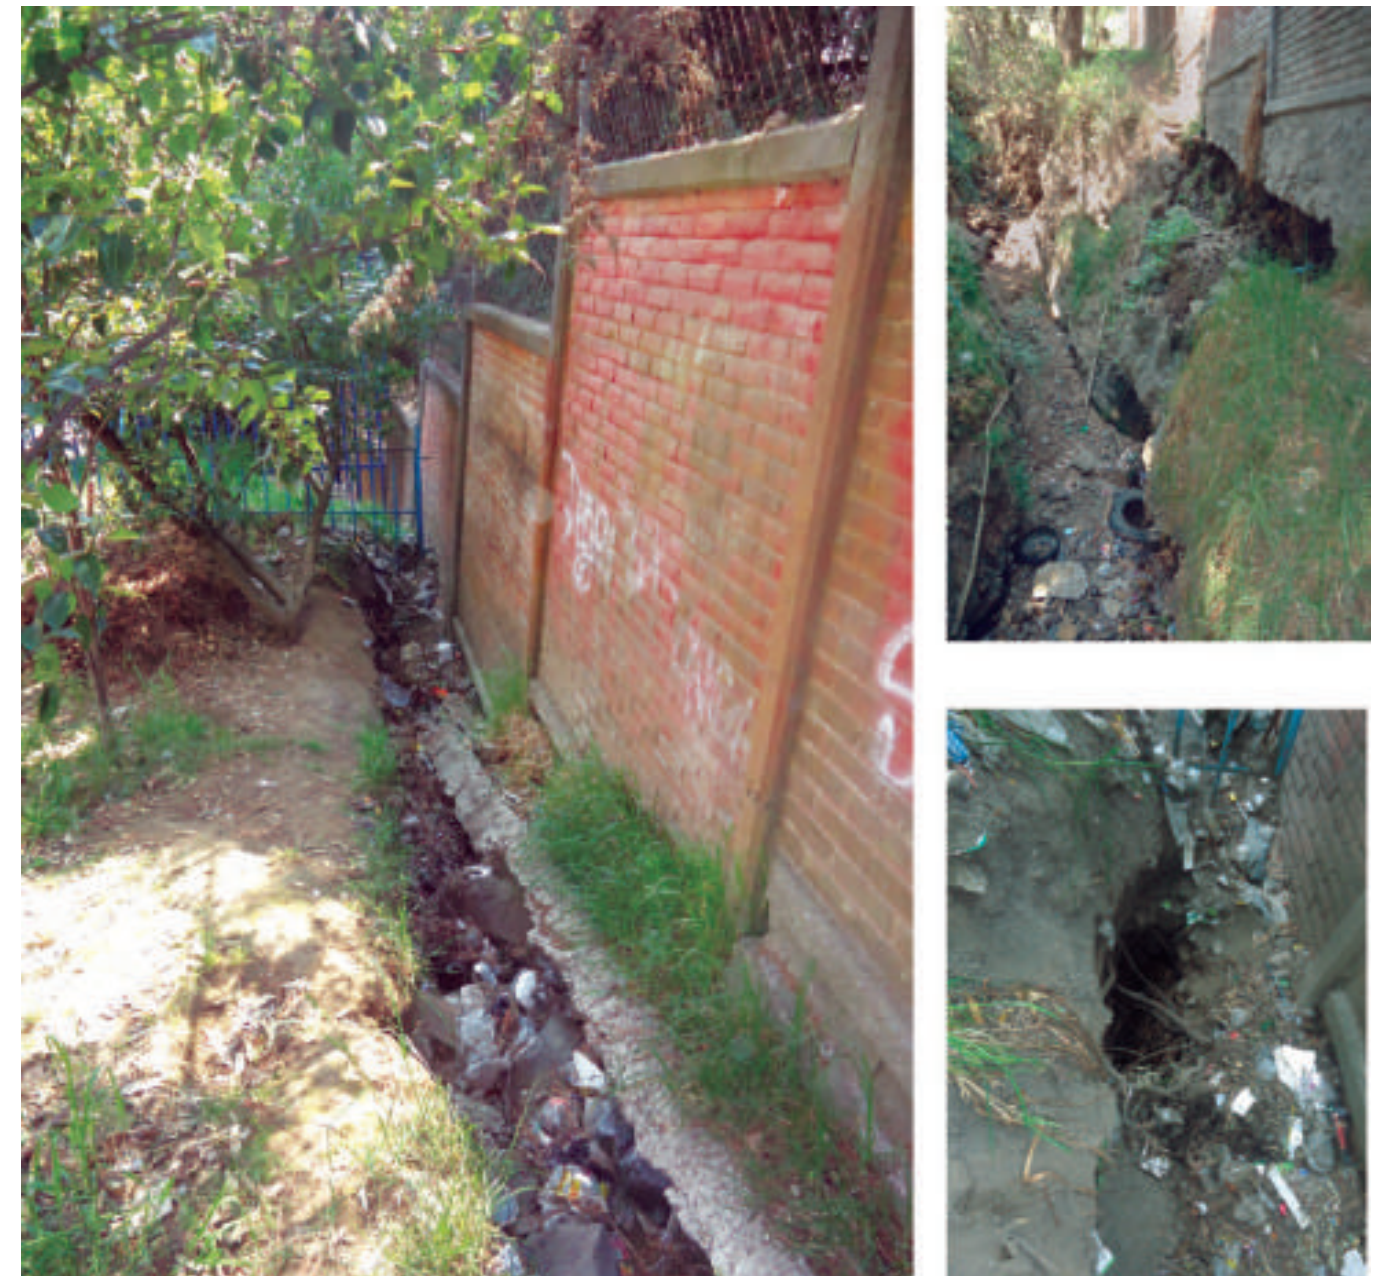
De las dos instituciones educativas en peligro, la más afectada es la Secundaria 151. Una de sus bardas tiene daño como consecuencia de la pérdida de suelo que constituye la plataforma que soporta la cimentación, pues está construida en el límite de una barranca. El resto de las instalaciones no evidencian daños (Figura 5.17).

Figura 5.17. Fotografía A en el polígono de vulnerabilidad.
Barda que delimita a la secundaria «Estado de Quintana Roo». A un costado de la barda se encuentra un canal donde en temporada de lluvias fluye una corriente que erosiona el suelo a su paso (19.3479° N, 99.1865° W. Carretera México - Ajusco).

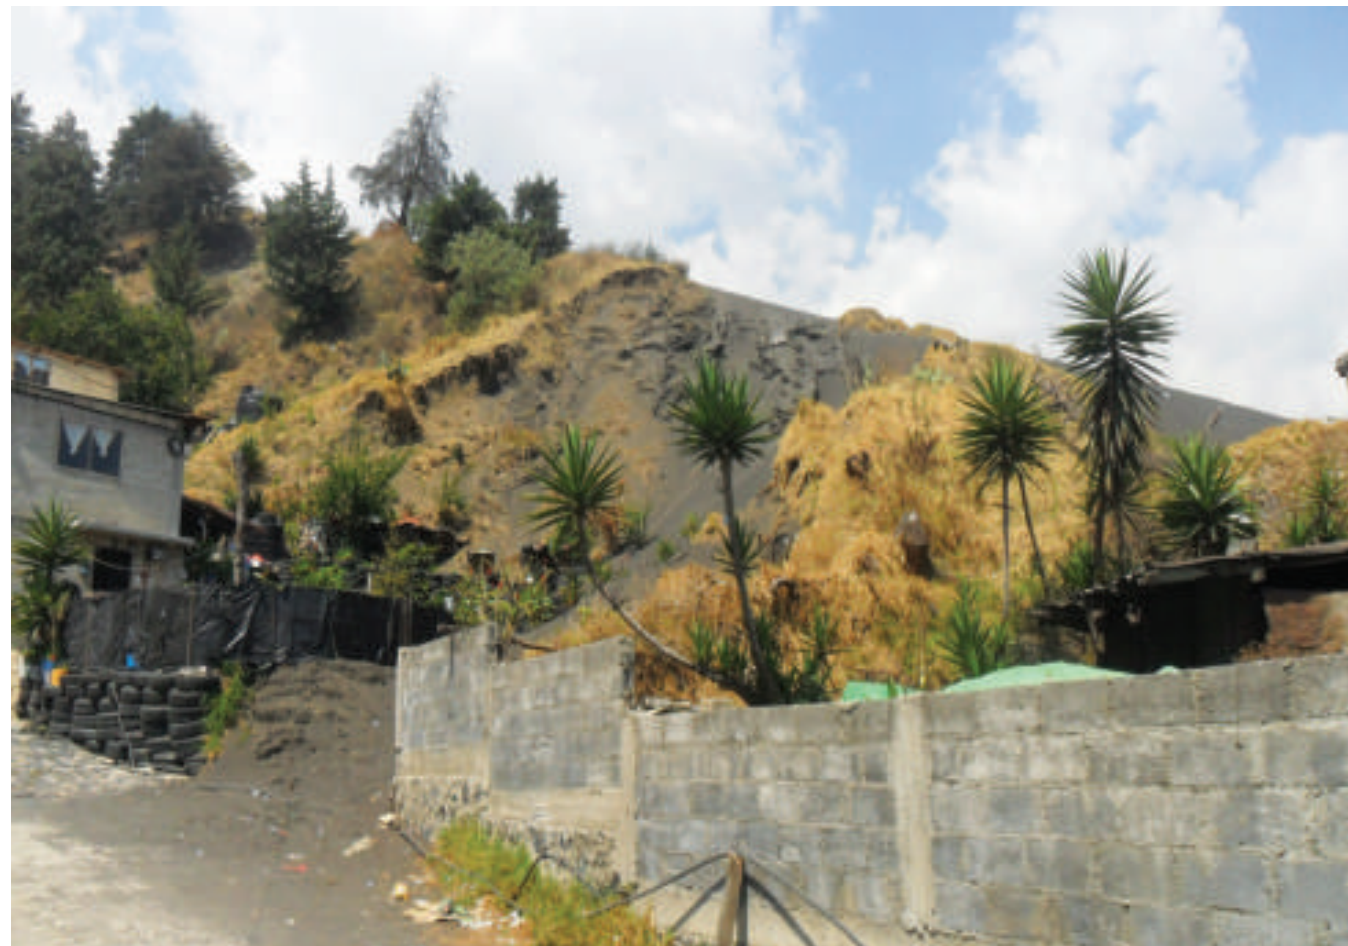
Figura 5.18. Fotografía B en el polígono de vulnerabilidad.

Flanco derecho del deslizamiento en El Arenal, en donde se puede observar la intensidad del proceso de deslizamiento en las cenizas volcánicas. Las zonas sin vegetación muestran mayor actividad, en este caso se distinguen áreas con pastos que dan cierta estabilidad al material en los bordes de los escarpes (19.3376° N, 99.1838° W. Calle: Río Seco).

inclinados a favor de la pendiente y con las raíces expuestas, lo cual muestra la inestabilidad del material (Figura 5.18).

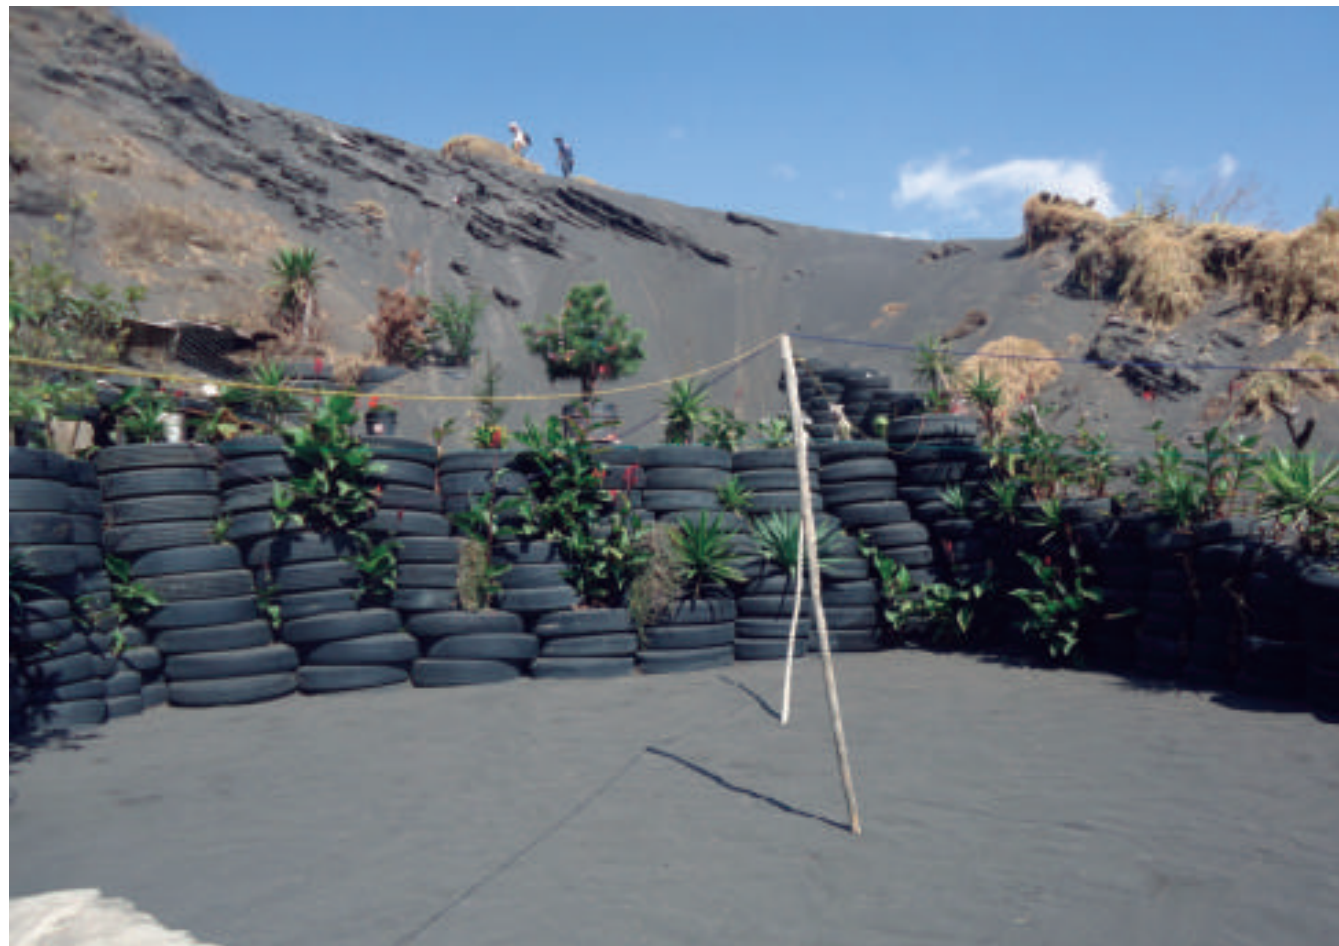
Figura 5.20. Fotografía D en el polígono de vulnerabilidad. Vivienda afectada por el deslizamiento de la ceniza. A espaldas de la vivienda un muro de contención con llantas (19.3374° N, 99.1841° W. Calle: Río Seco).

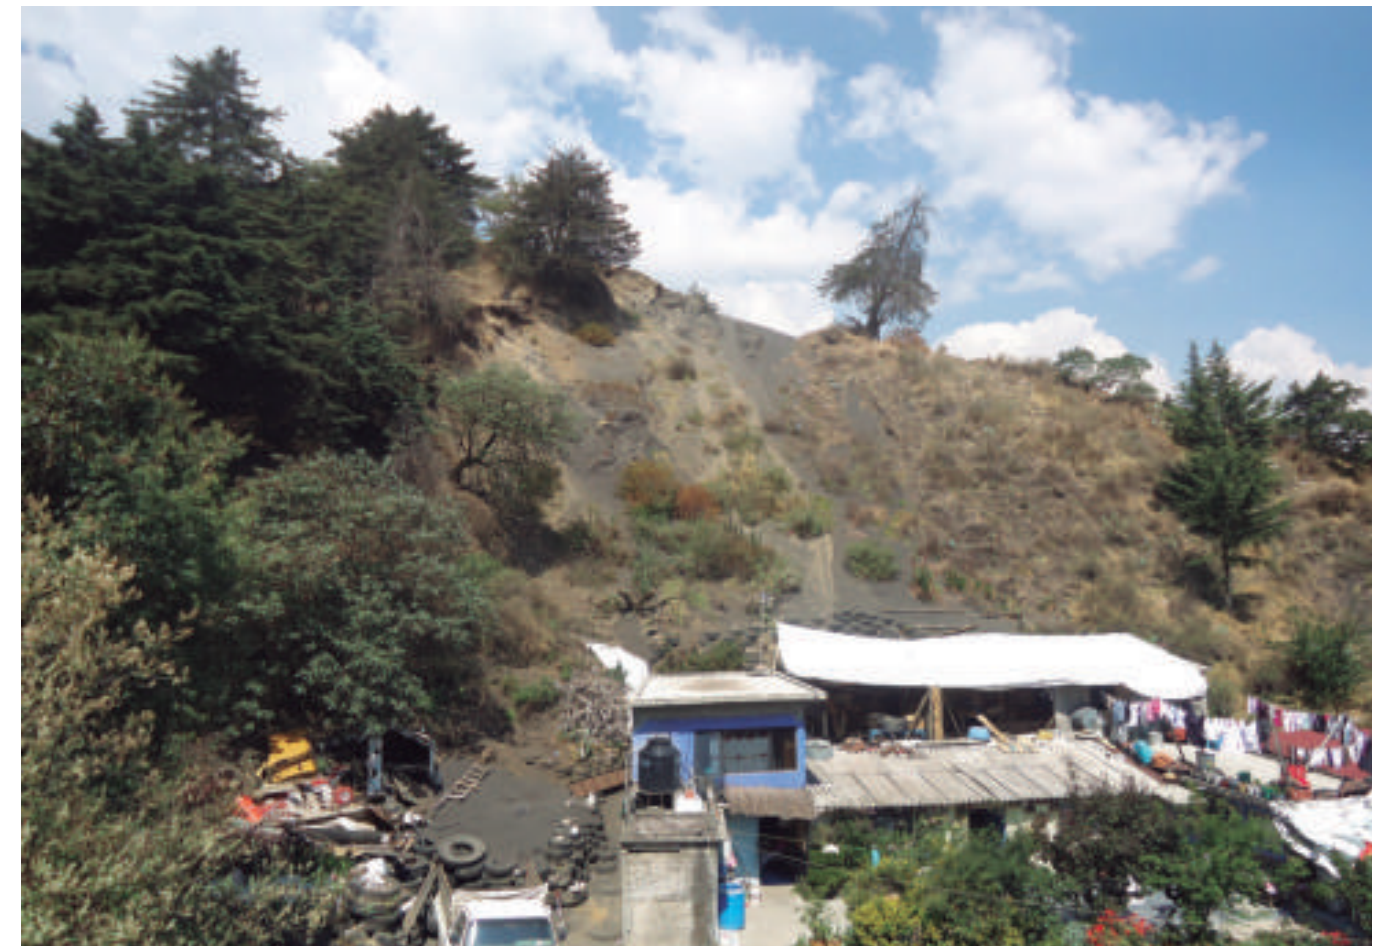
En general, el deslizamiento en El Arenal, pone en peligro las construcciones por exposición y aun- que hasta el momento no presentan afectaciones, a largo plazo, la fuerza que ejerce el material desplazado sobre las edificaciones, causará daños en las estructuras (Figura 5.21).

Figura 5.21. Fotografía E en el polígono de vulnerabilidad. La falta de vegetación favorece la erosión y remoción de la ceniza volcánica del suelo. El material desplazado por dicho fenómeno invade el patio de la vivienda, pese al muro de contención (construido con llantas) que ha sido levantado en varias ocasiones (19.3374° N, 99.1841° W. Calle: Río Seco).

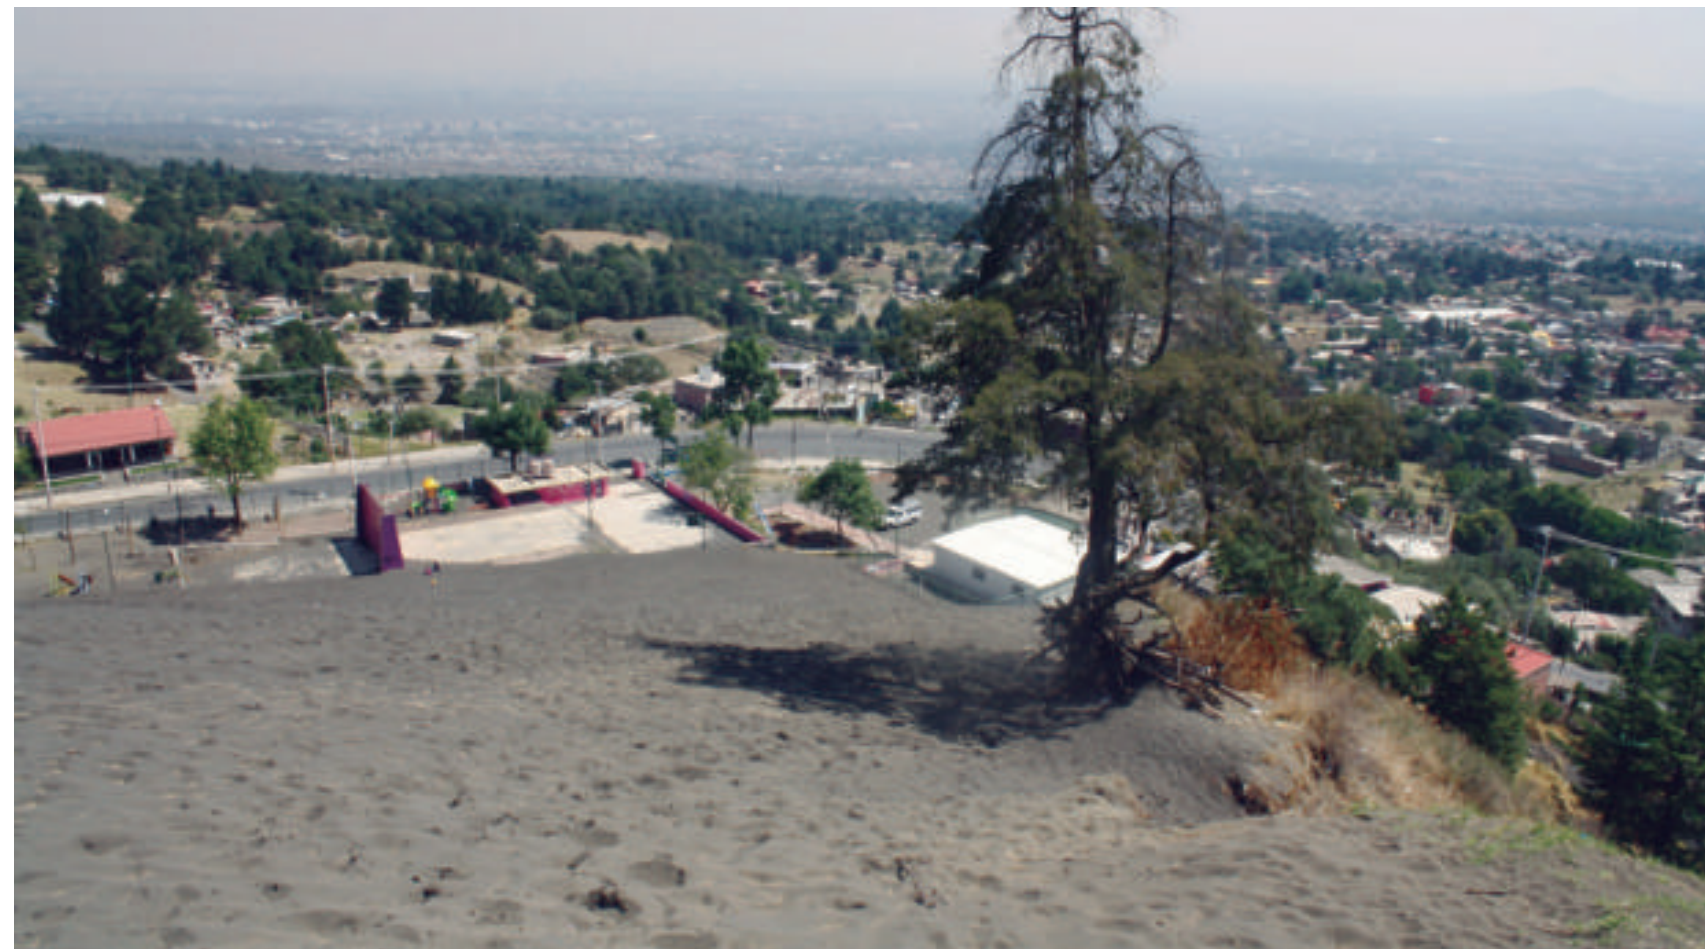
Figura 5.22. Fotografía F en el polígono de vulnerabilidad.

Deportivo ubicado sobre la carretera México-Ajusco visto desde la parte superior del deslizamiento. Se puede observar la ceniza volcánica invadiendo las canchas, juegos infantiles y el estacionamiento (19.3444° N, 99.1846° W. Carretera México-Ajusco).

Además de las viviendas en peligro, hay un deportivo que se encuentra delimitado por una pequeña barda que funciona como muro de contención que ha evitado que el deslizamiento afecte las instalaciones. Sin embargo, se encontró ceniza volcánica en el área de juegos infantiles, la cancha de básquetbol y el estacionamiento (Figura 5.22). Los fines de semana es un lugar de recreación familiar donde el principal atractivo es el deslizamiento.
