Atlas de Peligros y Riesgos de la Ciudad de México

Actualización de los Mapas de Riesgo

Tlalpan

Año: 2014

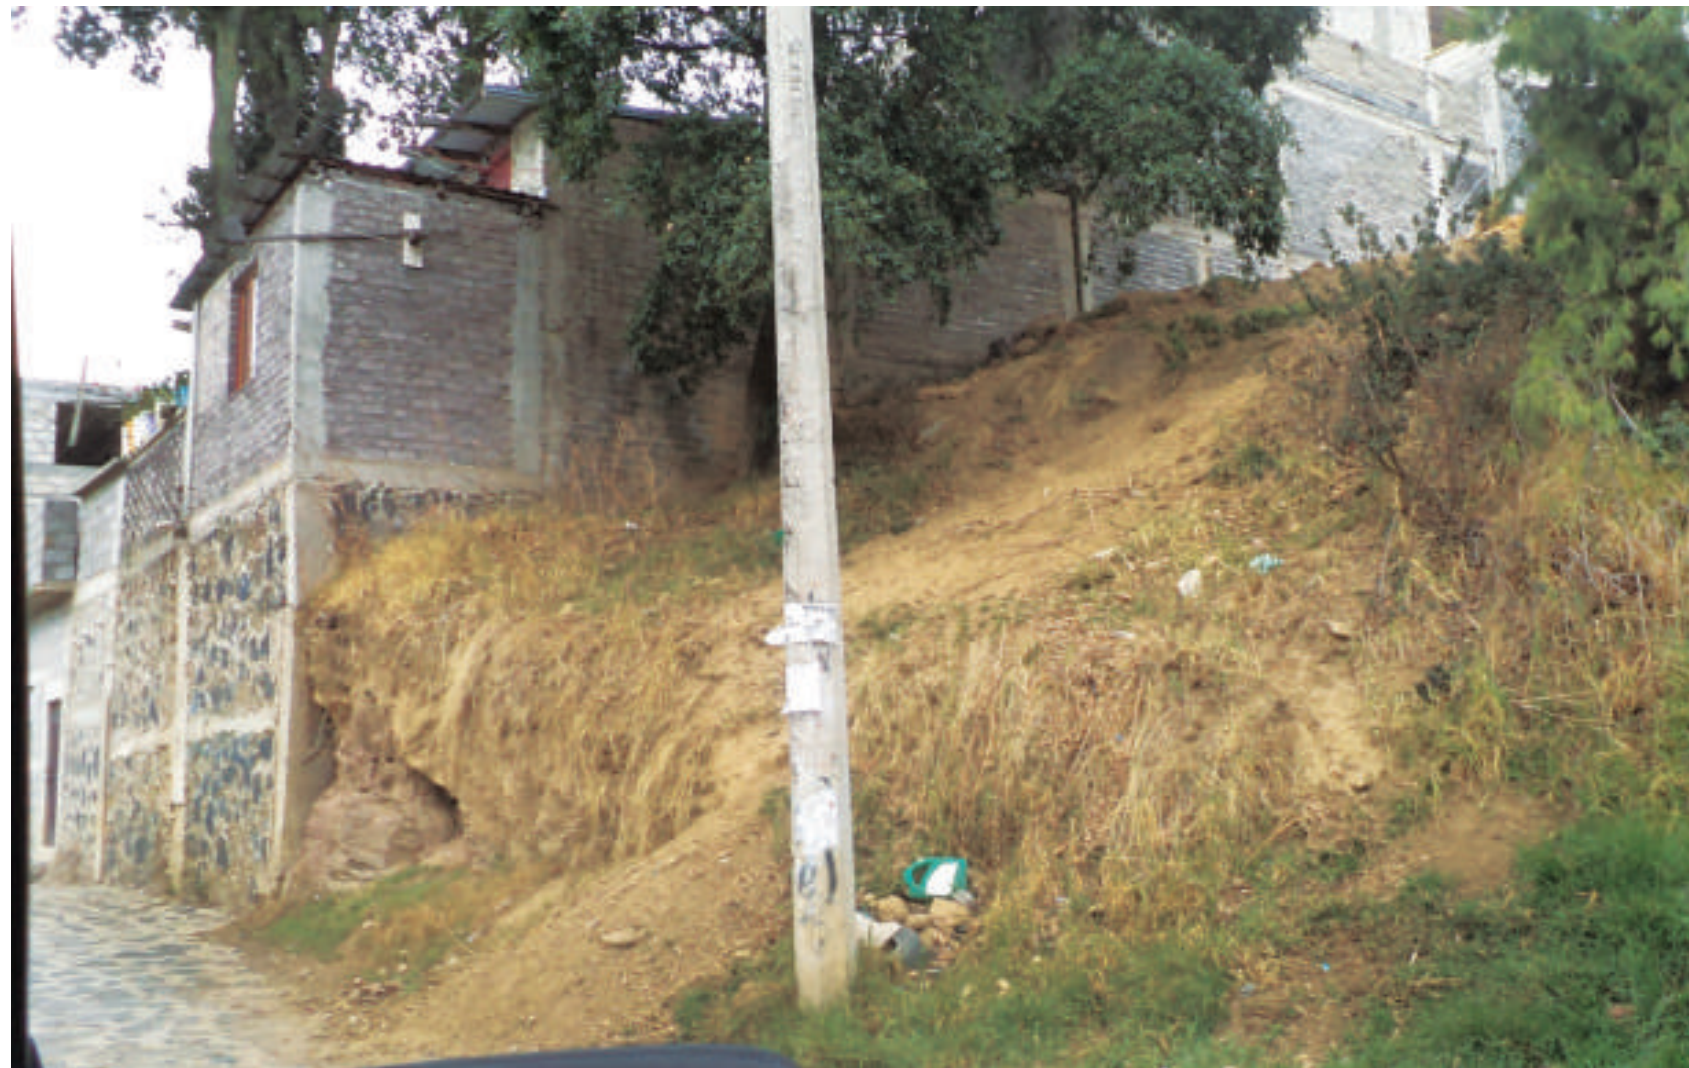
*Figura 5.25. Fotografía A en el polígono de peligro.
Corte de la ladera para la construcción de viviendas; se aprecia la dirección del movimiento de los materiales y el depósito de los mismos (19.2089° N, 99.1492° W. Calle: Camino Al Calvario).*

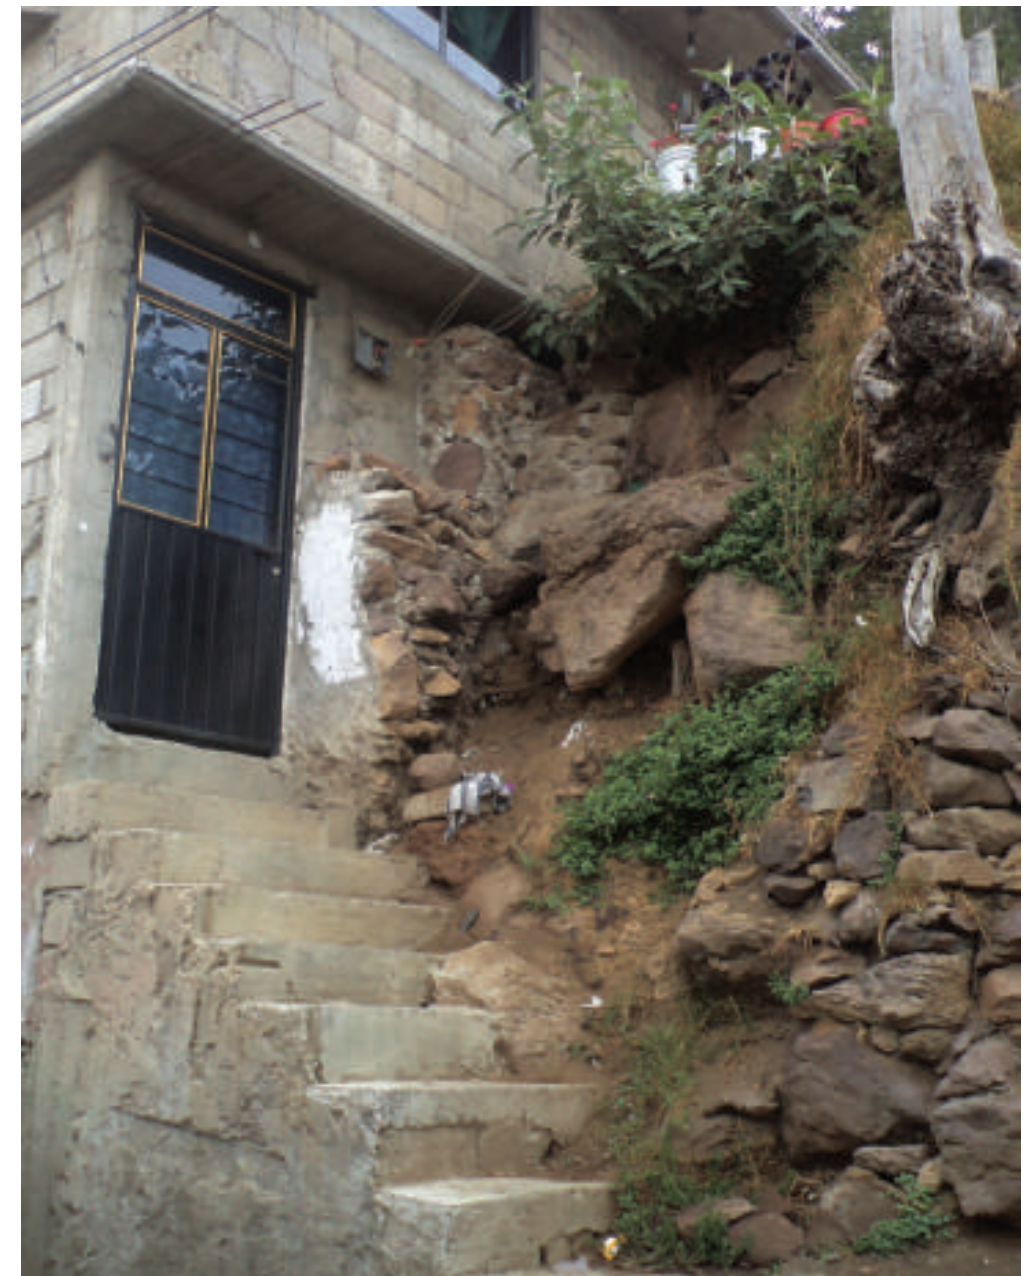
*Figura 5.26. Fotografía B en el polígono de peligro.
Bloques de roca expuestos con peligro de caída que se localizan en los cortes realizados sobre la ladera debido a la construcción de la vivienda (19.0487° N, 99.1457° W. Calle: Las Cruces).*

Las caídas de roca se presentan en escarpes con afloramientos de bloques (Figura 5.26), en algunos casos presentan una matriz arcillosa que ocasiona derrumbes (Figura 5.27).

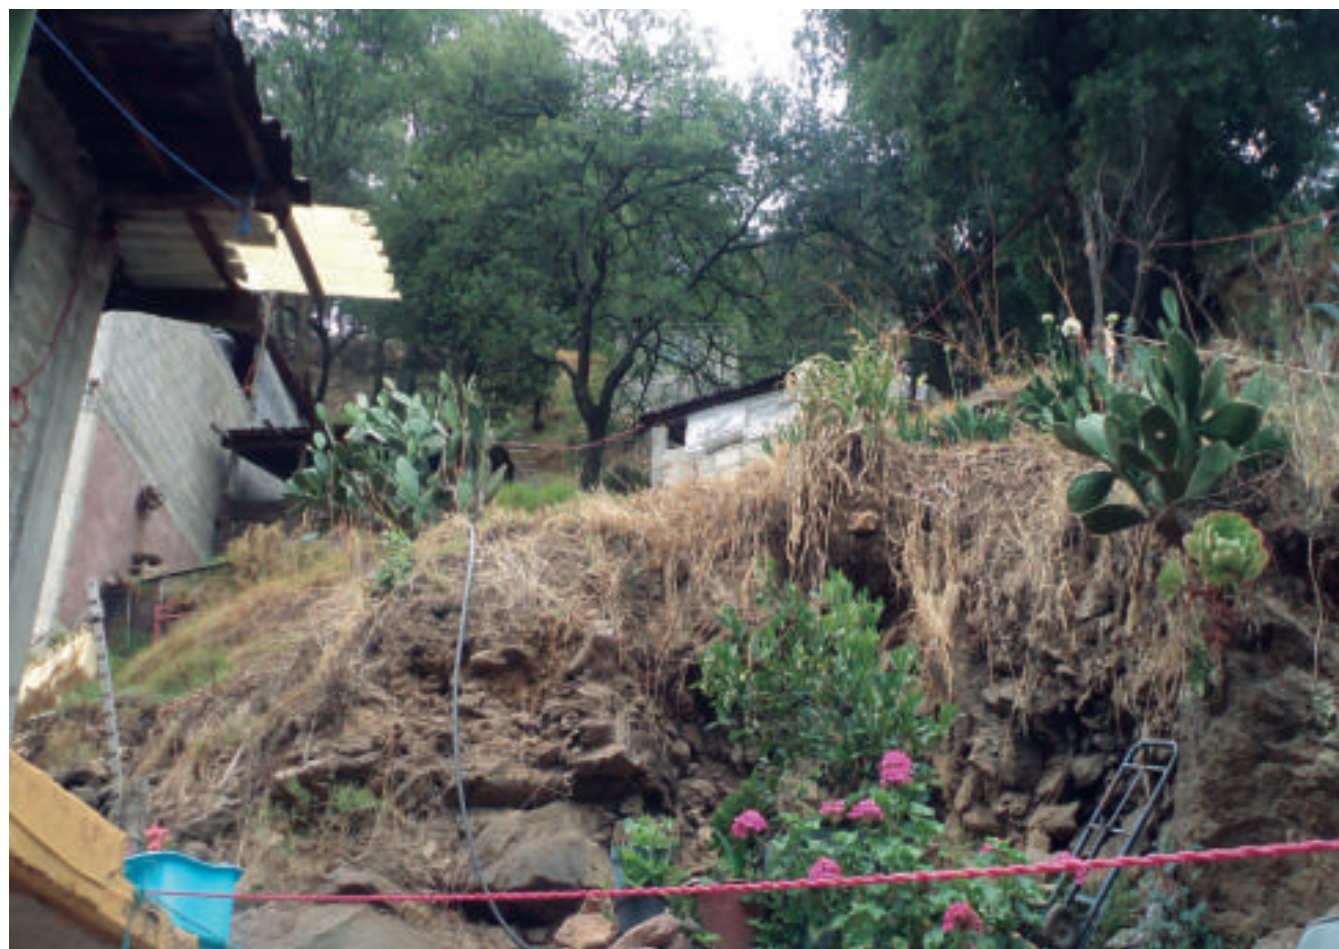
*Figura 5.27. Fotografía C en el polígono de peligro.
Zona de posible derrumbe que representa un peligro alto para las viviendas aledañas
(19.0454° N, 99.1474° W. Calle: Tetequilo).*

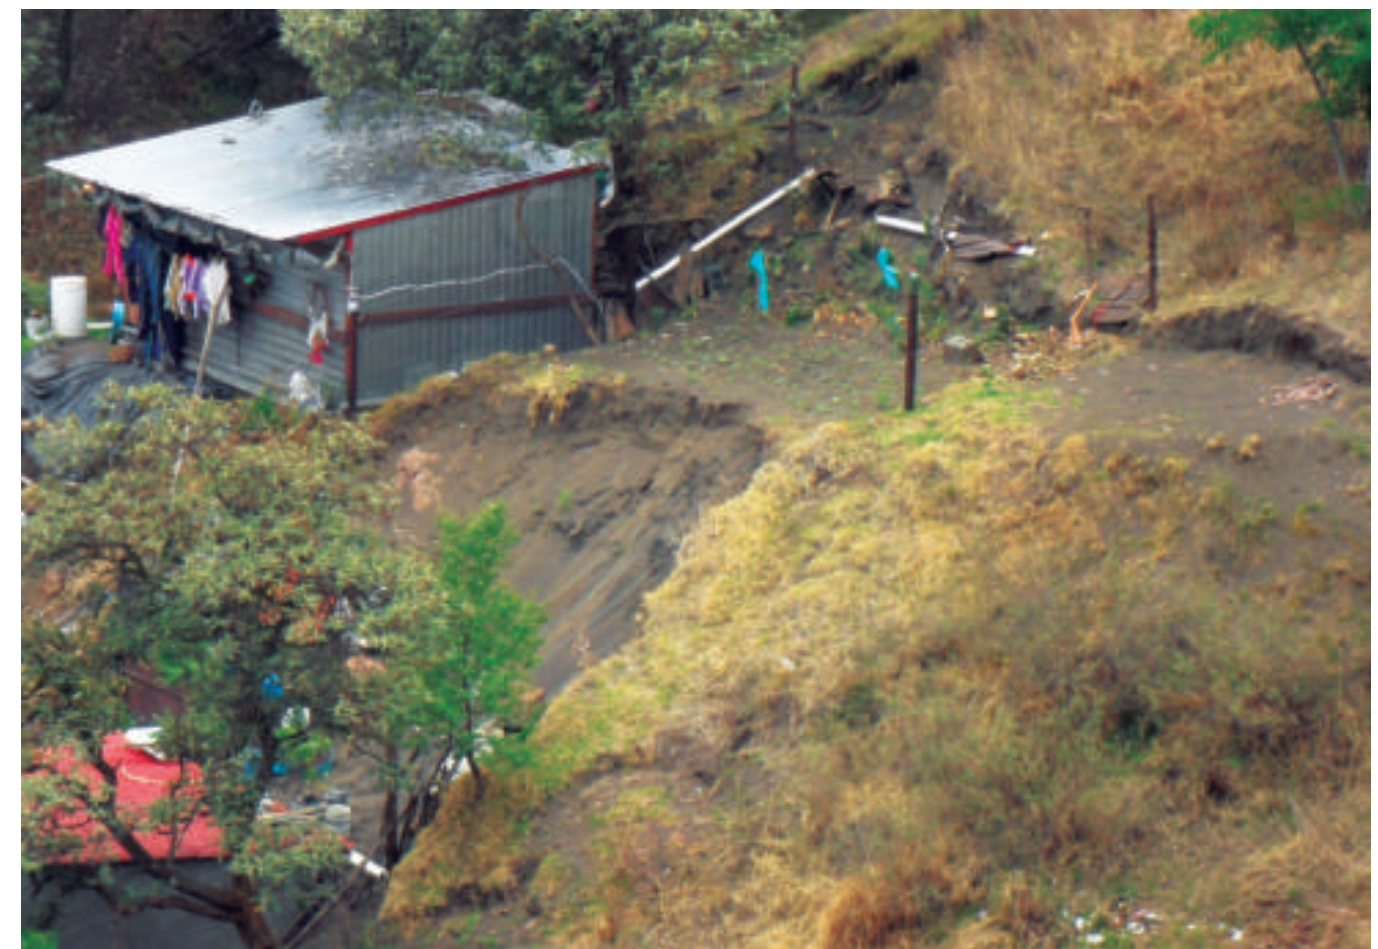
*Figura 5.28. Fotografía A en el polígono de vulnerabilidad.
La ceniza, al ser un material muy deleznable, es removida fácilmente, en especial en los taludes hechos para viviendas, ya que se reduce el nivel de estabilidad de los materiales. En la fotografía se puede apreciar la gran actividad que se presenta en los escarpes (19.0735° N, 99.1393° W. Calle: Independencia).*

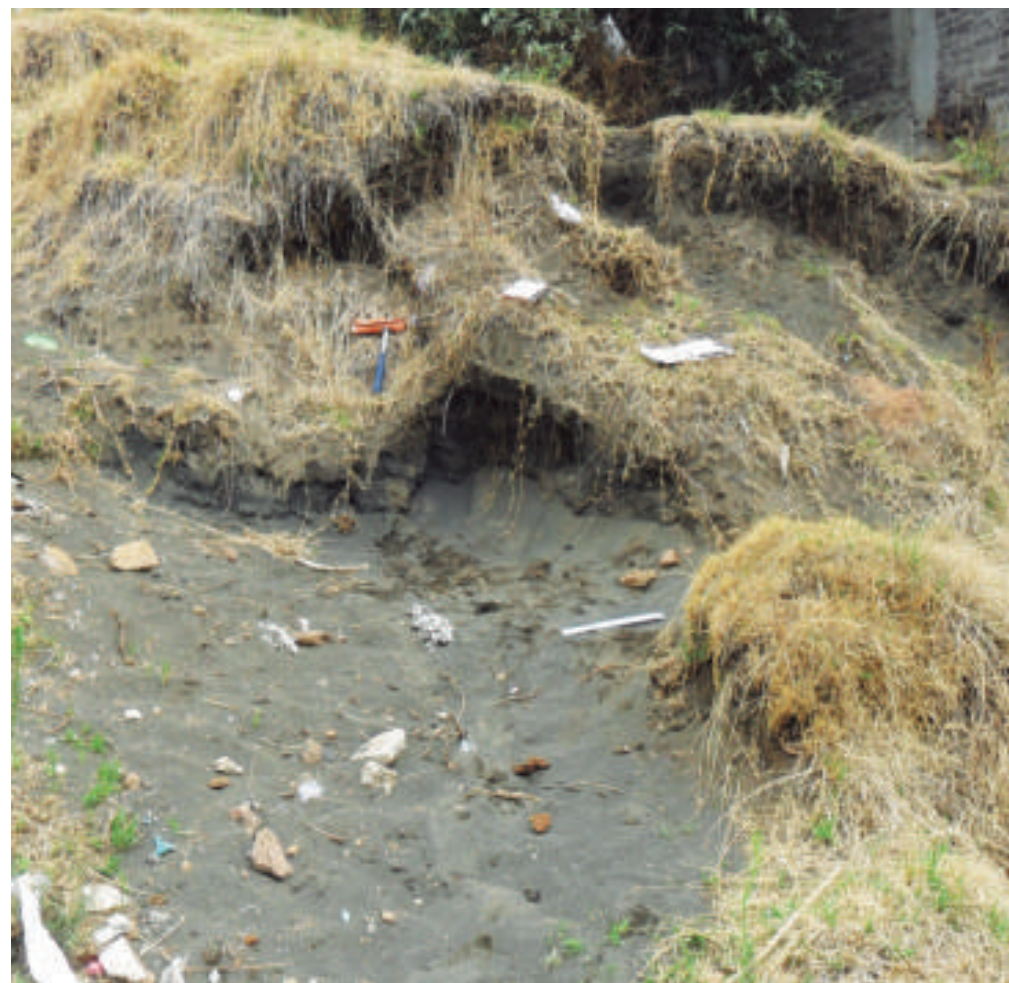
Figura 5.29. Fotografía B en el polígono de vulnerabilidad.

Marcas de reptación con presencia de pastos que retienen el material en la ladera ya que las raíces fijan la superficie propiciando la formación de suelos. A pesar de la vegetación primaria, el fenómeno sigue activo (19.0811° N, 99.1355° W. Calle: 4ta de Morelos).

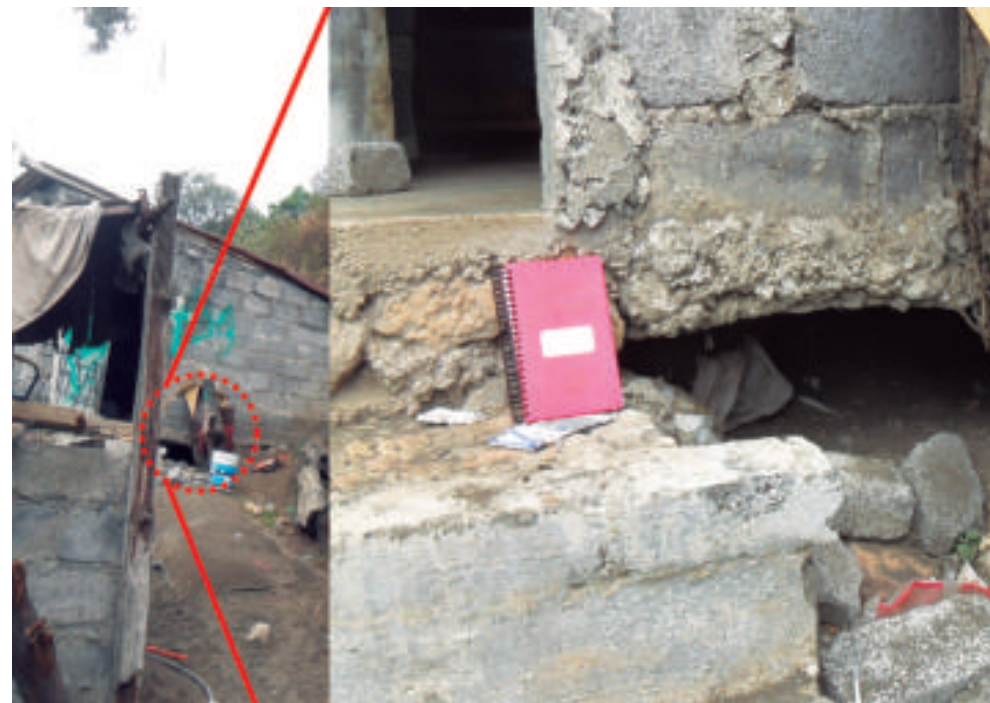
Figura 5.30. Fotografía D en el polígono de vulnerabilidad. Hueco debajo de la vivienda. Del lado derecho se puede ver a detalle la pérdida del material sobre el que se encuentra construida (19.0833° N 99.13551° W. Carretera México – Cuernavaca).

Las viviendas de El Arenal son vulnerables al encontrarse construidas sobre taludes propensos a derrumbarse o deslizarse (Figura 5.30). También se identificaron viviendas que han perdido material sobre el que se encuentran construidas, lo que genera que la cimentación tenga esfuerzos de flexión – tensión diferente a los proyectados (flexo compresión) y estos se trasladen al resto de la estructura (Figura 5.31).

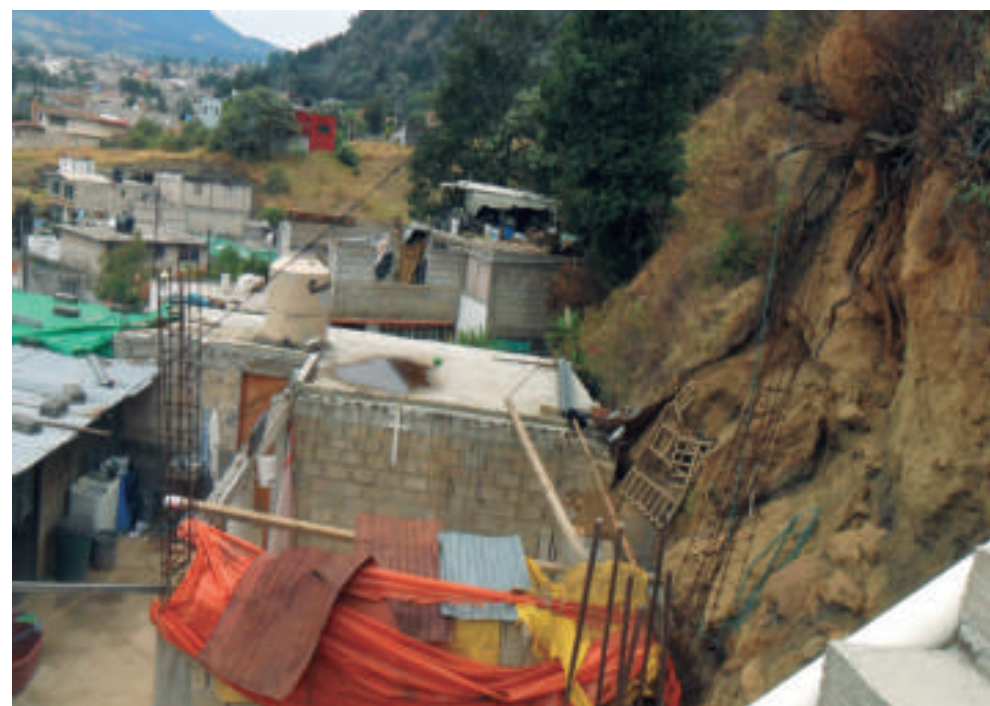
Figura 5.31. Fotografía C en el polígono de vulnerabilidad. Viviendas cercanas al talud propenso al derrumbe y/o caída de rocas (19.0802° N, 99.1359° W. Calle: 5ta de Morelos).

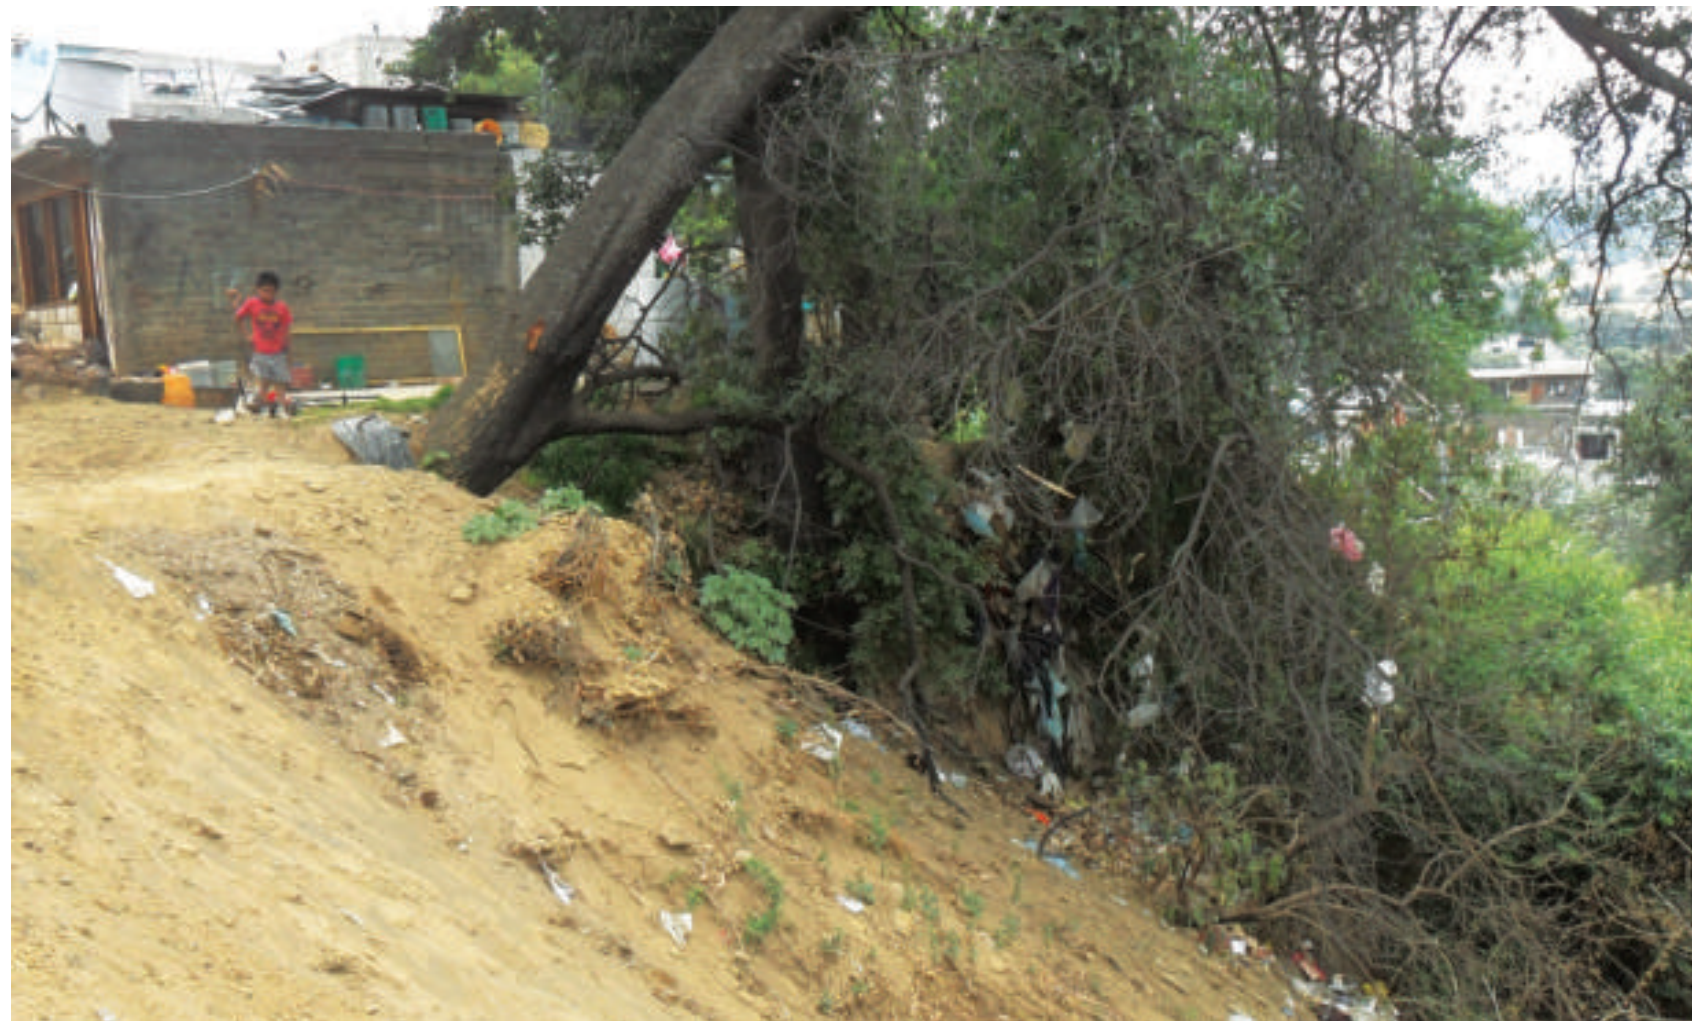
*Figura 5.34. Fotografía A en el polígono de peligro.
Los materiales (limos y arcillas) se erosionan fácilmente y la ladera es inestable.
Se observa inclinación del árbol en dirección de la misma
(19.9152° N, 99.1440° W. Calle: Las Granjas).*

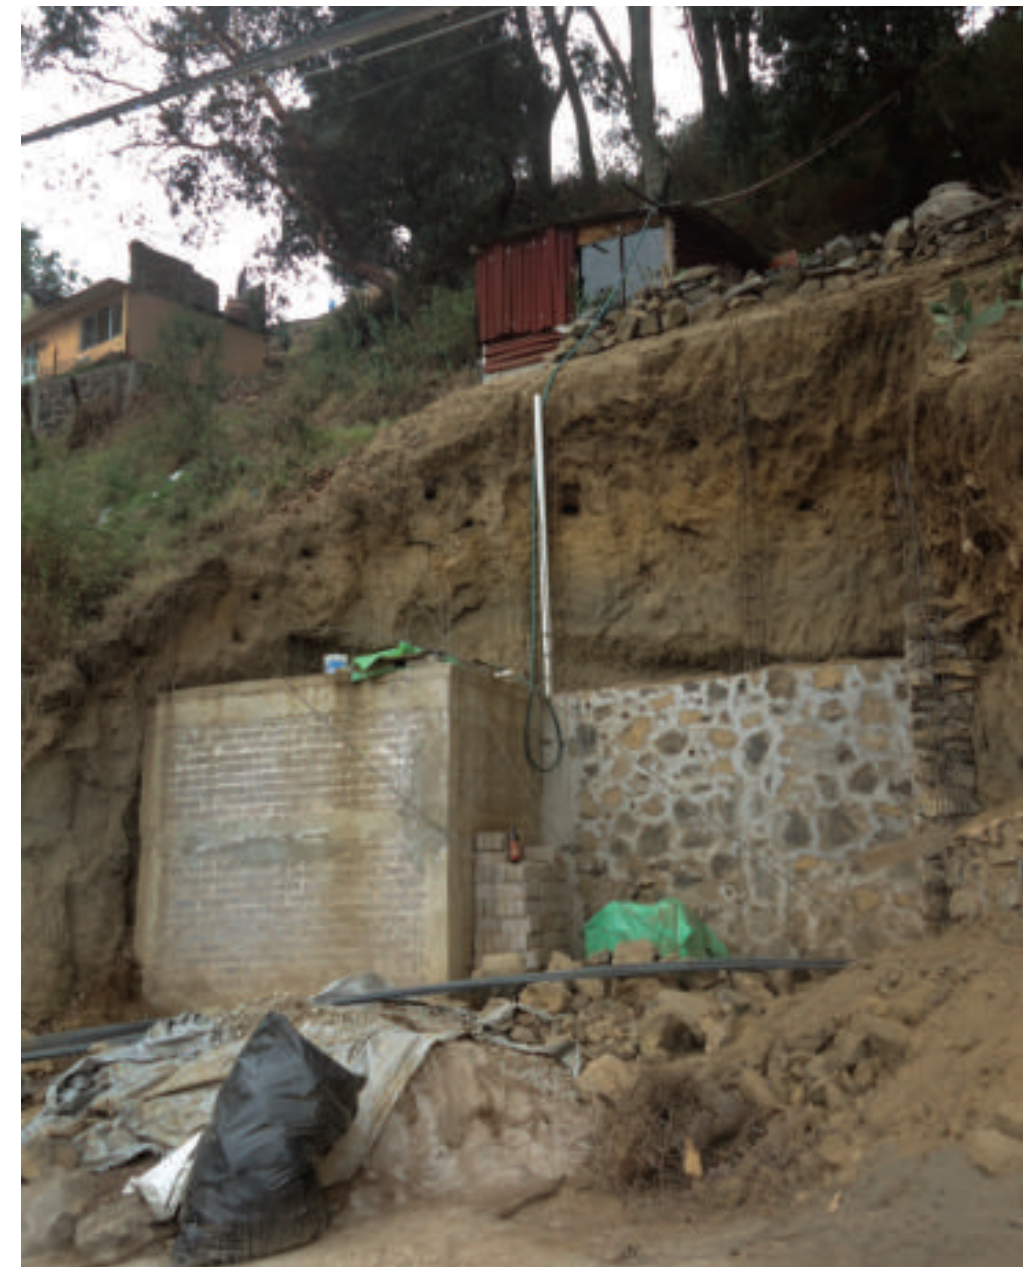
Los derrumbes se presentan principalmente en cortes casi perpendiculares a la horizontal, se encuentran compuestos por cenizas, suelos de limos y arcillas, y bloques que van desde los 10 hasta los 50 cm (Figura 5.35).

*Figura 5.35. Fotografía B en el polígono de peligro.
Se aprecian el corte en la ladera y los depósitos compuestos por suelo y bloques de distintos
tamaños que representan un peligro alto por derrumbe para la construcción
(19.9197° N, 99.1357° W. Calle: Las Rosas).*

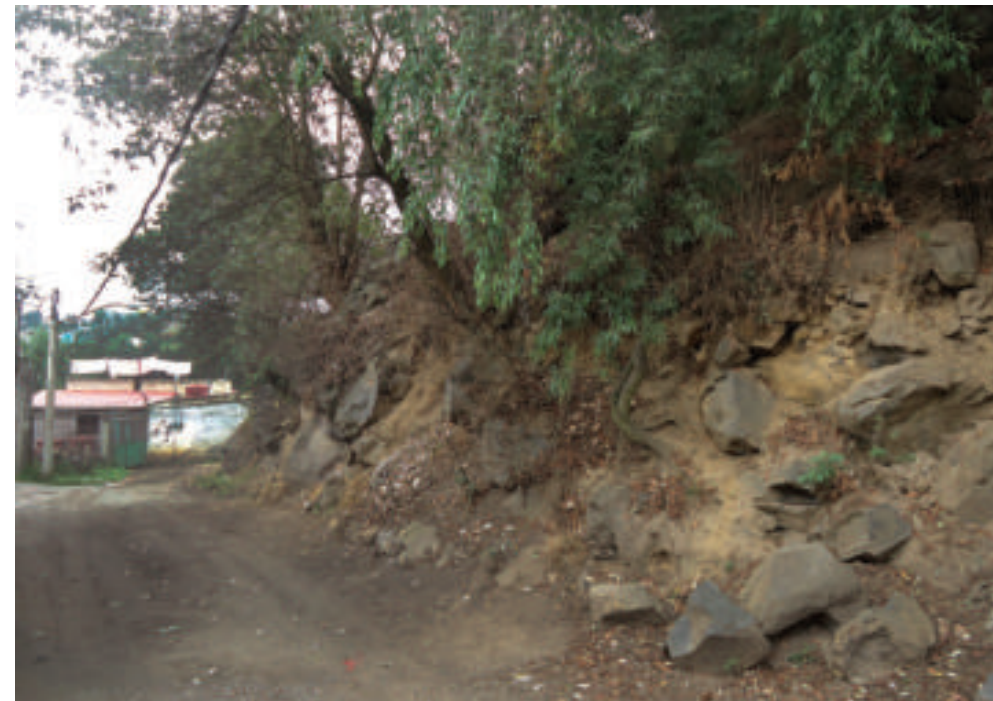
Por último, la caída de roca se presenta principalmente en la porción norte del polígono. El principal punto donde se presenta este fenómeno se compone por un corte en la ladera por el que cruza un camino. Los bloques de esta pared de roca son de tamaños muy variados y llegan a ser de hasta 80 cm de longitud (Figura 5.36).

Figura 5.36. Fotografía A en el polígono de vulnerabilidad. La ladera está compuesta principalmente por bloques que se encuentran expuestos. Muestran una gran inestabilidad y representan peligro de caída de rocas en el camino (19.9578° N, 99.1397° W. Calle: Tlaltepec).

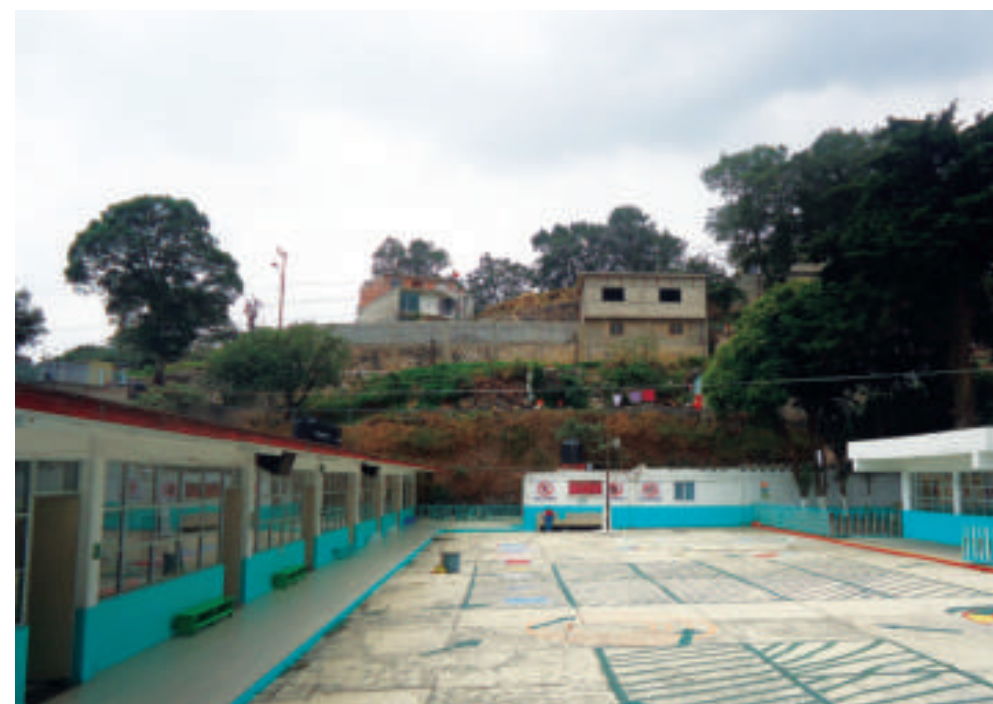
Figura 5.37. Fotografía B en el polígono de vulnerabilidad. Jardín de niños «Topilli». Al fondo se observa un talud con una altura de 5 m, que se ubica a 1 m de distancia de las aulas y la conserjería (19.9152° N, 99.1440° W. Calle: Santa Cruz).

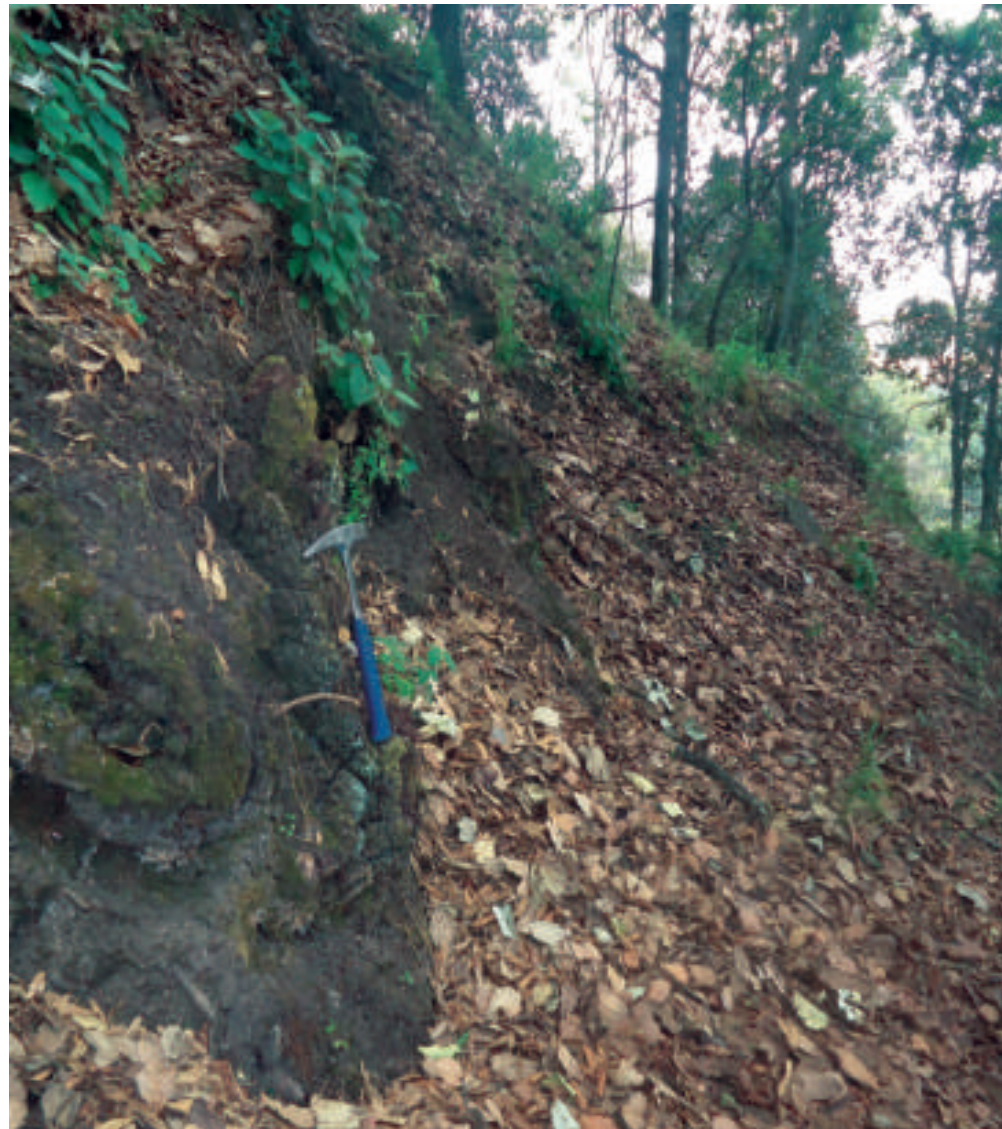
Figura 5.41. Fotografía B en el polígono de peligro.
Los escalones con presencia de musgo indican que el terreno se ha estabilizado. Aunque en temporadas de lluvia la saturación del suelo aumenta el peligro por derrumbe o deslizamiento (19.8086° N, 99.1435° W. Calle: Prolongación Ayocaititla).

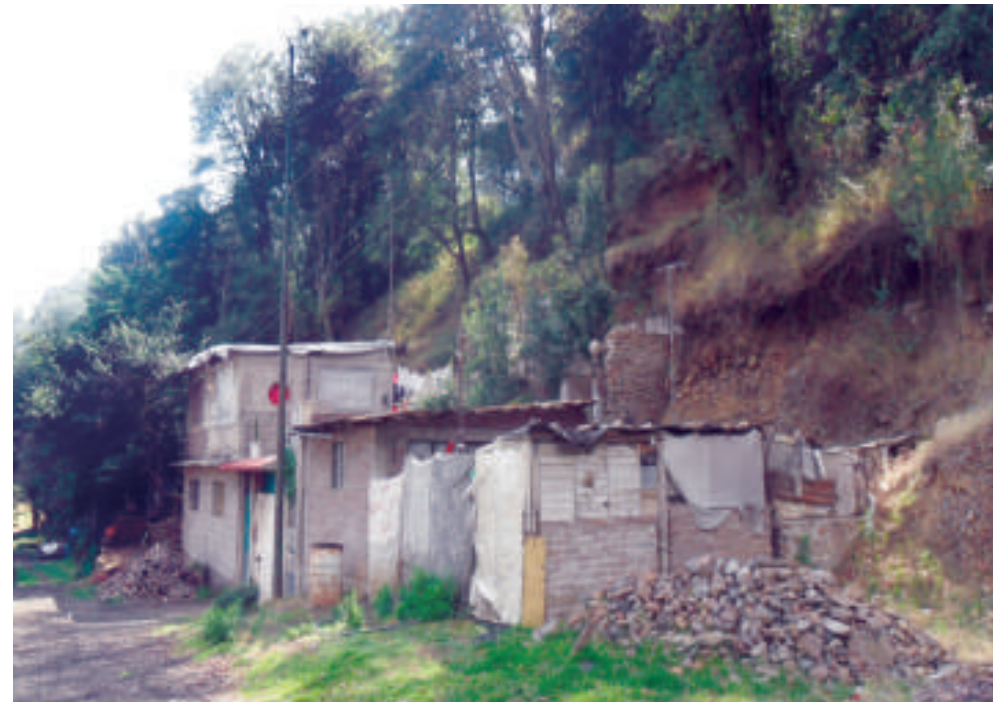
Figura 5.40. Fotografía A en el polígono de peligro.
Los escarpes producidos por actividad antrópica representan un peligro alto por derrumbe y caída de rocas en la parte baja de la ladera del polígono de Ayocaititla (19.8152° N, 99.1440° W. Calle: Prolongación Ayocaititla).

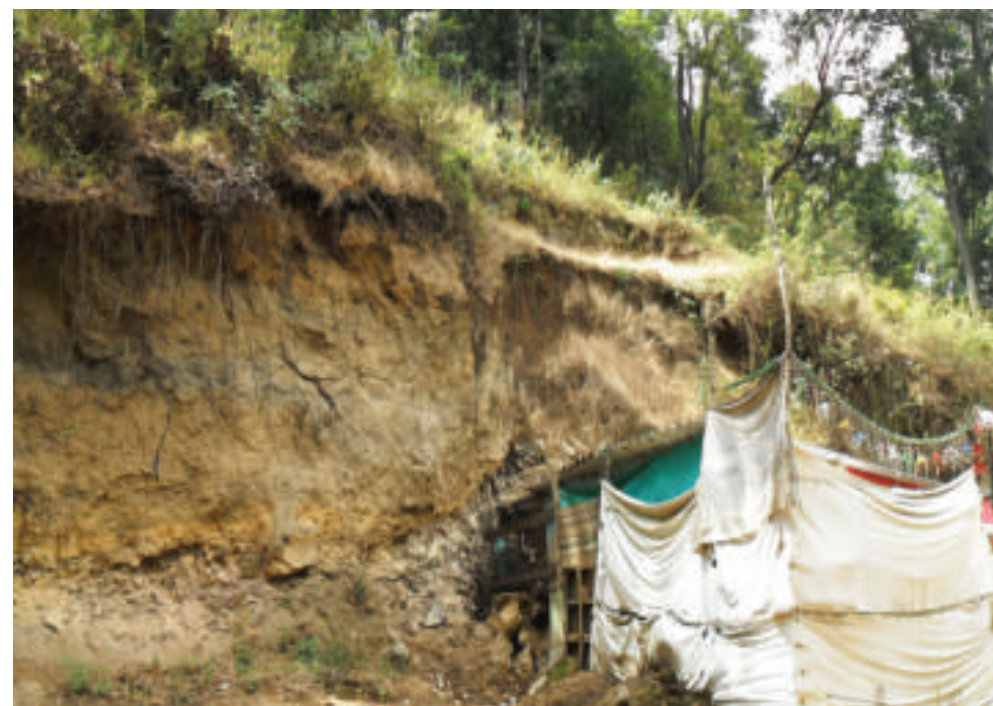
Figura 5.42. Fotografía A en el polígono de vulnerabilidad.
Vivienda hecha de madera y lámina construida frente a un talud de material inestable y fácilmente erosionable. Esta vivienda se vería muy afectada ante un derrumbe o deslizamiento, ya que los materiales no tienen la resistencia para los empujes a los que se verían expuestos, además que no están articulados para trabajar como sistema, lo cual ocasionaría una falla frágil y súbita (19.8169° N, 99.1434° W. Calle: Prolongación Ayocaititla).

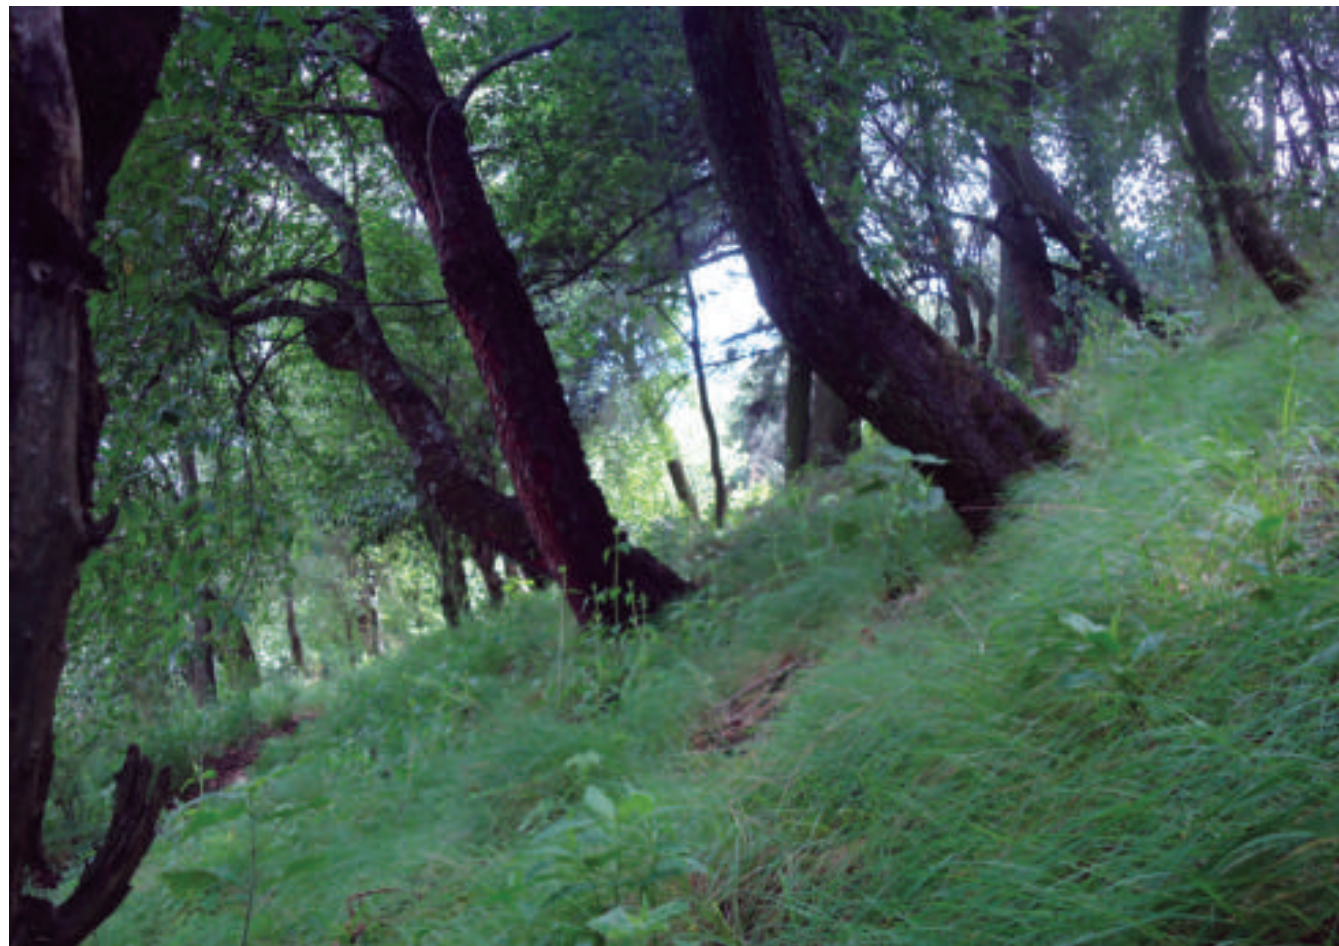
Figura 5.45. Fotografía A en el polígono de peligro.

La pérdida de vegetación debido a los asentamientos humanos es un detonante para los procesos de remoción, ya que restan estabilidad a los materiales, en este caso, la retención de suelo, compuesto principalmente de ceniza volcánica. Este polígono presenta pendientes de 40° en promedio, y se observan estructuras de reptación, así como árboles inclinados como una evidencia de la inestabilidad de la ladera (Figura 5.45).

La inclinación de los árboles en la ladera sugiere que el material subyacente es inestable, presenta movimiento de reptación y por lo tanto es propenso a un proceso de remoción en masa de mayor magnitud (19.2505° N, 99.2231° W. Calle: Camino Viejo al Maninal).

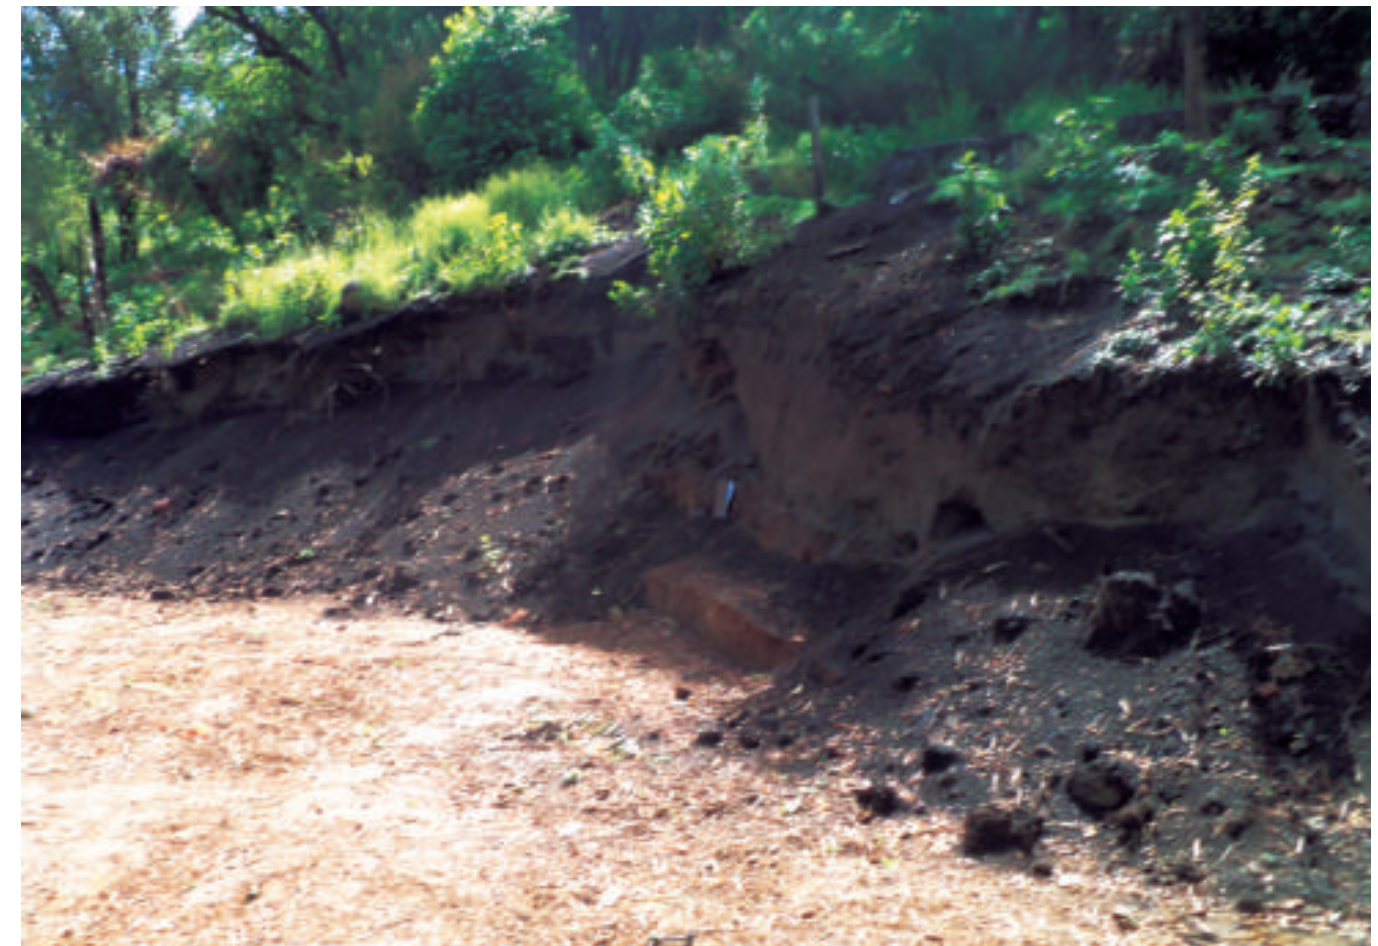
Figura 5.46. Fotografía B en el polígono de peligro.

Los cortes en la ladera realizados para la construcción de caminos debilitan el material poco consolidado y provocan que éste caiga y se acumule sobre ellos, ejemplo de ello es la Figura 5.46, en la que se muestran los bancos de acumulación del material que fue removido de la parte superior.

El material que compone la ladera (principalmente ceniza volcánica y algunos bloques) no se encuentra consolidado, por lo que los cortes provocan derrumbes (19.2342° N, 99.2229° W. Circuito Ajusco).

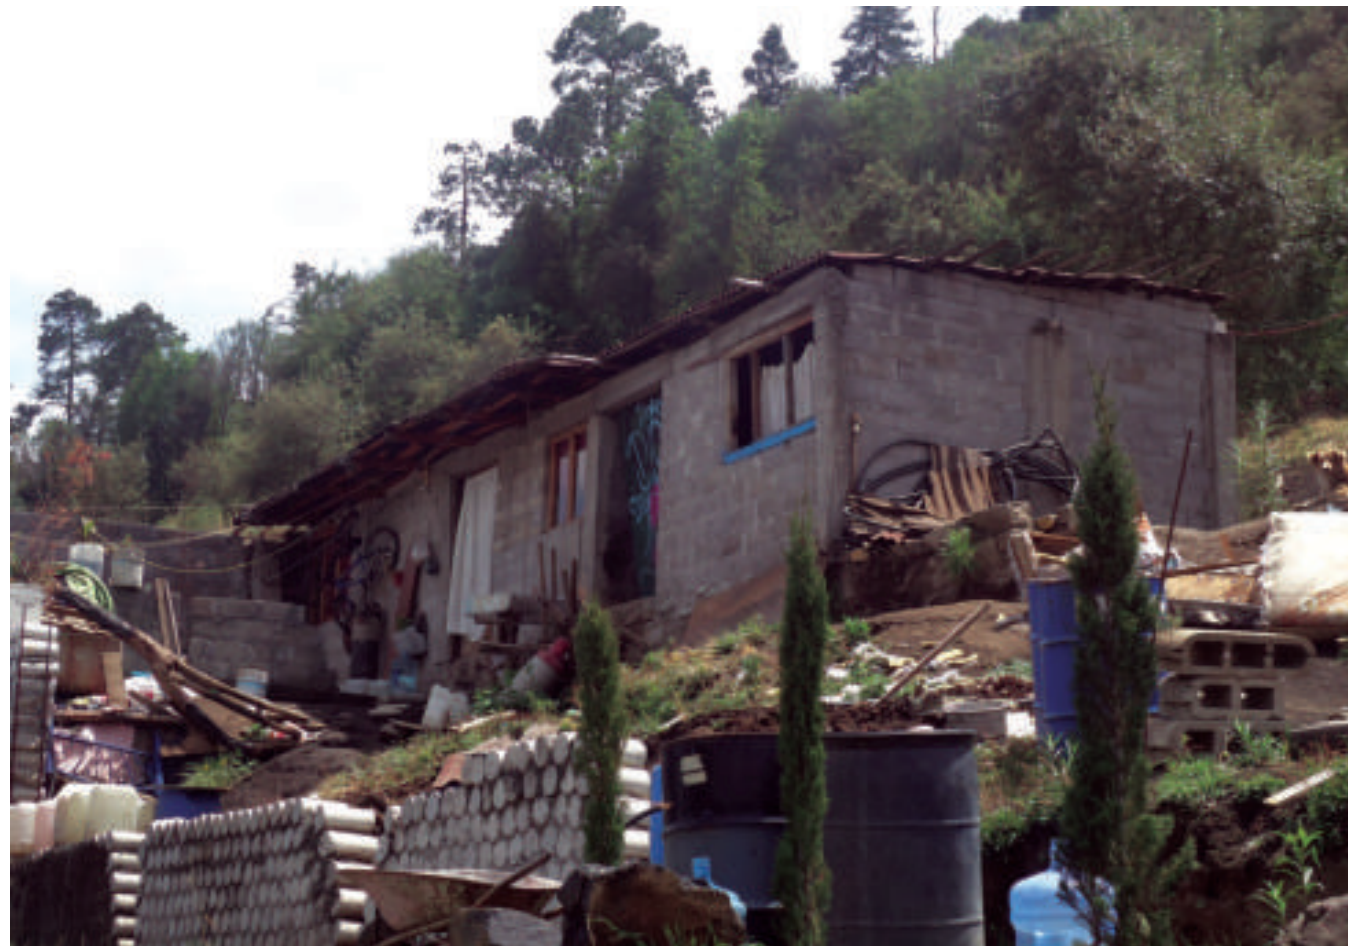
Figura 5.47. Fotografía A en el polígono de vulnerabilidad.

Vivienda construida sobre ceniza volcánica. Frente a la vivienda hay muros de contención improvisados de tipo gravedad, desarrollados con núcleos de concreto que mitigan el desplazamiento de material (19.2179° N, 99.2227° W. Carretera Picacho - Ajusco).

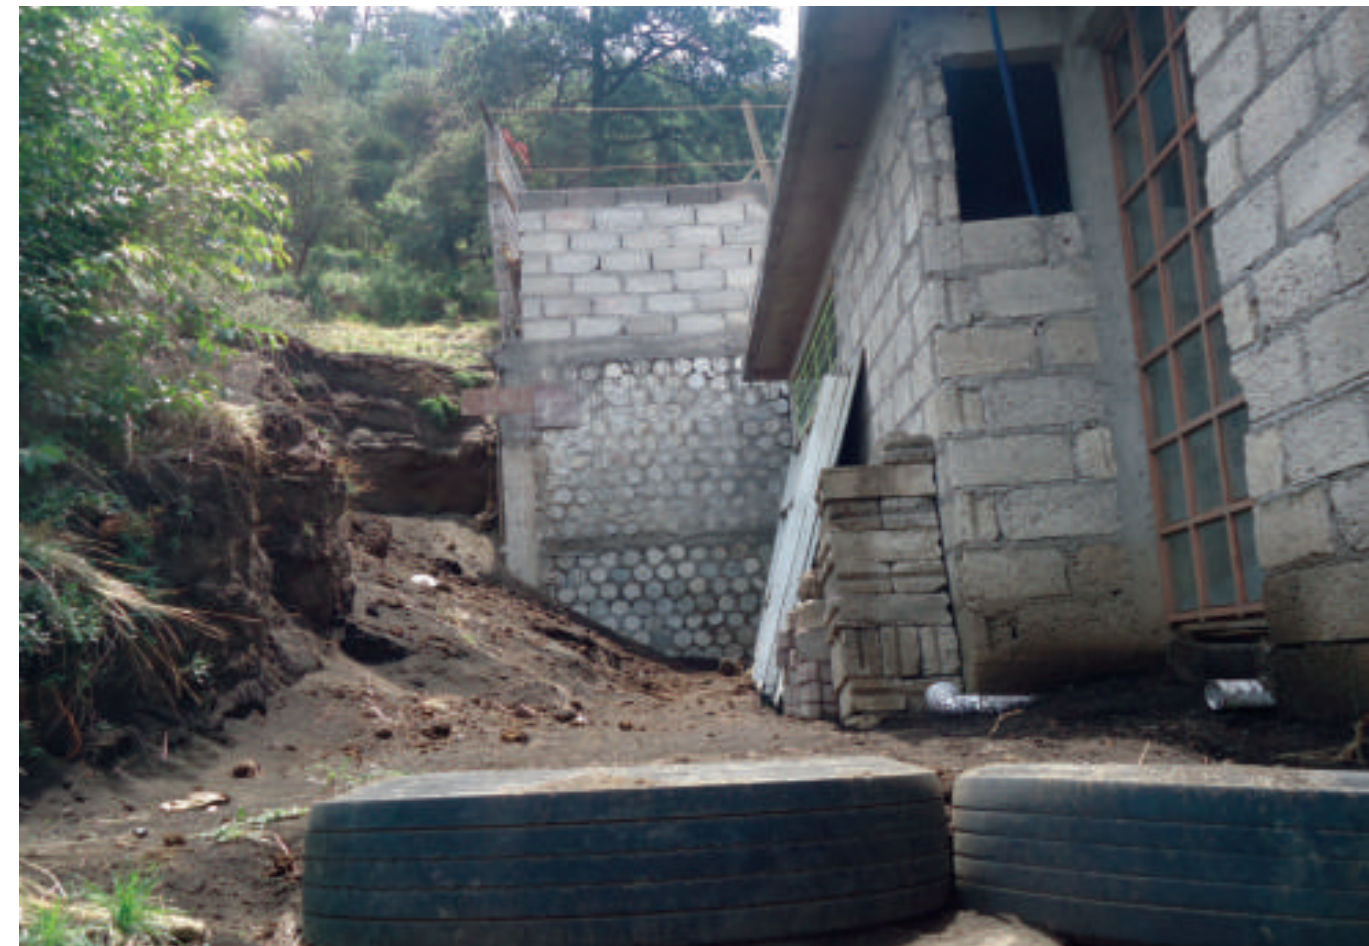
Figura 5.48. Fotografía B en el polígono de vulnerabilidad.

Vivienda en construcción a base de sistema mixto. Del lado izquierdo hay un talud de origen antrópico con un deslizamiento de ceniza (19.2202° N, 99.2227° W. Carretera Picacho-Ajusco).

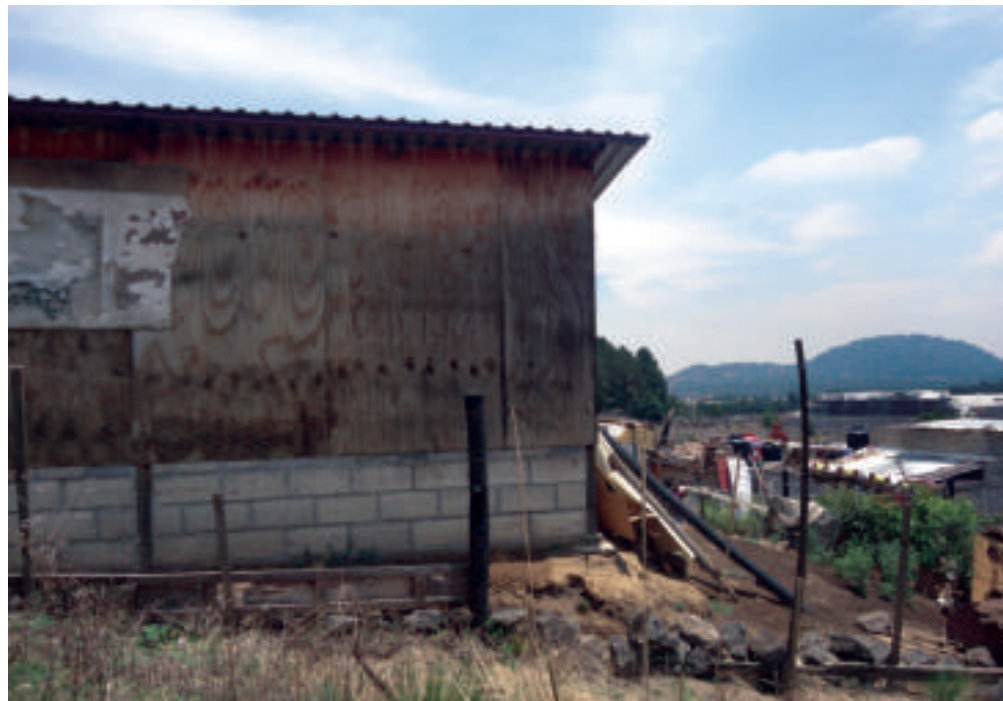
Paraje Piedra Suelta está conformado principalmente por ceniza volcánica que es removida fácilmente, generando la inestabilidad en los terrenos. Aunque las pendientes no presentan una inclinación significativa, se observaron deslizamientos de cenizas bajo las construcciones (Figura 5.51).

Figura 5.51. Fotografía A en el polígono de peligro. Las viviendas se encuentran construidas sobre cenizas que son fácilmente removidas por el agua, el paso de las personas al transitar en la zona también representa un peligro alto por deslizamiento (19.2375° N, 99.2307° W. Asentamiento humano).
