Atlas de Peligros y Riesgos de la Ciudad de México

Actualización de los Mapas de Riesgo

Tlalpan

Año: 2014

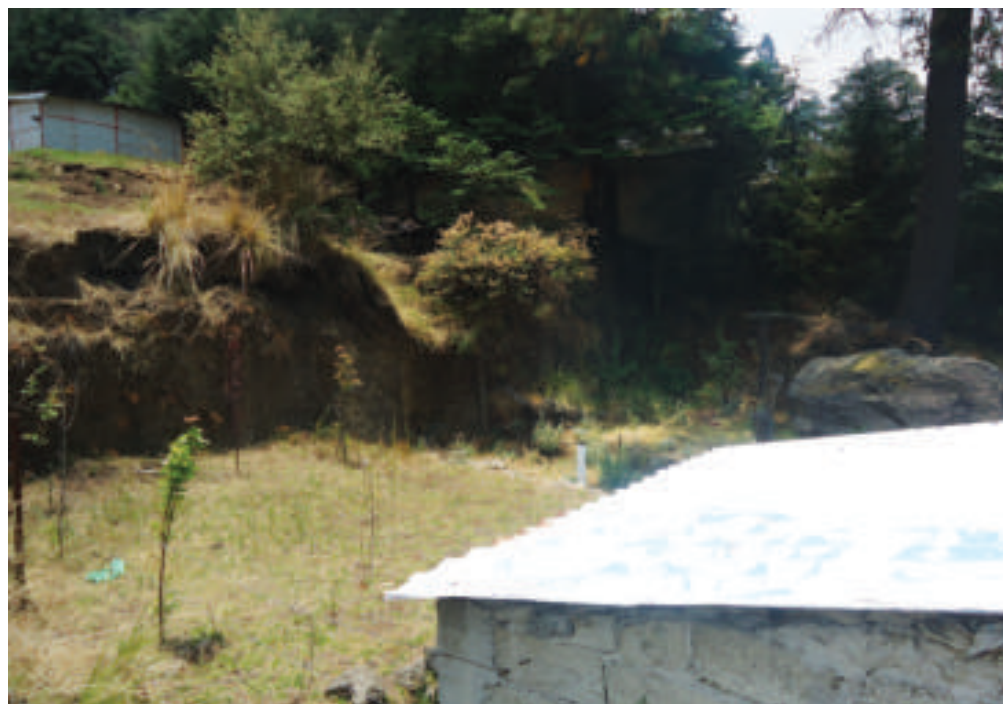
La Figura 5.52 muestra el corte sobre una ladera que es en apariencia estable pero que, debido a la saturación de agua del suelo, en temporada de lluvias puede presentar derrumbes.

Figura 5.52. Fotografía B en el polígono de peligro. Ladera aparentemente estable, pero el corte antrópico vertical reduce su estabilidad (19.2376° N, 99.2316° W. Asentamiento humano).

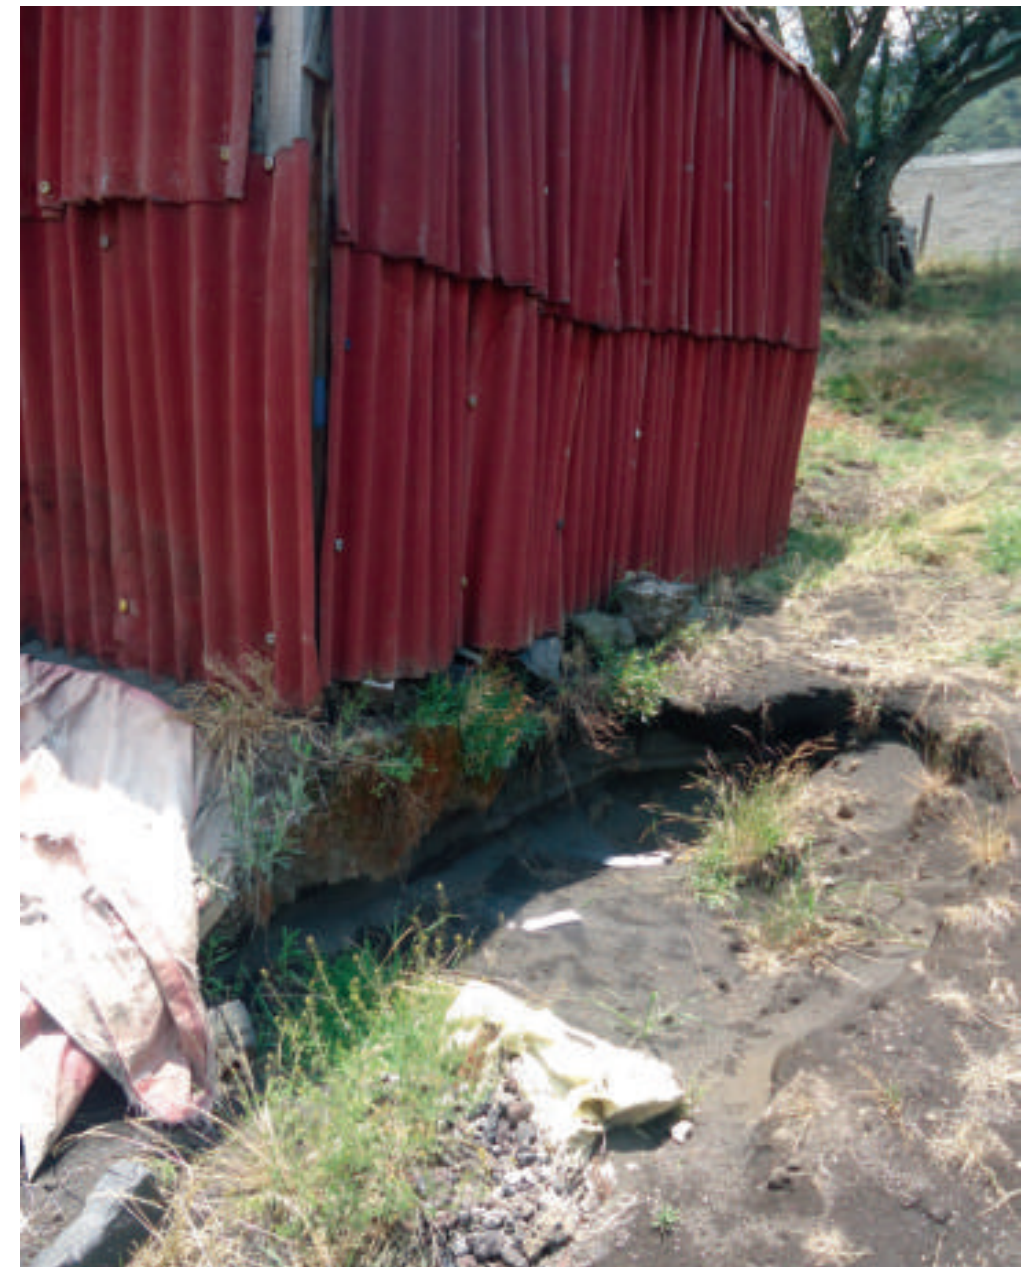
Una de las viviendas vulnerables presenta un pequeño deslizamiento, siendo ésta una evidencia de lo que puede pasar con el resto de las viviendas del polígono (Figura 5.53).

Figura 5.53. Fotografía A en el polígono de vulnerabilidad. A la orilla de la vivienda se puede observar la inestabilidad del terreno (19.2390° N, 99.2313° W. Asentamiento humano).

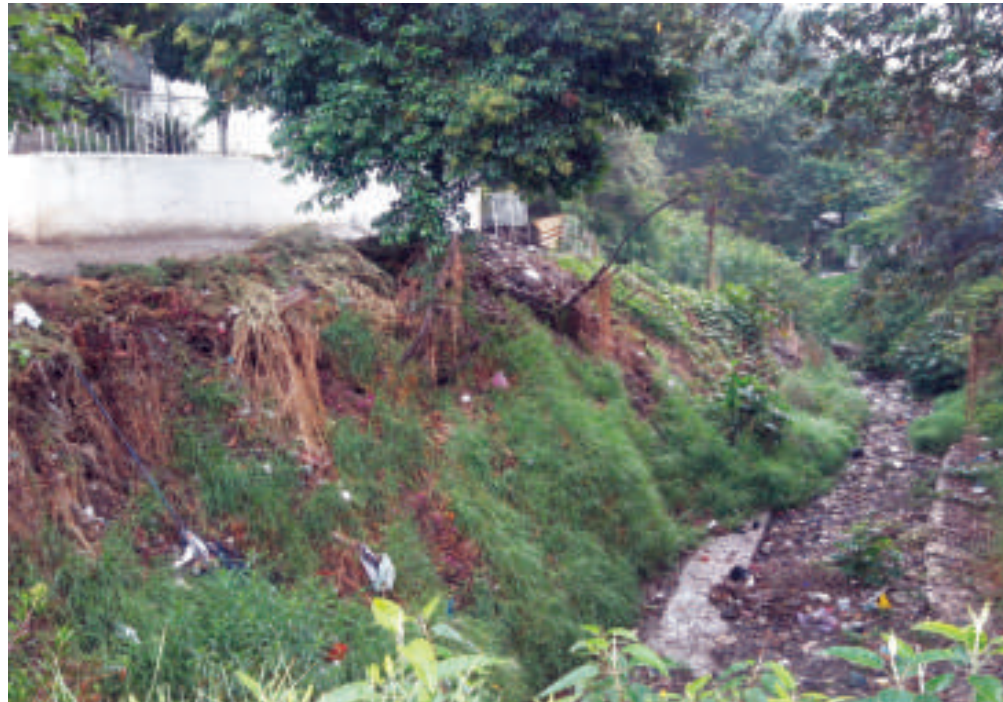
El suelo de esta zona se compone de limos y bloques de distintos tamaños. En temporada de lluvia el flujo de agua forma socavones que debilitan las laderas de la barranca, aumentando el peligro por derrumbe y flujo de lodo en caso de tener un caudal capaz de acarrear sedimentos río abajo. La presencia de gran cantidad de sedimentos y bloques dentro de la barranca indica el poder erosivo del caudal del río en esta zona. Las obras de mitigación son insuficientes (Figura 5.56).

Figura 5.56. Fotografía A en el polígono de peligro. Los sedimentos y bloques de distintos tamaños que han sido transportados por el caudal han afectado por completo las obras de mitigación, lo que aumenta el peligro de flujos de lodo y rocas (19.9431° N, 99.2379° W. Calle: Ferrocarril De Cuernavaca).

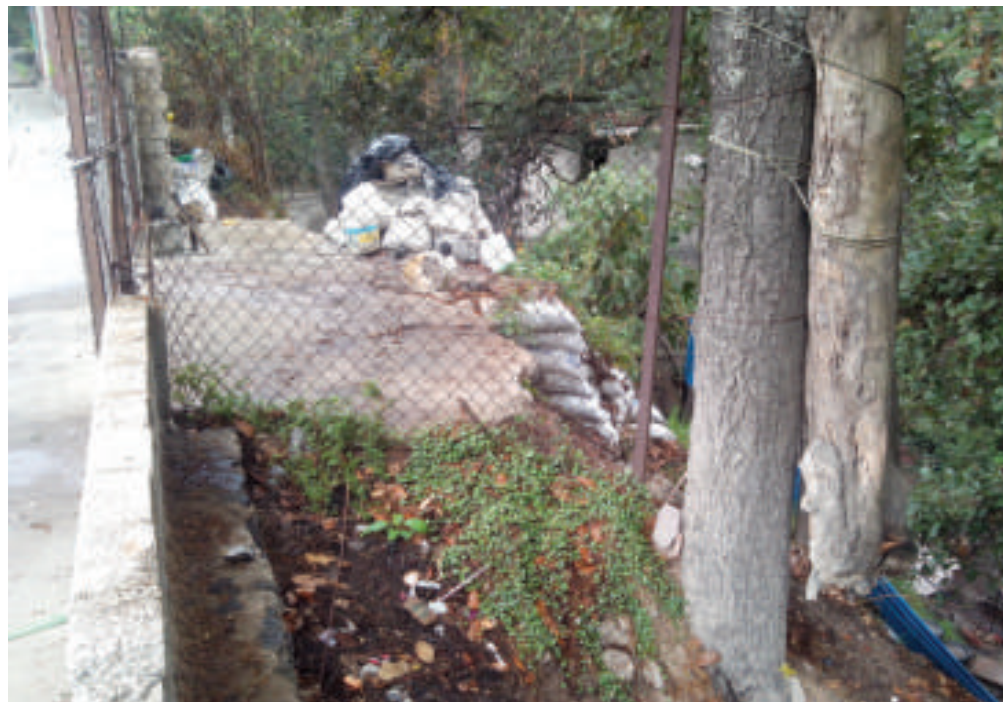
Las áreas de construcciones dentro de la barranca se encuentran altamente vulnerables ante derrumbe, ya que el peso de éstas contribuye a la inestabilidad de la ladera (Figura 5.57 y 5.58). Las pendientes de la barranca tienen aproximadamente 70° de inclinación. Existen 93 viviendas construidas dentro de la barranca del río. La estructura poblacional para este polígono es de 131 mujeres, 110 hombres, 92 menores de edad y 32 adultos mayores que suman 365 personas, de las cuales 18 son discapacitados.

Figura 5.58. Fotografía A en el polígono de vulnerabilidad. Vivienda altamente vulnerable por derrumbe, donde la línea roja señala el límite de la barranca (19.9412° N, 99.2398° W. Calle: Tlamahualca).

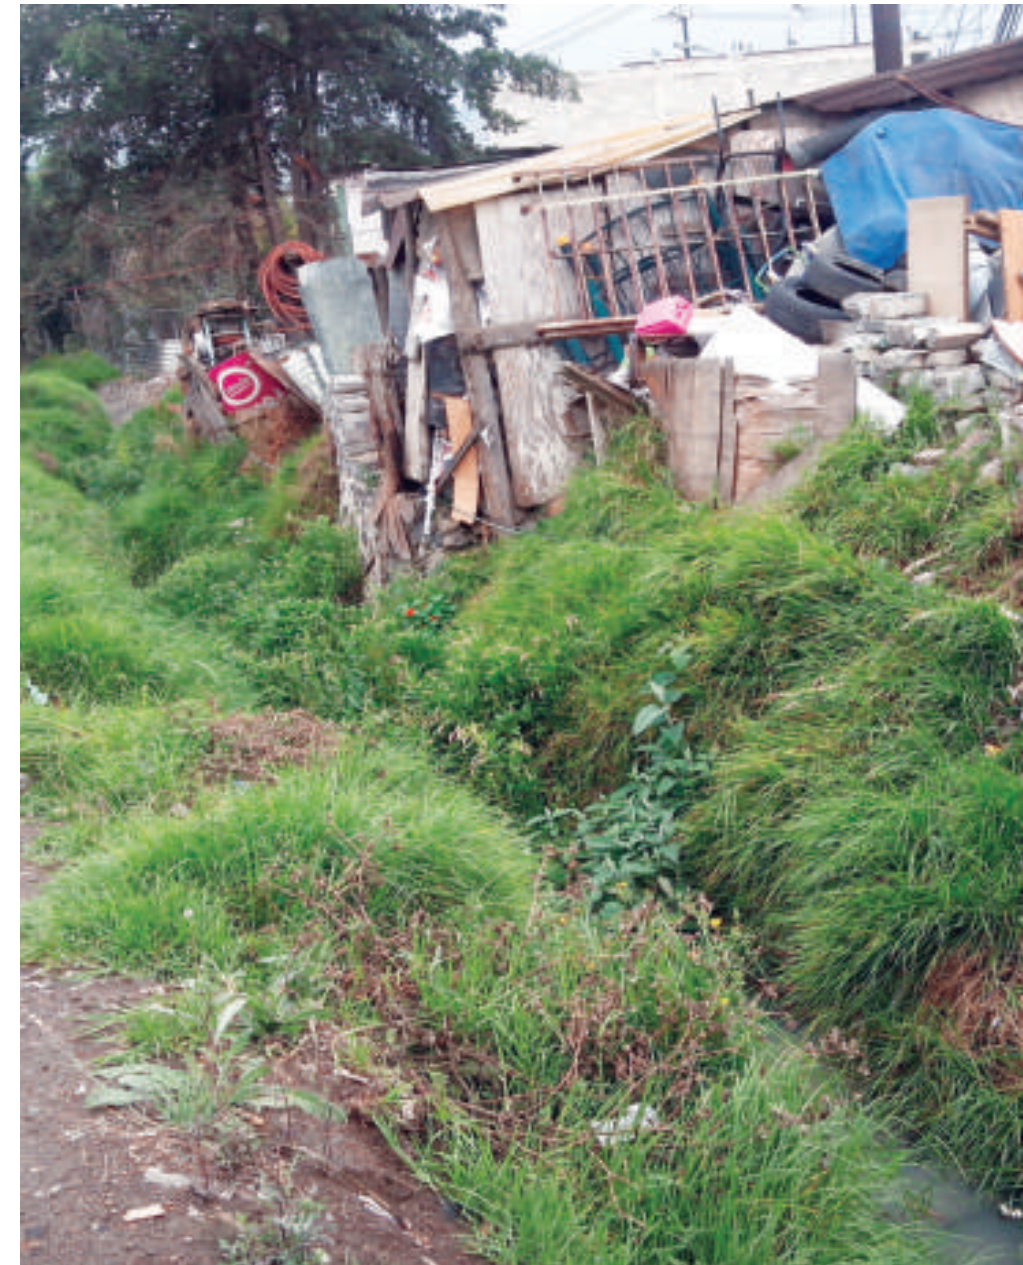
Figura 5.57. Fotografía B en el polígono de peligro. La inestabilidad de los materiales en las laderas y la erosión por la fuerza del agua en el río han provocado que las construcciones queden sin basamento (19.9983° N, 99.2326° W. Calle: Cansahcab).

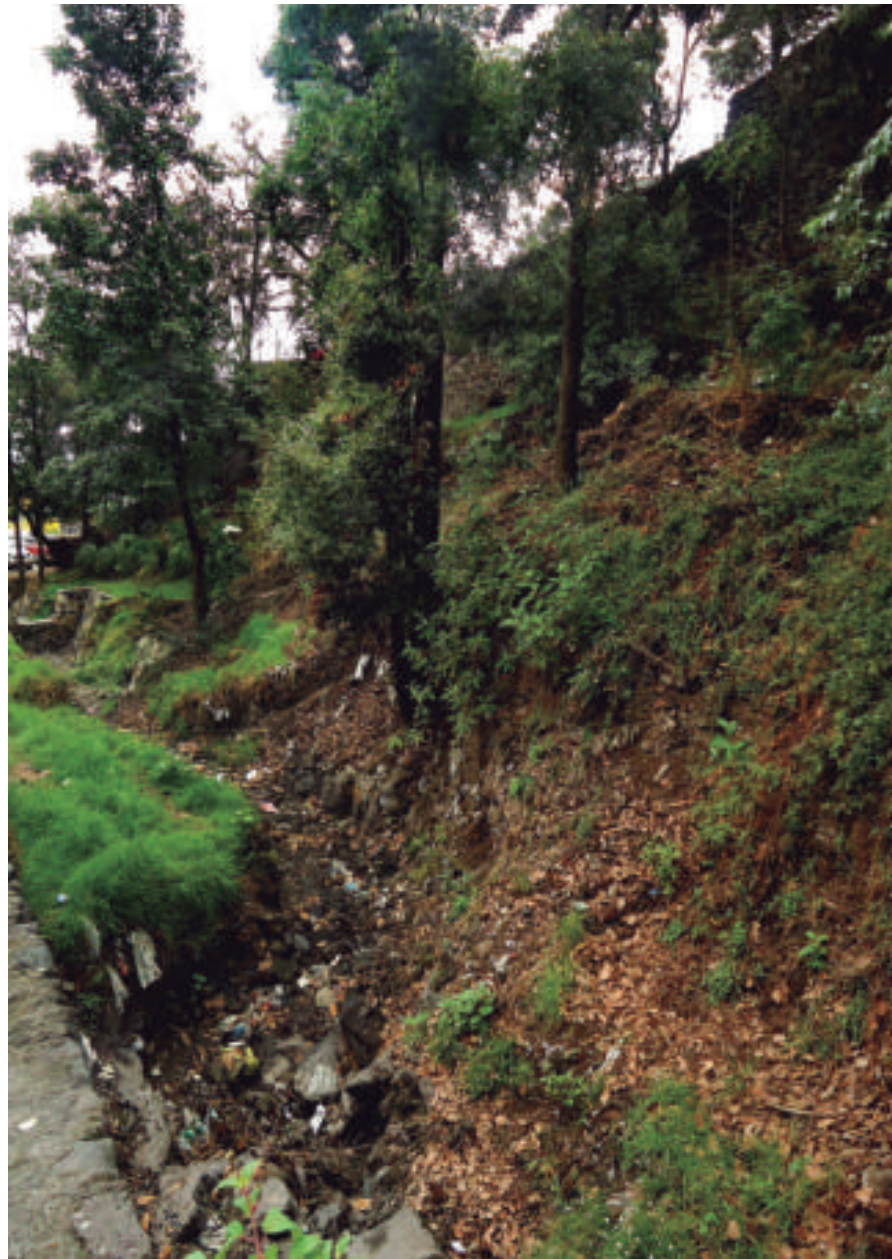
El polígono se ubica a lo largo de la barranca, en la cual la erosión ha provocado socavamientos en la base de ambas laderas y se han originado derrumbes. El suelo de este lugar se compone por limo, arcilla y bloques de roca de diferentes tamaños. La pendiente de la ladera en esta área varía de 40° a 50°, lo que es determinante en situaciones de saturación de agua del suelo en épocas de lluvia, ya que puede provocar el desplazamiento de los materiales ladera abajo (Figura 5.61).

*Figura 5.61. Fotografía A en el polígono de peligro.
Socavamiento y generación de cárcavas producido por la corriente de agua.
La manera en que debilita la ladera facilitando la ocurrencia de derrumbes
(19.7144° N, 99.2414° W. Calle: Río Seco).*

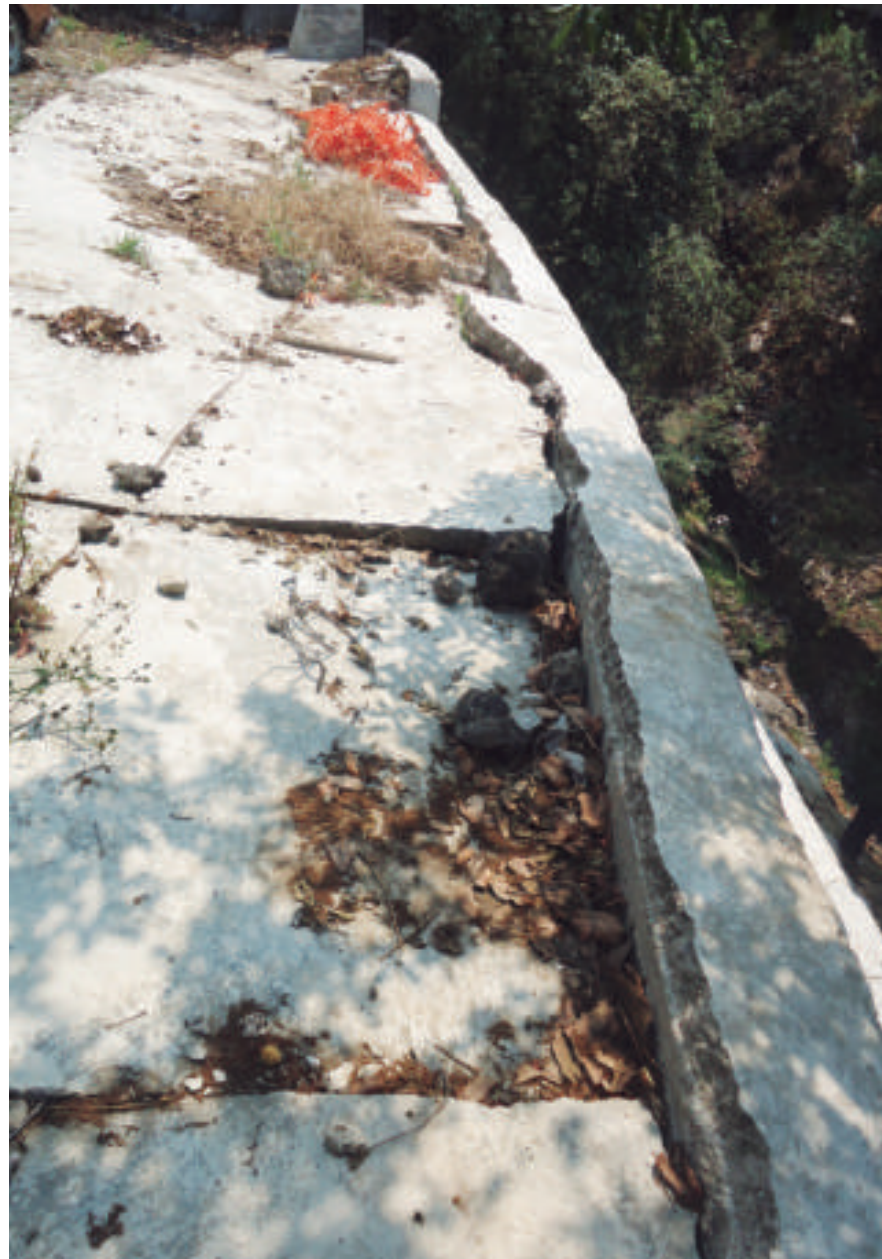
Entre las medidas de mitigación se encuentra un muro de contención construido a finales del 2011. Actualmente, este muro muestra daños significativos que indican un desplazamiento del material (Figuras 5.62 y 5.63).

*Figura 5.62. Fotografía B en el polígono de peligro.
Parte baja del muro de contención de mampostería
tipo gravedad en la calle Río Seco
(19.7144° N, 99.2414° W. Calle: Río Seco).*

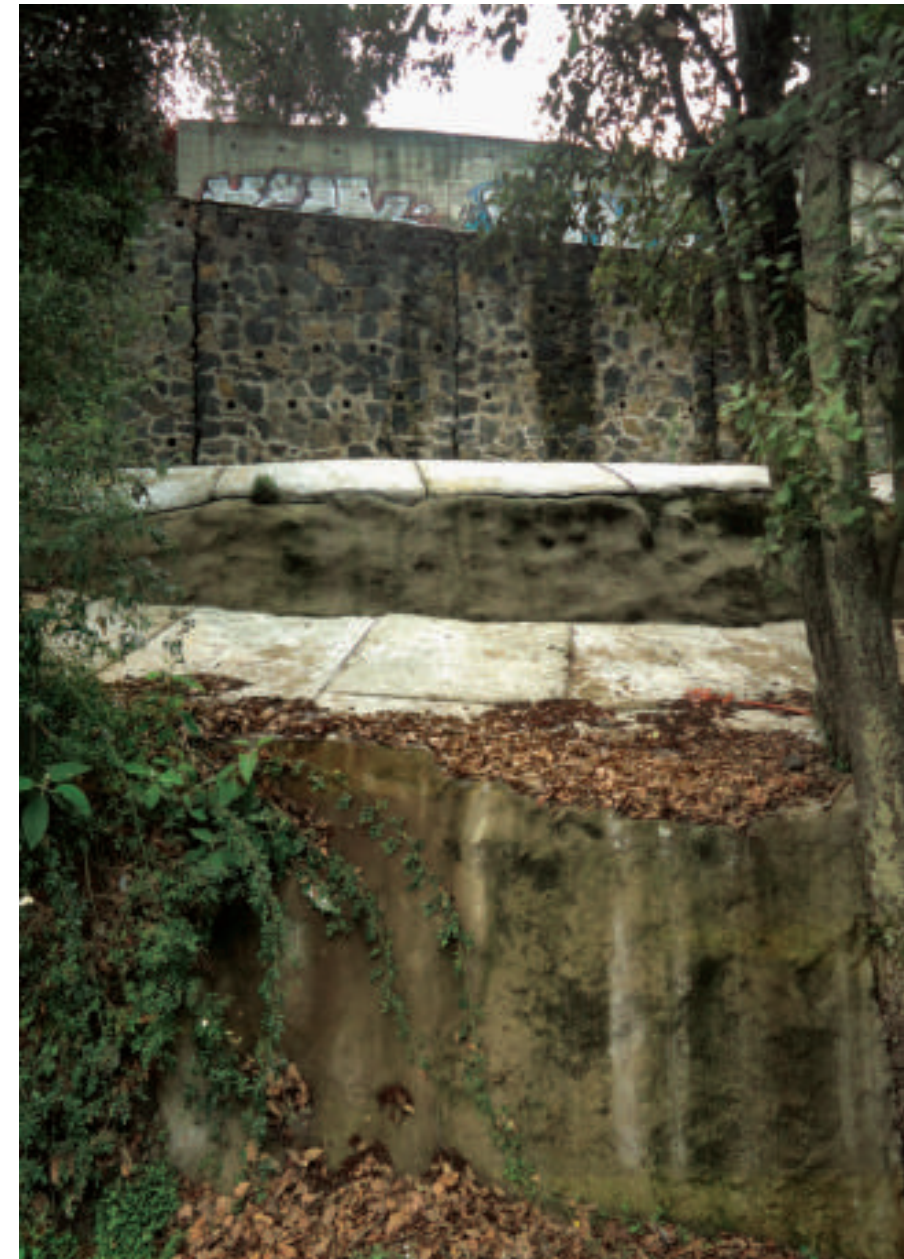
*Figura 5.63. Fotografía A en el polígono de vulnerabilidad.
Vista de la parte superior del muro de contención. Se pueden observar
fracturas que obedecen a un desplazamiento a favor de la pendiente
(19.7189° N, 99.2414° W. Calle: Río Seco).*

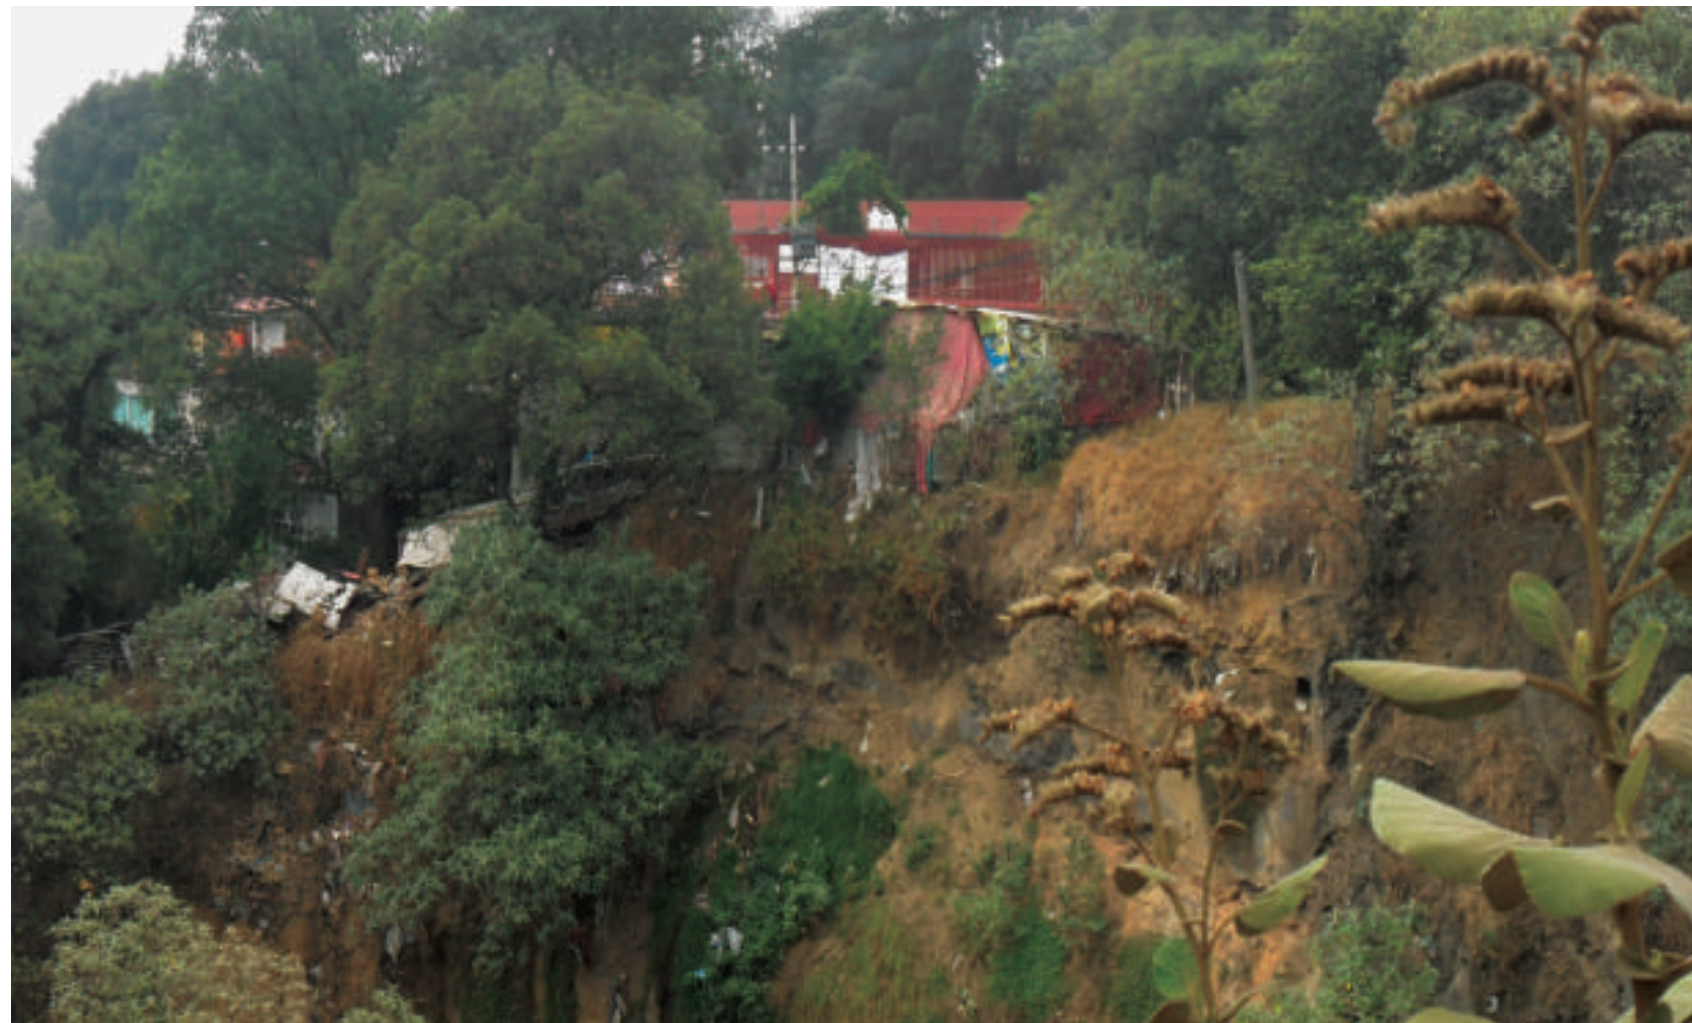
*Figura 5.66. Fotografía A en el polígono de peligro.
Flanco oriente de la barranca
(19.2490° N, 99.178° W. Calle: Camino Real al Ajusco).*

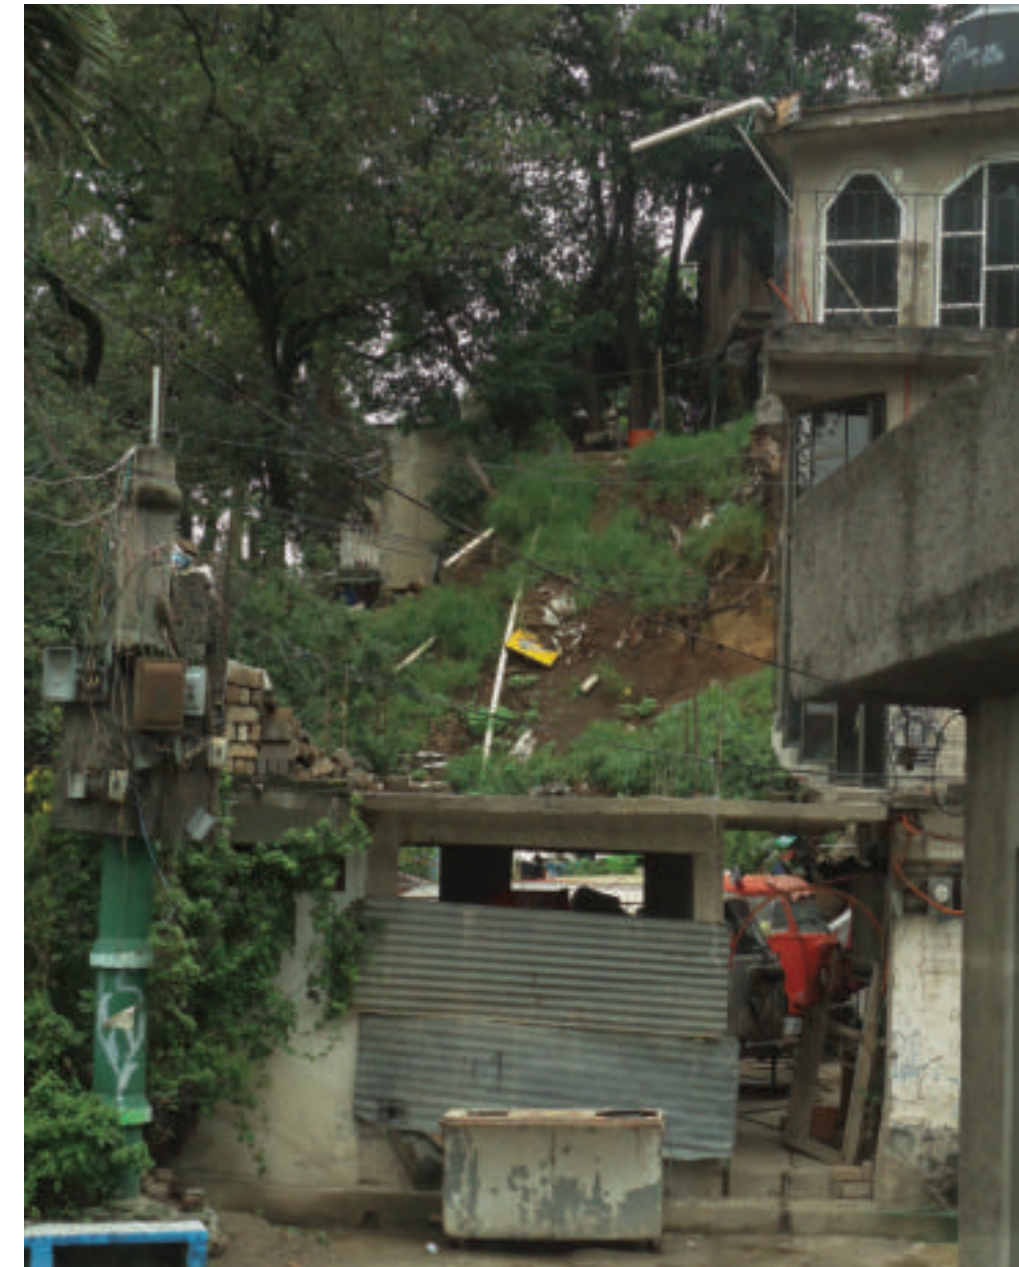
En algunas zonas donde predomina el material arcilloso sobre los bloques se presenta reptación, lo cual indica movimiento de material en la ladera ante un futuro derrumbe (Figura 5.67). La barranca desaparece con el ambiente urbano debido a su alta densidad poblacional asentada en los límites y dentro de ella (Figura 5.68).

*Figura 5.67. Fotografía A en el polígono de vulnerabilidad.
Construcciones cercanas a una pendiente con escalones y áreas sin cubierta vegetal.
Estas condiciones en el terreno representan un peligro alto para las viviendas
localizadas en la parte baja (19.5020° N, 99.1756° W. Calle: 5 de Febrero).*

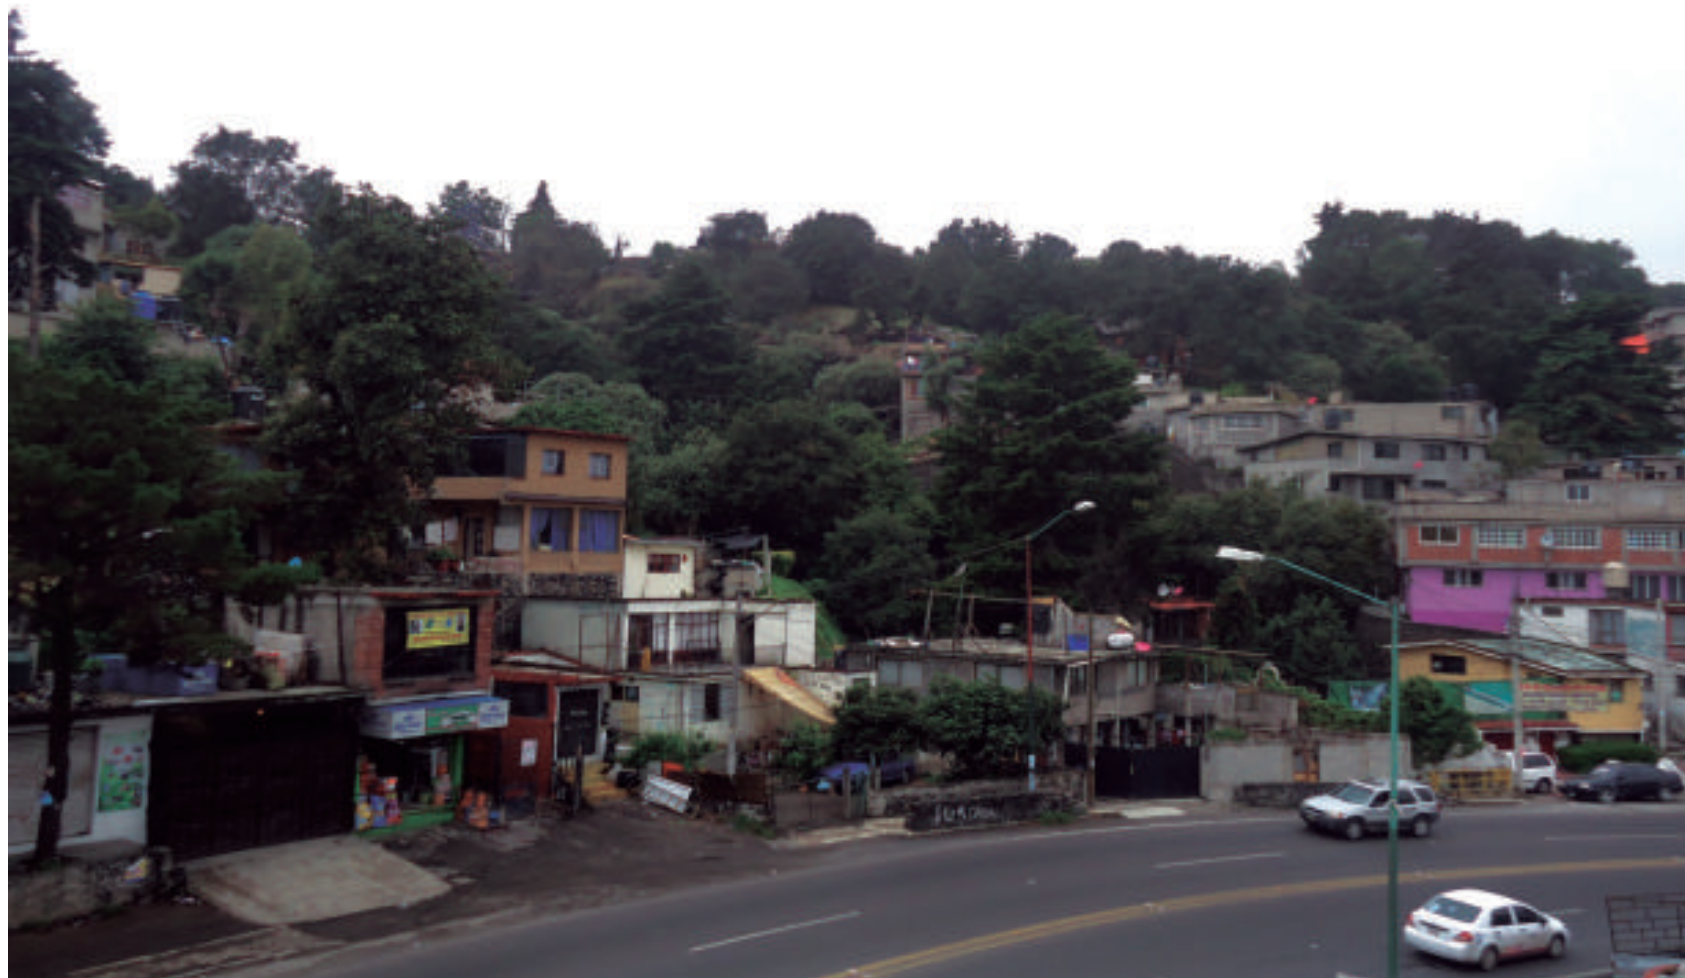
*Figura 5.68. Fotografía B en el polígono de peligro.
Vista panorámica de la barranca. Se observan viviendas asentadas sobre los límites y dentro de la barranca
(19.5027° N, 99.1762° W. Calle: Federal a Cuernavaca).*

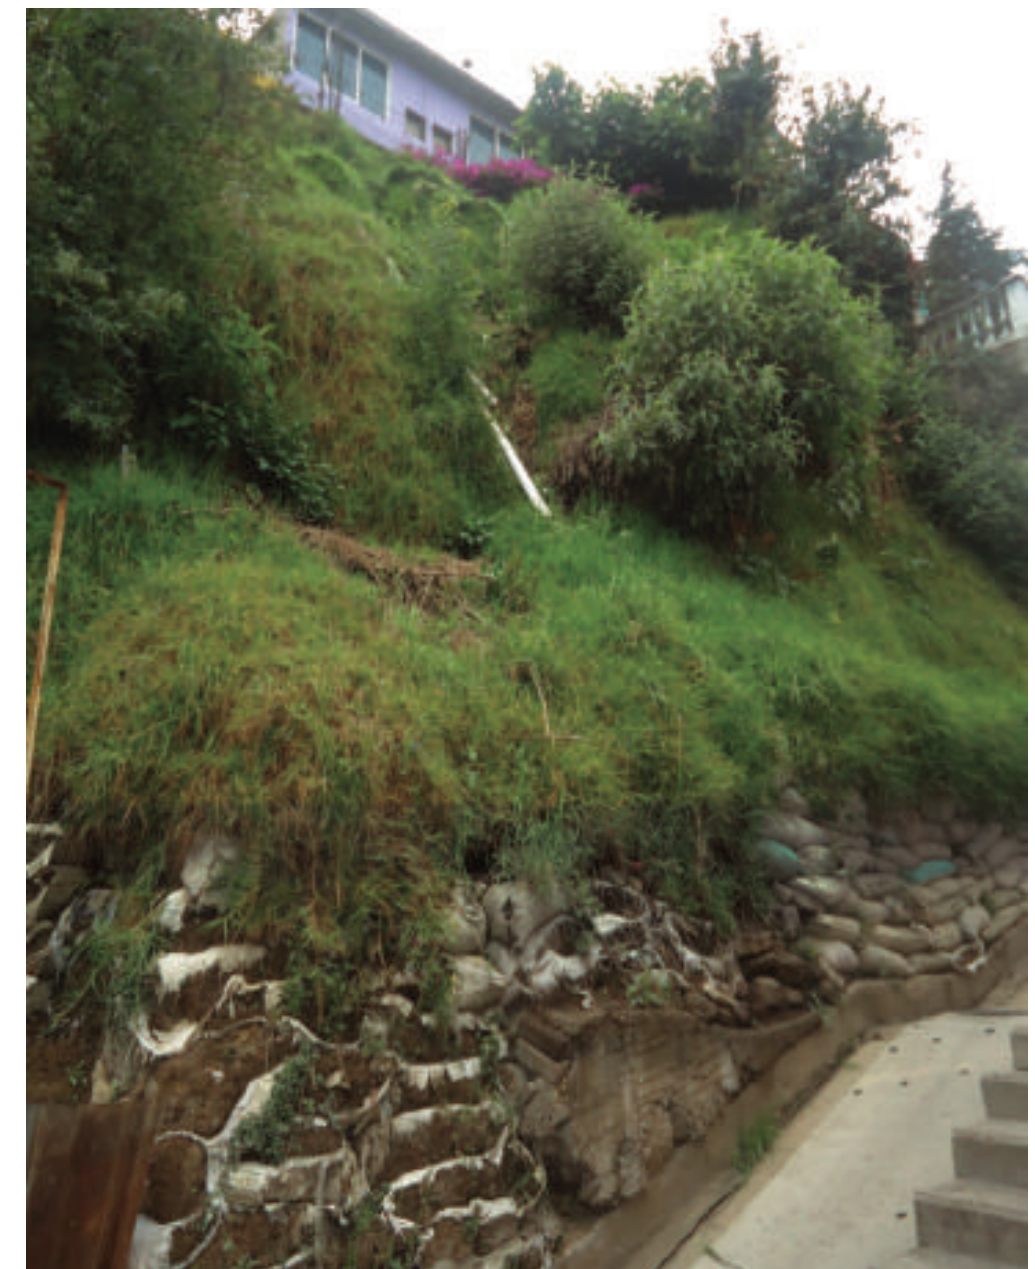
*Figura 5.69. Fotografía B en el polígono de vulnerabilidad.
Vivienda en el límite de un talud y un muro de contención improvisado a base de costales acomodados en la parte inferior (19.5019° N, 99.1758° W. Calle: 5 de Febrero).*

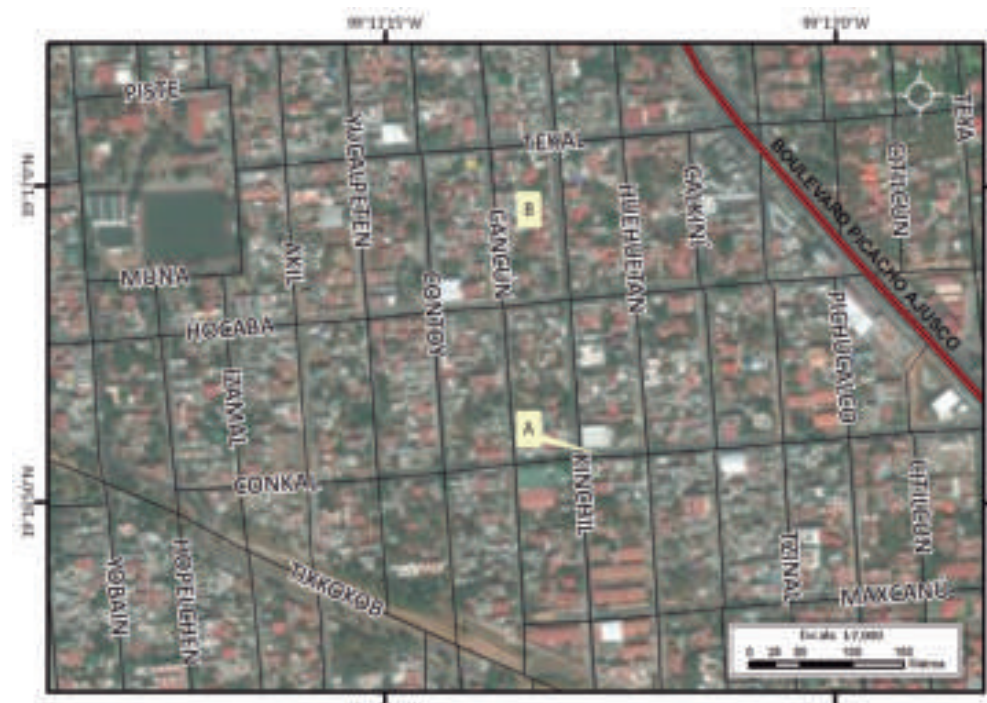
A partir de recorridos en campo, se identificaron hundimientos en la colonia Héroes de Padierna (Figura 5.70). En la esquina de las calles Conkal y Kinchil, existe un hundimiento circular con diámetro de 2.37 m y profundidad de 23 cm (Figura 5.71). Las afectaciones hasta el momento se limitan a la banquetta. El hundimiento más significativo en esta colonia se localiza en la calle Tekal entre Kinchil y Cancún. Éste obedece a la línea de drenaje, afectando las vías de comunicación considerablemente, pues tiene una longitud de 23 m, 2.4 m de ancho y una profundidad de 25 cm (Figura 5.72).

Figura 5.70. Imagen que muestra la localización de los hundimientos en las calles Tekal y Conkal. Nota: las etiquetas muestran la ubicación de las fotografías de los hundimientos reportados. Para otras simbologías revisar el Anexo III.

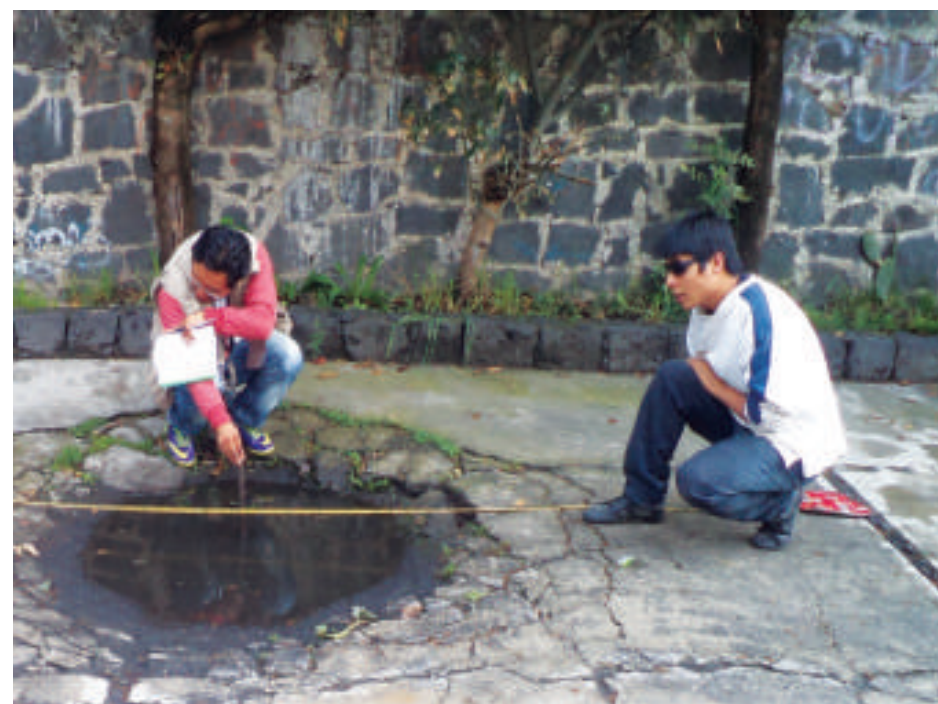
Figura 5.71. Fotografía A. Hundimiento concéntrico cubierto de asfalto y las fracturas que tiene la banquetta. Por las dimensiones, pareciera ser una coladera (19.2810° N, 99.2188° W. Calle: Conkal).

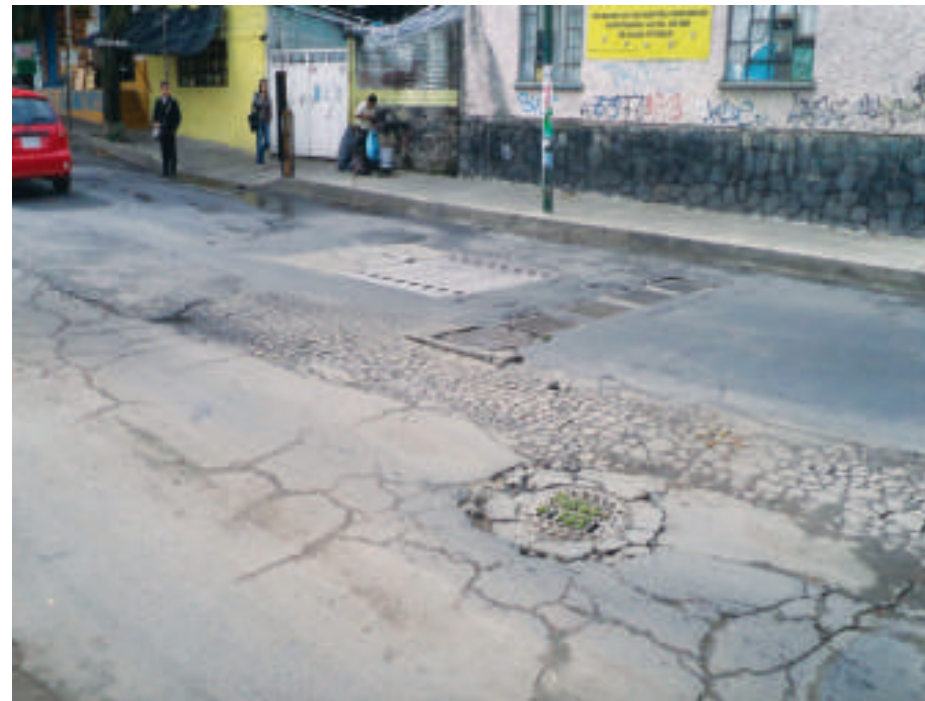
Figura 5.72. Fotografía B.
Hundimiento en dirección del drenaje en la calle Tekal
(19.2837° N, 99.2197° W. Calle: Tekal).

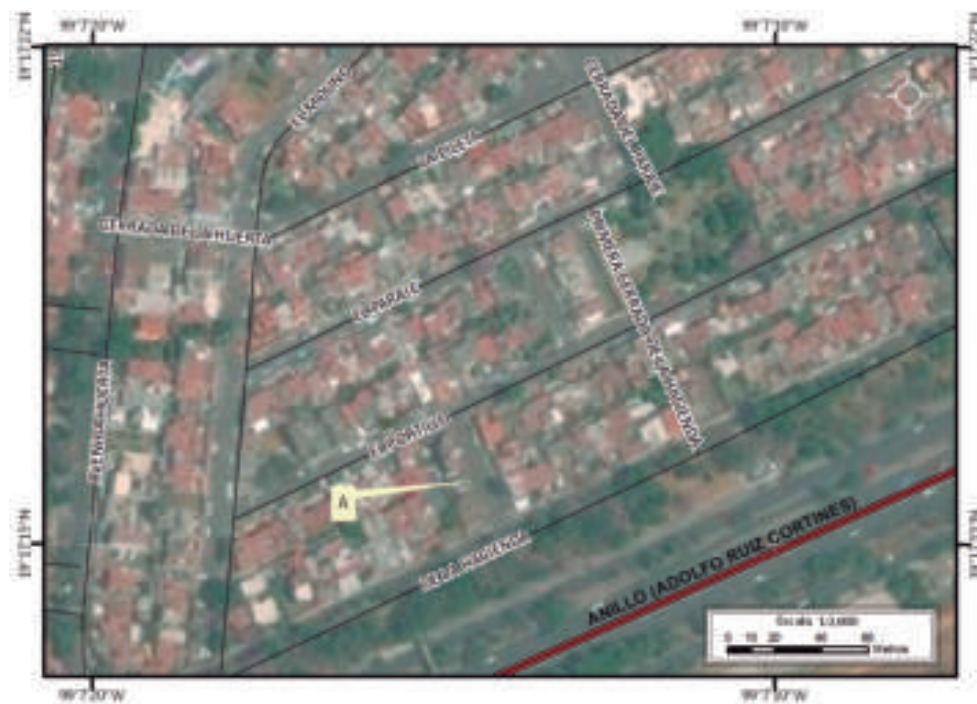
En Villa Coapa las afectaciones por hundimiento se localizan en las calles: El Paraje, El Molino y 1.^a Cerrada de Hacienda (Figura 5.73 y 5.74).

Figura 5.73. La imagen la localización del hundimiento en la colonia Villa Coapa. Nota: la etiqueta muestra ubicación la fotografía del hundimiento reportado. Para otras simbologías revisar el Anexo III.

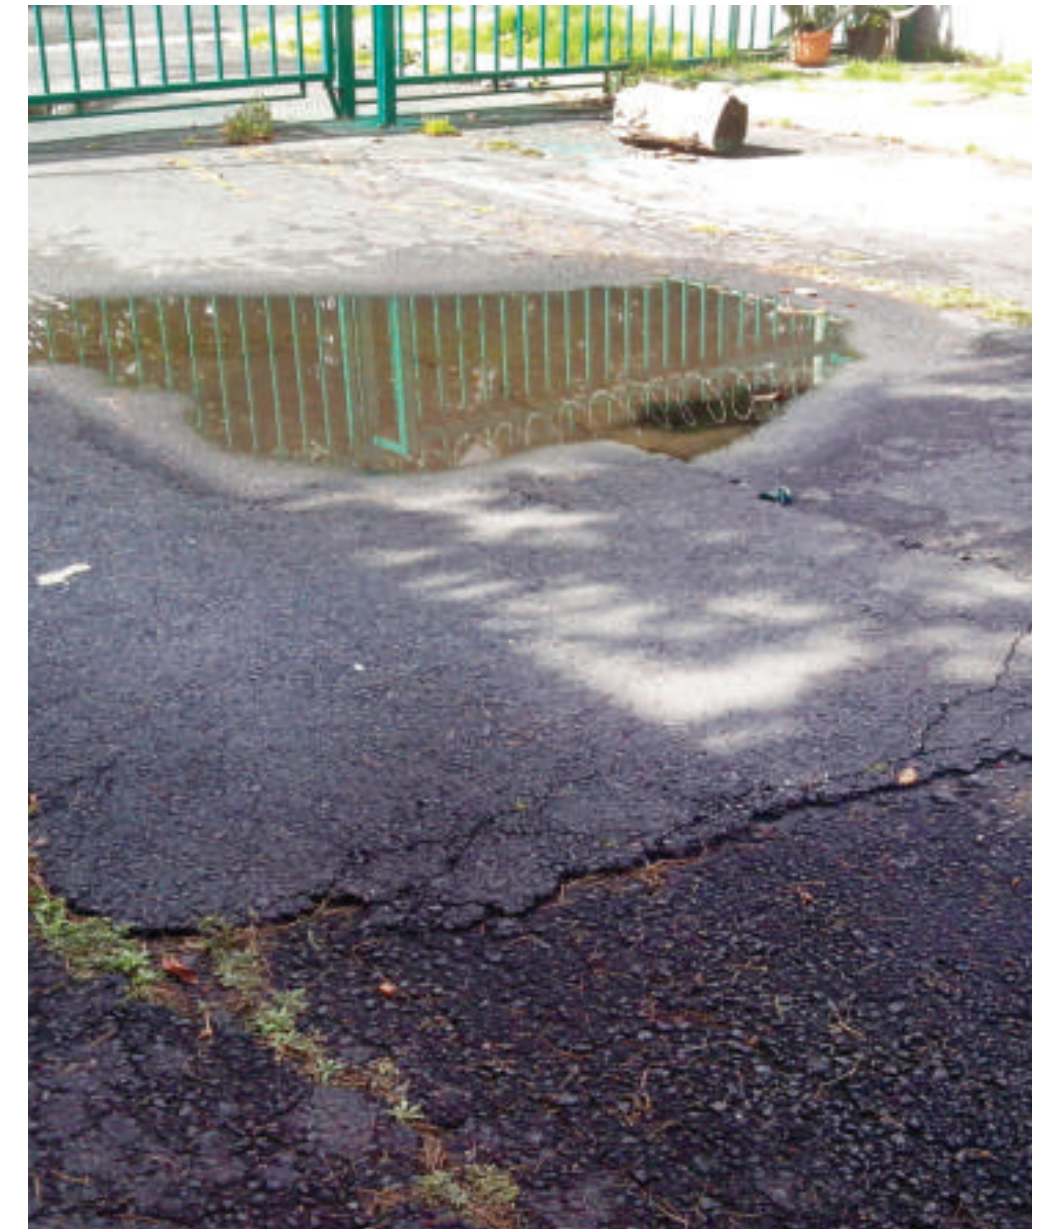
Figura 5.74. Fotografía A.
Hundimiento en vías de comunicación provocado por fuga en el drenaje
(19.2879° N, 99.1207° W. Calle: 1a Cerrada de Hacienda).
