# Atlas de Peligros y Riesgos de la Ciudad de México

Actualización de los Mapas de Riesgo

## Xochimilco

Año: 2014

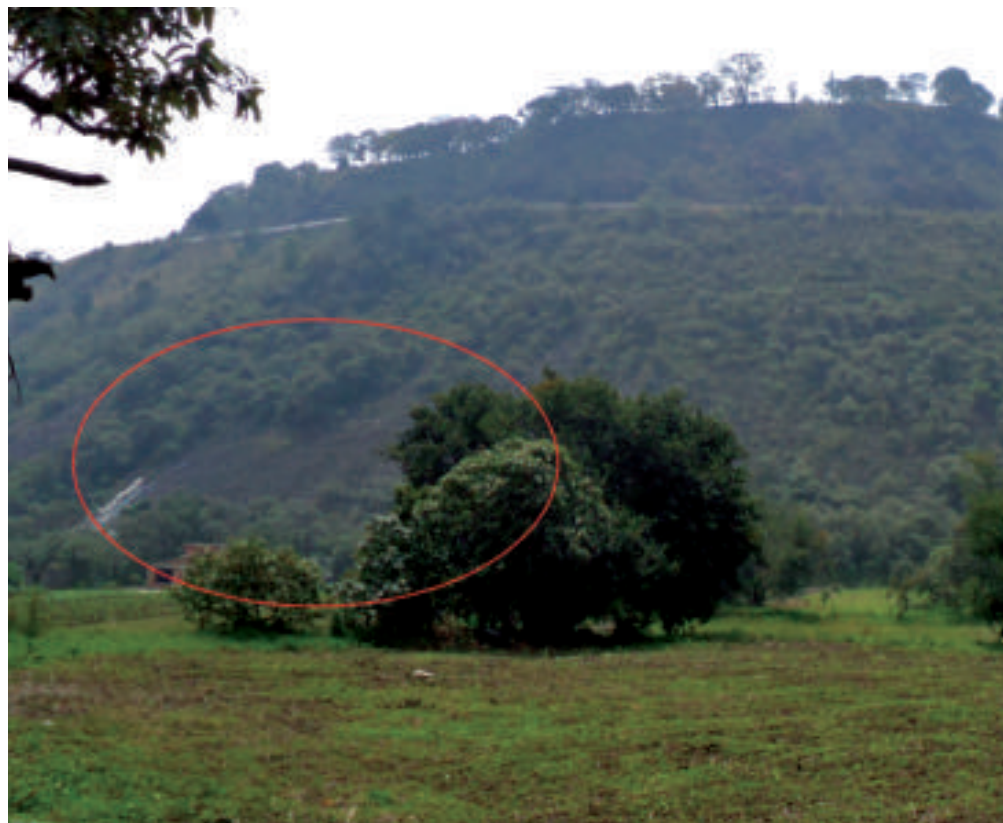
En la parte alta se encuentra la carretera México - Cuernavaca (Figura 5.7), que para ser construida fue necesario dinamitar, lo que ocasionó la fragmentación de roca en bloques que van desde 20 cm hasta 1 m de diámetro.

*Figura 5.7. Fotografía A en los polígonos de peligro y vulnerabilidad.  
Se muestra en el círculo rojo la zona de caída de roca provocada por la construcción de la carretera México - Cuernavaca  
(19.2262° N, 99.1387° W. Calle: sin nombre oficial)*

Las actividades antrópicas, sumadas a una pendiente de 40° (dirección 310° NW), favorecen la caída de rocas. Es posible apreciar que en zonas donde la vegetación es abundante, el peligro presenta una menor intensidad. Actualmente se han realizado obras de mitigación, como mallas ciclónicas y muros sin mortero. En la parte baja de la pendiente del cerro Tetequilo se encuentran varias viviendas expuestas a caída de rocas. Ejemplo de ello es la vivienda de las Figuras 5.8 y 5.9, en la que se observa que el sistema constructivo es inadecuado para este tipo de terreno.

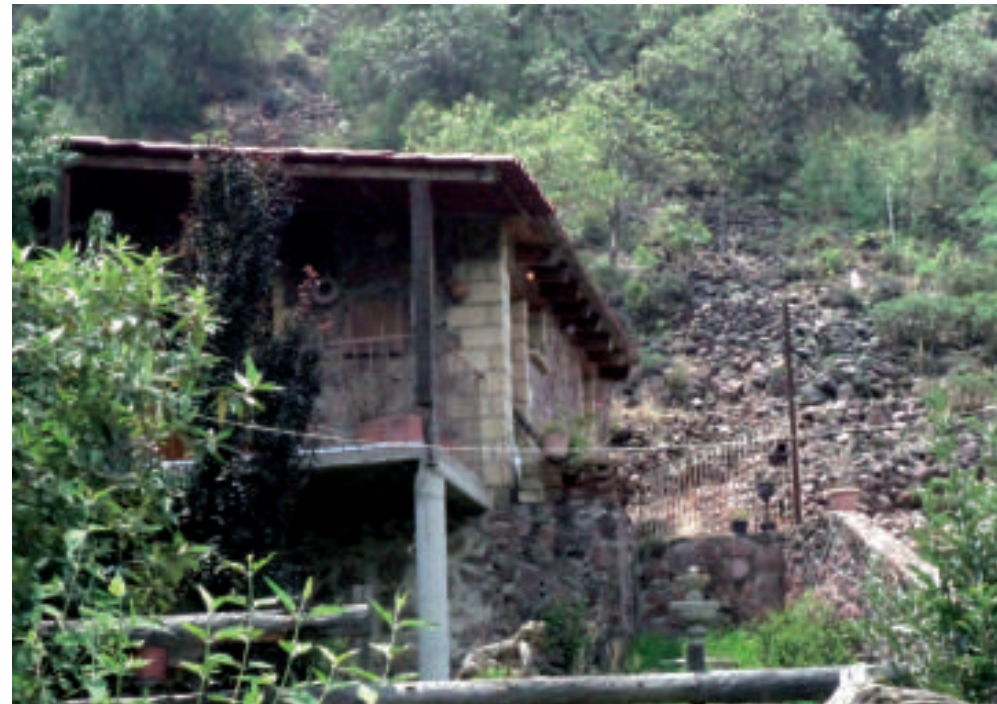
*Figura 5.8. Fotografía B en los polígonos de peligro y vulnerabilidad.  
Vivienda altamente vulnerable a la caída de rocas  
(19.2301° N, 99.1271° W. Calle: sin nombre oficial).*

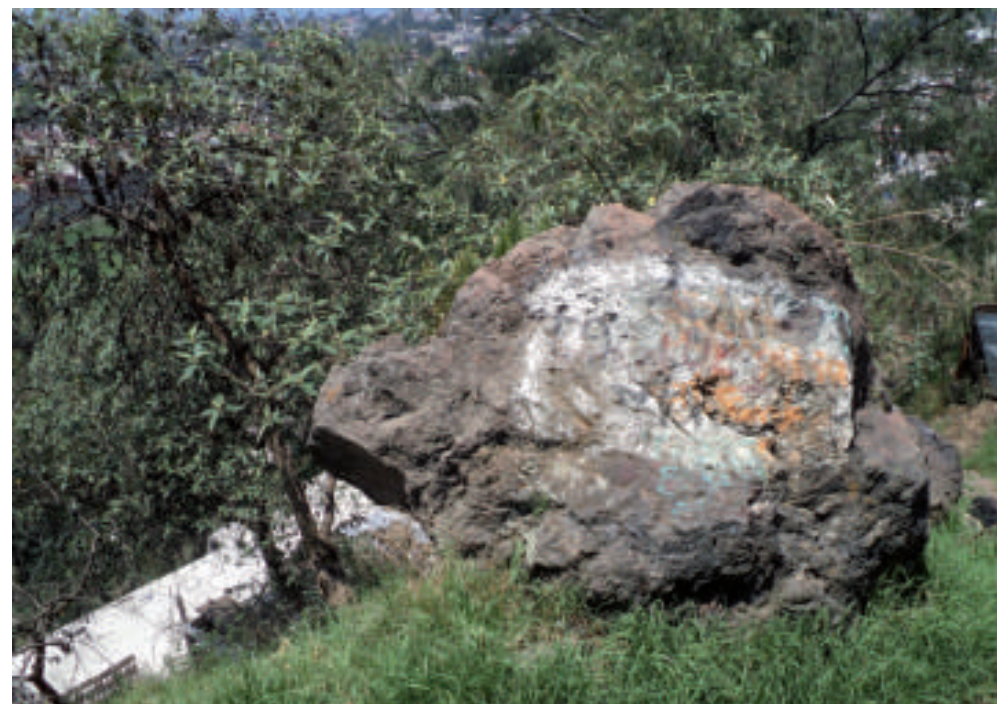
*Figura 5.9. Fotografía C en los polígonos de peligro y vulnerabilidad.  
Posible caída de rocas a las viviendas situadas en la parte baja de la ladera (19.2269° N, 99.1362° W. Calle: sin nombre oficial).*

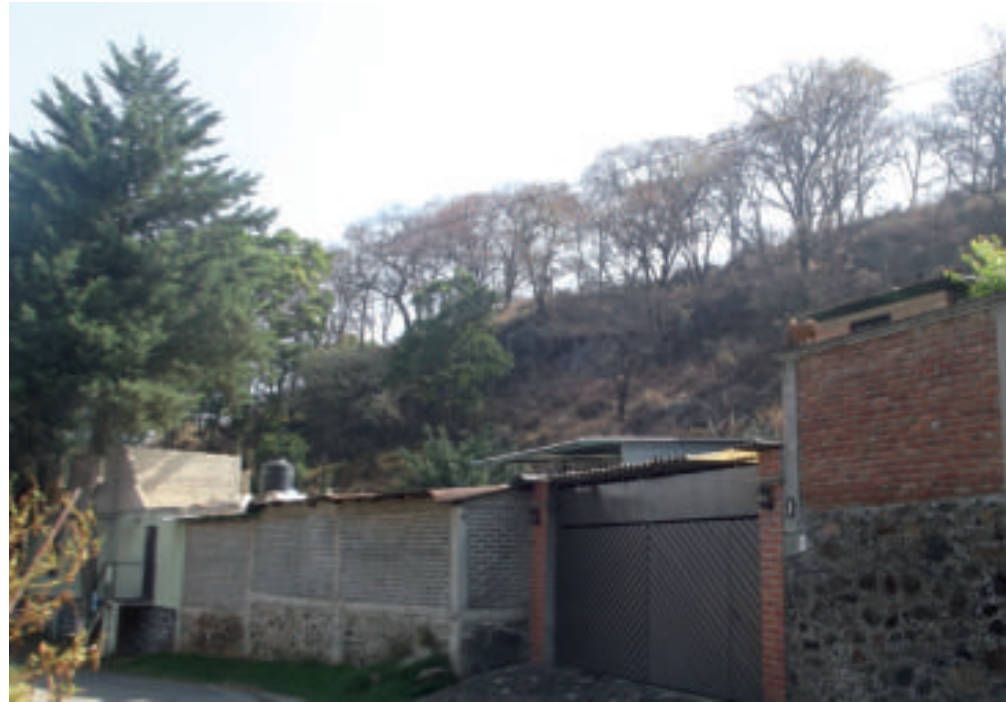
La mayoría de las viviendas se encuentran construidas en la parte baja de una ladera con una pendiente de 62° (200° SE), en la cual la cobertura vegetal se encuentra disminuida, por lo que deja expuestos los bloques del afloramiento al intemperismo, propiciando su caída sobre las viviendas (Figura 5.12). En las Figuras 5.13 y 5.14 se observan obras de mitigación realizadas por la comunidad, como son: la construcción de un muro de 2.6 m de alto y 40 cm de ancho, así como la colocación de alambre en la zona, intentando detener la caída de roca hacia las viviendas y el camino.

*Figura 5.12. Fotografía A de los polígonos de peligro y vulnerabilidad.  
Muestra la vulnerabilidad de las viviendas expuestas a caída de roca en el Camino al cerro Tepetonco  
(19.2134° N, 99.0999° W. Calle: Camino al Panteón).*

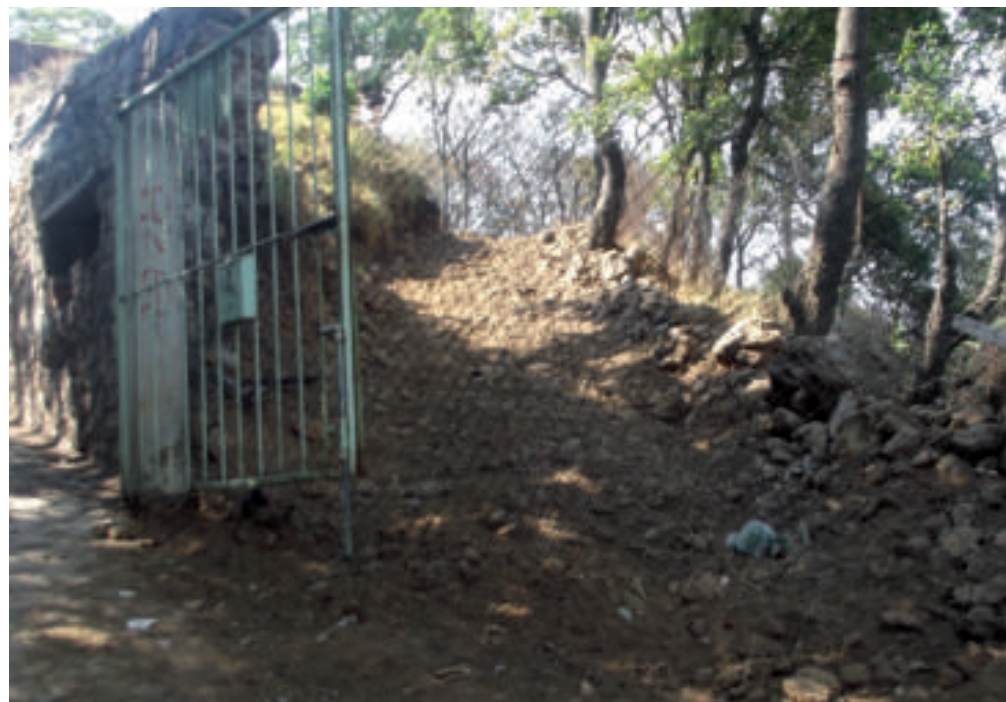
*Figura 5.13. Fotografía B en los polígonos de peligro y vulnerabilidad.  
Medida de mitigación realizada en la calle Camino al Panteón (19.2142° N, 99.1000° W. Calle: Camino al Panteón).*

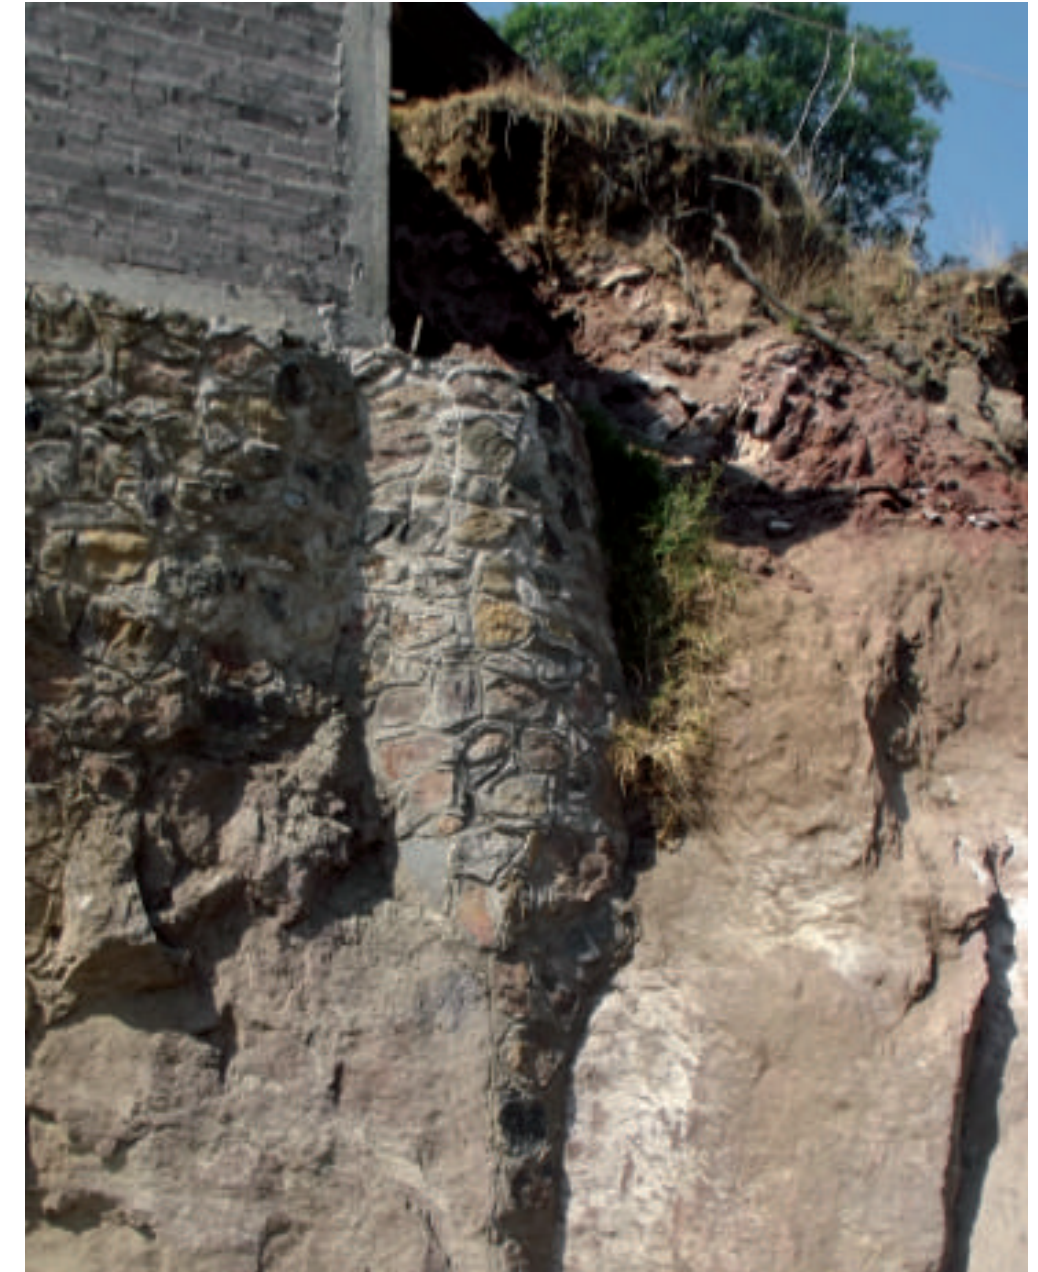
*Figura 5.14. Fotografía C en los polígonos de peligro y vulnerabilidad.  
Muro de mampostería con mortero como medida de mitigación ante caída de roca  
(19.2140° N, 99.0999° W. Calle: Camino al cerro Tepetonco).*

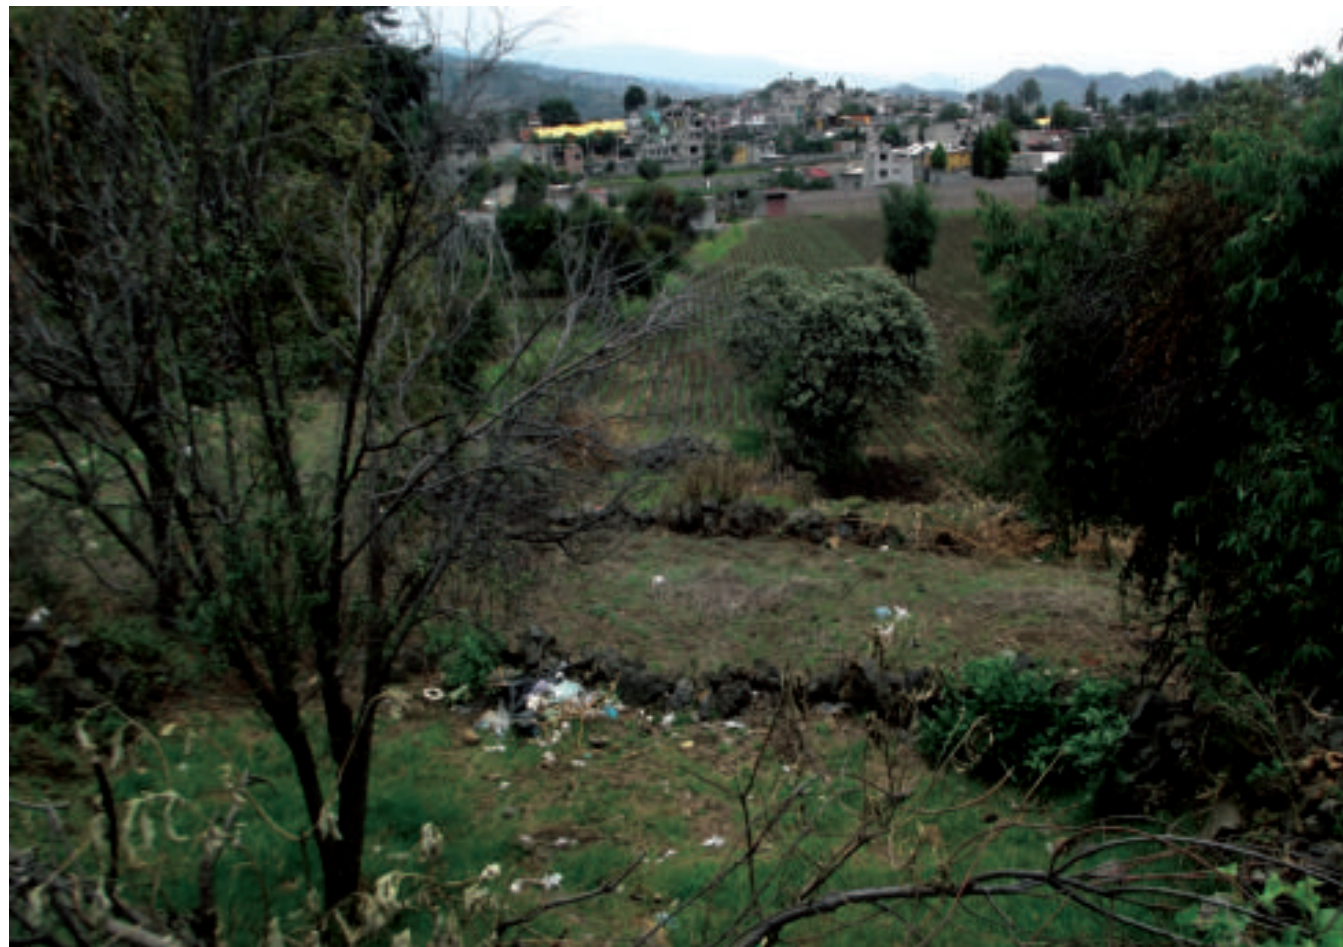
La mayor parte de la población habita la parte alta del cerro, mientras que las faldas y la parte plana se emplean como zonas de cultivo (Figura 5.17).

*Figura 5.17. Fotografía A de los polígonos de peligro y vulnerabilidad.  
Zona de derrumbes y zonas de cultivo en el pie de loma  
(19.2199° N, 99.1052° W. Calle: sin nombre oficial).*

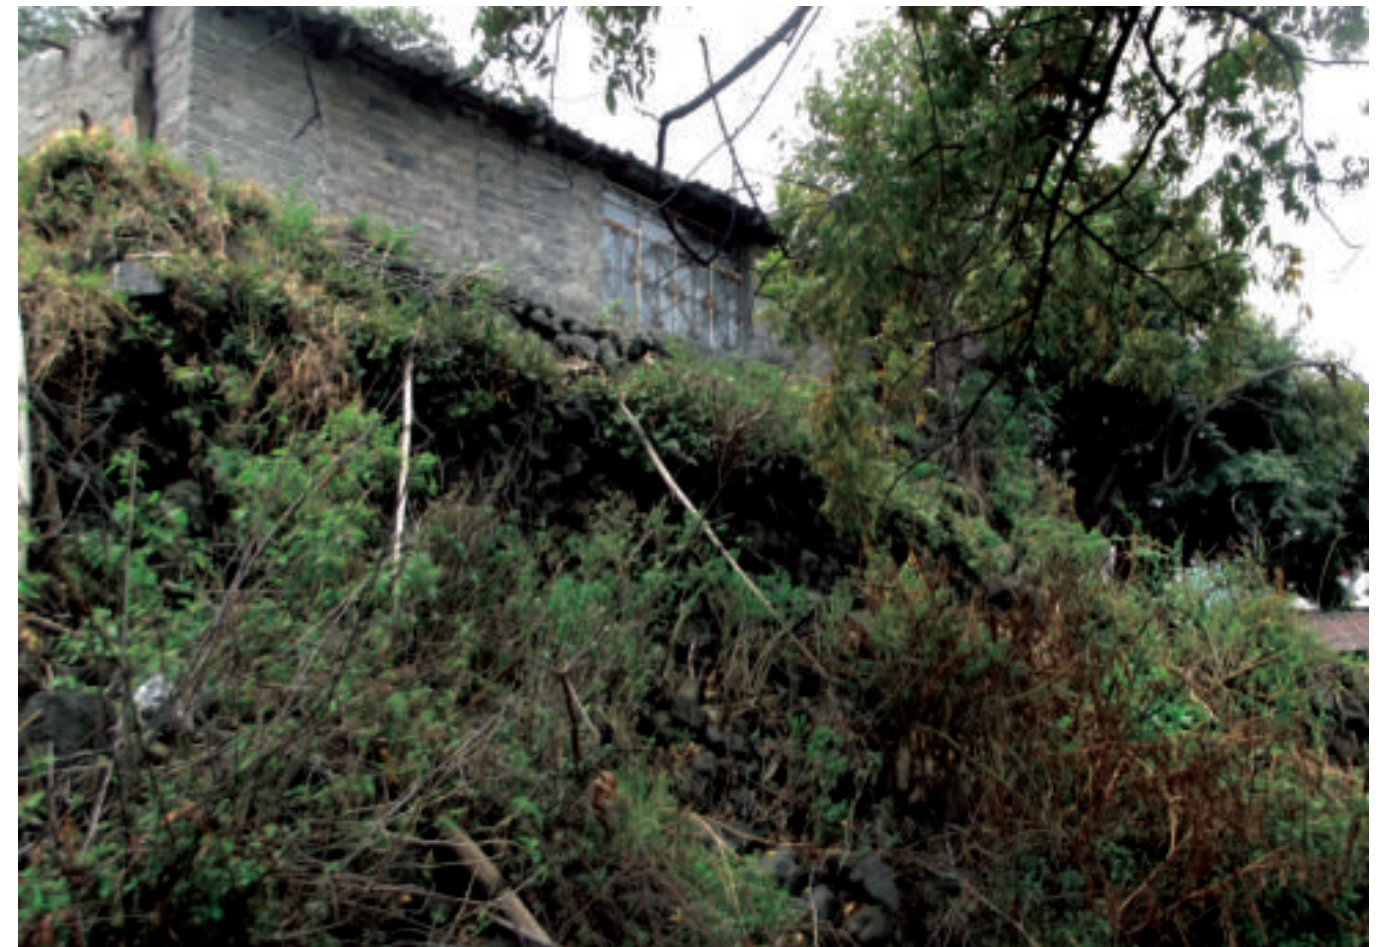
En la Figura 5.18 se observa una construcción asentada sobre un muro de mampostería sin mortero. Este tipo de sistema constructivo es frecuente en la zona.

*Figura 5.18. Fotografía B del polígono de peligro y vulnerabilidad.  
Vivienda a pie de ladera construida sobre muro sin mortero  
(19.2190° N, 99.1057° W. Calle: sin nombre oficial).*

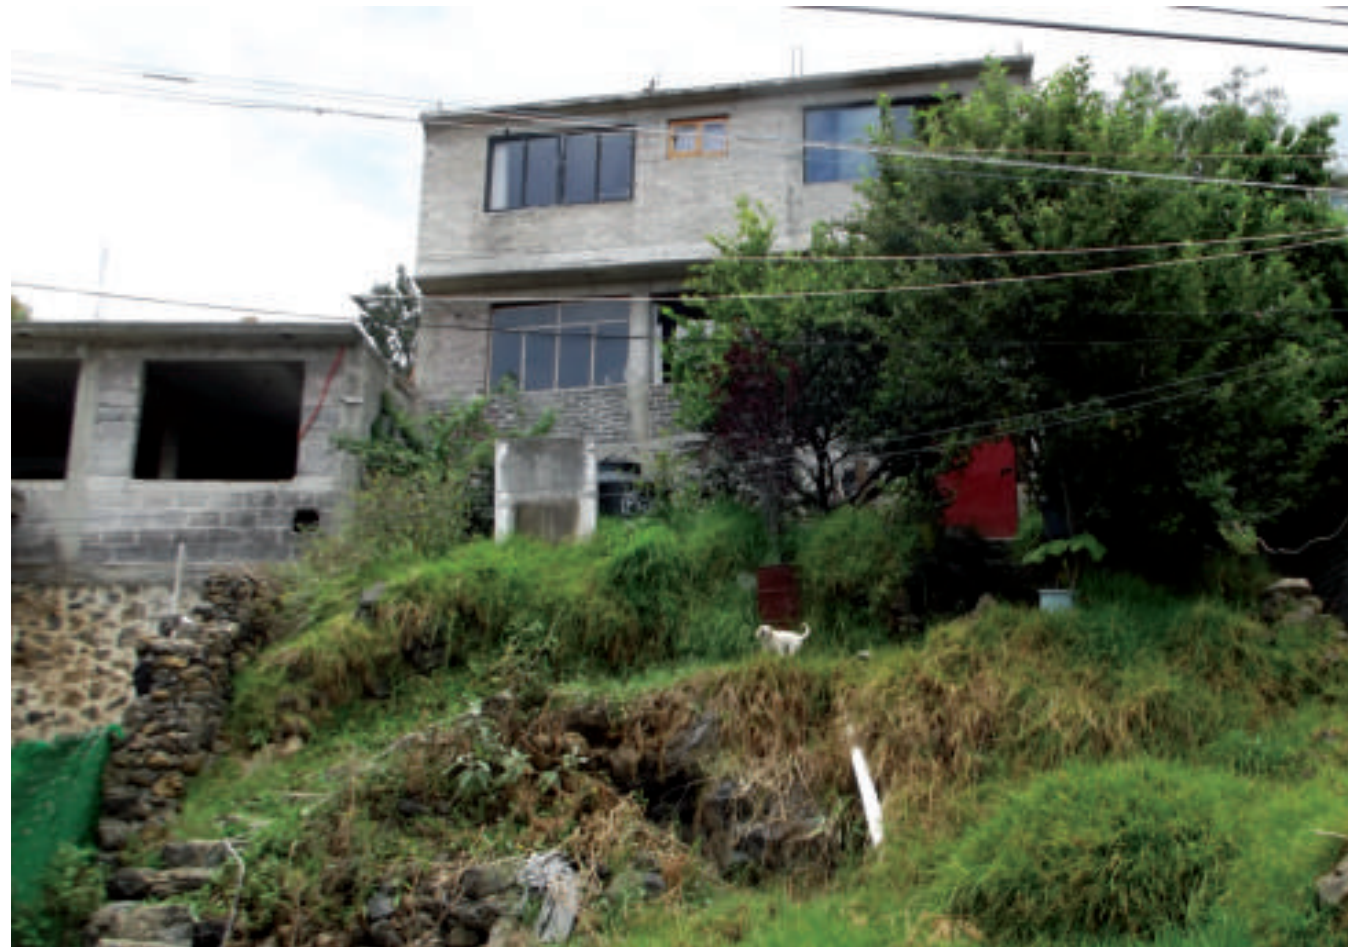
En la Figura 5.19 se muestra una construcción vulnerable al derrumbe, por estar construida sobre un corte en la ladera.

*Figura 5.19. Fotografía C del polígono de peligro y vulnerabilidad.  
Peligro por derrumbe en Calixpa, San Andrés Ahuayucan  
(19.2201° N, 99.1048° W. Calle: sin nombre oficial).*

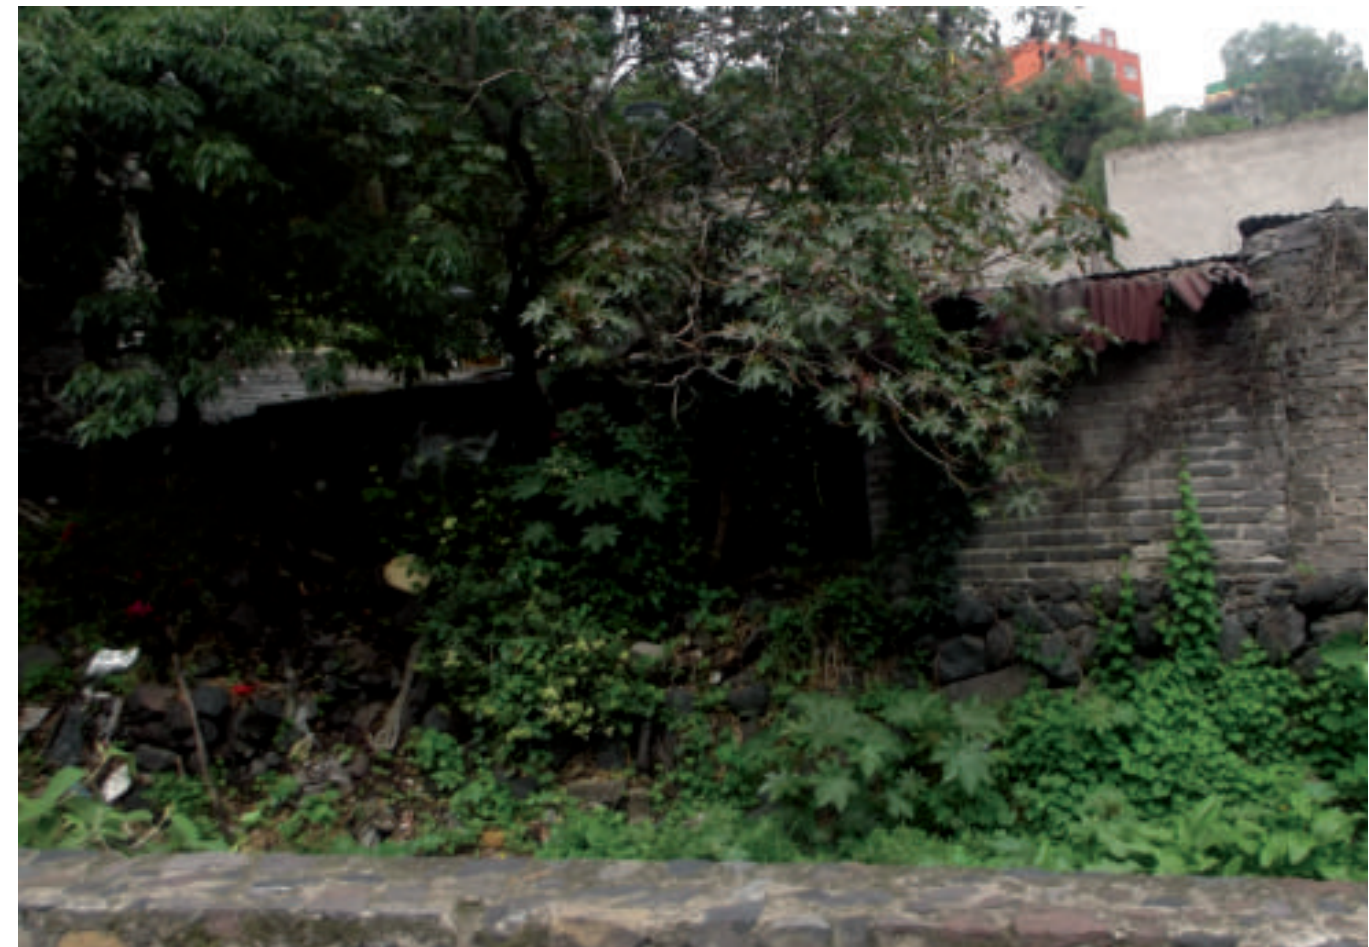
En la Figura 5.20 se observa una vivienda ubicada en medio de la barranca del Río San Lucas. Los cimientos de esta vivienda se encuentran sin mortero y no hay un confinamiento de la misma, por lo que la vivienda presenta fracturas en sus paredes.

*Figura 5.20. Fotografía D del polígono de peligro y vulnerabilidad.  
Vivienda sin cimientos ubicada en Camino del Río  
(19.2414° N, 99.1080° W. Calle: Camino del Río).*

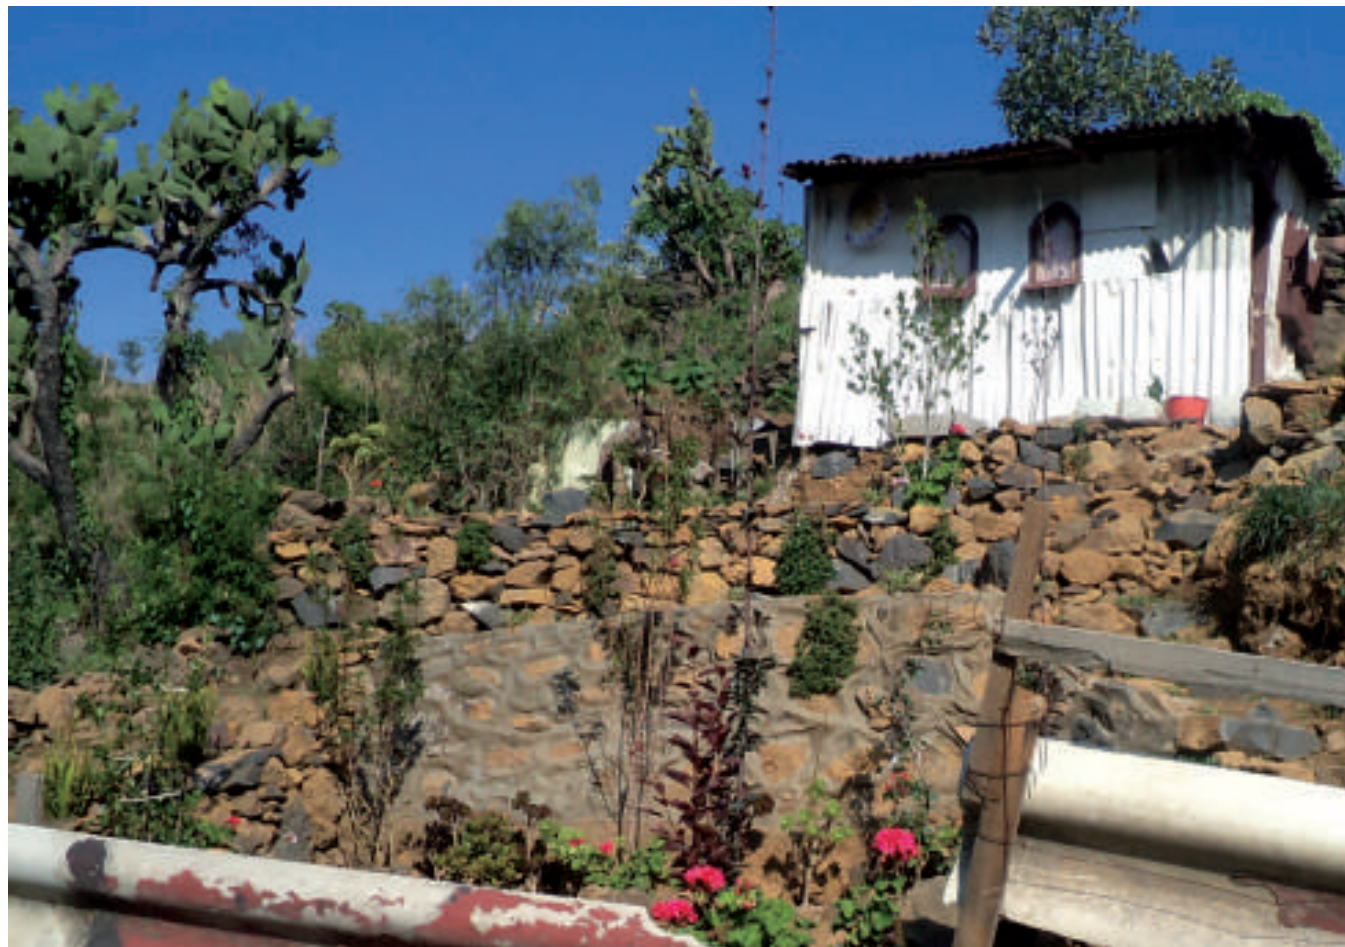
*Figura 5.23. Fotografía A de los polígonos de peligro y vulnerabilidad.*

*Vivienda de materiales precarios, establecida sobre mampostería sin mortero en una zona de caída de roca (19.2320° N, 99.0690° W. Calle: sin nombre oficial).*

Algunas de las viviendas muestran afectaciones en su estructura. En la Figura 5.23 se observa una vivienda sobre la ladera, que podría resultar afectada al encontrarse cimentada sobre mampostería sin mortero.

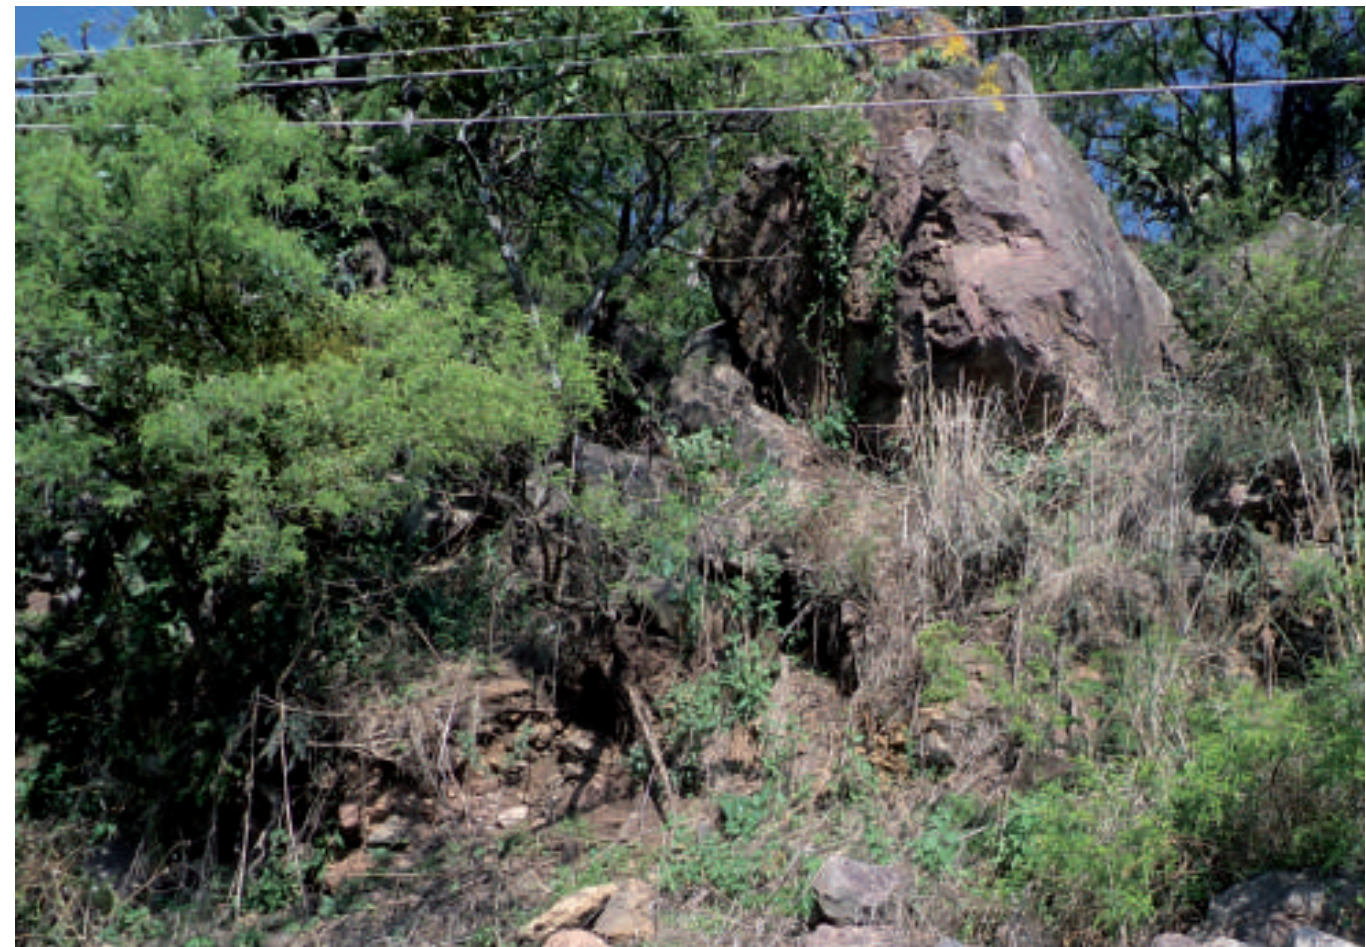
*Figura 5.24. Fotografía B de los polígonos de peligro y vulnerabilidad.*

*Peligro por caída de roca de bloques de basalto con dimensiones significativas (19.2467° N, 99.0663° W. Calle: sin nombre oficial).*

En las Figuras 5.24 y 5.25 se muestra el peligro por derrumbe y caída de roca en Tecacalanco.

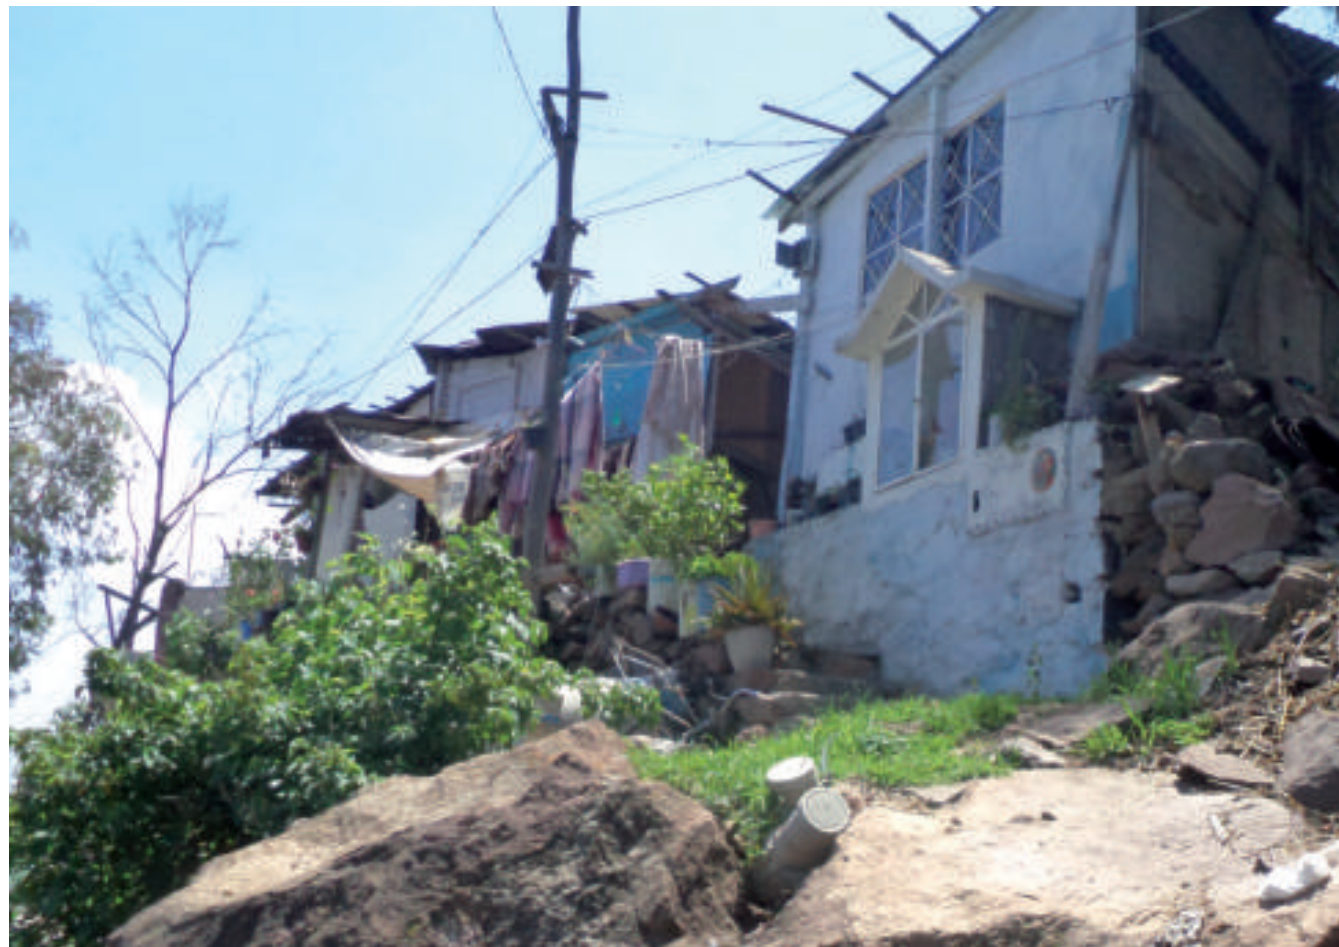
*Figura 5.25. Fotografía C de los polígonos de peligro y vulnerabilidad.  
Vivienda establecida sobre bloques de roca inestables  
(19.2490° N, 99.0575° W. Calle: Acueducto San Gregorio Atlapulco).*

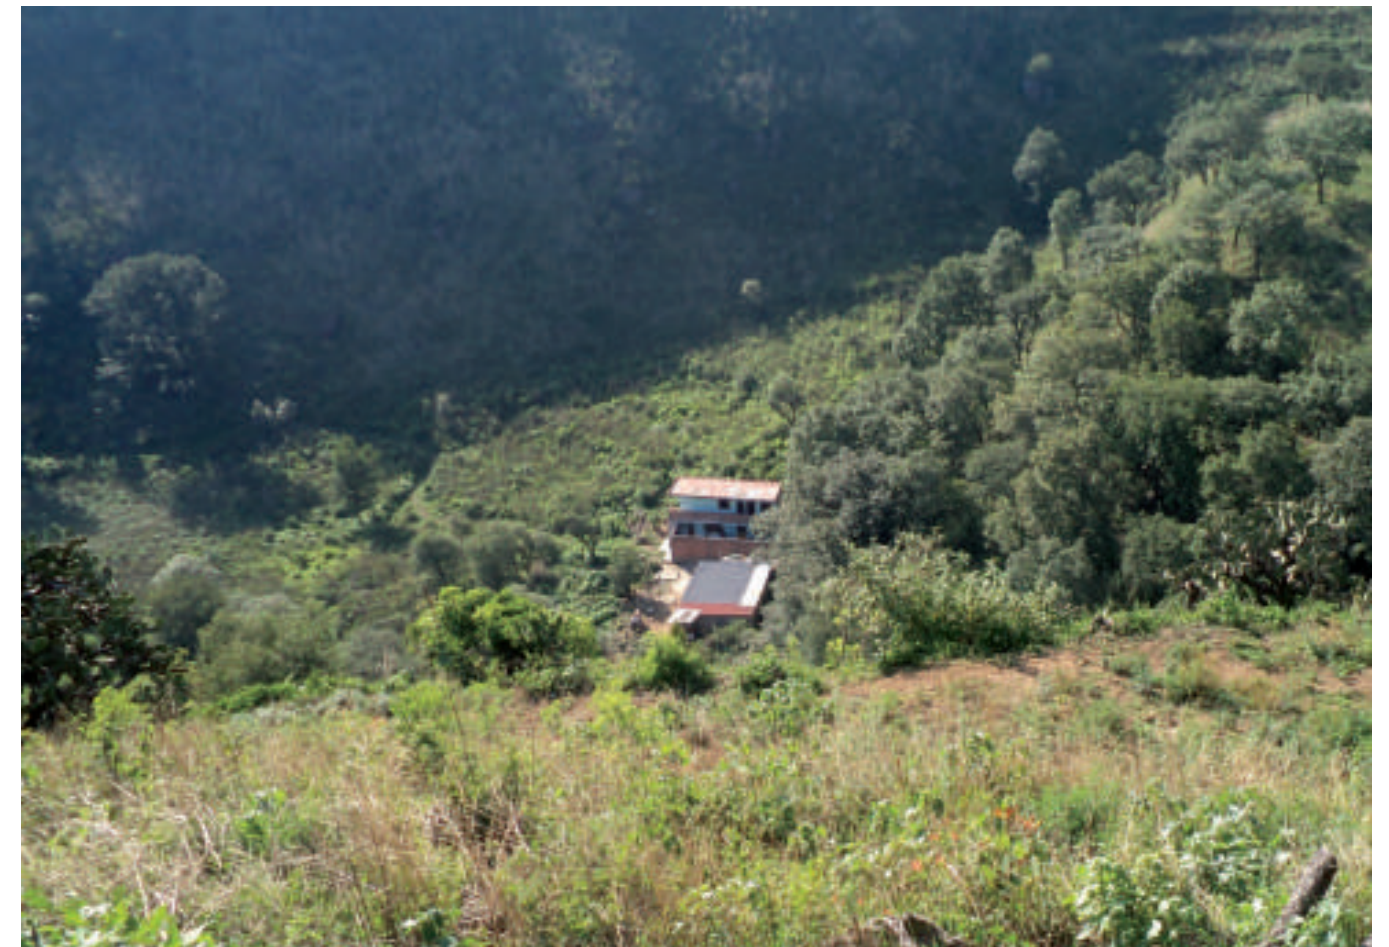
En la Figura 5.26 se observan asentamientos humanos en zona de riesgo por caída.

*Figura 5.26. Fotografía D de los polígonos de peligro y vulnerabilidad.  
Fotografía en la que se aprecia un asentamiento humano en Atlaxco  
(19.2345° N, 99.0689° W. Calle: sin nombre oficial).*

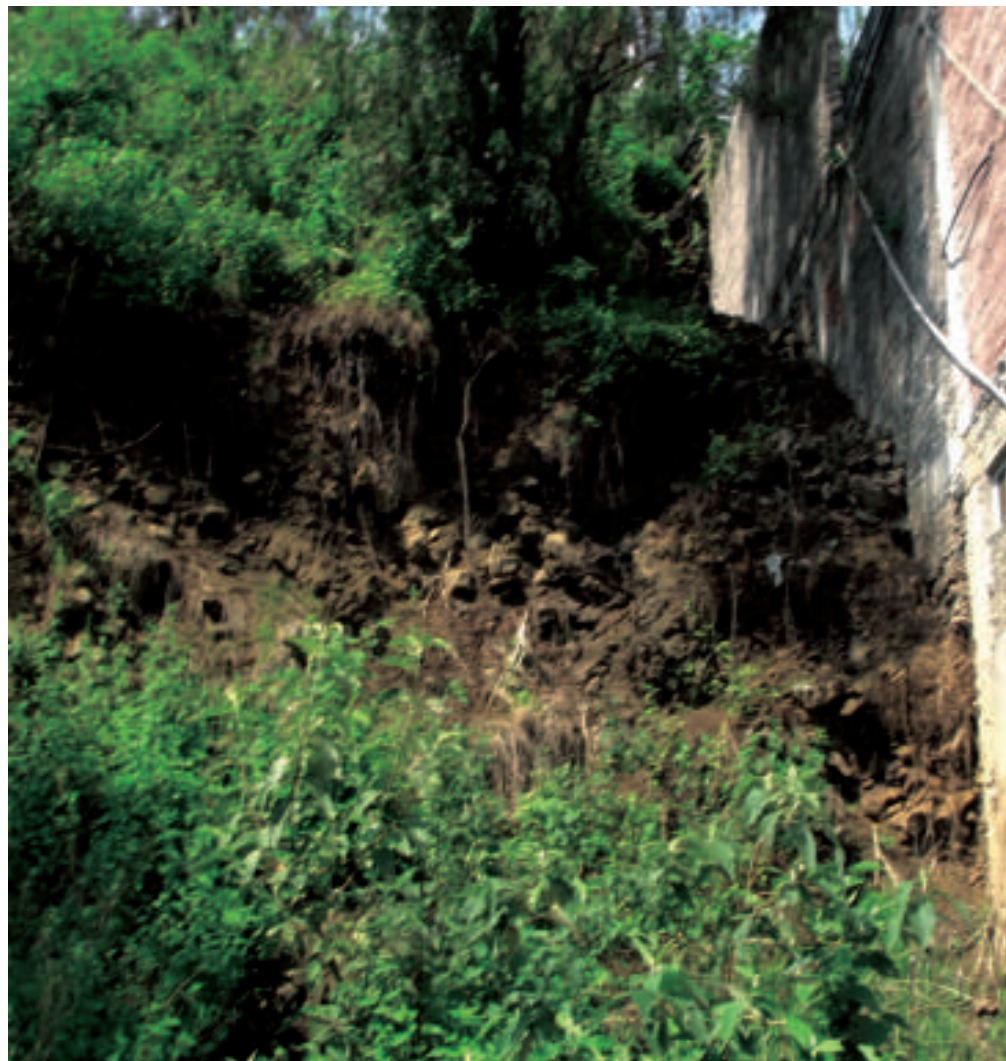
Actualmente el cerro Xochitepec conserva vegetación nativa, por lo que los derrumbes se producen sólo al pie de la ladera, donde las personas realizan construcciones. En la Figura 5.29 se observa un derrumbe al costado de una vivienda establecida sobre una ladera de Acoca.

*Figura 5.29. Fotografía A de los polígonos de peligro y vulnerabilidad.  
Corte con peligro de derrumbe en Acoca  
(19.2442° N, 99.1324° W. Calle: sin nombre oficial).*

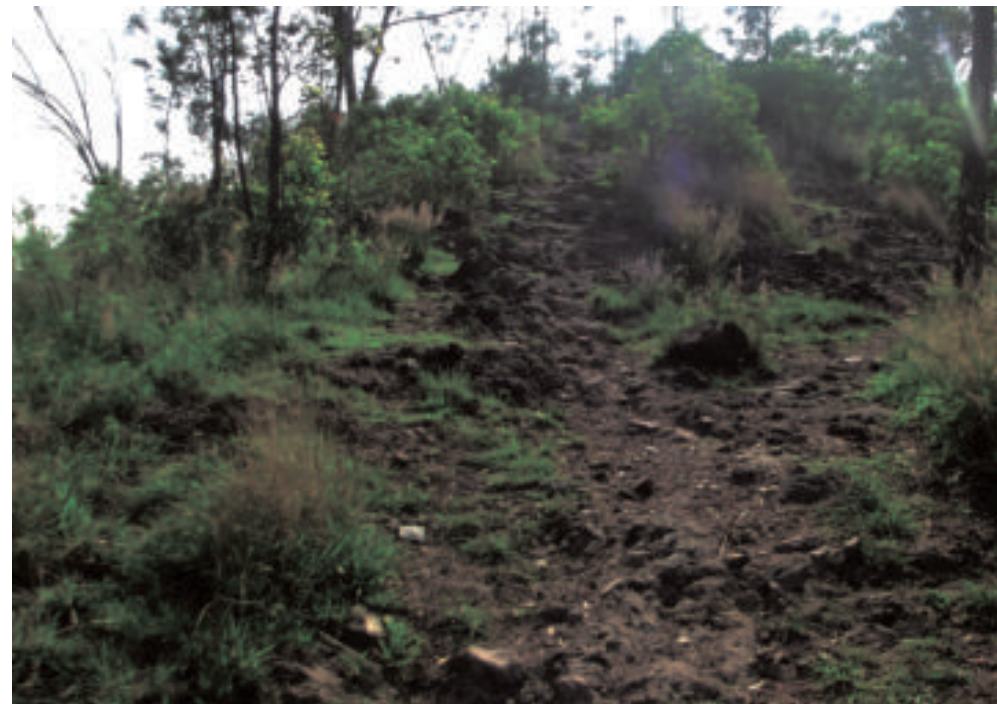
En la Figura 5.30 se observa el pie de la ladera en Moyocalco, donde la inclinación de la misma y la ausencia de vegetación favorecen la caída de rocas.

*Figura 5.30. Fotografía B de los polígonos de peligro y vulnerabilidad.  
Ladera con presencia de bloques en Moyocalco  
(19.2503° N, 99.1335° W. Calle: sin nombre oficial).*

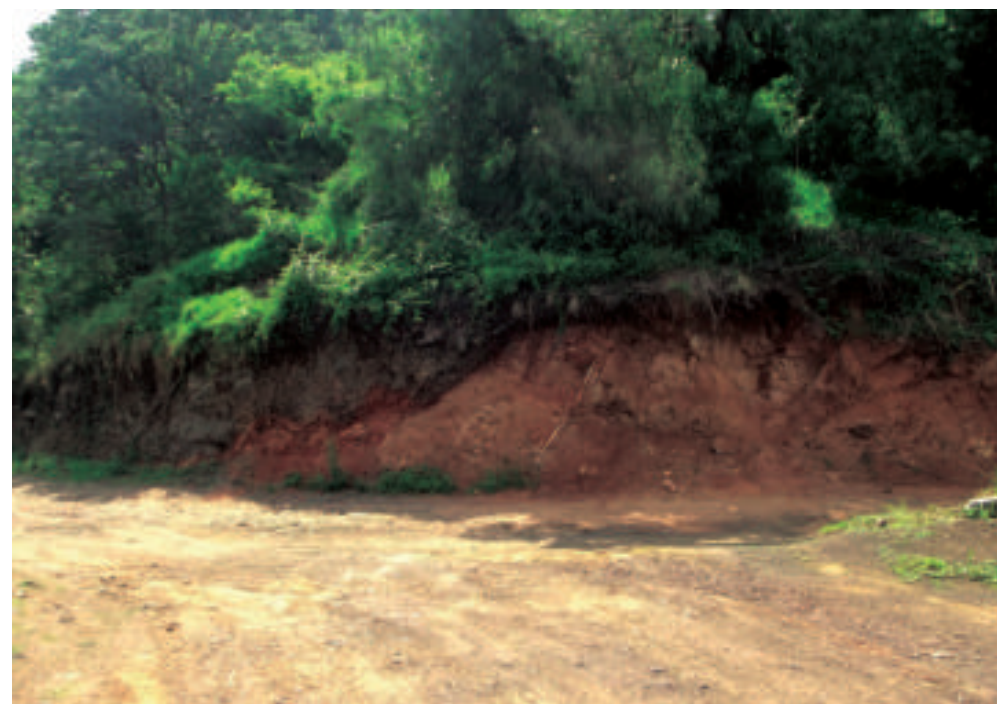
En la Figura 5.31 se aprecia un corte para la construcción de un camino en la localidad de Acoca. En el perfil del corte se observa el horizonte A en tonalidades oscuras, y en tonalidades rojizas se observa un paleosuelo, producto de la escoria de la erupción que dio origen al cerro Xochitepec.

*Figura 5.31. Fotografía C de los polígonos de peligro y vulnerabilidad.  
Estratigrafía en un corte de camino  
(19.2460° N, 99.1302° W. Calle: Contlalco).*

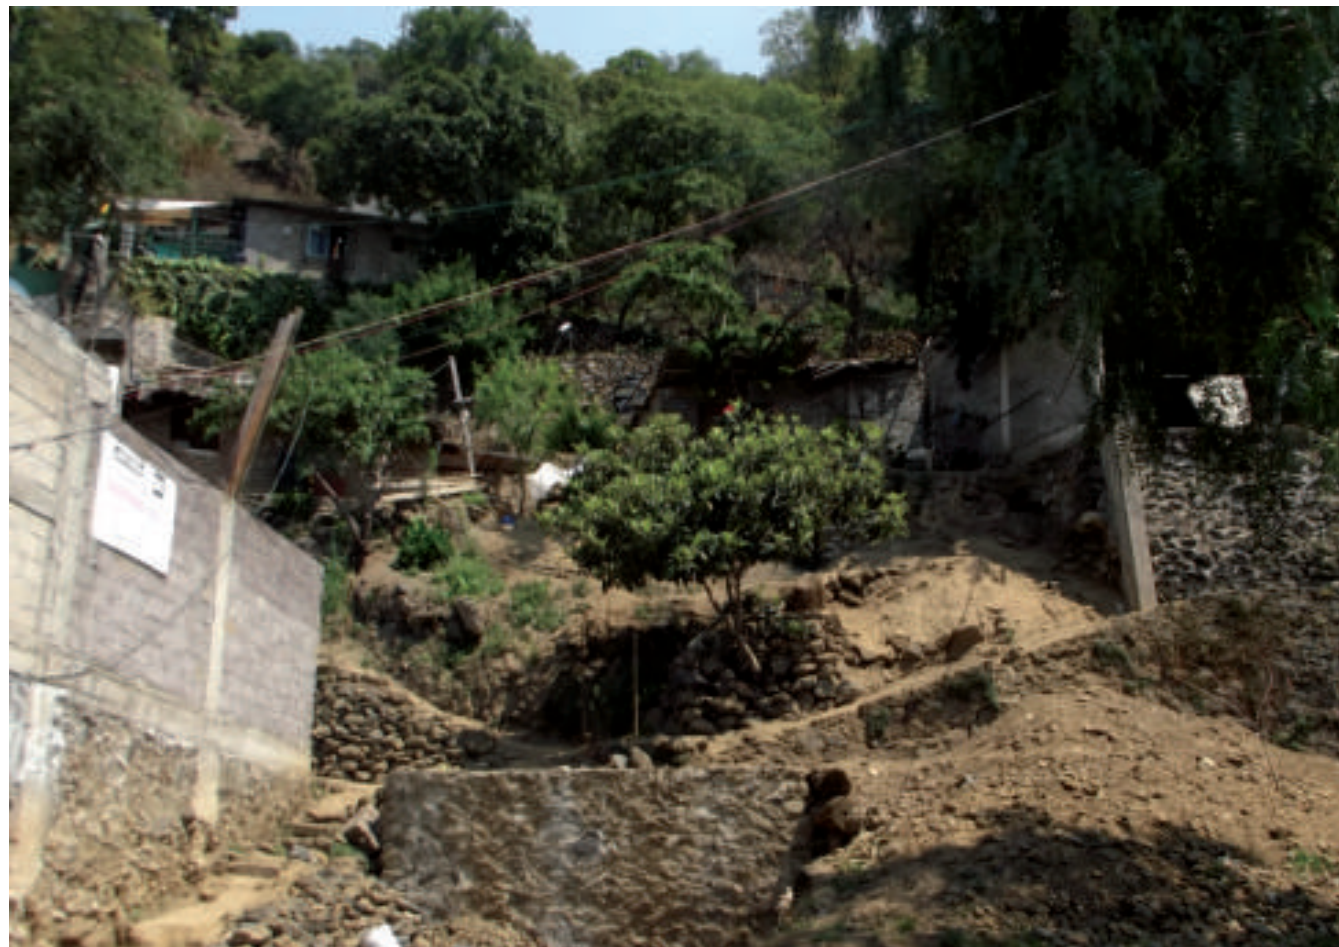
Existen algunas obras de mitigación, sin embargo se ven rebasadas por la intensidad del derrumbe. Es posible observar la continuidad del fenómeno (Figura 5.34).

*Figura 5.34. Fotografía A de los polígonos de peligro y vulnerabilidad.  
Construcciones vulnerables ante un derrumbe en el cerro Tezontitla a pesar de contar con obras de mitigación  
(19.2250° N, 99.0947° W. Calle: Camino Real a San Bartolo).*

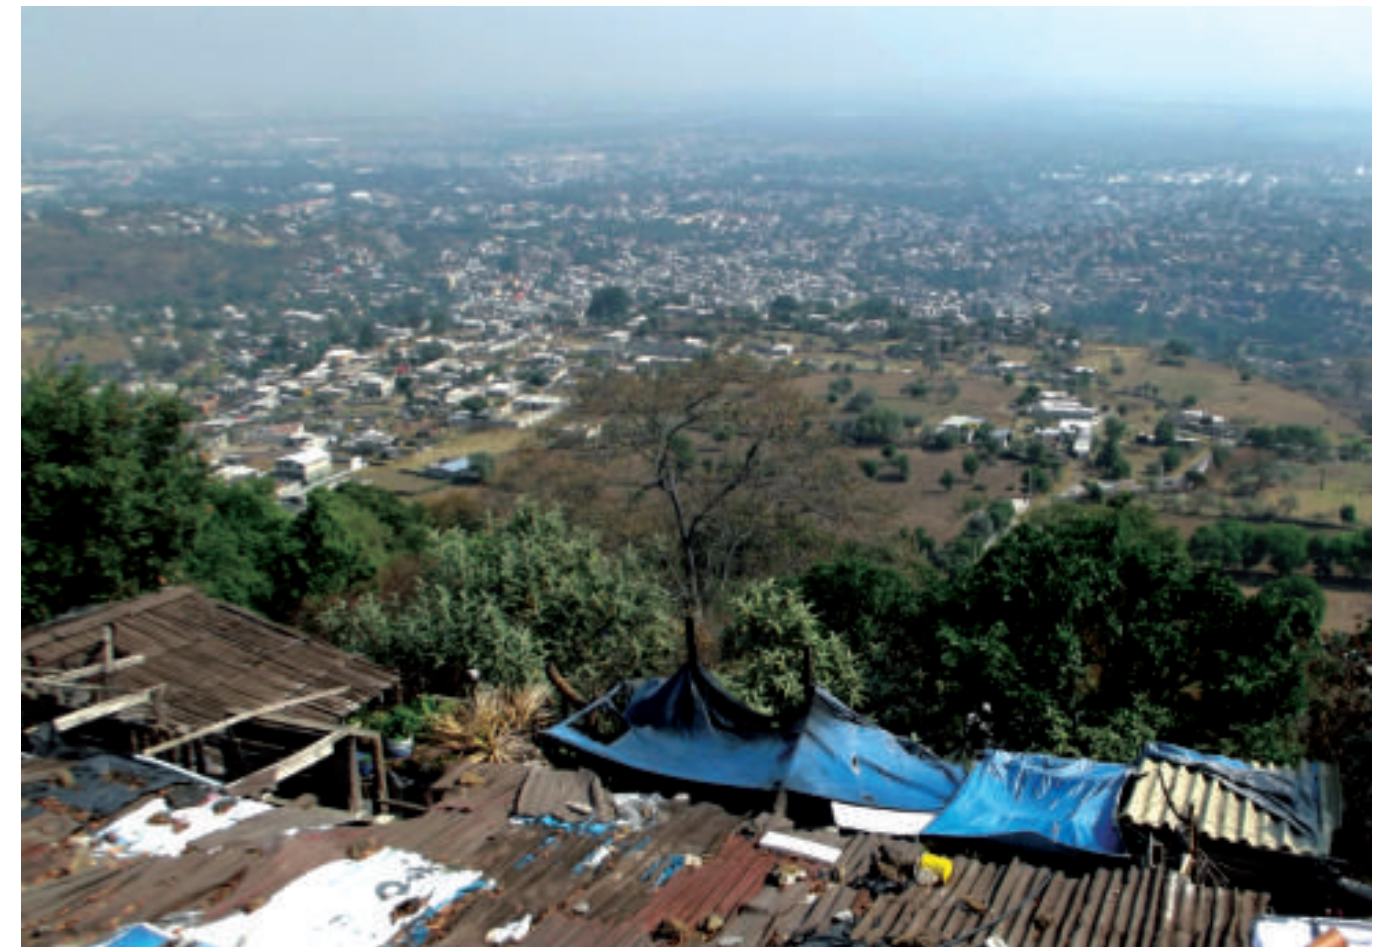
En las Figuras 5.35 y 5.36 se observan los diversos materiales utilizados en la construcción de las viviendas en Cerro Tezontitla, los que no proporcionan la suficiente estabilidad a las viviendas.

*Figura 5.35. Fotografía B de los polígonos de peligro y vulnerabilidad.  
Panorámica de un asentamiento humano de construcciones precarias sobre una pendiente pronunciada  
(19.2235° N, 99.0939° W. Calle: sin nombre oficial).*
