# Atlas de Peligros y Riesgos de la Ciudad de México

Actualización de los Mapas de Riesgo

## Xochimilco

Año: 2014

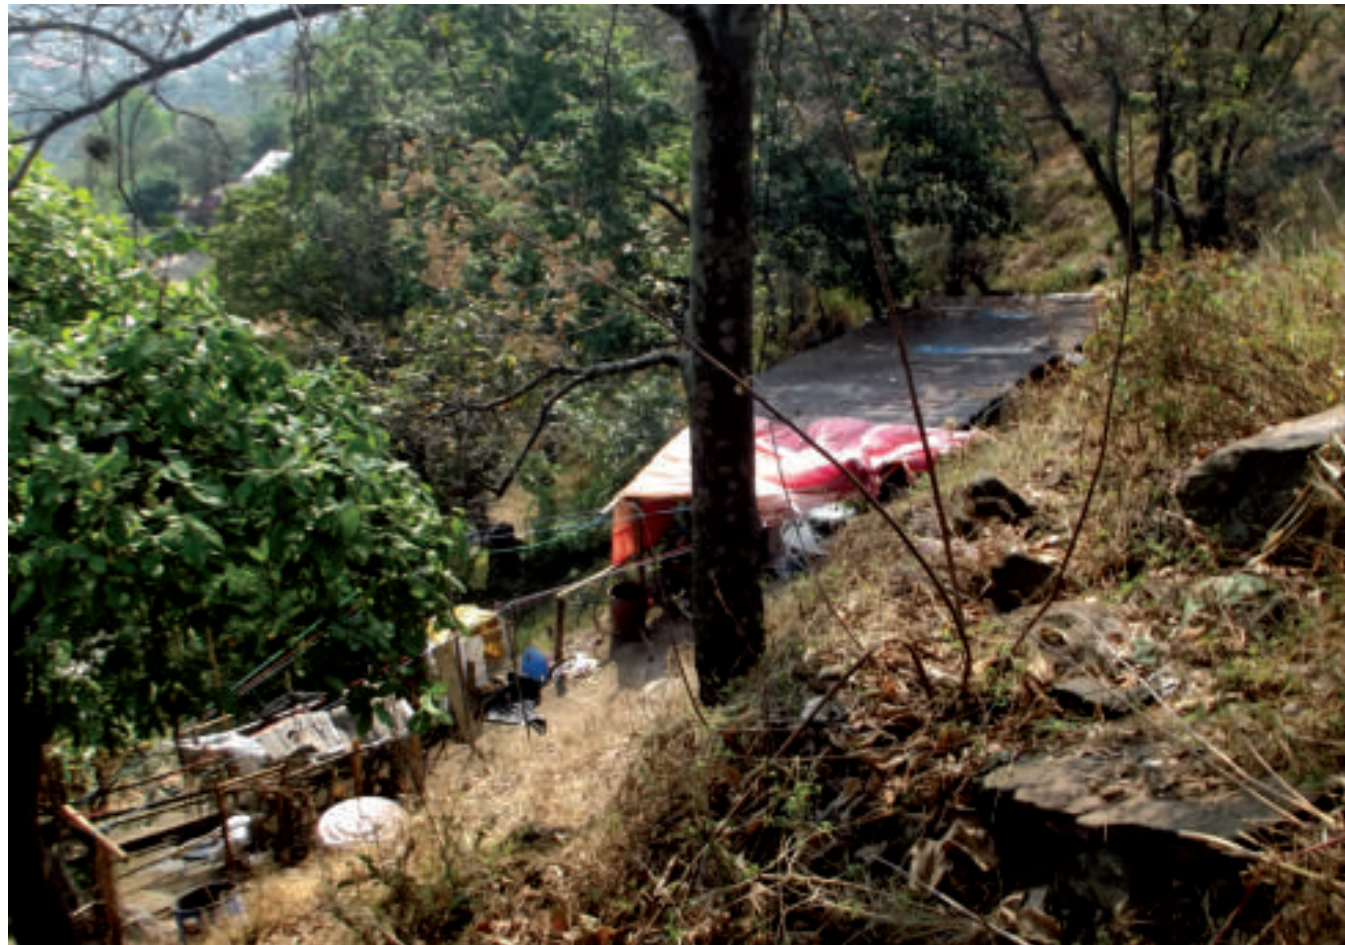
En las Figuras 5.35 y 5.36 se observan los diversos materiales utilizados en la construcción de las viviendas en Cerro Tezontitla, los que no proporcionan la suficiente estabilidad a las viviendas.

*Figura 5.36. Fotografía C de los polígonos de peligro y vulnerabilidad.  
Vivienda construida con materiales precarios ubicada sobre la ladera de pendiente abrupta  
(19.2237° N, 99.0937° W. Calle: sin nombre oficial).*

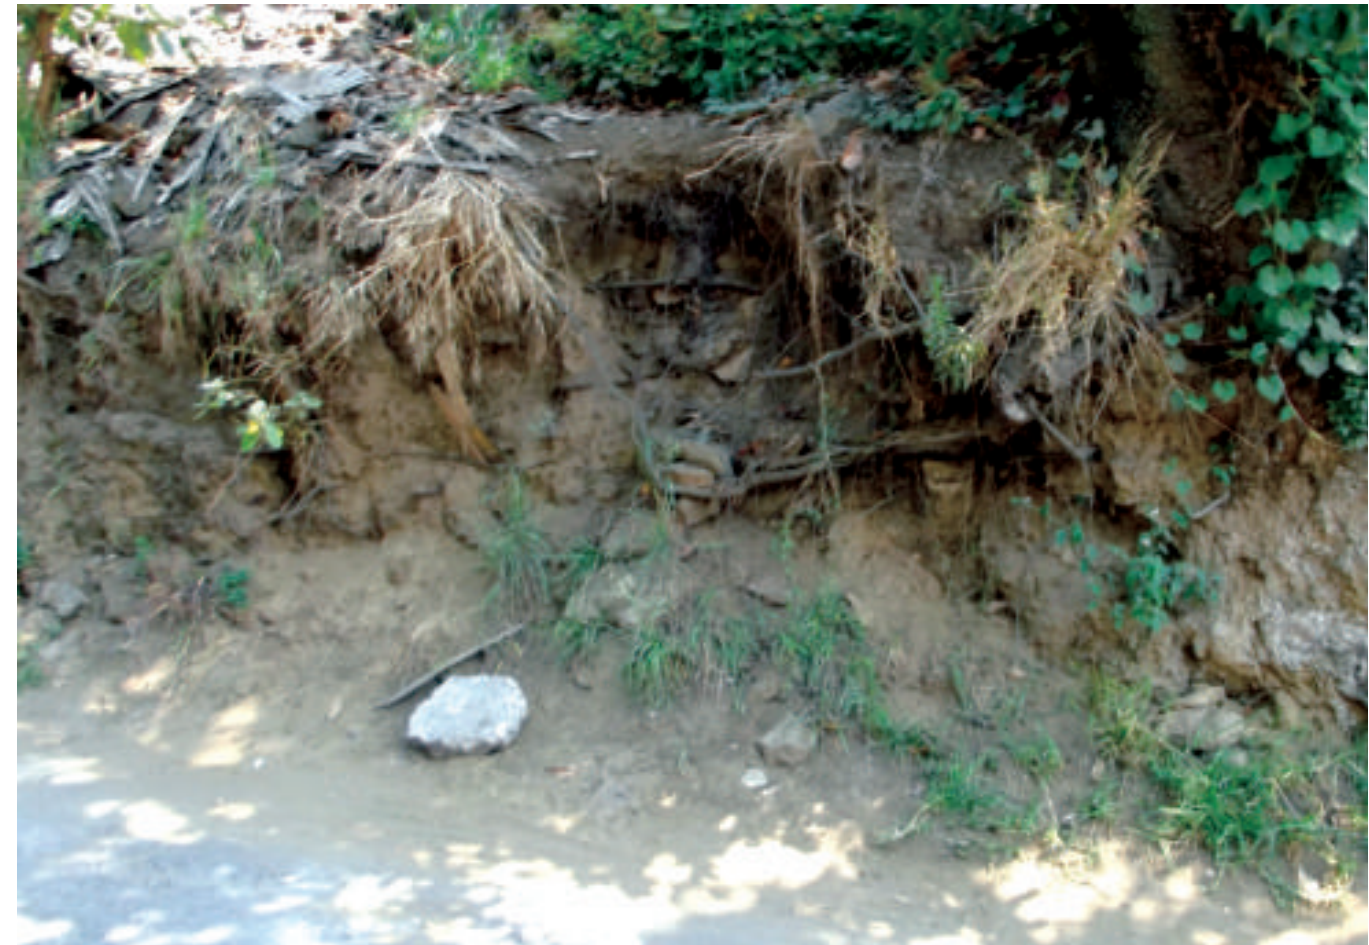
La Figura 5.37 hace hincapié en la inestabilidad del terreno donde se observa la pérdida de material. Cabe mencionar que en este polígono se tiene un antecedente de desalojo por parte de las autoridades (Julio, 2013).

*Figura 5.37. Fotografía D de los polígonos de peligro y vulnerabilidad.  
Se muestra el grado de erosión de los materiales presentes en el polígono  
(19.2250° N, 99.0958° W. Calle: Camino real a San Bartolo).*

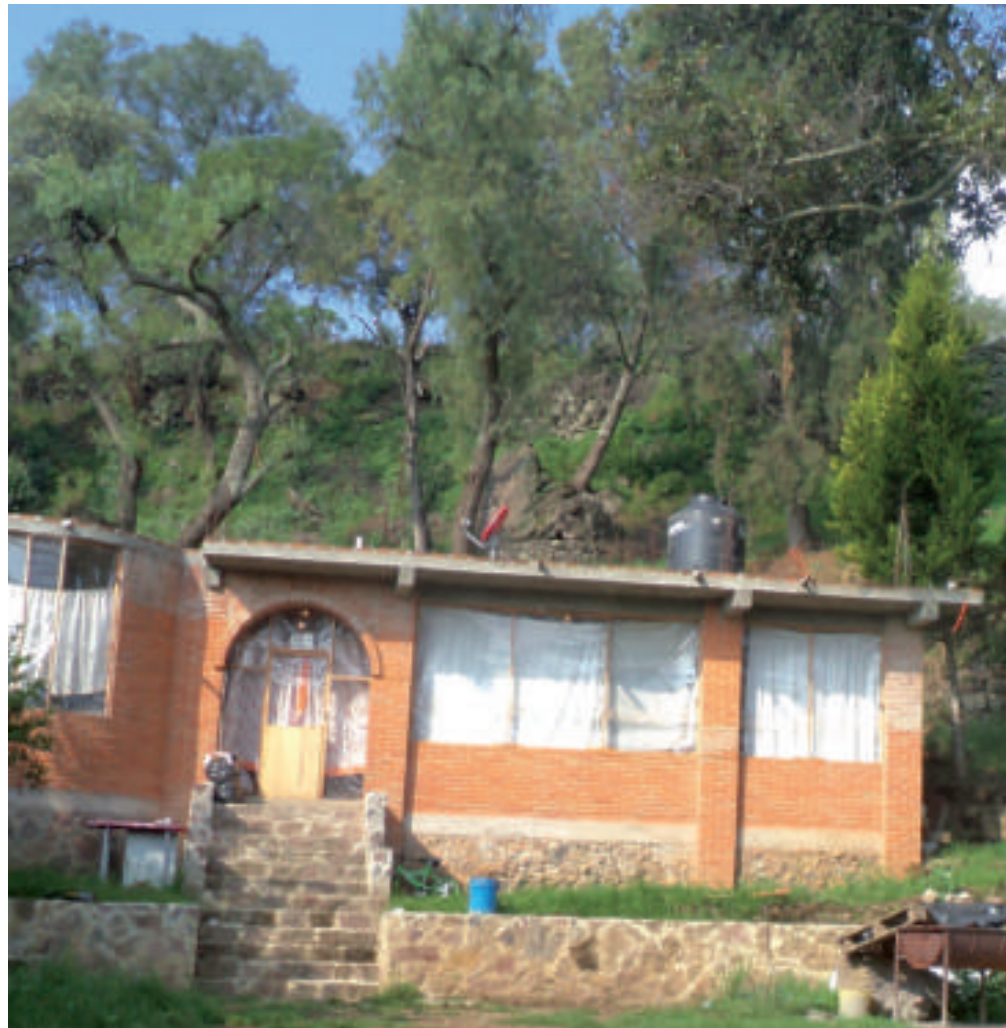
El peligro en este polígono se debe principalmente a los cortes realizados en el terreno para la construcción de viviendas o la implementación de caminos, acelerando procesos de remoción en masa (derrumbe). Varias viviendas se encuentran altamente vulnerables ante este peligro, como se observa en la Figura 5.40.

*Figura 5.40. Fotografía A de los polígonos de peligro y vulnerabilidad.  
Vivienda expuesta al peligro por derrumbe  
(19.2373° N, 99.1332° W. Calle: Camino a piedras anchas).*

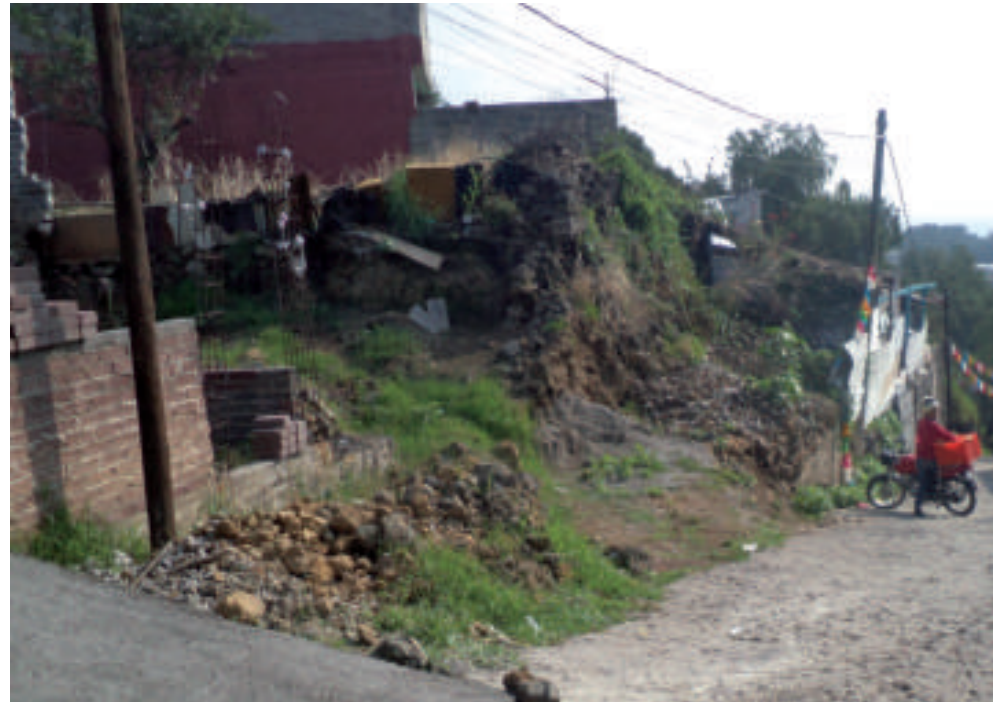
En la localidad, la mayoría de las viviendas se encuentran construidas sobre mampostería sin mortero, lo cual aumenta la vulnerabilidad de las mismas y de sus habitantes ante un derrumbe (Figura 5.41 y 5.42).

*Figura 5.41. Fotografía B de los polígonos de peligro y vulnerabilidad.  
Viviendas con muros de mampostería sin mortero  
(19.2388° N, 99.1333° W. Calle: Xochitenco).*

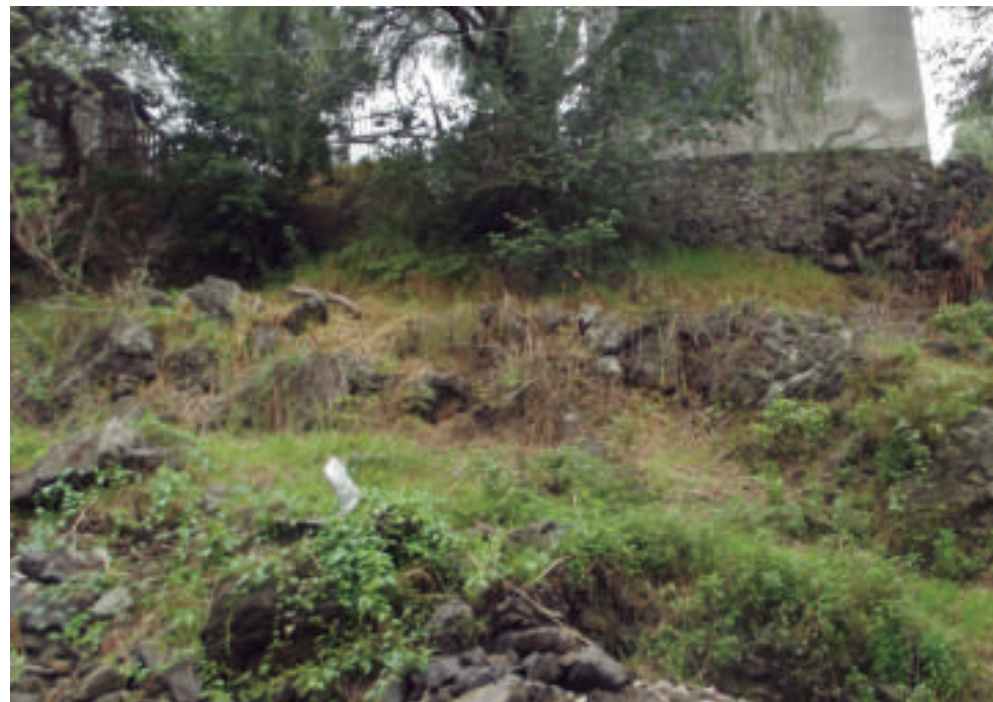
*Figura 5.42. Fotografía C de los polígonos de peligro y vulnerabilidad.  
Vivienda asentada sobre bloques de roca inestables en el cerro Santiago  
(19.2368° N, 99.1338° W. Calle: sin nombre oficial).*

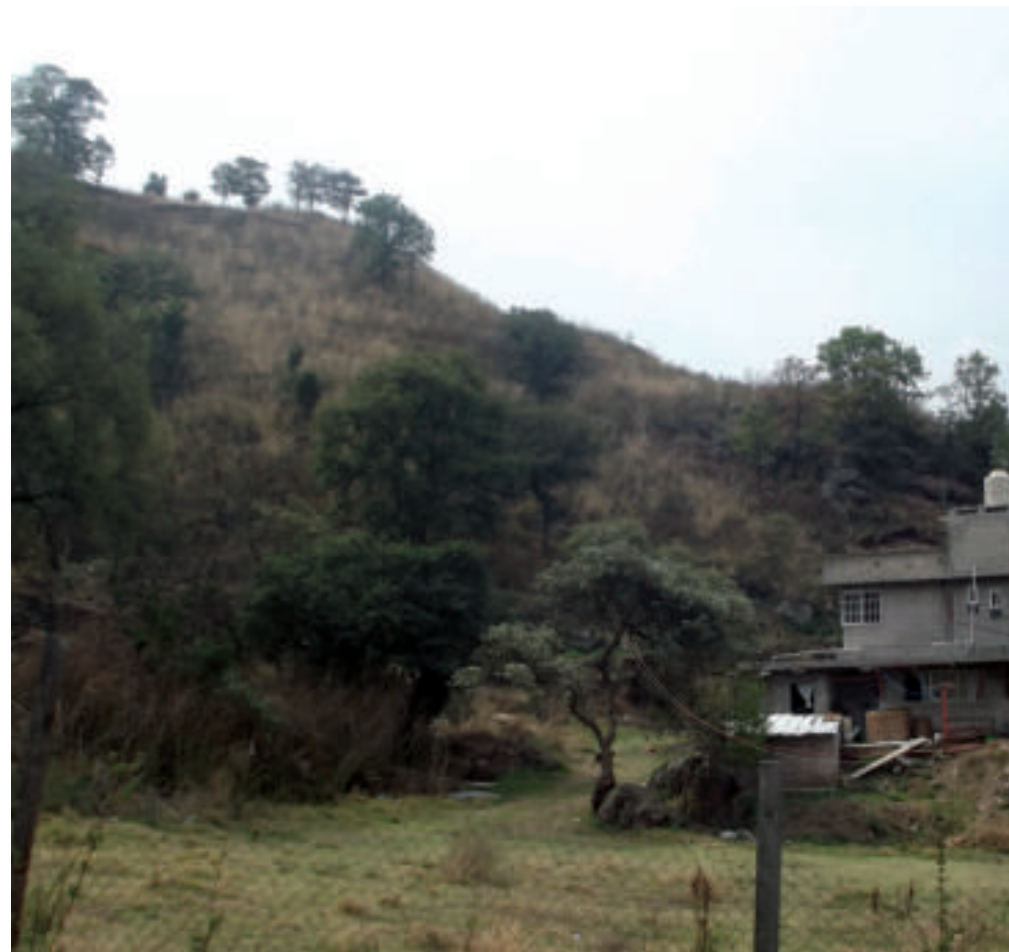
En la Figura 5.45 se observa un conjunto de rocas basálticas fracturadas a una altura de 20 m con dimensiones de hasta 10 m, de diámetro aproximadamente, en la parte posterior de una vivienda. Asimismo, se nota la inclinación de algunos árboles, lo que evidencia la inestabilidad de la ladera.

*Figura 5.45. Fotografía A de los polígonos de peligro y vulnerabilidad. Localidad Ampliación Nativitas La Joya donde se muestra una vivienda próxima a la zona de caída de rocas (19.2319° N, 99.0897° W. Calle: Camino Real).*

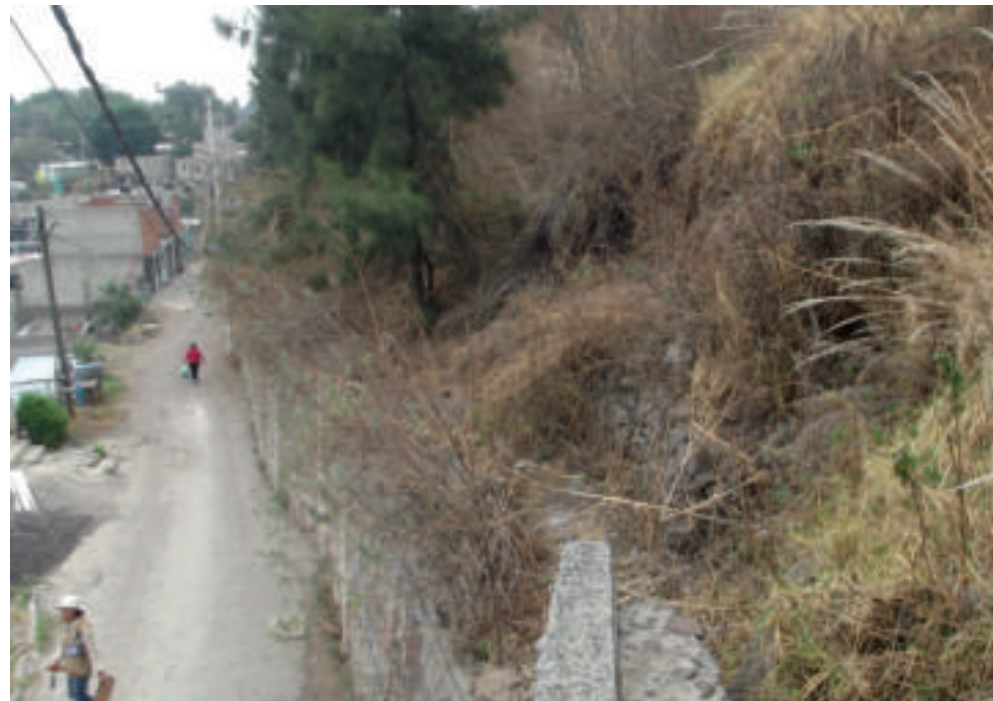
En la Figura 5.46 se observa que el muro de contención ya ha sido sobrepasado por los sedimentos propios del lugar, sirviendo como un plano para la caída de roca.

*Figura 5.46. Fotografía B de los polígonos de peligro y vulnerabilidad. Muro de contención que está siendo sobrepasado por el material (19.2330° N, 99.0899° W. Calle: Camino Real).*

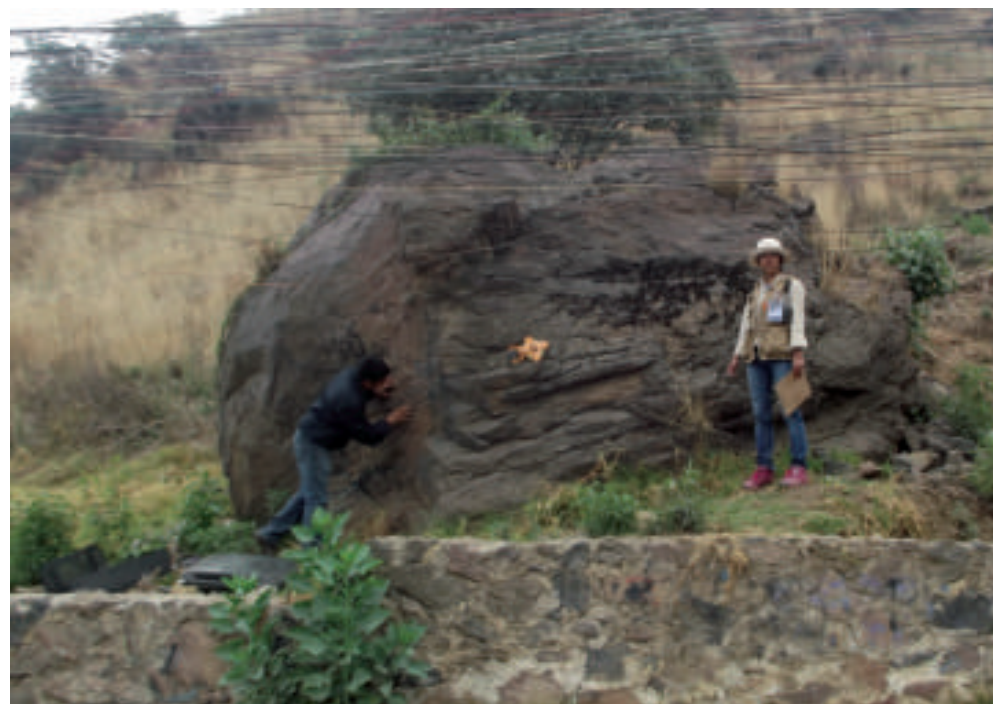
Posteriormente, en la Figura 5.47 se muestra una zona sobre el muro de contención donde se observa la escasa vegetación, un bloque de 15.2 m de diámetro, así como cables de luz y teléfono cerca del suelo. El muro de contención mide 2.20 m de alto por 30 m de largo y 40 cm de ancho por lo que, si llegase a colapsar, todo el material y las rocas caerían sobre las viviendas.

*Figura 5.47. Fotografía C de los polígonos de peligro y vulnerabilidad. Muestra un bloque macizo de basalto de 15.2 m (19.2329° N; 99.0900° W. Calle Camino Real).*

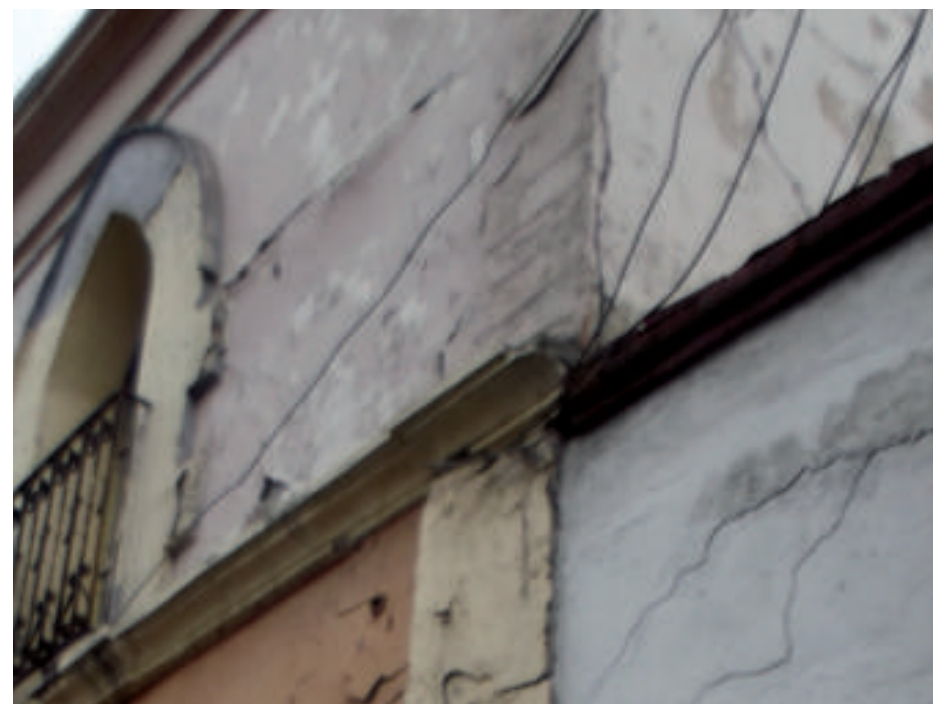
Debido a las condiciones del subsuelo en el que predominan limos y arcillas, la zona presenta problemas de fracturamiento en las viviendas, donde se observan separaciones entre ellas de hasta 20 cm. Se hallan, además, fisuras en bardas y techos de las mismas (Figura 5.49).

Figura 5.49. Fotografía A del polígono de riesgo. Inmueble afectado con fracturas diagonales (19.2536° N, 99.0132° W. Calle: Belisario Domínguez).

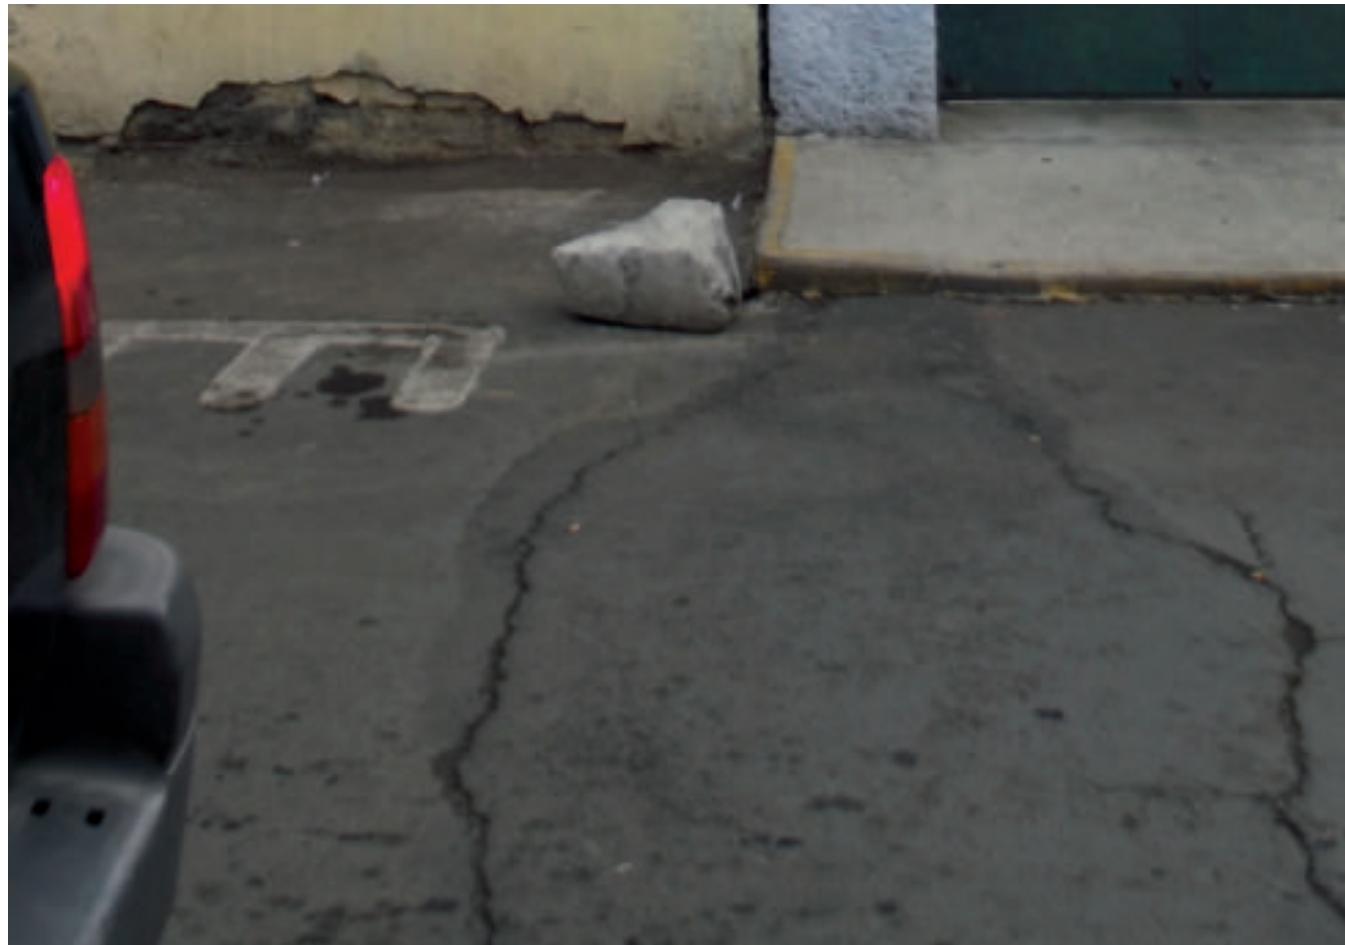
*Figura 5.50. Fotografía B del polígono de riesgo.  
Vía de comunicación afectada por una fractura (19.2536° N, 99.0101° W. Calle: Nicolás Bravo).*

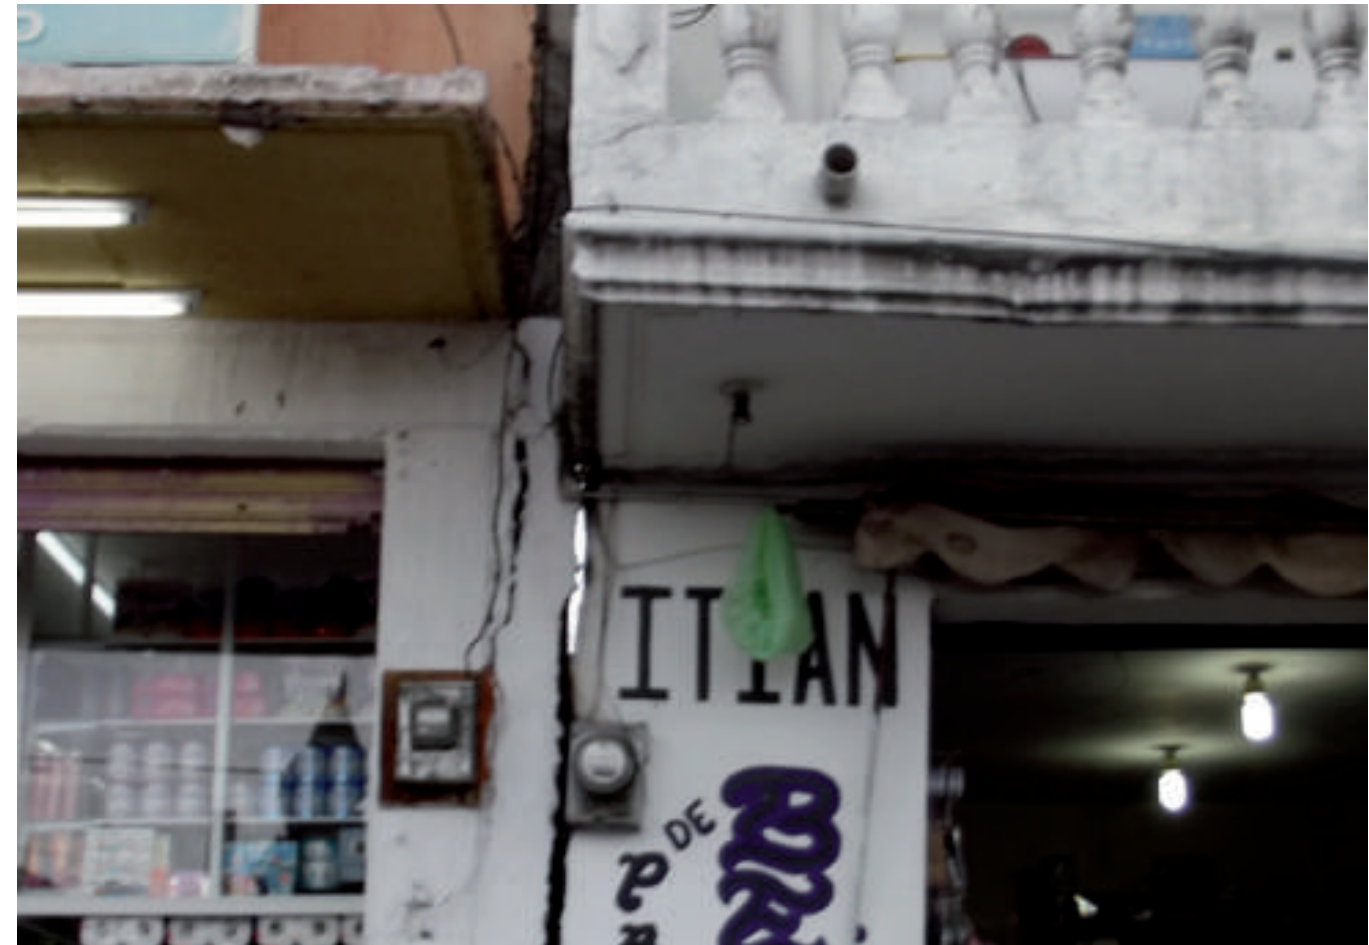
Sobre la calle Nicolás Bravo se observan varias viviendas con separaciones entre viviendas en forma de «V» de hasta 13 cm, fracturas en banquetas y calles, así como algunas viviendas con desplazamientos laterales entre sus paredes (Figura 5.51).

*Figura 5.51. Fotografía C del polígono de riesgo.  
Separación desigual en la junta constructiva (19.2533° N, 99.0109° W. Calle: Belisario Domínguez).*

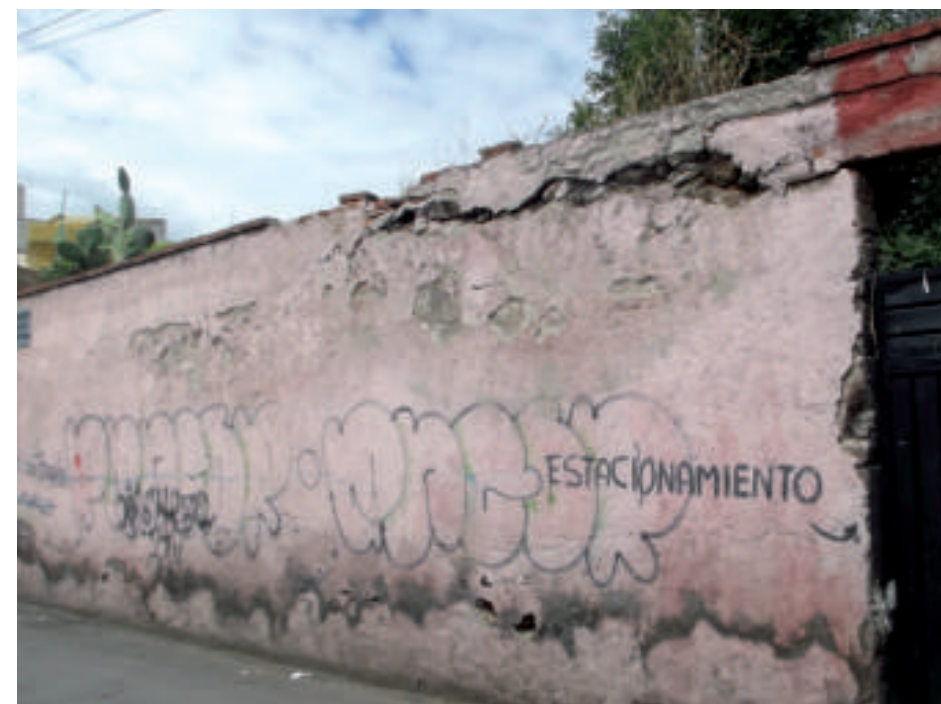
En la avenida México se encuentra una zona de viviendas con fracturamiento de pisos, paredes y techo donde la separación entre viviendas oscila entre los 4 y 12 cm (Figura 5.54).

Figura 5.53. Fotografía A de la zona de riesgo. Afectaciones en uno de los muros de la vivienda (19.2530° N, 99.0560° W. Avenida: México).

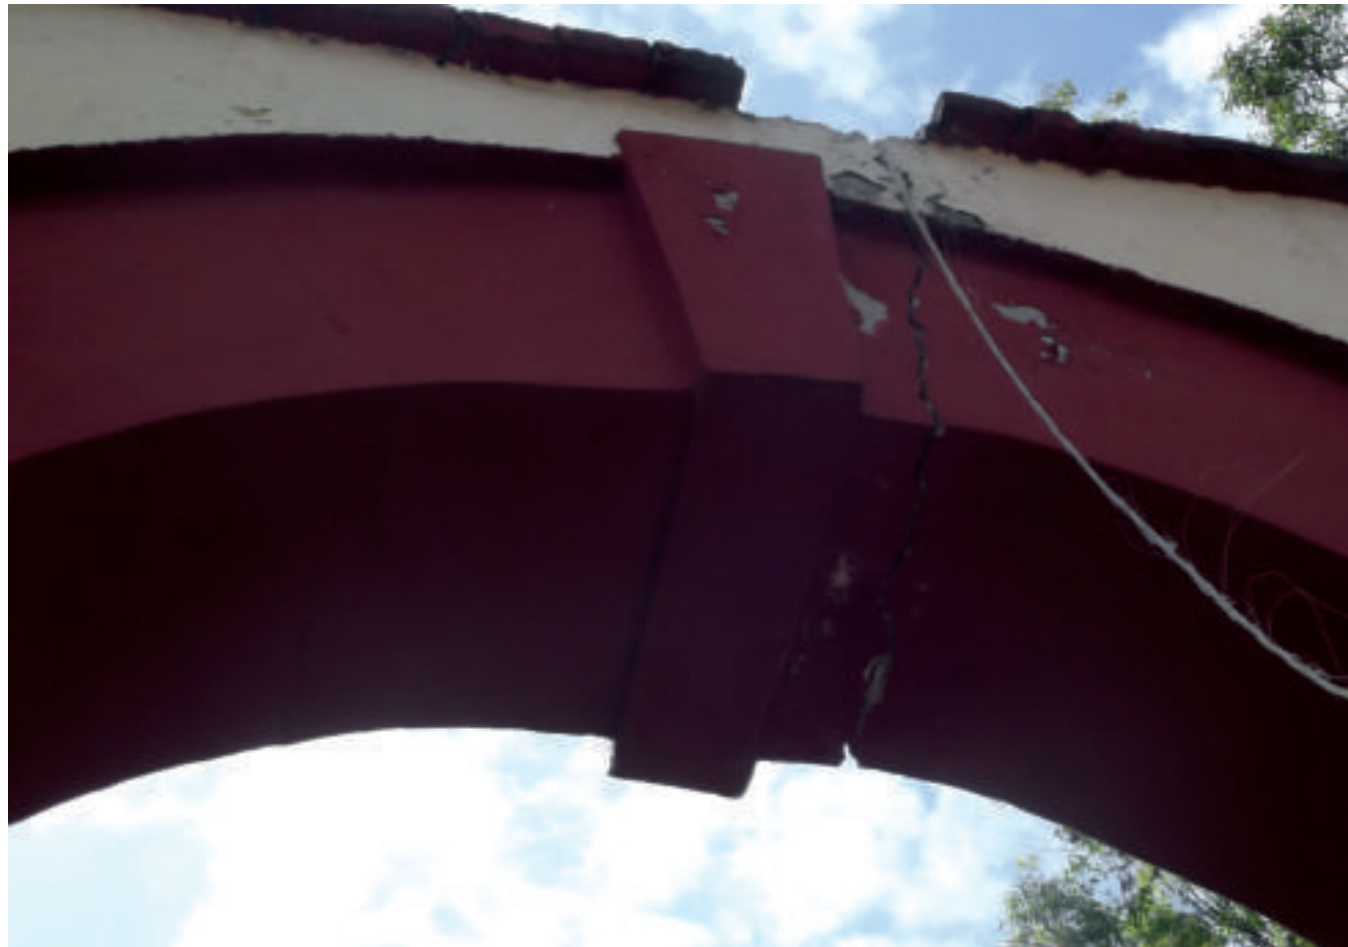
*Figura 5.54. Fotografía B de la zona de riesgo.  
Fracturamiento en uno de los arcos de la iglesia del pueblo  
(19.2535° N; 99.0563° W. Calle: Insurgentes).*

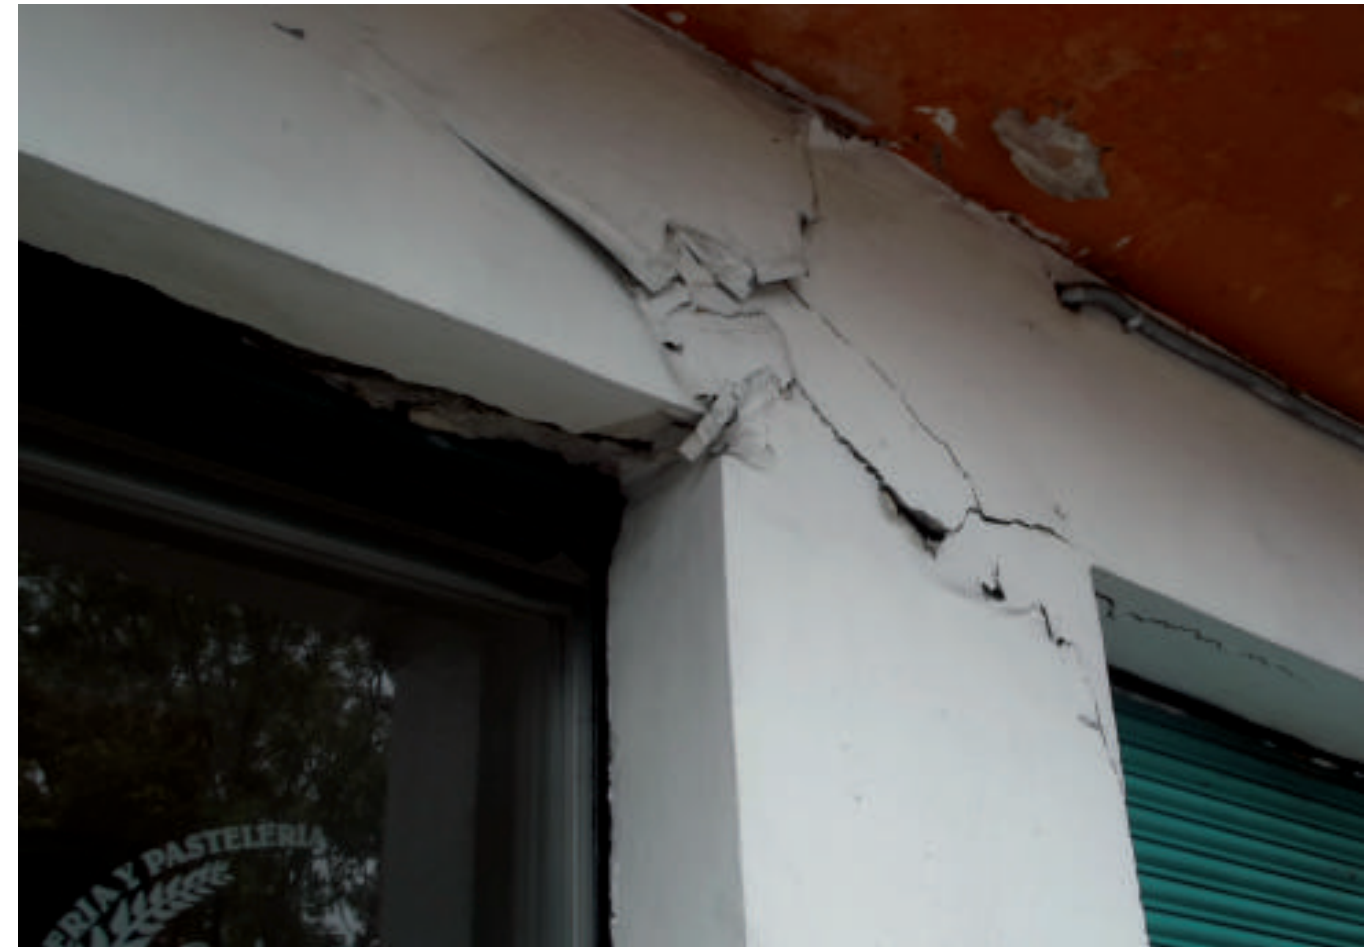
*Figura 5.55. Fotografía C de la zona de riesgo.  
Comercio afectado por una fractura que ya presenta una apertura  
(19.2532° N, 99.0574° W. Avenida: México).*

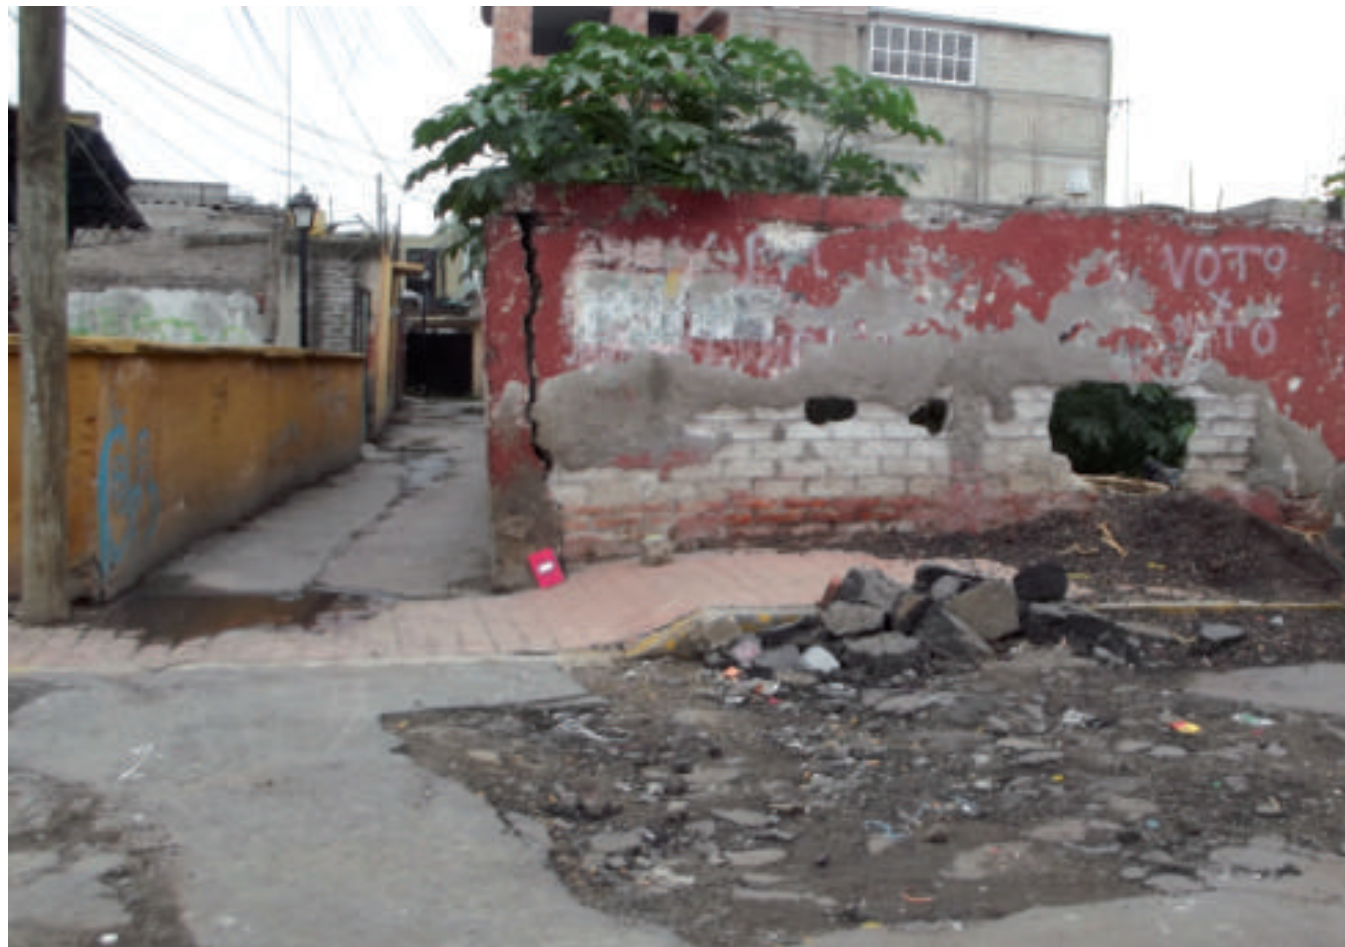
En la calle Floricultor es posible observar separaciones en las viviendas de hasta 12 cm y desprendimiento de material de la barda (Figura 5.57), por su parte en la calle Agricultor algunas de las viviendas presentan alto grado de fracturamiento (Figura 5.58).

*Figura 5.57. Fotografía A de la zona de riesgo.  
Fracturamiento y pérdida de material en la pared de una vivienda (19.2603° N, 99.0368° W. Calle: Floricultor).*

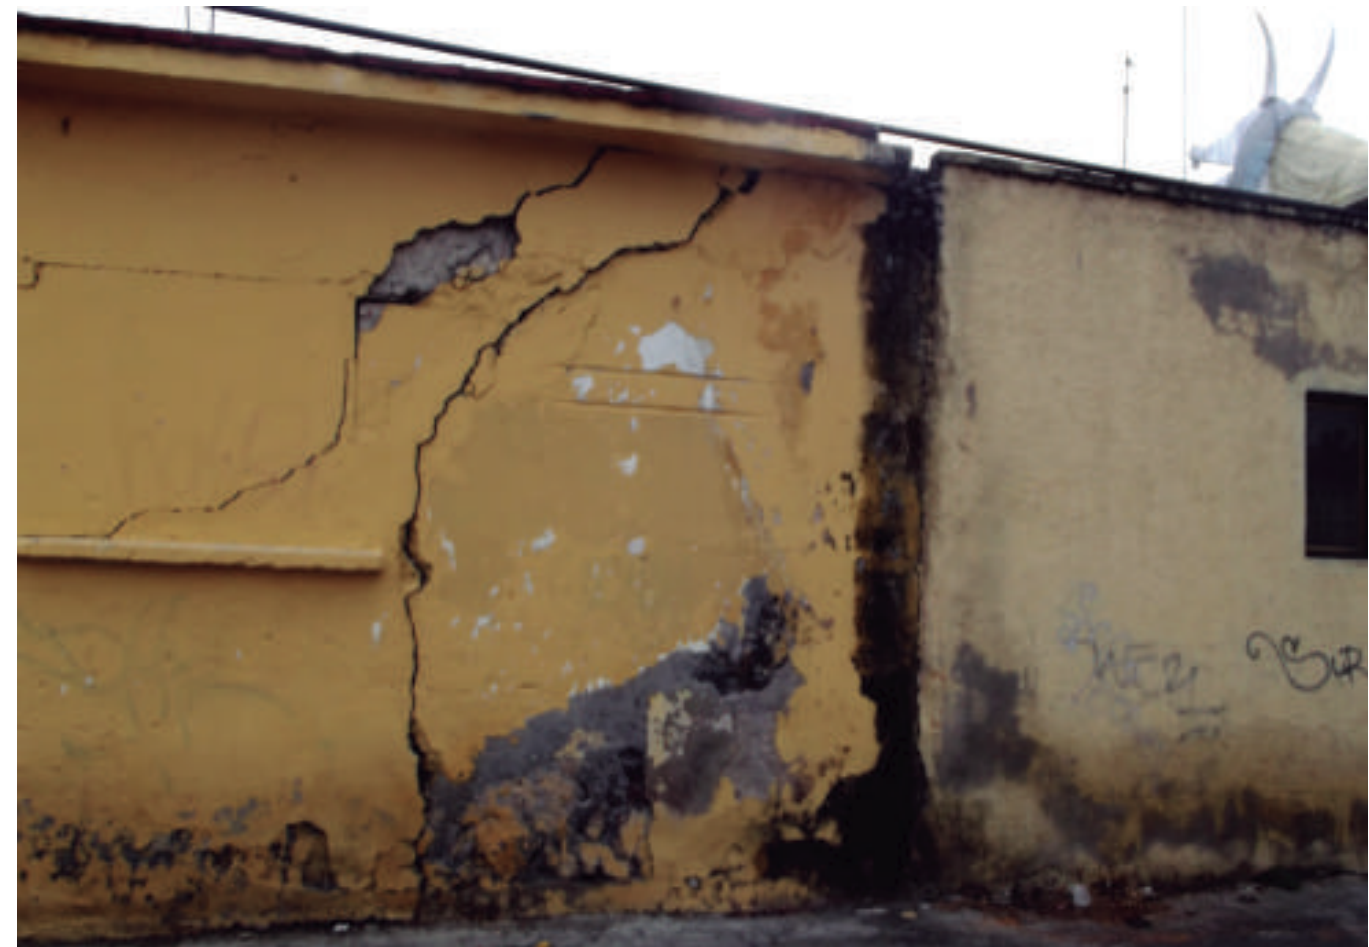
*Figura 5.58. Fotografía B de la zona de riesgo.  
Vivienda afectada por fracturas diagonales (19.2579° N; 99.0379° W. Calle Agricultor).*

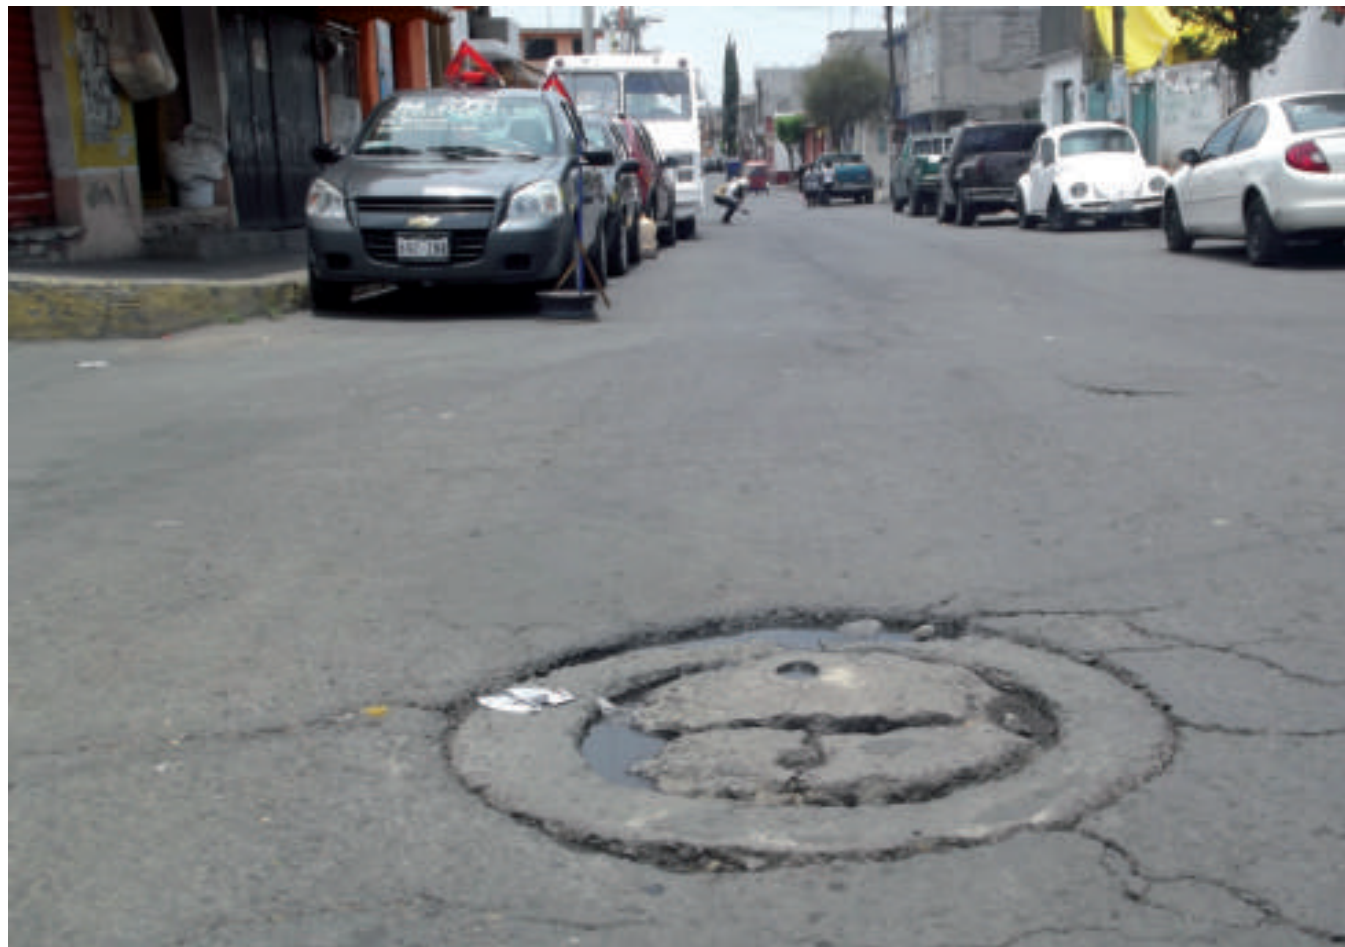
*Figura 5.60. Fotografía A de la zona de riesgo.  
Evidencias del fracturamiento a lo largo de la avenida Cuauhtémoc  
(19.2506° N, 99.0566° W. Avenida: Cuauhtémoc).*

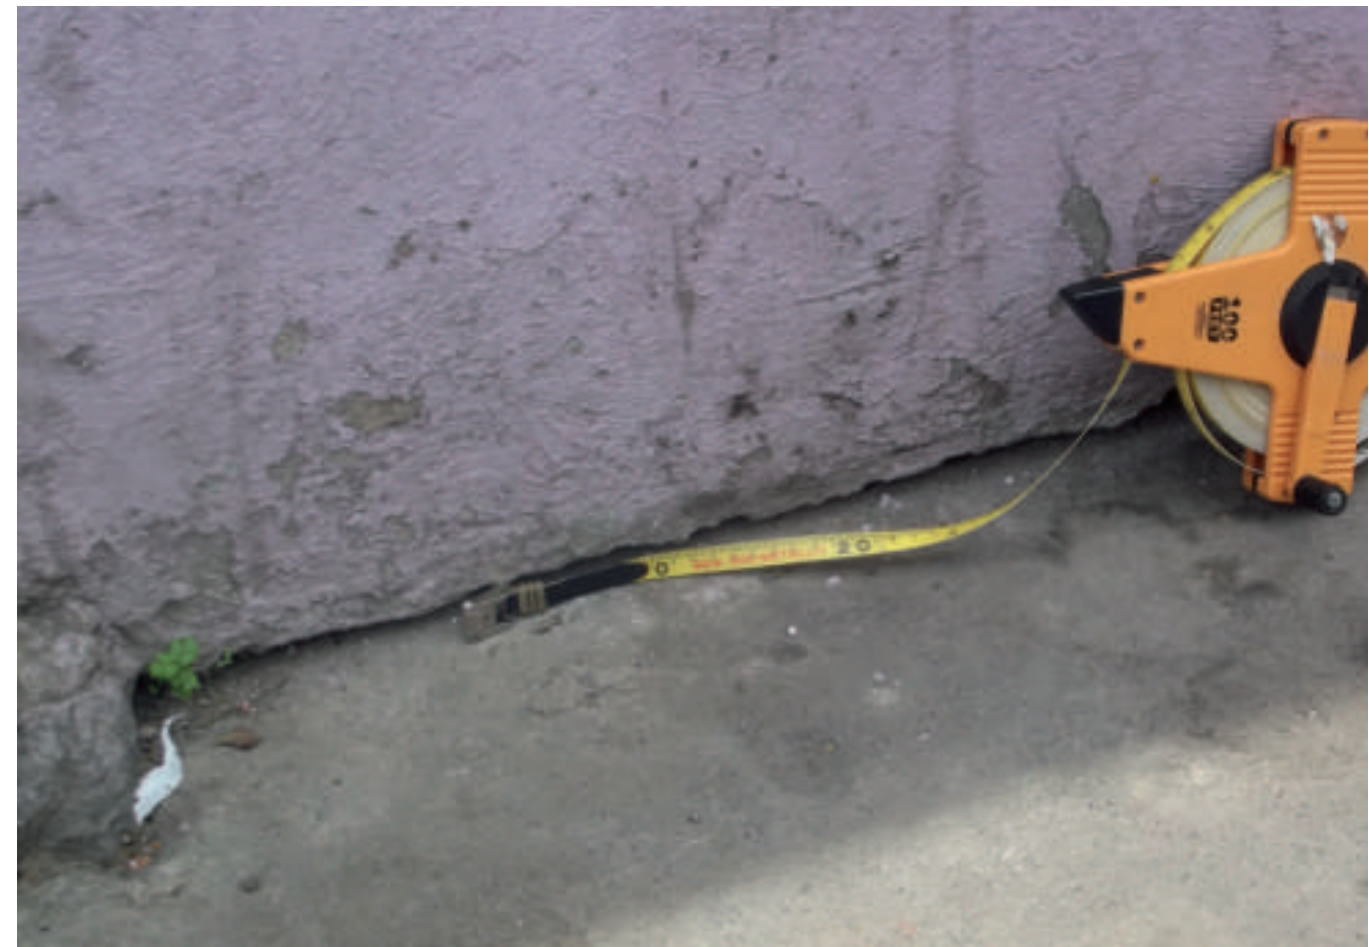
Sobre la calle Tepeyac se tiene una inclinación de 10° respecto a la horizontal, donde las viviendas resultan afectadas por los asentamientos diferenciales, y se tienen separaciones de 2 a 4 cm del inmueble respecto al asfalto (Figura 5.61).

*Figura 5.61. Fotografía B de la zona de riesgo.  
Separación de una vivienda con respecto a la acera  
(19.2505° N, 99.0566° W. Calle: Tepeyac).*

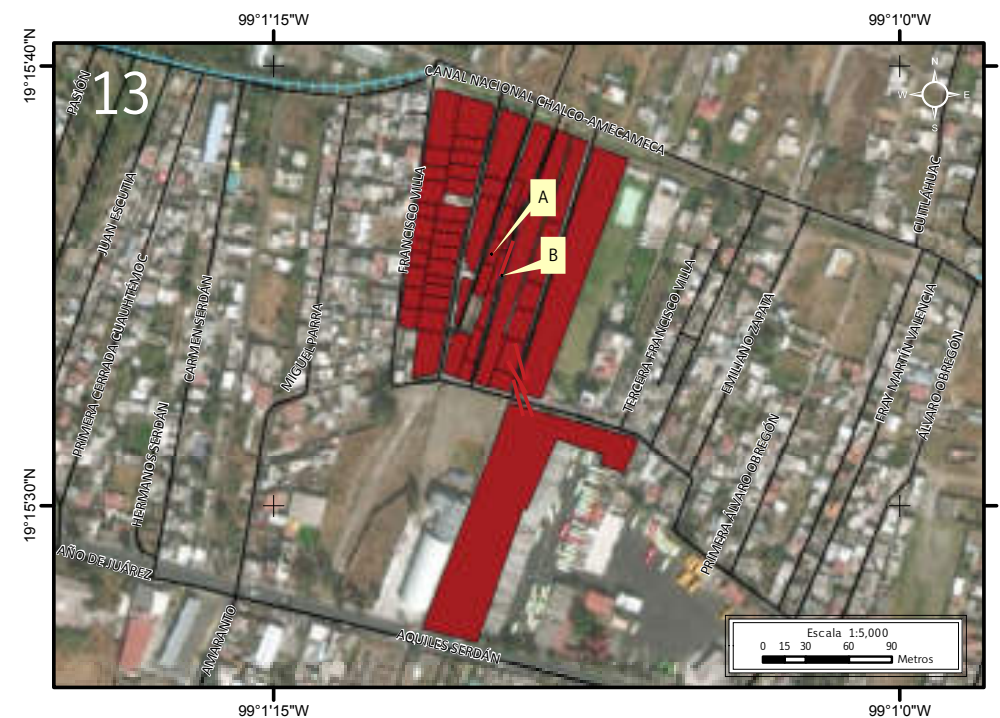
El área de estudio se encuentra ubicada en la colonia Las Ánimas. Tras el recorrido se identificó peligro por hundimiento y fracturamiento. El hundimiento se aprecia mejor a lo largo de la calle Francisco Villa, en la cual las viviendas han sido afectadas, ya que el suelo de la zona es arcillo - limoso, dada su cercanía con el Canal Nacional. El flanco derecho tiene una dirección de 165° al SE y no posee inclinación; el flanco izquierdo tiene una dirección de 320° al NW; sobre la 2.ª Cerrada de Francisco Villa se aprecia una estructura en la cual el flanco derecho tiene una dirección de 130° al SE y el flanco izquierdo tiene una dirección 165° al SE; ambos flancos no presentan inclinación. En peligro alto se identificaron 52 viviendas con 205 habitantes (INEGI, 2012; Figura 5.62).

Figura 5.62. Riesgo por hundimiento y fracturamiento en Las Ánimas en el Mapa XXIII.

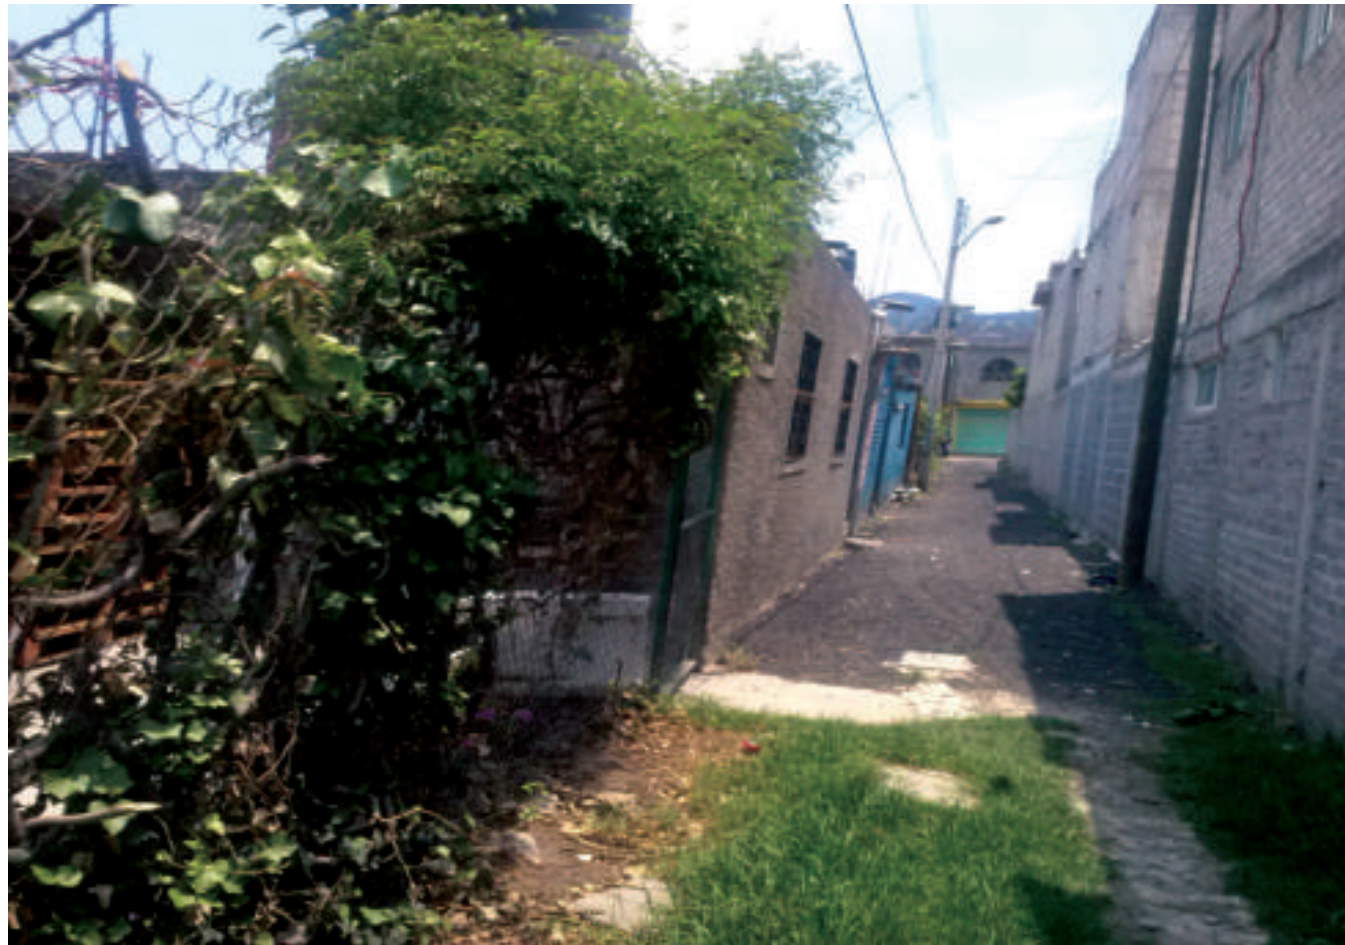
*Figura 5.63. Fotografía A de la zona de riesgo.*

Las personas optan por rellenar el canal y sus alrededores con cascajo, lo que provoca inestabilidad de la zona ocasionando movimientos diferenciales (Figura 5.63).

*Las paredes de las viviendas se encuentran inclinadas hacia la calle, producto del hundimiento. Algunos lotes están en trámite de regularizarse y otros más han sido clausurados por el Instituto de Verificación Administrativa del Distrito Federal (INVEADF), (19.2599° N, 99.0193° W. Calle: 4.ª Cerrada Francisco Villa).*
