# Atlas de Peligros y Riesgos de la Ciudad de México

Actualización de los Mapas de Riesgo

## Xochimilco

Año: 2014

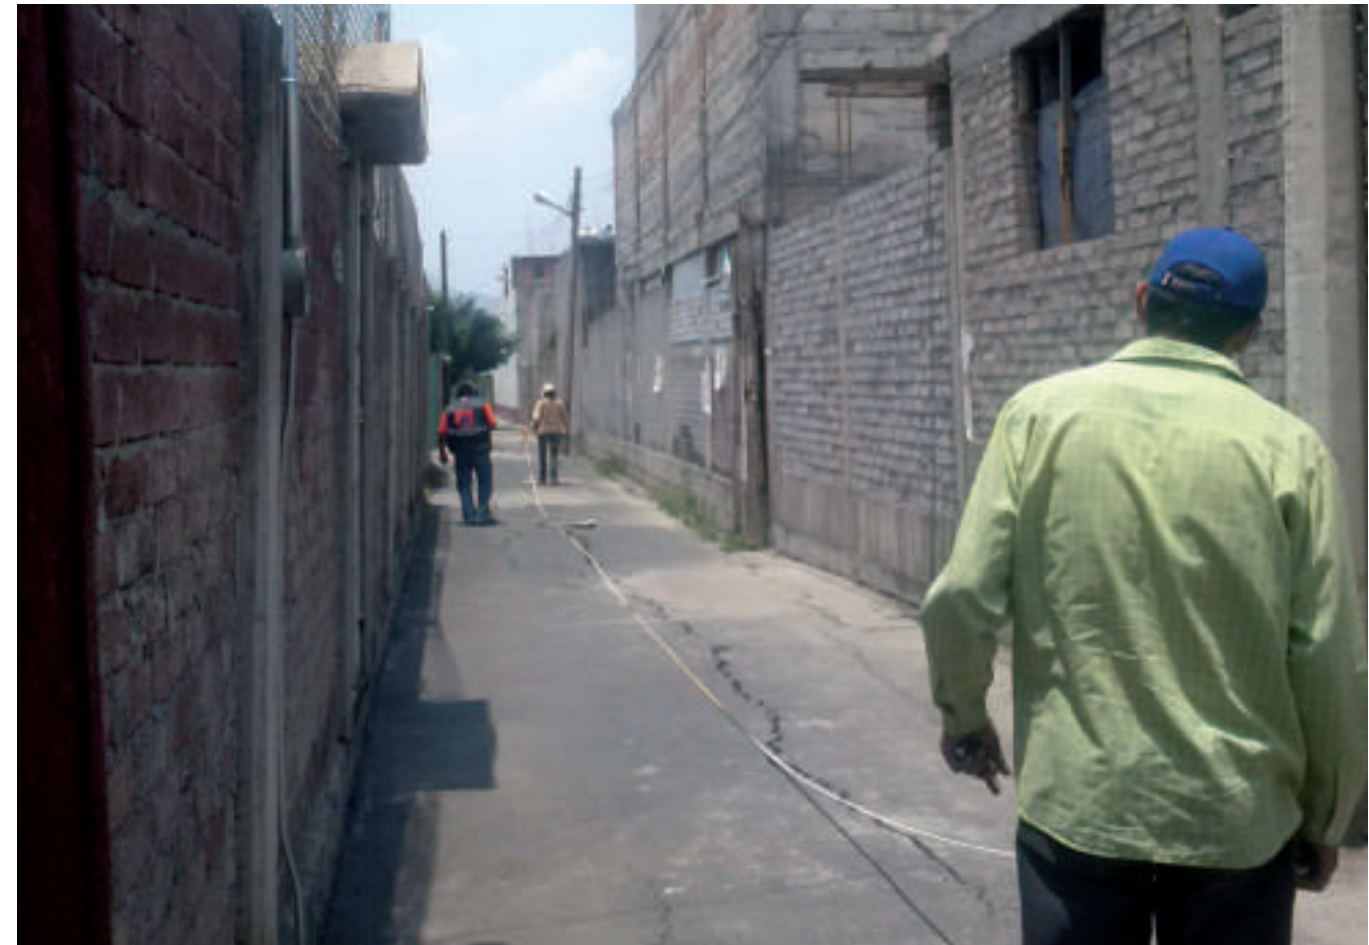
*Figura 5.64. Fotografía B en la zona de riesgo.*

En la colonia Las Ánimas las fracturas asociadas al hundimiento están alineadas al drenaje, tienen una dimensión y profundidad considerable, lo que lo hace un peligro para poblar esta zona, por la poca resistencia a la compactación del suelo (Figura 5.64).

*Hundimiento de la construcción y fracturas sobre el pavimento (19.2597° N, 99.0193° W. Calle: 3.ª Cerrada Francisco Villa).*

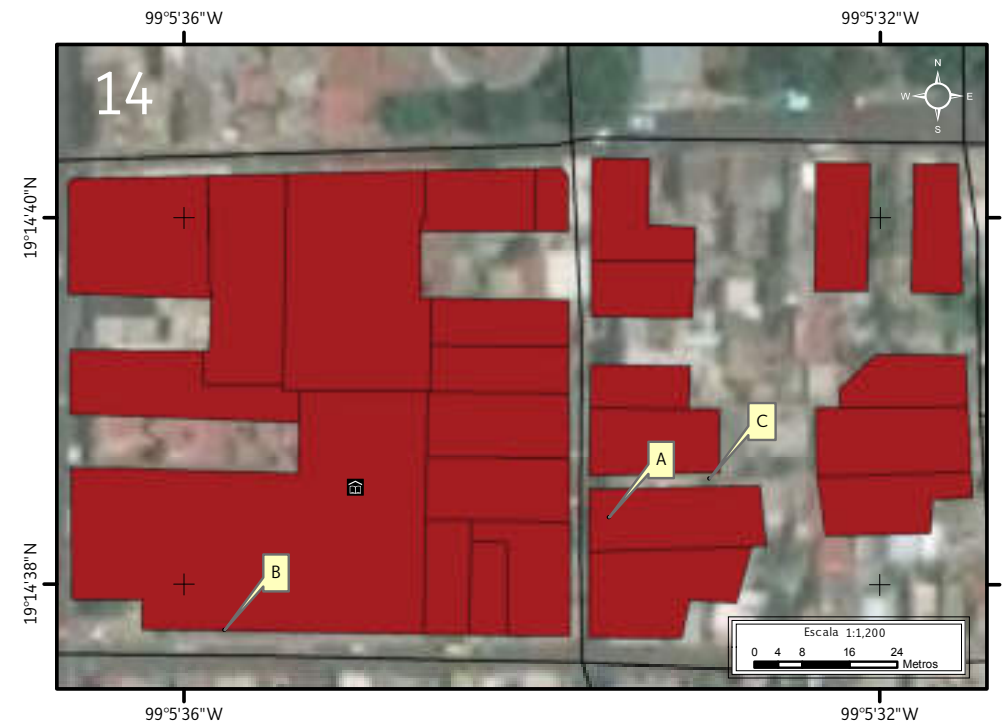
En el centro de Santa María Nativitas se identificó peligro debido al fracturamiento. En dicha zona se encuentran afectados 25 lotes, entre ellos una escuela primaria con 600 alumnos. La vulnerabilidad social afectada en éste polígono suma 167 personas, de las cuales 48 son mujeres, 53 hombres, 28 menores de edad y 38 adultos mayores (Figura 5.65). El número de discapacitados es 6 (INEGI, 2012).

Figura 5.65. Riesgo por fracturamiento en Santa María Nativitas en el Mapa XXIII.

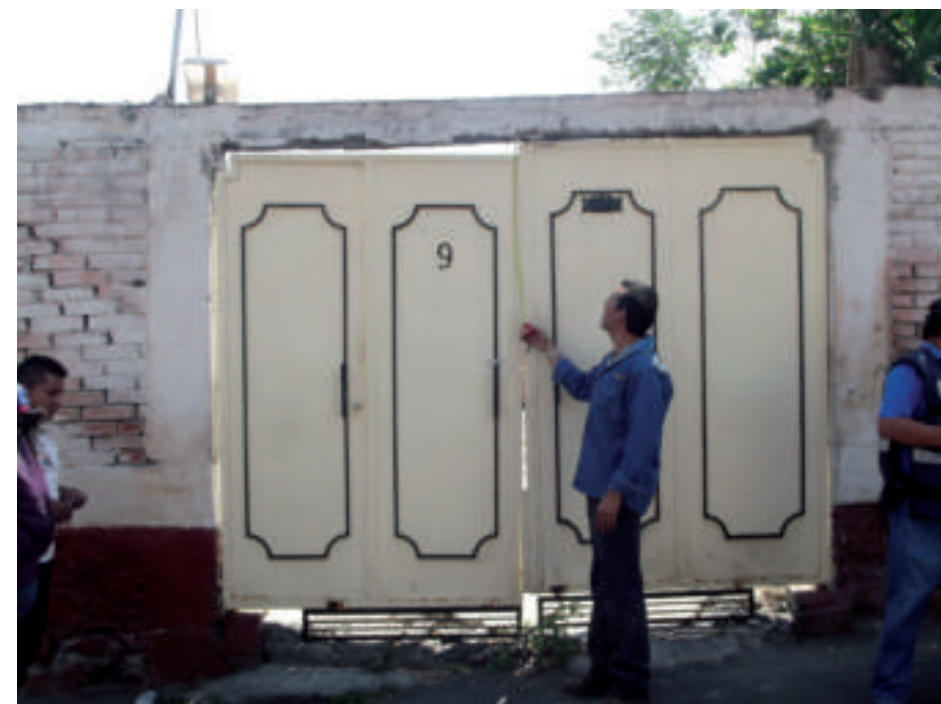
Figura 5.66. Fotografía A de la zona de riesgo. Fracturas en barda y el desnivel del portón (7 cm), (19.2439° N, 99.0926° W. Calle: Miguel Hidalgo).

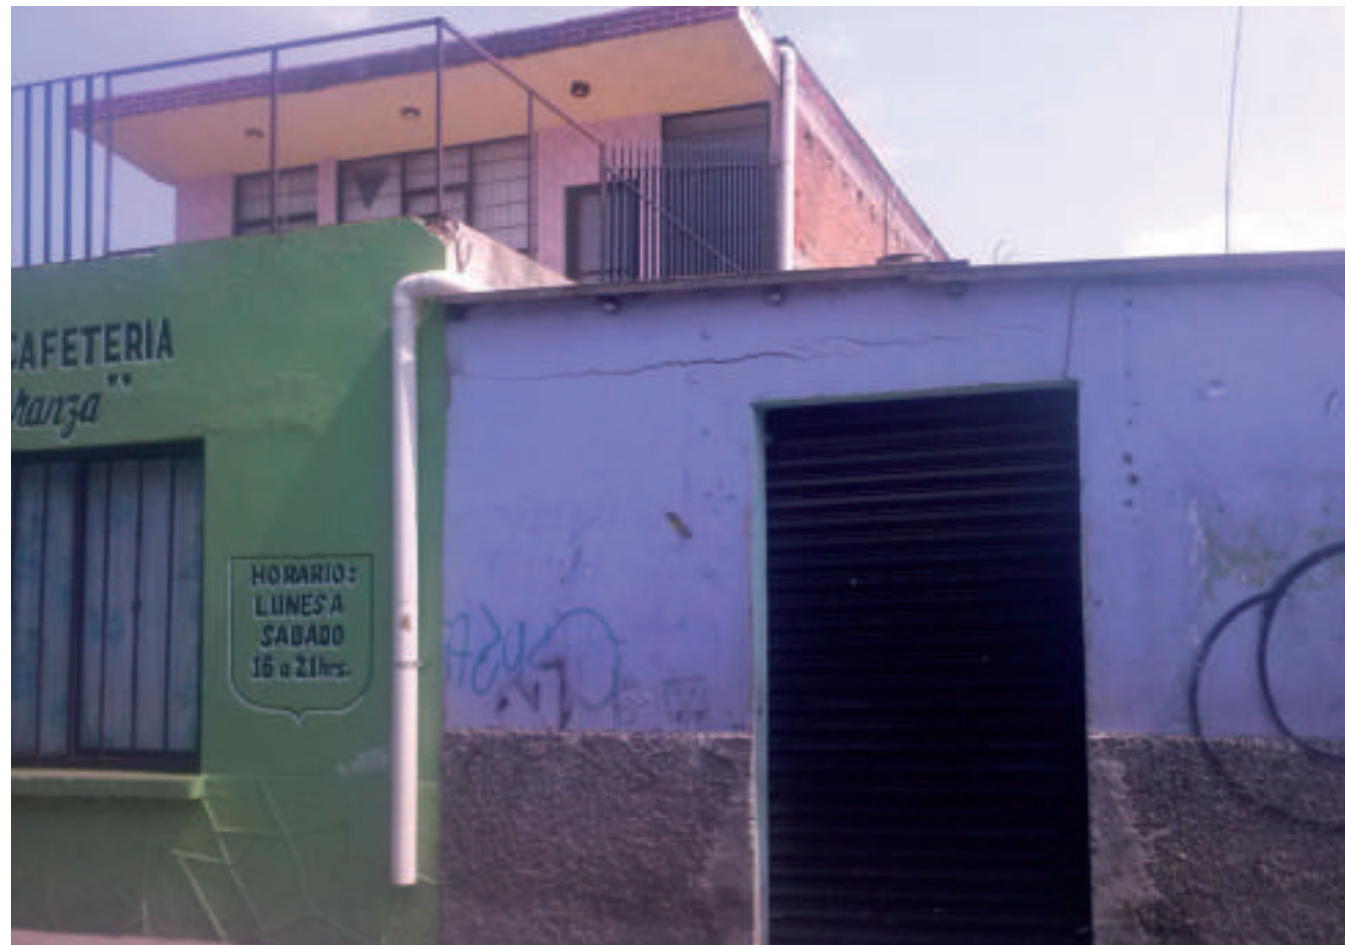
*Figura 5.67. Fotografía B de la zona de riesgo.  
Vulnerabilidad de las viviendas al tener sistemas constructivos deficientes  
para mitigar el daño por fracturamiento (19.2438° N, 99.0932° W. Calle: Narciso Mendoza).*

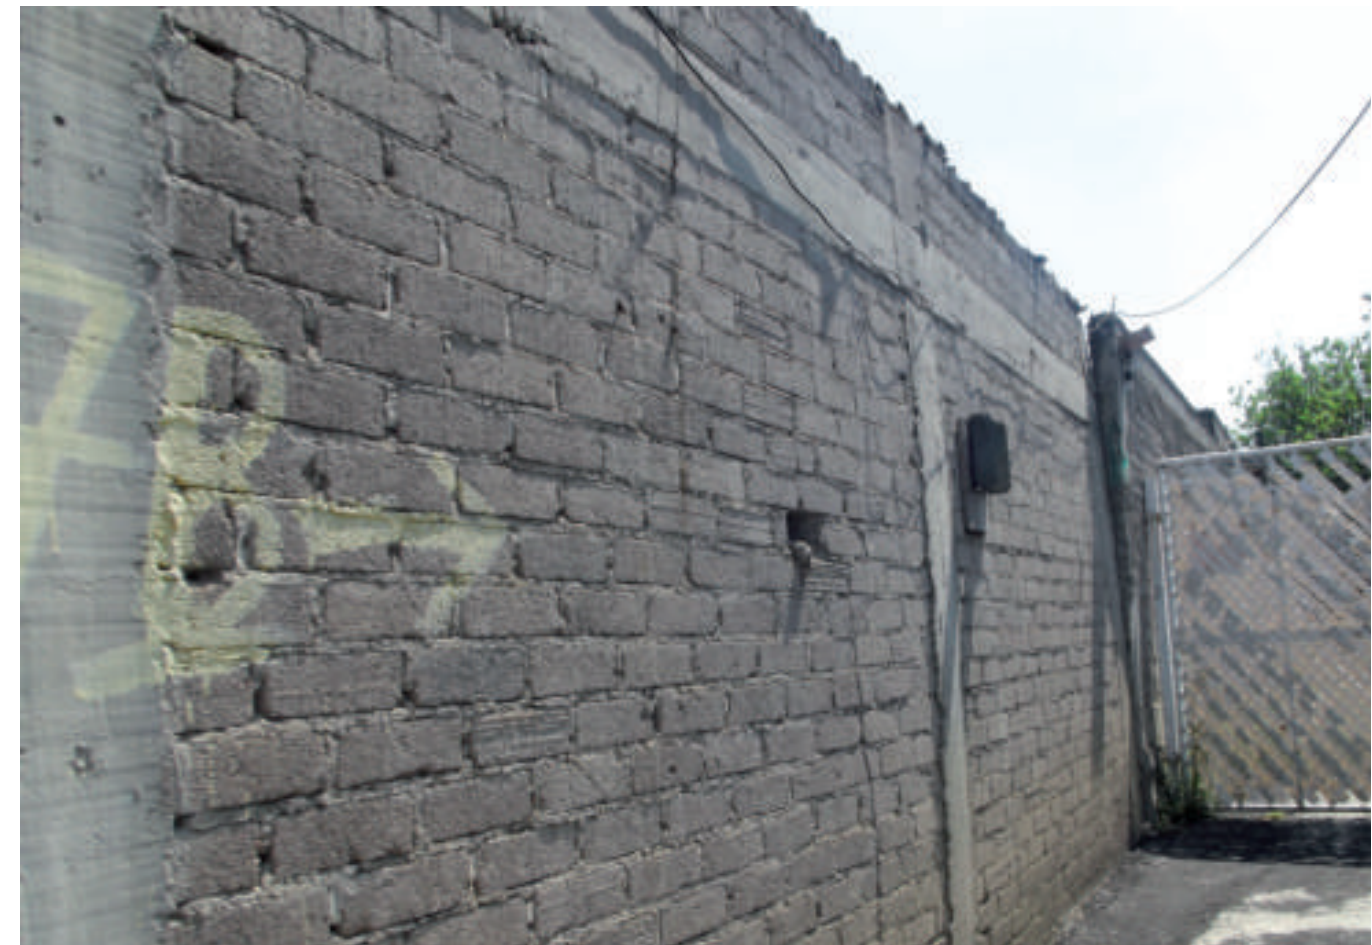
*Figura 5.68. Fotografía C de la zona de riesgo.  
Separación lateral entre las bardas  
(19.2440° N, 99.0924° W. Calle: Miguel Hidalgo).*

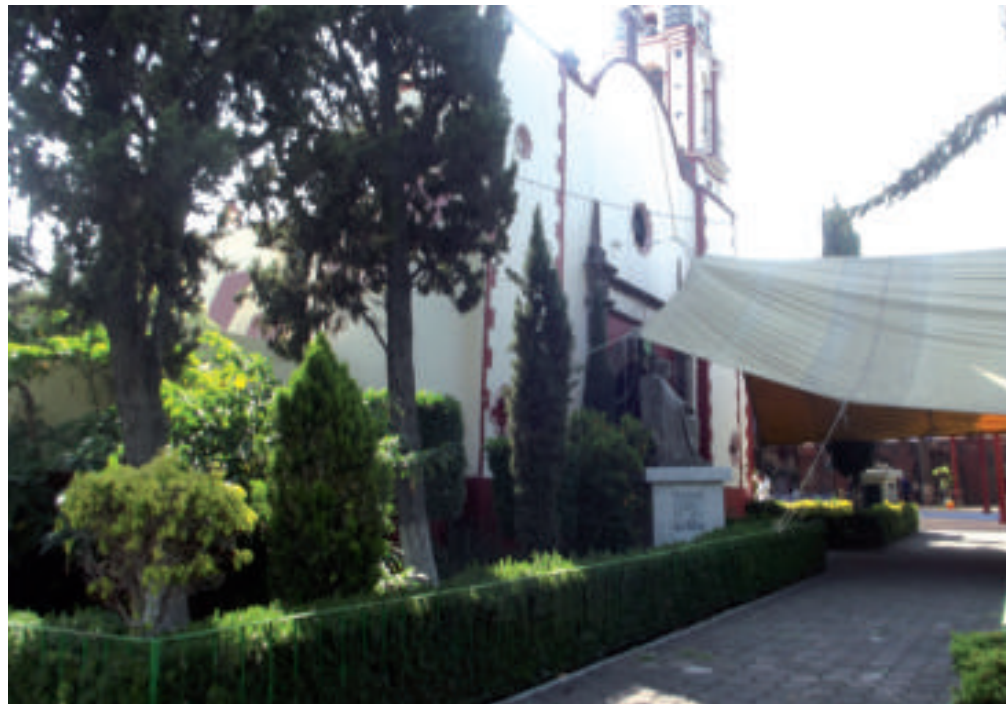
*Figura 5.70. Fotografía A de la zona de riesgo. Inclinación de la iglesia debido al peso de la torre y las campanas. El desnivel que se registra es de 15 cm respecto a la parte oeste del inmueble (19.2462° N, 99.0737° W. Calle: Carrillo Puerto).*

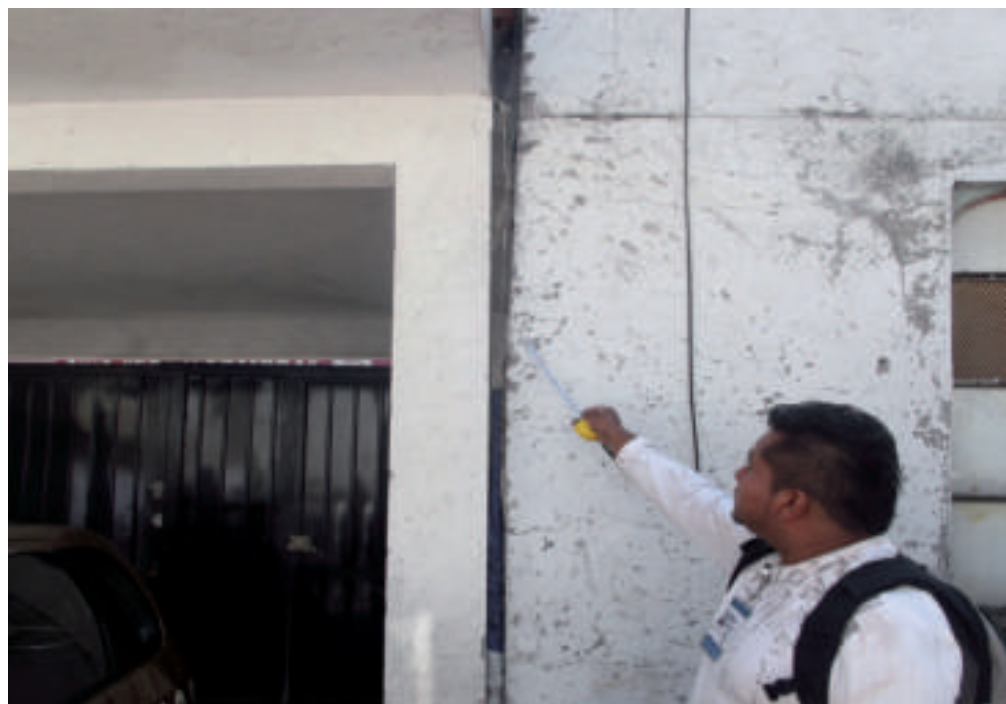
En las calles Licenciado Pedro Benavides y 2 de Abril se tienen varias viviendas con fracturas; las más dañadas presentan fracturas en paredes y techos, así como separación entre viviendas de hasta 7 cm (Figuras 5.70 y 5.71).

*Figura 5.71. Fotografía B de la zona de riesgo. Hacia la parte superior de las viviendas hay un incremento en la junta constructiva respecto a la parte inferior de las mismas (19.2458° N, 99.0752° W. Calle: Licenciado Pedro Benavides).*

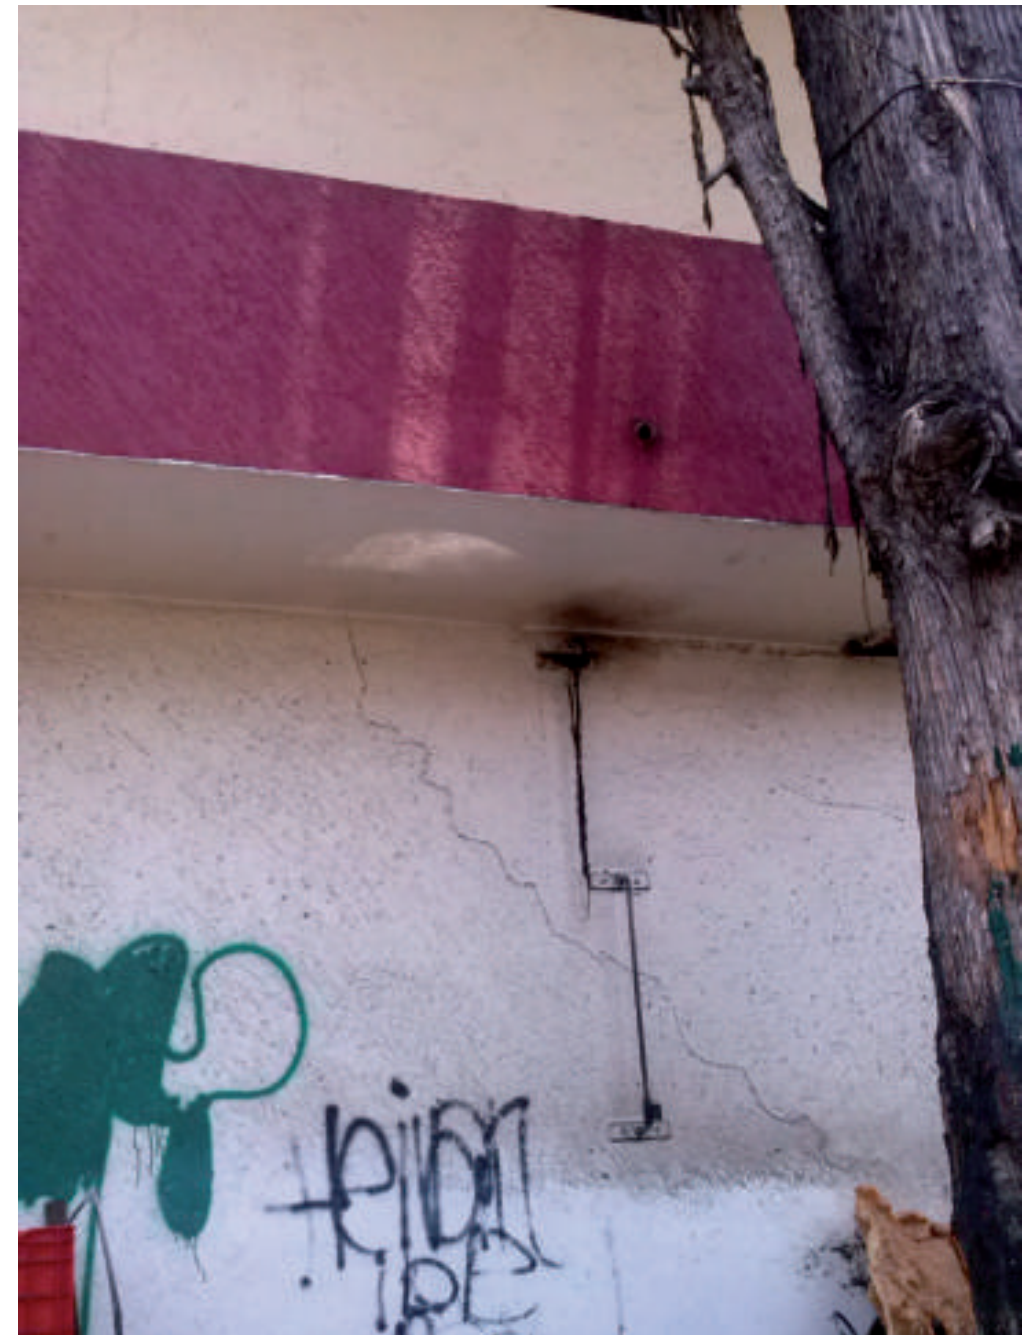
*Figura 5.72. Fotografía C de la zona de riesgo. Fractura en la pared (19.2452° N, 99.0757° W. Calle: 2 de Abril).*

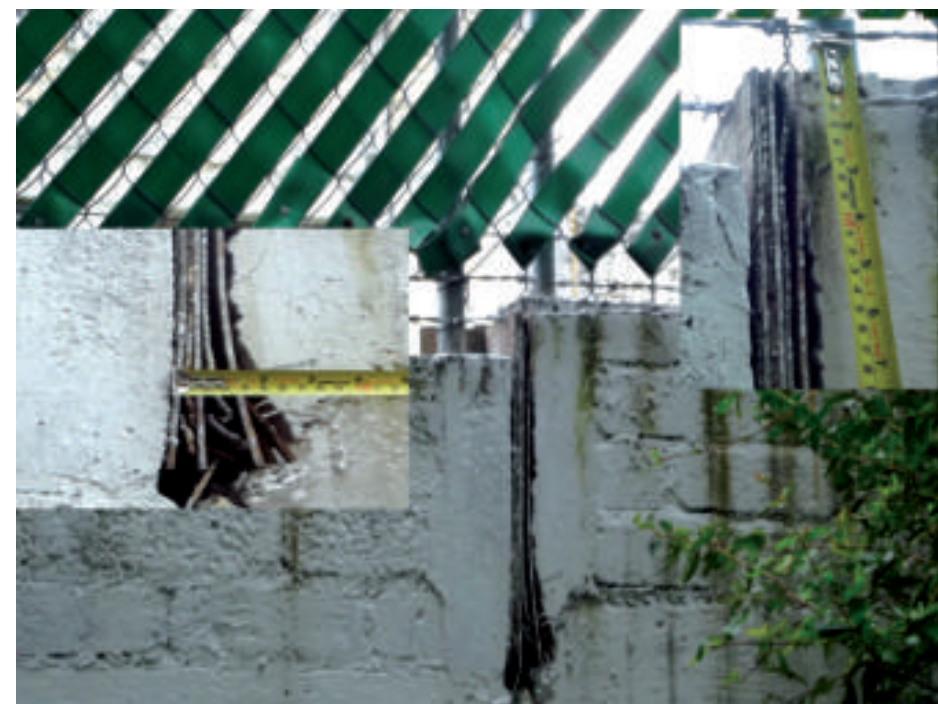
Figura 5.74. Fotografía A de la zona de riesgo. Vivienda afectada en donde se observa la separación (10 cm) entre las bardas y el desplazamiento entre ellas (2 cm), (19.2513° N, 99.0906° W. Calle: Cuauhtémoc).

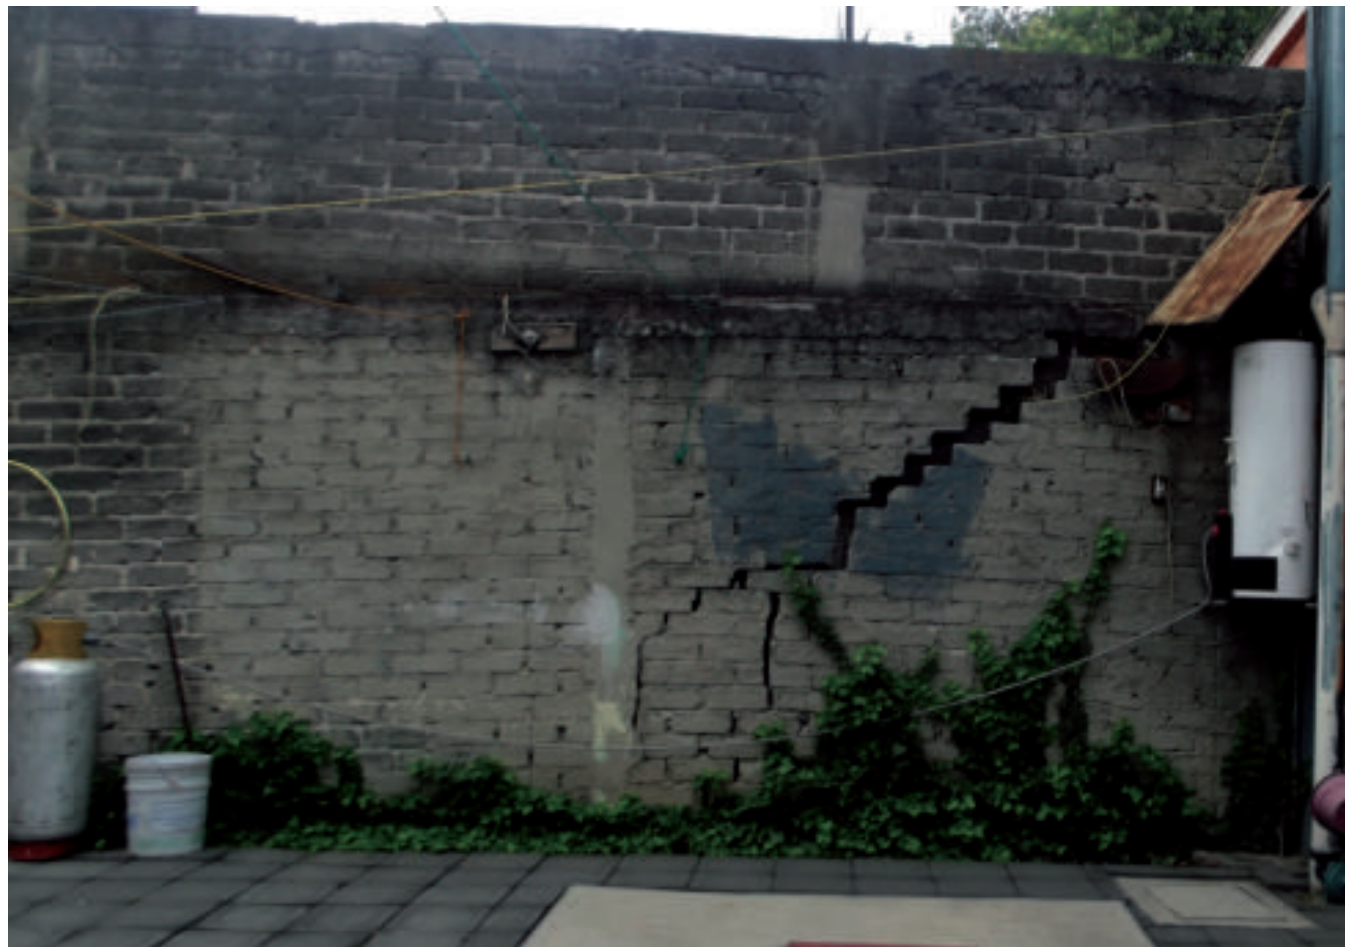
*Figura 5.75. Fotografía B de la zona de riesgo.  
Inmueble se somete al hundimiento ocasionando fracturas en bardas, paredes y piso (19.2502° N, 99.0908° W. Calle: Cuauhtémoc).*

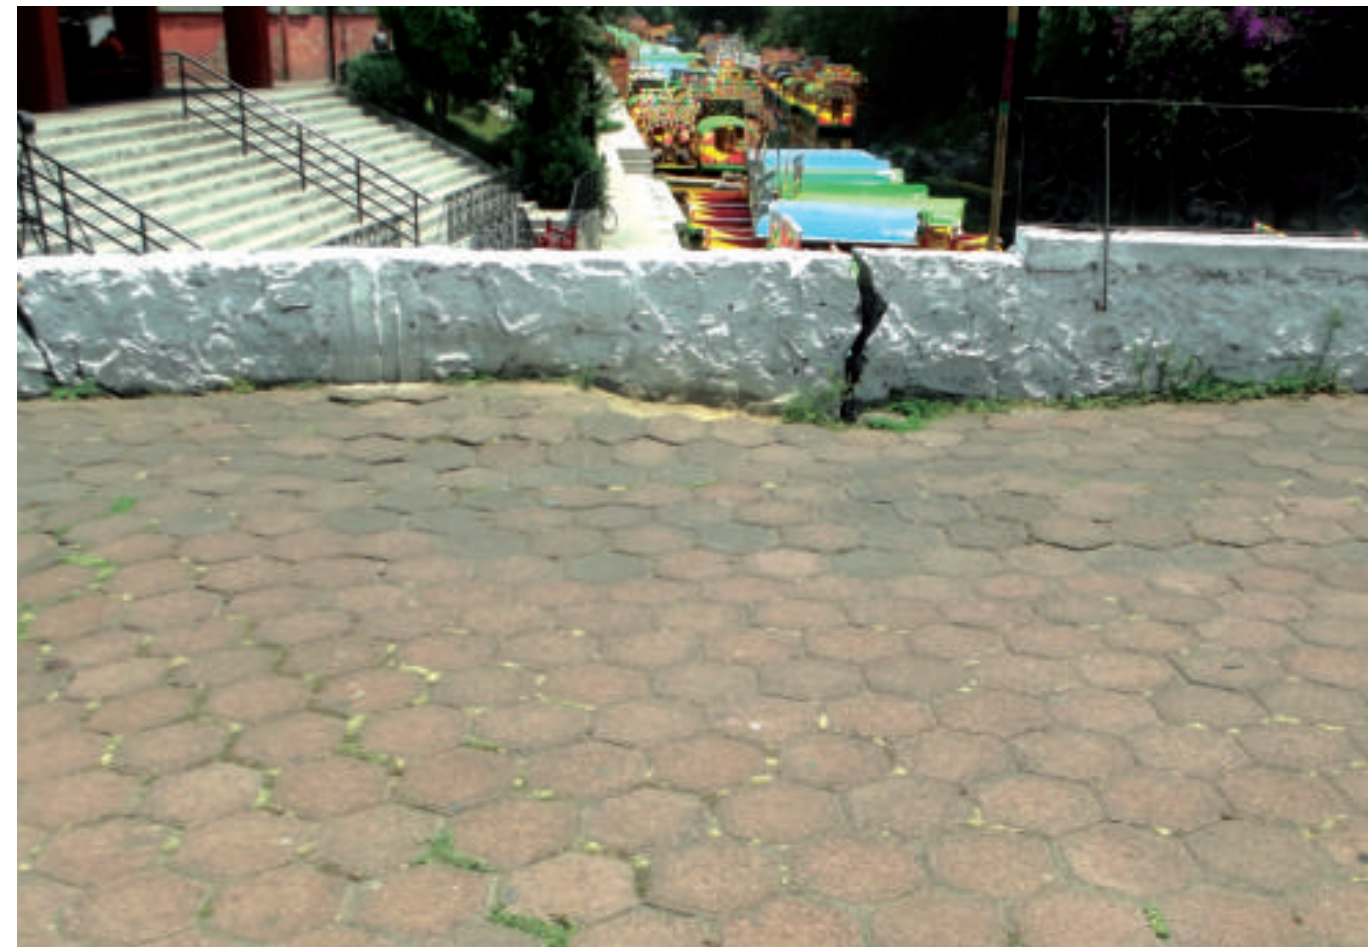
*Figura 5.76. Fotografía C de la zona de riesgo.  
Hundimiento sobre la calle Canal 27, lo que ocasiona fracturas en patios y banquetas (19.2490° N, 99.0937° W. Calle: Canal 27).*

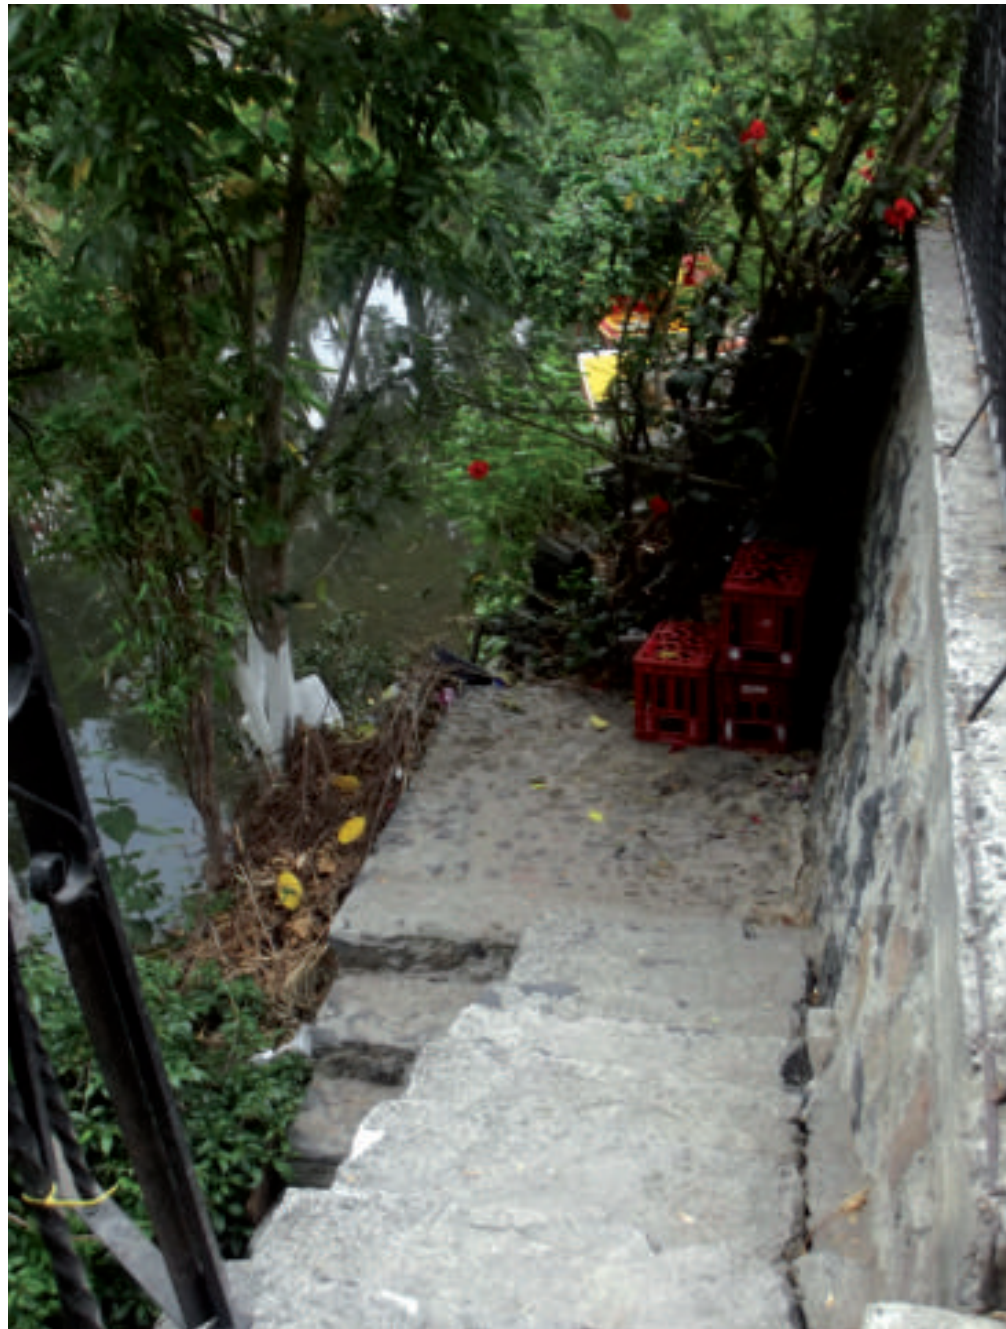
*Figura 5.77. Fotografía D de la zona de riesgo.  
Hundimiento en la calle San Juan Manantiales donde se observan los daños en las escaleras y en la barda (19.2497° N, 99.0923° W. Calle: San Juan Manantiales).*

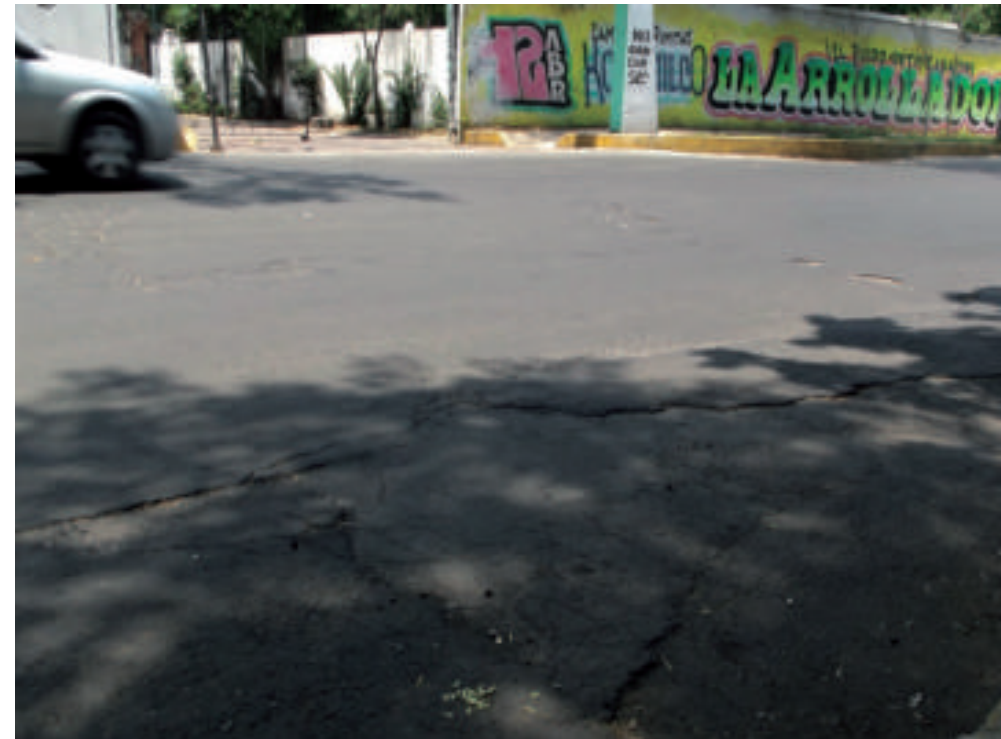
*Figura 5.78. Fotografía E de la zona de riesgo.  
Fracturas en el Embarcadero Zacapa y en la barda de la Oficina Regional del Sistema de Aguas de la Ciudad de México, unidad Xochimilco (19.2483° N, 99.0936° W. Avenida: Francisco Goitia).*

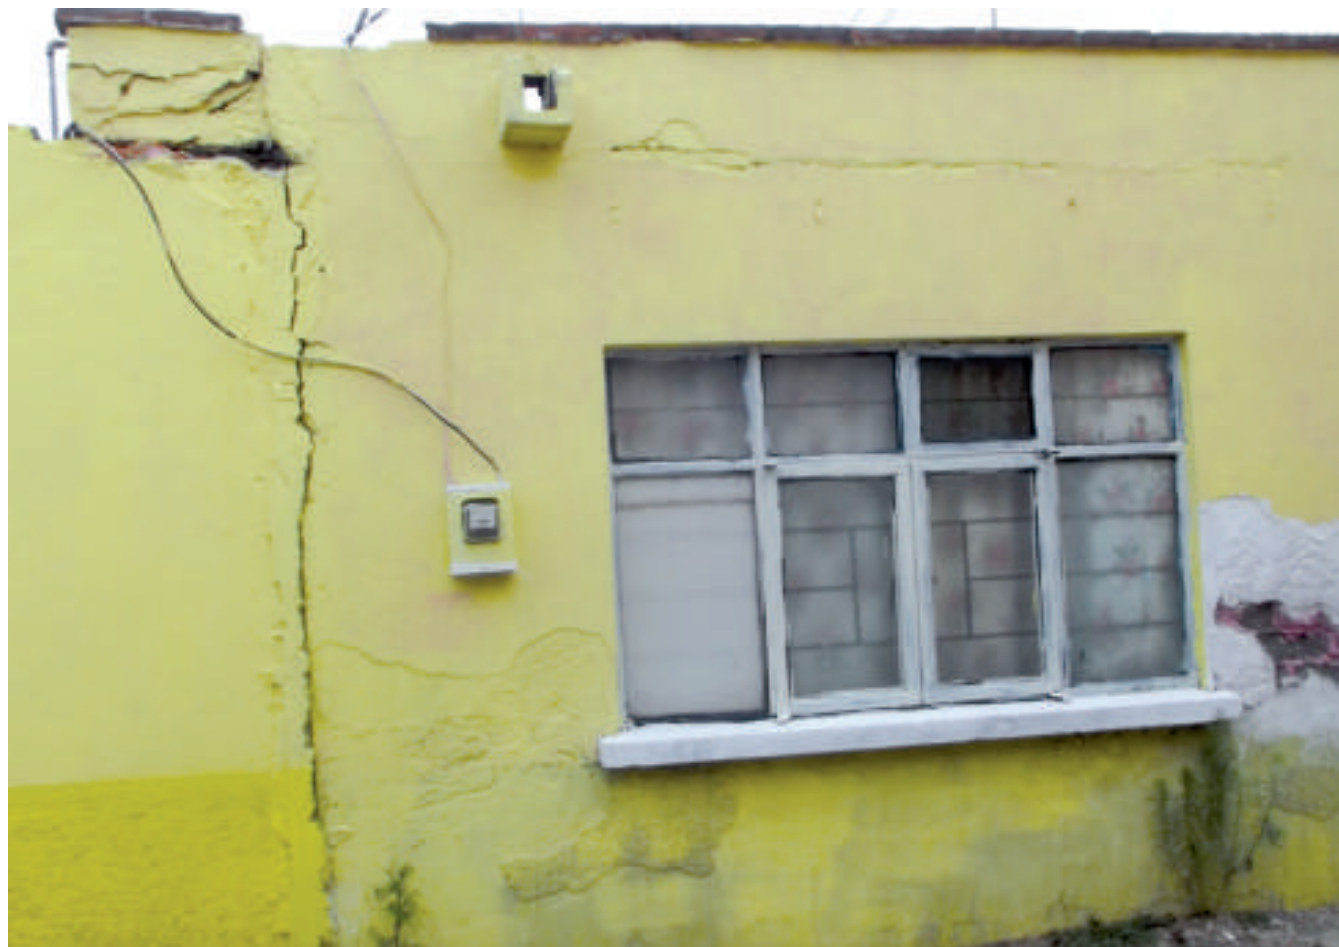
*Figura 5.80. Fotografía A de la zona de riesgo.  
Daño físico en las viviendas de la colonia Guadalupe  
(19.2559° N, 99.0151° W. Cerrada: Aquiles Serdán).*

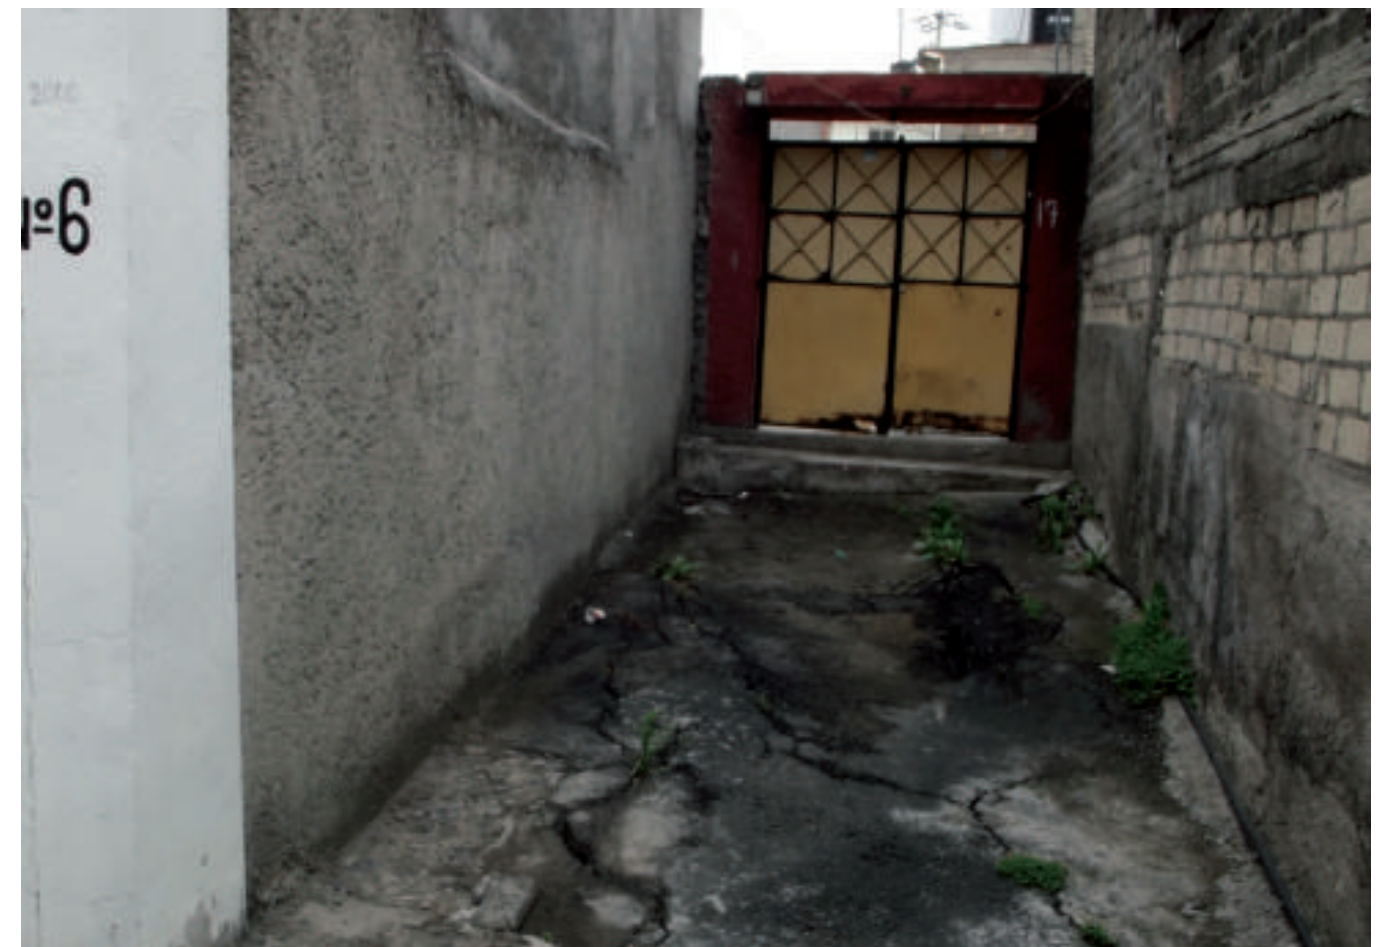
*Figura 5.81. Fotografía B de la zona de riesgo.  
Afectaciones en la cerrada Aquiles Serdán  
(19.2558° N, 99.0151° W. Cerrada: Aquiles Serdán).*

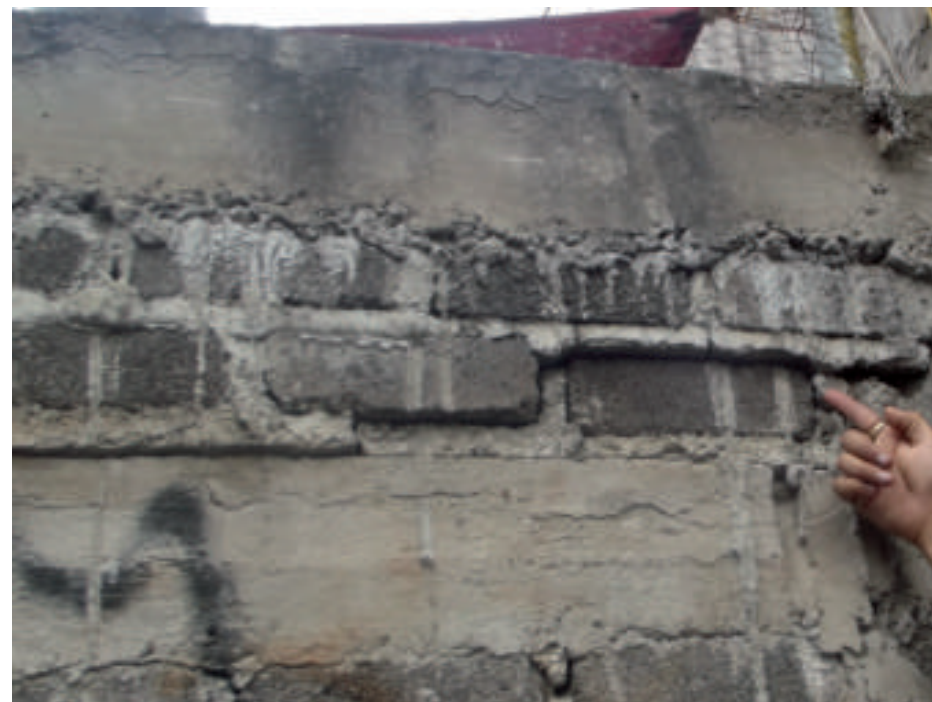
Las calles más afectadas son Chilalpa, Matamoros (Figura 5.83) y la Avenida Margarita Maza de Juárez. Sobre la calle Chilalpa se tienen fracturamientos sobre toda la cerrada en la que se encuentra la iglesia de San Antonio. En las viviendas se encuentran fracturas oblicuas y alineadas a las bardas donde se tienen separaciones entre viviendas de hasta 15 cm en la parte superior (Figura 5.84).

Figura 5.83. Fotografía A de la zona de riesgo. Daños en el interior de una vivienda (19.2629° N, 99.1067° W. Calle: Matamoros).

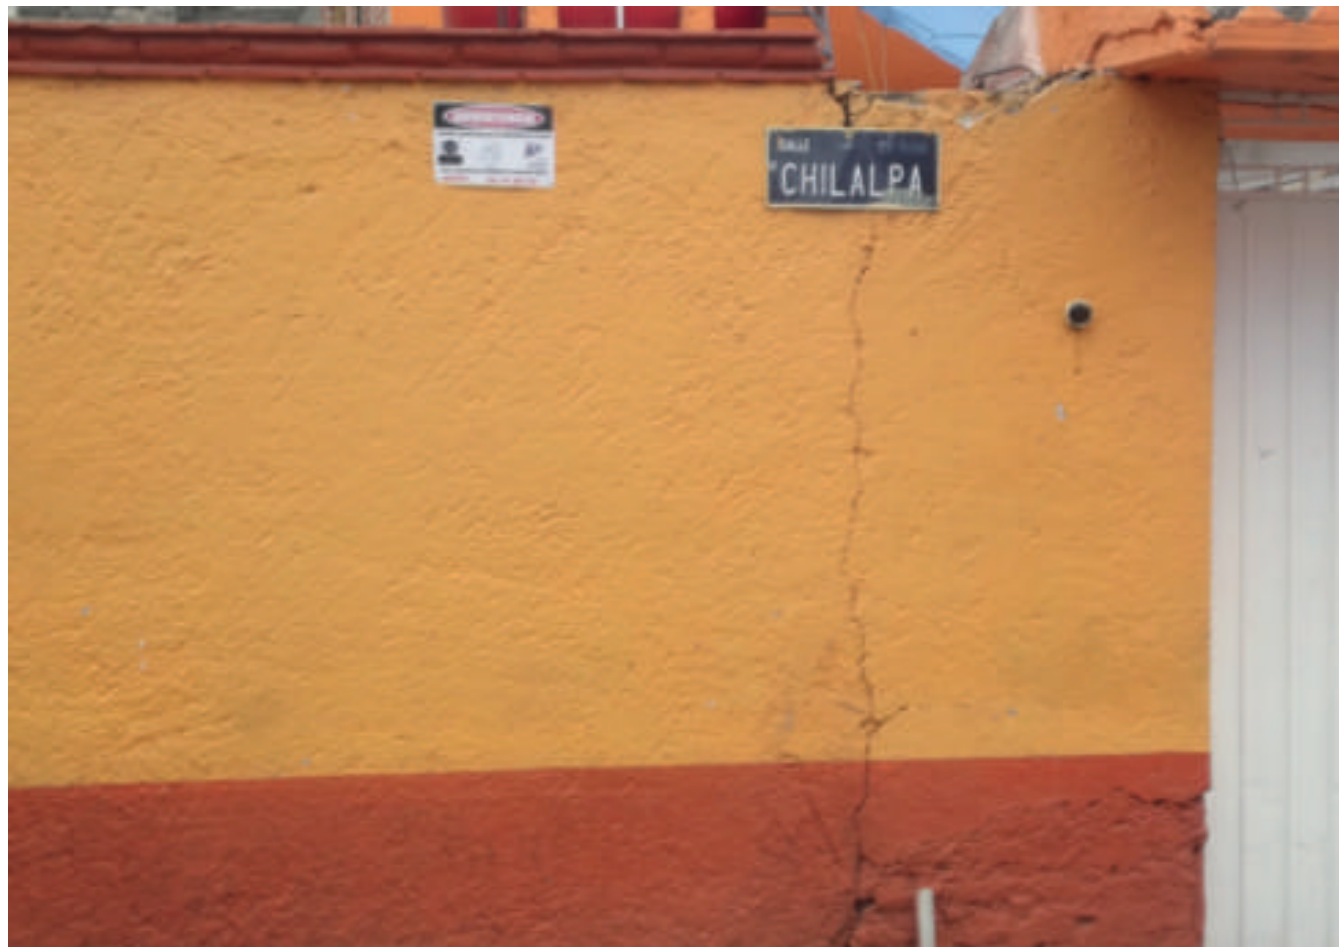
*Figura 5.84. Fotografía B de la zona de riesgo.  
Fractura lateral en la barda  
(19.2633° N, 99.1068° W. Calle: Chilalpa).*

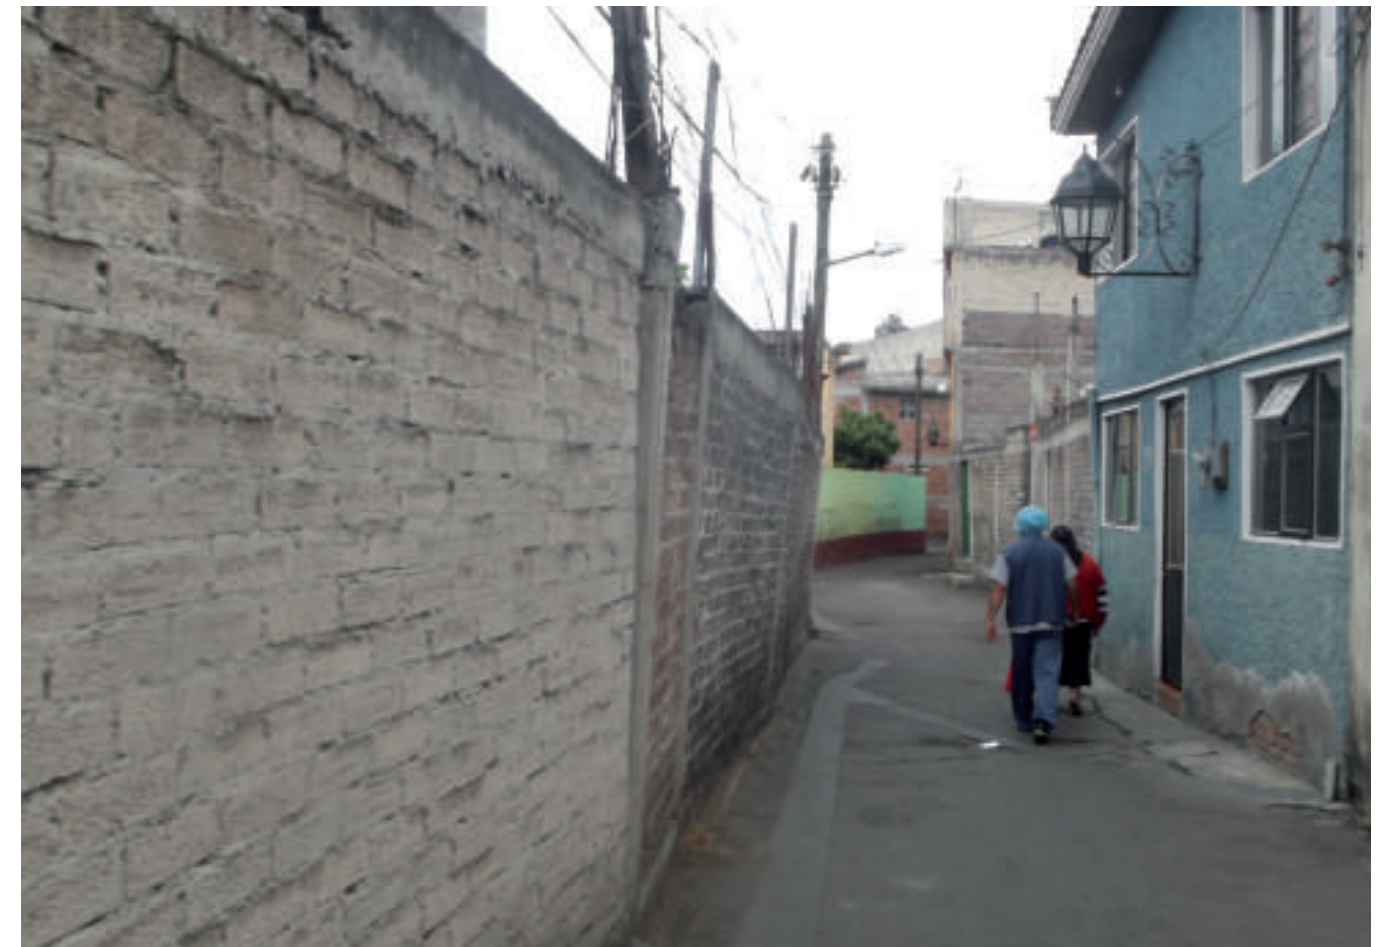
*Figura 5.85. Fotografía C de la zona de riesgo.  
Curvatura en la barda debido al asentamiento diferencial de la zona. En este callejón se tienen varias bardas con el mismo problema (19.2627° N, 99.1071° W. Calle: Primer Callejón Matamoros).*

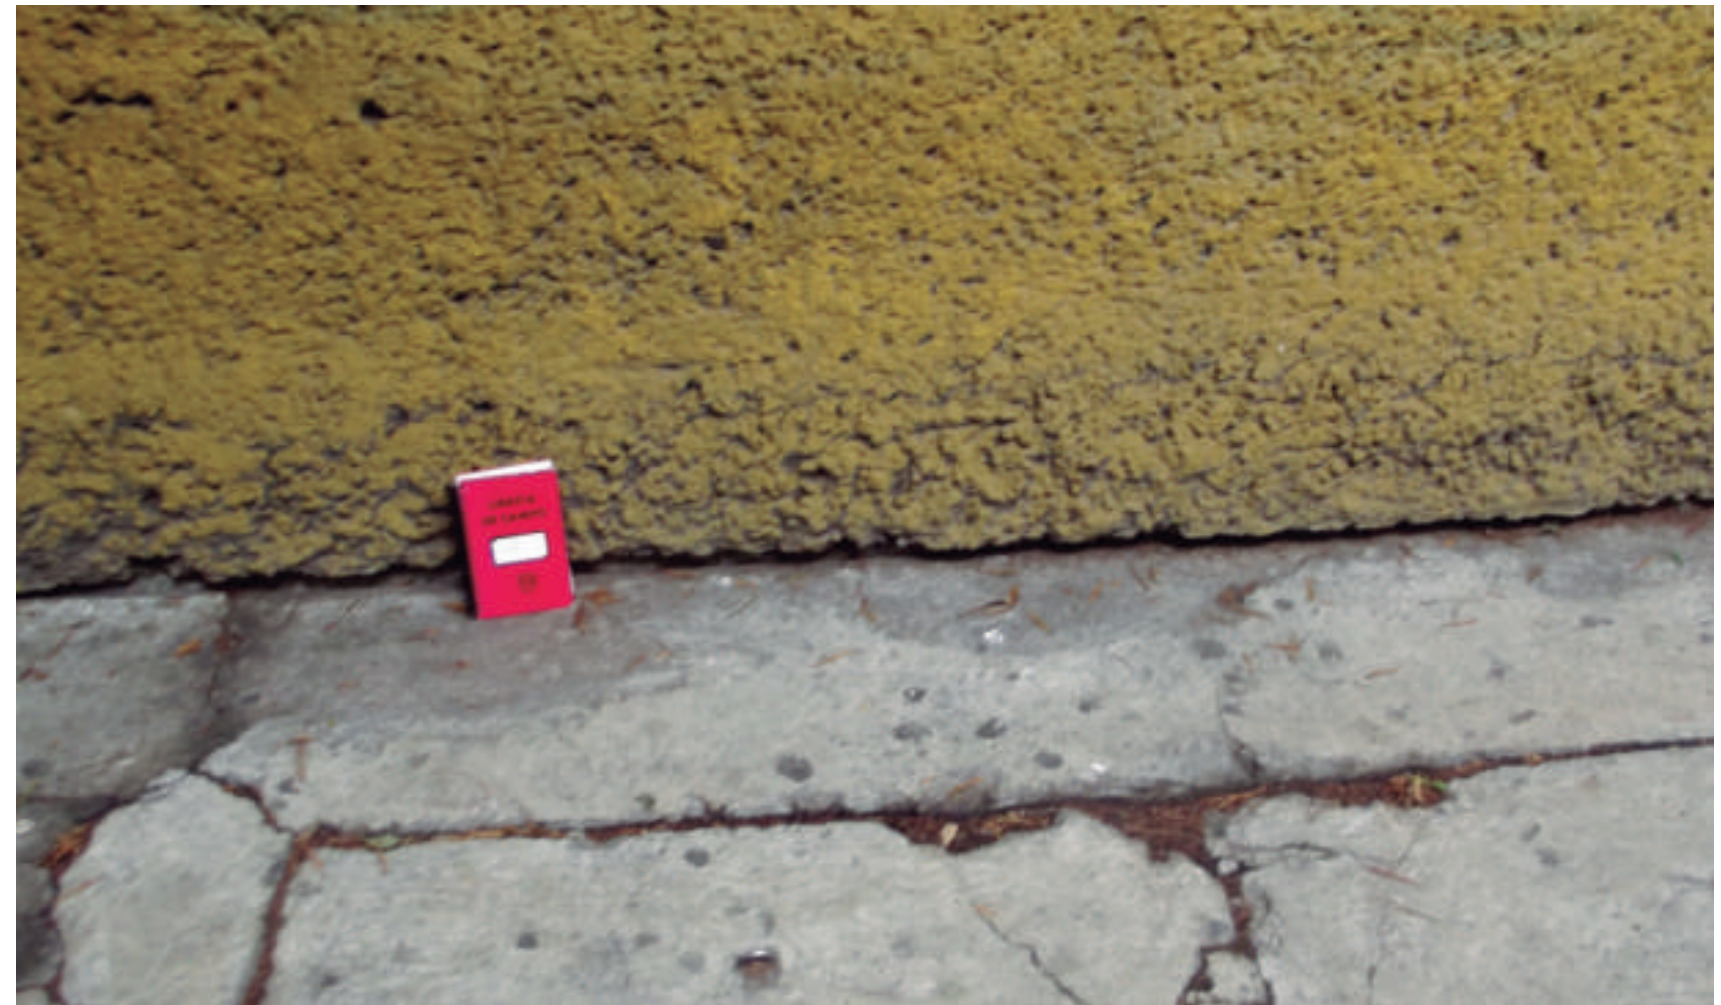
*Figura 5.88. Fotografía A de la zona de riesgo.  
Separación entre la barda y la banquetta debido al hundimiento en el Centro de Capacitación  
( $19.2661^\circ$  N,  $99.1245^\circ$  W. Avenida: México).*
