# Atlas de Peligros y Riesgos de la Ciudad de México

Actualización de los Mapas de Riesgo

## Xochimilco

Año: 2014

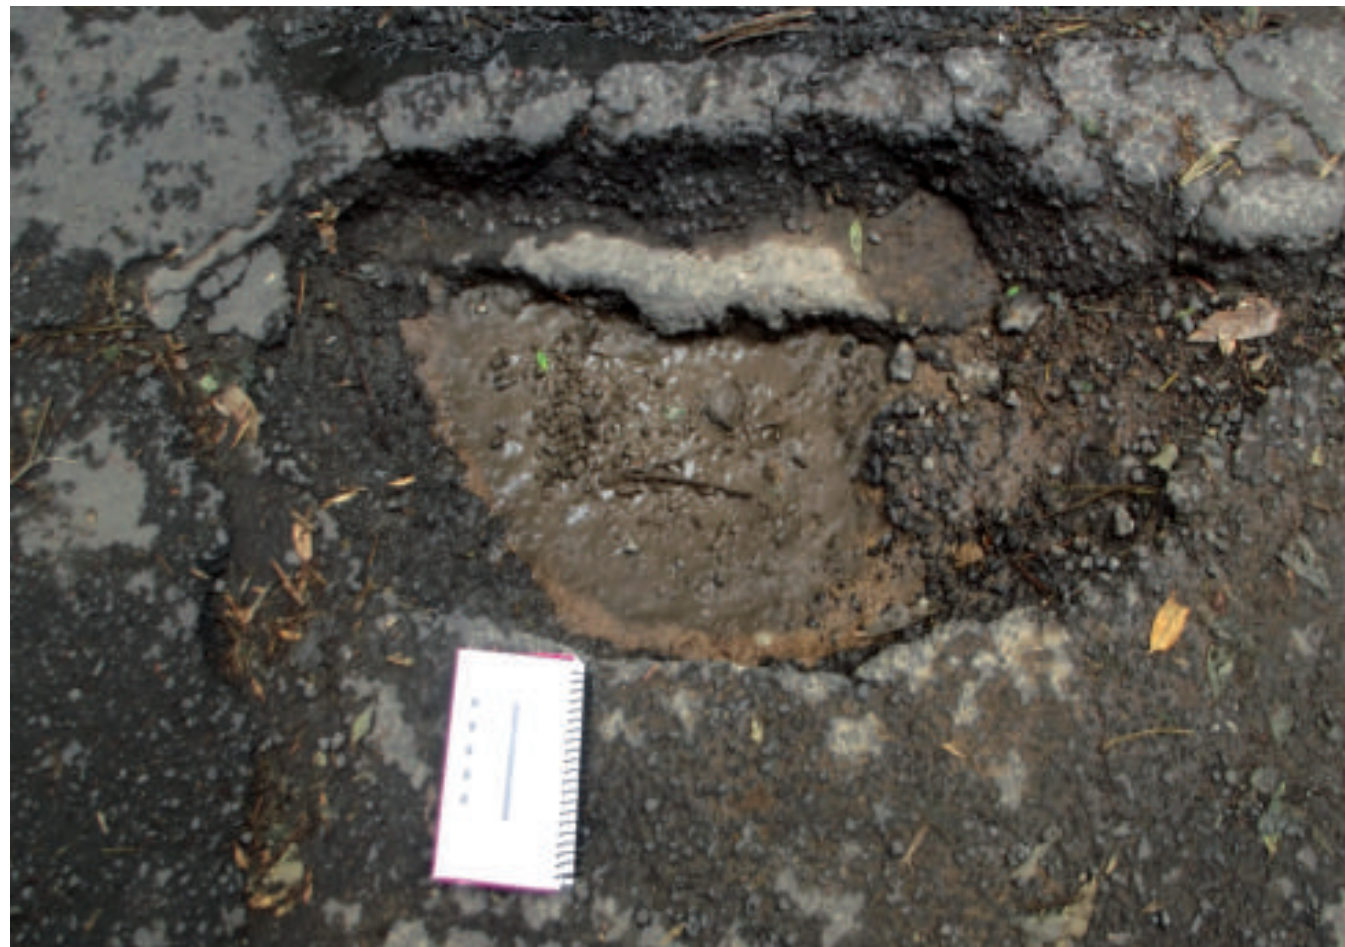
*Figura 5.89. Fotografía B en la zona de riesgo.  
Daños sobre la carpeta asfáltica debido  
al hundimiento (19.2658° N, 99.1234° W. Avenida: México).*

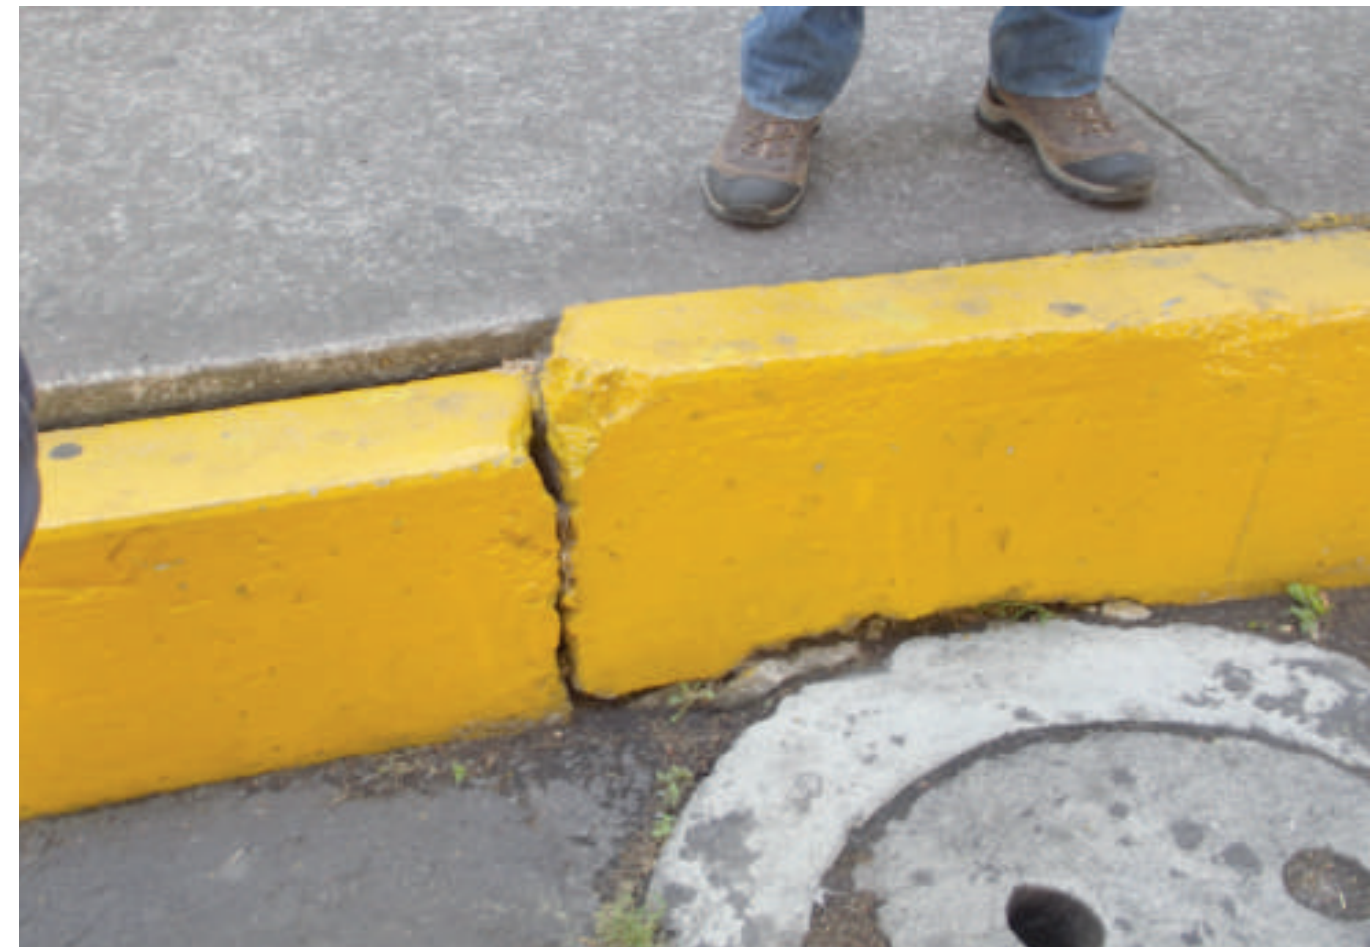
*Figura 5.90. Fotografía C de la zona de riesgo.  
Fracturamiento asociado al drenaje en Jardines del Sur  
(19.2622° N, 99.1200° W. Calle: Mártires de Río Blanco).*
