Atlas de Peligros y Riesgos de la Ciudad de México

Actualización de los Mapas de Riesgo

Cuajimalpa de Morelos

Año: 2014

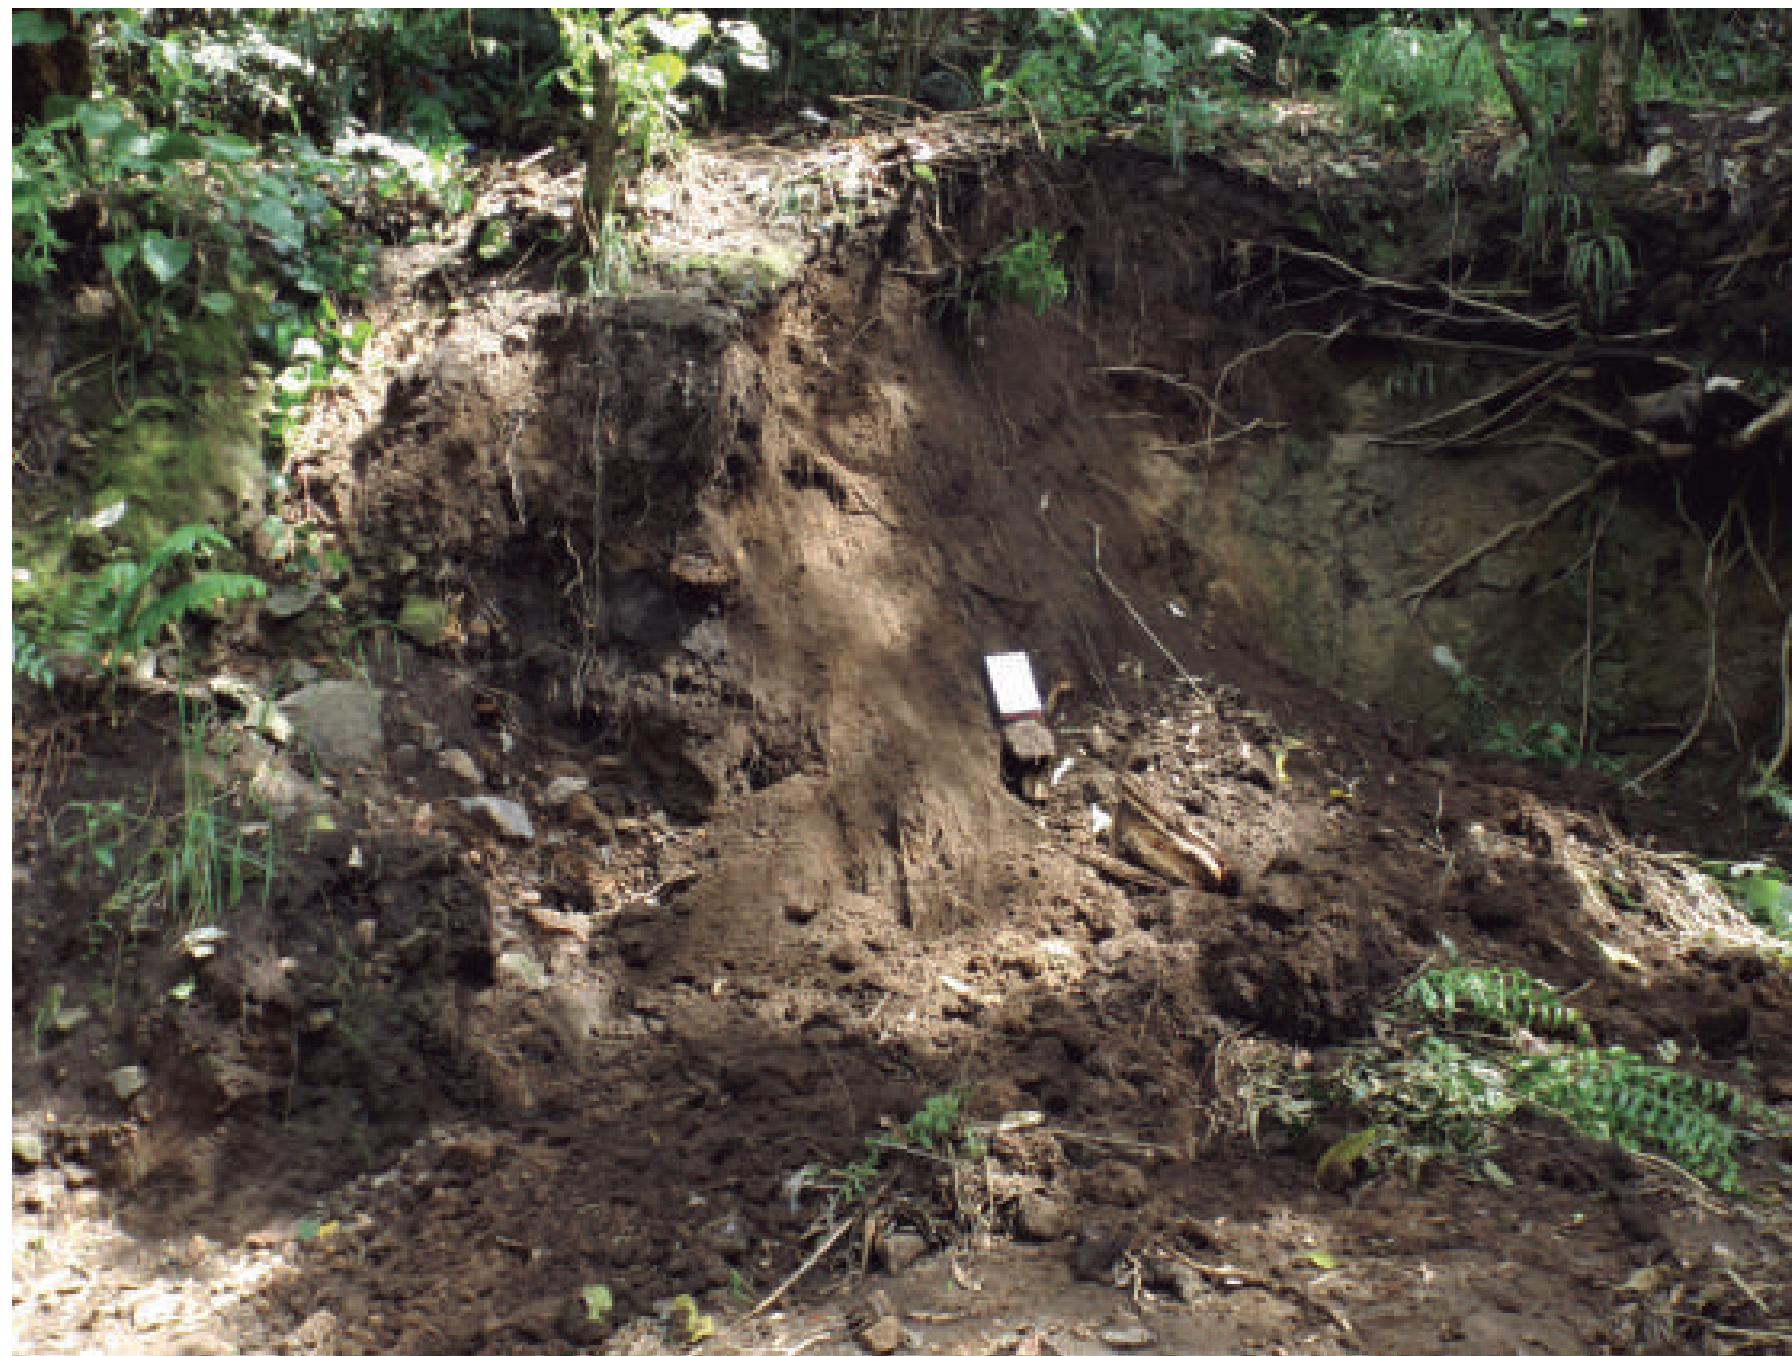
Corona de un deslizamiento rotacional en Acopilco.

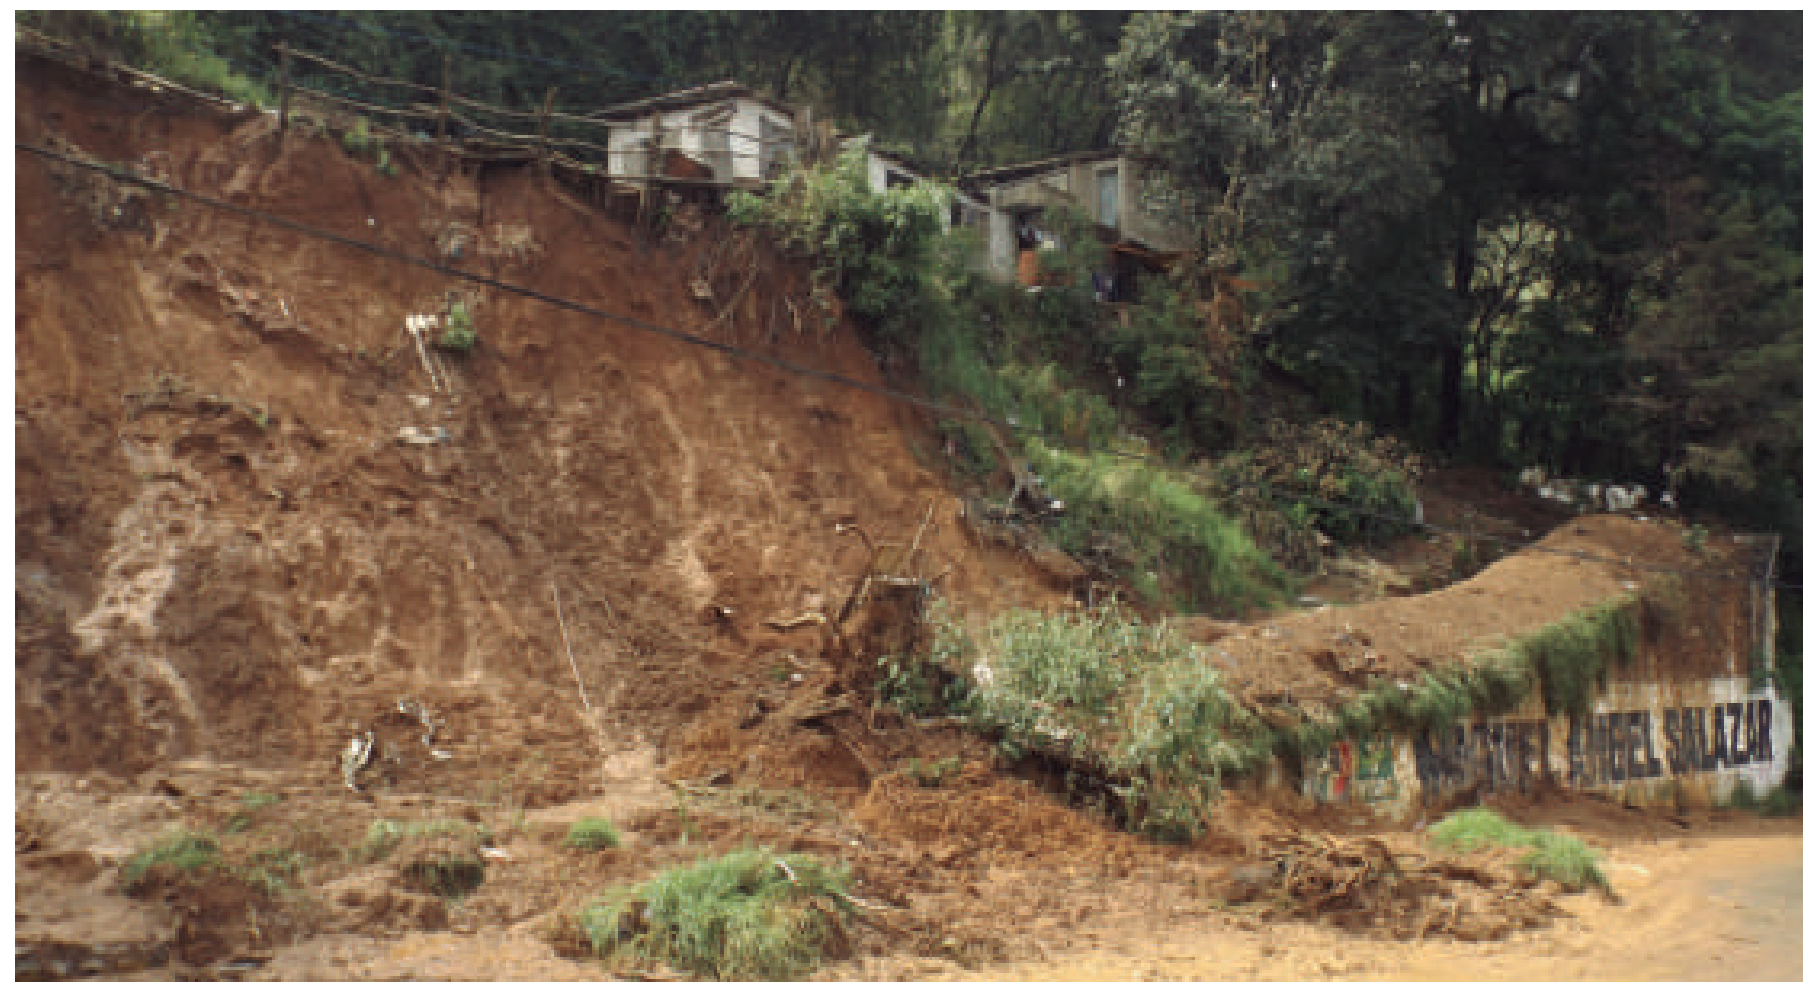
Deslizamiento en un talud inestable provocado por abundantes lluvias en San Pablo Chimalpa.

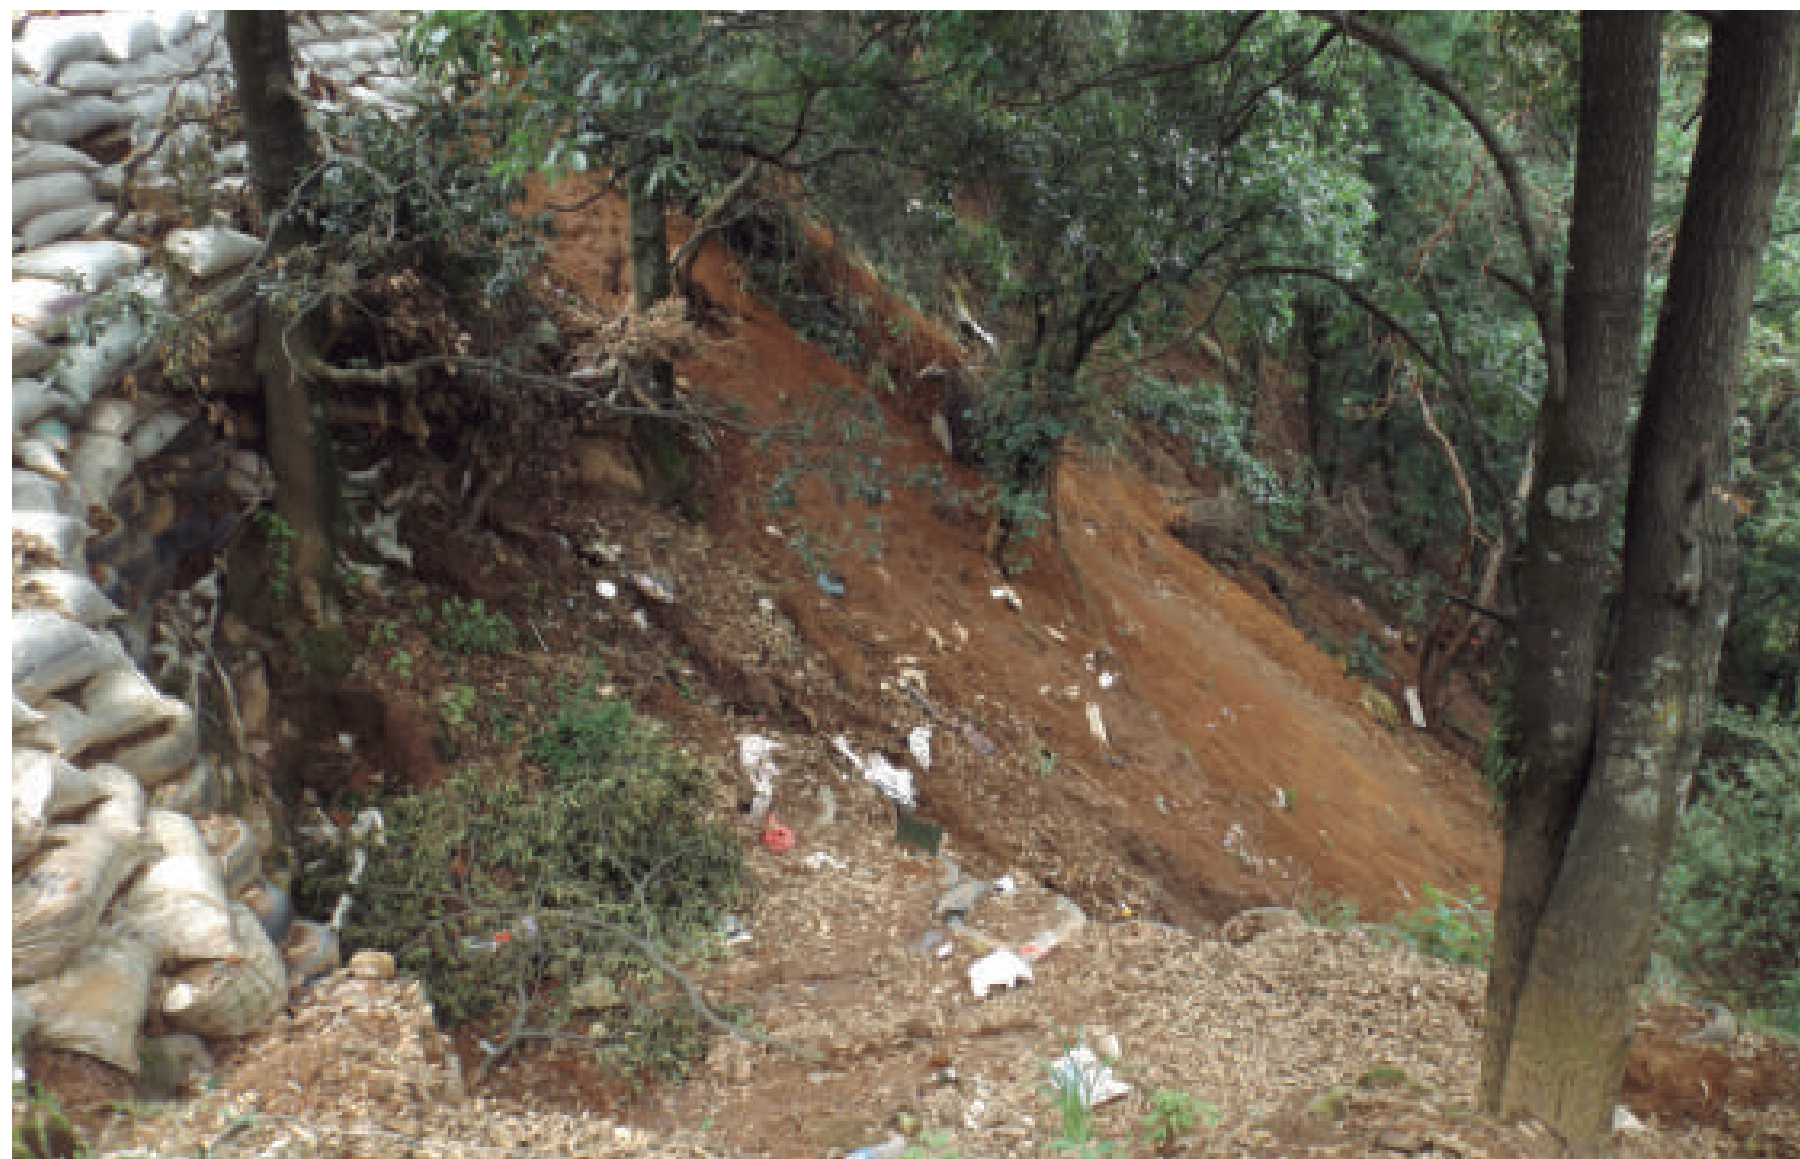
Talud inestable donde se observa la inclinación de la vegetación por el continuo desplazamiento de los materiales que lo componen en la colonia Ahuatenco.

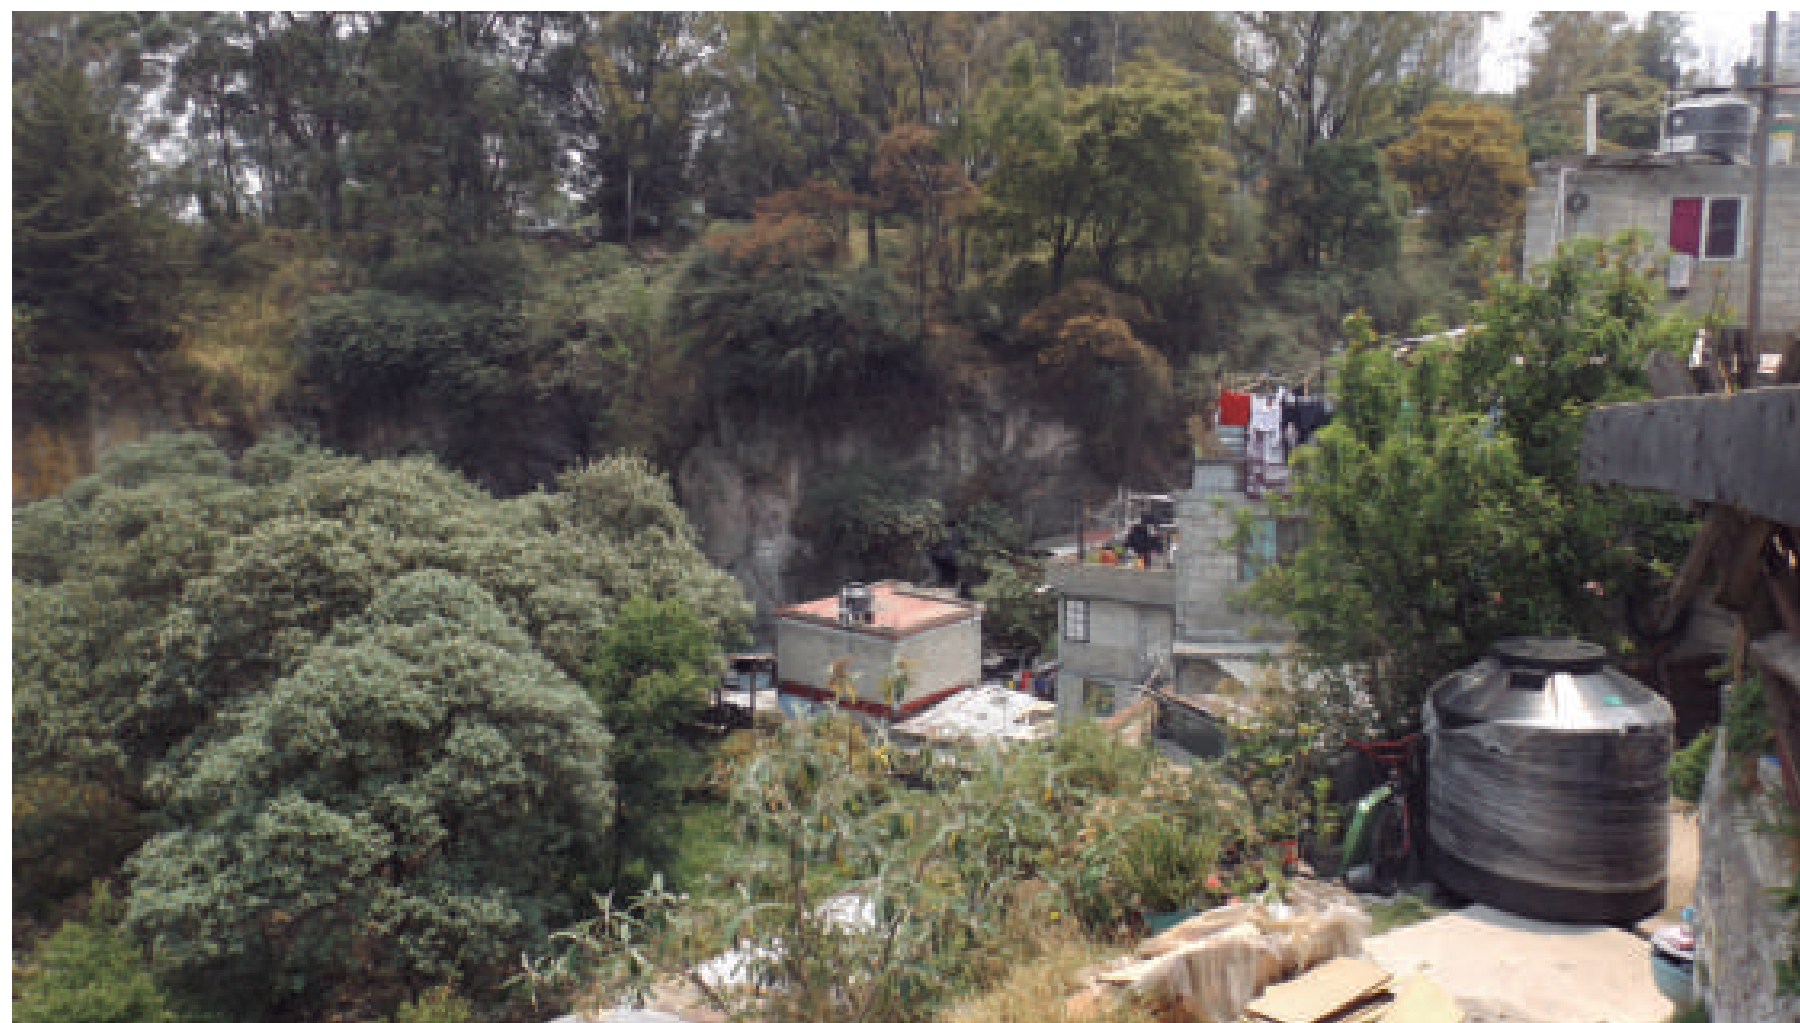
Viviendas desplantadas a orillas de los flancos de una barranca en la colonia San José de los Cedros.

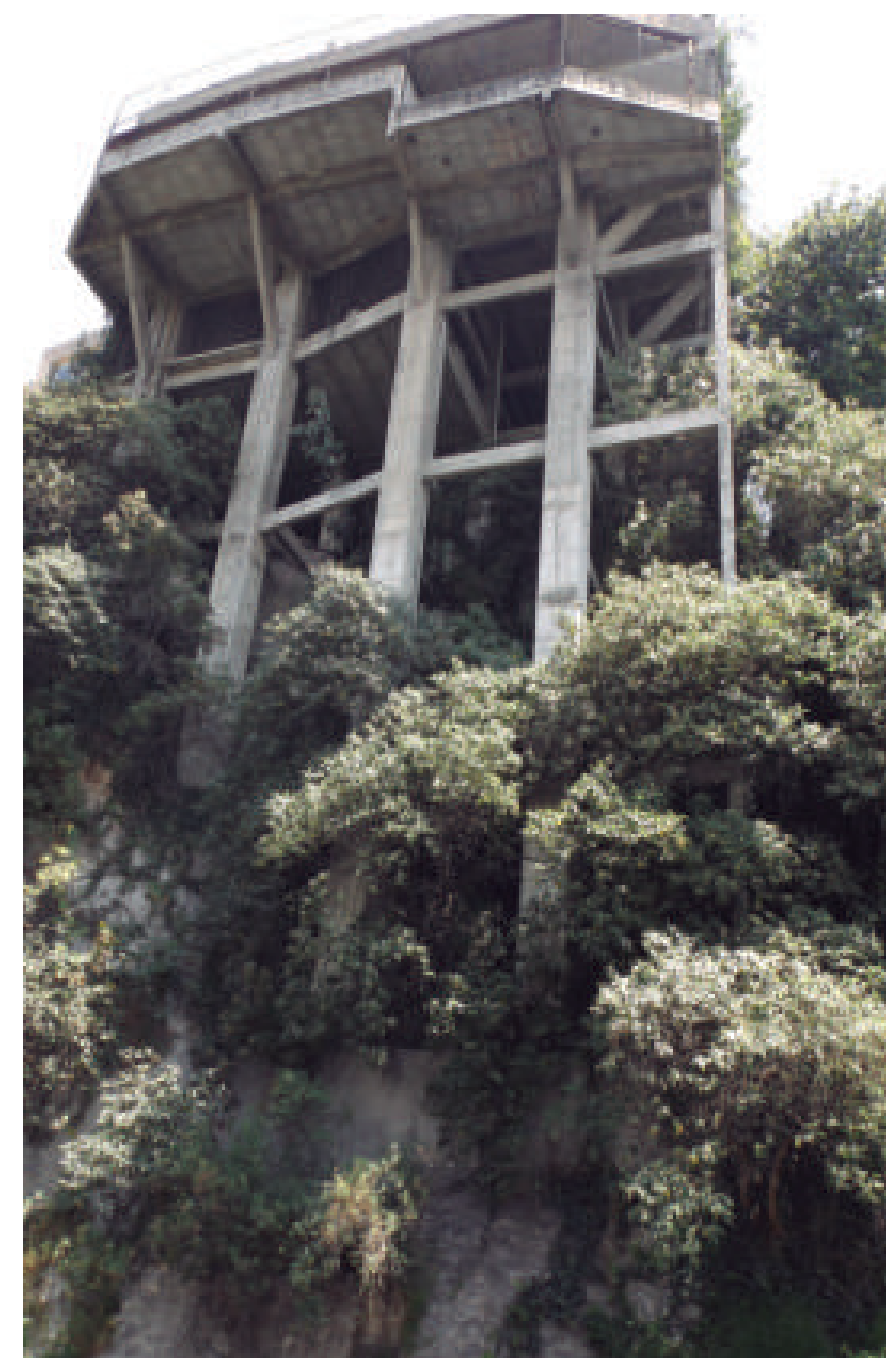
Obra negra desplantada en un talud sostenida por columnas delgadas de cemento en la colonia Tamarindos.

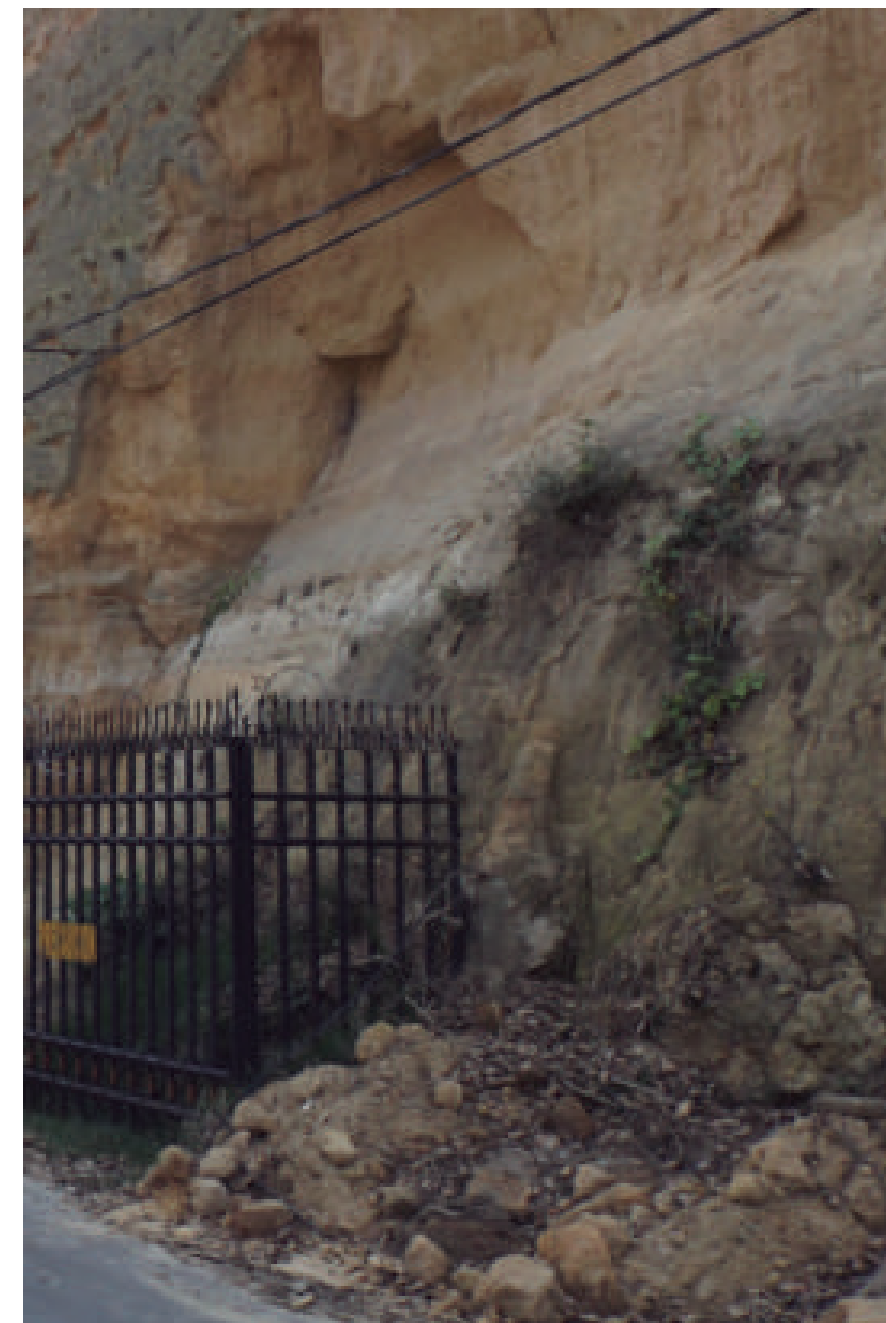
Derrumbe de un talud en la colonia Tejocotes.

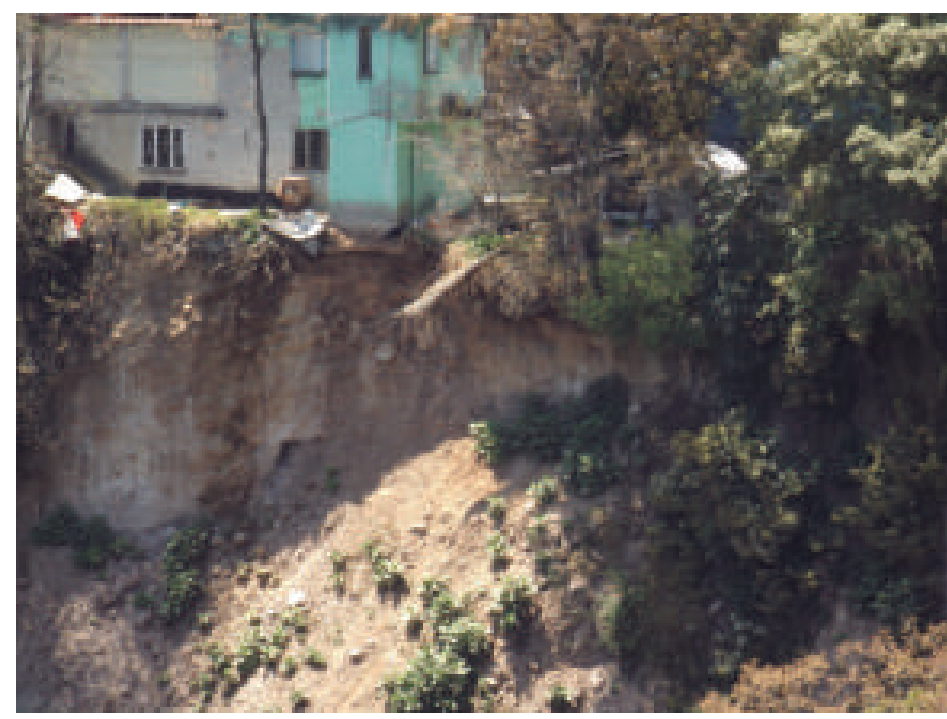
En San José de los Cedros se trazó un polígono de peligro alto por derrumbe asociado a inestabilidad de laderas. El polígono de peligro alto se delimitó dentro de la colonia El Ébano. Tiene 62,681 m² de área y 1,284 m de perímetro. Dentro del polígono trazado se encuentra un sitio con riesgo proporcionado por la SPC (2014) denominado San José de los Cedros. En este polígono la zona de susceptibilidad pasó a ser zona de peligro debido al incremento de la inestabilidad por efectos antrópicos, al realizar cortes en las laderas para la construcción de viviendas e infraestructura (Figura 5.4).

Figura 5.5. Fotografía A del polígono de peligro San José de los Cedros.
Derrumbe ocurrido el 5 septiembre del 2014, en donde la vivienda en color verde presenta inclinación en dirección hacia la barranca y pérdida de material en su basamento. La vivienda fue deshabitada después de ocurrido el fenómeno (19.3748° N, 99.2907° W. Calle: Prolongación Ocote).

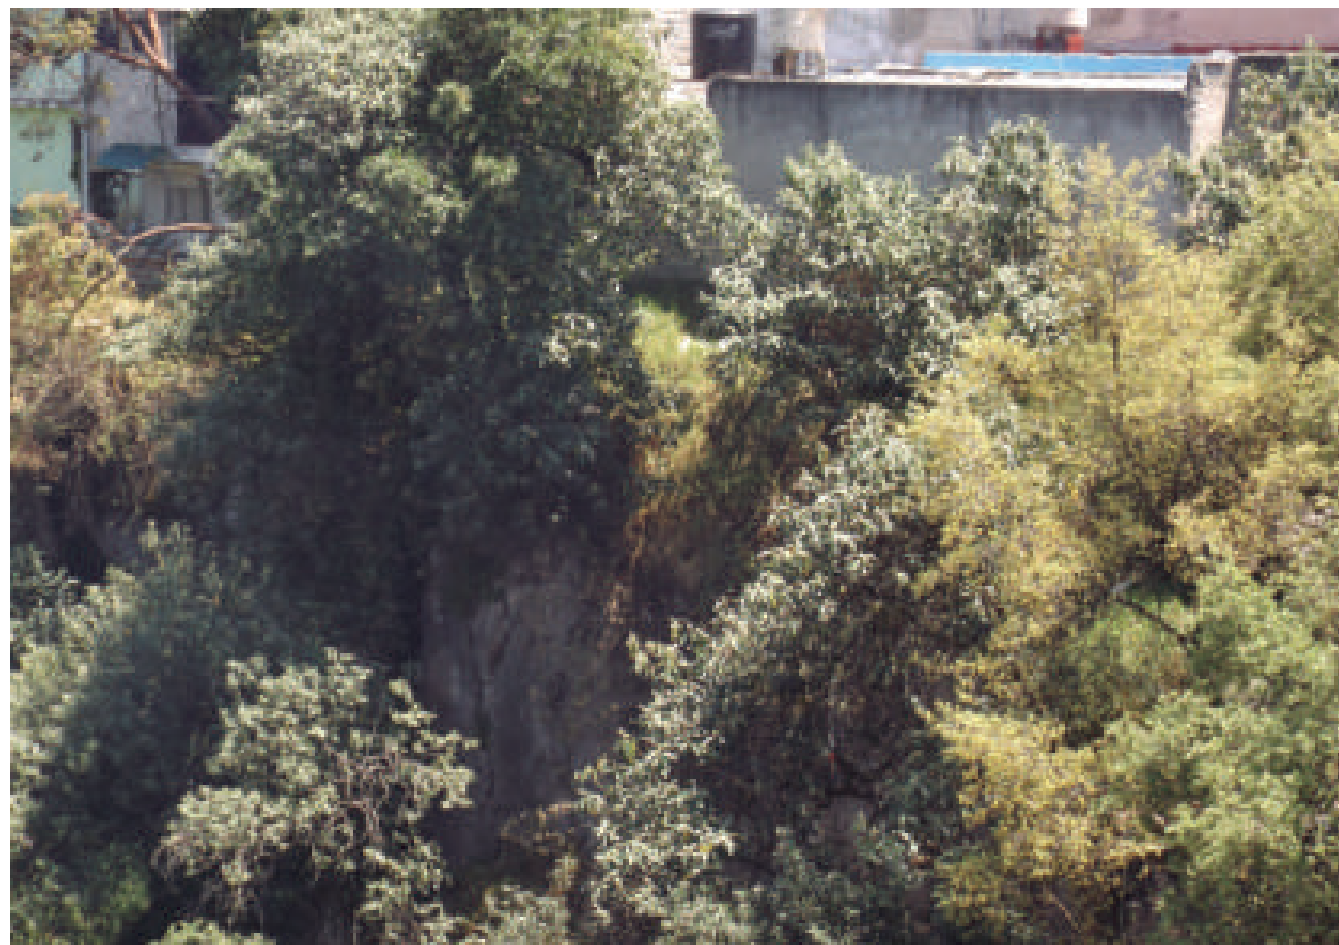
Figura 5.6. Fotografía B del polígono de peligro San José de los Cedros.

La litología del sitio consiste en depósitos de flujos piroclásticos (ceniza y bloques) poco consolidados y los flancos de la barranca tienen una altura que va de los 4 a los 15 m aproximadamente. Durante el recorrido en campo, se observó que muchas de las construcciones ubicadas dentro del polígono se encuentran desplantadas a las orillas de las paredes de la barranca (Figura 5.5); al estar expuestos los materiales inestables, con el paso del tiempo los agentes erosivos (principalmente el agua) los remueven y causan el colapso de los materiales de las partes altas de la pared, lo que representa un riesgo para los habitantes que se encuentran sobre o cerca de la barranca. Otro factor que incrementa el peligro al que están expuestos es que las paredes son verticales en su mayoría (90°), lo que acelera el proceso de inestabilidad y caída de los materiales (Figuras 5.6, 5.7).

Talud vertical cubierto en su mayoría de vegetación sobre el cual se encuentran desplantadas varias viviendas. Al centro de la fotografía, se distingue una porción del talud que no tiene vegetación; esto expone los materiales inestables (19.3751° N, 99.2909° W. Calle: Retama).

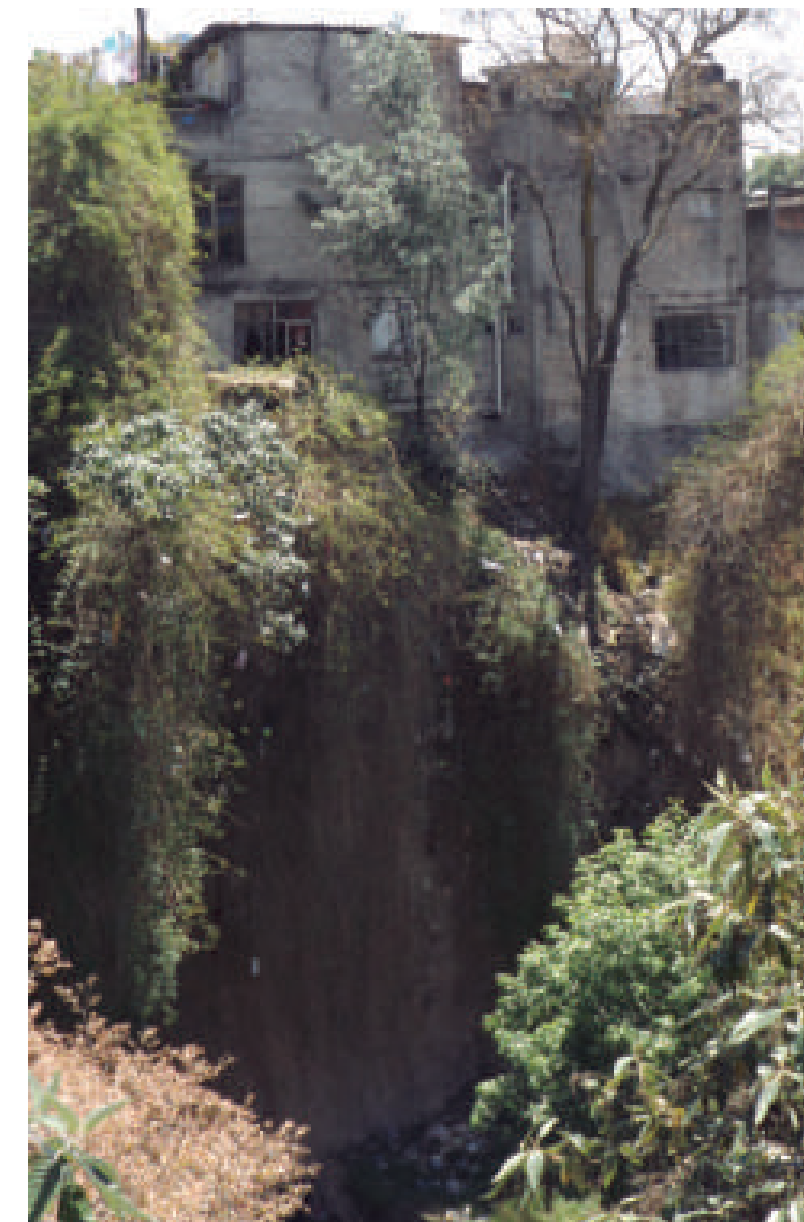
Figura 5.7. Fotografía C del polígono de peligro San José de los Cedros.

Viviendas asentadas en la parte superior de uno de los flancos de la barranca, el cual tiene una pared vertical de aproximadamente 13 m de altura y está compuesto por bloques de diversos tamaños y una matriz de arenas (19.3734° N, 99.2894° W. Calle: Retama).

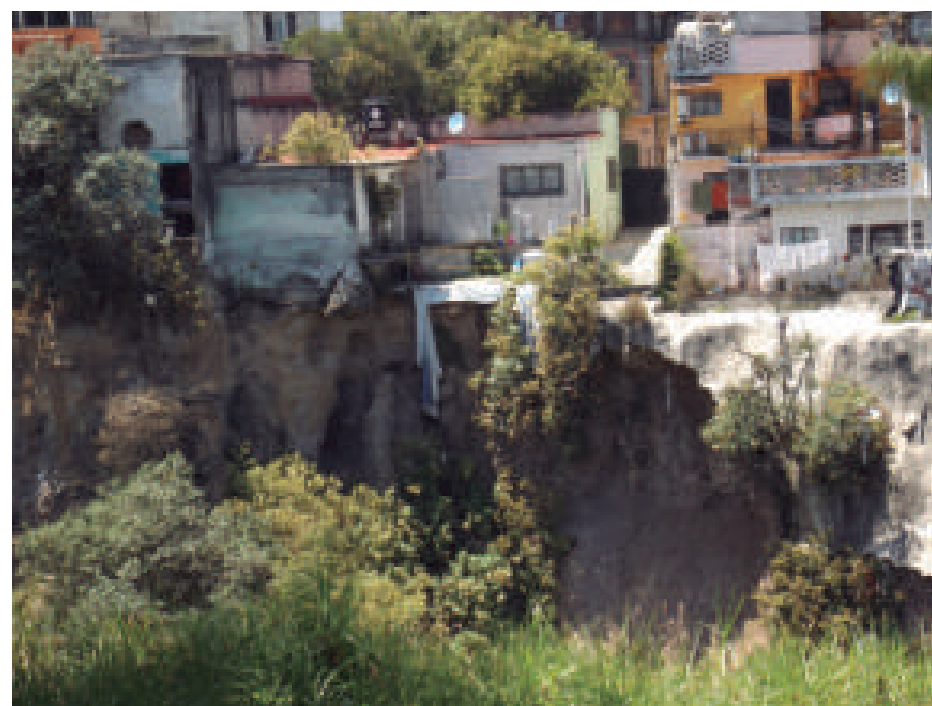
Un uso común en zonas de taludes inestables es la implementación de concreto lanzado, el cual tiene como propósito cubrir los materiales que componen estos taludes, evitando su erosión y caída. Sin embargo, debido al contenido de humedad existente en los sedimentos que componen el talud, el concreto lanzado ha sido expuesto a los procesos de remoción, lo que provoca su cambio de coloración, fracturamiento y desarrollo de materia orgánica. Todo lo anterior lo ha debilitado y ocasiona colapsos parciales e incluso totales, afectando seriamente a las construcciones (Figura 5.9).

Figura 5.9. Fotografía A de la imagen 1 de vulnerabilidad del polígono San José de los Cedros. Pérdida parcial del concreto lanzado debido a colapsos y derrumbes de los materiales de la barranca que ponen en riesgo las viviendas asentadas en la parte superior, las cuales presentan pérdida de basamento y se encuentran altamente vulnerables (19.3743° N, 99.2892° W. Calle: Prolongación Ocote).

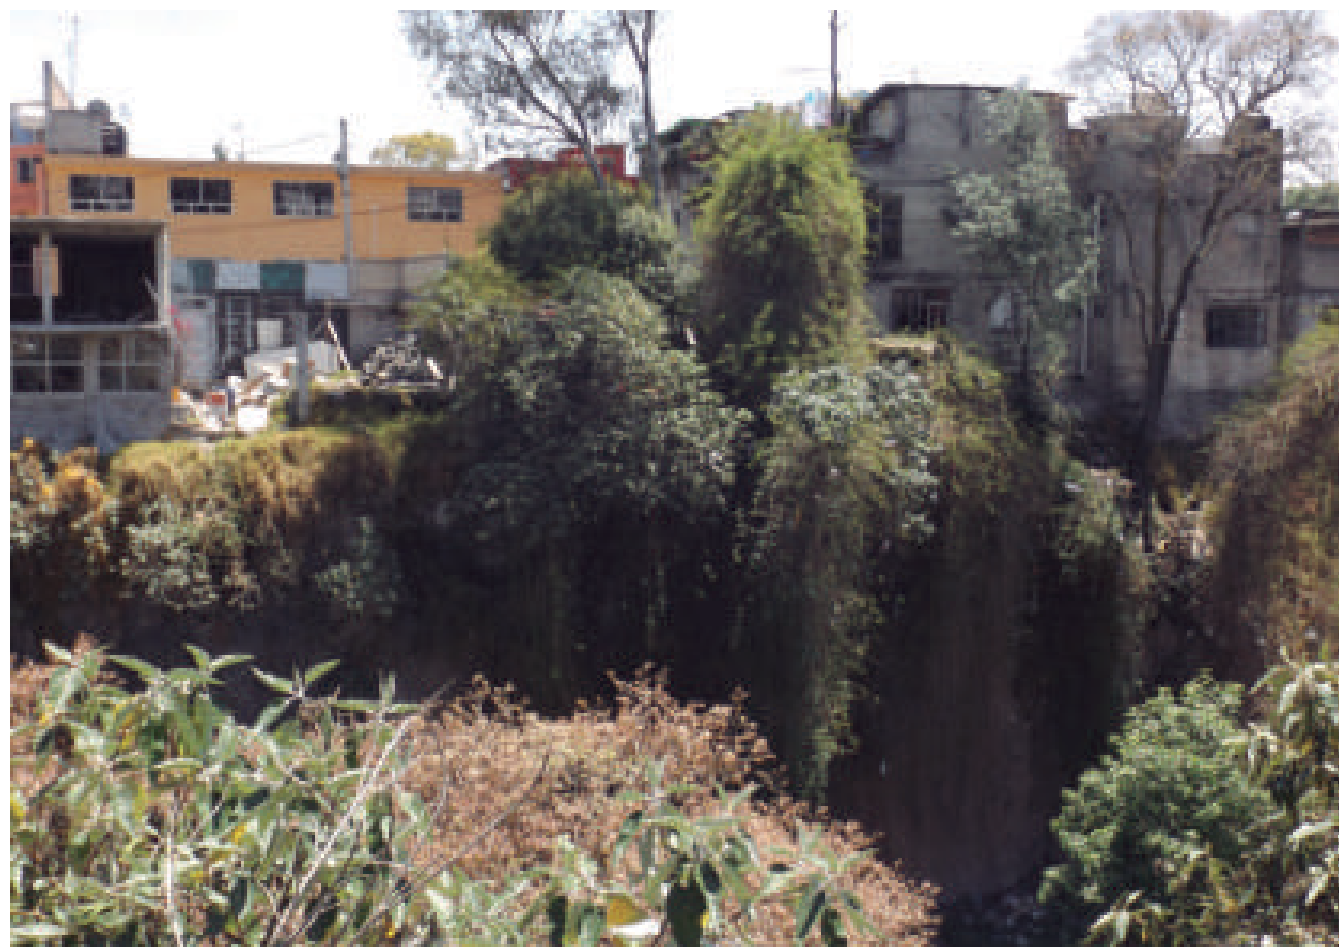
La vegetación cubre el suelo donde se ha desarrollado y evita que el agua se infiltre más rápido hacia las partes bajas, provocando que exista retención del líquido de suelo. En las partes del talud en las que la vegetación está ausente, los materiales tienen mayores probabilidades de ser removidos (Figura 5.10). Si a lo anterior se agrega que varios inmuebles tienen un mal sistema constructivo, entonces éstos se ven seriamente afectados ante cualquier movimiento de terreno asociado a algún proceso de remoción en masa que ocurriera en el talud (Figura 5.11).

Figura 5.10. Fotografía B de la imagen 1 de vulnerabilidad del polígono San José de los Cedros. Construcciones desplantadas sobre la orilla de uno de los flancos de la barranca; el talud no tiene algún tipo de cubierta que proteja a los materiales de la erosión (19.3739° N, 99.2892° W. Calle: Retama).

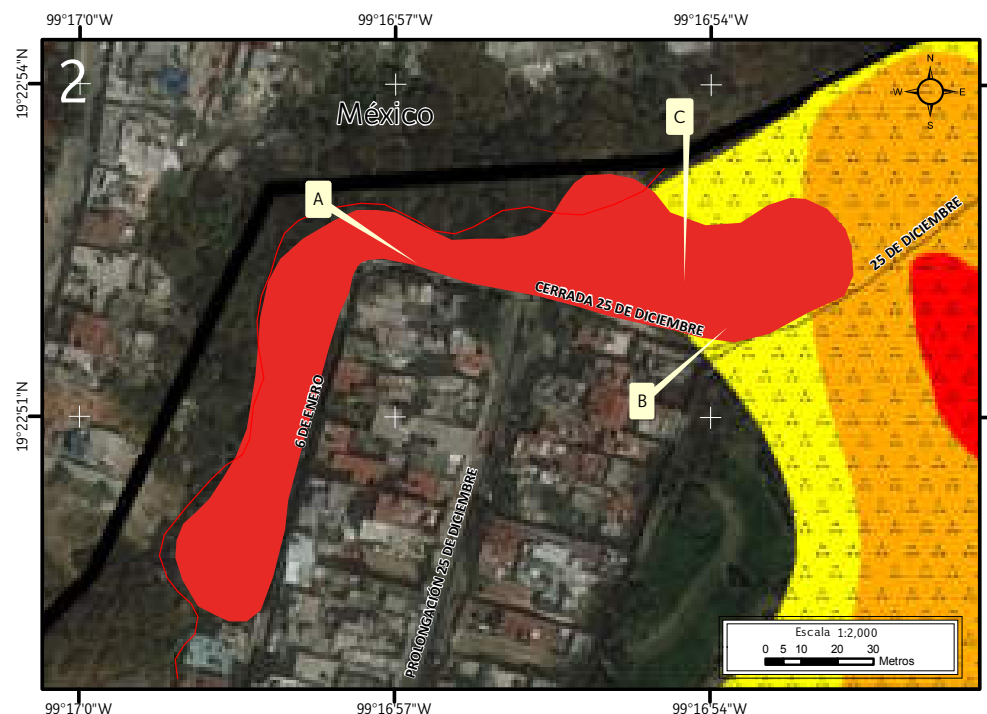
En el polígono 25 de Diciembre se detectó peligro alto por derrumbe y caída de roca asociado a inestabilidad en laderas. Éste se encuentra en los límites entre la Delegación Cuajimalpa de Morelos y el municipio de Huixquilucan, Estado de México, en la colonia Fraccionamiento Club de Golf; tiene área de 6,001 m² y perímetro de 578 m (Figura 5.12).

Figura 5.12. Imagen 2 donde se muestra el peligro por derrumbe y caída de roca en 25 de Diciembre (Mapa XIX).
Nota: el número en la parte superior izquierda representa la ubicación del sitio de estudio en el mapa, el rojo representa el polígono de peligro, la línea roja corresponde al cauce de la barranca, las líneas negras simbolizan el eje vial, las etiquetas indican las fotografías que ilustran el peligro en el lugar, la línea negra de mayor grosor representa el límite delegacional y en rojo, naranja y amarillo con puntos negros se muestra la susceptibilidad alta, media y baja por inestabilidad de laderas, respectivamente.

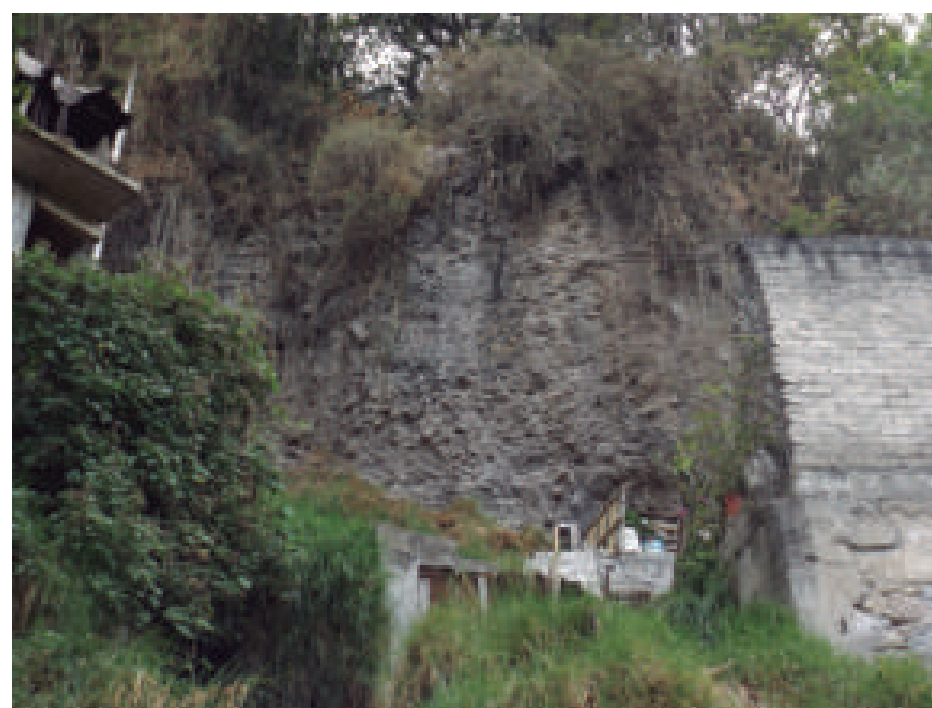
En la parte suroeste del polígono no se pudieron obtener evidencias de daños en los sistemas constructivos por la nula visibilidad causada por la vegetación y bardas perimetrales hacia los flancos; sin embargo hacia el norte del polígono se constató la presencia de los procesos de ladera que afectan a los habitantes que viven dentro del polígono (Figura 5.13).

Figura 5.13. Fotografía A del polígono e peligro 25 de Diciembre.
Construcción precaria ubicada al pie de un talud de 7 m de alto aproximadamente, compuesto de flujos de bloques y cenizas, los cuales son altamente deleznales (19.3813° N, 99.2818° W. Calle: sin nombre oficial).

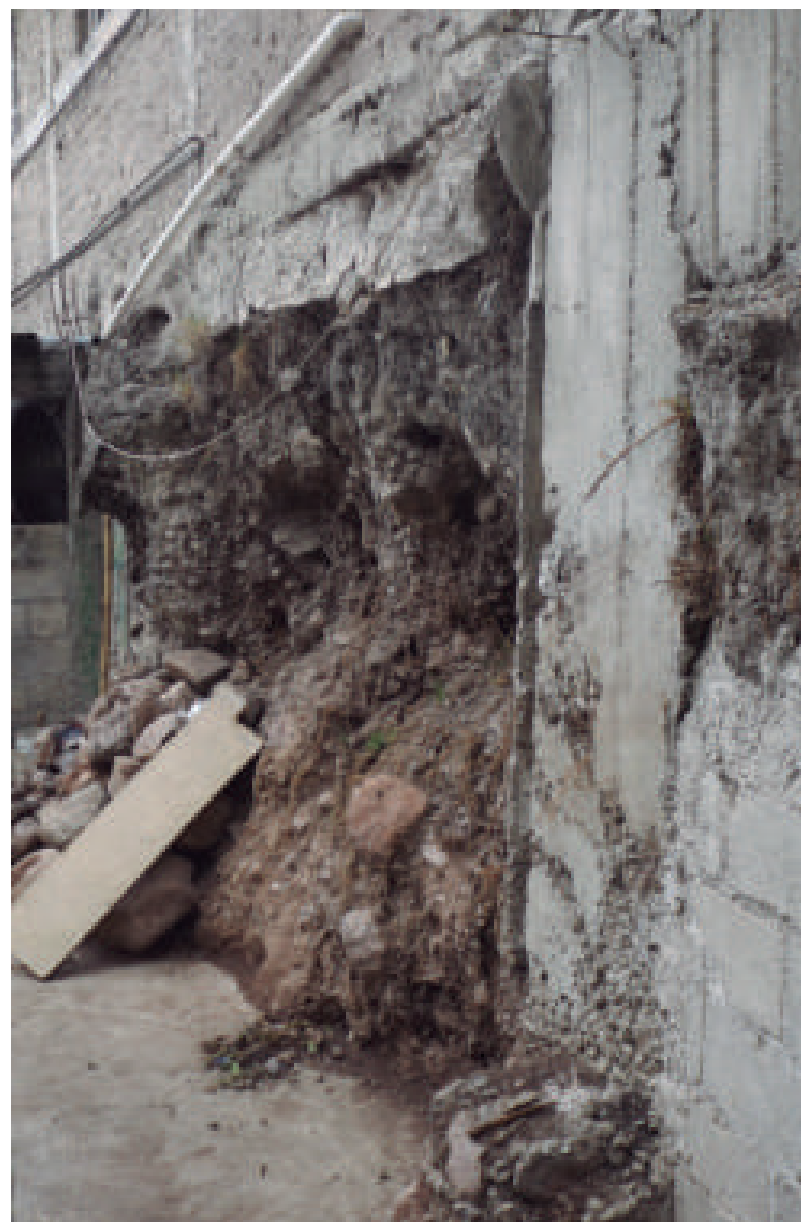
Los materiales litológicos presentes en los afloramientos son depósitos de flujos de bloques y ceniza. Los taludes son verticales, con una altura aproximada de 7 a 12 m. Sobre estos taludes y a las orillas de los mismos se asientan viviendas con diversos sistemas constructivos; la mayoría de ellas no tienen los refuerzos necesarios para resistir a los movimientos del material que compone la ladera; algunas utilizan estos mismos como cimientos que, al estar expuestos, son erosionados fácilmente (Figuras 5.14, 5.15).

Figura 5.14. Fotografía B del polígono de peligro 25 de Diciembre. Cimientos descubiertos de una vivienda desplantada sobre terreno inestable; la erosión y otros factores ambientales provocan que los materiales deleznable se desprendan, lo cual causa afectaciones en la construcción (19.3810° N, 99.2816° W Calle: sin nombre oficial).

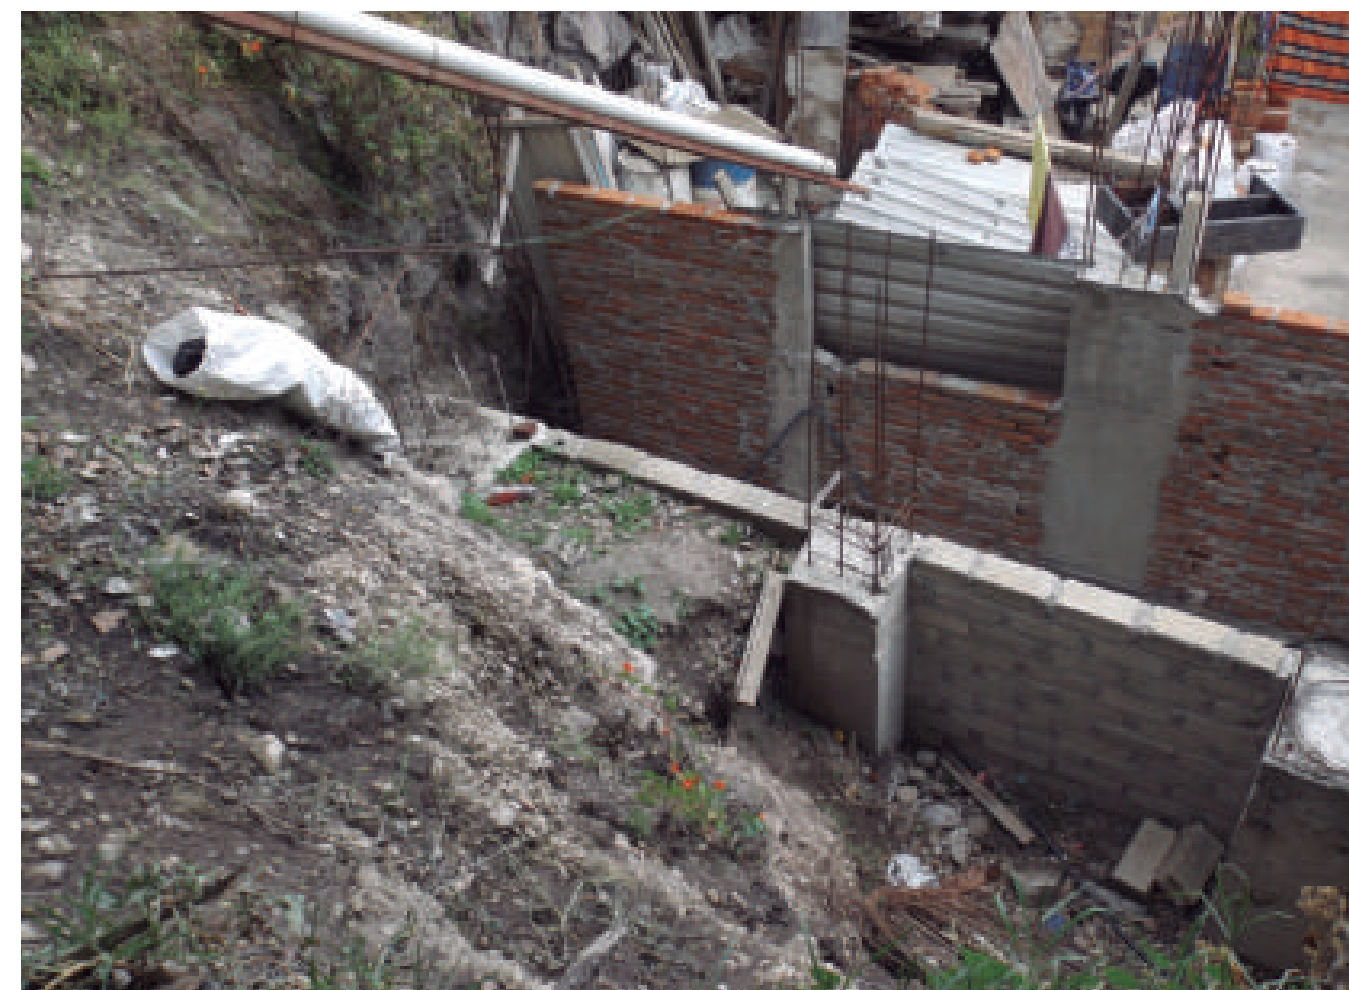
Figura 5.15. Fotografía C del polígono de peligro 25 de Diciembre. Obra negra desplantada al pie de un talud inestable. El talud supera en tamaño a los muros perimetrales de la construcción; por lo tanto, al haber un derrumbe quedaría totalmente cubierta (19.3811° N, 99.2817° W. Calle: sin nombre oficial).

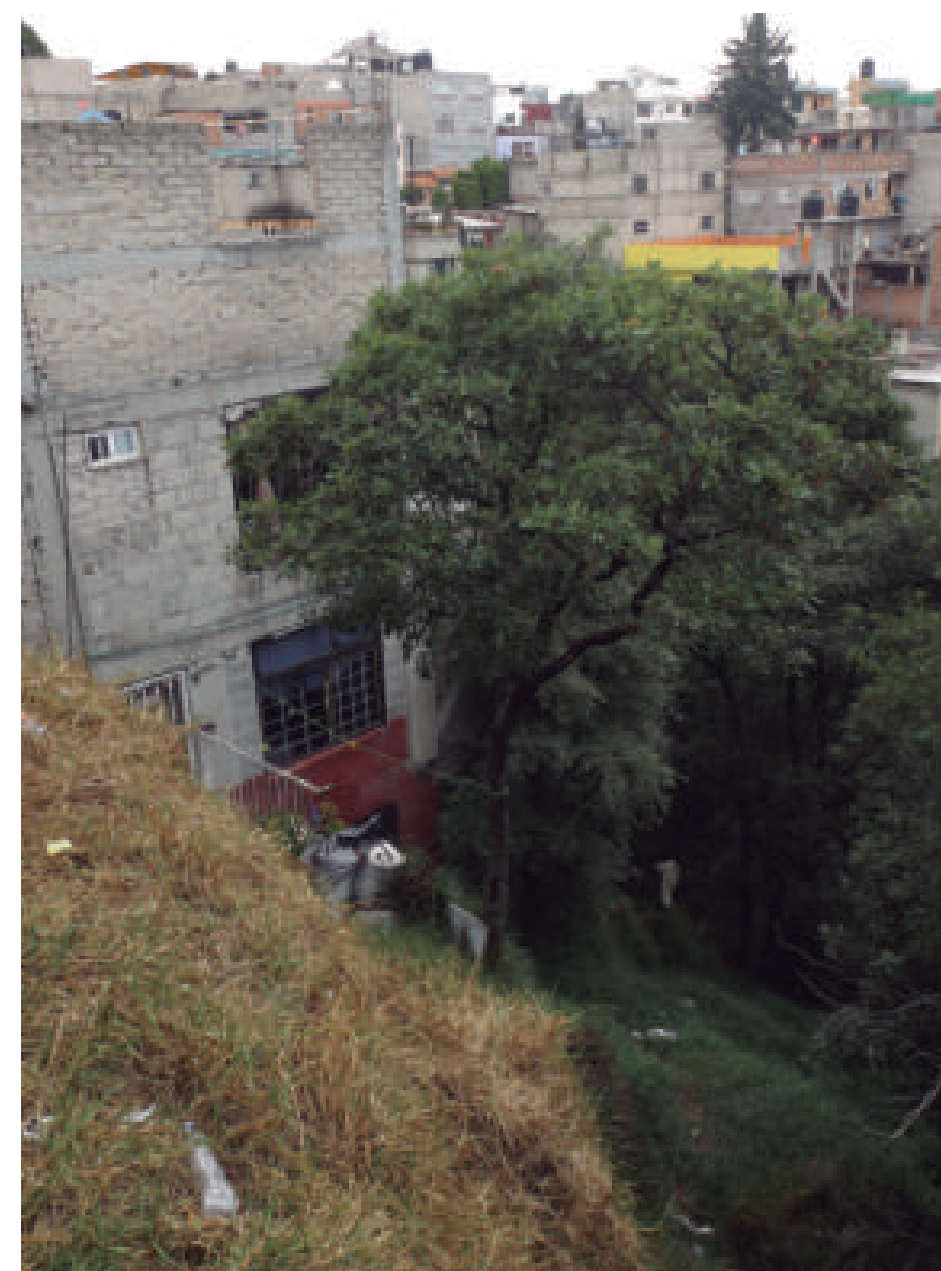
La vulnerabilidad social alta expuesta consiste en 121 habitantes (INEGI, 2010), mientras que se tienen 31 lotes en vulnerabilidad alta (Figura 5.16). Las construcciones más vulnerables a sufrir daños por derrumbe o caída de roca son las que se asientan en las orillas de los taludes inestables que delimitan al polígono de peligro alto; una evidencia de ello es la inclinación de la vegetación, lo cual indica la pérdida de material en el basamento (Figura 5.17).

Figura 5.17. Fotografía A de la imagen 2 de vulnerabilidad del polígono 25 de Diciembre. Vivienda construida en uno de los flancos de la barranca, el cual está cubierto de vegetación; al centro se distingue un árbol que presenta inclinación en dirección a la pendiente (19.3811° N, 99.2824° W. Calle: Cerrada 25 de Diciembre).
