Atlas de Peligros y Riesgos de la Ciudad de México

Actualización de los Mapas de Riesgo

Cuajimalpa de Morelos

Año: 2014

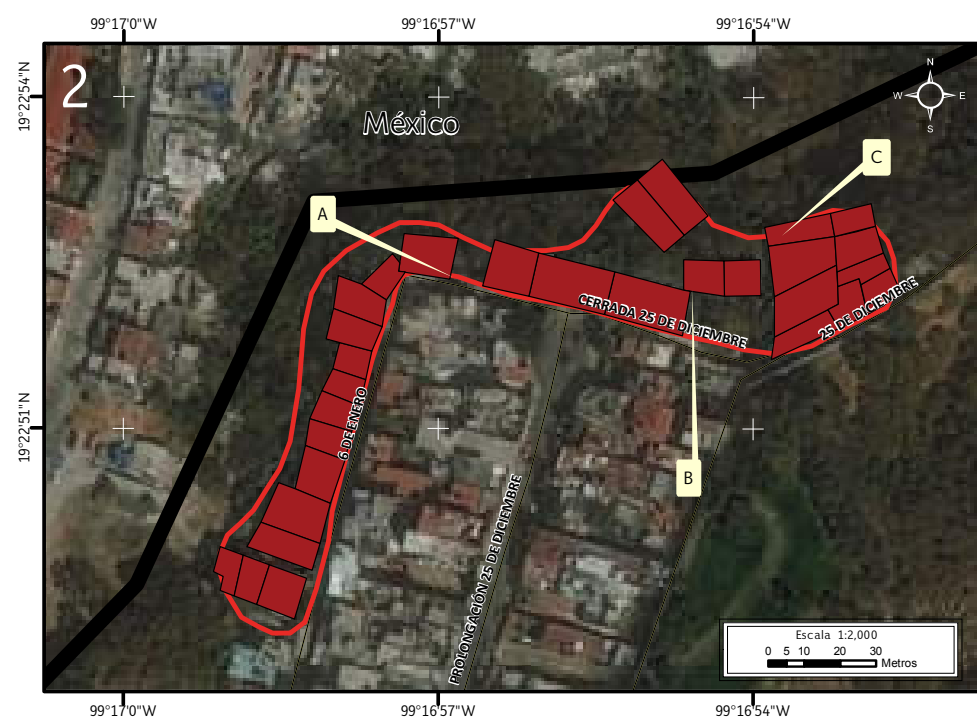
La vulnerabilidad social alta expuesta consiste en 121 habitantes (INEGI, 2010), mientras que se tienen 31 lotes en vulnerabilidad alta (Figura 5.16). Las construcciones más vulnerables a sufrir daños por derrumbe o caída de roca son las que se asientan en las orillas de los taludes inestables que delimitan al polígono de peligro alto; una evidencia de ello es la inclinación de la vegetación, lo cual indica la pérdida de material en el basamento (Figura 5.17).

Figura 5.16. Imagen 2 donde se muestra la vulnerabilidad dentro del polígono de peligro 25 de Diciembre (contorno rojo) en el Mapa XX.

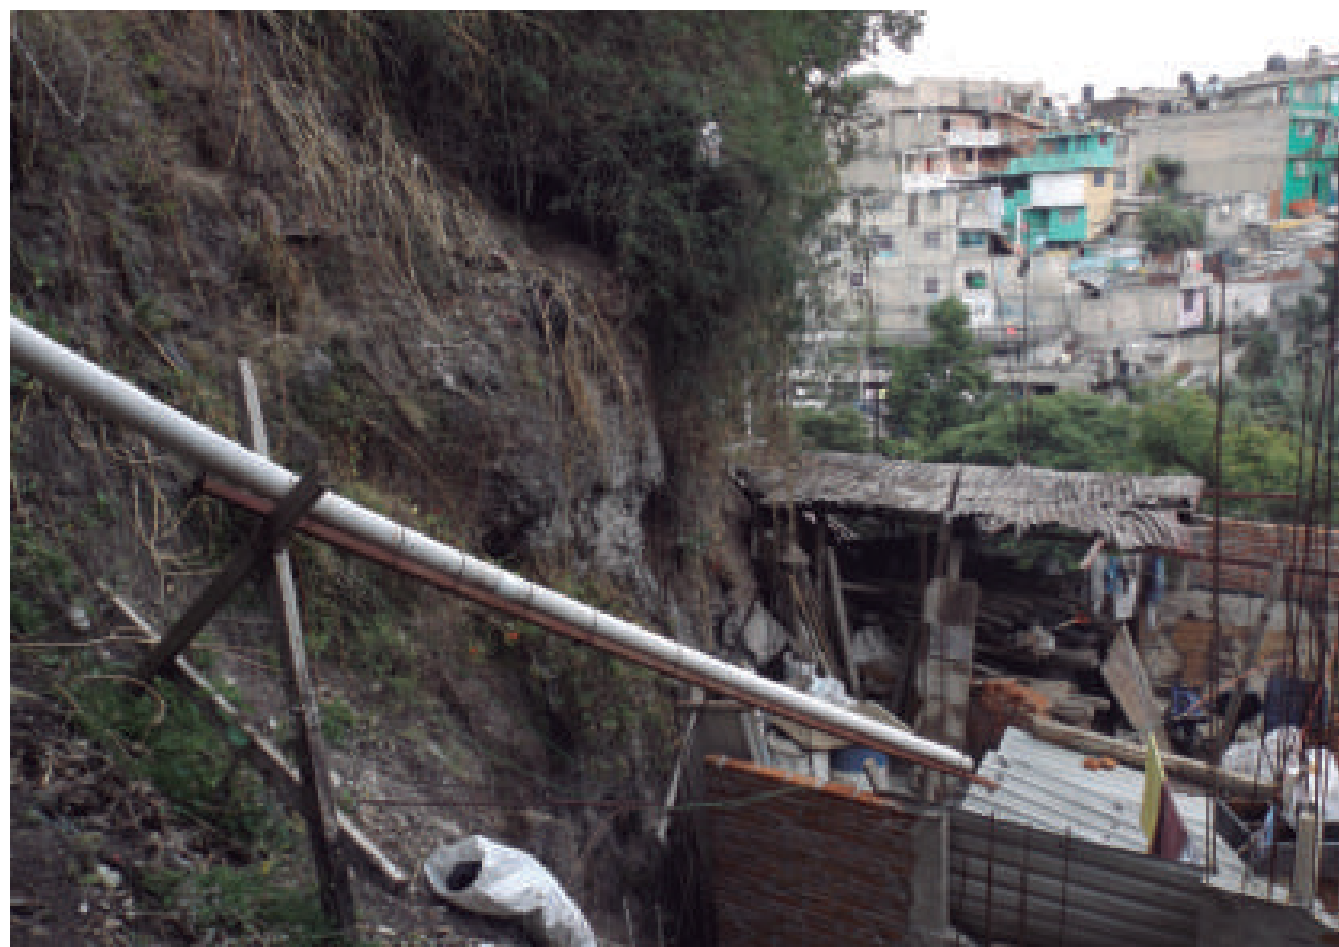
Al ser poco resistentes los sistemas constructivos y estar sujetos a sufrir daños por derrumbes (Figura 5.18), la población toma medidas de prevención que no resultan efectivas a largo plazo. Una de ellas es la elaboración de muros de contención a base de costales rellenos de materiales de sitio, cascajo o desechos, rocas y otros materiales diversos (Figura 5.19). Sin embargo, al ser poco costosos y de manufactura sencilla, la erosión y los factores ambientales los corroen en poco tiempo, nulificando la función que pretenden cumplir.

Figura 5.18. Fotografía B de la imagen 2 de vulnerabilidad del polígono 25 de Diciembre. Construcción precaria asentada a las orillas de un talud de aproximadamente 7 m de altura compuesto de depósitos volcánicos; a su vez, dicha construcción se encuentra en la orilla de uno de los flancos de la barranca (19.3811° N, 99.2817° W. Calle: sin nombre oficial).

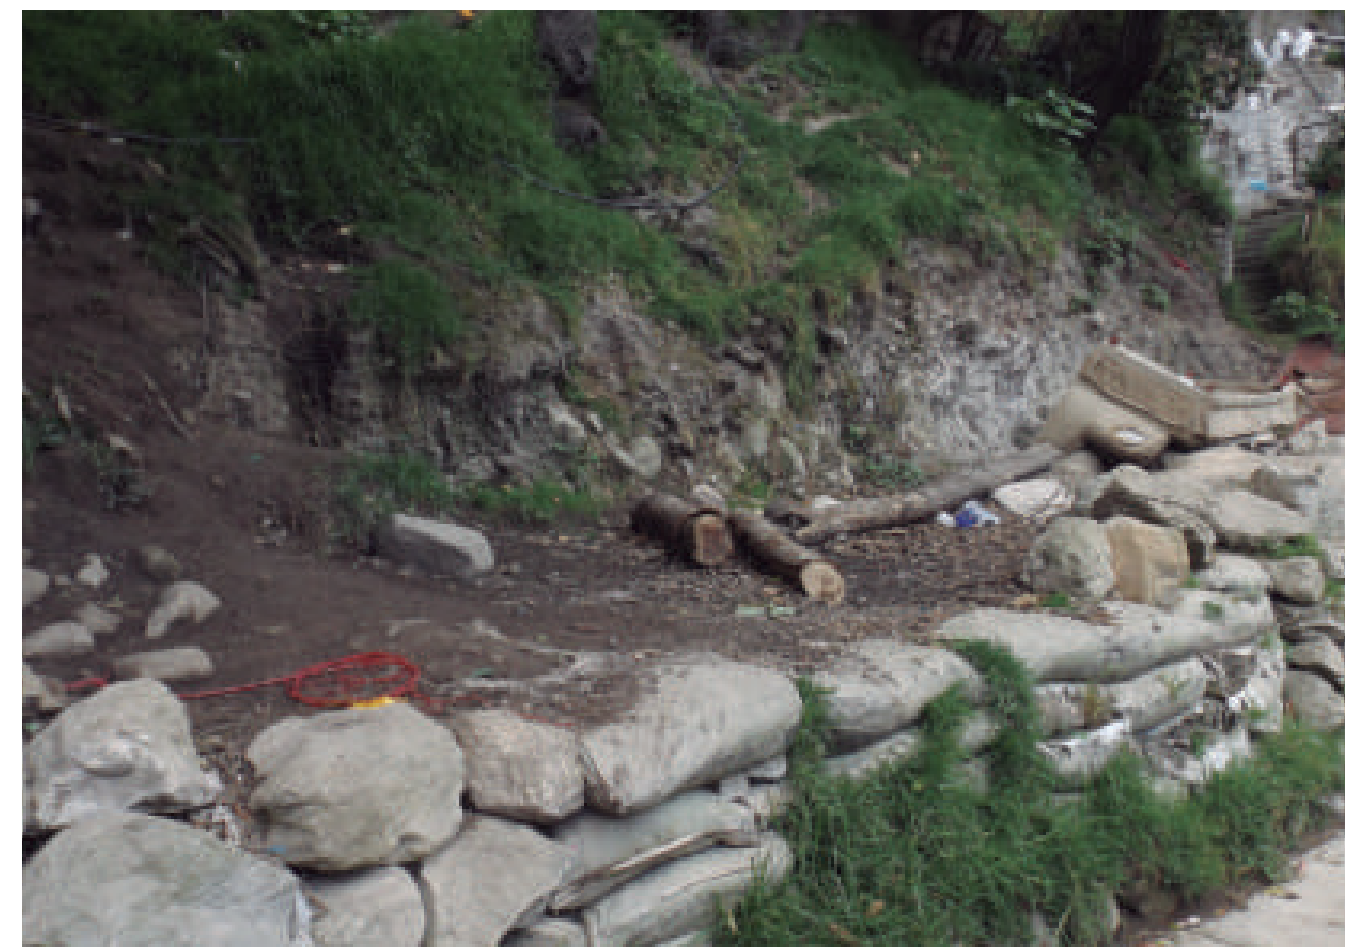
Figura 5.19. Fotografía C de la imagen 2 de vulnerabilidad del polígono 25 de Diciembre. Rocas y costales rellenos apilados con el fin de detener los materiales volcánicos que componen al talud (19.3812° N, 99.2815° W. Calle: sin nombre oficial).

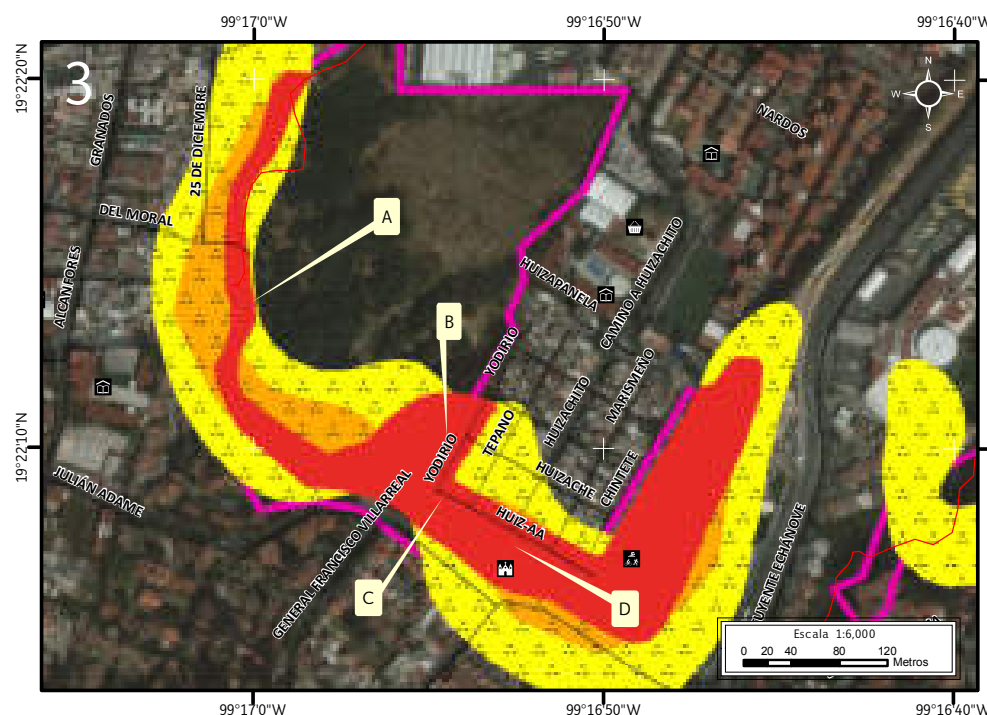
Hueyatlaco es un polígono de peligro alto por derrumbe, caída de roca y deslizamiento. El polígono de peligro alto se encuentra dentro de la colonia Jardines de la Palma (Huizachito). Tiene 40,208 m² de área y el perímetro es de 1,960 m (Figura 5.20).

Figura 5.20. Imagen 3 donde se muestra el peligro por derrumbe, caída de roca y deslizamiento en Hueyatlaco (Mapa XIX).

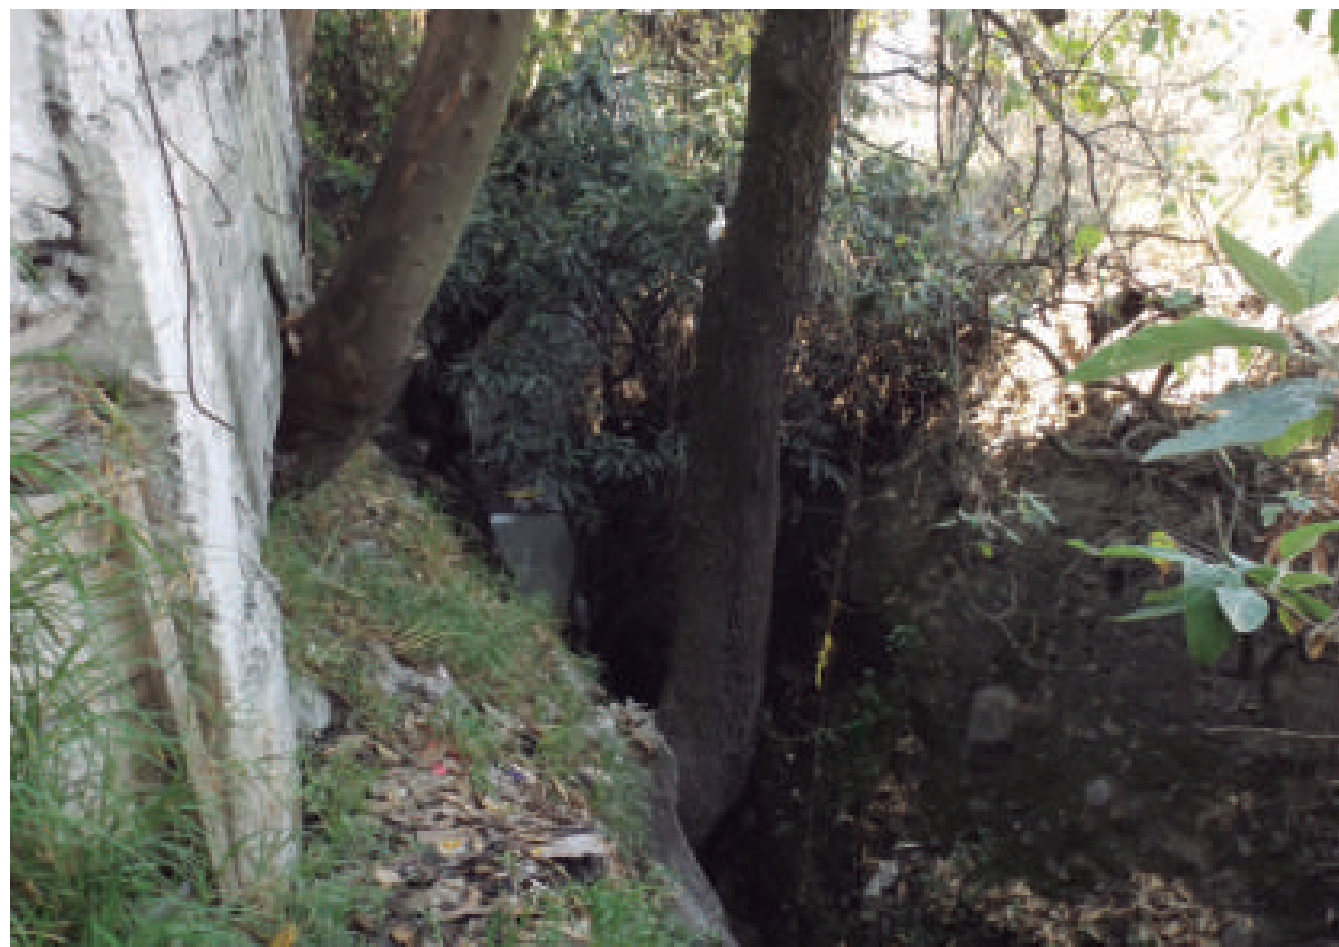
Figura 5.21. Fotografía A del polígono de peligro Hueyatlaco.

Debido a que el ancho de la barranca es muy reducido hay pérdida de material en la orilla de la misma, lo cual afecta a las viviendas desplantadas por encima del talud (Figura 5.21). Los cortes hechos en la ladera por la mina anteriormente mencionada son verticales lo que, aunado a la poca compactación del material, causa colapsos y derrumbes de los materiales, así como caída de rocas, afectando la infraestructura que se encuentra al pie de la ladera (Figuras 5.22, 5.24).

Se muestra parte de la barranca Hueyatlaco; en este segmento el ancho de cauce es de aproximadamente 1.5 m, y la profundidad de 8 m. La remoción de los materiales sin compactación expone bloques de mayor tamaño. La vivienda que se observa del lado izquierdo de la fotografía está asentada sobre un árbol inclinado en dirección a la pendiente (19.3705° N, 99.2833° W. Calle: sin nombre oficial).

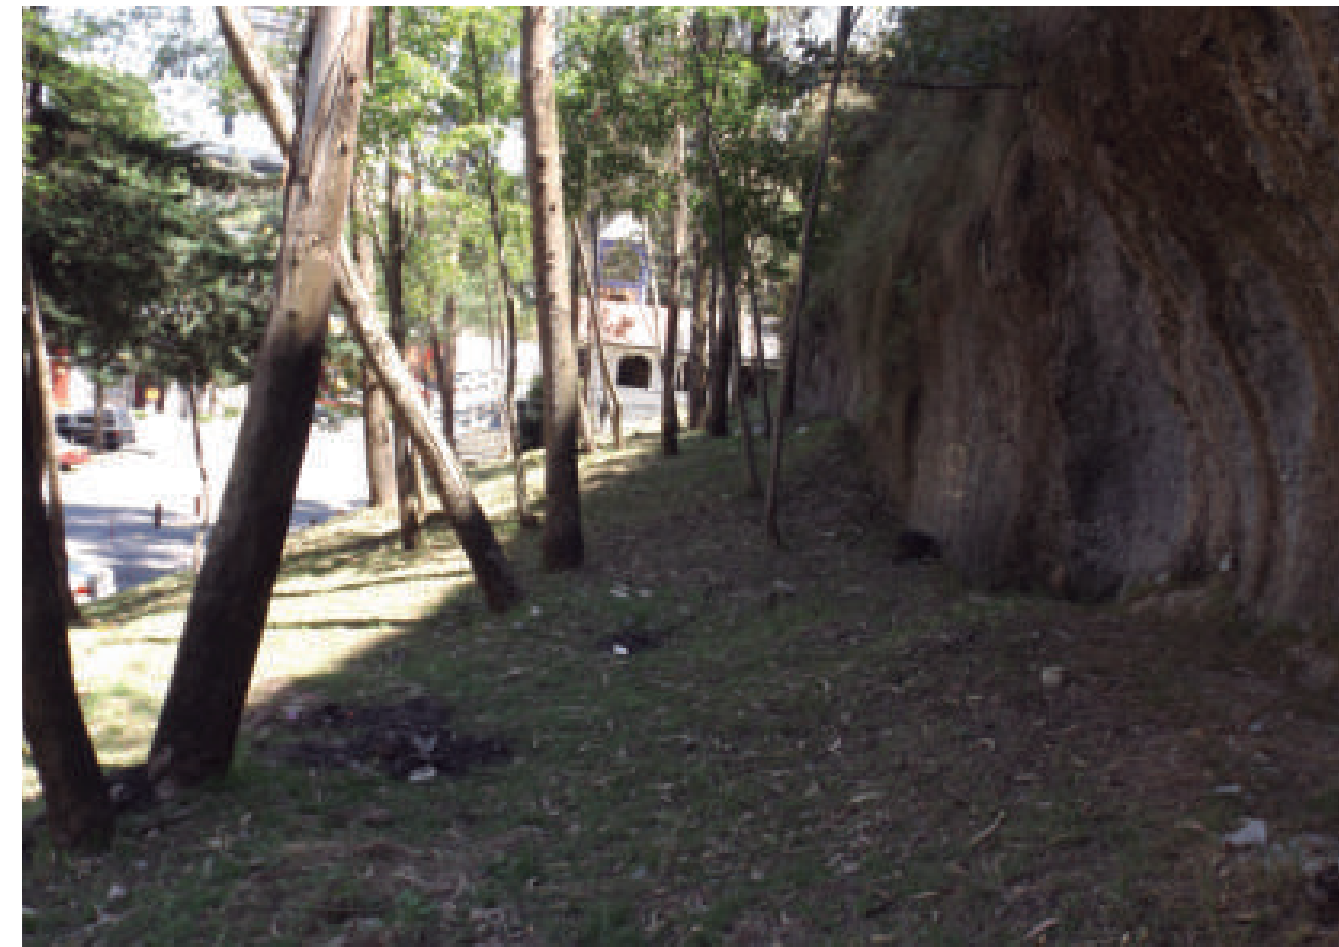
Figura 5.22. Fotografía B del polígono de peligro Hueyatlaco.

Talud que mide aproximadamente 30 m de altura, compuesto por material volcánico poco compacto (flujos de bloques y cenizas), el cual se encuentra erosionado en la parte baja y presenta cicatrices de desprendimientos concurrentes. En este sector se pueden presentar tanto caída de rocas como derrumbes (19.3691° N, 99.2818° W. Calle: Yodirio).

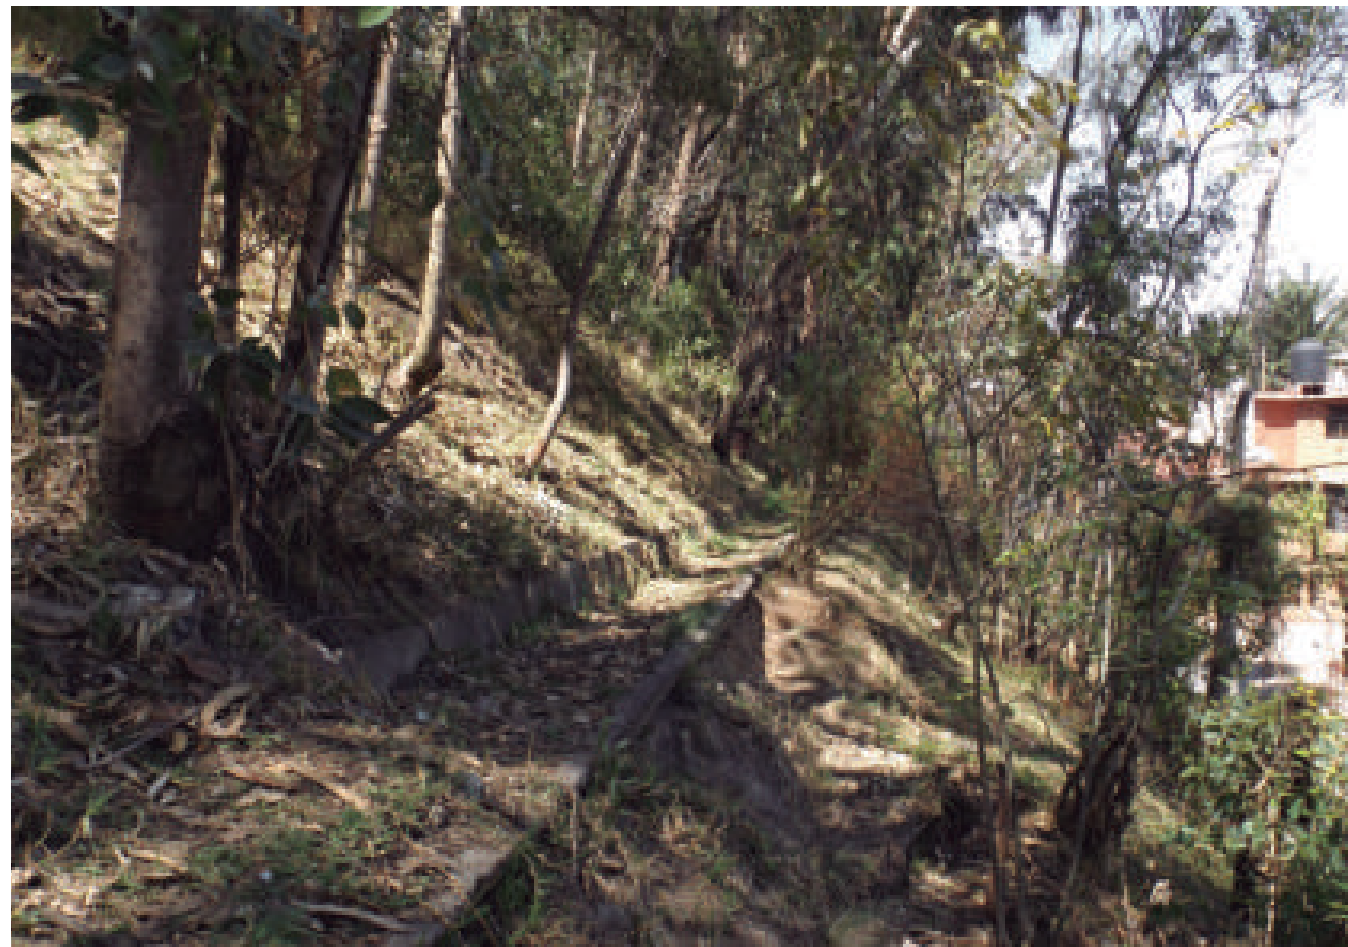
Figura 5.23. Fotografía C del polígono de peligro Hueyatlaco.

Asimismo, en campo se obtuvo evidencia de la presencia de deslizamientos lentos en la ladera; esto se observó por la inclinación que presenta la vegetación en dirección de la pendiente (Figura 5.23).

Ladera en la que se puede apreciar la inclinación que tienen los árboles en favor de la pendiente. Se aprecia la elaboración de terrazas como medida de contención en el talud que está compuesto de bloques pequeños en una matriz de arenas (19.3691° N, 99.2818° W. Calle: sin nombre oficial).

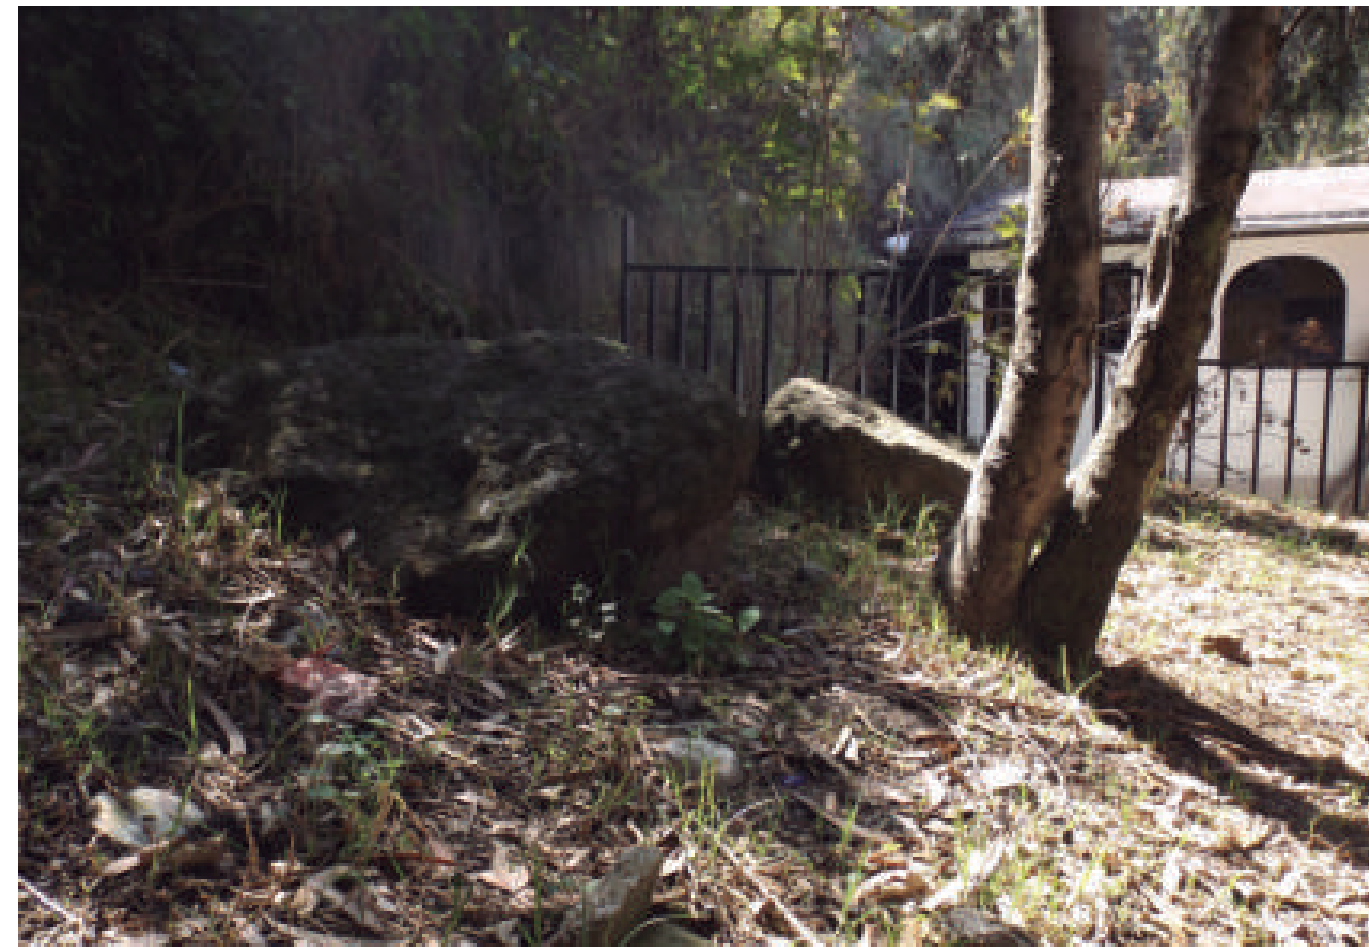
Figura 5.24. Fotografía D del polígono de peligro Hueyatlaco.

Bloques en la parte baja del talud vertical, los cuales debido a la erosión de los materiales que los sostenían, se desprendieron y cayeron (19.3687° N, 99.2813° W. Calle: Huiz-aa).

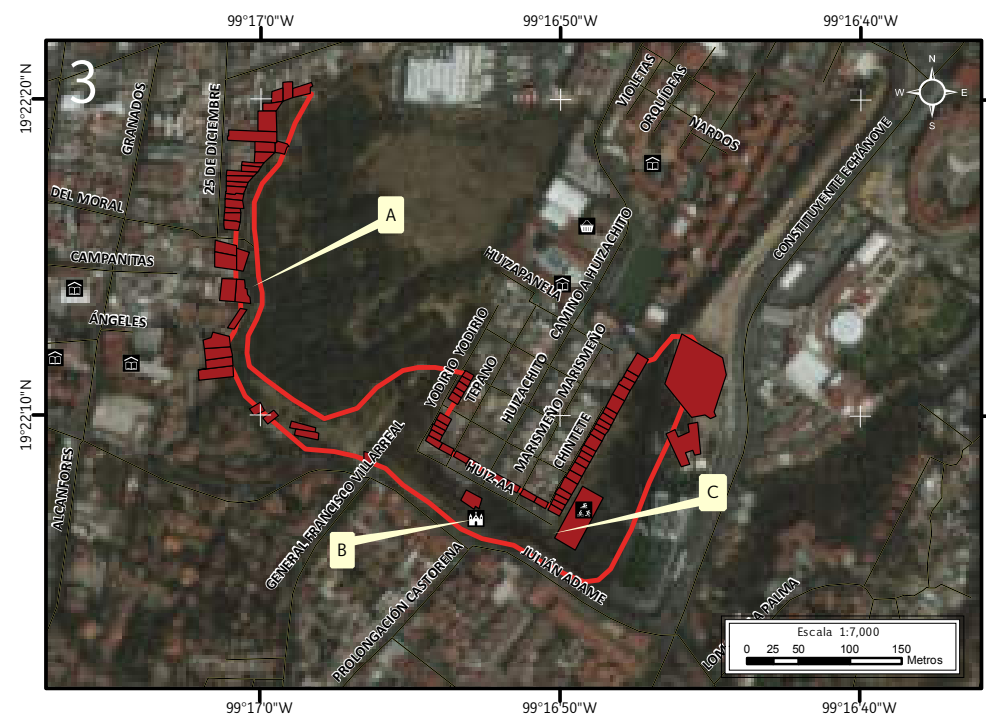
Acerca de la vulnerabilidad física expuesta, dentro del polígono se tiene un total de 77 lotes, entre los cuales hay 72 habitacionales, 2 oficinas, 1 deportivo, 1 parque y 1 iglesia. La vulnerabilidad social alta reporta un total de 300 habitantes (INEGI, 2010), (Figura 5.25).

Figura 5.25. Imagen 3 donde se muestra la vulnerabilidad dentro del polígono de peligro Hueyatlaco (contorno rojo) en el Mapa XX.
Nota: el número en la parte superior izquierda representa la ubicación del sitio de estudio en el mapa, los recuadros en color rojo con contorno negro corresponden a los lotes altamente vulnerables, las líneas negras representan el eje vial y las etiquetas indican las fotografías que ilustran la vulnerabilidad física. Para otras simbologías revisar el Anexo III.

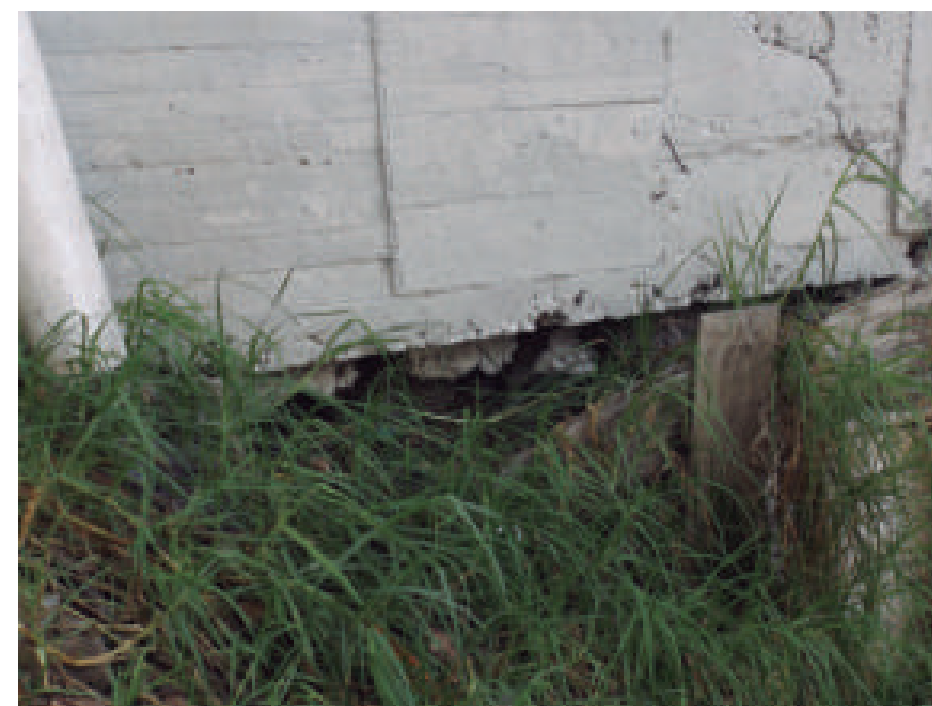
En las zonas de barrancas muchas viviendas se asientan en las orillas de las paredes de las mismas y en su mayoría utilizan como cimientos los materiales que las componen. Cuando éstos son removidos a consecuencia de la erosión, las construcciones pierden estabilidad; otra causa de alteración de la estabilidad en los terrenos son las actividades antrópicas, como la descarga del drenaje directamente sobre la ladera, lo cual contribuye a la sobresaturación del material y su posterior colapso (Figura 5.26).

Figura 5.26. Fotografía A de la imagen 3 de vulnerabilidad del polígono Hueyatlaco.
Vivienda en la orilla de la barranca que presenta pérdida de material en el basamento debido a la erosión y al flujo del drenaje de la misma. A su vez se puede observar hacia la derecha de la fotografía un árbol inclinado, evidencia de la inestabilidad del terreno (19.3705° N, 99.2833° W. Calle: Campanitas).

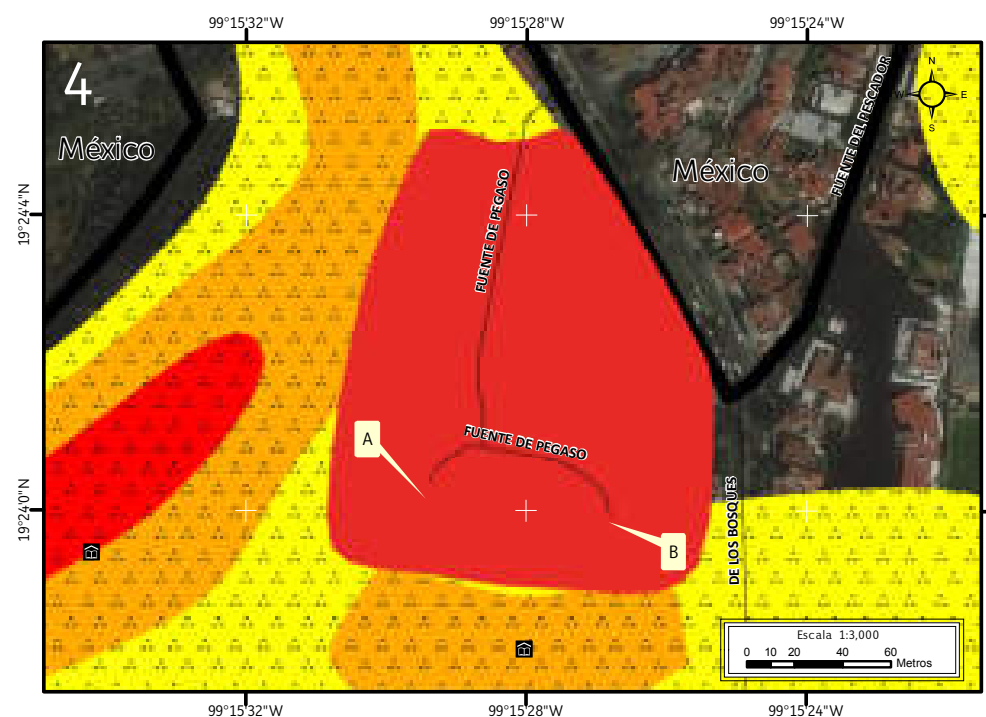
El polígono de peligro alto denominado Pegaso está asociado a derrumbes en zona de ladera. Toma su nombre de la colonia en la que se encuentra, la cual limita hacia el este con el municipio de Huixquilucan; es una zona con un nivel alto de ingreso económico, donde las construcciones asentadas sobre las laderas tienen estructuras reforzadas, sin embargo los materiales sobre los que se construyen son altamente propensos a ser removidos debido a la erosión, haciendo a las viviendas susceptibles a los procesos de remoción en masa. El polígono mide 24,494 m² de área y 597 m de perímetro (Figura 5.29).

Figura 5.29. Imagen 4 donde se muestra el peligro por derrumbe en el polígono Pegaso (Mapa XIX).

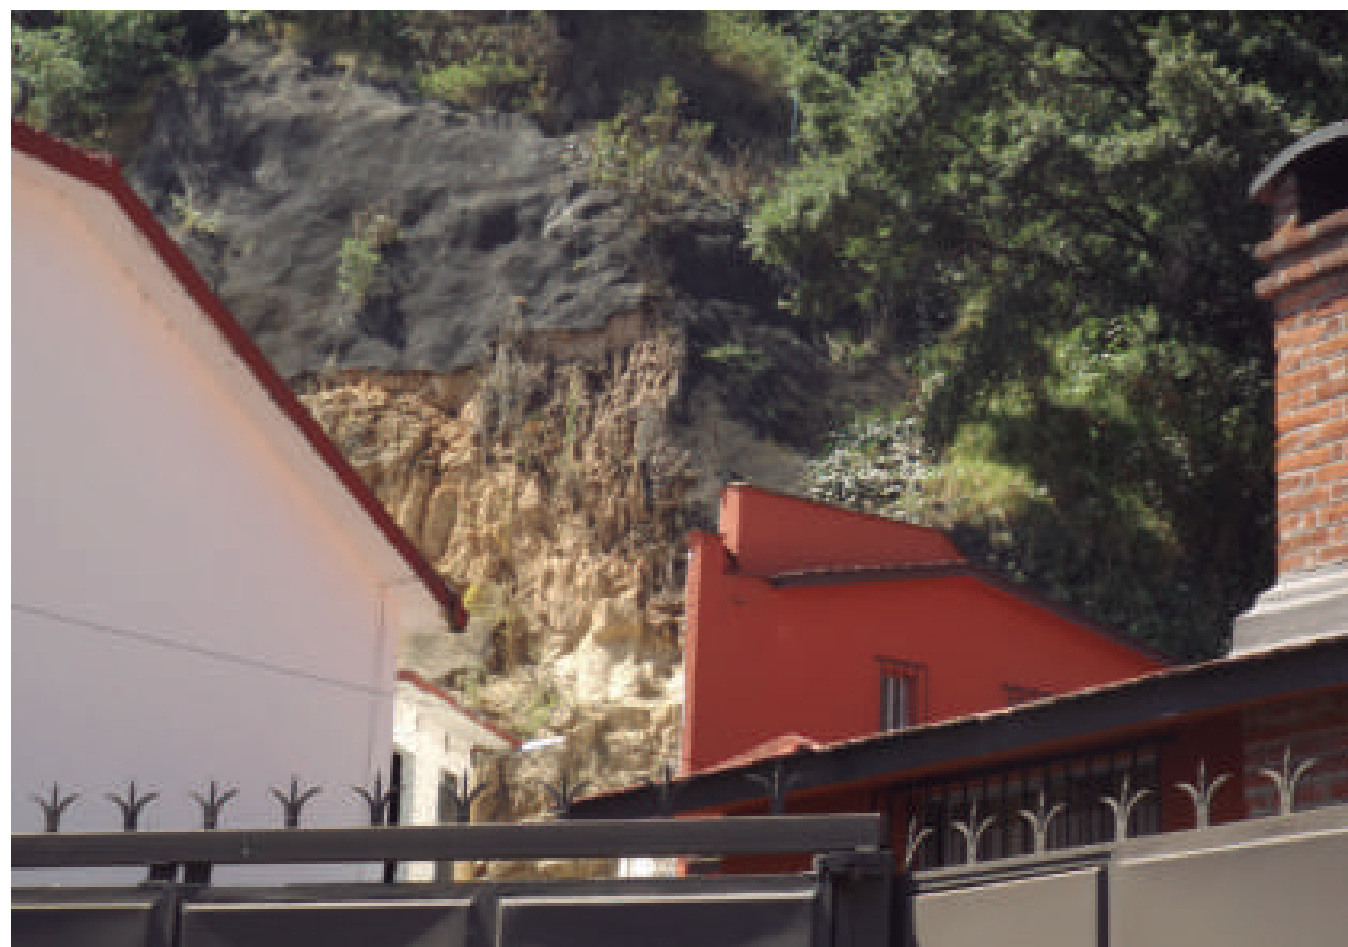
Figura 5.30. Fotografía A del polígono de peligro Pegaso.

Dentro del polígono se identificaron evidencias del peligro por derrumbe; esto se observa en la composición litológica de los taludes, que consiste en depósitos volcánicos de cenizas y bloques sin consolidar. Las viviendas ubicadas sobre el costado de los taludes son vulnerables ante el derrumbe del material que los componen, a pesar de que éstos se encuentran cubiertos parcialmente con concreto lanzado (Figuras 5.30, 5.31).

Sección de un talud casi vertical que se encuentra cubierto por concreto lanzado y vegetación; parte del concreto colapsó dejando expuestos los materiales que lo componen. Asimismo, se observan algunas viviendas desplantadas al pie del talud, las cuales se encuentran vulnerables ante nuevos derrumbes (19.4000° N, 99.2582° W. Calle: Fuente de Pegaso).

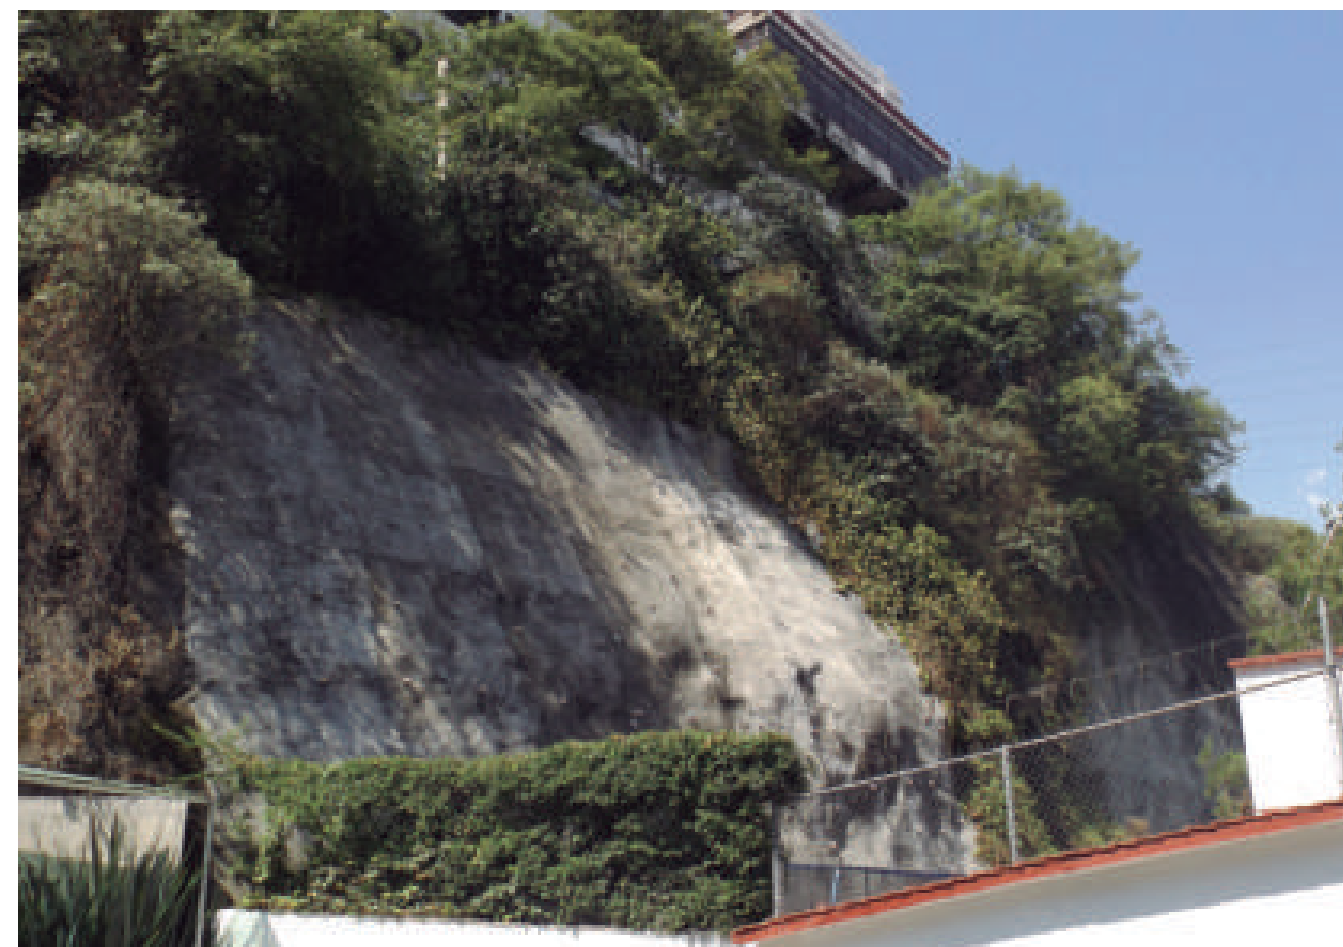
Figura 5.31. Fotografía B del polígono de peligro Pegaso.

Talud vertical recubierto con concreto lanzado, que se encuentra invadido en algunas secciones por vegetación; sobre dicho talud se asienta una escuela (19.4000° N, 99.2575° W. Calle: Fuente de Pegaso).

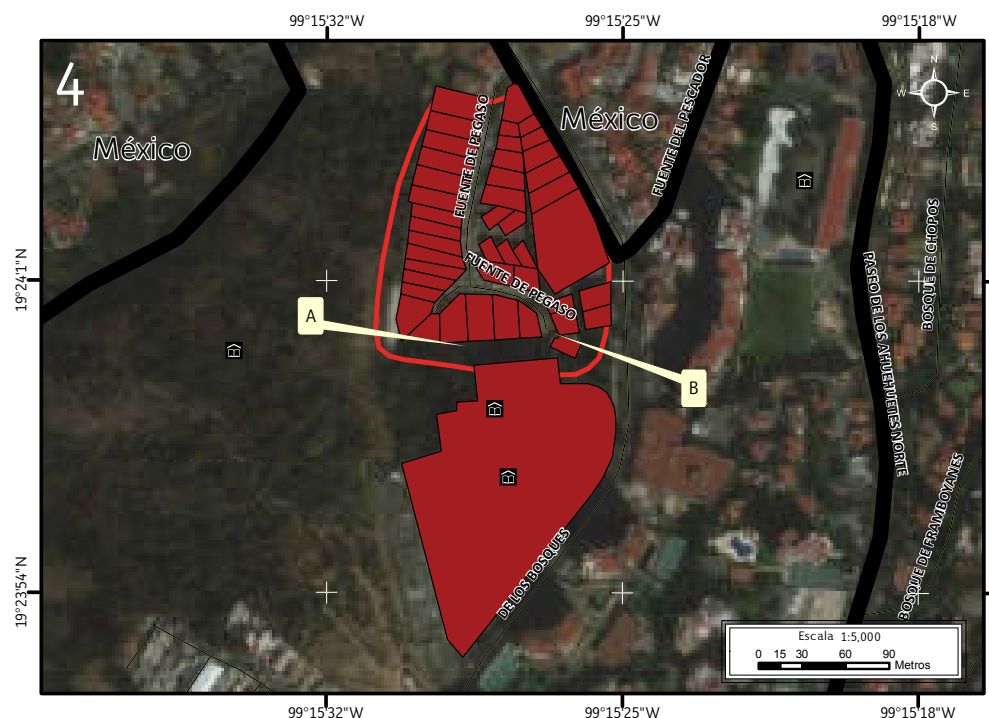
La vulnerabilidad física expuesta corresponde a 44 lotes entre los que se encuentra una escuela, y la vulnerabilidad social alta expuesta es de un total de 172 habitantes (INEGI, 2010), (Figura 5.32).

Figura 5.32. Imagen 4 donde se muestra la vulnerabilidad dentro del polígono de peligro Pegasus (contorno rojo) en el Mapa XX.

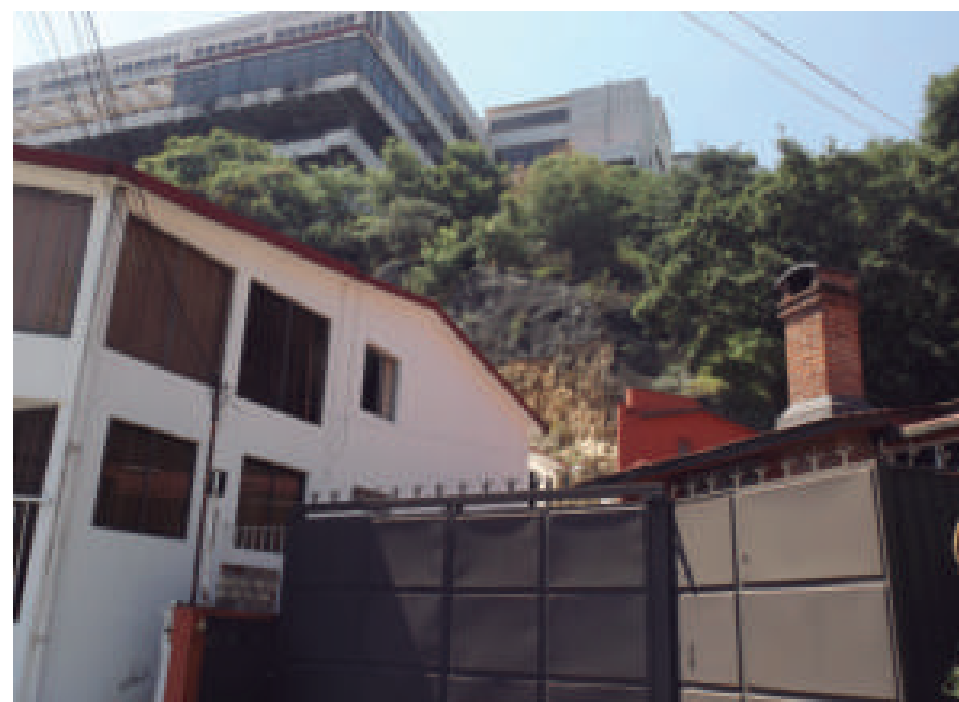
Figura 5.33. Fotografía A de la imagen 4 de vulnerabilidad del polígono Pegasus.

Dentro del polígono de peligro alto se encuentra un talud de aproximadamente 15 m de altura, compuesto de depósitos volcánicos de bloques y cenizas poco compactos e inestables. Esto representa un peligro para las viviendas que se encuentran inmediatas al talud y para la escuela que se asienta sobre el mismo, debido a su composición litológica y la exposición a los agentes erosivos. En el talud se han presentado derrumbes continuamente (Figuras 5.33, 5.34).

Construcción (escuela) desplantada en la cima del talud cubierto con concreto lanzado (19.4001° N, 99.2584° W. Calle: Fuente de Pegasus).

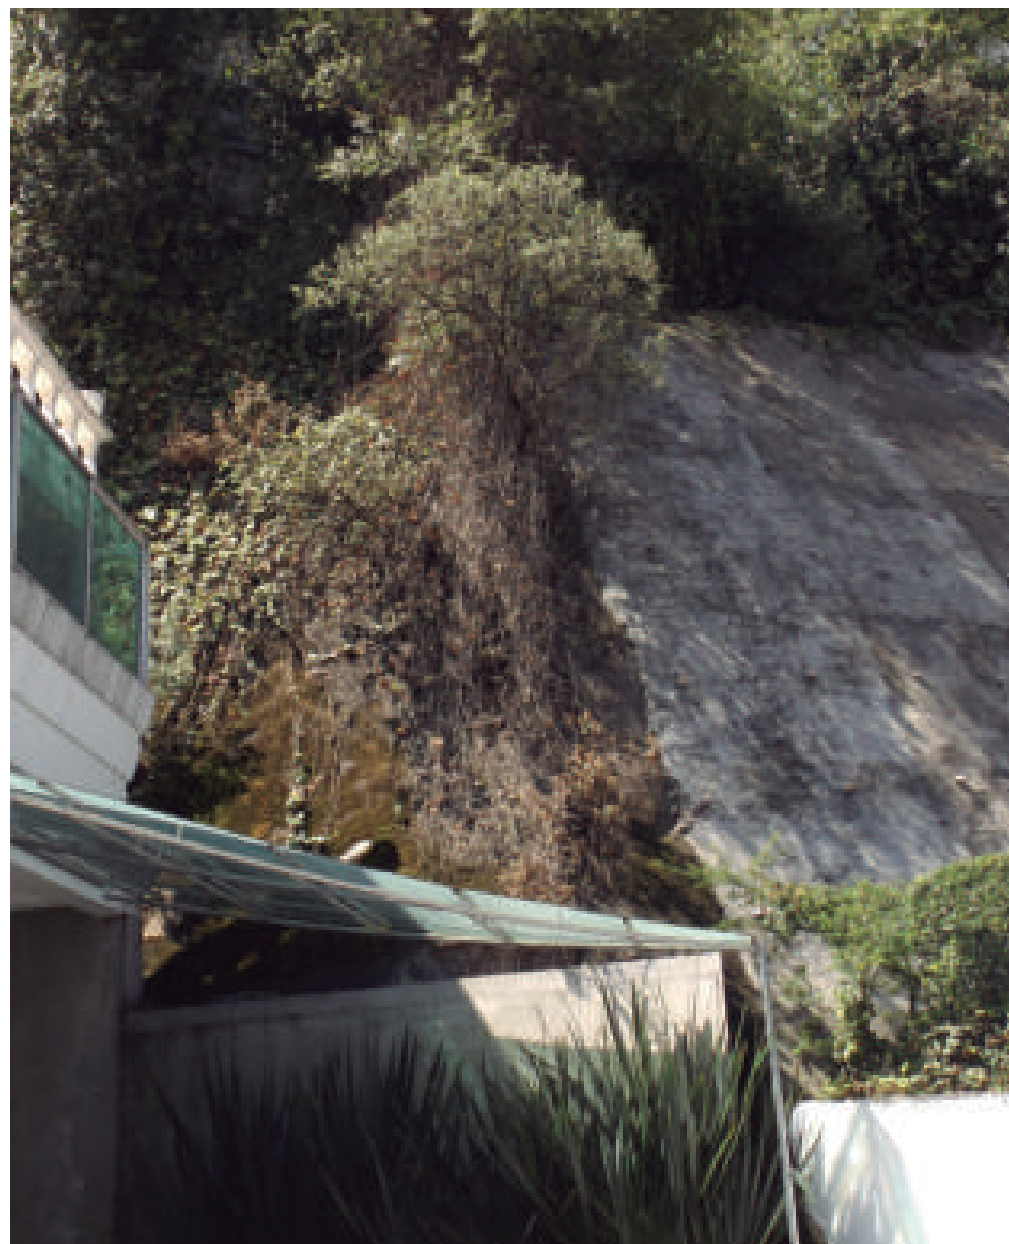
Figura 5.34. Fotografía B de la imagen 4 de vulnerabilidad del polígono Pegaso. Talud cubierto parcialmente con concreto lanzado, donde se ha desarrollado vegetación. Por debajo del talud se encuentra una vivienda, lo que la hace vulnerable ante el peligro de derrumbe de materiales (19.4000° N, 99.2581° W. Calle: Fuente de Pegaso).

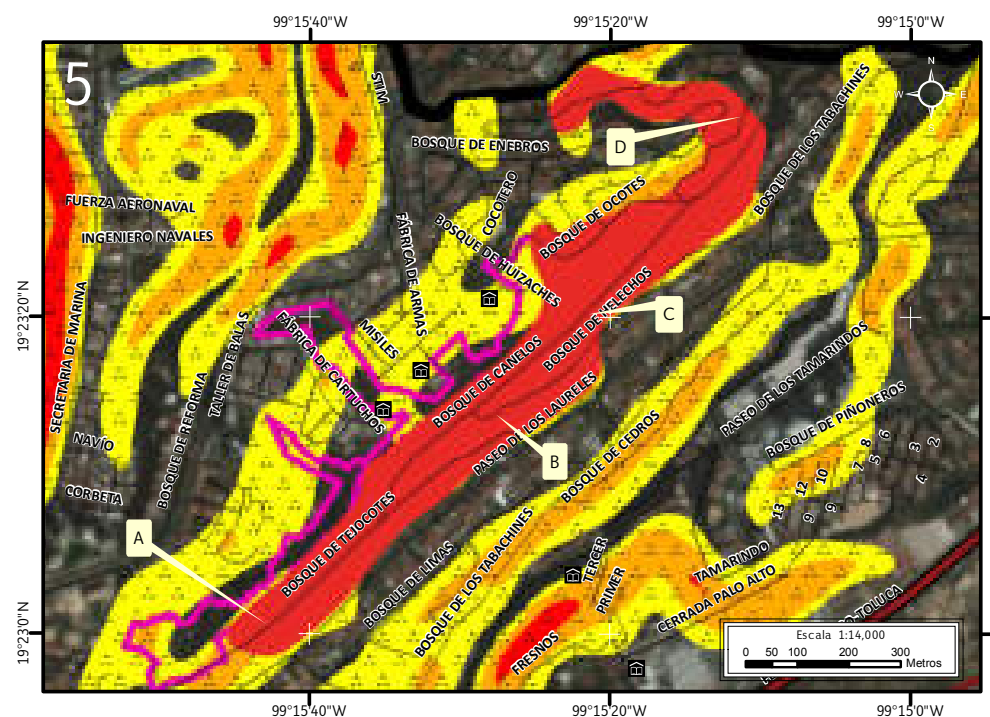
El polígono de peligro alto Tejocotes está asociado a derrumbe y caída de roca por inestabilidad de laderas. Tiene área de 226,365 m² y perímetro de 3,965 m. Se encuentra ubicado dentro de las colonias Bosques de Las Lomas y Cumbres Reforma; la barranca sigue una dirección NE-SW y según el polígono de la PAOT (2010) presenta tres afluentes. La zona se caracteriza por tener un elevado número de fraccionamientos ubicados sobre las laderas de la barranca (Figura 5.35).

Figura 5.35. Imagen 5 donde se muestra el peligro por derrumbe en Tejocotes (Mapa XIX).

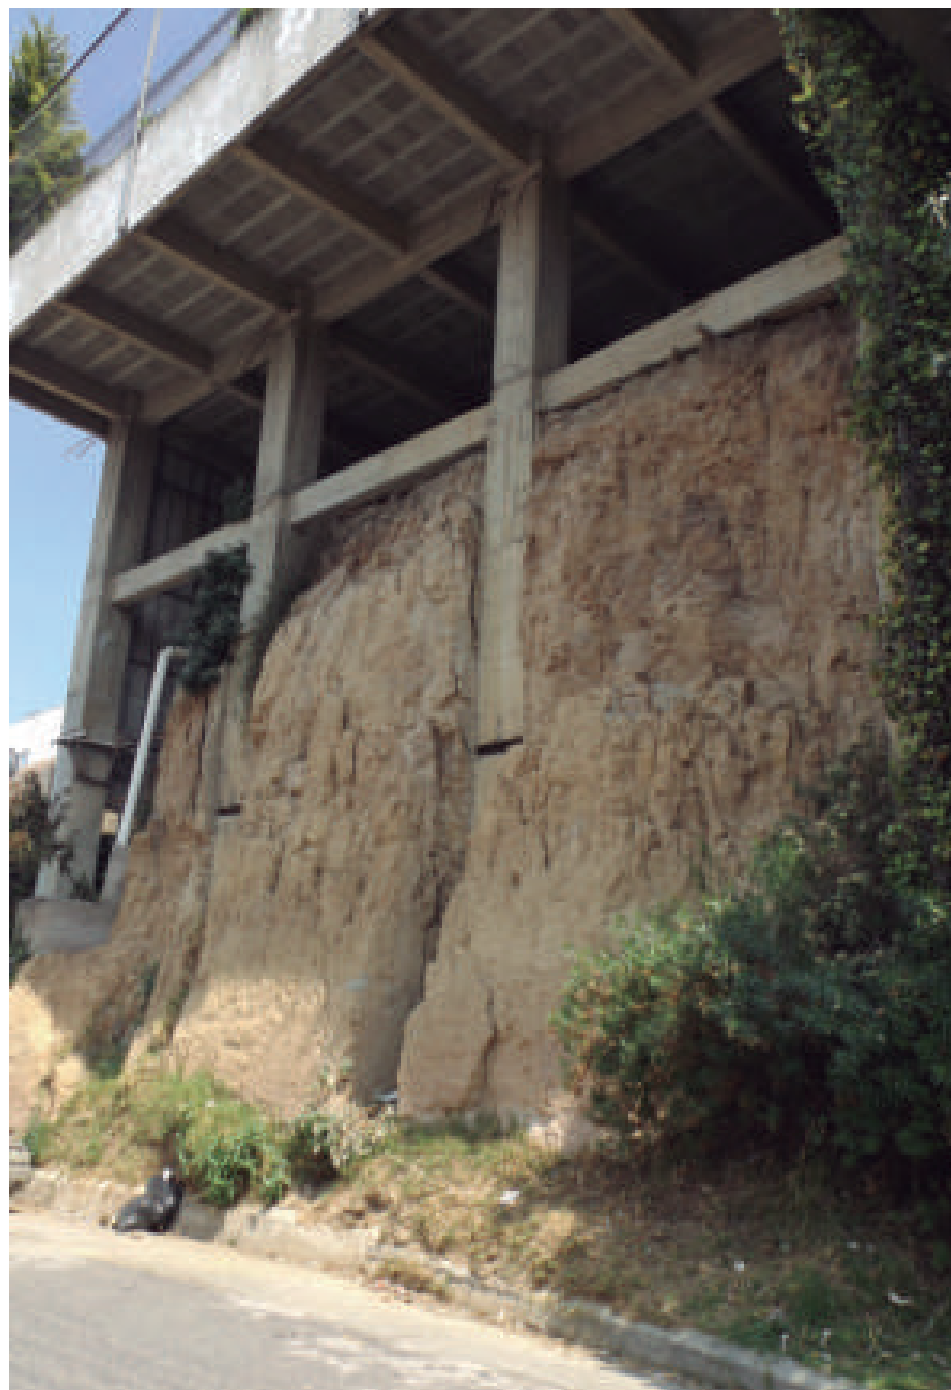
Figura 5.36. Fotografía A del polígono de peligro Tejocotes. Construcción desplantada sobre un talud expuesto sostenida solamente por pilares de concreto reforzado; se puede observar el alto grado de erosión que han sufrido los materiales que componen el basamento de la vivienda (principalmente material volcánico intemperizado y algunos bloques de aproximadamente 10 cm de diámetro), (19.3834° N, 99.2619° W. Calle: Bosque de Tejocotes).

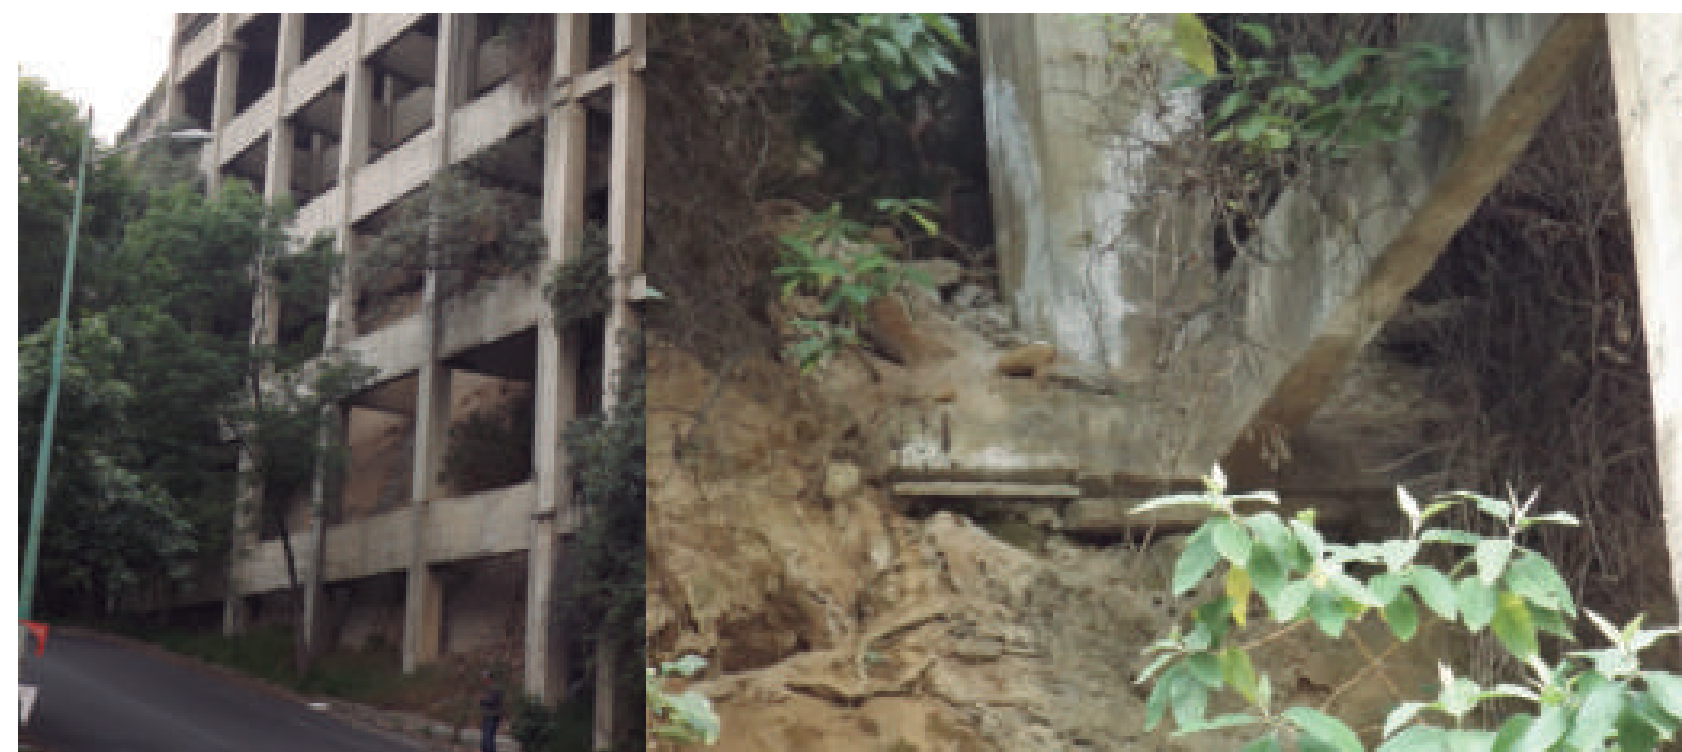
Figura 5.37. Fotografía B del polígono de peligro Tejocotes. Edificación desplantada a orillas de un talud compuesto de depósitos volcánicos poco compactos, intemperizados e inestables. En la fotografía de la derecha se distingue la remoción de los materiales en los cimientos de la construcción (19.3922° N, 99.2527° W. Calle: Bosque de Ocotes).
