Atlas de Peligros y Riesgos de la Ciudad de México

Actualización de los Mapas de Riesgo

Cuajimalpa de Morelos

Año: 2014

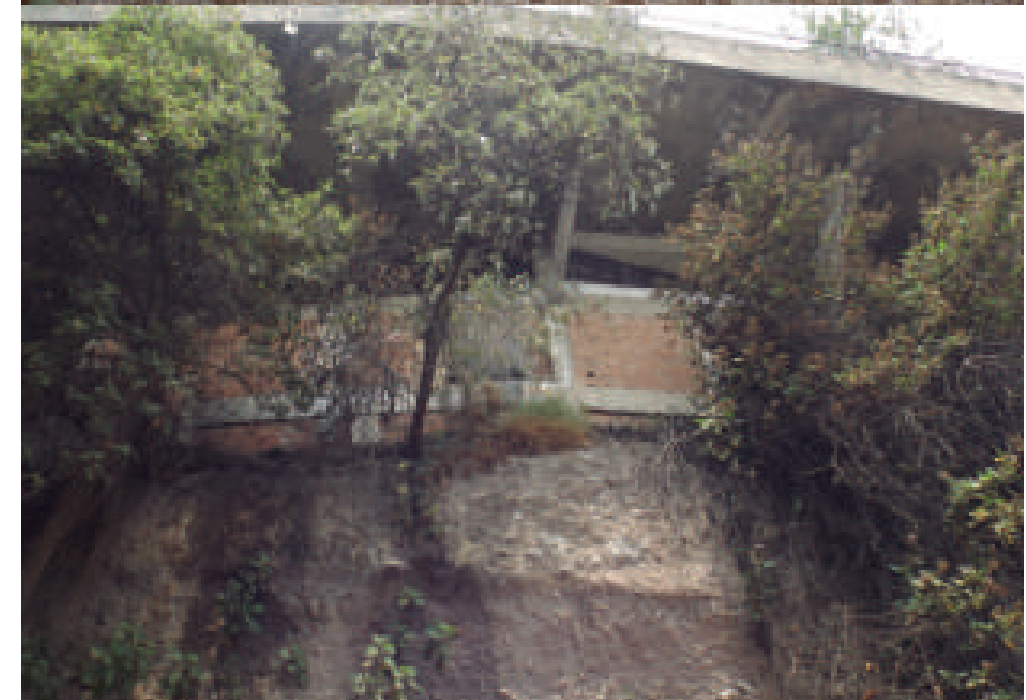
Figura 5.39. Fotografía D del polígono de peligro Tejocotes.
Talud compuesto por depósitos volcánicos de bloques y cenizas, sobre el que se encuentra desplantada una construcción. La inclinación del árbol que se observa en la fotografía de abajo es una evidencia de la inestabilidad del terreno y la existencia de procesos de remoción en masa, causados por la erosión del material en las partes bajas; arriba se observa la composición del talud, que consiste en depósitos de flujos volcánicos (19.3924° N, 99.2531° W. Calle: Bosque de Icacos).

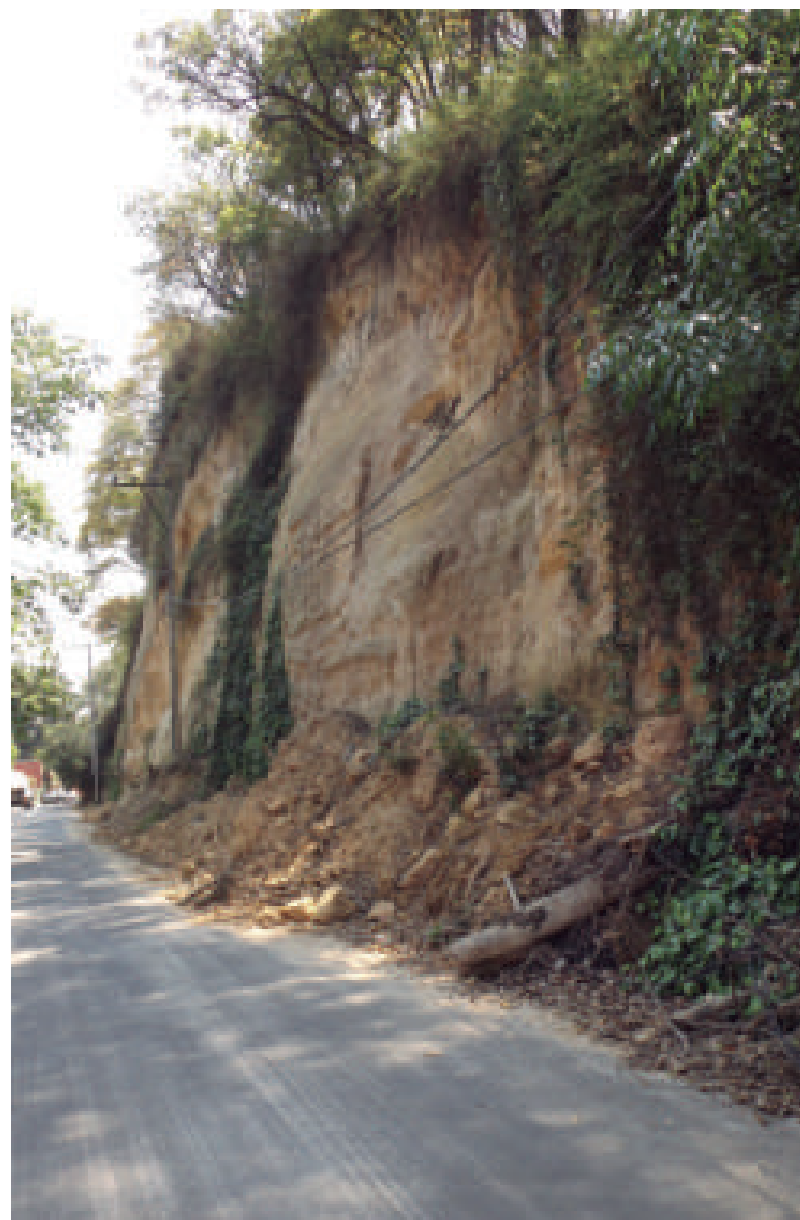
Dentro del polígono de peligro alto existen laderas que presentan pendientes mayores de 80°, que en algunas secciones están cubiertas con concreto lanzado o vegetación; los materiales que componen a dichas laderas son susceptibles al colapso debido a la erosión (Figura 5.46).

Figura 5.46. Fotografía A del polígono de peligro Tamarindos.
Se observa la presencia de suelo en la parte superior del talud. El desprendimiento del material pone en peligro a los usuarios del camino así como de las viviendas que se encuentran enfrente del talud. El depósito de los materiales producto de los derrumbes que afectan la zona se puede observar en la parte baja, que en ocasiones obstruye la vía de comunicación (19.3748° N, 99.2689° W. Calle: Lomas de Tlapexco).

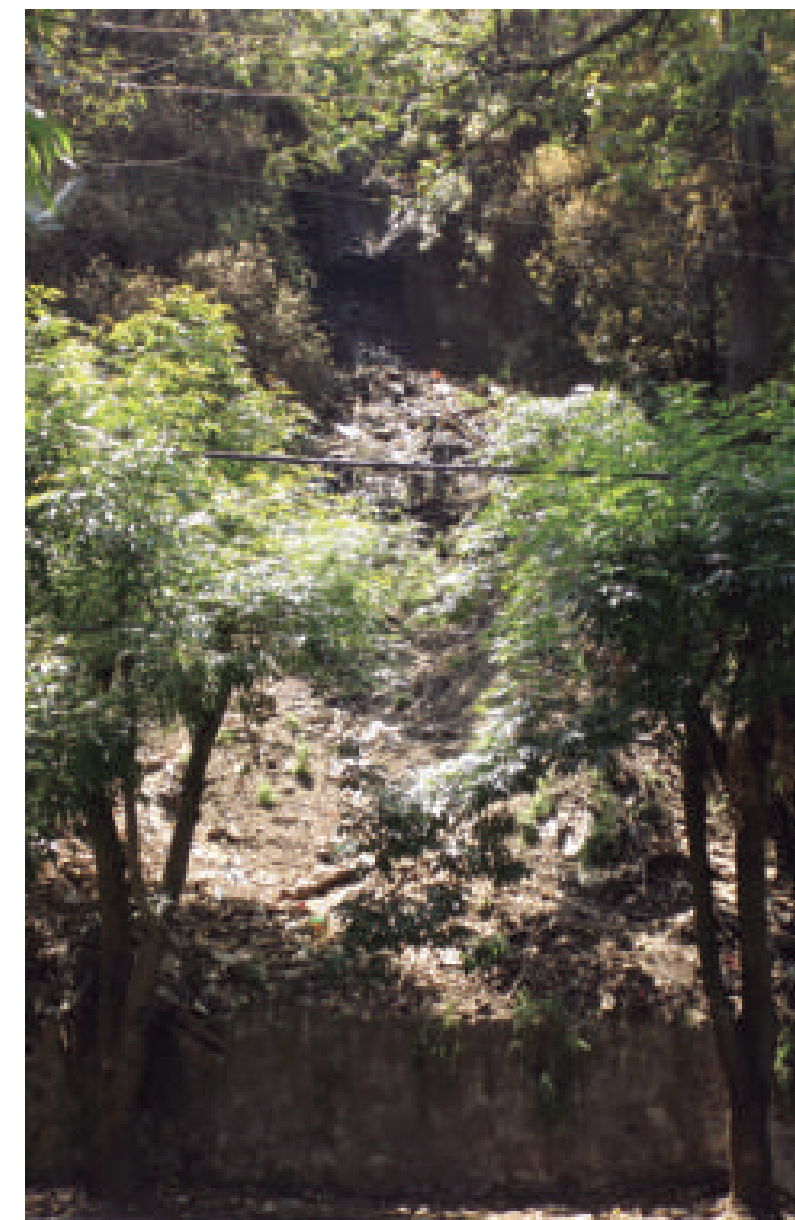
El drenaje natural de las laderas erosiona los depósitos volcánicos que las componen, lo cual causa que los taludes pierdan estabilidad. Aunado a lo anterior, los habitantes implementan su propio drenaje, lo que acelera la remoción de los materiales (Figura 5.47)

Figura 5.47. Fotografía B del polígono de peligro Tamarindos.
Cicatriz de derrumbe en un talud expuesto. Se observa que los materiales que componen la ladera están altamente hidratados debido a la ruptura de un tubo de drenaje de una vivienda que se encuentra en la parte superior del talud, esto favorece al transporte de los materiales hacia la parte baja debido al aumento de peso y lubricación de los mismos (19.3756° N, 99.2633° W. Calle: Lomas de Tlapexco).

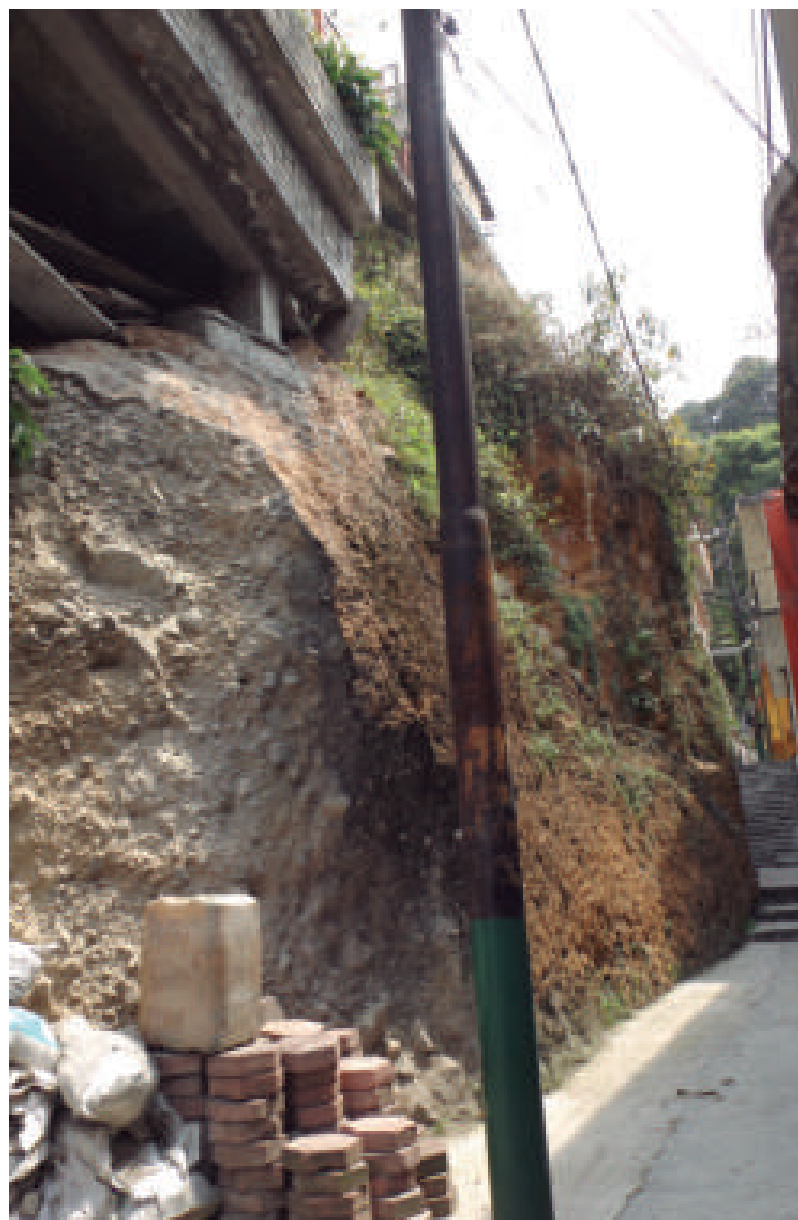
Figura 5.48. Fotografía C del polígono de peligro Tamarindos.
Afloramiento de flujo de bloques y cenizas, sobre el cual se asienta una construcción sostenida por pilares delgados de concreto reforzado; dicho talud estaba cubierto por concreto lanzado, sin embargo parte del recubrimiento ha colapsado, dejando expuestos a los materiales (19.3841° N, 99.2557° W. Calle: 3er Andador).

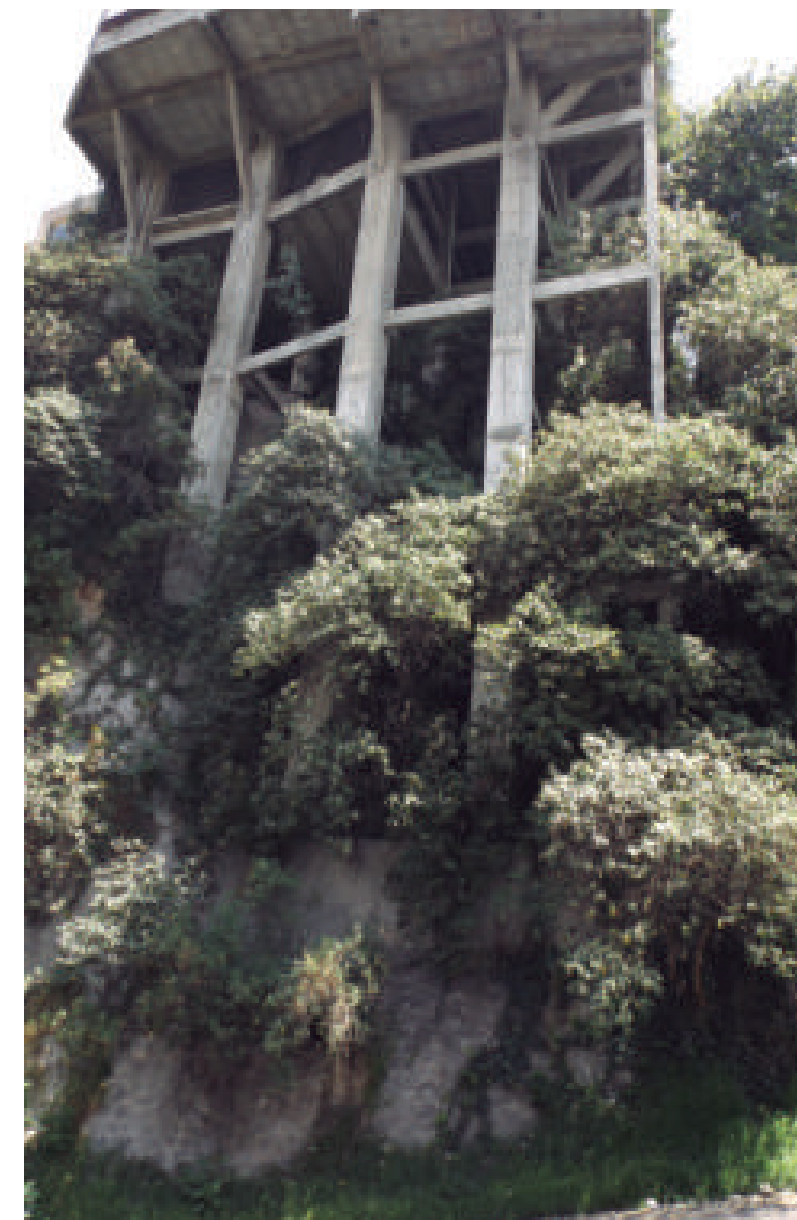
Figura 5.49. Fotografía D de polígono de peligro Tamarindos.
Talud de aproximadamente 20 m de alto con presencia de vegetación. Sobre éste se asienta una construcción con un volado sostenida por pilotes de concreto reforzado y muros transversales de mampostería (19.3929° N, 99.2486° W. Calle: Bosque de Guanábanos).

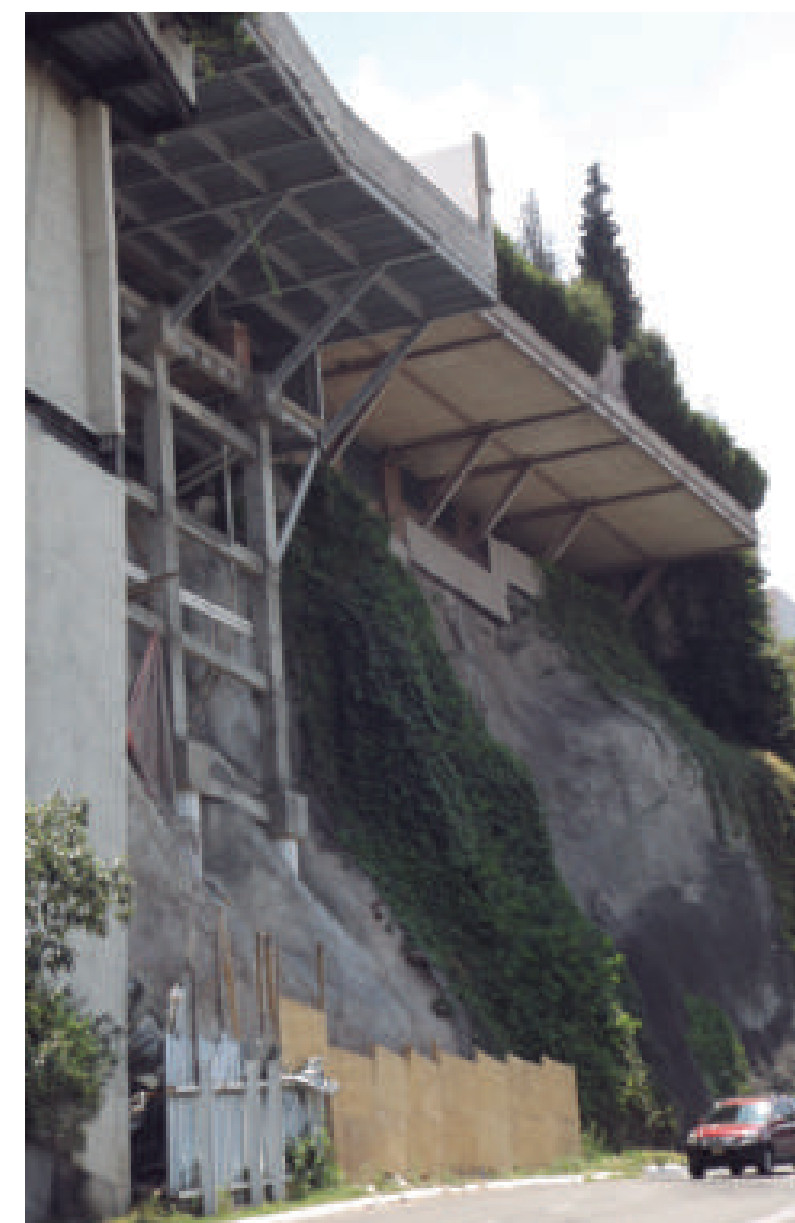
Figura 5.54. Fotografía D de la imagen 6 de vulnerabilidad del polígono Tamarindos. Construcciones que presentan volados, asentadas sobre un talud cubierto de concreto lanzado; las mismas son sostenidas por pilotes de cemento reforzado e infraestructura de hierro; los pilotes de la construcción están cimentados sobre una plancha de concreto (19.3929° N, 99.2486° W. Calle: Bosque de Guanábanos).

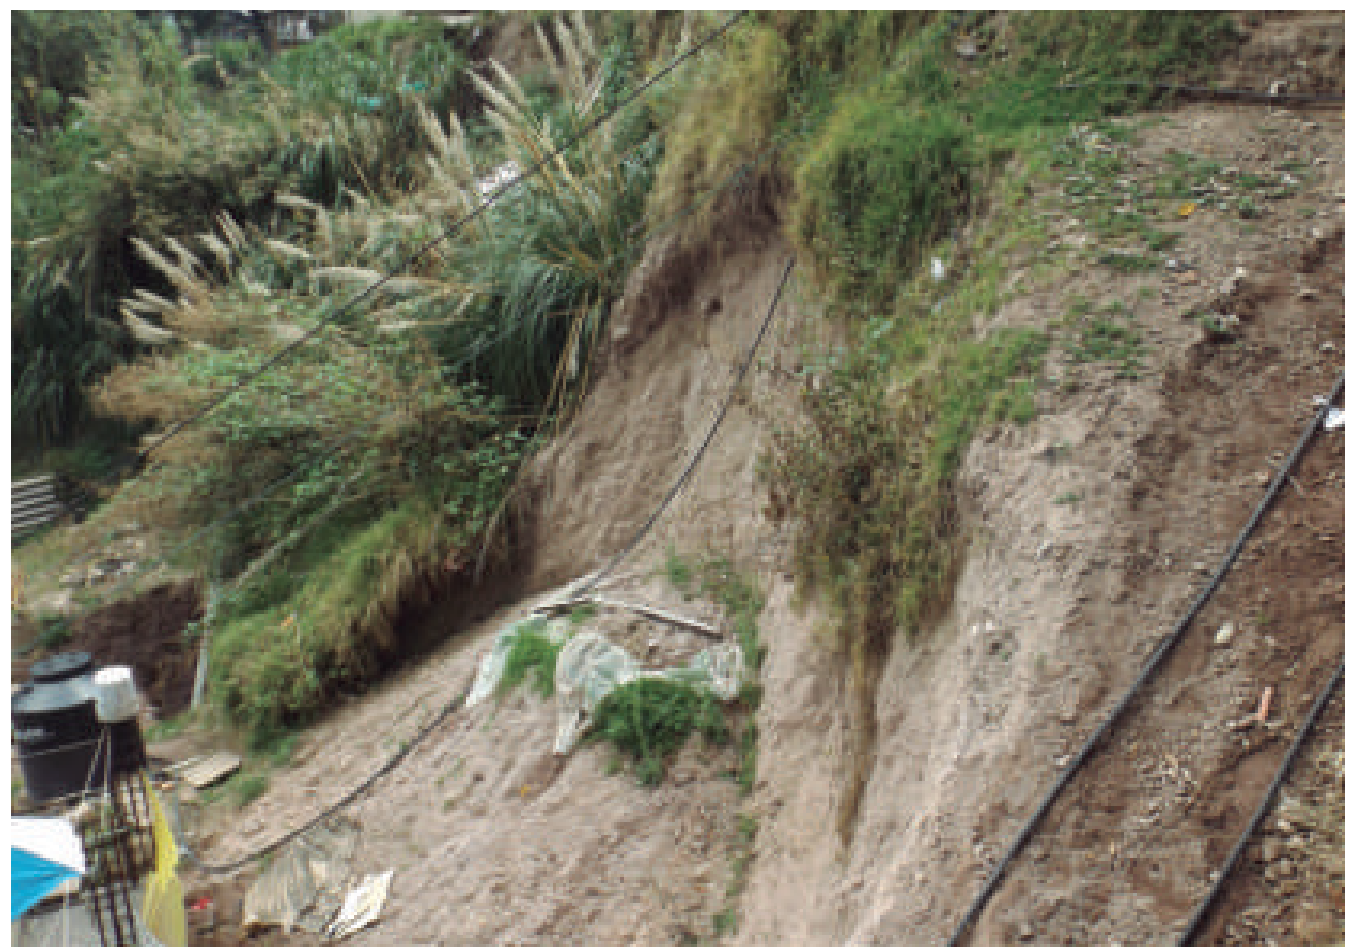
Figura 5.56. Fotografía A del polígono de peligro Santa Rosa.

La ladera sobre la que se asienta esta porción de Santa Rosa Xochiac está compuesta de depósitos volcánicos no consolidados, con pendientes que van desde los 40° hasta los 70°. Debido a la pendiente y a la inestabilidad del material, el cual es fácilmente removido por la erosión y la acción del agua, éstos caen por la fuerza de gravedad con dirección a la pendiente, afectando a las construcciones y viviendas asentadas bajo la ladera (Figuras 5.56, 5.57).

Talud con una inclinación de 80° que no cuenta con algún tipo de cubierta que proteja a los materiales de la erosión; al pie del talud se observan los depósitos del material que se ha derrumbado, además de una construcción precaria expuesta a este peligro (19.3247° N, 99.2998° W. Calle: sin nombre oficial).

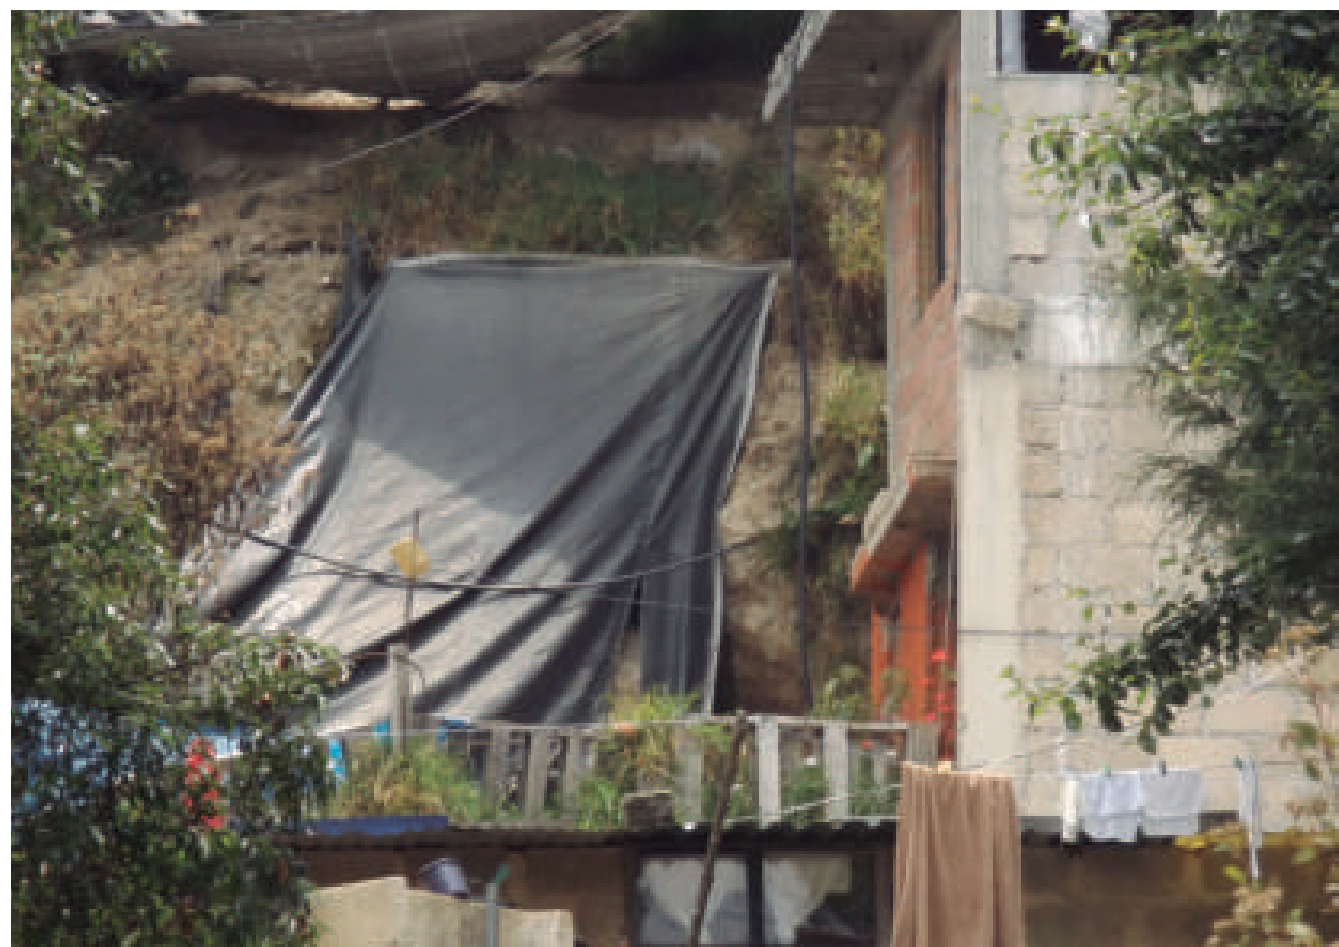
Figura 5.58. Fotografía C del polígono de peligro Santa Rosa.

Un uso difundido en zonas con laderas inestables es la implementación de lonas de plástico que cubran secciones donde el material presente movimiento continuo; sin embargo, con el paso del tiempo, la erosión y la acción pluvial rompen y deshacen dichas lonas, por lo tanto, su funcionalidad es poca (Figura 5.58).

Lona de plástico que cubre parte de un talud para detener la erosión de los materiales y su consecuente remoción; se observa que hay una construcción de mampostería aledaña a dicho talud, y al pie del mismo se distingue una vivienda construida con materiales precarios (19.3224° N, 99.2972° W. Calle: sin nombre oficial).

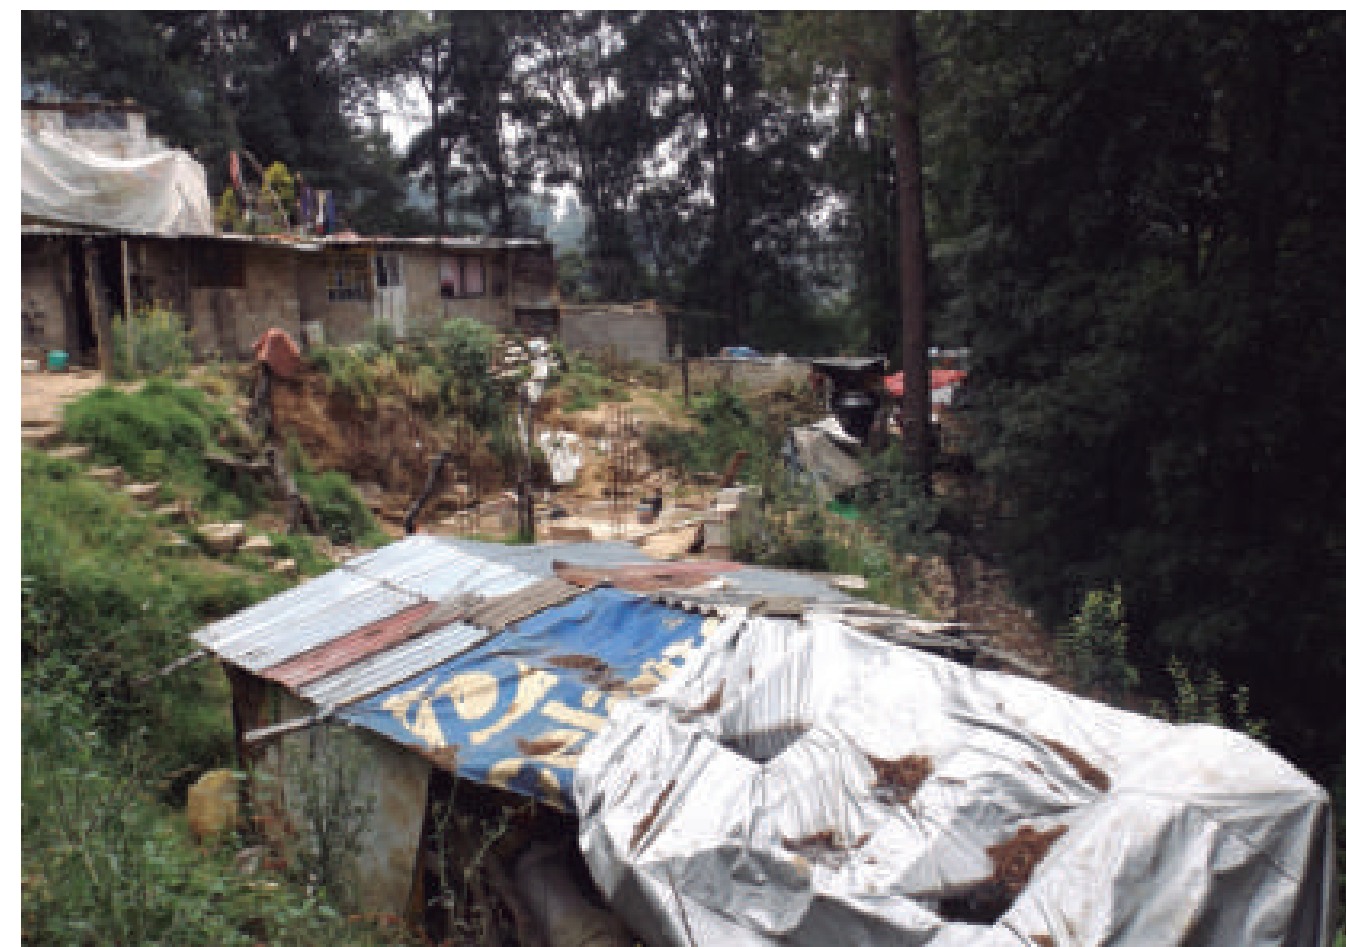
Figura 5.59. Fotografía D del polígono de peligro Santa Rosa.

En Santa Rosa la mayoría de las viviendas presentan sistemas constructivos precarios; los materiales comúnmente utilizados para la construcción son láminas, tabiques apilados y madera; aunado a esto, muchas viviendas no presentan estructuras como trabes, cadenas y castillos resistentes ante los procesos de remoción en masa activos en la ladera y el fenómeno sísmico; esto hace vulnerables a las viviendas y a las personas que habitan en ellas (Figura 5.59)

Viviendas construidas con material precario asentadas a lo largo de la ladera cubierta en su mayoría por vegetación; al fondo se puede apreciar la elaboración de terrazas en la ladera para desplantar las construcciones, dando como resultado cortes verticales donde el material es erosionado con mayor facilidad (19.3240° N, 99.2954° W. Calle: sin nombre oficial).

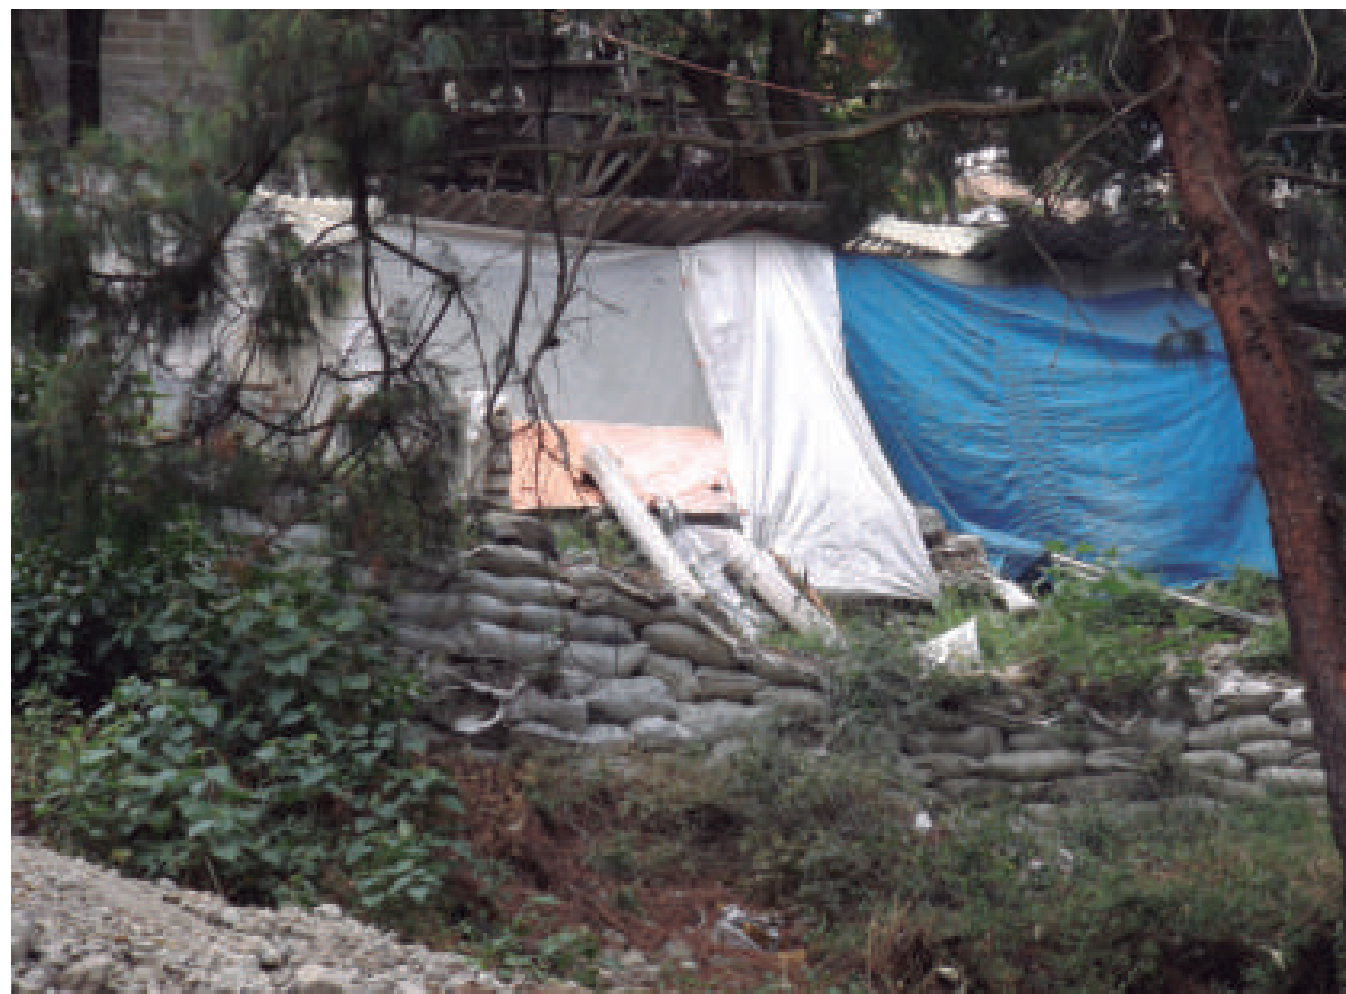
Otra medida precaria de contención en laderas inestables es el uso de costales rellenos de materiales de sitio, desechos o cascajo, apilados en dirección perpendicular a los derrumbes y a la caída de rocas. En ocasiones, estos muros hechos de costales rellenos sirven como cimientos para las construcciones asentadas en la ladera; al igual que las lonas, los costales rellenos no son resistentes al paso del tiempo, la erosión y la infiltración del agua provocan que se debiliten e incluso pueden llegar a colapsar por el peso de los materiales que retienen (Figuras 5.61, 5.62).

Figura 5.61. Fotografía A de la imagen 7 de vulnerabilidad del polígono Santa Rosa. Construcción precaria desplantada sobre un talud cuya pendiente es de 60° cercado por un muro de contención elaborado con costales rellenos apilados (19.3237° N, 99.2985° W. Calle: sin nombre oficial).

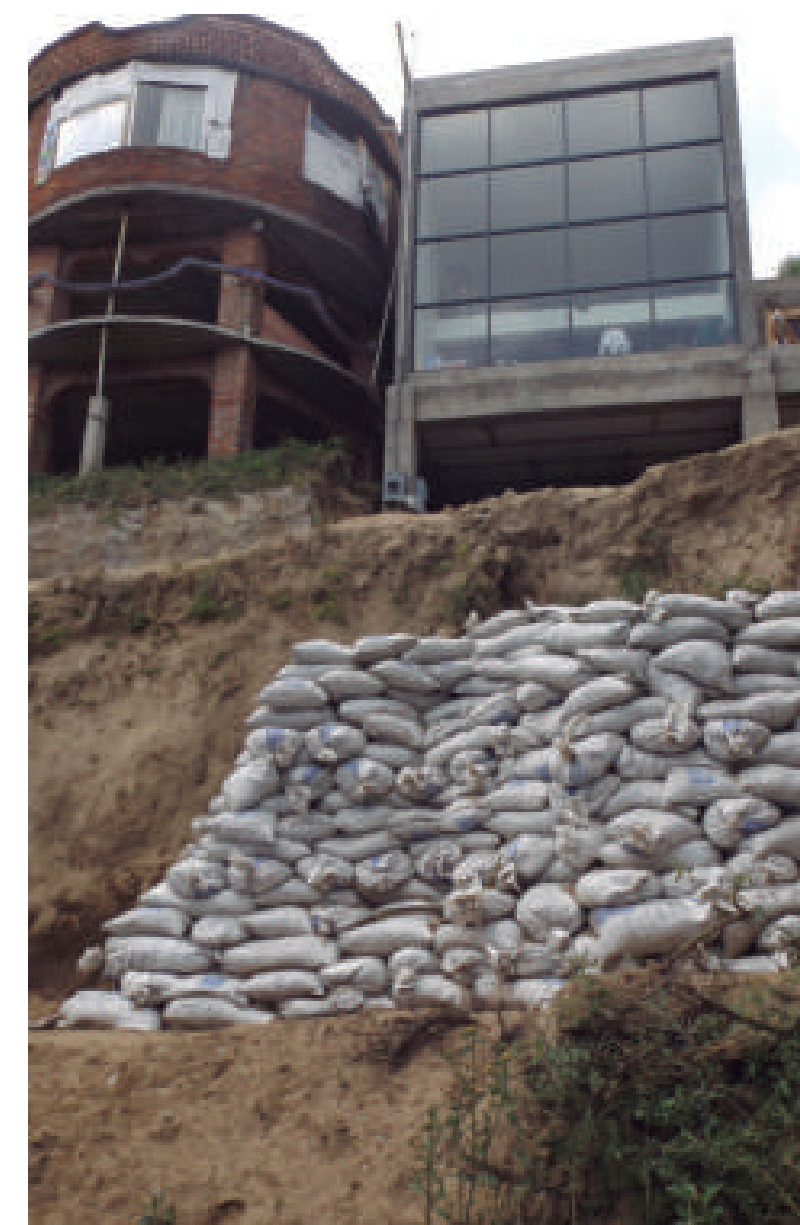
Figura 5.62. Fotografía B de la imagen 7 de vulnerabilidad del polígono Santa Rosa. Construcciones asentadas en la parte alta de un talud en el que se han realizado cortes verticales; al centro de la fotografía se observa un muro de contención dispuesto con costales rellenos y apilados para sostener los materiales que componen al talud (19.3252° N, 99.2969° W. Calle: sin nombre oficial).

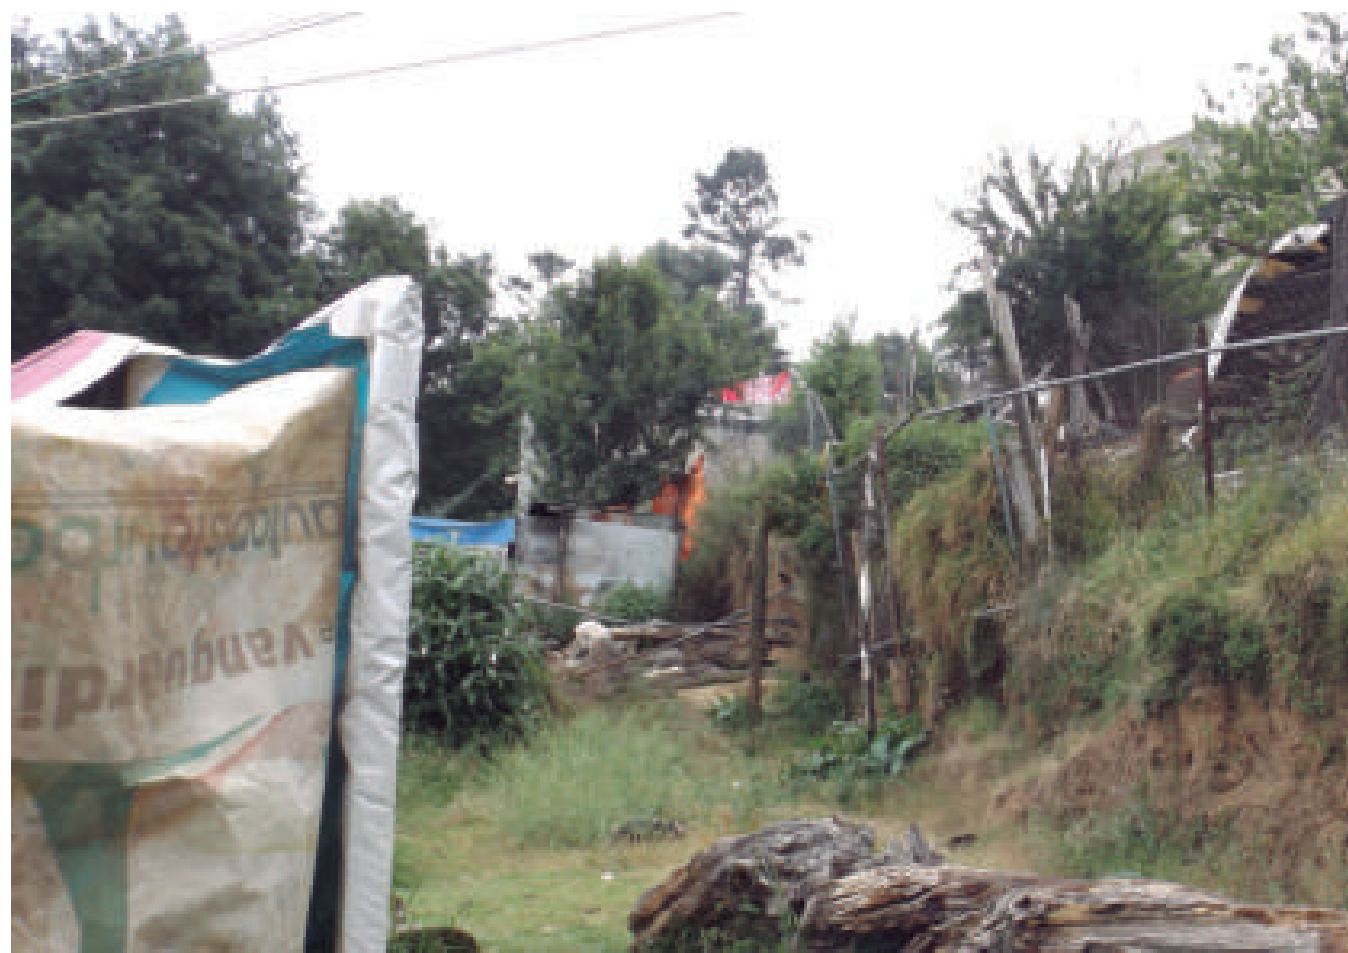
Debido a la pérdida de material en dirección a la pendiente por su inestabilidad y la fuerza de gravedad, las viviendas pueden presentar un declive por la remoción del material sobre el que se asientan, con lo cual puede llegar a ocurrir un colapso total de la construcción (Figura 5.63).

Figura 5.63. Fotografía C de la imagen 7 de vulnerabilidad del polígono Santa Rosa. Construcción precaria asentada sobre un talud con una pendiente de 40° aproximadamente (19.3237° N, 99.2954° W. Calle: sin nombre oficial).

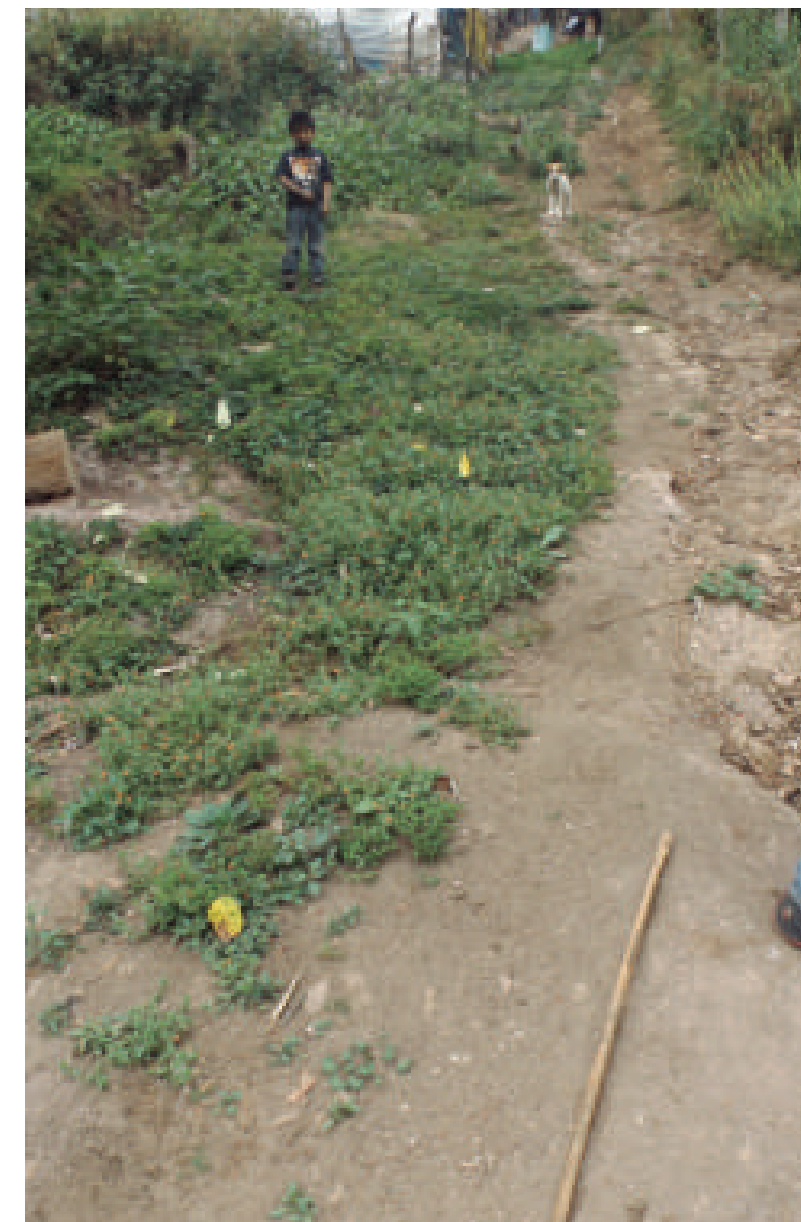
Gran parte de las viviendas de este polígono se encuentran asentadas dentro de los valles fluviales, las cuales son zonas de alto nivel de erosión y transporte de material (Figura 5.64).

Figura 5.64. Fotografía D de la imagen 7 de vulnerabilidad del polígono Santa Rosa. Zona de escurrimiento junto a la que se asientan viviendas de lámina y de madera; el material sobre el que están construidas se erosiona fácilmente por la acción de la corriente (19.3224° N, 99.2972° W. Calle: sin nombre oficial).

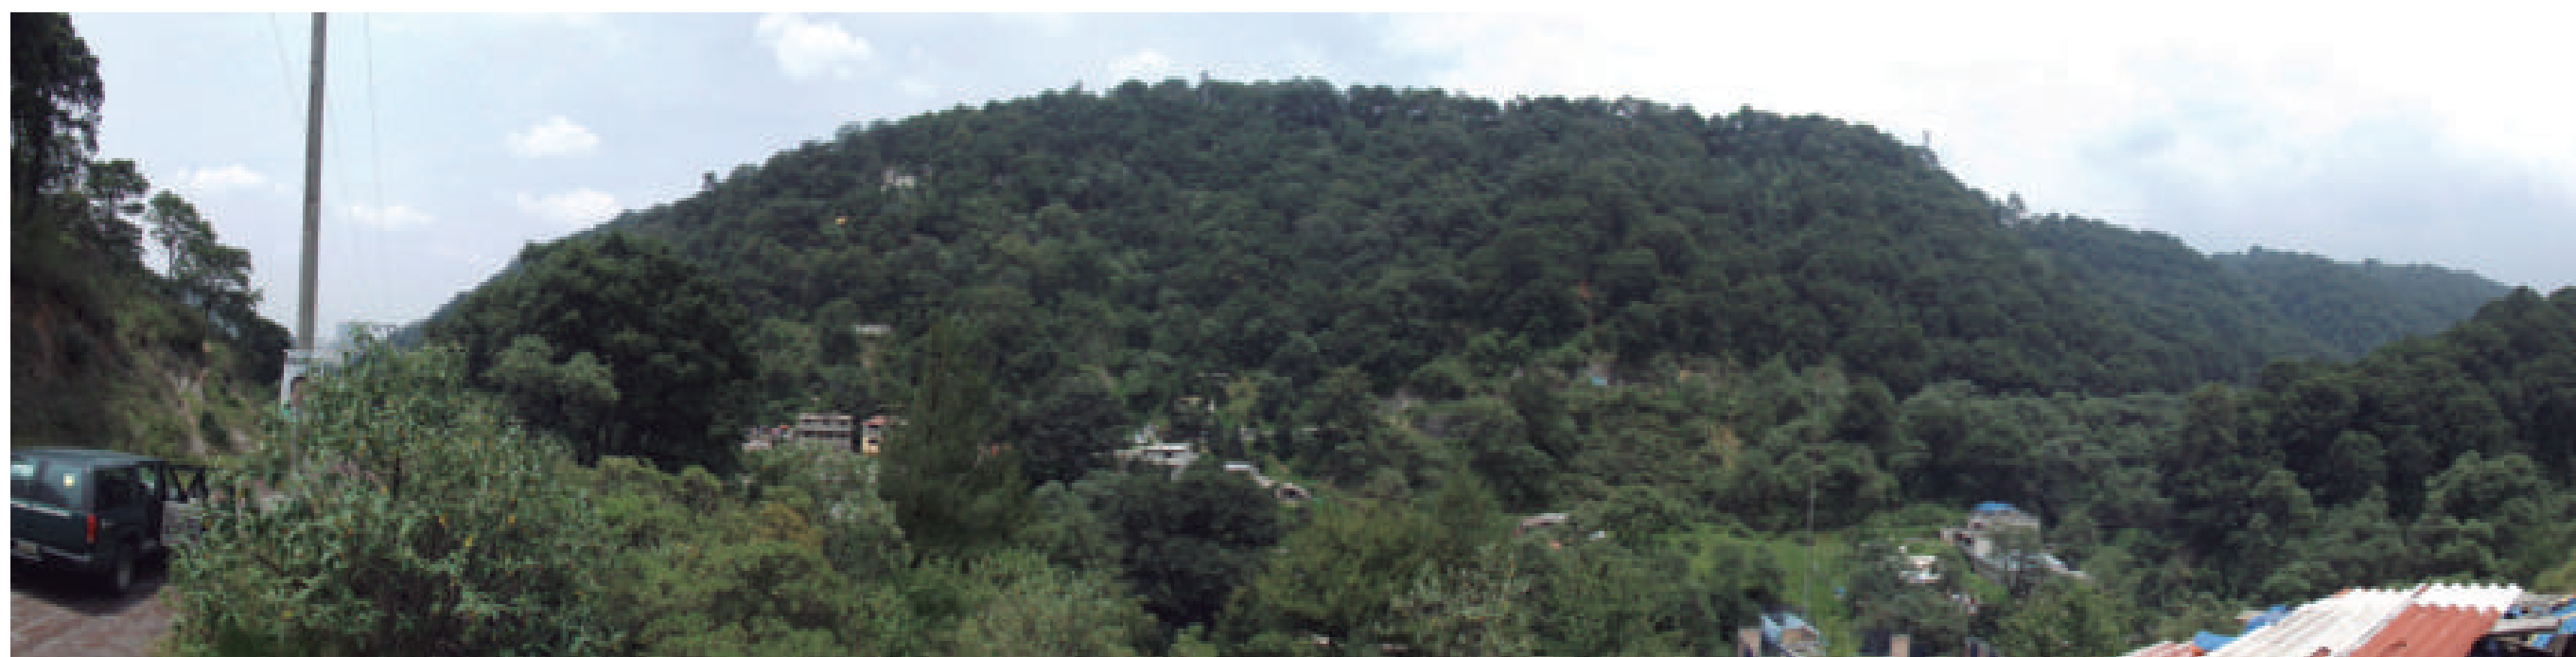
El polígono Ahuatenco está ubicado en la Sierra de las Cruces, al oeste de Cuajimalpa, y consta de laderas con una pendiente pronunciada (60°–70°) cubiertas de vegetación baja; el material litológico se compone por depósitos de flujos piroclásticos de bloques y ceniza (Figura 5.66).

*Figura 5.66. Fotografía A del polígono de peligro Ahuatenco.
Ladera sobre la que se asientan el polígono de peligro y el sitio con riesgo Paraje Ahuatenco (SPC, 2014), cuya altura es de 800 m (19.3674° N, 99.3108° W. Calle: sin nombre oficial).*

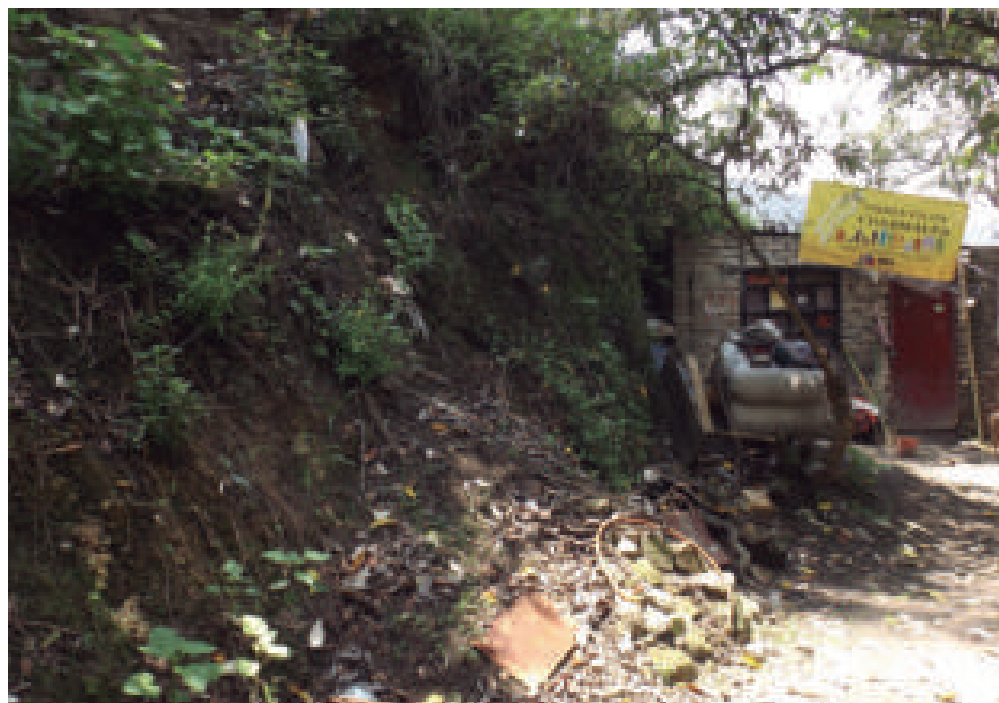
Las viviendas que se encuentran dentro del polígono de peligro alto presentan en su mayoría sistemas constructivos precarios, carentes de resistencia ante los procesos de remoción en masa activos en el polígono. La composición litológica (flujos piroclásticos sin consolidar) aumenta el peligro en el que dichas viviendas se encuentran, debido a que son materiales inestables que están en continuo movimiento causado por los agentes erosivos (Figuras 5.67, 5.68)

Figura 5.67. Fotografía B del polígono de peligro Ahuatenco. Construcción precaria ubicada debajo de un talud vertical inestable; dicha construcción se encuentra desplantada a menos de un metro de otro talud vertical en la parte frontal de la misma. Se puede observar en los depósitos que el material es altamente deleznable (19.3685° N, 99.3052° W. Calle: sin nombre oficial).

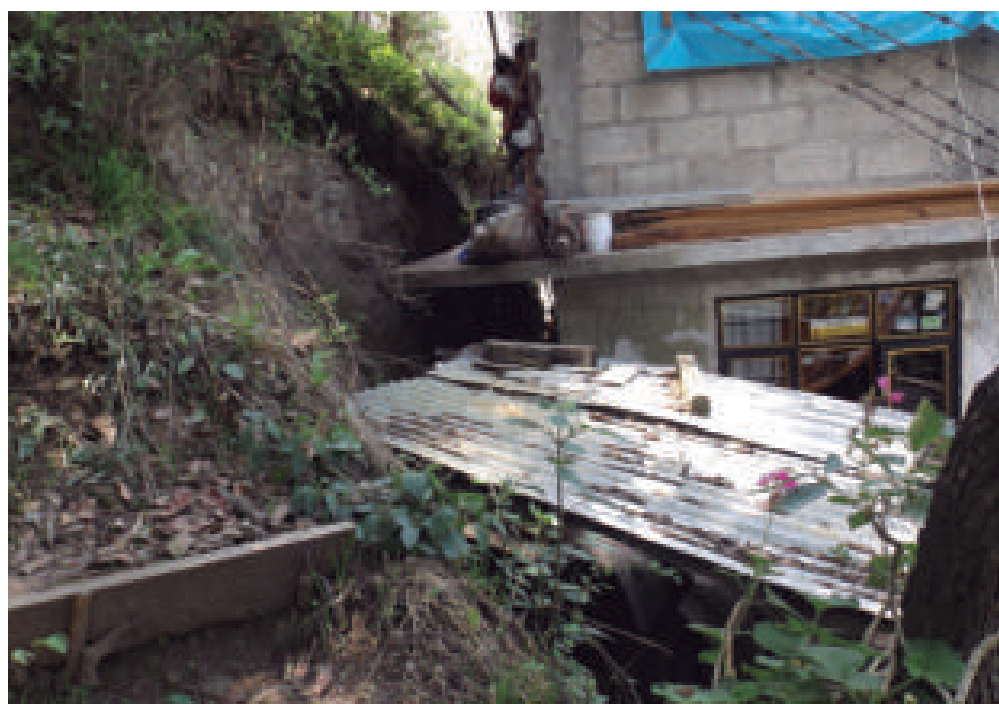
Figura 5.68. Fotografía C del polígono de peligro Ahuatenco. Talud vertical que presenta una cicatriz de derrumbe; bajo el mismo se observa una construcción hecha con materiales precarios como láminas y madera (19.3689° N, 99.3050° W. Calle: sin nombre oficial).

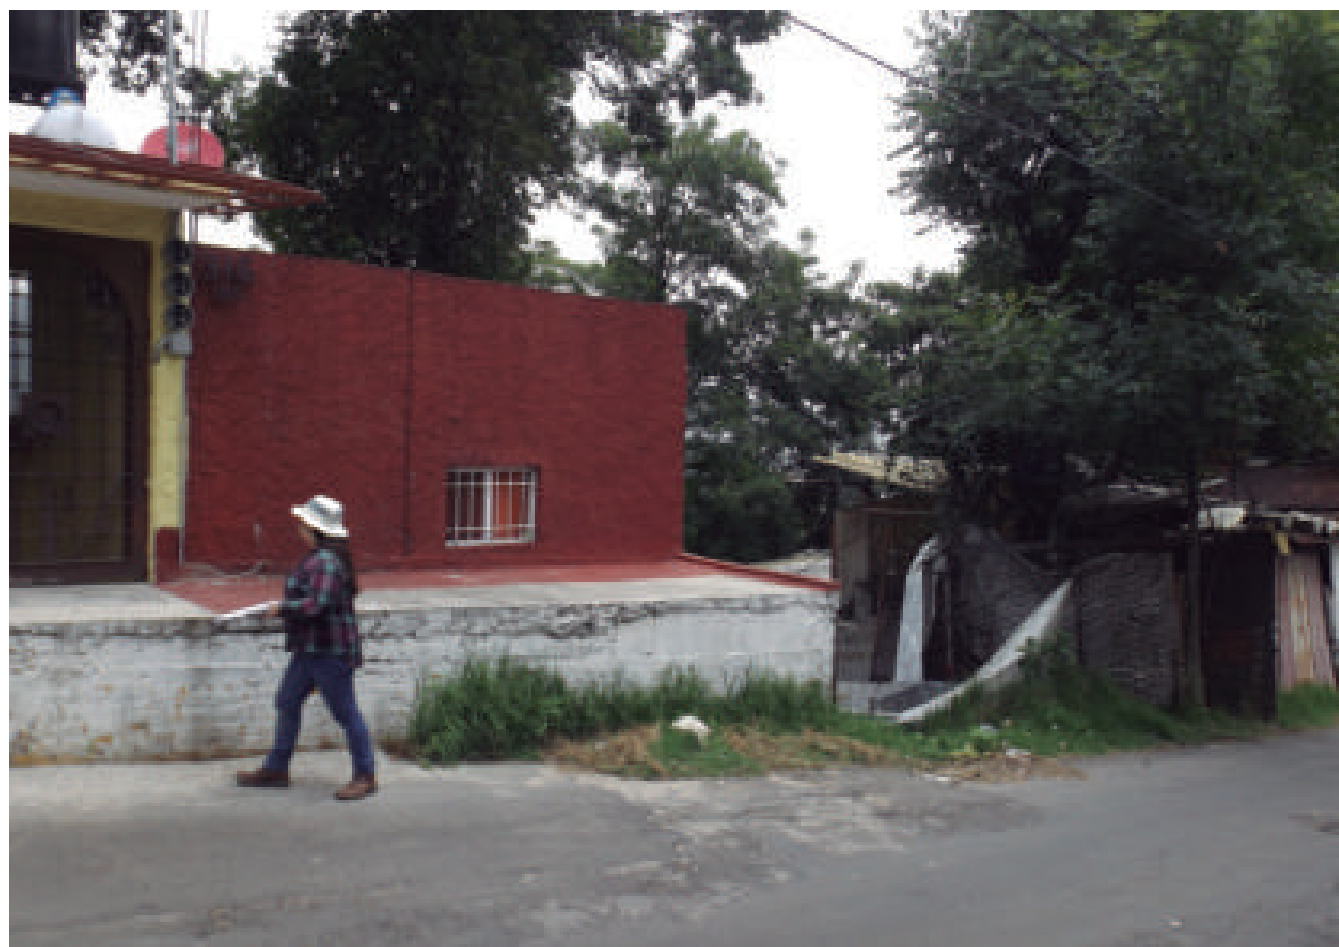
Figura 5.71. Fotografía A de la imagen 8 de vulnerabilidad del polígono Ahuatenco.

Construcciones ubicadas dentro del sitio con riesgo Paraje Ahuatenco (SPC, 2014); a la derecha se observa una vivienda hecha de materiales precarios y presenta inclinación con respecto a la pendiente (19.3658° N, 99.3043° W. Calle: Camino a Ahuatenco).

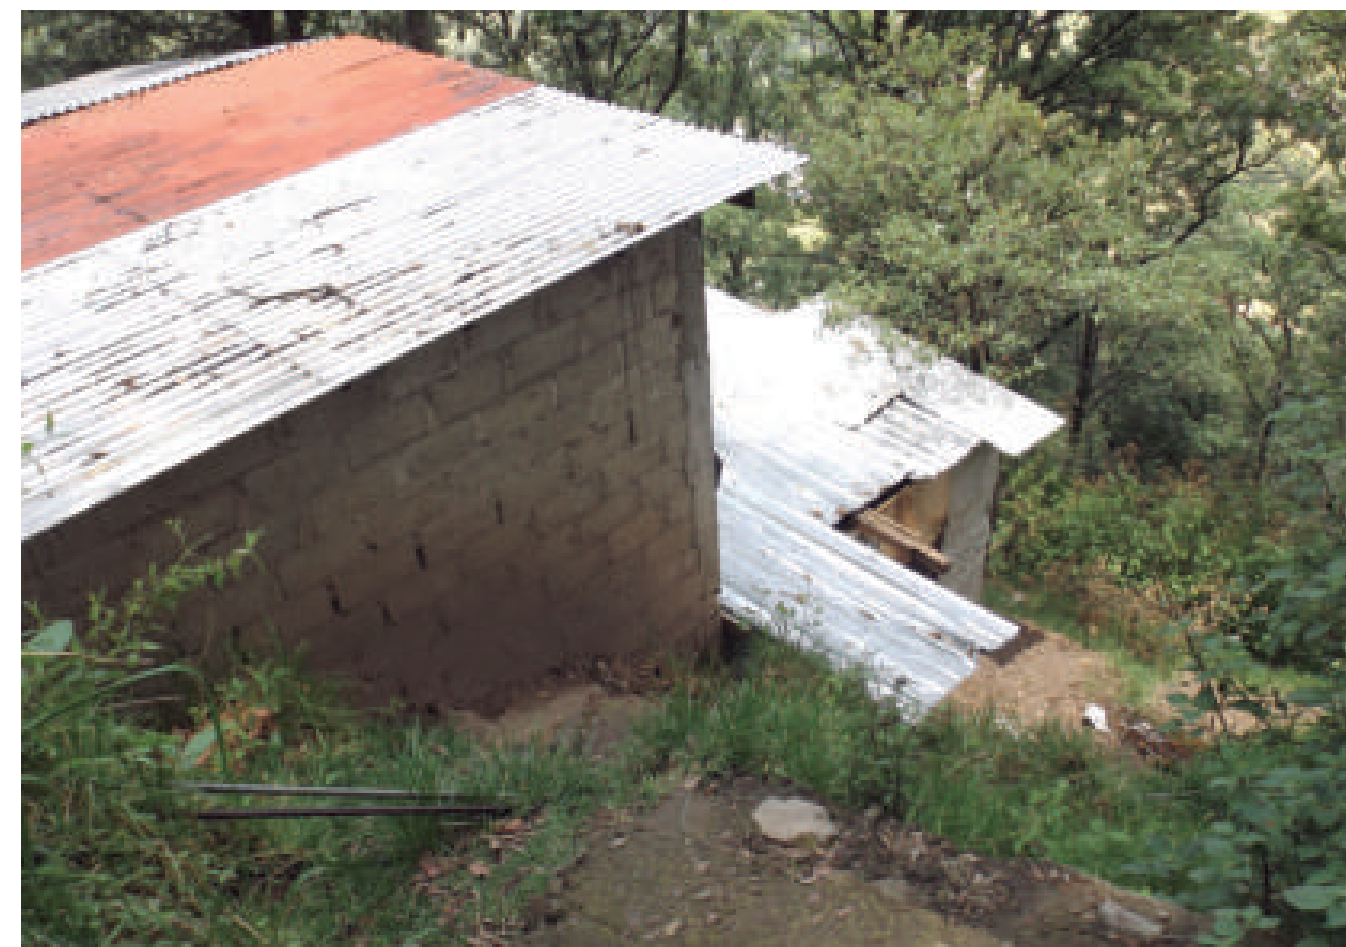
Figura 5.72. Fotografía B de la imagen 8 de vulnerabilidad del polígono Ahuatenco.

Vivienda desplantada en la orilla de la ladera, la cual tiene un sistema constructivo de tabique semiconfinado; en la parte baja de la vivienda se realizó una terraza para hacer los cimientos de la misma (19.3687° N, 99.3046° W. Calle: sin nombre oficial).
