Atlas de Peligros y Riesgos de la Ciudad de México

Actualización de los Mapas de Riesgo

Cuajimalpa de Morelos

Año: 2014

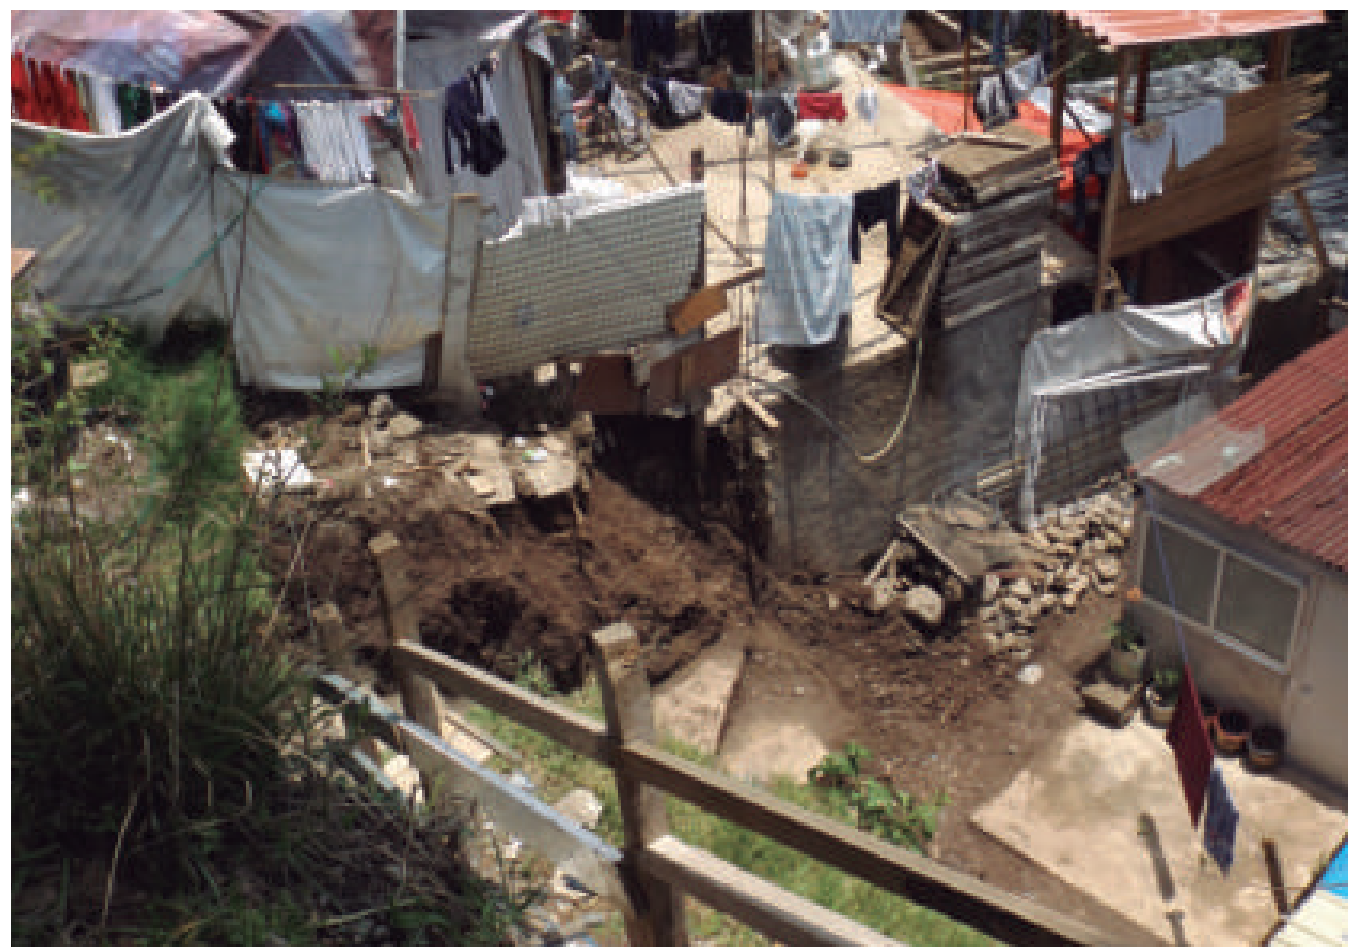
Como se mencionó anteriormente, el sistema constructivo es un factor importante en zonas de laderas inestables; al ser adecuado, es decir, que cuente con estudios geotécnicos previos para determinar una cimentación apropiada y cuyo diseño cumpla la función de transmitir los esfuerzos al suelo sufriendo asentamientos mínimos (casi nulos) y evite los desplazamientos del suelo, disminuye la vulnerabilidad de las construcciones. Sin embargo, dentro del polígono de peligro las viviendas son en su mayoría de tabiques apilados o de materiales precarios y fácilmente erosionables. Aunado a esto, muchas de las construcciones usan el talud inestable como cimientos o son desplantadas a orillas de uno, lo cual aumenta la vulnerabilidad ante el peligro de derrumbes y deslizamientos (Figuras 5.72, 5.73, 5.74).

Figura 5.73. Fotografía C de la imagen 8 de vulnerabilidad del polígono Ahuatenco. Viviendas ubicadas bajo un talud compuesto de material inestable: el material de relleno (suelo) constituye el basamento de una de las viviendas; en la parte central de la fotografía se observa un área del basamento que presenta alta remoción de material (19.368599° N, 99.3044° W. Calle: sin nombre oficial).

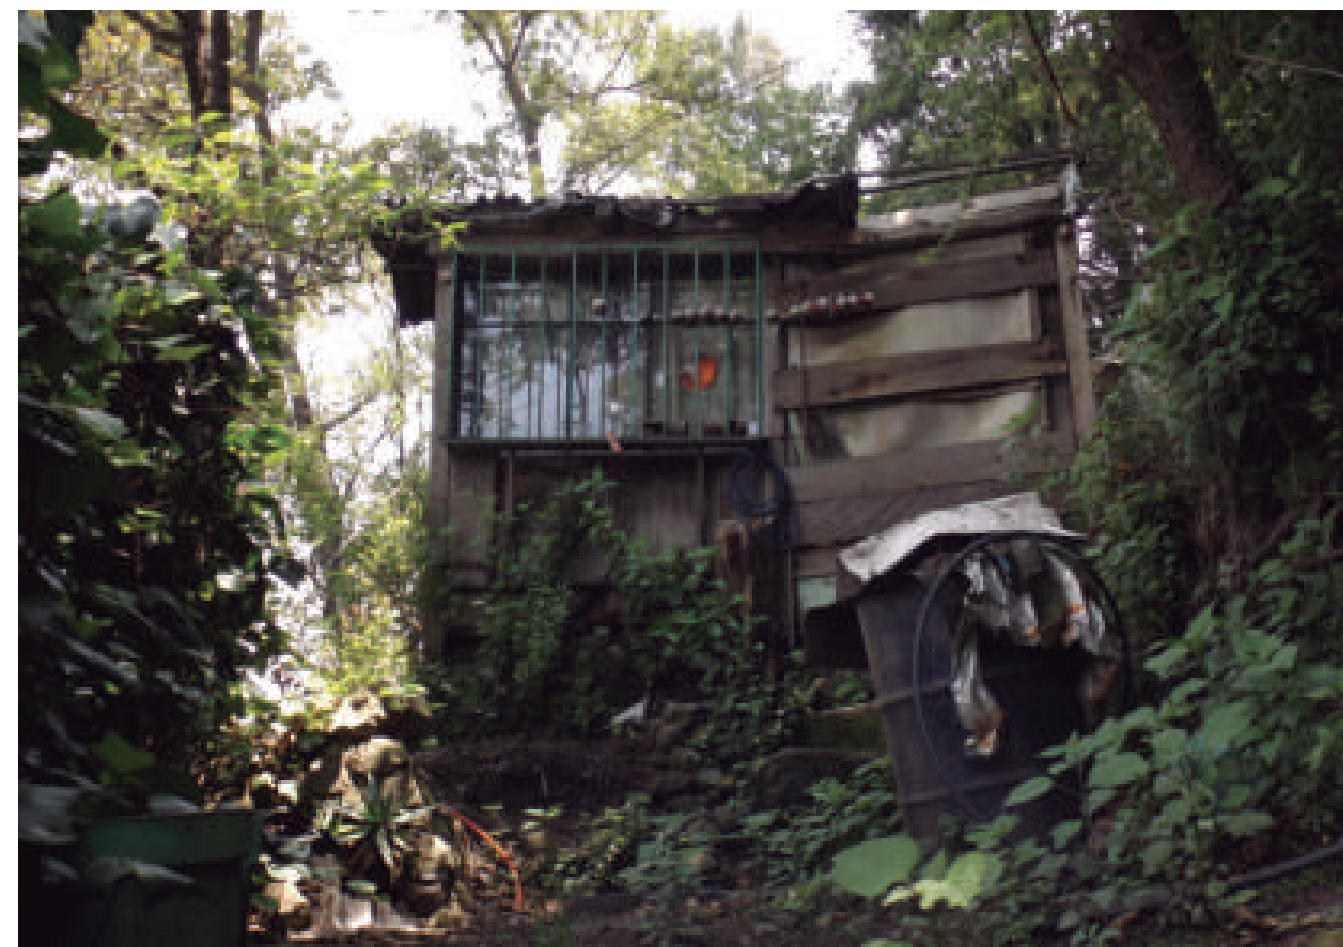
Figura 5.74. Fotografía D de la imagen 8 de vulnerabilidad del polígono Ahuatenco. Vivienda desplantada sobre una terraza antrópica. La construcción está elaborada con tablas de madera y láminas en el techo. Se puede distinguir que la vivienda presenta inclinación con respecto a la dirección de la remoción de los materiales ladera abajo (19.3687° N, 99.3053° W. Calle: sin nombre oficial).

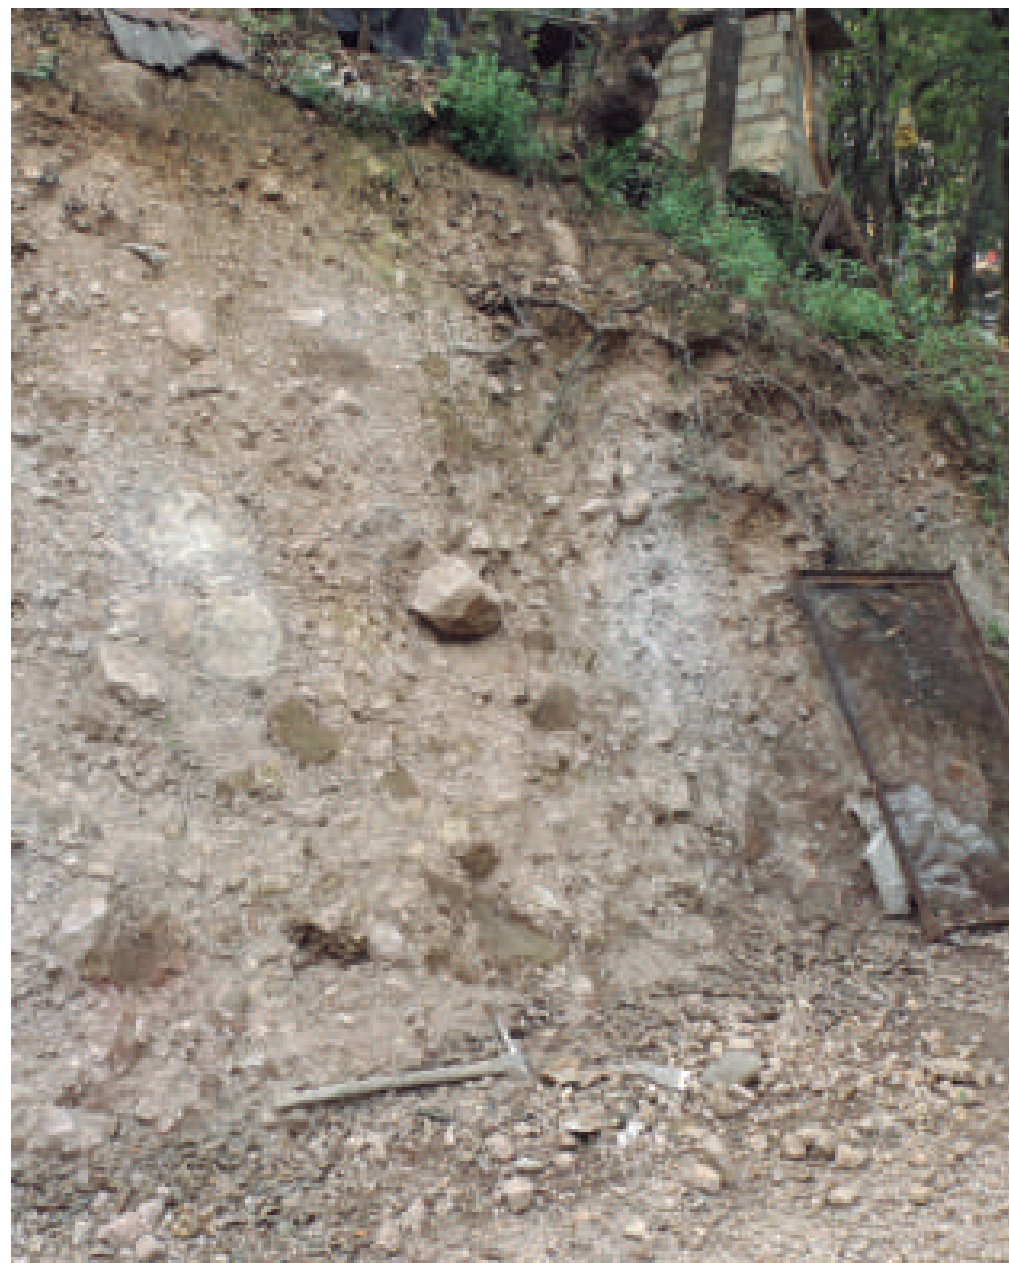
Figura 5.76. Fotografía A del polígono de peligro 16 de Septiembre.

Durante el recorrido de campo se constató la presencia de construcciones en obra negra que anuncian la planeación futura de nuevas construcciones. Sin embargo, el material litológico (depósitos piroclásticos de bloques y cenizas) no es apto para desplantar construcciones, ya que estas ejercen peso en las laderas y debilita los taludes (Figura 5.76).

Talud inestable expuesto cuya altura es de 6 m aproximadamente, en el cual se puede observar una litología de cenizas y bloques no consolidados; en la parte superior de éste se aprecia una vivienda y la implementación de un muro de contención hecho con costales rellenos apilados (19.3691° N, 99.3110° W. Calle: sin nombre oficial).

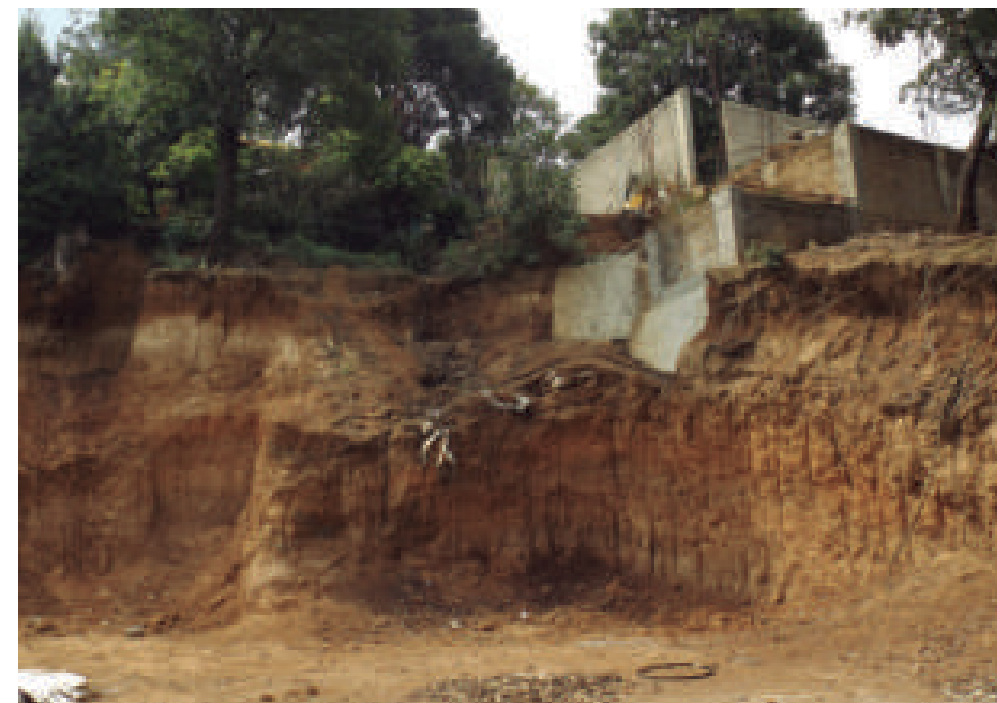
Figura 5.77. Fotografía B del polígono de peligro 16 de Septiembre.

Talud de aproximadamente 6 m de altura, el cual ha presentado derrumbes; al centro de la fotografía se observan depósitos de los materiales que han colapsado; sobre el talud se asienta una obra negra, bajo la que se lanzó cemento para detener los materiales en remoción. Hacia la izquierda se observa un corte en el talud, evidencia de que se planean futuras construcciones (19.3695° N, 99.3106° W. Calle: sin nombre oficial).

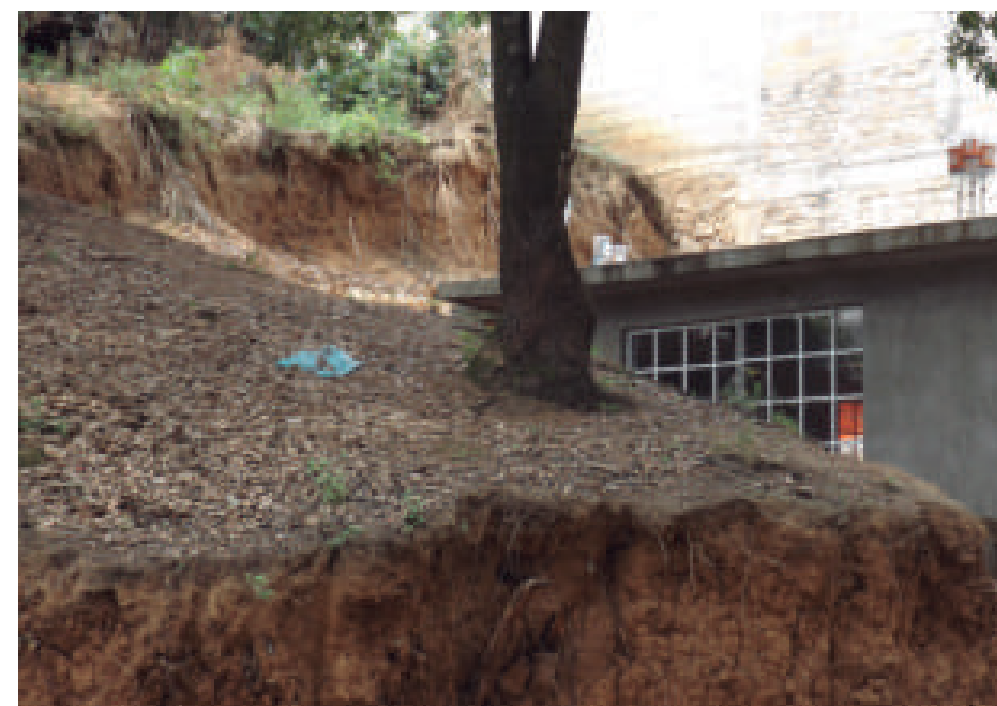
Figura 5.78. Fotografía C del polígono de peligro 16 de Septiembre.

Asimismo, con el trabajo de campo se observó que muchas construcciones se encuentran desplantadas a los costados de cortes realizados para la construcción; dichos cortes superan en tamaño a los inmuebles, y al haber un derrumbe pueden quedar sepultadas por los depósitos del material que colapsa (Figura 5.78).

Talud compuesto por cenizas con alto grado de intemperización, evidenciado por el desarrollo de suelo. A dos metros en la parte frontal, se encuentra una vivienda (19.3696° N, 99.3104° W Calle: sin nombre oficial).

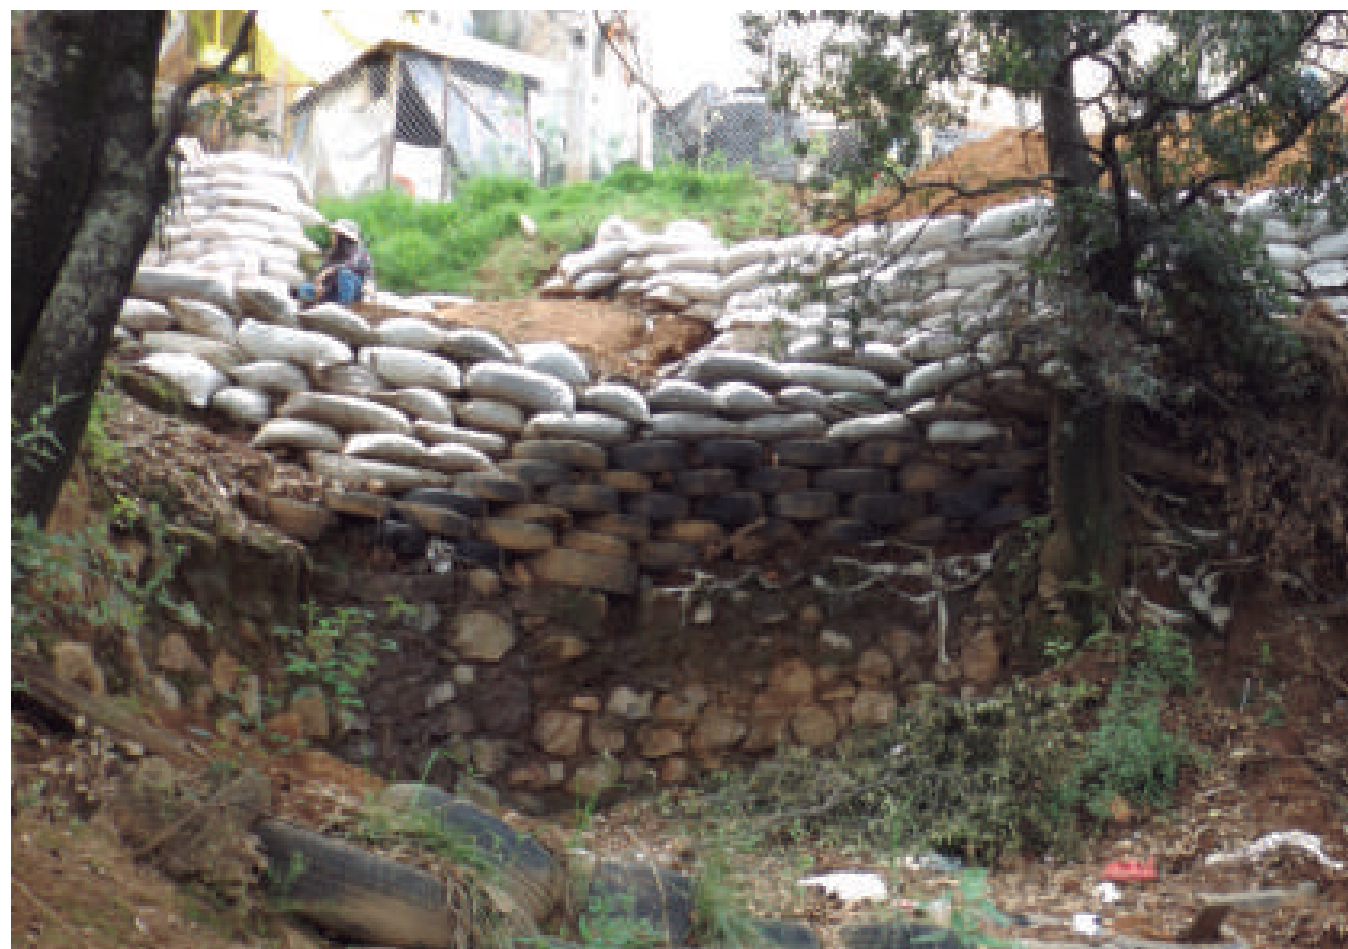
Como ya se ha mencionado, uno de los usos comunes en zonas de laderas inestables es la implementación de muros de contención que detienen la remoción del material elaborados con materiales de bajo costo y calidad; entre éstos se encuentran los costales rellenos apilados, llantas y material de sitio como rocas y suelo. Sin embargo, la erosión y la infiltración de agua en los costales los deteriora, ocasionando que el muro pierda cohesión y colapse con el resto del material del talud (Figura 5.80).

Figura 5.80. Fotografía A de la imagen 9 de vulnerabilidad del polígono 16 de Septiembre.
Muro de contención desplantado al costado de un talud vertical con el fin de detener los materiales altamente deleznales que lo componen; dicho muro está elaborado con materiales de bajo costo como costales apilados rellenos de material de sitio, llantas usadas y mampostería (19.3694° N, 99.3110° W. Calle: sin nombre oficial).

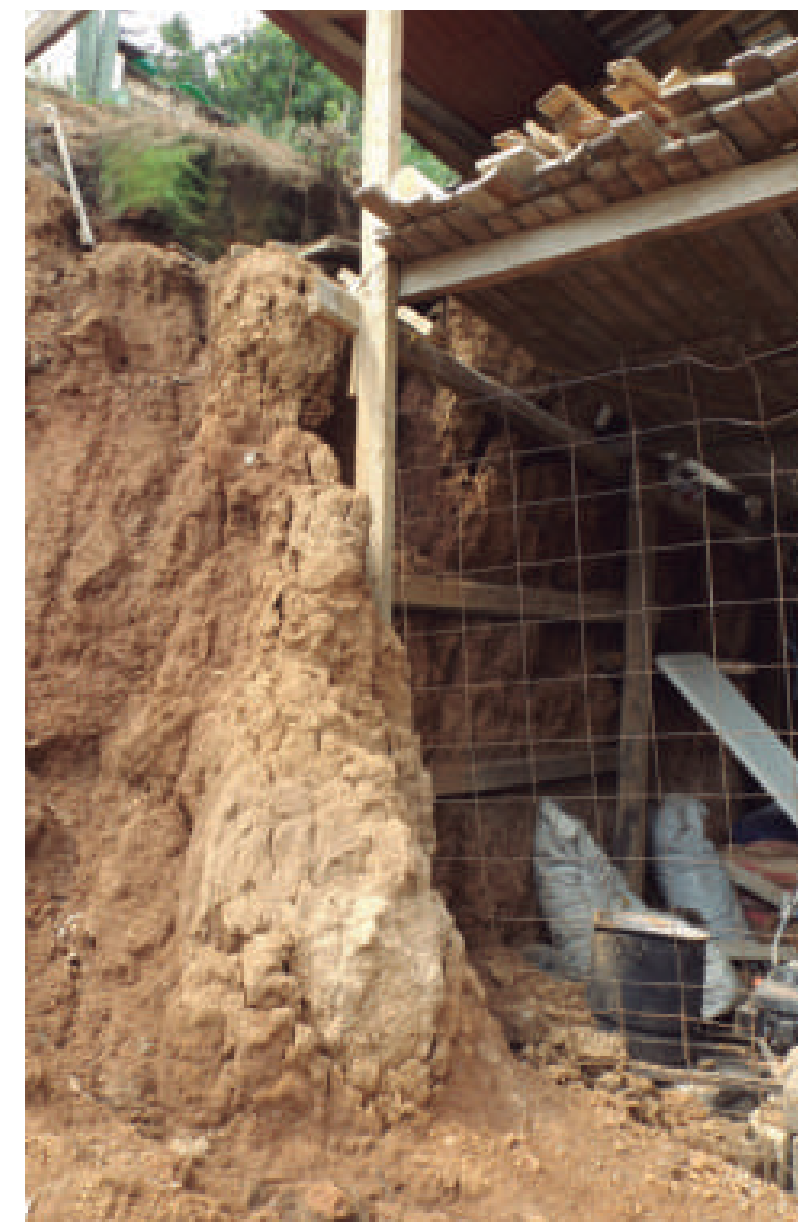
Figura 5.81. Fotografía B de la imagen 9 de vulnerabilidad del polígono 16 de Septiembre.
Corte vertical en un talud inestable con los depósitos volcánicos expuestos que están siendo removidos por erosión; el corte se hizo con fines constructivos (19.3694° N, 99.3110° W. Calle: sin nombre oficial).

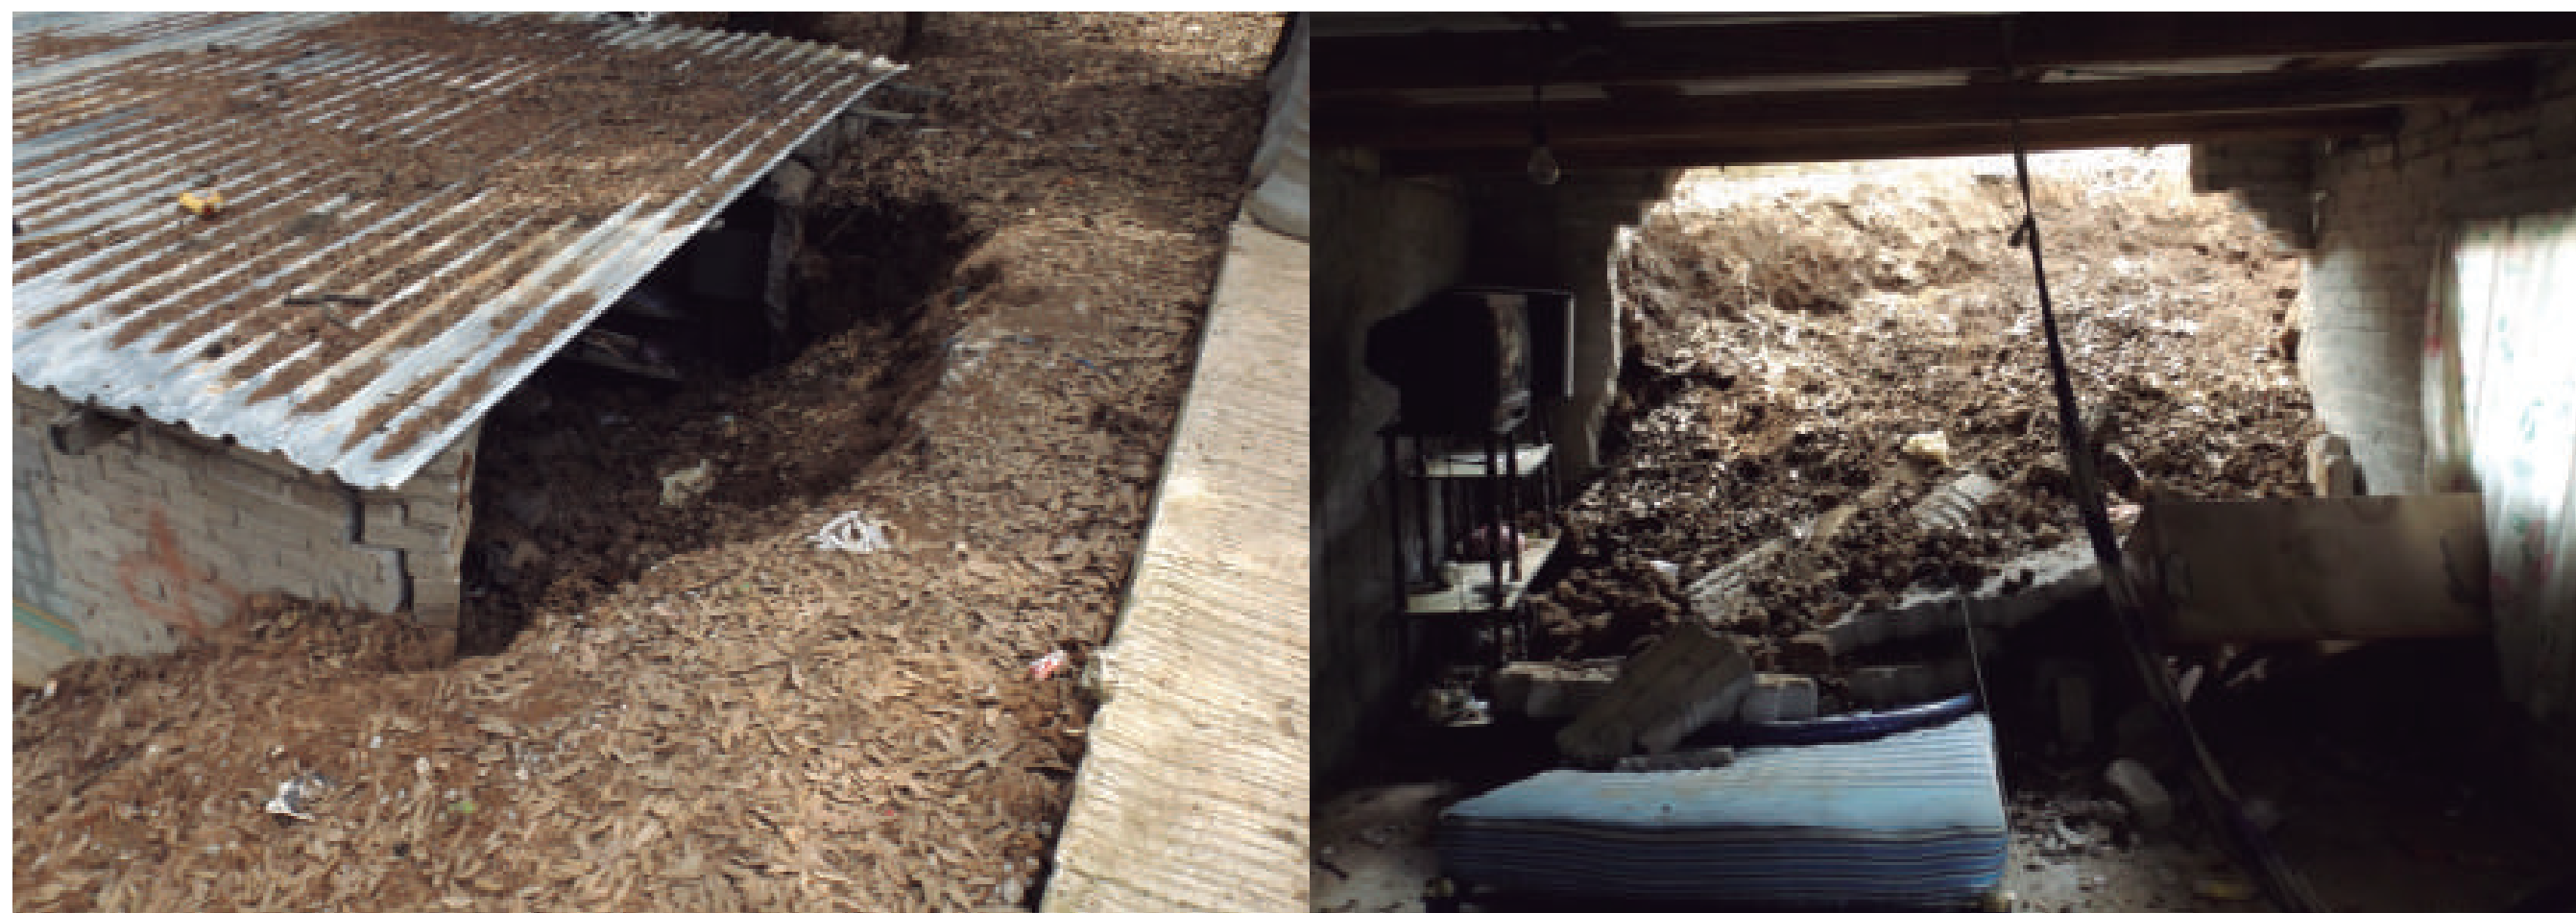
Figura 5.82. Fotografía C de la imagen 9 de vulnerabilidad del polígono 16 de Septiembre.

Otra de las evidencias recolectadas que muestran la actividad de los procesos de remoción en masa dentro del polígono de peligro es un derrumbe reciente que ocasionó que el muro de carga de una vivienda colapsara, permitiendo la entrada de los materiales al inmueble; dicha vivienda se ubica a un costado de un corte a la ladera. En la parte superior, se implementó carpeta asfáltica que ahora cubre la calle; el peso del concreto desestabilizó los materiales del talud, ocasionando su colapso y la ruptura del muro (Figura 5.82).

Derrumbe ocurrido a un costado de una construcción precaria desplantada a orillas del talud que provocó el colapso del muro trasero; se observa que la vivienda no tiene confinamiento. En la fotografía de la derecha se distinguen los depósitos del material inestable que invadieron las instalaciones de la vivienda (19.3695° N, 99.3104° W. Calle: sin nombre oficial).

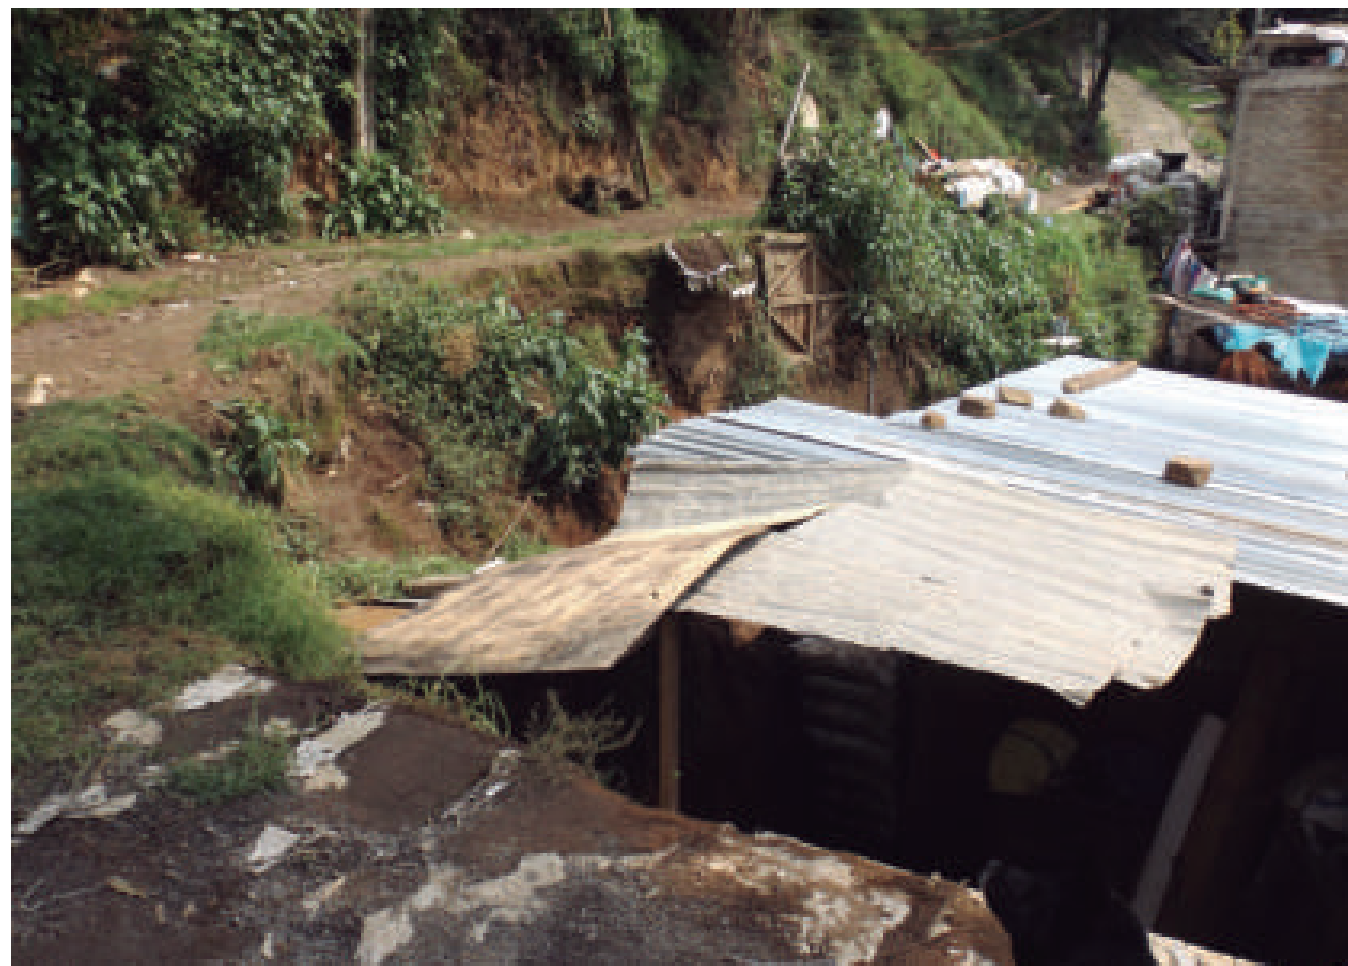
Figura 5.89. Fotografía A de la imagen 10 de vulnerabilidad del polígono San Pablo Chimalpa. Vivienda precaria asentada a orillas de un corte artificial en la ladera para construcción; en la parte superior del talud se distingue una cicatriz de derrumbe y al pie de la vivienda hay depósitos del material que colapsó (19.3535° N, 99.3126° W. Calle: sin nombre oficial).

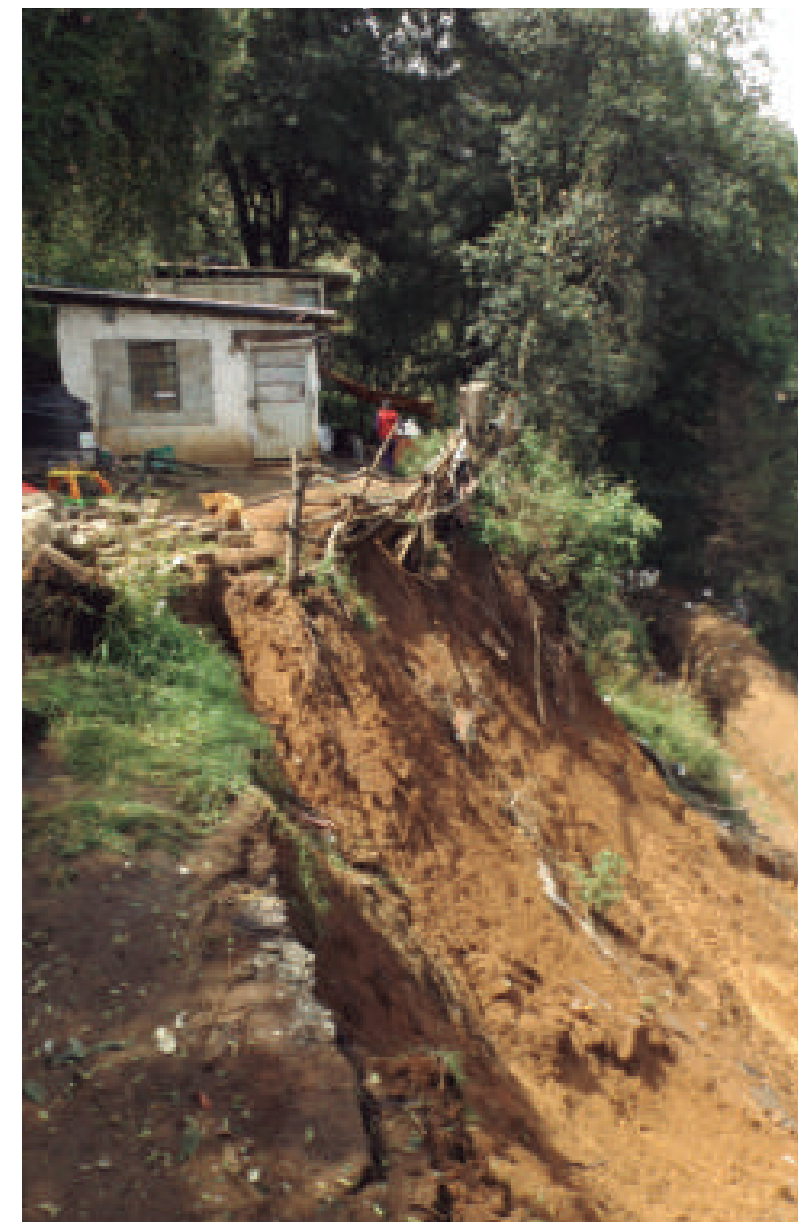
Figura 5.90. Fotografía B de la imagen 10 de vulnerabilidad del polígono San Pablo Chimalpa. Deslizamiento ocurrido a causa de lluvias extraordinarias. En la parte superior de la superficie del deslizamiento hay presencia de viviendas precarias que han perdido basamento a causa del fenómeno (19.3521° N, 99.3119° W. Calle: Puerto México).

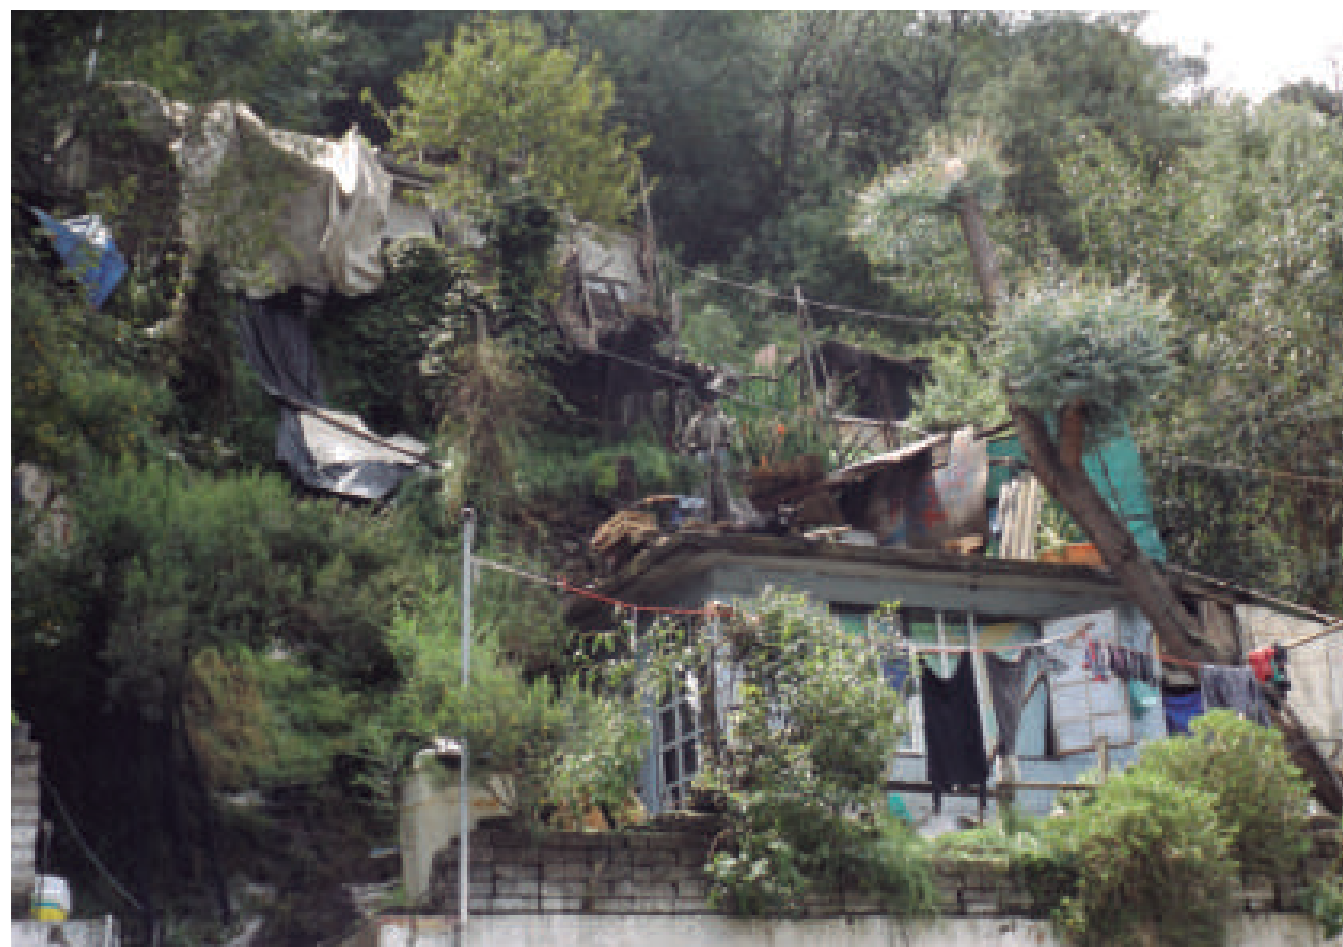
Un gran número de viviendas se asientan sobre las laderas, que en general no tienen estructuras resistentes ante los fenómenos de remoción en masa presentes (Figura 5.91). Algunas de estas construcciones, con el fin de tener un mayor espacio, tienen volados que no son sostenidos por columnas o pilares, lo que vuelve a estas viviendas aún más vulnerables ante los procesos de remoción en masa que ocurren en las laderas (Figura 5.92).

Figura 5.91. Fotografía C de la imagen 10 de vulnerabilidad del polígono San Pablo Chimalpa. Viviendas precarias construidas frente a taludes verticales que anteriormente han presentado derrumbes o deslizamientos; en la parte central de la fotografía se puede observar un volado sostenido por polines de madera (19.3479° N, 99.3167° W. Calle: Puerto México).

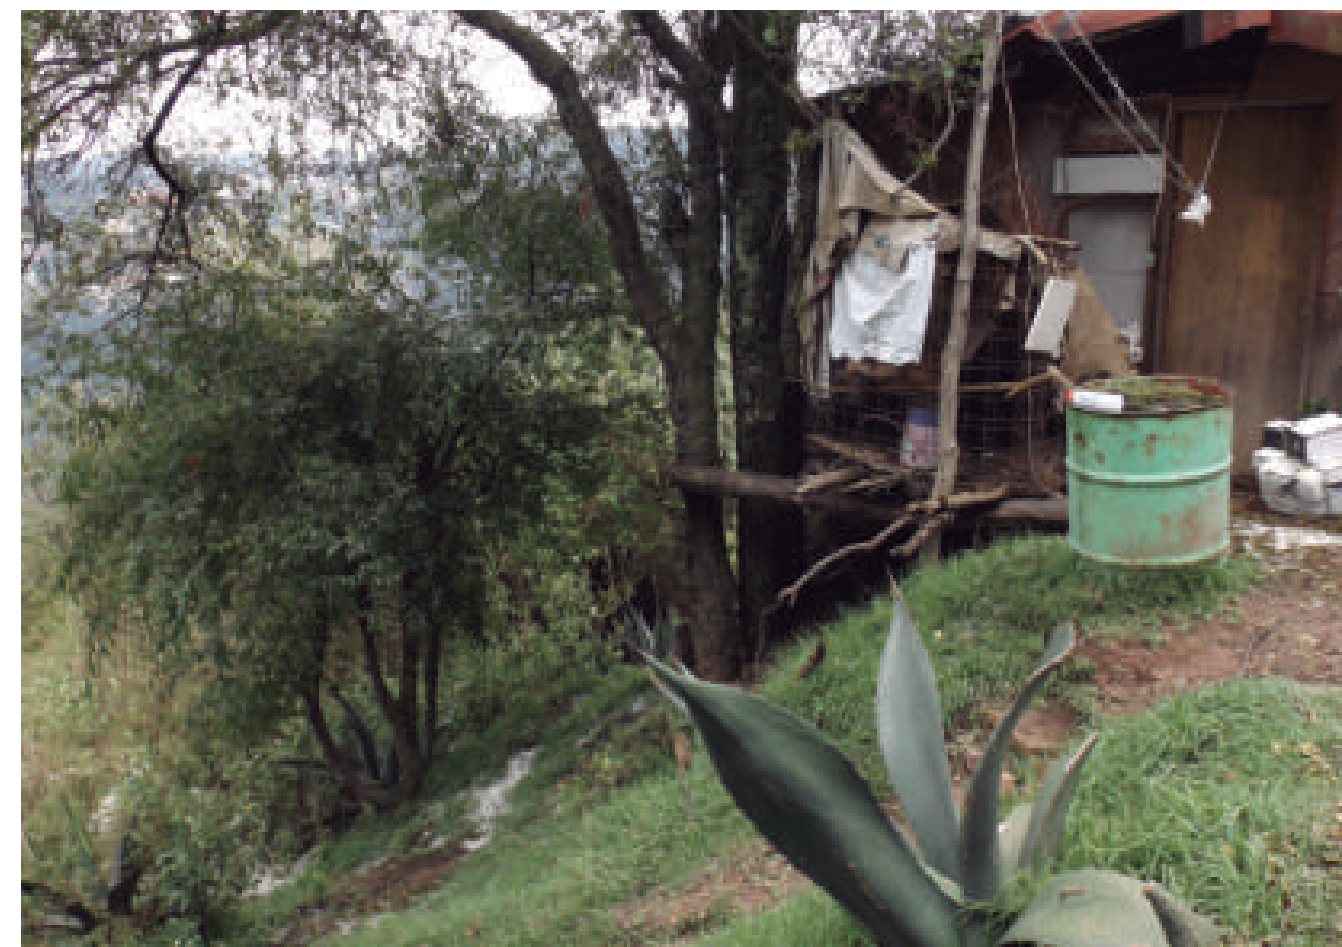
Figura 5.92. Fotografía D de la imagen 10 de vulnerabilidad del polígono San Pablo Chimalpa. Construcción precaria asentada a la orilla de una ladera con una inclinación de 50°; al centro de la fotografía se puede observar que el inmueble presenta un volado con polines de madera y apoyado sobre árboles (19.3496° N, 99.3219° W. Calle: Camino a San Pablo Chimalpa-Teopanzolco).

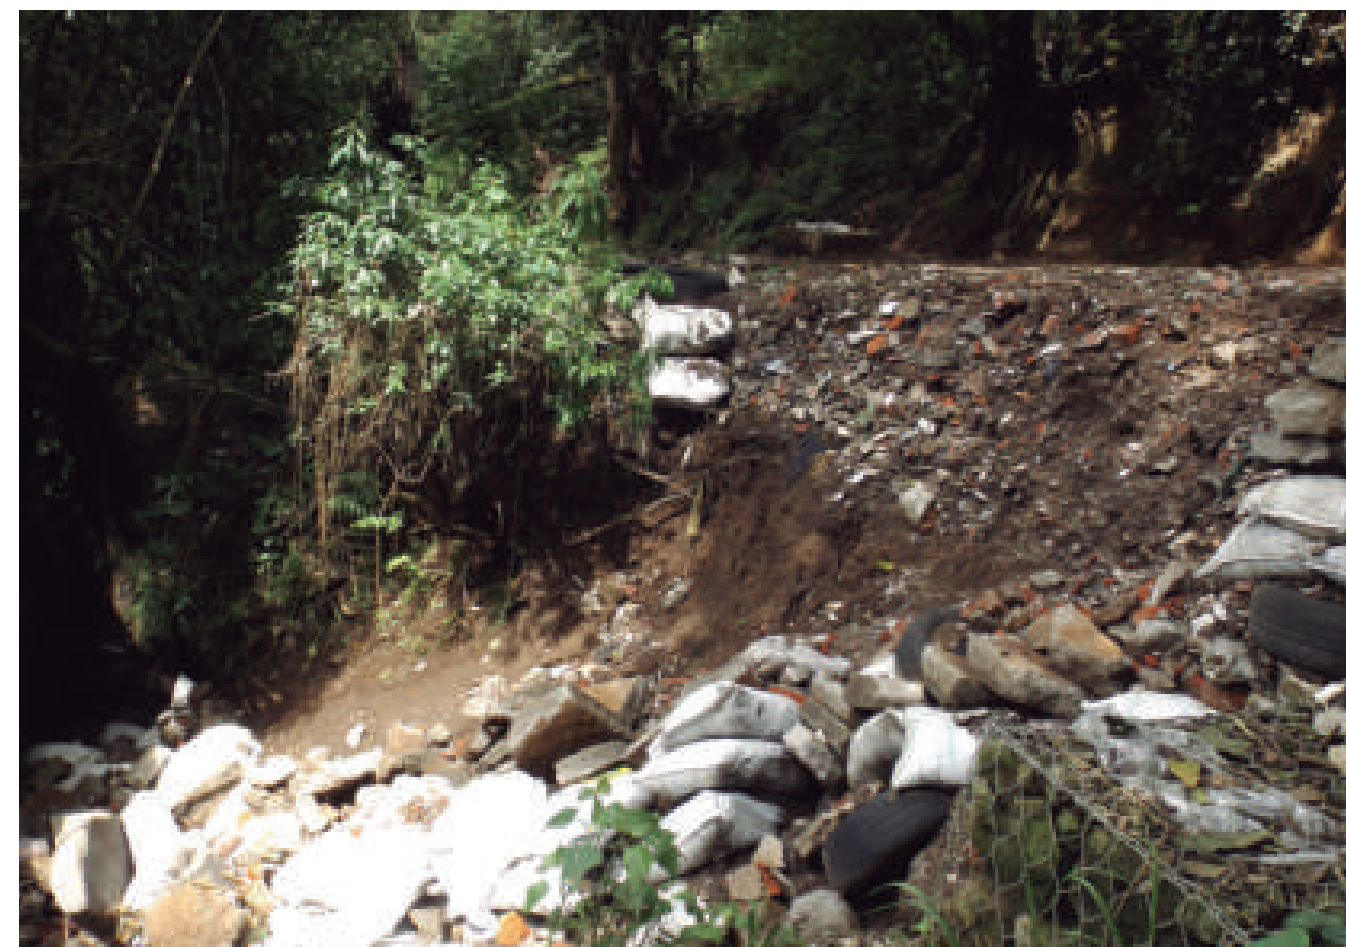
Como ya se ha mencionado, es común que los habitantes en zona de laderas tengan por costumbre tratar de evitar la remoción del material por medio de costales apilados rellenos de cascajo y materiales de sitio (Figura 5.96). Este tipo de medidas no resultan efectivas a largo plazo debido al rápido deterioro de los costales por factores erosivos.

*Figura 5.96. Fotografía C del polígono de peligro Acopilco.
Cicatriz de derrumbe ocurrido en uno de los flancos de la barranca, donde se observa el uso de costales rellenos de materiales de sitio como medida de contención para evitar que siga en movimiento; sin embargo, en la parte baja de la fotografía se observa que algunos de los costales han caído en dirección a la pendiente
19.3344° N, 99.3255° W. Calle: sin nombre oficial).*

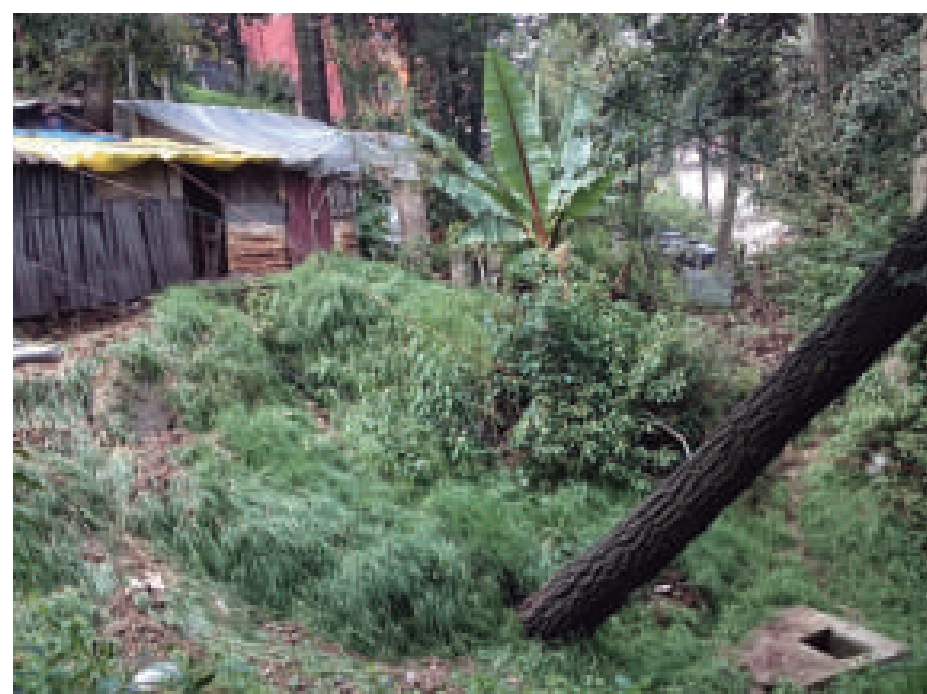
Uno de los indicadores de la presencia de estos fenómenos es la inclinación y caída de árboles; cuando el material pierde cohesión a causa de la saturación de agua, las raíces de los árboles pierden sustento en el estrato, provocando que éstos se inclinen hacia la pendiente o que caigan. Esto representa un peligro a las construcciones asentadas sobre la ladera (Figura 5.98).

Figura 5.98. Fotografía A de la imagen 11 de vulnerabilidad del polígono Acopilco. Construcción precaria desplantada en la cima de un talud inestable, el cual presenta abundante cubierta vegetal; el árbol a la derecha de la fotografía tiene una inclinación marcada con dirección a la pendiente debido a la remoción del material (19.3377° N, 99.3240° W. Calle: Antiguo camino a Cuajimalpa).

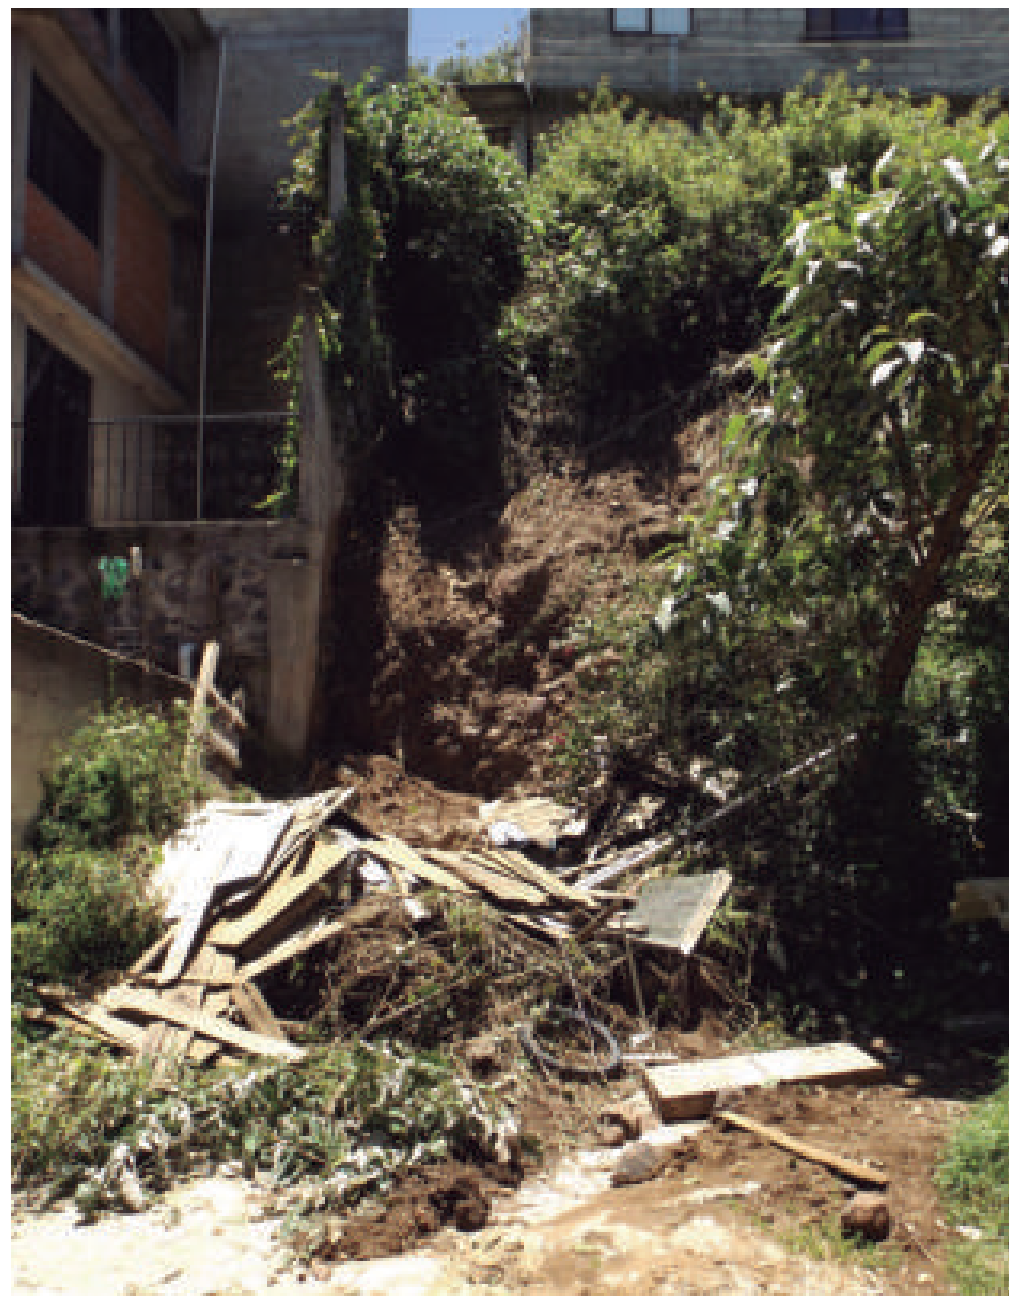
La zona en la que se ubica el polígono de peligro sufre de derrumbes y deslizamientos año con año en la temporada de lluvias. El material litológico presente en dichas laderas consiste en depósito de flujos piroclásticos (bloques y cenizas) que no están consolidados (Figuras 5.102, 5.103). Asimismo la actividad del deslizamiento presente en el polígono de peligro alto puede observarse en la inclinación que presentan algunos árboles con respecto a la pendiente, causada por la remoción del material sobre el cual están asentados (Figura 5.104).

Figura 5.102. Fotografía A del polígono de peligro Texcalco.
Talud expuesto que ha presentado derrumbe del material compuesto de suelo y bloques. Se observa la falta de vegetación en la superficie de erosión (19.3327° N, 99.3295° W. Calle: Pitorreal).

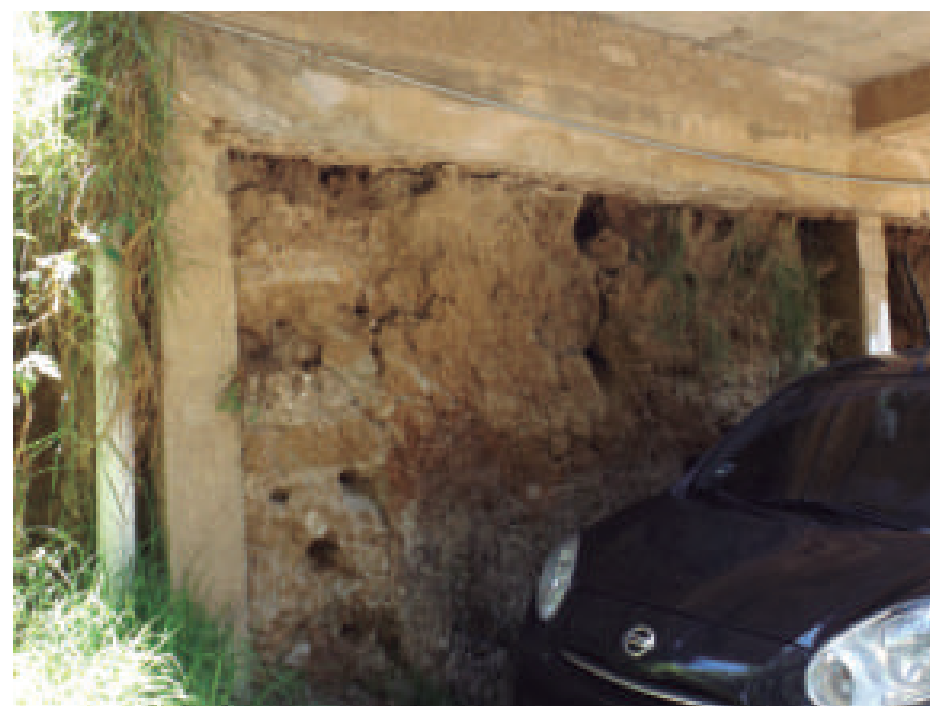
Las condiciones de los materiales litológicos (poca compactación, presencia de pequeños bloques en una matriz arenosa, desarrollo de suelos limo-arcillosos) dentro de la zona delimitada considerada con peligro alto ponen en peligro alto a la población que habita este lugar debido a que se erosionan fácilmente, lo que provoca la inestabilidad de la ladera. Aunado a esto, muchas viviendas utilizan estos materiales como cimientos sin una estructura adecuada para resistir la pérdida progresiva o repentina de los mismos (Figuras 5.106, 5.107, 5.108).

Figura 5.106. Fotografía A de la imagen 12 de vulnerabilidad del polígono Texcalco. Basamento erosionado carente de protección o recubrimiento, sobre el cual se asienta una construcción. La vivienda es sostenida por algunos pilares de cemento (19.3329° N, 99.3296° W. Calle: Pitorreal).

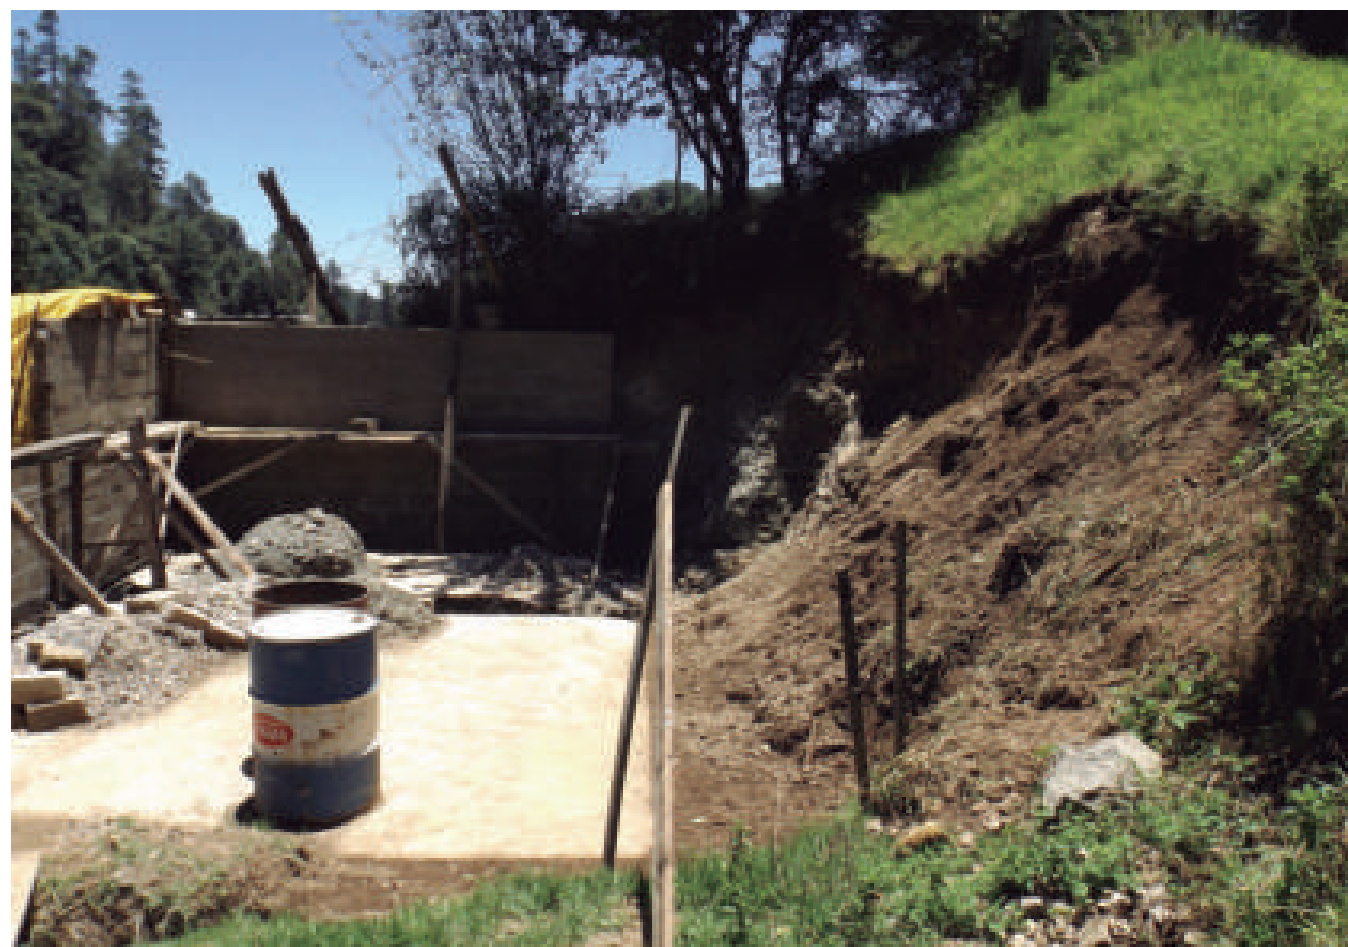
Figura 5.107. Fotografía B de la imagen 12 de vulnerabilidad del polígono Texcalco.

Construcción desplantada sobre la ladera, a un costado de un corte artificial, dicho corte fue hecho con fines constructivos, y se puede observar la erosión que han sufrido los materiales que lo componen (19.3300° N, 99.3310° W. Calle: sin nombre oficial).
