Atlas de Peligros y Riesgos de la Ciudad de México

Actualización de los Mapas de Riesgo

Cuajimalpa de Morelos

Año: 2014

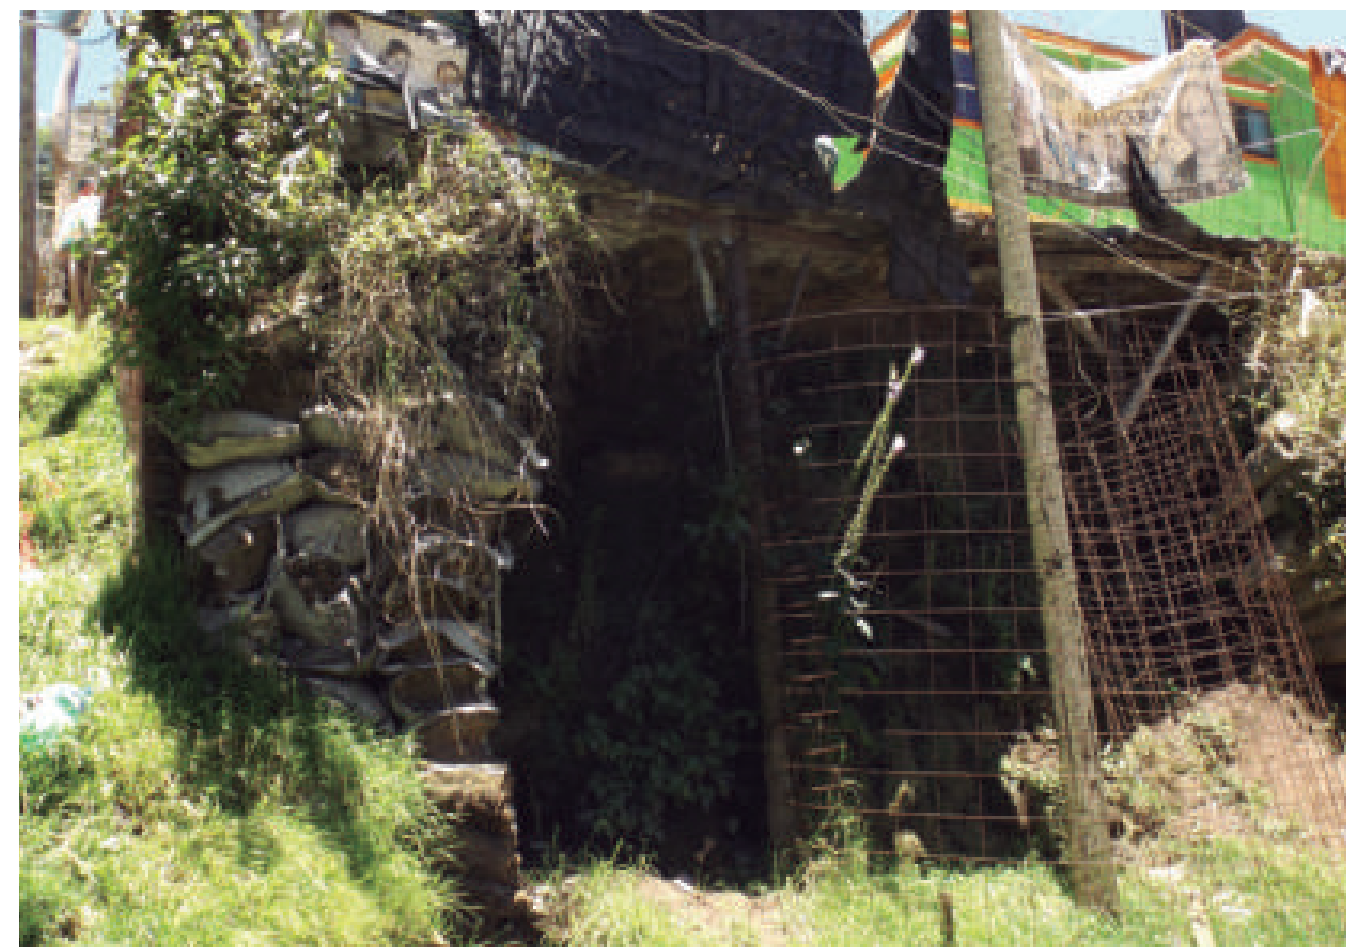
Figura 5.108. Fotografía C de la imagen 12 de vulnerabilidad del polígono Texcalco

Vivienda con cimientos elaborados con costales apilados rellenos de material de sitio, los cuales presentan un estado avanzado de erosión (19.3284° N, 99.3314° W. Calle: sin nombre oficial).

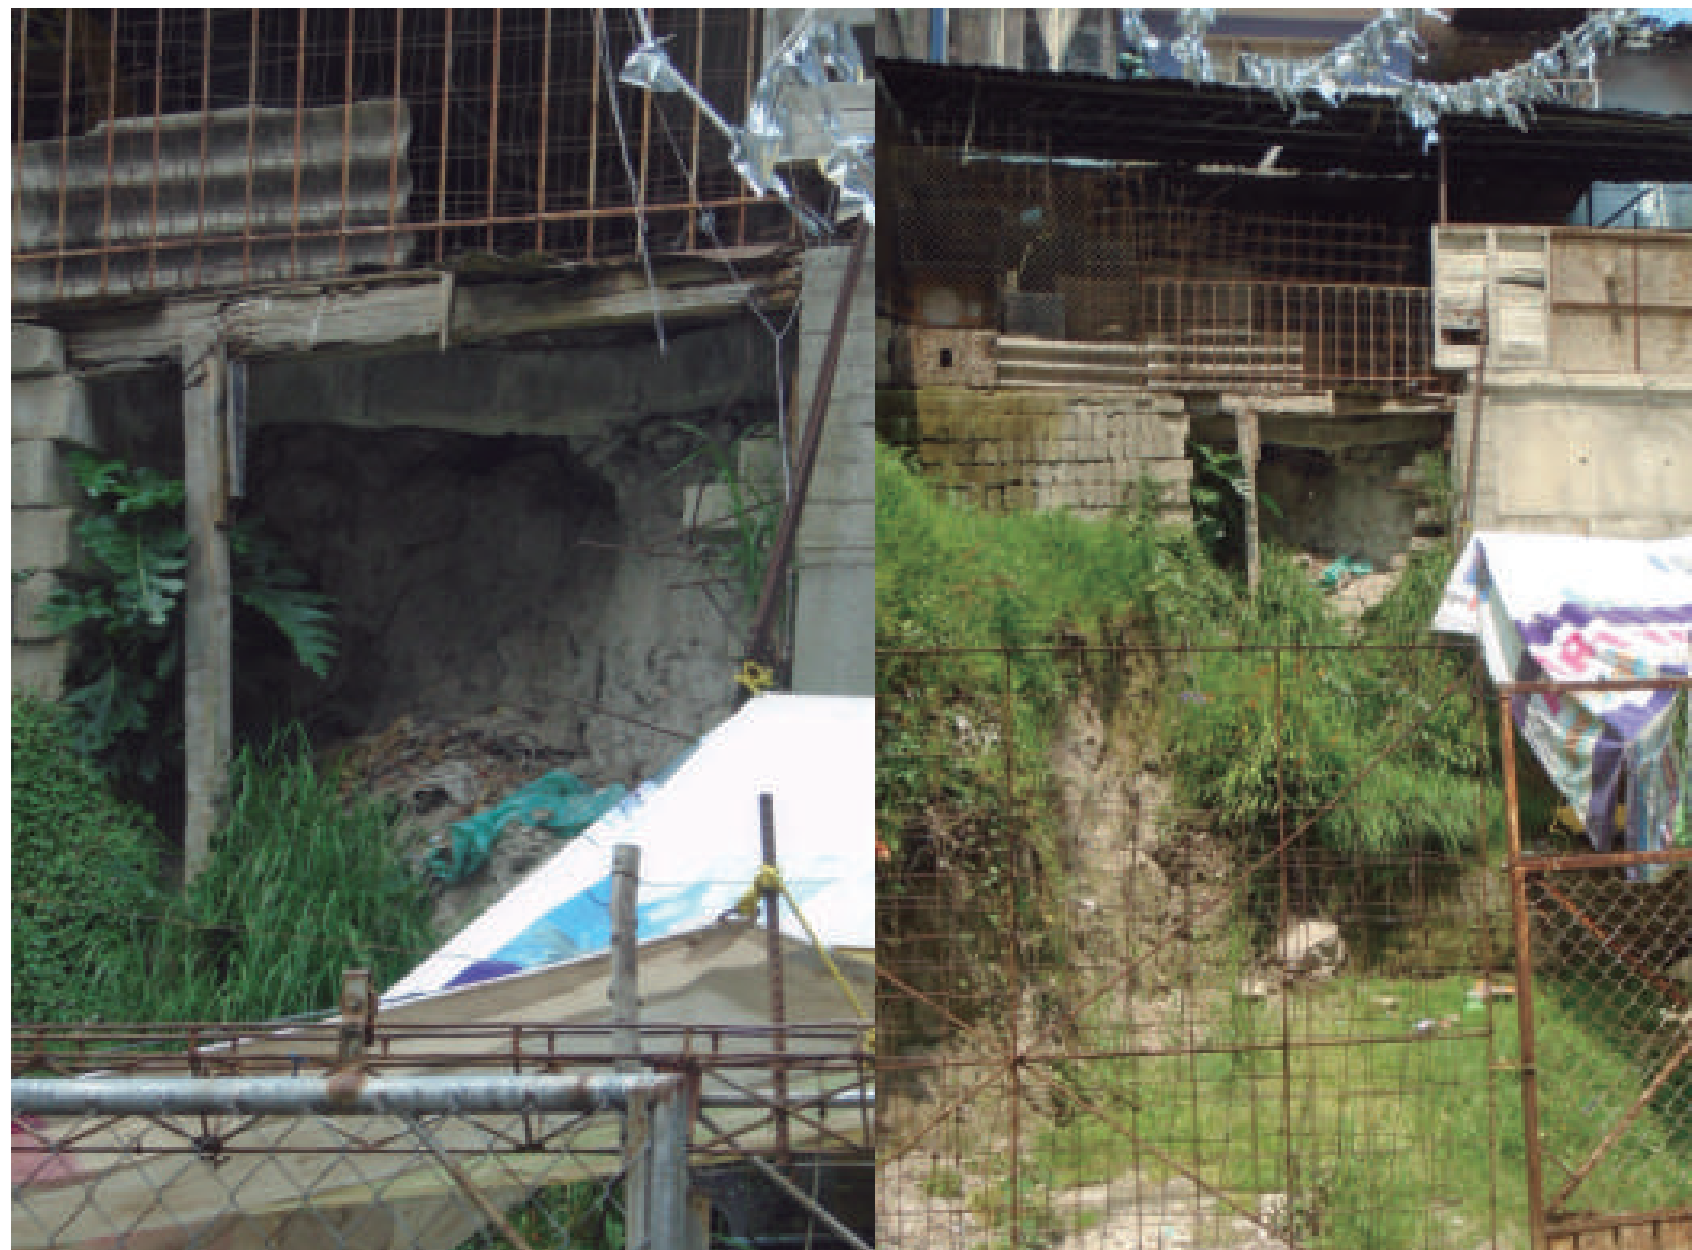
Figura 5.110. Fotografía A del polígono de peligro de Cruz Blanca.

Las laderas sobre la que se asientan las viviendas dentro del polígono Cruz Blanca están compuestas por depósitos volcánicos sin consolidar, que al estar expuestos a factores erosivos como el agua y el viento, están propensos a caer por la pendiente, lo cual pone en riesgo ante los derrumbes a dichas viviendas; algunas de ellas presentan volados sin soporte o pobremente sostenidos, debido a que los habitantes buscan ganar espacio sobre el talud (Figuras 5.110, 5.111).

Se observa una vivienda asentada sobre un talud inestable; en la fotografía se pueden observar horadaciones bajo la construcción, causadas por el continuo movimiento de los materiales. Aunado a esto, la vivienda es sostenida solamente por columnas de concreto armado con dimensiones no adecuadas para su uso (19.3238° N, 99.3231° W. Calle: Cruz Blanca).

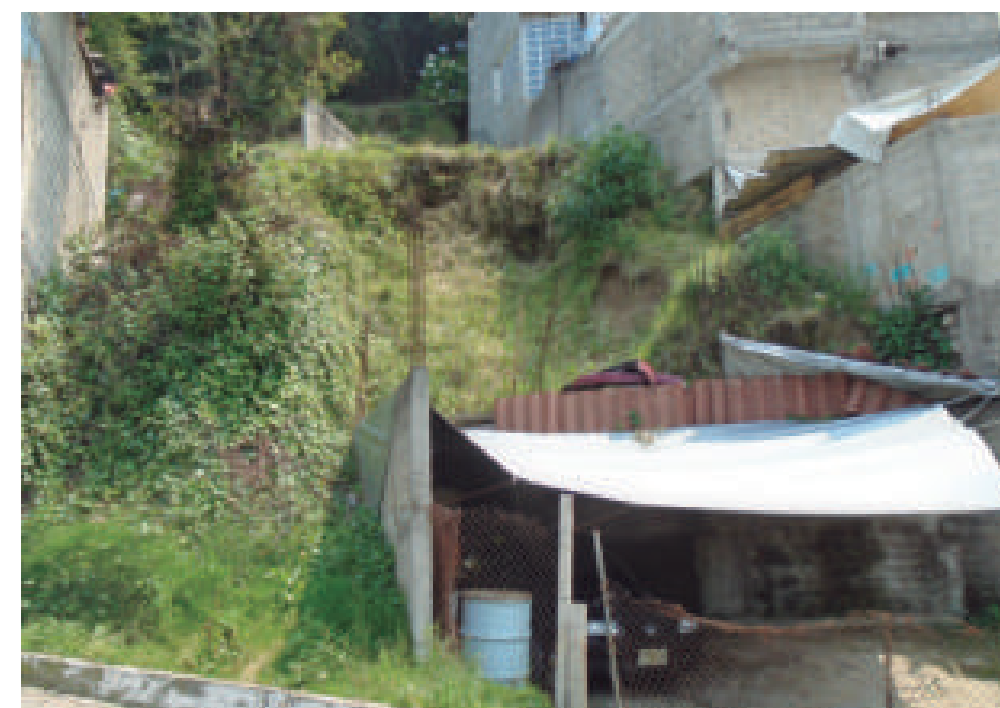
Figura 5.111. Fotografía B del polígono de peligro Cruz Blanca.

Cicatriz de derrumbe cubierta por vegetación. Al pie del talud se encuentra una vivienda precaria; el peso que inciden las viviendas aledañas al talud puede ocasionar desprendimiento del material, aumentando la vulnerabilidad de la construcción precaria (19.3228° N, 99.3235° W. Privada: 1.a de Cruz Blanca).

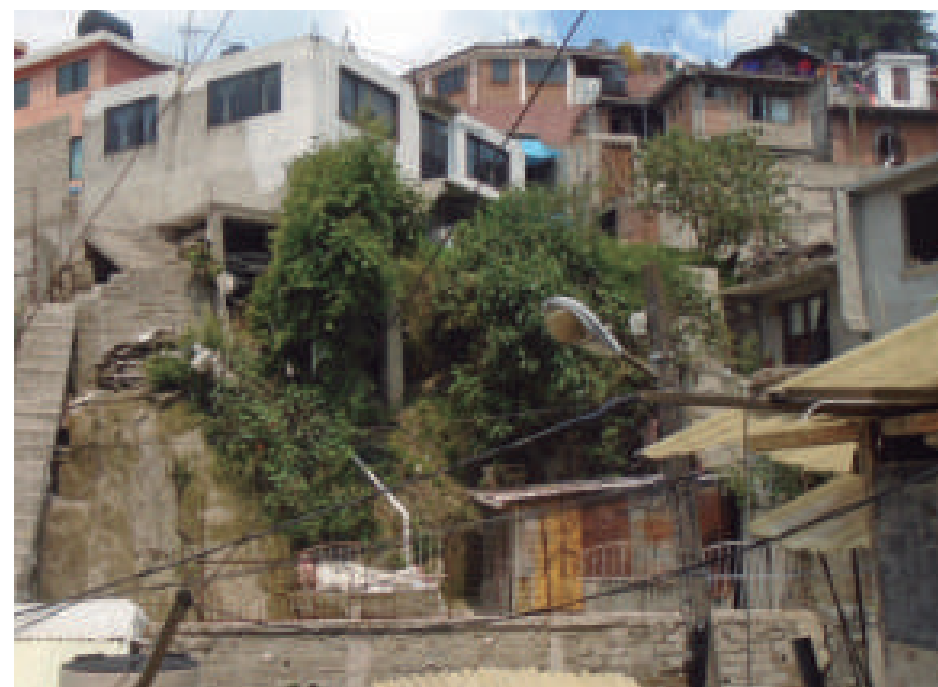
Durante el recorrido de campo se observó que las construcciones asentadas sobre el talud no tienen la infraestructura necesaria para resistir los fenómenos de remoción a los que se encuentran expuestas. Algunas de ellas sólo se encuentran sostenidas por columnas, traveses y castillos delgados y de mala calidad (Figura 5.113), lo cual causa que las construcciones colapsen. El pavimento, muros, banquetas y vías de comunicación presentan fracturas por la separación del material con dirección a la pendiente sobre la que se desplantan (Figura 5.114).

Figura 5.113. Fotografía A de la imagen 13 de vulnerabilidad del polígono Cruz Blanca. Donde se observa un conjunto de viviendas desplantadas sobre un talud que presenta remoción de sus materiales; la vivienda que se aprecia al centro de la fotografía es sostenida por columnas delgadas de cemento (19.3231° N, 99.3234° W. Calle: sin nombre oficial).

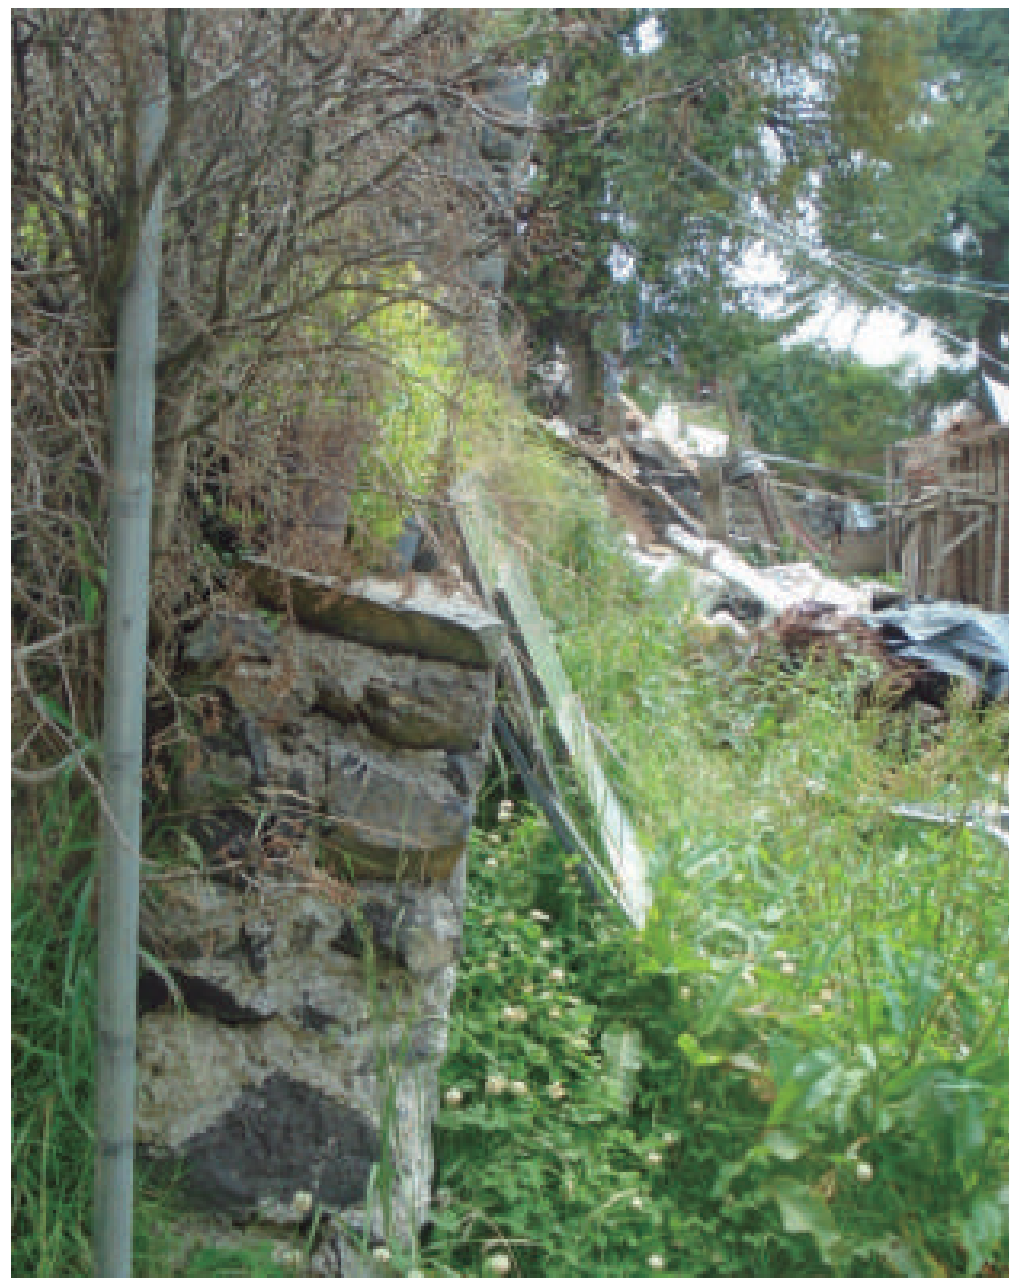
Figura 5.114. Fotografía B de la imagen 13 de vulnerabilidad del polígono Cruz Blanca. Muro de mampostería con mortero que presenta inclinación en favor de la pendiente, debido a que el material que usa como basamento es inestable y presenta movimiento lento, por lo cual la estructura va perdiendo verticalidad (19.3229° N, 99.3233° W. Calle: sin nombre oficial).

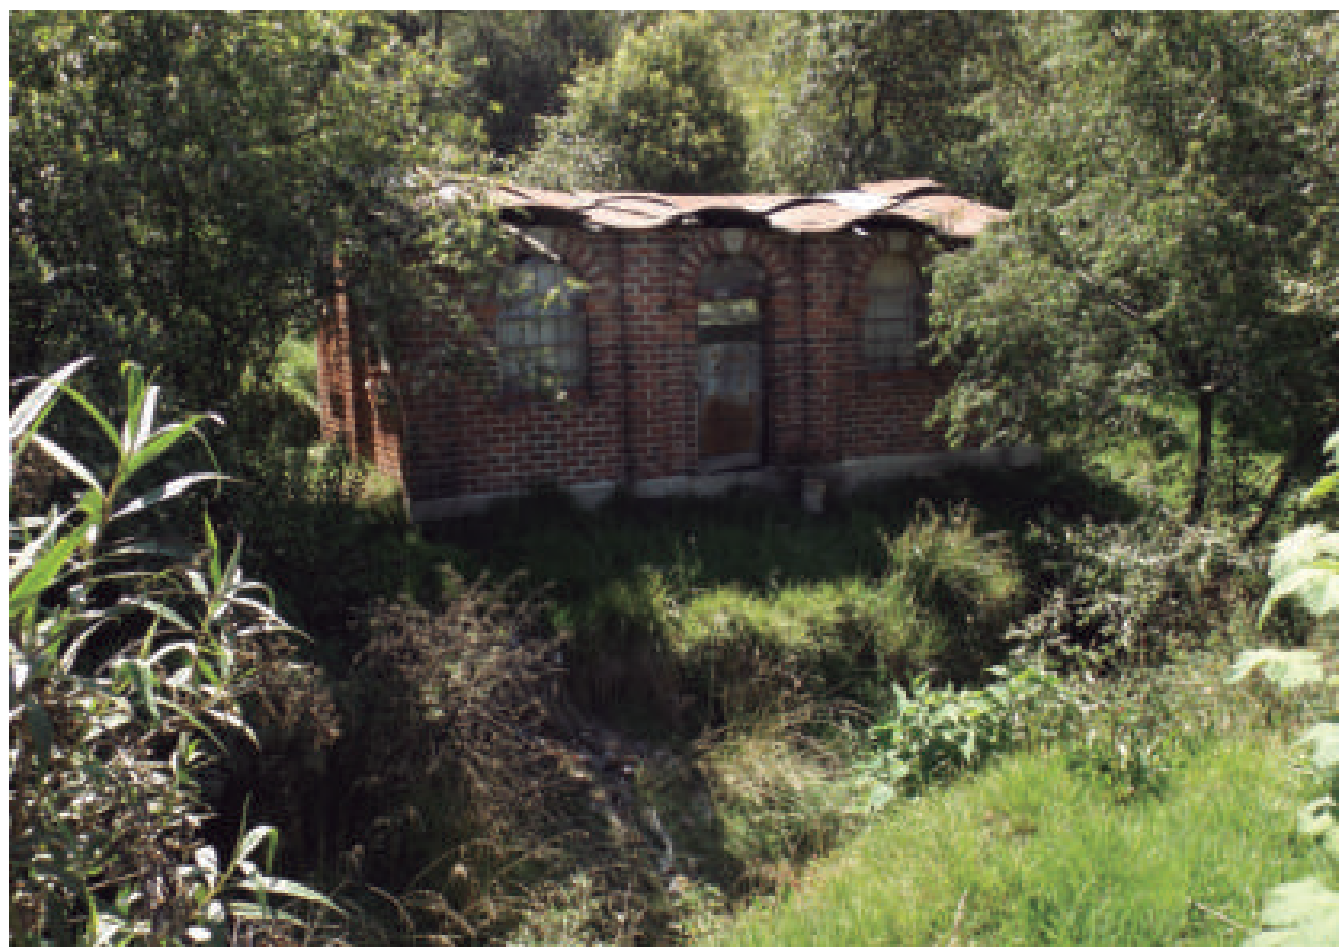
Figura 5.116. Fotografía A del polígono de peligro San Bernabé.

Las viviendas que se asientan sobre las laderas no poseen una estructura lo suficientemente resistente a los procesos de remoción presentes (Figura 5.116, 5.117); muchas de ellas tienen obras de mitigación (como los costales rellenos apilados), sin embargo no son efectivas debido al deterioro que sufren por la erosión a causa del agua (Figura 5.118). Aunado a esto, los habitantes hacen cortes artificiales en la ladera para desplantar construcciones, lo que causa que los materiales pierdan estabilidad y caigan, dejando sin soporte a las viviendas y provocando su posterior colapso parcial o total (Figura 5.119).

Vivienda desplantada a orillas de un cauce que tiene 3 m de ancho y 2 m de profundidad aproximadamente; los flancos del cauce han presentado desprendimiento de material, lo cual hace a la vivienda vulnerable (19.3100° N, 99.3402° W. Calle: sin nombre oficial).

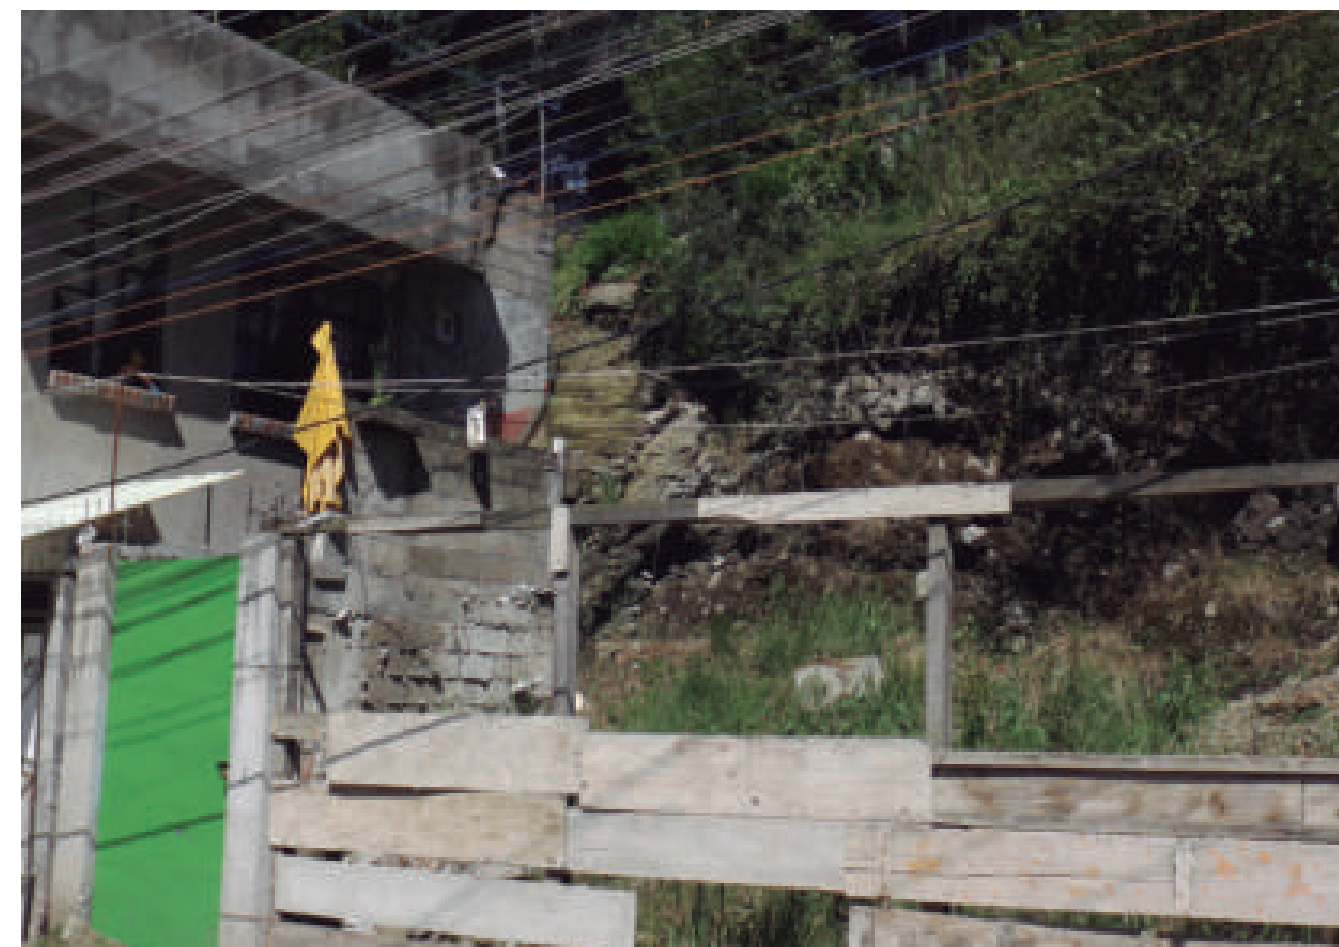
Figura 5.117. Fotografía B del polígono de peligro San Bernabé.

Viviendas asentadas sobre una ladera con 60° en la pendiente. Los materiales que componen a la ladera presentan un alto grado de erosión; al centro de la fotografía se aprecia la remoción del material (19.3144° N, 99.3368° W. Calle: Camino a San Bernabé).

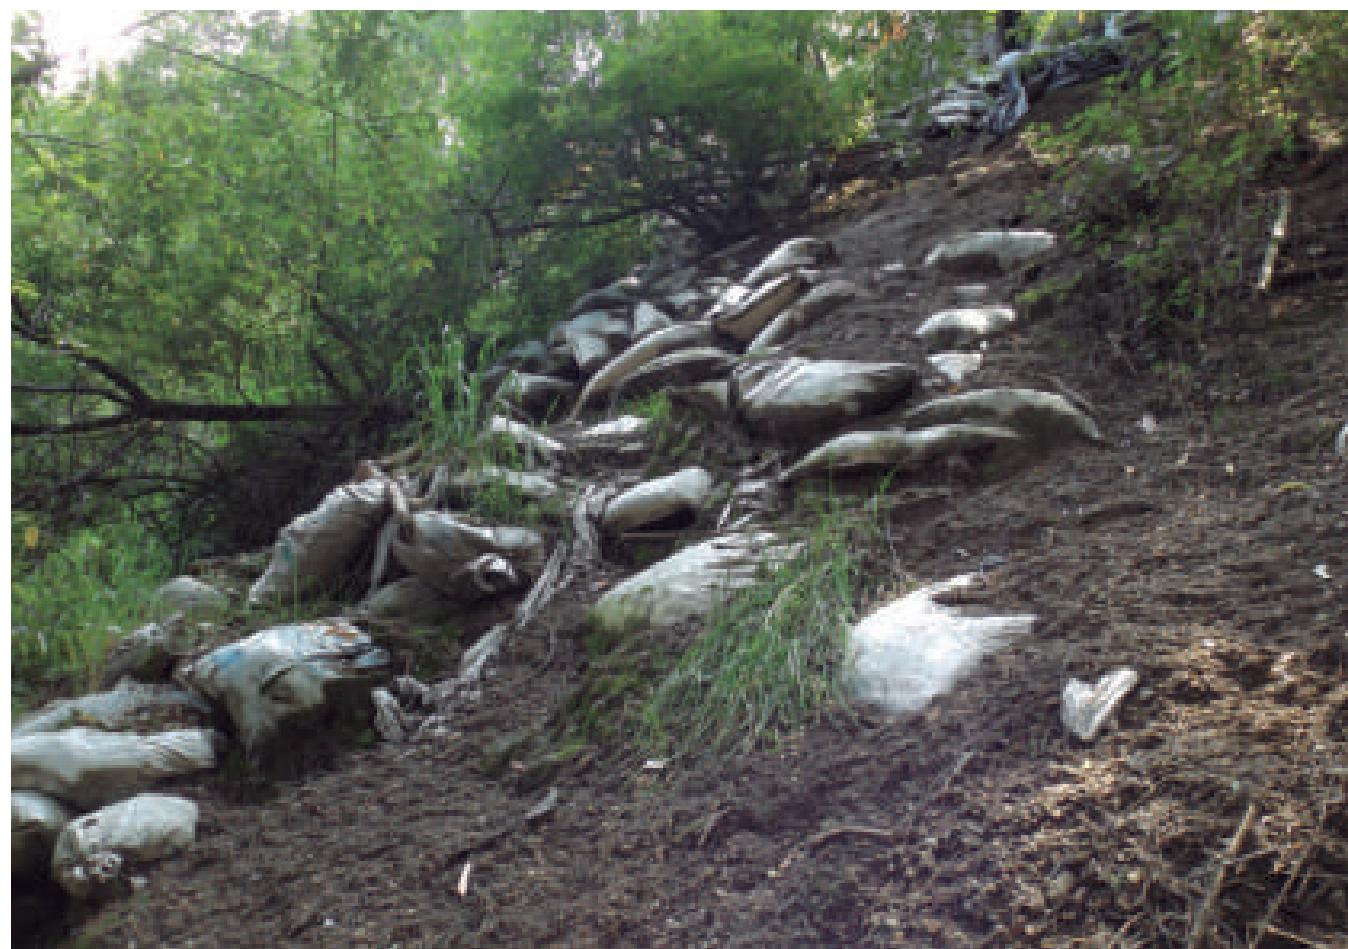
Figura 5.118. Fotografía C del polígono de peligro San Bernabé.

Costales rellenos que cayeron por la pendiente de un talud inestable; dichos costales funcionaban como basamento de la vivienda que se observa en la parte superior de la fotografía. En el talud se aprecia la inestabilidad del material (19.3101° N, 99.3374° W. Calle: sin nombre oficial).

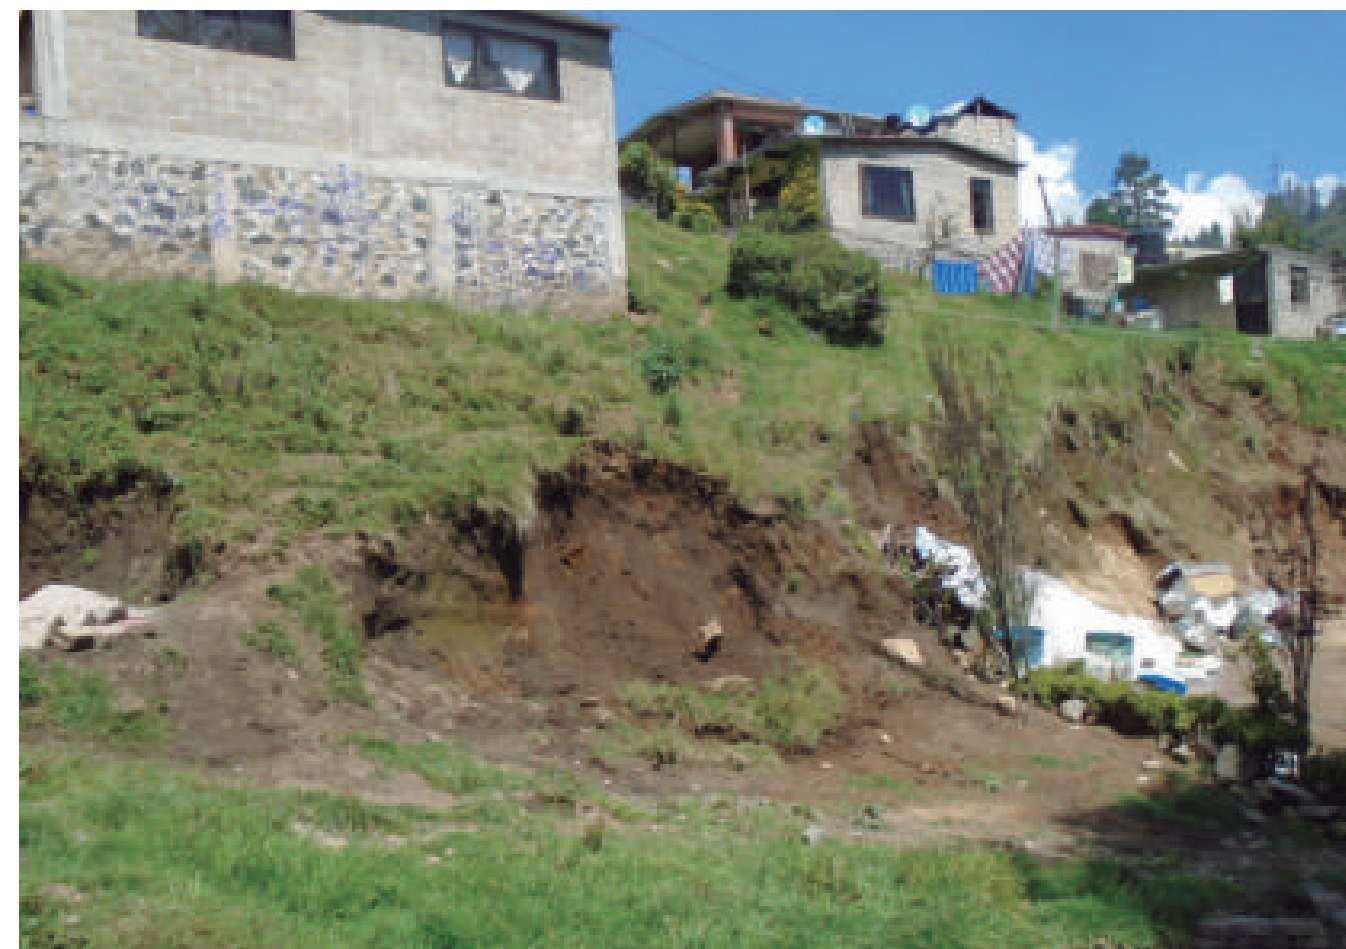
Figura 5.119. Fotografía D del polígono de peligro San Bernabé.

Vivienda desplantada en un talud con recubrimiento vegetal parcial que ha presentado derrumbes; se puede observar la humedad presente en el suelo y la inestabilidad de los materiales sobre los que se asienta la construcción (19.3073° N, 99.3370° W. Calle: Camino Llano Conejo).

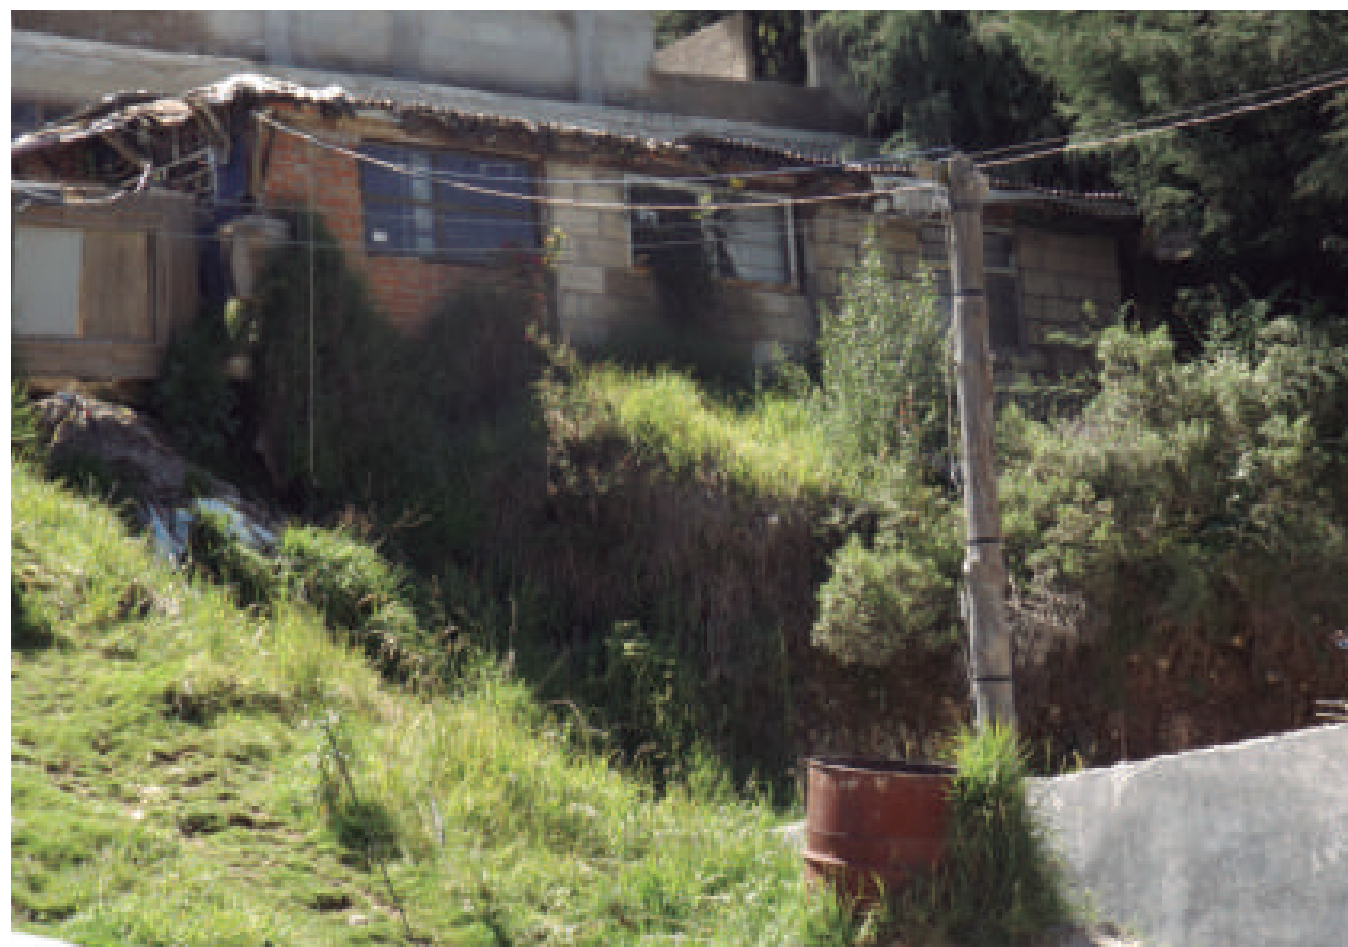
Las viviendas ubicadas sobre o al costado de los taludes son vulnerables ante la caída y derrumbe del material que compone a las laderas (Figura 5.121).

Figura 5.121. Fotografía A de la imagen 14 de vulnerabilidad del polígono San Bernabé. Vivienda de mampostería (tabique) semiconfinada desplantada a orillas de un talud inestable; la parte de la construcción que se distingue del lado izquierdo de la fotografía presenta un volado (19.3092° N, 99.3408° W. Calle: Camino a San Bernabé).

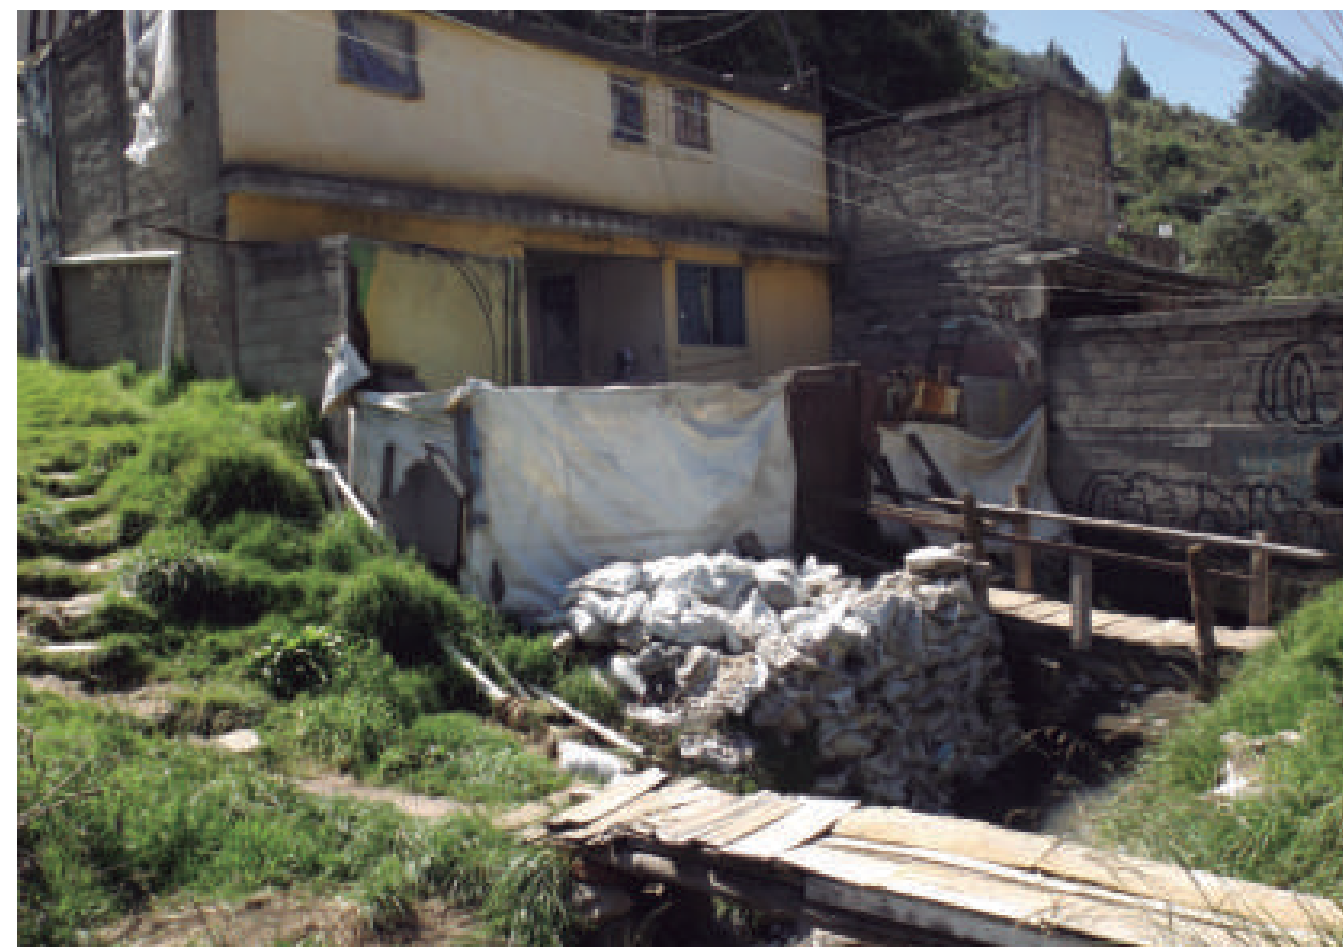
Durante el recorrido de campo se constató que los habitantes de esta zona tienen por costumbre tratar de evitar la remoción del material por medio de costales apilados rellenos de cascajo y materiales de sitio (Figuras 5.122, 5.123), elaborando muros que sirven de cimientos a las construcciones que buscan ganar espacio sobre la ladera. Este tipo de medidas no resultan efectivas a largo plazo, debido al rápido deterioro de los costales apilados por factores erosivos.

Figura 5.122. Fotografía B de la imagen 14 de vulnerabilidad del polígono San Bernabé. Viviendas ubicadas en la orilla de un cauce; al centro de la fotografía se observan algunos costales rellenos, apilados con el fin de evitar la erosión del material que utiliza la vivienda como basamento (19.3137° N, 99.3379° W. Calle: Camino a San Bernabé).

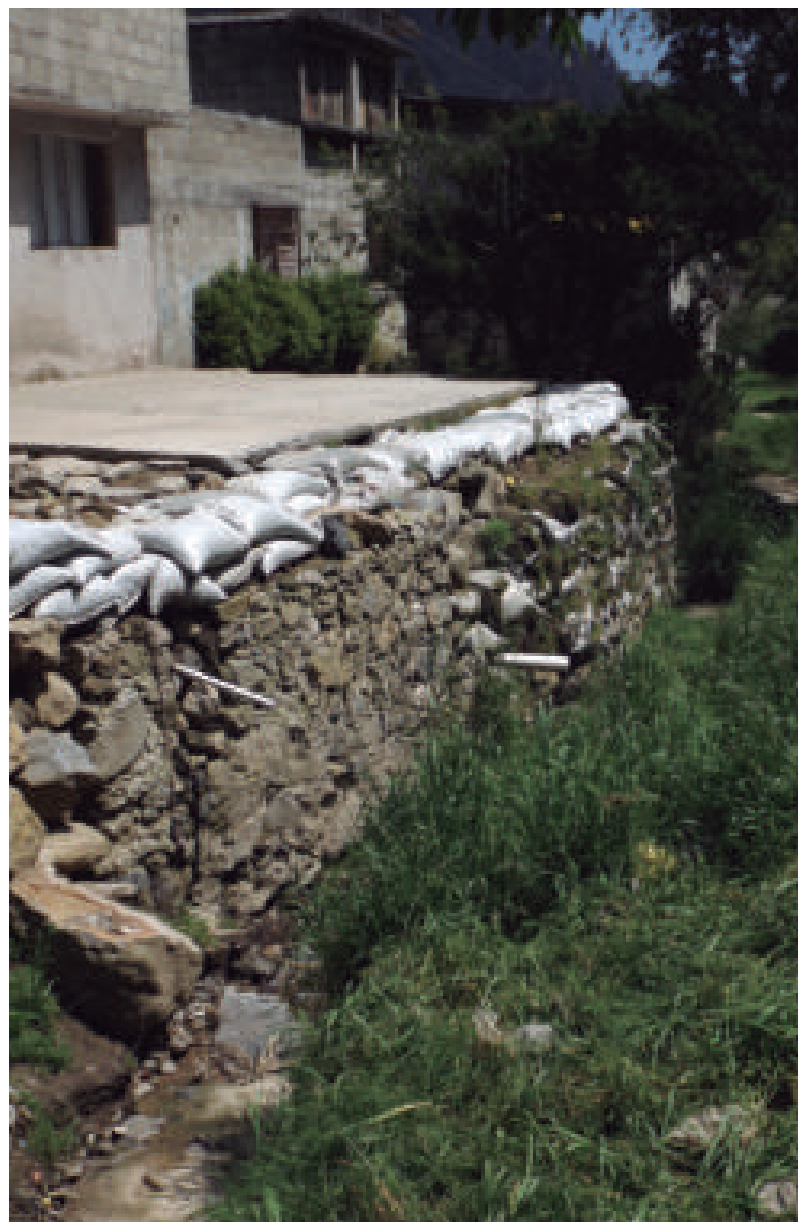
Figura 5.123. Fotografía C de la imagen 14 de vulnerabilidad del polígono San Bernabé. Vivienda a orillas de un cauce que intenta ganar espacio sobre el muro de contención, compuesto de mampostería con mortero y costales rellenos apilados con un nivel avanzado de erosión (19.3101° N, 99.3374° W. Calle: sin nombre oficial).

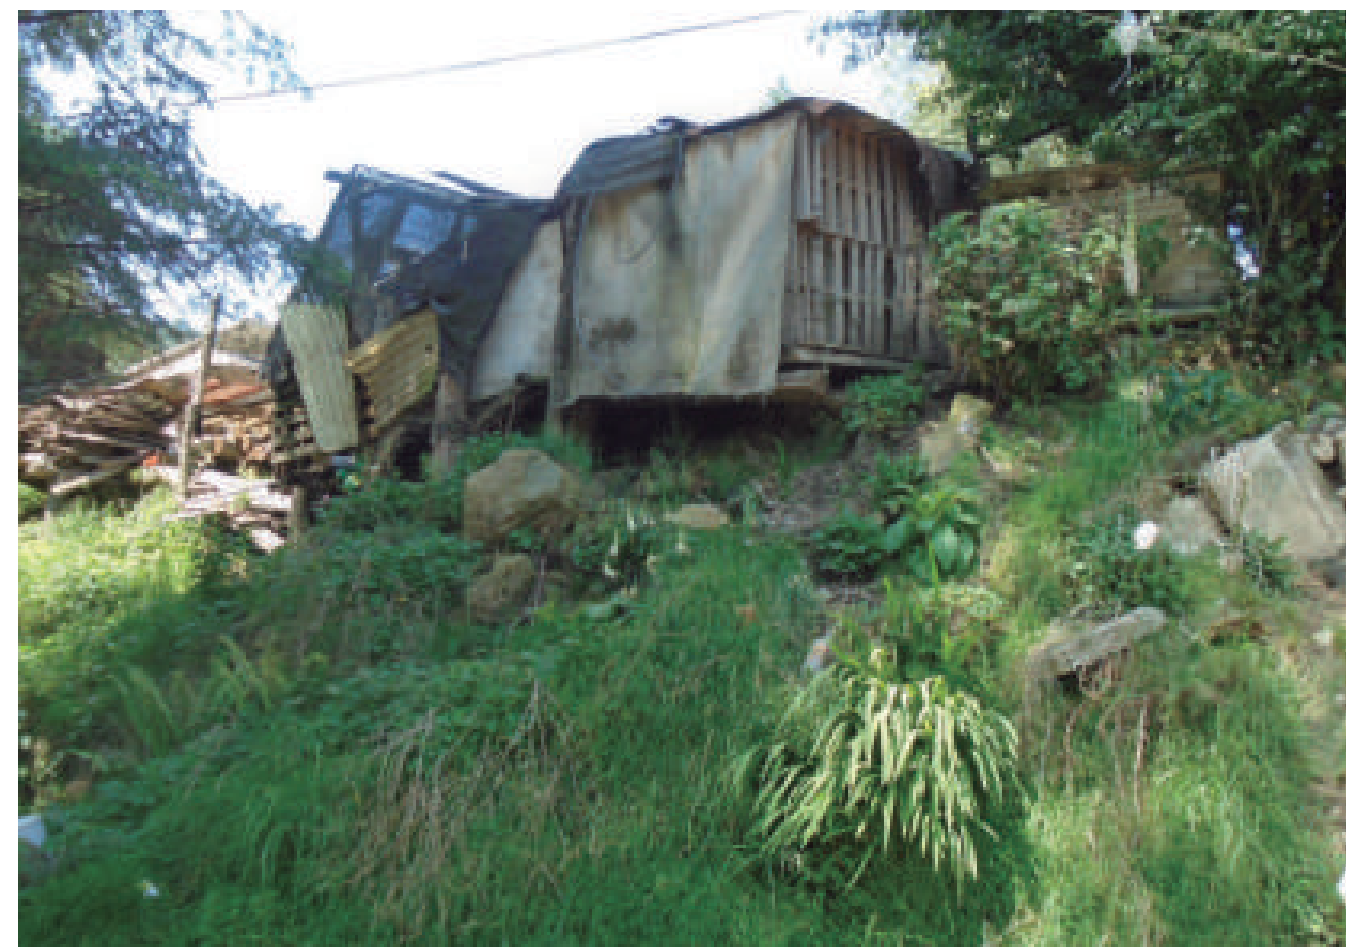
En las construcciones precarias, la pérdida de basamento por la caída del material litológico ha ocasionado que las mismas presenten volados y exposición de los cimientos que no se encuentran lo suficientemente reforzados para resistir los fenómenos de remoción presentes en el polígono de peligro (Figura 5.124).

Figura 5.124. Fotografía D de la imagen 14 de vulnerabilidad del polígono San Bernabé. Construcción precaria desplantada en la cima de un talud compuesto de material inestable que presenta un volado carente de soporte debido a la remoción del material que usaba como cimientos (19.3082° N, 99.3373° W. Calle: Camino Llano Conejo).

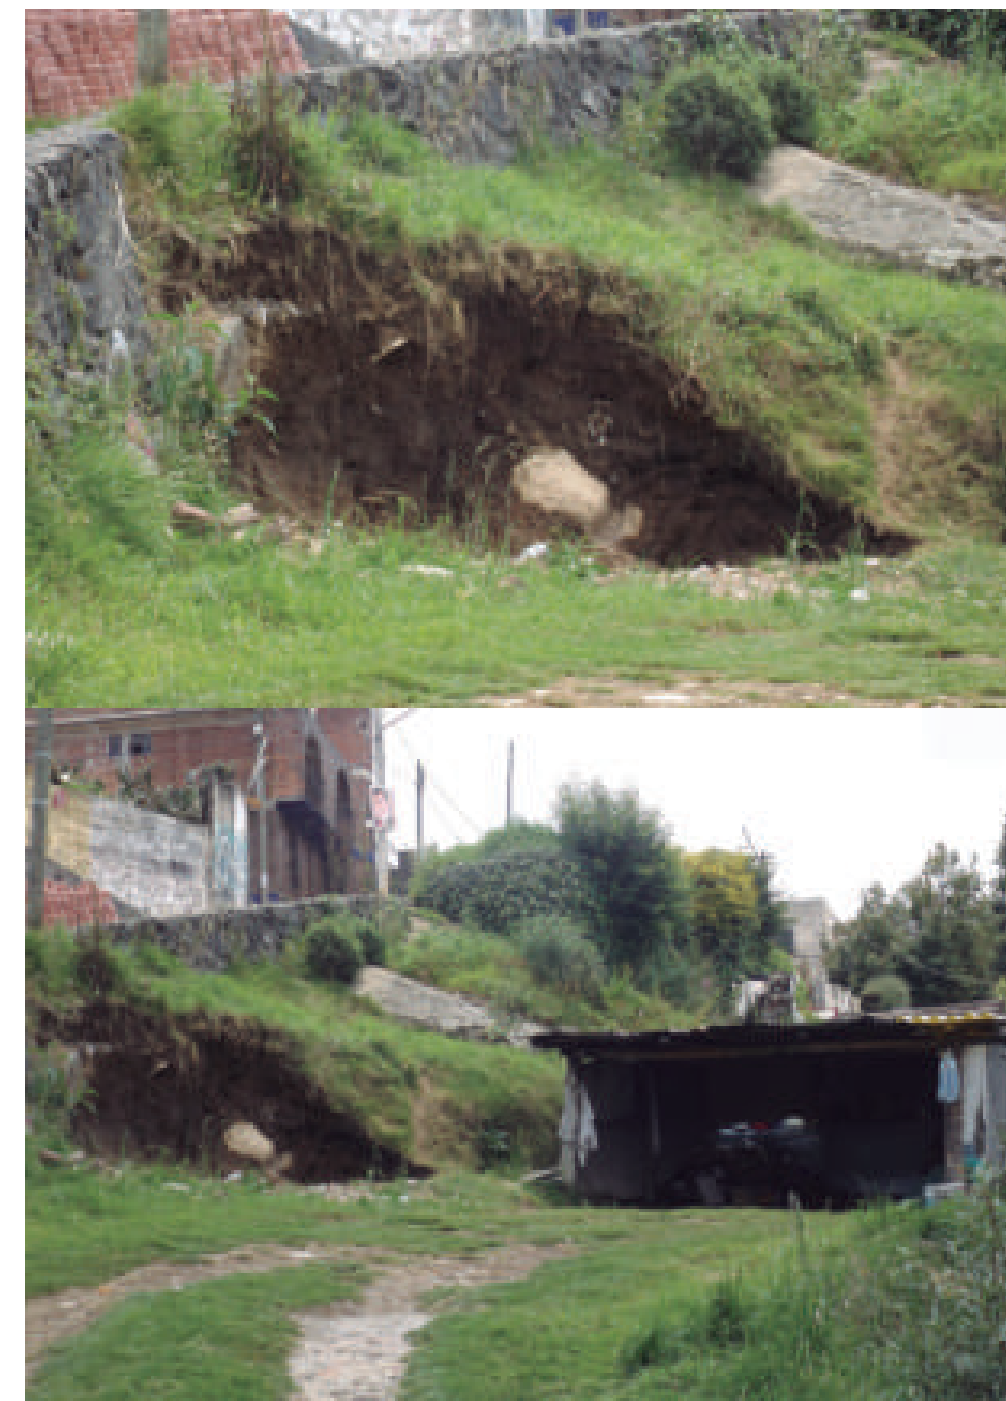
Las laderas dentro del polígono de peligro alto Las Lajas están conformadas por depósitos volcánicos no consolidados y sobre ellas se asientan construcciones de varios niveles. Los derrumbes de los materiales causan oquedades en los cimientos de las construcciones, daños en las viviendas, banquetas, pasos peatonales y el pavimento, como fracturas, desniveles y colapsos parciales o totales (Figuras 5.126, 5.127).

Figura 5.126. Fotografía B del polígono de peligro Las Lajas.
Derrumbe de material sobresaturado ocurrido en un talud con una pendiente aproximada de 60° sobre el que se asienta un muro de mampostería con mortero; frente al derrumbe se encuentra una vivienda precaria (19.3139° N, 99.3333° W. Calle: Las Lajas).

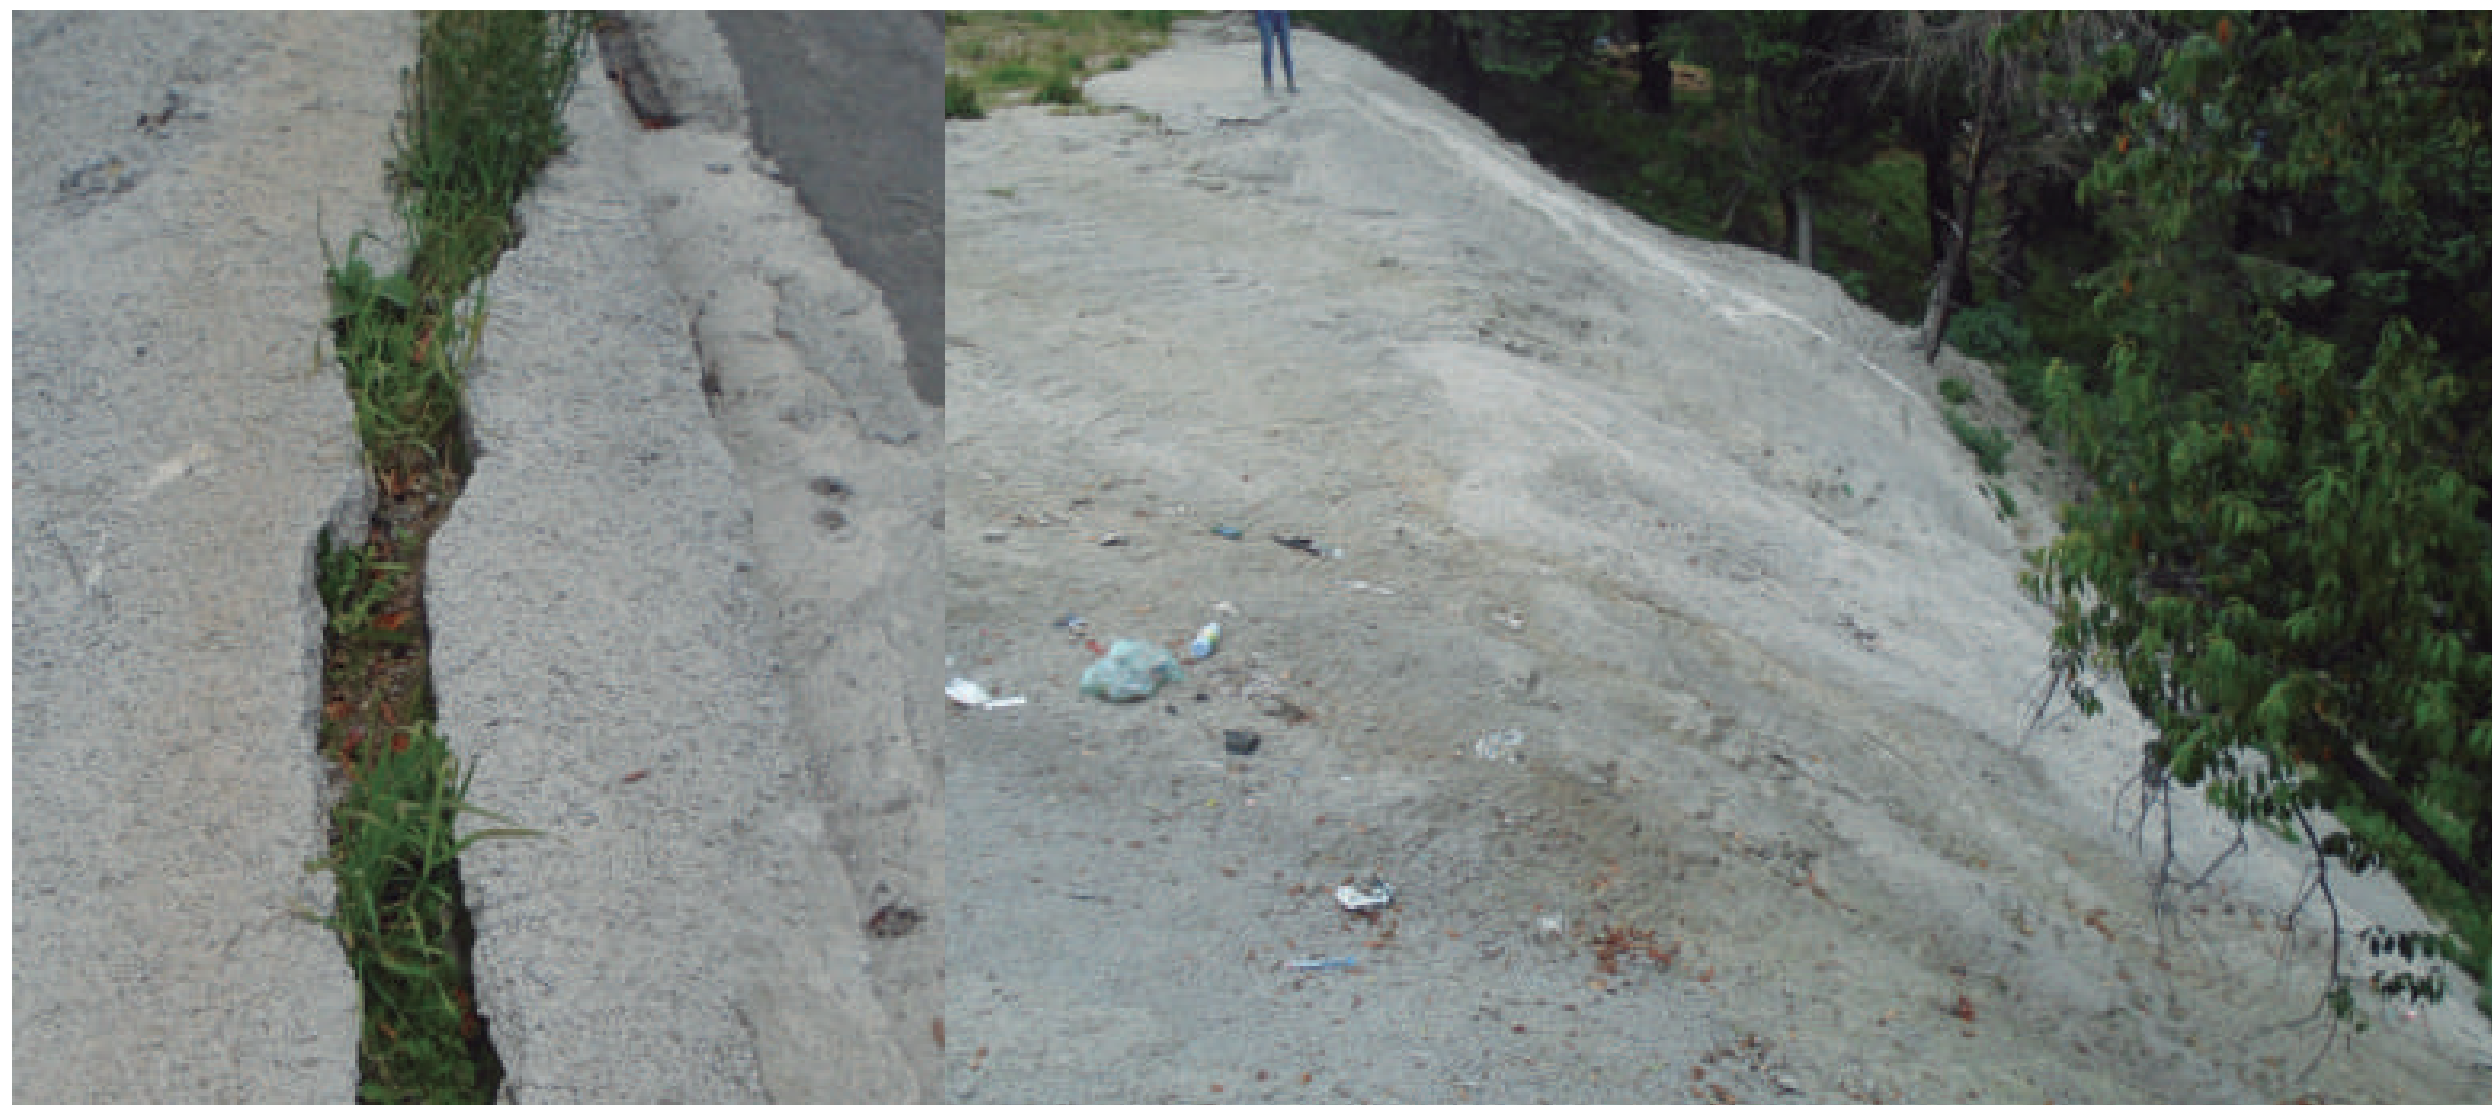
Figura 5.128. Fotografía C del polígono de peligro Las Lajas.

A pesar de que en varias secciones de la ladera ésta se encuentra cubierta por concreto lanzado, la infiltración del agua en el mismo satura a los materiales, ocasionando la remoción dentro del concreto y por lo tanto su posterior colapso o fracturamiento (Figura 5.128).

Muro de concreto lanzado implementado como medida de contención del material que compone al talud, sin embargo dicho muro no tiene anclaje ni mallas. En la fotografía izquierda se observa una fractura en el concreto de aproximadamente 12 cm de abertura, lo cual indica la actividad de los procesos de remoción en masa dentro del polígono de peligro (19.3097° N, 99.3327° W. Calle: Carretera México-Toluca).
