Atlas de Peligros y Riesgos de la Ciudad de México

Actualización de los Mapas de Riesgo

Cuajimalpa de Morelos

Año: 2014

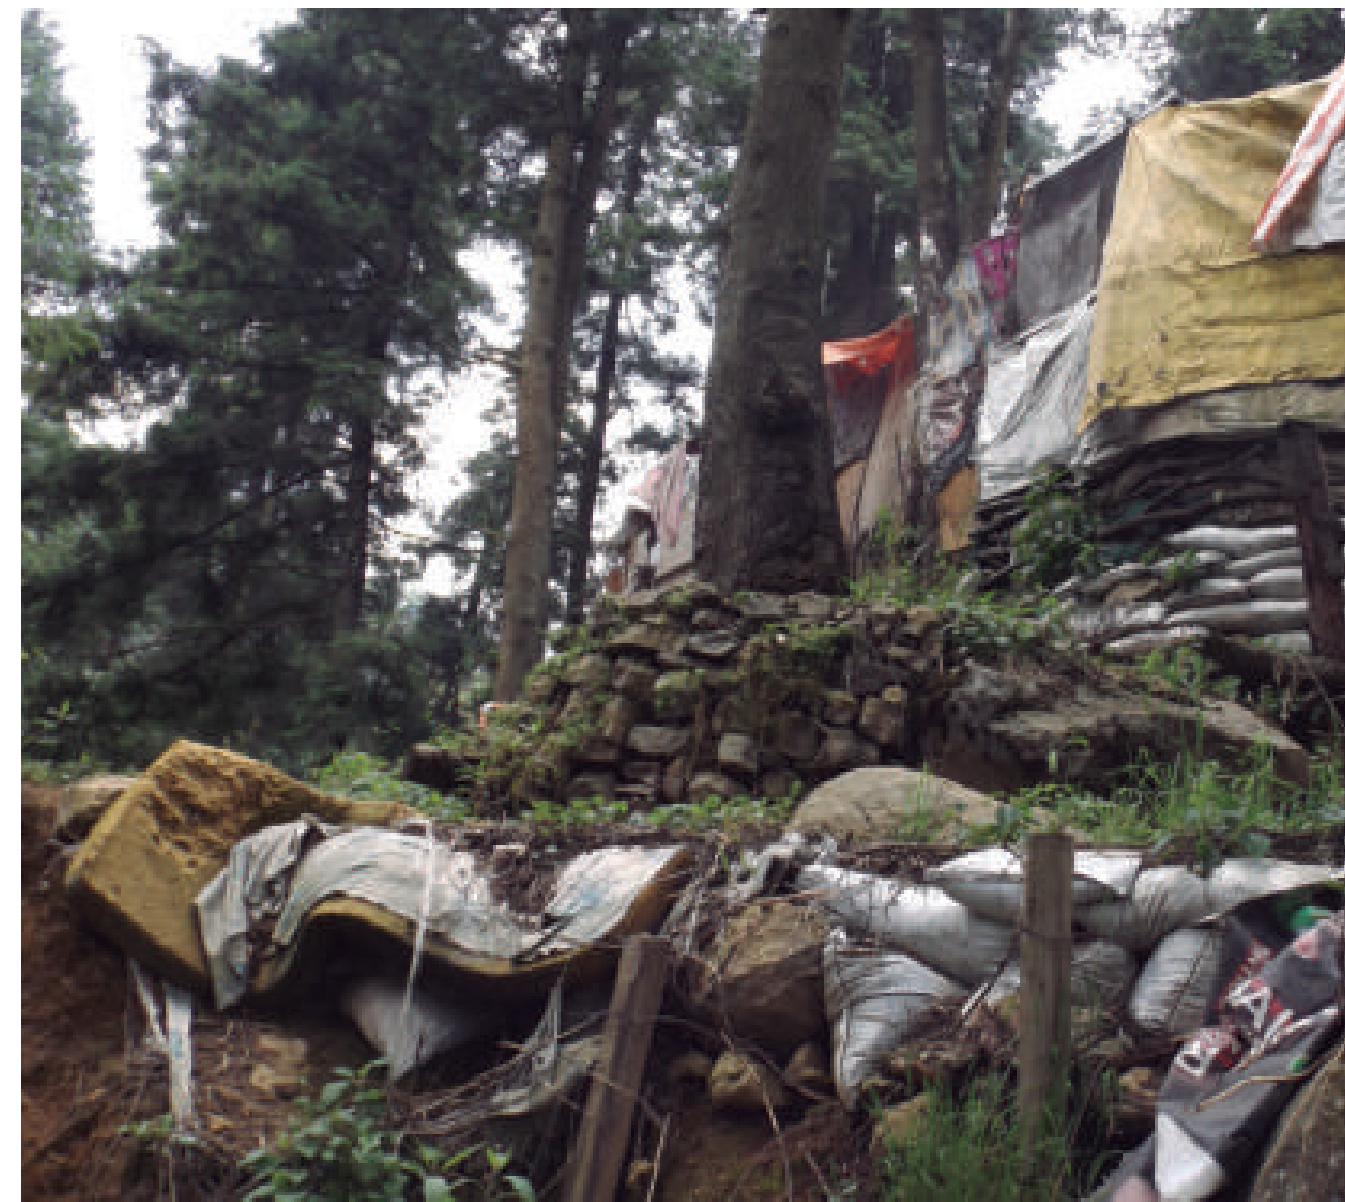
Figura 5.133. Fotografía D de la imagen 15 de vulnerabilidad del polígono Las Lajas. Muro de contención elaborado con costales apilados rellenos de material de sitio, rocas y diversos materiales de bajo costo. En la cima se observa la barda perimetral de una vivienda (19.3102° N, 99.3331° W. Calle: sin nombre oficial).

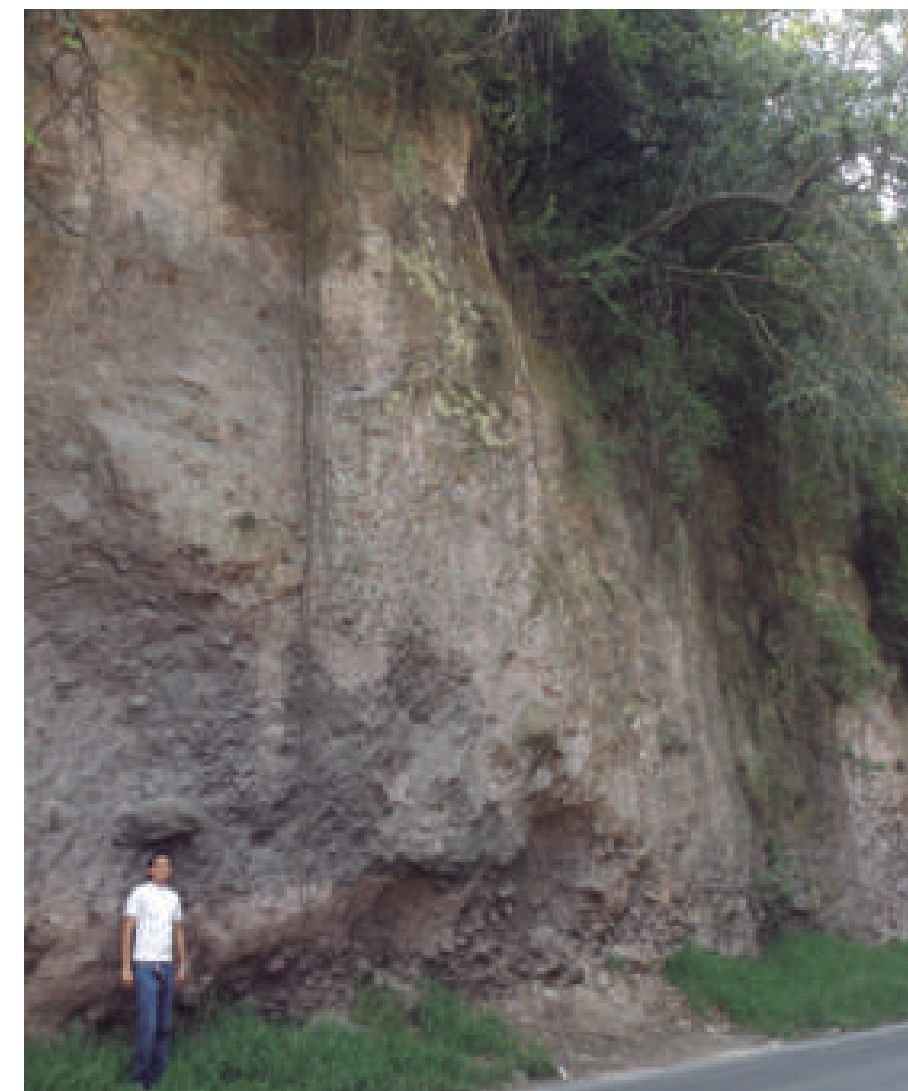
Figura 5.135. Fotografía A del polígono de peligro La Monera.

La composición litológica de las laderas en el polígono de peligro alto es de depósitos de flujo volcánico con tamaños de grano de cenizas a bloques sin consolidar (Figura 5.135).

Corte carretero donde se aprecia que la litología del polígono de peligro alto consiste en depósitos volcánicos de bloques y ceniza agrupados en distintas secuencias; en la parte superior de la fotografía, se observa que los árboles presentan inclinación en dirección favorable a la pendiente causada por la pérdida de material (19.3435° N, 99.2838° W. Calle: México 68).

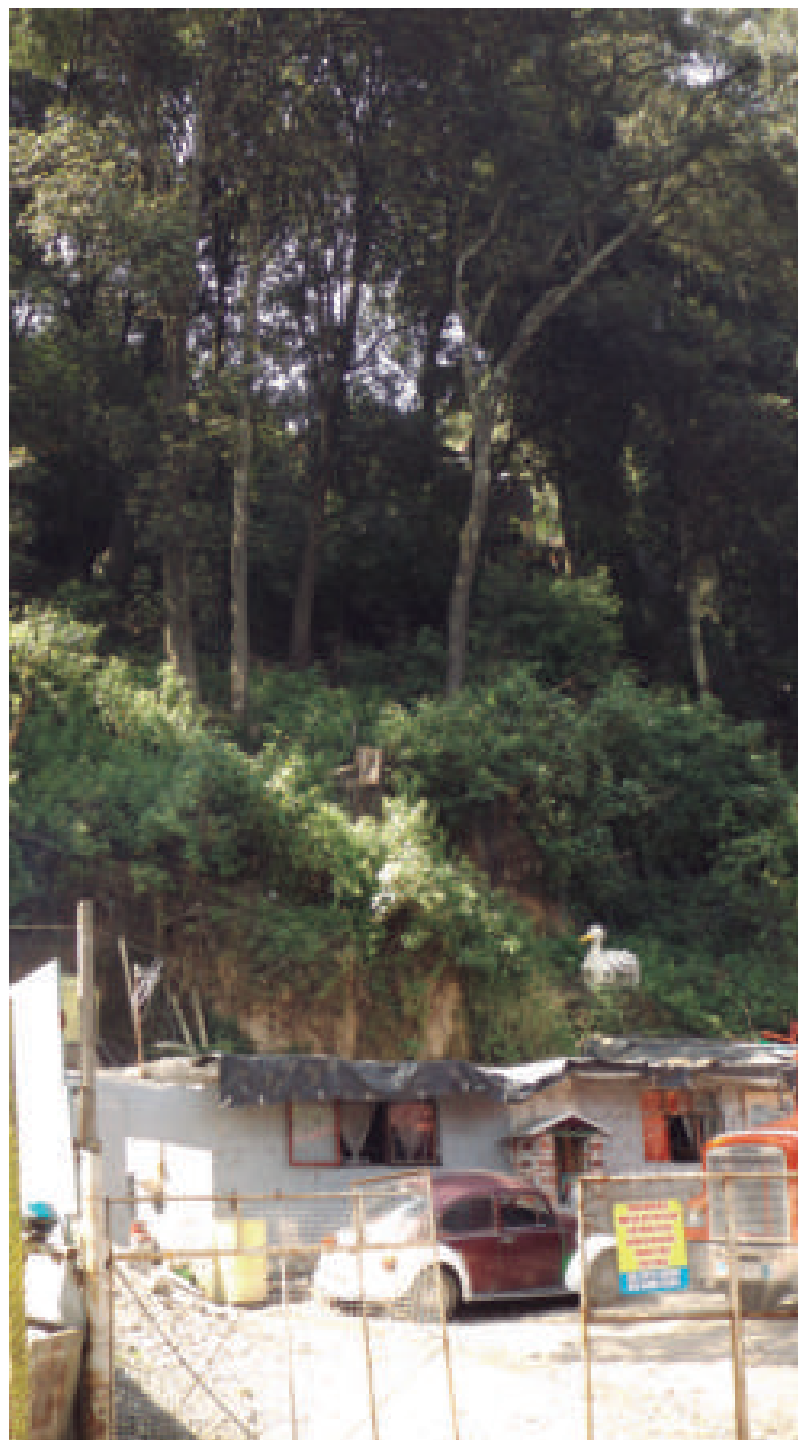
Figura 5.136. Fotografía B del polígono de peligro La Monera.

alto; una de ellas es que en taludes inestables, la vegetación tiende a presentar inclinación con dirección a la pendiente debido al deslizamiento gradual de los materiales que los sostienen (Figura 5.136).

Talud compuesto de material inestable que presenta un nivel de erosión alto y sobresaturación debido a las lluvias; los árboles que se observan en la parte superior del talud presenta una ligera inclinación. Al pie del mismo hay una construcción de tabiques sin confinamiento (19.34290° N, 99.2851° W. Calle: México 68).

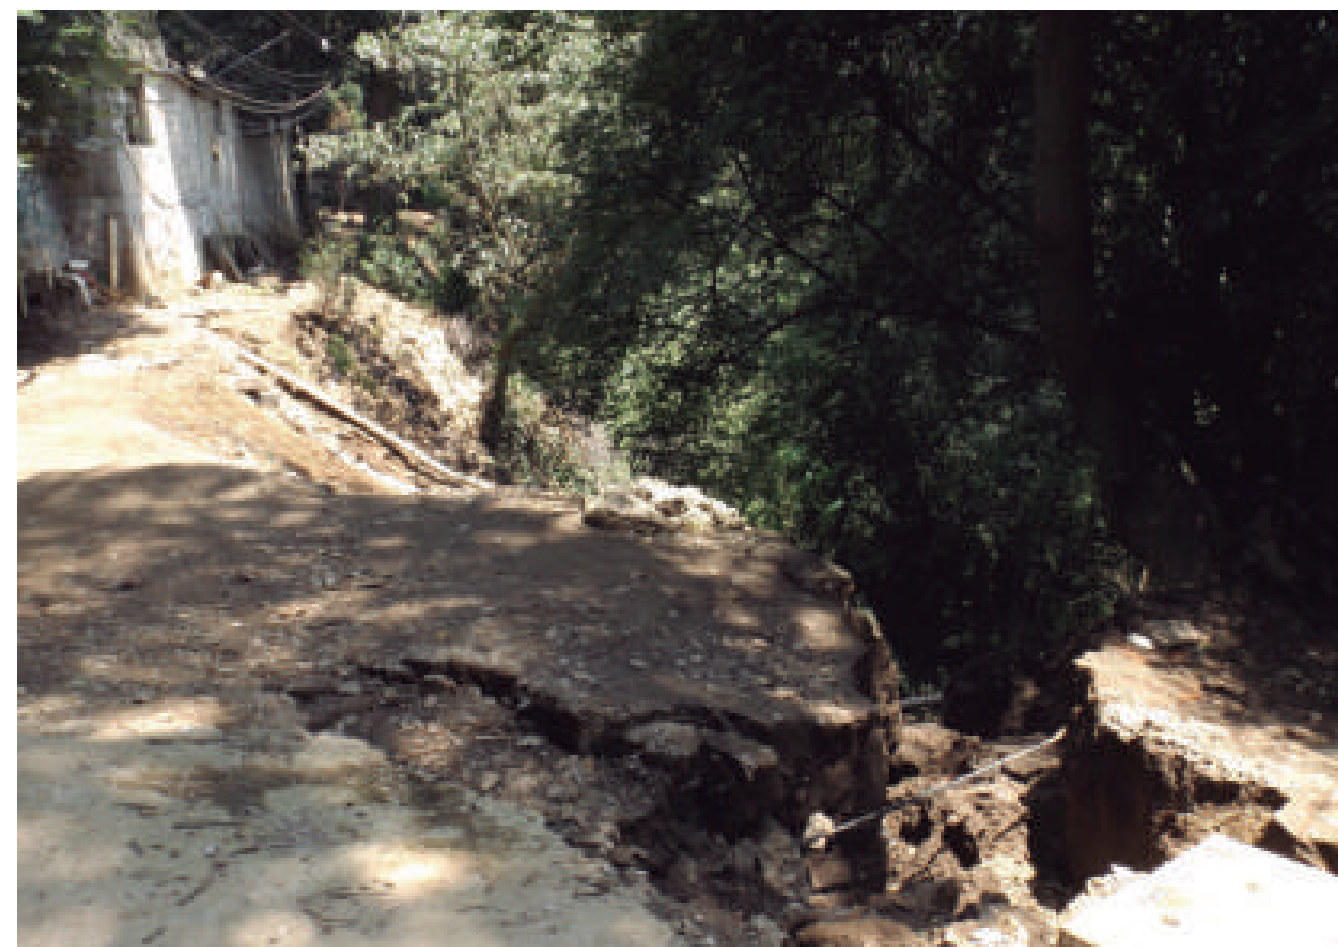
Figura 5.137. Fotografía C del polígono de peligro La Monera.

Otra evidencia son los mismos derrumbes que ocurren con mayor frecuencia en temporada de lluvias, lo cual se debe a la sobresaturación de los materiales. El fluido penetra en los primeros centímetros del terreno, lo que genera una presión de poros que disminuye la fuerza de masa efectiva de las partículas, por lo cual pierden inestabilidad. Al disminuir la cohesión y aumentar el ángulo de inclinación (pendiente), disminuye la fuerza de fricción; ocasionando la caída de los materiales (Figura 5.137).

Cicatriz de derrumbe reciente en un talud ubicado en la cabecera de la barranca compuesto de material inestable que presenta humedad debido a las lluvias. A un costado se desplantan algunas viviendas con un sistema de construcción poco resistente ante los procesos de remoción en masa (19.3401° N, 99.2862° W. Calle: sin nombre oficial).

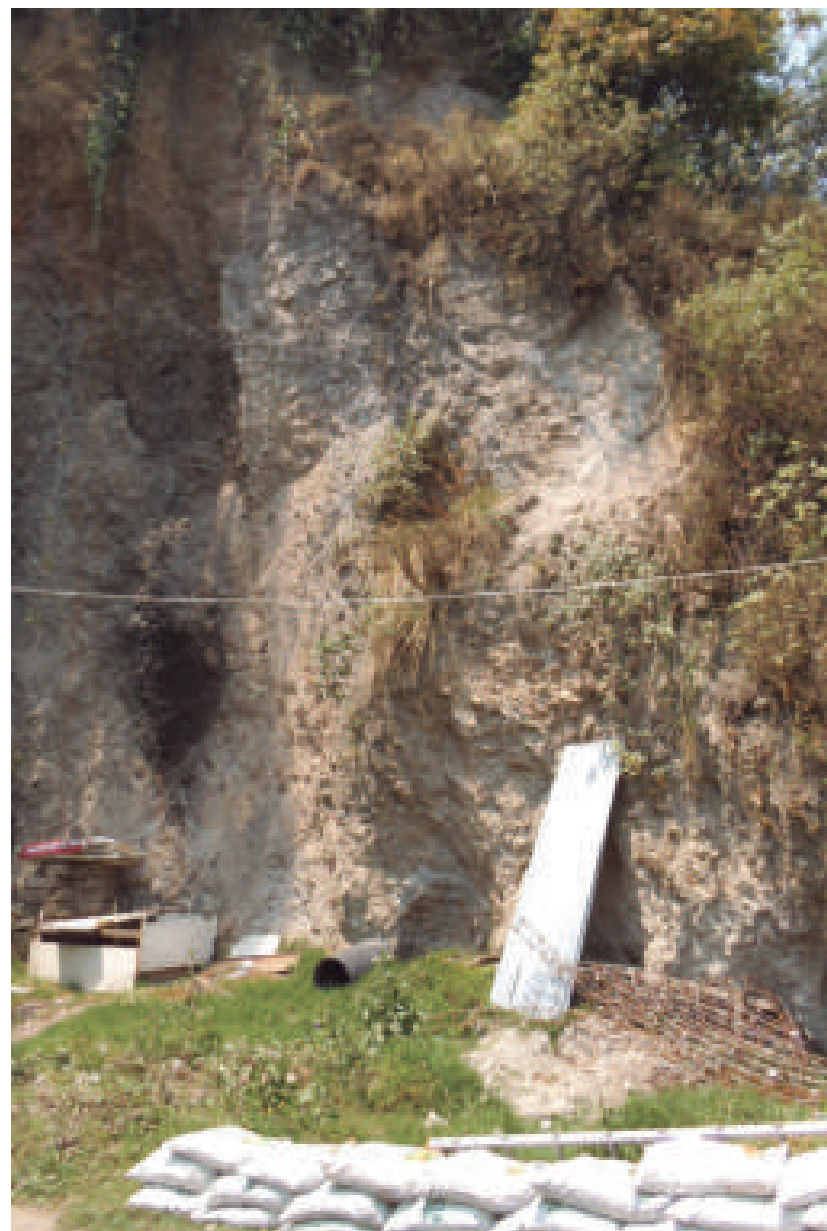
Dentro del polígono de peligro se identificaron laderas compuestas de materiales deleznable, sobre las cuales se asientan viviendas, construcciones, e infraestructura. A lo largo de las laderas se constató la falta de recubrimiento en los materiales, dejándolos expuestos a la erosión causante del desprendimiento de bloques; éstos tienen tamaños que van de los 5 a los 30 cm. La caída de bloques pone en riesgo a las construcciones desplantadas al pie de la ladera, además de disminuir el soporte a las construidas en la cima (Figuras 5.143, 5.144, 5.145).

Figura 5.143. Fotografía A del polígono de peligro Vista Hermosa. Se observa un talud de aproximadamente 20 m de altura, compuesto de bloques y cenizas, que se encuentra expuesto a la erosión. Al pie del mismo se distinguen algunos costales rellenos apilados para la construcción de un muro de contención (19.3694° N, 99.2771° W. Calle: sin nombre oficial).

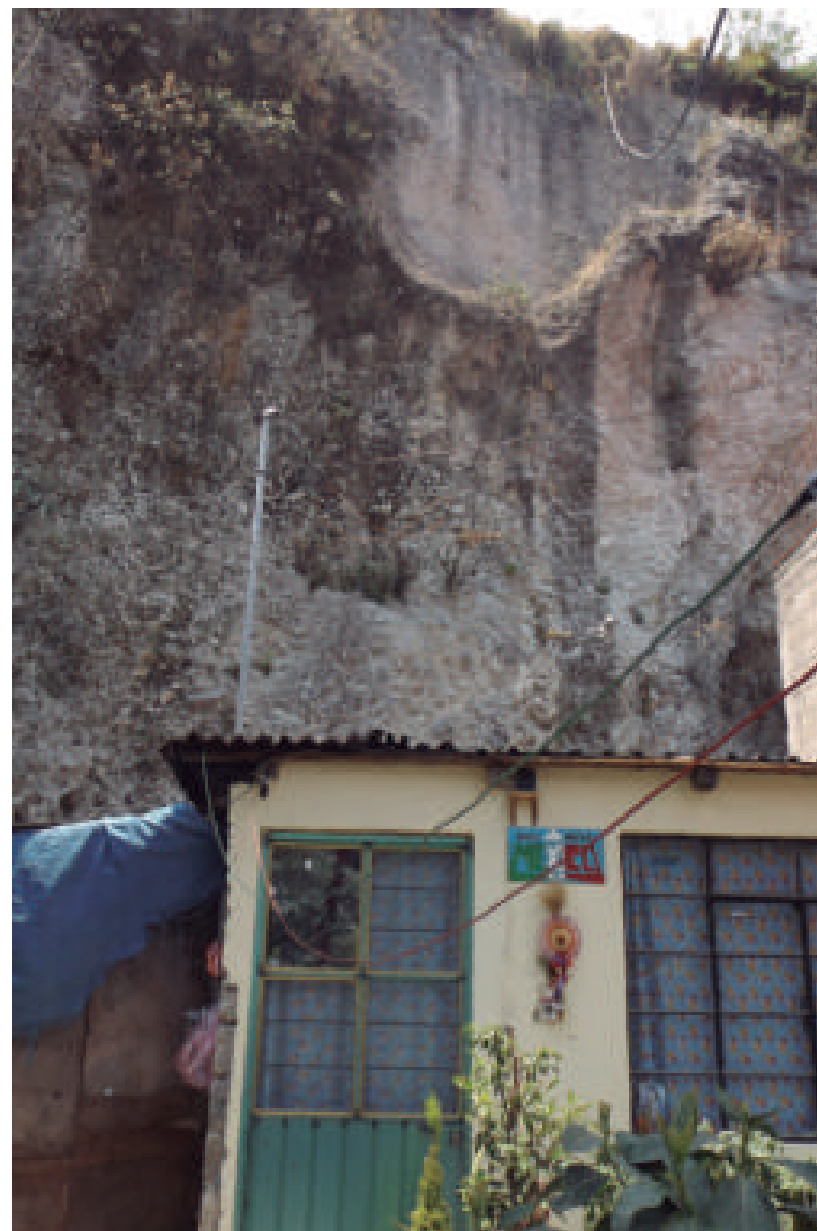
Figura 5.144. Fotografía B del polígono de peligro Vista Hermosa. Vivienda desplantada al pie de un talud de aproximadamente 20 m compuesto de depósitos de flujos piroclásticos que no cuenta con algún tipo de protección o recubrimiento; en la parte superior se distingue una cicatriz de derrumbe (19.3682° N, 99.2769° W. Calle: sin nombre oficial).

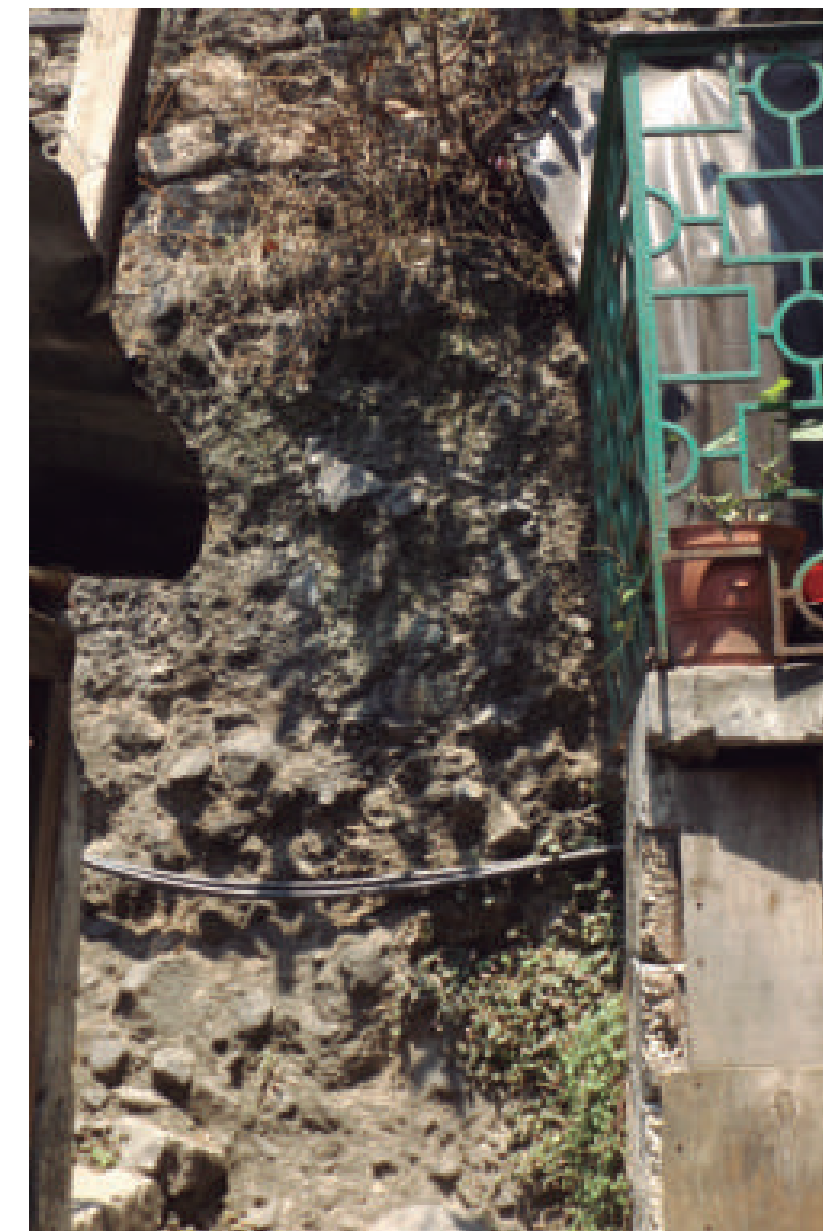
Figura 5.145. Fotografía C del polígono de peligro Vista Hermosa. Algunas viviendas aledañas a un talud compuesto de bloques con matriz de cenizas intemperizadas; no tiene algún tipo de protección o recubrimiento, dejando expuesto el material litológico a la erosión (19.3678° N, 99.2771° W. Calle: sin nombre oficial).

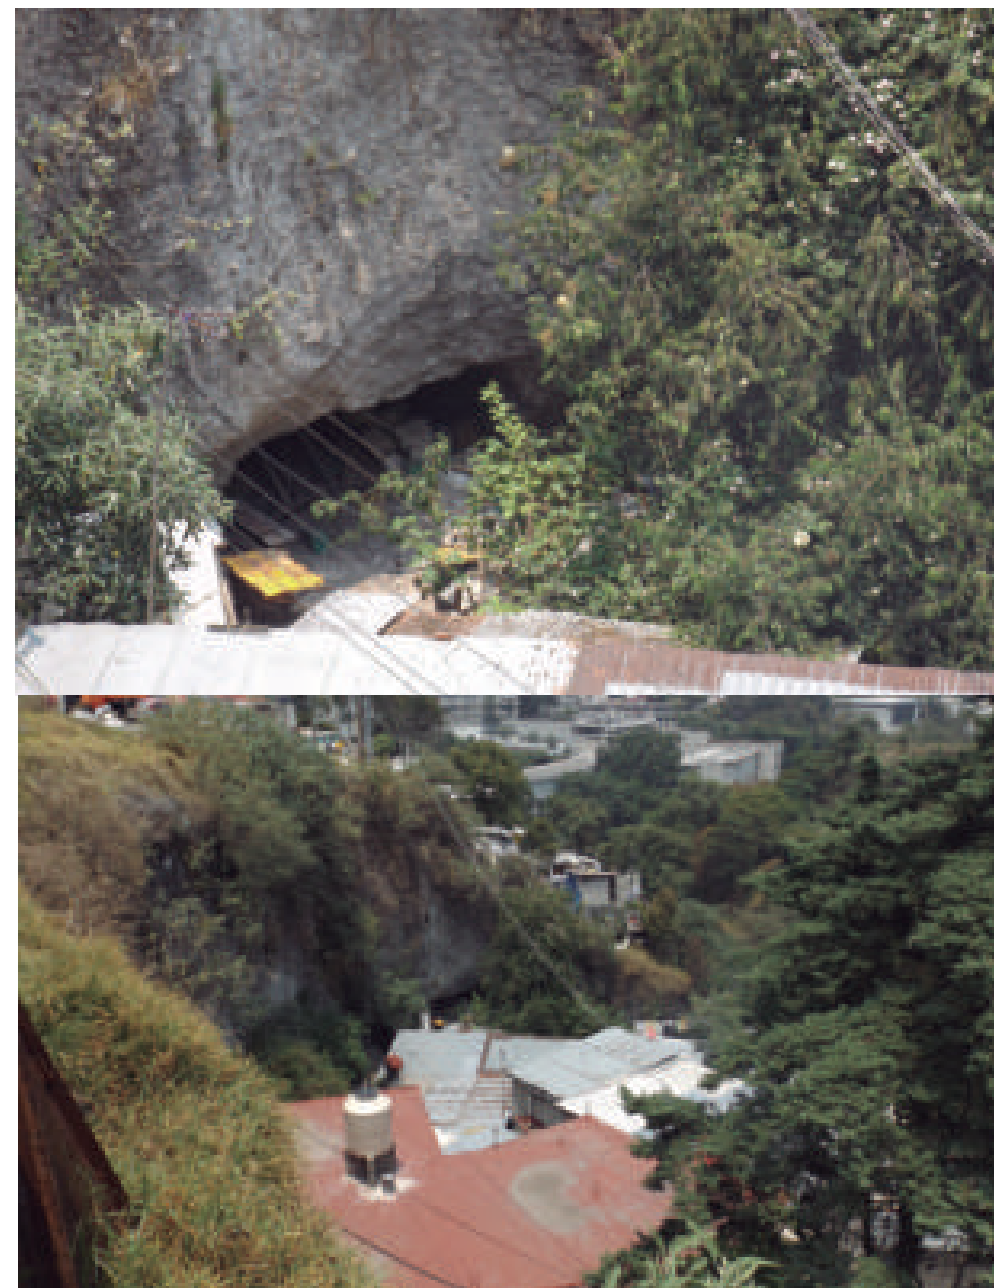
Las condiciones de peligro dentro del polígono Vista Hermosa son evidentes (materiales deleznable, exposición de los mismos a los elementos erosivos, laderas inestables); aunado a eso, las actividades antrópicas realizadas dentro del polígono de peligro (como la excavación en las laderas para extraer materiales con fines constructivos) pueden desencadenar algún fenómeno debido a que esas actividades restan estabilidad a la ladera, poniendo en riesgo tanto a las viviendas al pie de la ladera como a las que están en la cima (Figura 5.147).

Figura 5.147. Fotografía A de la imagen 17 de vulnerabilidad del polígono Vista Hermosa. Viviendas desplantadas al pie de uno de los flancos de la barranca; en la fotografía de arriba se observa un socavón debido a la extracción de materiales para construcción, restándole estabilidad a la ladera (19.3694° N, 99.2771° W. Calle: sin nombre oficial).

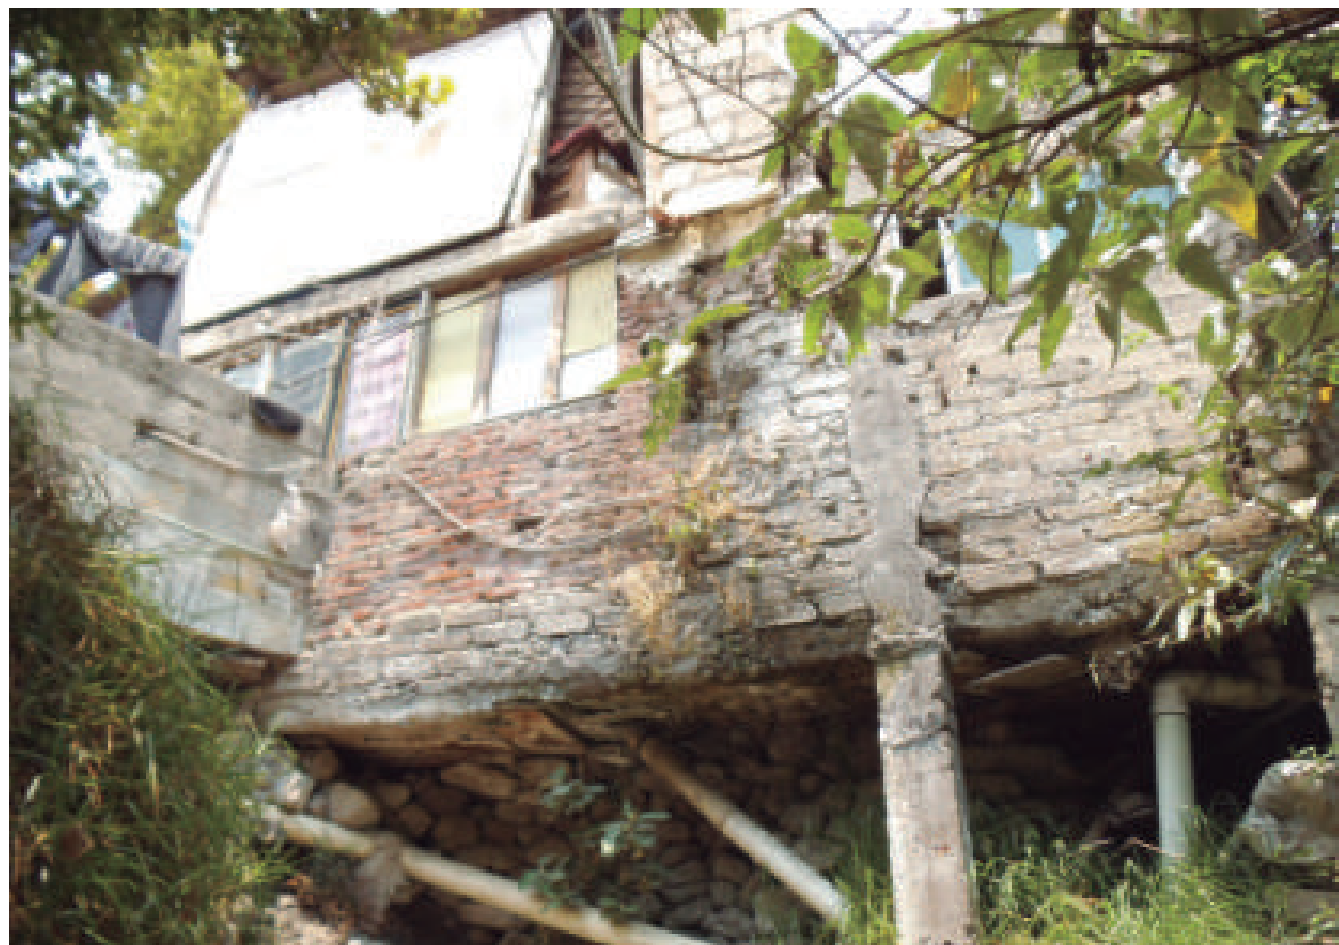
Figura 5.148. Fotografía B de la imagen 17 de vulnerabilidad del polígono Vista Hermosa.

La mayoría de las viviendas afectadas no tiene la infraestructura necesaria para resistir ante un posible derrumbe o colapso del material presente en las laderas; los materiales utilizados en la construcción de dichas viviendas son de bajo costo y no tienen durabilidad (Figuras 5.148, 5.149).

Vivienda semiconfinada desplantada sobre un corte en el talud, sostenida por columnas de concreto armado con dimensiones no adecuadas para su uso que constituyen los castillos de la construcción; los cimientos están hechos con mampostería, mortero y material de sitio. Sin embargo, parte de la vivienda presenta volados al carecer de cimentación (19.3688° N, 99.2768° W. Calle: sin nombre oficial).

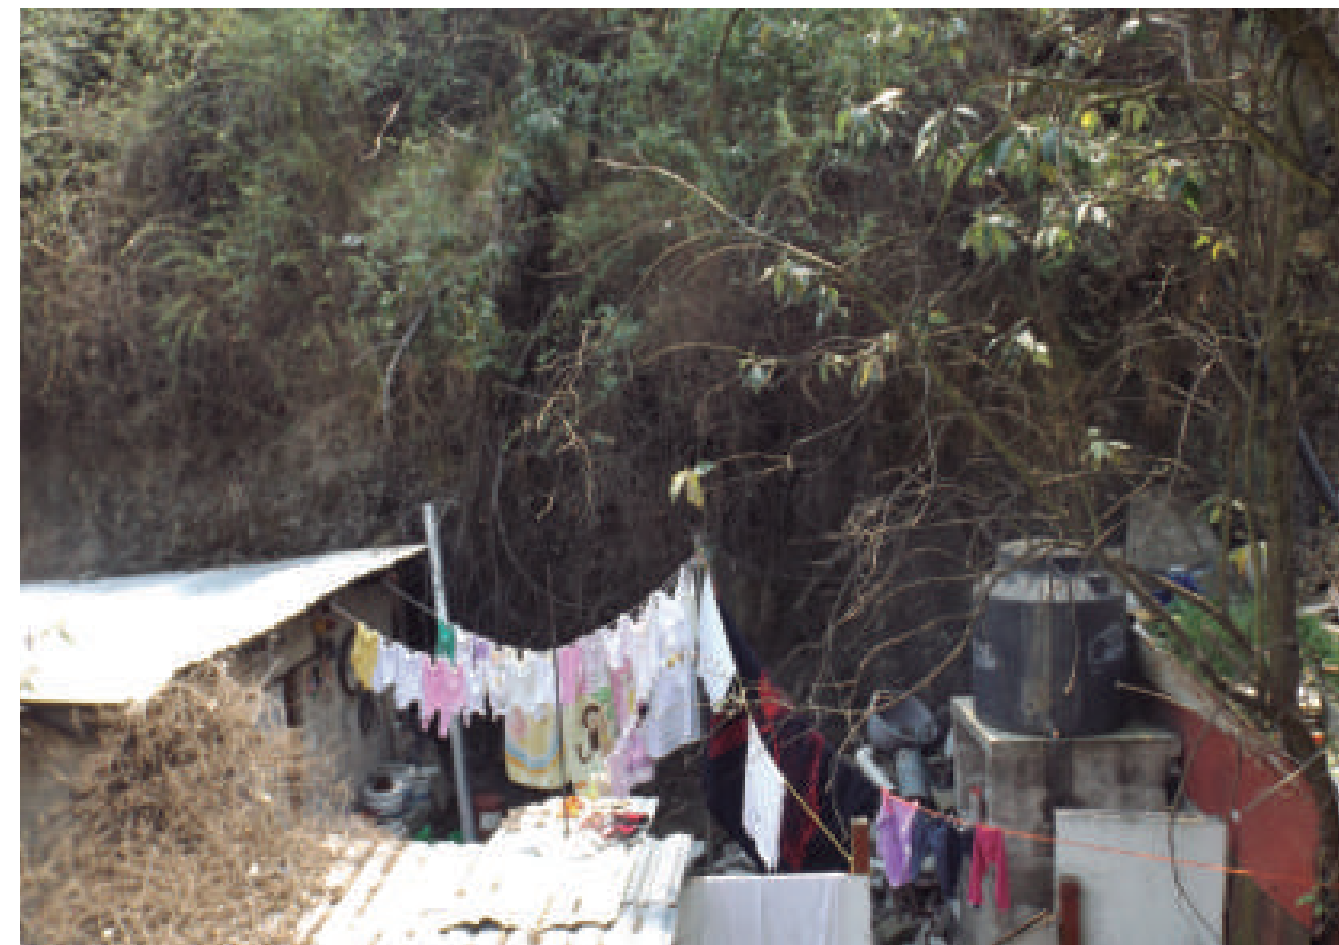
Figura 5.149. Fotografía C de la imagen 17 de vulnerabilidad del polígono Vista Hermosa.

Construcción precaria desplantada al pie de una de las paredes de la barranca. Se puede distinguir en la fotografía que el material litológico de la pared no está consolidado, lo cual expone a la vivienda a la caída del material (19.3675° N, 99.2768° W. Calle: sin nombre oficial).

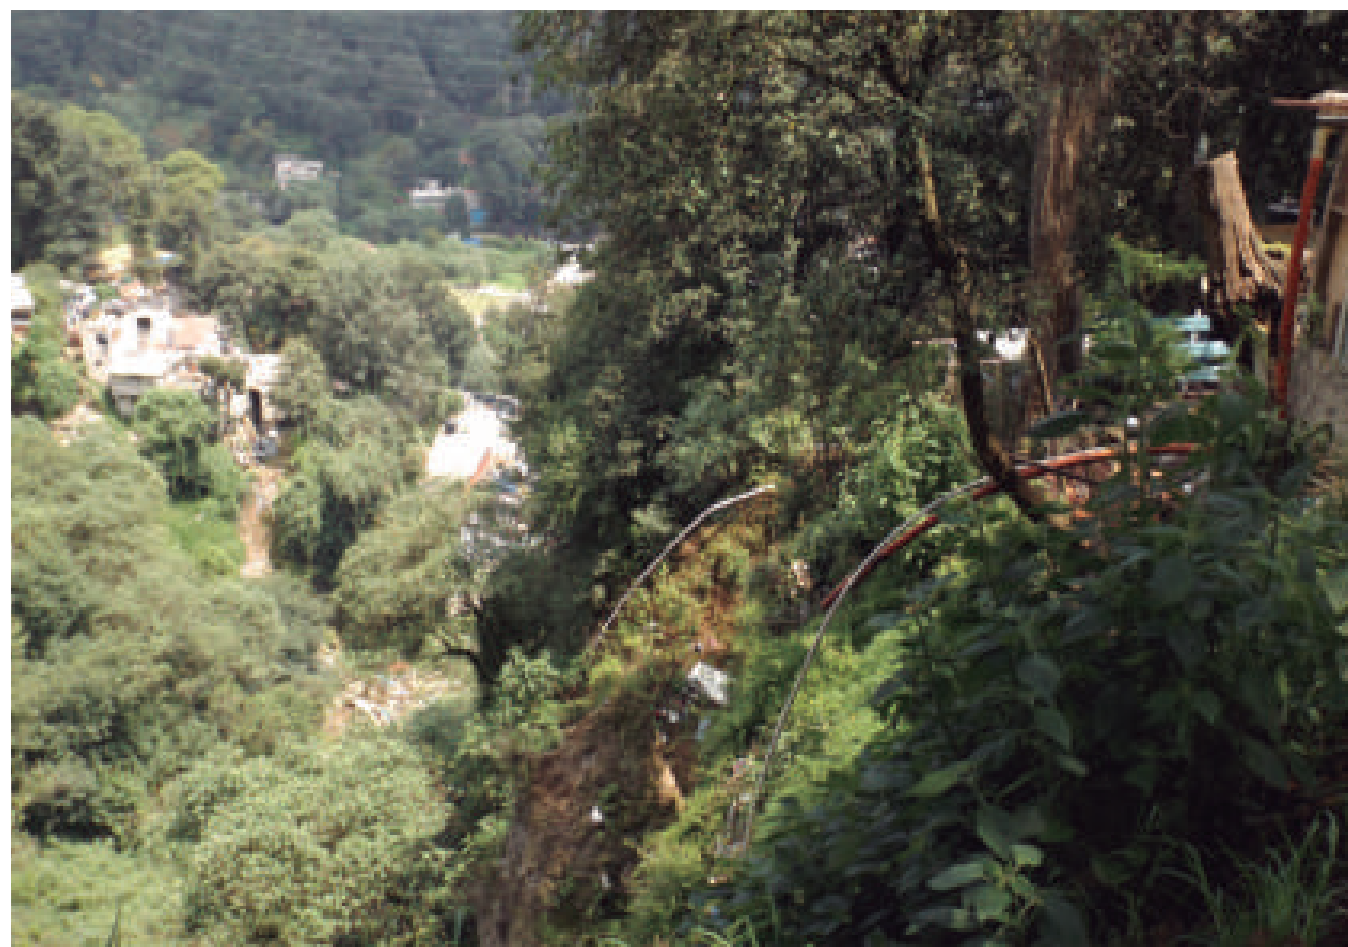
Figura 5.153. Fotografía C del polígono de peligro Valle Conejos.

Otro aspecto es la precariedad de los materiales con los que están construidas las viviendas desplantadas al pie o en la cima de las laderas, debido a que no cuentan con ningún tipo de infraestructura resistente ante los fenómenos a los que están expuestas (Figuras 5.153, 5.154).

Viviendas precarias desplantadas en el flanco derecho de la barranca; hacia el fondo se observa un aglomerado de 15 m aproximadamente en su eje mayor altamente erosionado y a punto de caer (19.3389° N, 99.2882° W. Calle: sin nombre oficial).

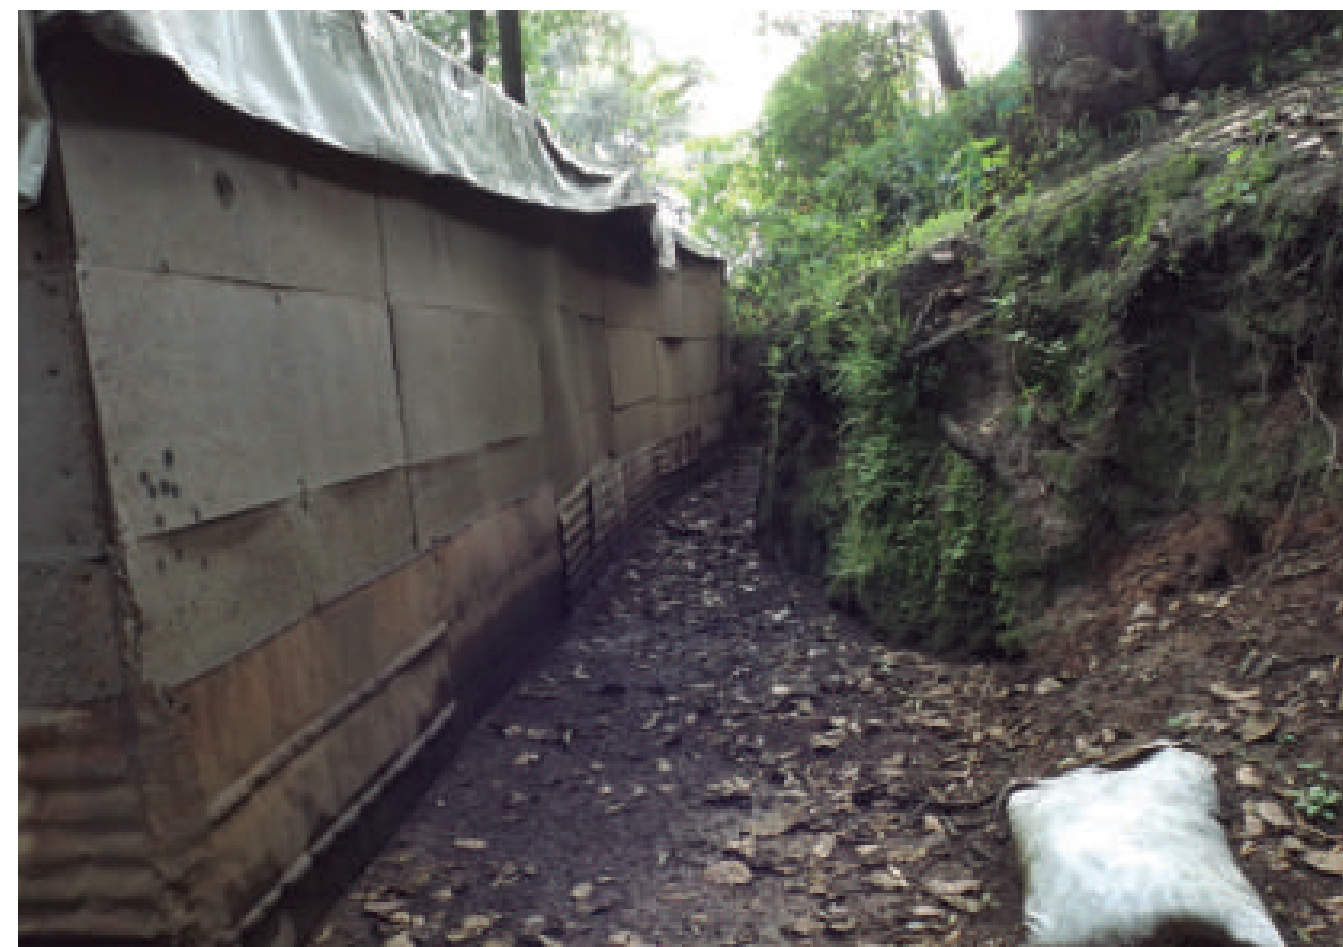
Figura 5.154. Fotografía D del polígono de peligro Valle Conejos.

Vivienda construida con materiales precarios (láminas y cartón), desplantada directamente sobre suelo. Dicha vivienda se encuentra asentada a un costado de un talud inestable con presencia de suelo (19.3389° N, 99.2896° W. Calle: sin nombre oficial).

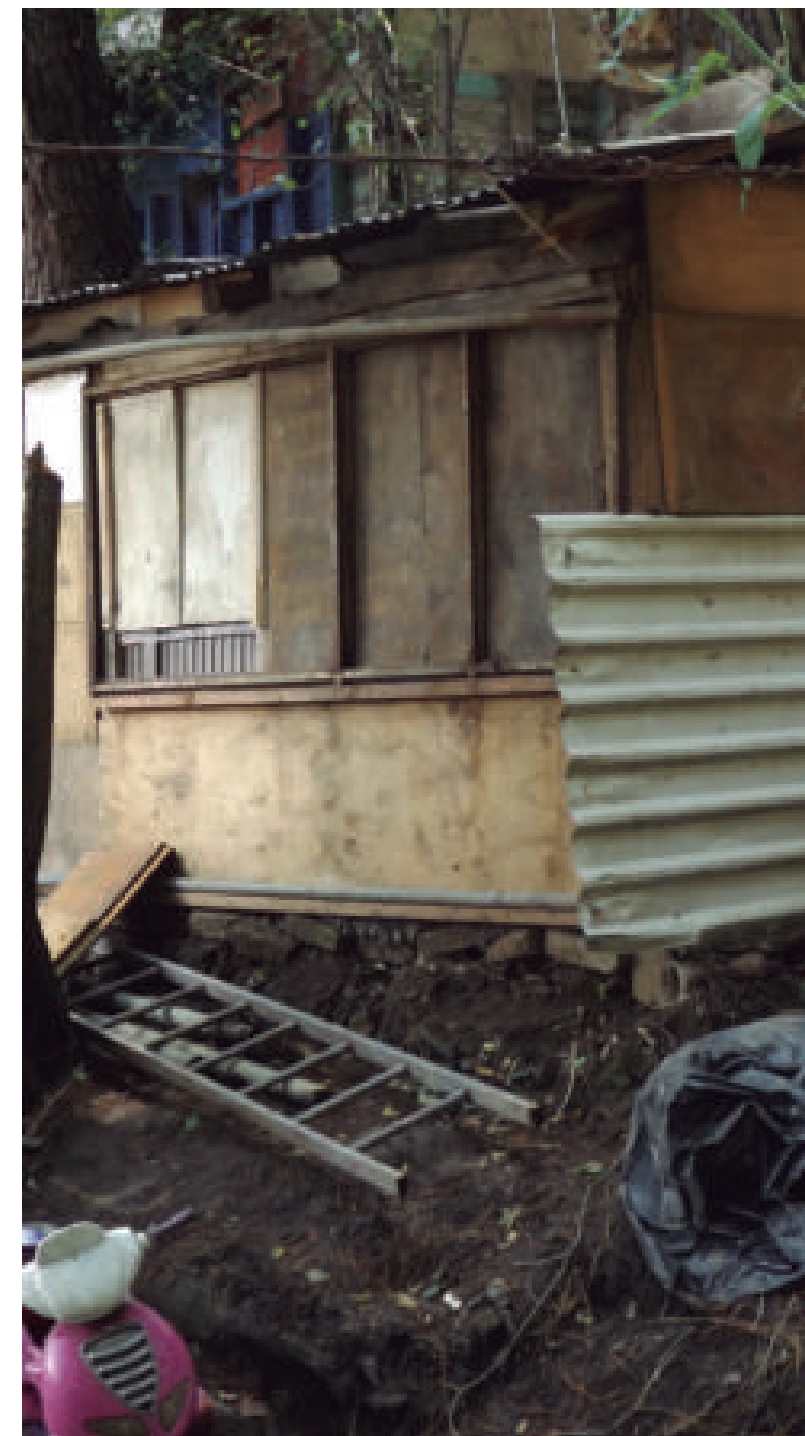
Figura 5.156. Fotografía A de la imagen 18 de vulnerabilidad del polígono Valle Conejos. Vivienda precaria construida con materiales como madera y lámina, que tiene como basamento tabiques sobrepuestos en terreno irregular (19.3391° N, 99.2897° W. Calle: sin nombre oficial).

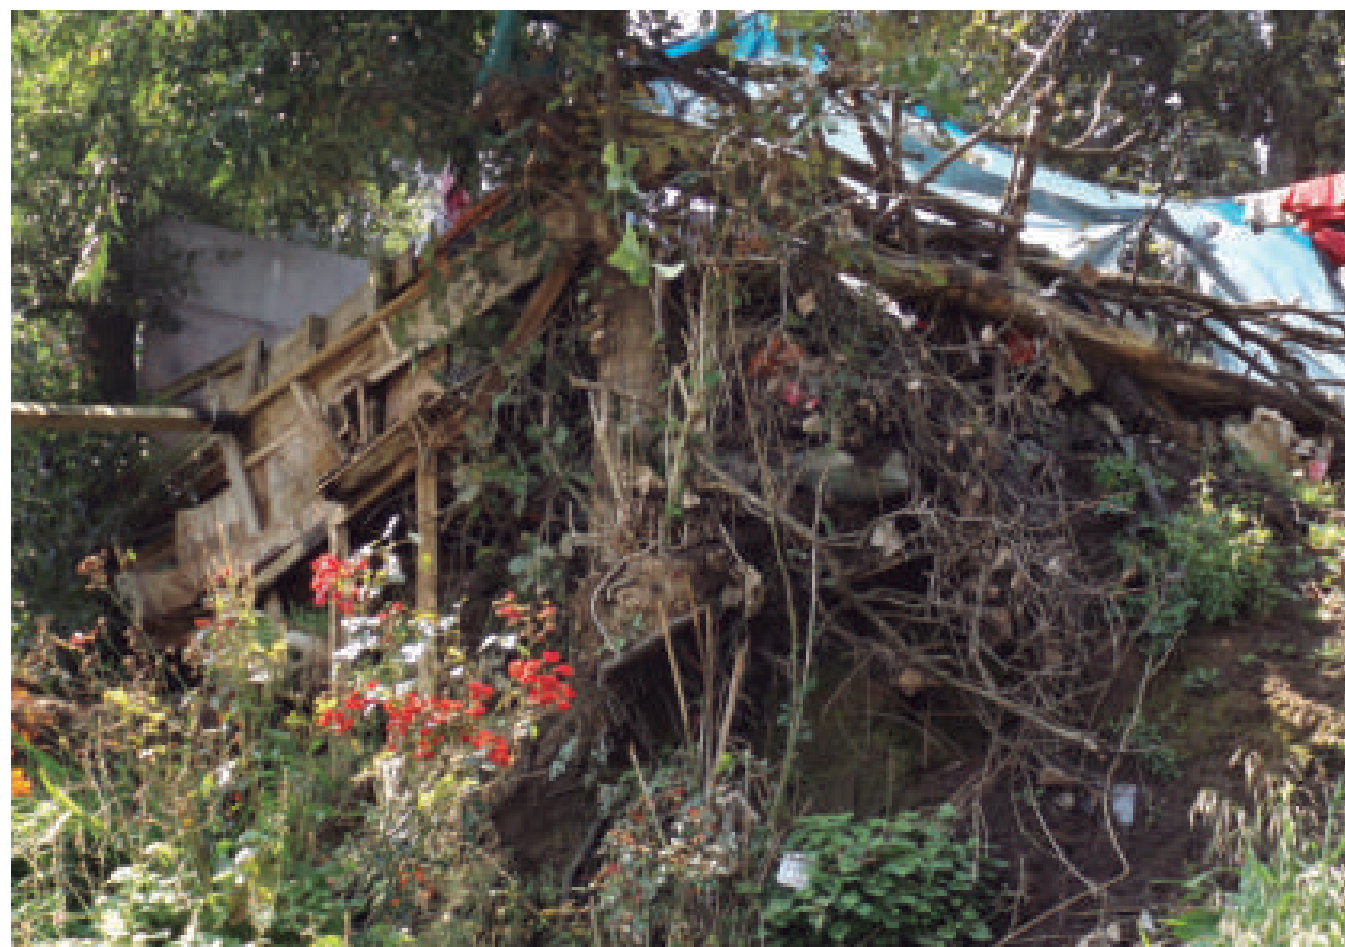
Figura 5.157. Fotografía B de la imagen 18 de vulnerabilidad del polígono Valle Conejos. Vivienda precaria desplantada sobre un talud que se sostiene sobre árboles inclinados y diversos materiales que constituye la barda perimetral, la cual tiene una inclinación favorable a la pendiente; el basamento está relleno con rocas apiladas (19.3397° N, 99.2892° W. Calle: sin nombre oficial).
