Atlas de Peligros y Riesgos de la Ciudad de México

Actualización de los Mapas de Riesgo

Gustavo A. Madero

Año: 2014

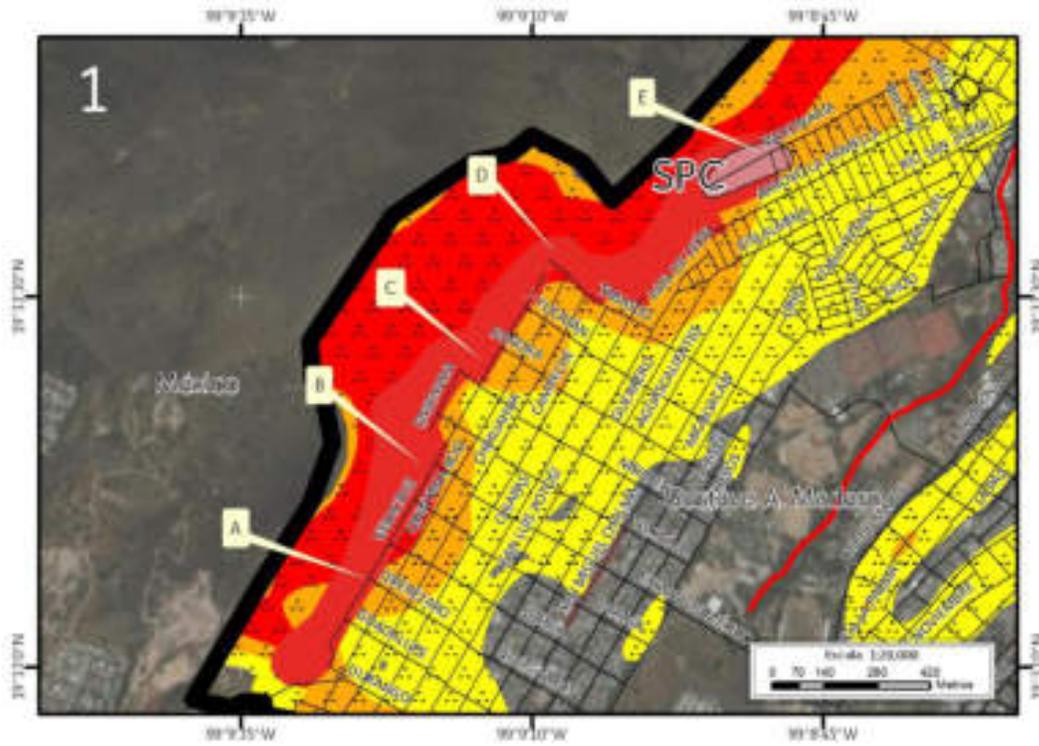
Las colonias Chalma de Guadalupe y Luis Donaldo Colosio forman parte del polígono de peligro alto por caída de roca, denominado Chalma. La zona de afectación abarca un perímetro de 4,466 m y área de 25,702 m² (Figura 5.7). Dentro de la zona de peligro se encuentran 170 lotes con 629 habitantes (Figura 5.8).

Figura 5.7. Peligro por caída de rocas en Chalma en el Mapa XX. Nota: el número en la esquina superior izquierda representa la ubicación del polígono; en rojo, naranja y amarillo con puntos negros se muestra la susceptibilidad media y baja por inestabilidad de laderas; en rojo el polígono de peligro; la línea roja corresponde al cauce de la barranca; las líneas negras simbolizan el eje vial; la línea negra de mayor grosor corresponde al límite delegacional y las etiquetas indican las fotografías que ilustran el peligro en el lugar.

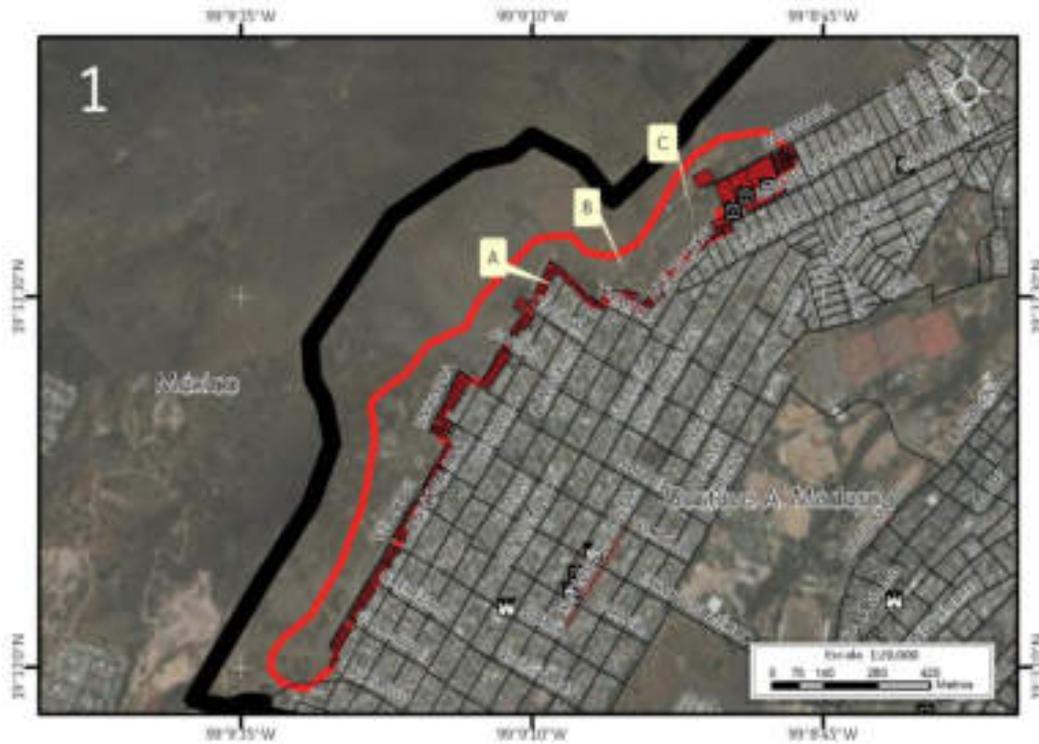
El sitio con riesgo Luis Donaldo Colosio (SPC, 2014) se localiza dentro del polígono Chalma. Este sitio con riesgo tiene una población expuesta al peligro integrada por 29 menores de edad, 4 adultos mayores, 17 mujeres y 19 hombres, en total 52 personas (2 discapacitados). La vulnerabilidad física es de 29 lotes: 22 habitacionales unifamiliares, 3 habitacionales plurifamiliares, 3 escuelas y una oficina.

Figura 5.8. Vulnerabilidad por caída de roca en Malacates en el Mapa XXI. Nota: el número en la esquina superior izquierda representa la ubicación del polígono, en contorno rojo el polígono de peligro, los recuadros en color rojo con contorno negro corresponden a los lotes con vulnerabilidad alta, las líneas negras simbolizan el eje vial, la línea negra de mayor grosor corresponde al límite delegacional y las etiquetas indican las fotografías que ilustran la vulnerabilidad. Para otras simbologías revisar el Anexo III.

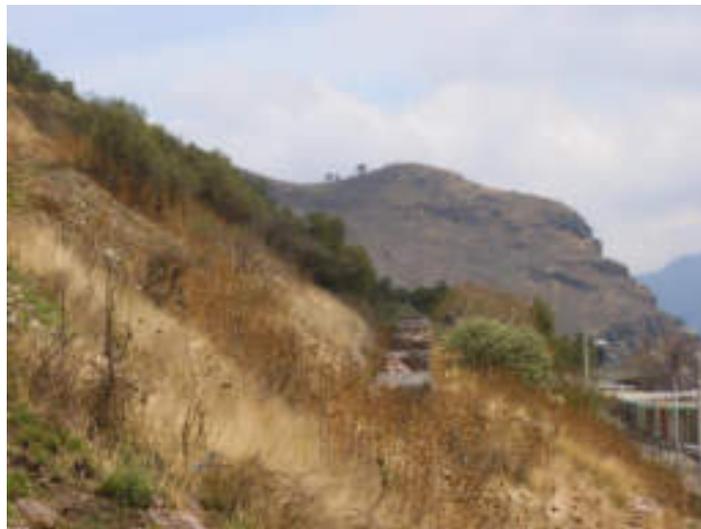
El polígono de peligro abarca parte de la Zona Sujeta a Conservación Ecológica Sierra de Guadalupe, la cual se encuentra delimitada de la zona urbana por una barda perimetral que indirectamente cumple la función de una medida de mitigación, evitando que las rocas provenientes de la parte alta de la ZSCE dañen las viviendas aledañas. A lo largo del polígono se observaron diversas medidas de mitigación, establecidas dentro de la zona ecológica, entre estas se observaron muros de gavión.

Figura 5.9. Fotografía A en el polígono de peligro Chalma. Muro de gavión dentro de la ANP Sierra de Guadalupe (19.5520° N, 99.1567°W. Calle: Veracruz).

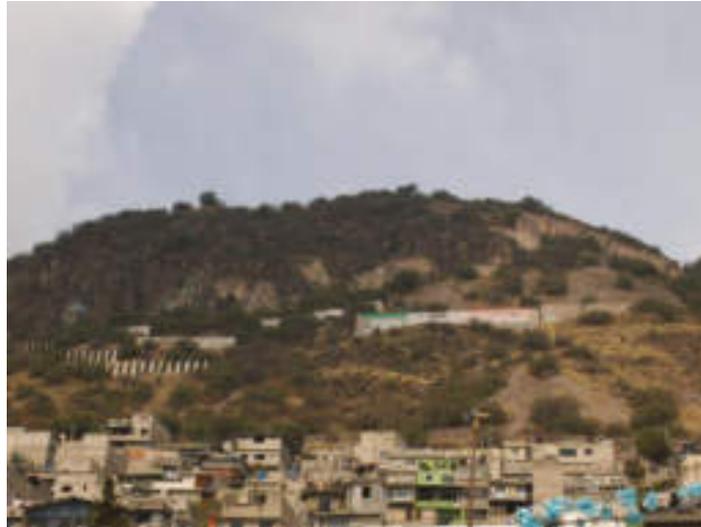
En la parte alta se del polígono se encuentra un macizo rocoso altamente fragmentado y en la parte baja de el mismo se han colocado muros de mampostería con mortero, sin embargo una cantidad significativa de los fragmentos de este se encuentran por debajo de los muros, indicando que la medida de mitigación se encuentra sobrepasada por el fenómeno (Figura 5.10).

Figura 5.10. Fotografía B en el polígono de peligro Chalma. Vista panorámica de la Sierra de Guadalupe en la que se aprecian distintos tipos de medidas de mitigación (19.5537° N, 99.1563°W. Calle: sin nombre oficial).

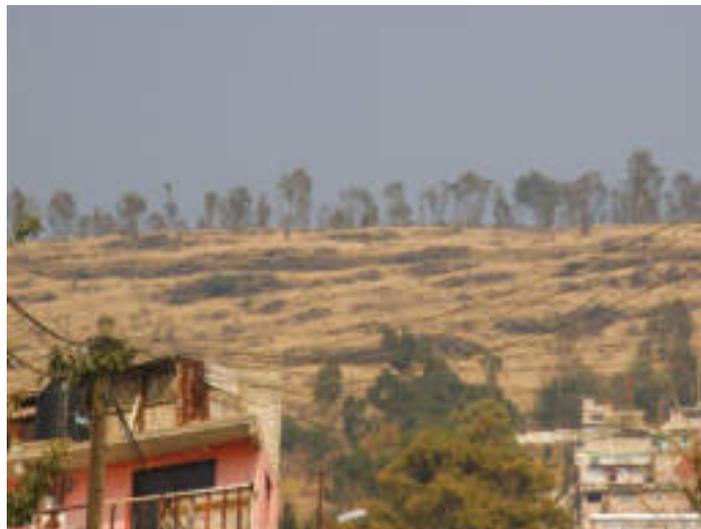
En una vista panorámica de la zona de peligro se apreció la ausencia de vegetación así como aparentes parcelas. En esta zona el terreno se encuentra inestable y la caída de rocas pudiera ser más frecuente por la ausencia de la vegetación además de la inestabilidad que se pudo haber generado por la actividad agrícola (Figura 5.11).

Figura 5.11. Fotografía C en el polígono de peligro Chalma. Vista panorámica del polígono de peligro. (19.5569° N, 99.1544°W. Calle: sin nombre oficial).

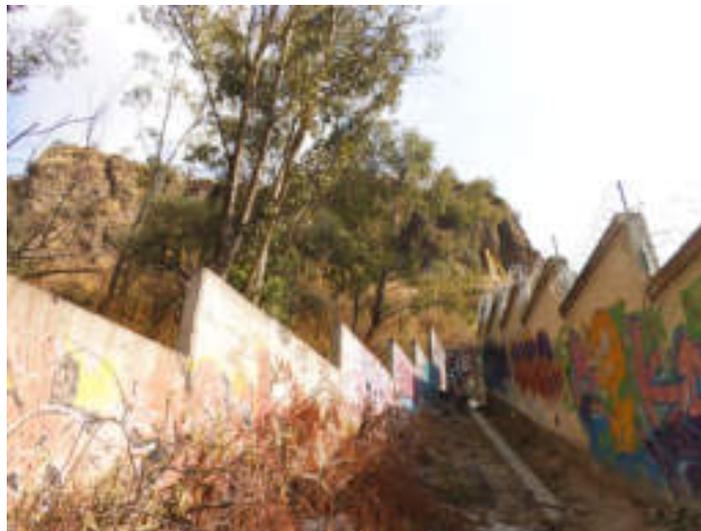
Para evitar el desprendimiento de grandes bloques del macizo rocoso, en algunas zonas, han colocado estructuras metálicas para mantene en equilibrio el bloque y así evitar su caída. En la figura 5.15, se puede observar una estructura amarilla reteniendo un bloque (al fondo del pasillo).

Figura 5.15. Fotografía A de vulnerabilidad en Chalma. (19.5615° N, 99.1508°W. Calle: sin nombre oficial).

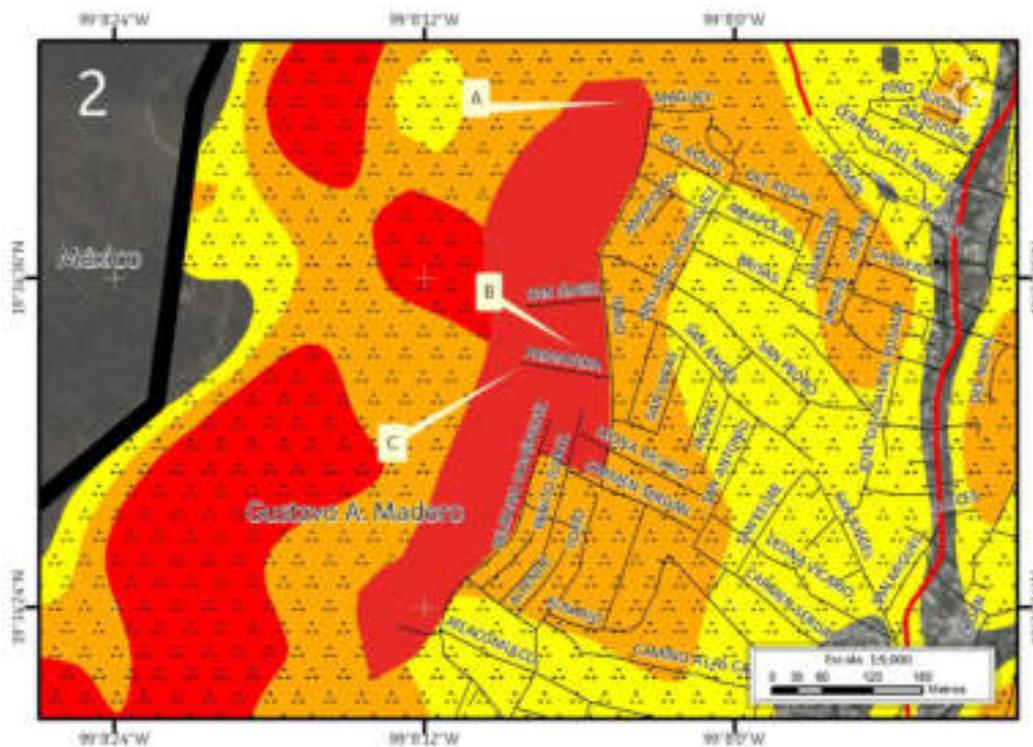
El polígono Malacates se encuentra ubicado en la Sierra de Guadalupe, entre el límite de la Zona Sujeta a conservación Ecológica (ZSCE) Sierra de Guadalupe y las colonias: Lomas de Cuauhtepéc, Malacates y Ampliación Malacates. El peligro es alto por flujos de lodo, deslizamiento, derrumbe y caída de rocas; tiene perímetro y área de 1,694 m y 82,047 m² (Figura 5.17). La vulnerabilidad física expuesta es de 83 viviendas, 1 deportivo y 1 escuela; la vulnerabilidad social obtenida es de 307 personas en riesgo (Figura 5.18).

Figura 5.17. Peligro por derrumbe, deslizamiento, caída de rocas y flujo de lodo en Malacates en el Mapa XX. Nota: el número en la esquina superior izquierda representa la ubicación del polígono; en rojo, naranja y amarillo con puntos negros se muestra la susceptibilidad alta, media y baja por inestabilidad de laderas; en rojo el polígono de peligro; las líneas negras simbolizan el eje vial; la línea negra de mayor grosor corresponde al límite delegacional y las etiquetas indican las fotografías que ilustran el peligro en el lugar.

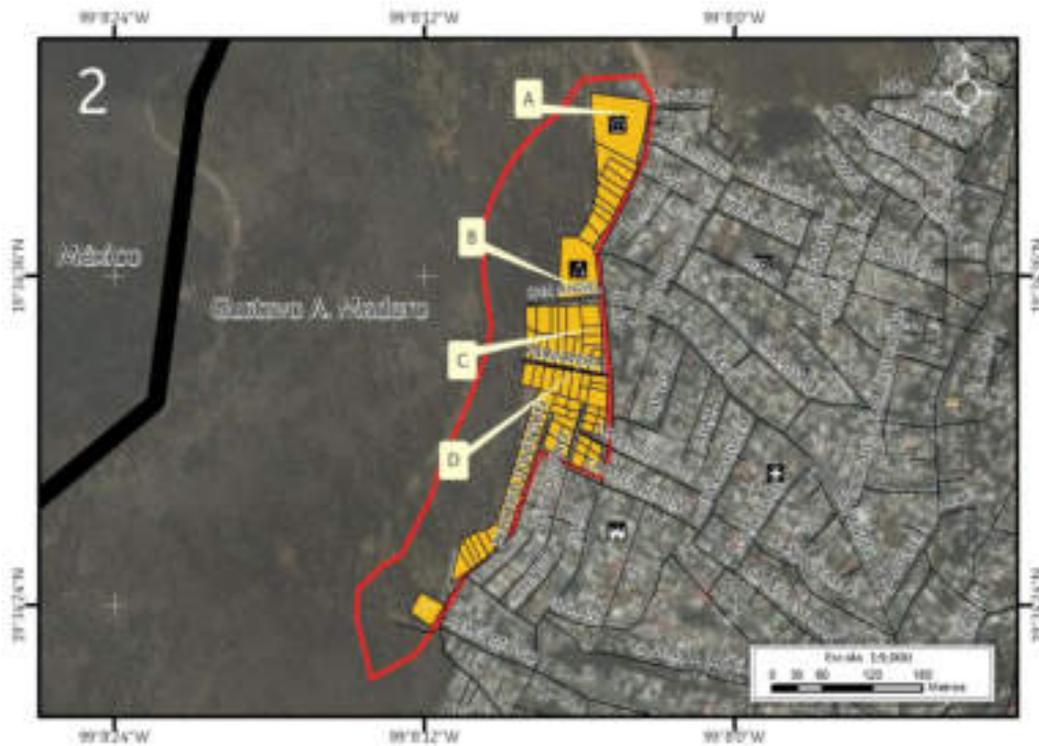
Figura 5.18. Vulnerabilidad por derrumbe, deslizamiento, caída de roca y flujo de lodo en Malacates en el Mapa XXI. Nota: el número en la esquina superior izquierda representa la ubicación del polígono, en contorno rojo el polígono de peligro, los recuadros en color amarillo con contorno negro corresponden a los lotes vulnerables, las líneas negras simbolizan el eje vial, la línea negra de mayor grosor corresponde al límite delegacional y las etiquetas indican las fotografías que ilustran la vulnerabilidad. Para otras simbologías revisar el Anexo III.

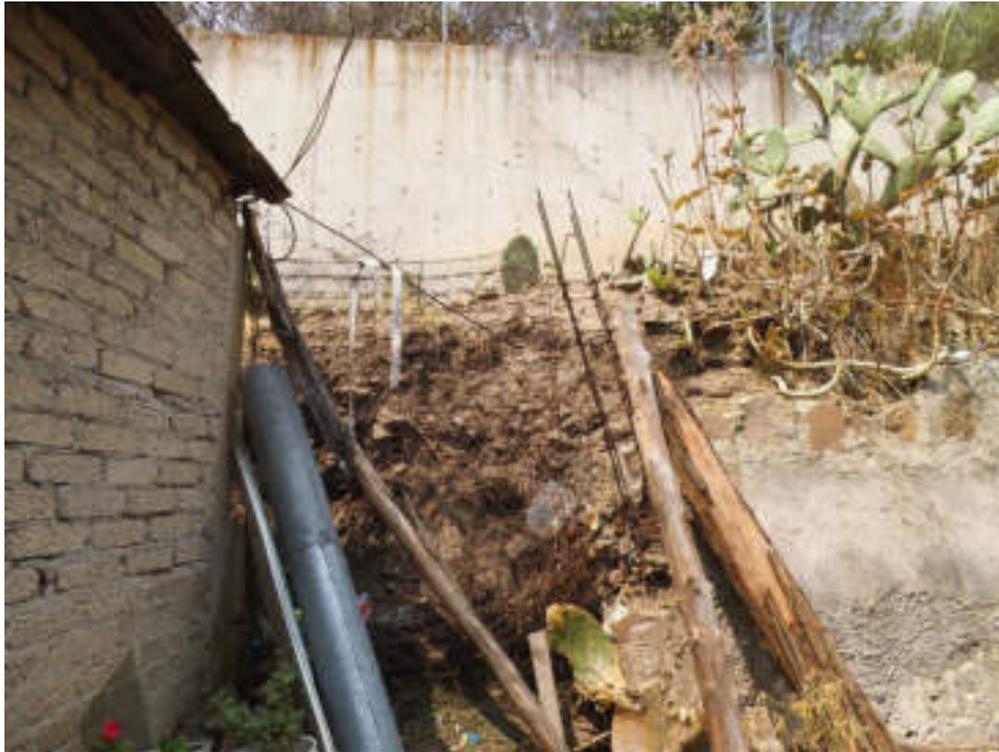
Como se menciona con anterioridad, las actividades antrópicas han favorecido la ocurrencia de fenómenos de remoción en masa, identificados en el polígono. En diferentes puntos se observó que al construir viviendas han desestabilizado las pendientes (Figura 5.21) y se han generado taludes en los que se han presentado derrumbes, deslizamientos, flujos de lodo y caídas de rocas.

Figura 5.21. Fotografía C en el polígono de peligro Malacates. Cortes generados durante la construcción de las viviendas, son fuentes de peligro al sumarse la presencia de agentes erosivos. (19.5761° N, 99.1355° W. Andador: San Angel).

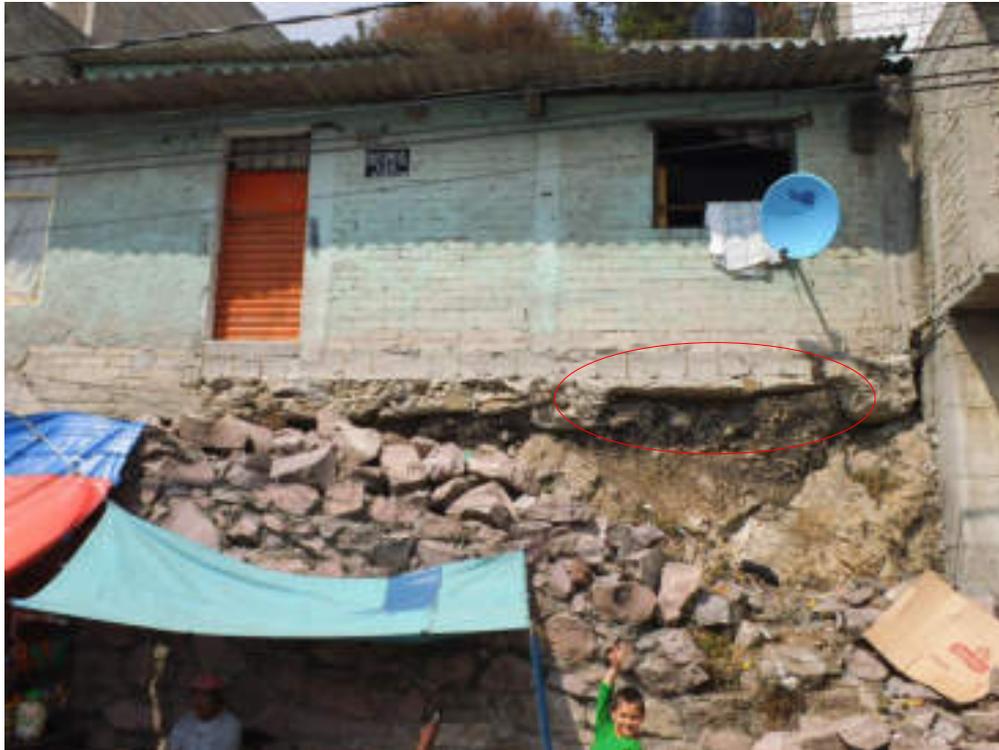
Casos específicos asociados a estos fenómenos, son viviendas sin confinamiento establecidas sobre basamento expuesto a los agentes erosivos, los cuales provocan la pérdida del material sobre el que se encuentran desplantadas poniendo en riesgo a sus habitantes (Figura 5.24 y 5.25).

Figura 5.24. Fotografía C de vulnerabilidad en Malacates. Vivienda semiconfinada. En la parte posterior se aprecia una barda perimetral derrumbada que ha dejado el material del basamento expuesto a los agentes erosivos, éstos han ido erosionando el material sobre el que se encuentra establecido el inmueble (ovalo rojo) (19.3008° N, 99.2532° W. Calle: 2da. Cerrada de Buenavista).

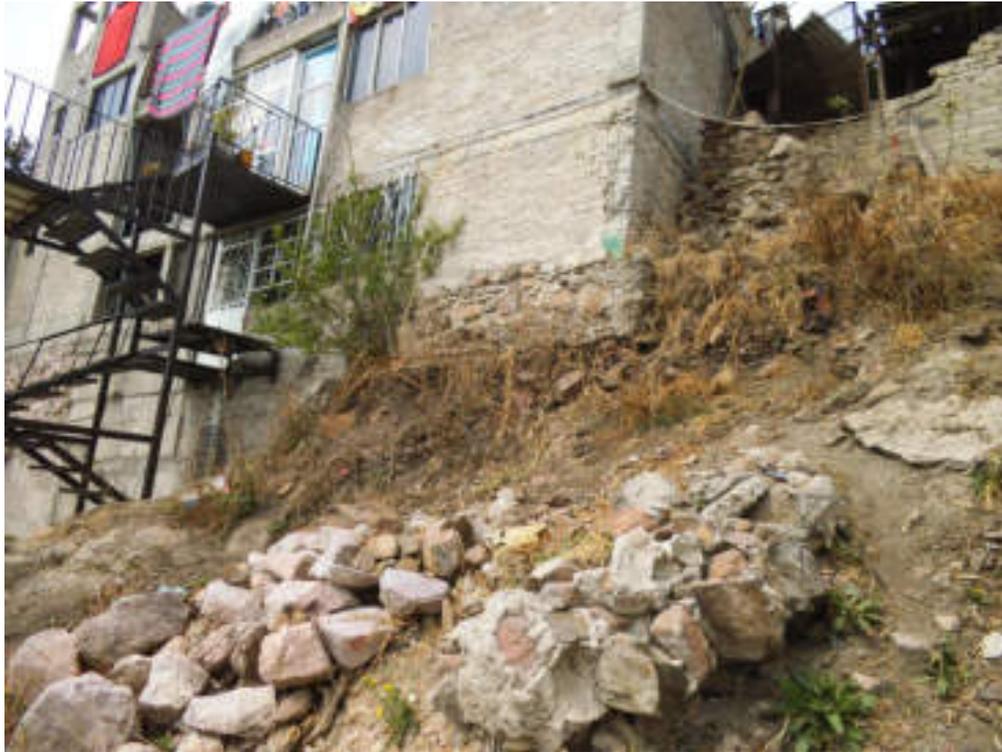
Figura 5.25. Fotografía D de vulnerabilidad en Malacates. Inmueble sin confinamiento establecido sobre material inestable y barda perimetral derrumbada (19.3008° N, 99.2532° W. Calle: 2da. Cerrada de Buenavista).

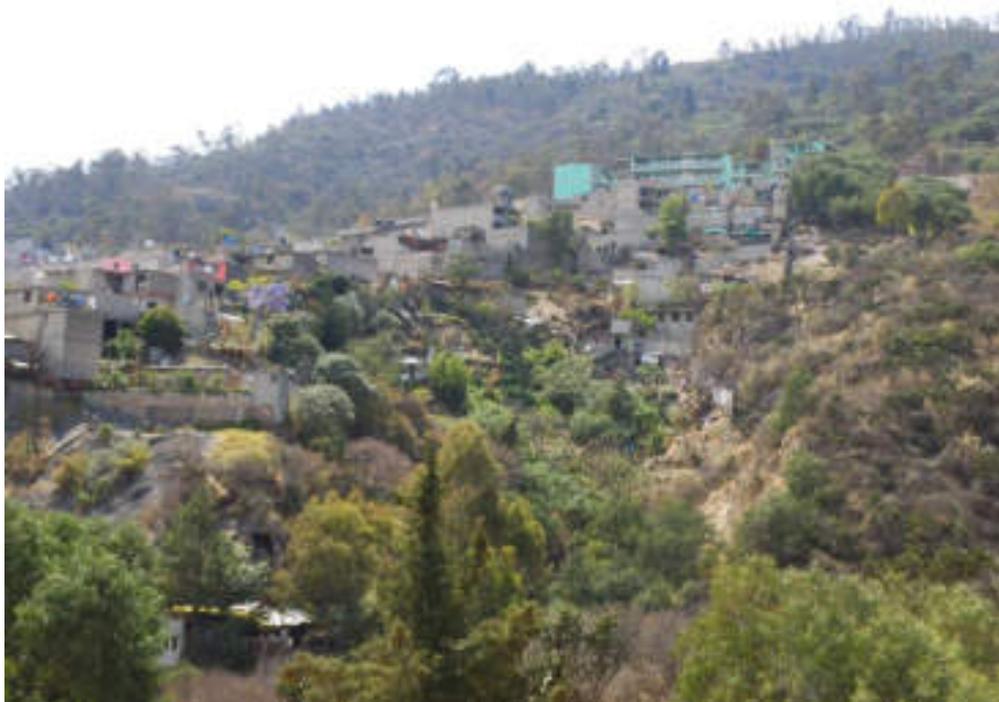
El peligro en este polígono se encuentra asociado a una barranca con paredes que tienen una tendencia a la vertical, estas están constituidas de fragmentos de rocas ígneas rodeadas por materiales arcillosos. La barranca se encuentra poblada tanto en los flancos como dentro del cauce (Figura 5.28). Es importante resaltar a las barrancas como zonas de peligro alto debido a la inestabilidad de sus paredes y el alto nivel erosivo al que se encuentran expuestos los materiales que las constituyen.

Figura 5.28. Fotografía A en el polígono de peligro Ampliación Malacates. Vista panorámica del polígono Malacates. La población se encuentra establecida en los flancos y dentro del cauce de la barranca, también se pueden apreciar, en algunos sitios, concreto lanzado para evitar la erosión de los taludes (19.2930° N, 99.2626° W. Calle: Sayula).

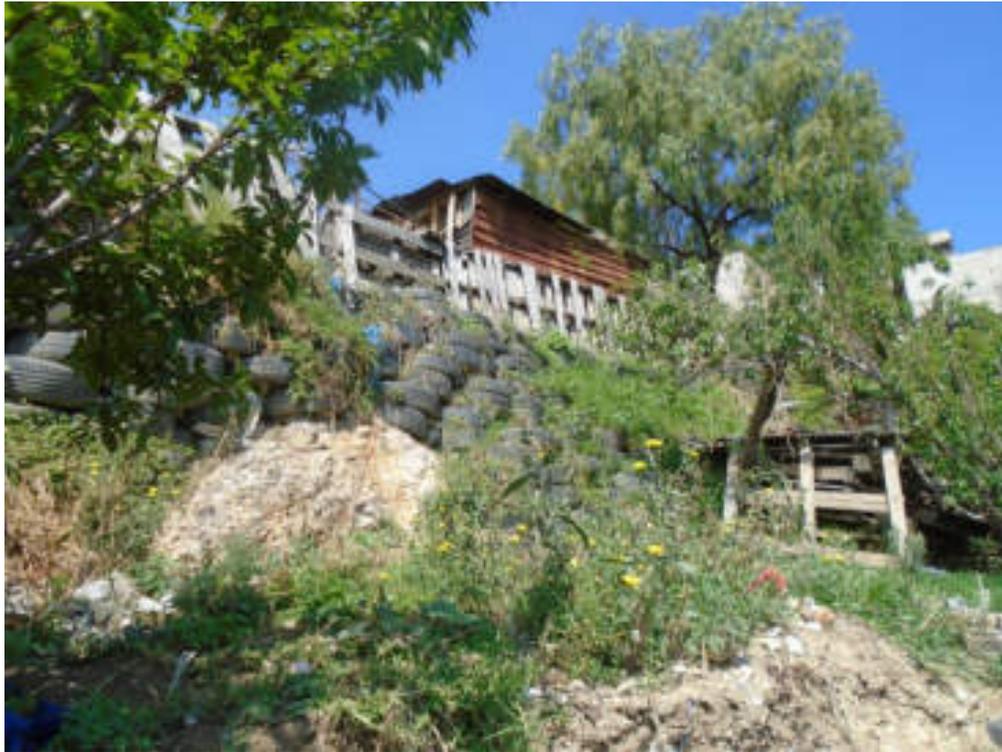
Los inmuebles construidos en Cerrada Abelardo Rodríguez se encuentran sobre arcillas y están siendo afectados por el deslizamiento de esos mismos materiales en el talud de la barranca. En los patios de algunas de estas viviendas se observaron muros de contención (improvisados con llantas) para estabilizar el terreno y mitigar la remoción de material. Es importante señalar que sobre esta calle la mayoría de las casas son precarias (Figura 5.33).

Figura 5.33. Fotografía B de vulnerabilidad en Ampliación Malacates. Vivienda precaria establecida en una pendiente de material inestable. Los habitantes han improvisado un muro de contención con llantas para estabilizar el terreno (19.3008° N, 99.2532° W. Calle: 2da. Cerrada de Buenavista).

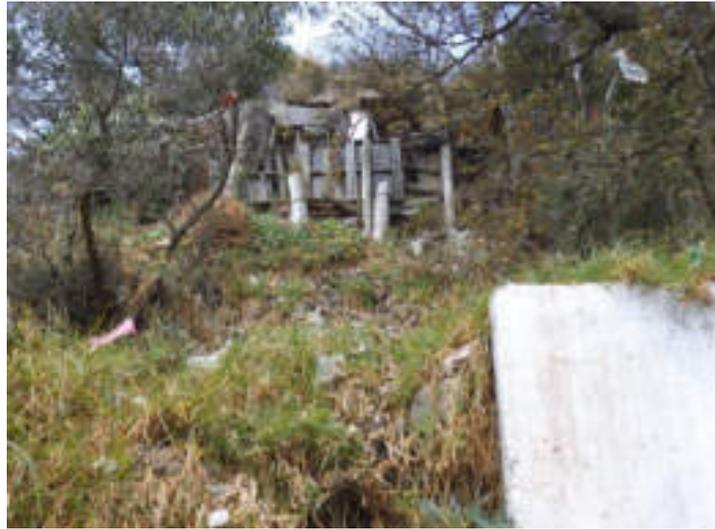
Parte de la barranca forma parte de la zona de conservación y los asentamientos humanos no están permitidos, sin embargo se encontró una vivienda en suelo de conservación (Figura 5.34). Resaltamos este caso debido a que la zona de conservación tiene susceptibilidad (media a baja) por inestabilidad de laderas, esto implica que si la mancha urbana crece hacia la zona ecológica, esa población también presentaría fenómenos de remoción ya que no solamente actuarían los elementos físicos del lugar, sino que se sumarían la deforestación y la inestabilidad del terreno resultado de la construcción de caminos y vías de comunicación.

Figura 5.34. Fotografía C de vulnerabilidad en Ampliación Malacates. Vivienda precaria establecida dentro de la zona de conservación ecológica dónde la pendiente se encuentra inestable (19.3008° N, 99.2532° W. Calle: 2da. Cerrada de Buenavista).

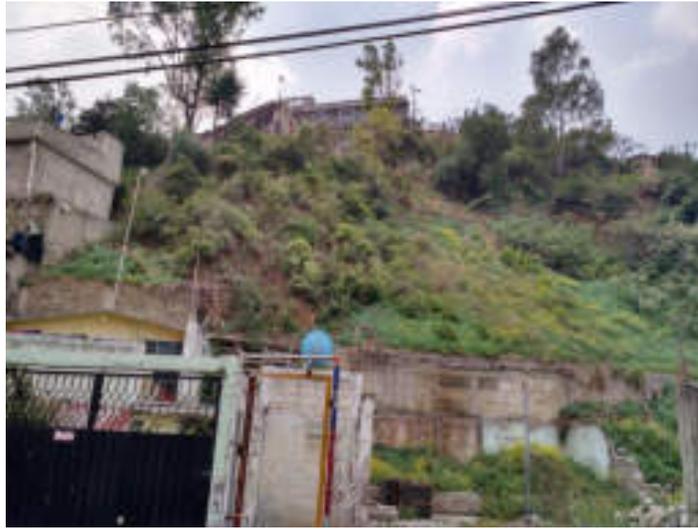
En este polígono se tiene el antecedente de un derrumbe que causó el colapso de una vivienda y la muerte de sus habitantes. A pesar de ser un evento pasado se sigue distinguiendo la estructura del derrumbe, incluso se pueden apreciar depósitos de material en las ruinas de la vivienda que se ha acumulado lentamente posterior al evento y actualmente presentan con crecimiento de pasto. Esta acumulación de material nos indica que el movimiento de terreno sigue activo (Figura 5.37).

Figura 5.37. Fotografía E en el polígono de peligro Verónica Castro. Cubierta vegetal en antiguo derrumbe; en la parte interior de la imagen se observan los restos de una vivienda colapsada (19.3008° N, 99.2532° W. Calle: 20 de Noviembre:).

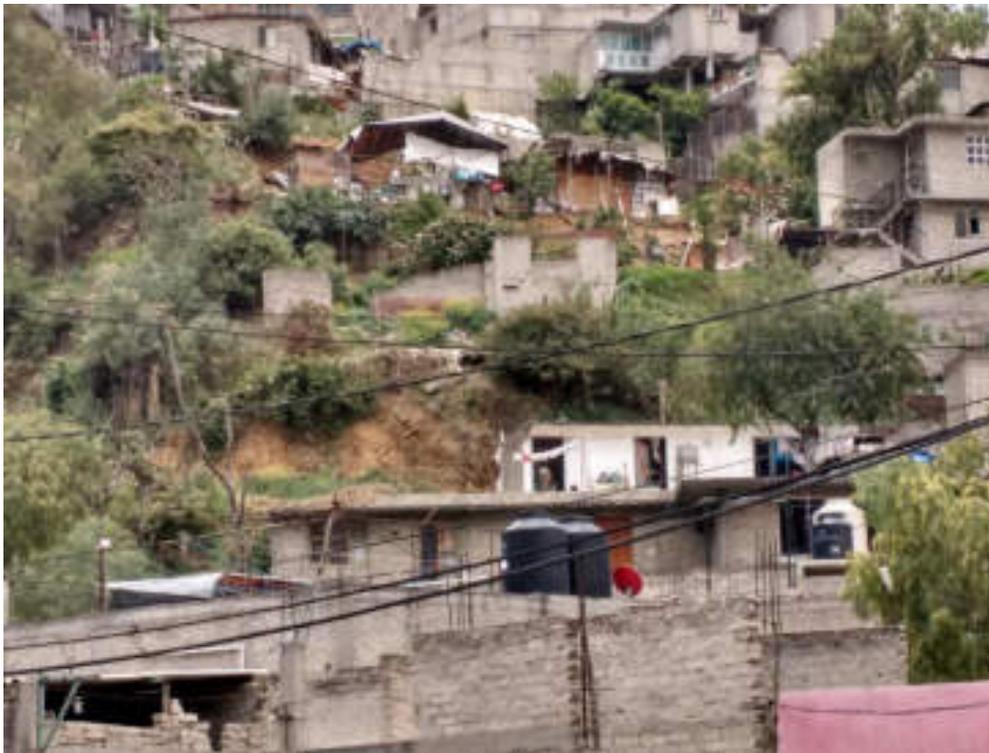
Además de la pendiente natural del lugar, también se han generado cortes para la construcción de viviendas. Este tipo de actividades rompe el equilibrio de la pendiente haciendo de estos corte lugares potenciales para que ocurran derrumbes, sobre todo cuando el material se deja expuesto a los diferentes factores erosivos (Figura 5.38).

Figura 5.38. Fotografía B en el polígono de peligro Verónica Castro. Vista panorámica en la que se pueden apreciar casas, con diferentes sistemas constructivos, establecidas sobre o frente a escarpes expuestos a intemperismo (19.3008° N, 99.2532° W. Calle: Aquiles Serdán).

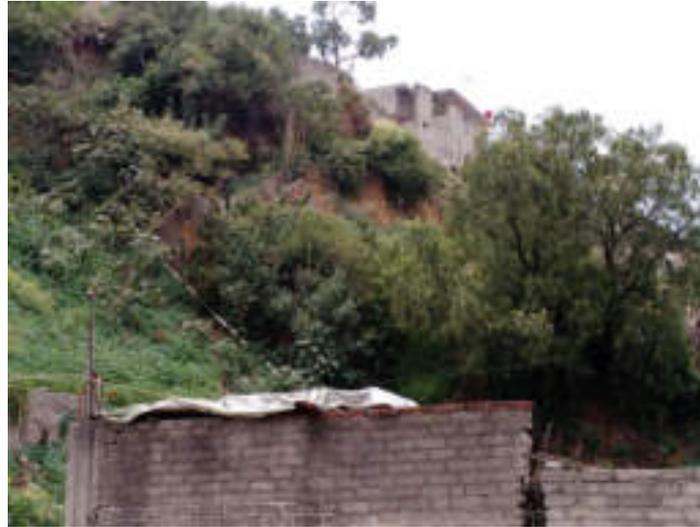
En la zona aledaña al antiguo derrumbe se encuentran viviendas establecidas tanto en la parte alta de la pendiente como en la parte baja. Sin importar la ubicación de las viviendas estas se encuentran en peligro ante un probable

derrumbe pues las casas de la parte alta terminarían ladera abajo y junto con los depósitos terminarían sepultando las viviendas establecidas en la parte baja de la pendiente (Figura 5.39)

Figura 5.39. Fotografía C en el polígono de peligro Verónica Castro. Pendiente con peligro por derrumbe y viviendas establecidas en la parte alta del escarpe (19.3008° N, 99.2532° W. Calle: Río).

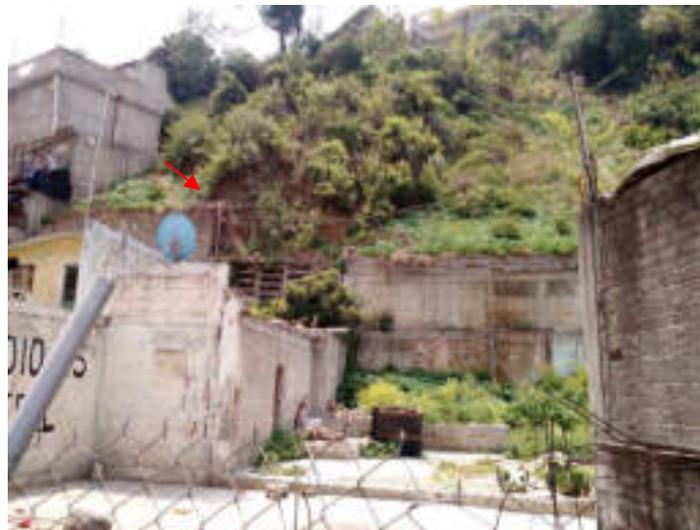
La vulnerabilidad física y social es alta, sin embargo algunos de los habitantes han realizado obras para disminuir su vulnerabilidad ante el peligro construyendo muros de mampostería con mortero o muros ecológicos frente a cortes de ladera (Figura 5.40).

Figura 5.40. Fotografía A de vulnerabilidad en Verónica Castro. La flecha roja señala muro de mampostería con mortero y muro ecológico frente a un corte de ladera (19.3008° N, 99.2532° W. Calle: Aquiles Serdán).

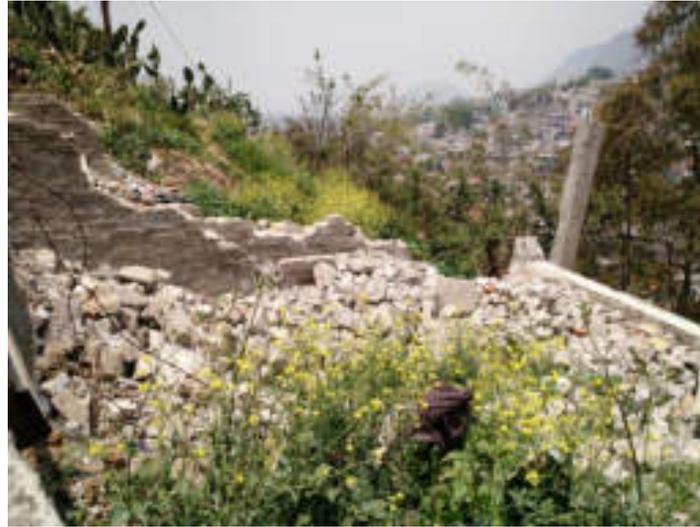
Después del derrumbe (hace aproximadamente dos años) las autoridades correspondientes decidieron desalojar las casas establecidas en la periferia del desastre, incluso demolieron las viviendas construídas en la parte alta de la ladera dadas las condiciones de inestabilidad de la ladera y a la probabilidad de que ocurriera un nuevo evento que pudiera poner en riesgo a los habitantes de las viviendas desalojadas (Figura 5.41)

Figura 5.41. Fotografía B de vulnerabilidad en Verónica Castro. Vivienda deshabitada y demolida tras derrumbe (19.3008° N, 99.2532° W. Calle: Plácido Domingo).

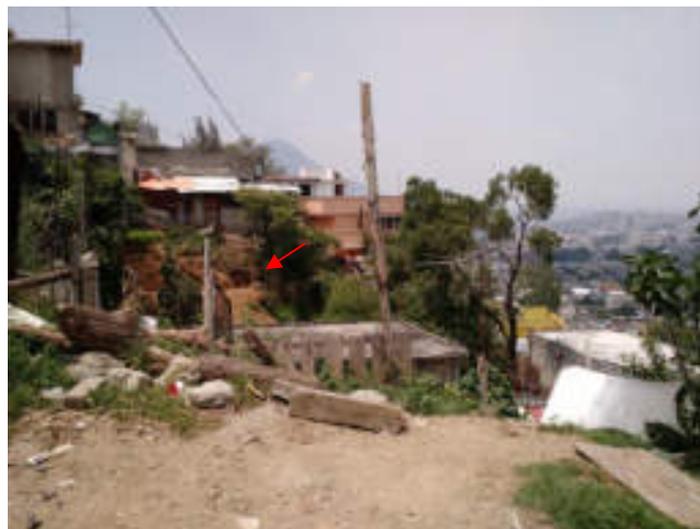
Figura 5.42. Fotografía C de vulnerabilidad en Verónica Castro (19.3008° N, 99.2532° W. Calle: 20 de Noviembre).

Actualmente en la parte alta de la ladera, las casas que fueron desalojadas se encuentran habitadas, también se observaron viviendas recientes, incluso se identificaron cortes en la ladera para la construcción de más inmuebles. Al generar nuevas construcciones en el lugar, se incrementa el peso que puede sostener la ladera y de esta manera incrementar o acelerar un proceso de remoción de masa (Figura 5.42). En conclusión, la vulnerabilidad física y social se está incrementando.

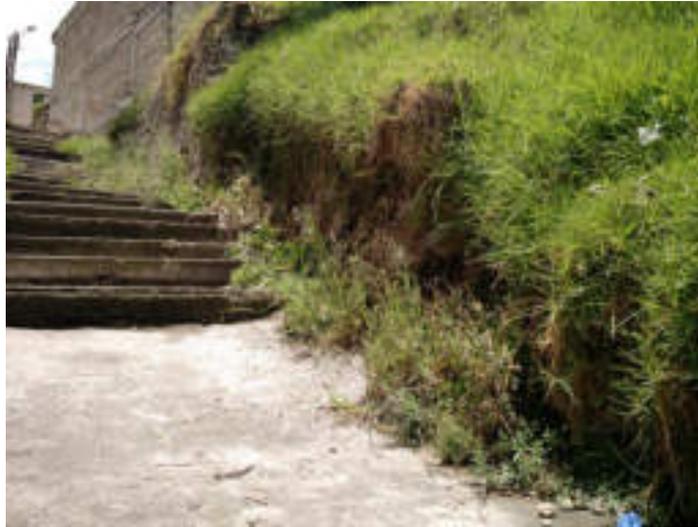
En algunos puntos dentro del polígono se encuentran las condiciones que podrían detonar un fenómeno de remoción por derrumbe en pendientes verticales con material expuesto a los factores erosivos que promuevan el movimiento y colapso del material (Figura 4.45).

Figura 5.45. Fotografía A en el polígono de peligro Arboledas. El material que compone la ladera no se encuentra consolidado, en consecuencia se puede presentar algún fenómeno de remoción de masa ante la acción de agentes erosivos (19.5637° N, 99.1244° W. Calle: Prolongación Guayabos).

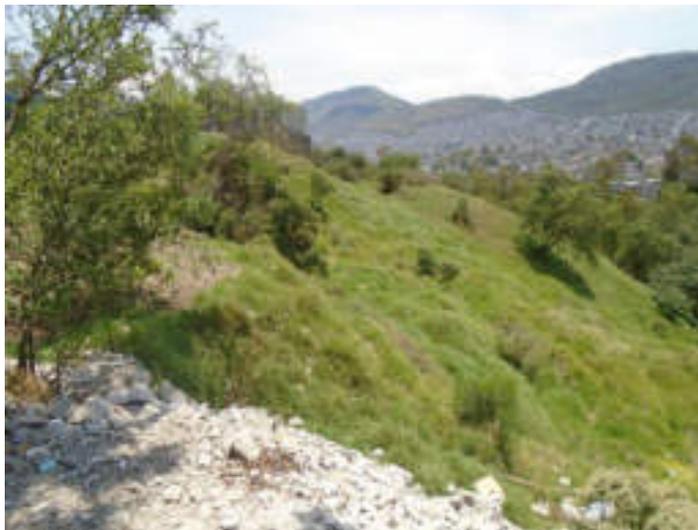
Entre la zona urbana y la ZSCE Sierra de Guadalupe, la ladera presenta estructuras reptación, evidenciando el movimiento lento de la ladera; actualmente esta zona se ha convertido en un tiradero de cascajo que han adaptado como terraza y aunque no se encuentran viviendas establecidas sobre la pendiente, el deslizamiento podría alcanzar la zona urbana (Figura 5.46)

Figura 5.46. Fotografía B en el polígono de peligro Arboledas. Pendiente con cubierta vegetal que muestra marcas de reptación indicando el movimiento de la ladera. En la parte alta de la misma se aprecia cascajo para ganar terreno y formar terrazas (19.5637° N, 99.1226° W. Calle: Lázaro Cárdenas).

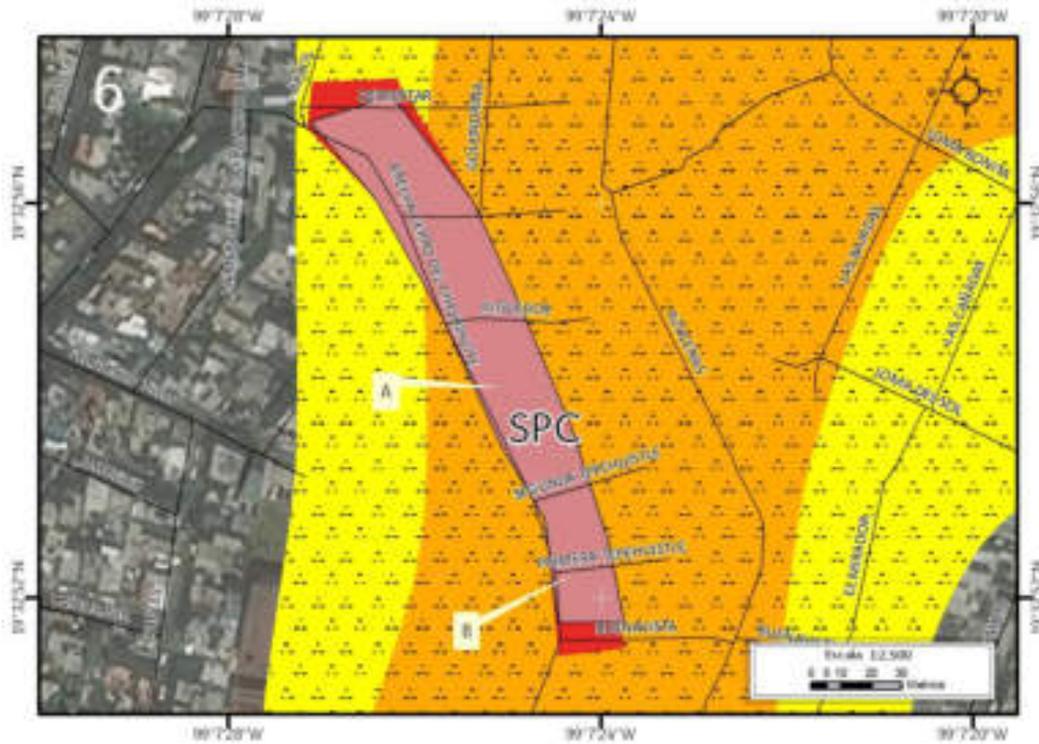
Los peligros de este polígono, ubicado en la colonia Vista Hermosa, son derrumbe y caída de roca. El perímetro de peligro alto es de 441 m y tiene área de 4,545 m² (Figura 5.49). La vulnerabilidad física y social expuesta en el lugar es de 23 viviendas y 85 personas (Figura 5.50).

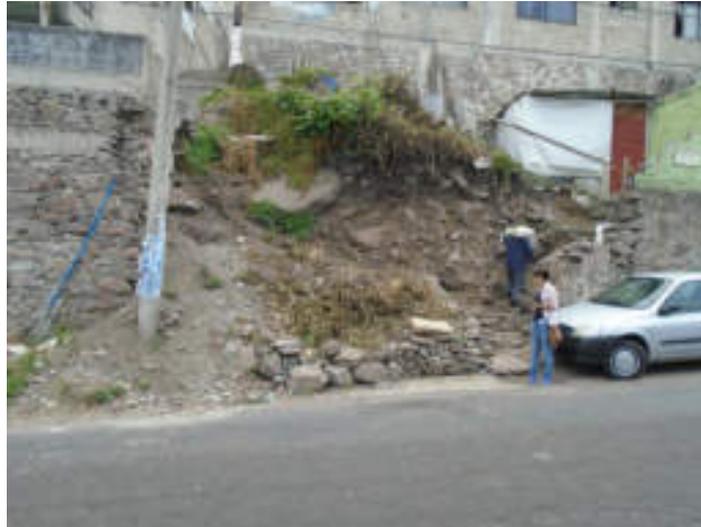
El polígono Vista Hermosa es una zona de ladera (compuesta de depósitos piroclásticos) que se encuentra totalmente poblada y aparentemente estable por el desarrollo urbano, sin embargo hace ocho años los derrumbes y caídas de roca eran constantes en la zona. Actualmente la ocurrencia de deslizamientos y caída de roca son evidentes en lugares con cortes para construcción o lotes baldíos en los que el material de la ladera se encuentra expuesto en su totalidad (Figura 5.51 y 5.52).

Figura 5.51. Fotografía A en el polígono de peligro Vista Hermosa. Vivienda precaria construida sobre talud con evidencia de derrumbe y caída de roca. También se pueden apreciar bloques de diferentes tamaños en una matriz de material fino (19.5483° N, 99.1236° W. Calle: Brecha Cerro del Chiquihuite).

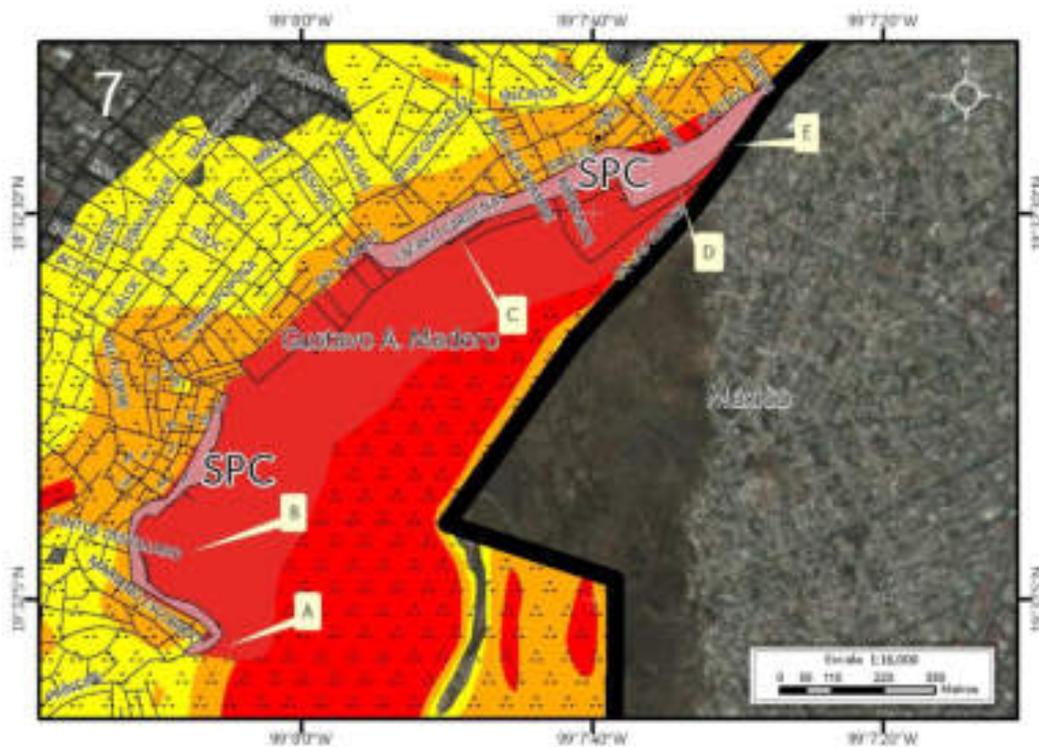
El polígono Castillo Grande se encuentra ubicado en el cerro del Chiquihuite, en el límite entre la Delegación Gustavo A. Madero y el Municipio de Tlanepantla de Báez en las colonias: Castillo Grande, El Carmen, Cuauhtepac del Carmen, Tlalpexco y Ampliación Benito Juárez. El peligro es alto por deslizamiento, derrumbe caída de roca y flujo de lodo; tiene perímetro y área de 3,905 m y 36,579 m² (Figura 5.55). La vulnerabilidad física expuesta es de 541 viviendas, 1 comercio, 7 baldíos y 1 lote mixto; la vulnerabilidad social obtenida es de 2035 personas en riesgo (Figura 5.56).

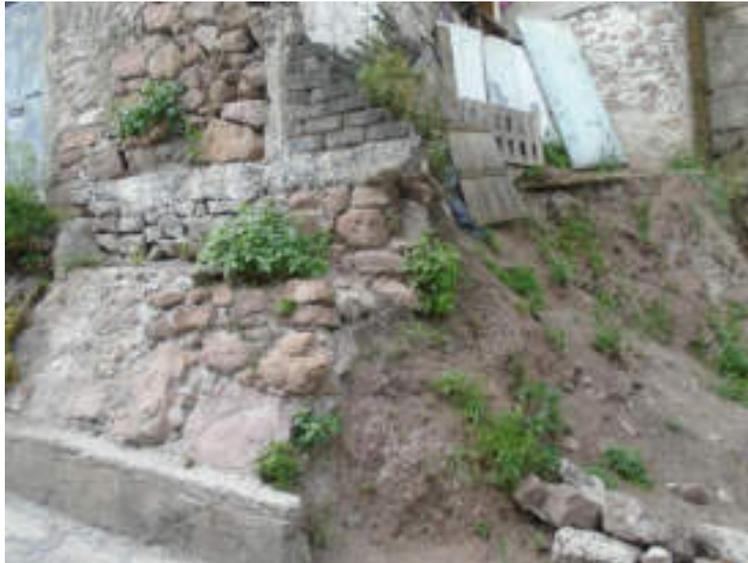
Por otro lado las viviendas asentadas en la zona de la ladera que está constituida de materiales limo-arcillosos presentan pérdida de basamento ya que agentes erosivos como el agua y el viento transportan los materiales a partes más bajas (Figura 5.63). En calles pavimentadas o escaleras con concreto se observan separaciones entre los elementos, derivado del empuje de los materiales de la ladera (Figura 5.64).

Figura 5.63. Fotografía B en el polígono de vulnerabilidad Castillo Grande. Vivienda semiconfinada que presenta un colapso parcial originado por la pérdida de su basamento (19.5344° N, 99.1353° W. Calle: Ramón Corona).

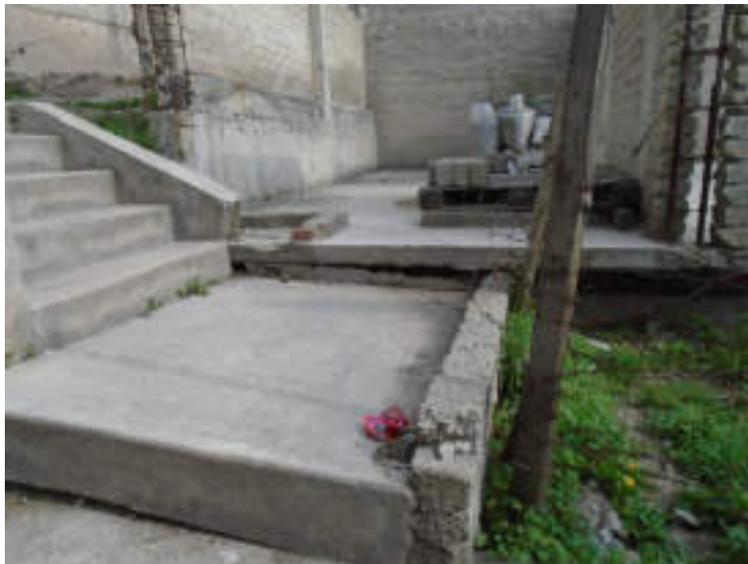
Figura 5.64. Fotografía C en el polígono de vulnerabilidad Castillo Grande. Separación entre descanso de escalera y losa de vivienda semiconfinada, ocasionado por el desplazamiento del material de la ladera (19.5375° N, 99.1350° W. Calle: Andador 1).

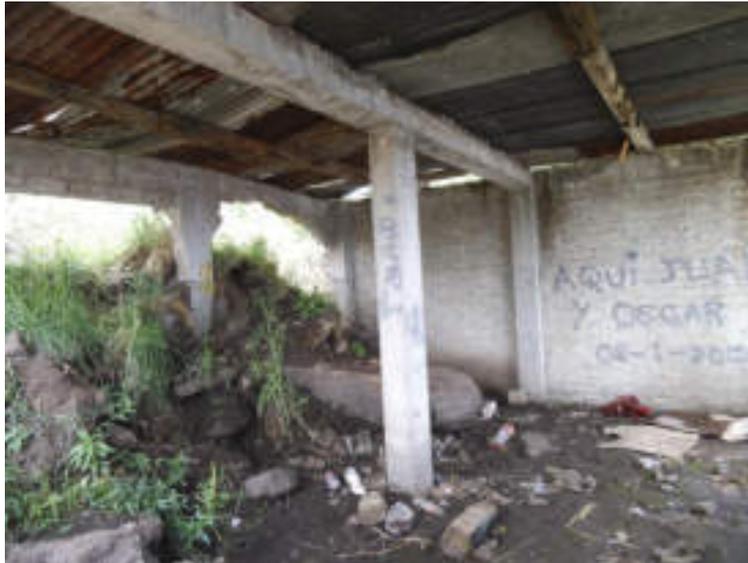
Los deslizamientos dentro del polígono arrastran material fino, pero dadas las condiciones de la ladera logra transportar bloques de dimensiones mayores a un metro, lo cual hace muy vulnerables a las viviendas, ya que un movimiento de terreno sería capaz de sepultar parcial o totalmente una vivienda (Figura 5. 65).

Figura 5.65. Fotografía D en el polígono de vulnerabilidad Castillo Grande. Vivienda afectada por un antiguo deslizamiento que derribó uno de los muros e invadió el predio, además de provocar la deformación en las traves de la construcción (19.5416° N, 99.1286° W. Calle: Sin nombre oficial).

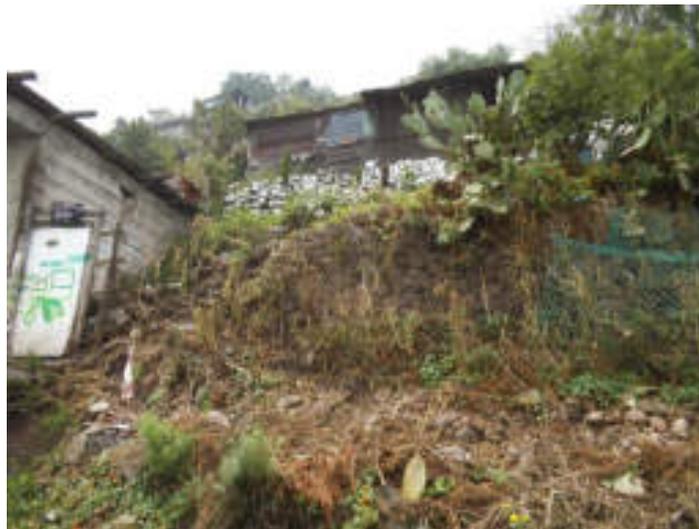
Algunas medidas de mitigación que realizan para estabilizar el movimiento del material de las laderas es la construcción de muros de mampostería sin mortero a pesar de ello, dichas medidas son insuficientes ante la remoción del material que constituye la ladera (Figura 5.66).

Figura 5.66. Fotografía E en el polígono de vulnerabilidad Castillo Grande. Pendiente de material poco consolidado en el que se observa vivienda precaria establecida en la parte alta. La presencia de muros de mampostería sin mortero son una medida para estabilizar el terreno (19.5421° N, 99.1272° W. Calle: Sin nombre oficial).

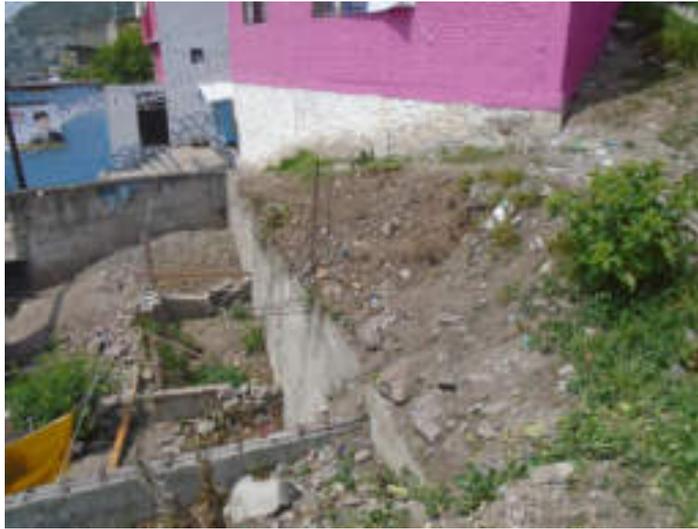
La litología del lugar corresponde a depósitos piroclásticos. Estos depósitos piroclásticos son susceptibles a sufrir intemperismo y transformarse en arcillas. La arcilla producto del intemperismo es transportada por diferentes agentes erosivos a la parte baja de la ladera. Los depósitos de arcilla no se encuentran compactados y al hacer cortes para construir, estos tienden a deslizarse (Figura 5.71 y 5.72)

Figura 5.71. Fotografía C en el polígono de peligro La Pastora. Depósito de finos y material de relleno dentro de terreno delimitado por construcción (19.5283° N, 99.13580° W. Calle: Iztaccíhuatl).

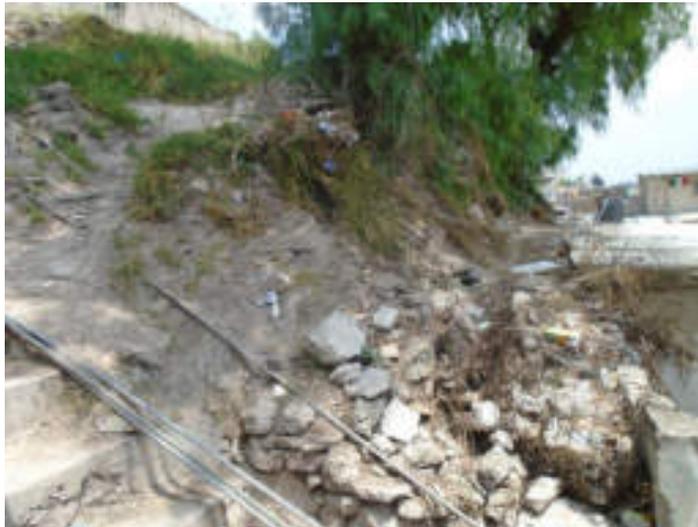
Figura 5.72. Fotografía A de vulnerabilidad en La Pastora. Los materiales finos y de relleno que componen esta la ladera se encuentran inestables y son fáciles de remover por agentes erosivos (19.5270° N, 99.1361° W. Calle: Huitzilopóchtli).

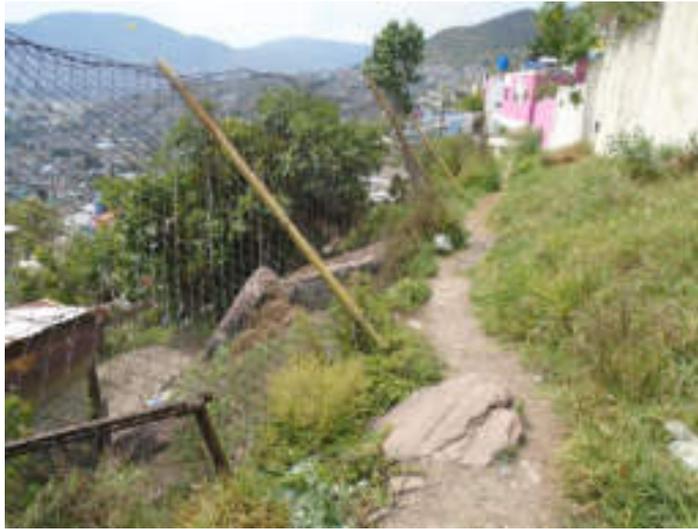
Varias de las viviendas altamente vulnerables por caída de roca presentan en sus patios bloques de diferentes tamaños que se han desprendido del macizo rocoso; en algunos de estos predios también se pueden apreciar indicadores del movimiento de la ladera (Figura 5.73 y 5.74).

Figura 5.73. Fotografía B de vulnerabilidad en La Pastora. Mallado que delimita propiedad muestra inclinación a favor de la pendiente, esto es una evidencia del movimiento lento del material. También se pueden apreciar varios bloques al costado de una construcción precaria. Al costado del sendero se encuentra la barda perimetral de la ANP (19.5280° N, 99.1359° W. Calle: Huitzilopóchtli).

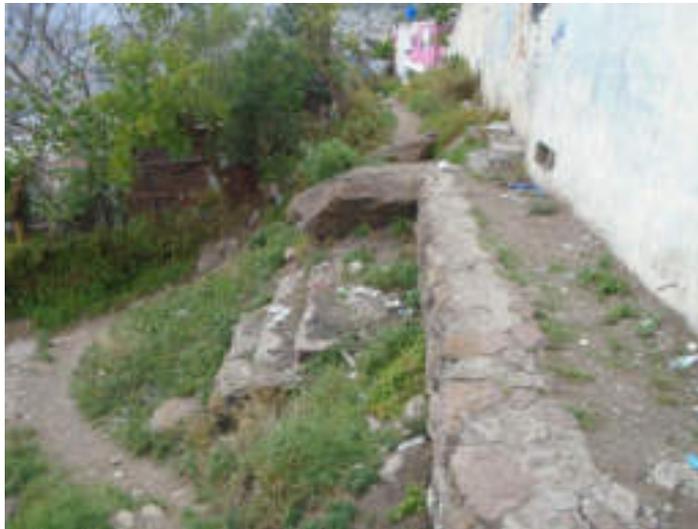
Figura 5.74. Fotografía C de vulnerabilidad en La Pastora. Se puede apreciar el tamaño de los bloques provenientes de la parte alta de la Zona Sujeta a Conservación Ecológica (ZSCE) Sierra de Guadalupe. Del lado derecho se aprecia la barda perimetral de la ANP, la cual funciona como una medida de mitigación ante caída de rocas (19.5279° N, 99.1359° W. Calle: Acamapichtli).
