Atlas de Peligros y Riesgos de la Ciudad de México

Actualización de los Mapas de Riesgo

Gustavo A. Madero

Año: 2014

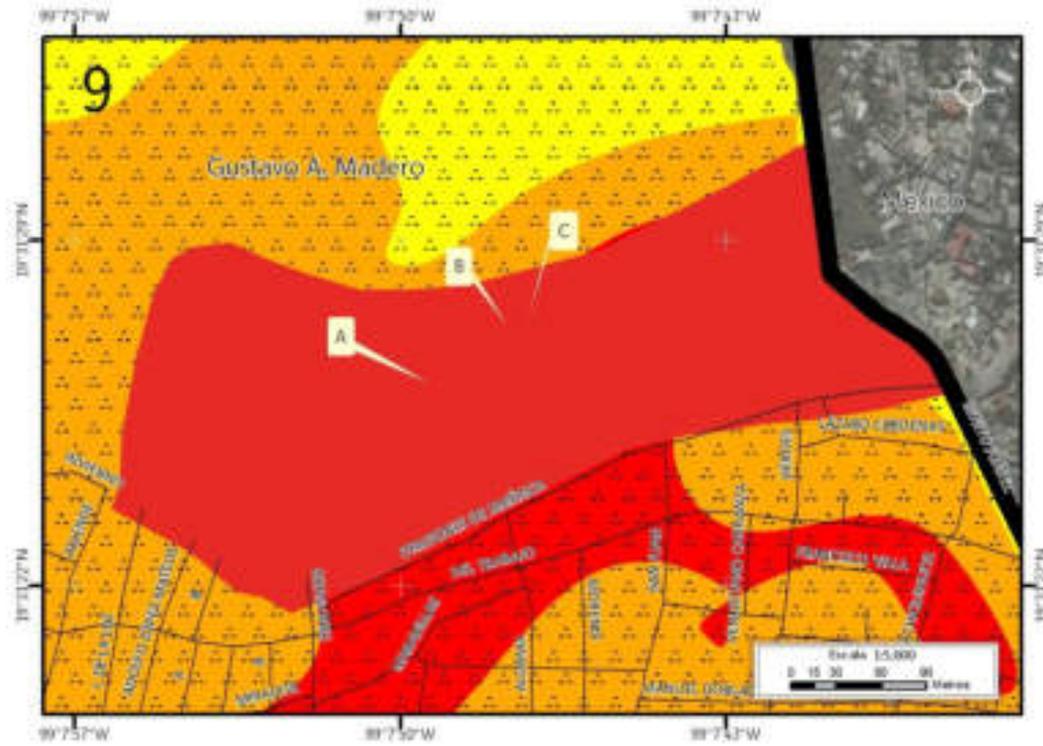
El polígono de peligro alto delimitado en San Juan Ticomán I está asociado a caída de rocas en laderas. Se encuentra dentro de las colonias San Juan Ticomán y Guadalupe Ticomán, al este del Cerro del Chiquihuite, en la Delegación Gustavo A. Madero; mide 76,418 m² de área y 1,358 m de perímetro. Parte de la zona delimitada con peligro alto se ubica dentro de la ZSCE Sierra de Guadalupe (Figura 5.75). La vulnerabilidad física expuesta para este polígono de peligro es de 47 viviendas, mientras que la social reporta 173 habitantes (Figura 5.76). La mayoría de los lotes que se encuentran dentro del polígono de peligro están ubicados frente a la barda perimetral de la ZSCE Sierra de Guadalupe, sin embargo existen dos lotes dentro de la ANP

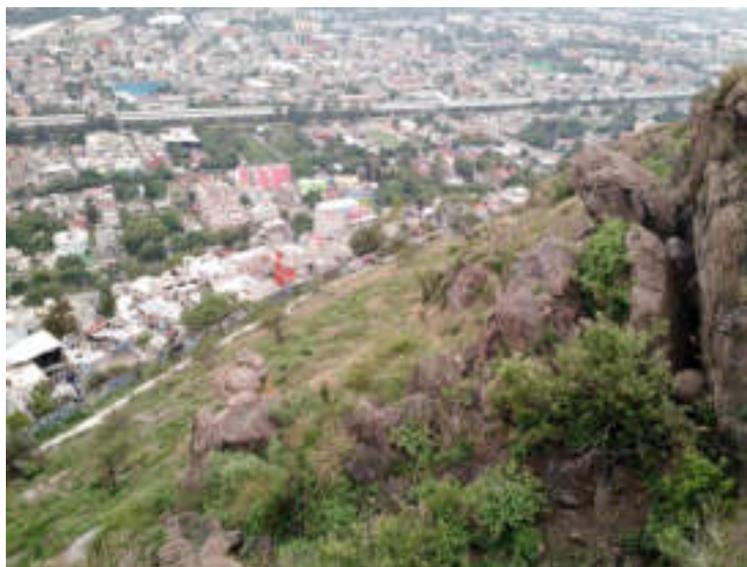
A lo largo del polígono se encuentran macizos rocosos fragmentados con bloques que podrían desprenderse fácilmente por el ángulo de inclinación de la ladera y la fuerza de gravedad (Figura 5.77.). El intemperismo es un factor de suma importancia; debilita la estructura de los macizos rocosos, provocando la fragmentación consecuente del material.

Figura 5.77. Fotografía A del polígono de peligro San Juan Ticomán I. Bloques altamente fragmentados e intemperizados, los cuales son susceptibles a colapsar en dirección a la pendiente; al fondo se distingue las viviendas ubicadas dentro del polígono de peligro (19.5231°N, 99.1307°W. Calle: Sin nombre oficial).

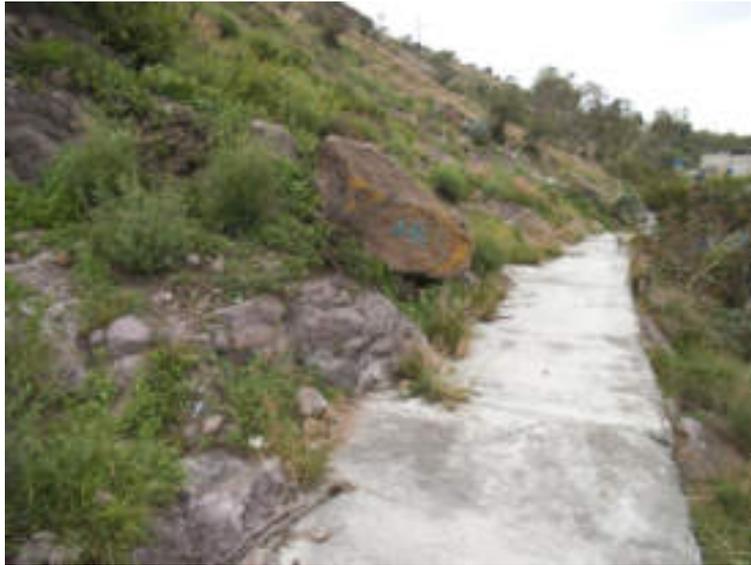
A causa del peligro en el que las viviendas y la infraestructura se encuentran, se han implementado obras de mitigación como muros de contención (Figura 5.79.); sin embargo la baja calidad de los materiales con los que son construidos ocasiona que la funcionalidad de los mismos sea casi nula. Aunado a esto, los bloques que son removidos presentan un tamaño considerable, lo que facilita su caída por la pendiente y acelera las distancias que pueden recorrer (Figura 5.80.).

Algunos bloques han caído y llegado hasta la barda perimetral que separa al área urbana de la Reserva Natural, la cual no es lo suficientemente resistente ante el impacto de los bloques, afectando a las construcciones y a la infraestructura de San Juan Ticomán I (Figura 5.80.).

Figura 5.80. Fotografía A del polígono de vulnerabilidad San Juan Ticomán. Paso peatonal implementado en la ladera del cerro; se puede distinguir la caída de bloques, los cuales afectan a la infraestructura vial (19.5230°N, 99.1305°W. Calle: Sin nombre oficial).

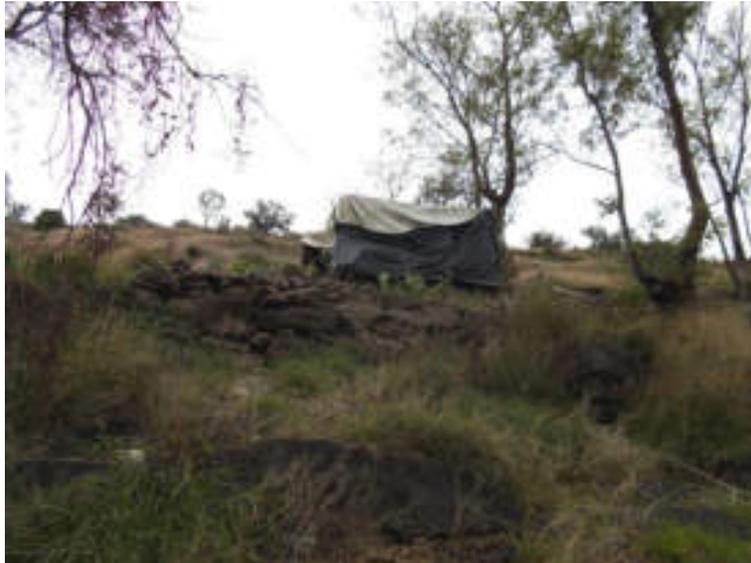
A pesar de que hay un límite divisorio entre el territorio que pertenece a la Reserva Natural Sierra de Guadalupe, hay viviendas construidas dentro del mismo; la invasión en el área protegida aumenta el peligro de caída de roca, debido a que al desplantar las construcciones se hacen cortes en la ladera, lo cual resta estabilidad en el terreno y provoca la distensión del material rocoso (Figura 5.81 y 5.82).

Figura 5.81. Fotografía B del polígono de peligro San Juan Ticomán. Vivienda construida con materiales precarios desplantada sobre la ladera; se observa que los cimientos están constituidos por un apilado de material de sitio sin mortero (19.5242°N, 99.1285°W. Calle: Sin nombre oficial).

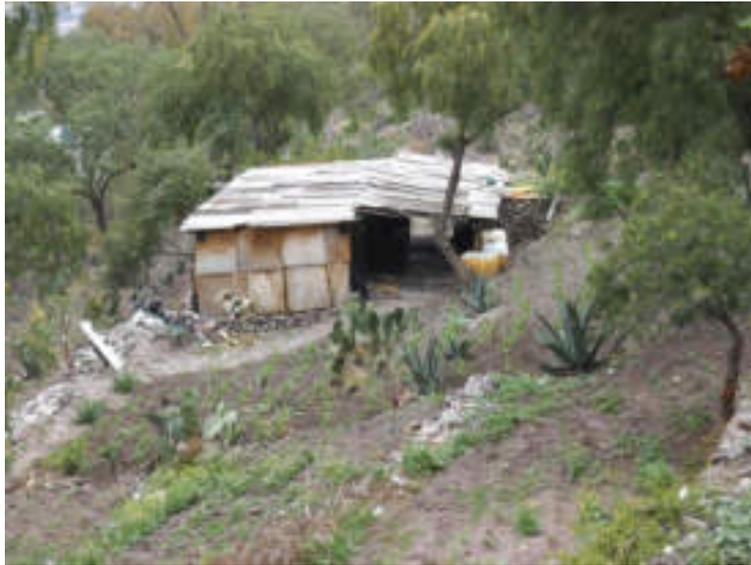
Figura 5.82. Fotografía C del polígono de vulnerabilidad San Juan Ticomán. Vivienda precaria desplantada a orillas de una ladera, la cual se sostiene sobre rocas apiladas; el inmueble presenta una ligera inclinación en dirección a la pendiente (19.5240°N, 99.1279°W. Calle: Sin nombre oficial).

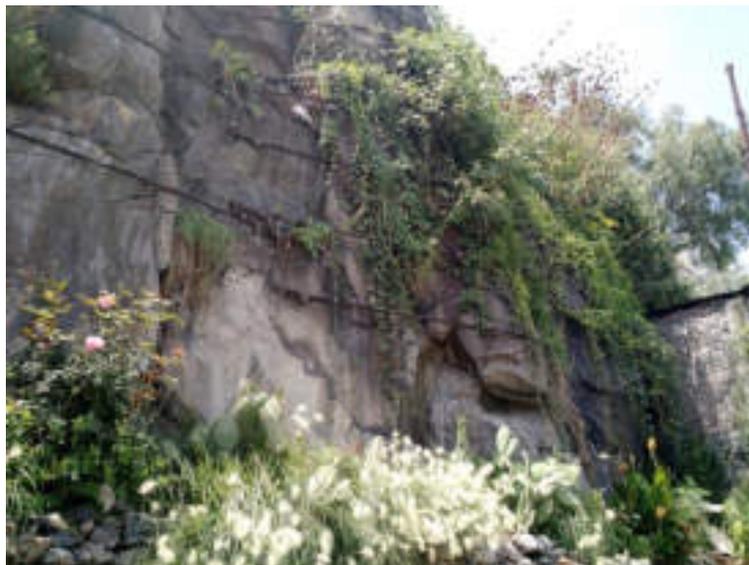
La litología presente dentro del polígono de peligro alto es de depósitos piroclásticos. Debido al peligro documentado en la zona se han instaurado diversas obras de mitigación, como la implementación de cables de acero que detienen los bloques y evitan su caída, además de muros rocosos hechos con materiales de sitio y mortero (Figura 5.85 y 5.86).

Figura 5.85. Fotografía A en el polígono de peligro San Juan Ticomán II. Sistema de fortificación en macizo rocoso por medio de la instalación de cables de acero de alta resistencia anclados a la roca para mitigar la caída del material (19.5221°N, 99.1307°W. Calle: Maravillas).

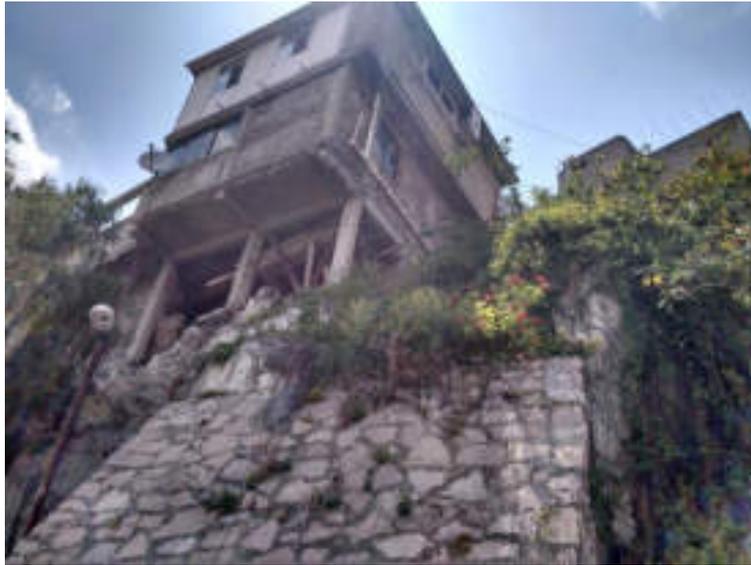
Figura 5.86. Fotografía. B en el polígono de peligro. San Juan Ticomán II. Vivienda desplantada al borde del talud sobre un muro de material de sitio con motero, el cual presenta drenes para la salida del agua filtrada entre las rocas que lo conforman. Se observa que la construcción se sostiene con columnas esbeltas de cemento y que presenta un volado; por otro lado la vegetación ha invadido las juntas de concreto (19.5220°N, 99.1309°W. Calle: Manuel Doblado).

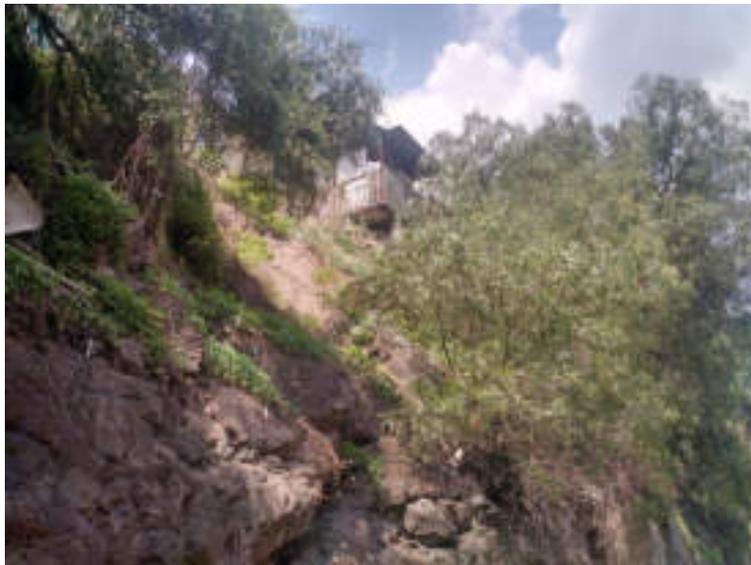
En algunas porciones de los cortes al talud se han implementado diversas obras de contención cuyo fin es evitar la caída de bloques en las viviendas; sin embargo no son resistentes al considerar el tamaño de los bloques (Figura 5.96). Las construcciones asentadas sobre los macizos rocosos pueden perder estabilidad, consecuencia del colapso de los bloques en dirección a la pendiente (Figura 5.97 a 5.99).

Figura 5.97. Fotografía A del polígono de vulnerabilidad La Candelaria Ticomán. Vivienda desplantada en la cima de un macizo rocoso, el cual no presenta algún recubrimiento que evite la caída del material; el inmueble presenta un volado carente de soporte (19.5221°N, 99.1307°W. Calle: Sin nombre oficial).

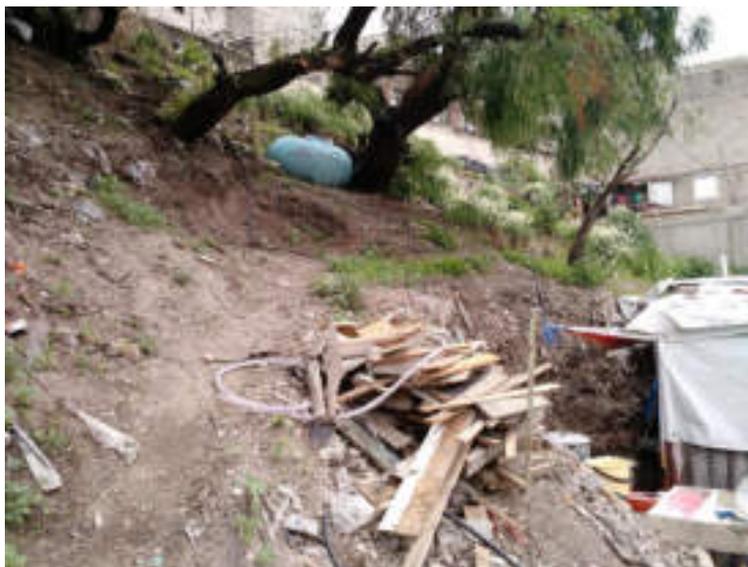
En la parte noreste del polígono en la colonia San Juan Ixhuatepec 2da sección se tienen viviendas construidas de material precario altamente vulnerables al deslizamiento del material que se encuentra adyacente a sus construcciones,

ya que algunas de ellas se encuentran desplantadas sobre materiales de relleno sin confinamiento, donde la vegetación muestra evidencias del movimiento paulatino de la ladera (Figura 5.108).

Figura 5.108. Fotografía C en el polígono de vulnerabilidad Insurgentes Norte (Imagen 12). Vivienda construida frente a un corte de ladera inestable y fácilmente erosionable. En la parte alta de la pendiente se pueden apreciar árboles inclinados que evidencian el movimiento del terreno (19.5085° N, 99.1077° W. Calle: Sin nombre oficial).

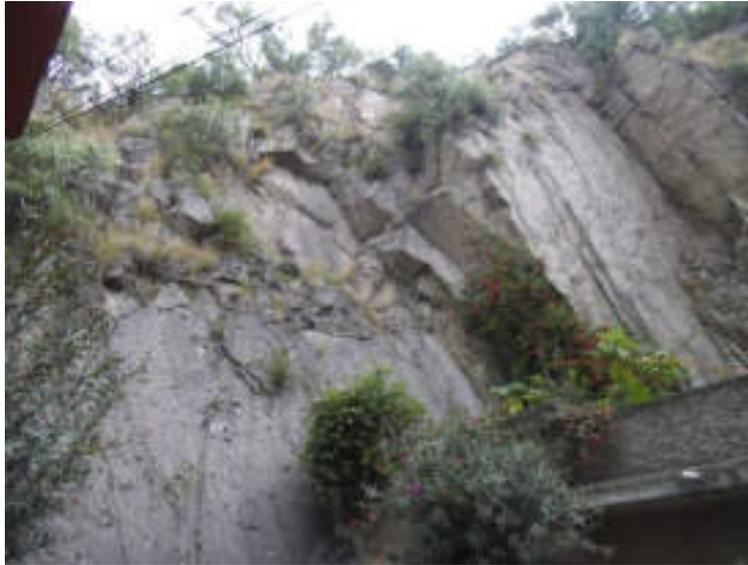
El polígono corresponde a un talud con una altura superior a 15 metros, constituido de depósitos piroclásticos los cuales se encuentran muy fracturados, se tiene antecedentes de caída de diversos bloques que han dañado viviendas cercanas al talud. Actualmente se cuenta con obras de mitigación para evitar el desprendimiento de bloques fracturados, sin embargo existen diversos bloques propensos a desprenderse del macizo rocoso y caer hacia las viviendas (Figura 5.111 y 5.112).

Figura 5.111. Fotografía A en el polígono de peligro Rosas del Tepeyac (Imagen 13). Vivienda colindante con macizo rocoso altamente fragmentado y con problemas de caída de roca (19.4902° N, 99.1158° W. Calle: 2a. Cerrada de Allende).

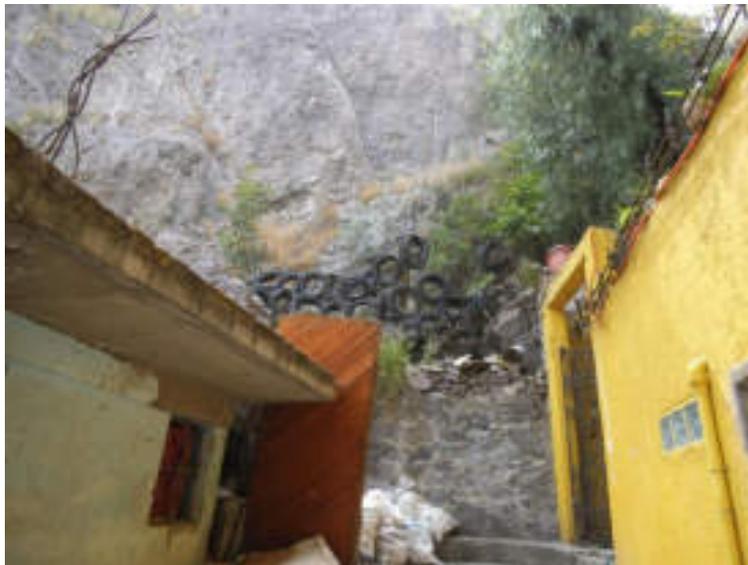
Figura 5.112. Fotografía B en el polígono de peligro Rosas del Tepeyac (Imagen 13). Al fondo macizo rocoso fracturado y sistema rudimentario de bardado por medio de varillas y caucho de neumáticos para contención de caídos en las viviendas (19.4893° N, 99.1154° W. Calle: 4a. Cerrada de Allende).

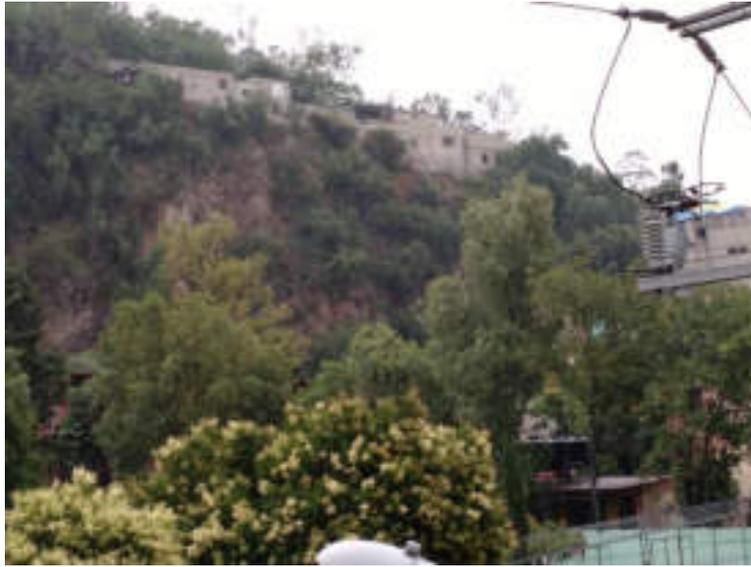
En la parte este del polígono se encuentran desplantadas viviendas sobre el talud, el cual no cuenta ningún tipo de obra para mitigar el desprendimiento de los materiales, por lo cual el talud queda expuesto a los agentes erosivos y al peso que ejercen las Viviendas sobre el (Figura 5.113).

Figura 5.113. Fotografía C en el polígono de peligro Rosas del Tepeyac (Imagen 13). Estabilidad del talud a partir de concreto lanzado y anclado. Pernos de sujeción a baja altura y a poca distancia de la zona habitacional y vía de comunicación (19.4891° N, 99.1152° W. Calle: 5a. Cerrada de Allende).

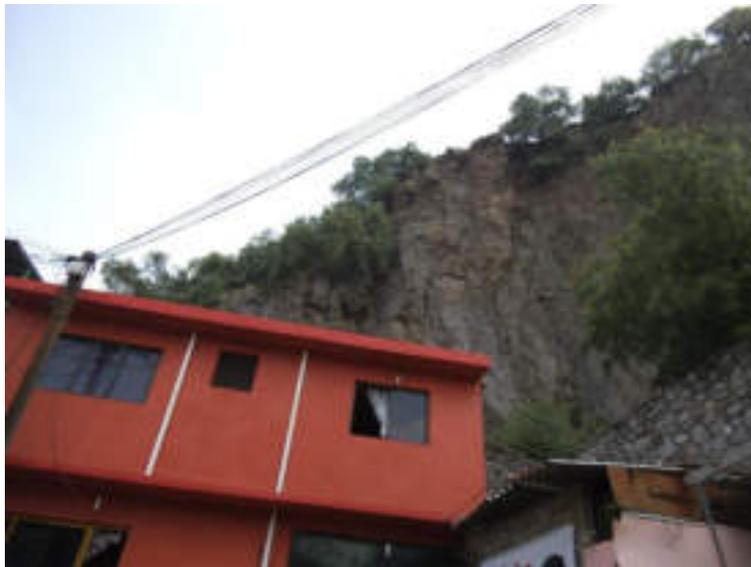
Figura 5.114. Fotografía A en el polígono de vulnerabilidad Rosas del Tepeyac (Imagen 13). Viviendas altamente vulnerables a caída de rocas. En la esquina inferior derecha se aprecia muro de contención de mampostería con mortero para evitar que los caídos afecten los inmuebles aledaños (19.4897° N, 99.1156° W. Calle: 3a. Cerrada de Allende).

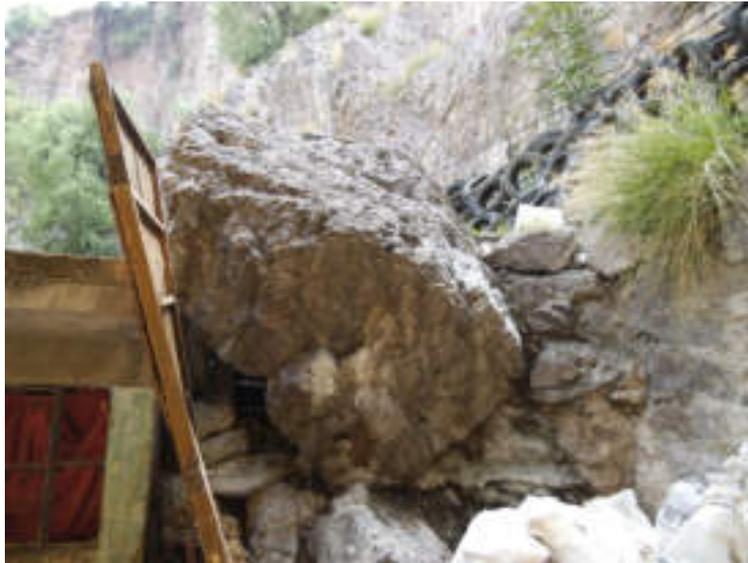
La caída de bloques han puesto en una vulnerabilidad alta a las viviendas, ya que los bloques llegan a caer sobre ellas causando un daño total o parcial (Figura 5.115)

Figura 5.115. Fotografía B en el polígono de vulnerabilidad Rosas del Tepeyac (Imagen 13). Bloque del macizo rocoso depositado en muro lateral de vivienda y caídos de menor tamaño alojados al costado de la misma (19.4893° N, 99.1154° W. Calle: 4a. Cerrada de Allende).

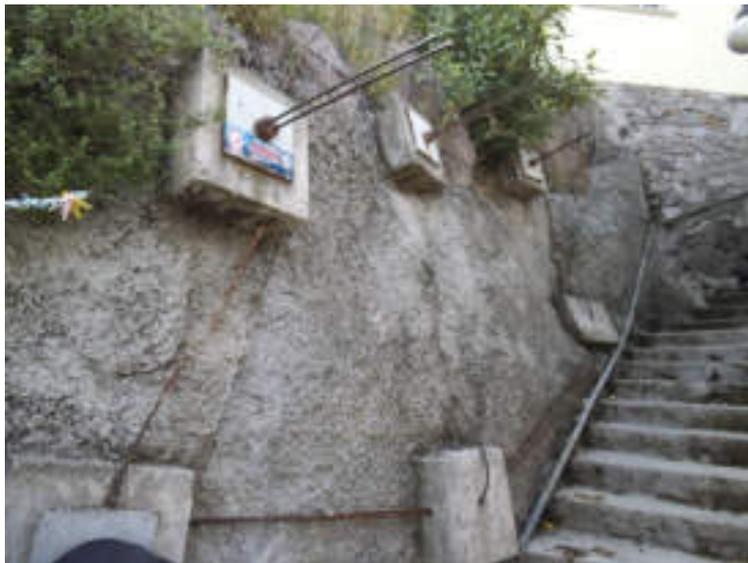
A fin de estabilizar el talud, sobre la calle 5ta cerrada de allende se ha puesto concreto lanzado y una serie de anclas para detener los bloques fracturados (Figura 5.516), derivado del desprendimiento de un bloque en el 2010 se desalojaron algunas viviendas

Figura 5.116. Fotografía C en el polígono de vulnerabilidad Rosas del Tepeyac (Imagen 13). Estabilidad del talud a partir de concreto lanzado y anclado. Pernos de sujeción a baja altura y a poca distancia de la zona habitacional y vía de comunicación (19.4891° N, 99.1152° W. Calle: 5a. Cerrada de Allende)
