Atlas de Peligros y Riesgos de la Ciudad de México

Actualización de los Mapas de Riesgo

Iztacalco

Año: 2014

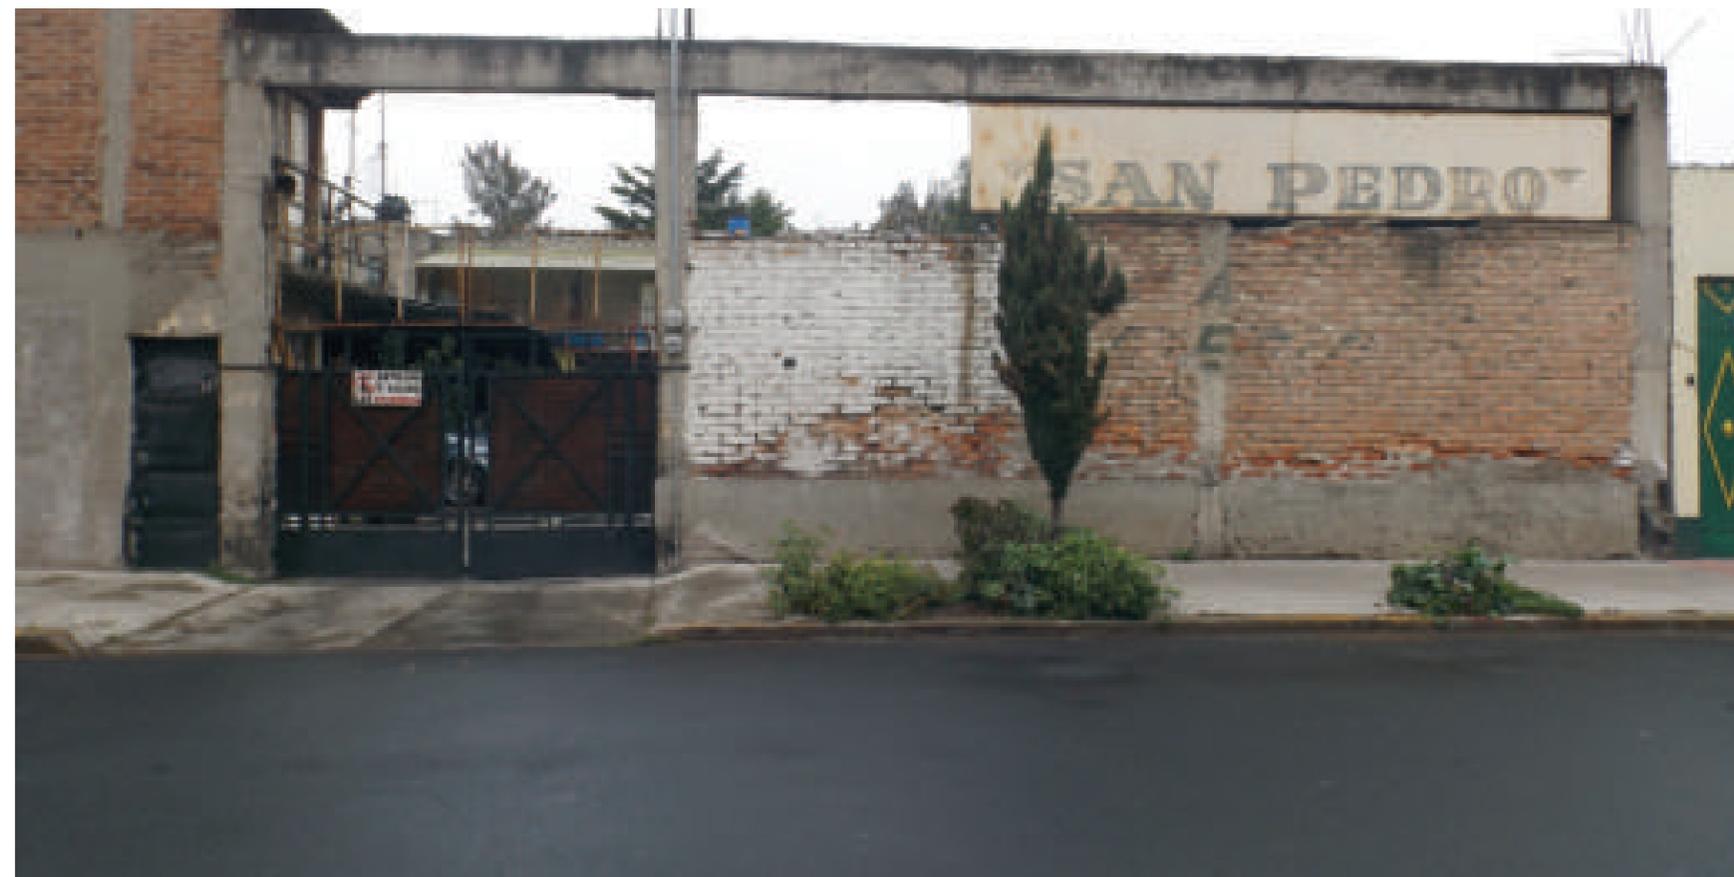
Desgaste de los materiales que componen la barda perimetral, parte de ésta se encuentra en obra negra.

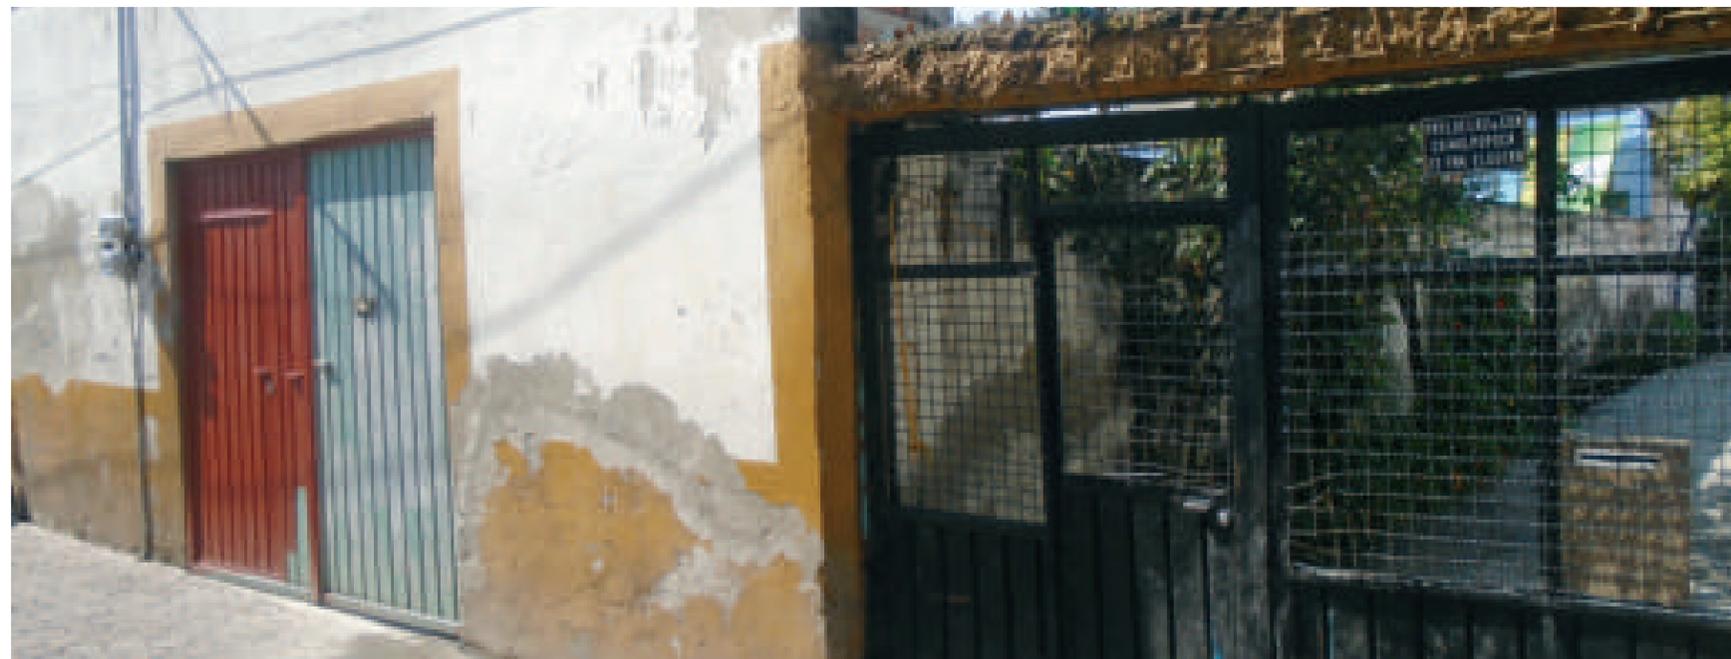
Desgaste de los materiales que componen la marquesina y el repellado de la barda perimetral.

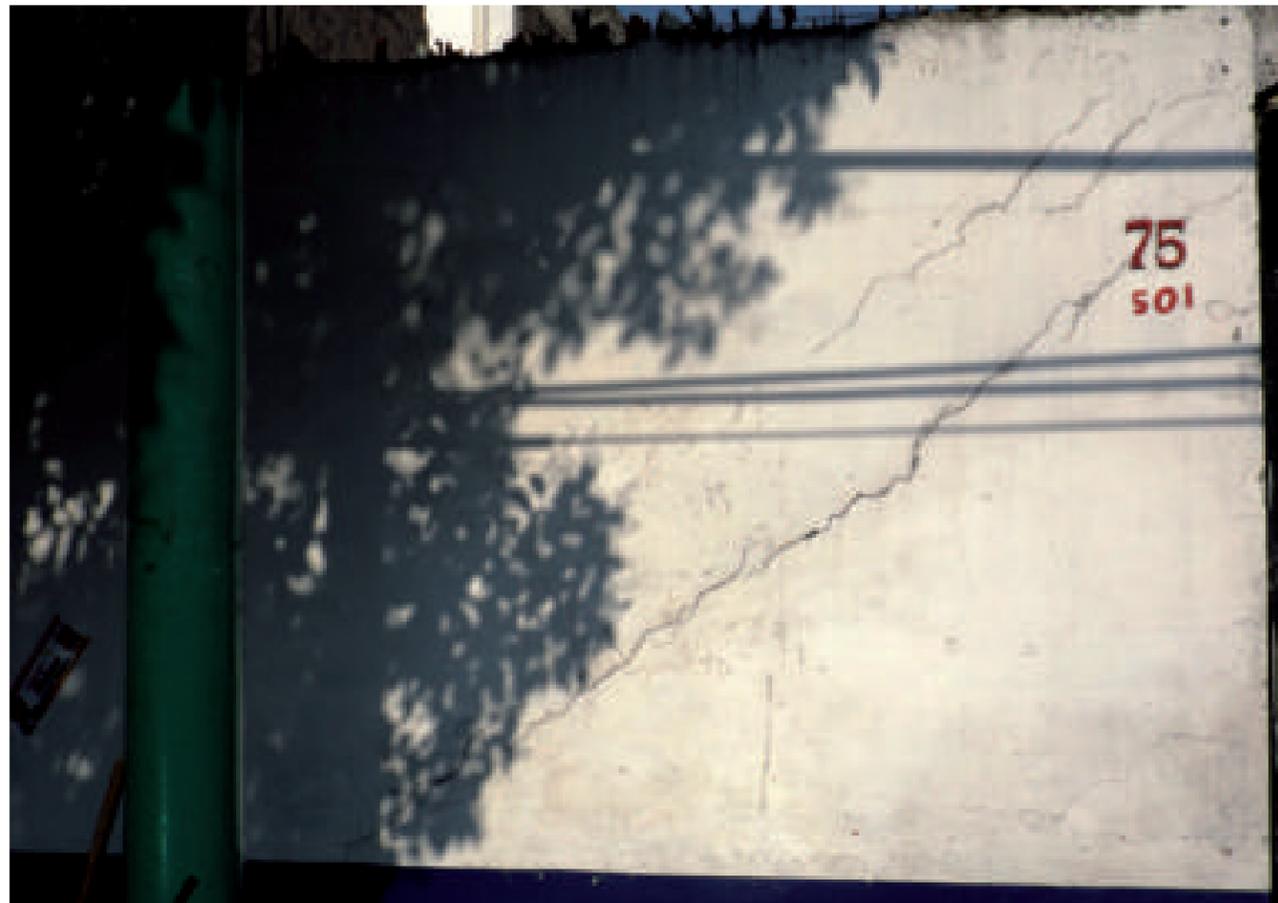
Figura 5.8. Fotografía A (Imagen 1 de riesgos).

*Fracturas diagonales en el muro perimetral; que inician en el marco de la puerta y atraviesa el muro
(19.4005° N, 99.1362° W. Calle: Aniceto de Zamacois).*

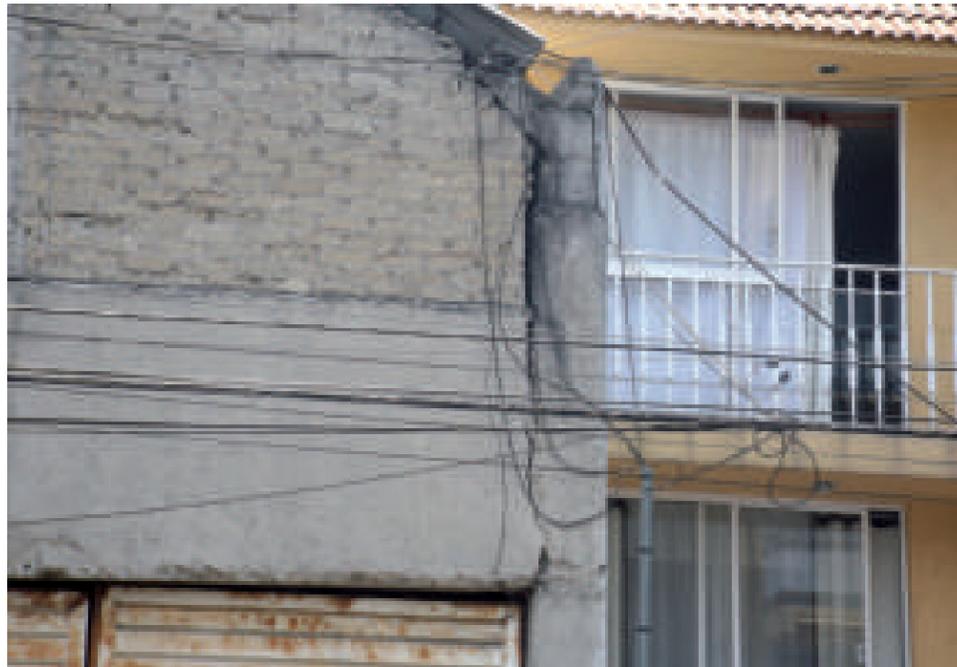
Figura 5.10. Fotografía C (Imagen 1 de riesgos). Inmueble en el que se aprecia una fractura entre castillo y muro, cuya separación incrementa hacia la parte superior de la construcción. Asimismo se observa el descuadre en el marco de la puerta (19.4029° N, 99.1260° W. Calle: Sur 79).

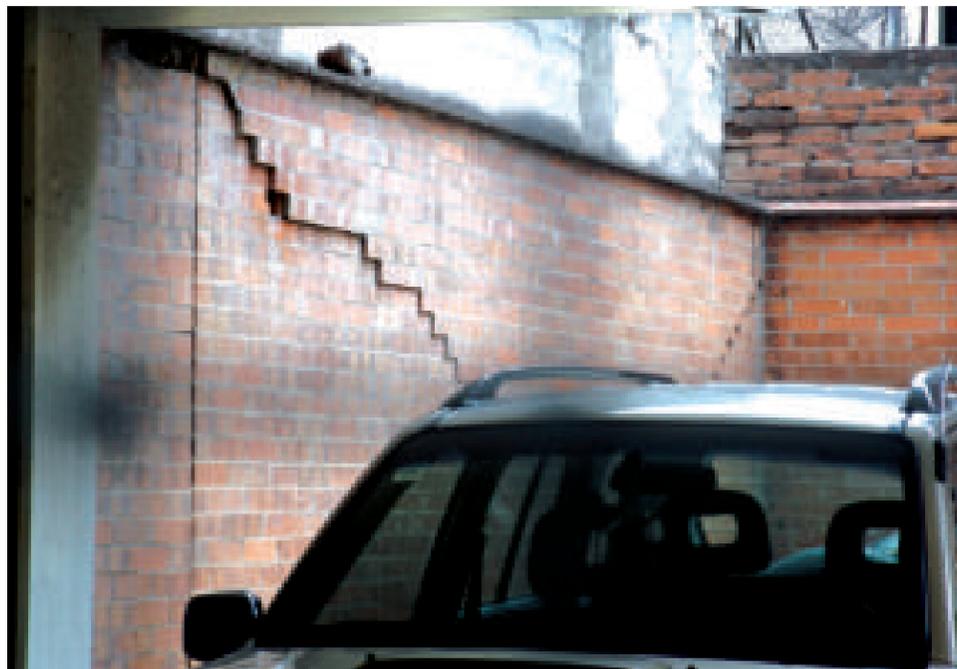
Figura 5.11. Fotografía D (Imagen 1 de riesgos). Fractura en muro perimetral interior que colinda con otras viviendas, la zona superior a la fractura se desplazó por un posible empuje de la vivienda colindante (19.4012° N, 99.1281° W. Calle: Sur 73).

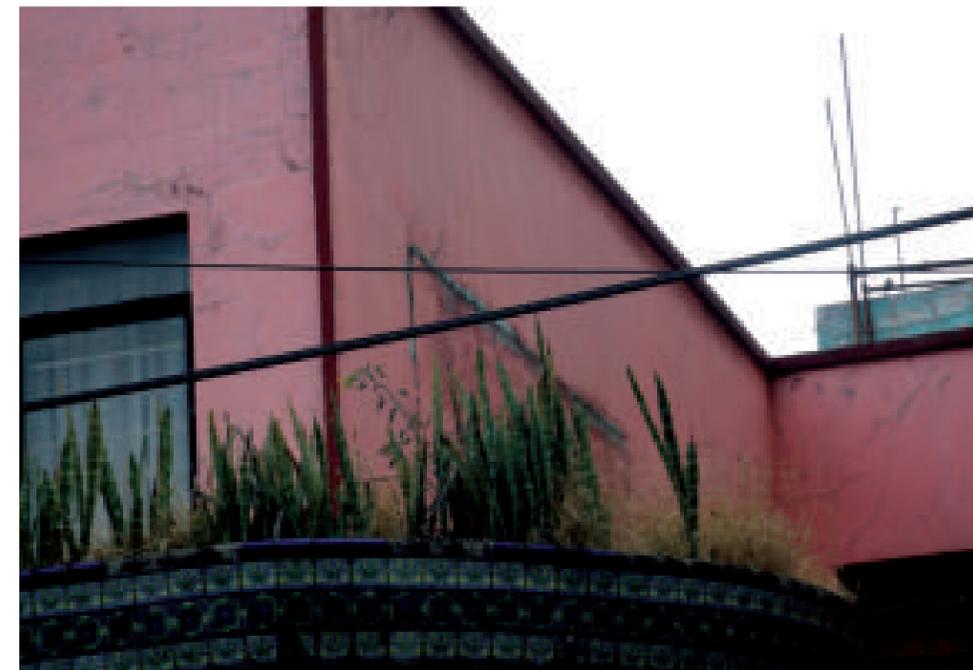
Figura 5.12. Fotografía E (Imagen 1 riesgos). Vivienda de mampostería con múltiples fracturas en forma diagonal en el pretel y zonas colindantes a las ventanas que indican la falta de refuerzos en estos elementos. También podemos apreciar que se cubrió el espacio que funcionaba como ventana, lo que provoca fracturas en todo el contorno por no pertenecer originalmente al mismo elemento (19.4003° N, 99.1283° W. Calle: Sur 73).

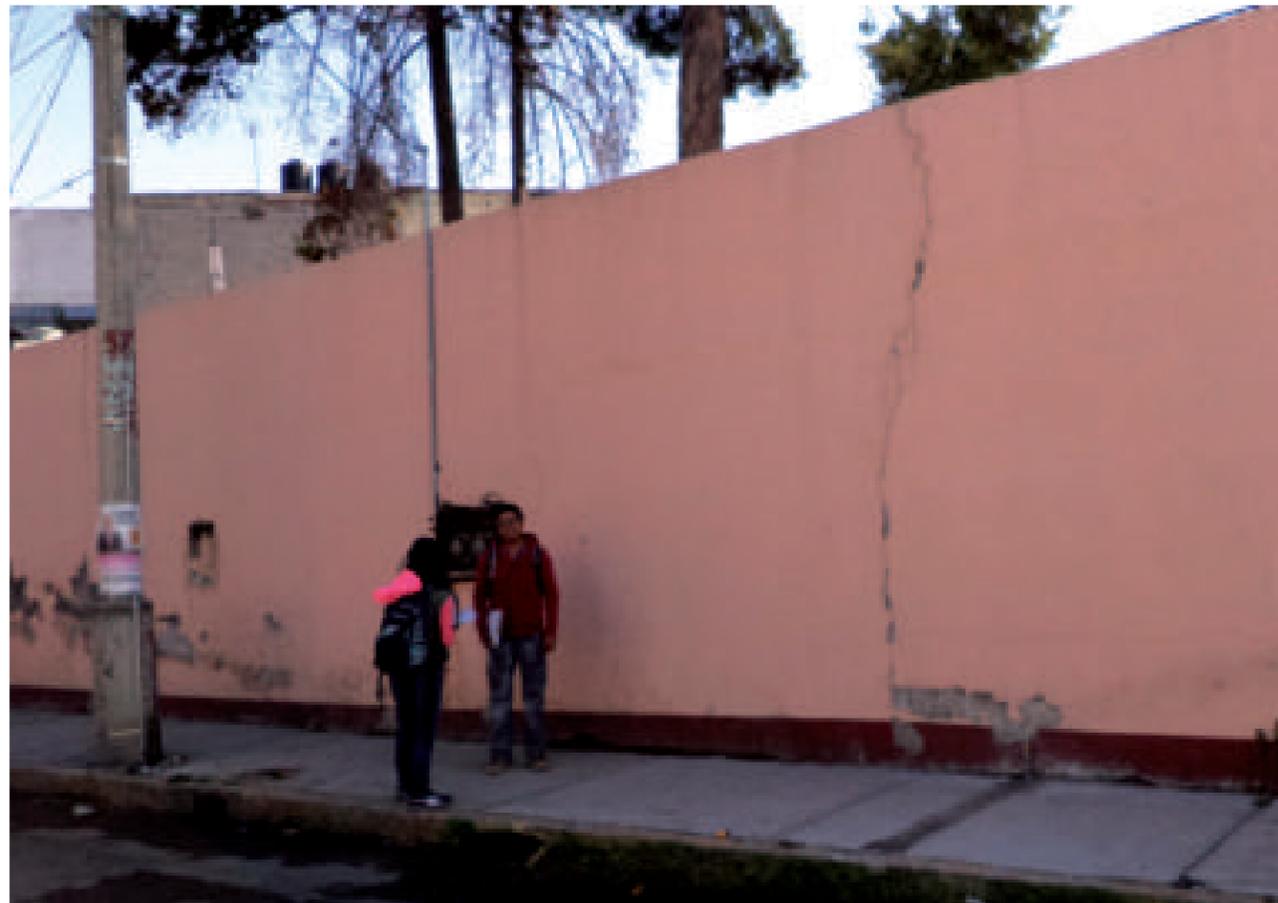
*Figura 5.17. Fotografía C (Imagen 2 de riesgos).
Fractura en muro perimetral que parte de la zona superior del mismo hasta nivel de piso
(19.4032° N, 99.1173° W. Calle: Terraplén Río Frio).*

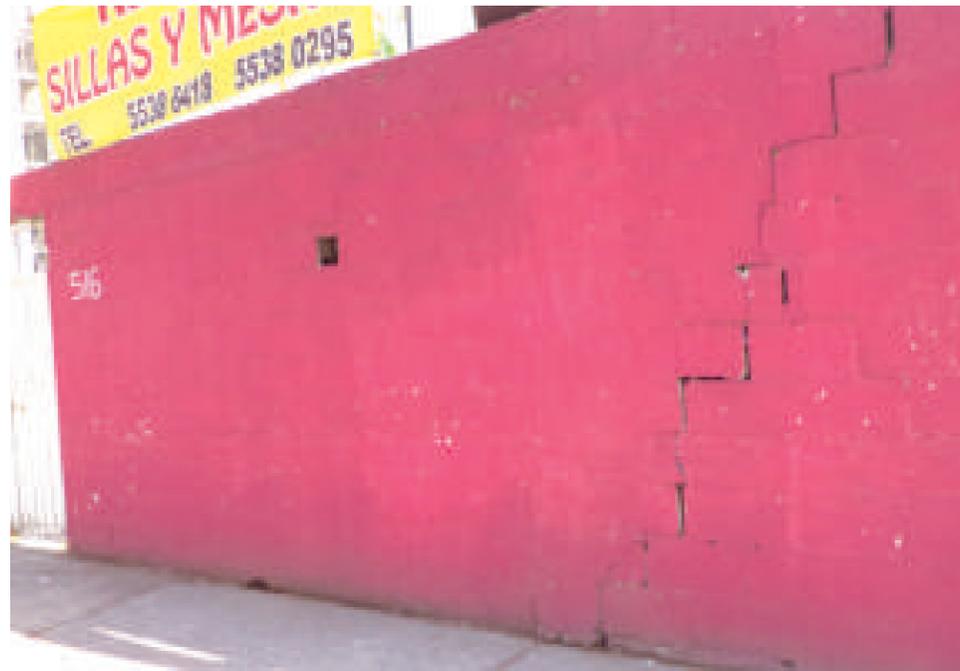
Figura 5.19. Fotografía E (Imagen 2 de riesgos). Inmueble de mampostería parcialmente confinado que presenta una fractura diagonal en el muro (19.4012° N, 99.1214° W. Calle: 2 Oriente [Congreso de la Unión]).

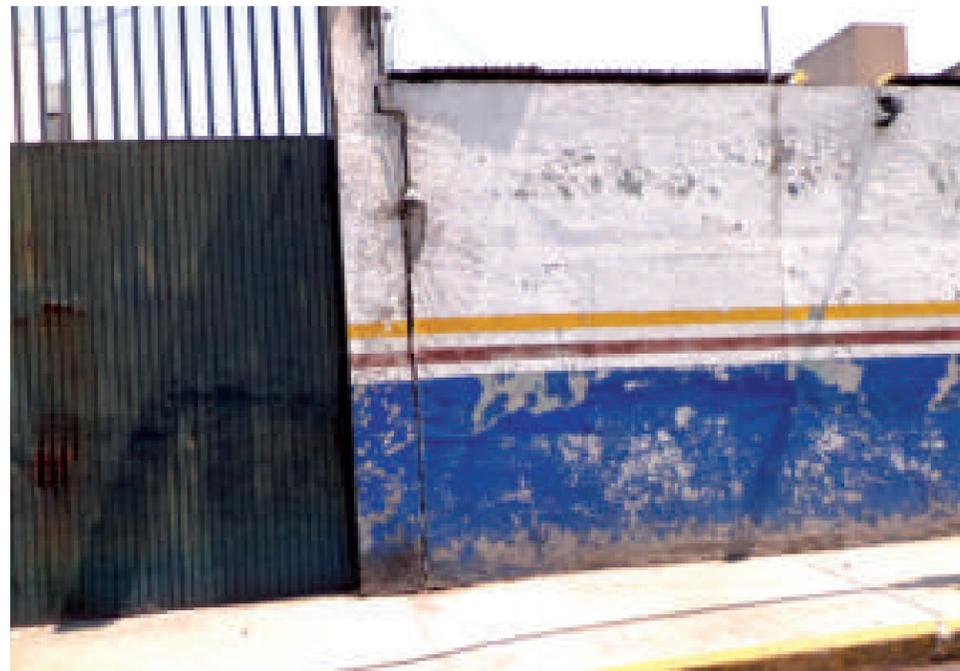
Figura 5.20. Fotografía F (Imagen 2 de riesgos). Inmueble de mampostería parcialmente confinado en el cual se presenta una fractura en dirección vertical. La columna que corta el muro axialmente, separa los elementos estructurales: muro y el castillo, a su vez se observa falta de mantenimiento de los acabados (19.4010° N, 99.1195° W. Calle: Emiliano Zapata).

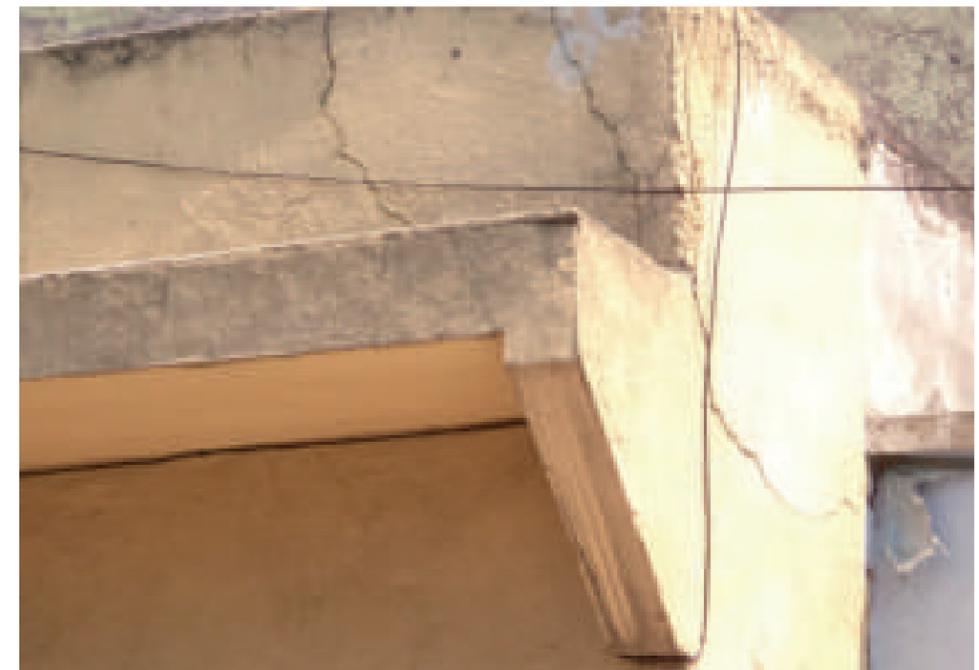
Figura 5.21. Fotografía G (Imagen 2 de riesgos). Edificación de mampostería semireforzado con una fractura recta a su vez se observa desprendimiento parcial del acabado (19.4009° N, 99.1191° W. Calle: Emiliano Zapata).

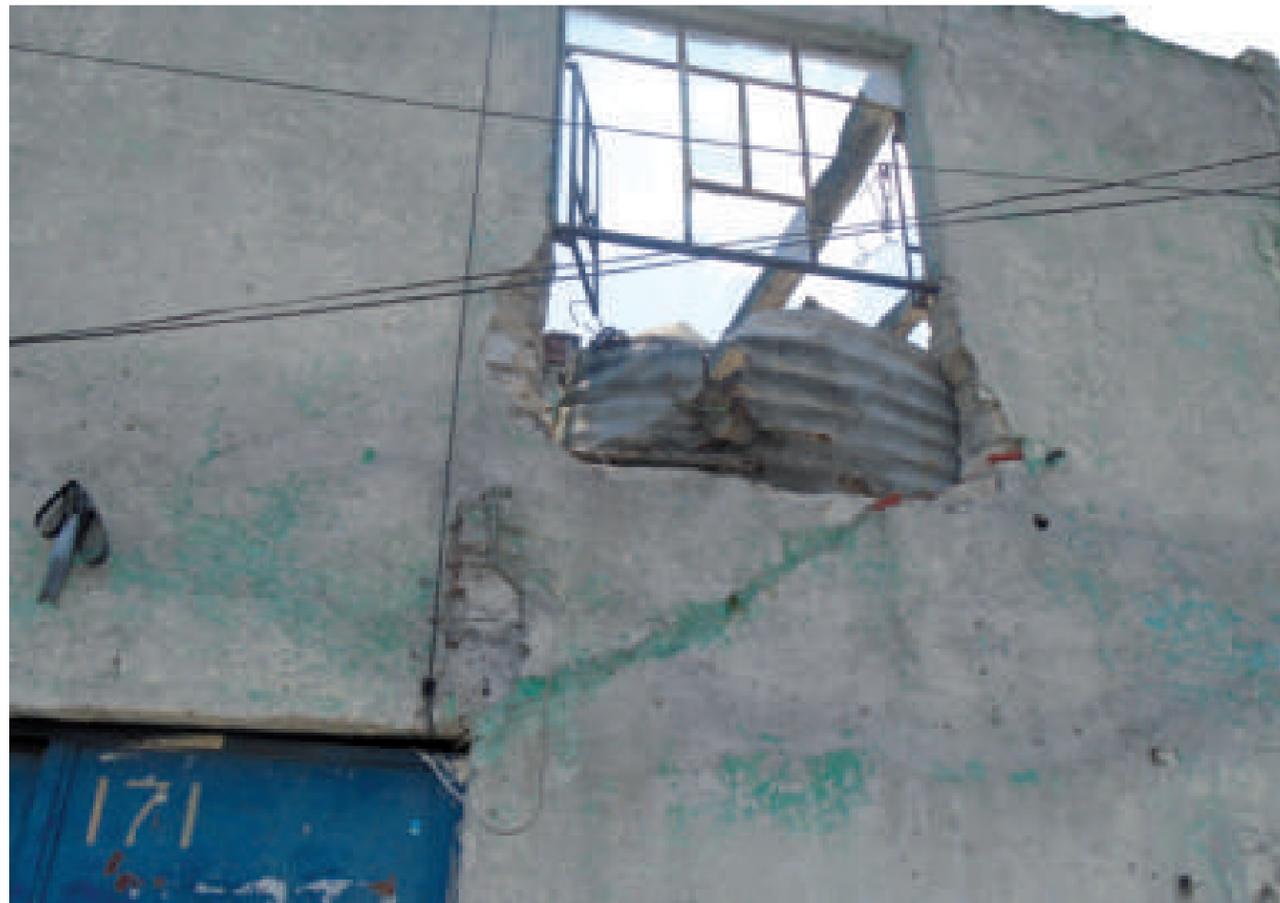
Figura 5.24. Fotografía A (Imagen 3 de riesgos).

Edificación con fracturas vertical en la zona superior donde se puede observar colapso en la losa del primer piso. El muro superior está sostenido por polines y se precian colapsos parciales en la parte inferior de la ventana que causan desprendimiento en el aplanado (19.4043° N, 99.1111° W. Calle: Añil).

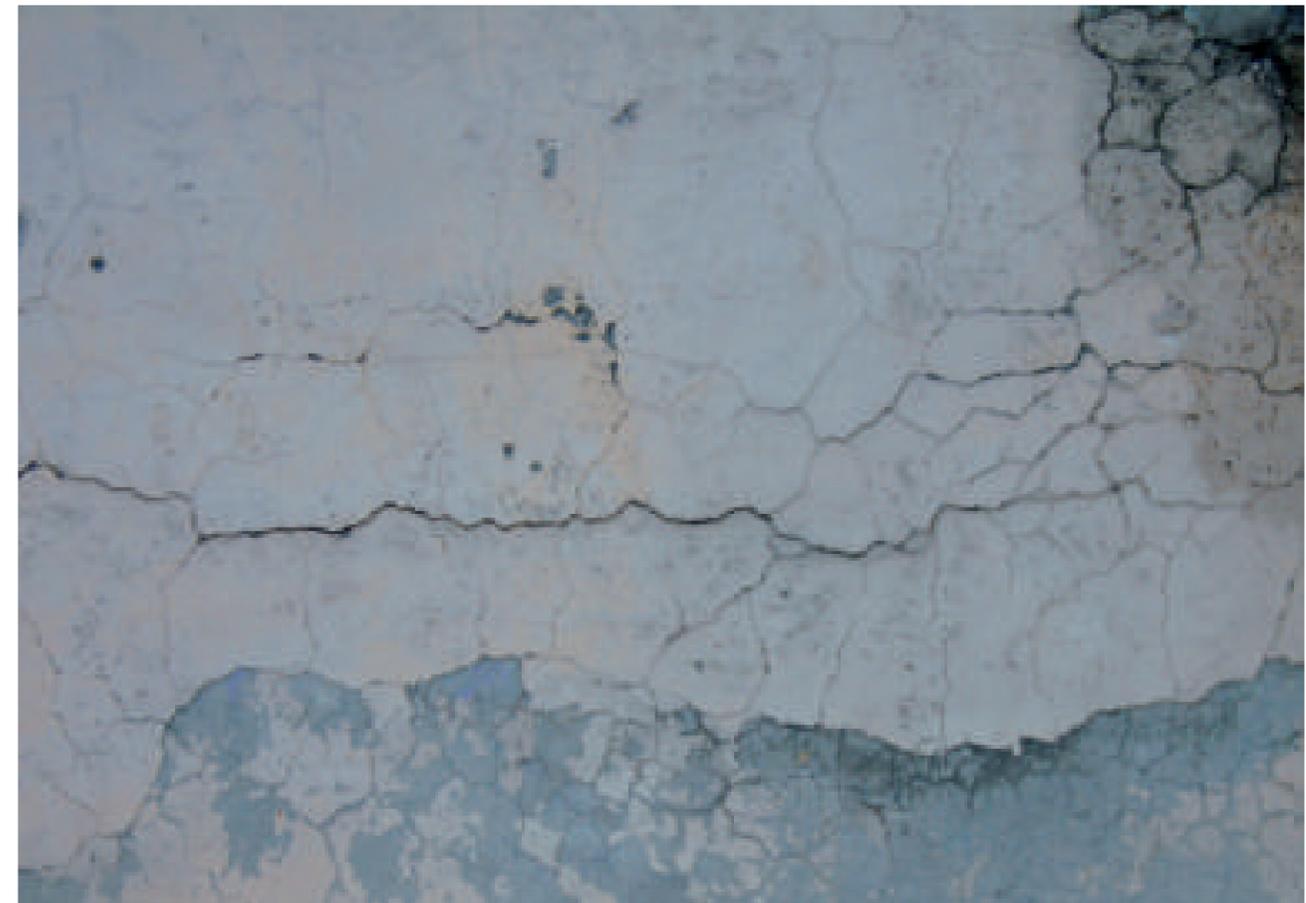
Figura 5.25. Fotografía B (Imagen 3 de riesgos).

Edificación semiconfinada con daños en acabados (como la pintura y el repellado) por deterioro y paso del tiempo sobre el mismo, así como la falta de mantenimiento. Se visualizan fracturas horizontal y diagonal en gran parte del muro (19.4034° N, 99.1044° W. Calle: Añil).

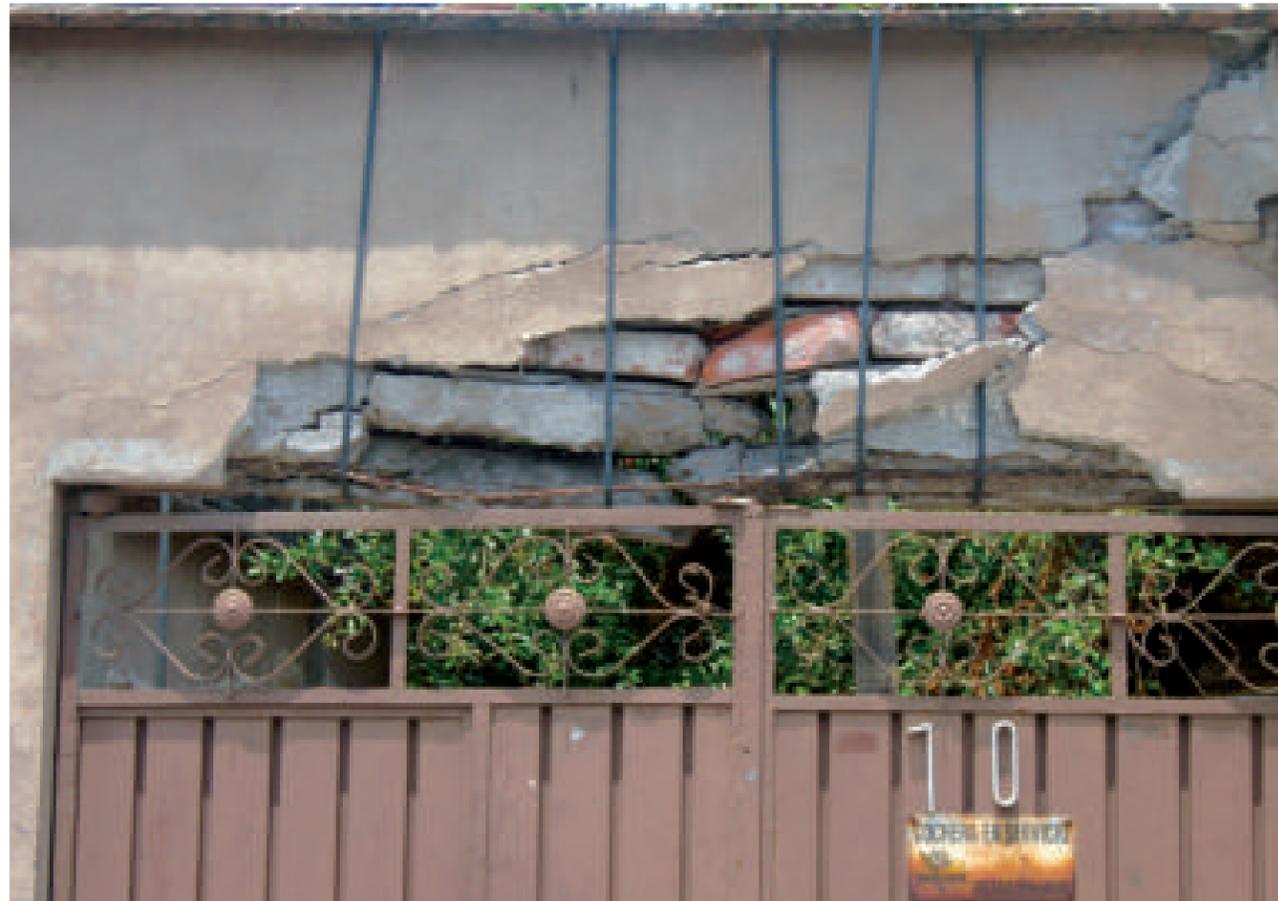
Figura 5.26. Fotografía C (Imagen 3 de riesgos).

*Inmueble semiconfinado que presenta un daño severo en la trabe, tiene fractura en forma diagonal y horizontal. Se observan algunos desprendimientos de material con el que fue construido ya que el elemento estructural está fracturado y por consiguiente dejó de cumplir su función, tiene daños en acabados como lo son pintura y repellido
(19.4022° N, 99.1056° W. Calle: Quinta Azafrán).*

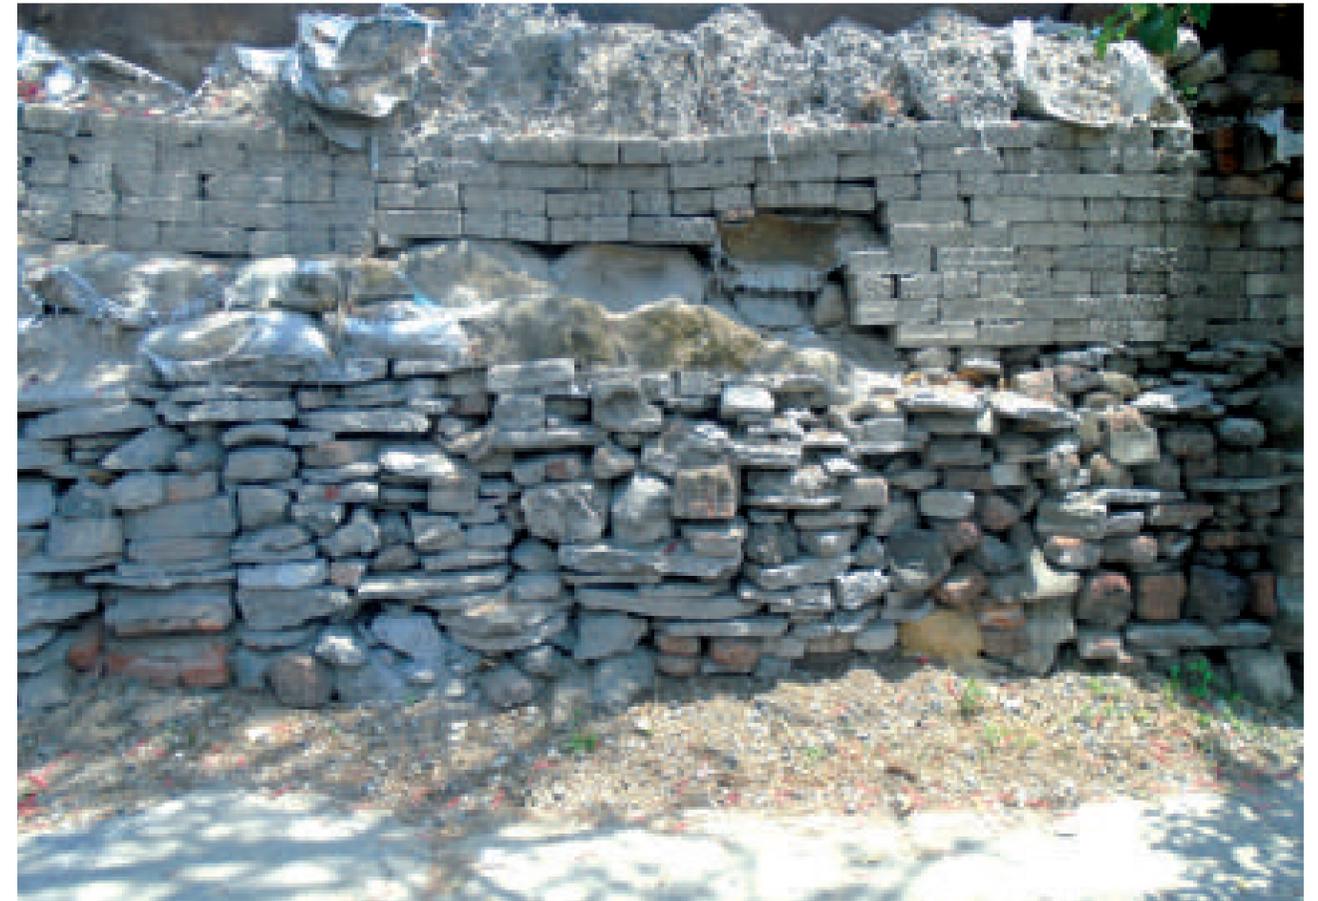
Figura 5.27. Fotografía D (Imagen 3 de riesgos).

*Barda de piedra apilada constituida por roca, tabique y costales rellenos de tierra, además de que es una estructura sin confinamiento
(19.4012° N, 99.1027° W. Calle: Goma).*

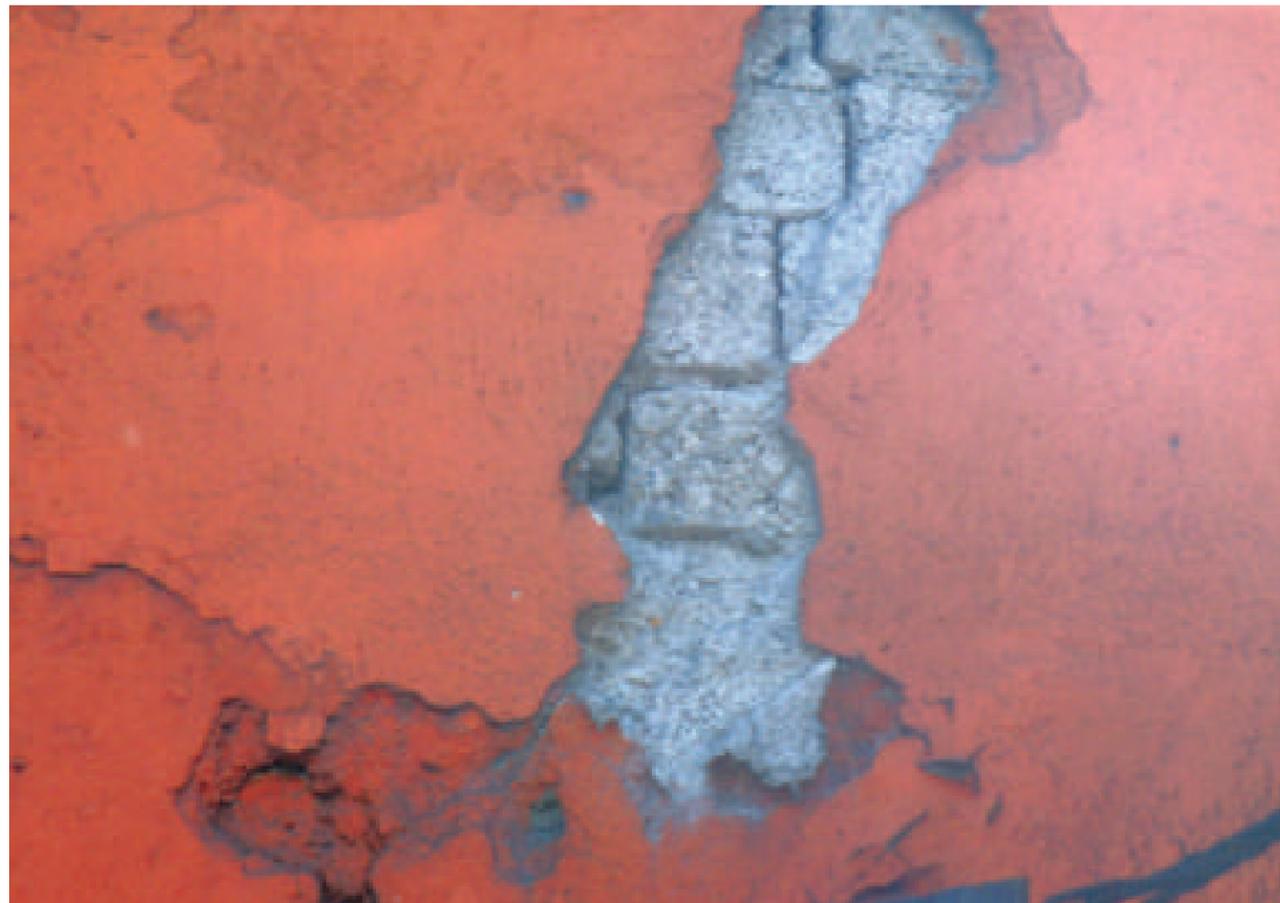
*Figura 5.28. Fotografía E (Imagen 3 de riesgos).
Fracturas en muro que dañan su estructura interna
(19.4003° N, 99.1071° W. Calle: Cafetal).*

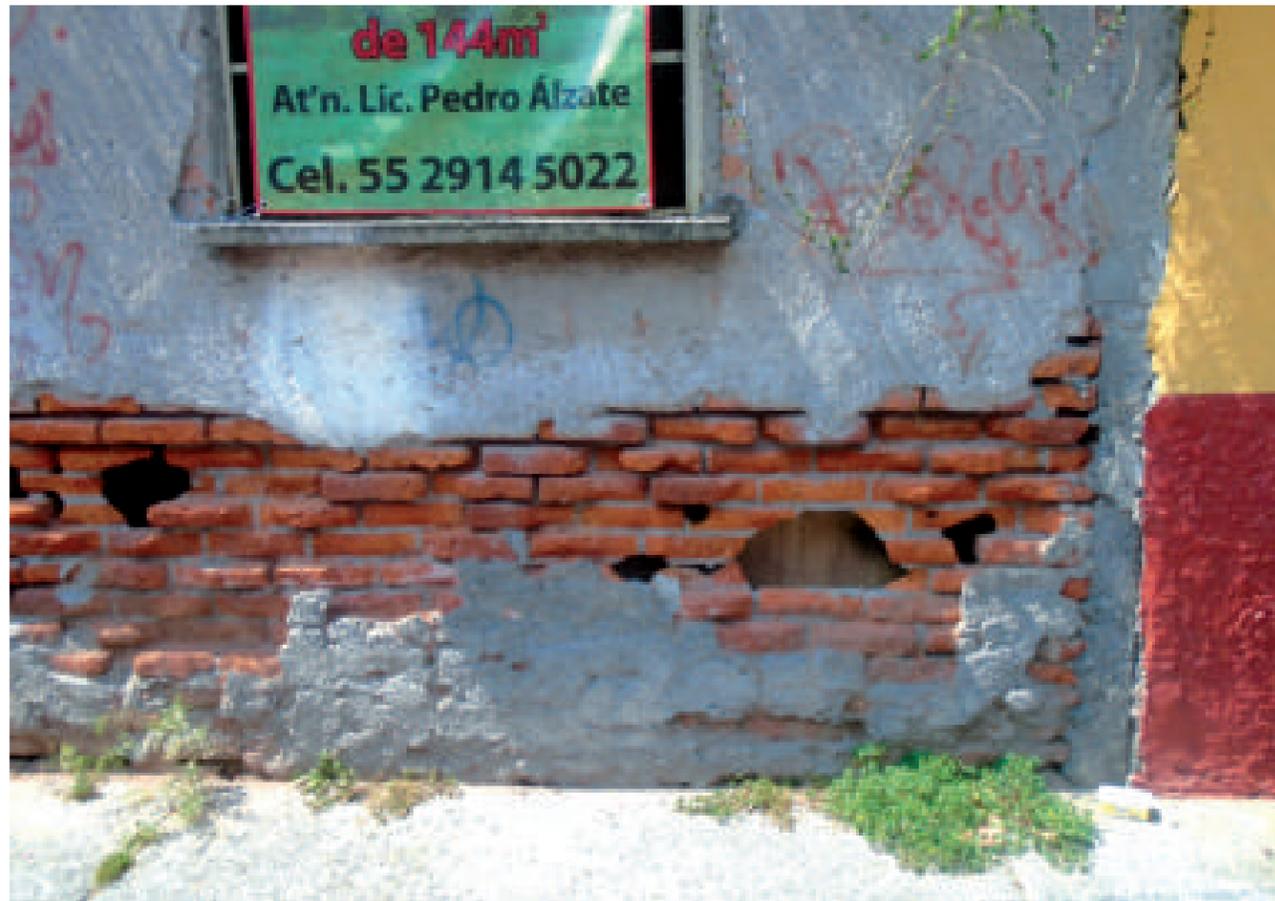
Figura 5.30. Fotografía G (Imagen 3 de riesgos).

Vivienda de mampostería semiconfinada con fracturas en forma diagonal a un costado de la ventana, también se pueden observar oquedades en el muro causado por el desgaste y corrosión del tabique debido al intemperismo (19.3980° N, 99.1065° W. Calle: Quinta Privada Chicle).

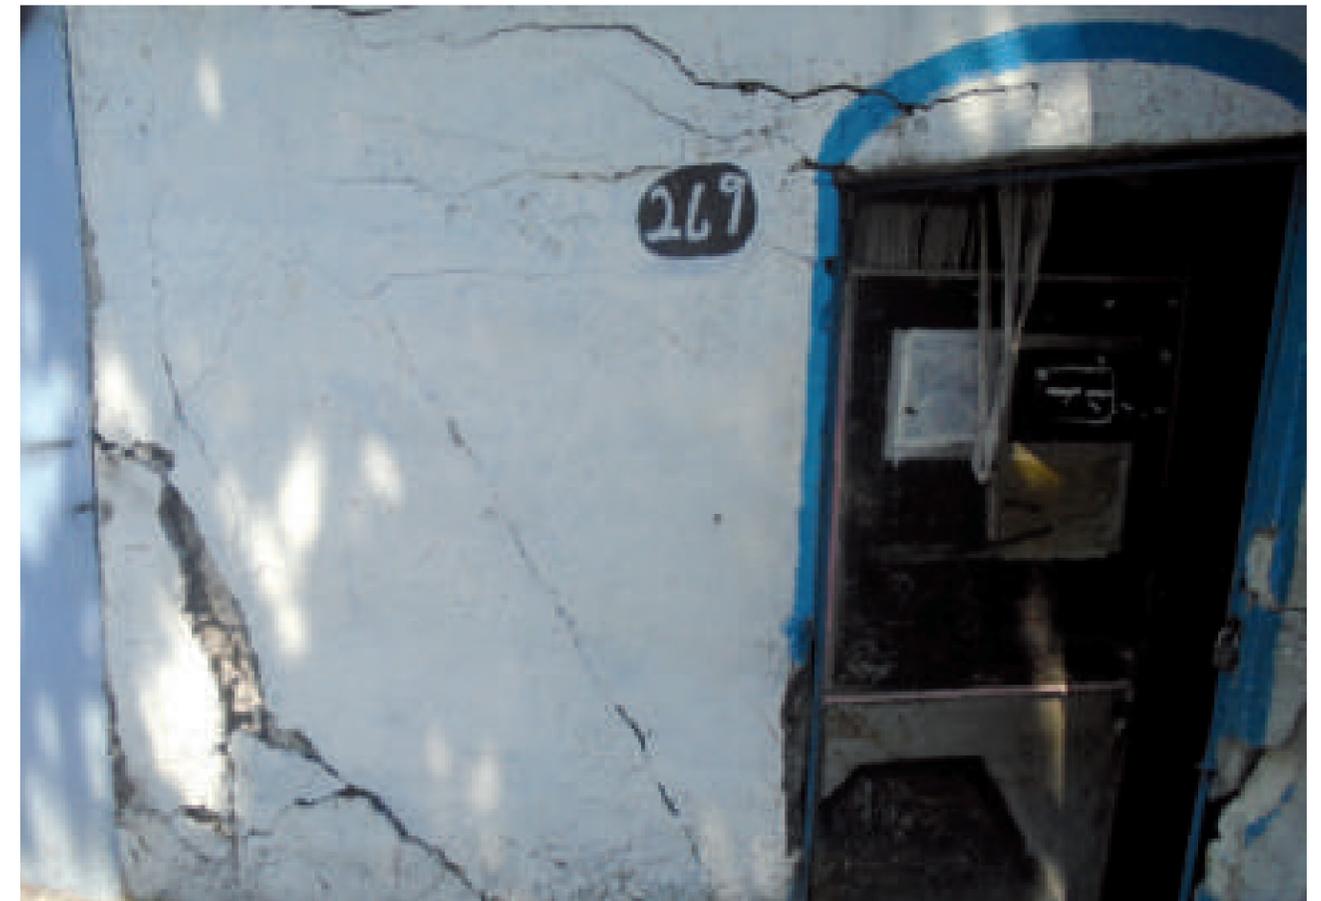
Figura 5.31. Fotografía H (Imagen 3 de riesgos).

Muro de mampostería semiconfinado que presenta fracturas en forma diagonal y horizontal en la parte superior de la puerta, se observa también el desprendimiento del material usado para el emboquillado de la puerta; estas fracturas afectan al aplanado ocasionando que éste se desprenda en algunas zonas. (19.3980° N, 99.1061° W. Calle: Chicle).

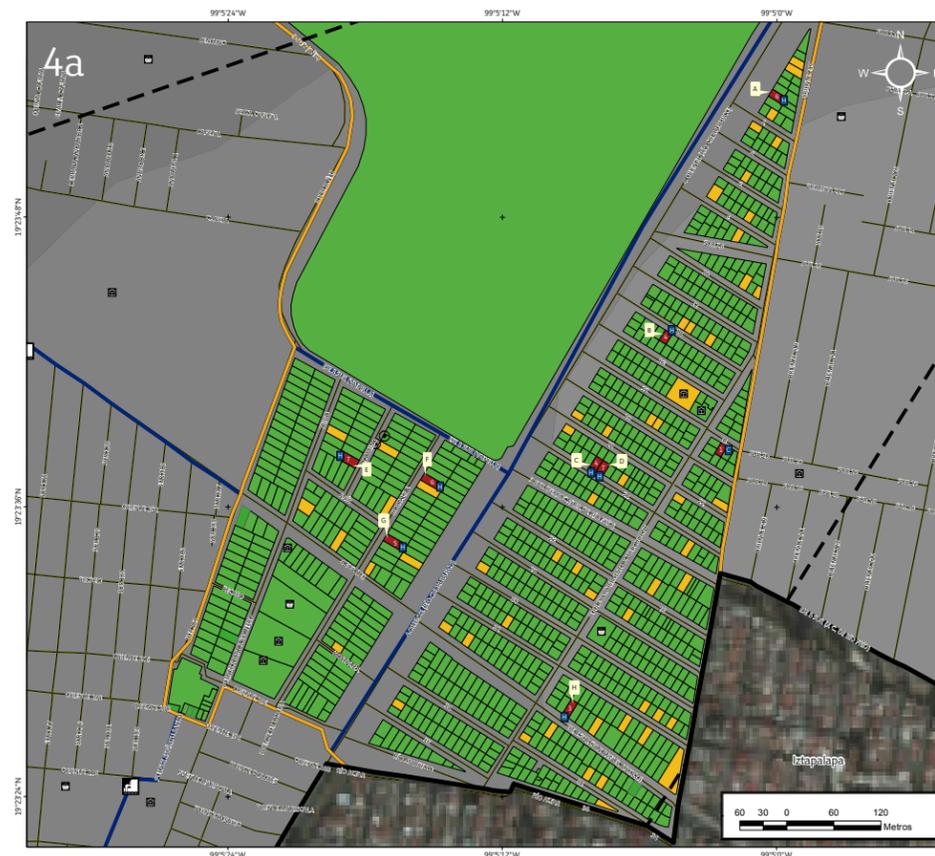
Figura 5.33. Imagen 4a de riesgos de la zona Unidad Deportiva Magdalena Mixhuca, El Rodeo y Ex ejido Magdalena Mixhuca.

Las construcciones identificadas en campo con un grado de daño 2 (Figura 5.33; EMS, 1998) fueron de un total de 57 lotes, de los cuales 51 son de uso habitacional, 3 son comercios, 1 de uso cultural, 1 para la educación y 1 industria.

La vulnerabilidad física alta con un grado de daño ≥ 3 (EMS, 1998), determino un total de 9 lotes afectados (Figura 5.33), de los cuales 1 es de uso comercial y 8 de uso habitacional (Figura 5.34). Es importante mencionar que estos lotes afectan a la población poniendo en riesgo su vida y su pa-

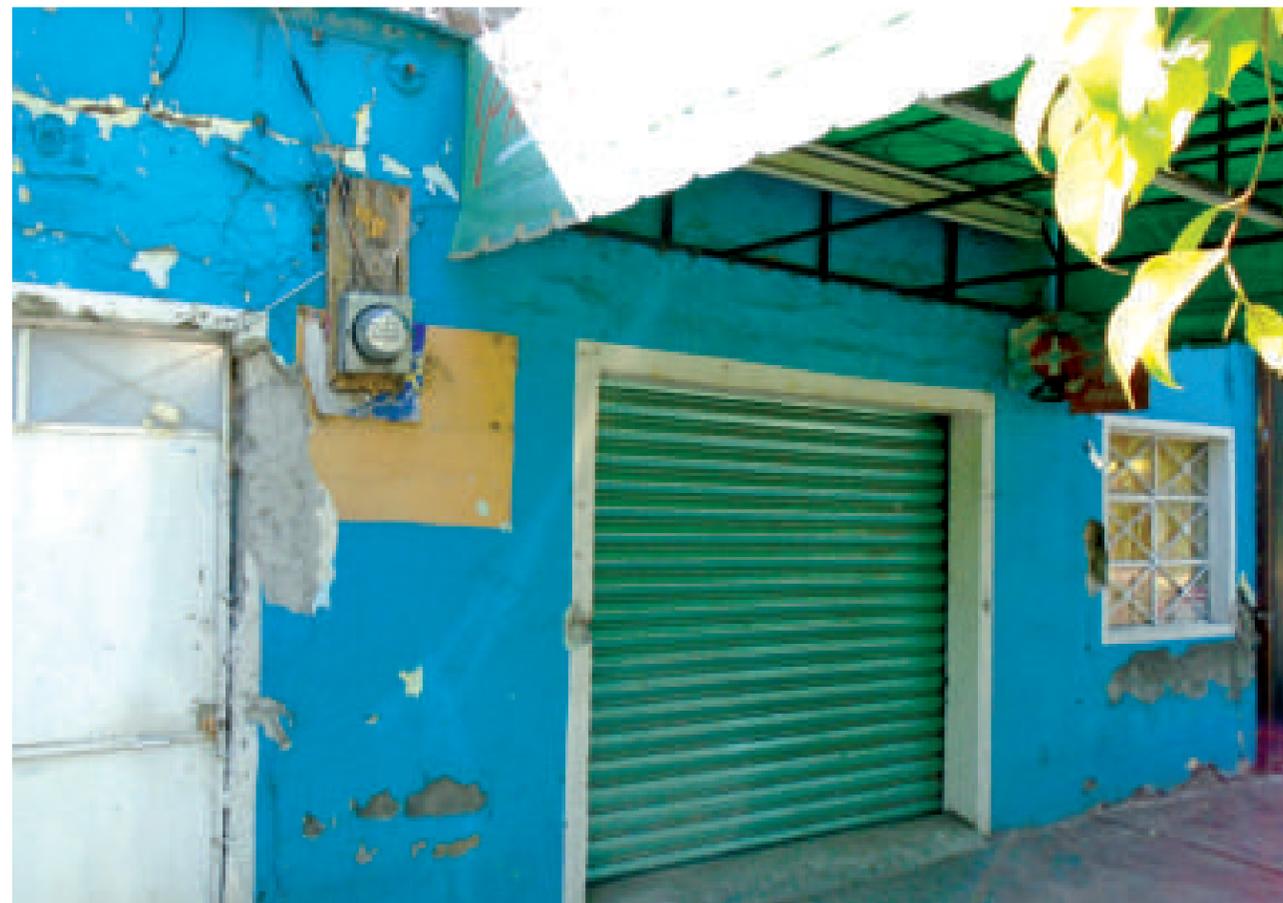
Figura 5.35. Fotografía A (Imagen 4a de riesgos).

trimonio, como lo muestran las Figuras 5.35 y 5.37 en calle Oriente 217 y calle 24, en donde se puede observar el deterioro de las viviendas. Por otro parte el sistema constructivo juega un papel muy importante ya que de esto dependerá la manera en que la construcción responderá ante un fenómeno (Figuras 5.38 y 5.39). Las principales afectaciones que muestran estos inmuebles son fracturas diagonales, verticales y horizontales (Figuras 5.36, 5.40, 5.41 y 5.42).

Vivienda de mampostería parcialmente confinada con múltiples fracturas que cortan los elementos que conforman al muro sobre la puerta de acceso. Presenta además desprendimiento del acabado (19.3980° N, 99.0833° W. Calle: Oriente 217).

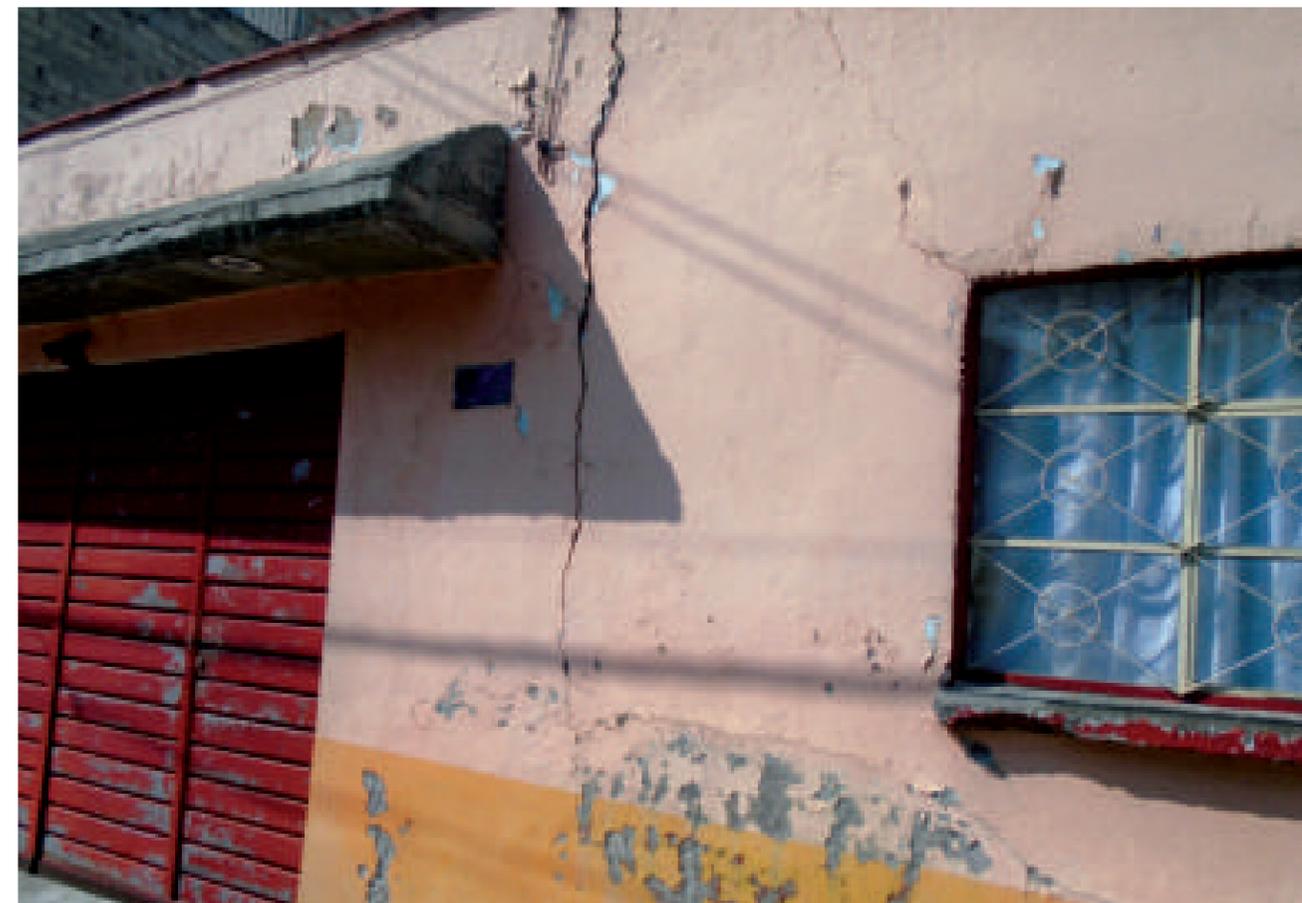
Figura 5.36. Fotografía B (Imagen 4a de riesgos).

Muro de mampostería parcialmente confinada con fractura vertical que corta los elementos que conforman al muro ocasionando una separación de elementos. Además se presentan fracturas horizontales y diagonales en la ventana (19.3952° N, 99.0846° W. Calle: 14).

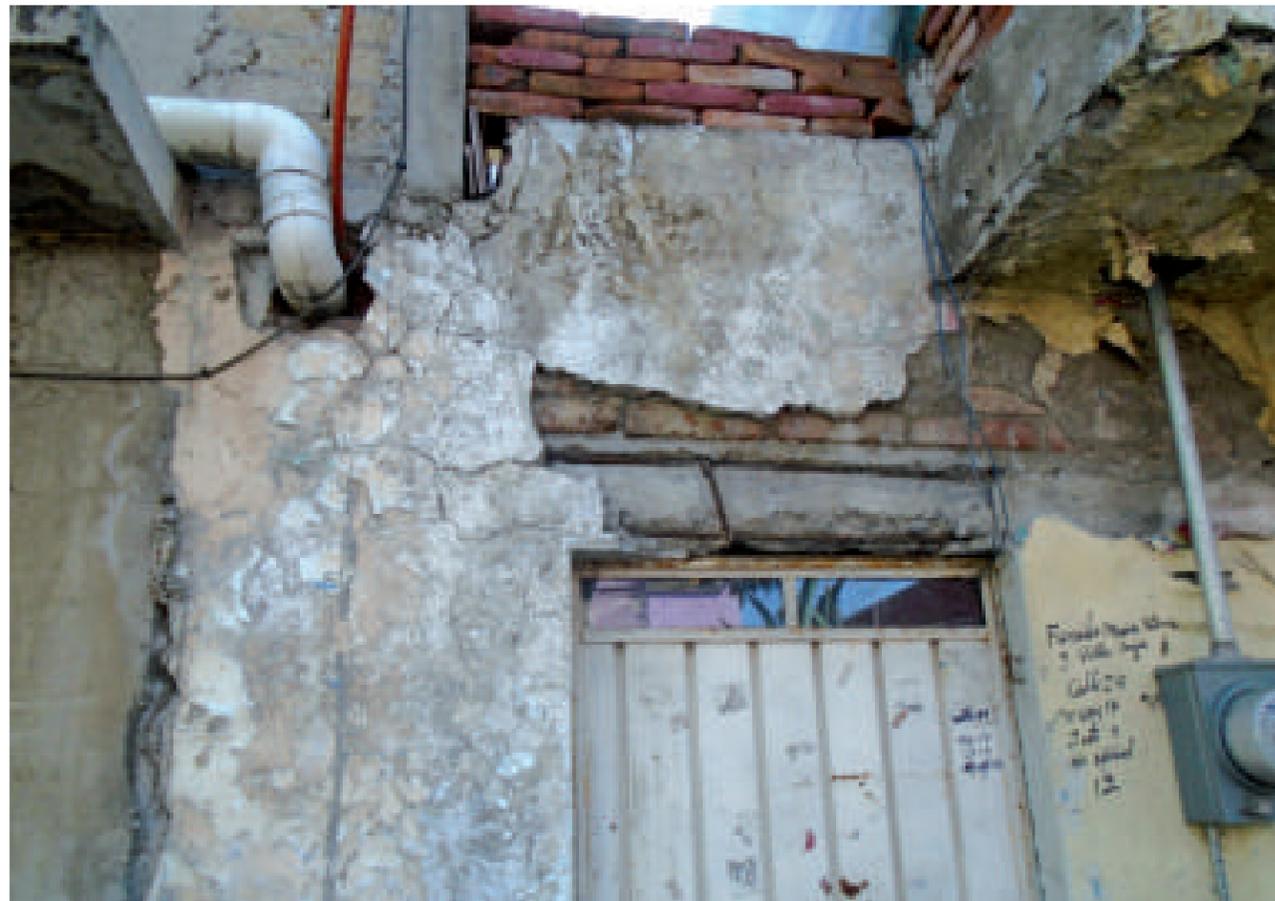
Figura 5.37. Fotografía C (Imagen 4a de riesgos).

Vivienda de mampostería parcialmente confinada con deterioro en su acabado (aplanado o repellado) ya que se observan fracturas y desprendimiento del mismo. Además presenta corrosión en la dala de cerramiento y desprendimiento del recubrimiento de ésta (19.3938° N, 99.0855° W. Calle: 24).
