Atlas de Peligros y Riesgos de la Ciudad de México

Actualización de los Mapas de Riesgo

Iztacalco

Año: 2014

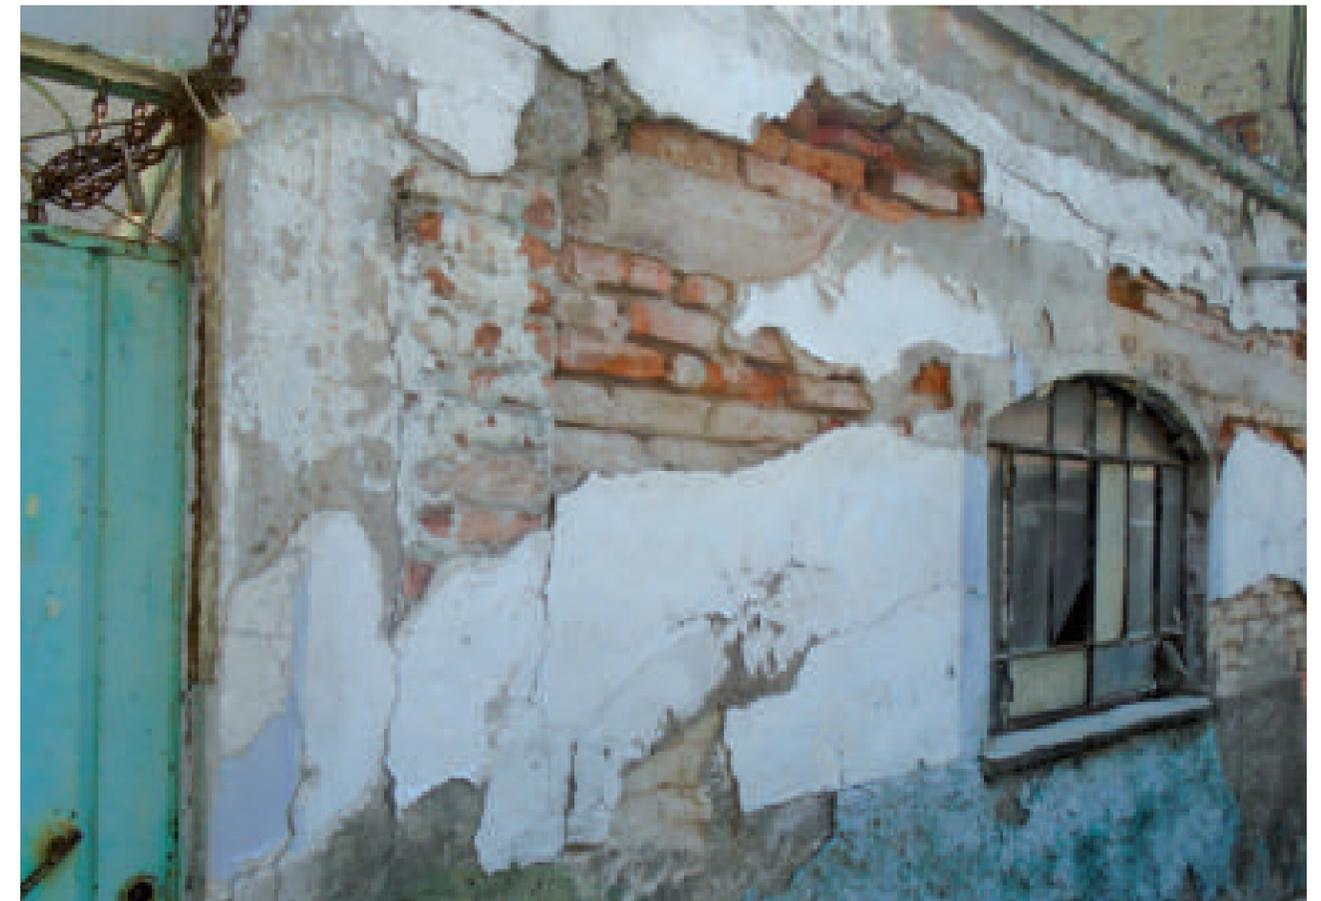
Figura 5.38. Fotografía D (Imagen 4a de riesgos).

Vivienda de mampostería parcialmente confinada que presenta deterioro por corrosión en las piezas de tabique rojo recocido y las juntas entre estas, además de desprendimiento del acabado (aplanado o repellado) por el mismo fenómeno (19.3937° N, 99.0854° W. Calle: 24).

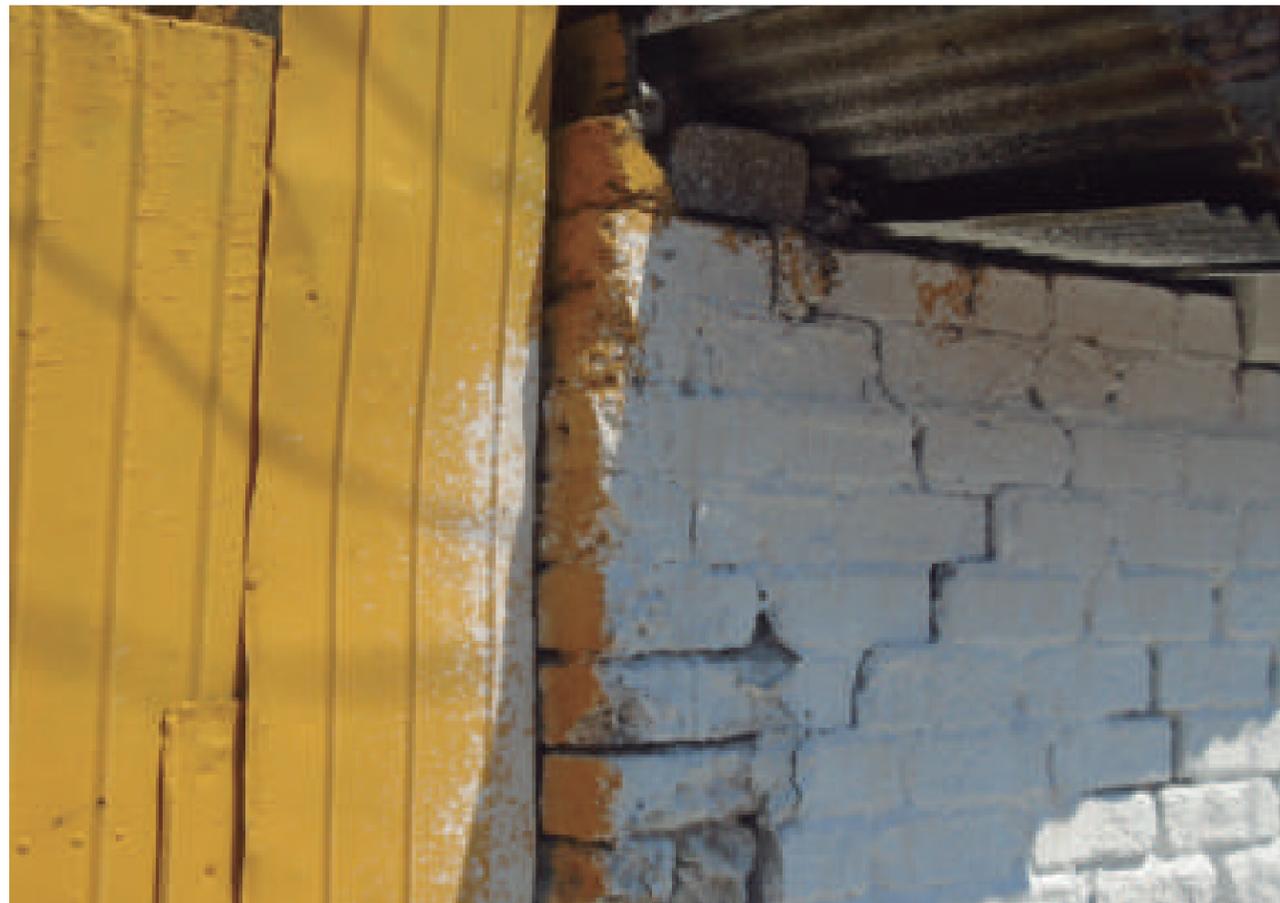
*Figura 5.39. Fotografía E (Imagen 4a de riesgos).
Muro de mampostería sin confinar (no cumple con el reglamento de construcción)
que presenta fractura en forma escalonada (19.3938° N, 99.0885° W. Calle: Comino).*

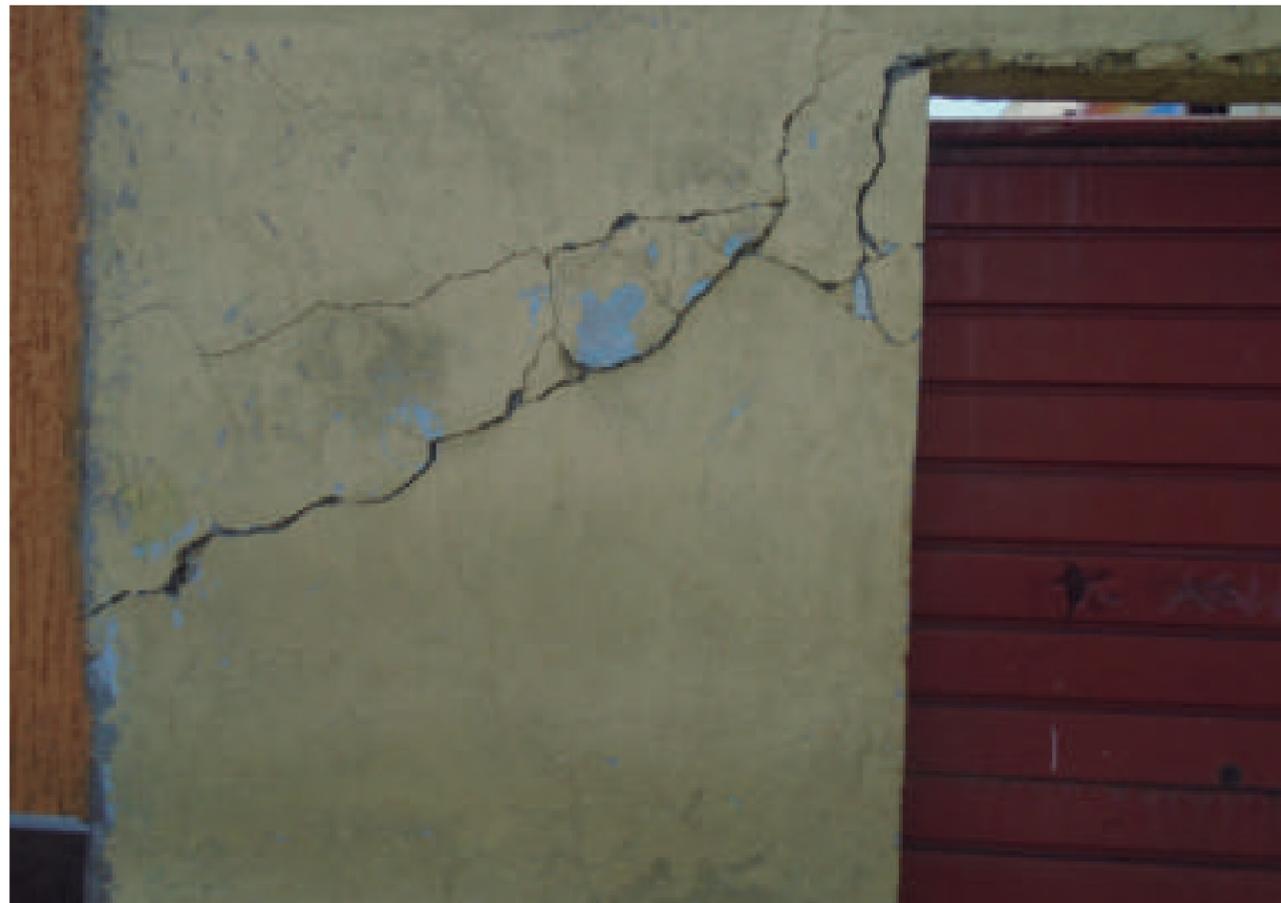
Figura 5.41. Fotografía G (Imagen 4a de riesgos).

Muro exterior que presenta una fractura en forma diagonal que va desde la parte superior derecha del marco de la puerta y desciende hasta cruzar todo el muro (19.3929° N, 99.0879° W. Calle: Hortaliza).

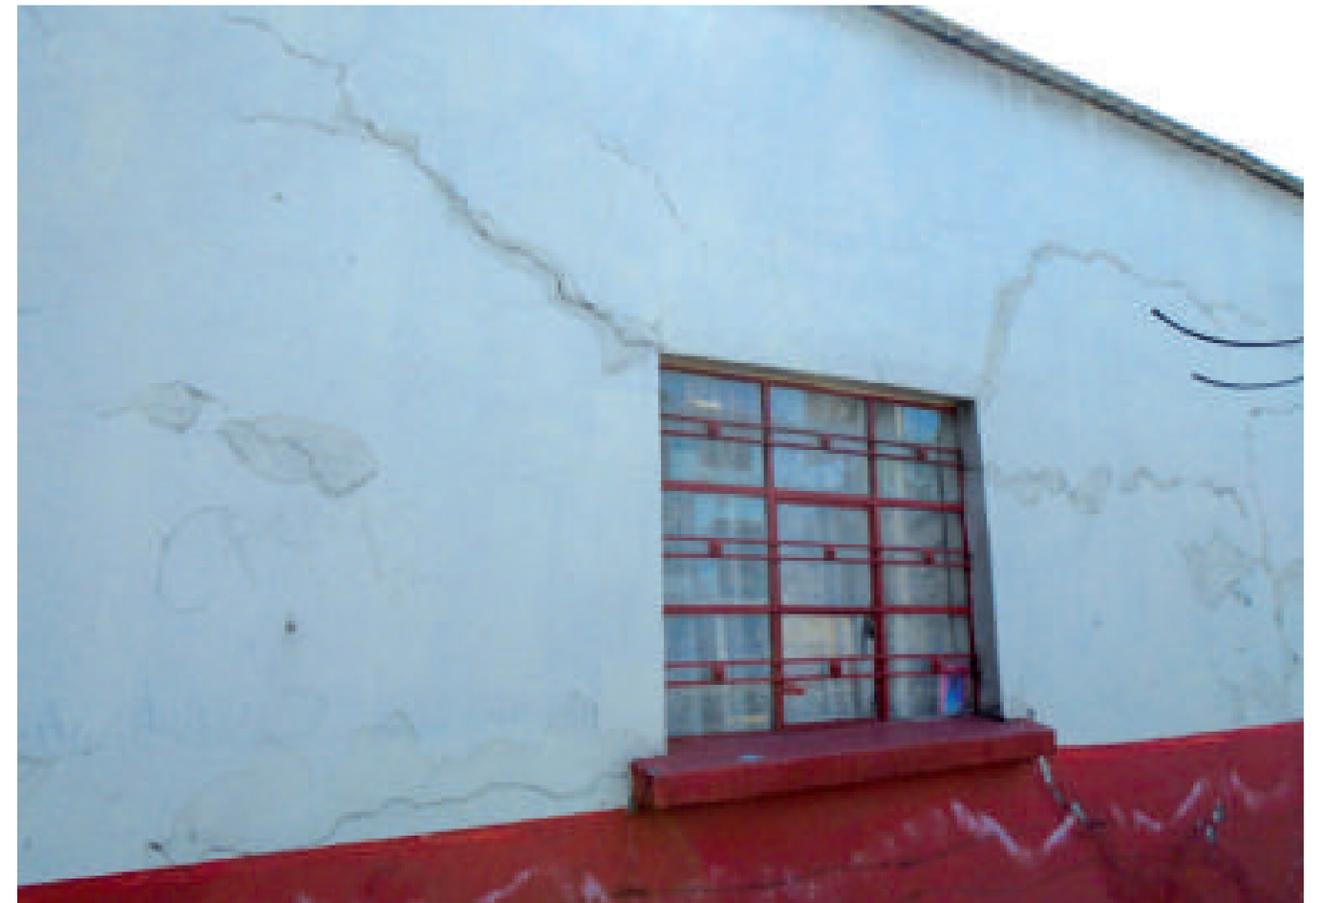
Figura 5.42. Fotografía H (Imagen 4a de riesgos).

Fracturas en diagonal horizontal y vertical que corta al muro alrededor de la ventana (19.3910° N, 99.0858° W. Calle: Eje 4 Sur [San Rafael Atlixco]).

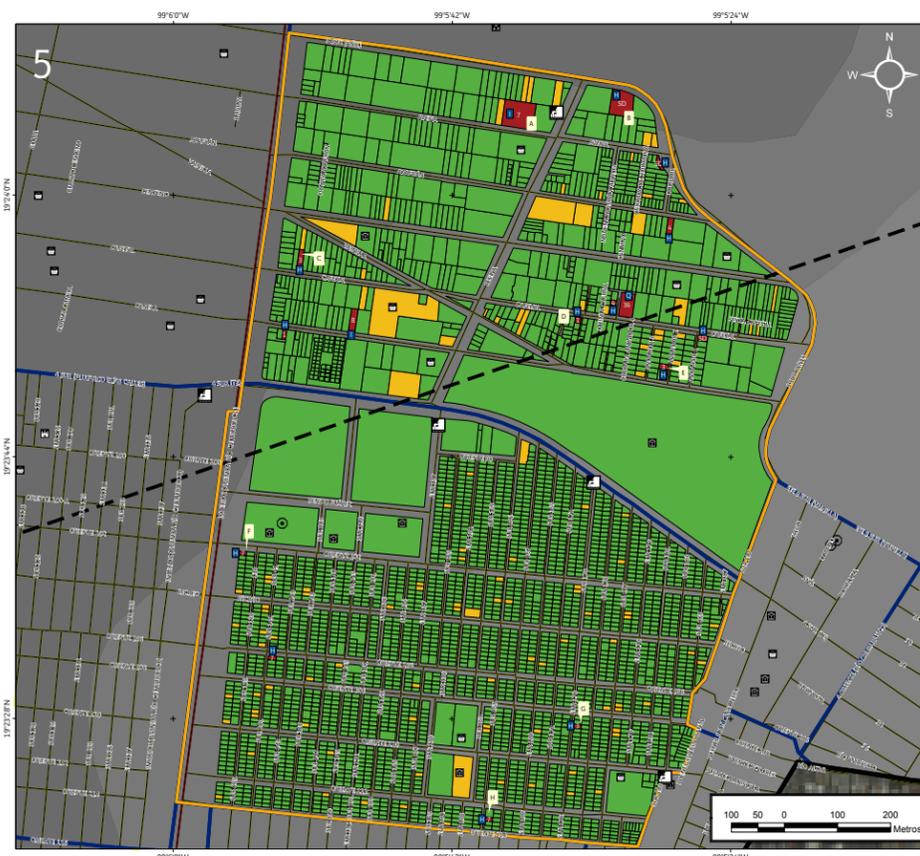
Figura 5.43. Imagen 5 de riesgos de la zona Mario Moreno y Gabriel Ramos Millán Secc. Bramadero.

Dentro de esta zona se localizan las colonias Mario Moreno y Gabriel Ramos Millán Secc. Bramadero, ubicadas al noreste de la Delegación Iztacalco, donde se presenta un hundimiento regional acumulado de 7 a 9 m (Figura 5.4.3; Pérez Centeno, 2009). Esta zona está delimitada por las calles Sur 3 (Añil), Sur 187, Puente Espíritu Santo, Sur 183, Oriente 114 e Interior (Avenida Río Churubusco), (Figura 5.43).

Los inmuebles vulnerables con grado de daño 2 (EMS, 1998) fueron identificados en campo y suman un total de 114 lotes, de los cuales 104 son de uso habitacional (una de ellos considerado como vivienda reconstruida), 3 para abastos, 3 comercios, 1 de uso cultural, 1 para la educación y 2 industrias.

Se identificaron 16 lotes considerados como de vulnerabilidad alta debido a que presentaban grado de daño ≥ 3 (EMS, 1998), dentro de ellos: 13 son de uso habitacional, 2 son industrias y 1 para la cultura (Figura 5.44). Las principales afectaciones que se observan en estos inmuebles son fracturas horizontales en sus muros, como lo muestran una industria en la calle Avena (Figura 5.45), y una vivienda en la calle: 3 Sur (Añil), (Figura 5.46).

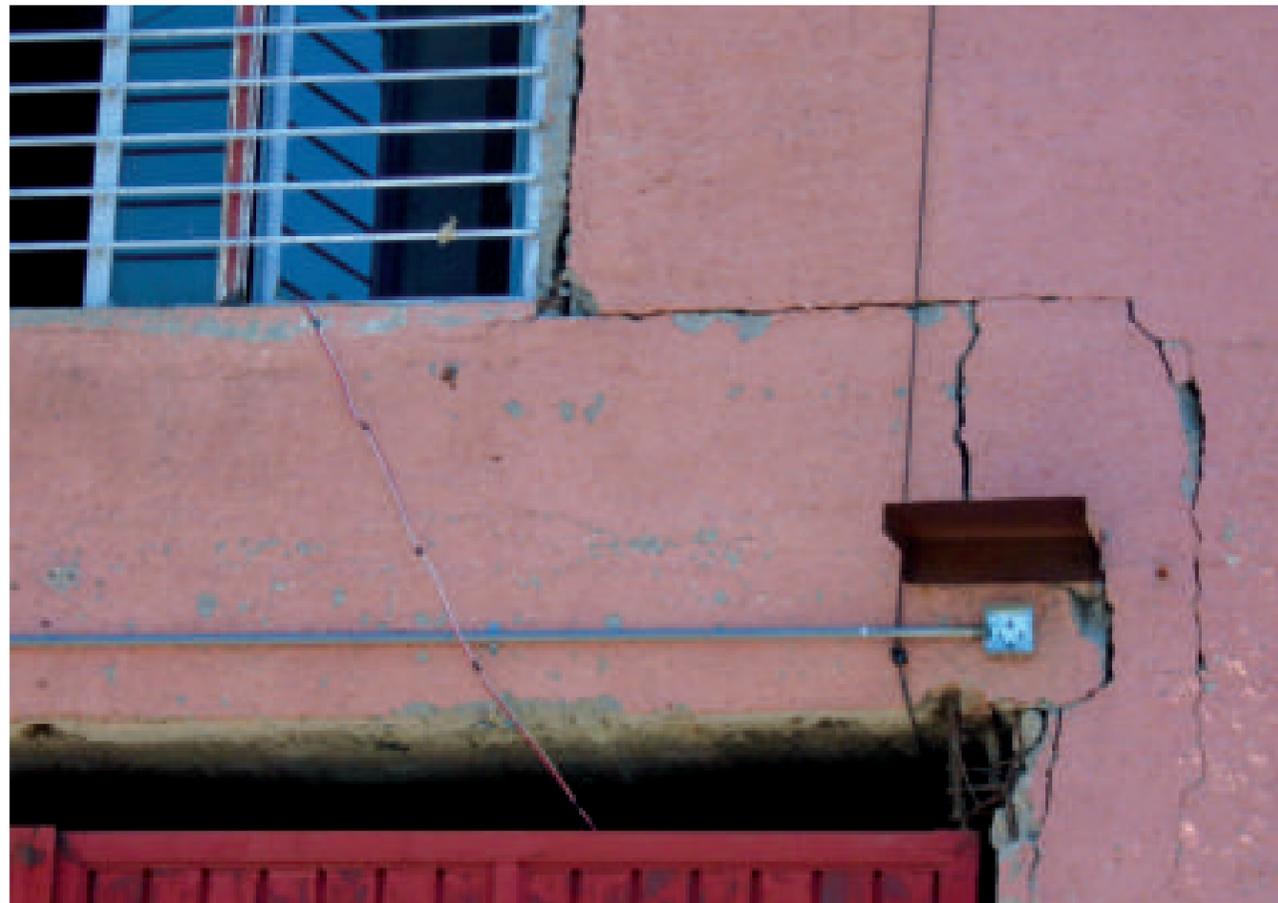
Figura 5.45. Fotografía A (Imagen 5 de riesgos).

Edificación de mampostería parcialmente confinada en la que se observa una fractura vertical a un costado de la ventana, dicha fractura continúa con una fractura horizontal y termina con fracturas verticales en dirección a la parte superior de la puerta (19.4013° N, 99.0938° W. Calle: Avena).

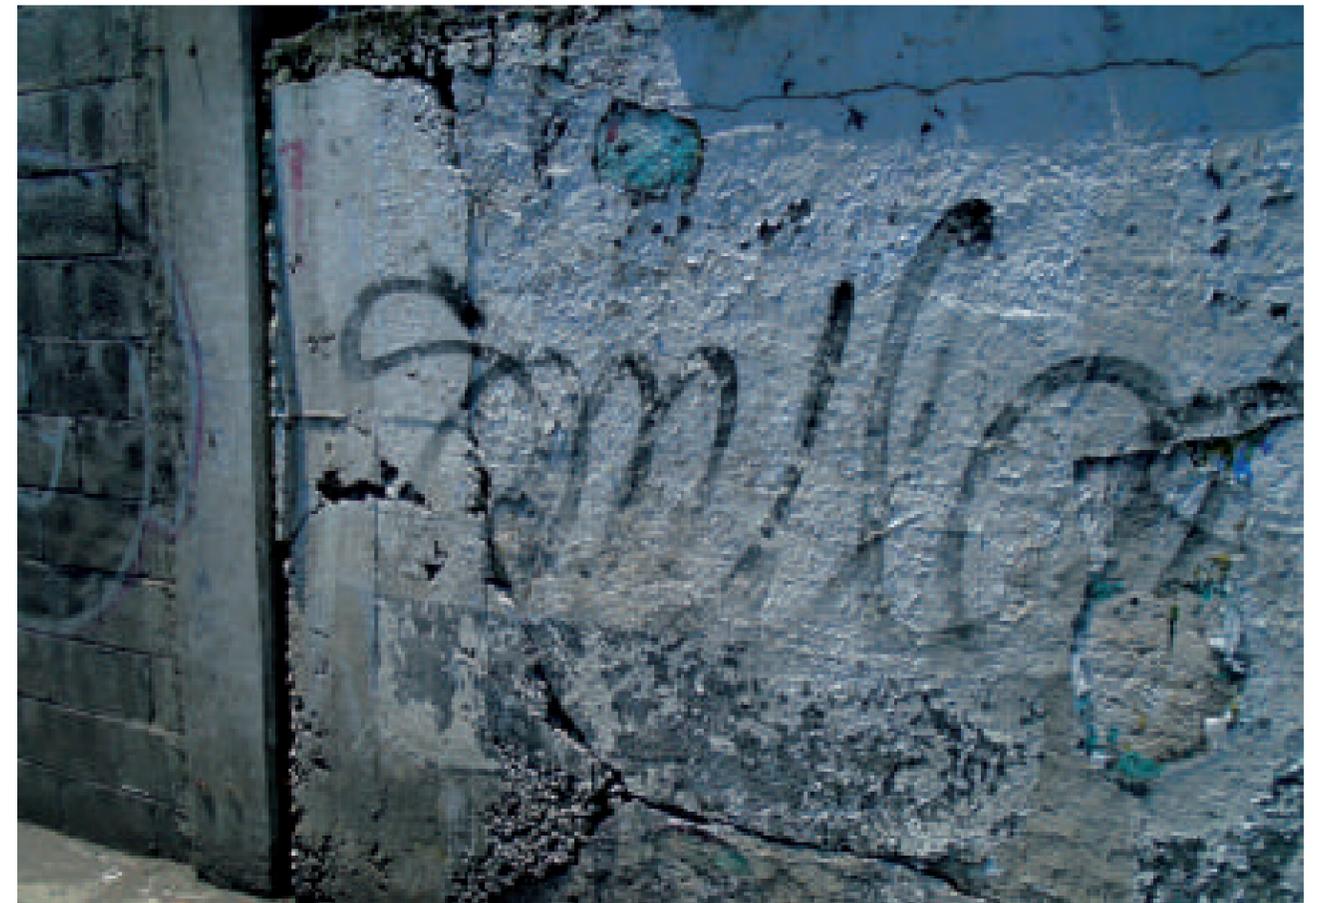
Figura 5.46. Fotografía B (Imagen 5 de riesgos).

Barda perimetral de mampostería en la que se observa una fractura diagonal ubicada en la junta constructiva. Se presentan diversas fracturas a lo largo del muro y deterioro del mismo así como desprendimiento del acabado (19.4015° N, 99.0919° W. Calle: 3 Sur [Añil]).

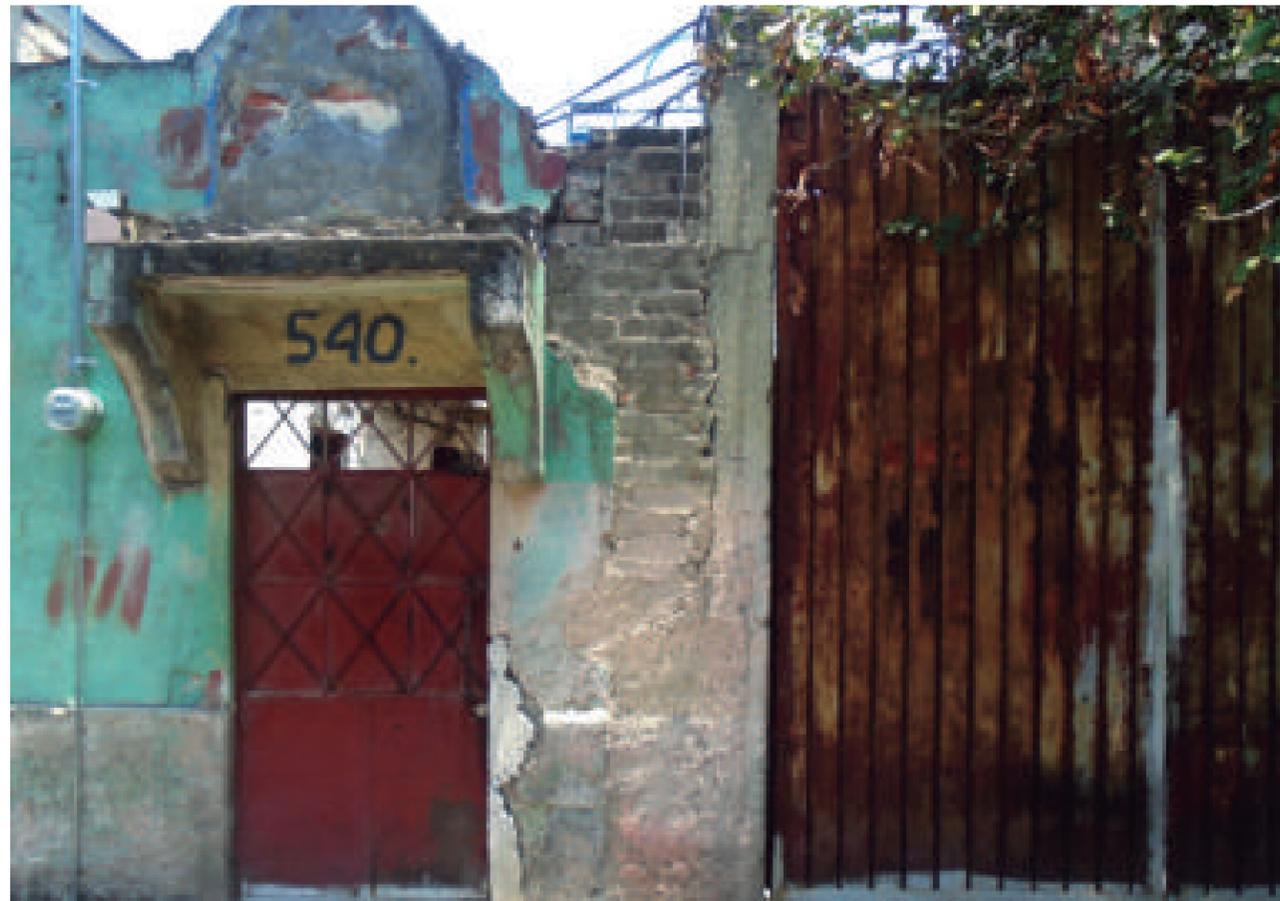
Figura 5.47. Fotografía C (Imagen 5 de riesgos).

Desprendimiento de aplanado en el muro exterior de una vivienda, se presenta pérdida de ladrillos en parte superior de muro, se intentó mitigar el desprendimiento mediante parches de concreto simple. Se observa un ligero fracturamiento sobre el marco de la puerta (19.3989° N, 99.0977° W. Calle: Cafetal).

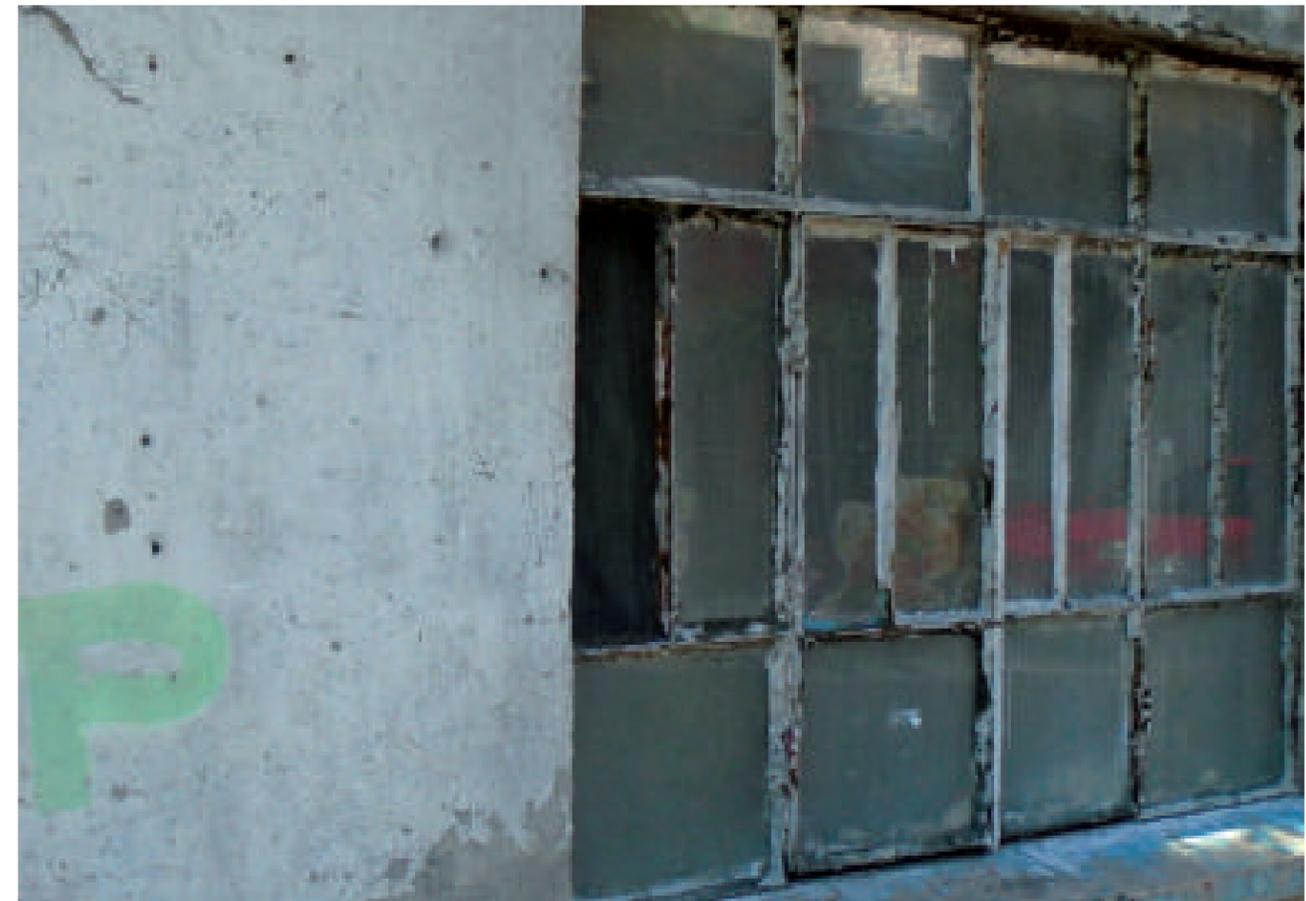
Figura 5.48. Fotografía D (Imagen 5 de riesgos).

Fachada de una vivienda de mampostería que no presenta confinamiento y se encuentra en gran deterioro debido al desprendimiento de los tabiques del muro, como se observa en la parte inferior, al centro y en el lado izquierdo del muro. Cuenta con fracturas horizontales en la parte superior del inmueble (19.3978° N, 99.0927° W. Calle: Cafetal).

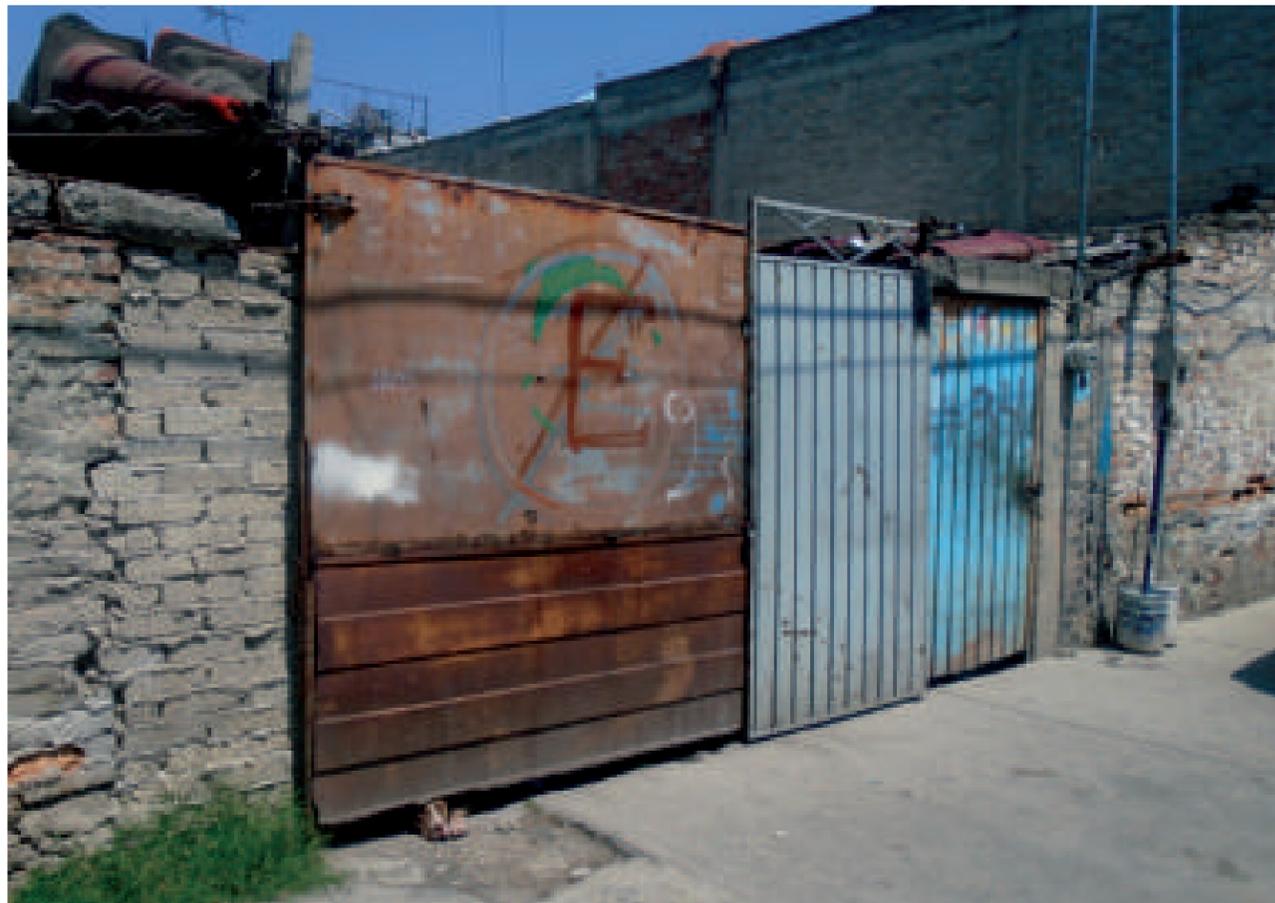
Figura 5.49. Fotografía E (Imagen 5 de riesgos).

Edificación de mampostería parcialmente confinada que presenta deterioro en los materiales del muro como la erosión del tabique. Se observa la separación de los diferentes muros a través de una fractura vertical que parte en dos al muro en la parte derecha del inmueble, no cuenta con protección o aplanado. Se observa que el muro no es homogéneo ya que se utilizaron diferentes materiales para su composición (19.3970° N, 99.0912° W. Calle: Andador 2).

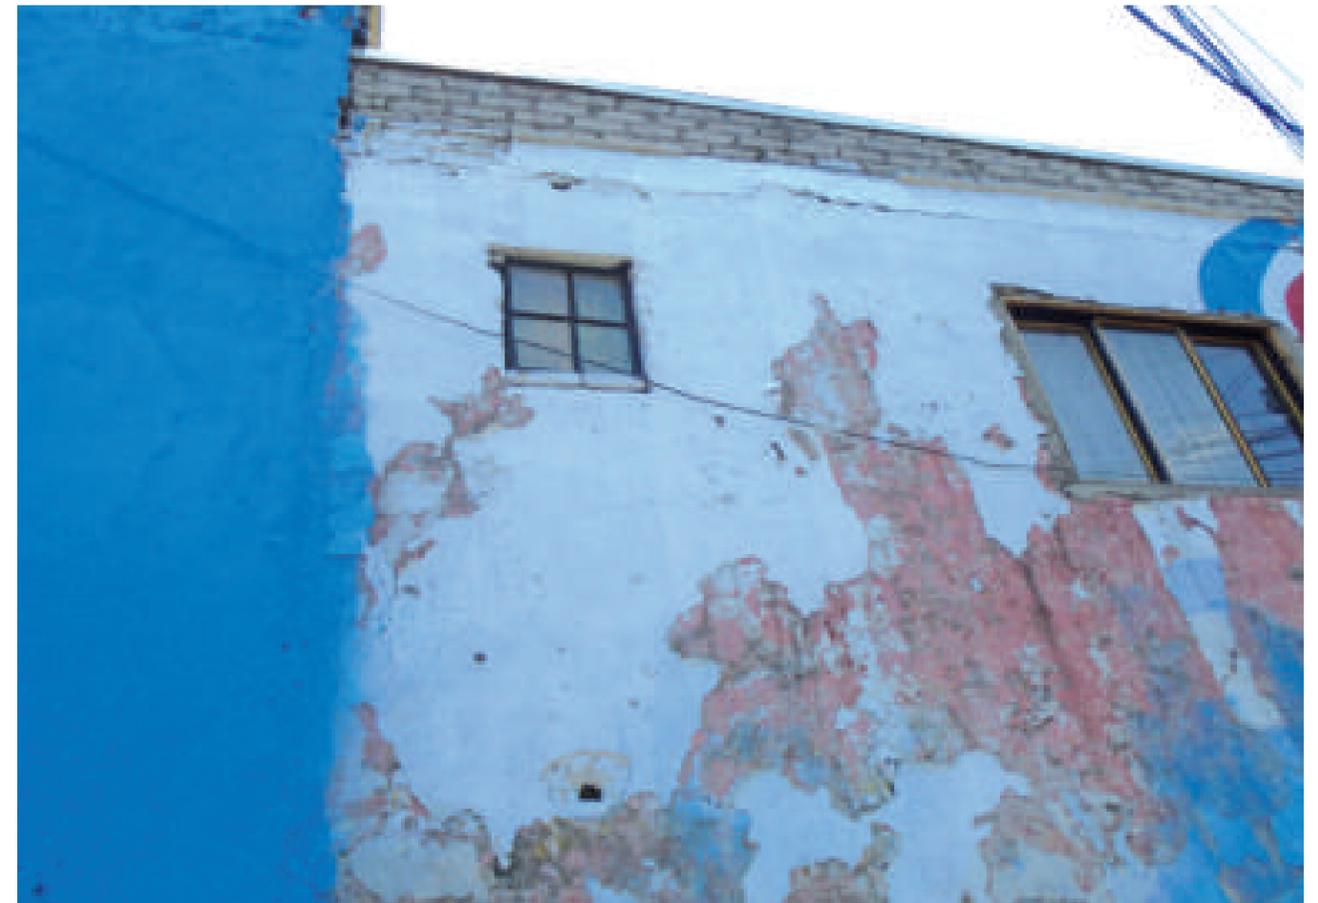
Figura 5.50. Fotografía F (Imagen 5 de riesgos).

Construcción parcialmente confinada notable en las ventanas reconstruidas. Se observa una fractura horizontal en la zona superior de la vivienda, donde debería estar colocada una trabe (19.3939° N, 99.0987° W. Calle: Oriente 102).

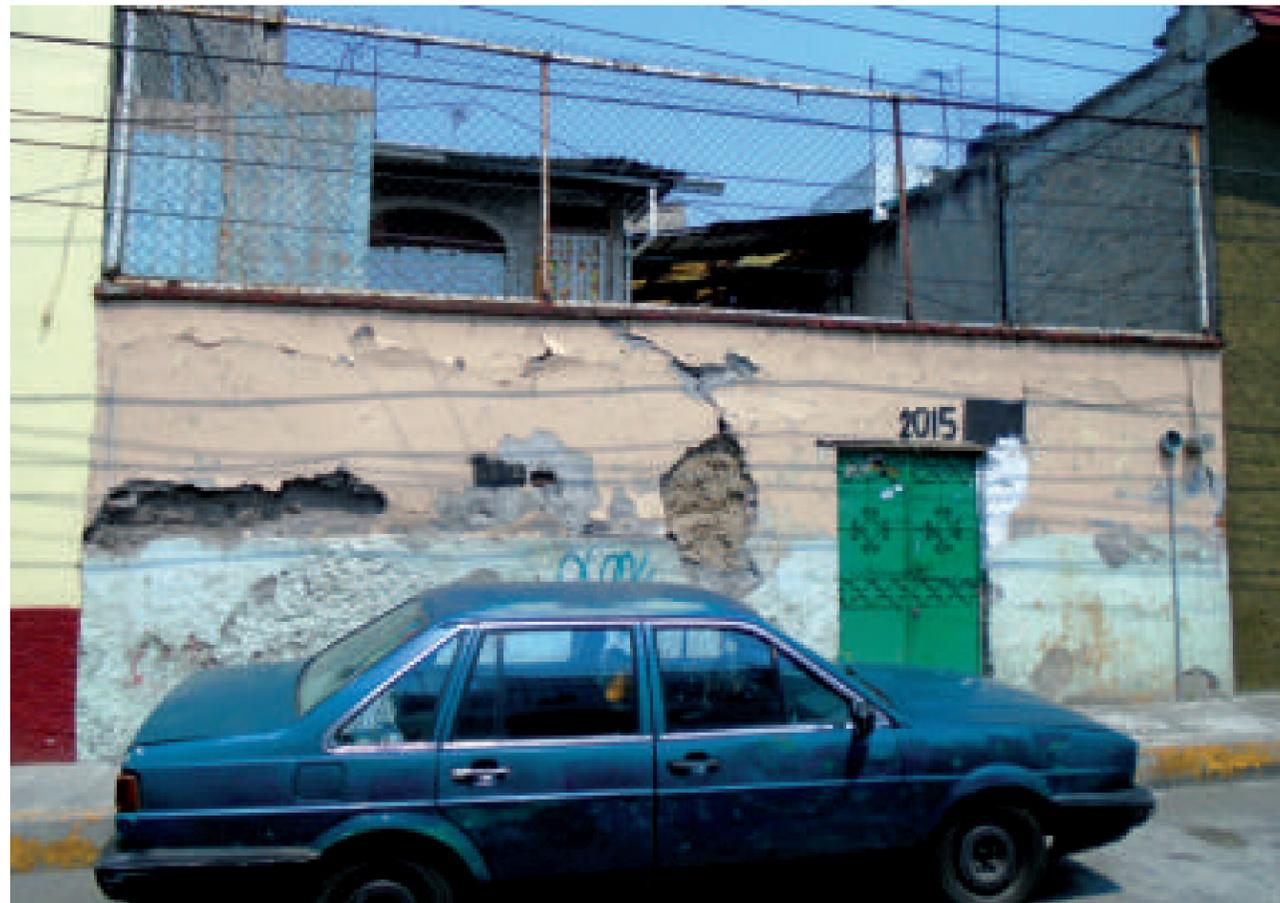
Figura 5.51. Fotografía G (Imagen 5 de riesgos).

Fracturamiento y desprendimiento de material en muro perimetral a base de adobe; el desprendimiento del material se recubrió con parches de concreto, para intentar mitigar el fenómeno (19.3909° N, 99.0927° W. Calle: Sur 173).

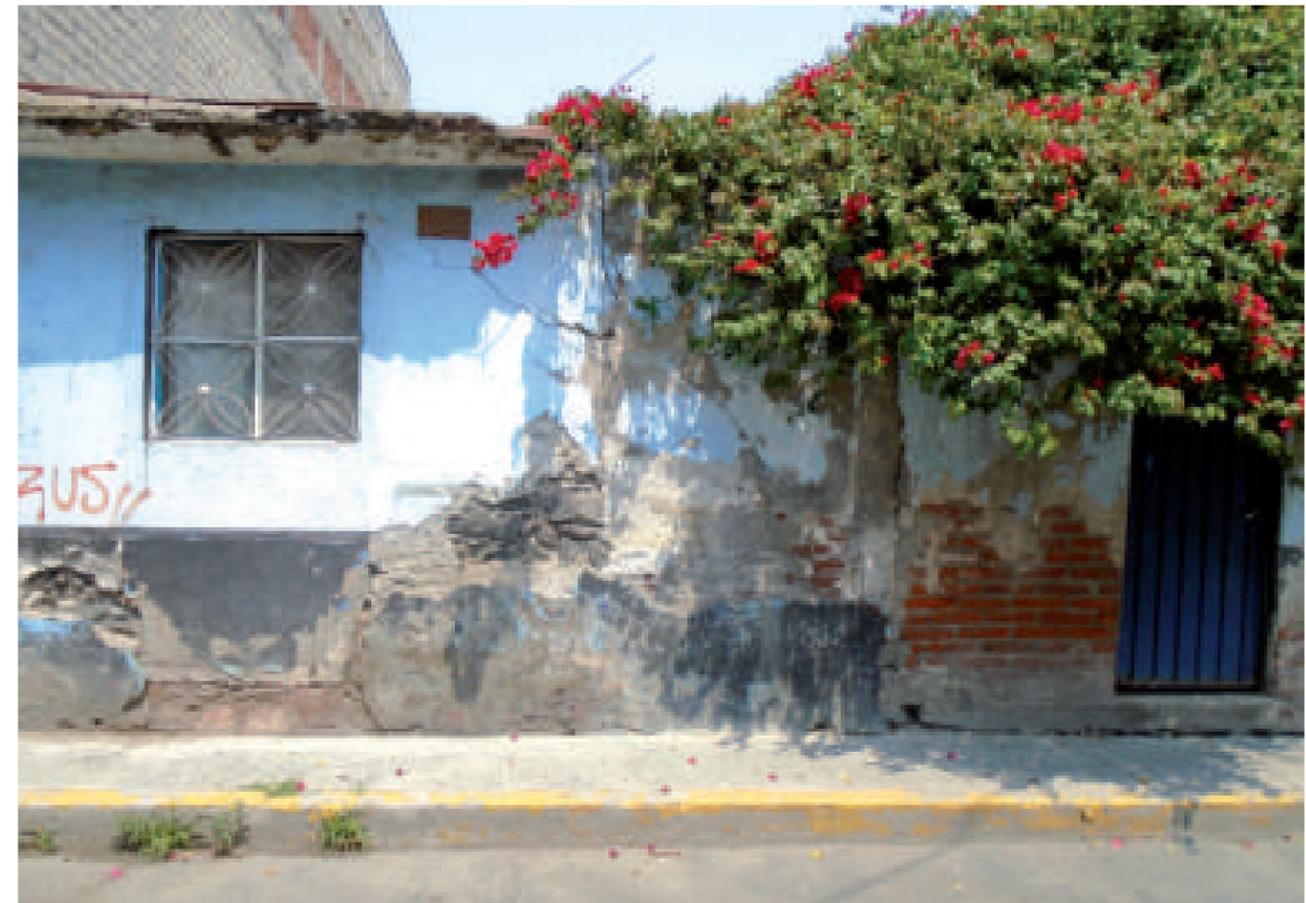
Figura 5.52. Fotografía H (Imagen 5 de riesgos).

Muro exterior de vivienda con presencia de fracturamiento diagonal y desprendimiento de aplanado, permitiendo observar su composición a base de mampostería y ladrillos. La falta de homogeneidad lo vuelve poco estable (19.3894° N, 99.0943° W. Calle: Sur 165).

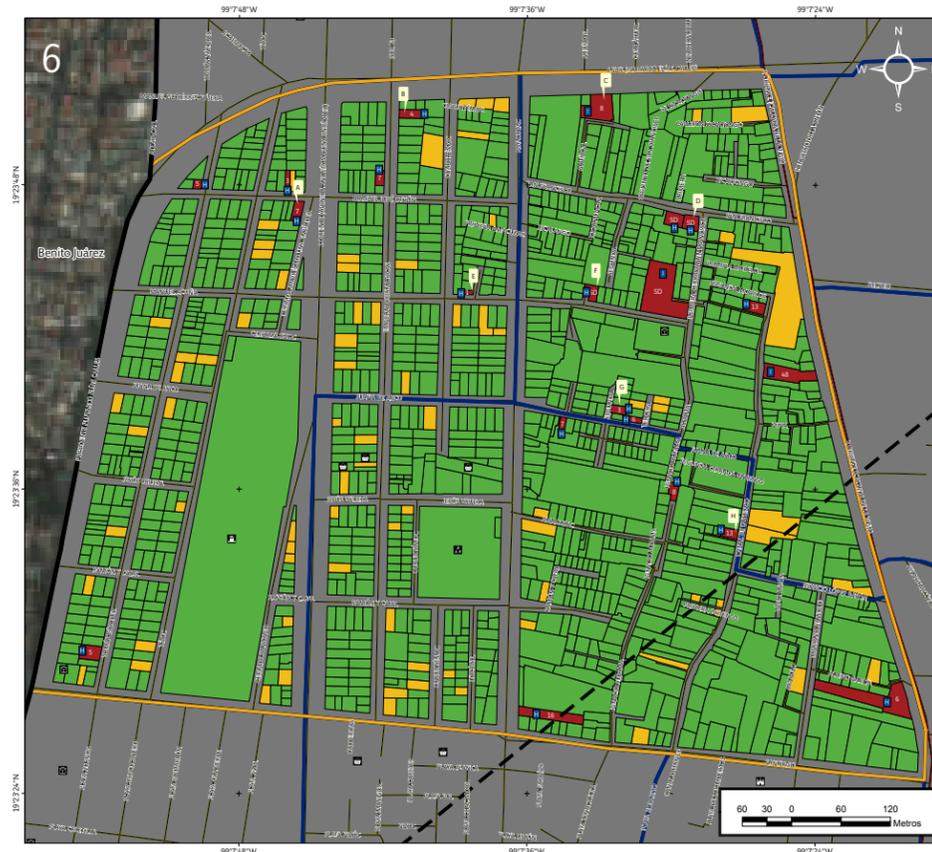
Figura 5.53. Imagen 6 de riesgos de la zona San Pedro, San Francisco Xicaltongo y Santiago Norte.

Esta zona está conformada por los barrios San Pedro, San Francisco Xicaltongo y Santiago Norte que se localizan al suroeste de la Delegación Iztacalco. Presenta un hundimiento regional acumulado de 8 m, en un intervalo de tiempo que va desde el año 1862 hasta el año 2005 (Figura 5.53; Pérez Centeno, 2009).

Las observaciones en campo determinaron que los inmuebles vulnerables dentro de esta zona, con un grado de daño 2 (EMS, 1998), fueron de un total de 79 lotes, de los cuales 70 son de uso habitacional, 1 es un comercio, 1 de uso cultural, 5 son industrias, 1 oficina y 1 de salud.

Mientras que por otra parte, la vulnerabilidad física alta representada por un grado de daño ≥ 3 (EMS, 1998), determinó un total de 21 lotes. Dentro de ellos 3 lotes son industrias y 18 son de uso habitacional (Figura 5.54). Es importante destacar que los principales daños observados en estos inmuebles son producto del mal confinamiento de los sistemas constructivos, además de su deterioro y la falta de mantenimiento (Figuras 5.57, 5.58, 5.61 y 5.62). Estos factores generan inestabilidad ante un sismo. También se observan daños como algunas fracturas horizontales (Figuras 5.56 y 5.60), fracturas en diagonal (Figura 5.55), la explosión de la estructura interna de algunas construcciones (Figura 5.59).

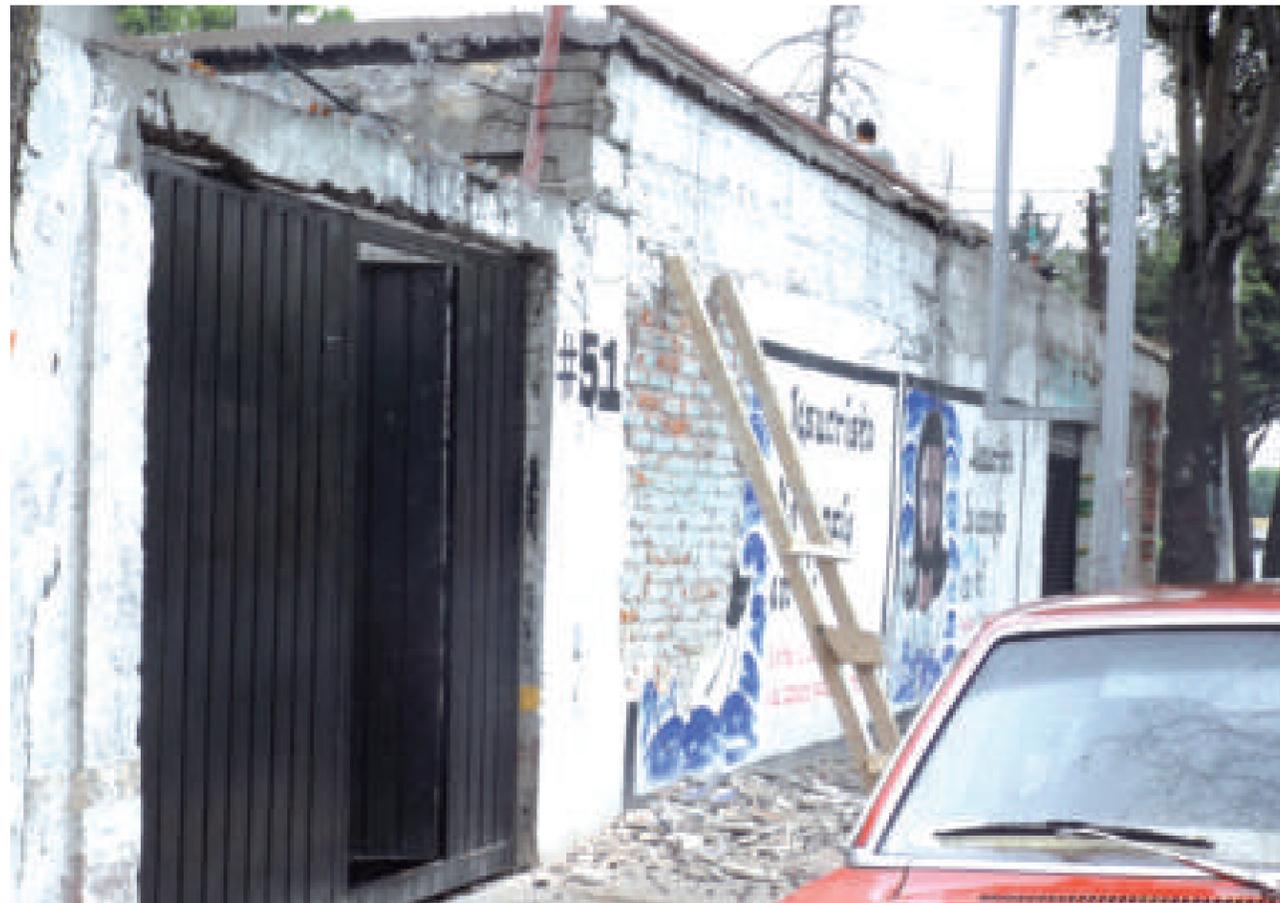
*Figura 5.55. Fotografía A (Imagen 6 de riesgos).
Edificación de mampostería con fractura en diagonal que corta al muro,
que fue resanado con aplanado o repellado
(19.3963° N, 99.1293° W. Calle: Cerrada Andrés Molina Enríquez).*

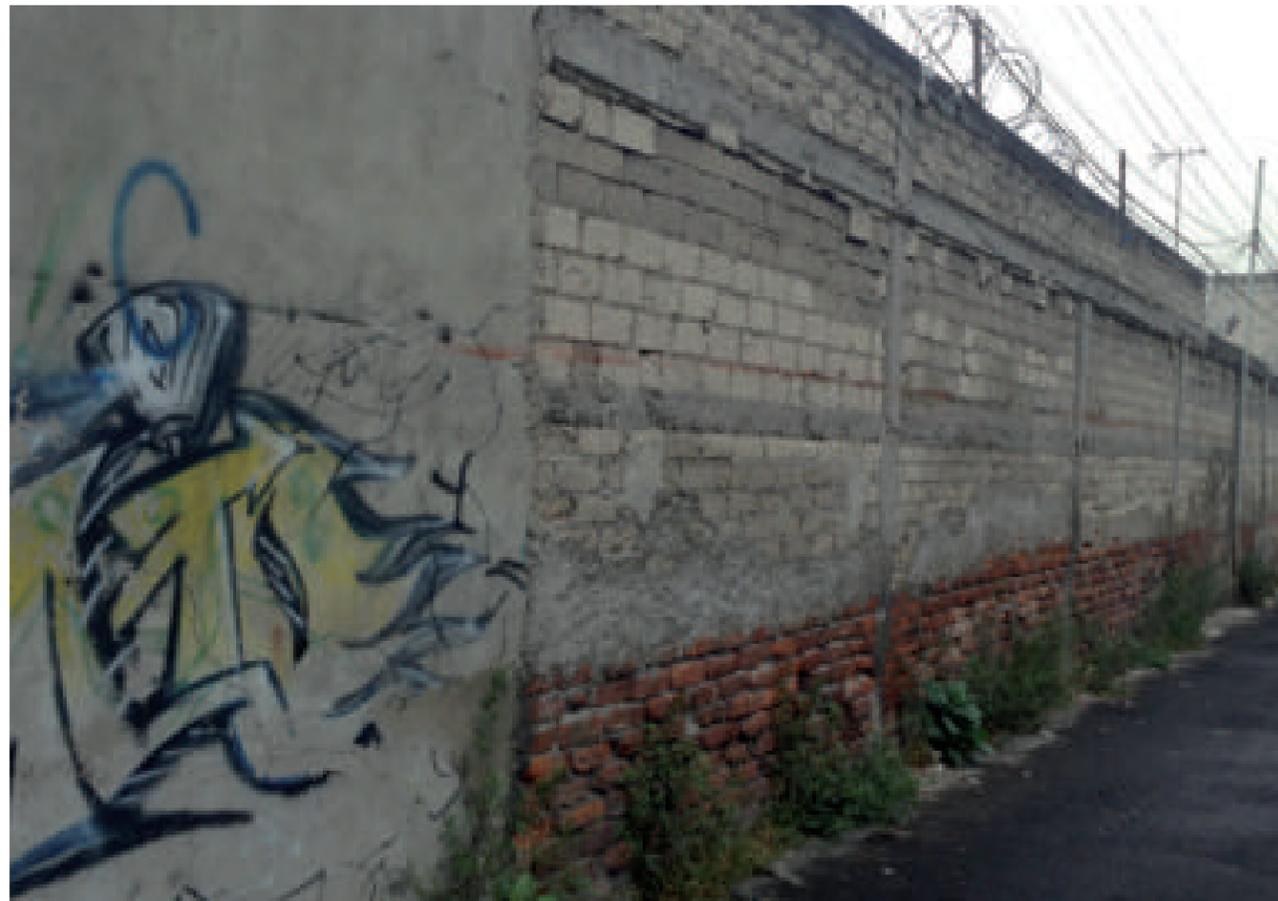
Figura 5.57. Fotografía C (Imagen 6 de riesgos).

Muro de mampostería parcialmente confinada que presenta corrosión en la parte inferior, lo cual ocasiona el deterioro de los materiales que lo conforman. Además se presenta inclinación hacia afuera en la estructura del muro debido al hundimiento de la zona (19.3975° N, 99.1258° W. Calle: Ahuizotl).

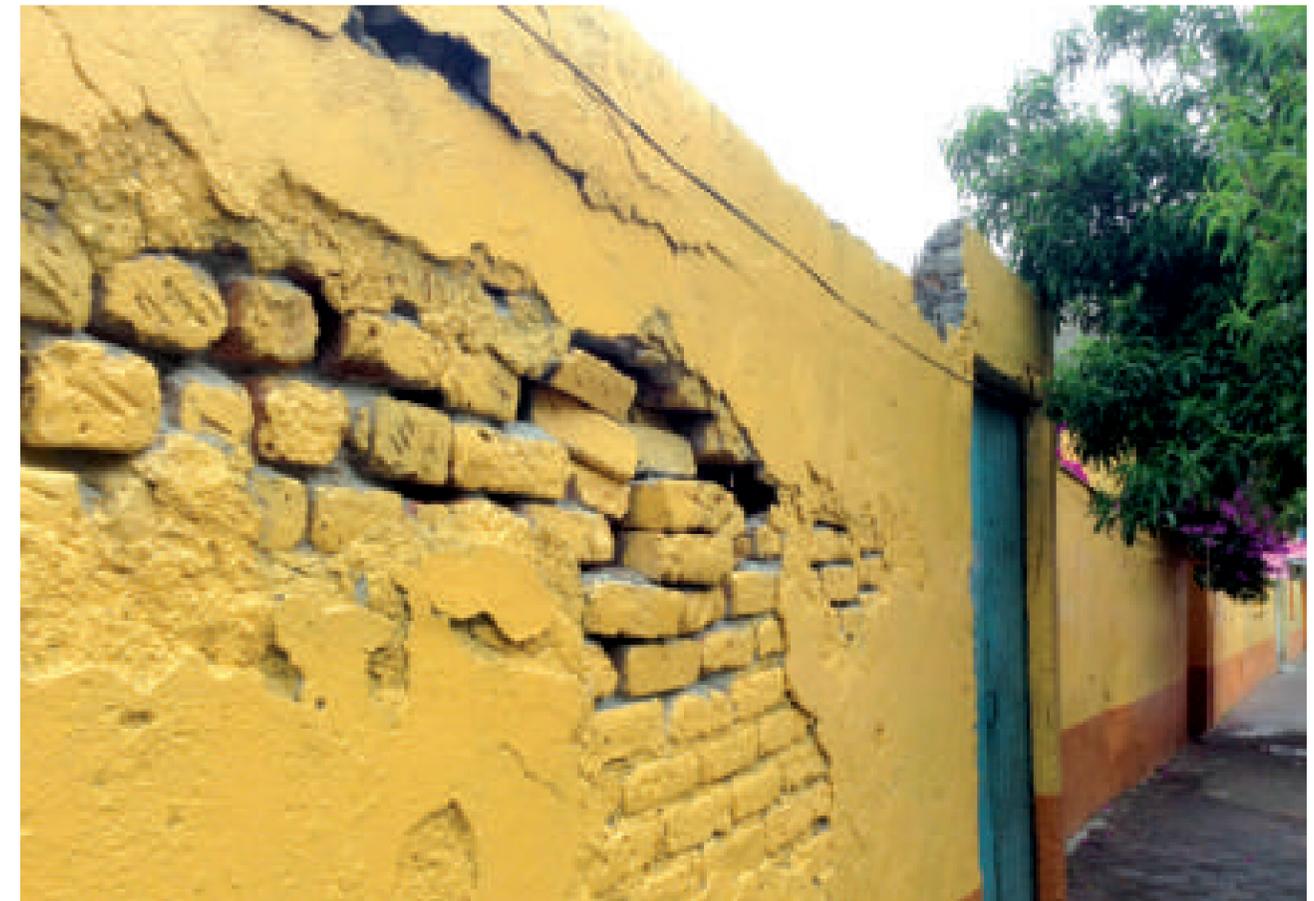
Figura 5.58. Fotografía D (Imagen 6 de riesgos).

Muro de mampostería semiconfinada con deterioro por corrosión que ha carcomido los materiales del muro provocando desprendimiento de los tabiques y debilitando los elementos estructurales, además se observa una fractura horizontal en la parte superior del muro que ocasiona una separación de elementos y el desprendimiento del acabado del muro (19.3962° N, 99.1247° W. Calle: Primera Cerrada San Francisco).

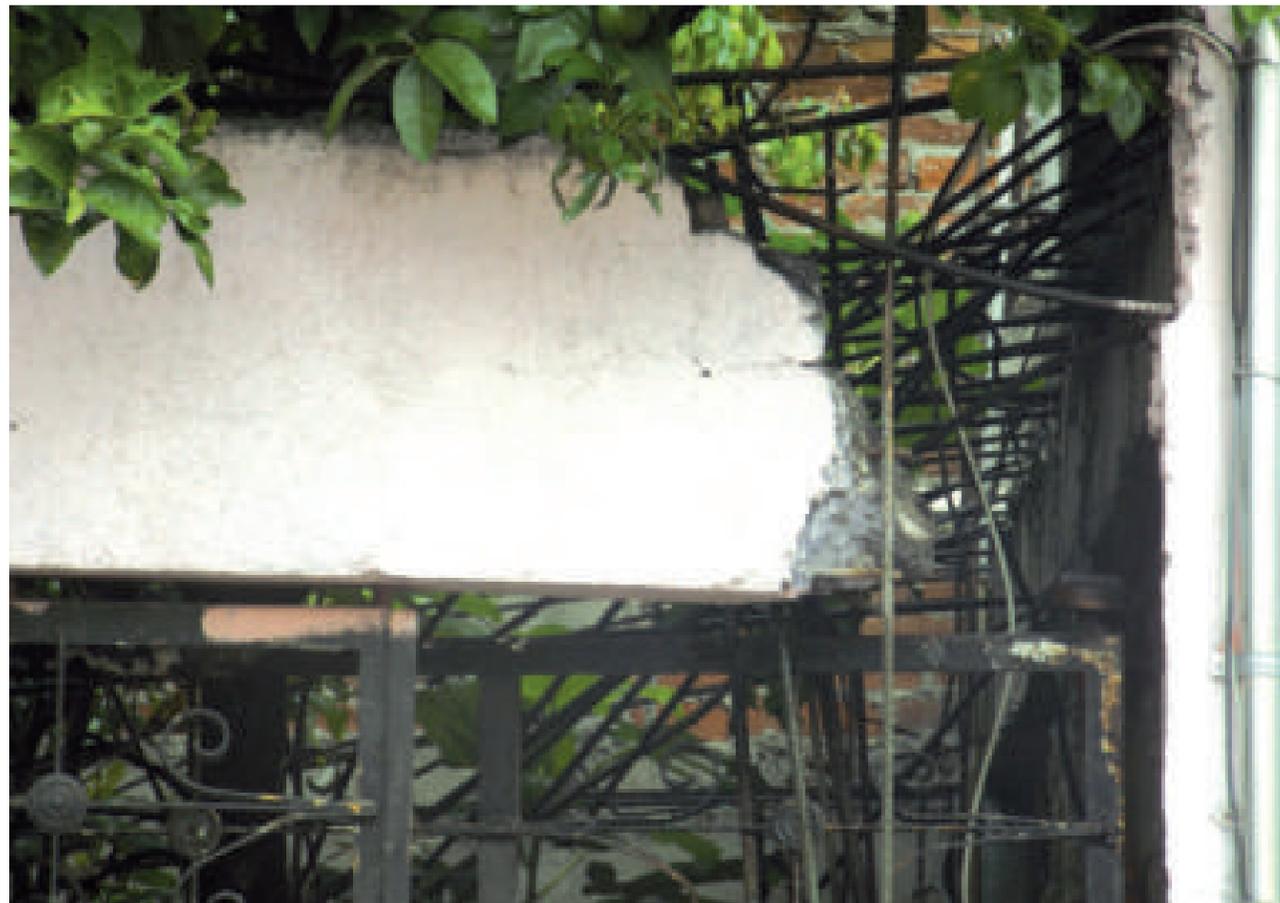
*Figura 5.59. Fotografía E (Imagen 6 de riesgos).
Estructura de mampostería parcialmente confinada que presenta colapsos parciales,
también presenta colapso de alguno de sus elementos estructurales
(19.3954° N, 99.1273° W. Calle: Manuel Acuña).*
