Atlas de Peligros y Riesgos de la Ciudad de México

Actualización de los Mapas de Riesgo

Iztacalco

Año: 2014

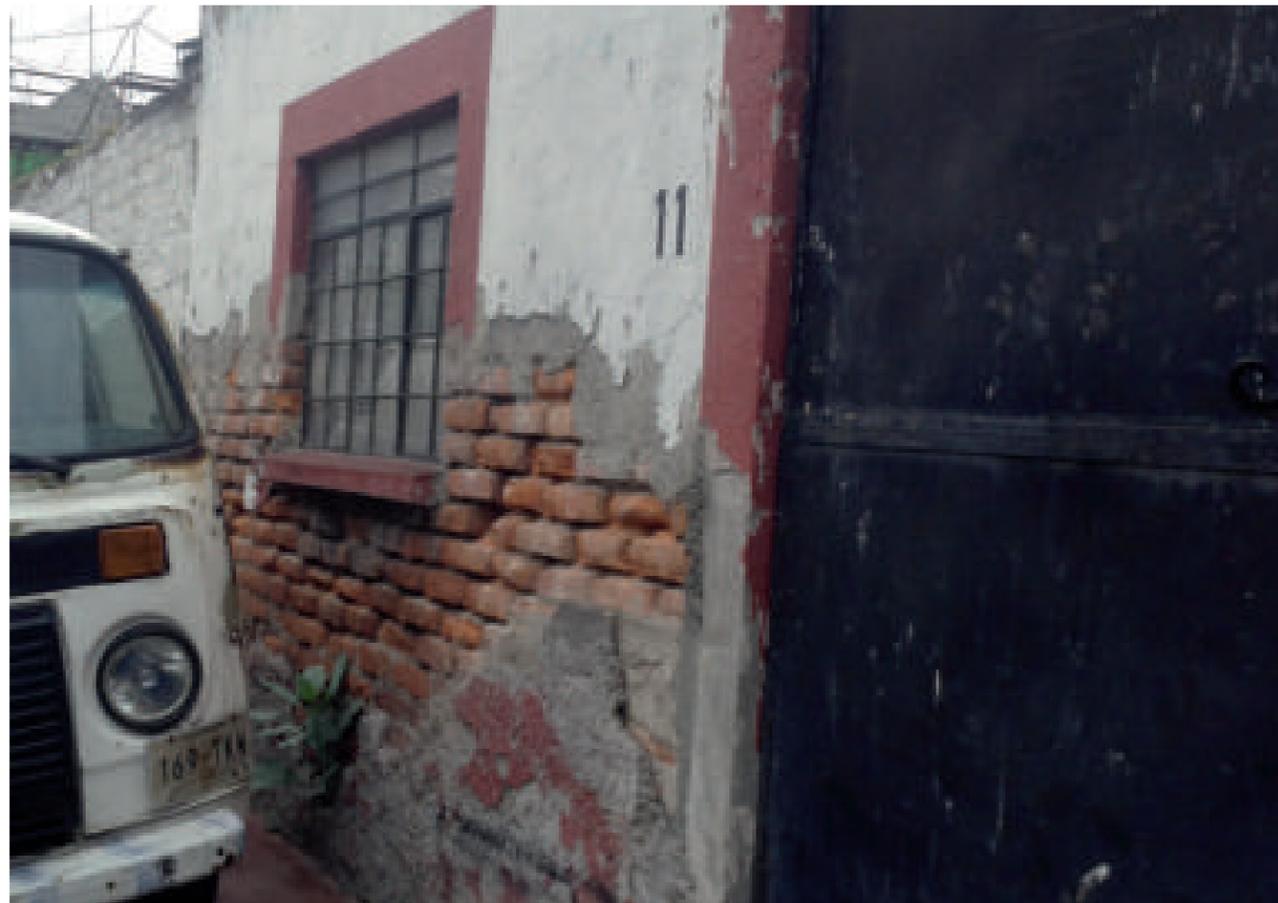
*Figura 5.61. Fotografía G (Imagen 6 de riesgos).
Vivienda con muros de mampostería semiconfinada que presenta deterioro por corrosión en los materiales del muro y del acabado que lo recubre (19.3942° N, 99.1255° W. Calle: Juana de Arco).*

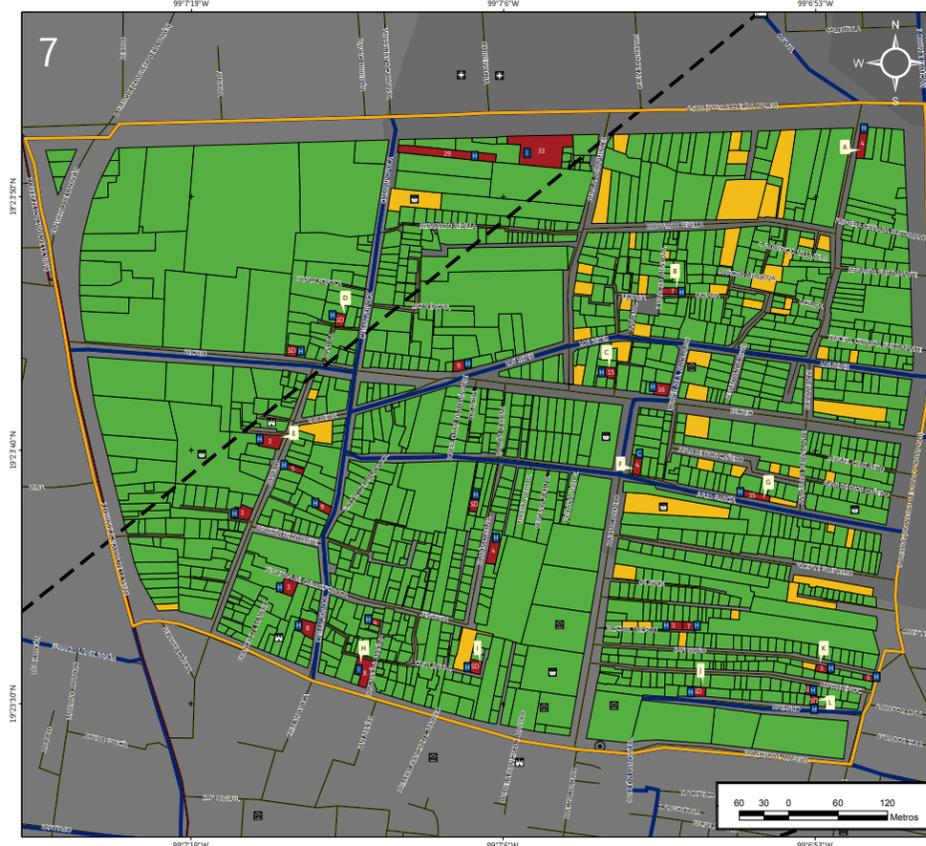
Figura 5.63. Imagen 7 de riesgos de la zona Los Reyes, Zapotla, Ex empleados de la Ford, Ricardo Flores Magón, San Miguel, Amado Nervo y 5 de Diciembre FOVISSSTE.

En esta zona se encuentran los barrios: Los Reyes, Zapotla, Ex empleados de la Ford, Ricardo Flores Magón, San Miguel, Amado Nervo y la Unidad Habitacional 5 de Diciembre FOVISSSTE; localizadas al suroeste de la Delegación Iztacalco. Esta zona presenta un hundimiento regional acumulado de 8 a 9 m (Figura 5.63; Pérez Centeno, 2009).

Con base en lo anterior, dentro de la zona se llevó a cabo el conteo de los inmuebles vulnerables en función a un grado de daño 2 (EMS, 1998), obteniendo como resultado un total de 55 lotes que presentan características físicas similares a la anterior clasificación (grado de daño 2). Dentro de los 55 lotes, 10 de ellos son industrias, 43 son habitacionales y 2 de abastos.

También fueron identificados lotes con vulnerabilidad alta, que presentan un grado de daño ≥ 3 (EMS, 1998). Cumpliendo con esta característica se obtuvo un total de 29 lotes, de los cuales 26 son de uso habitacional, existe además 1 comercio y 2 industrias (Figura 5.64). Las principales afectaciones que presentan estos inmuebles son fracturas transversales, horizontales y verticales (Figuras 5.65, 5.66, 5.69, 5.71 y 5.75). También se observan el deterioro de los materiales y los sistemas constructivos (Figuras 5.68, 5.70, 5.72 y 7.74), algunos colapsos de muro (Figura 5.67) y algunos inmuebles que no cumplen con la norma de construcción, como se observa en las calles Ramón Corona (Figura 5.73) y Nyanco (Figura 5.76). Todos estos factores ponen en riesgo a la población que los habita.

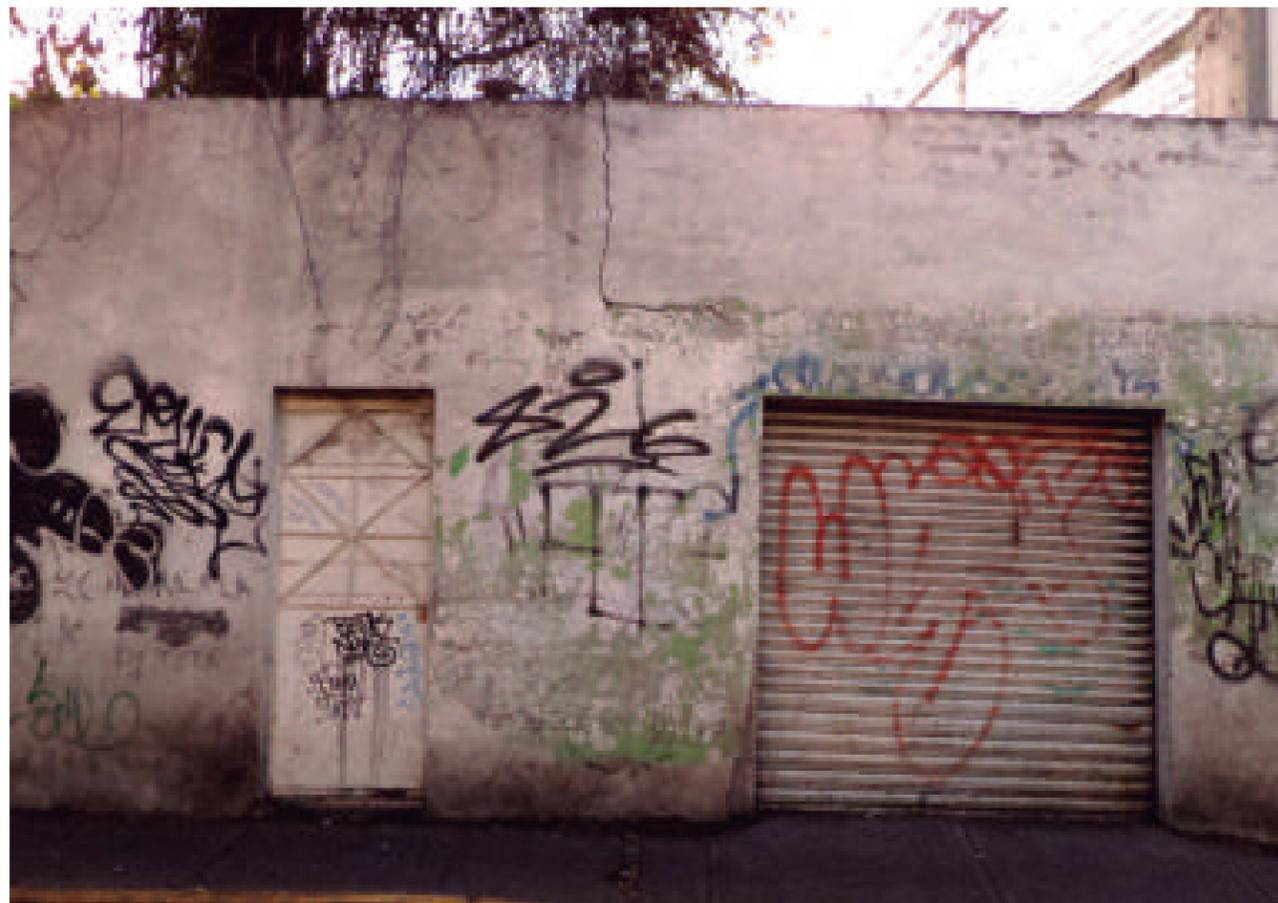
Figura 5.65. Fotografía A (Imagen 7 de riesgos).

Vivienda de mampostería con fracturas en dirección vertical y horizontal en el pretil y en la esquina del zaguán, además se puede observar un ligero hundimiento en el extremo derecho de la edificación (19.3978° N, 99.1141° W. Calle: Bustamante).

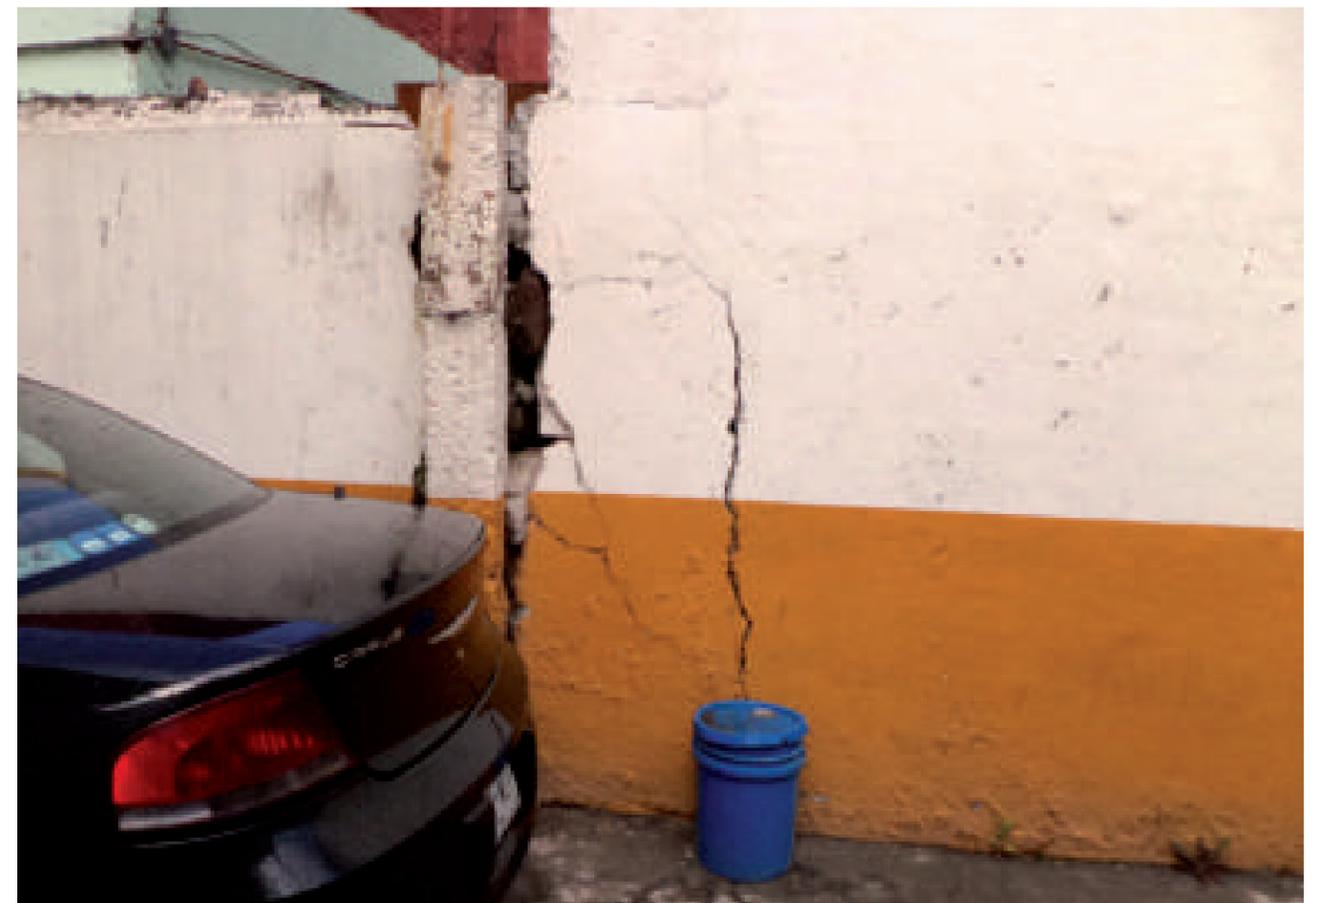
Figura 5.66 Fotografía B (Imagen 7 de riesgos).

Vivienda que presenta fracturas en forma diagonal donde partes del muro ya se desprendieron, además de que el castillo está trabajando de manera independiente al muro debido a que estos elementos ya se están separando (19.3961° N, 99.1163° W. Calle: Liceaga).

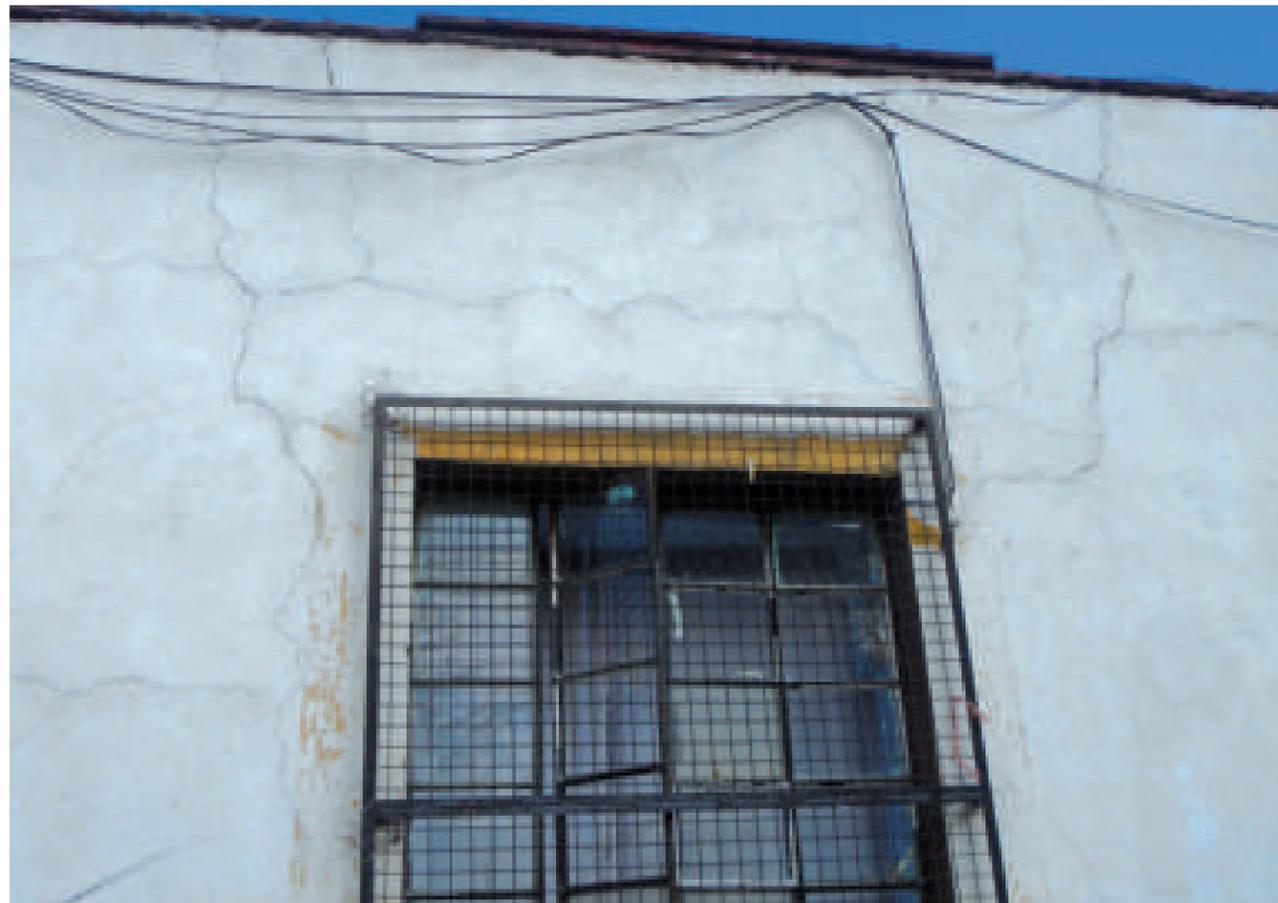
Figura 5.69. Fotografía E (Imagen 7 de riesgos).

Inmueble parcialmente confinado, que tiene fracturas en dirección vertical diagonal y horizontal, en gran parte del muro, tiene daños en acabados por deterioro y falta de mantenimiento (19.3945° N, 99.1210° W. Calle: Zapotla).

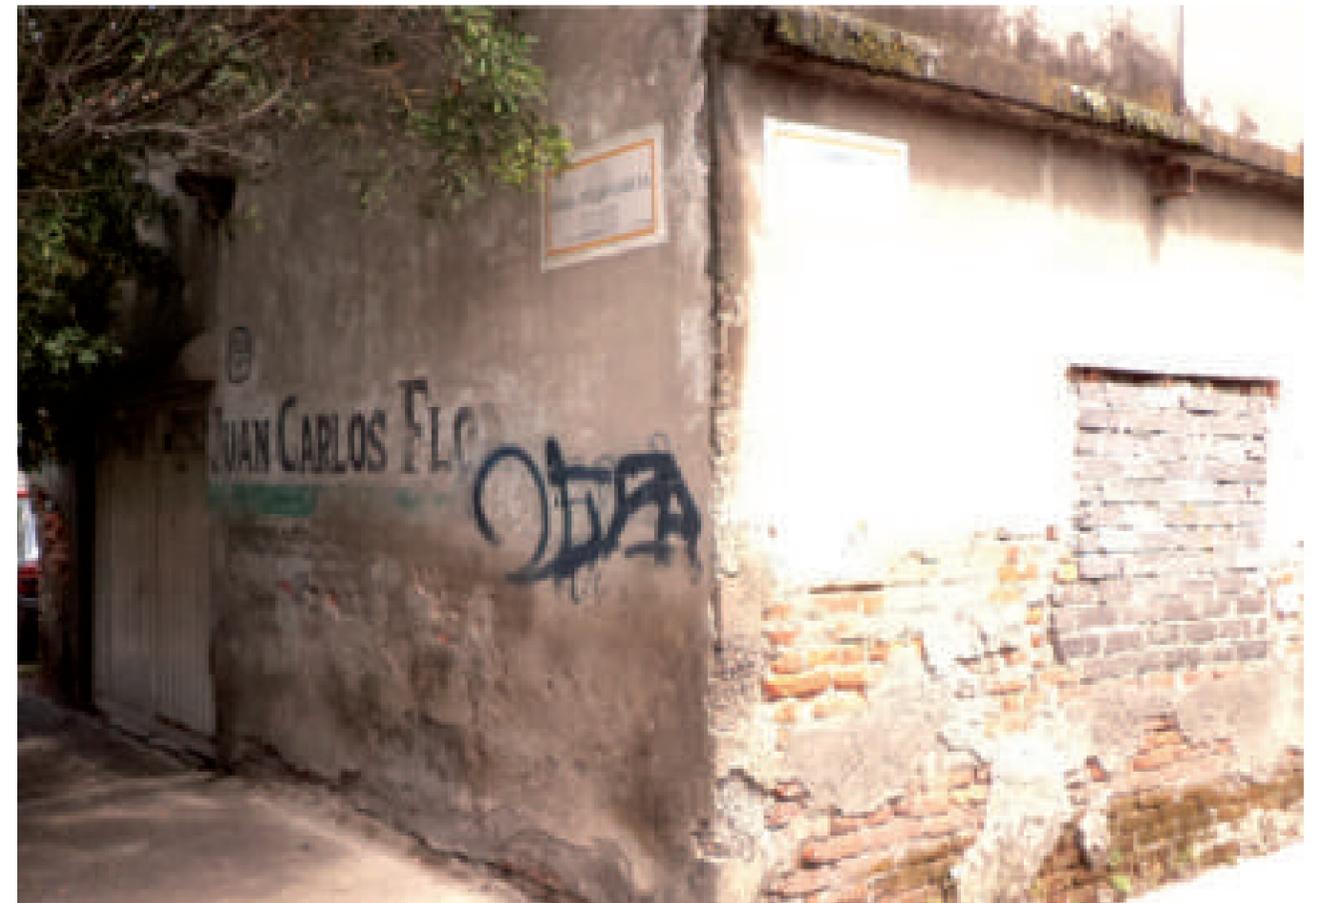
Figura 5.70. Fotografía F (Imagen 7 de riesgos).

Inmueble de mampostería parcialmente confinado que no ha recibido el adecuado mantenimiento, se observa además el deterioro y corrosión de acabados que dejan expuestos a la intemperie los elementos estructurales (19.3942° N, 99.1167° W. Calle: Julio García).

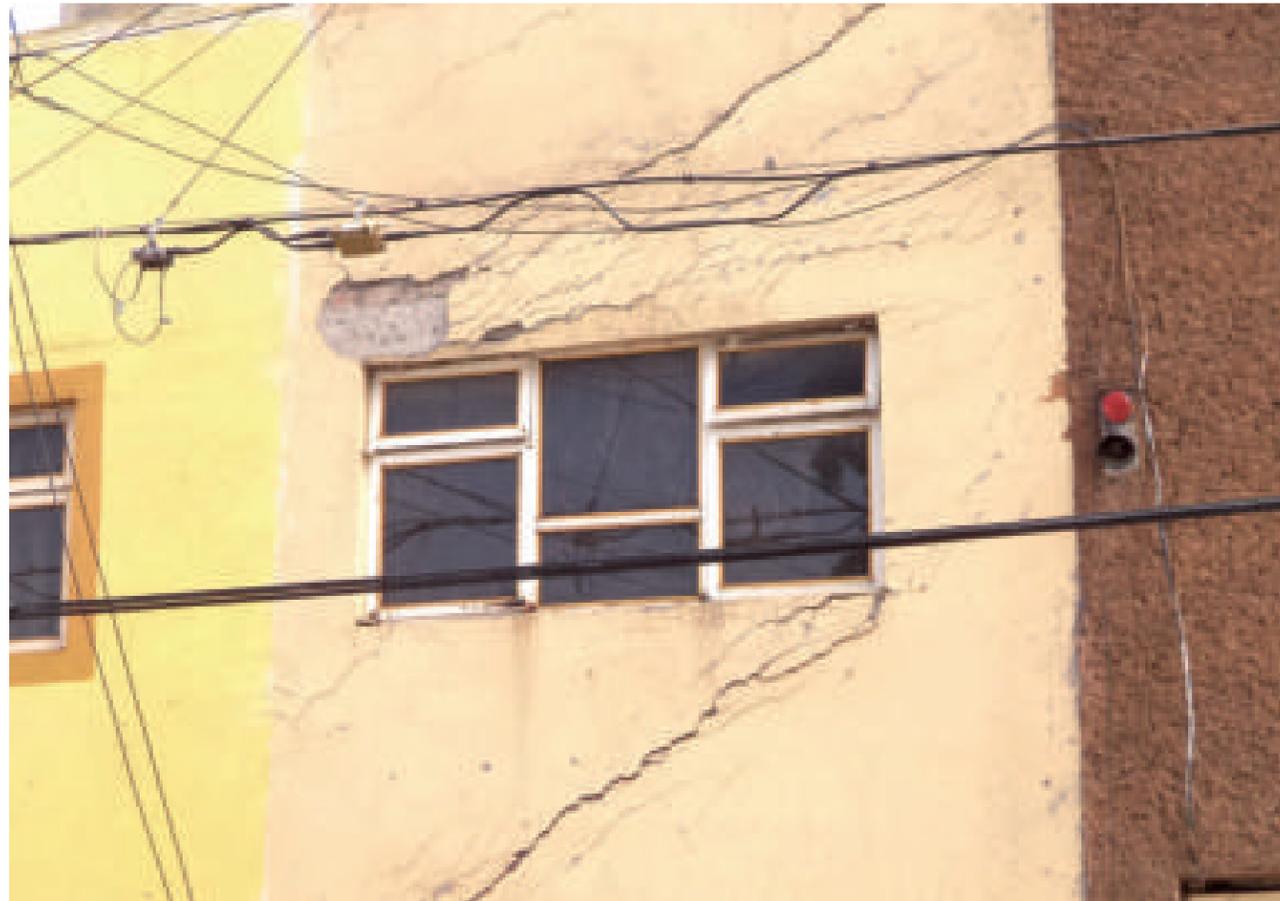
Figura 5.71. Fotografía G (Imagen 7 de riesgos).

Inmueble de mampostería parcialmente confinado que presenta una fractura diagonal que corta el muro axialmente y separa los elementos estructurales de la ventana. A su vez se observa desprendimiento de acabados debido al fenómeno antes señalado (19.3939° N, 99.1154° W. Calle: Julio García).

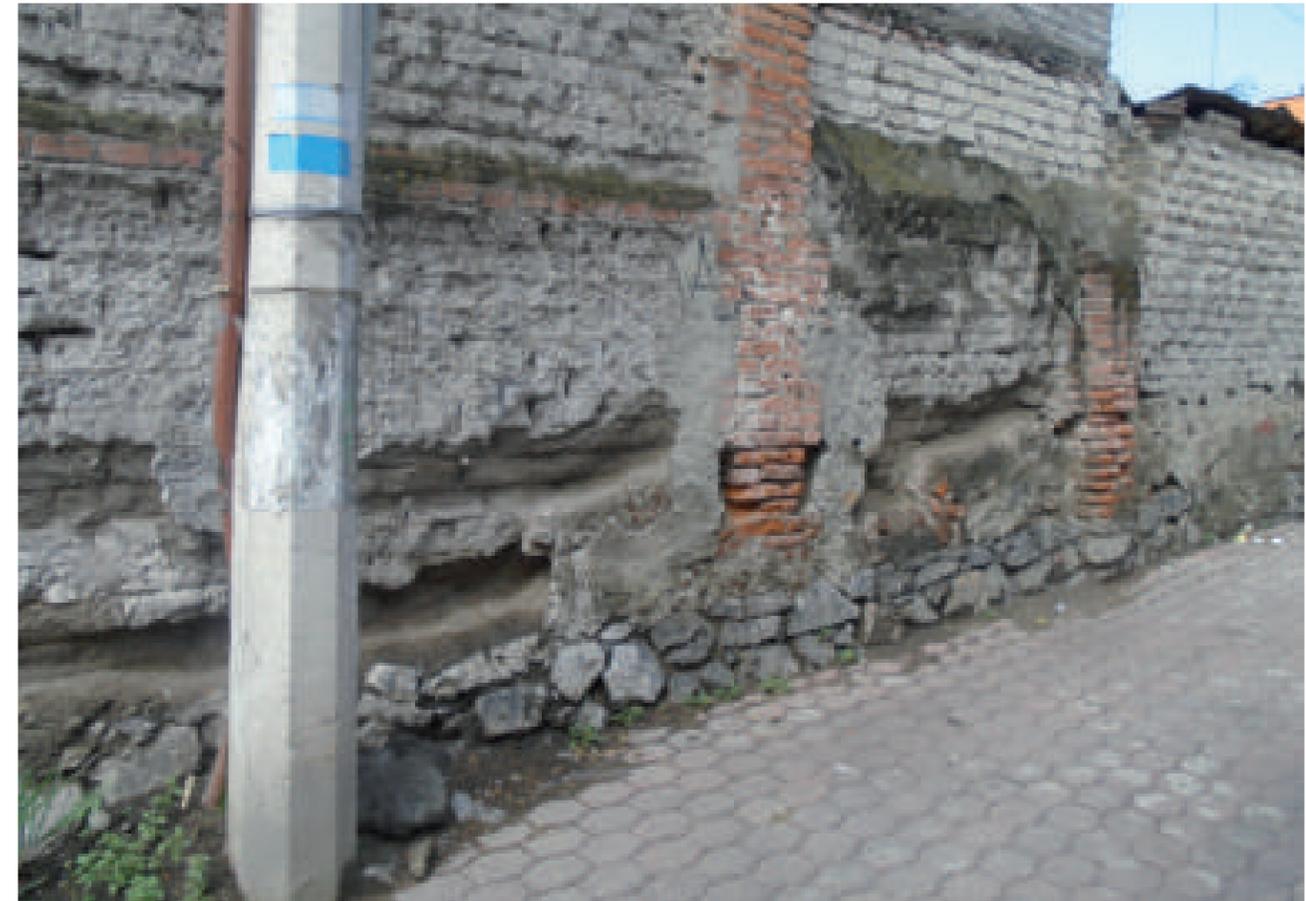
Figura 5.72. Fotografía H (Imagen 7 de riesgos).

Fachada exterior de un inmueble que no tiene confinamiento en sus elementos, presenta desgaste en la mampostería y cimentación (19.3920° N, 99.1199° W. Calle: Cuauhtémoc).

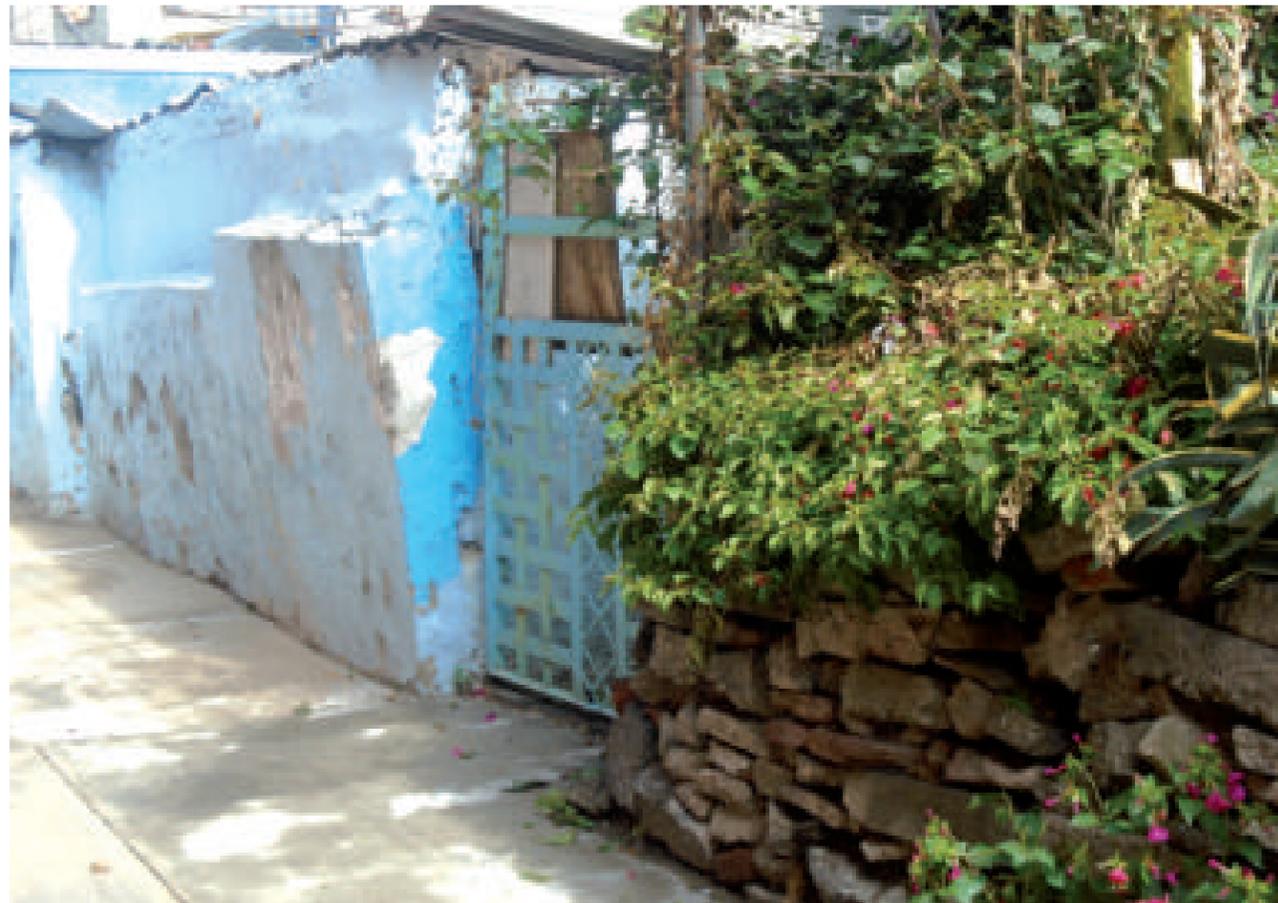
Figura 5.73. Fotografía I (Imagen 7 de riesgos).

Fachada de inmueble que presenta un procedimiento constructivo inadecuado, además se observa una pared de piedra sin confinamiento (19.3920° N, 99.1186° W. Calle: Ramón Corona).

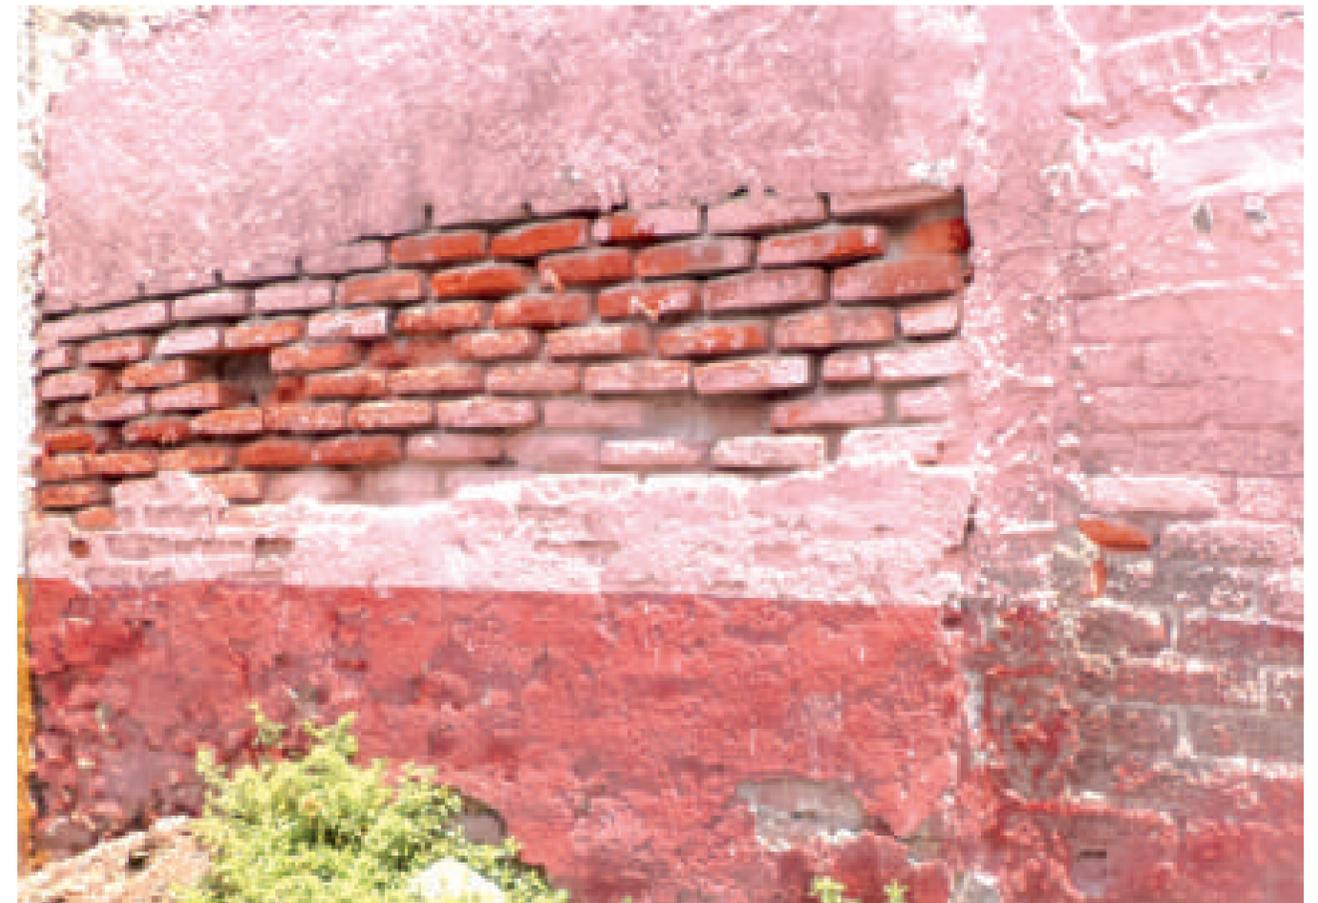
Figura 5.74. Fotografía J (Imagen 7 de riesgos).

Muro que presenta desprendimiento parcial de acabado (repellado) exponiendo sus elementos de mampostería (19.3918° N, 99.1160° W. Calle: Nayanco).

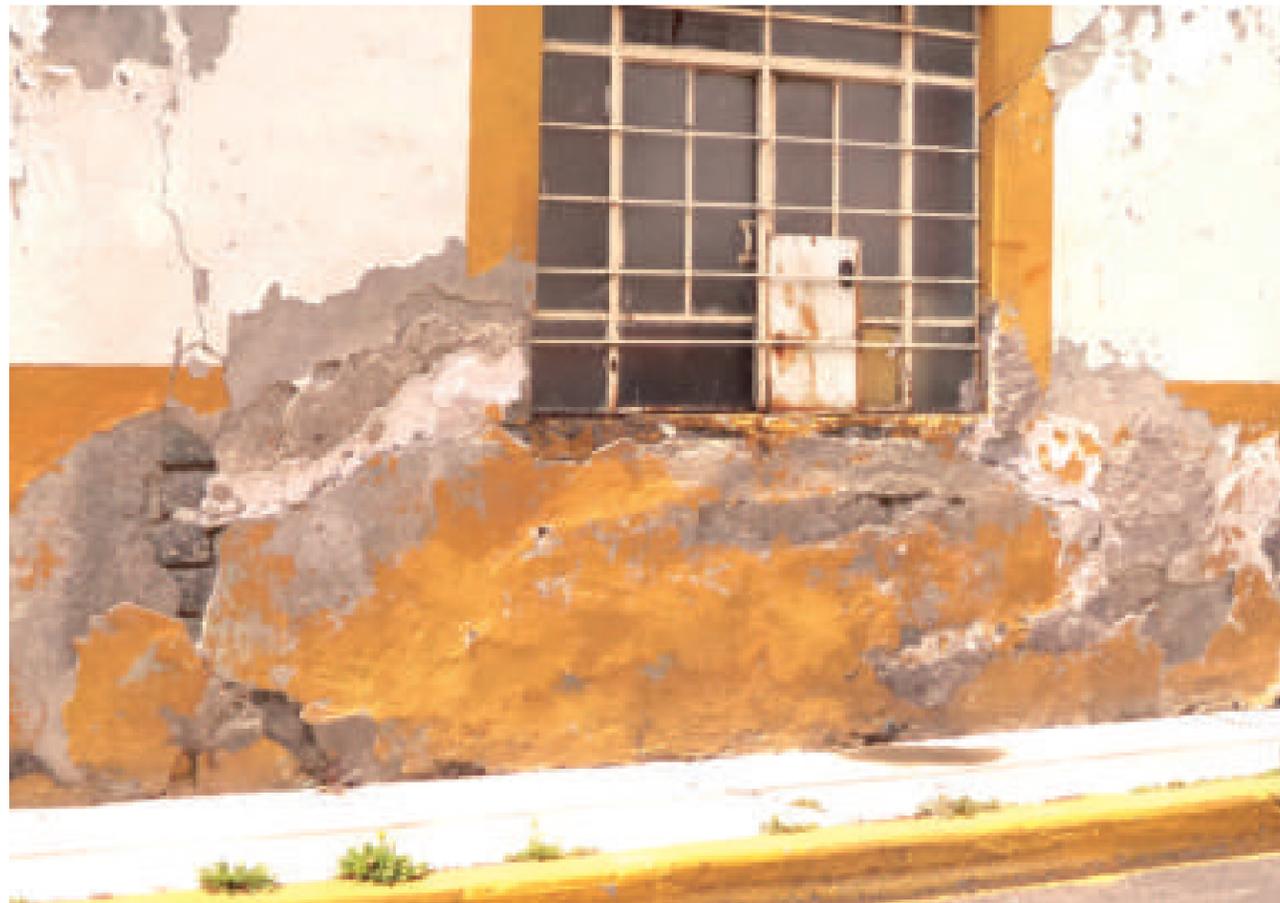
*Figura 5.75. Fotografía K (Imagen 7 de riesgos).
Fachada que presenta fractura en la parte superior derecha junto a la venta que va en forma vertical ascendente. Contiene desprendimientos parciales de acabado (19.3920° N, 99.1146° W. Calle: San Isidro).*

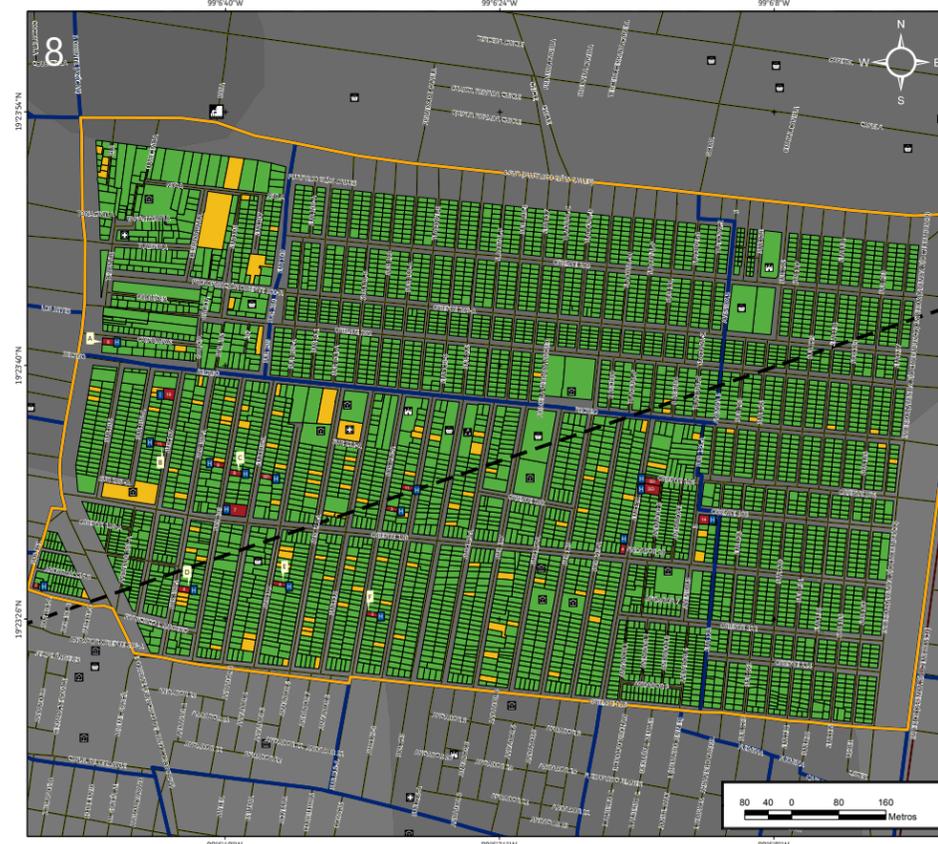
Figura 5.77. Imagen 8 de riesgos de la zona Tlazintla, Gabriel Ramos Millán, Gabriel Ramos Millán Secc. Tlacotal y Juventino Rosas.

Dentro de esta zona se encuentran las colonias Tlazintla, Gabriel Ramos Millán, Gabriel Ramos Millán Secc. Tlacotal y Juventino Rosas, localizadas al suroeste de la Delegación Iztacalco. En esta zona se presenta un hundimiento regional acumulado de los 8 a 9 m de un periodo de tiempo que va del año 1862 hasta el año 2005 (Figura 5.77; Pérez Centeno, 2009).

Dentro de esta zona fueron identificados en campo lotes vulnerables, que presentan un grado de daño 2 (EMS, 1998); obteniendo así un total de 115 lotes, de los cuales 107 son de uso habitacional, 1 comercio, 1 de salud, 1 de comunicación, 1 más de abastos, 1 para la educación y 3 industrias.

También fueron identificados lotes con una vulnerabilidad alta, al presentar un grado de daño ≥ 3 (EMS, 1998). Con estas características, la zona arrojó un total de 17 lotes altamente vulnerables, de los cuales 16 son de uso habitacional y 1 es industria (Figura 5.78). Los principales daños observados en estos inmuebles son fracturas diagonales (Figuras 5.79, 5.80 y 5.81),

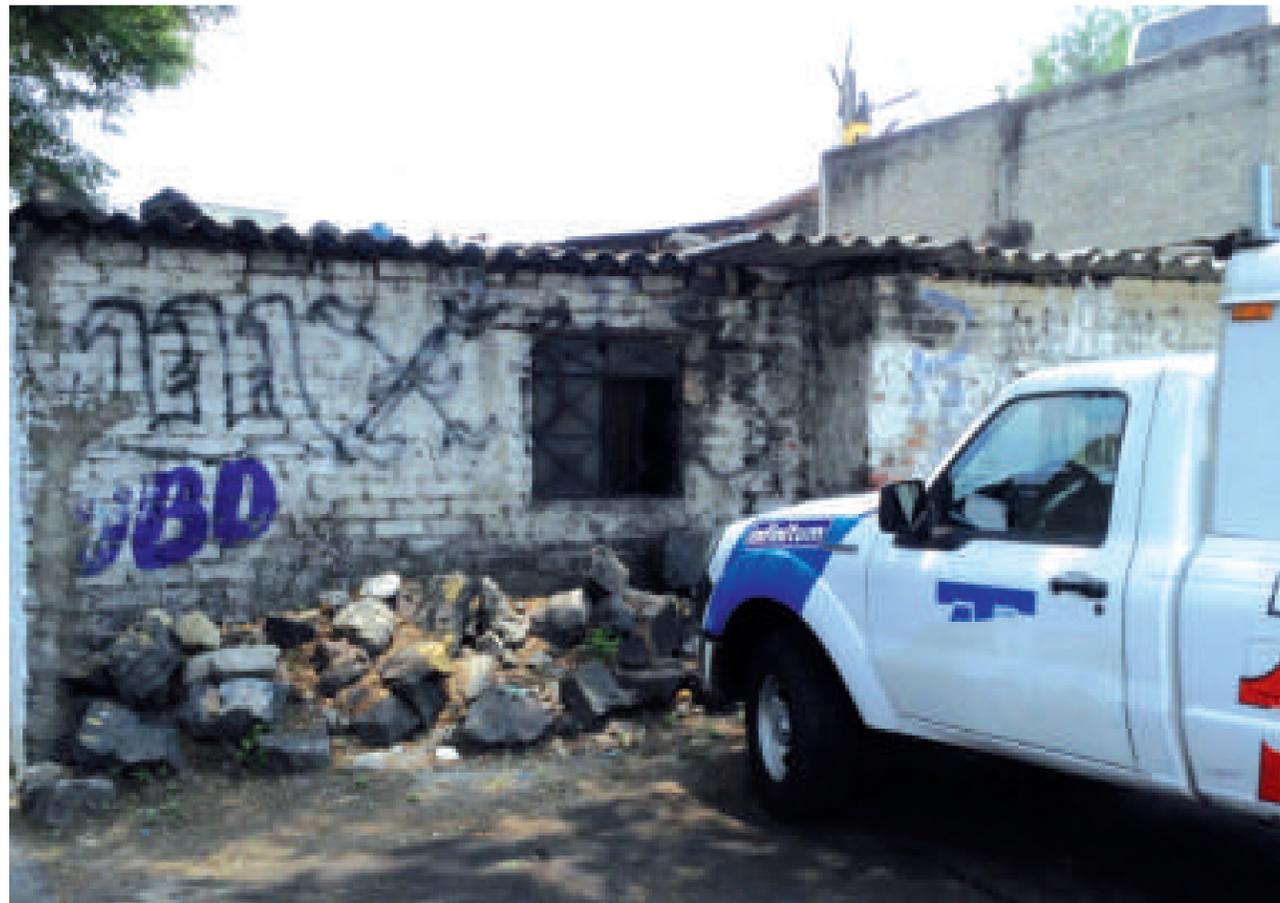
Figura 5.79. Fotografía A (Imagen 8 de riesgos).

Construcción parcialmente confinada con presencia de fracturas, se utilizaron parches de concreto para intentar mitigar su expansión. Se observa un depósito de piedra braza utilizada como retención de muro y movimiento de tierras (19.3948° N, 99.1130° W. Calle: Chinampas).

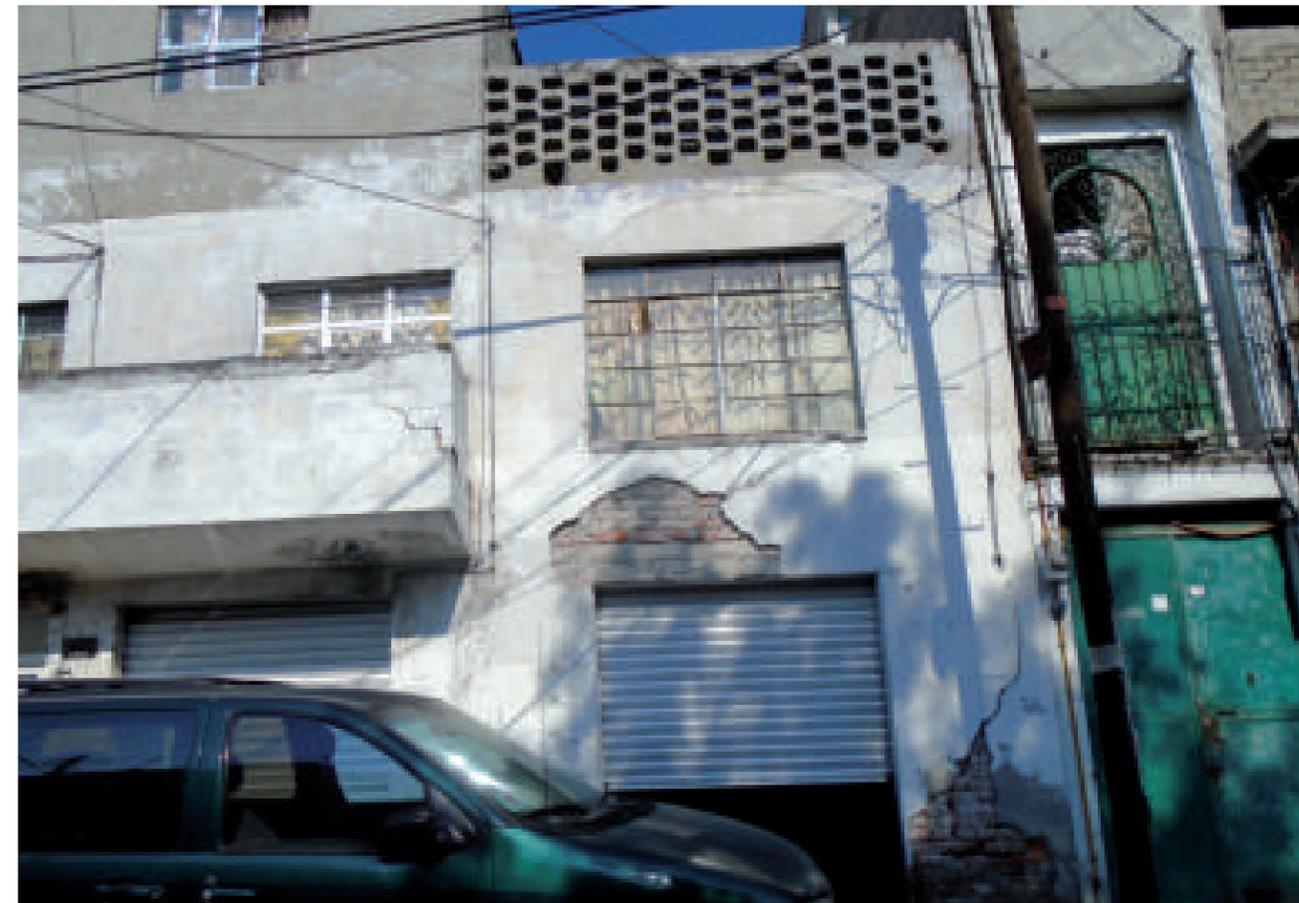
Figura 5.80. Fotografía B (Imagen 8 de riesgos).

Inmueble parcialmente confinado que tiene daños en la pintura y el repellado presenta desprendimientos por deterioro y falta de mantenimiento, tiene fracturas en forma diagonal y diagonal escalonada (19.3932° N, 99.1121° W. Calle: Sur 107).

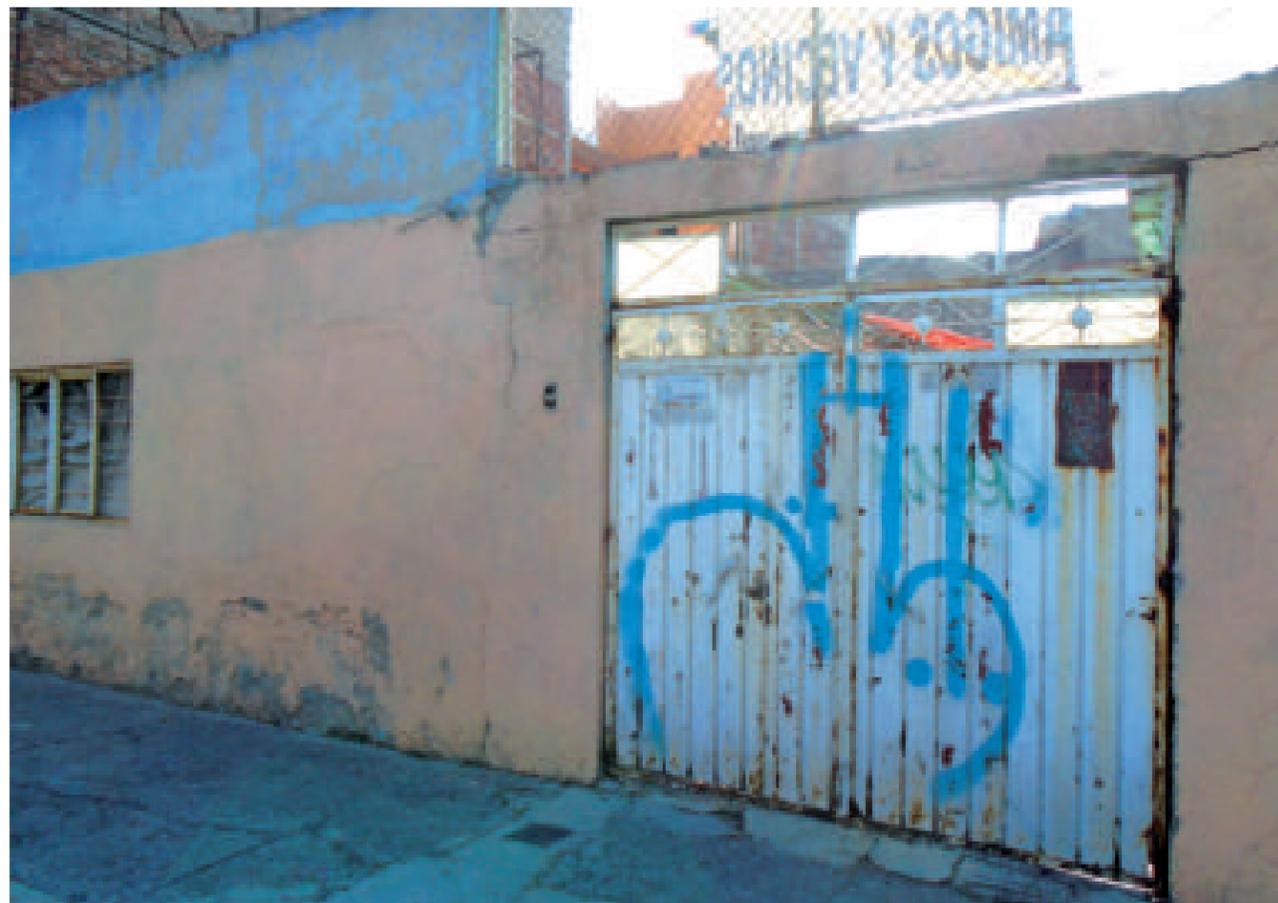
Figura 5.81. Fotografía C (Imagen 8 de riesgos).

Inmueble que presenta fracturas en forma diagonal y vertical en gran parte del muro, tiene daños en acabados (como la pintura y el repellado) por deterioro y paso del tiempo, así como la falta de mantenimiento. Es una estructura parcialmente confinada (19.3927° N, 99.1109° W. Calle: Sur 109).

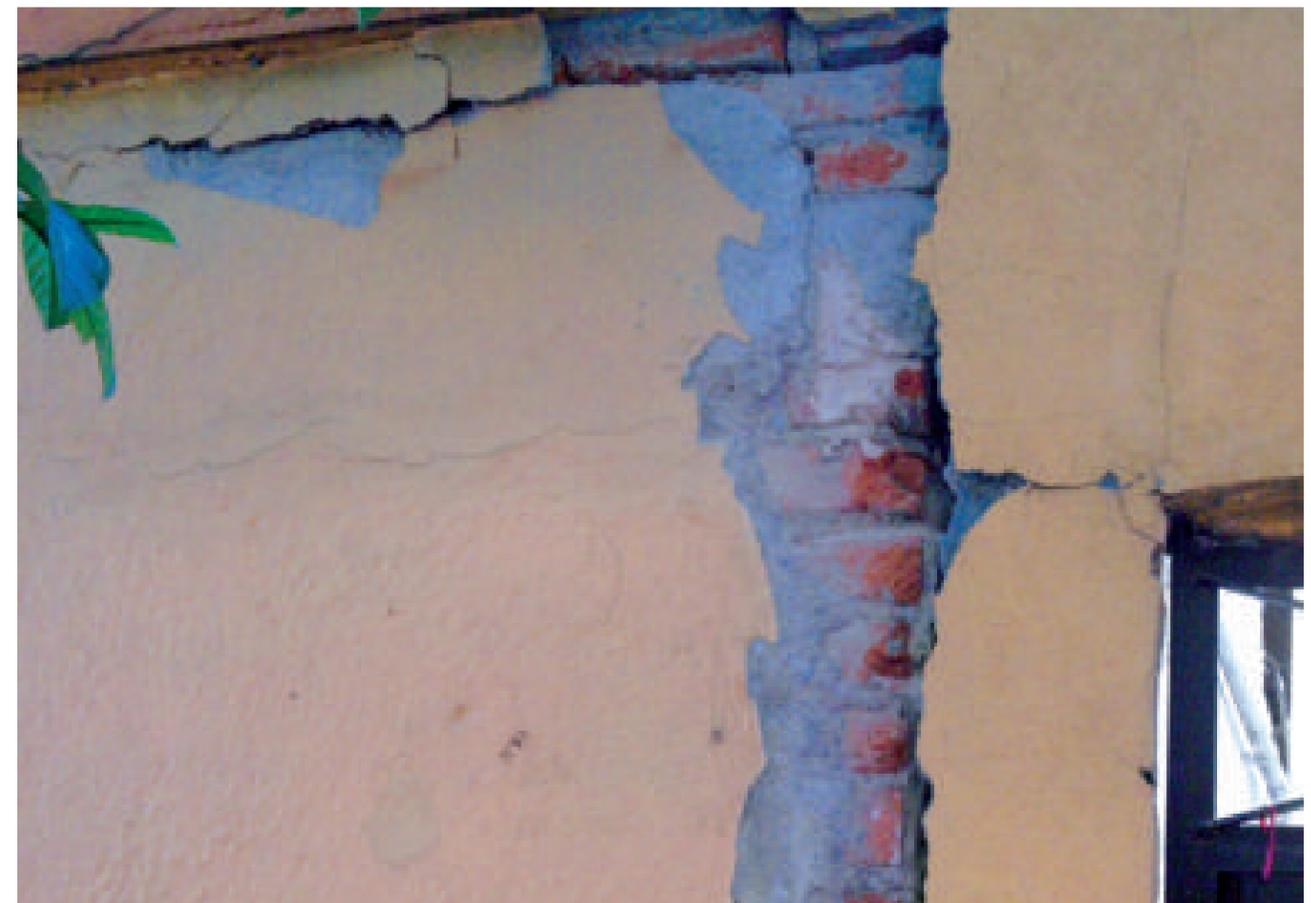
Figura 5.82. Fotografía D (Imagen 8 de riesgos).

Edificación que presenta fracturas en dirección vertical y horizontal, que ocasiona severos daños sobre la estructura, tiene daños en acabados (como la pintura y repellado) por falta de mantenimiento, tiene desgaste de algunos de sus materiales con la que fue construido. Es una estructura de mampostería de tabique rojo recocado parcialmente confinada (19.3910° N, 99.1117° W. Calle: Sur 107-A).

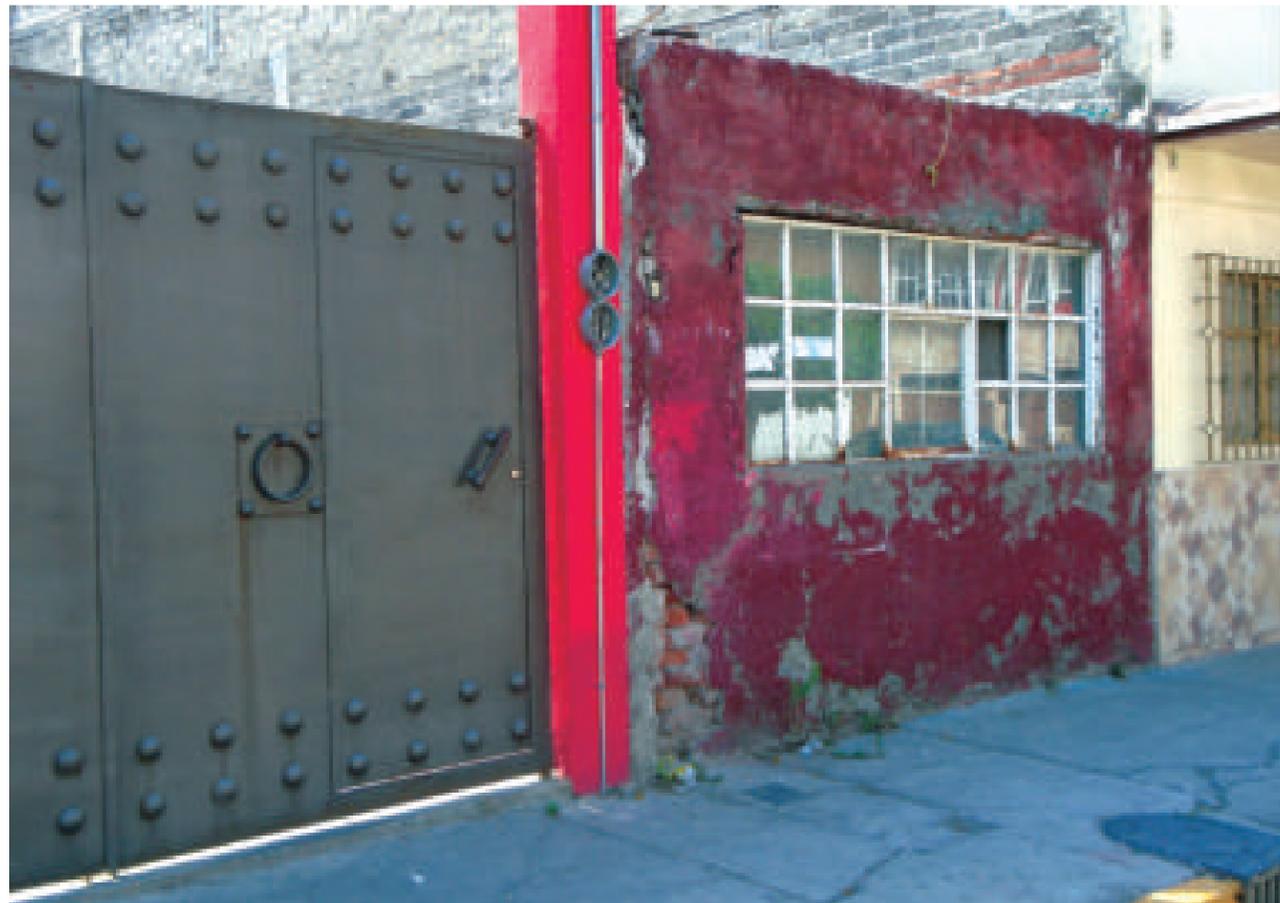
Figura 5.83. Fotografía E (Imagen 8 de riesgos).
Inmueble que presenta daños en acabados como la pintura y el repellado por deterioro y paso del tiempo, así como la falta de mantenimiento. Presenta fracturas en dirección vertical y diagonal y es una estructura parcialmente confinada (19.3910° N, 99.1102° W. Calle: Sur 111).

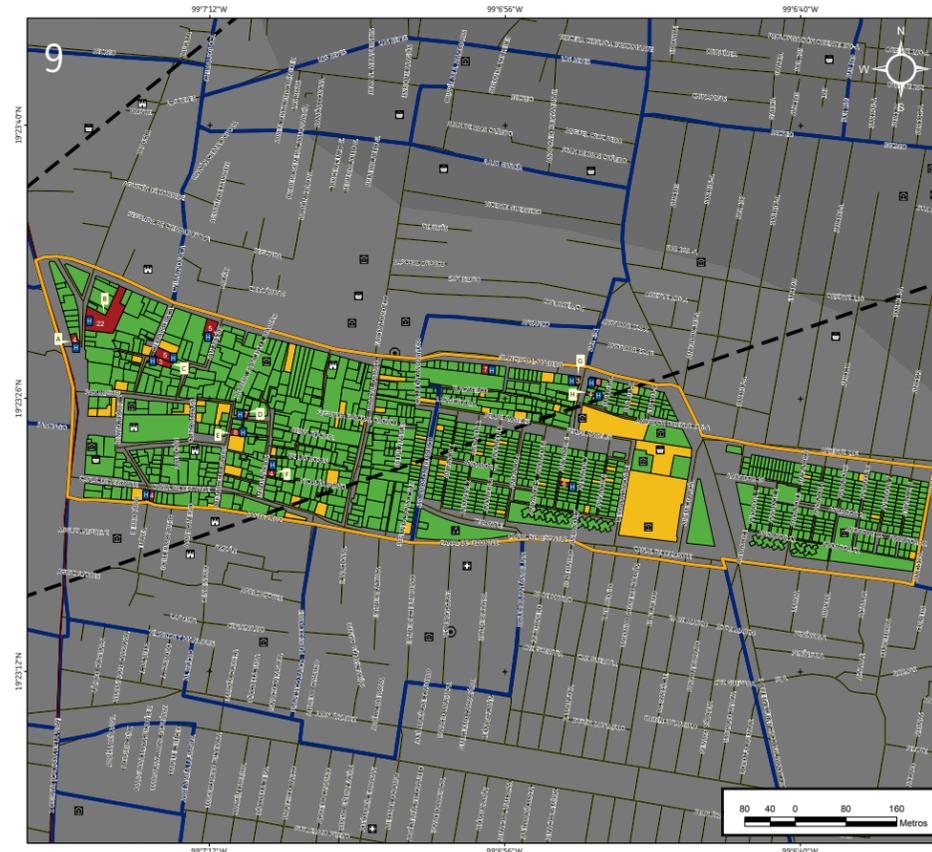
Figura 5.85. Imagen 9 de riesgos de la zona La Asunción y Los Picos de Iztacalco 1.ª Secc.

Esta zona está conformada por el Barrio La Asunción y la Colonia Los Picos de Iztacalco 1.ª Secc.; que se encuentran al suroeste de la Delegación Iztacalco. Dentro de esta zona se reconoce un hundimiento regional acumulado de 8 m (Figura 5.85; Pérez Centeno, 2009). La zona está delimitada por las calles Francisco I. Madero, Oriente 116, Sur 113-A, Canal de Tezontle, Santa Cruz y 2 Oriente (Calzada de la Viga), (Figura 5.85).

Dentro de esta zona se reconocen 57 lotes vulnerables, que presentan un grado de daño 2 (EMS, 1998): de los cuales 52 son de uso de suelo habitacional, 1 de abasto y 2 comercios y 2 para la educación.

Dentro de esta zona de estudio la vulnerabilidad física alta con un grado de daño ≥ 3 (EMS, 1998); es de un total de 14 lotes con uso habitacional (Figura 5.86). Los daños que presentan estas viviendas son fracturas diagonales, como se puede observar en la calle Reyna Xochitl (Figura 5.90); además de fracturas verticales (Figura 5.93) en la calle Sur 101 y Chimalpopoca (Figura 5.89), y fracturas horizontales (Figuras 5.88 y 5.91) en las calles Nezahualcóyotl y Puente de la Gloria. Algunos lotes presentan la pérdida de sus materiales por la falta del mantenimiento y el paso del tiempo (Figuras 5.87, 5.92 y 5.94); estos daños provocan inestabilidad y los hacen más susceptibles a sufrir un mayor daño en caso de un sismo.
