Atlas de Peligros y Riesgos de la Ciudad de México

Actualización de los Mapas de Riesgo

Iztacalco

Año: 2014

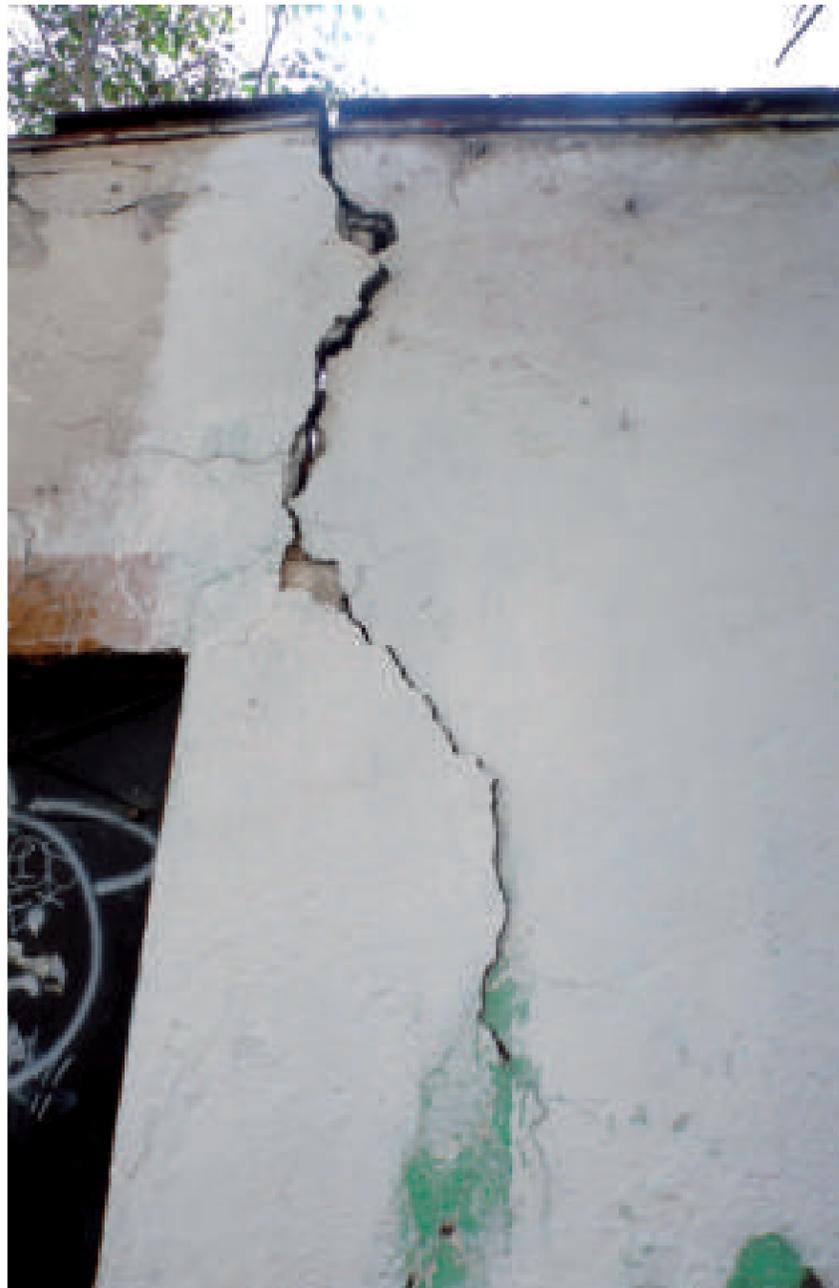
Figura 5.89. Fotografía C (Imagen 9 de riesgos). Estructura de mampostería parcialmente confinada que presenta daños en acabados como la pintura y el repellado, tiene desprendimientos por deterioro y paso del tiempo, así como falta de mantenimiento sobre el mismo. Tiene fractura en dirección vertical en gran parte del muro (19.3910° N, 99.1207° W. Calle: Chimalpopoca).

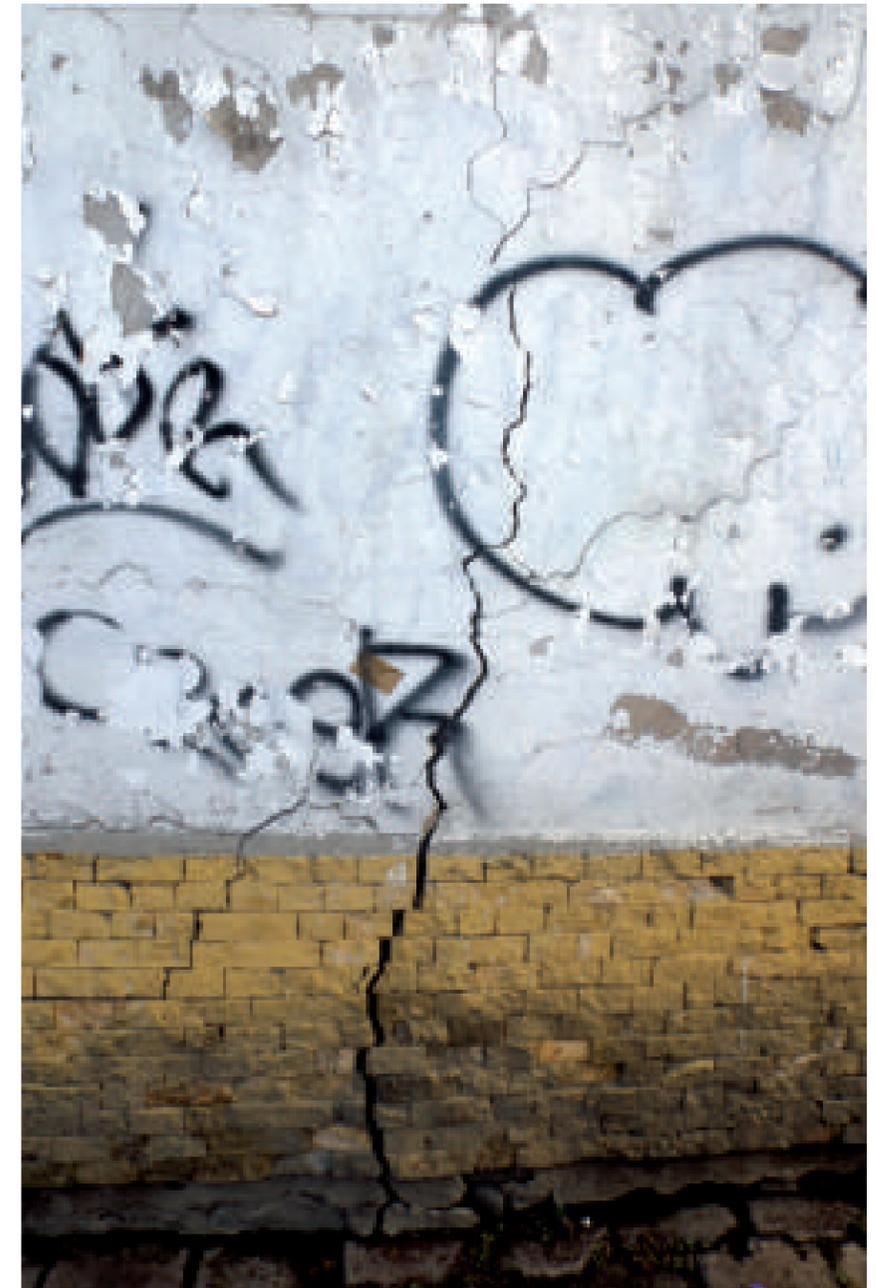
Figura 5.90. Fotografía D (Imagen 9 de riesgos). Estructura de mampostería parcialmente confinada, que tiene fractura en forma diagonal en gran parte del muro, además de que presenta daños en acabados (pintura y el repellado) tiene desprendimientos por el deterioro y paso del tiempo (19.3903° N, 99.11944° W. Calle: Reyna Xochitl).

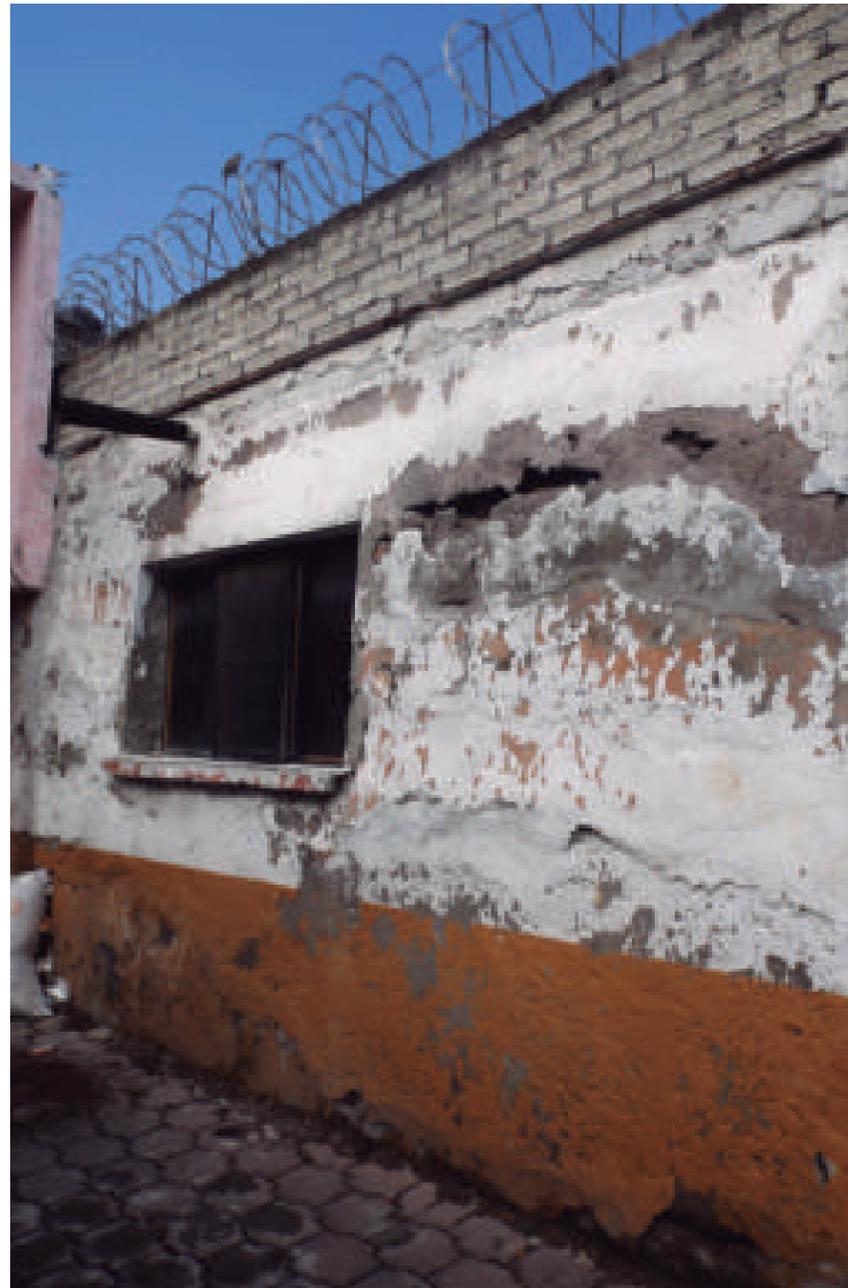
Figura 5.91. Fotografía E (Imagen 9 de riesgos).
Inmueble que presenta daños muy severos en acabados (pintura y repellado) debido al deterioro y paso del tiempo, mostrando desprendimientos por la falta de mantenimiento. Tiene fracturas en dirección diagonal y horizontal en parte del muro, podemos visualizar que sus materiales presentan desgastes. Es una estructura de mampostería parcialmente confinada (19.3900° N, 99.1196° W. Calle: Puente de la Gloria).

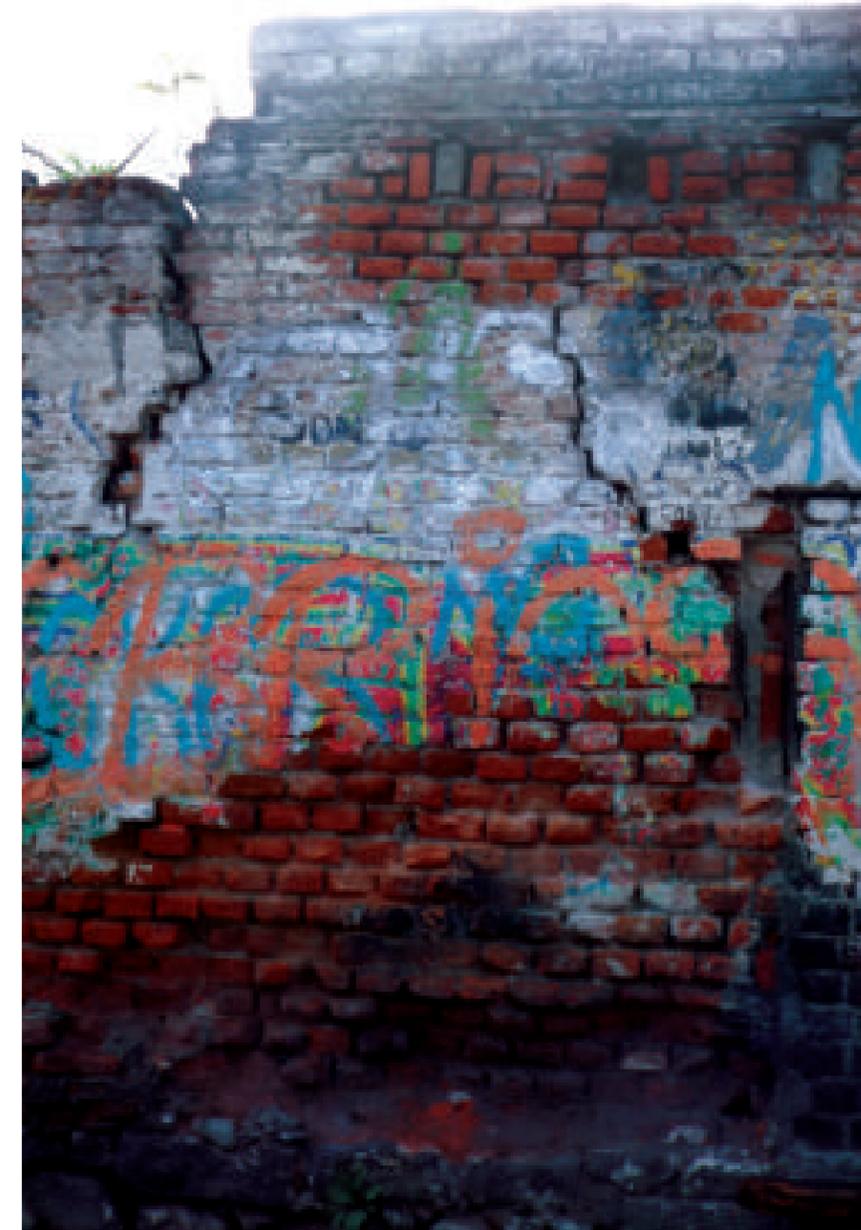
Figura 5.92. Fotografía F (Imagen 9 de riesgos).
Edificación que presenta un deterioro en sus materiales de construcción por procesos de intemperismo y erosión, tiene fracturas diagonales graves así como en dirección vertical, en gran parte del muro. Es una estructura de mampostería y tabique rojo recocido parcialmente confinada (19.3894° N, 99.1190° W. Calle: Nicolás Bravo).

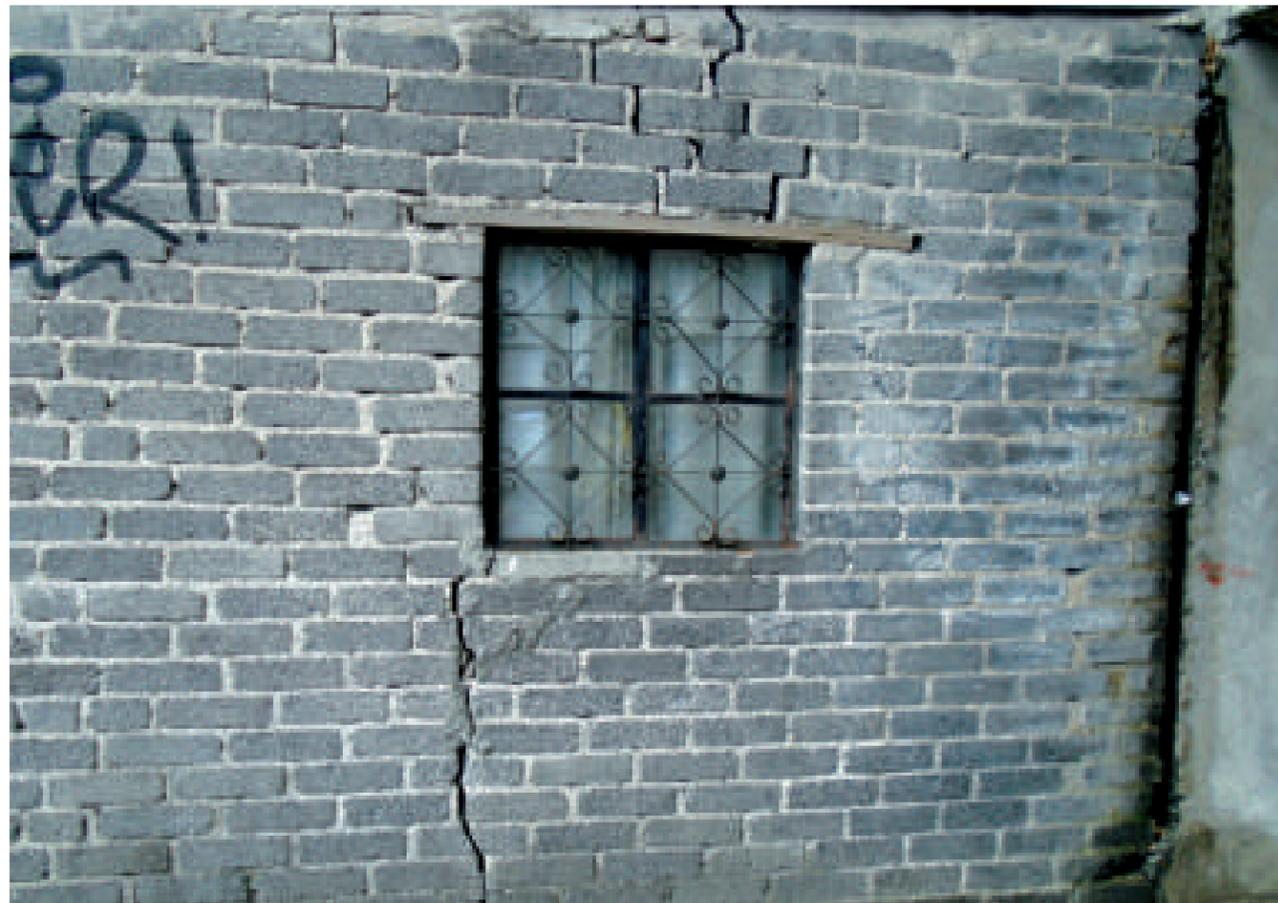
Figura 5.93. Fotografía G (Imagen 9 de riesgos).

Vivienda de mampostería sin confinamiento que presenta fractura en vertical que corta y separa los elementos que conforman el muro, afectando la estabilidad de la vivienda (19.3908° N, 99.1144° W. Calle: Sur 101).

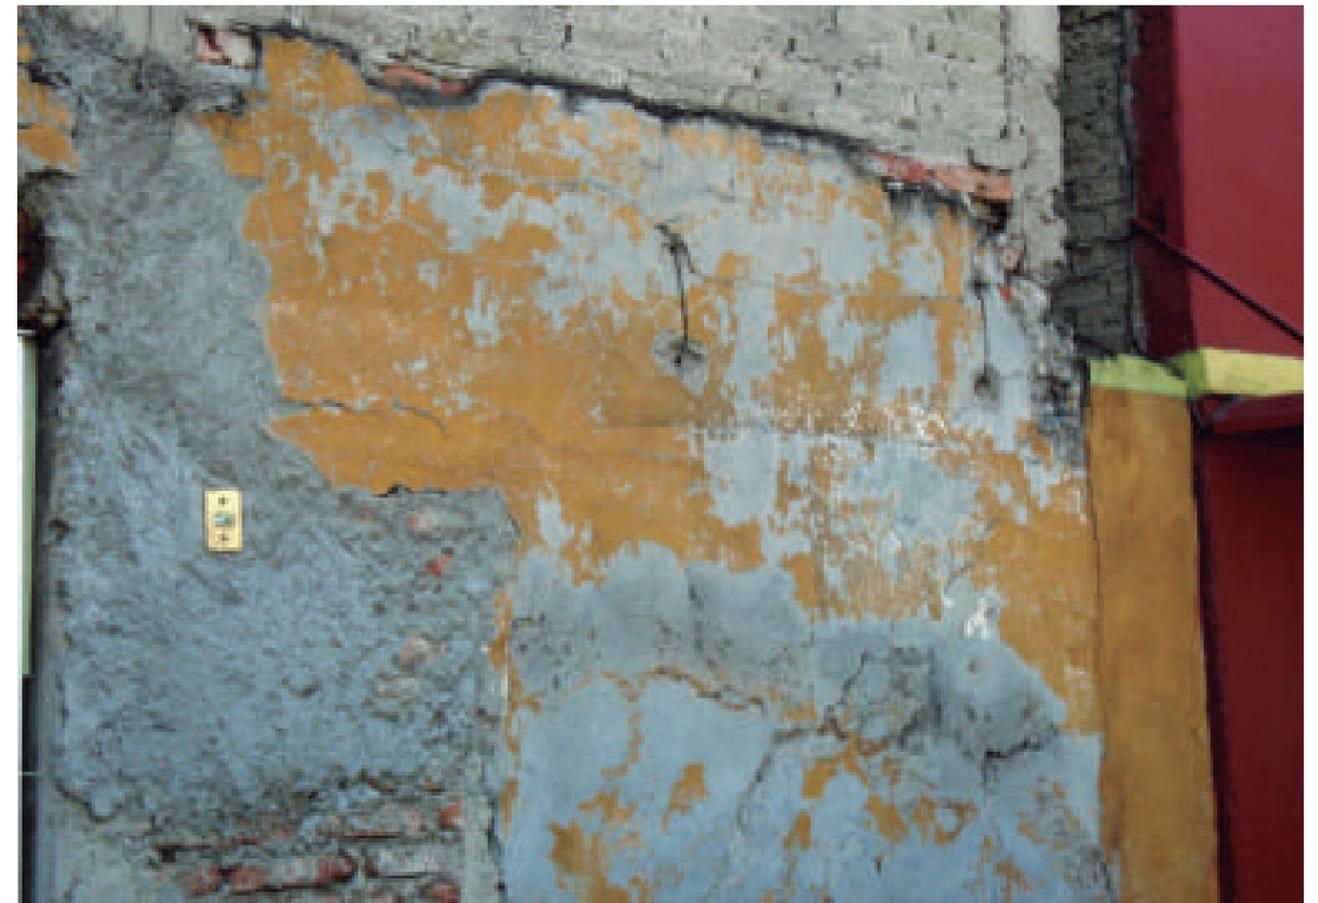
Figura 5.94. Fotografía H (Imagen 9 de riesgos).

Vivienda de mampostería parcialmente confinada con fracturas en muro, que cortan y desprenden el acabado dejando expuesta la estructura interna de esta construcción (19.3906° N, 99.1142° W. Calle: Sur 101).

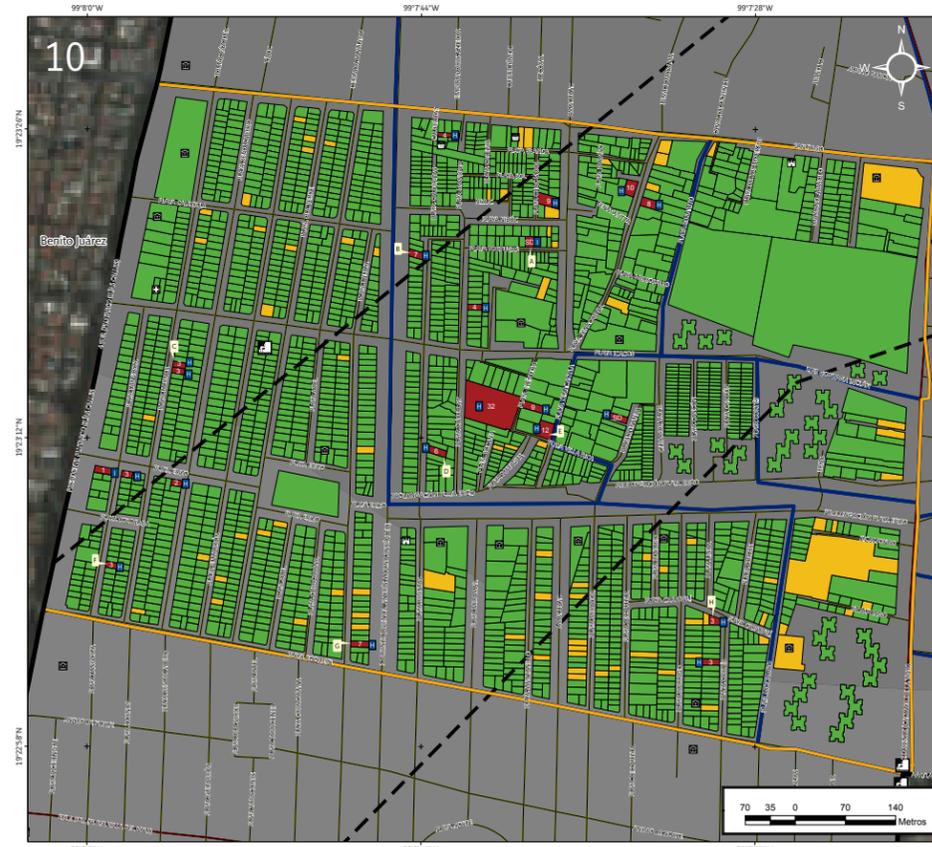
Figura 5.95. Imagen 10 de riesgos de la zona Santiago, Santiago Sur, Maestros de Iztacalco, Barrio de Santiago y Reforma Iztaccíhuatl Norte.

Esta zona está conformada por las unidades habitacionales Santiago, Santiago Sur y Maestros de Iztacalco, Barrio de Santiago y la Colonia Reforma Iztaccíhuatl Norte, que se localizan al suroeste de la Delegación Iztacalco. Aquí se presenta un hundimiento regional acumulado de 7 a 8 m (Figura 5.95; Pérez Centeno, 2009).

Los inmuebles vulnerables dentro de esta zona que presentaban un grado de daño 2 (EMS, 1998), son un total de 81 lotes: 2 comercios, 2 de uso cultural, 1 industria, 1 para la educación y 75 de uso habitacional.

A su vez la vulnerabilidad física alta con grado de daño ≥ 3 (EMS, 1998) es de un total de 21 lotes, de los cuales 19 son de uso habitacional y 2 son industrias (Figura 5.96). Las principales afectaciones que presentan estos inmuebles son fracturas en sus muros (Figura 5.103), ya sean fracturas diagonales (Figuras 5.98, 5.99, 5.100, 5.101 y 5.102) o verticales (Figura 5.97), además de la pérdida de sus materiales como lo podemos observar en la calle Playa Cortés (Figura 5.104). Estos daños alteran la estabilidad de los inmuebles.

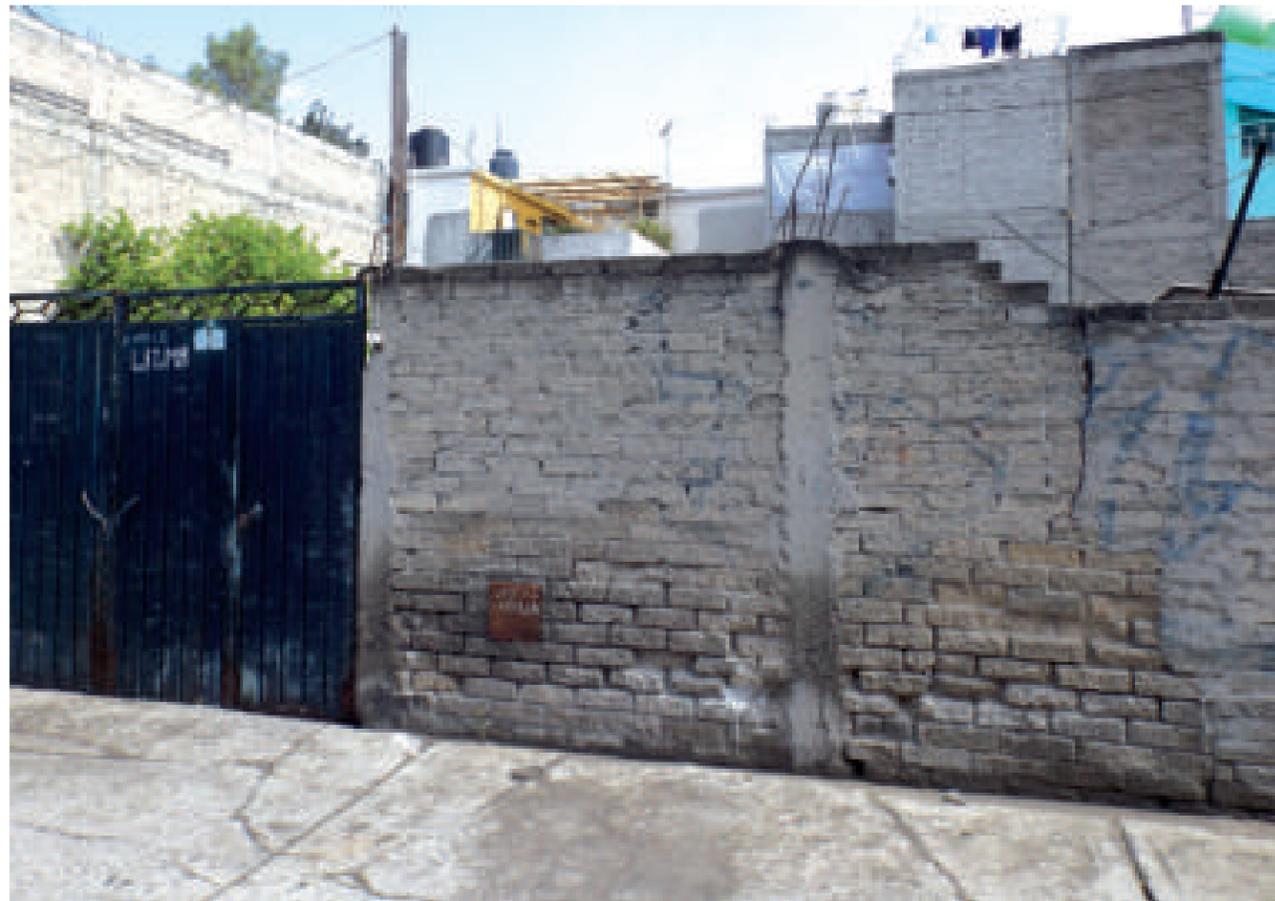
Figura 5.97. Fotografía A (Imagen 10 de riesgos).

Muro de fachada de mampostería con una fractura vertical y diagonal escalonada en el extremo derecho debido a la falta de refuerzos (dala de cerramiento) además se presenta corrosión en la mampostería (19.3891° N, 99.1274° W. Calle: Playas Tortugas).

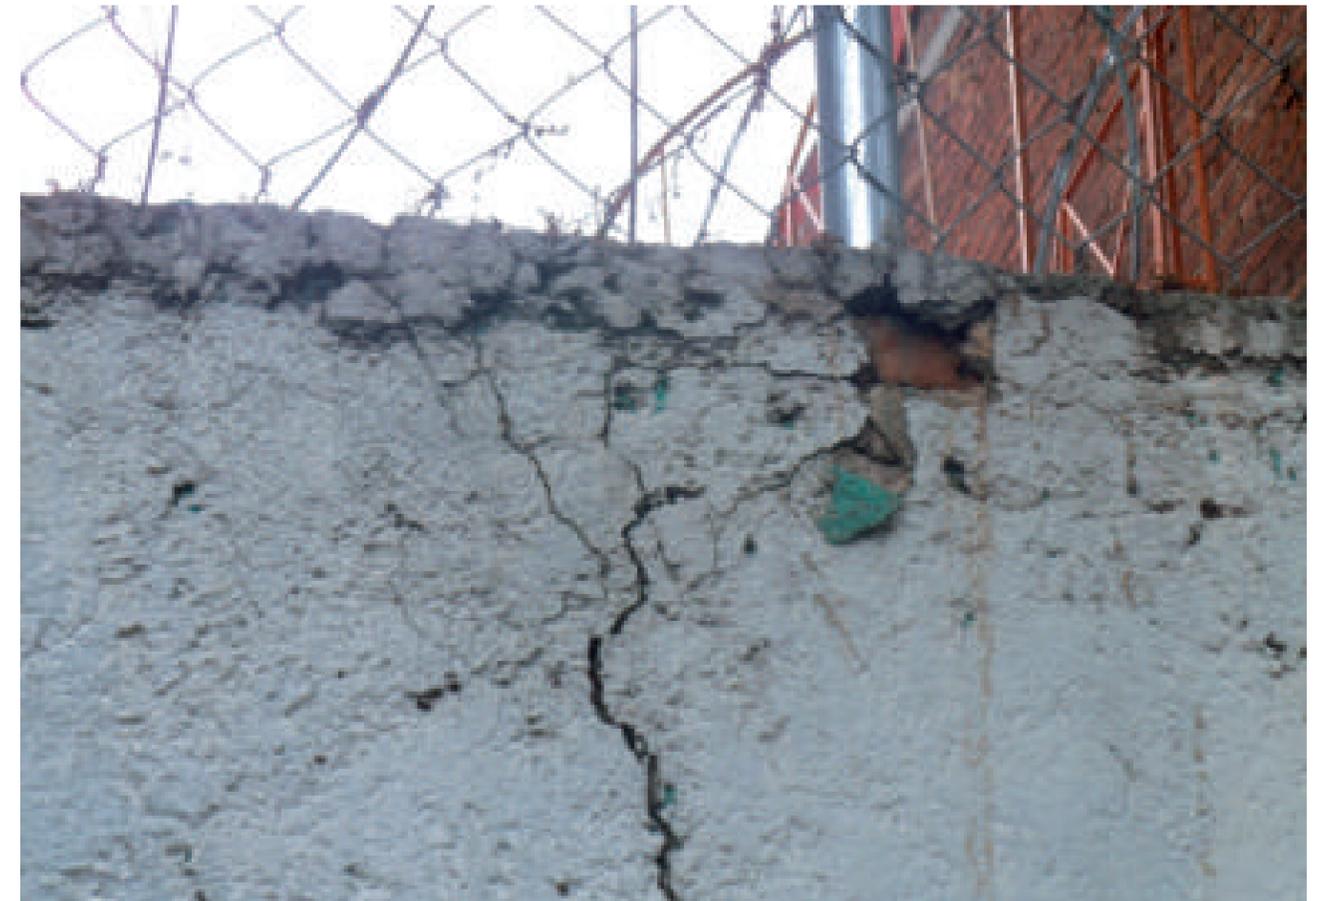
Figura 5.98. Fotografía B (Imagen 10 de riesgos).

Muro de mampostería con múltiples fracturas en forma diagonal en la parte superior, causando pequeños desprendimientos en el repellado (19.3889° N, 99.1289° W. Calle: Playa Regatas).

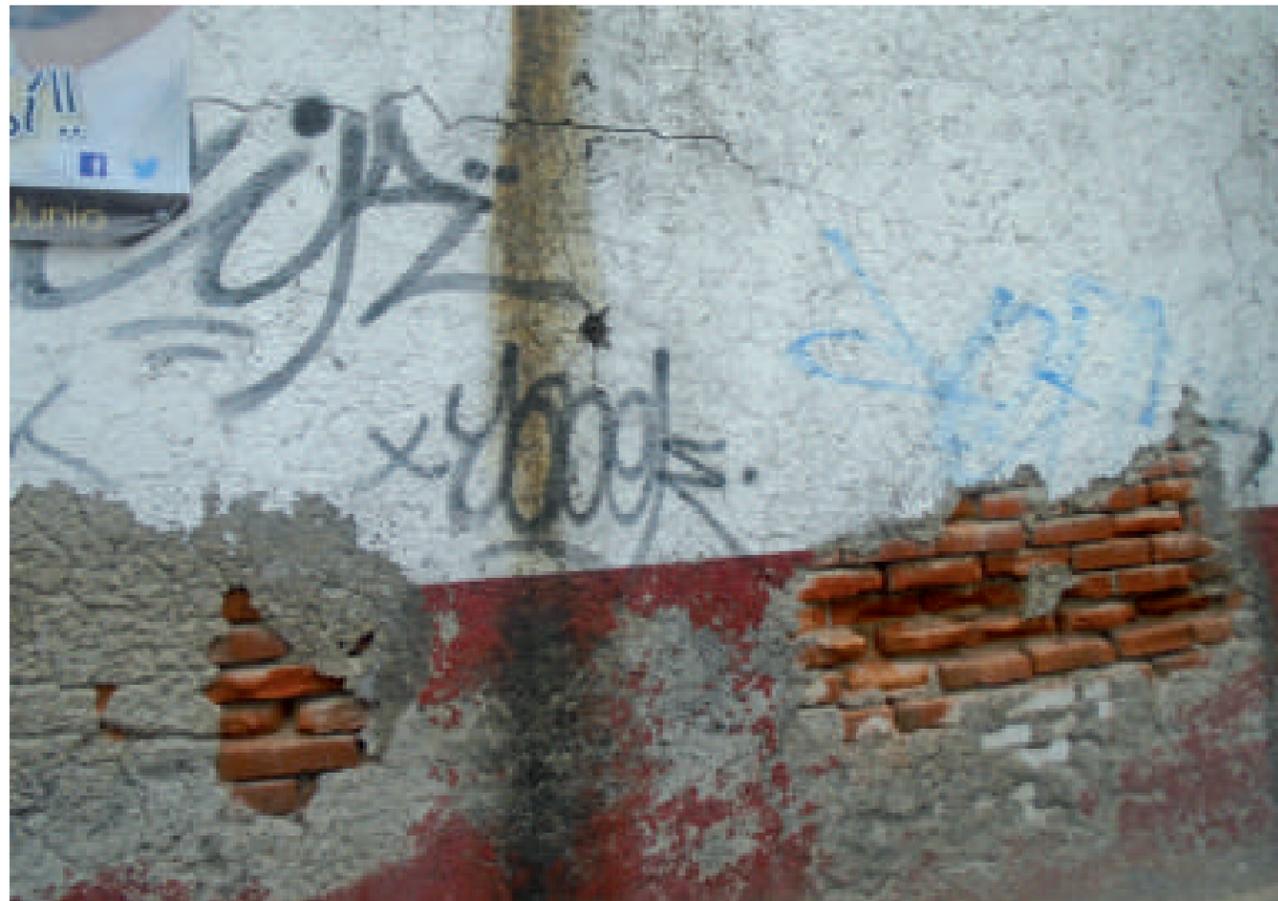
Figura 5.101. Fotografía E (Imagen 10 de riesgos).

Múltiples fracturas en forma diagonal en la parte central del muro. En la parte inferior se aprecia desgaste en la mampostería debido a la corrosión que presenta el material volviendo al elemento más frágil e inestable, además el acabado también presenta daño en esta zona y se puede notar desprendimientos (19.3867° N, 99.1272° W. Calle: Playa Villa Rica).

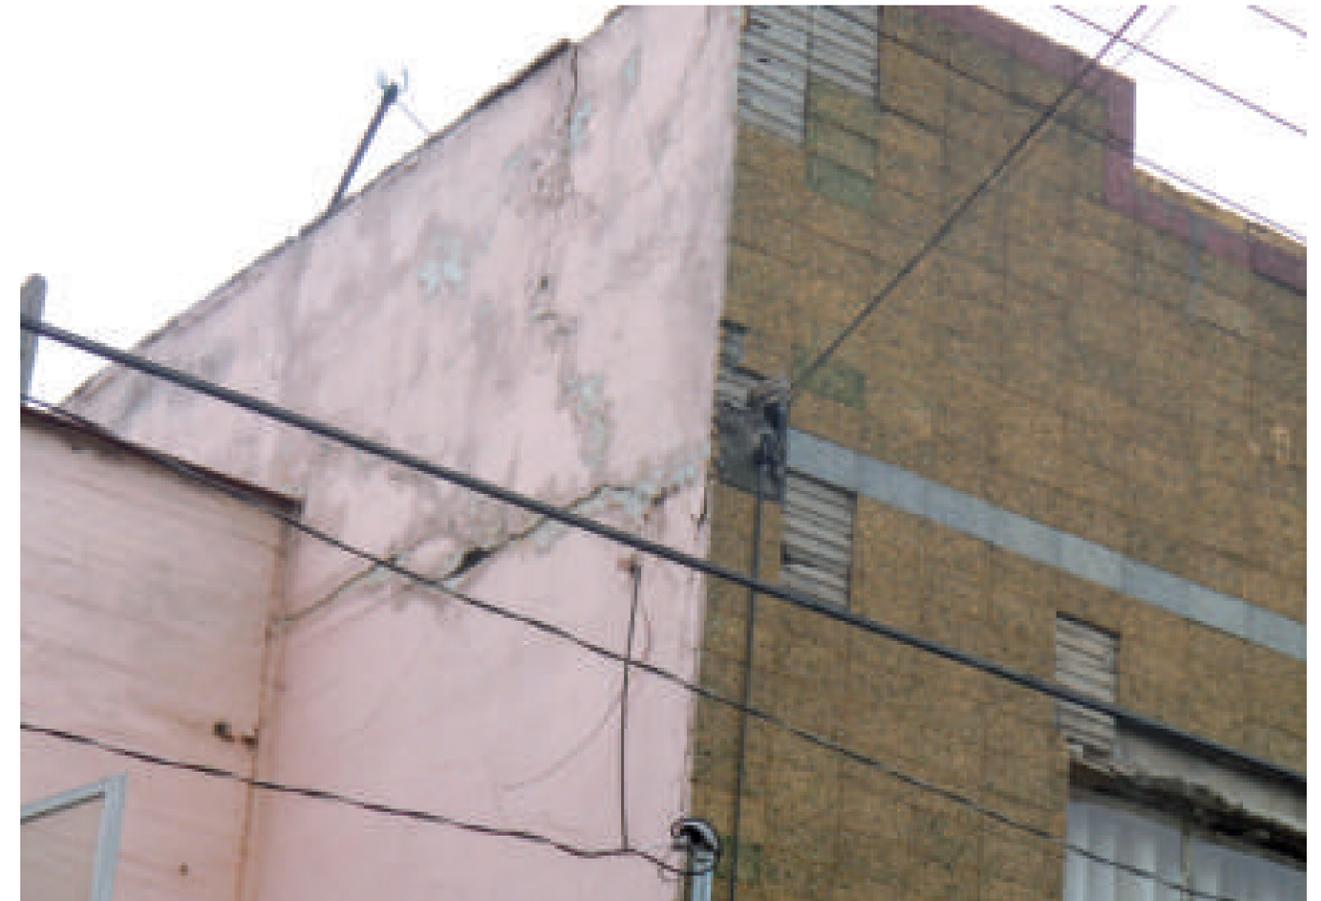
Figura 5.102. Fotografía F (Imagen 10 de riesgos).

Fracturamiento en muro lateral de vivienda de dimensiones considerables, tanto en largo como en abertura, que divide el muro vertical y horizontalmente, lo cual ha provocado el desprendimiento de aplanado; en la fachada frontal el fracturamiento continua entre bloques donde observamos un desprendimiento de acabados y material constructivo en el marco de la ventana (19.3850° N, 99.1330° W. Calle: Playa Langosta).

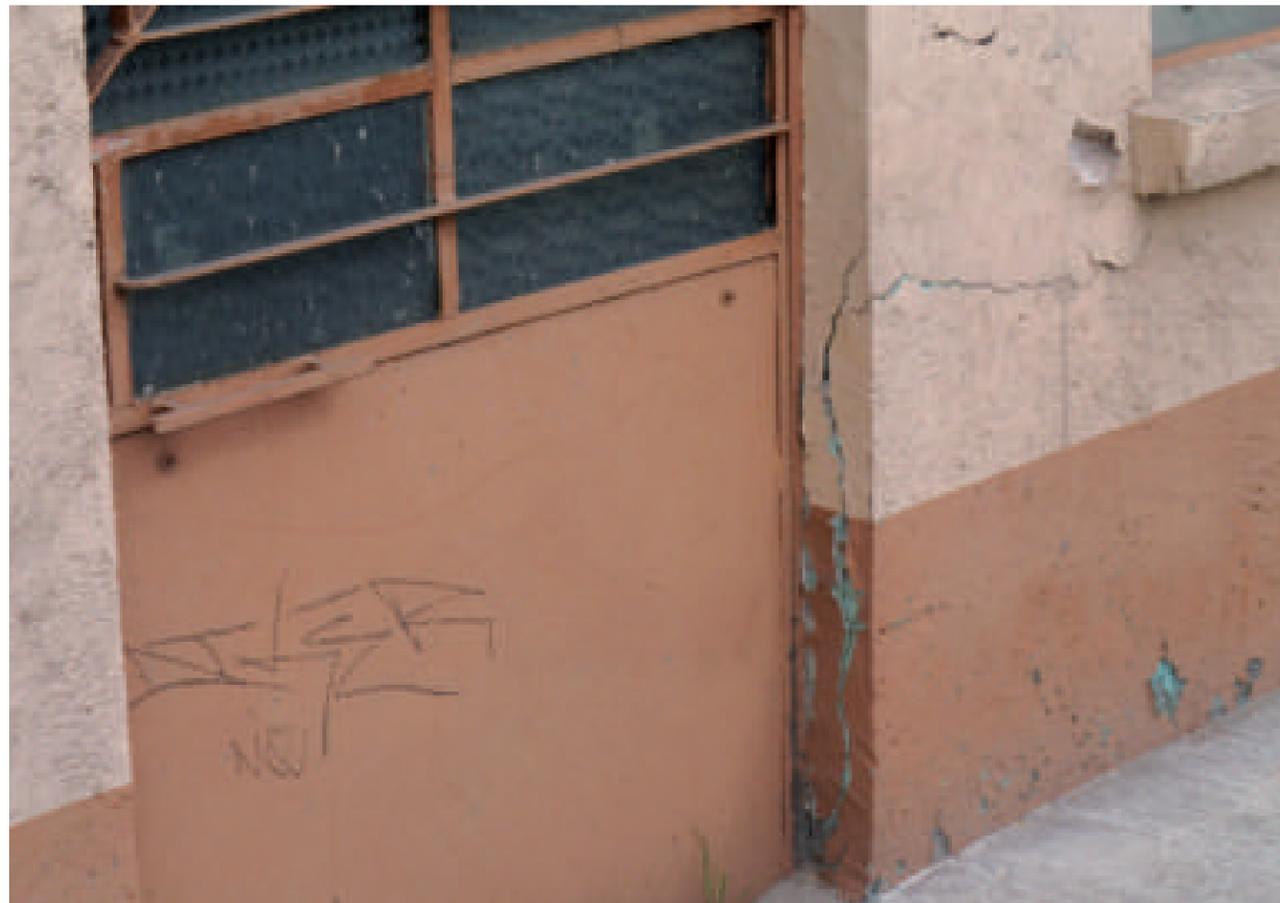
*Figura 5.103. Fotografía G (Imagen 10 de riesgos).
Fracturamiento en muro que se extiende desde el marco de la puerta
hasta el marco de la ventana (19.3840° N, 99.1297° W. Calle: Playa Caleta).*

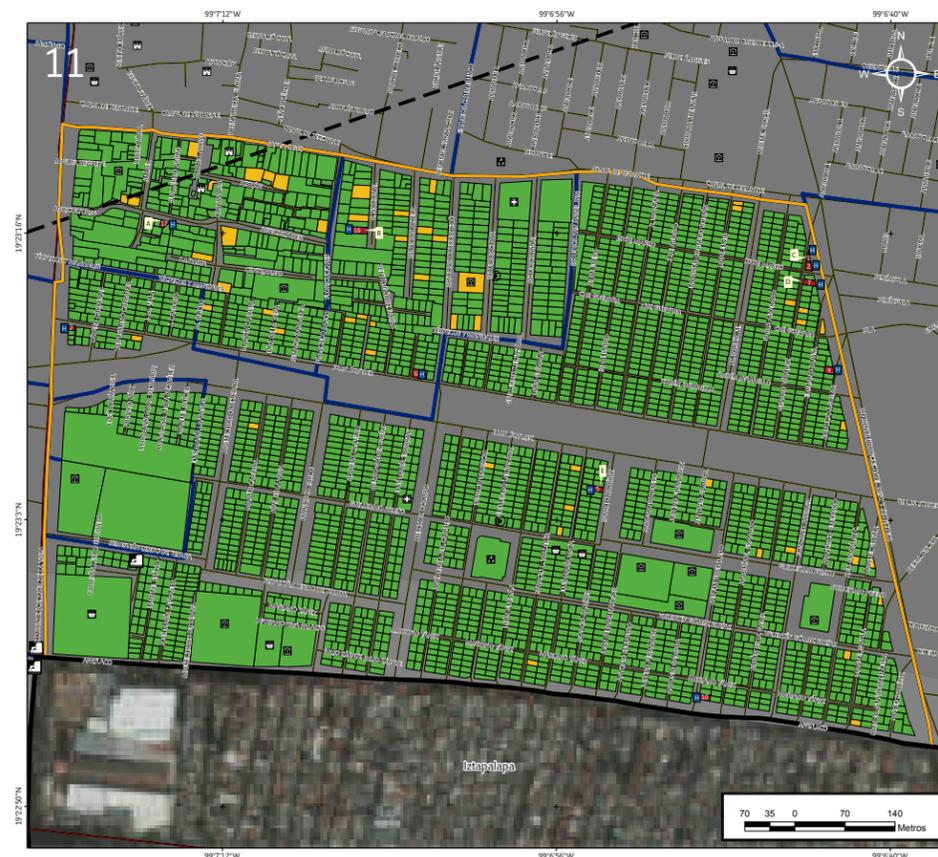
Figura 5.105. Imagen 11 de riesgos de la zona Benito Juárez, Campamento 2 de Octubre, Mártires de Tlatelolco, Santa Cruz y Jardines de Tecma.

La zona de estudio está conformada por las unidades habitacionales: Benito Juárez, Campamento 2 de Octubre y Mártires de Tlatelolco, también por el Barrio Santa Cruz y la Colonia Jardines de Tecma, las cuales se localizan al sur de la Delegación Iztacalco. Dentro de esta zona se presenta un hundimiento regional acumulado de 7 a 8 m (Figura 5.105; Pérez Centeno, 2009).

Los lotes vulnerables con un grado de daño 2 (EMS, 1998) sumaron un total de 51 lotes de los cuales 1 es un comercio, 1 es utilizado para la educación, 48 son de uso habitacional y 1 es una industria.

Los lotes considerados de vulnerabilidad alta, al presentar un grado de daño ≥ 3 (EMS, 1998), sumaron un total de 10 lotes de uso habitacional (Figura 5.106).

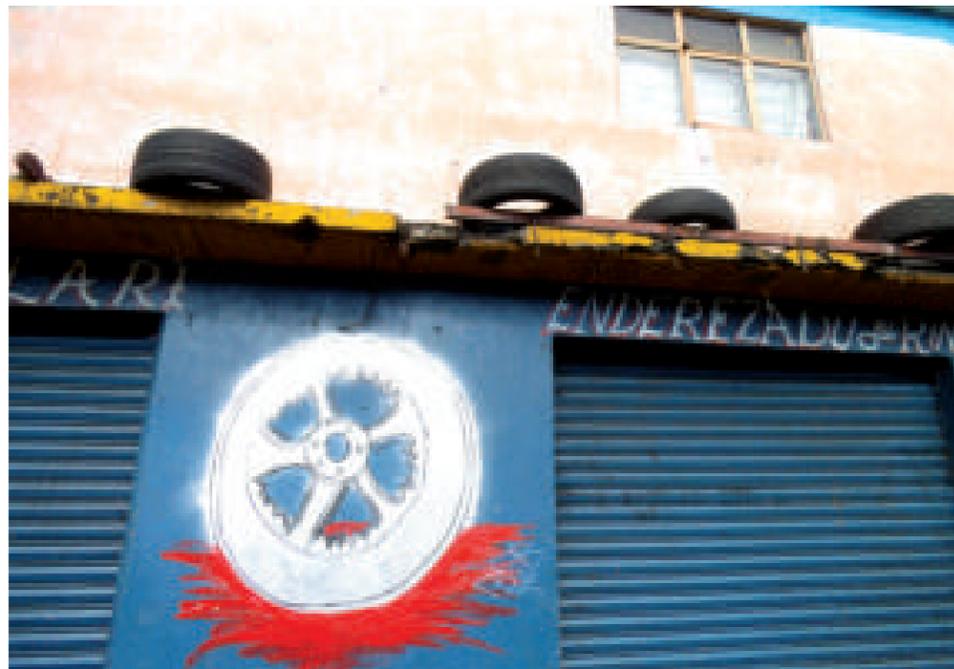
Figura 5.109. Fotografía C (Imagen 11 de riesgos). Edificación de mampostería parcialmente confinada que presenta desprendimiento del recubrimiento de concreto en la marquesina del primer nivel debido a la colocación de una estructura metálica (19.3874° N, 99.1122° W. Calle: Genaro Vázquez).

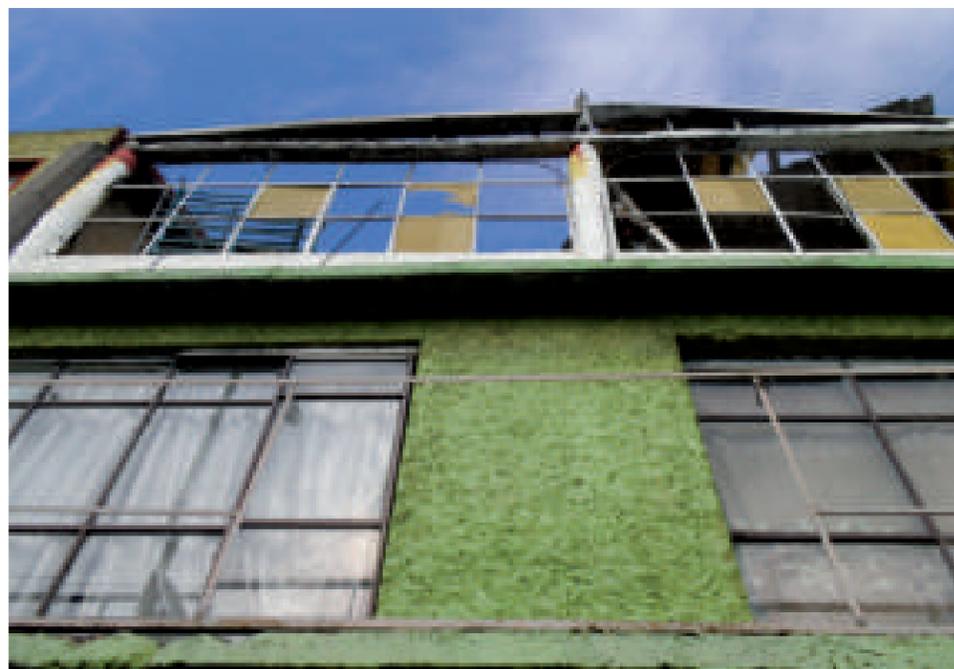
Figura 5.110. Fotografía D (Imagen 11 de riesgos). Edificación de mampostería parcialmente confinada que presenta deterioro en los elementos estructurales como las dalas y el castillo, del nivel superior, además de que no cuenta con losa de azotea (19.3871° N, 99.1121° W. Calle: Genaro Vázquez).

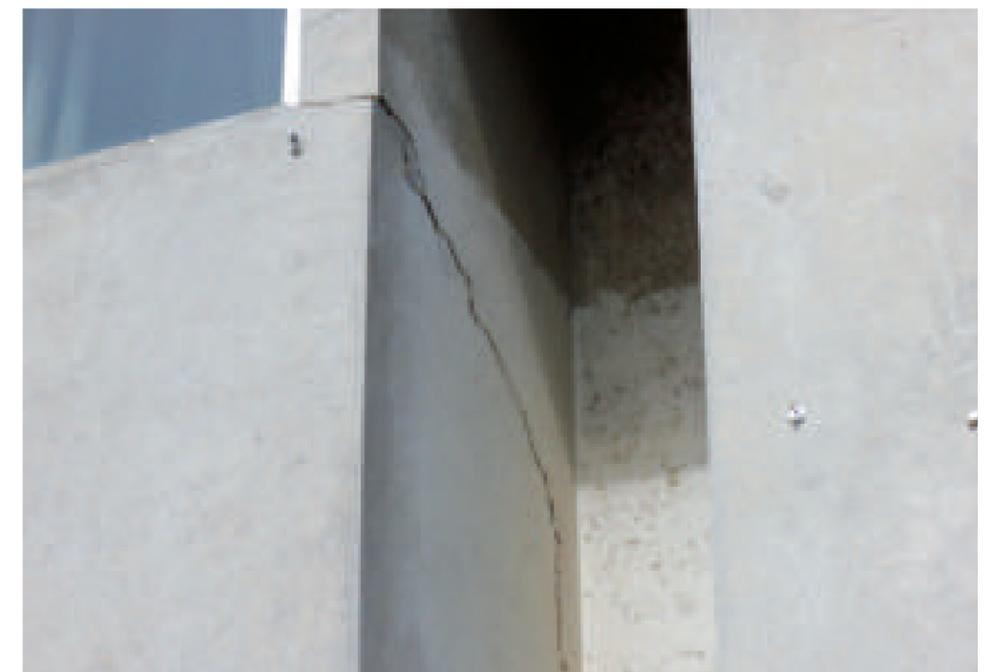
Figura 5.111. Fotografía E (Imagen 11 de riesgos). Fractura en muro de balcón (volado) que orta a este elemento en forma diagonal y vertical, provocando desprendimiento de los materiales que lo conforman (19.3845° N, 99.1150° W. Calle: Ignacio Ramírez).

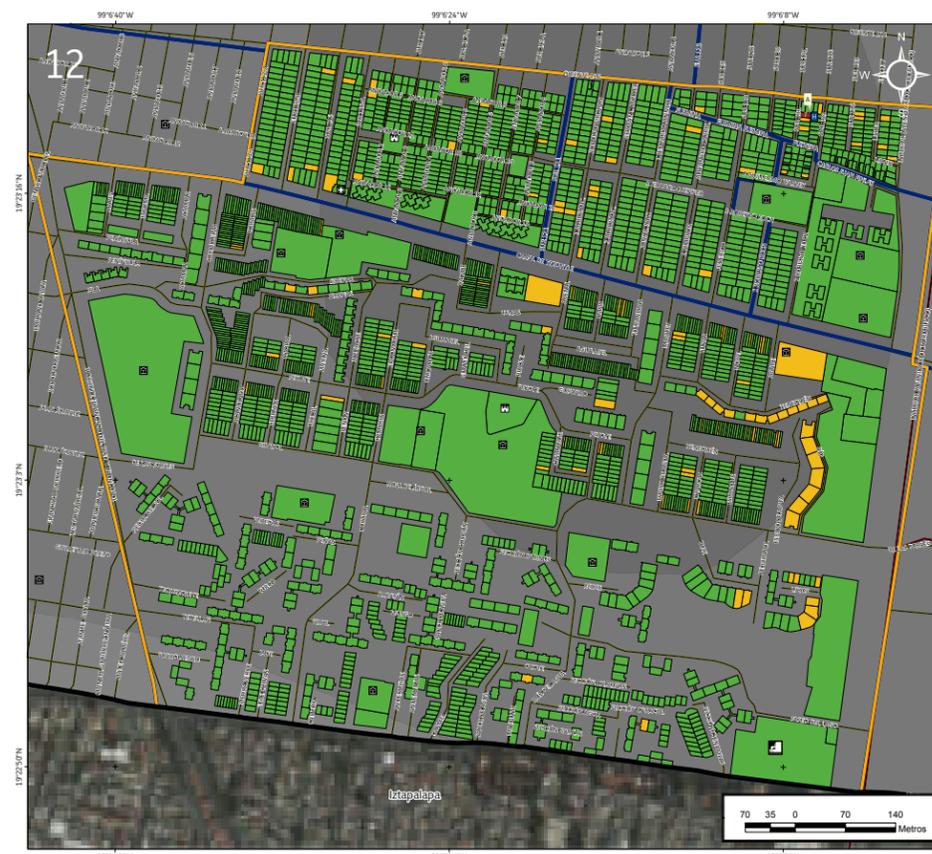
Figura 5.112. Imagen 12 de riesgos de la zona El Mosco, INPI Iztacalco, INPI Los Picos, Los Picos de Iztacalco 2.^a Secc. e Iztacalco Infonavit.

En esta zona se incluyen las colonias El Mosco, INPI Iztacalco, INPI Los Picos, Los Picos de Iztacalco 2.^a Secc. e Iztacalco Infonavit, localizadas al sur de la Delegación Iztacalco. Dentro de esta zona fueron reconocidos varios inmuebles con diferentes grados de daño, asociado al hundimiento regional acumulado que va de los 7 a los 9 m en un periodo de tiempo del año de 1862 hasta el año 2005 (Figura 5.112; Pérez Centeno, 2009).

Las construcciones vulnerables que fueron identificado en campo con un grado de daño 2 (EMS, 1998) dieron un total de 117 lotes, con los siguientes usos de suelo: 1 comercio, 1 de comunicación, 1 de uso cultural y 114 habitacionales.

En la visita a campo dentro de la zona sólo fue identificado un lote con un grado de daño ≥ 3 (EMS, 1998) este lote con vulnerabilidad alta presenta un uso de suelo habitacional (Figura 5.113). Se localiza en la calle Sur 131

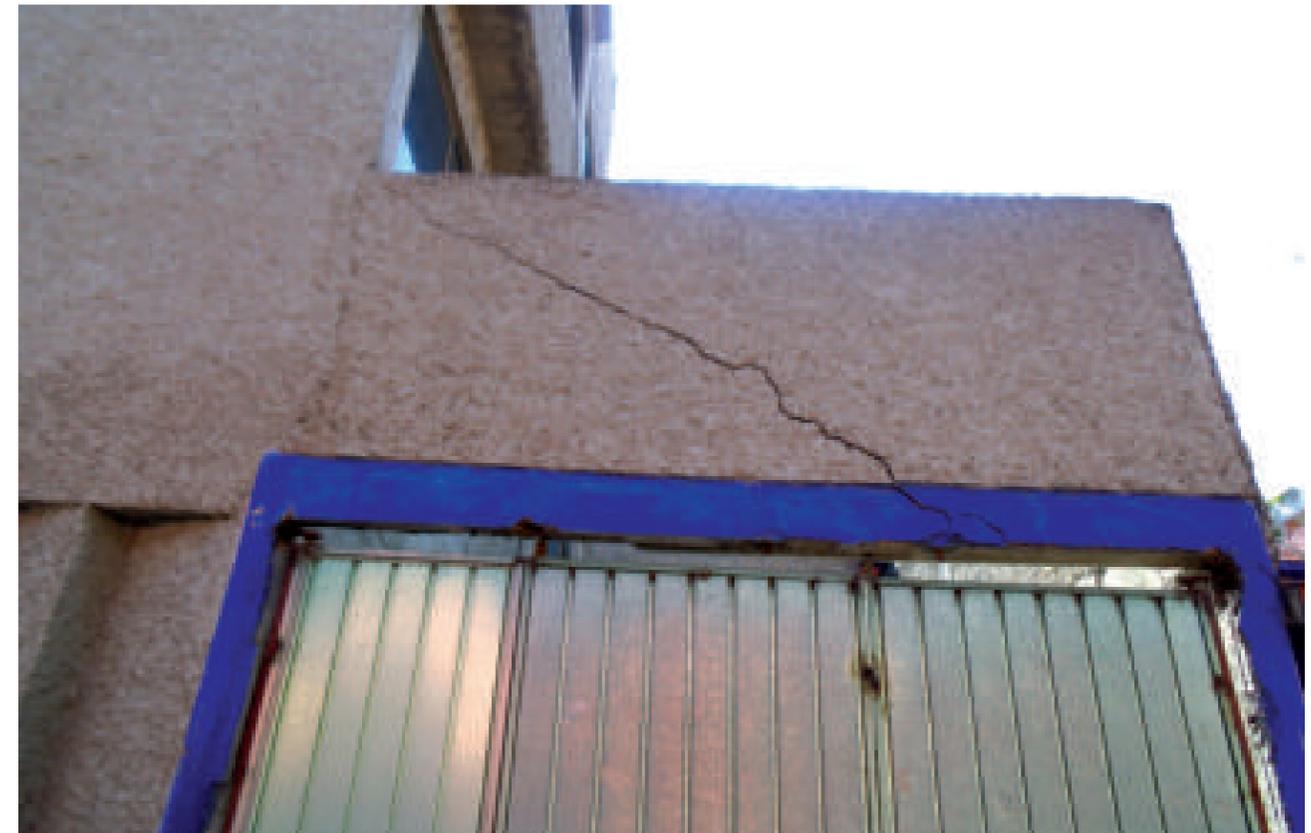
Figura 5.114. Fotografía H (Imagen 10 de riesgos).

Vivienda que presenta desprendimiento de material constructivo a causa del intemperismo, se observa en el marco de la venta que la construcción se encuentra parcialmente confinada (19.3838° N, 99.1250° W. Calle: Playa Cortés).

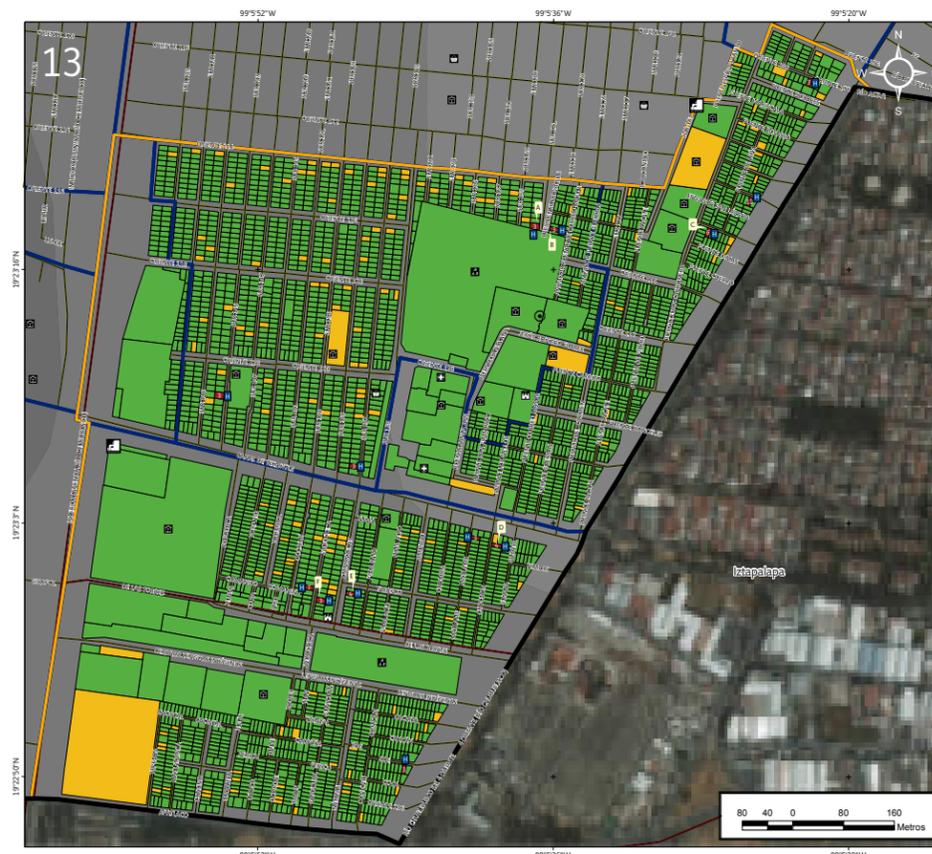
Figura 5.115. Imagen 13 de riesgos de la zona Ampl. Gabriel Ramos Millán, Cuchilla Gabriel Ramos Millán Lic. Carlos Zapata 1.^a y 2.^a Secc. y Mujeres Ilustres.

Esta zona de estudio está conformada por las colonias Ampl. Gabriel Ramos Millán, Cuchilla Gabriel Ramos Millán Lic. Carlos Zapata 1.^a y 2.^a Secc. y por la Unidad Habitacional Mujeres Ilustres, estos lugares se localizan al sureste de la Delegación Iztacalco; dentro de la zona se conoce un hundimiento regional acumulado de 7 a 8 m (Figura 5.115; Pérez Centeno, 2009).

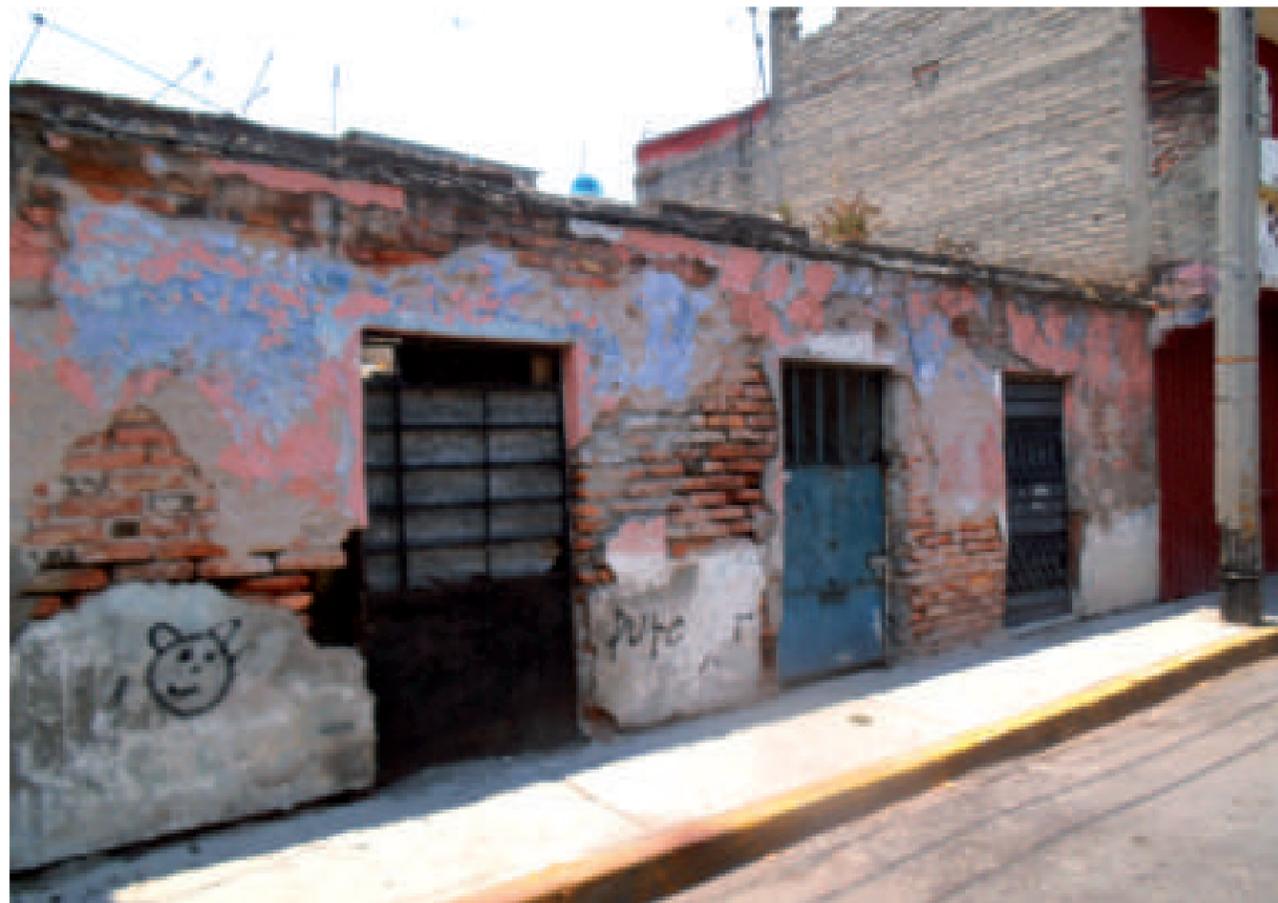
Figura 5.117. Fotografía A (Imagen 13 de riesgos).

Inmueble de mampostería parcialmente confinado que presenta desprendimiento de acabados exteriores debido al tiempo y falta de mantenimiento, a su vez se presenta colapsos parciales de la losa (19.3883° N, 99.0936° W. Calle: Sur 171).
