Atlas de Peligros y Riesgos de la Ciudad de México

Actualización de los Mapas de Riesgo

Iztacalco

Año: 2014

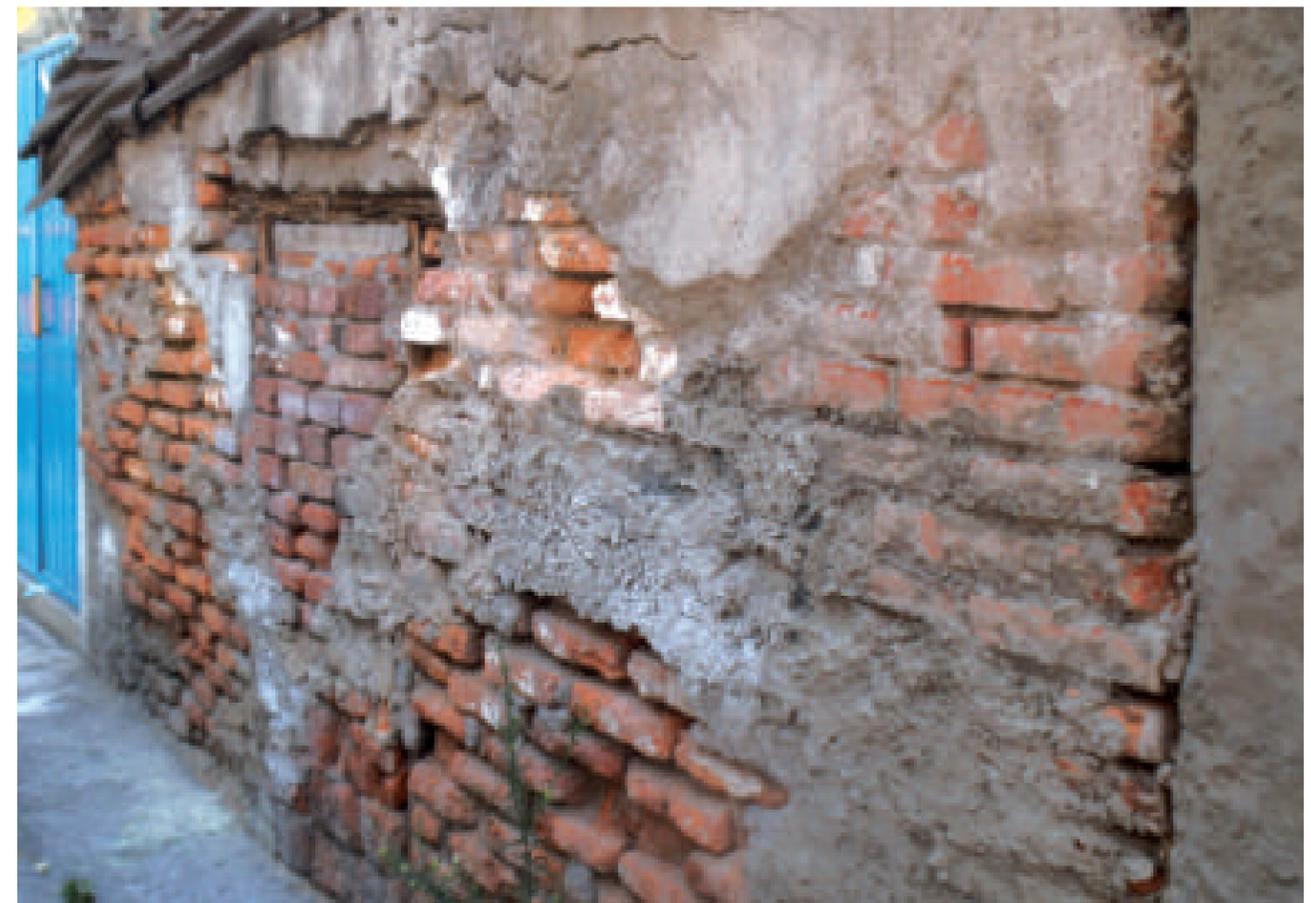
Figura 5.118. Fotografía B (Imagen 13 de riesgos).

Inmueble de mampostería parcialmente confinado que presenta deterioro y corrosión en sus materiales, dejando expuestos los elementos estructurales, la estructura se observa muy deteriorada (19.3883° N, 99.0933° W. Calle: Presidente de Gallos).

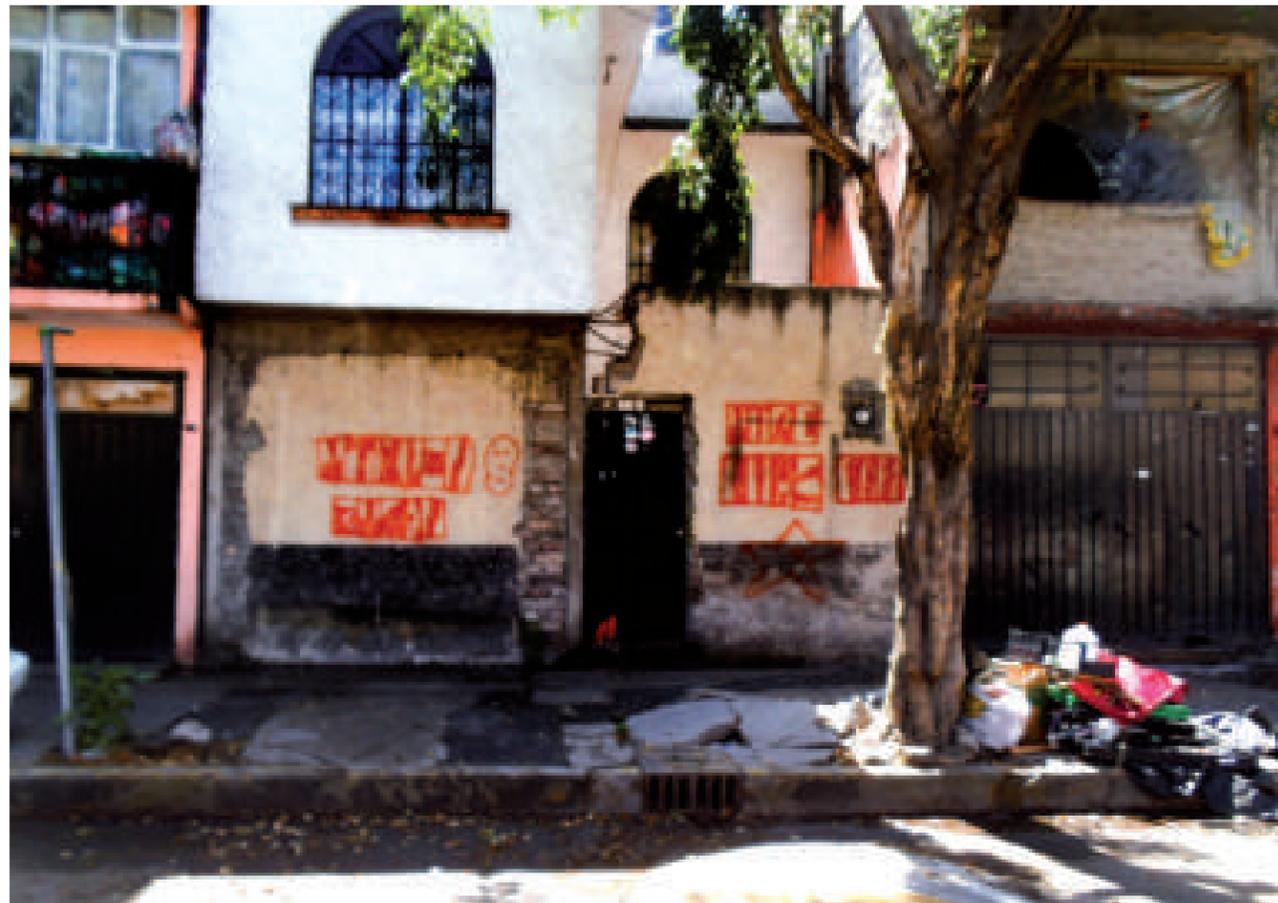
Figura 5.121. Fotografía E (Imagen 13 de riesgos).

Muro exterior con desprendimiento de aplanado, además de pérdida de material en la parte superior de la puerta (19.3831° N, 99.0963° W. Calle: Chinantecas).

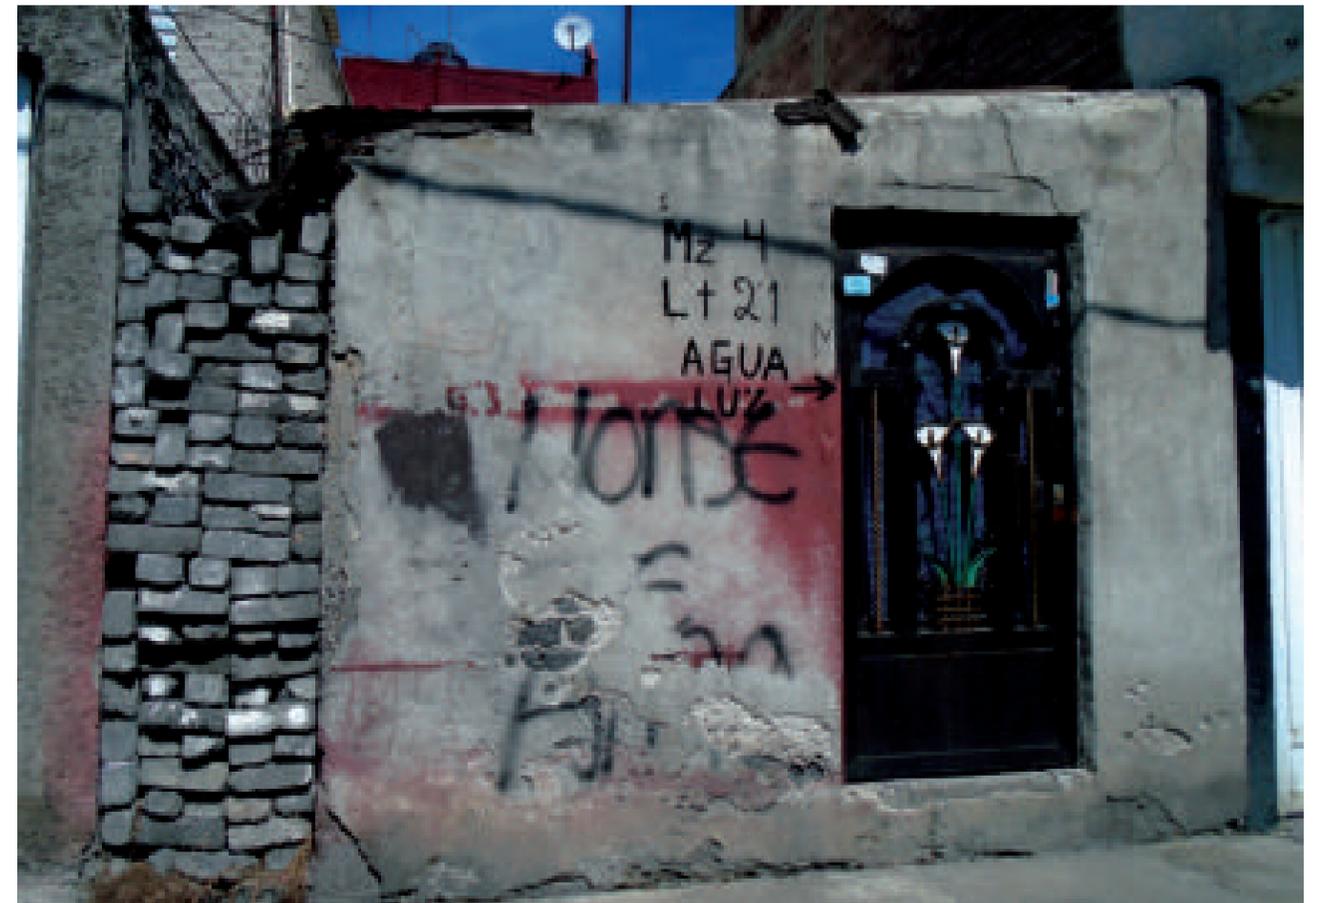
Figura 5.122. Fotografía F (Imagen 13 de riesgos).

Vivienda semiconfinada que presenta fracturas en la parte superior del muro y un leve desprendimiento de aplanado. También se puede observar que el muro no se encuentra completo y sólo se colocó un muro con tabiques a gravedad (19.3830° N, 99.0968° W. Calle: Salyolteca).

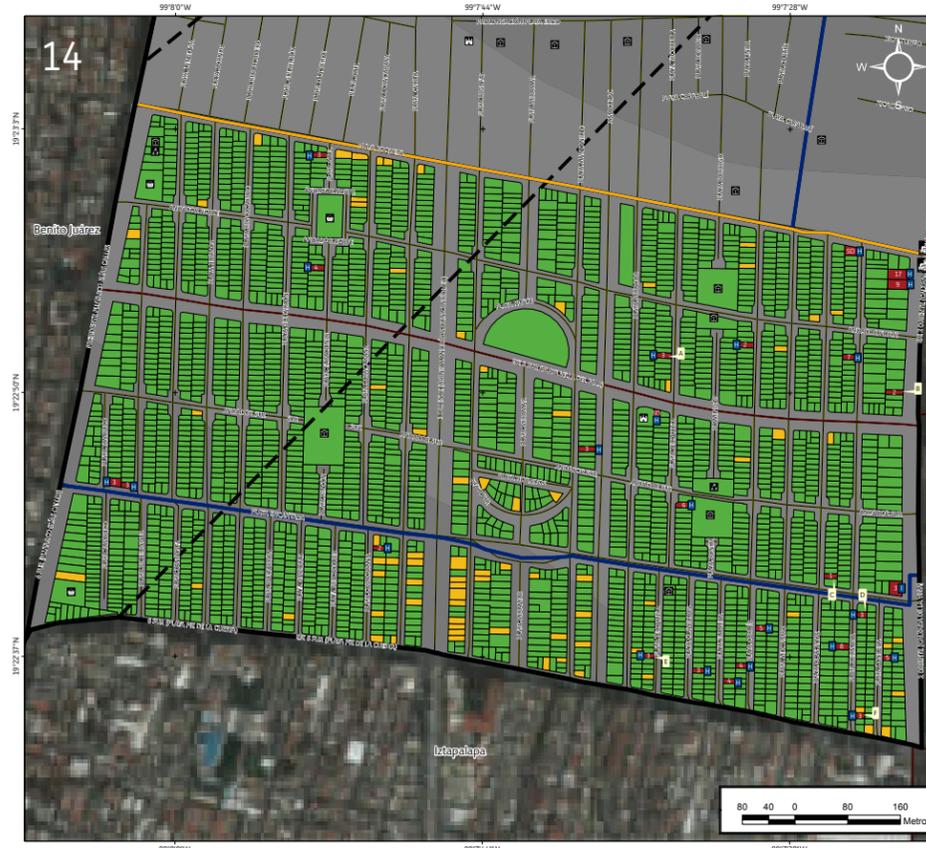
Figura 5.123. Imagen 14 de riesgos de la zona Militar Marte y Reforma Iztaccíhuatl Sur.

Dentro de esta zona se encuentran las colonias Militar Marte y Reforma Iztaccíhuatl Sur, se localizan al suroeste de la Delegación Iztacalco. En este lugar se presenta un hundimiento regional acumulado de 7 a 8 m (Figura 5.123; Pérez Centeno, 2009). Esta zona se delimitada por las calles Playa Roqueta, Eje 2 Oriente (Calzada de la Viga), 2 Oriente (Calzada de la Viga), Eje 6 Sur (Playa Pie de la Cuesta), 6 Sur (Playa Pie de la Cuesta), 4 Sur (Plutarco Elías Calles) y Presidente Plutarco Elías Calles (Figura 5.123).

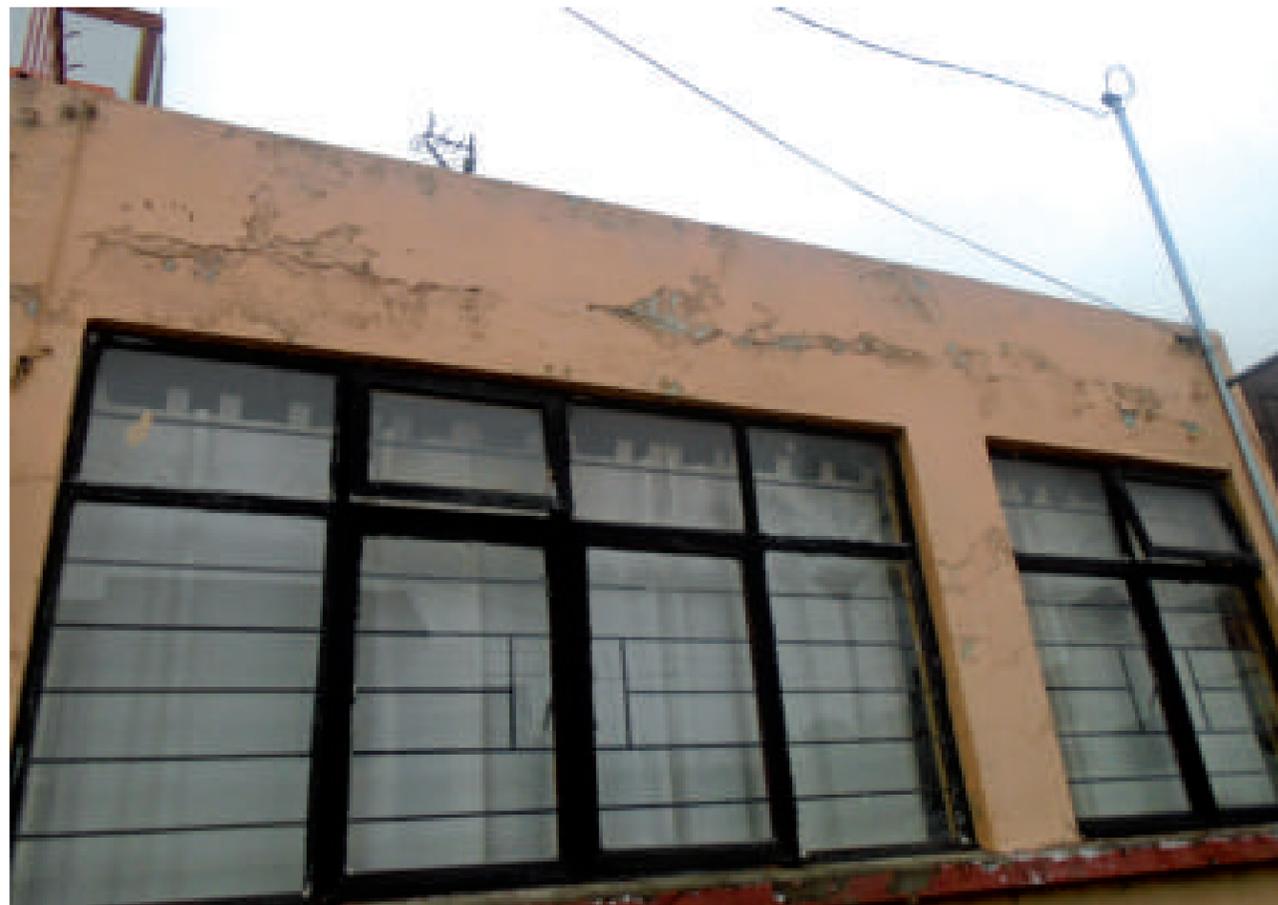
Figura 5.125. Fotografía A (Imagen 14 de riesgos).

Fachada de un inmueble con múltiples fracturas en el pretil, presenta deterioro en acabado debido a la falta de mantenimiento (19.3810° N, 99.1262° W. Calle: Playa Tecolutla).

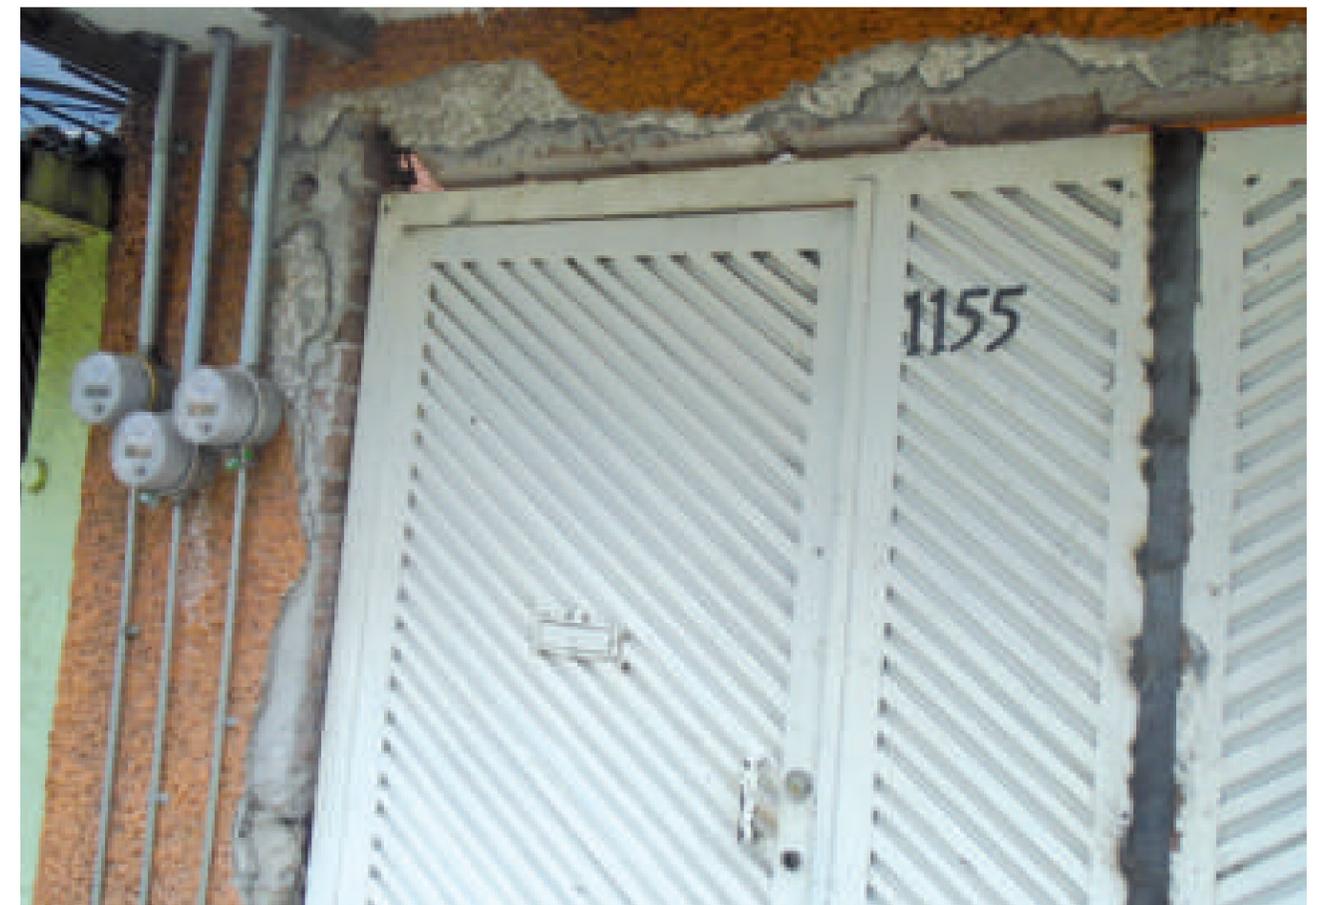
Figura 5.126. Fotografía B (Imagen 14 de riesgos).

Elemento de herrería (zaguan) que no presenta refuerzos estructurales en su perímetro, esto por la ausencia de trabe y castillos (19.3805° N, 99.1229° W. Calle: 2 Oriente [Calzada de la Viga]).

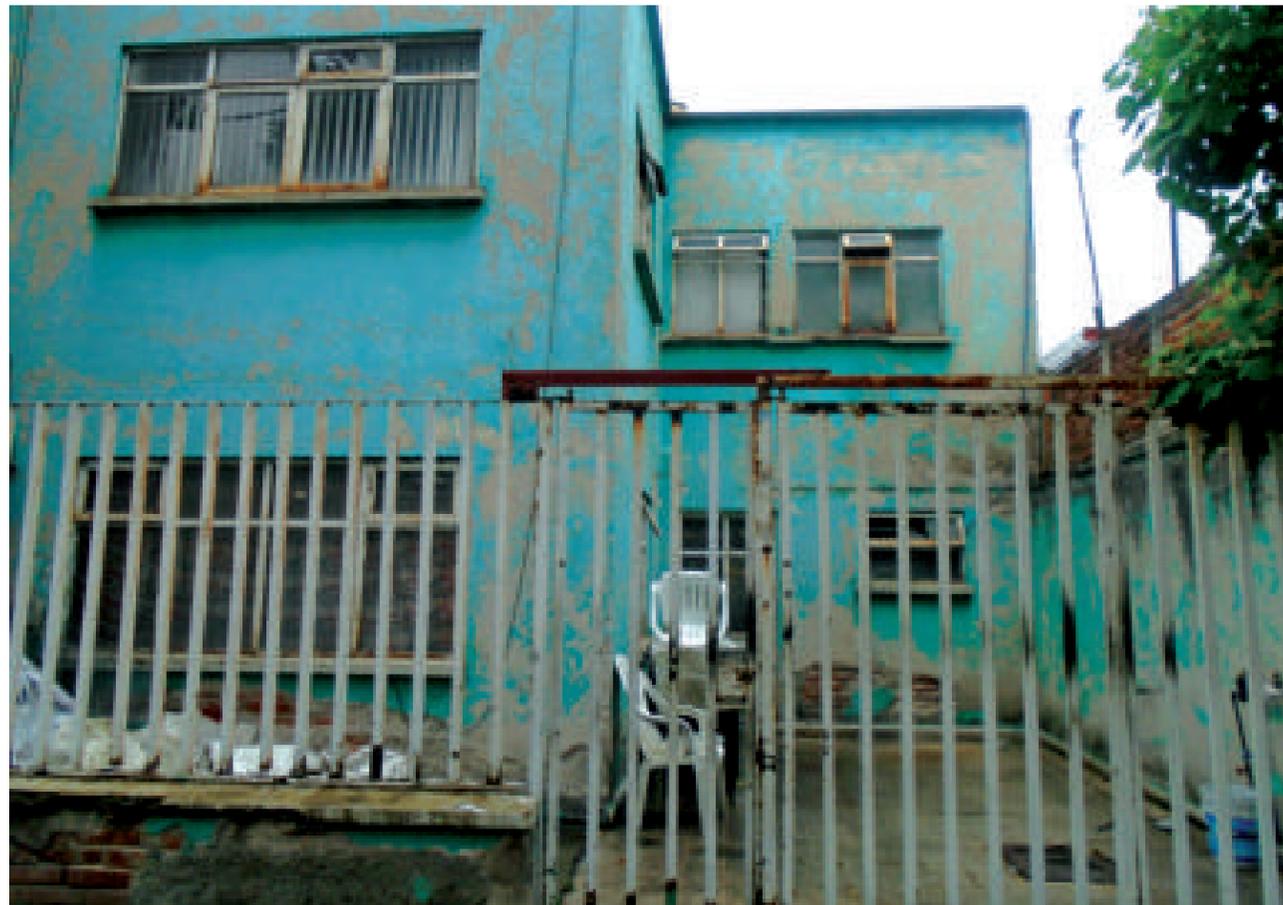
Figura 5.127. Fotografía C (Imagen 14 de riesgos).

Predio con desprendimientos parciales de acabados, este presenta una fractura en la parte superior del primer nivel, la cual va en sentido horizontal recorriendo el muro (19.3780° N, 99.1238° W. Calle: Playa Olas Altas).

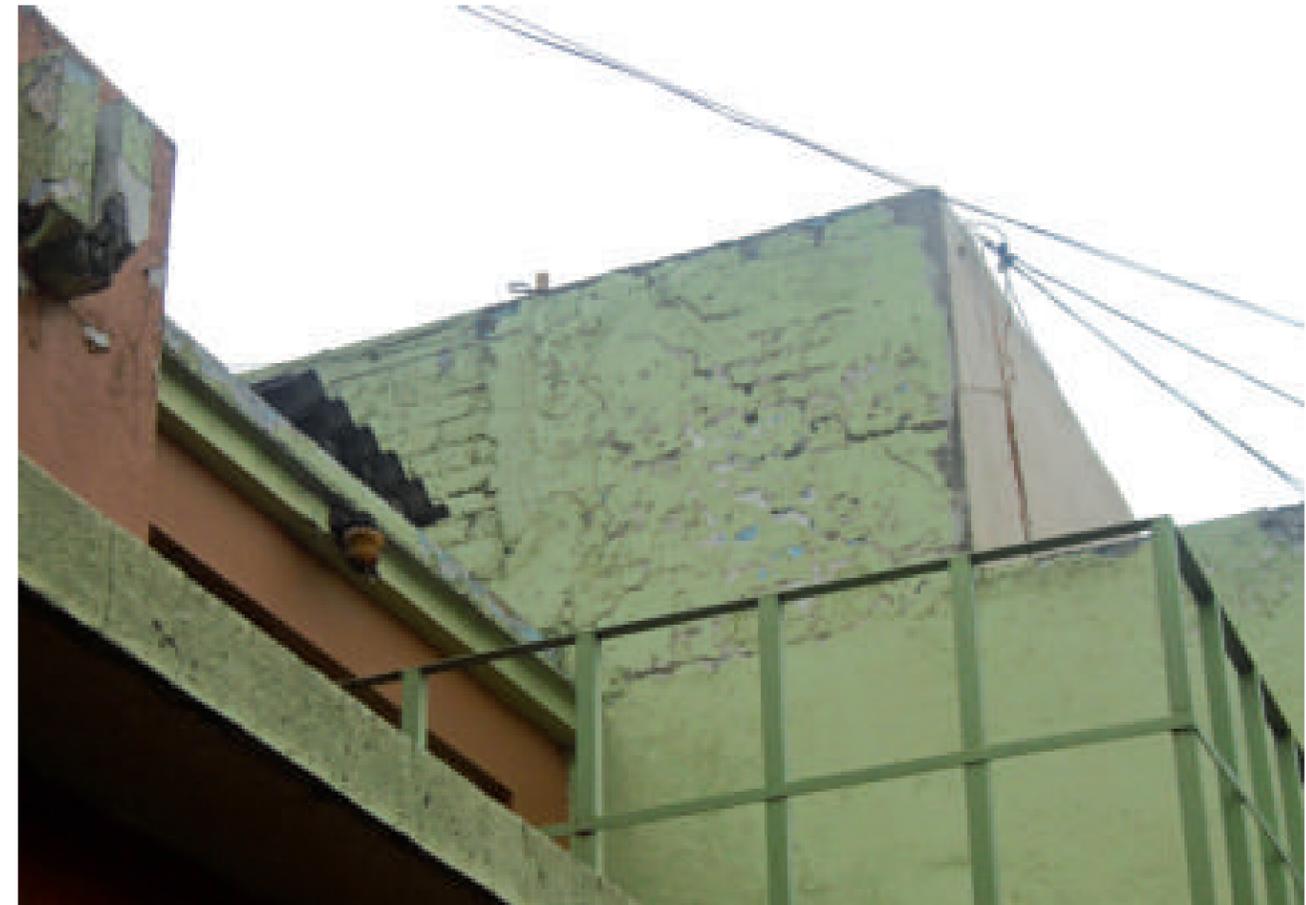
Figura 5.128. Fotografía D (Imagen 14 de riesgos).

Deterioro en el muro superior por fracturas en diagonal que corta y avanza a través de las juntas del muro, además de la corrosión de los materiales del acabado como lo son el repellado y la pintura (19.3761° N, 99.1234° W. Calle: Playa Hermosa).

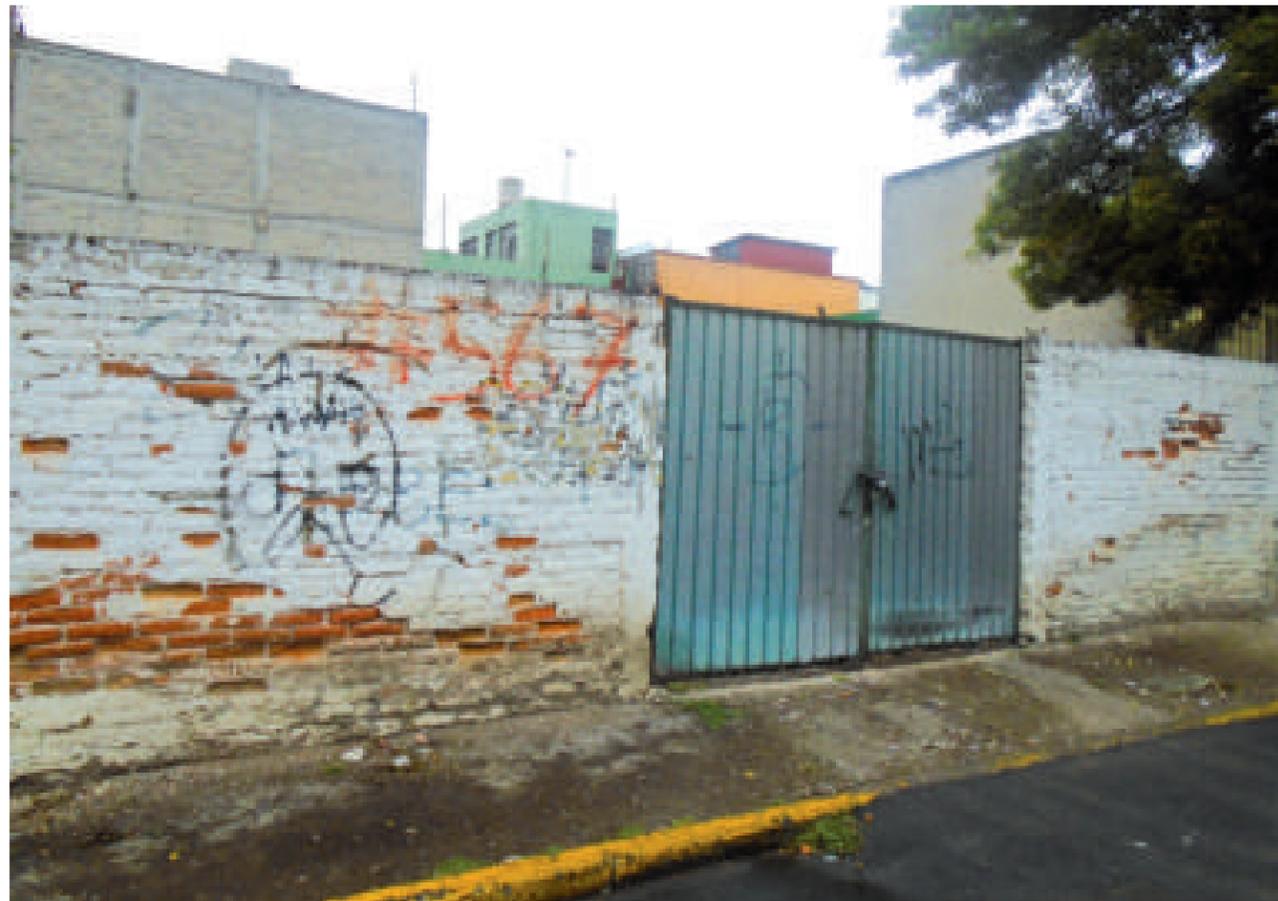
Figura 5.129. Fotografía E (Imagen 14 de riesgos).

Las piezas del muro presentan deterioro por corrosión, lo que debilita la estructura del muro, además se muestra una fractura en diagonal que avanza por las juntas del muro de la esquina superior izquierda hacia la parte baja (19.3769° N, 99.1264° W. Calle: Playa Tecolutla).

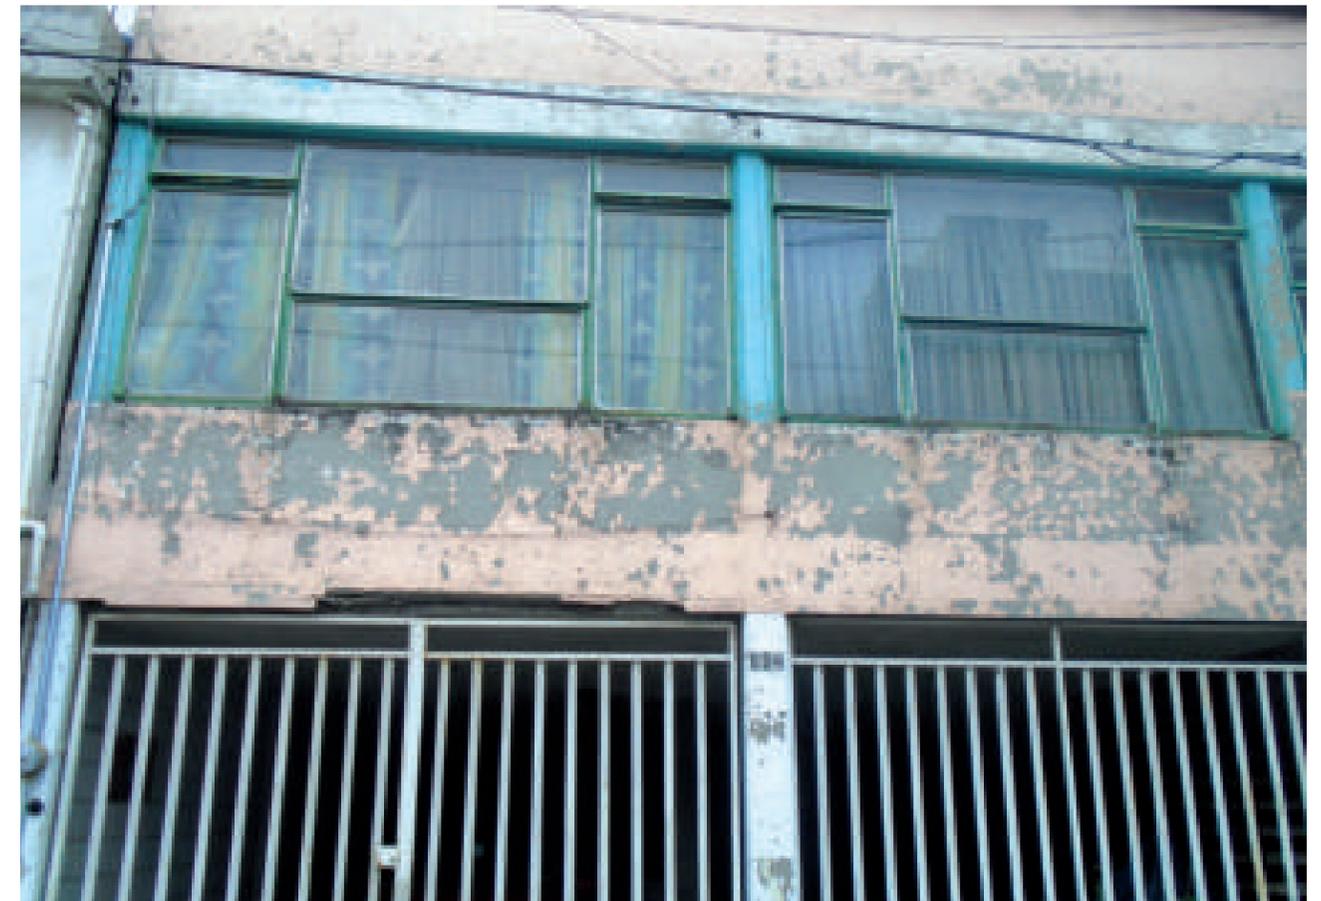
Figura 5.130. Fotografía F (Imagen 14 de riesgos).

Vivienda parcialmente confinada con afectación en acabados, además de desprendimiento de material en la cadena de la planta baja (19.3775° N, 99.1234° W. Calle: Playa Hermosa).

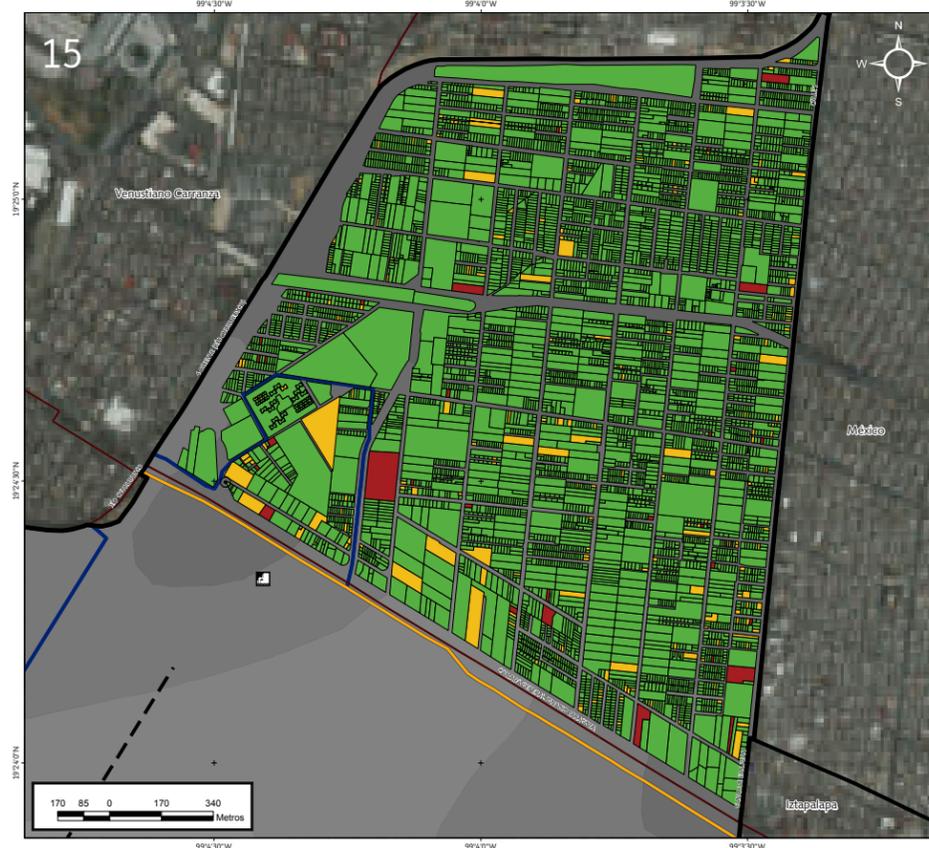
Figura 5.131. Imagen 15 de riesgos de la zona Pantitlán y Agua Caliente.

Esta zona de estudio está conformada por la Colonia Pantitlán y la Unidad Habitacional Agua Caliente que se encuentran al noroeste de la Delegación Iztacalco. Dentro de esta zona se presenta un hundimiento regional acumulado de 7 a 10 m (Figura 5.131; Pérez Centeno, 2009); este fenómeno ocasiona grandes daños a los inmuebles y a la población que los habita.

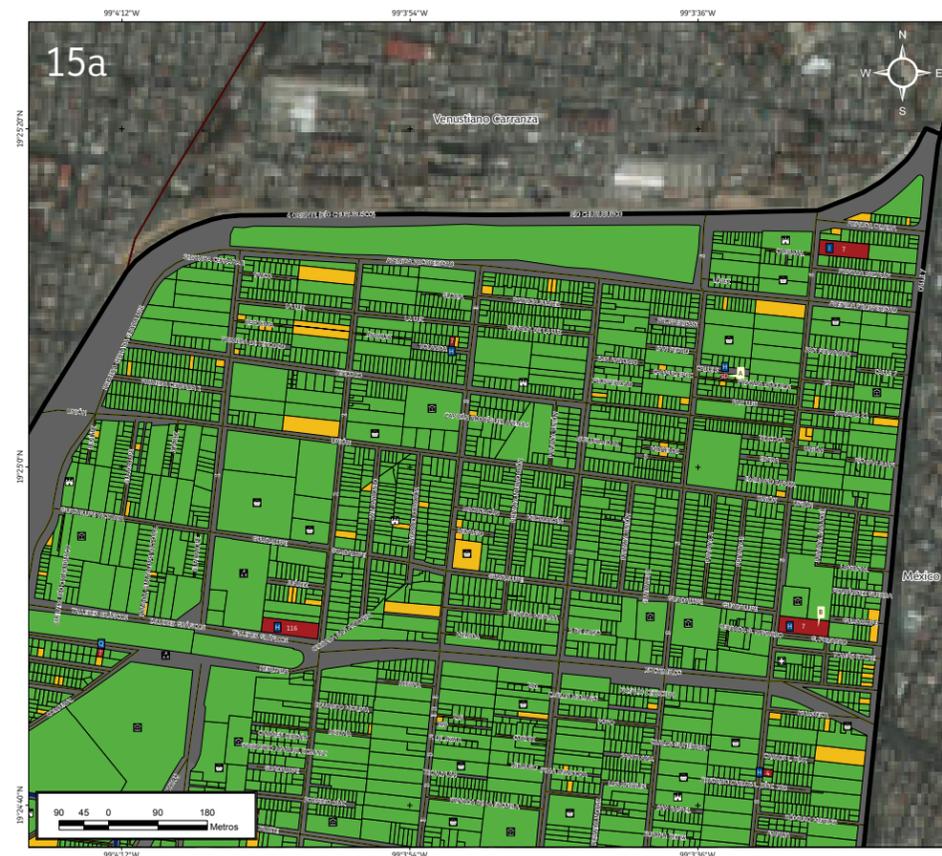
Figura 5.133. Imagen 15a de riesgos de la zona Pantitlán y Agua Caliente.

La sección 15a (Figura 5.133) muestra la porción norte de la zona Pantitlán y Agua Caliente, en ella se visualizan algunos lotes de grado de daño ≥ 3 (EMS, 1998) que presentan fracturas y pérdida de material (Figura 5.134 y 5.135).

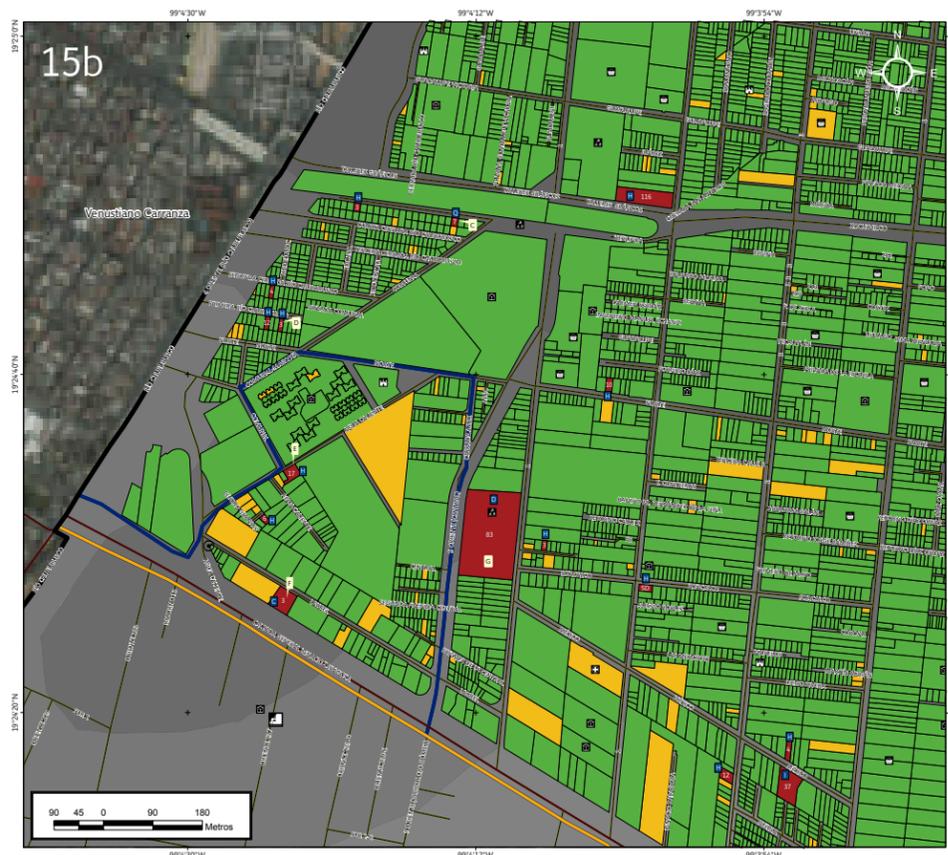
Figura 5.136. Imagen 15b de riesgos de la zona Pantitlán y Agua Caliente.

La Figura 5.136 muestra la parte suroeste (15b) de la zona, en ella se observaron algunos lotes con pérdida de materiales, además de un mal sistema constructivo. También presentan deterioro, además de evidencias de daños en su estructura como fracturas diagonales y verticales (Figuras 5.137, 5.138, 5.139, 5.140 y 5.141).

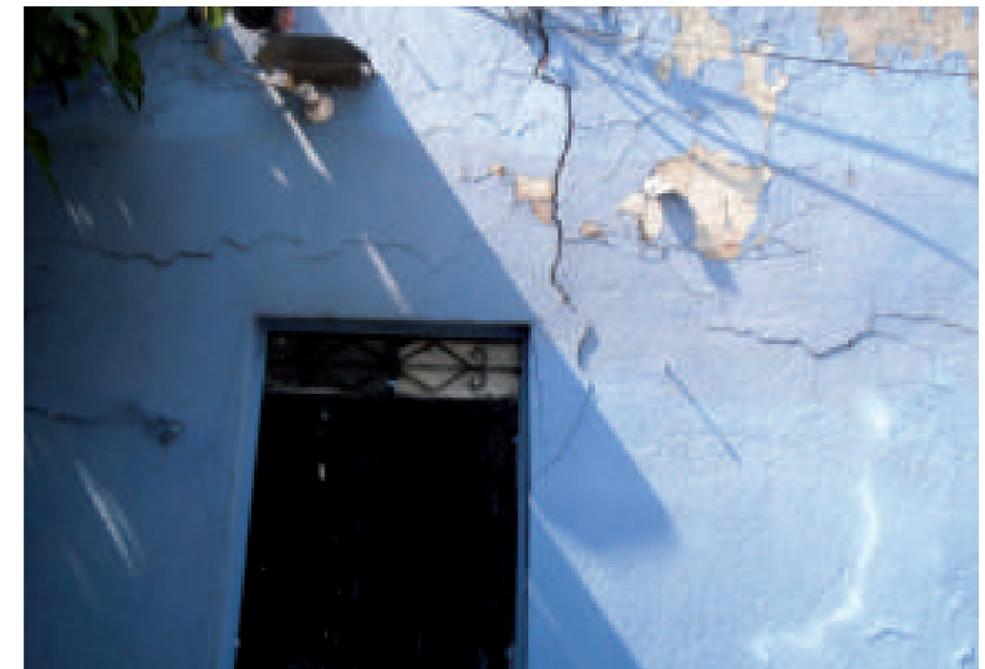
Figura 5.137. Fotografía C (Imagen 15b de riesgos). Inmueble que presenta fracturas en su muro, la fractura más representativa se visualiza en la parte superior de la fotografía, tiene una mayor abertura conforme asciende ($19.4136^\circ N$, $99.0703^\circ W$. Calle: Quinta Cerrada Río Churubusco).

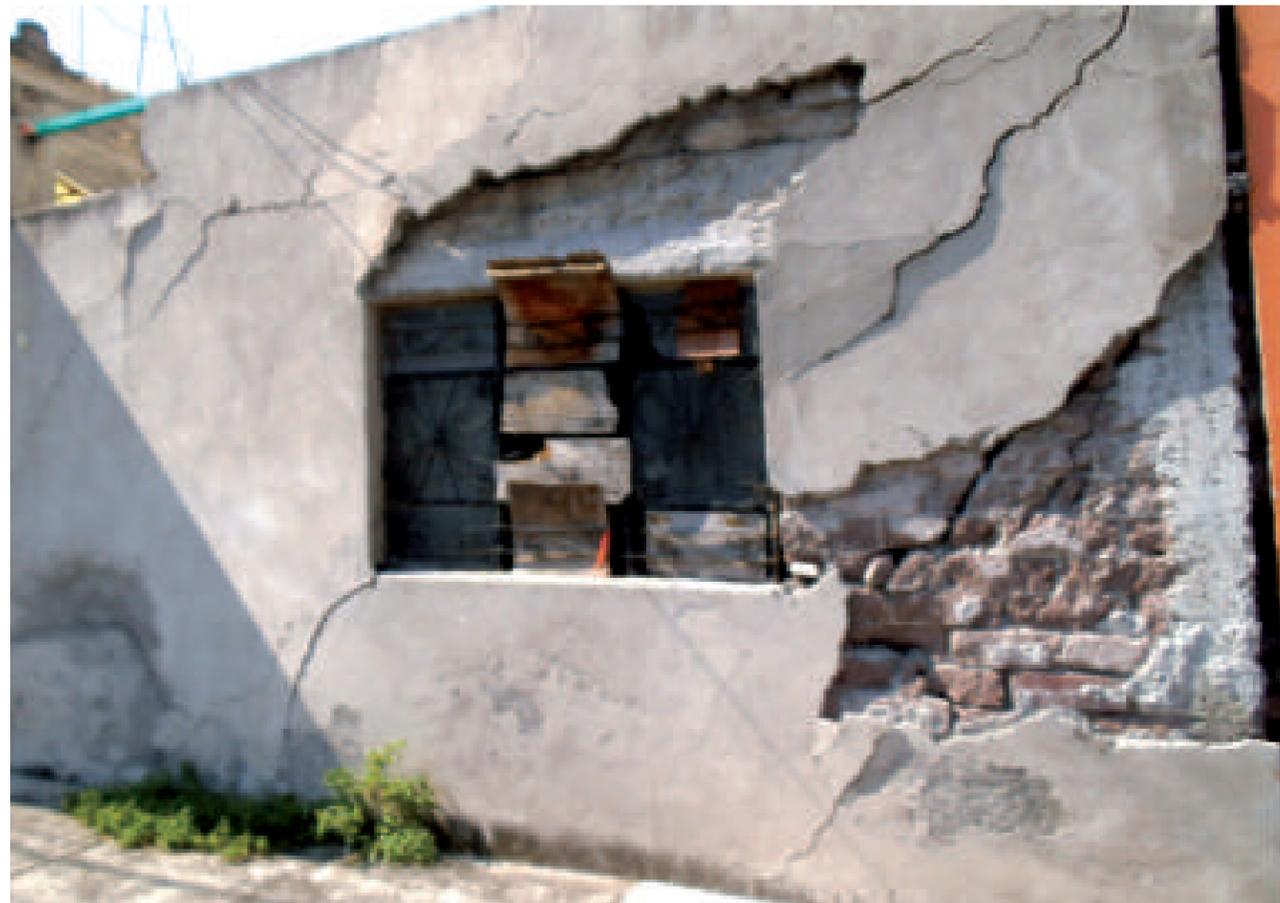
Figura 5.138. Fotografía D (Imagen 15b de riesgos).

Fracturamiento en muro exterior que parte del marco de la ventana sin confinamiento que provocó el desprendimiento de aplanado. El aplanado cuenta con un grosor protuberante (19.4119° N, 99.0736° W. Calle: Primera Río Churubusco).

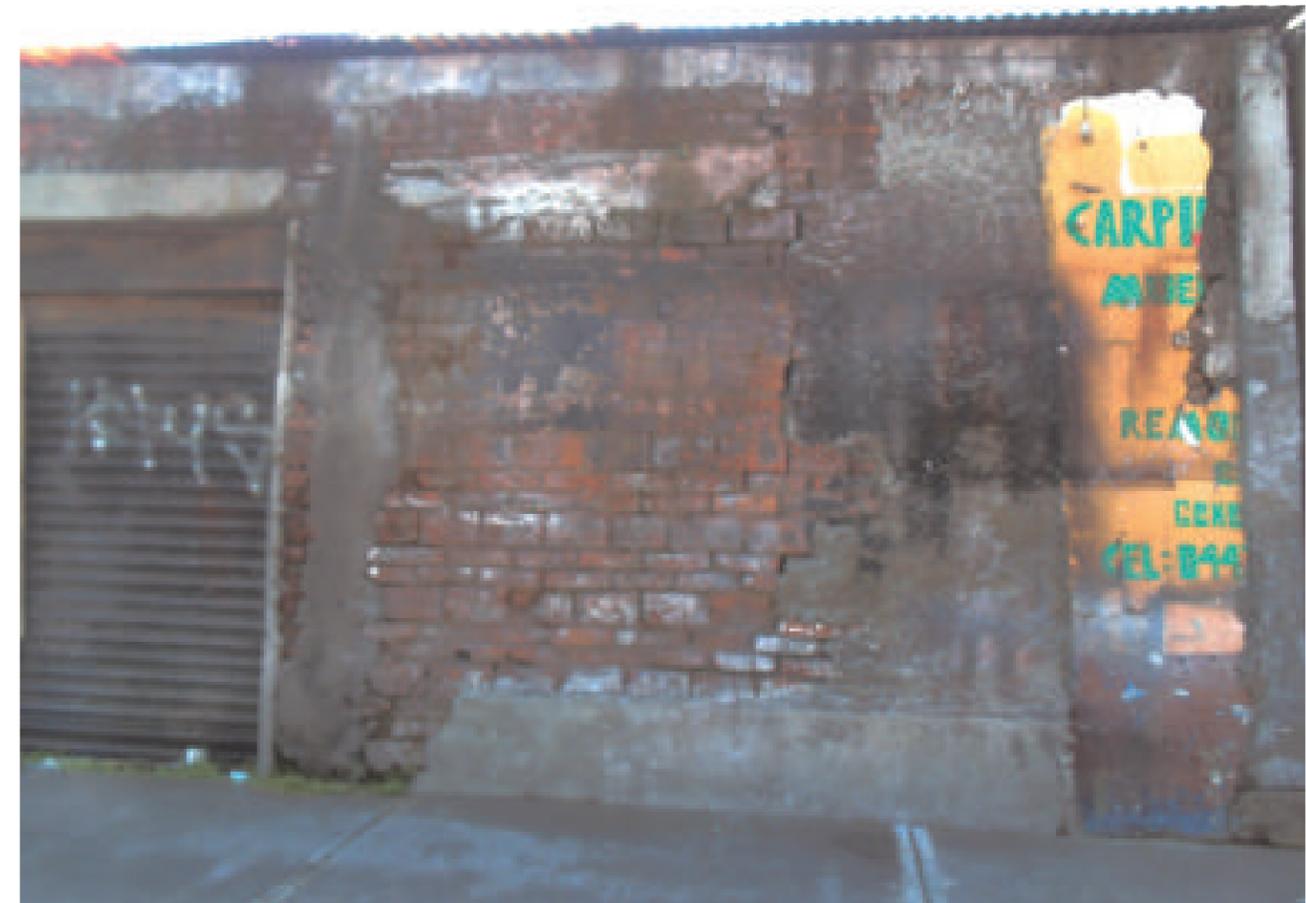
Figura 5.139. Fotografía E (Imagen 15b de riesgos).

Fracturamiento en muro exterior a base de ladrillo, se observa desprendimiento de aplanado en la mayor parte del inmueble. El marco de la cortina no se encuentra confinado (19.4094° N, 99.0731° W. Calle: Agua Caliente).

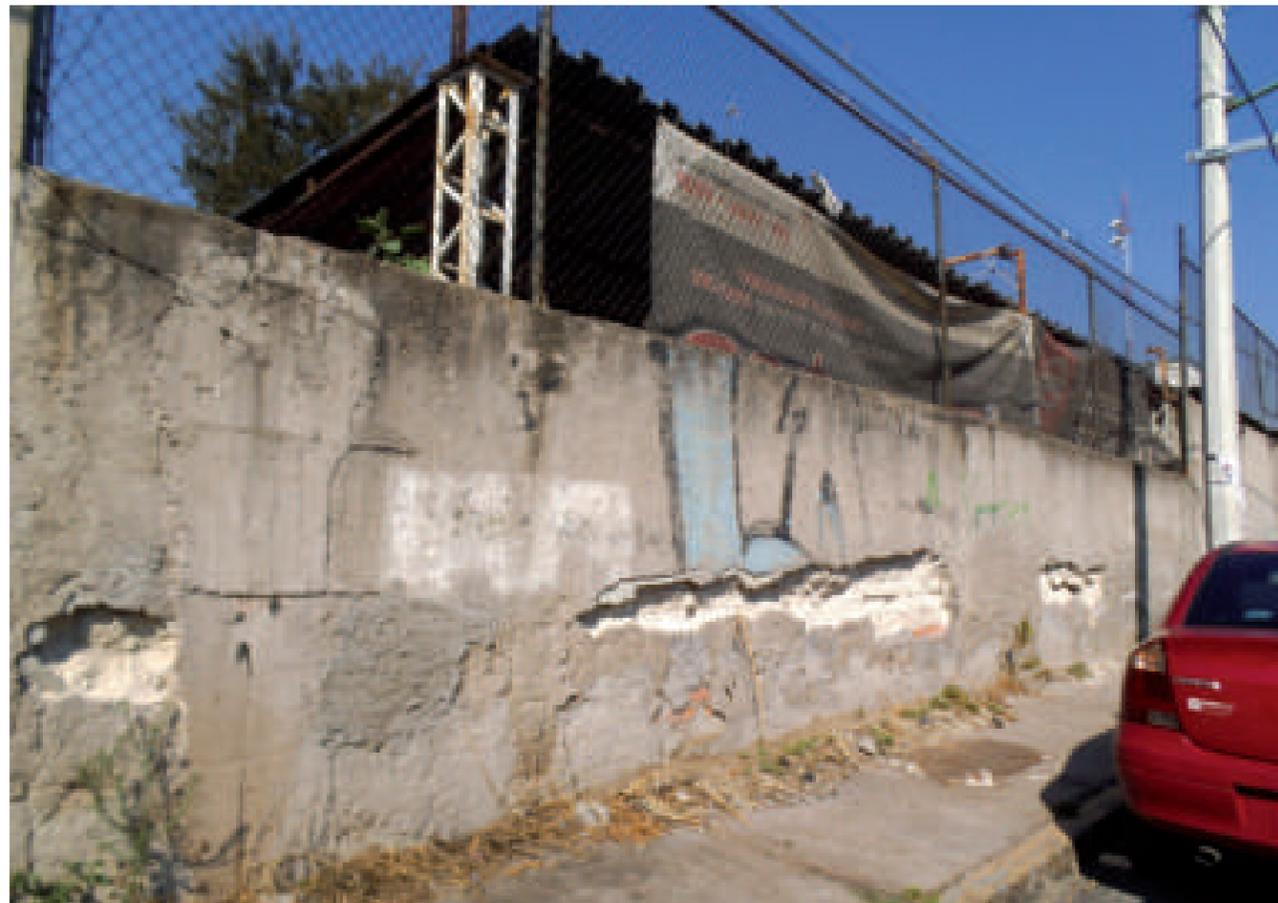
Figura 5.140. Fotografía F (Imagen 15b de riesgos).

Muro perimetral que a causa del intemperismo ha sufrido el desprendimiento de material constructivo, como el aplanado y trozo de lo tabique que componen (19.4073° N, 99.0733° W. Calle: Laurel).

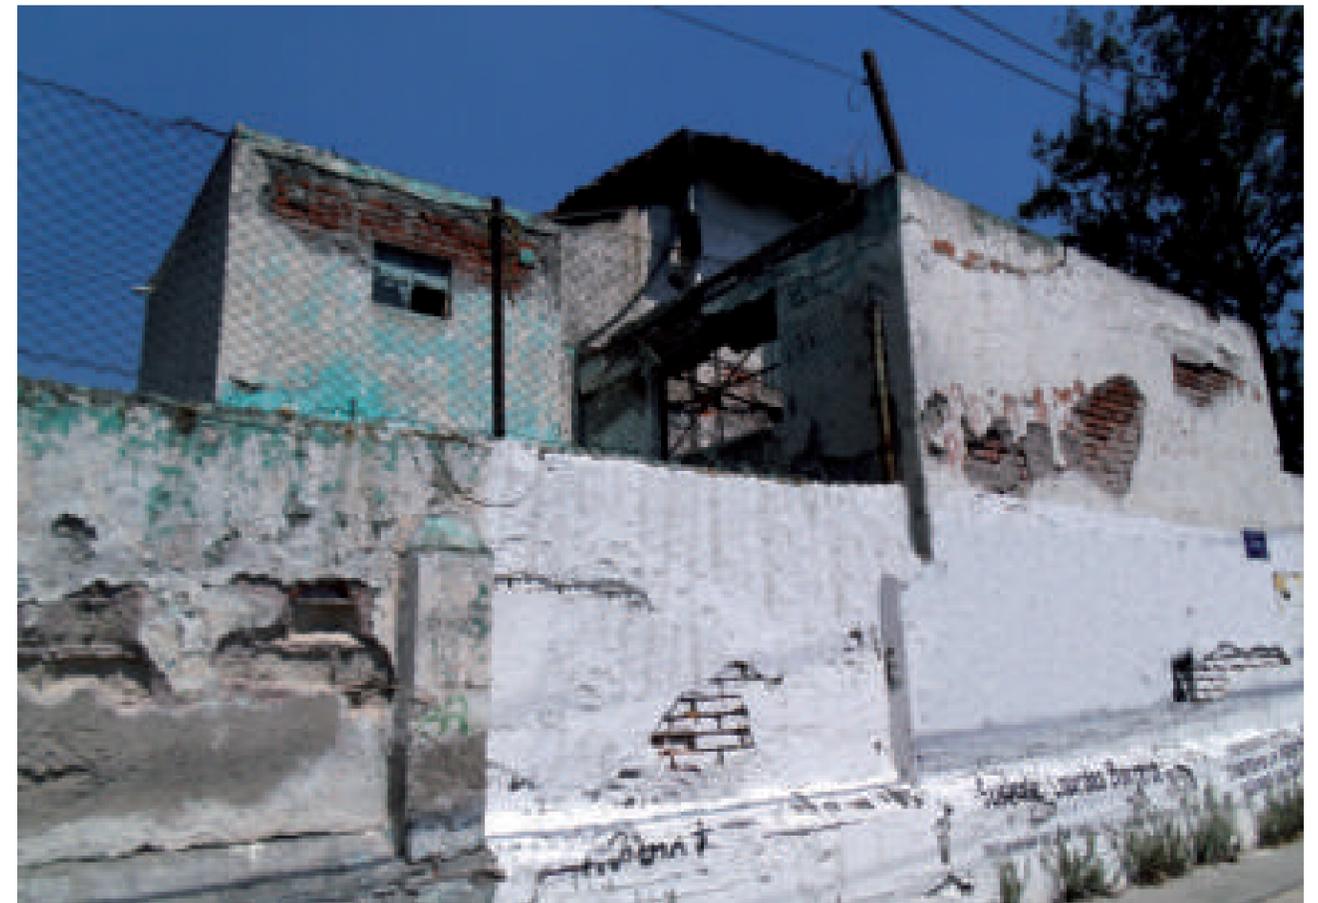
Figura 5.141. Fotografía G (Imagen 15b y 15c de riesgos).

Muro un tanto antiguo y sin mantenimiento que ha sufrido daños como fracturamiento, desprendimiento de aplanado y deterioro del adobe (19.4084° N, 99.0697° W. Calle: 1).

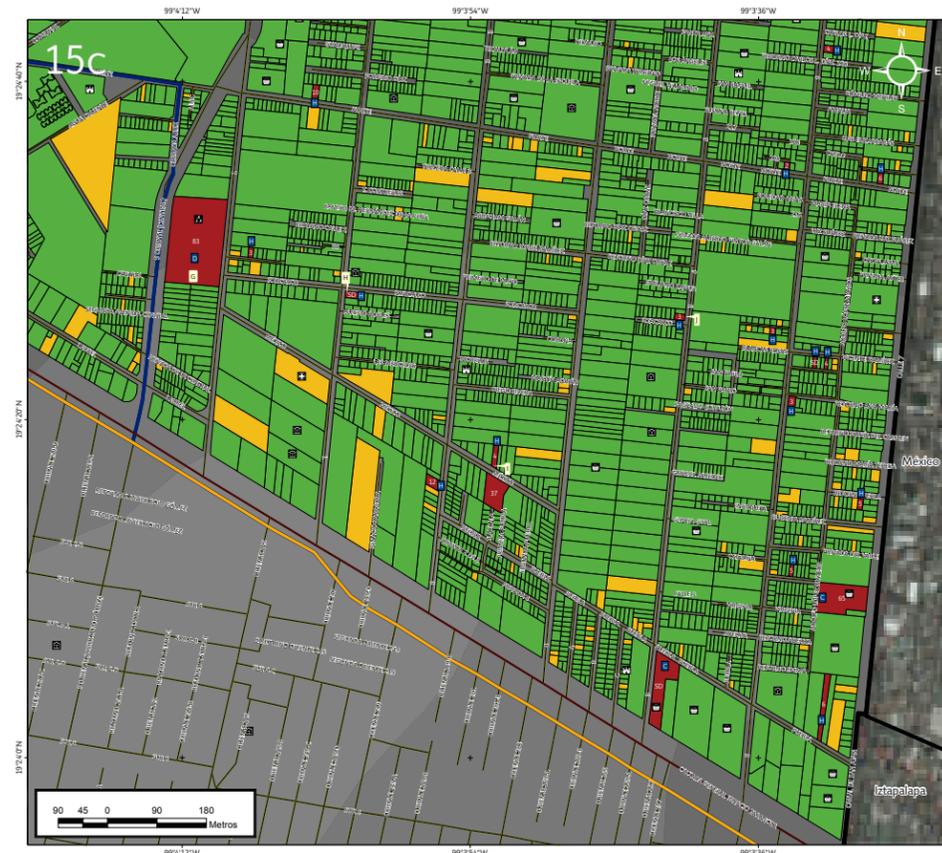
Figura 5.142. Imagen 15c de riesgos de la zona Pantitlán y Agua Caliente.

En la sección 15c (Figura 5.142), se observaron algunos lotes con pérdida de materiales, además de daños estructurales, falta de mantenimiento y fracturas verticales evidencia de algunos procesos externos (Figuras 5.143, 5.144 y 5.145). Estos daños ponen en peligro a la población que los habita, además de que los hace propensos a sufrir mayores afectaciones en caso de algún fenómeno natural.

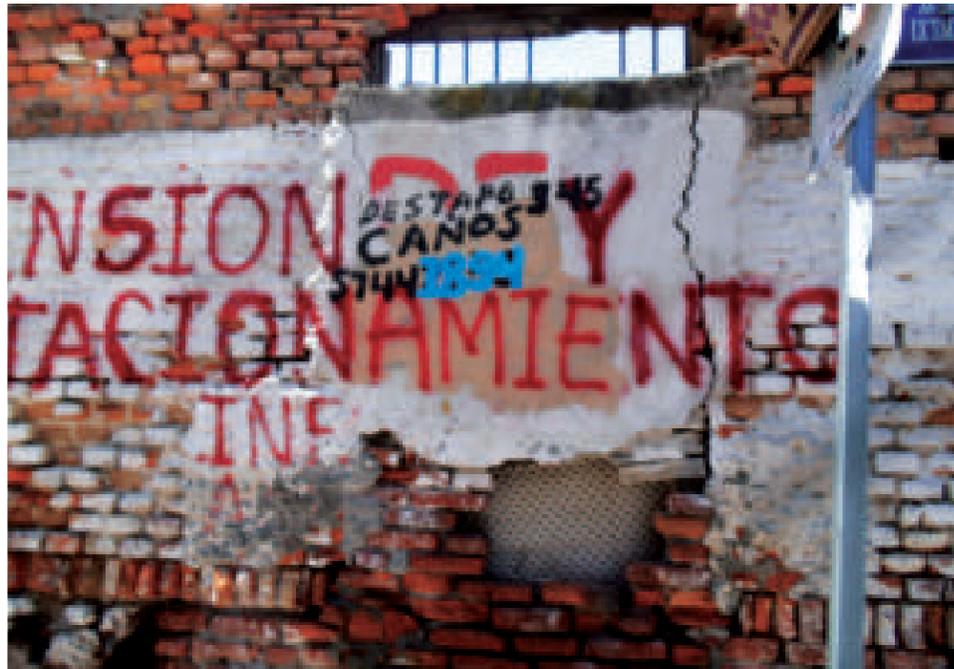
Figura 5.143. Fotografía H (Imagen 15c de riesgos). Muro exterior que presenta una fractura vertical, la fractura alinea los ladrillos los no tiene uniformidad. También se observa un gran deterioro en los materiales (19.4076° N, 99.0670° W. Calle: 2).

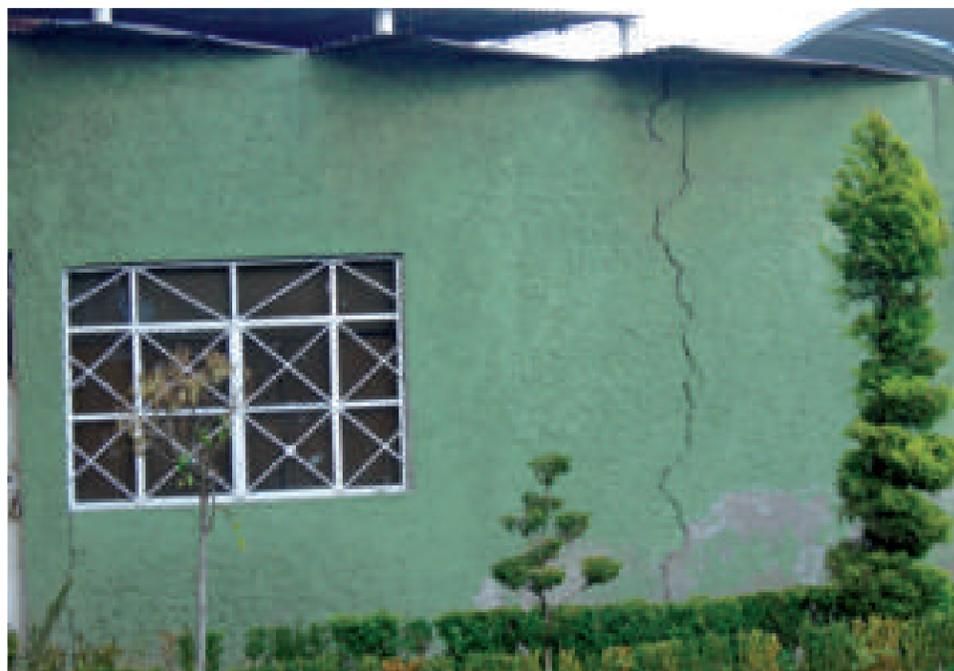
Figura 5.144. Fotografía I (Imagen 15c de riesgos). Inmueble con una fractura vertical en muro exterior, esta fractura parte de la zona superior hasta el nivel de piso, se observa además otra fractura vertical que parte del marco de ventana hasta nivel de piso (19.4049° N, 99.0645° W. Calle: México).
