Atlas de Peligros y Riesgos de la Ciudad de México

Actualización de los Mapas de Riesgo

Iztacalco

Año: 2014

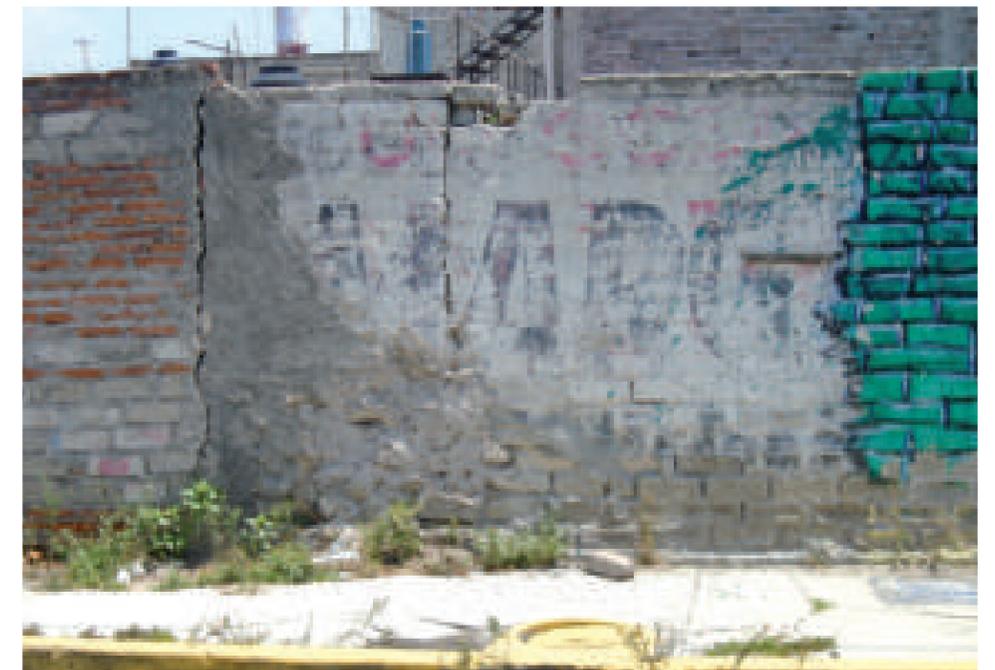
Figura 5.145. Fotografía J (Imagen 15c de riesgos). Fracturamiento en muro perimetral en dirección vertical, se observa que el muro pierde continuidad al utilizar dos materiales en su construcción (ladrillos y tabiques); se presenta un deterioro en el muro que intentó mitigarse con un parche de concreto (19.4072° N, 99.0613° W. Calle: Iztacalco).

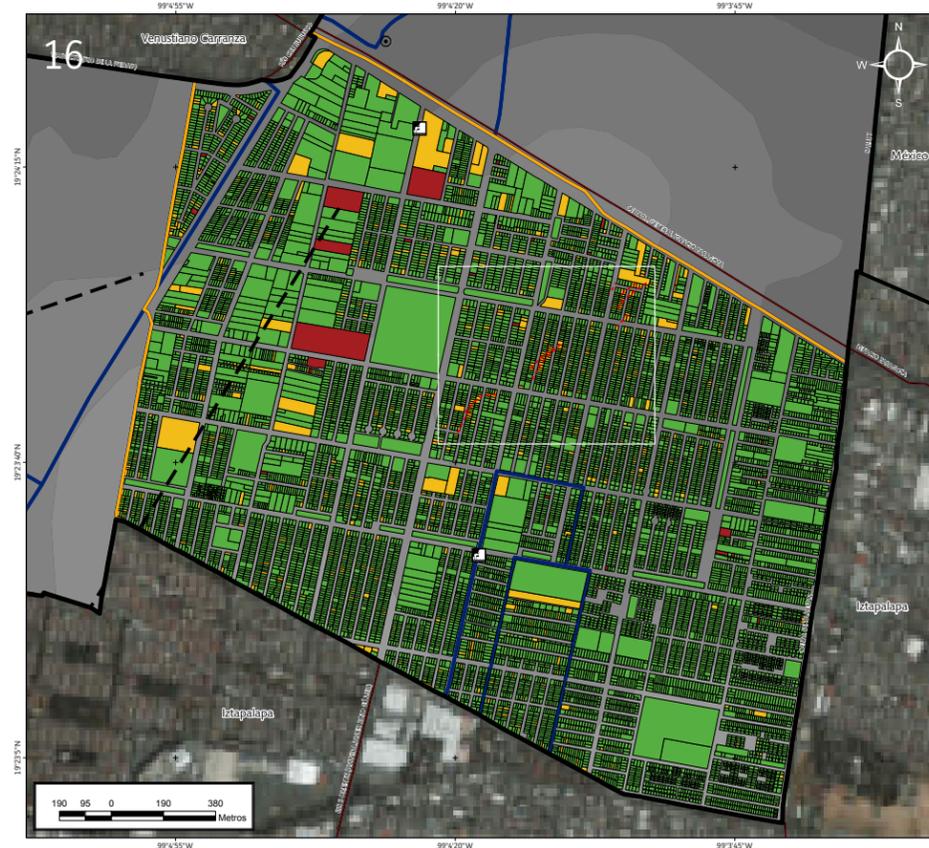
Figura 5.146. Imagen 16 de riesgos de la zona Agrícola Oriental, Cuchilla Agrícola Oriental, Hermanos Blancas e Infonavit Sur 20.

Esta zona está conformada por las colonias Agrícola Oriental, Cuchilla Agrícola Oriental y las unidades habitacionales Hermanos Blancas e Infonavit Sur 20, que se localizan al noreste de la Delegación Iztacalco (Figura 5.146). Dentro de esta zona se conoce un hundimiento regional acumulado de 5 a 9 m dentro de un periodo de tiempo que va a partir del año 1862 hasta el 2005 (Figura 5.146; Pérez Centeno, 2009).

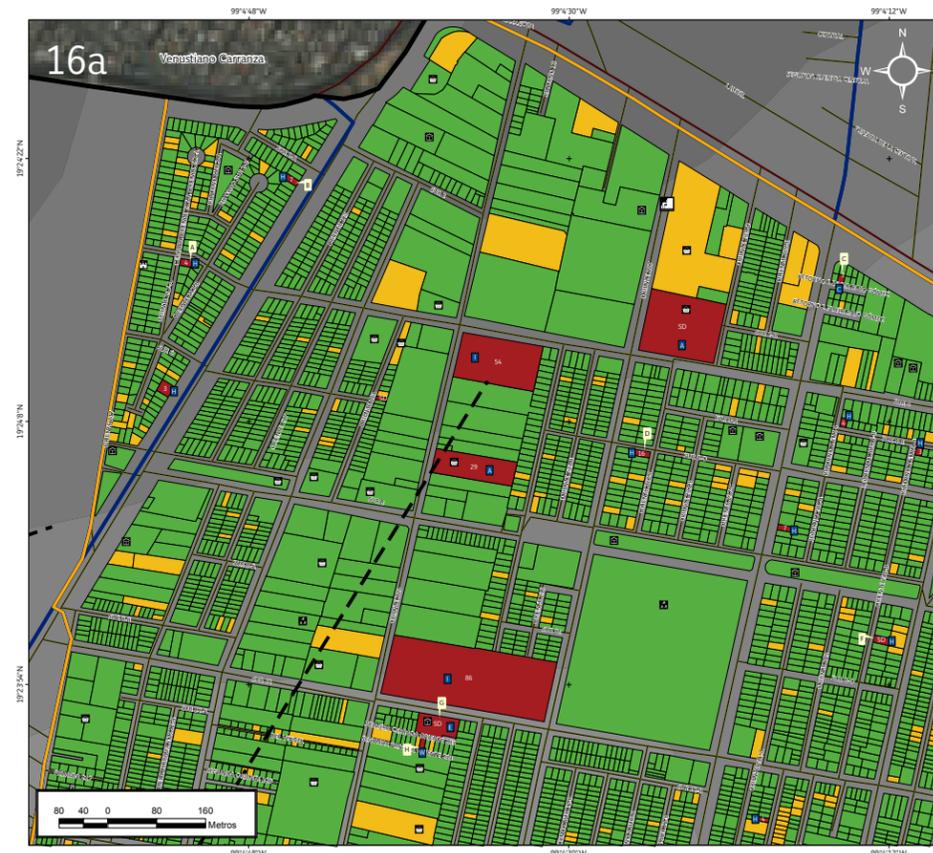
Figura 5.148. Imagen 16a de riesgos de la zona Agrícola Oriental, Cuchilla Agrícola Oriental, Hermanos Blancas e Infonavit Sur 20.

En la sección 16a (Figura 5.148) de la zona de estudio, se puede observar la porción noroeste de la zona Agrícola Oriental, Cuchilla Agrícola Oriental, Hermanos Blancas e Infonavit Sur 20 y en ella los lotes de grados de daños ≥ 3 (EMS, 1998), los cuales presentan deterioro en sus sistemas constructivos, pérdida de sus materiales y fracturas diagonales Figuras 5.149, 5.150, 5.151, 5.152, 5.153 y 5.154.

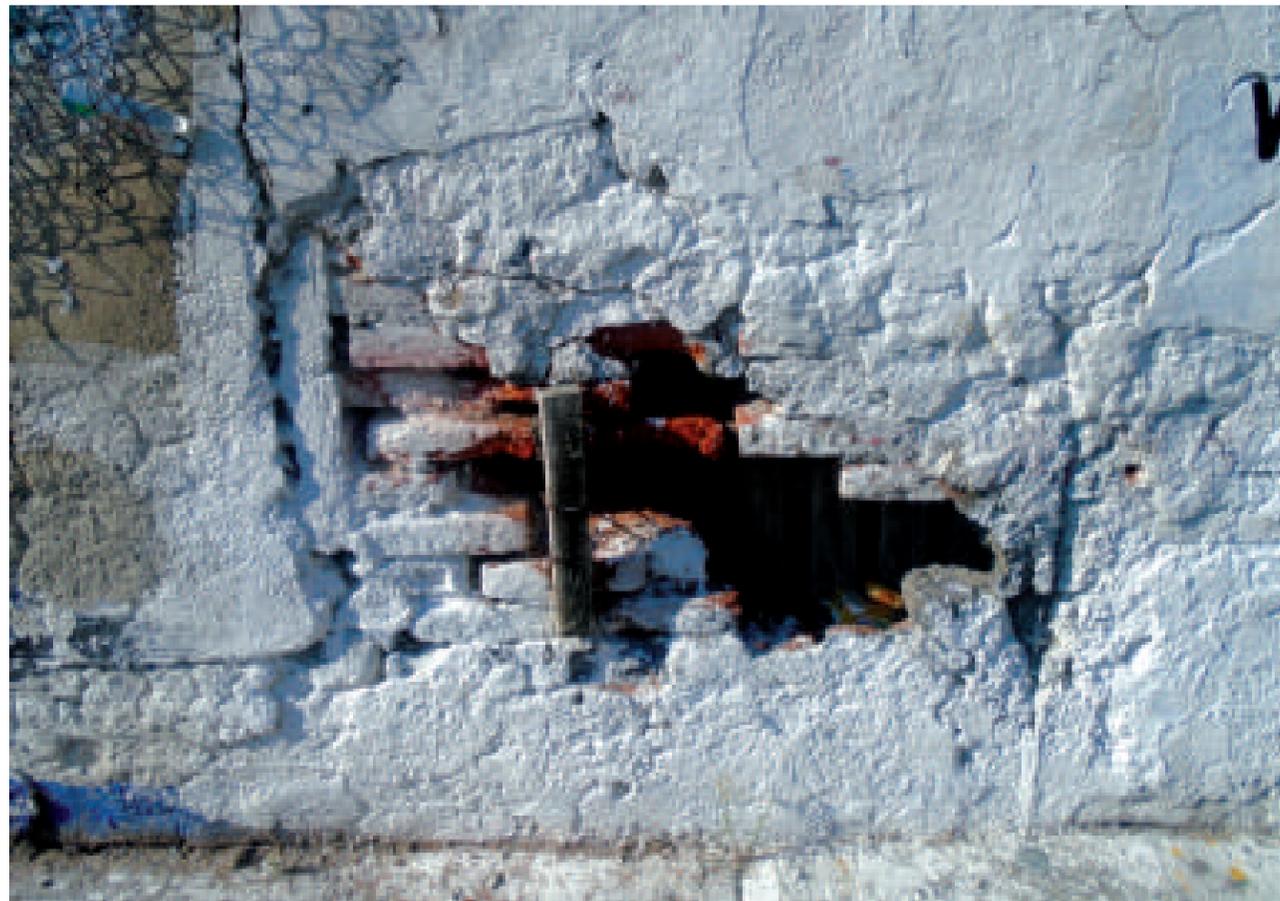
Figura 5.149. Fotografía A (Imagen 16a de riesgos).

Muro de mampostería no confinada que presenta desprendimiento de ladrillo rojo recocido en la parte inferior, se observa que se ha tenido que estabilizar el muro colocando un refuerzo de madera al interior y exterior de la edificación. No cuenta con adherencia en la junta de los ladrillos, por lo cual se aprecian huecos entre ellos. El acabado se encuentra en mala condición debido a que se está desprendiendo y fracturas (19.4045° N, 99.0809° W. Calle: Oriente 217-A).

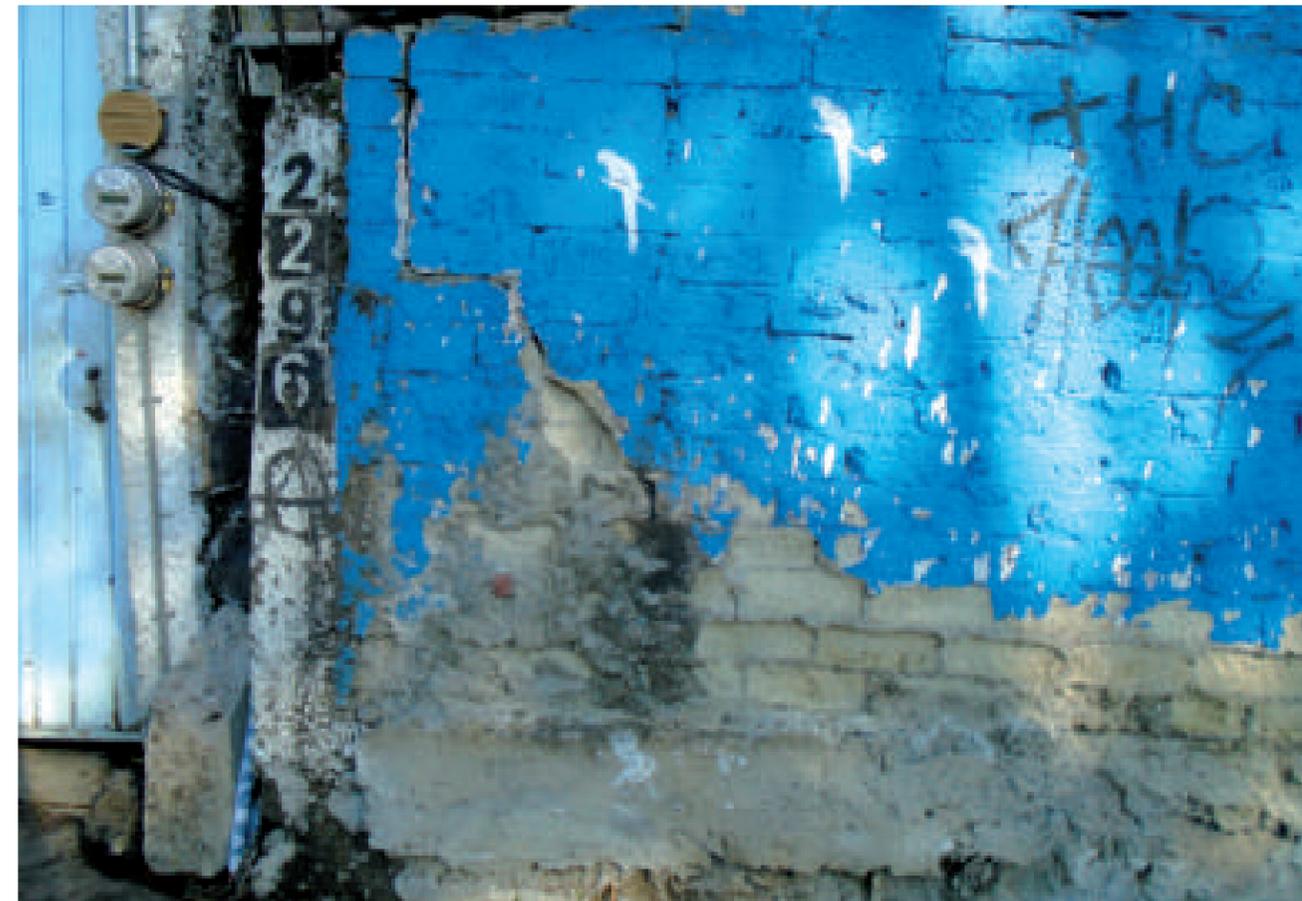
Figura 5.150. Fotografía B (Imagen 16a de riesgos).

Muro de una edificación de mampostería no confinada que presenta una inclinación hacia la derecha de la colindancia, así mismo cuenta con una fractura vertical que desciende desde la parte superior izquierda del muro y se une con una fractura diagonal. El material del muro presenta erosión en los tabiques y mala calidad en la cimentación que se alcanza a observar (19.4057° N, 99.0793° W. Calle: 4 Oriente [Río Churubusco]).

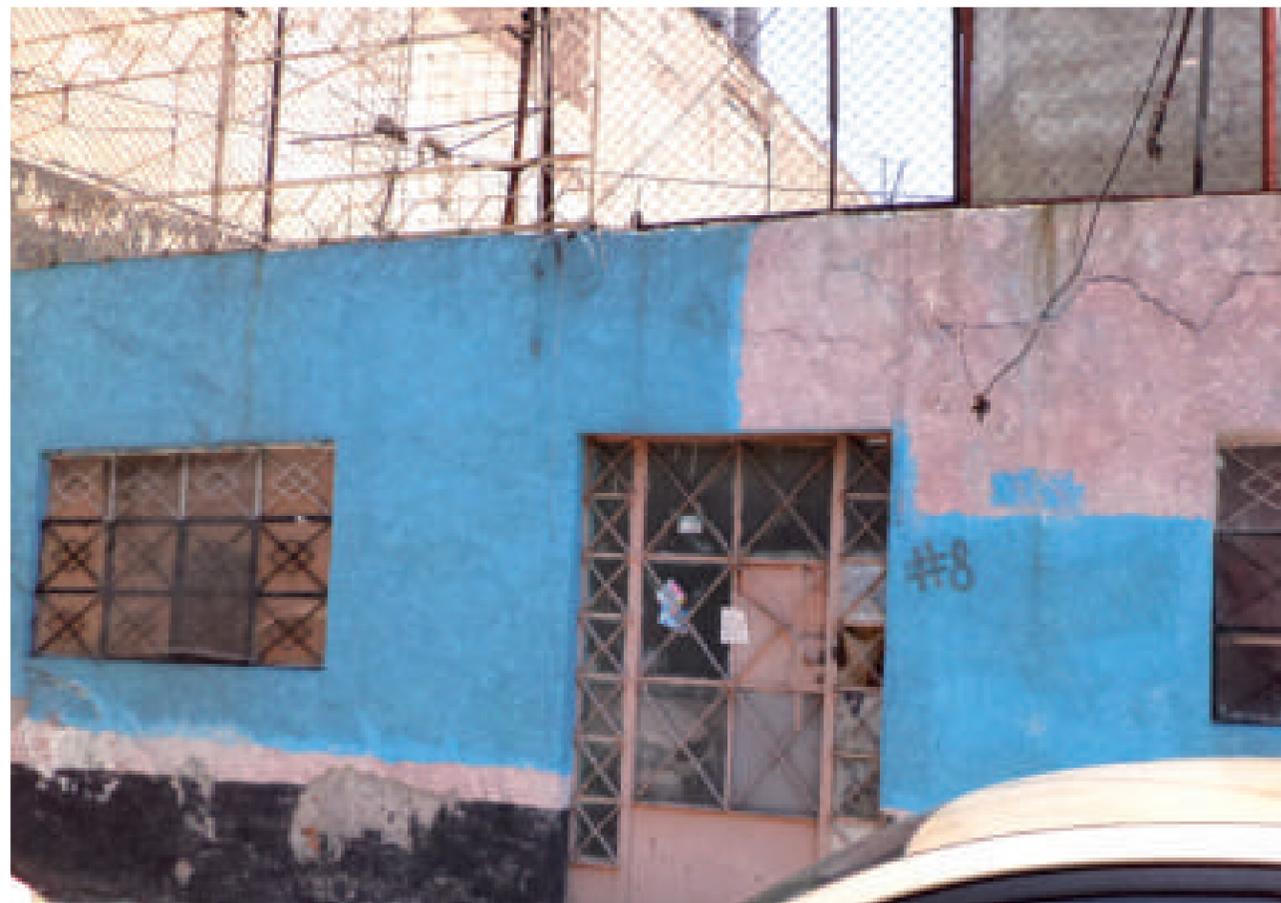
Figura 5.151. Fotografía C (Imagen 16a de riesgos).

Fachada de mampostería no confinada que presenta una fractura diagonal en la parte izquierda del muro, inicia en la colindancia y termina a un tercio de la ventana. En la parte superior derecha del muro se presenta una fractura horizontal. El acabado cuenta con deterioro y desprendimiento (19.4043° N, 99.0707° W. Calle: Retorno 1 Javier Rojo Gómez).

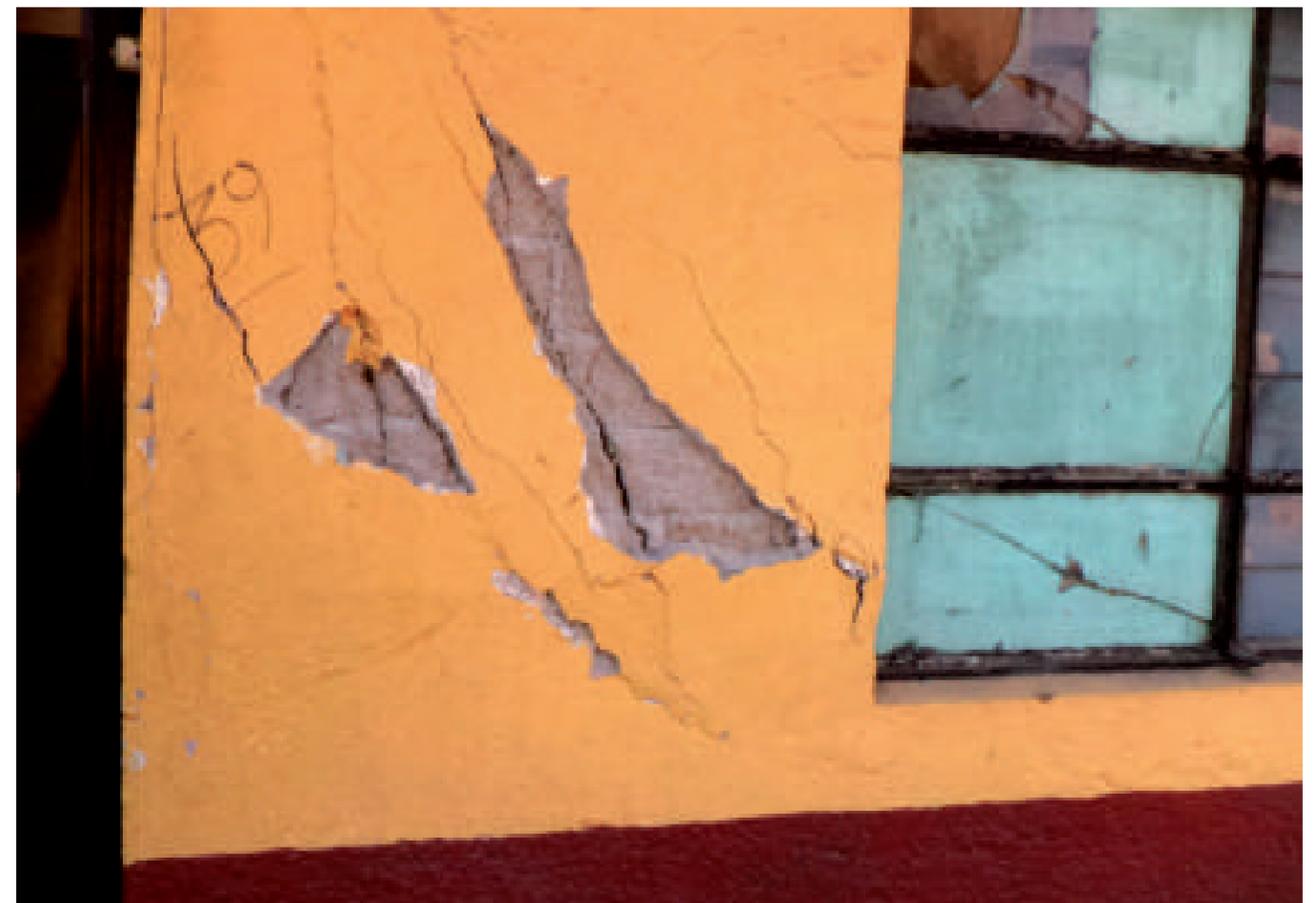
Figura 5.152. Fotografía D (Imagen 16a de riesgos).

Inmueble que presenta fracturas diagonales en el muro que divide la puerta y la ventana. El acabado presenta desprendimiento, dejando a la vista que el muro es de mampostería; y que también presenta fracturas (19.4017° N, 99.0738° W. Calle: Oriente 255-A).

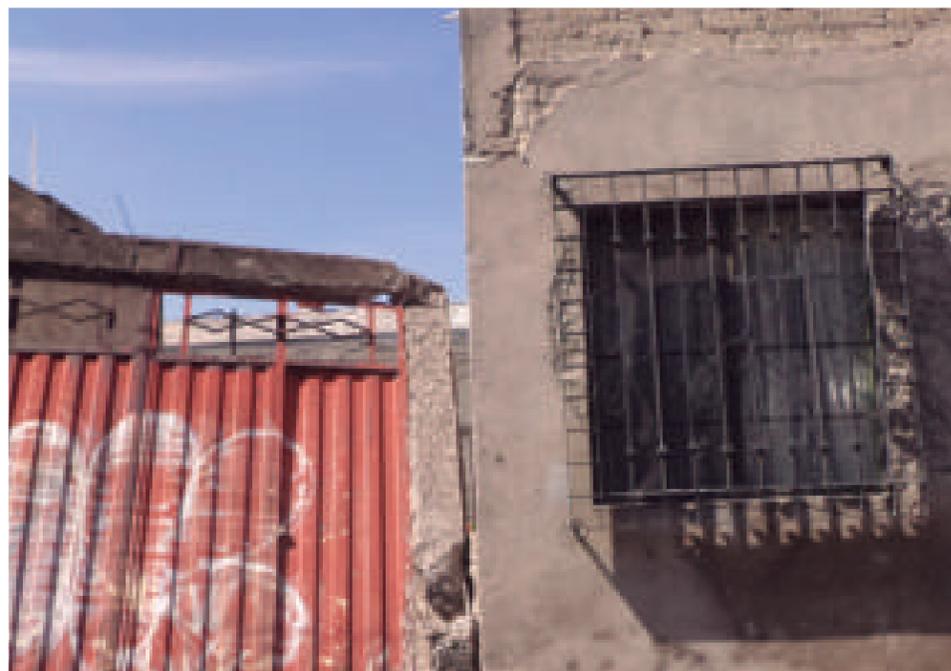
Figura 5.155. Fotografía H (Imagen 16a y 16c de riesgos).

En la parte izquierda de la fotografía se observa un marco de puerta que presenta flexión en su castillo, así mismo se aprecia el acero de refuerzo y desprendimiento del concreto donde ocurre la falla. El confinamiento de la puerta ha resultado afectado debido a esta falla ocasionando inclinación de la puerta y el muro de colindancia (19.3974° N, 99.0772° W. Calle: Segunda Privada Oriente 233).

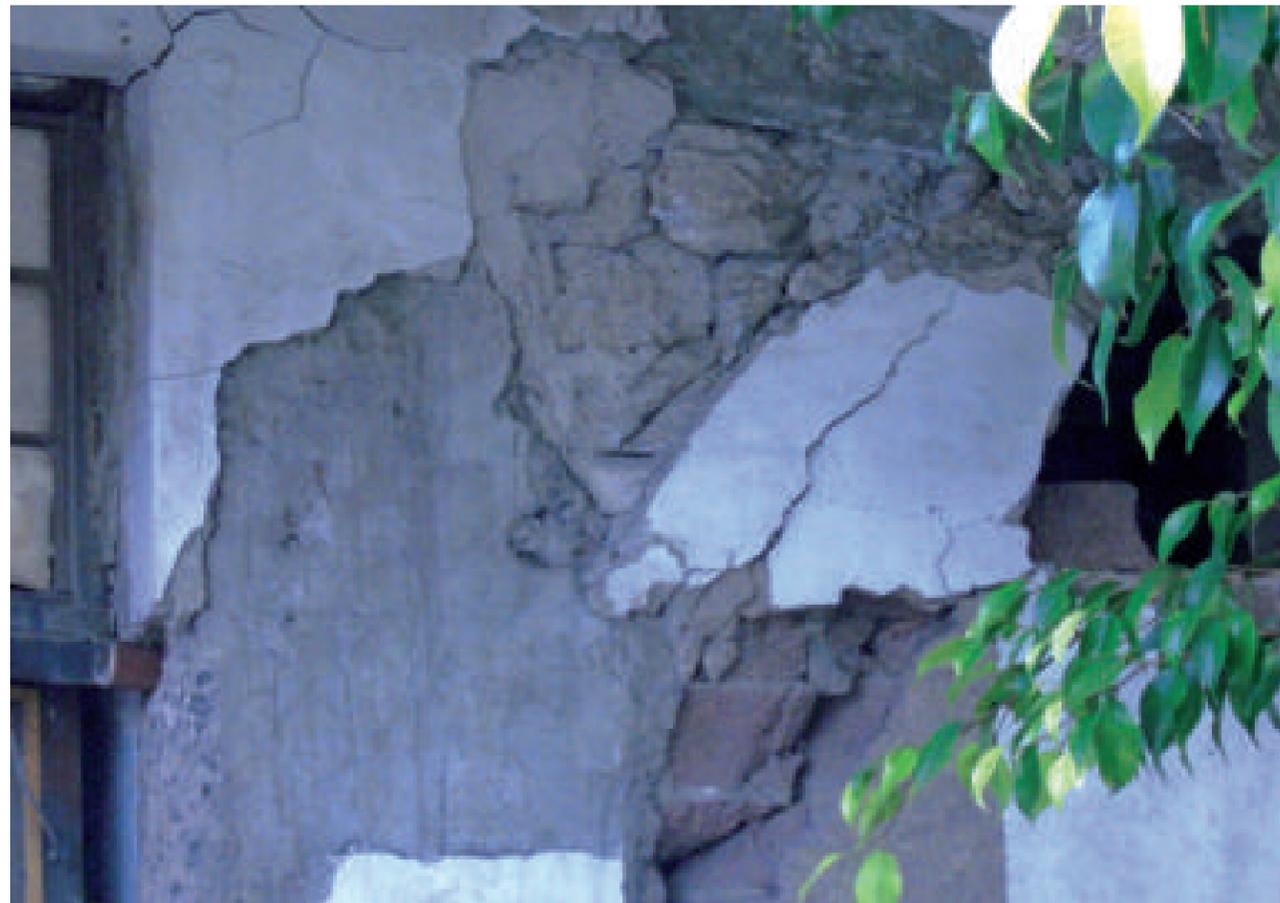
Figura 5.157. Fotografía E (Imagen 16b de riesgos).

Muro de una edificación de mampostería no confinada que presenta fracturas diagonales y un orificio en la parte superior derecha. También se observa desprendimiento del acabado (19.4024° N, 99.0670° W. Calle: Sur 20).

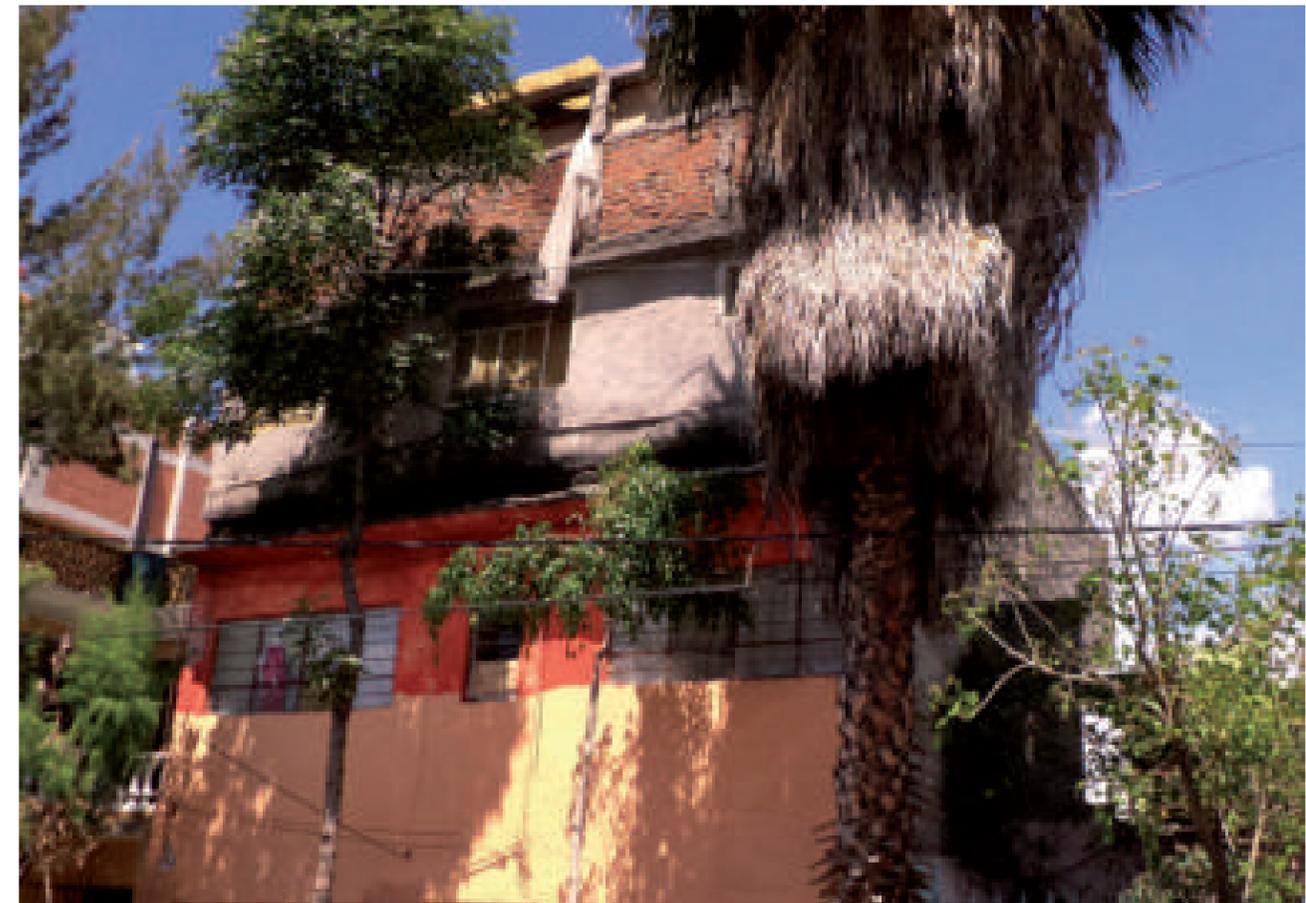
Figura 5.158. Fotografía I (Imagen 16b de riesgos).

Vivienda que presenta diferente proceso constructivo en cada uno de sus niveles, denotándose mayor afectación en la losa de entrepiso del segundo al tercer nivel (19.3948° N, 99.0678° W. Calle: Oriente 249).

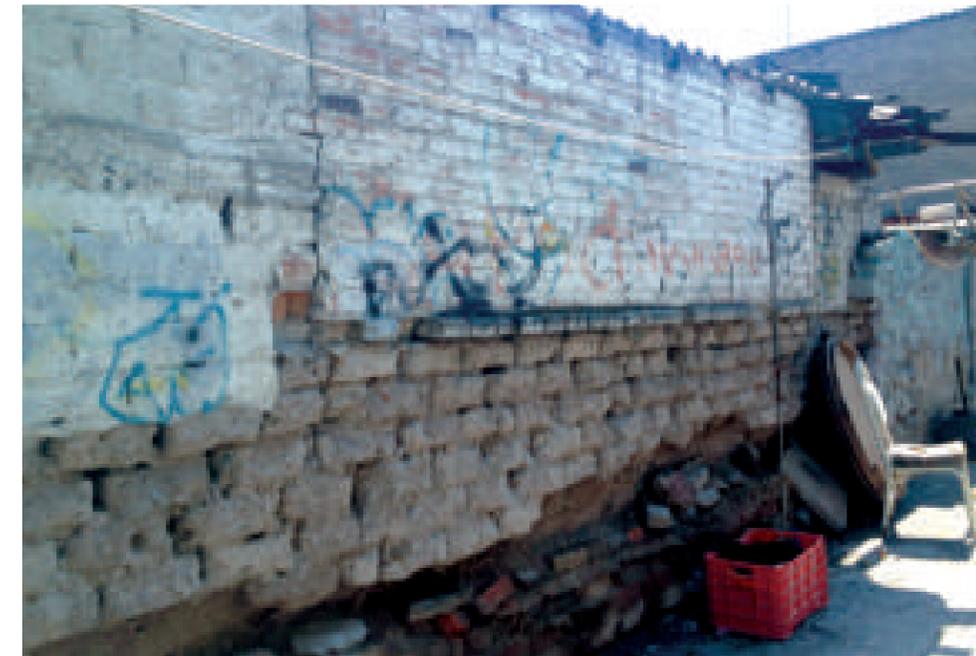
Figura 5.161. Fotografía J (Imagen 16d de riesgos).

Edificación de mampostería no confinada que presenta una fractura vertical en la parte superior izquierda del muro y en la parte inferior presenta erosión en el tabique y en las juntas. La cimentación es de tabique rojo y que también presenta deterioro y desprendimiento (19.3914° N, 99.0629° W. Calle: Sur 20).

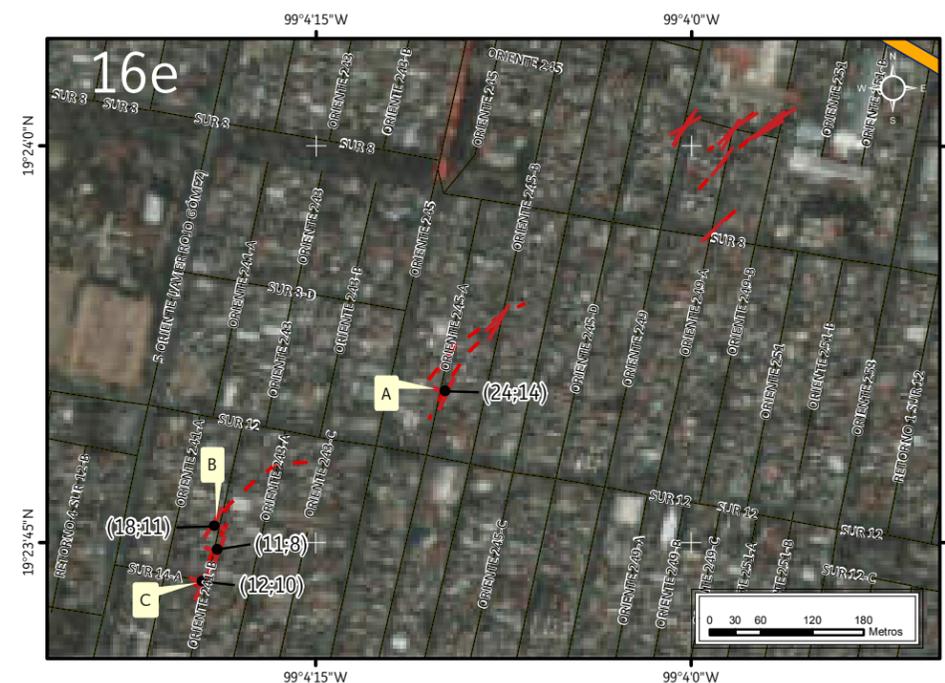
Dentro de esta zona fueron cartografiadas tres estructuras de hundimiento local, que presentan una dirección NE-SW (Figuras 5.146 y 5.162).

La primera estructura cruza las calles Oriente 249-B, Oriente 249-A Sur 8 y Oriente 249. La siguiente estructura pasa por las calles Oriente 245-B y Oriente 245-A; presenta un desplazamiento vertical de 14 cm, siendo este su máximo desplazamiento (Figura 5.163). La tercera estructura presenta un desplazamiento vertical de 8 a los 11 cm (Figuras 5.164 y 5.165), pasando por las calles Oriente 243-B, Oriente 243 y Oriente 241-A (Figura 5.162).

Figura 5.162. Imagen 16e de peligro, donde se muestra el peligro por hundimiento local en la zona Agrícola Oriental, Cuchilla Agrícola Oriental, Hermanos Blancas e Infonavit Sur 20

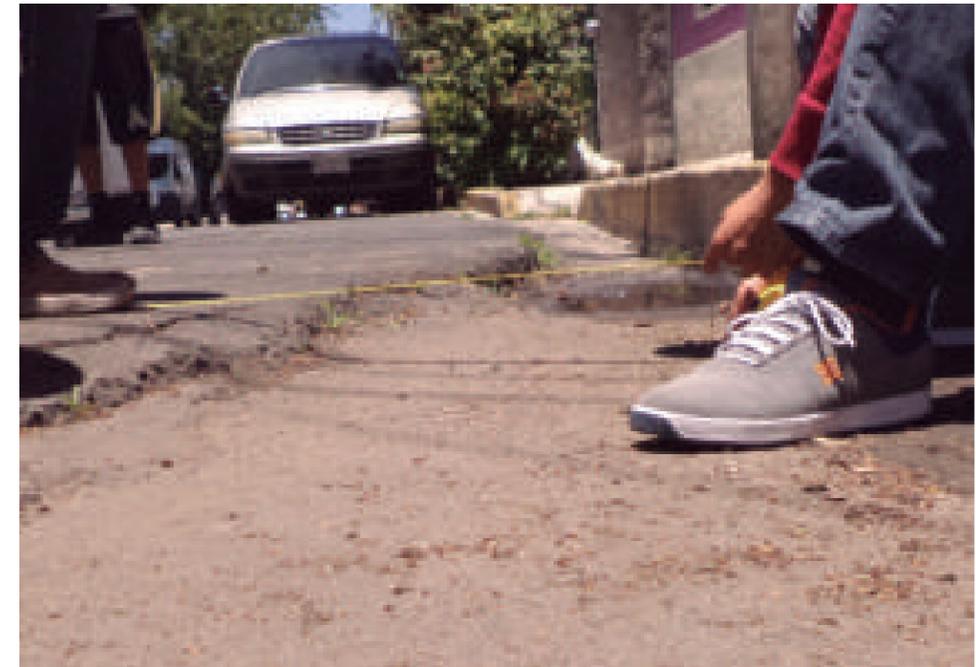
Figura 5.164. Fotografía B (Imagen 16e de peligro).
Desplazamiento vertical de 11 cm ocasionado por la estructura de hundimiento local que se presenta en la zona, también se observa la ruptura de la carpeta asfáltica y la acera producto de este fenómeno (19.3960° N, 99.0719° W. Calle: Oriente 241-B).

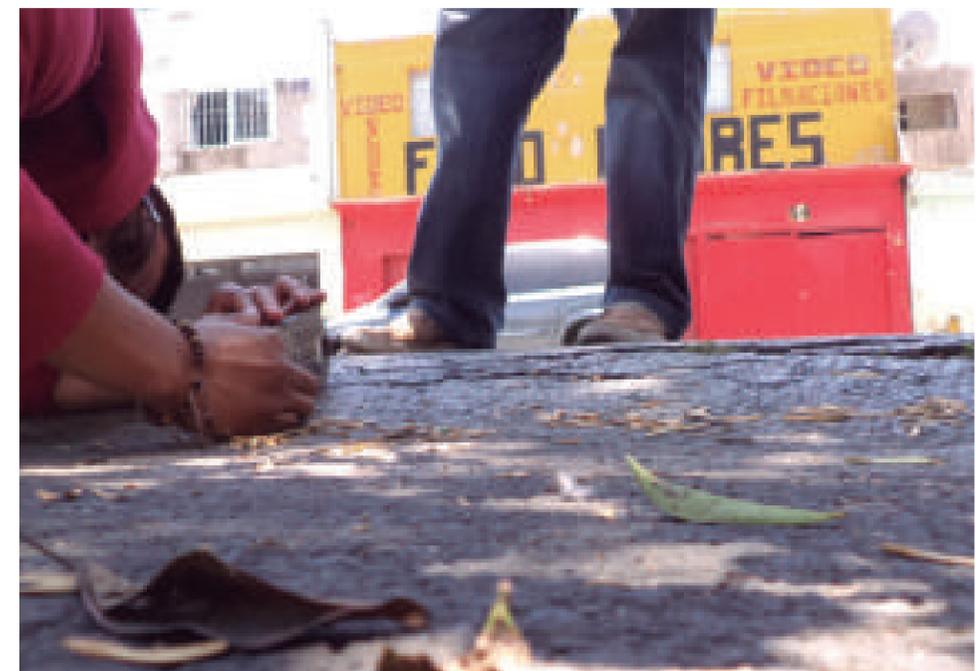
Figura 5.165. Fotografía C (Imagen 16e de peligro).
Se observa uno de los flancos de la estructura de hundimiento, el cual provoca la ruptura de la carpeta asfáltica y un desplazamiento vertical de 10 cm (19.3954° N, 99.0721° W. Calle: Sur 14-A).

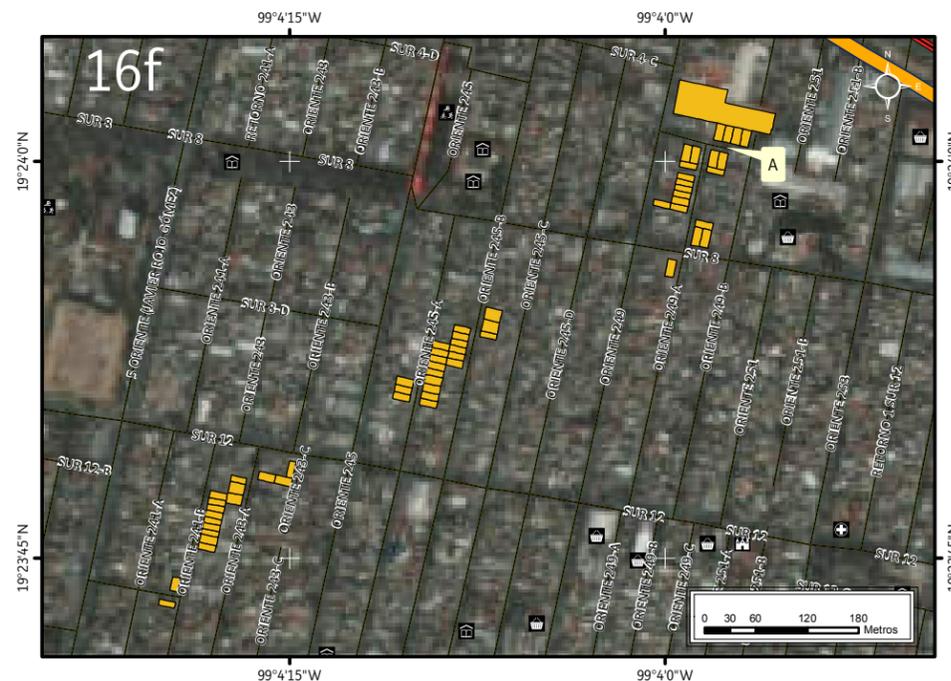
La vulnerabilidad física producto de esta estructura, se compone de un total de 60 lotes (Figura 5.166, 16f) de los cuales 2 son de uso cultural, 57 de uso habitacional y 1 industria, estos lotes son considerados como vulnerables, al no presentar grandes daños al exterior, pero sí se observaron afectaciones importantes en las calles, banquetas y aceras lo que es evidencia de la actividad de la estructura (Figura 5.167).

Figura 5.166. Imagen 16f de vulnerabilidad física expuesta a hundimiento local y fracturamiento en la zona Agrícola Oriental, Cuchilla Agrícola Oriental, Hermanos Blancas e Infonavit Sur 20. Nota: el número y la letra en la esquina superior izquierda indica la sección de la zona de estudio, los recuadros en color amarillo con contorno negro corresponden a aquellos lotes vulnerables, la línea naranja delimita la zona Agrícola Oriental, Cuchilla Agrícola Oriental, Hermanos Blancas e Infonavit Sur 20 y las etiquetas indican las fotografías que ilustra la vulnerabilidad. Para otras simbologías revisar el Anexo III.
