Atlas de Peligros y Riesgos de la Ciudad de México

Actualización de los Mapas de Riesgo

Iztapalapa

Año: 2014

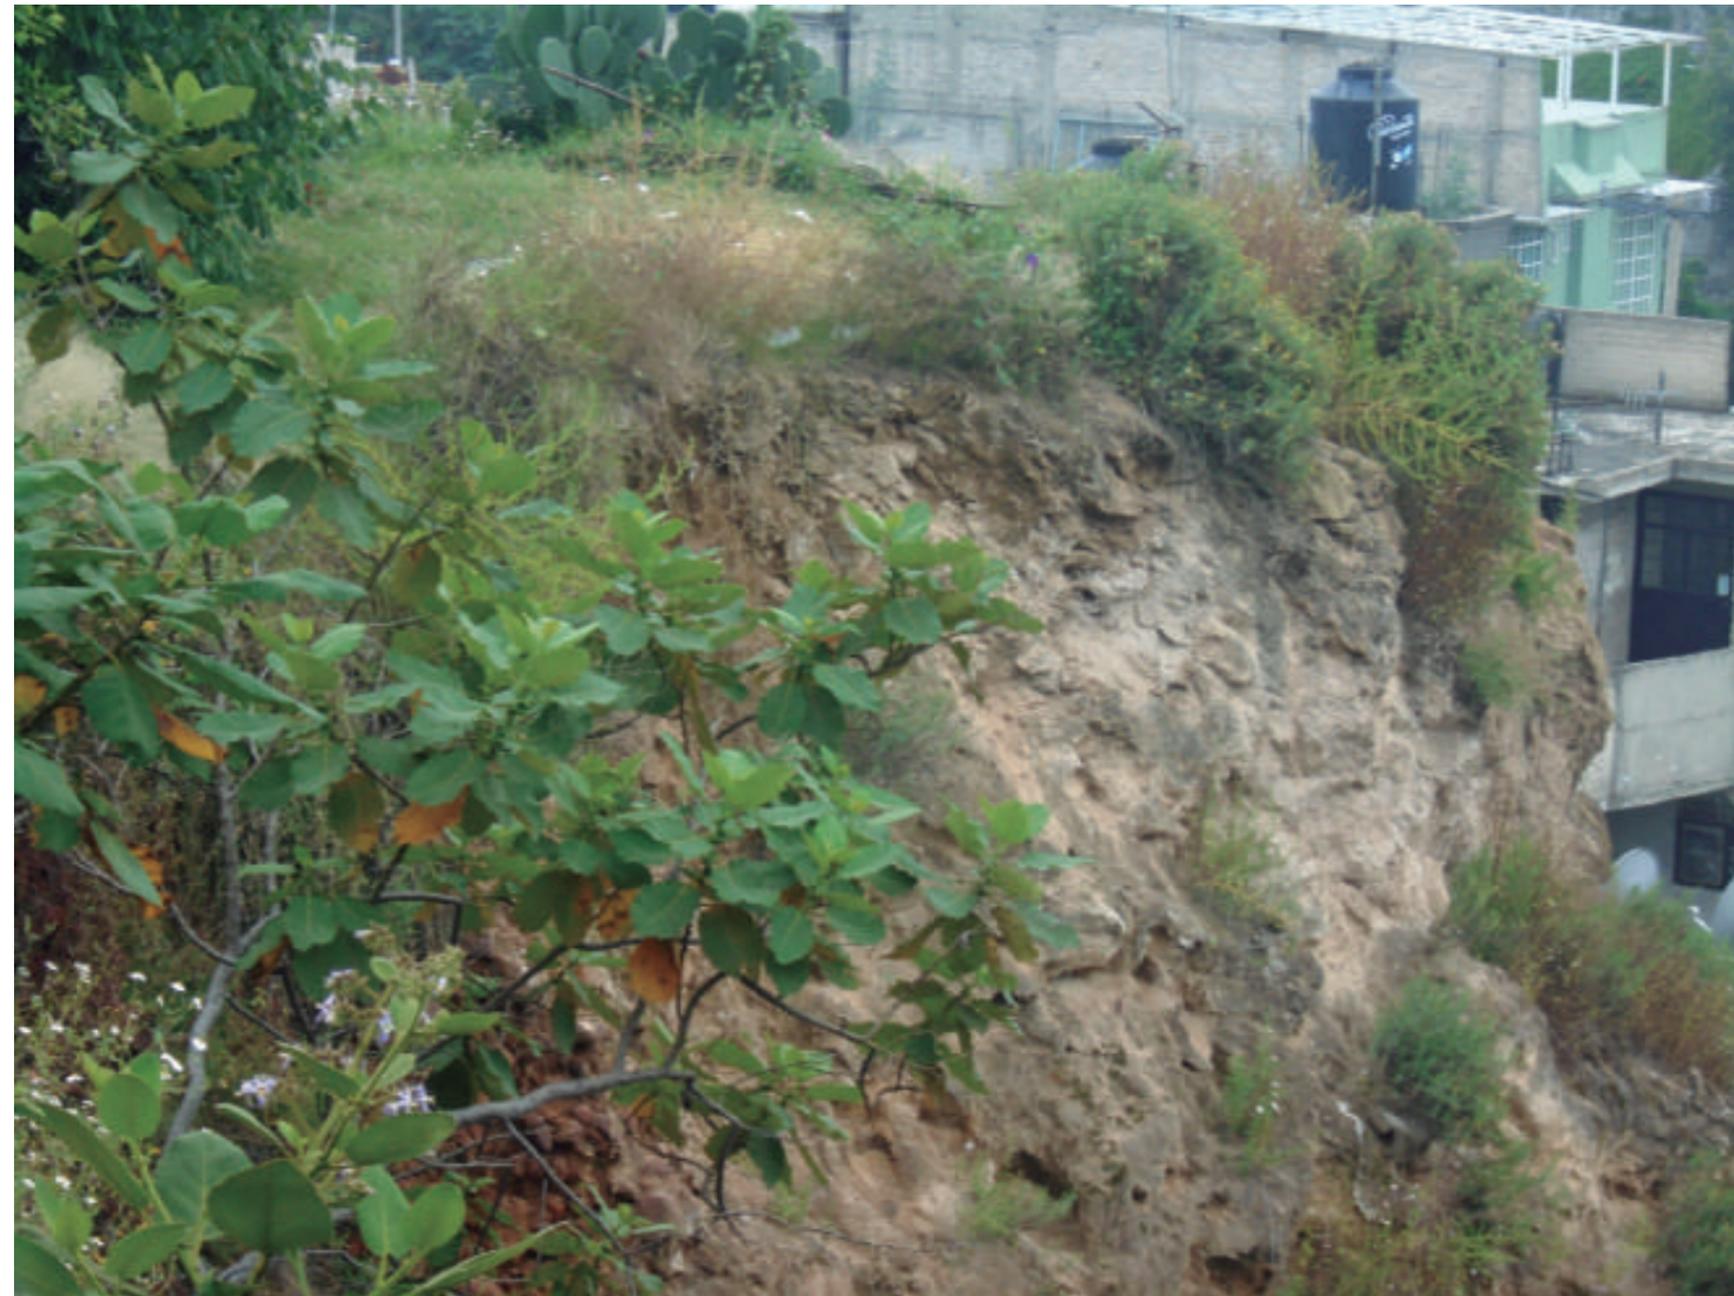
Uno de los cortes realizados en el Peñón del Marqués, lo que aumenta la inestabilidad de la pendiente.

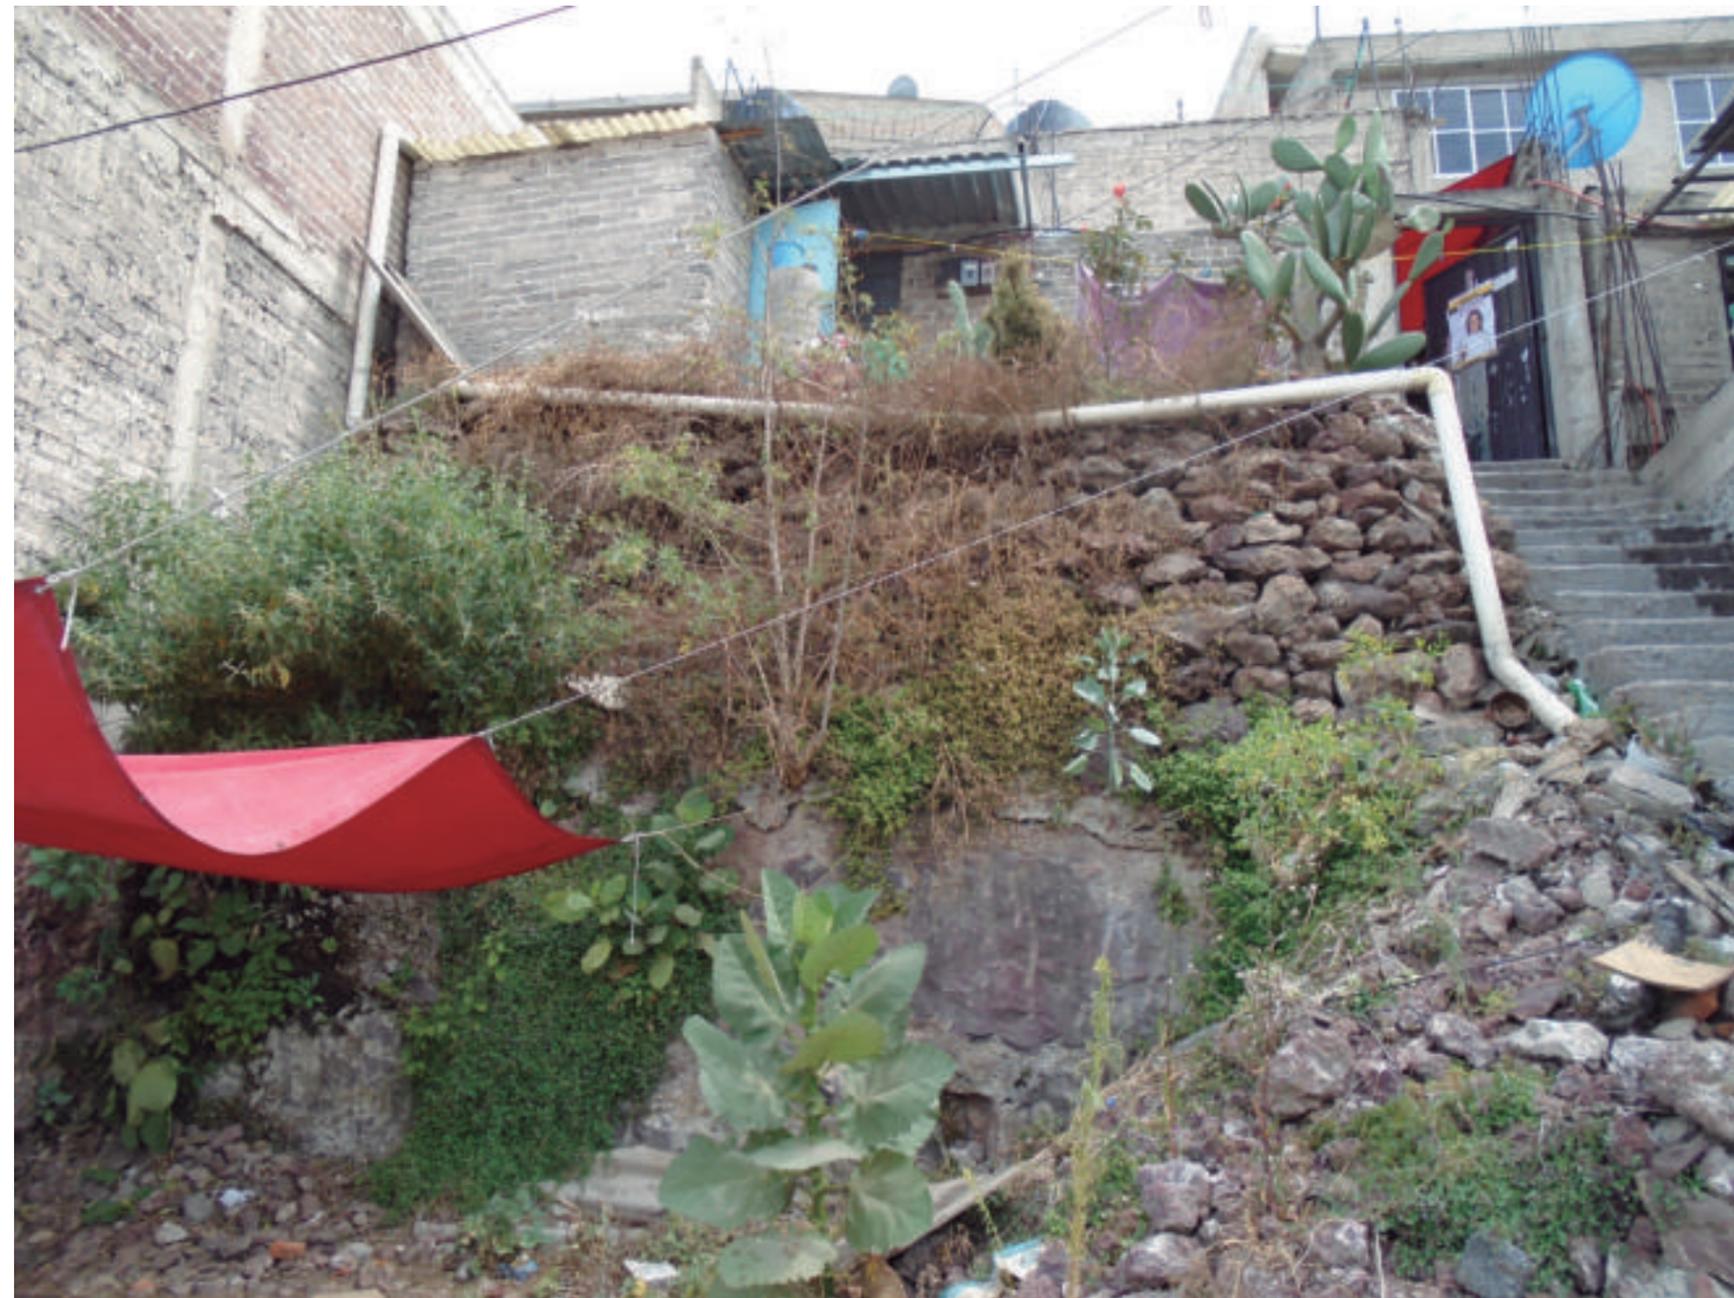
Algunas viviendas utilizan bardas de mampostería sin mortero como obra de mitigación ante los derrumbes (colonia Ampliación El Paraíso).

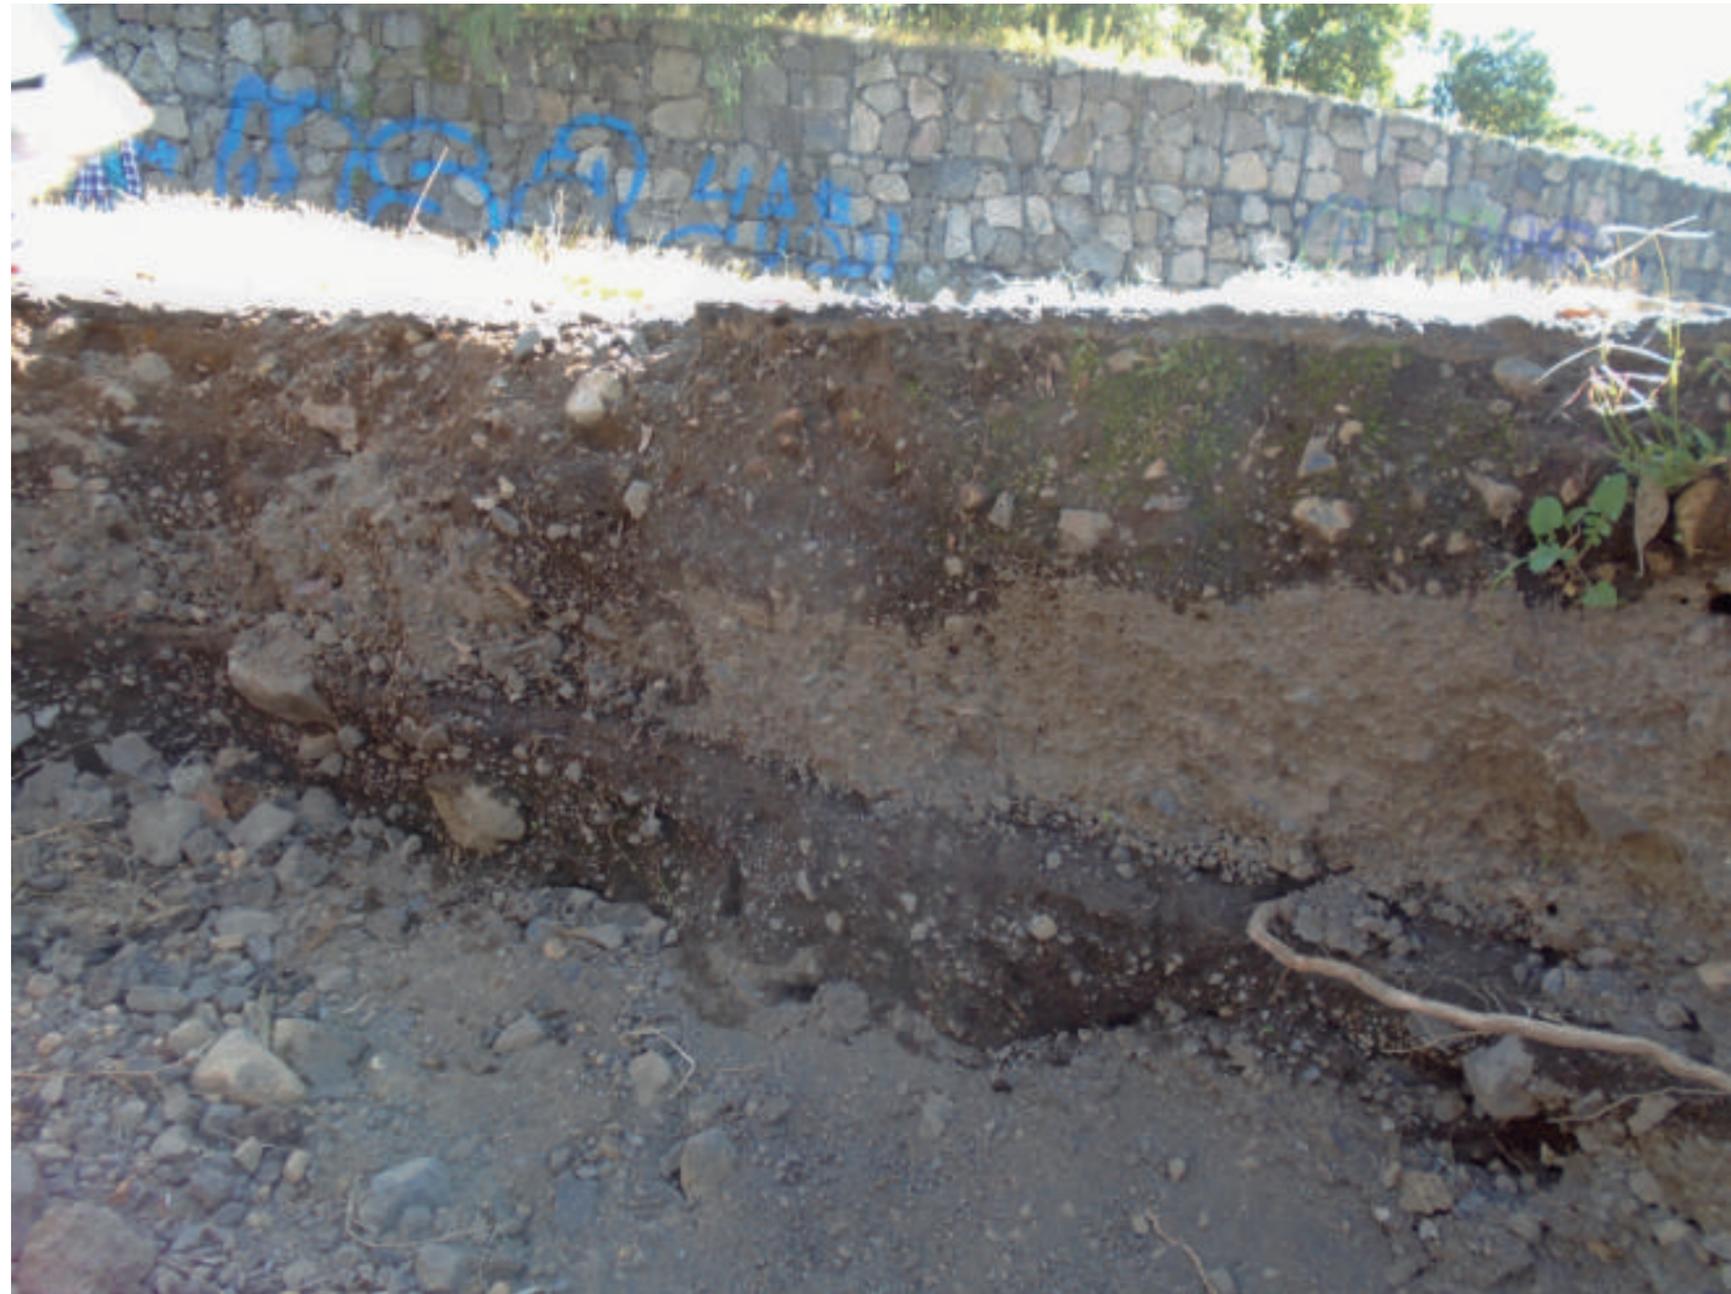
Cárcava formada en el Cerro de la Estrella, son visibles los diferentes grados de humedad entre los materiales.

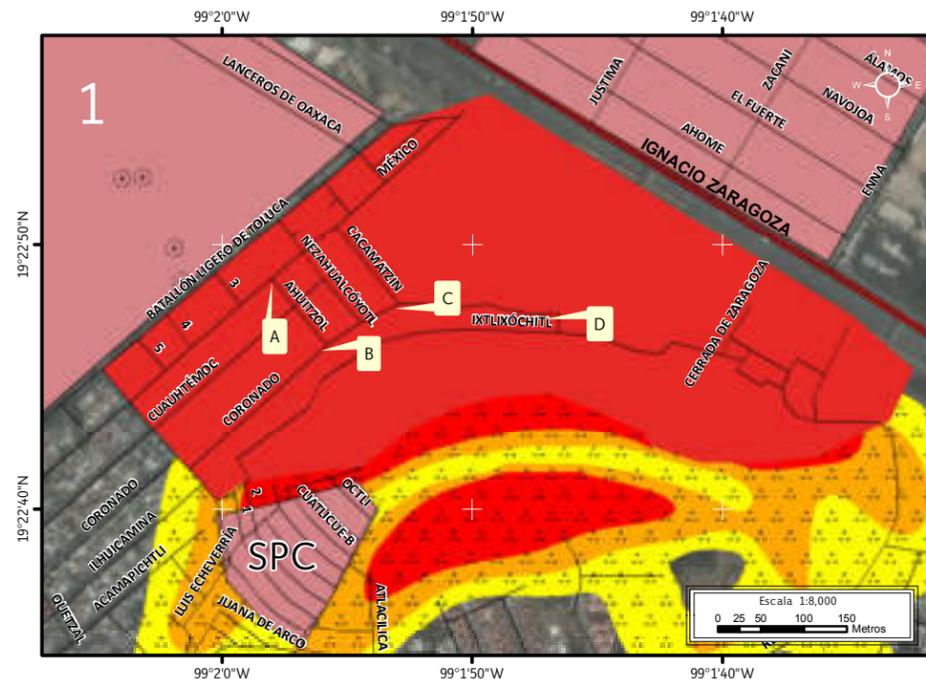
Peñón del Marqués se encuentra entre las calles General Ignacio Zaragoza, Batallón Ligero de Toluca y Atlacilicia (Figura 5.7), afectando a parte de las colonias El Paraíso y U.H. Ejército de Oriente.

El Peñón del Marqués como polígono de peligro, se caracteriza por presentar procesos de remoción en masa los cuales son provocados por el movimiento lento del terreno (deslizamiento activo; Figura 5.5). La litología predominante en este polígono es de rocas ígneas extrusivas: coladas de lava y bloques de lava basáltica, escoria, y cenizas; es importante destacar que hay zonas cercanas a la estructura con depósitos de materiales sedimentarios fluviales, debido a que el Peñón del Marqués se encuentra localizado en uno de los extremos del antiguo lago de Texcoco.

Figura 5.7. Imagen 1 de peligro por deslizamiento del Peñón del Marqués (Mapa XIX).

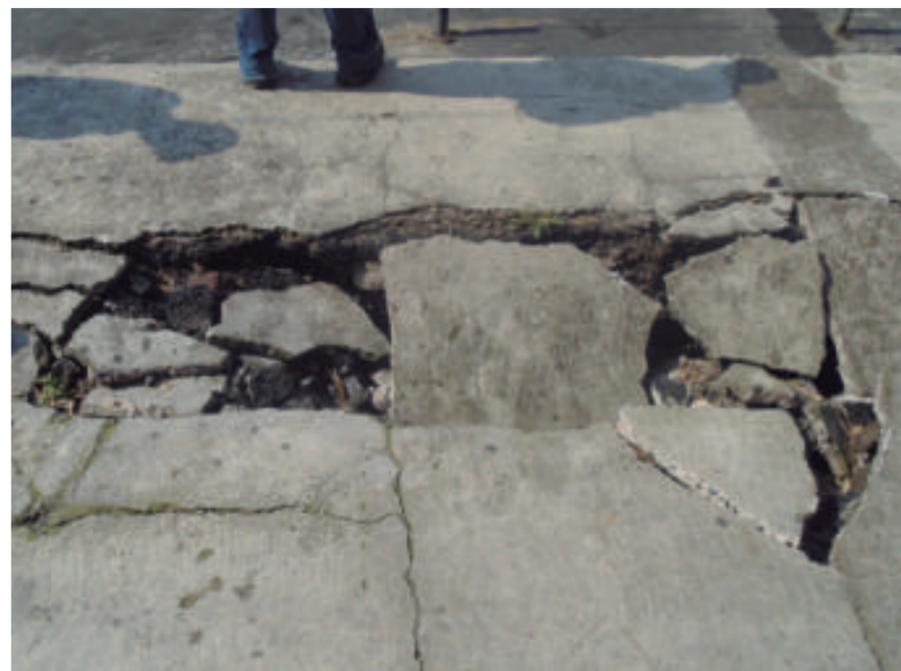
Figura 5.8. Fotografía A (Imagen 1 de peligro). Efectos de los movimientos del terreno en dirección a la pendiente máxima. El deslizamiento provoca el fracturamiento y la deformación de la carpeta asfáltica, esto generó un socavón en las porciones del terreno más inestables (19.3802° N, 99.0327° W. Calle: México [Batallón de Zapadores]).

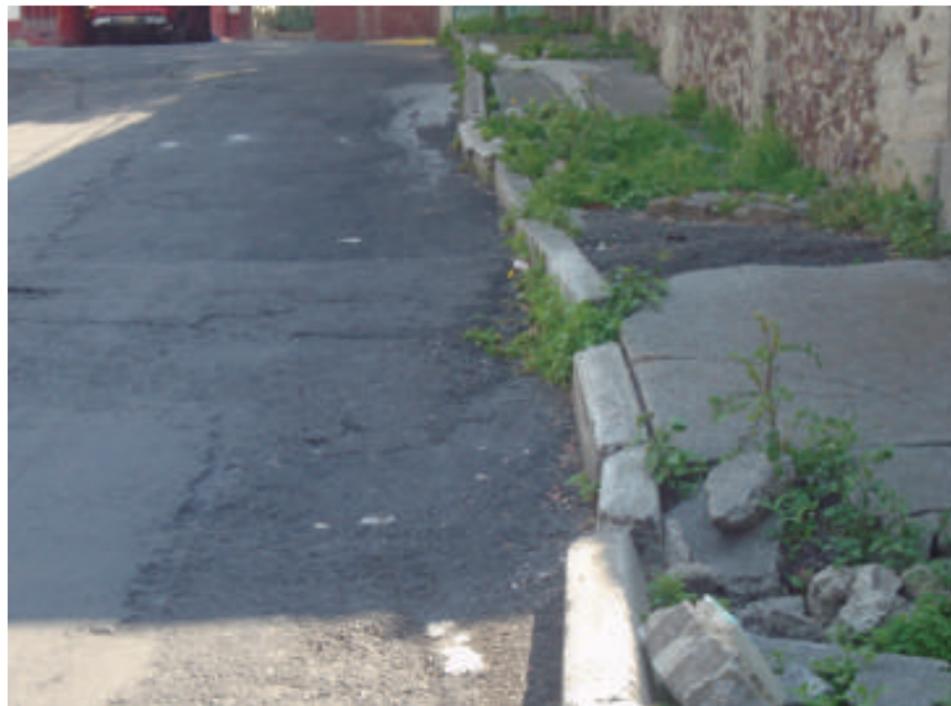
Figura 5.9. Fotografía B (Imagen 1 de peligro).

Grietas en la acera y la carpeta asfáltica, en la banqueta se muestra una ligera ondulación, lo que genera el fracturamiento y agrietamiento de esta misma; la carpeta asfáltica presenta fracturamiento en dirección a la pendiente (19.3796° N, 99.0322° W. Calle: Ahuitzol).

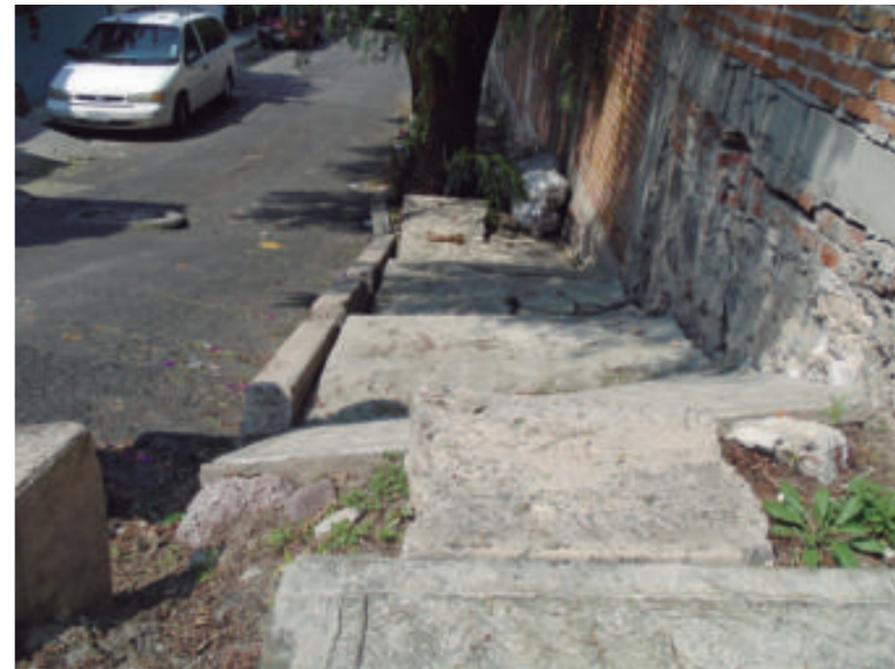
Figura 5.10. Fotografía C (Imagen 1 de peligro).
Escalonamiento y fracturamiento de la acera y la carpeta asfáltica, debido al deslizamiento progresivo del terreno (19.3801° N, 99.0315° W. Calle: Cacamatzin).

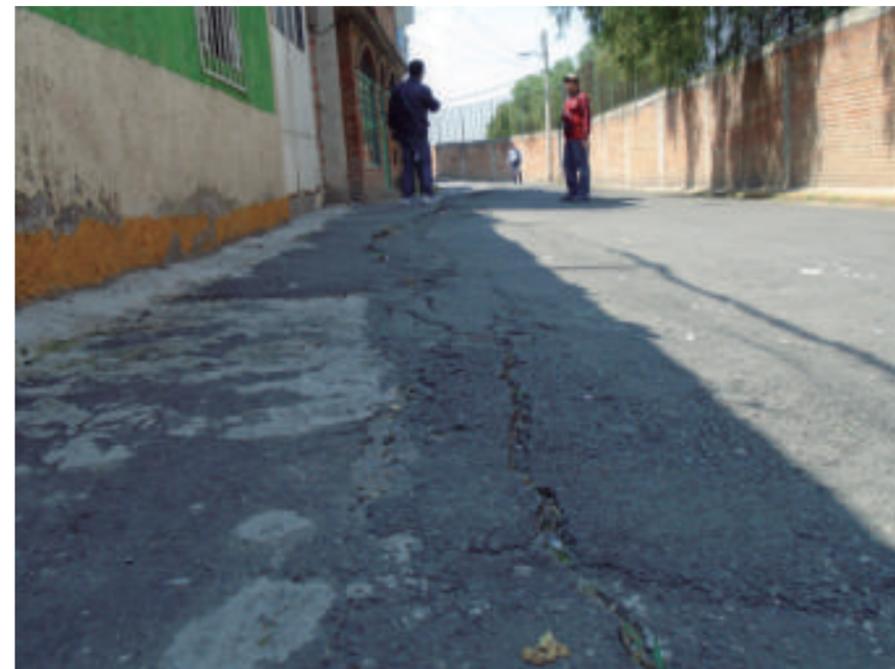
Figura 5.11. Fotografía D (Imagen 1 de peligro).
Fracturamiento de la carpeta asfáltica provocado por los movimientos bajo la zona en dirección al deslizamiento, esta fractura parte en dos la carpeta asfáltica, aquí inicia el cuerpo activo, corona del deslizamiento, con dirección hacia el norte (19.3799° N, 99.0302° W. Calle: Coronado).

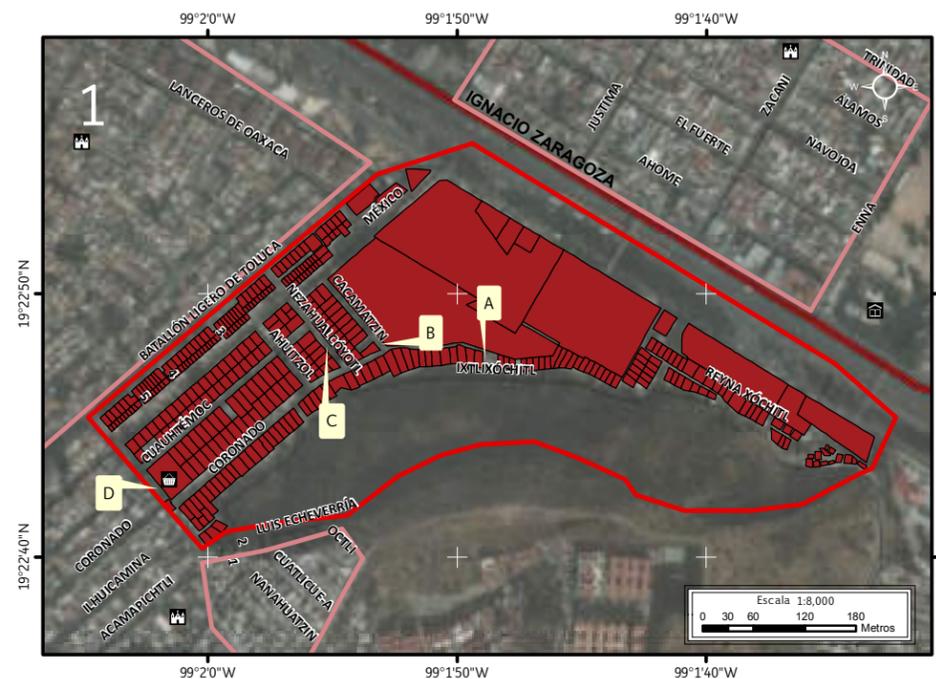
La vulnerabilidad física registrada dentro del polígono de peligro es de 382 lotes considerados con vulnerabilidad alta, debido a que presentan daños estructurales, además en la parte más cercana a los taludes del Peñón existe el peligro por caída de rocas y flujos de lodo en la calle Ixtlixóchitl (Figura 5.12).

Figura 5.12. Imagen 1 de vulnerabilidad física expuesta por deslizamiento en el Peñón del Marqués (Mapa XX).

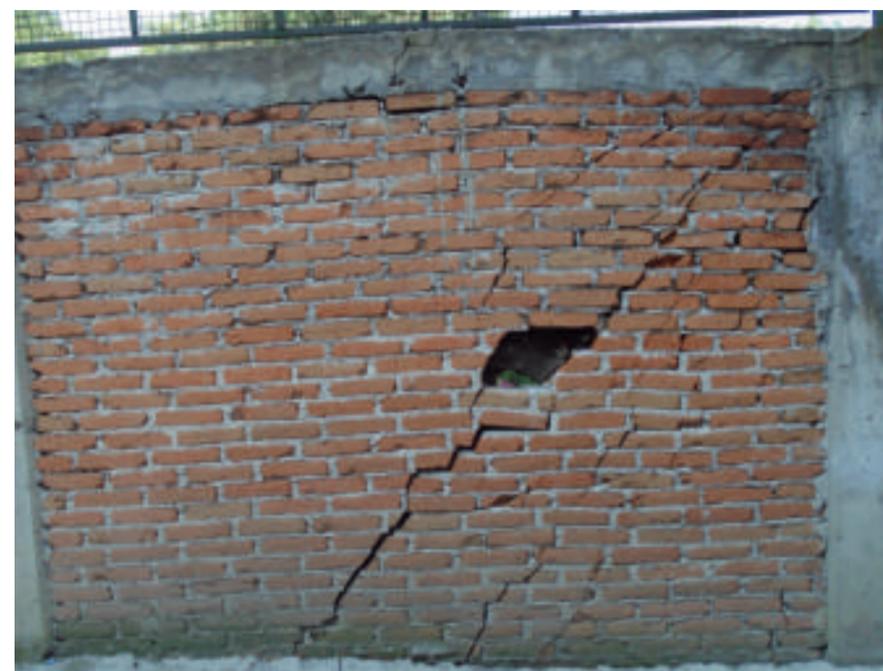
Figura 5.13. Fotografía A (Imagen 1 de vulnerabilidad). La deformación del terreno causa fracturas en las banquetas y los muros (19.3800° N, 99.0305° W. Calle: Coronado).

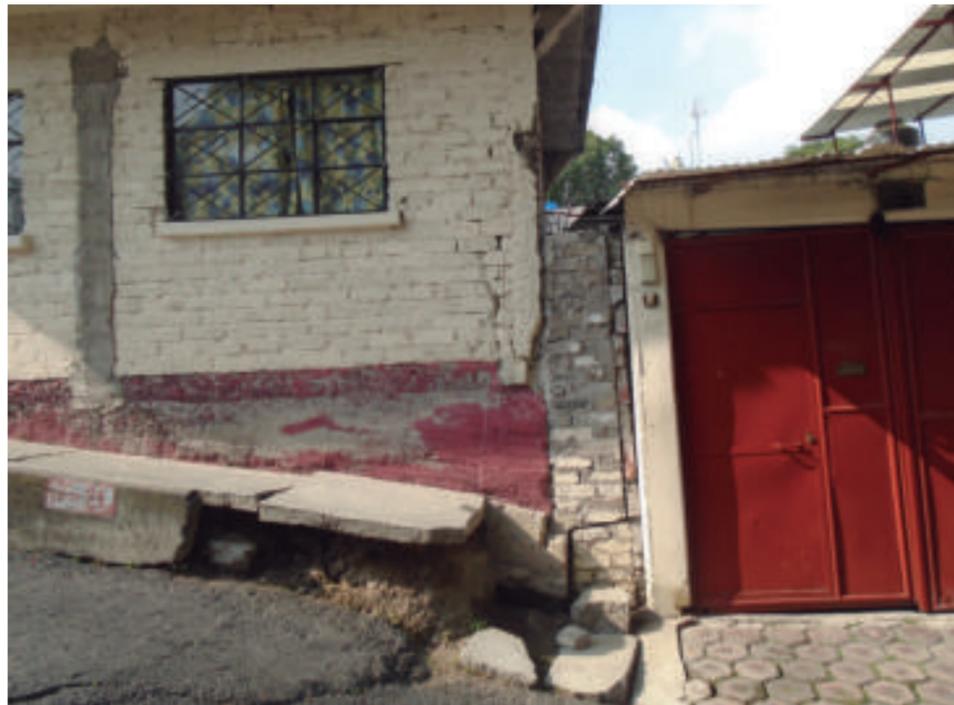
Figura 5.14. Fotografía B (Imagen 1 de vulnerabilidad).

El deslizamiento provoca la formación de escalones que fracturan y desplazan verticalmente la banqueta, carpeta asfáltica y además separa una vivienda respecto a la otra. También provoca fracturas y deformación en las construcciones (19.3802° N, 99.0315° W. Calle: Cacamatzin).

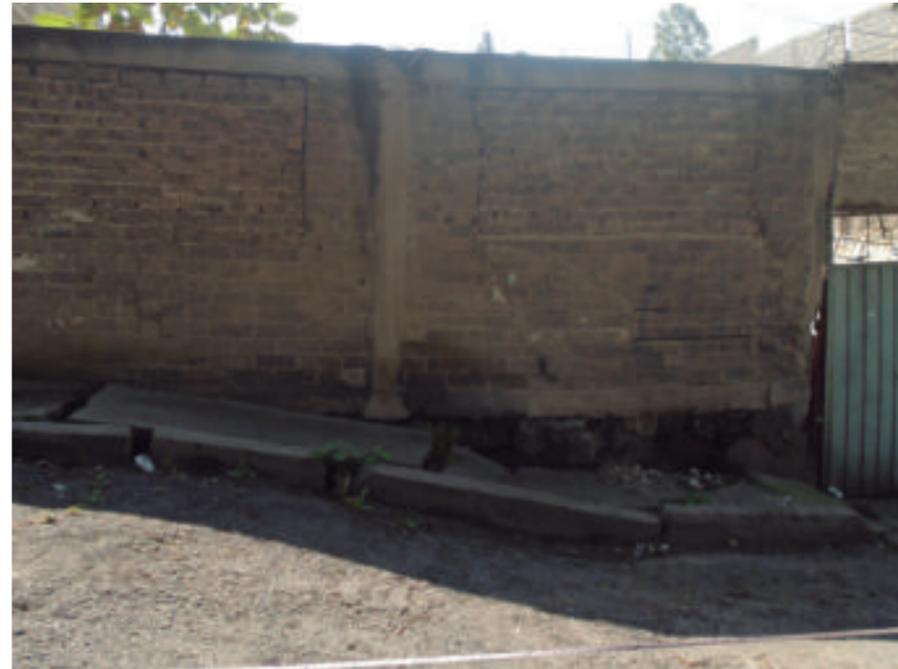
Figura 5.15. Fotografía C (Imagen 1 de vulnerabilidad).

El deslizamiento activo genera movimientos diferenciales en la construcción, causando que la barda de la vivienda se fracture, también sus castillos y su zapata, como resultado del escalón que afecta la banqueta y que expone los cimientos de la vivienda. Este movimiento se observa mejor en la parte inferior de la acera, la cual presenta ondulaciones y deformaciones importantes (19.3800° N, 99.0320° W. Calle: Nezahualcōyotl).

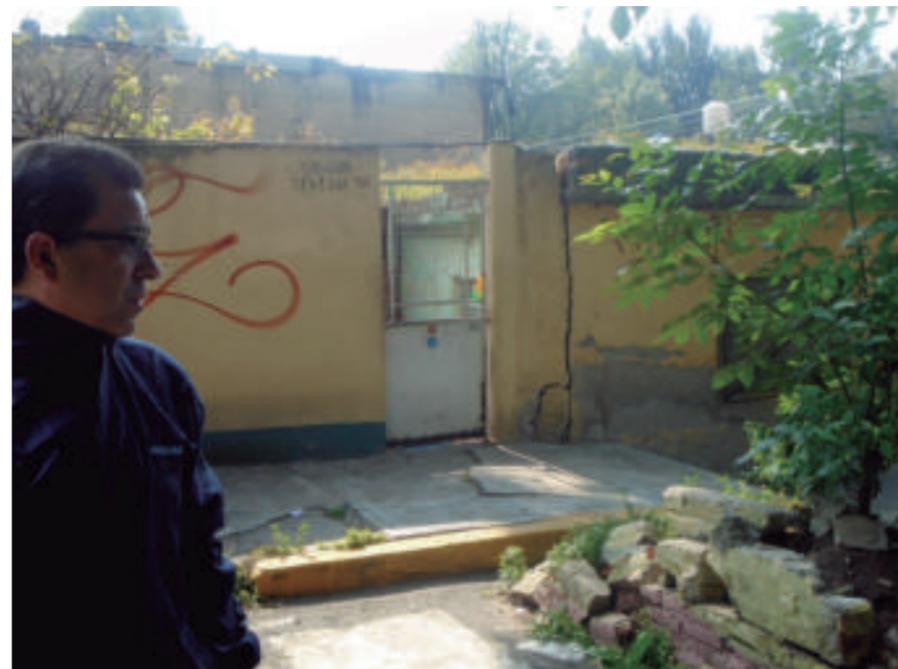
Figura 5.16. Fotografía D (Imagen 1 de vulnerabilidad).

La ondulación de la banqueta y carpeta asfáltica que afecta a la vivienda con la separación del muro del castillo (19.3788° N, 99.0342° W. Calle: Ixtlixóchitl).

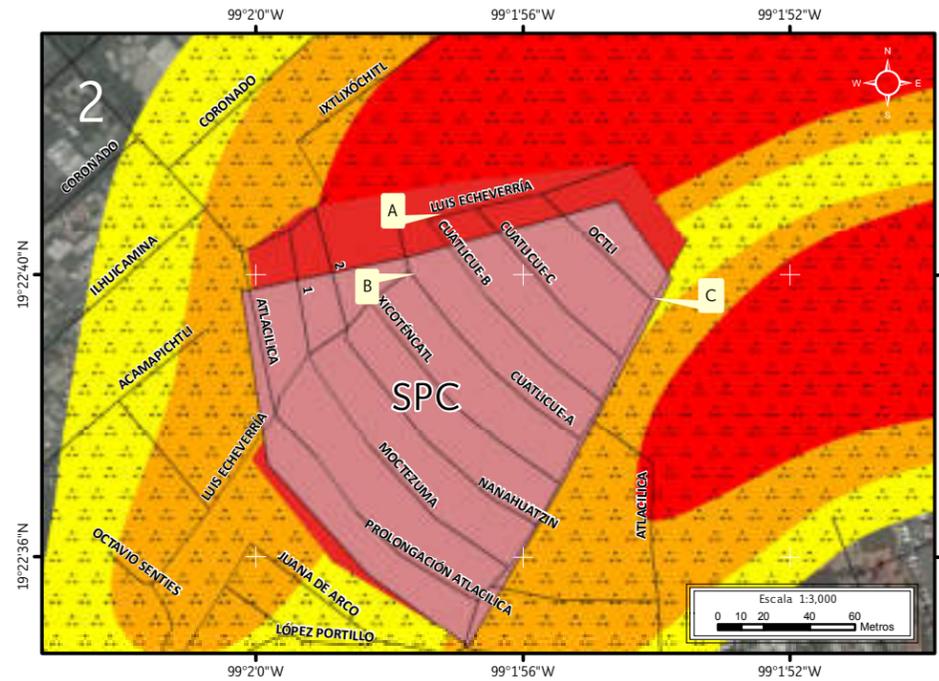
La colonia El Paraíso se localiza al noroeste de la Delegación Iztapalapa. En este lugar se delimitó el sitio con riesgo Ampliación el Paraíso, el cual fue proporcionado por la SPC (2014). Éste se reconoció como polígono de peligro, caída de roca y derrumbe, los cuales afectan las construcciones y a la población (Figura 5.17). Esta zona presenta área total de 25,134 m² y perímetro de 633 m.

Ampliación el Paraíso forma parte de una estructura volcánica, su litología predominante consta de rocas ígneas extrusivas, tales como; depósitos volcánicos (tobas), basaltos y brechas volcánicas, y suelos arcillosos. Debido a que estos materiales no están compactos, los principales fenómenos que se presentan en este lugar son: caídas de roca y derrumbe.

Figura 5.17. Imagen 2 de peligro, donde se localiza el sitio con riesgo Ampliación el Paraíso denominado así por la SPC (2014) en la zona de inestabilidad de laderas (Mapa XIX).
Nota: el número de la esquina superior izquierda representa la ubicación del sitio de estudio en el Mapa XIX; en rojo, naranja y amarillo con puntos negros se muestra la susceptibilidad alta, media y baja por inestabilidad de laderas; el color rojo indica el polígono de peligro, el polígono color coral es el sitio con riesgo Ampliación el Paraíso, la línea en color coral indica el perímetro del sitio con riesgo Ampliación el Paraíso, las líneas negras indican el eje vial, las etiquetas indican las fotografías que ilustran el peligro.

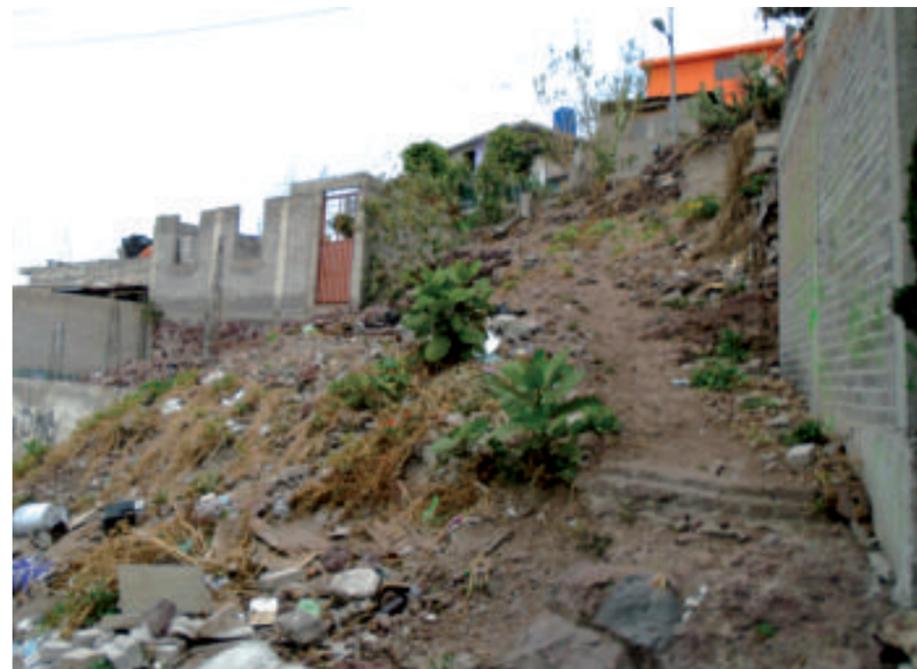
Figura 5.18. Fotografía B (Imagen 2 de peligro). Deslizamiento de materiales sueltos en dirección a la pendiente, se observan cantos rodados angulosos de dimensiones que van de los 20 a los 30 cm de radio (19.3777° N, 99.0324° W. Calle: Cuatlicue-A).

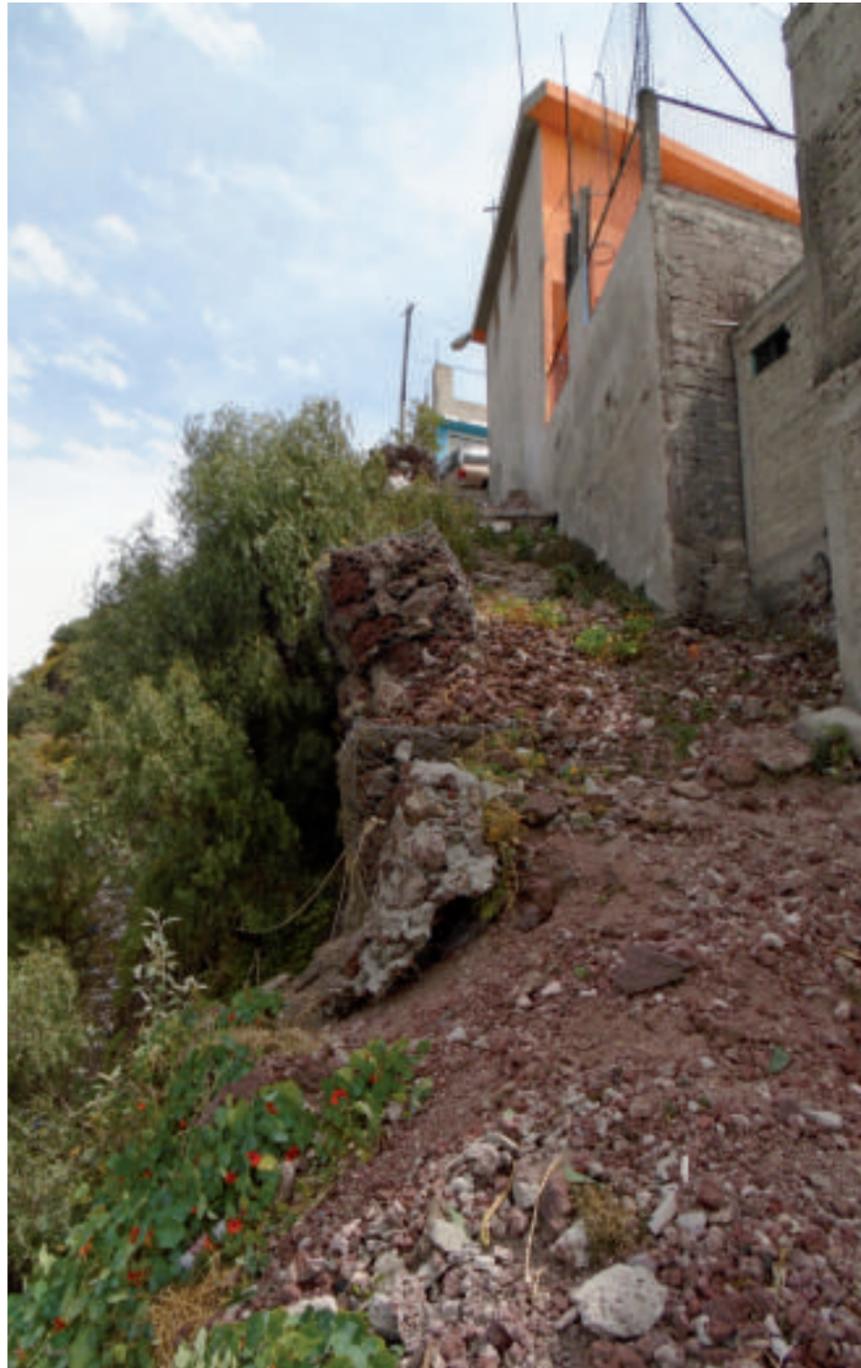
Figura 5.19. Fotografía A (Imagen 2 de peligro).

Movimiento de material en dirección de la pendiente, se aprecia además cómo se han hecho obras de mitigación con la finalidad de prevenir este peligro pero las cuales no han sido las adecuadas, ya que no les construyen cimentaciones profundas y sólo las sobrepone sobre los materiales inestables de la ladera, lo que provoca que se deslicen con los mismos (19.3780° N, 99.0324° W. Calle: Cuatlicue-B).

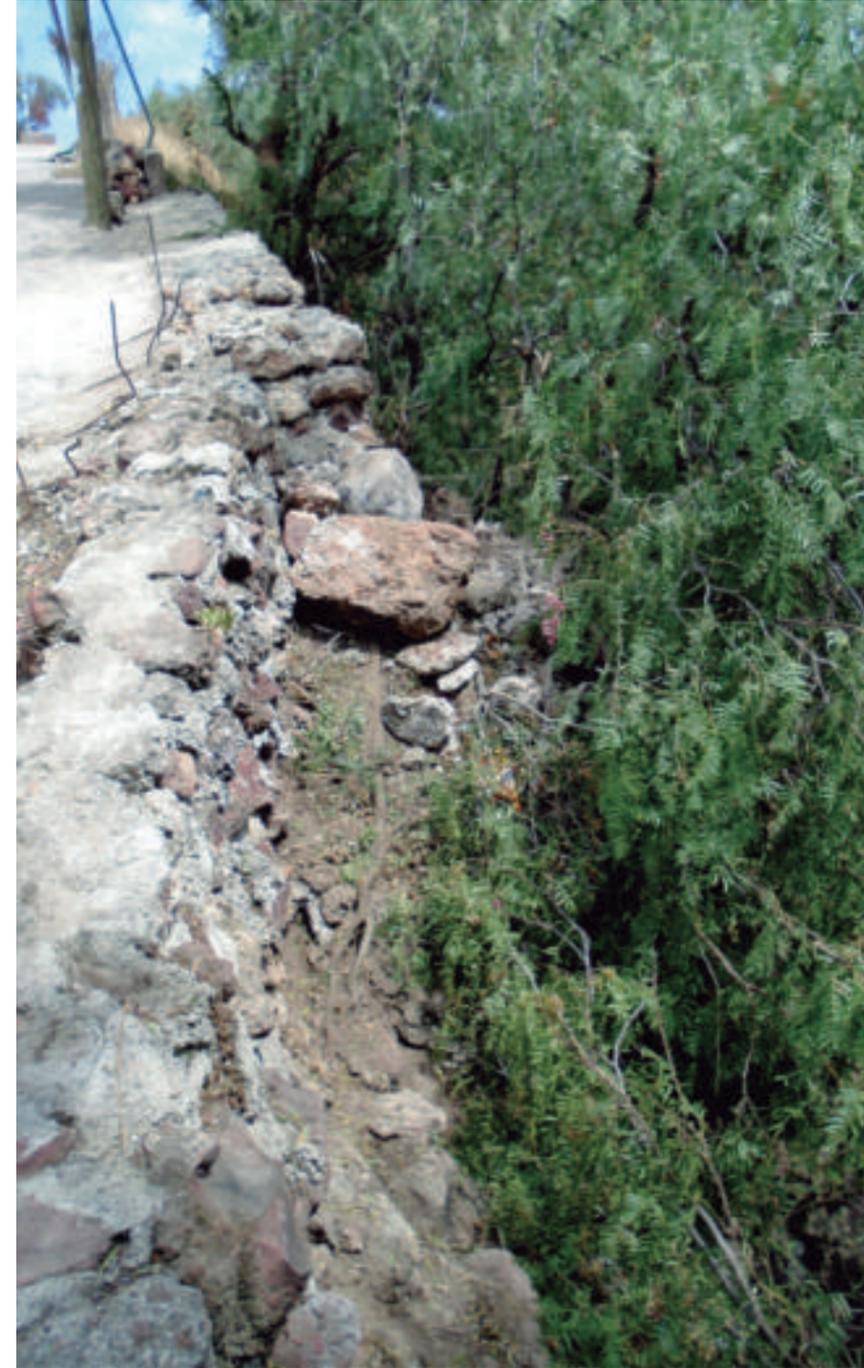
Figura 5.20. Fotografía C (Imagen 2 de peligro).

Muro de contención que fue colocado en contraste con la pendiente, esto con la finalidad de prevenir un derrumbe, en la fotografía se muestra un reciente movimiento de suelo y materia orgánica que comienza a fracturar el muro (19.3775° N, 99.0317° W. Calle: Octli).

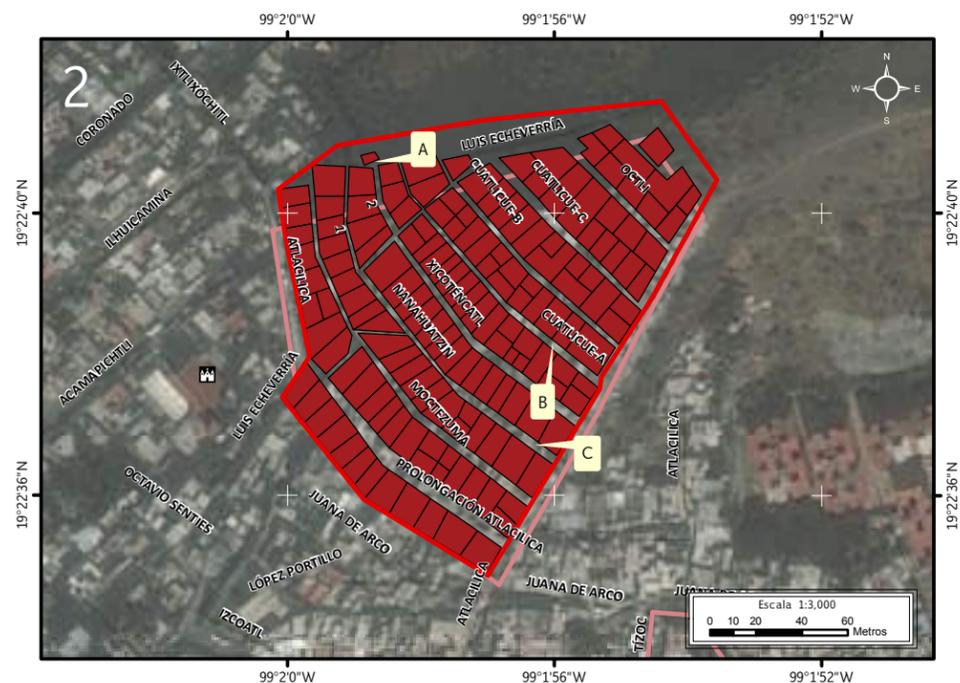
La vulnerabilidad física expuesta de Ampliación el Paraíso arrojó un total de 155 lotes, estos fueron clasificados como de vulnerabilidad alta porque presentan daños fuera del inmueble, además de encontrarse en una zona de peligro alta por el fenómeno de remoción en masa (Figura 5.21). Por otra parte la vulnerabilidad social expuesta fue de 328 personas, entre las que se encuentran 85 menores de edad, 18 adultos mayores de 65 años, 120 fueron mujeres y 105 hombres. En este grupo vulnerable 6 personas presentan alguna discapacidad.

Figura 5.21. Imagen 2 de vulnerabilidad, vulnerabilidad física expuesta por fenómenos de remoción en masa en Ampliación el Paraíso (Mapa XX).

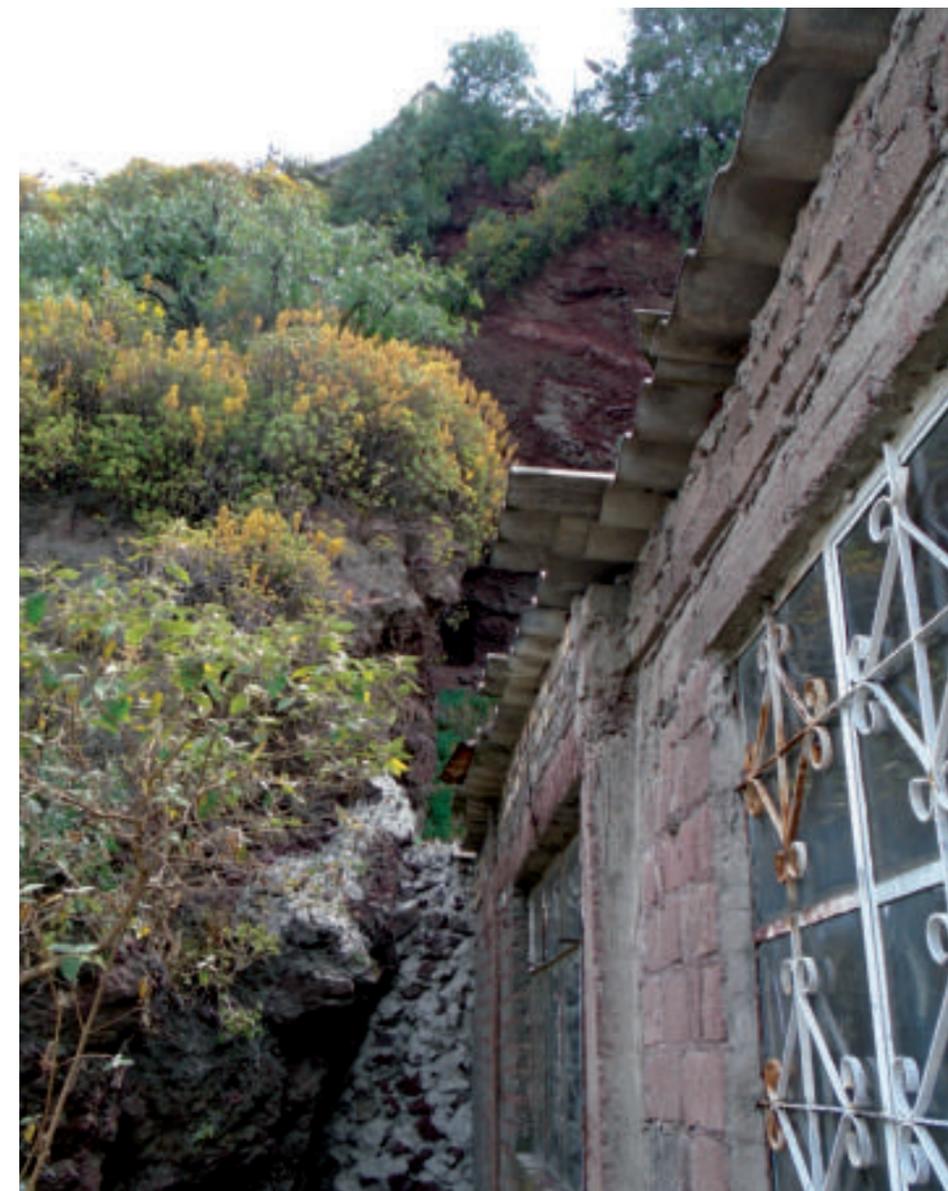
Figura 5.22. Fotografía A (Imagen 2 de vulnerabilidad). Vivienda de mampostería sin confinamiento ubicada entre material poco compacto y rocas con una densidad alta de fracturas, las cuales pueden dar origen a bloques y caer sobre la construcción debido a que no se cuenta con alguna obra de mitigación (19.3780° N, 99.0331° W. Calle: Xicoténcatl).

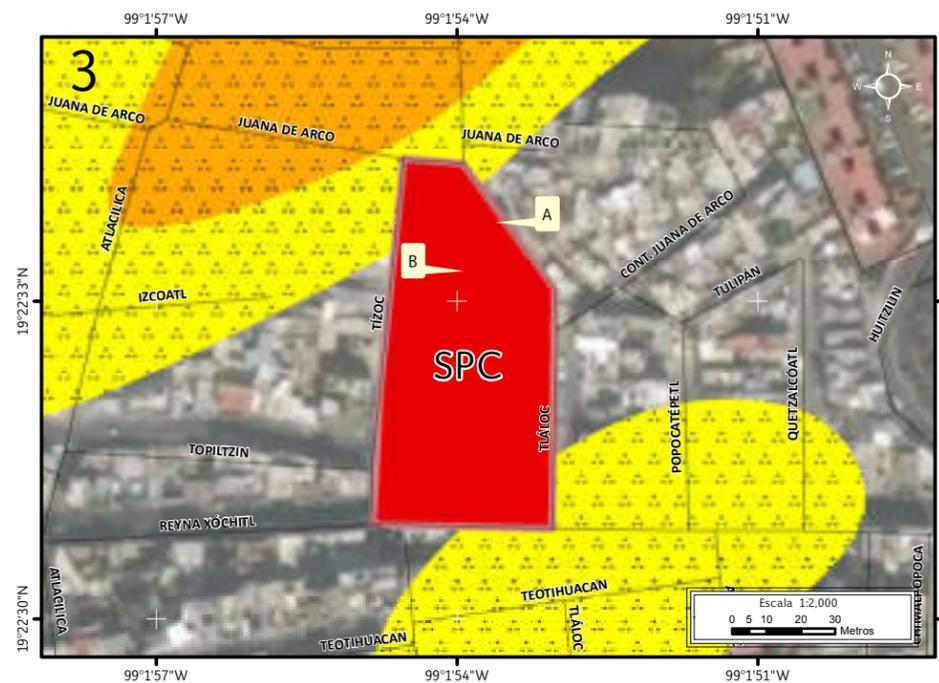
El sitio con riesgo El Paraíso identificado por la SPC (2014), se localiza al noreste de la Delegación Iztapalapa, éste se encuentra dentro de la colonia del mismo nombre. El sitio con riesgo está delimitado por las calles Tizoc, Reyna Xóchitl, Tláloc y Juana de Arco, con área de 4,665 m² y perímetro de 290 m (Figura 5.25).

Este sitio con riesgo se localiza dentro de la estructura volcánica del Peñón del Marqués. La litología predominante corresponde a rocas ígneas extrusivas, como lo son depósitos volcánicos (tobas), basaltos y brechas volcánicas. En el sitio con riesgo se identificó peligro por caída de rocas, producto de cortes verticales realizados en las pendientes (Figuras 5.26-5.27).

Figura 5.25. Imagen 3 de peligro por caída de roca en El Paraíso (Mapa XIX).
Nota: el número en la parte superior izquierda indica la ubicación del sitio de estudio en el Mapa XIX. En naranja y amarillo con puntos negros se muestra la susceptibilidad media y baja por inestabilidad de laderas; en rojo el polígono de peligro; la línea color coral indican sitios con riesgo de la SPC del mismo nombre (que en este caso coincide con el polígono de peligro), las líneas negras representan el eje vial y las etiquetas indican las fotografías que ilustran el peligro en el lugar.

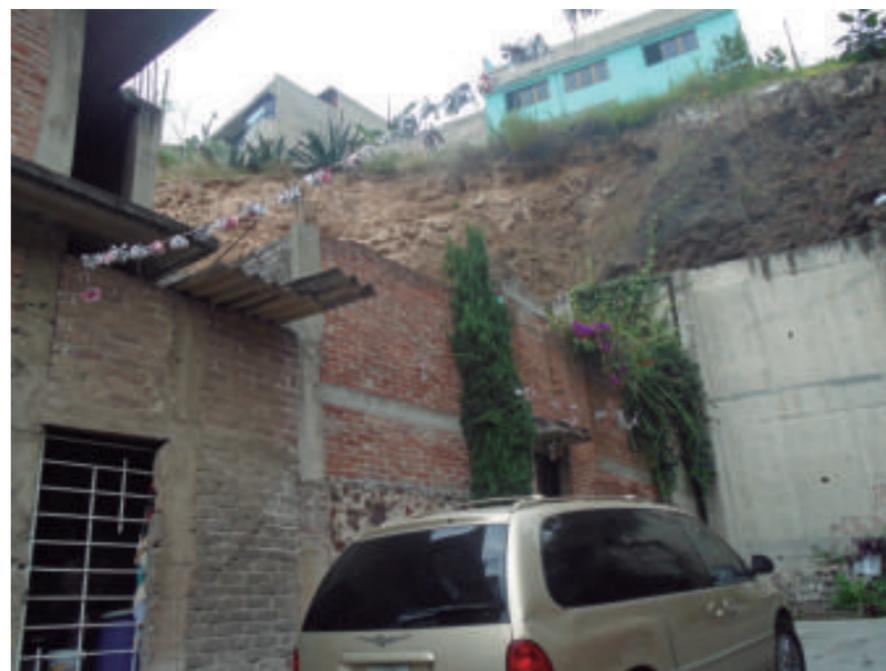
Figura 5.26. Fotografía A (Imagen 3 de peligro). Corte vertical realizado a la ladera que se ha convertido en un peligro. Con el fin de mitigarlo, al fondo de la calle se aprecia la construcción de un muro de contención y sobre éste una malla (19.3761° N, 99.0317° W. Calle: Tizoc).

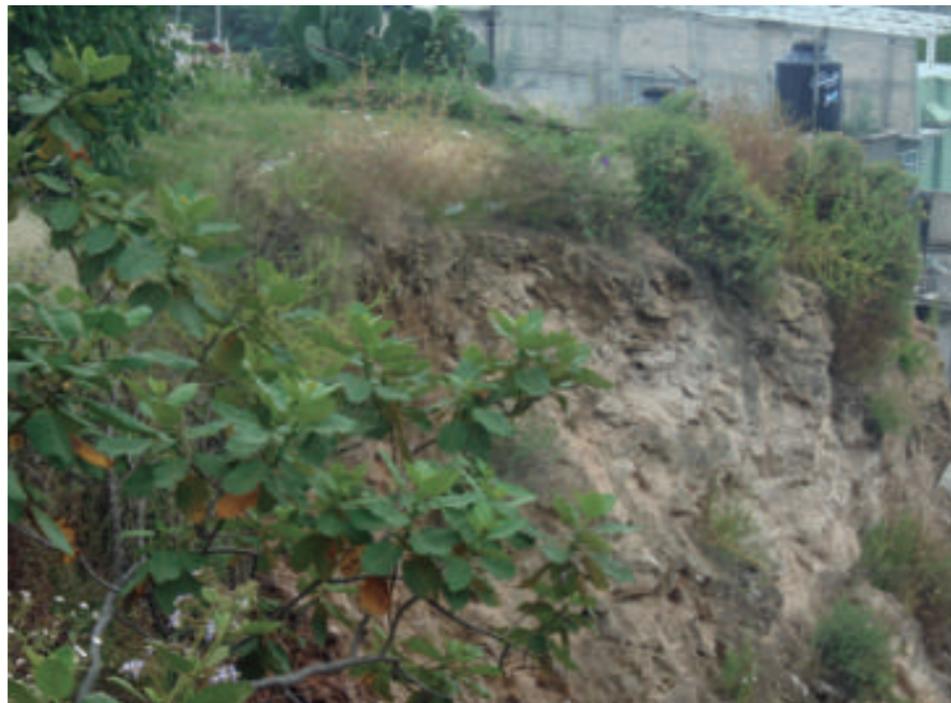
Figura 5.27. Fotografía B (Imagen 3 de peligro).

Parte superior de uno de los cortes verticales donde hay bloques de rocas rodeadas por material fino que está siendo erosionado en el sitio con riesgo El Paraíso (19.3761° N, 99.0318° W. Calle: Tláloc).
