Atlas de Peligros y Riesgos de la Ciudad de México

Actualización de los Mapas de Riesgo

Iztapalapa

Año: 2014

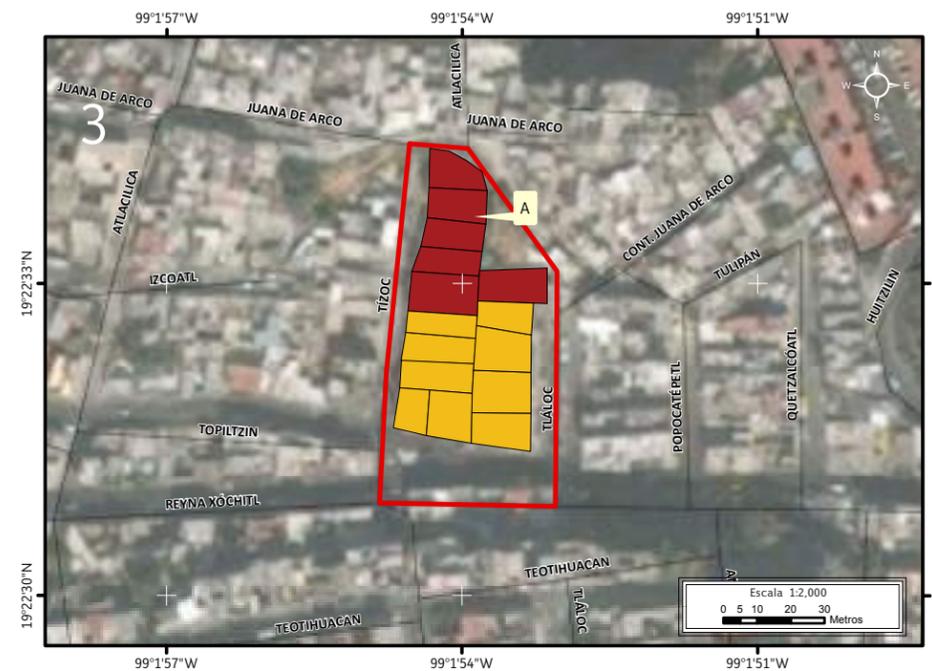
La Figura 5.28 muestra la vulnerabilidad física expuesta dentro del sitio con riesgo, en total se registraron 15 lotes, 6 de ellos se clasificaron como altamente vulnerables al encontrarse en contacto directo con los cortes realizados a la pendiente, los 9 restantes al encontrarse dentro del polígono delimitado por la SPC se consideraron vulnerables. Al momento de realizar la visita de campo no se observaron daños visibles en las viviendas. Cabe mencionar que en las dos calles de este polígono existen muros de contención y mallas que mitigan el peligro (Figura 5.29).

Figura 5.28. Imagen 3 de vulnerabilidad física expuesta dentro del polígono de peligro El Paraíso (contorno rojo) en el Mapa XX.

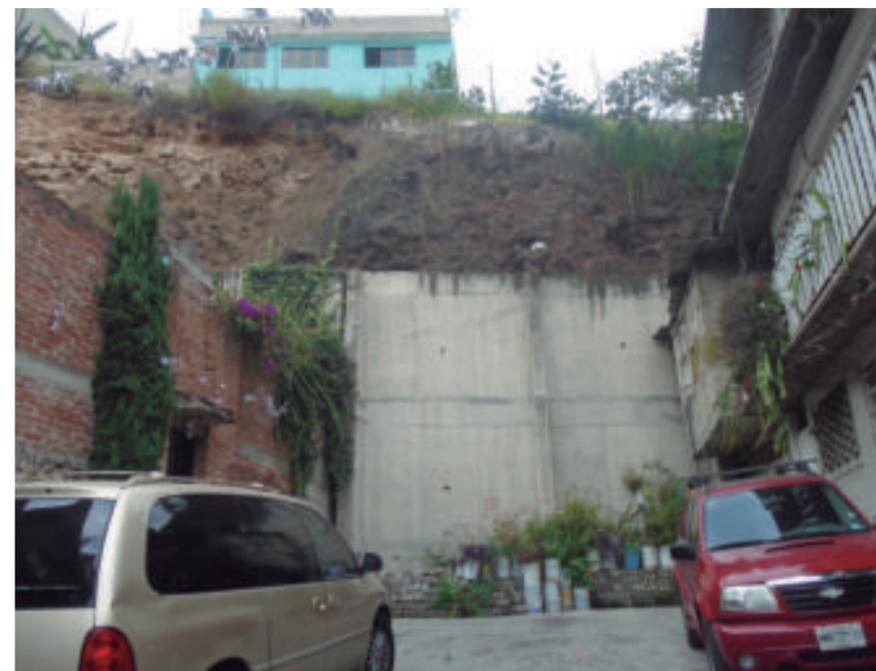
Figura 5.29. Fotografía A (Imagen 3 de vulnerabilidad). Viviendas vulnerables ante el peligro por caída de roca, la calle cuenta con obras de mitigación que reducen la vulnerabilidad de las construcciones y sus habitantes (19.3761° N, 99.0317° W. Calle: Tizoc).

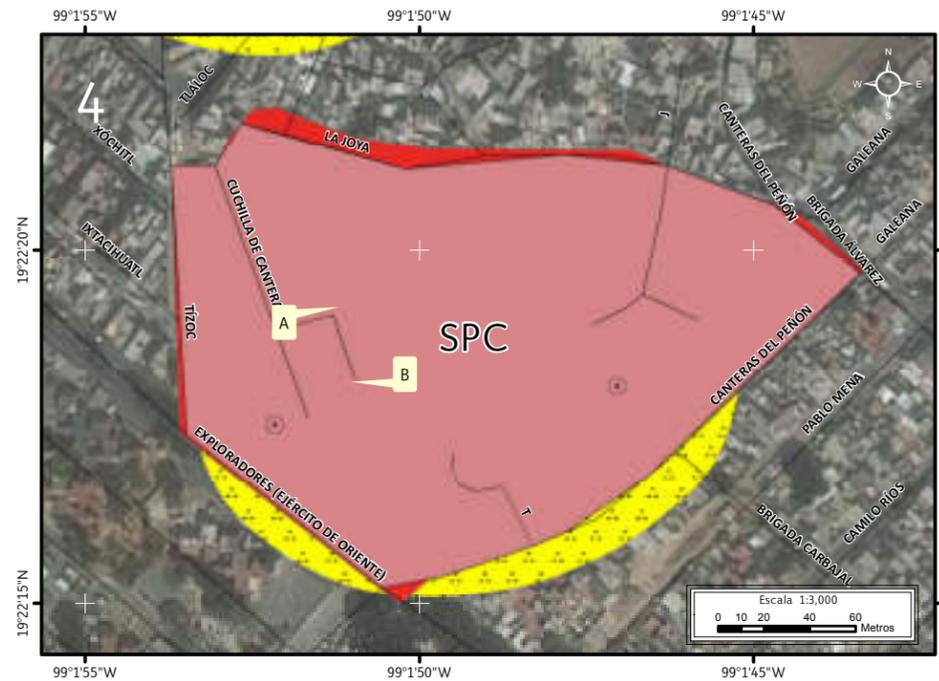
Dentro de la colonia el Paraíso se localiza otro sitio con riesgo de la SPC (2014), este sitio es delimitado por las calles Tizoc, La Joya, Canteras del Peñón y Exploradores (Ejército de Oriente). Este sitio se identificó como un polígono de peligro por derrumbe, con perímetro 824 m y área de 41,742 m² (Figura 5.30).

La litología predominante en este polígono es de rocas ígneas extrusivas, del tipo de depósitos volcánicos (tobas), basaltos y brechas volcánicas. El peligro en este polígono se debe a la inestabilidad del terreno y se ve acelerado por antiguos cortes realizados para la extracción de materiales de construcción y que dejaron pendientes de 90° (Figuras 5.31–5.32).

Figura 5.30. Imagen 4 de peligro por derrumbe en La Joya (Mapa XIX).
Nota: el número en la parte superior izquierda indica la ubicación del sitio de estudio en el Mapa XIX. En amarillo con puntos negros se muestra la susceptibilidad baja por inestabilidad de laderas; en rojo el polígono de peligro; los octágonos negros indican los puntos de antecedentes, la línea color coral indican sitios con riesgo la Joya proporcionado por la SPC, las líneas negras representan el eje vial y las etiquetas indican las fotografías que ilustran el peligro en el lugar.

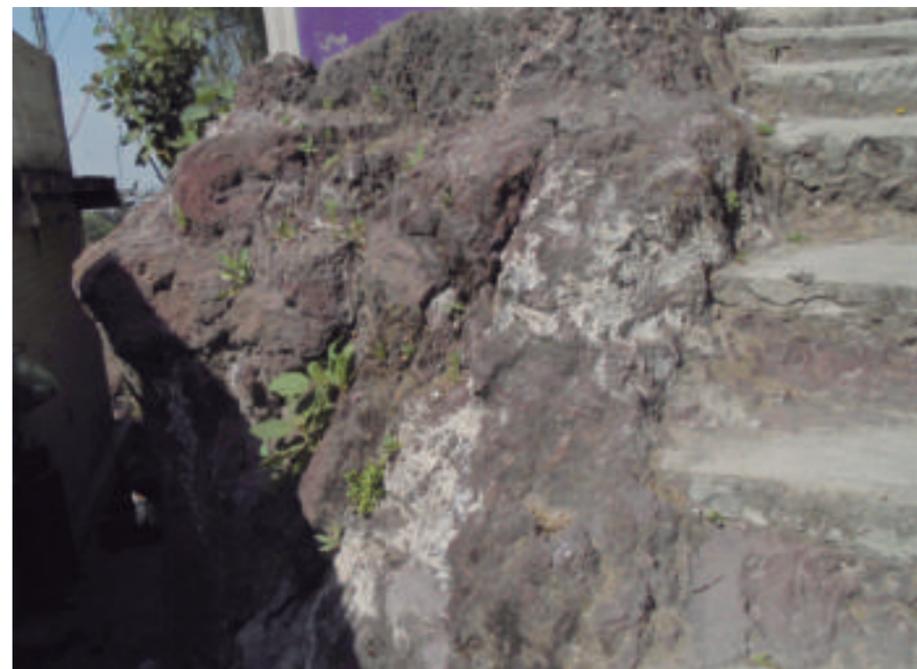
Figura 5.31. Fotografía A (Imagen 4 de peligro). Afloramiento de roca ígnea sobre el cual se encuentran construidas las viviendas (19.3717° N, 99.0313° W. Calle: Tizoc).

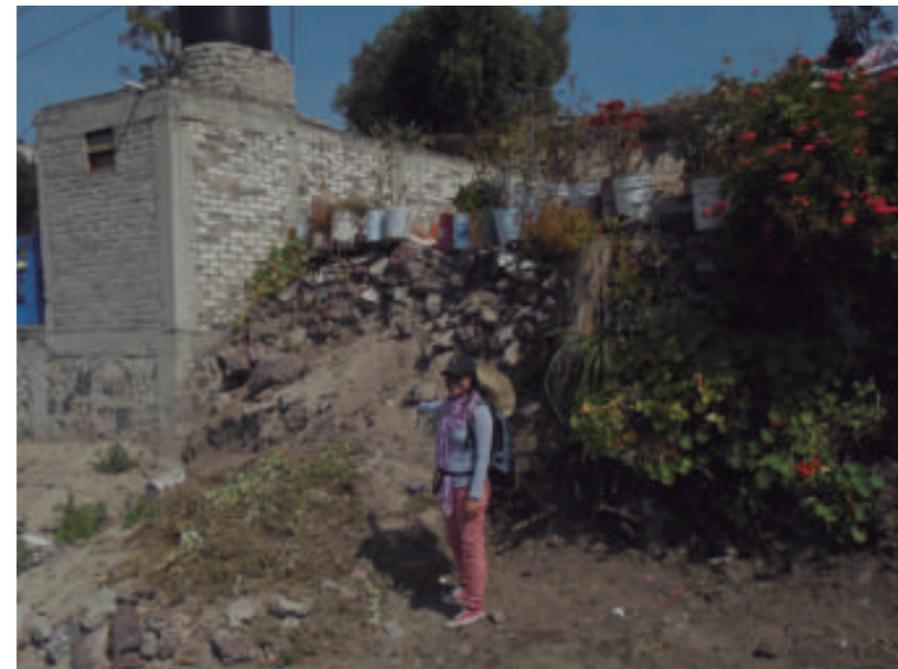
Figura 5.32. Fotografía B (Imagen 4 de peligro). Material suelto y las rocas acomodadas a lado de una vivienda (19.3715° N, 99.0308° W. Calle: Cuchilla de Cantera).

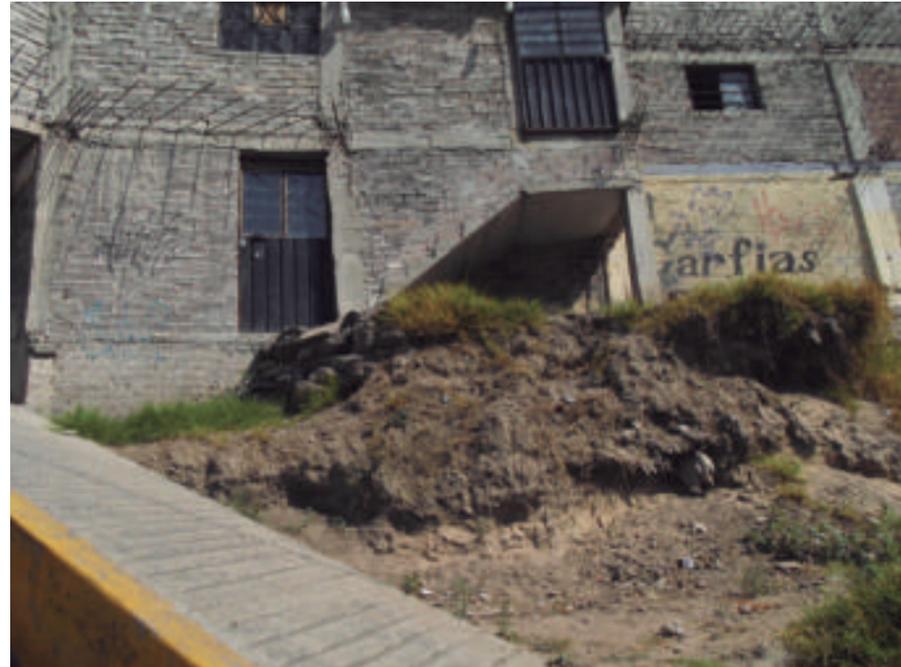
El sitio con riesgo La Joya, presentó una vulnerabilidad física de 128 lotes, que a pesar de encontrarse dentro del sitio con riesgo proporcionado por la SPC, no se presentan daños en las construcciones, además existen en la zona algunas obras de mitigación por lo cual fueron catalogados como vulnerables (Figura 5.33–5.36).

*Figura 5.34. Fotografía A (Imagen 4 de vulnerabilidad).
Una de las construcciones típicas de La Joya, se encuentra sobre terreno inestable y sin cimentaciones
(19.3717° N, 99.0313° W. Calle: Tizoc).*

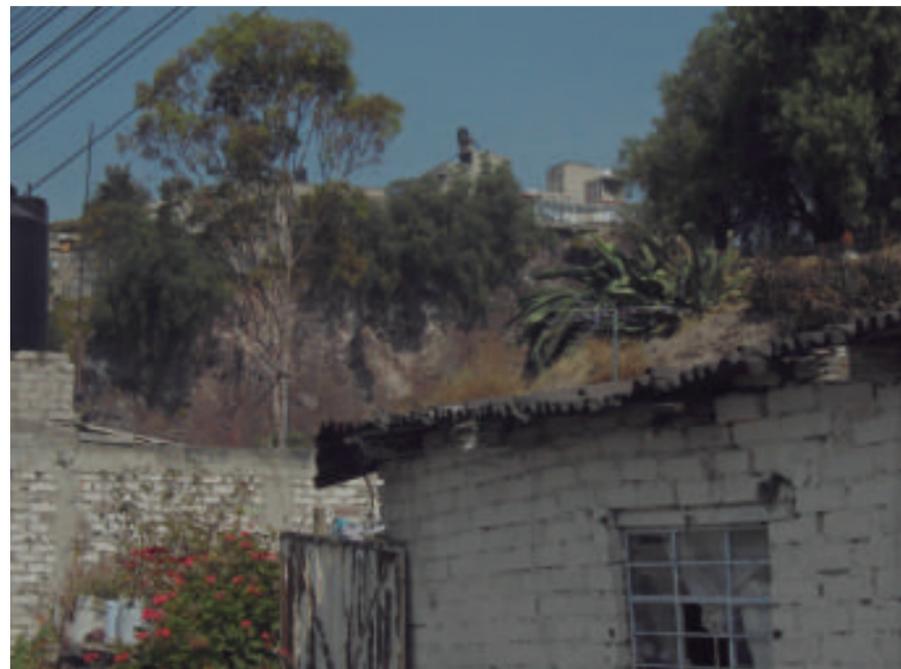
*Figura 5.35. Fotografía B (Imagen 4 de vulnerabilidad).
Construcciones en la parte superior de La Joya, muchas de estas viviendas presentan un sistema constructivo deficiente para las características del terreno con taludes verticales y compuestos de materiales poco compactos y que son fácilmente removidos
(19.3717° N, 99.0313° W. Calle: Tizoc).*

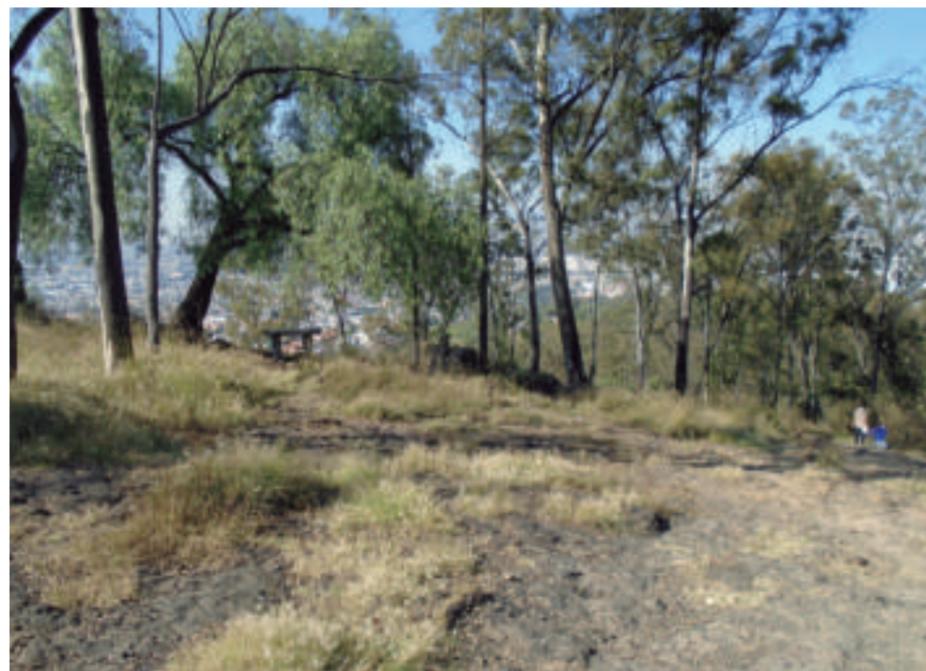
Figura 5.38. Fotografía A (Imagen 5 de peligro).
Una de las pendientes del Cerro de la Estrella, sin vegetación y con la roca madre expuesta, lo que facilita el flujo de detritos en presencia de agua (19.3441° N, 99.0926° W. Calle: Camino al Cerro de la Estrella).

caminos, por los taludes con pendientes de 90° que son erosionados y en algunos casos ocasiona la formación de cárcavas, éstas se profundizan durante la temporada de lluvias (Figuras 5.38–5.42).

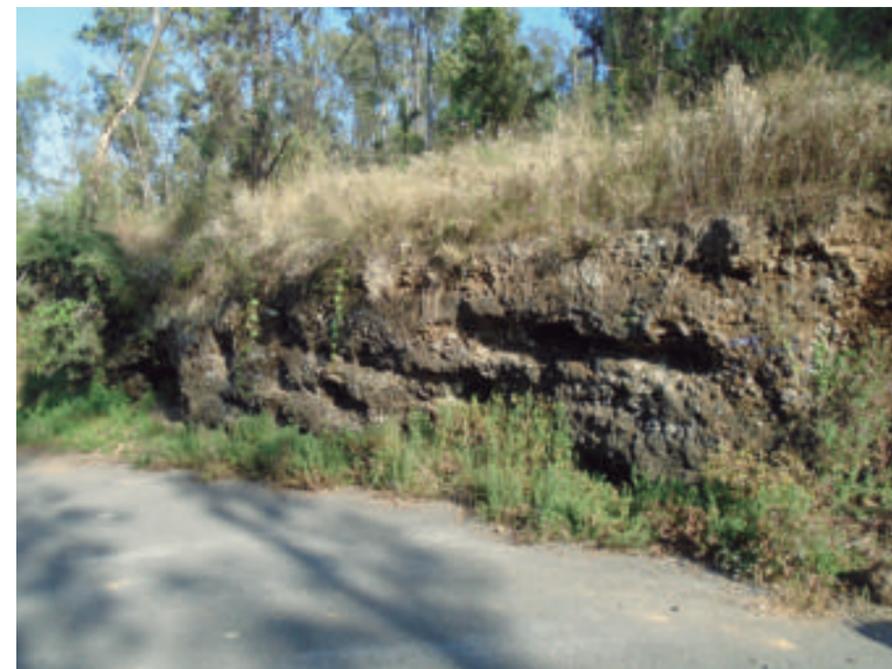
Figura 5.39. Fotografía B (Imagen 5 de peligro).
Uno de los cortes realizados en el terreno para la construcción del camino y como el material fino se ha erosionado (19.3447° N, 99.0912° W: Calle: Camino al Cerro de la Estrella).

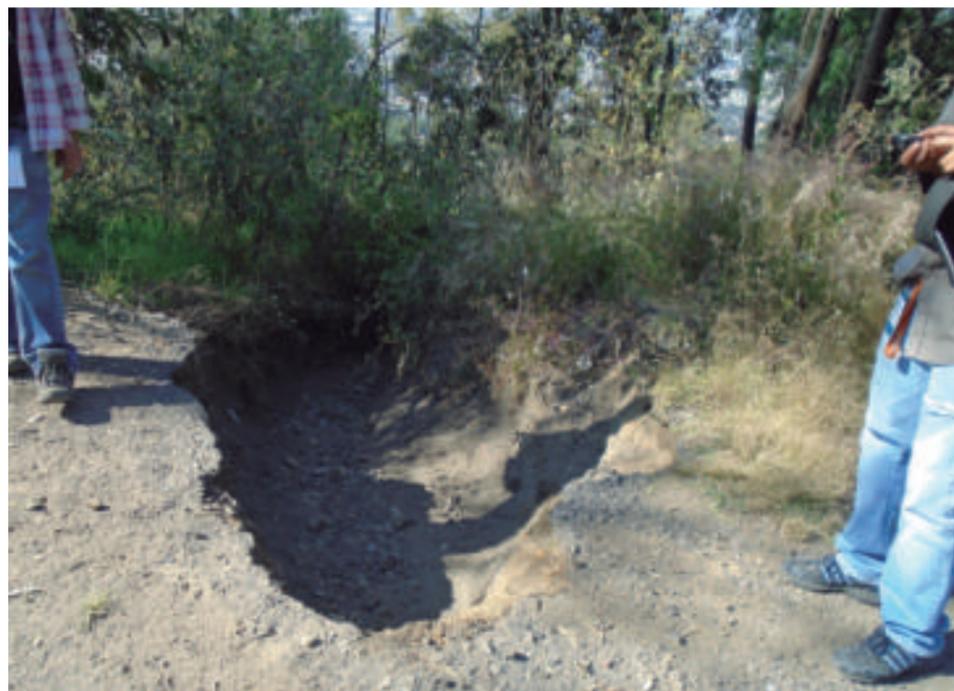
Figura 5.40. Fotografía C (Imagen 5 de peligro).
Una de las cárcavas que se han formado por la erosión de los materiales que afectan los caminos del Cerro de la Estrella (19.3444° N, 99.0904° W. Calle: Camino al Cerro de la Estrella).

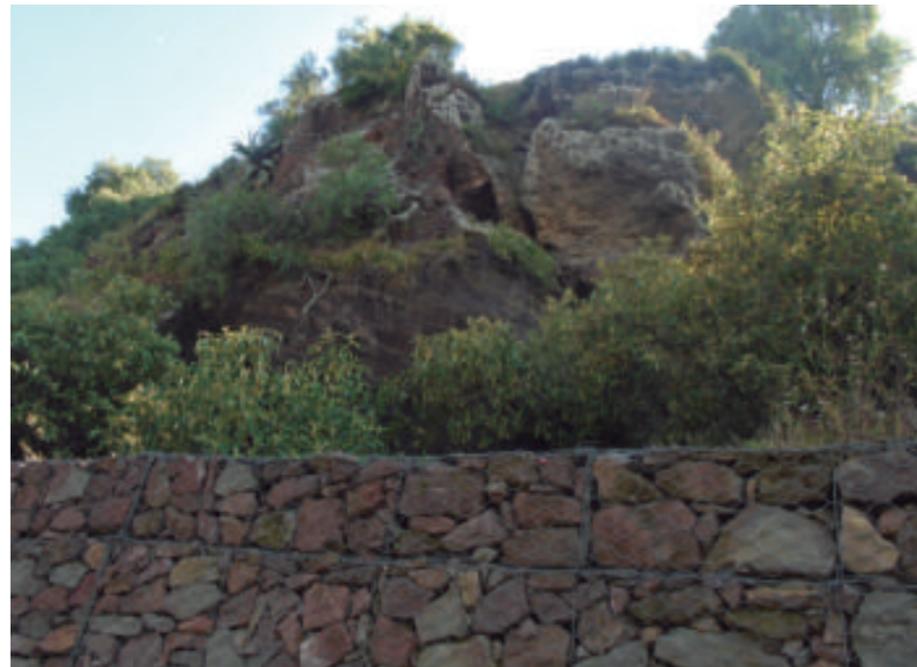
Figura 5.41. Fotografía D (Imagen 5 de peligro).
Obra de mitigación en la cima del Cerro de la Estrella que tienen como finalidad disminuir el peligro en la zona arqueológica (19.3440° N, 99.0898° W. Calle: Camino al Cerro de la Estrella).

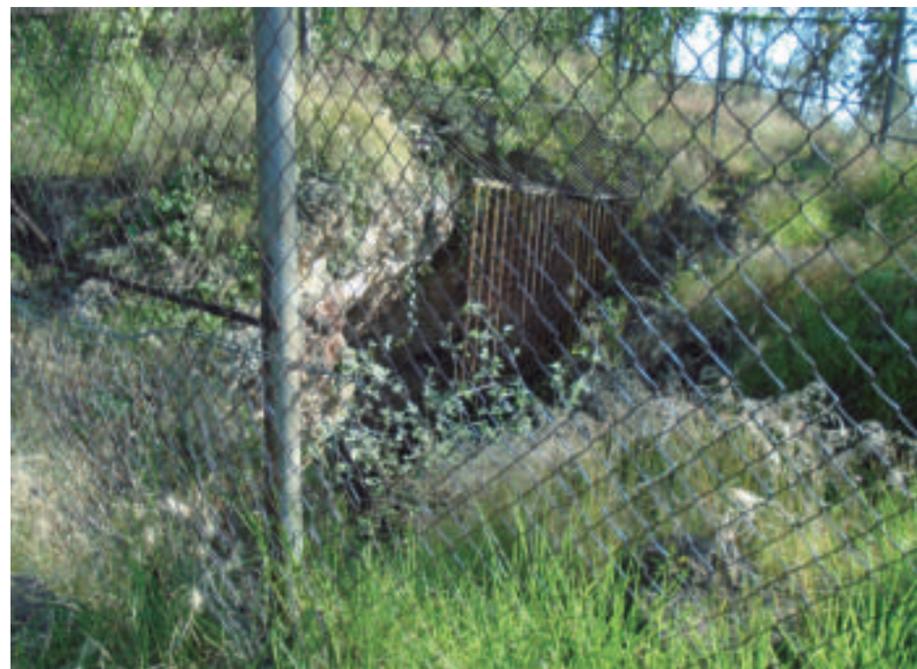
Figura 5.42. Fotografía E (Imagen 5 de peligro).
Una de las cavernas existentes en el lugar que ha sido cercada para evitar el acceso (19.3431° N, 99.0899° W. Calle: Camino al Cerro de la Estrella).

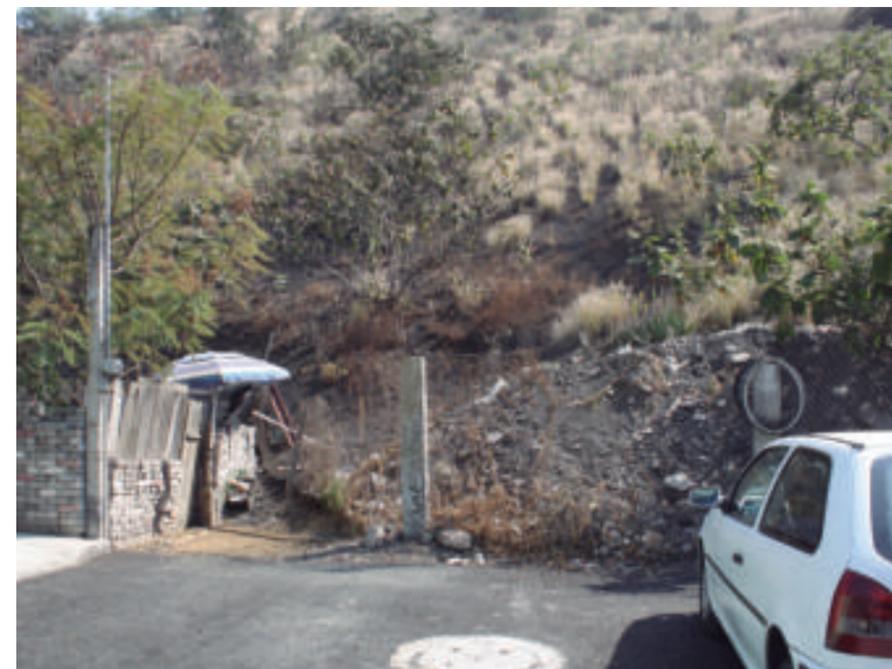
Figura 5.44. Fotografía A (Imagen 6 de peligro). Material suelto producto de la erosión presente en la zona que invade a la calle y afecta a la vivienda. Se ha colocado una malla con pilares para reducir las afectaciones provocadas por el movimiento del material (19.3212° N, 99.0348° W. Calle: Primavera).

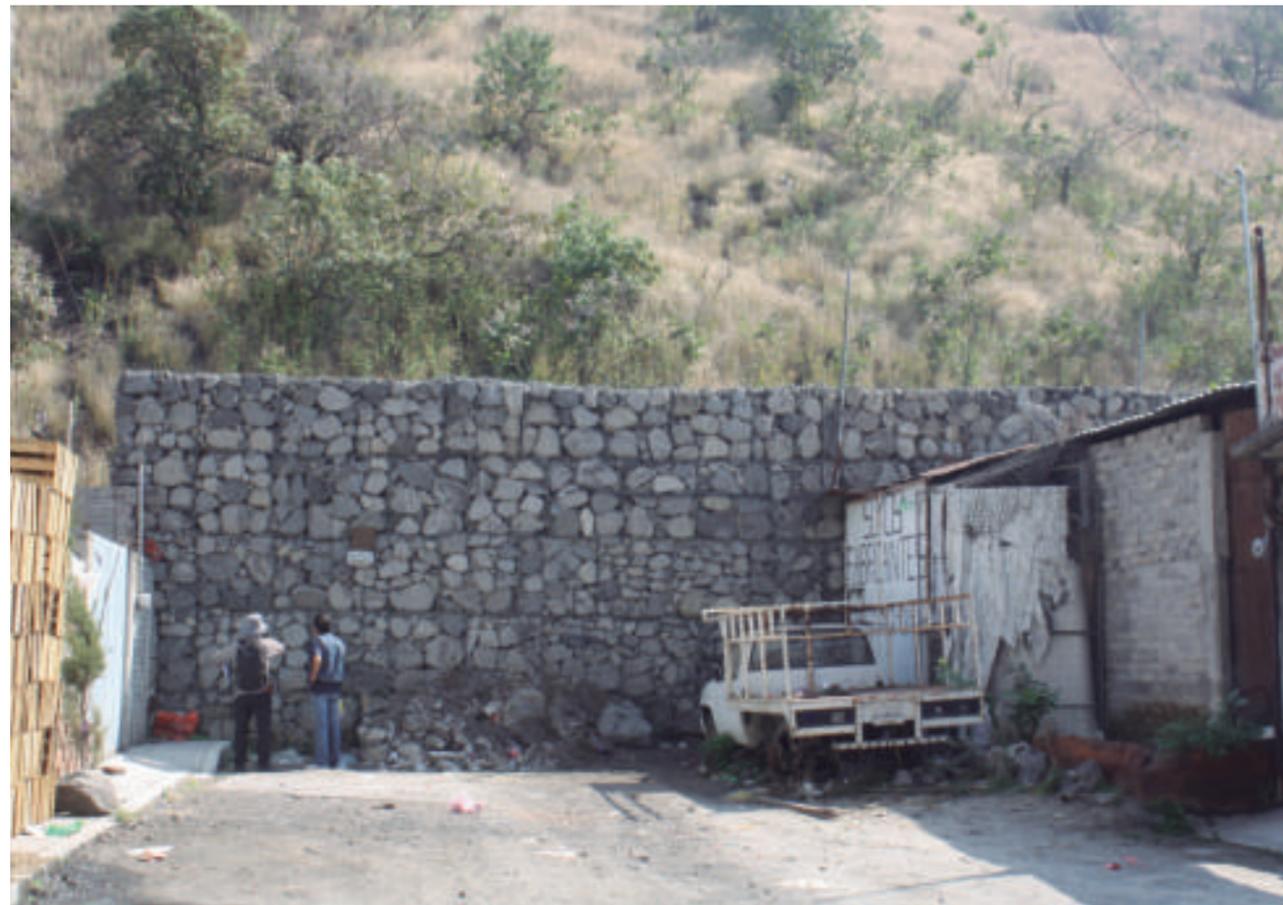
*Figura 5.45. Fotografía B (Imagen 6 de peligro).
Muro de contención de más de 6 metros de altura, con la finalidad de prevenir a la población de futuros derrumbes (19.3215° N, 99.0345° W. Calle: El Mirador).*

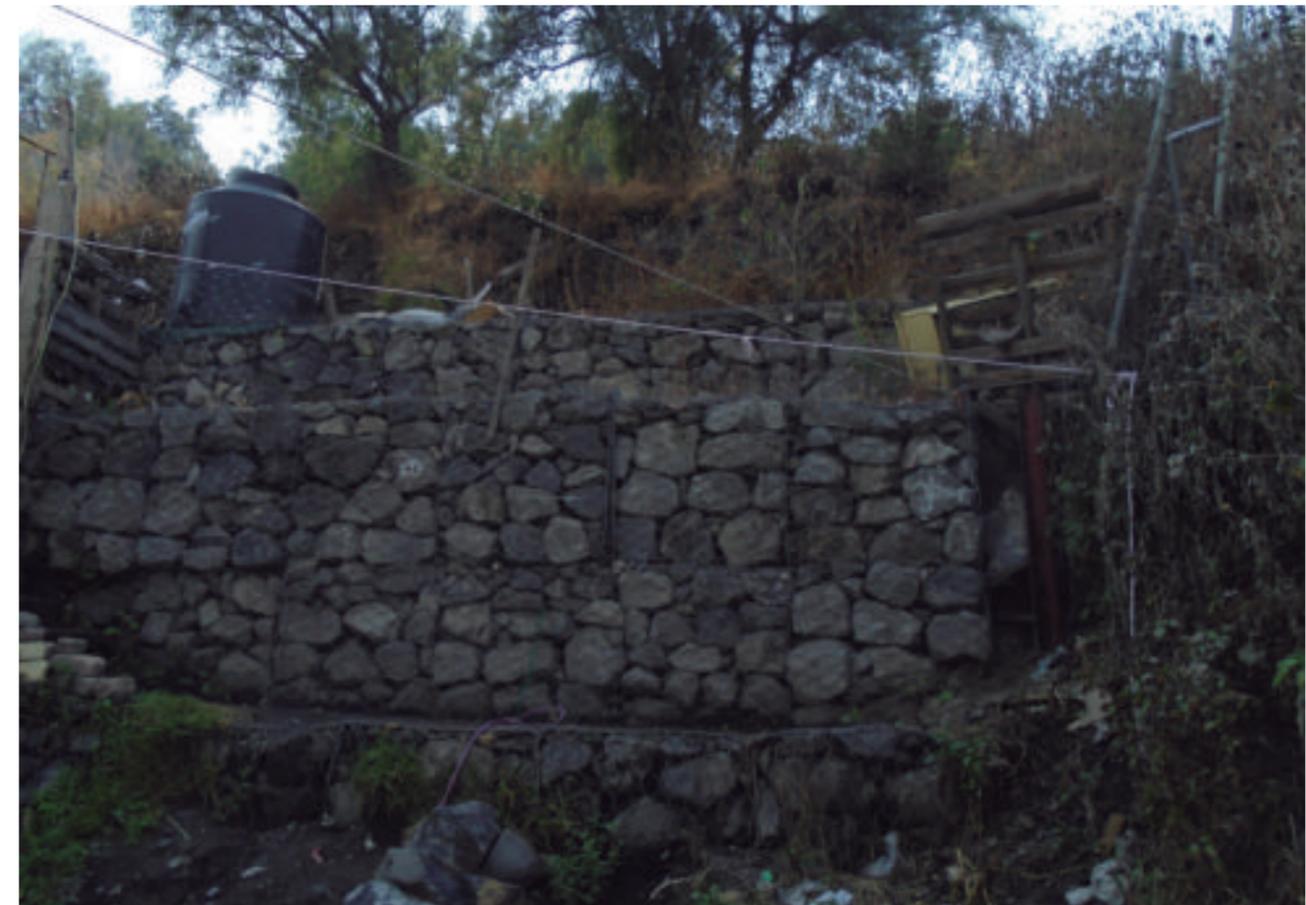
*Figura 5.46. Fotografía C (Imagen 6 de peligro).
Pequeño muro de contención de rocas apiladas que tiene como finalidad prevenir la caída de rocas y materia orgánica que se localiza en la parte superior del talud (19.3218° N, 99.0295° W. Calle: A. Carrillo [Cerrada Capulín]).*

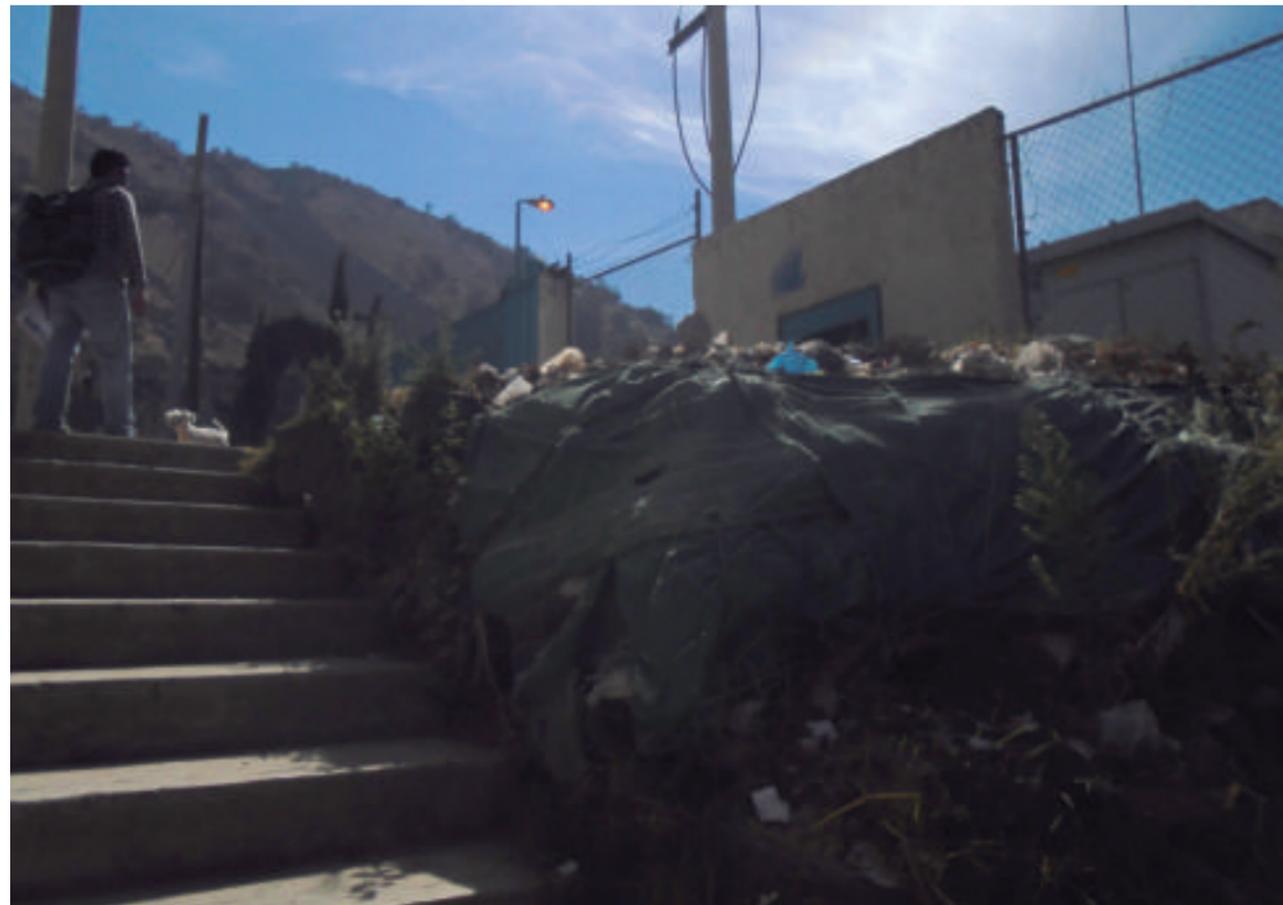
Figura 5.49. Fotografía B (Imagen 6 de vulnerabilidad).

Es importante destacar que el deslizamiento afecta en general a todo lo que se localice dentro del polígono, ya que además de los inmuebles, se pueden observar daños en las aceras y en la carpeta asfáltica, es por lo anterior que se han hecho obras de mitigación, para prevenir los futuros desastres (Figuras 5.48-5.50).

*Acumulación de sedimentos provenientes de las zonas más altas (derrumbes y caídas), además se observa que se han colocado plásticos negros y algunas cuerdas para prevenir que estos colapsen y dañen a la población
(19.3209° N, 99.0357° W. Calle: Otoño).*

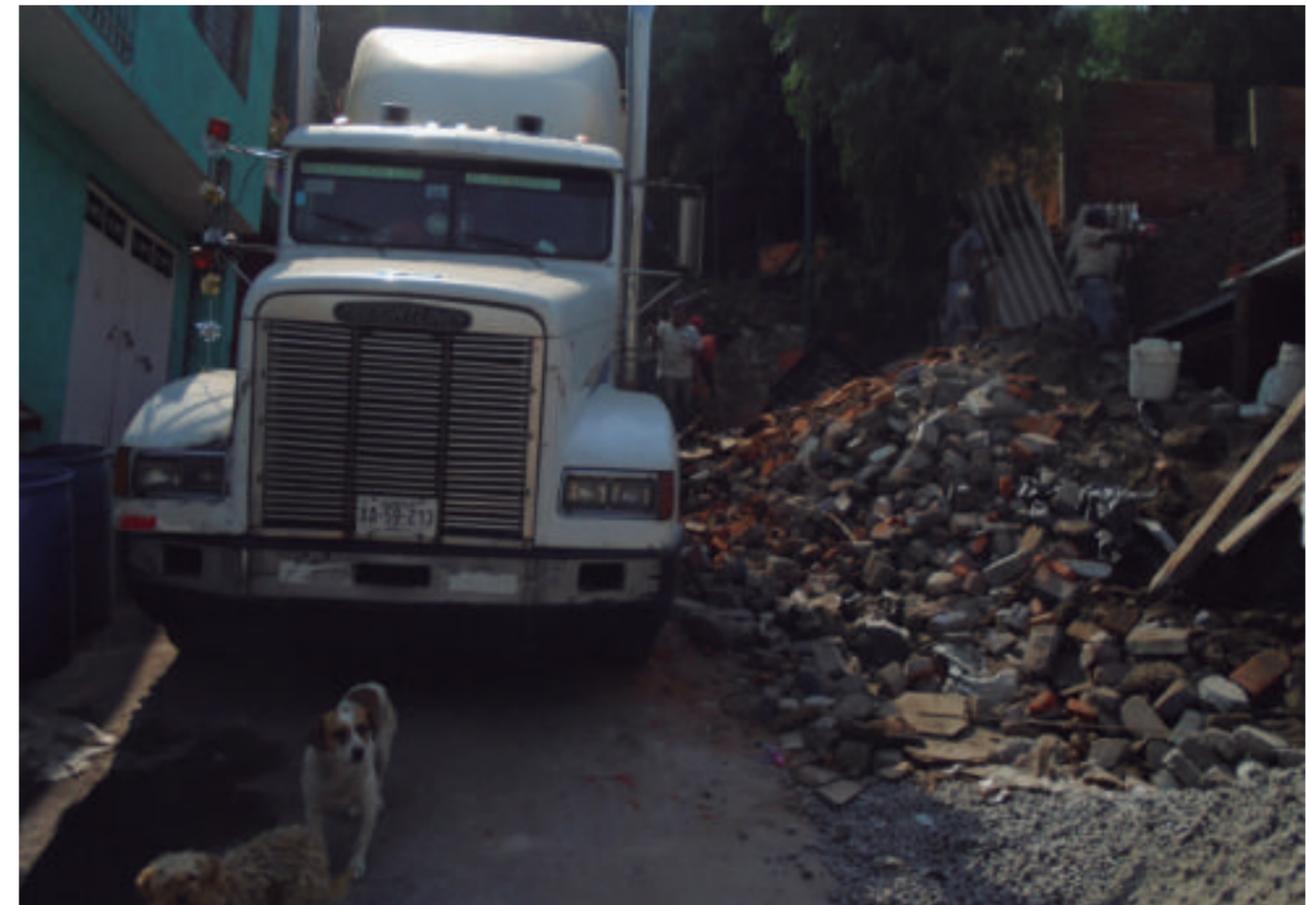
Figura 5.50. Fotografía C (Imagen 6 de vulnerabilidad).

*No obstante la inestabilidad del terreno se continúa permitiendo que se hagan excavaciones, sin supervisión, para realizar nuevas construcciones, lo que provoca mayor inestabilidad que la afecta con derrumbes continuos
(19.3216° N, 99.0291° W. Calle: Cesar Augusto [Cerrada Abedules]).*

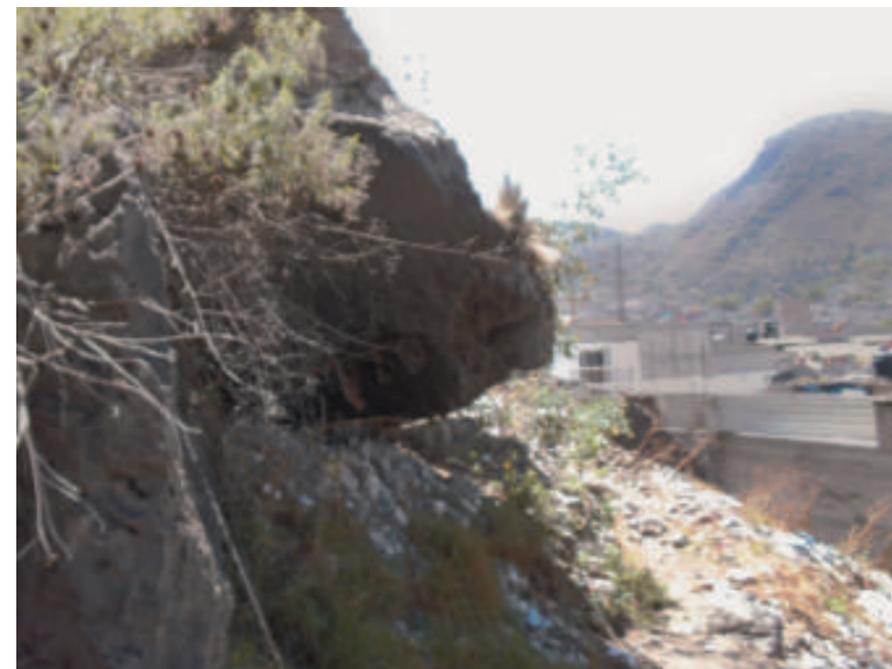
Fresnos como polígono de peligro, se caracteriza por presentar una litología compuesta por rocas ígneas extrusivas (basaltos), el peligro presente en este sitio se debe a la caída de rocas, dichas rocas presentan dimensiones que van de los 20 cm a los 4 m de diámetro (Figura 5.52–5.53). Encontrándose expuestas las calles Diamante y Fresnos (Figura 5.51).

Figura 5.52. Fotografía A (Imagen 7 de peligro). Roca con dimensiones de más de 4 m que se ha desplazado en favor de la pendiente, además se observan viviendas vulnerables a este peligro en la parte inferior de la fotografía (19.3378° N, 99.0129° W. Calle: Fresnos).

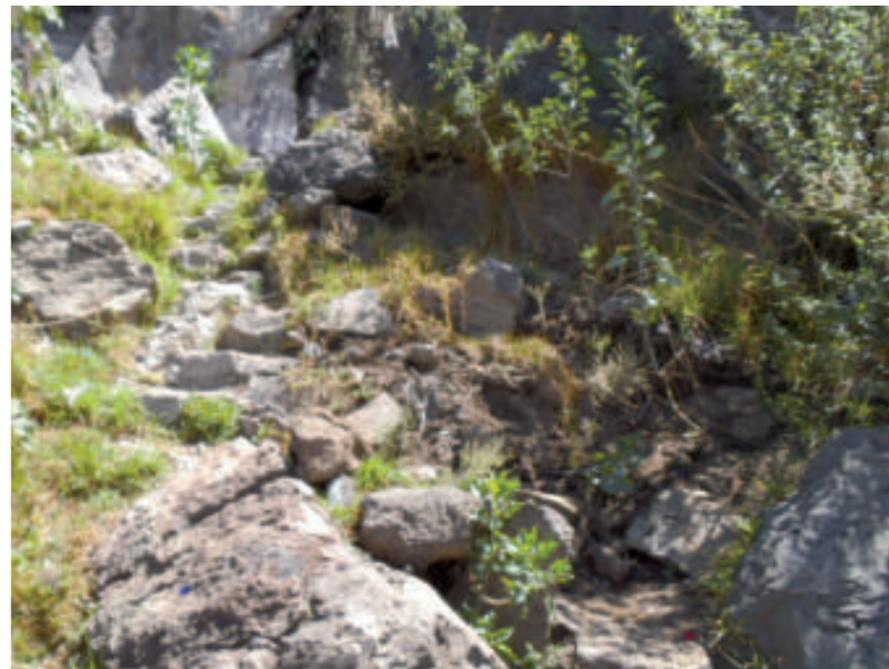
Figura 5.53. Fotografía B (Imagen 7 de peligro). Cantos rodados acumulados en la zona de pendiente, estos cantos son rocas ígneas con dimensiones variables (19.3377° N, 99.0127° W. Calle: Fresnos).

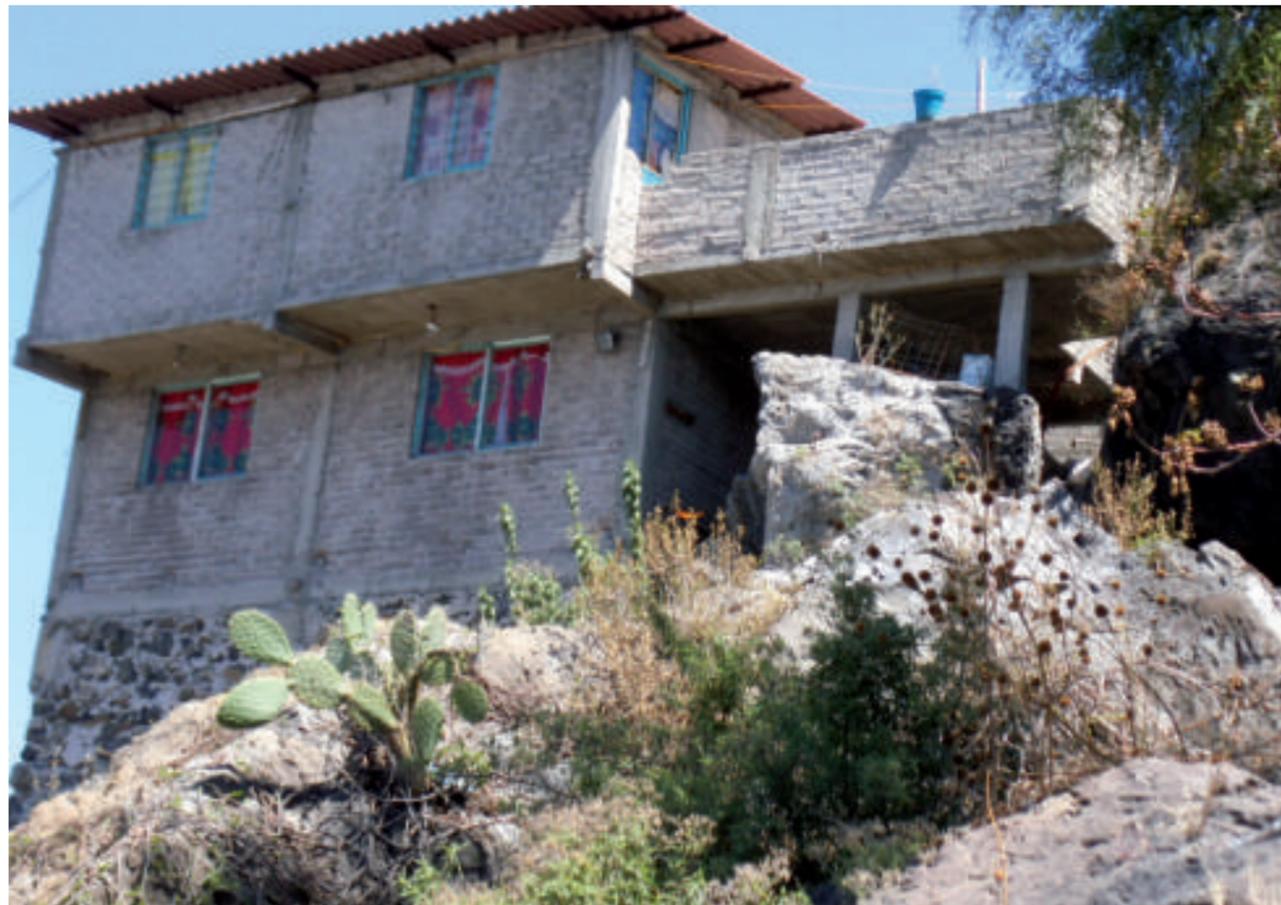
Figura 5.55. Fotografía A (Imagen 7 de vulnerabilidad).

La vulnerabilidad física, dentro del polígono de peligro es de 5 lotes (Figura 5.54) estos fueron considerados como altamente vulnerables, debido a que se localizan justo debajo de la pendiente (Figuras 5.55–5.56).

Vivienda sobre la pendiente que presenta caída de roca. La construcción presenta la misma dirección de este fenómeno y las rocas más susceptibles a caer tienen un diámetro aproximado de 4 m (19.3378° N, 99.0128° W. Calle: Fresnos).

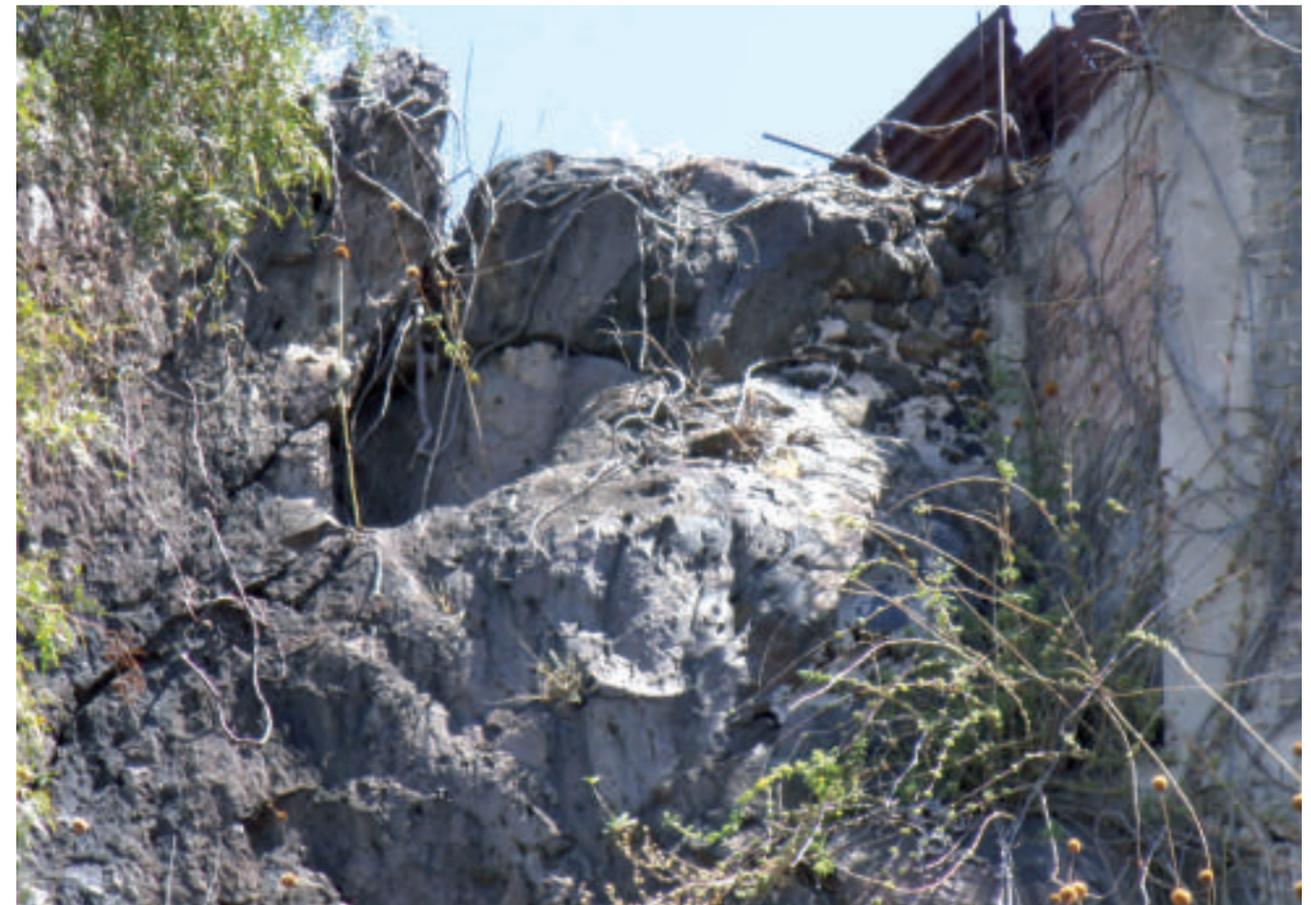
Figura 5.56. Fotografía B (Imagen 7 de vulnerabilidad).

Fracturamiento transversal de una roca basáltica con una separación aproximada de 10 cm, esto provoca mayor inestabilidad a la roca y mayor vulnerabilidad a la vivienda que se observa a la derecha (19.3377° N, 99.0127° W. Calle: Fresnos).

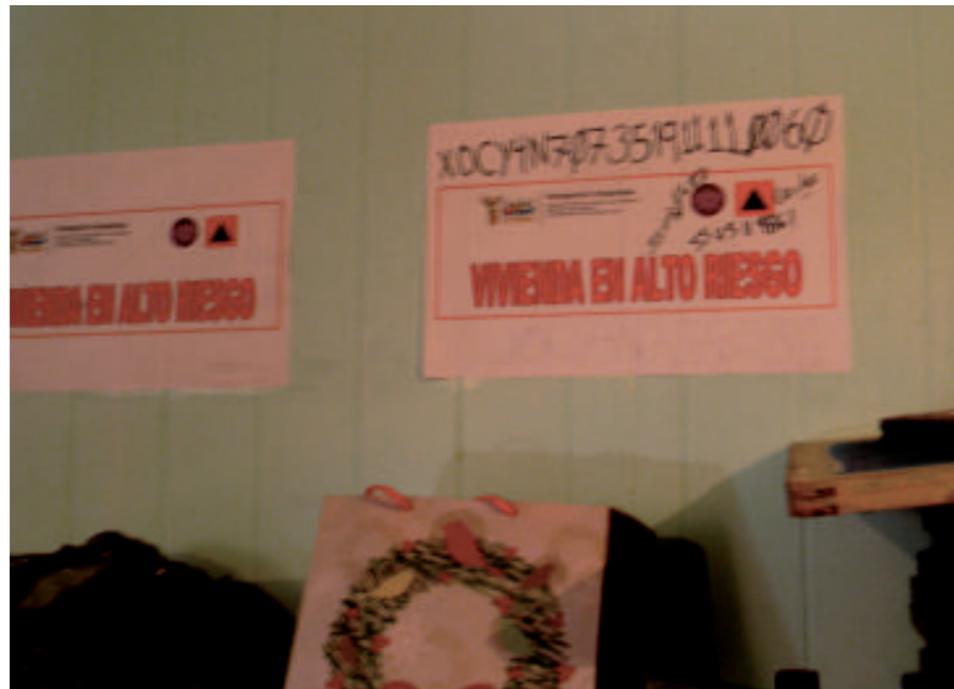
Figura 5.59. Fotografía A (Imagen 1a de peligro).

Interior de una de las viviendas afectadas por el hundimiento, considerada por la SPC como una vivienda de alto riesgo (19.3863° N, 99.0546° W. Calle: Constitución de Apatzingán).

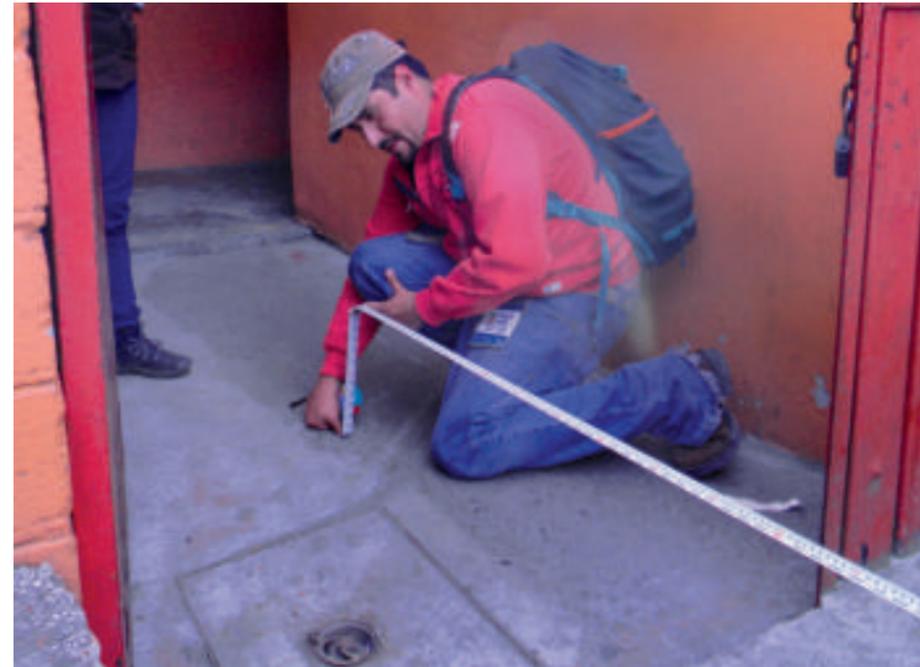
Figura 5.60. Fotografía B (Imagen 1a de peligro).

Medición del desplazamiento vertical (17 cm) producto del hundimiento al interior de la U.H. Ejército Constitucionalista (19.3863° N, 99.0546° W. Calle: Constitución de Apatzingán).

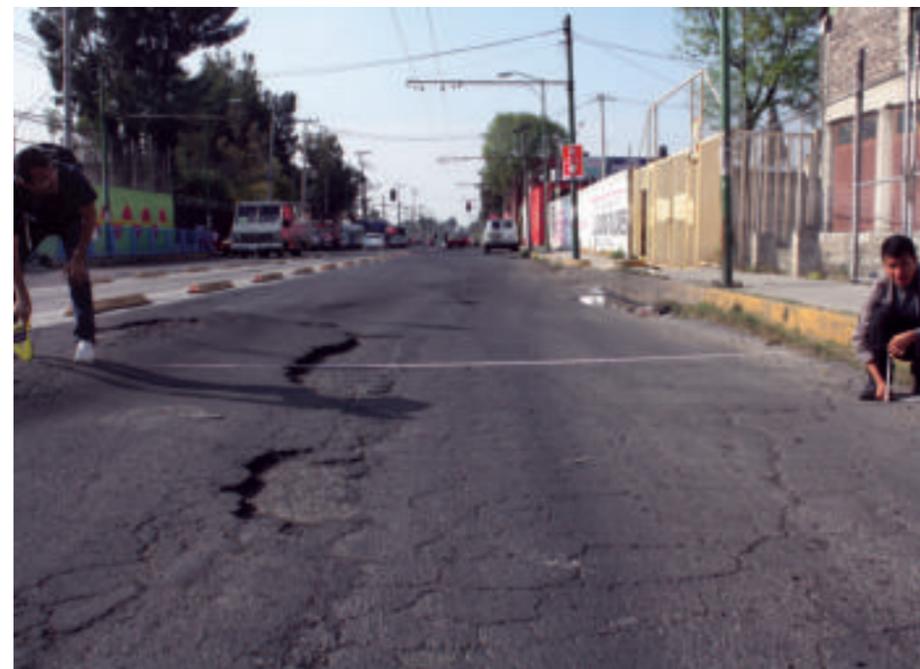
Figura 5.61. Fotografía C (Imagen 1a de peligro).

Desplazamiento vertical en uno de los flancos de la estructura de hundimiento, lo que ocasiona fracturamiento de la carpeta asfáltica en los límites entre las colonias U.H. Ejército Constitucionalista y Tepalcates (19.3857° N, 99.0530° W. Calle: Constitución de Apatzingán).

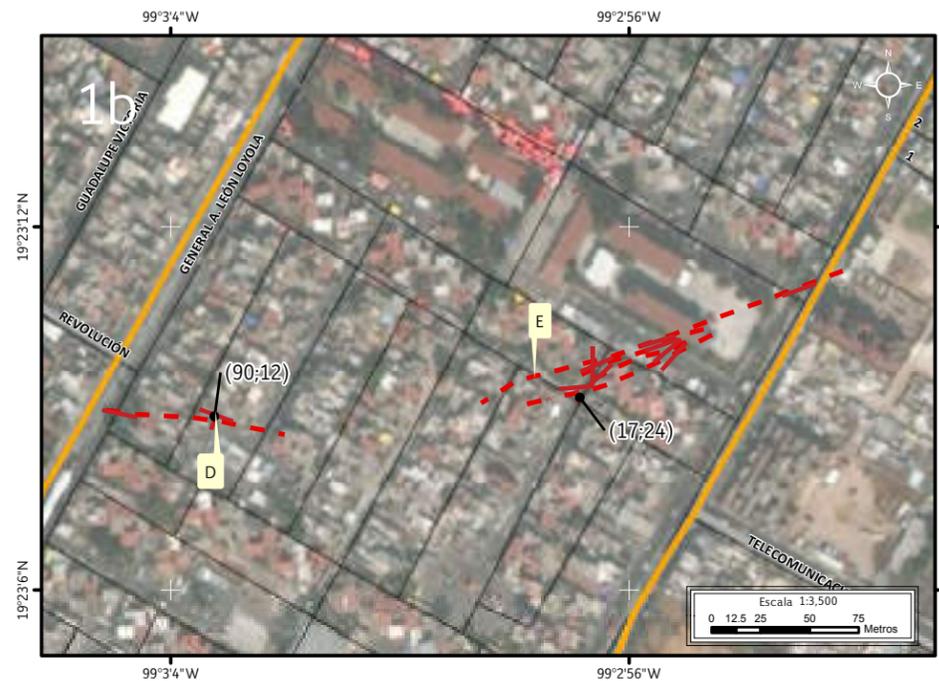
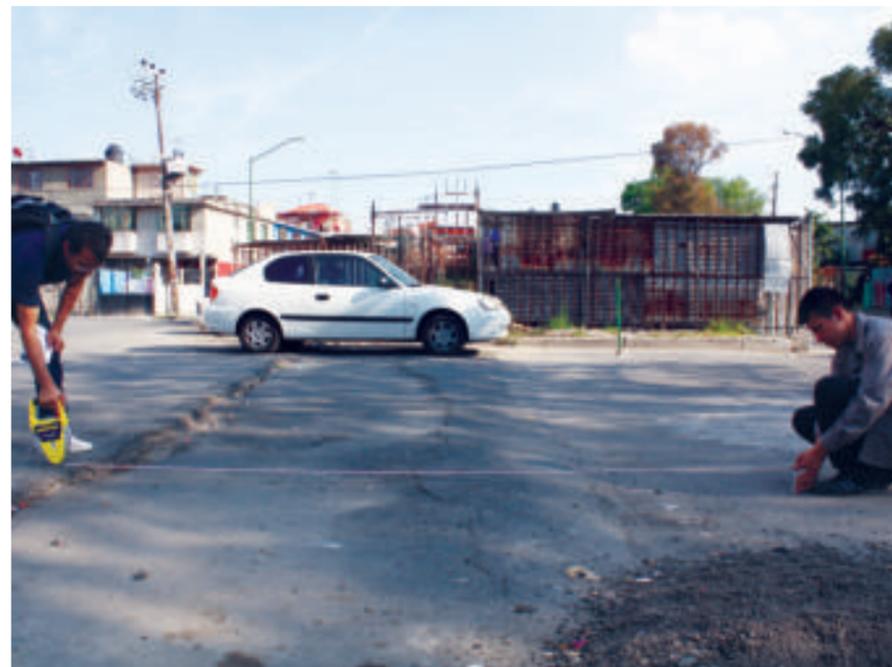
Figura 5.62. Imagen 1b de peligro por hundimiento local en U.H. Ejército Constitucionalista.

En la Figura 5.62 se muestra la zona de peligro que está definida por dos estructuras de hundimiento una con dirección W-E y la otra con dirección SW-NE con desplazamientos verticales que van de los 12 a los 24 cm respectivamente (Figura 5.63). La estructura atraviesa los estacionamientos y andadores de la unidad en estudio afectando la calle M. Martínez (Figura 5.64) y termina en la avenida Telecomunicaciones.

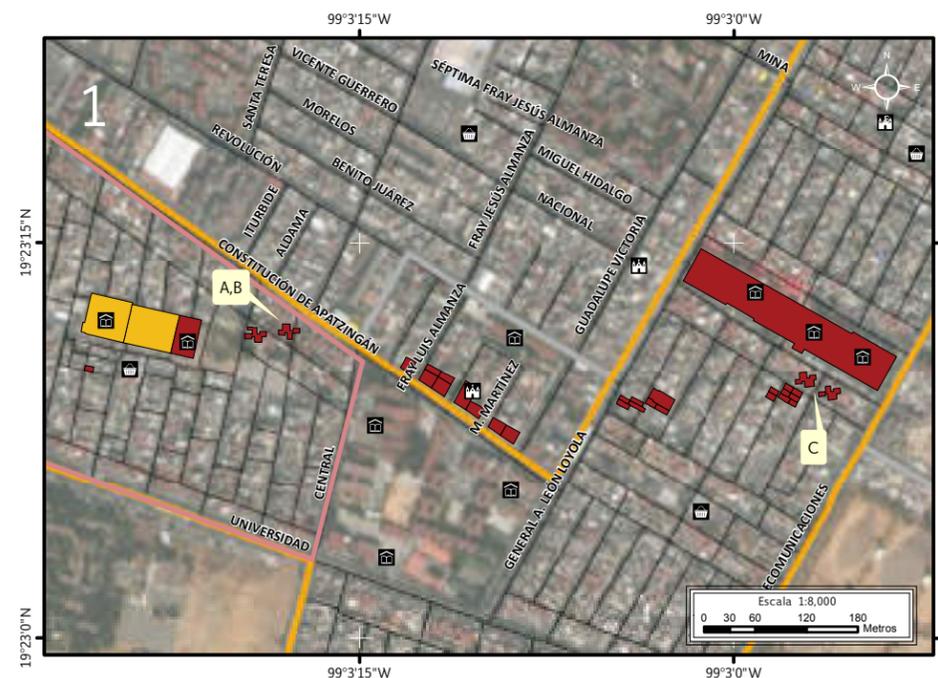
Figura 5.65. Imagen 1 de vulnerabilidad física expuesta a hundimiento local y fracturamiento en U.H. Ejército Constitucionalista (Mapa XXIII).

La vulnerabilidad física expuesta dentro del sitio con riesgo de la SPC es de seis lotes, dos de ellos (un jardín de niños y una primaria) se consideran vulnerables al no presentar daños visibles en el exterior del inmueble, al momento de realizar la visita de campo, sin embargo se encuentran ubicadas sobre la estructura de hundimiento. Los cuatro lotes restantes presentan daños en su estructura, por lo que se registraron con vulnerabilidad alta (Figura 5.65).

En la zona de riesgo (fuera del sitio con riesgo) se registraron con vulnerabilidad física alta, un total de 27 lotes, dentro de ellos se encuentra una escuela (Figura 5.65). Los daños en esta zona de la unidad son fracturas y desplazamiento vertical en la carpeta asfáltica, muros y construcciones (Figura 5.68).
