Atlas de Peligros y Riesgos de la Ciudad de México

Actualización de los Mapas de Riesgo

Iztapalapa

Año: 2014

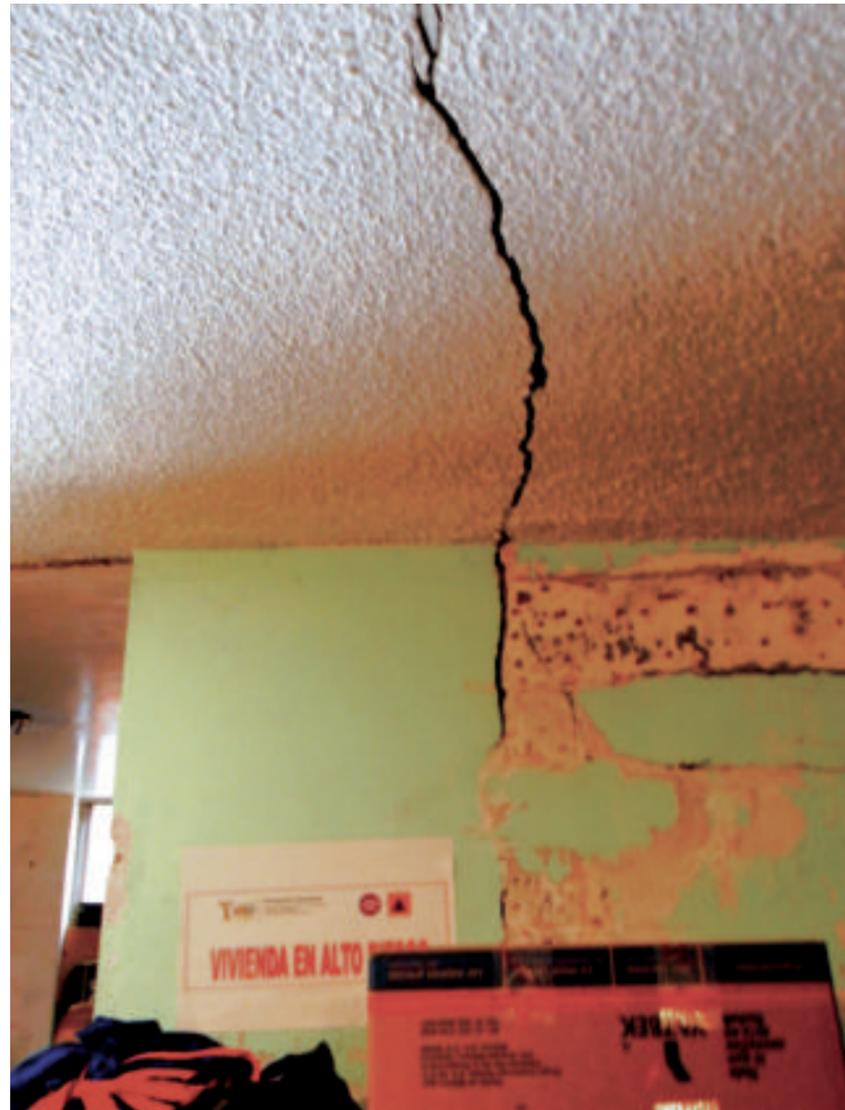
Los daños ocasionados en los lotes afectados dentro del sitio con riesgo los convierte en muy vulnerables ya que presenta daños en muros están afectados muros, pisos y techos (Figuras 5.66 y 5.67).

Figura 5.66. Fotografía A (Imagen 1 de vulnerabilidad).
Daños al interior de unos de los departamentos altamente vulnerables en la U.H. Ejército Constitucionalista. El fracturamiento corre a lo largo del muro rompiendo tanto repellado como material de mampostería y continúa por el techo de la vivienda (19.3863° N, 99.0546° W. Calle: sin nombre oficial).

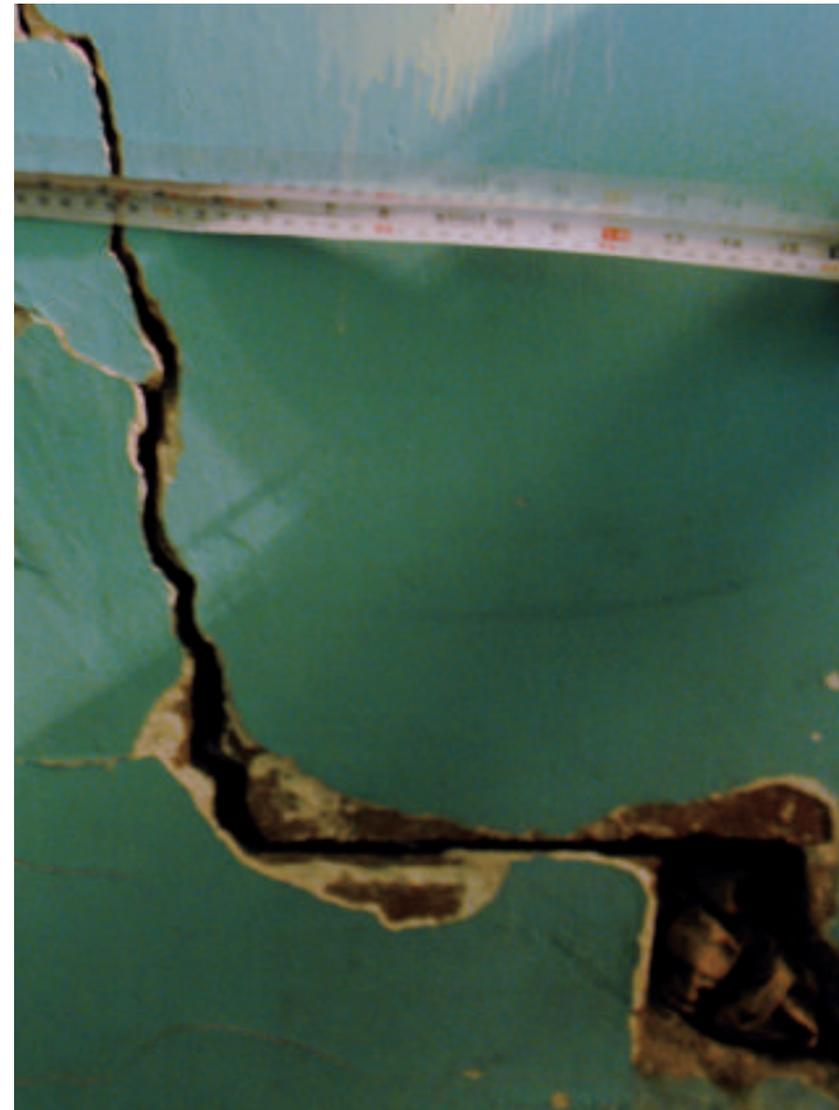
Figura 5.67. Fotografía B (Imagen 1 de vulnerabilidad).
Daños al interior de uno de los departamentos altamente vulnerables en la U.H. Ejército Constitucionalista. El muro presenta un fracturamiento con una separación de aproximadamente 1 cm, la separación es de mayor tamaño en la parte inferior derecha de la fotografía donde es posible apreciar la pérdida de material en el muro (19.3863° N, 99.0546° W. Calle: sin nombre oficial).

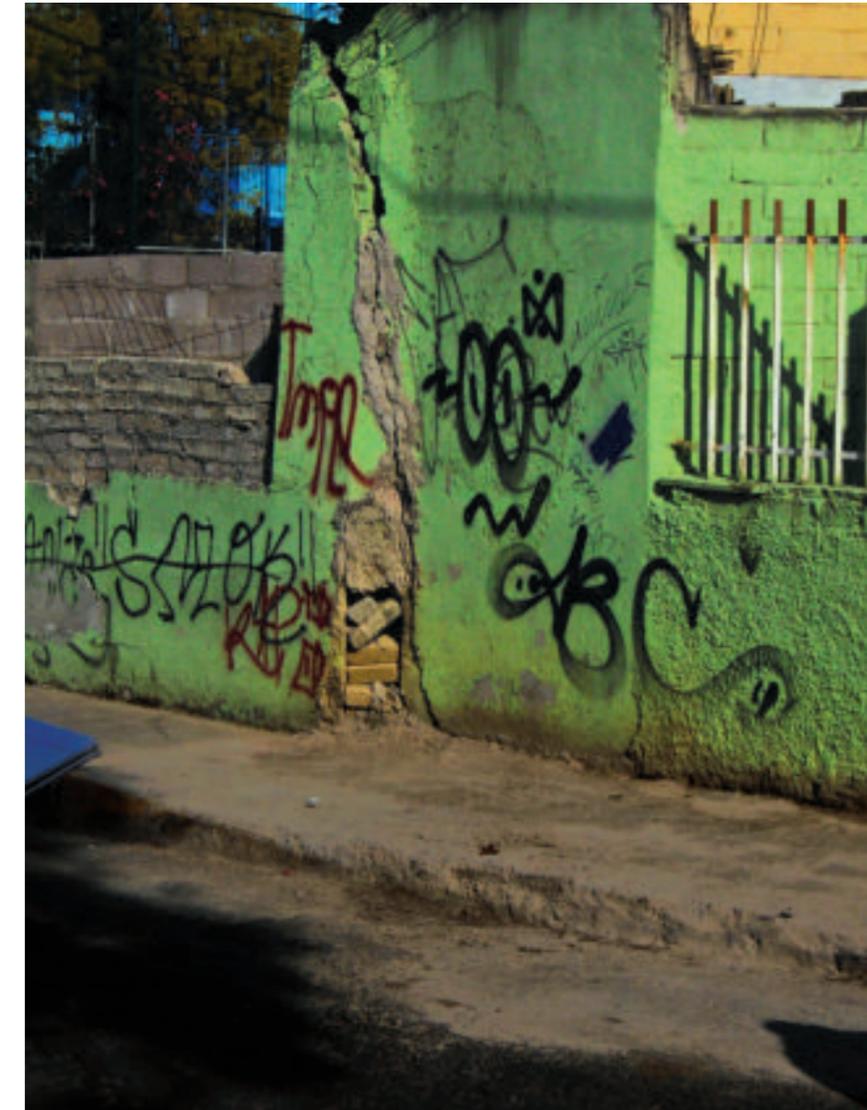
Figura 5.68. Fotografía C (Imagen 1 de vulnerabilidad).
Una de las viviendas afectadas en la U.H. Ejército Constitucionalista. Se puede observar una fractura diagonal con desplazamiento tanto vertical como horizontal hacia la izquierda, además de pérdida de material en la parte baja y reparaciones improvisadas que se han realizado tratando de reparar el daño (19.3860° N, 99.0490° W. Calle: sin nombre oficial).

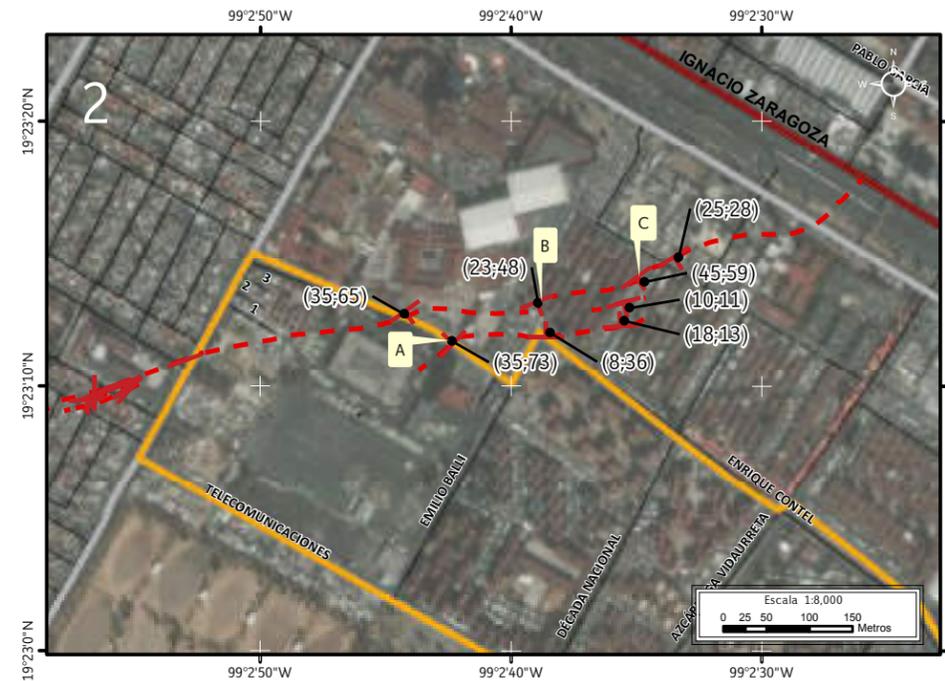
Figura 5.69. Imagen 2 de peligro por hundimiento local en la U.H. Ejército Constitucionalista II (Mapa XXII).

La Unidad Habitacional (U.H.) Ejército Constitucionalista II se localiza al noreste de la Delegación Iztapalapa, en este lugar se identificó una zona de riesgo ya que fue cartografiada una estructura de hundimiento local (Figura 5.69).

La estructura presenta una dirección NE-SW, y pasa por las calles Ignacio Zaragoza, Emilio Balli, Enrique Contel y calle 1, hasta salir de los límites de la colonia con dirección suroeste (Figura 5.69). Su desplazamiento vertical es de los 11 a los 73 cm, donde se muestra un mayor desplazamiento es en la calle Enrique Contel con 73 cm (Figura 5.70), por otra parte existe una tendencia a desplazarse entre los 40 y 60 cm (Figuras 5.71-5.72).

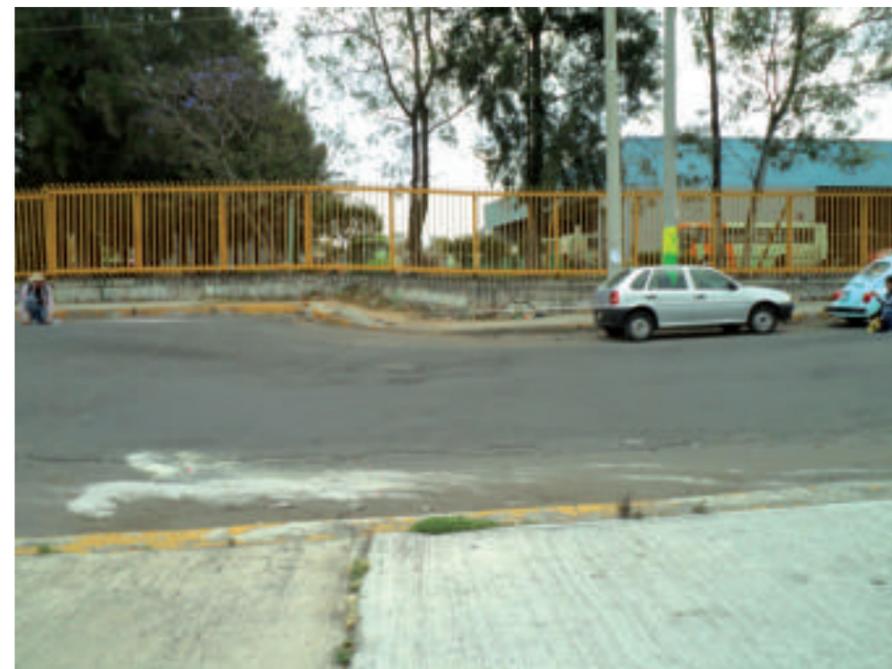
Figura 5.70. Fotografía A (Imagen 2 de peligro). Uno de los flancos de la estructura de hundimiento local presenta un desplazamiento vertical de 73 cm, este fenómeno genera daños en la carpeta asfáltica y un desnivel en la acera, además afecta a uno de los módulos de RTP que se localiza dentro de la estructura (19.38660° N, 99.0451° W. Calle: Enrique Contel).

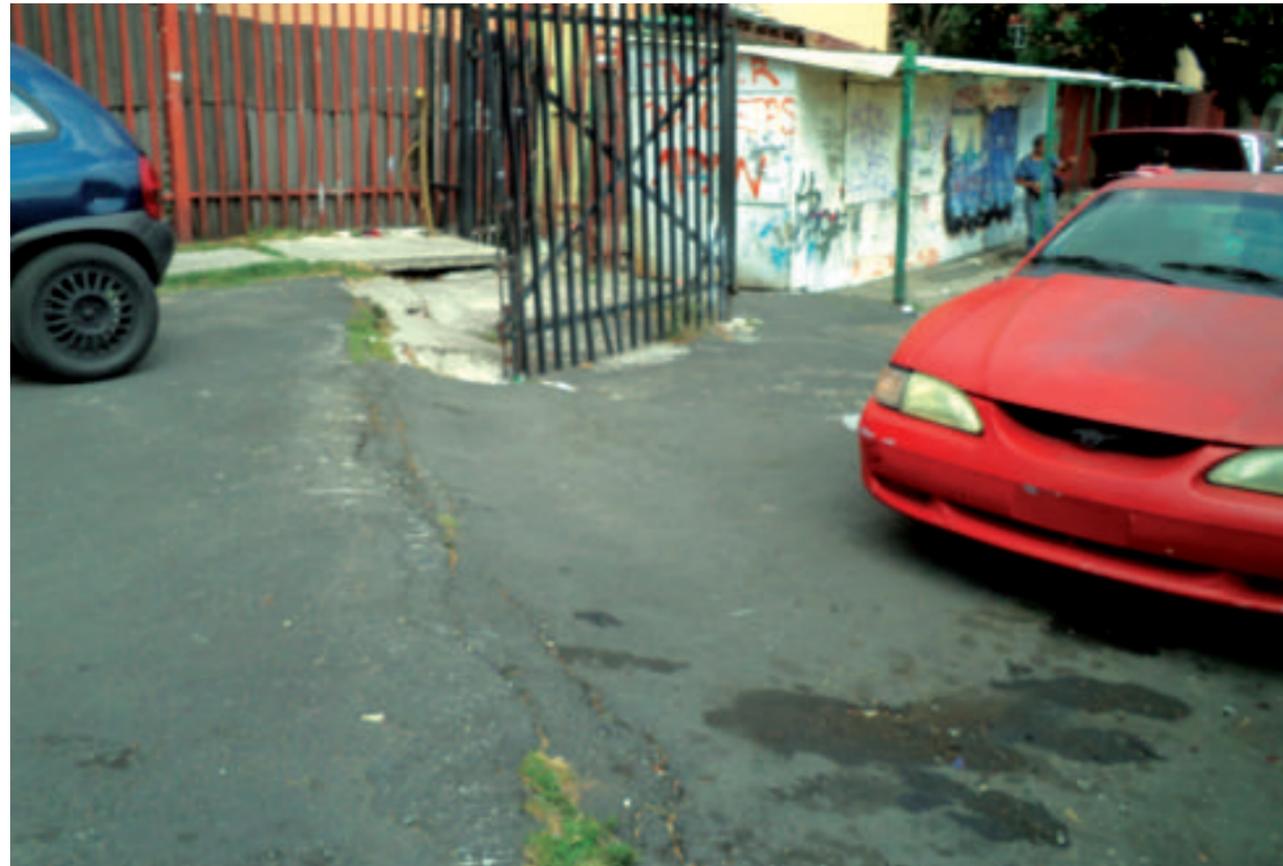
Figura 5.71. Fotografía B (Imagen 2 de peligro).

Se observa la dirección del hundimiento local, además de uno de los flancos de la estructura en la cual se presenta un desplazamiento vertical de 48 cm, también se observa cómo la estructura pasa por debajo de la acera y por la unidad habitacional (19.38688° N, 99.0440° W. Calle: Enrique Contel).

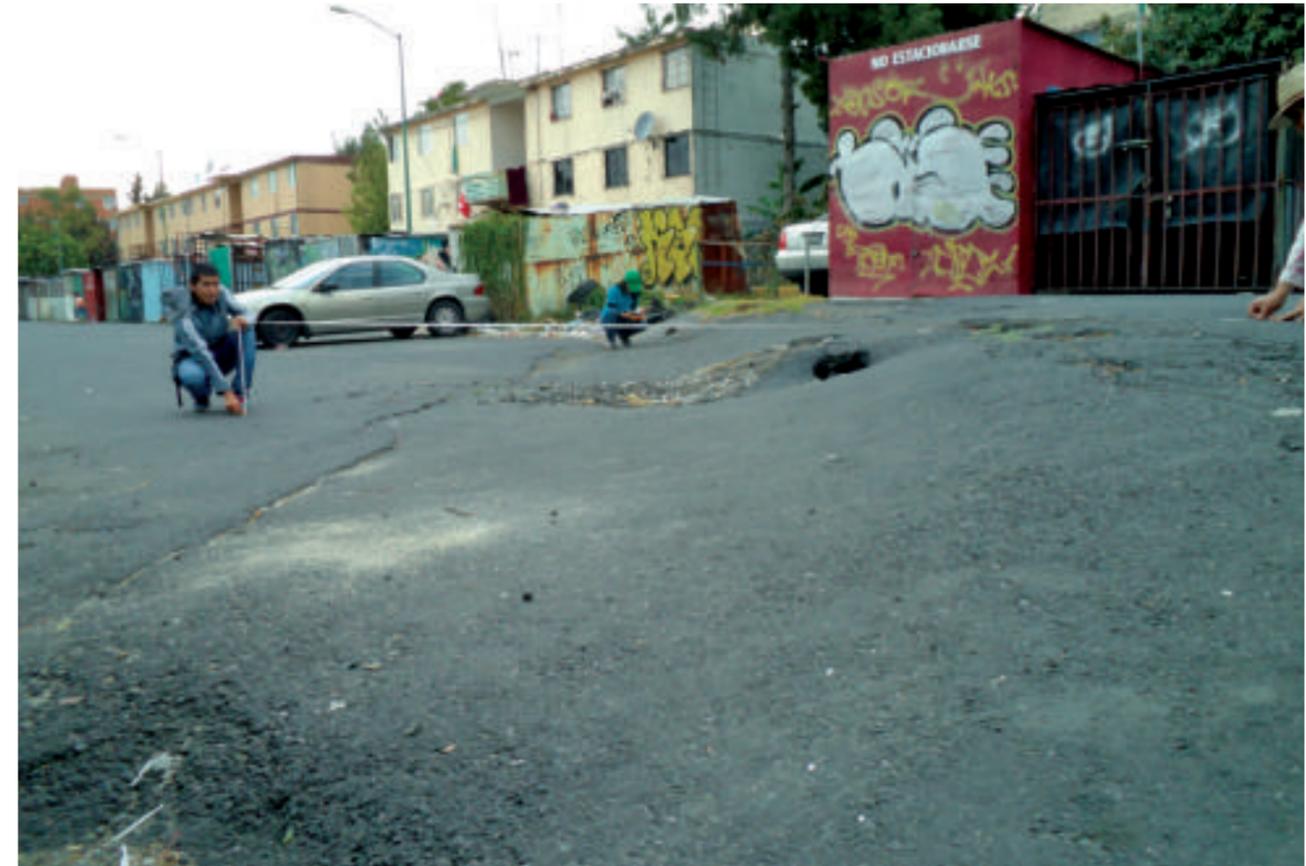
Figura 5.72. Fotografía C (Imagen 2 de peligro).

Uno de los flancos de la estructura con desplazamiento vertical de 59 cm, el hundimiento se presenta en la carpeta asfáltica de la unidad habitacional y genera fracturas y desniveles en esta, así mismo genera un socavón (19.38711° N, 99.0434° W. Calle: sin nombre oficial).

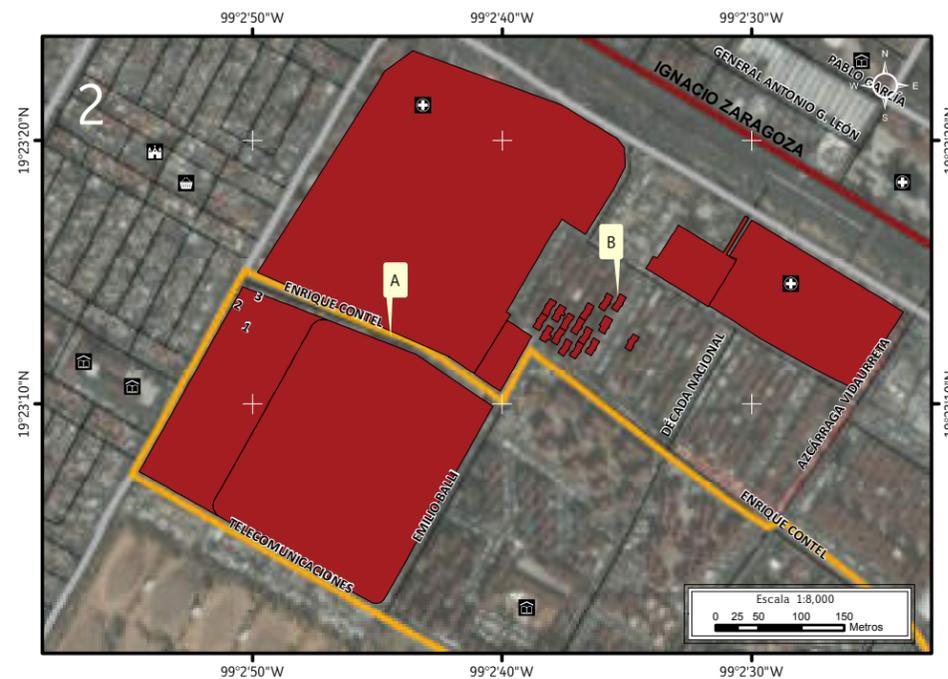
Figura 5.73. Imagen 2 de vulnerabilidad física expuesta a hundimiento local en la U.H. Ejército Constitucionalista II (Mapa XXIII).

Las principales afectaciones que causa esta estructura se observan en calles, banquetas, aceras, viviendas y en servicios de salud (Figura 5.73). La vulnerabilidad física dentro de esta zona con riesgo determinó que un total de 22 lotes se encuentran expuestos al peligro, por lo cual se clasificaron como de alta vulnerabilidad, además de presentarse daños al exterior de los inmuebles.

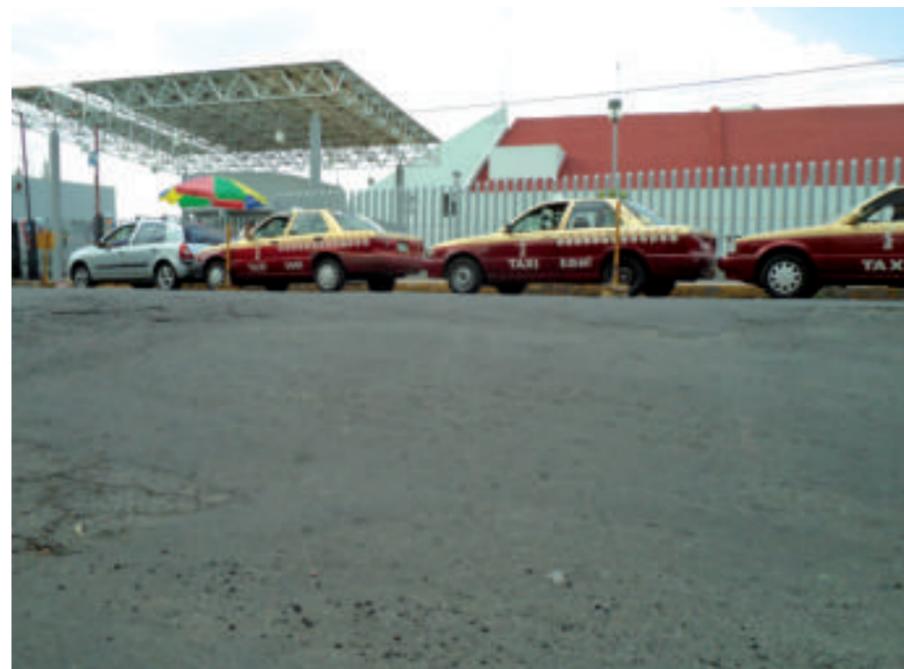
Cabe mencionar que la estructura pasa por debajo de dos centros de salud, donde se observan daños importantes, así mismo afecta a un módulo de RTP (Figuras 5.74 y 5.75).

Figura 5.74. Fotografía A (Imagen 2 de vulnerabilidad). Uno de los flancos de la estructura de hundimiento local que ocasiona fracturamiento en la carpeta asfáltica, este fenómeno se observa fuera de un centro de salud conocido con el nombre de «Leonardo Bravo» Complejo Oriente (19.38684° N, 99.0455° W. Calle: Enrique Contel).

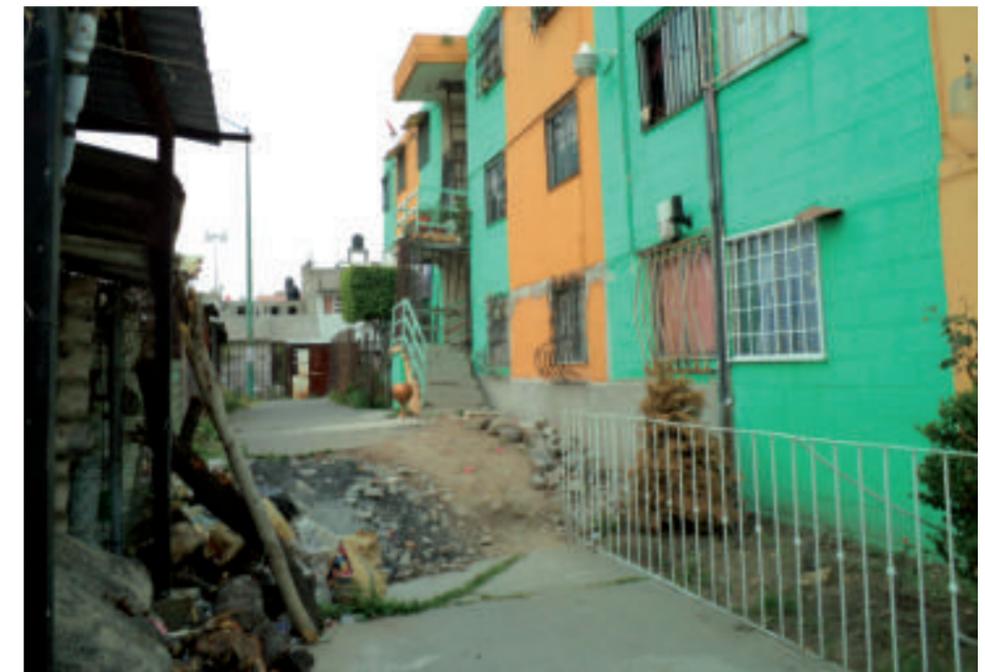
Figura 5.75. Fotografía B (Imagen 2 de vulnerabilidad). Uno de los flancos de la estructura de hundimiento que está afectando a la unidad habitacional, además se muestra que se ha rellenado constantemente con el fin de mitigar el desplazamiento que este fenómeno genera, también se observa cómo la vivienda presenta ya una inclinación, lo que es aún más evidente en las escaleras de este inmueble (19.38692° N, 99.0431° W. Calle: sin nombre oficial).

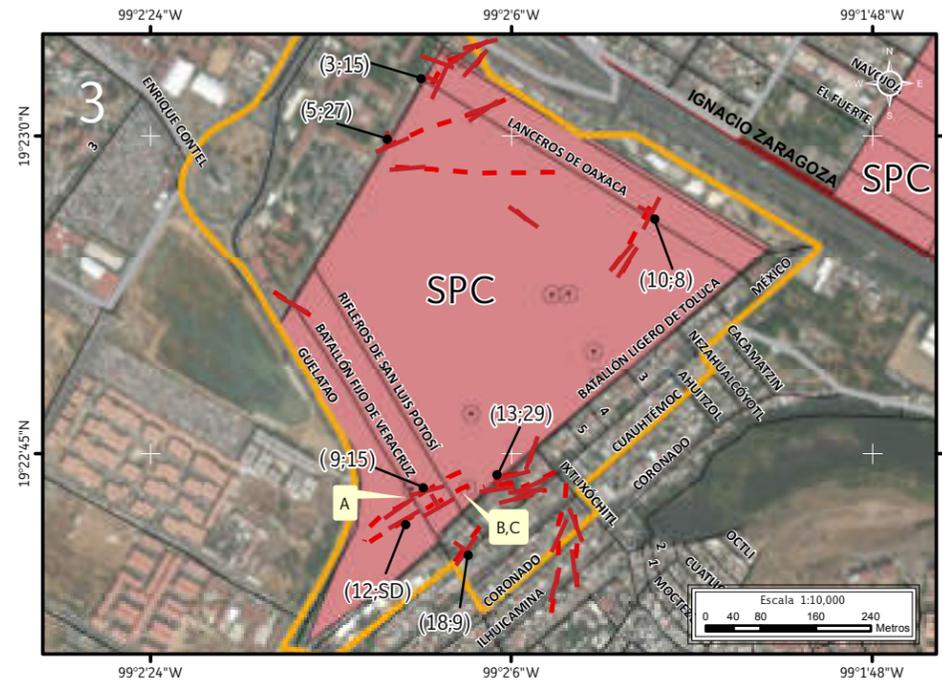
Figura 5.76. Imagen 3 de peligro por hundimiento local en U.H. Ejército de Oriente (Mapa XXII).

El sitio con riesgo de la SPC está delimitado por las calles Lanceros de Oaxaca, Batallón ligero de Toluca, Batallón de Zacapoaxtla y avenida Guelatao. Este sitio se encuentra en peligro por hundimiento que afecta a las calles, banquetas y viviendas con fracturamiento (Figura 5.76). Al norte del sitio con riesgo se cartografiaron tres estructuras de hundimiento con dirección NE-SW las cuales ocasionan desplazamientos verticales que van de los 8 a los 27 cm, afectando principalmente las calles Lanceros de Oaxaca y Batallón de Zacapoaxtla.

En los límites de la U.H. Ejército de Oriente se identificó una zona de peligro en la que se cartografió una estructura de hundimiento con dirección N-S afectando las calles Ixtlixóchitl, Cuauhtémoc así como Coronado e Ilhuicamina en la colonia El Paraíso (Figura 5.76).

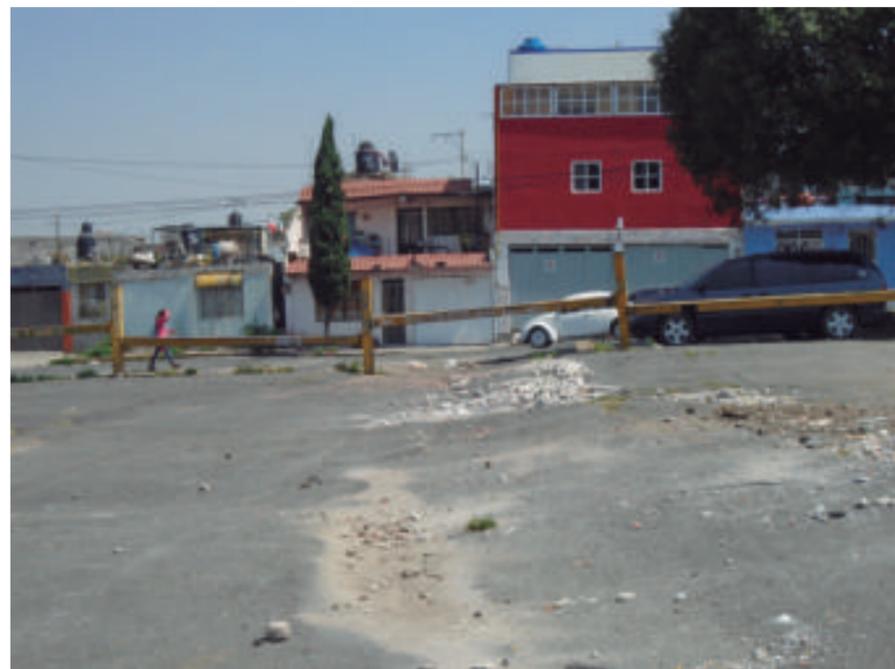
Figura 5.77. Fotografía A (Imagen 3 de peligro). Se aprecian los flancos de una estructura de hundimiento, al lado derecho de la fotografía se observa un desplazamiento vertical en la carpeta asfáltica (19.3783° N, 99.0365° W). Calle: Batallón fijo de Veracruz y avenida Guelatao).

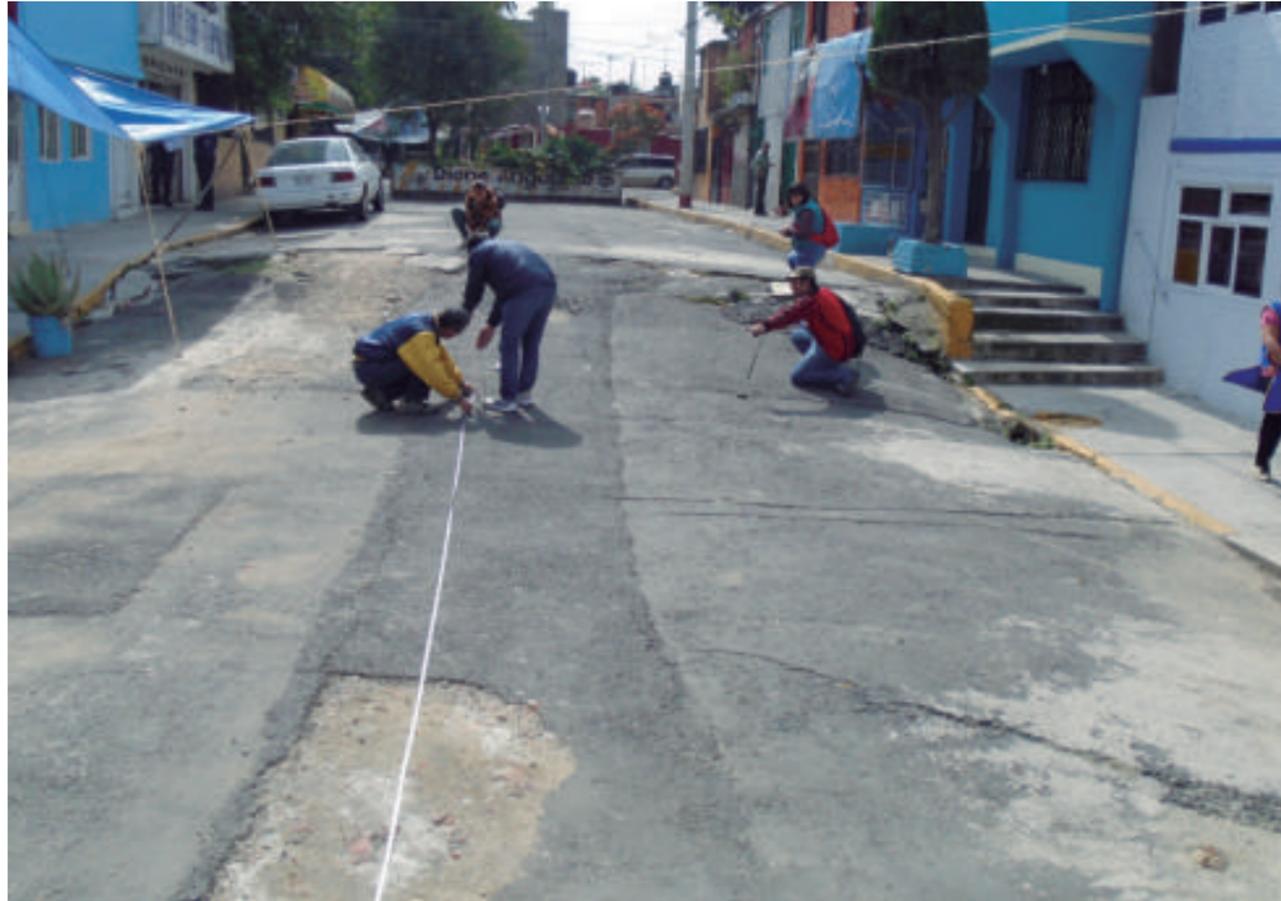
Figura 5.78. Fotografía B (Imagen 3 de peligro).

Estructura de hundimiento perpendicular a la calle. Enfrente se registró un desplazamiento vertical de aproximadamente un metro. Esta estructura pasa por debajo de las viviendas localizadas a la derecha e izquierda de la fotografía (19.3788° N, 99.0350° W. Calle: Batallón ligero de Toluca).

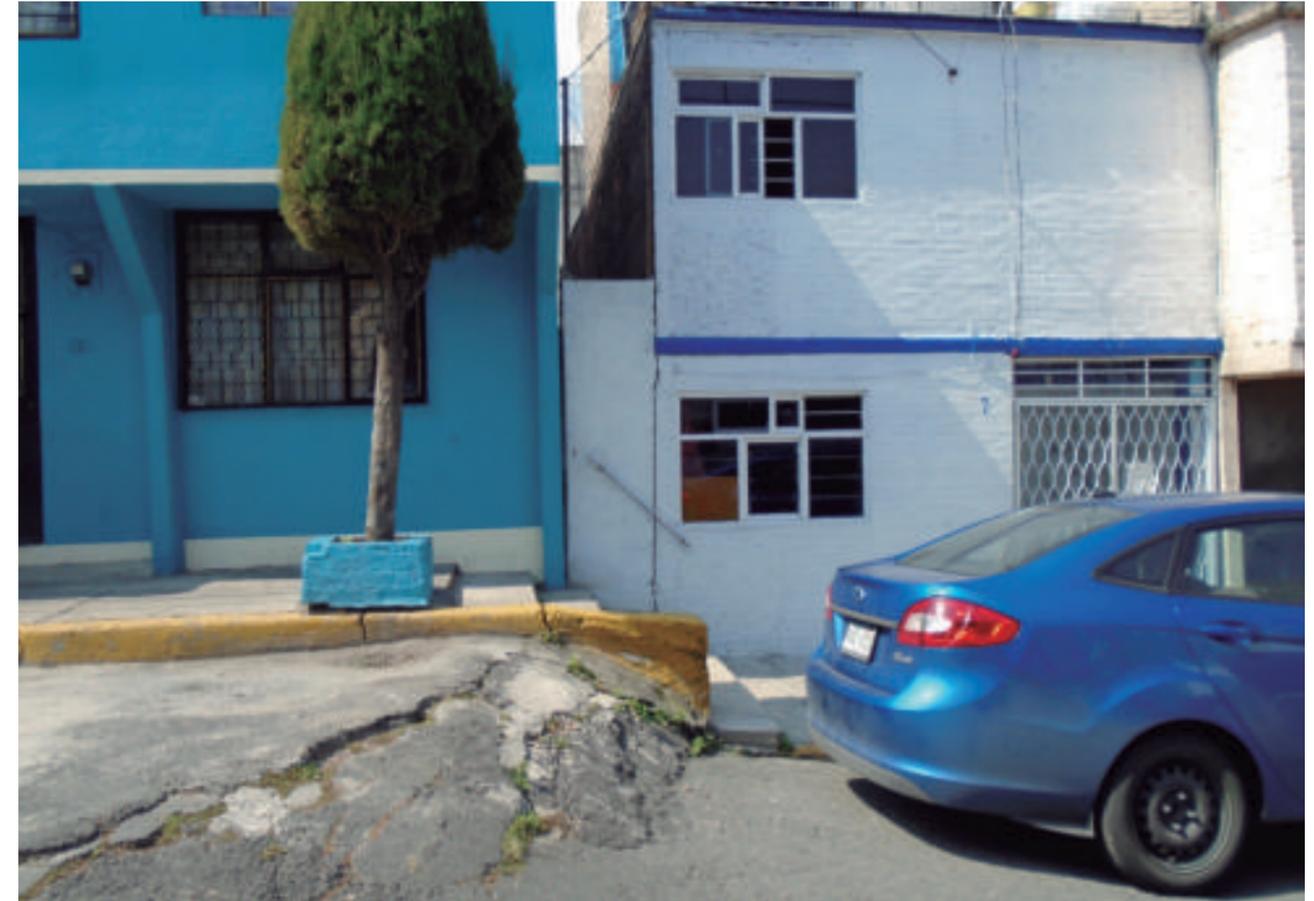
Figura 5.79. Fotografía C (Imagen 3 de peligro).

La estructura provoca una fractura en la carpeta asfáltica, posteriormente se pierde por debajo de la vivienda localizada al frente (19.3788° N, 99.0350° W. Calle: Batallón ligero de Toluca).

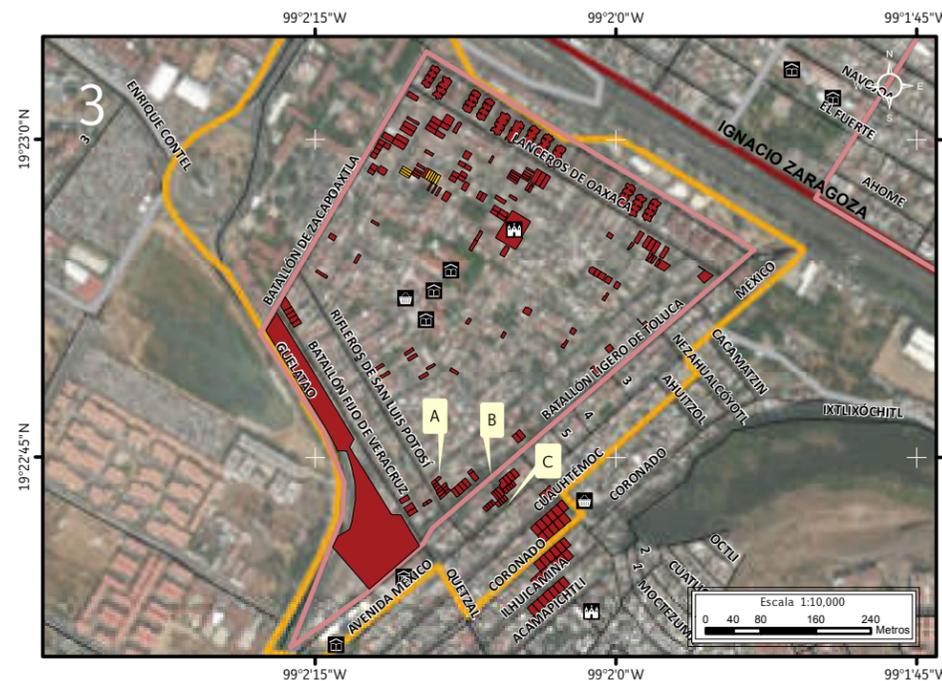
Figura 5.80. Imagen 3 de vulnerabilidad física expuesta a hundimiento local y fracturamiento en U.H. Ejército de Oriente (Mapa XXIII).

La vulnerabilidad física expuesta dentro del sitio con riesgo de la SPC es de 155 lotes, 8 se consideran vulnerables al no presentar daños visibles al exterior del inmueble al momento de realizar la visita de campo, sin embargo se encuentran sobre la estructura de hundimiento y 147 se registraron con vulnerabilidad alta porque ya presentan daños visibles (Figura 5.80).

En la zona de riesgo se registraron con vulnerabilidad física alta un total de 53 lotes ubicados en la U.H. Ejército de Oriente y en la colonia El Paraíso (Figura 5.80). Los daños en esta zona de la unidad son fracturas y desplazamiento vertical en la carpeta asfáltica, muros y construcciones (Figura 5.83). Mientras que la vulnerabilidad social calculada en esta zona (INEGI, 2010) fue de 208 personas, de las cuales 37 son menores de edad, 13 son adultos mayores de 65 años, 79 son mujeres y el 79 son hombres, de entre estas personas se reportaron 12 que presentan alguna discapacidad.

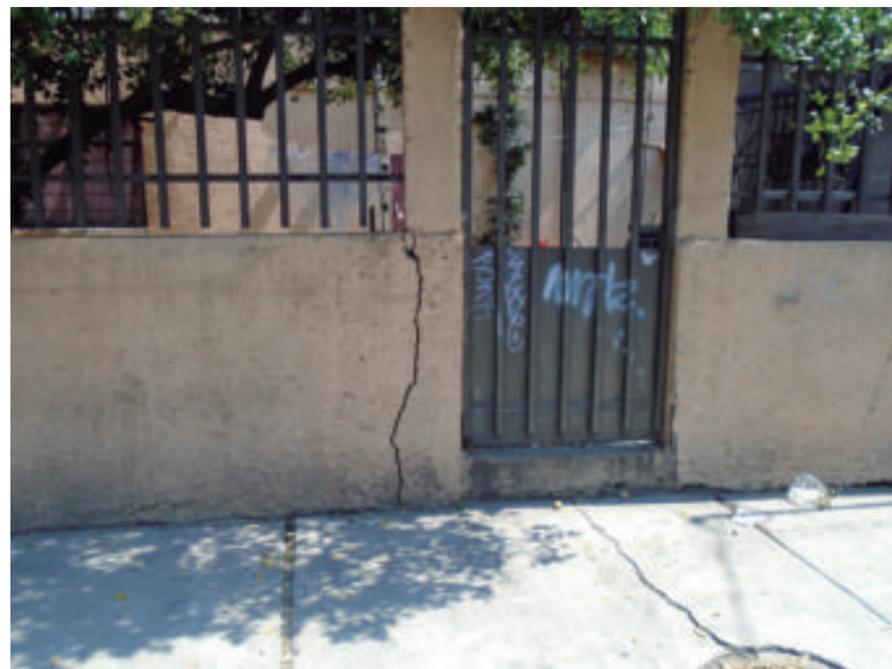
Las afectaciones en este sitio no se deben sólo a las estructuras de hundimiento identificadas en la zona, sino que también se observaron afectaciones en estacionamientos, calles y muros fuera de la estructura, que se asocian a fracturamiento por movimientos diferenciales por la compresibilidad de las arcillas y los diferentes pesos constructivos (Figuras 5.81-5.82).

Figura 5.81. Fotografía A (Imagen 3 de vulnerabilidad). Se observa la vulnerabilidad del sistema constructivo con una fractura vertical en la fachada de la vivienda y en la banqueta (19.3786° N, 99.0357° W. Calle: Rifleros de San Luis Potosi).

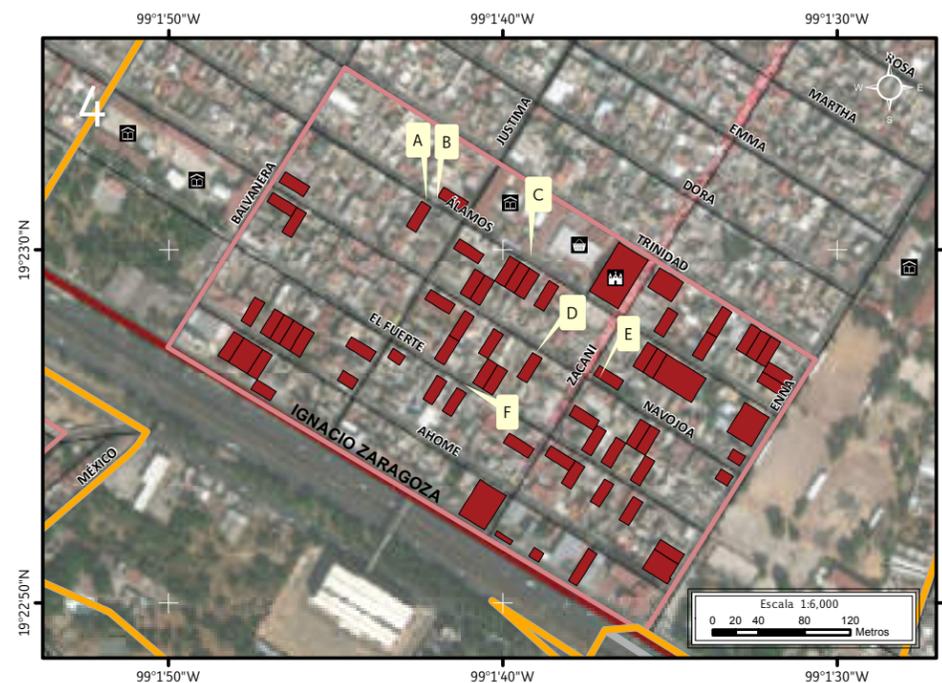
Figura 5.84. Imagen 4 de vulnerabilidad física expuesta a fracturamiento en el Pueblo San Lorenzo Xicoténcatl (Mapa XXIII).

El fenómeno que afecta esta zona es de fracturamiento en las estructuras, provocado por movimientos diferenciales del subsuelo, originados por el peso y tamaño de los diferentes sistemas constructivos. Estos movimientos se relacionan directamente con el contenido de agua y el grado de saturación de los materiales en el subsuelo, principalmente arcillas, lo que provoca que aumenten su grado de plasticidad y su compresibilidad.

En este sitio con riesgo se identificaron un total de 67 lotes altamente vulnerables ya que presentan algún tipo de daño, 19 de ellos de uso habitacional, 2 bodegas y 1 comercio.

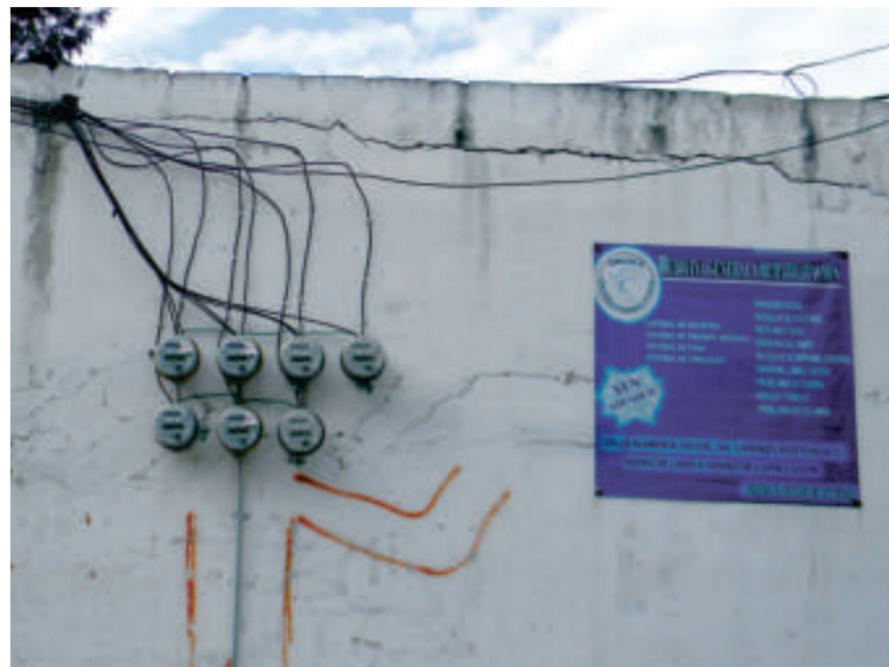
Figura 5.85. Fotografía A (Imagen 4 de vulnerabilidad). Barda con fracturas horizontales, en la parte superior se muestra una fractura con una separación mayor a 2 cm (19.3824° N, 99.0262° W. Calle: Álamos).

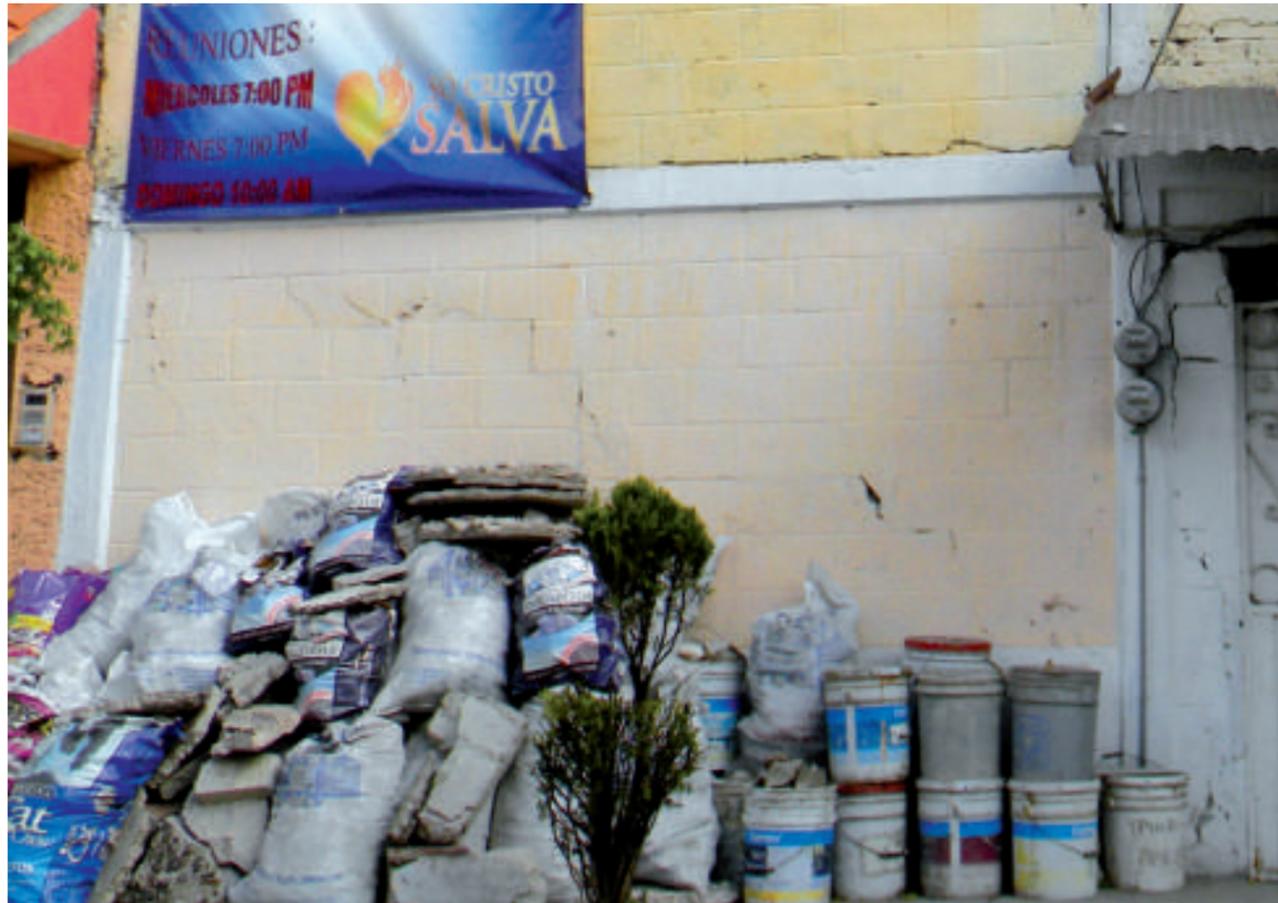
Figura 5.86. Fotografía B (Imagen 4 de vulnerabilidad).

Fractura diagonal que sigue la unión entre los materiales del muro, en la parte superior existe una separación entre la cadena y la mampostería. Del lado derecho se distingue una fractura a lo largo del castillo (19.3826° N, 99.0263° W. Calle: Álamos).

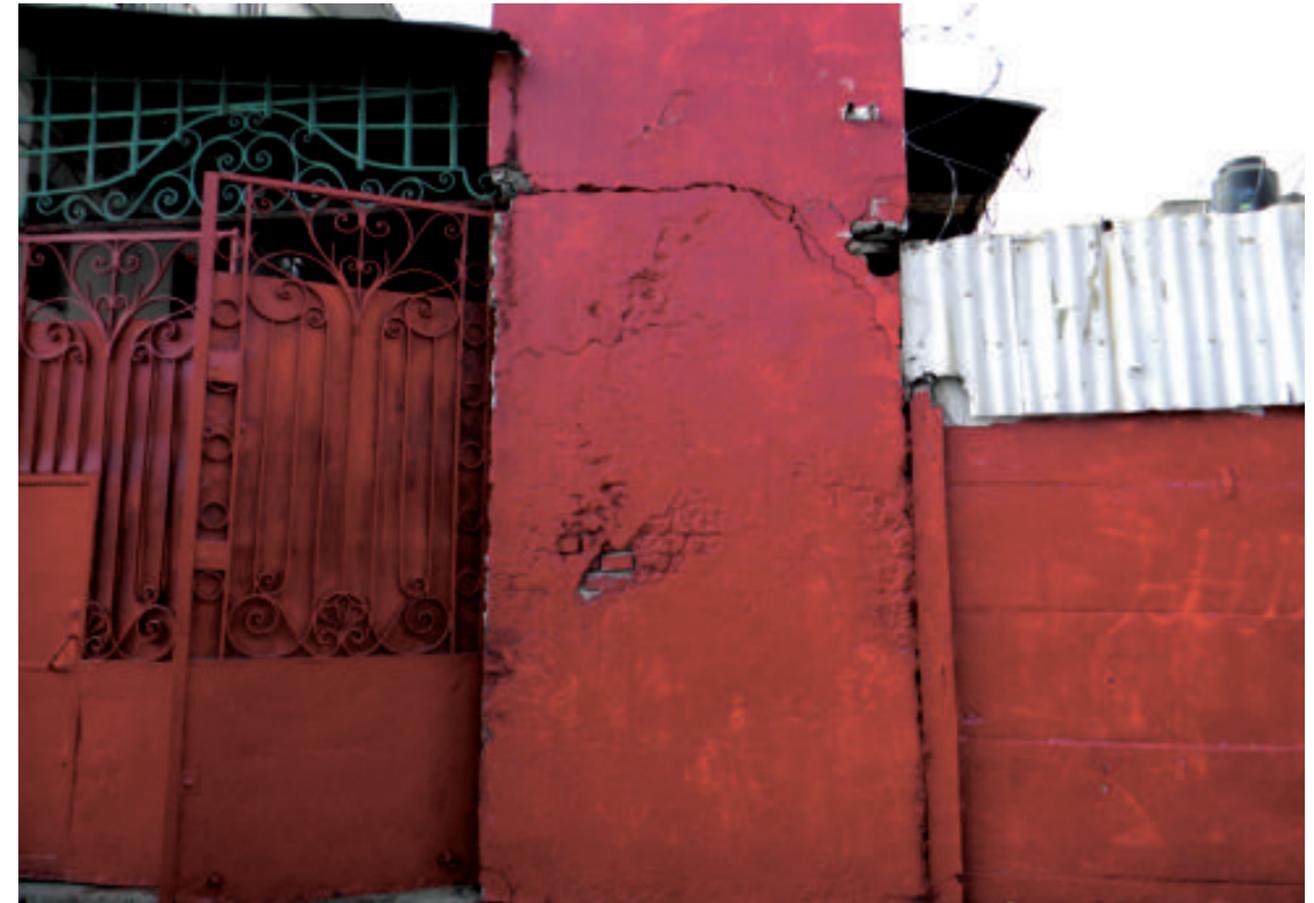
Figura 5.87. Fotografía C (Imagen 4 de vulnerabilidad).

Fracturamiento en una de las viviendas de San Lorenzo Xicotécatl, es posible distinguir una fractura diagonal, así como la pérdida de material del lado derecho de la construcción (19.3836° N, 99.0282° W. Calle: Álamos).

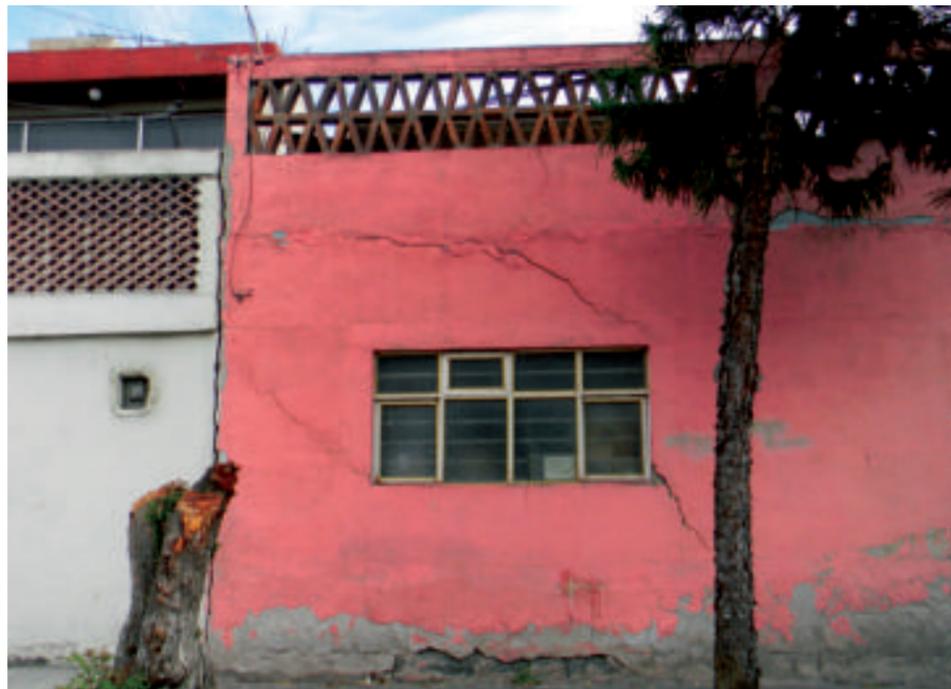
*Figura 5.88. Fotografía D (Imagen 4 de vulnerabilidad).
Vivienda con fracturas diagonales, se distingue una separación entre las viviendas que
aumenta con la altura (19.3825° N, 99.0272° W. Calle: Navojoa).*

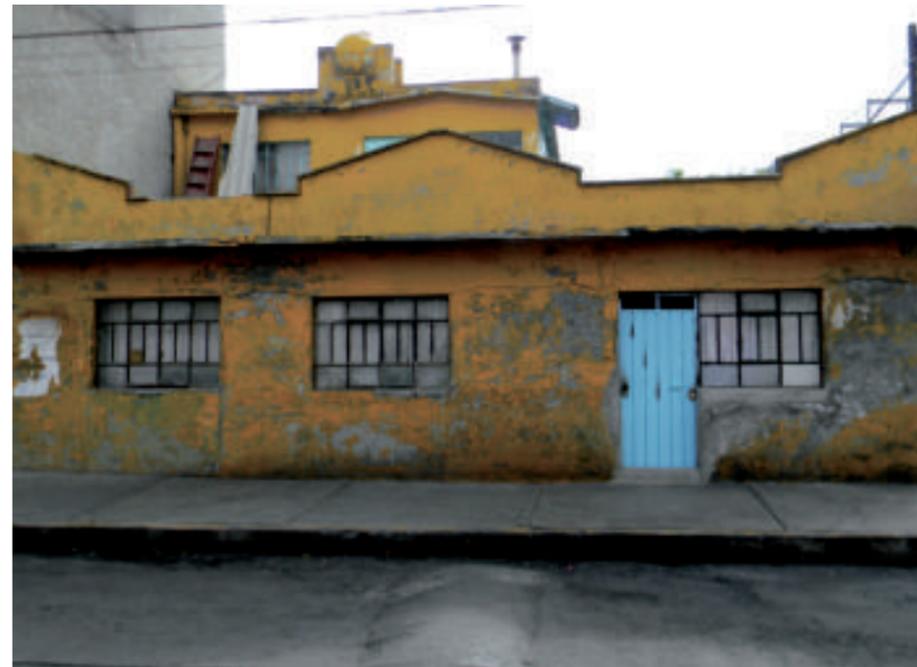
*Figura 5.89. Fotografía E (Imagen 4 de vulnerabilidad).
Vivienda con una fractura que corre a lo largo de toda la
parte superior del primer nivel, dicha fractura indica que la
construcción carece de un confinamiento adecuado en puerta y
ventanas (19.3824° N, 99.0269° W. Calle: Zacani).*

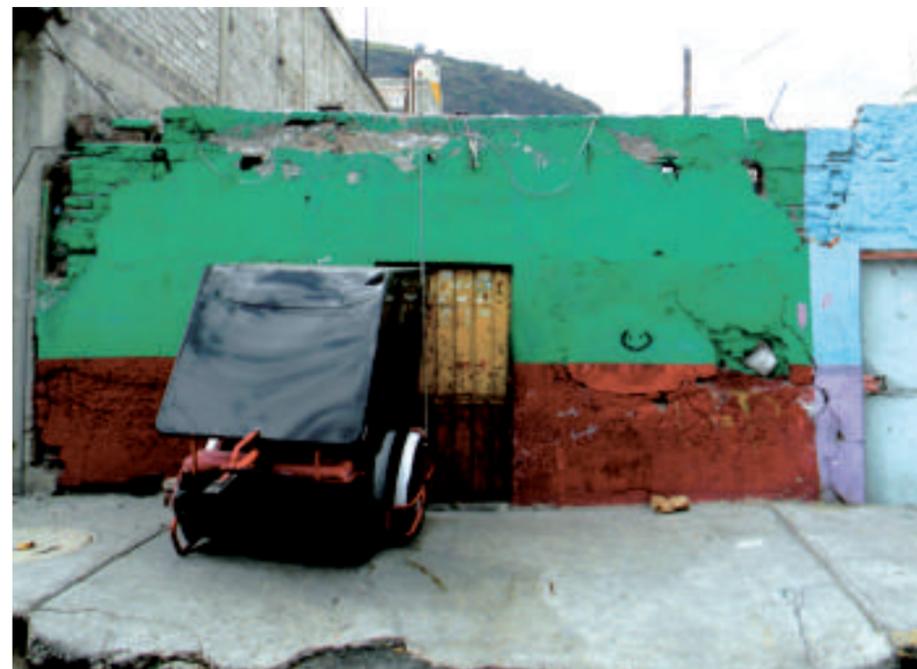
*Figura 5.90. Fotografía F (Imagen 4 de vulnerabilidad).
Vivienda cuya fachada presenta varias fracturas, así como
pérdida de material en diversas partes del muro. En la parte
baja de la fotografía se distingue el fracturamiento y pérdida de
material en la acera (19.3823° N, 99.0282° W. Calle: El Fuerte).*

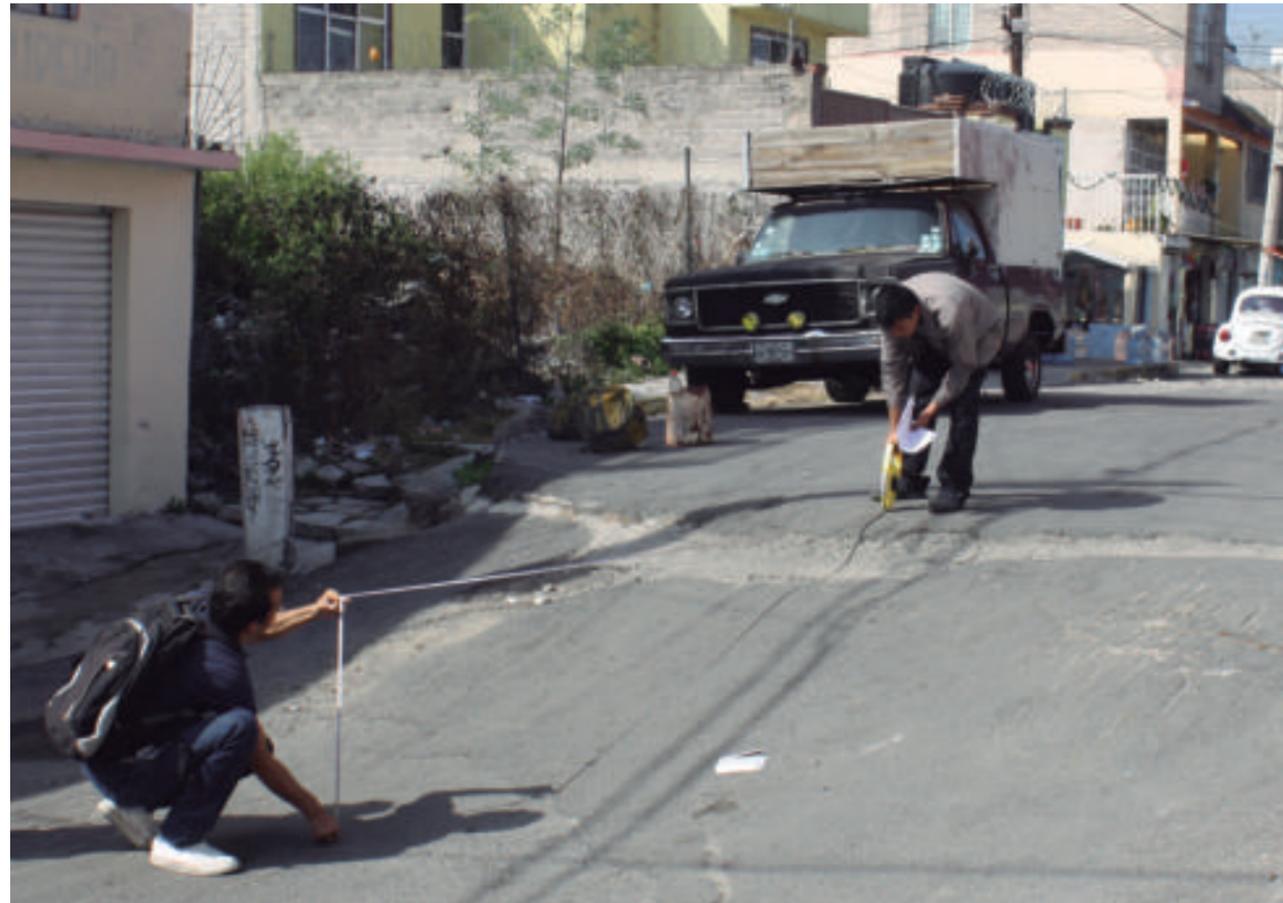
Figura 5.93. Fotografía B (Imagen 5 de peligro).

La estructura que inició en el sitio con riesgo con dirección NE-SW continúa hacia la zona de riesgo en dirección NE-SW (Figura 5.91) afectando las calles Batalla de Celaya, Miguel M. Acosta, Ramón Iturbide, Batalla de Ocotlán, A. Arrieta Batalla de Orendáin, con desplazamientos verticales que van de los 35 a los 78 cm (Figuras 5.93-5.94).

Zona de riesgo en la que se aprecia el desplazamiento vertical (78 cm) de uno de los flancos en la estructura de hundimiento y los daños que éste ocasiona en la carpeta asfáltica y banqueteta (19.3729° N, 99.0361° W. Calle: Maytorena).
