Atlas de Peligros y Riesgos de la Ciudad de México

Actualización de los Mapas de Riesgo

Iztapalapa

Año: 2014

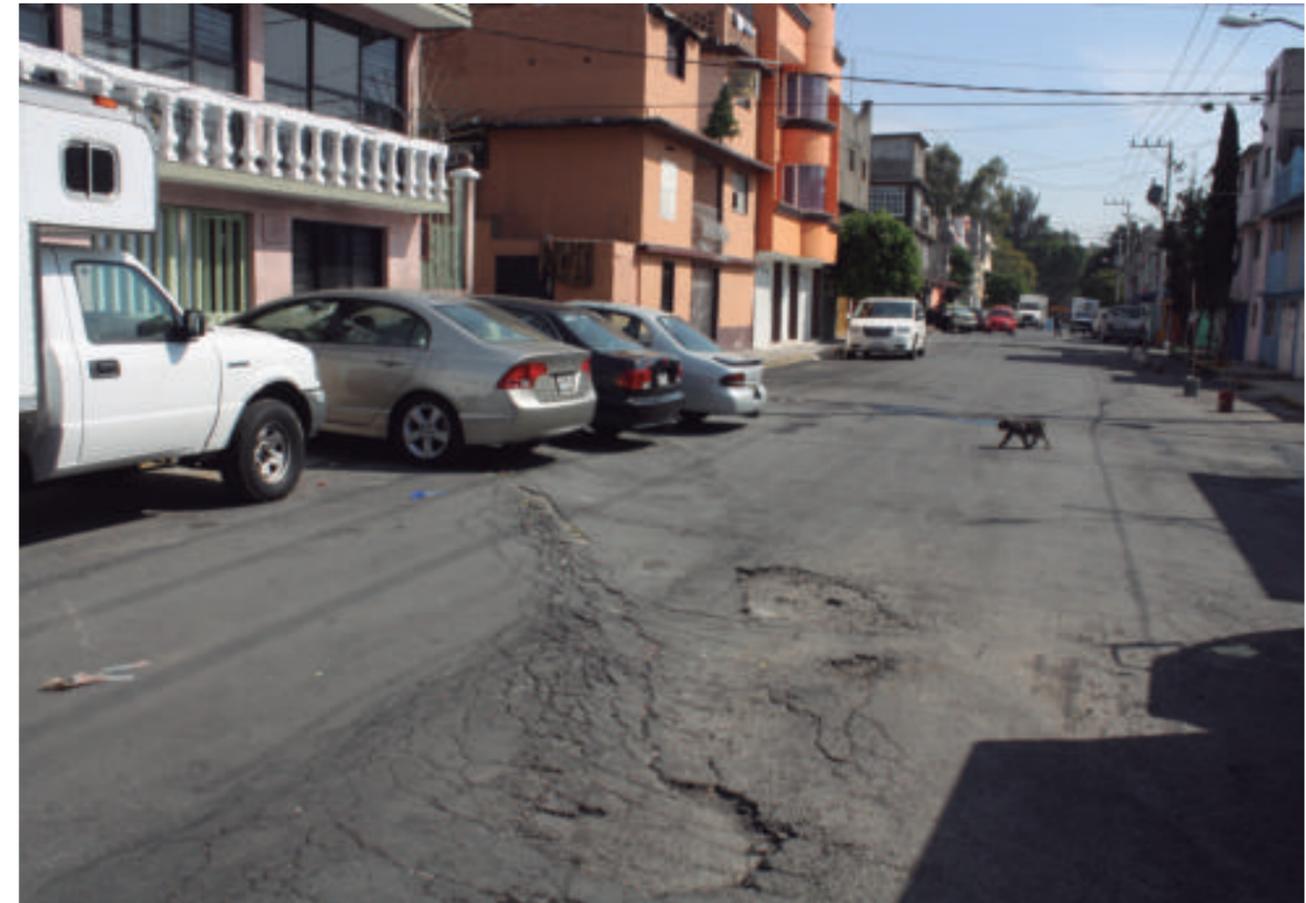
Figura 5.94. Fotografía C (Imagen 5 de peligro).

La estructura que inició en el sitio con riesgo con dirección NE-SW continúa hacia la zona de riesgo en dirección NE-SW (Figura 5.91) afectando las calles Batalla de Celaya, Miguel M. Acosta, Ramón Iturbide, Batalla de Ocotlán, A. Arrieta Batalla de Orendáin, con desplazamientos verticales que van de los 35 a los 78 cm (Figuras 5.93-5.94).

Zona de riesgo en la que se observa un flanco de la estructura de hundimiento y los daños causados a la carpeta asfáltica y drenaje por el desplazamiento vertical (19.3723° N, 99.0374° W. Calle: Batalla Oredáin).

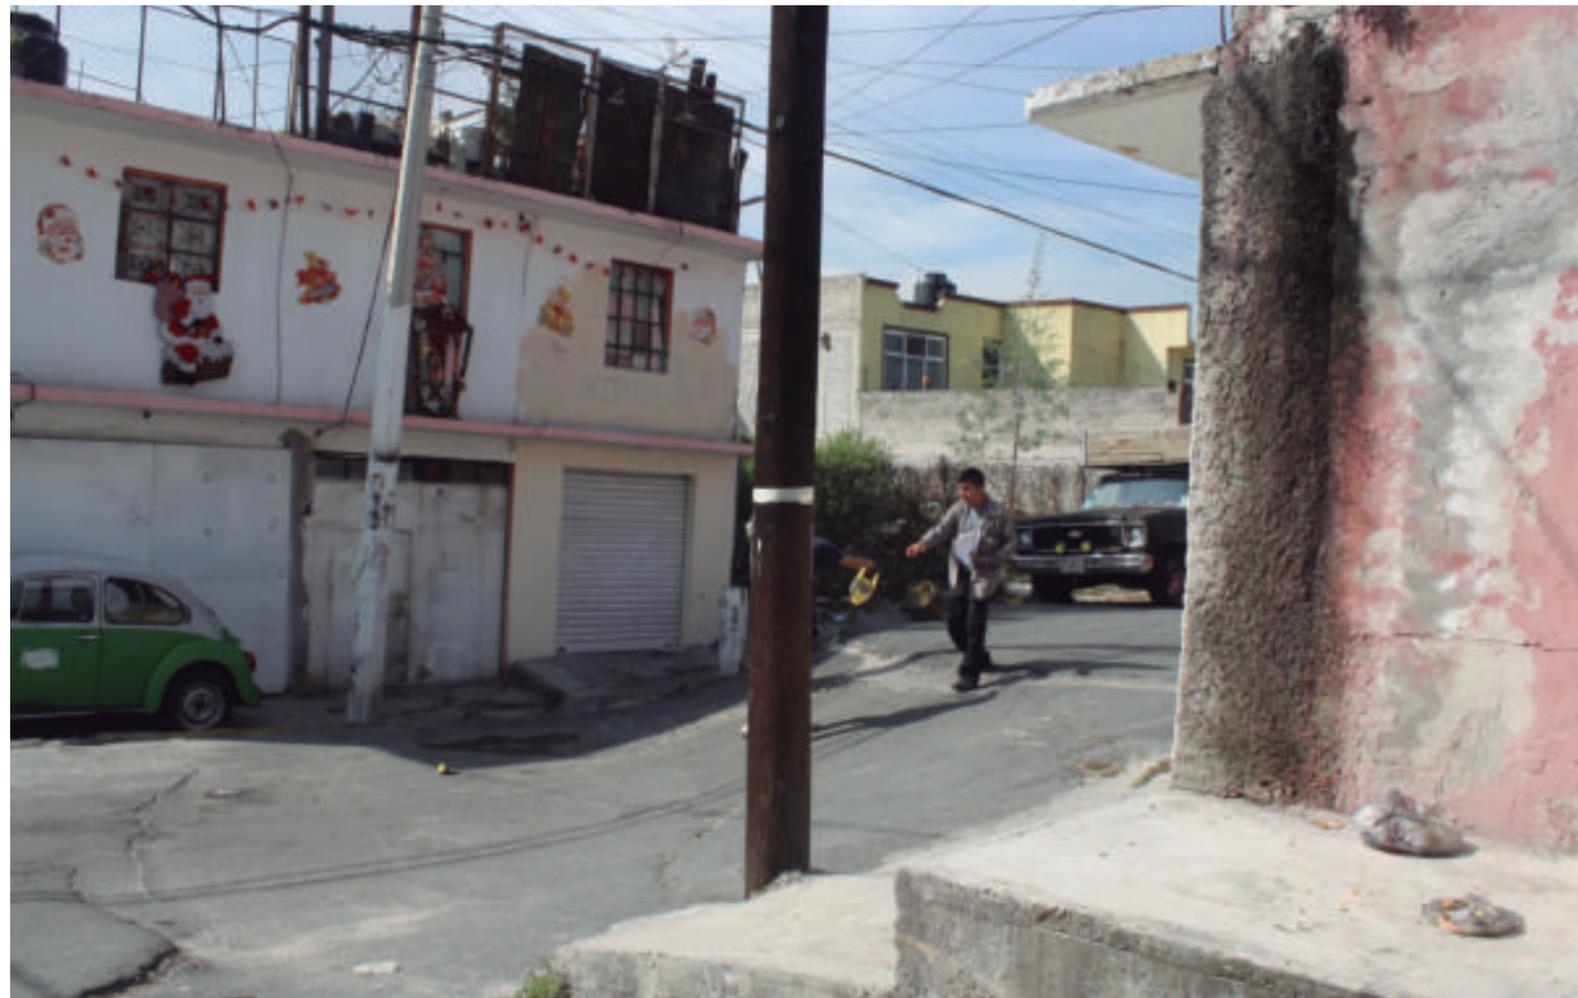
Figura 5.97. Fotografía B (Imagen 5 de vulnerabilidad).

Fracturamiento en viviendas, carpeta asfáltica y banquetas ocasionado por la estructura de hundimiento. Se aprecian las modificaciones realizadas a la banqueta (adición de escalones) con el fin de adaptarlas al desnivel existente en la calle (19.3729° N, 99.0361° W. Calle: Batalla Calvillo).

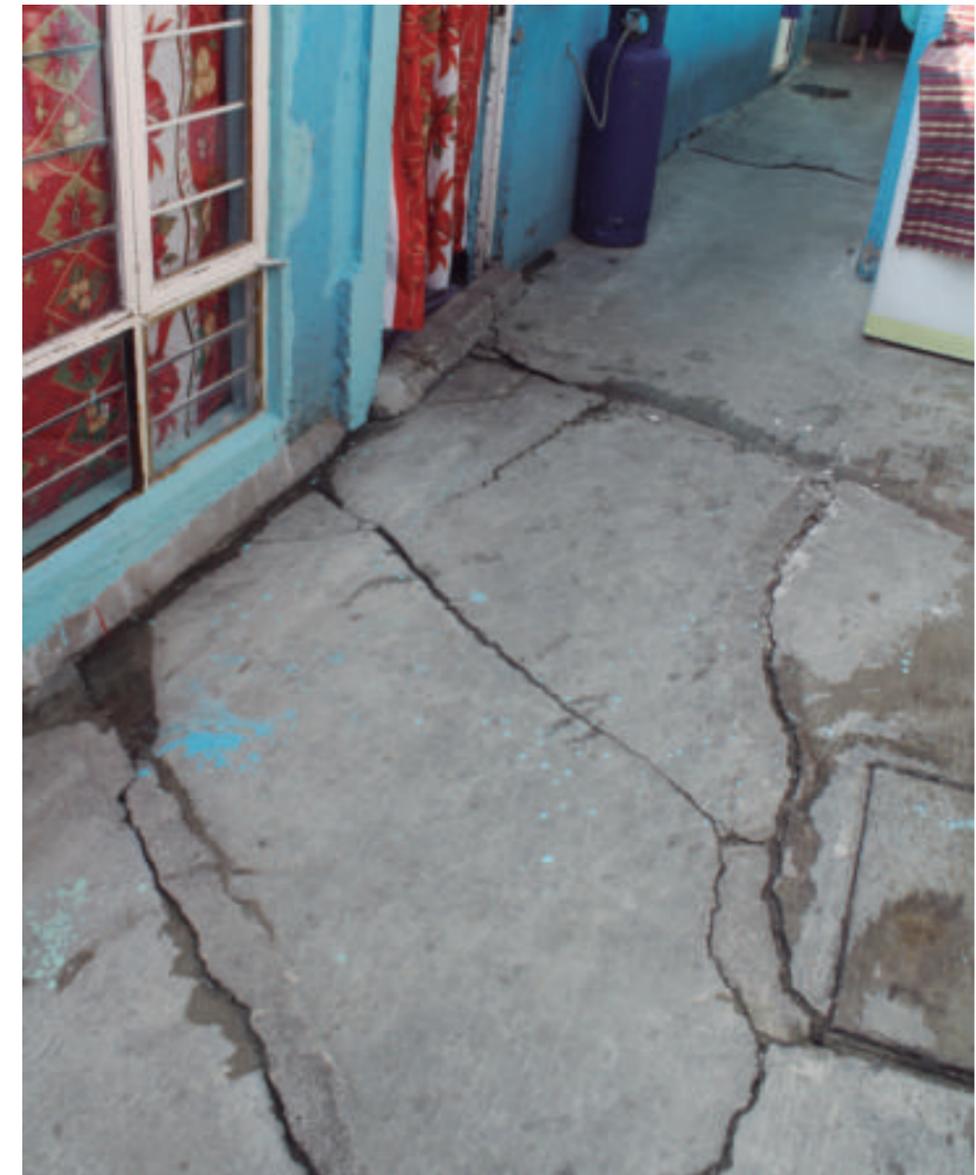
Figura 5.98. Fotografía C (Imagen 5 de vulnerabilidad).

Uno de los flancos de la estructura de hundimiento causa fracturas a la vivienda, además de inclinarla en dirección a la estructura. Los daños que genera la estructura se observan en los muros, en la cadena de la construcción y en el patio donde se presentan daños mayores (19.3725° N, 99.0369° W. Calle: Batalla Celaya).

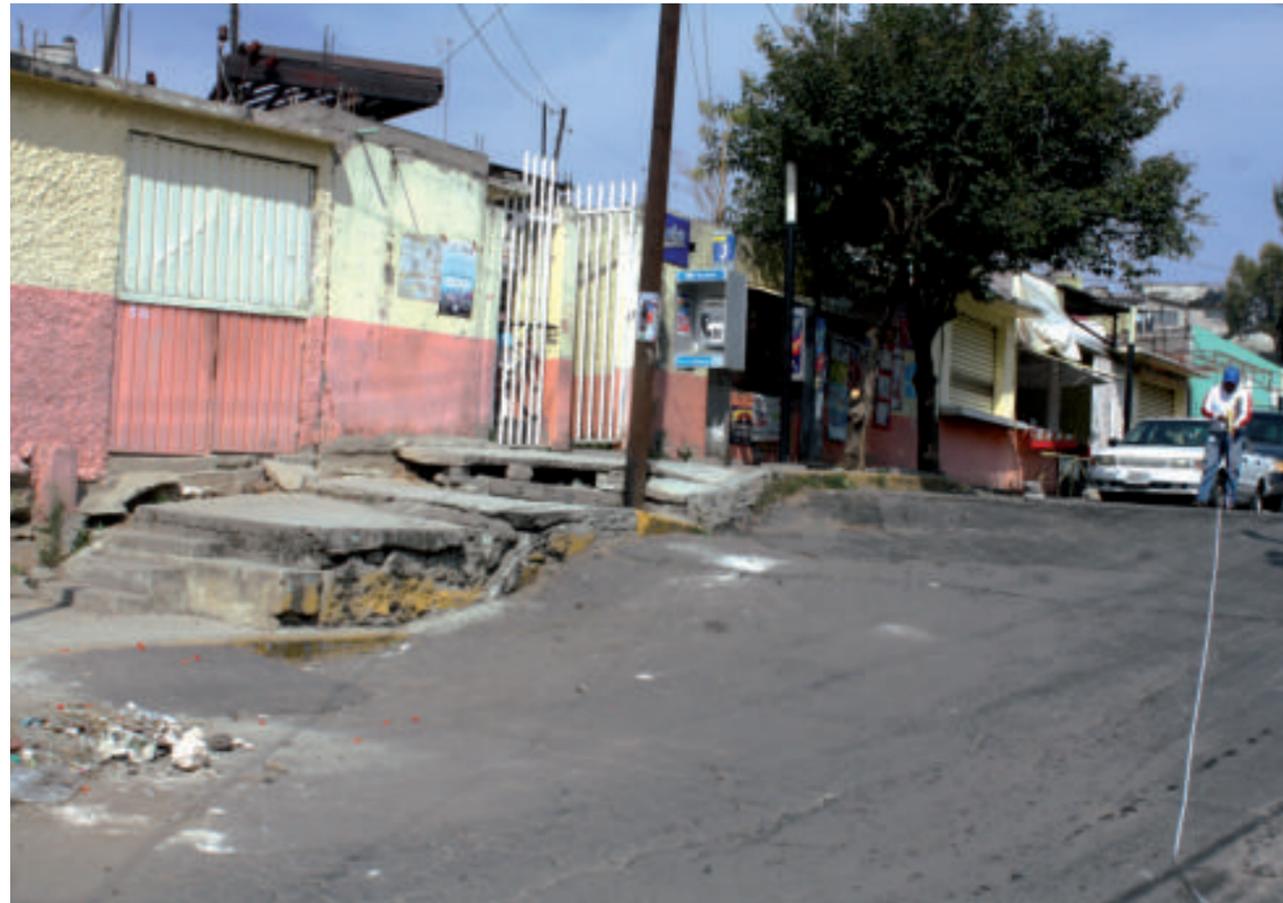
Figura 5.101. Fotografía A (Imagen 6a de peligro).

El sitio con riesgo está delimitado por las calles Congreso de Apatzingán, José María Morelos, Sitio de Izúcar y la avenida Manuel Bonilla. En este sitio se cartografió una estructura de hundimiento con dos flancos que inicia en el sitio con riesgo denominado ZUE Santa Martha Acatitla Sur y continúa con una dirección NE-SW a lo largo del sitio con riesgo U.H. Morelos afectando las calles Nicolás Bravo, José María Morelos, Sitio de Chilapa, Sitio de Izúcar y Sitio de Cuautla (Figura 5.100). La estructura de hundimiento ocasiona desplazamientos verticales que van de los 18 cm a 1.48 m (Figuras 5.101-5.102).

Desplazamiento vertical (1.48 m) que provoca fracturamiento y afectaciones severas en la carpeta asfáltica, acera y construcciones (19.3739° N, 99.0258° W. Calle: Manuel Bonilla).

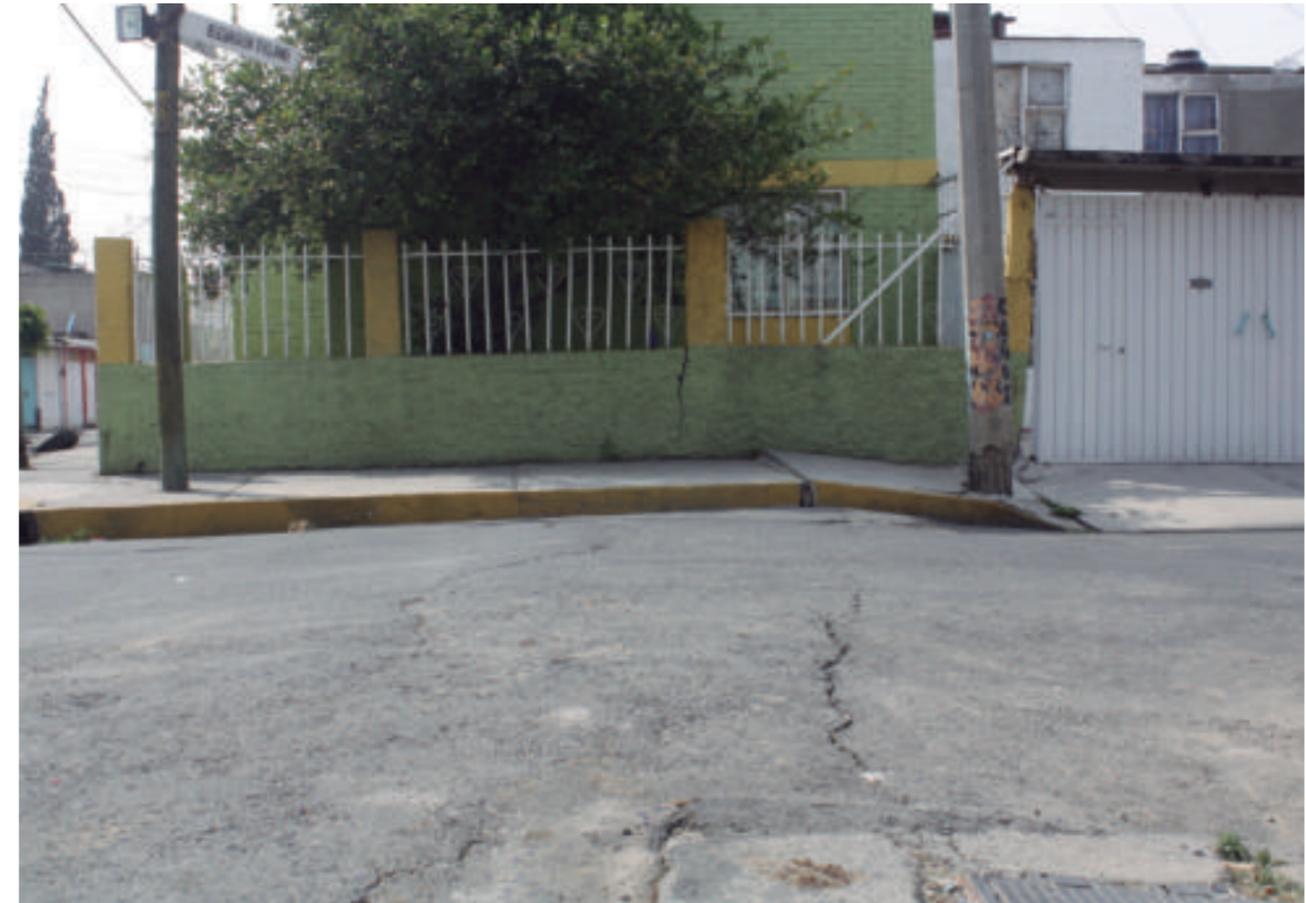
Figura 5.102. Fotografía B (Imagen 6a de peligro).

Se muestra un flanco de la estructura de hundimiento, con un desplazamiento vertical de 17 cm aproximadamente, dicho desplazamiento provoca daños en la carpeta asfáltica, acera y construcciones (19.3724° N, 99.0274° W. Calle: Sitio de Izúcar).

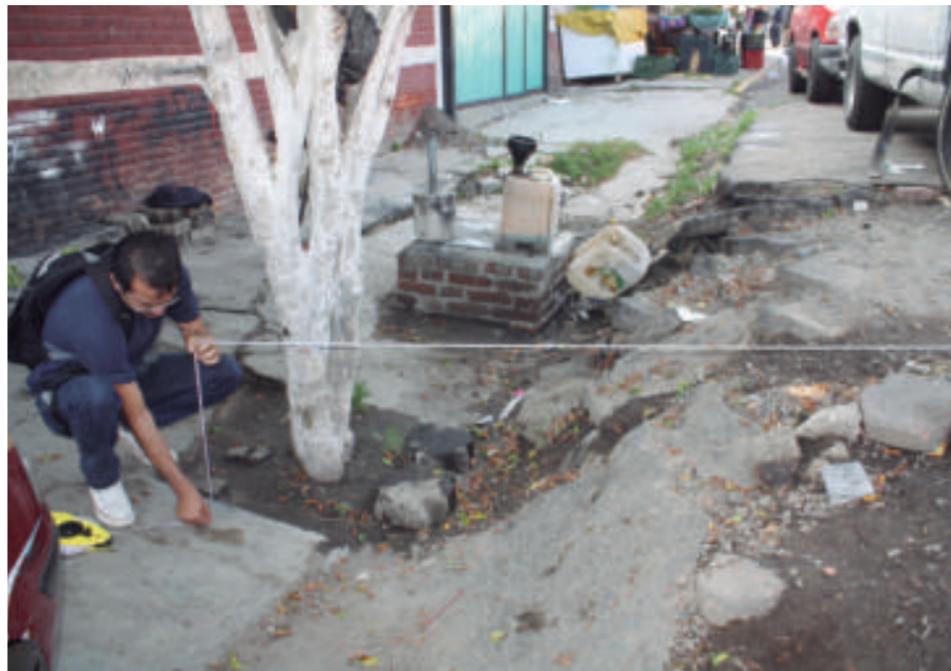
Figura 5.104. Fotografía C (Imagen 6b de peligro).

En la Figura 5.103 se muestra la zona de peligro que está delimitada por una estructura de hundimiento que sale del polígono de sitio con riesgo, descrito arriba, con una dirección NE-SW, afecta las calles Manuel Andrade, Brigada Álvarez, Camilo Ríos, Pablo Mena, Brigada Carbajal, Ramón Márquez en la U.H. Ejército de Oriente zona Peñón. Esta estructura alcanza desplazamientos verticales de hasta 2.64 m (Figuras 5.104-5.105).

Desplazamiento vertical (55 cm) de uno de los flancos de la estructura de hundimiento que afecta los límites entre la colonia José María Morelos y Pavón y la U.H. Ejército de Oriente zona Peñón (19.3721° N, 99.0281° W. Calle: Pablo Mena).

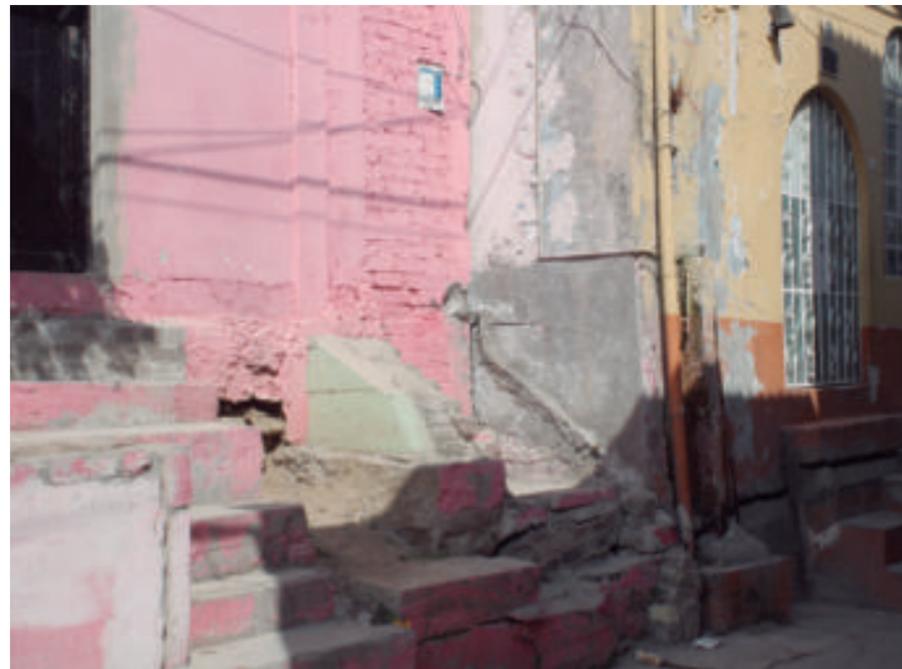
En este sitio con riesgo se identificaron un total de 98 lotes, de los cuales 12 se registraron como vulnerables al encontrarse sobre la estructura de hundimiento y no presentar daños visibles, mientras que 86 son altamente vulnerables ya que presentan algún tipo de daño. Los daños en este sitio con riesgo son fracturamiento de construcciones, andadores y vialidades (Figuras 5.106–5.107).

Figura 5.107. Fotografía A (Imagen 6 de vulnerabilidad). Se observan el fracturamiento y las modificaciones a las viviendas (adición de escalones) debido al desplazamiento vertical que ha sufrido el terreno (19.3728° N, 99.0274° W. Calle: Nicolás Bravo).

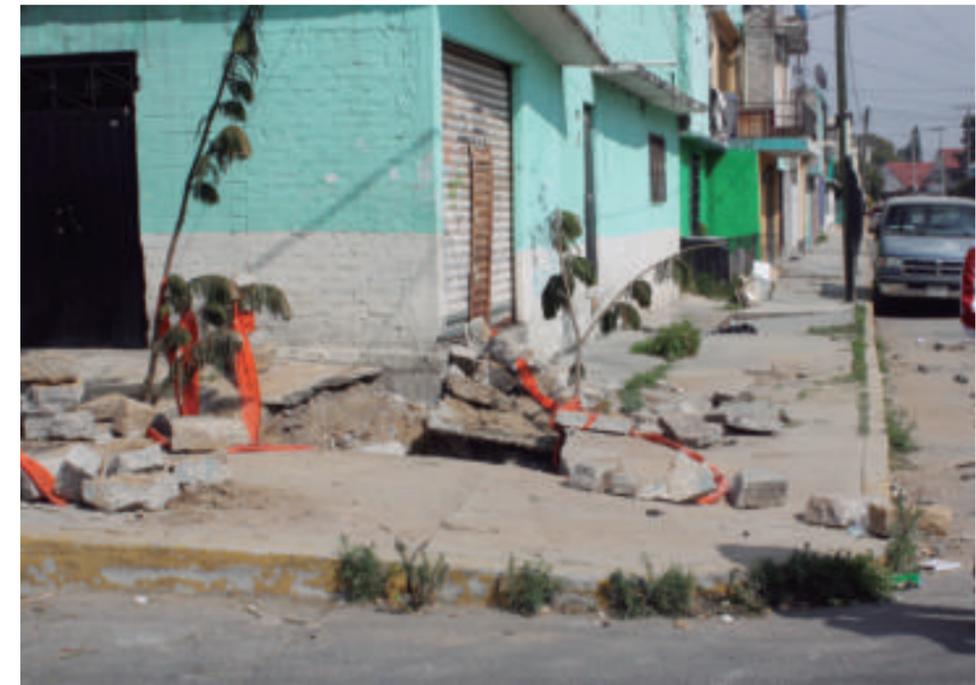
Figura 5.108. Fotografía B (Imagen 6 de vulnerabilidad). Daños sobre la banqueta, del lado derecho de la fotografía se distingue una inclinación del terreno (19.3725° N, 99.0273° W. Calle: Sitio de Izúcar).

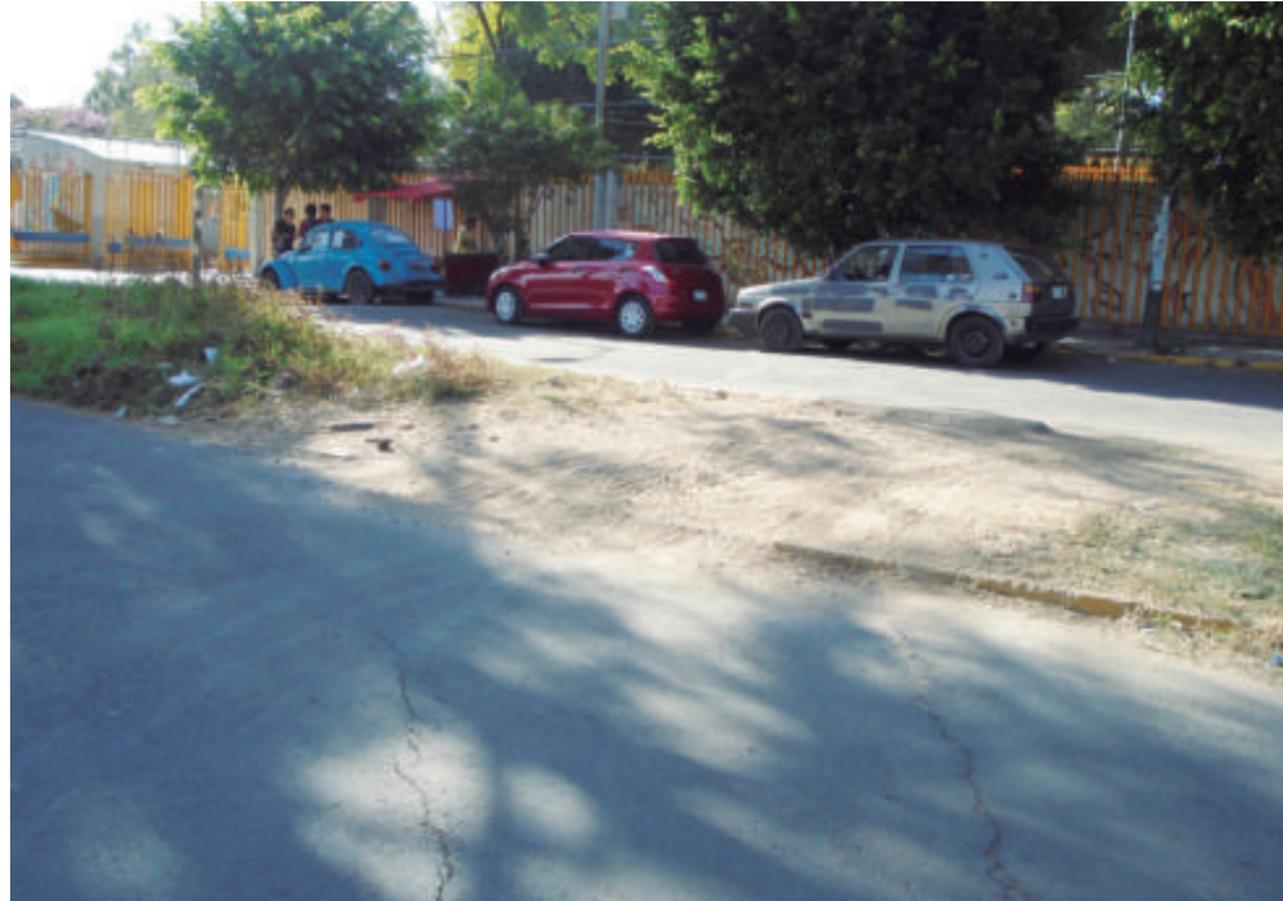
Figura 5.111. Fotografía A (Imagen 7a de peligro).

Fracturamiento del asfalto con una separación menor a los 5 cm causado por los dos flancos de la estructura de hundimiento presente en la zona del sitio con riesgo (19.3718° N, 99.0331° W. Calle: Batalla 5 de Mayo).

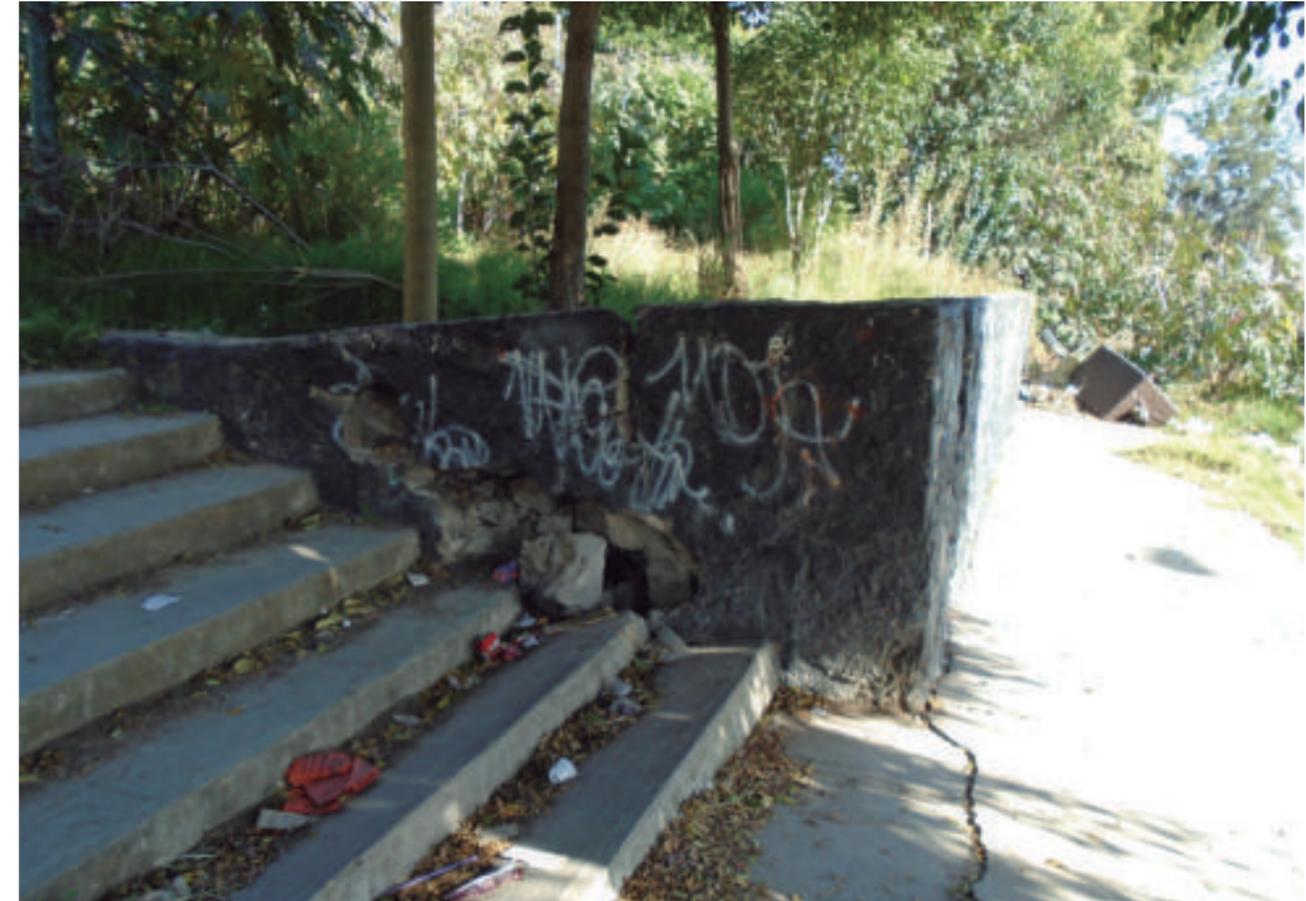
Figura 5.112. Fotografía B (Imagen 7a de peligro).

Fracturamiento y pérdida del material en el camellón a causa de la estructura de hundimiento que se observa en la parte inferior de la fotografía (19.3716° N, 99.0327° W. Calle: Retorno 1 Legión del Norte).

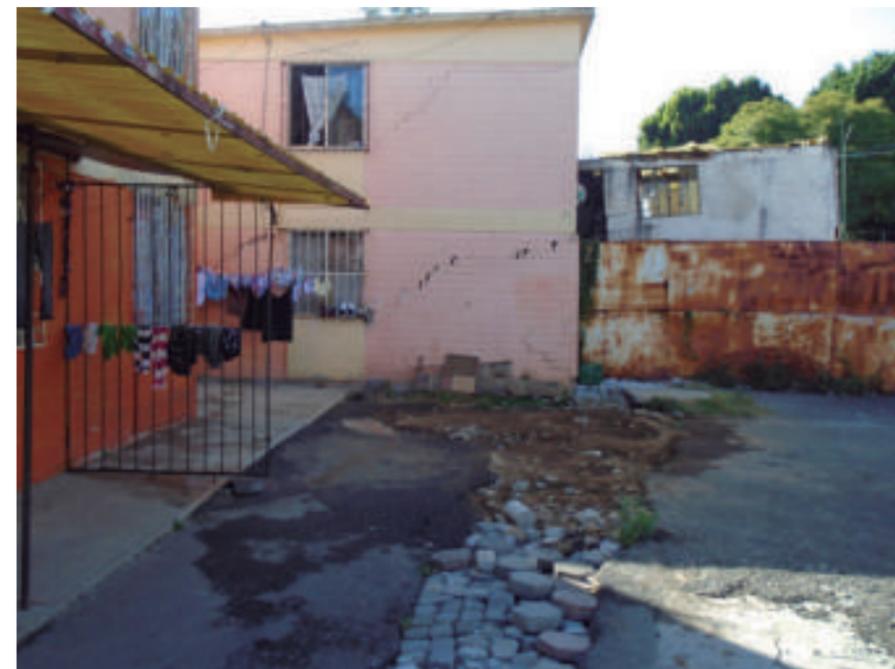
Las afectaciones de este sitio en riesgo no sólo se deben a las estructuras de hundimiento cartografiadas sino también a movimientos diferenciales del subsuelo, originados por el peso y tamaño de los diferentes sistemas constructivos, los cuales se manifiestan en forma de fracturamientos en vivienda, comercios, calles y estacionamientos (Figura 5.114).

Figura 5.114. Fotografía A (Imagen 7a de vulnerabilidad). La vivienda que se observa presenta un alto daño, en la planta baja muestra fracturamiento transversal, la planta alta es igualmente afectada; en la parte baja en la fotografía se puede apreciar la estructura de hundimiento sobre la carpeta asfáltica. Se observan las reparaciones realizadas con el fin de mitigar los daños ocasionados por este fenómeno en el sitio con riesgo (19.3717° N, 99.0329° W. Calle: Retorno 1 Legión del Norte).

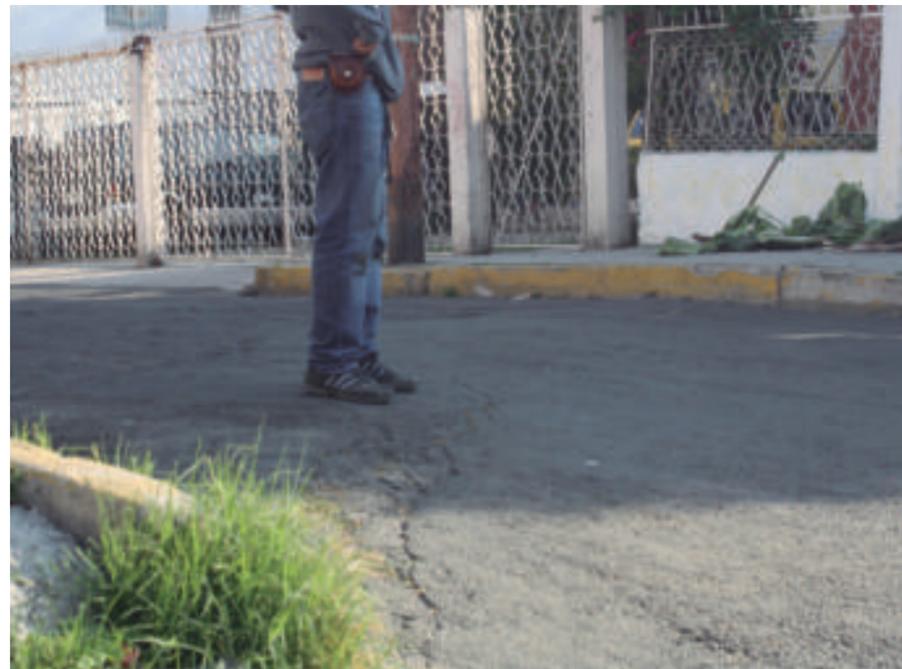
Figura 5.116. Fotografía C (Imagen 7b de peligro). Se observa un flanco de la estructura de hundimiento que presenta un desplazamiento vertical (15 cm) que causa fracturamiento sobre el pavimento en la zona de riesgo (19.3687° N, 99.0258° W. Calle: Brigada Carbajal).

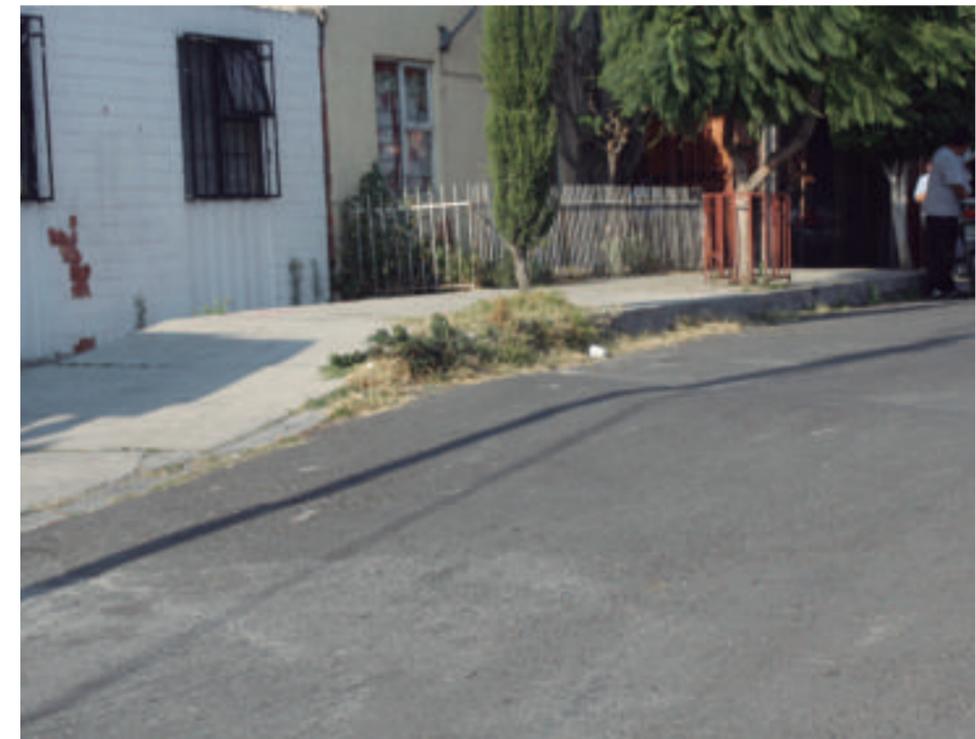
Figura 5.117. Fotografía D (Imagen 7b de peligro). Desplazamiento vertical (36 cm) causado por la estructura de hundimiento, ocasionando un desnivel en el terreno en la zona de riesgo (19.3697° N, 99.0254° W. Calle: Rafael Ballesteros).

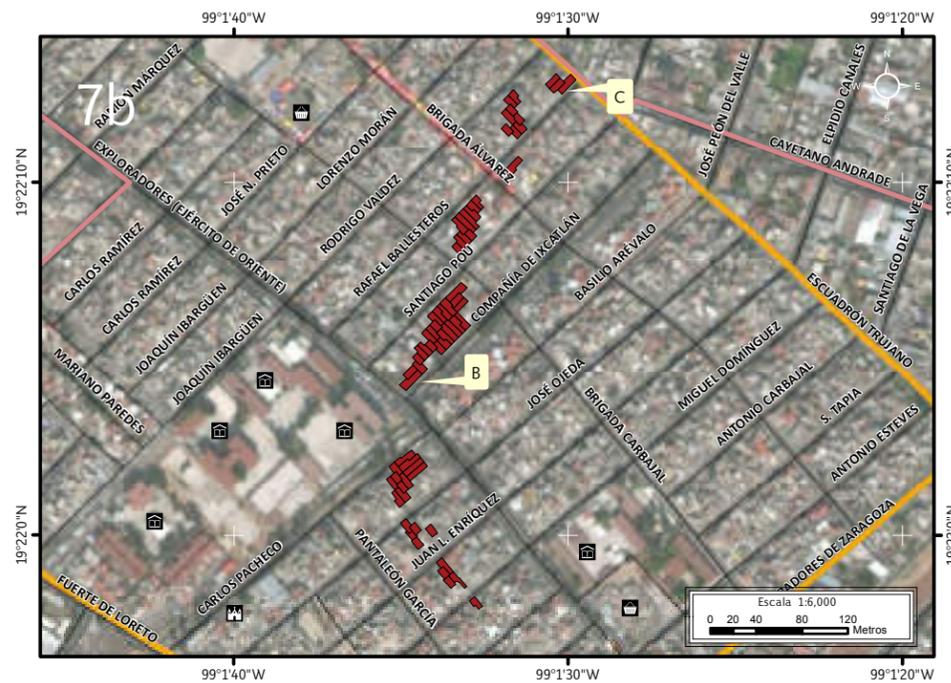
La vulnerabilidad física fuera del sitio con riesgo se presenta en la Figura 5.118, en ella se identifican 194 lotes (126 mencionados en la zona de estudio número 6. Colonia José María Morelos y Pavón) con vulnerabilidad alta, las principales áreas afectadas en su mayoría son: viviendas, calles, estacionamientos y banquetas (Figura 5.119). Los daños observados en campo son fracturas en los muros de diversas construcciones (Figura 5.120). Por su parte la vulnerabilidad social se calculó con datos del INEGI (2010), obteniendo un total de 755 personas de las cuales; 136 son menores de edad, 49 adultos mayores de 65 años, 290 mujeres y 280 hombres, se reportaron 39 personas con discapacidad de algún tipo.

Figura 5.118. Imagen 7b de vulnerabilidad física expuesta a hundimiento local y fracturamiento en la U.H. Ejército de Oriente Zona Peñón.

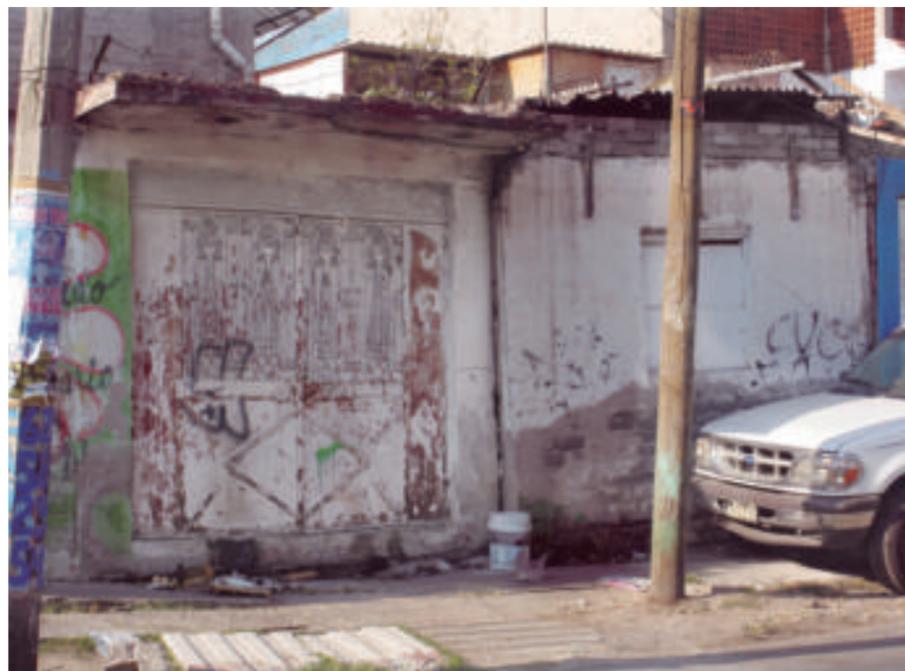
Figura 5.119. Fotografía B (Imagen 7b de vulnerabilidad). Separación entre la construcción y el nivel del piso, en la parte baja de la construcción se observa pérdida de material. Es posible distinguir el fracturamiento tanto en la vivienda como en la banqueta (19.3679° N, 99.0261° W. Calle: Compañía de Ixcatlán).

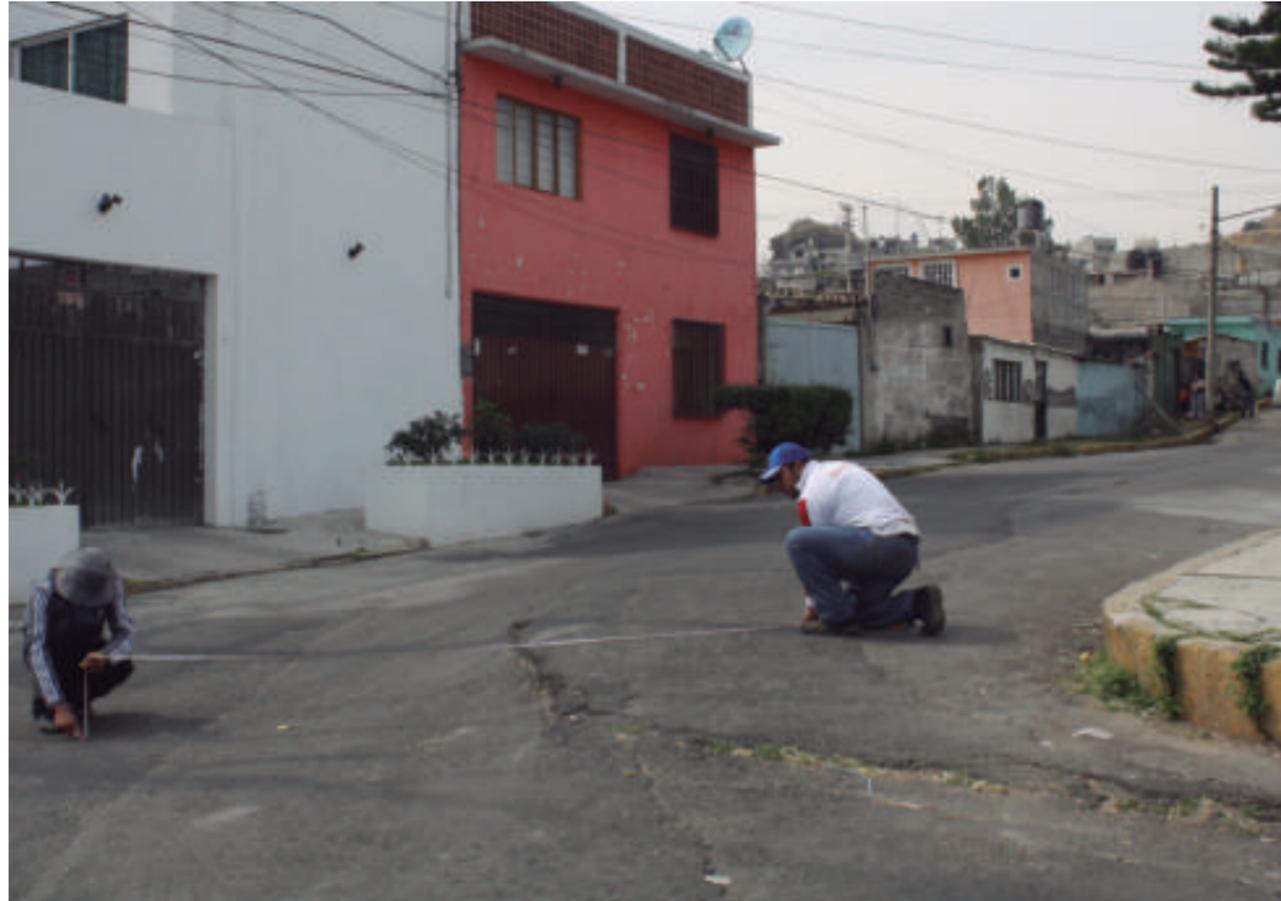
Figura 5.123. Fotografía A (Imagen 8a de peligro).

Desplazamiento vertical (36 cm) de uno de los flancos de la estructura de hundimiento y los daños que éste provoca a la carpeta asfáltica. Al fondo de la fotografía se distingue la irregularidad del terreno (19.3759° N, 99.0235° W. Calle: Diódoro Batalla).

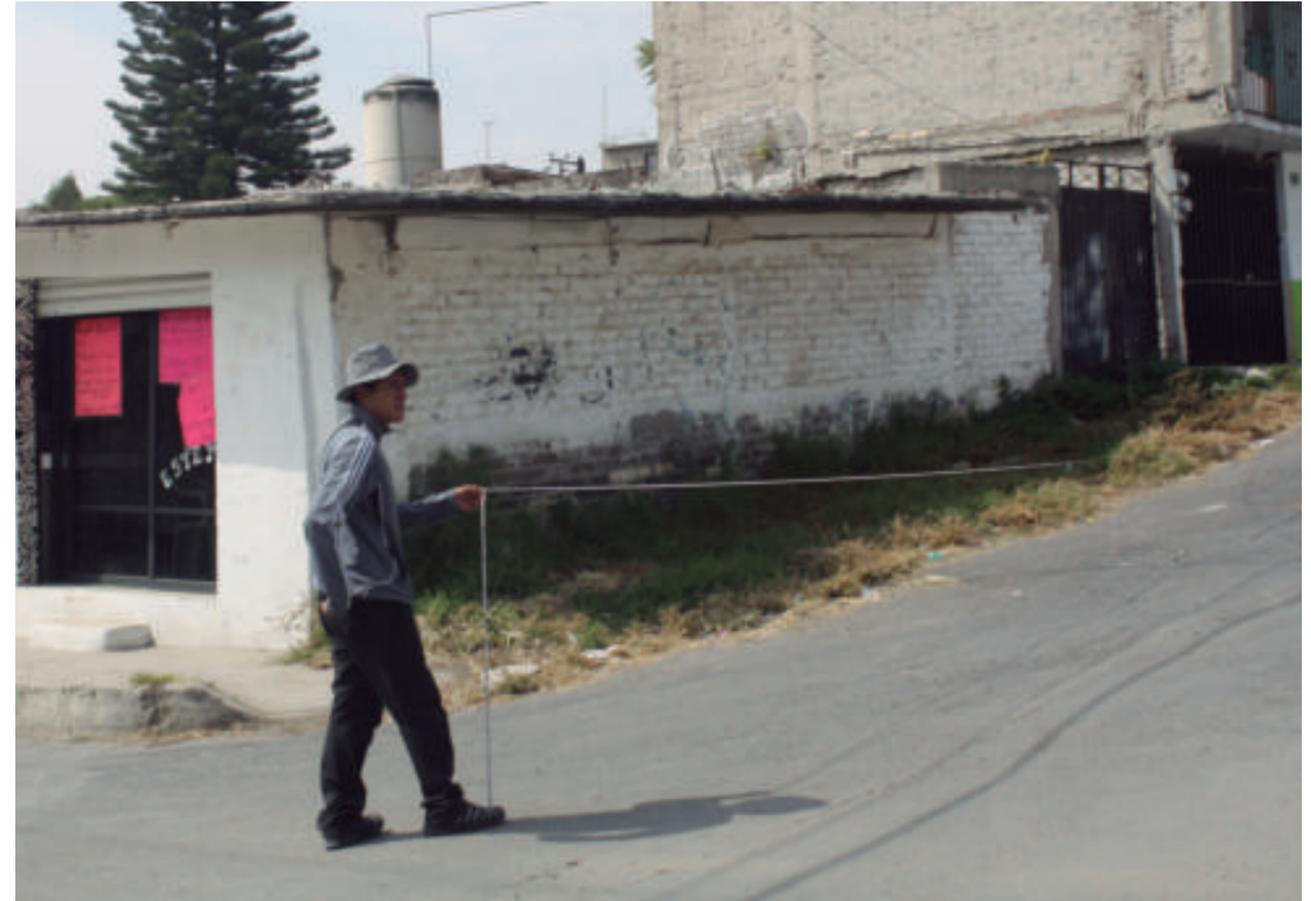
Figura 5.124. Fotografía B (Imagen 8a de peligro).

Desplazamiento vertical (115 cm) provocado por la estructura de hundimiento del sitio con riesgo (19.3743° N, 99.0249° W. Calle: Salvador Escalante).

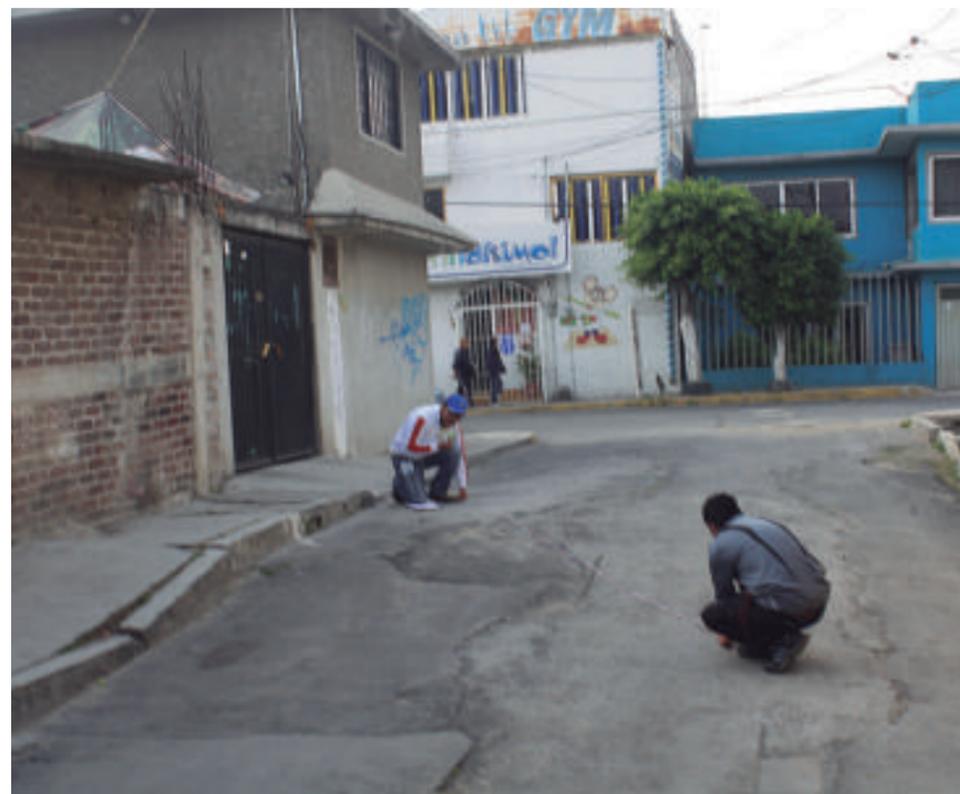
Figura 5.126. Fotografía C (Imagen 8b de peligro).

Desplazamiento vertical (29 cm) de uno de los flancos de la estructura de hundimiento y los daños que éste ocasiona en la carpeta asfáltica y acera del sitio con riesgo (19.3725° N, 99.0188° W. Calle: Privada de Calero).

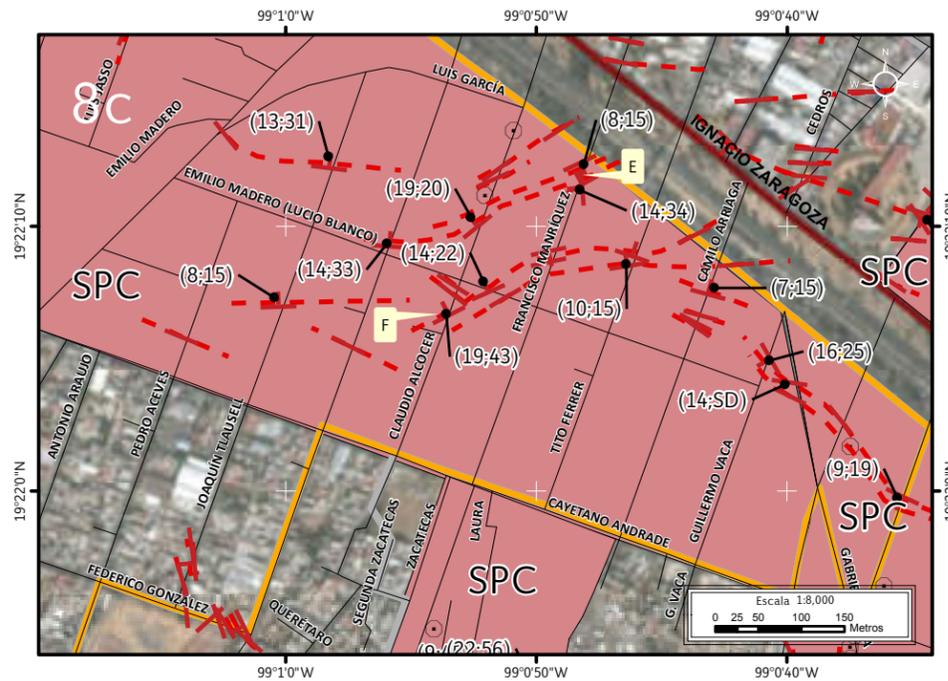
Figura 5.128. Imagen 8c de peligro por hundimiento local en la ZUE Santa Martha Acatitla Sur.

La Figura 5.128 muestra el peligro por hundimiento local en la porción sureste del sitio con riesgo Santa Martha Acatitla (ZUE), que se ve afectada por dos estructuras de hundimiento. La primera estructura tiene una dirección NE-SW y desplazamientos verticales que van de los 15 a los 33 cm (Figura 5.129). La segunda estructura es la continuación del sitio con riesgo Pueblo de Santa Martha Acatitla (Ver sitio 8) con una dirección E-W siendo oblicua a la calle Emilio Madero, esta estructura alcanza desplazamientos verticales de 43 cm (Figura 5.130). Las vialidades más afectadas son; Emilio Madero, Claudio Alcozer y Francisco Manríquez.

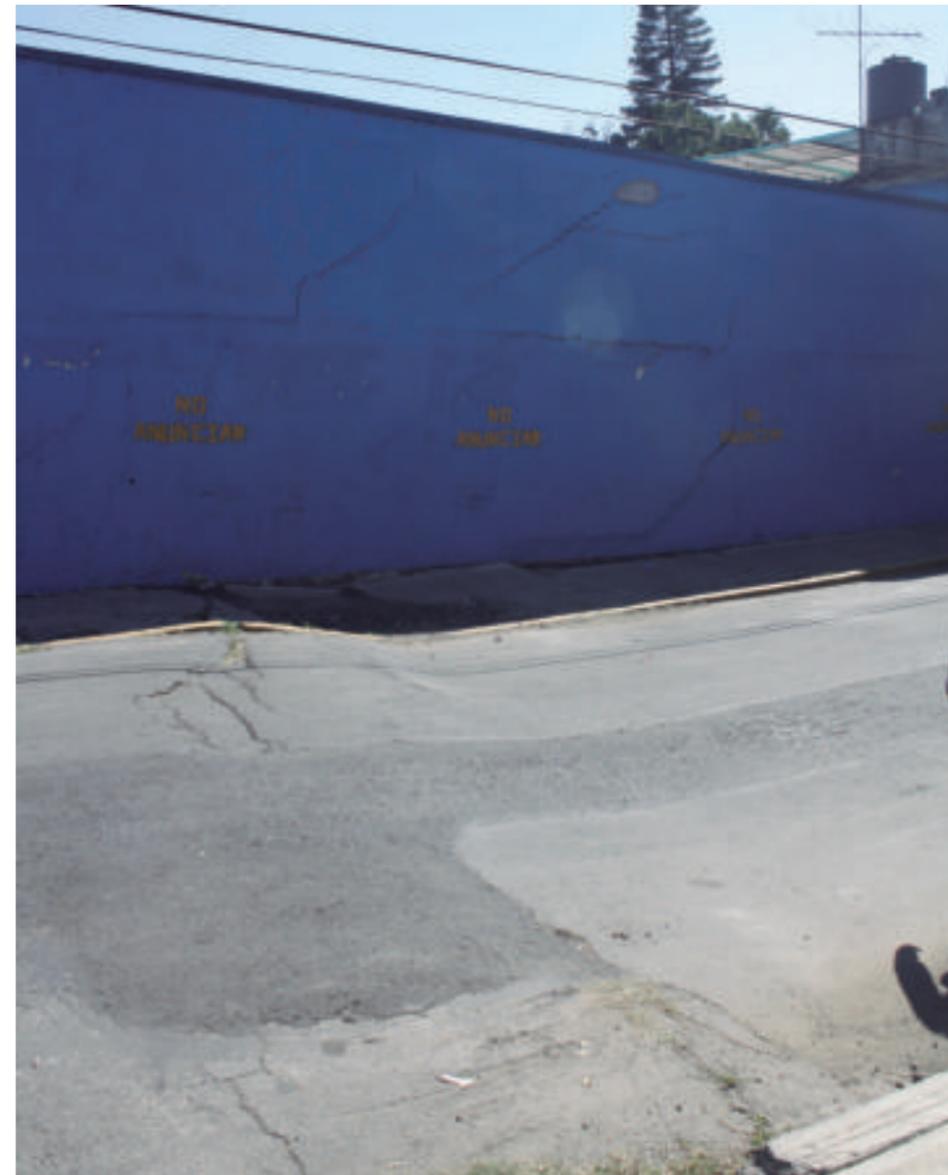
Figura 5.129. Fotografía E (Imagen 8c de peligro).
Barda con alta densidad de fracturas diagonales y fracturamiento sobre el pavimento, producto del desplazamiento vertical (15 cm) de la estructura de hundimiento en el sitio con riesgo (19.3698° N, 99.0134° W. Calle: Francisco Manríquez).

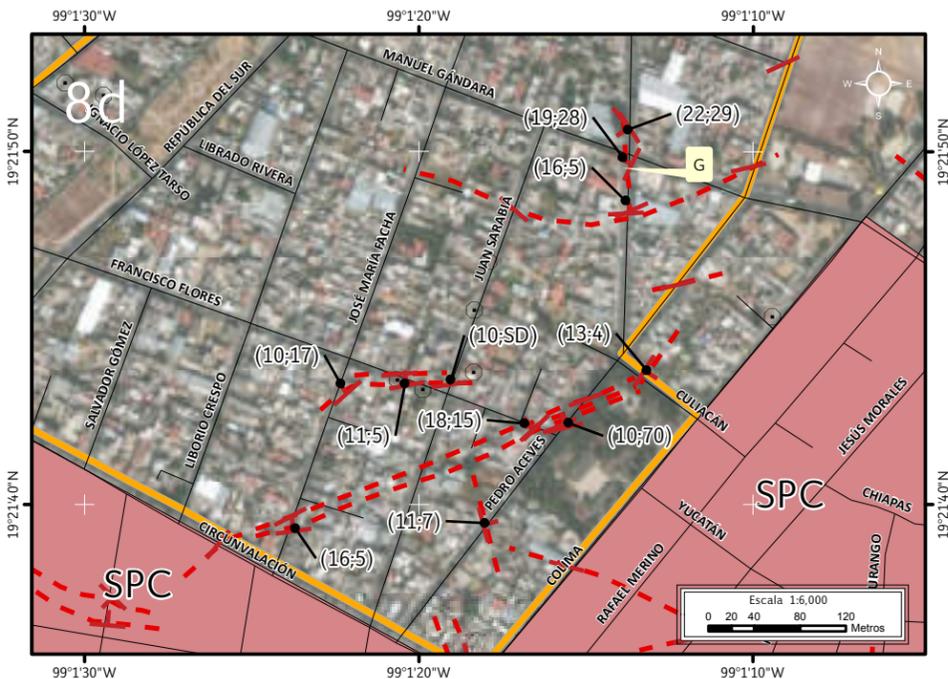
Además del sitio con riesgo en la ZUE Santa Martha Acatitla Sur existe una zona de peligro, la cual se encuentra delimitada por dos estructuras de hundimiento; una al norte sobre las calles Manuel Gándara, Juan Sarabia y José María Facha, con una dirección E-W y desplazamientos verticales que van de los 5 a los 29 cm (Figura 5.131). La segunda estructura tiene una dirección NE-SW desde la calle Culiacán hasta Circunvalación, alcanzando un desplazamiento vertical de 70 cm en la calle Pedro Aceves (Figura 5.132).

Figura 5.131. Imagen 8d de peligro por hundimiento local en ZUE Santa Martha Acatitla Sur.

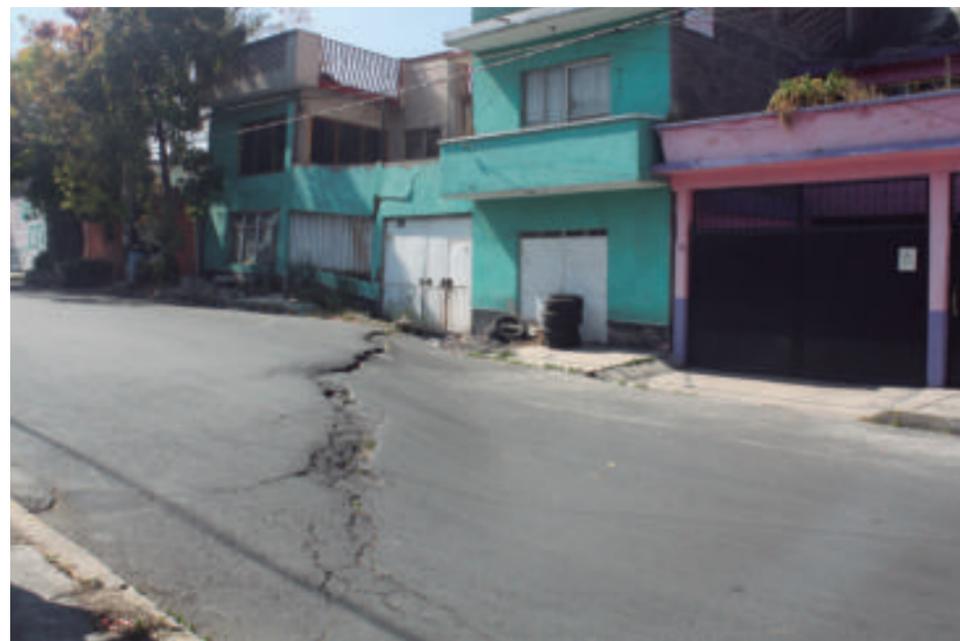
Figura 5.130. Fotografía F (Imagen 8c de peligro). Flanco de la estructura de hundimiento, con un desplazamiento vertical de 43 cm que provoca un fracturamiento sobre la carpeta asfáltica y en las viviendas así como inclinación de las mismas en el sitio con riesgo (19.3684° N, 99.0149° W. Calle: Claudio Alcocer).
