Atlas de Peligros y Riesgos de la Ciudad de México

Actualización de los Mapas de Riesgo

Iztapalapa

Año: 2014

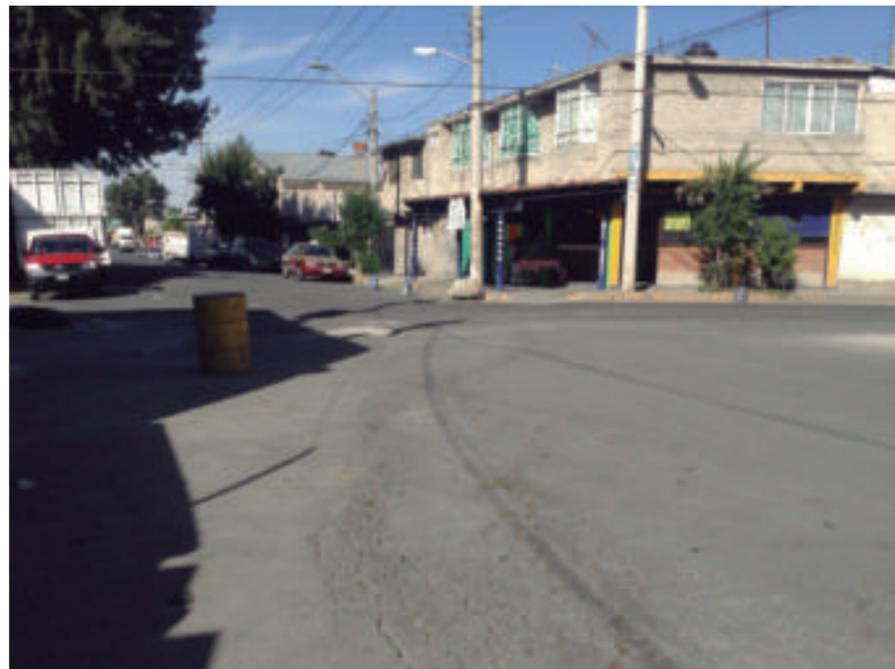
Figura 5.132. Fotografía G (Imagen 8d de peligro). Hundimiento local que se presenta en la carpeta asfáltica, este fenómeno se observa más a detalle en el lado izquierdo, donde se aprecia que la carpeta asfáltica está fracturada en dirección a la estructura, además del tamaño del brinco (19.3638° N, 99.0204° W. Calle: Inocencio Arreola).

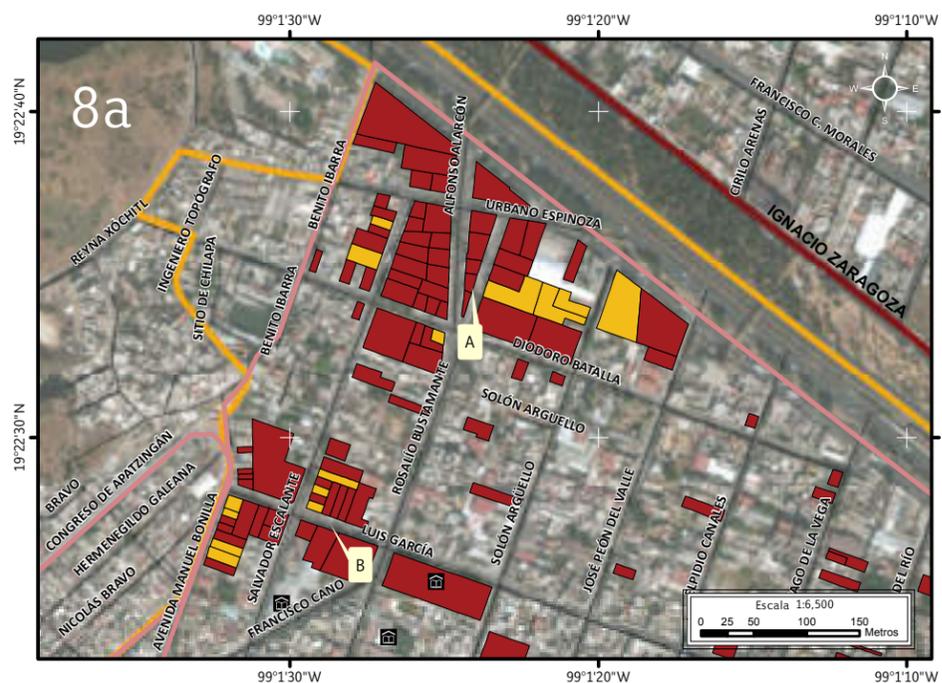
La vulnerabilidad física expuesta dentro del sitio con riesgo de la SPC es de 387 lotes, de ellos 78 se consideran vulnerables al no presentar daños visibles al exterior del inmueble al momento de realizar la visita de campo, sin embargo se encuentran sobre la estructura de hundimiento, los 309 restantes se registraron con vulnerabilidad alta ya que presentan daños visibles (Figuras 5.133, 5.136, 5.139).

Figura 5.133. Imagen 8a de vulnerabilidad física expuesta a hundimiento local y fracturamiento en ZUE Santa Martha Acatitla Sur.
Nota: el número y la letra en la esquina superior izquierda indica la sección de la zona de estudio, los recuadros en color rojo y amarillo con contorno negro corresponden a aquellos lotes altamente vulnerables y vulnerables respectivamente, la línea gris indica el límite entre colonias, la línea amarilla indica el límite de la ZUE Santa Martha Acatitla Sur, la línea color coral indica el límite de los sitios con riesgo de la SPC, la línea roja con una línea roja al centro representa las vías primarias, las líneas negras representan el eje vial, las etiquetas indican las fotografías que ilustran la vulnerabilidad. Para otra simbología revisar el Anexo III.

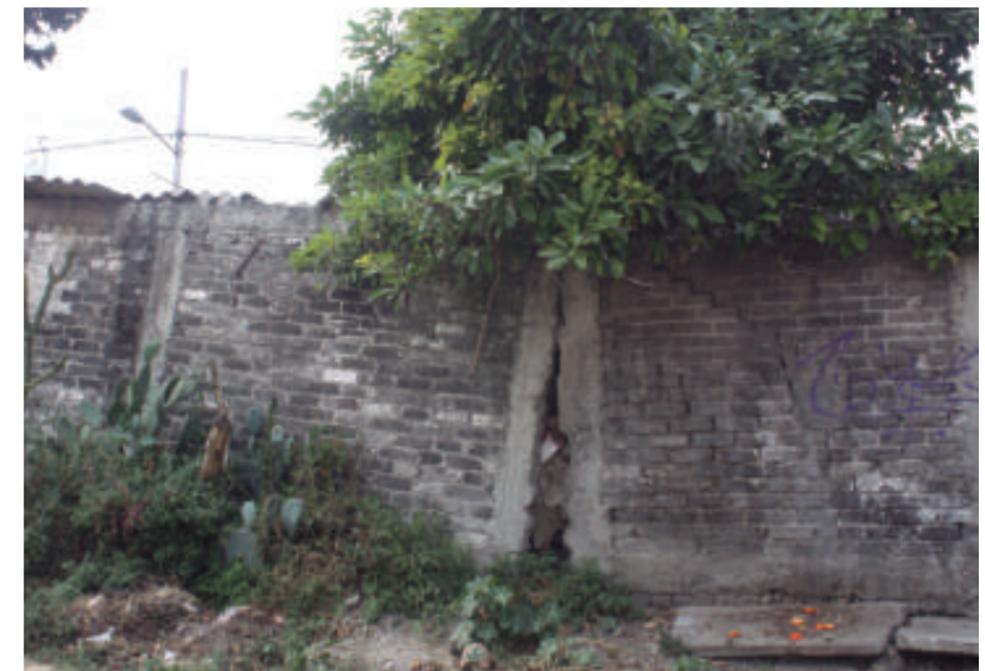
suelo, principalmente arcillas, lo que provoca que aumenten su grado de plasticidad y su compresibilidad. Estos fenómenos causan fracturamiento de vialidades, aceras y viviendas; además existe deformación del terreno, desplazamientos verticales así como inclinación de construcciones (Figuras 5.134, 5.135, 5.137, 5.138, 5.139, 5.140, 5.141).

Figura 5.134. Fotografía A (Imagen 8a de vulnerabilidad). Dentro del sitio con riesgo se puede ver el desplazamiento hacia atrás del muro. Es posible observar una separación de aproximadamente 30 cm entre los castillos, la barda del lado derecho presenta una fractura diagonal que sigue los sitios de unión de la mampostería (19.3760° N, 99.0233° W. Calle: Rosalío Bustamante).

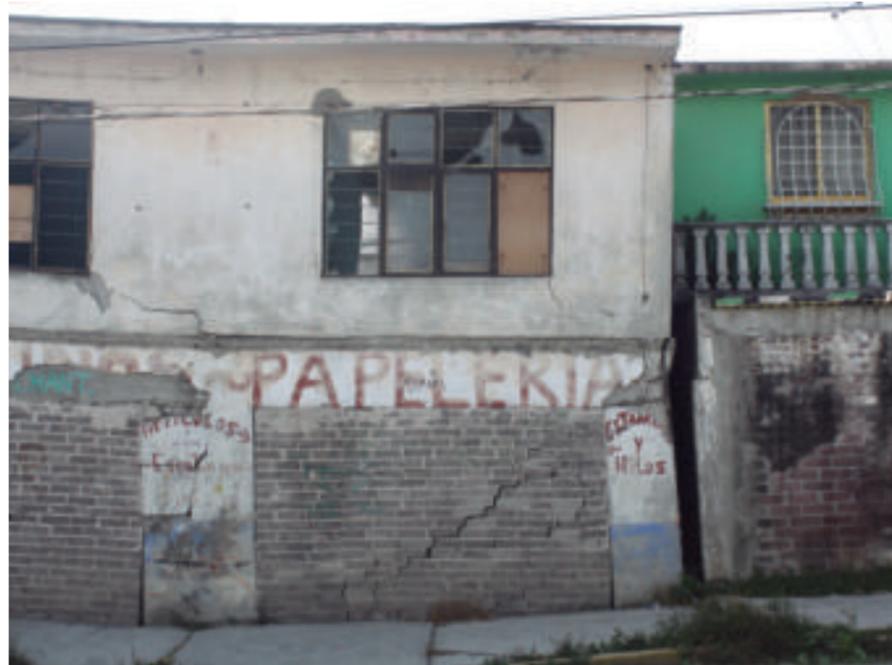
Figura 5.135. Fotografía B (Imagen 8a de vulnerabilidad). Se observa la vulnerabilidad de la construcción con una alta densidad de fracturas diagonales. En la planta baja además de las fracturas se distinguen separaciones entre los muros antiguos y los construidos posteriormente (19.3742° N, 99.0247° W. Calle: Luis García).

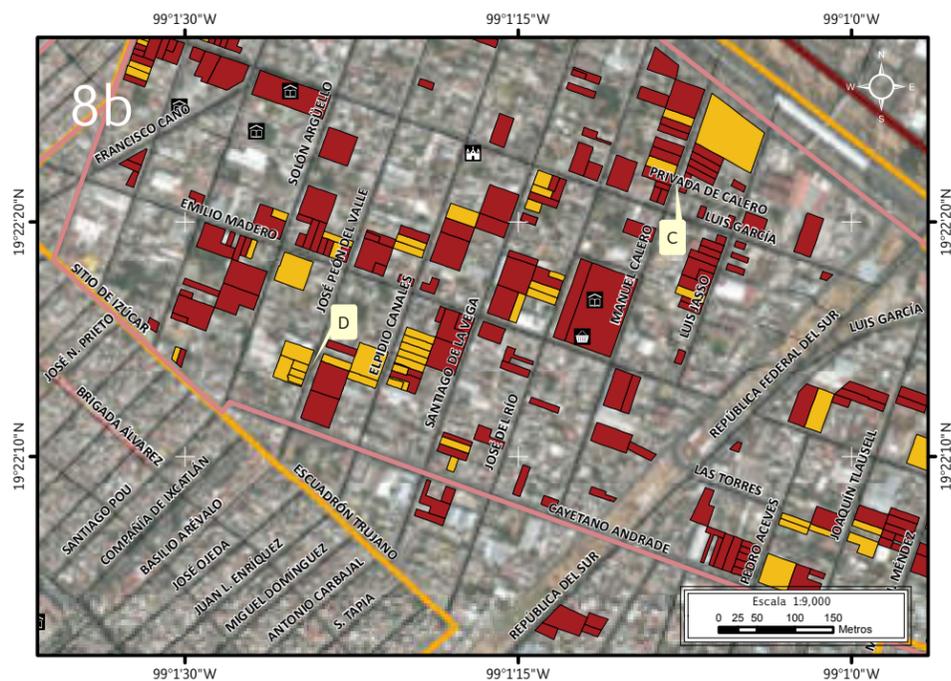
Figura 5.136. Imagen 8b de vulnerabilidad física expuesta a hundimiento local y fracturamiento en ZUE Santa Martha Acatitla Sur.

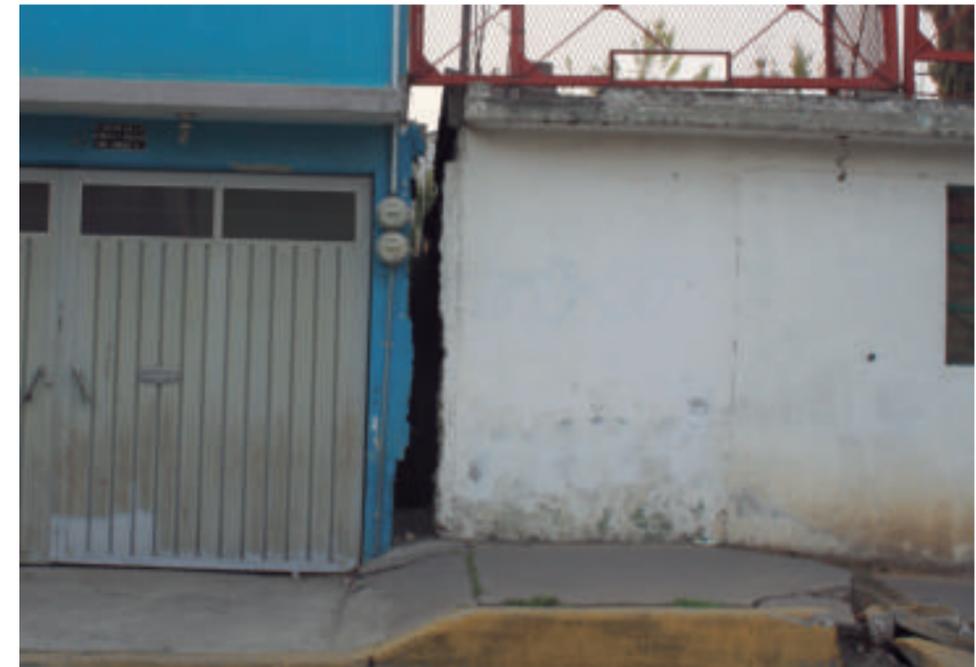
Figura 5.137. Fotografía C (Imagen 8b de vulnerabilidad). Separación entre las construcciones (20 cm). En la parte baja se distingue también el fracturamiento y pérdida de material en la banqueta (19.3726° N, 99.0189° W. Calle: Manuel Calero).

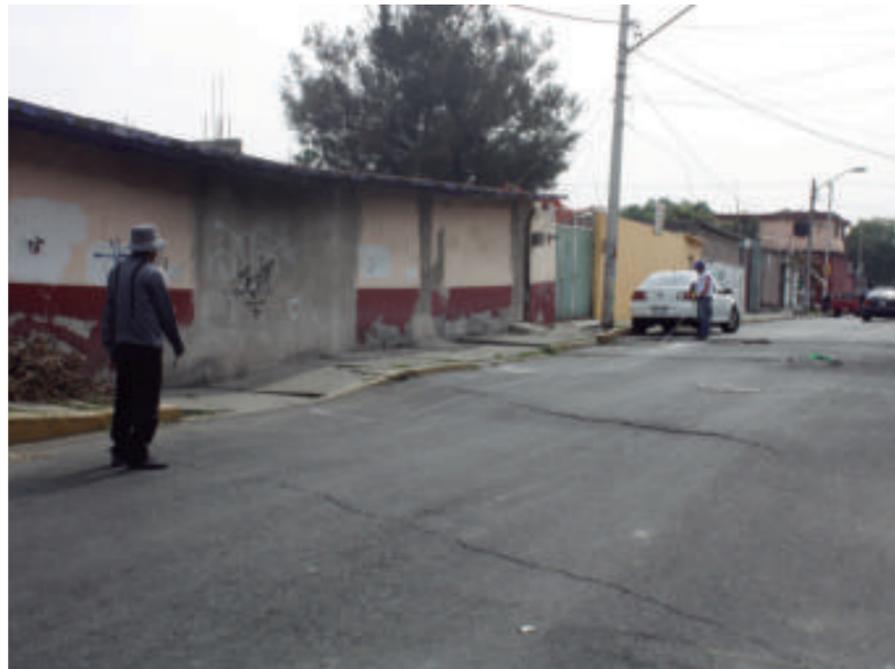
Figura 5.138. Fotografía D (Imagen 8b de vulnerabilidad). Desplazamiento vertical de la estructura de hundimiento y daños que causa sobre en la carpeta asfáltica. La vivienda en el lado izquierdo de la fotografía presenta una serie de reparaciones (19.3704° N, 99.0234° W. Calle: José Peón del Valle).

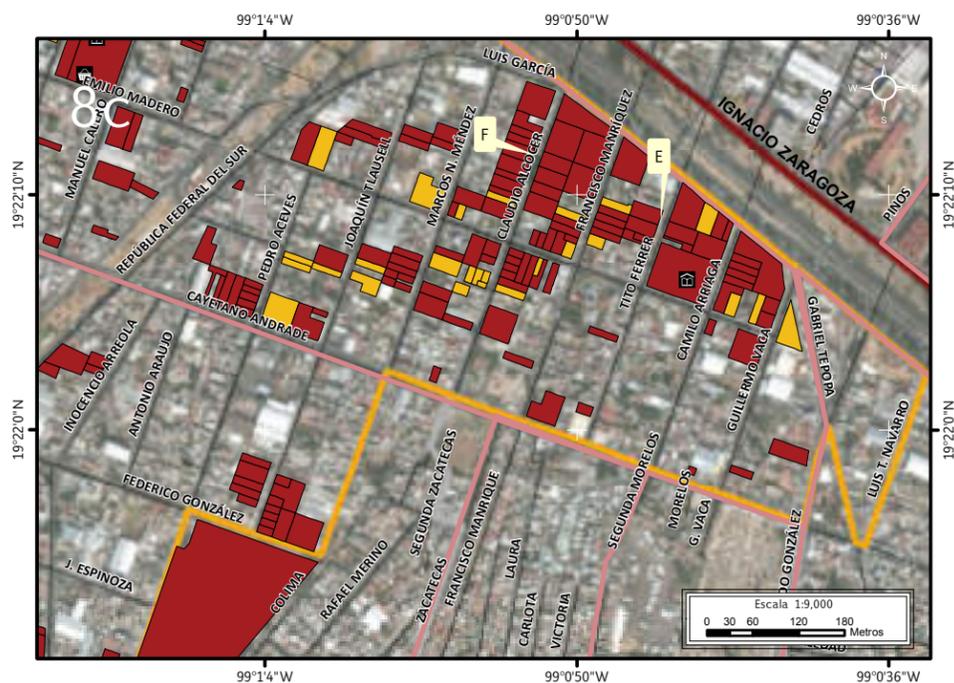
Figura 5.139. Imagen 8c de vulnerabilidad física expuesta a hundimiento local y fracturamiento en ZUE Santa Martha Acatitla Sur.
Nota: el número en la esquina superior izquierda representa la ubicación del sitio de estudio en el Mapa XXIII, los recuadros en color rojo y amarillo con contorno negro corresponden a aquellos lotes altamente vulnerables y vulnerables respectivamente, la línea gris indica el límite entre colonias, la línea amarilla indica el límite de la ZUE Santa Martha Acatitla Sur, la línea color coral indica el límite de los sitios con riesgo de la SPC, la línea roja con una línea roja al centro representa las vías primarias, las líneas negras representan el eje vial, las etiquetas indican las fotografías que ilustran la vulnerabilidad. Para otra simbología revisar el Anexo III.

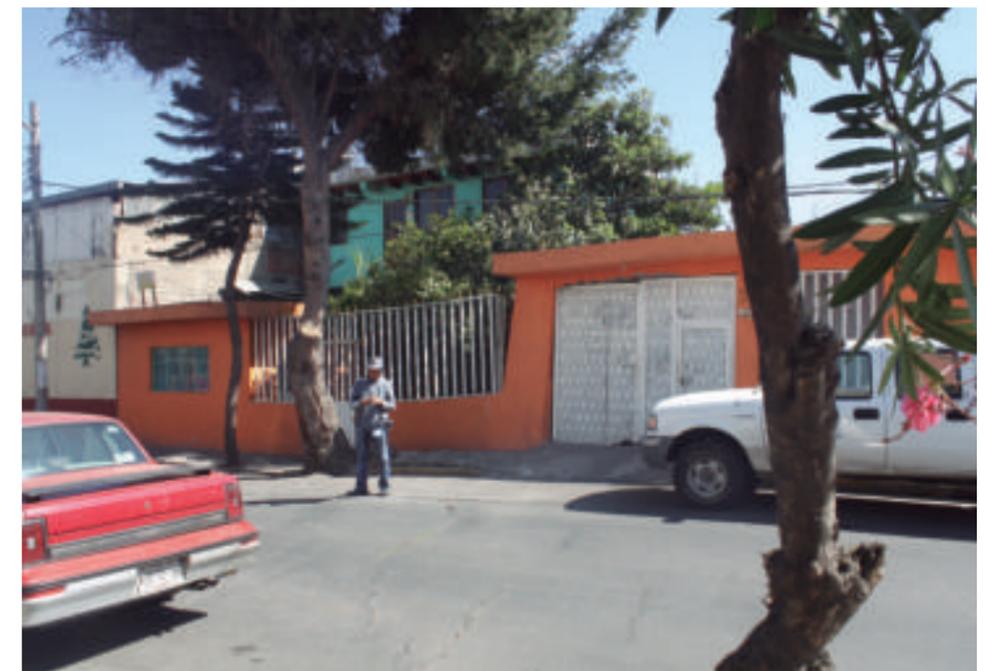
Figura 5.140. Fotografía E (Imagen 8c de vulnerabilidad). El muro de la vivienda es desplazado hacia atrás como consecuencia del movimiento que genera el hundimiento (19.3690° N, 99.0127° W. Calle: Tito Ferrer).

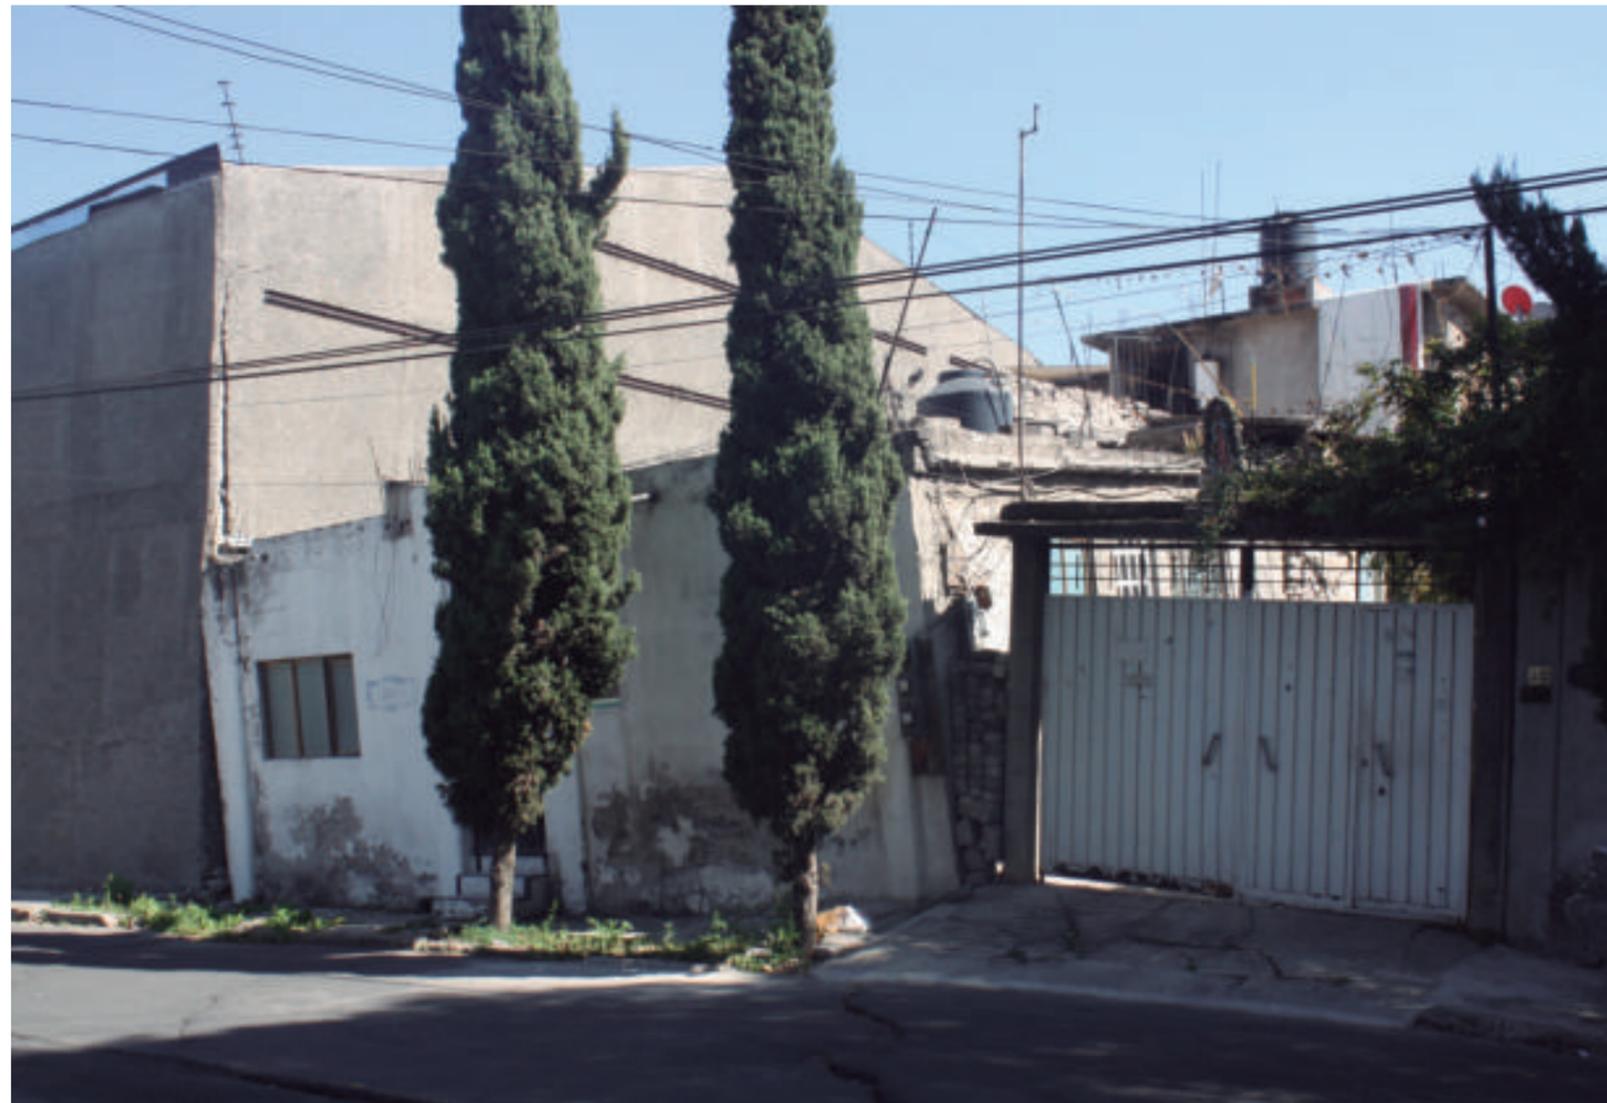
Figura 5.141. Fotografía F (Imagen 8c de vulnerabilidad).

Daños generalizados en las viviendas. La construcción gris del lado izquierdo presenta dos fracturas horizontales que corren a lo largo del muro. La vivienda central se encuentra inclinada en su totalidad hacia el lado izquierdo recargándose sobre la construcción de mayor tamaño, la vivienda del lado derecho de igual forma está inclinada, pero en este caso es hacia el lado derecho, lo que ocasiona una separación con respecto a la construcción aledaña, la cual es bloqueada con ladrillos sin mortero (19.3698° N, 99.0143° W. Calle: Claudio Alcocer).

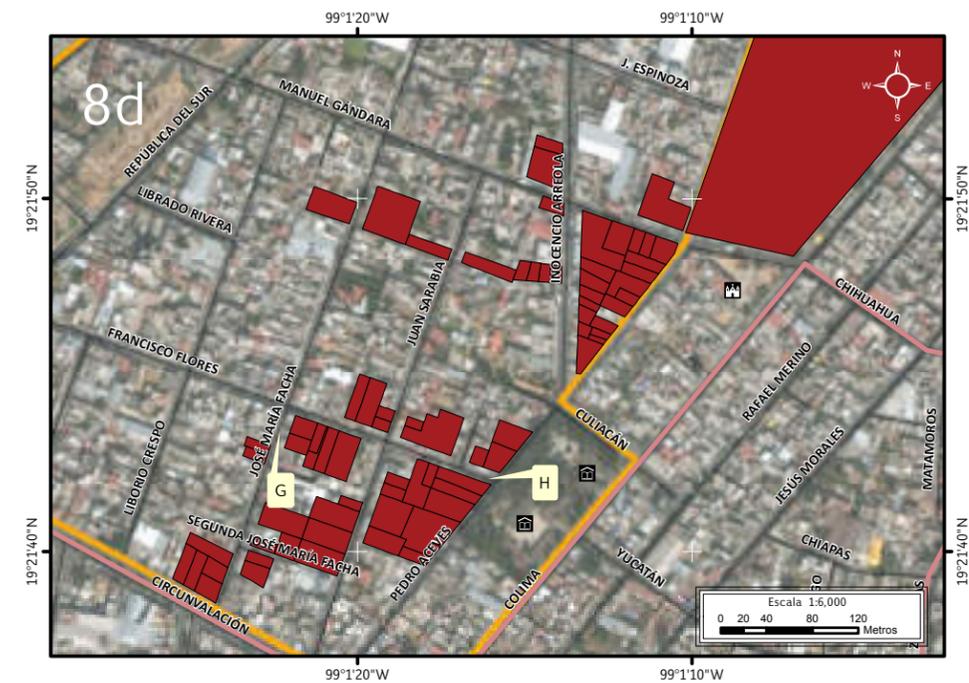
Figura 5.142. Imagen 8d de vulnerabilidad física expuesta a hundimiento local y fracturamiento en la ZUE Santa Martha Acatitla Sur.

La vulnerabilidad física expuesta en la zona de riesgo se presenta en la (Figura 5.142), en esta se registraron 97 lotes con vulnerabilidad alta. La estructura de hundimiento en esta zona provoca daños y desplazamientos verticales en varias vialidades tanto en la carpeta asfáltica como en la banqueta, también existen viviendas fracturadas, así como desplazamientos verticales (Figuras 5.143–5.144).

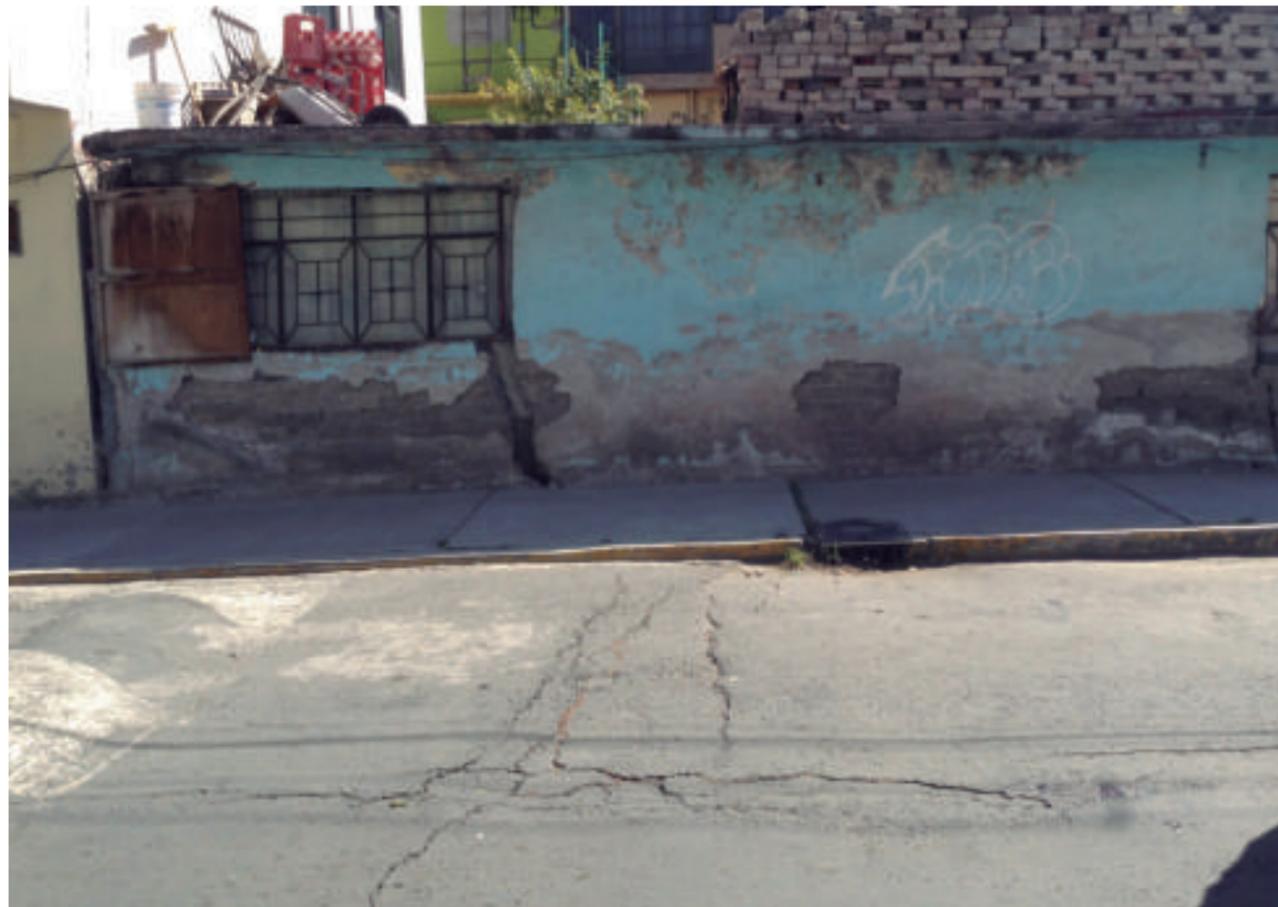
Figura 5.143. Fotografía G (Imagen 8d de vulnerabilidad).

Daños ocasionados por la estructura de hundimiento sobre la carpeta asfáltica y construcciones. La vivienda del fondo muestra un alto grado de fracturamiento, del lado izquierdo de la construcción se observa una fractura de aproximadamente 15 cm y pérdida de material (19.3621° N, 99.0227° W. Calle: José María Facha).

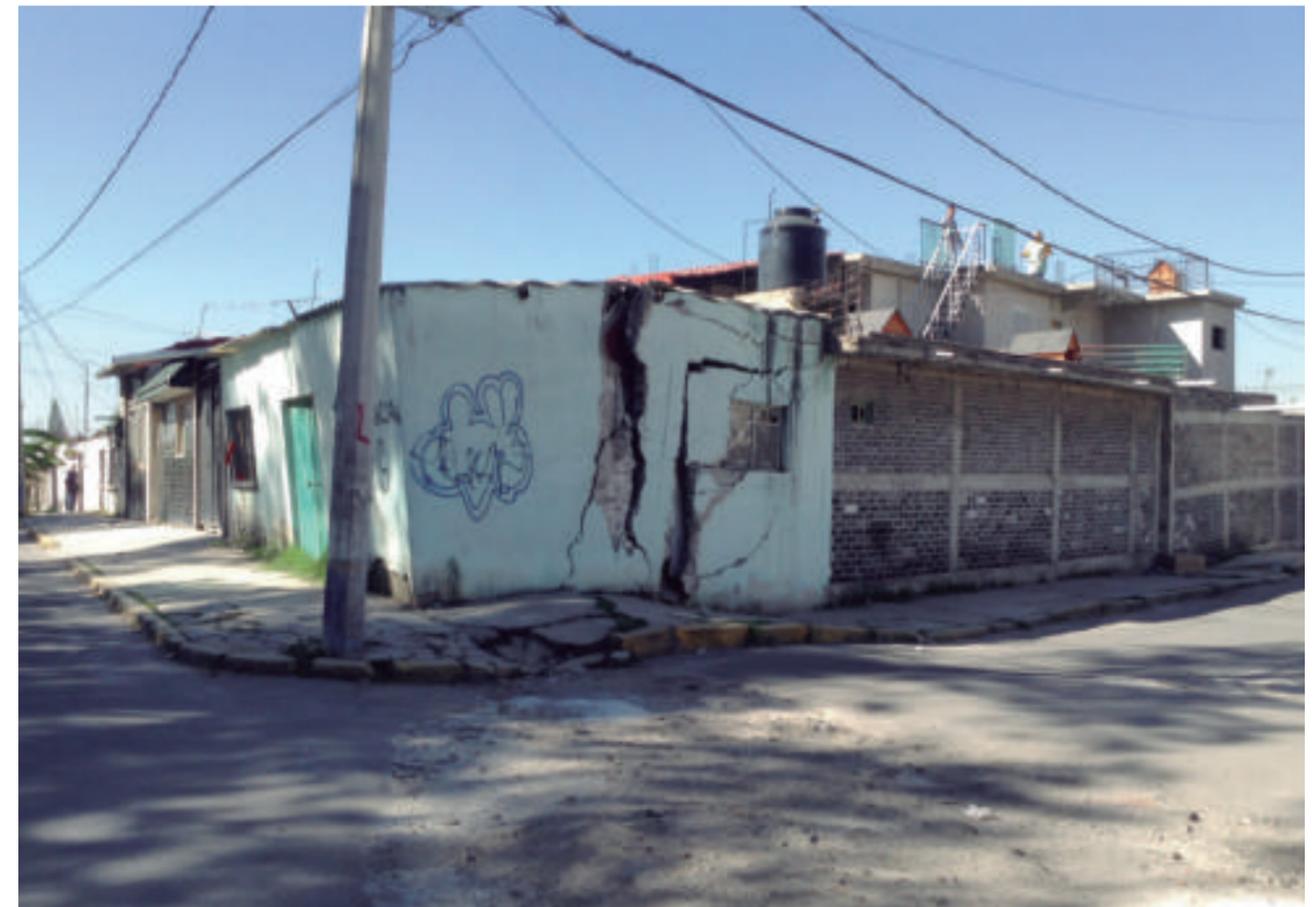
Figura 5.144. Fotografía H (Imagen 8d de vulnerabilidad).

Se observa el daño causado por la estructura de hundimiento. La vivienda muestra una fractura vertical que la dividió en dos, la parte frontal de la vivienda se encuentra desplazada hacia enfrente. La banqueta se encuentra fracturada y deformada en toda su longitud (19.3616° N, 99.0211° W. Calle: Francisco Flores).

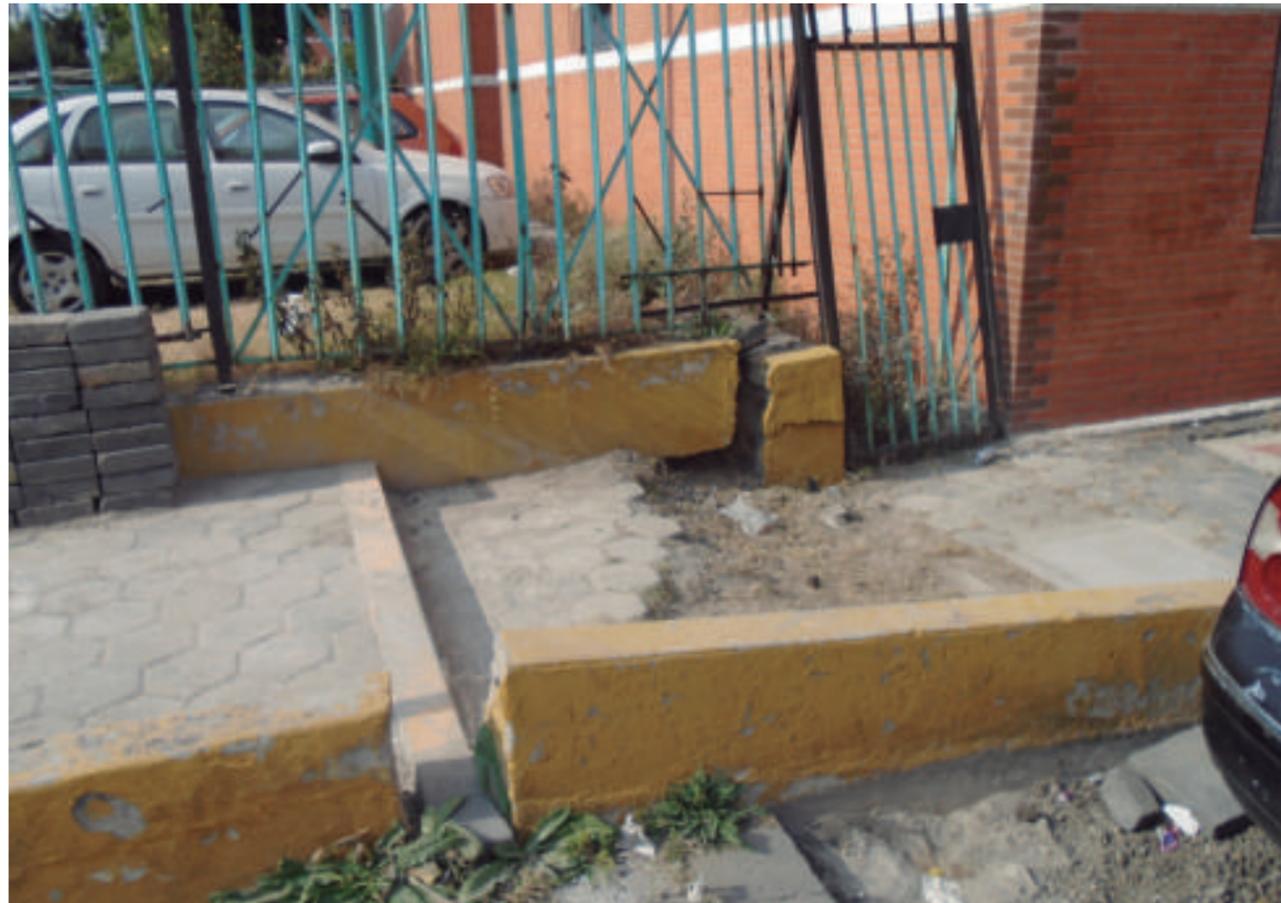
Figura 5.146. Fotografía B (Imagen 9 de peligro).

Se aprecia uno de los flancos de la estructura de hundimiento local, éste se identifica debido a que el fenómeno generó un ligero brinco que delimita la estructura y fractura a la carpeta asfáltica, así mismo provoca levantamiento en la banqueteta (19.3677° N, 99.0083° W. Calle: Ignacio Zaragoza).

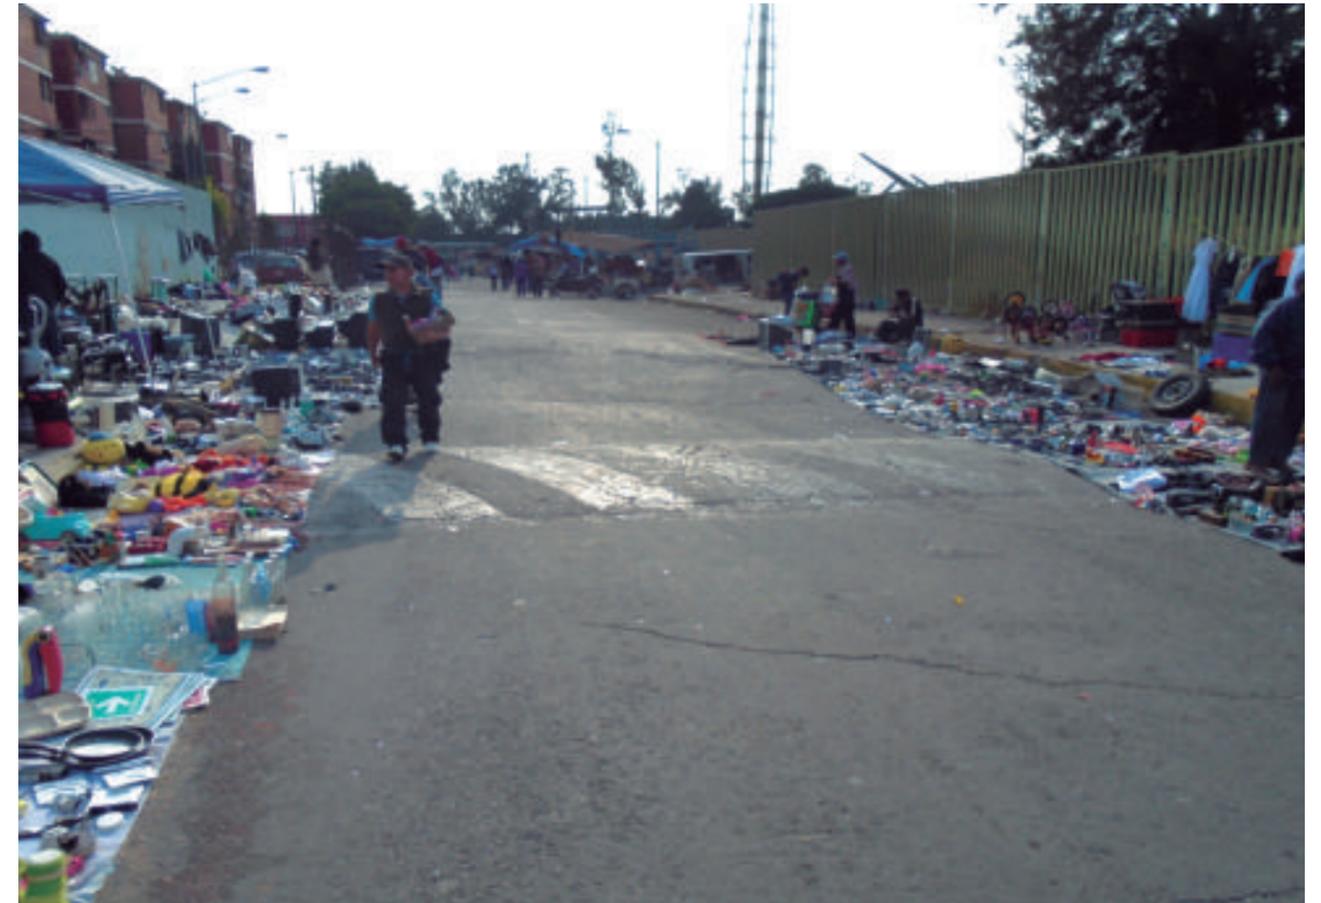
Figura 5.147. Fotografía A (Imagen 9 de peligro).

Hundimiento local en la carpeta asfáltica, en esta fotografía se observan tres flancos de la estructura de hundimiento que indican la dirección del fenómeno (19.3695° N, 99.0096° W. Calle: Pinos).

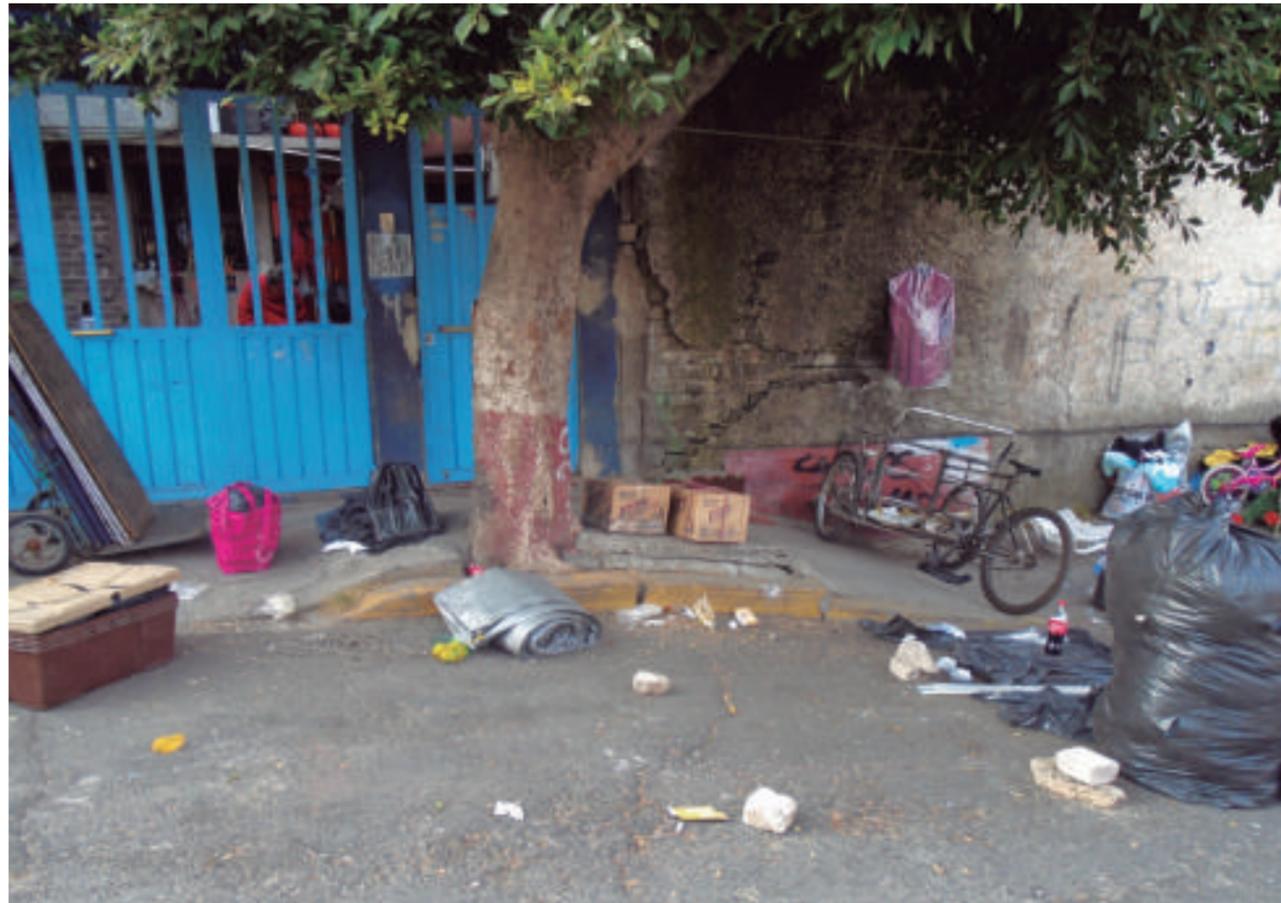
Figura 5.149 Fotografía A (Imagen 9 de vulnerabilidad).

Uno de los flancos de hundimiento local provoca fracturas en el muro de una vivienda debido a que está dentro de la dirección del hundimiento, las fracturas del muro son transversales y provocan que el inmueble se desestabilice (19.3702° N, 99.0108° W. Calle: Cedros).

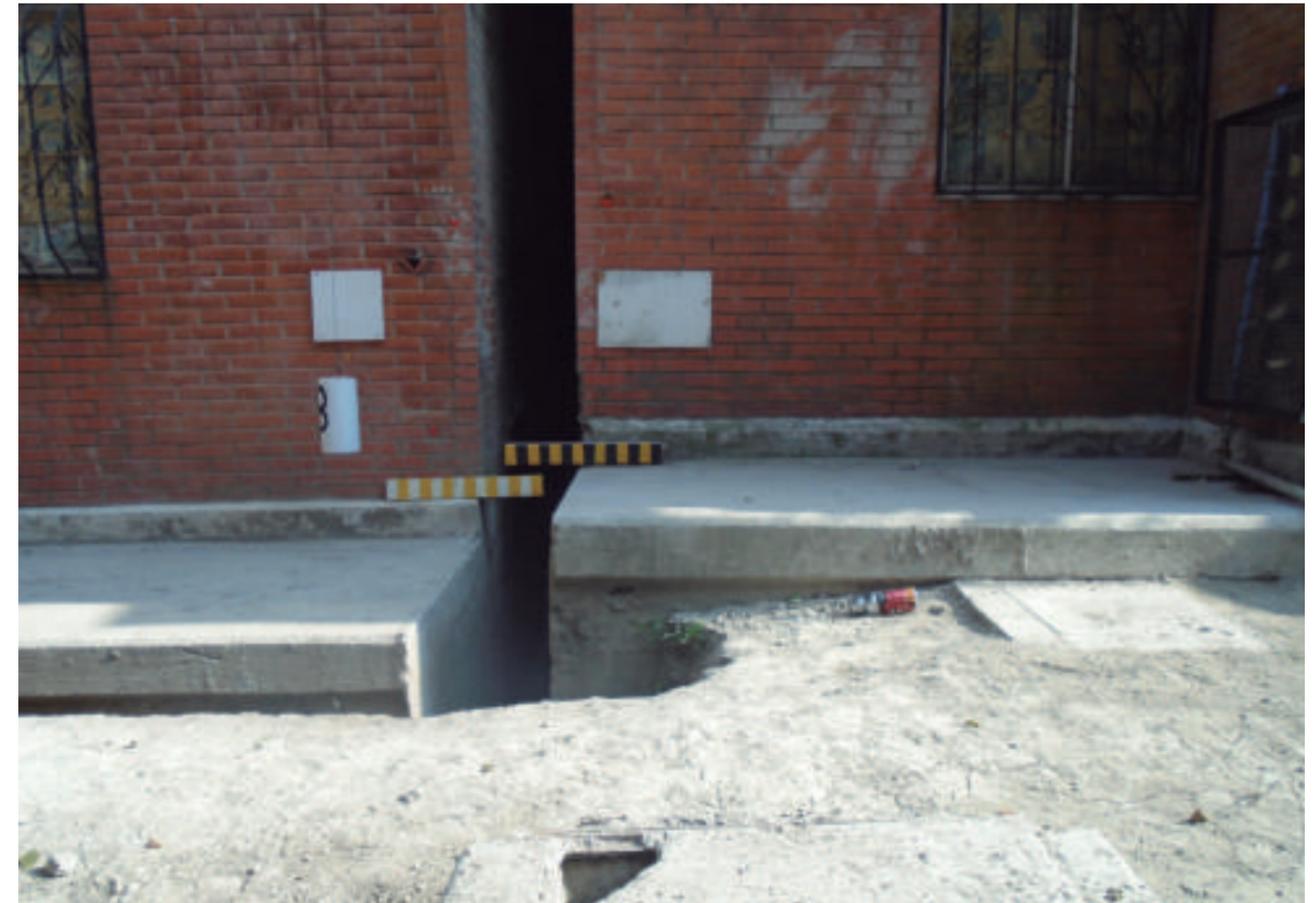
Figura 5.150. Fotografía B (Imagen 9 de vulnerabilidad).

Separación de dos edificios habitacionales provocada por el hundimiento local de la zona, se observa además cómo se genera un socavón que causa la inclinación y la inestabilidad de estos dos edificios (19.3672° N, 99.0071° W. Calle: Ignacio Zaragoza).

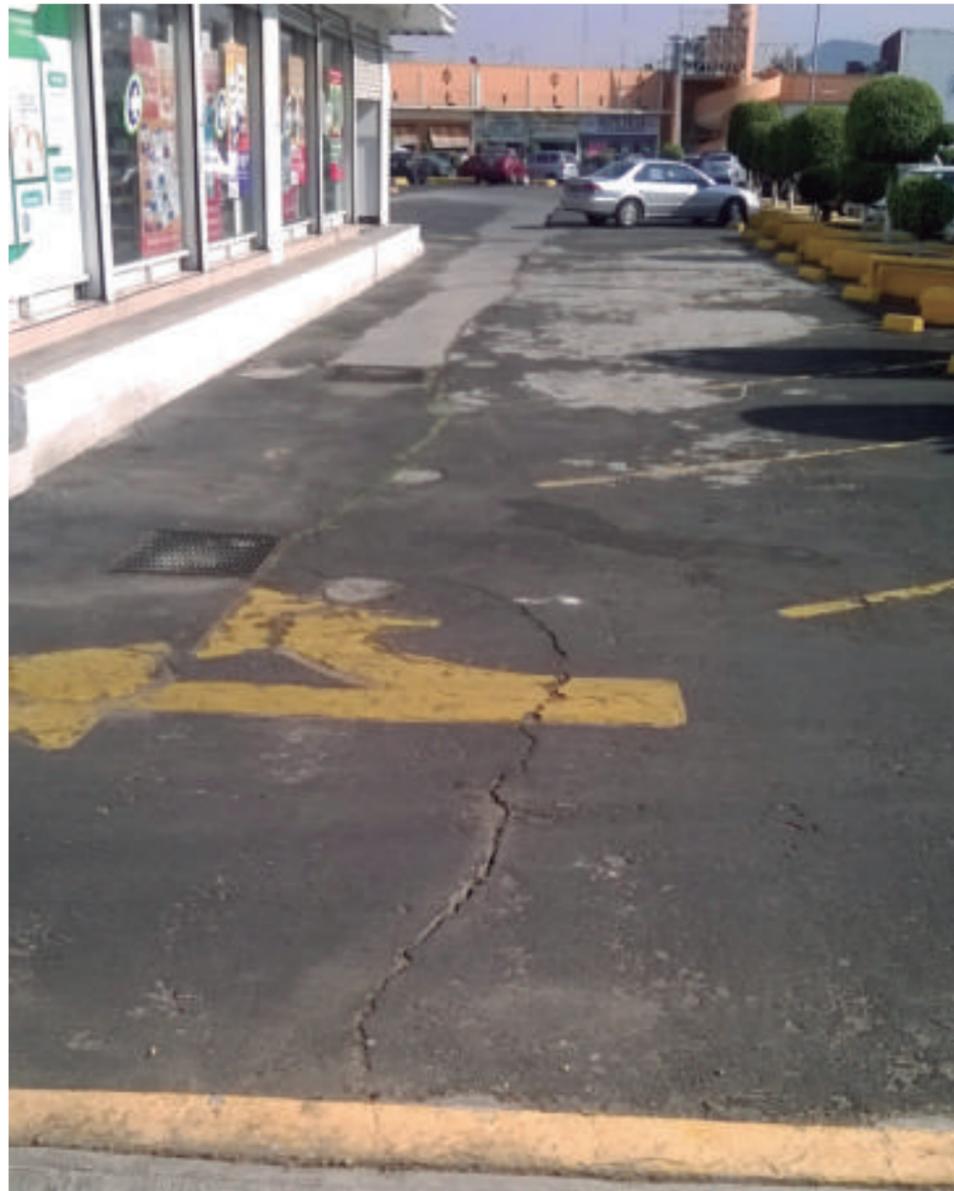
Figura 5.152. Fotografía A (Imagen 10 de peligro).
Se puede observar un flanco de la estructura de hundimiento que ocasiona una fractura en la carpeta asfáltica con una separación de 5 cm (19.3667° N, 99.0058° W. Calle: Octavio Paz).

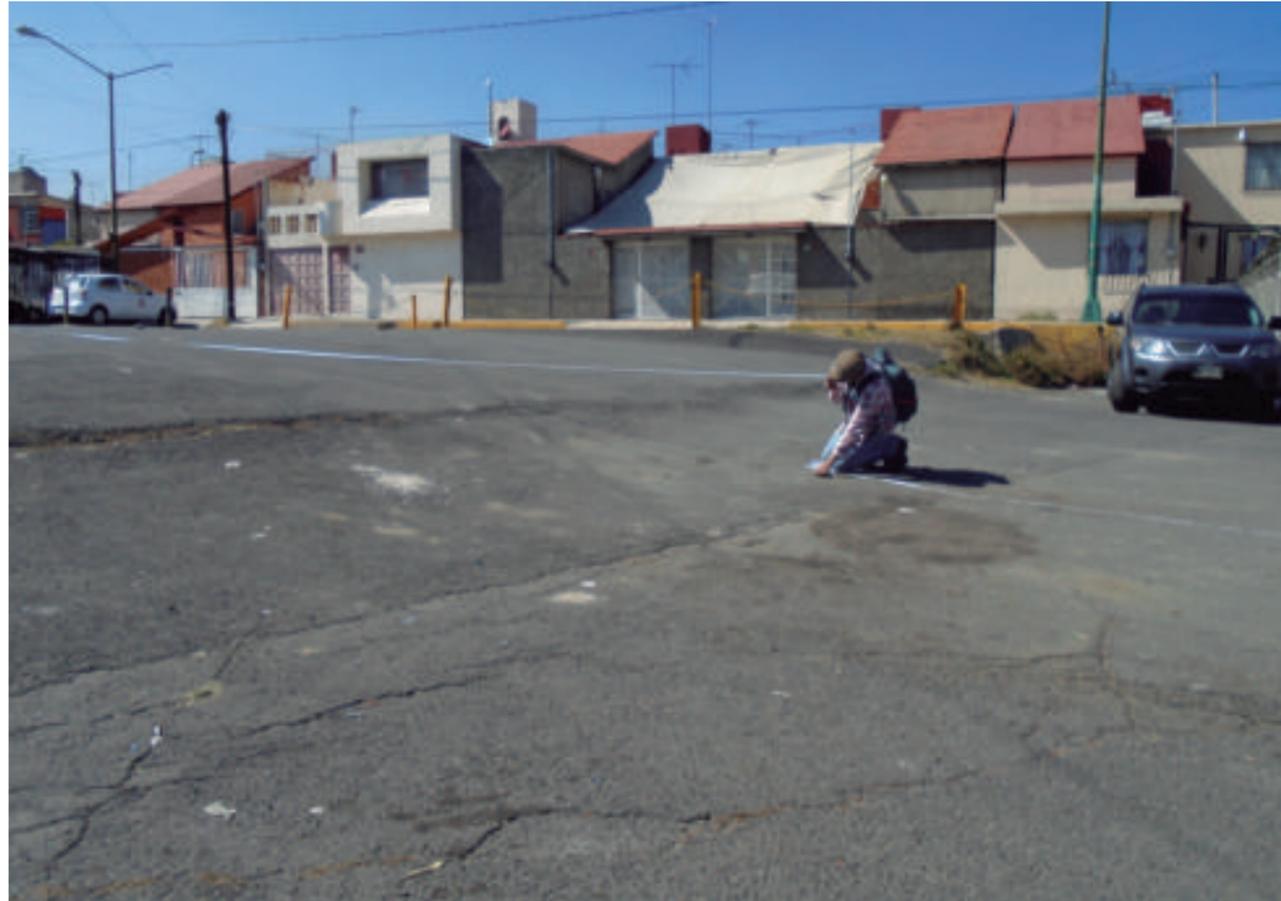
Figura 5.158. Fotografía A (Imagen 11a de peligro).

Desplazamiento vertical de aproximadamente 40 cm provocado por uno de los flancos de la estructura de hundimiento. Dicho desplazamiento ocasiona fracturamiento en uno de los estacionamientos de la unidad (19.3679° N, 98.9975° W. Calle: Cerro del Veladero).

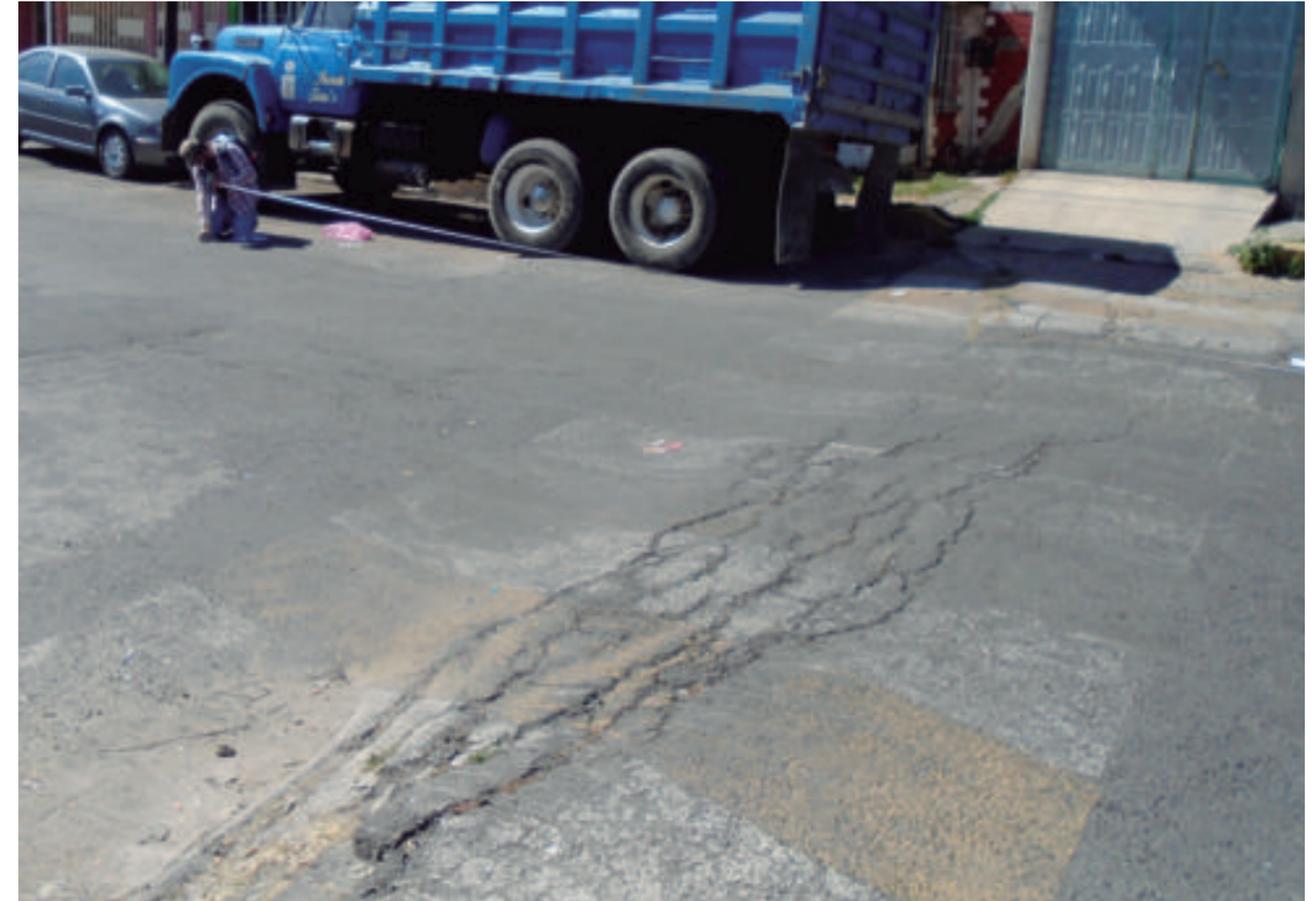
Figura 5.159. Fotografía B (Imagen 11a de peligro).

Flanco de la estructura de hundimiento que causa fracturamiento de la carpeta asfáltica y un desplazamiento vertical de 3 cm, además se observa la dirección de este fenómeno (19.3651° N, 98.9931° W. Calle: 2do. Andador de Apatzingán).

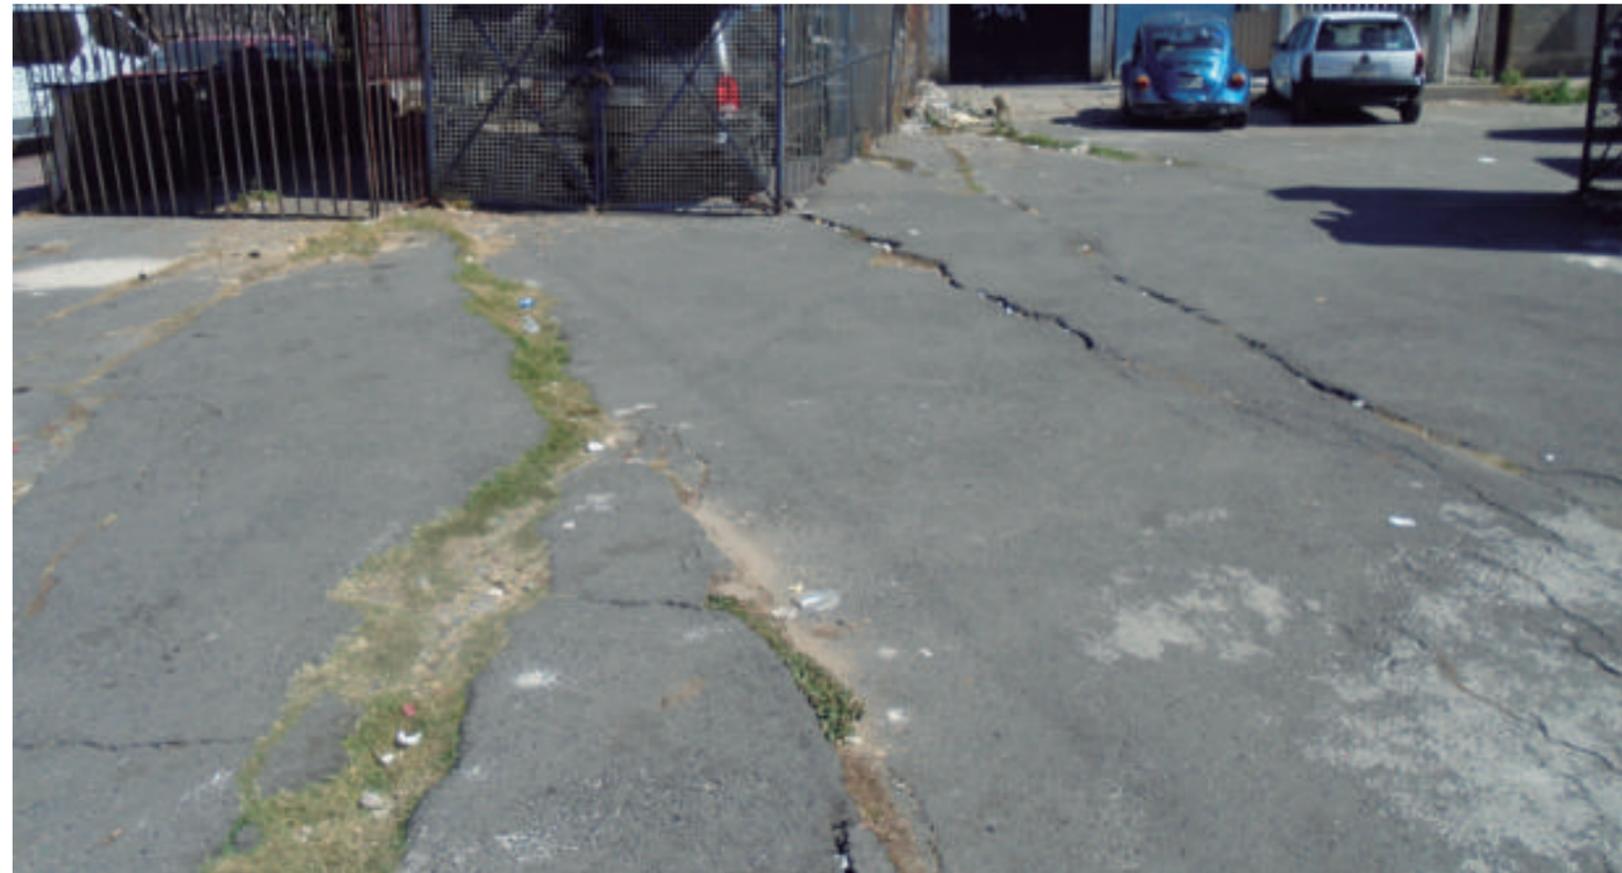
Figura 5.161. Fotografía C (Imagen 11b de peligro).

Fracturamientos ocasionados por una de las estructuras de hundimiento en uno de los estacionamientos de la unidad habitacional (19.3632° N, 98.9993° W. Calle: R. Ciudadela).
