Atlas de Peligros y Riesgos de la Ciudad de México

Actualización de los Mapas de Riesgo

Iztapalapa

Año: 2014

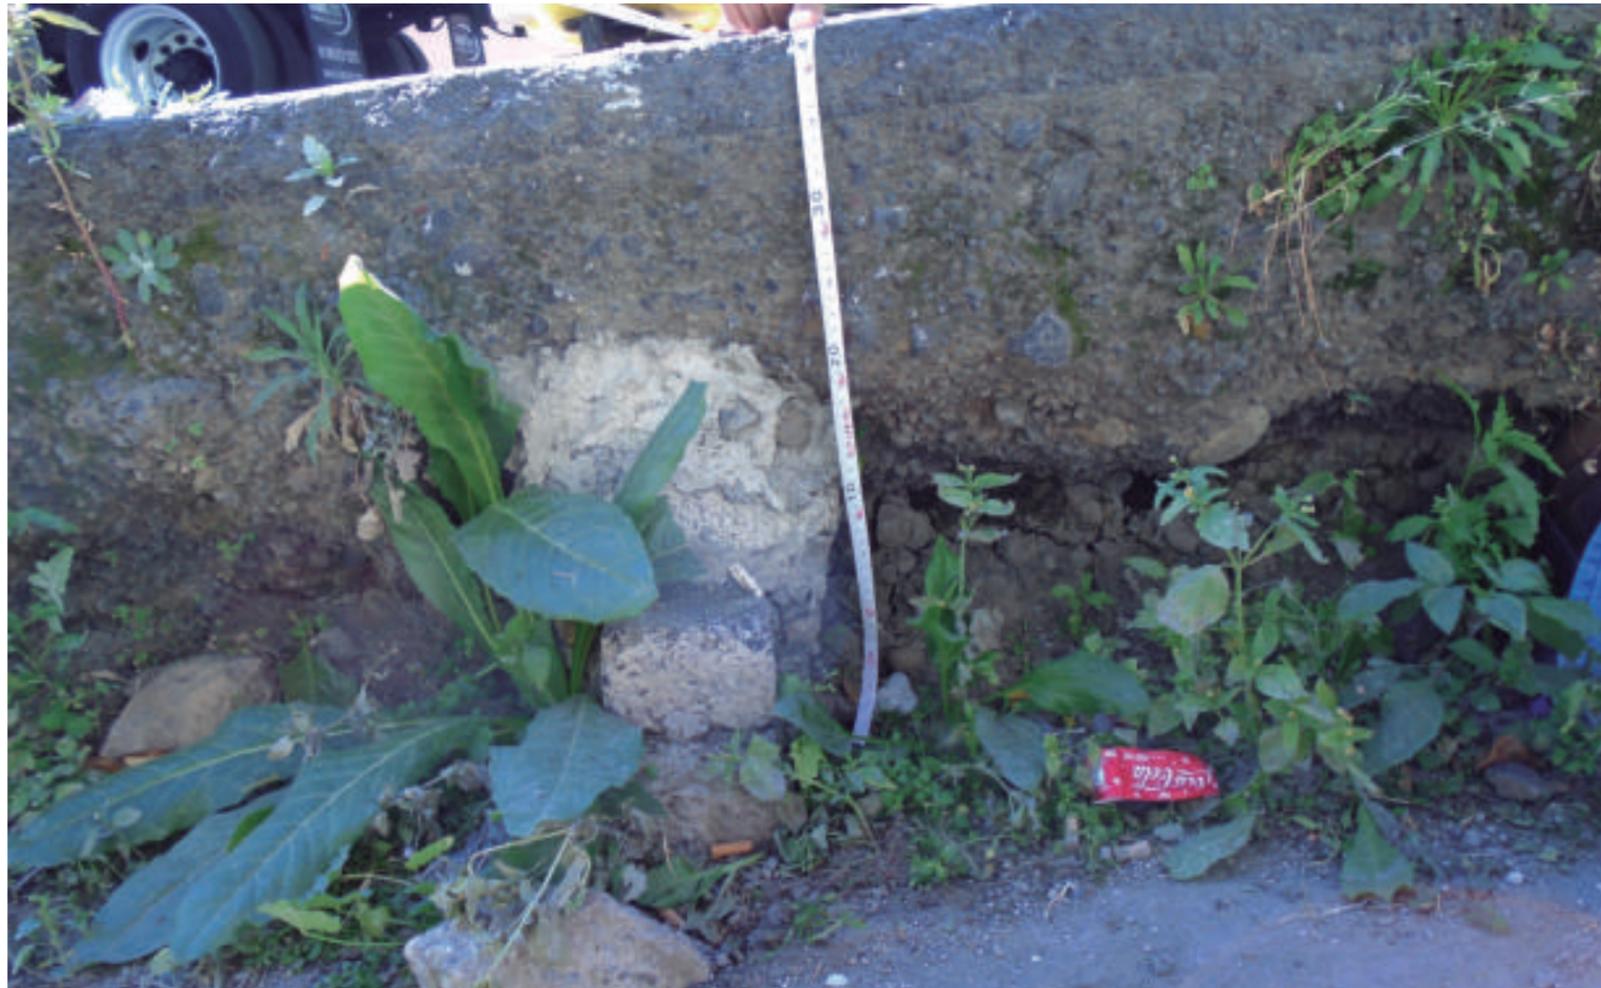
Figura 5.162. Fotografía D (Imagen 11b de peligro).

Desplazamiento vertical (40 cm) en una de las estructuras de hundimiento. Es posible distinguir el material de relleno que se utilizó para nivelar el terreno, además de tabiques con mortero como una supuesta medida de mitigación ante este fenómeno (19.3618° N, 98.9981° W. Calle: José Pagola).

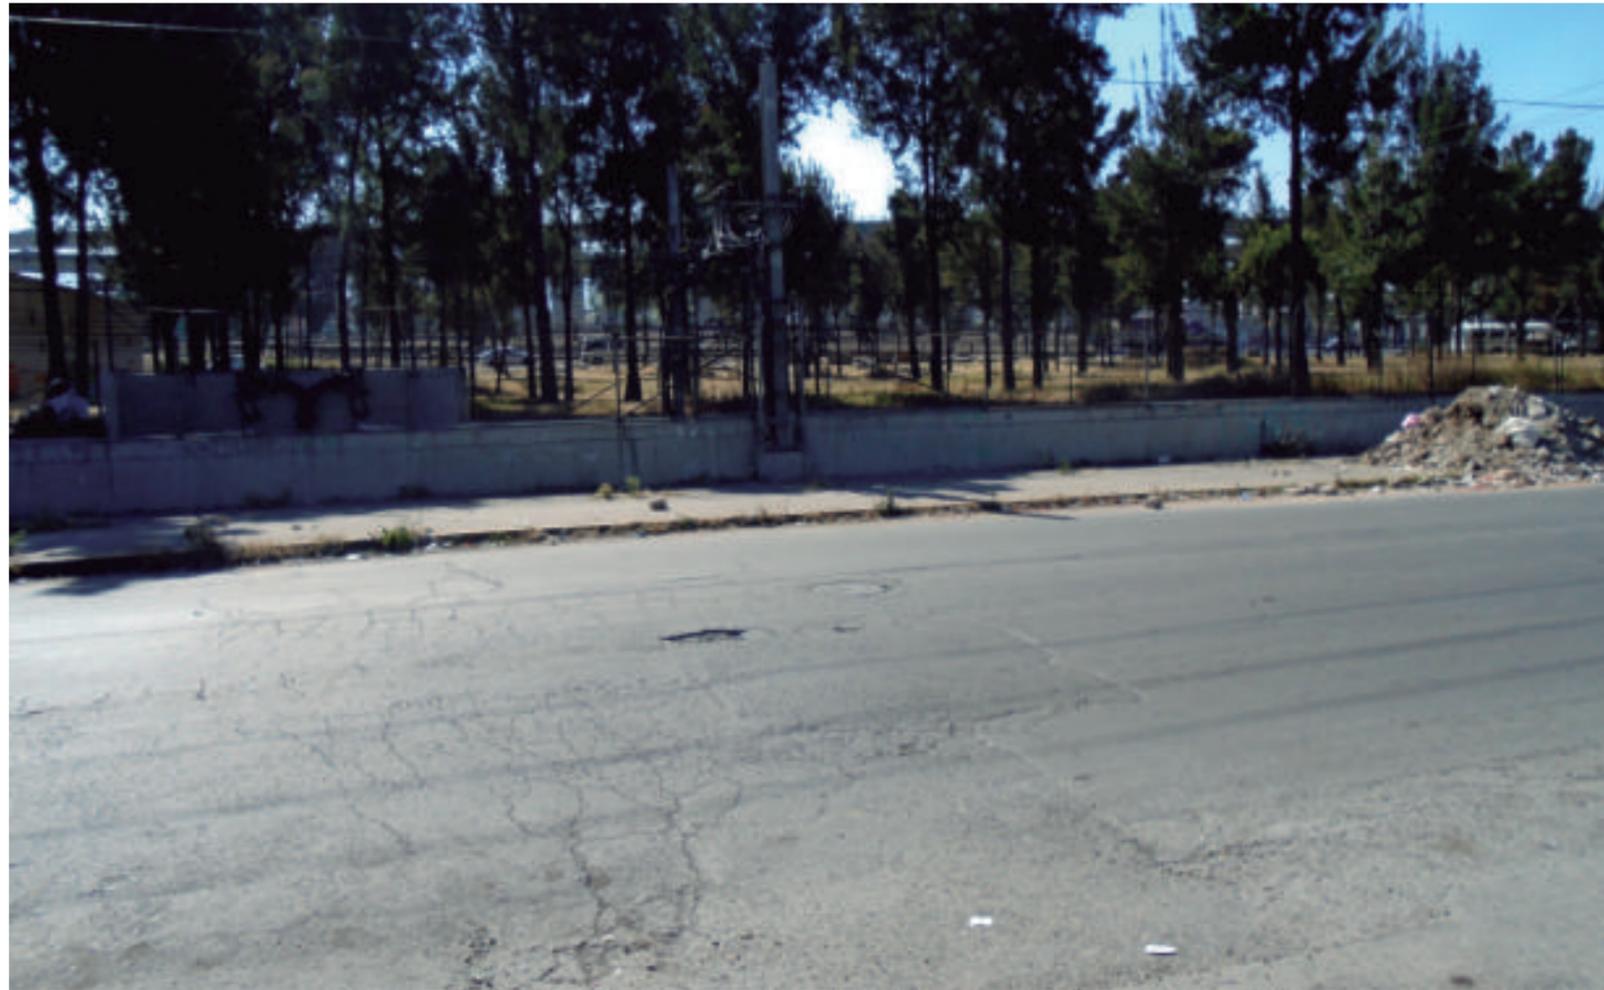
Figura 5.164. Fotografía E (Imagen 11c de peligro).

Afectaciones provocadas por una de las estructuras de hundimiento en una de las vialidades más importantes de la ciudad (19.3606° N, 98.9972° W. Avenida: General Ignacio Zaragoza).

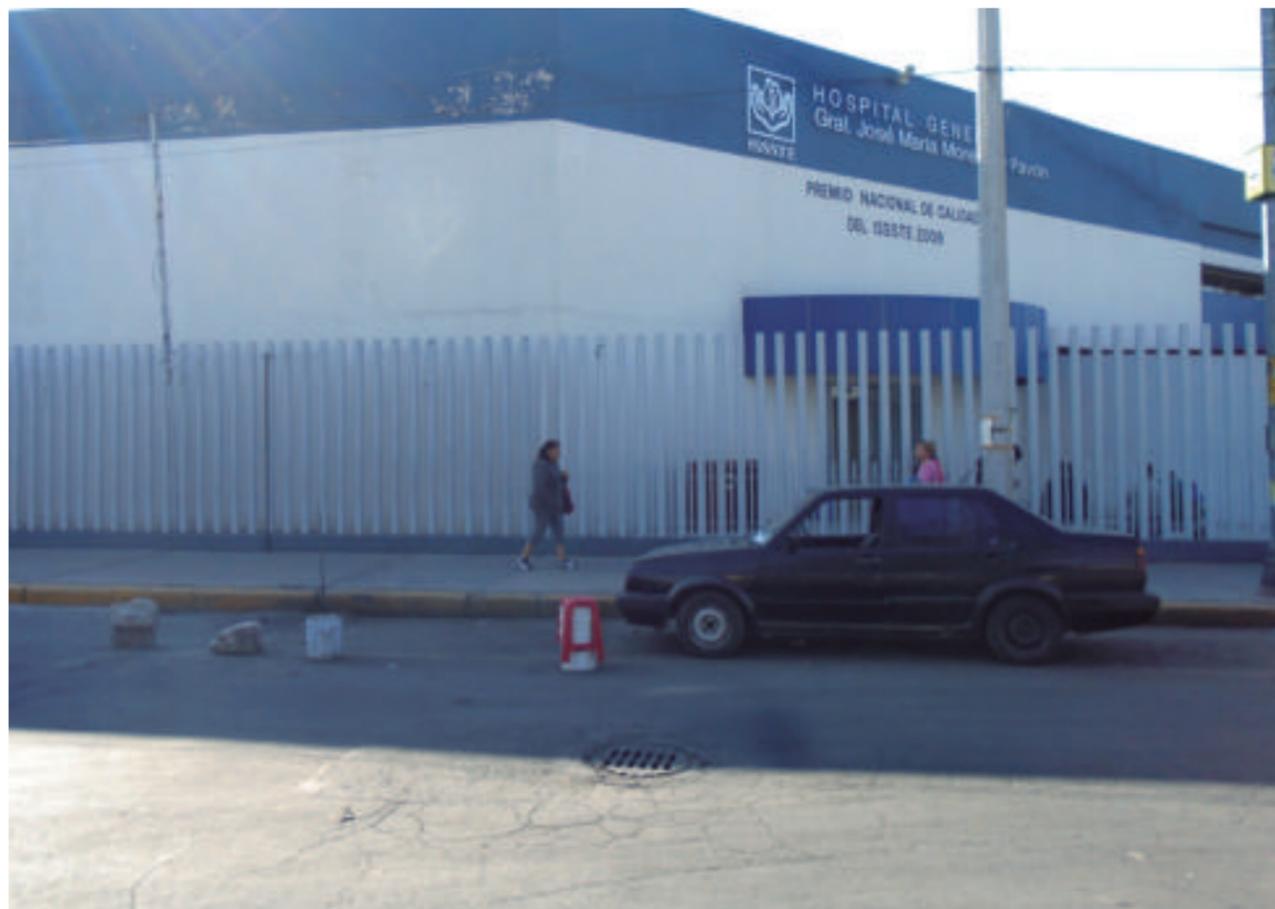
Figura 5.166. Fotografía A (Imagen 11a de vulnerabilidad).
Fracturamiento sobre la carpeta asfáltica, también es posible observar una fractura horizontal en uno de los edificios del Hospital General «General José María Morelos y Pavón» (19.3654° N, 98.9950° W. Calle: Congreso de Chilpancingo Norte).

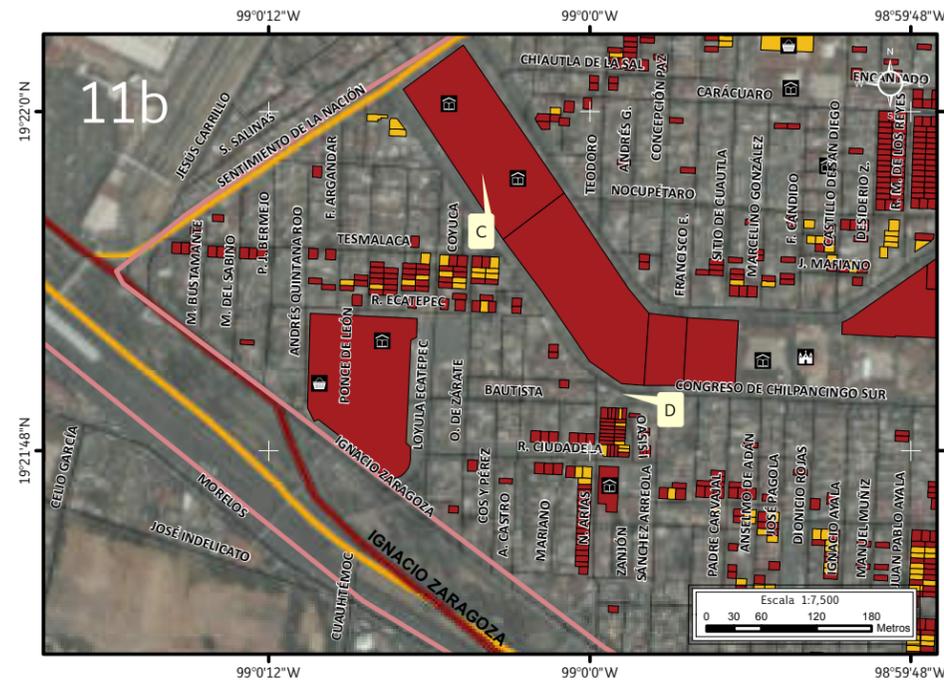
Figura 5.168. Imagen 11b de vulnerabilidad física expuesta a hundimiento local y fracturamiento en la U.H Ermita Zaragoza.

La vulnerabilidad física expuesta dentro del sitio con riesgo de la SPC es de 1,140 lotes, 189 se consideran vulnerables al no presentar daños visibles al exterior del inmueble al momento de realizar la visita de campo, sin embargo se encuentran sobre la estructura de hundimiento y 951 se regis-

traron con vulnerabilidad alta porque ya presentan daños visibles (Figuras 5.165, 5.168, 5.171). La mayoría de los lotes afectados en este sitio con riesgo, son de tipo habitacional, resalta la presencia de 3 escuelas, 2 mercados, 1 clínica y 1 hospital.

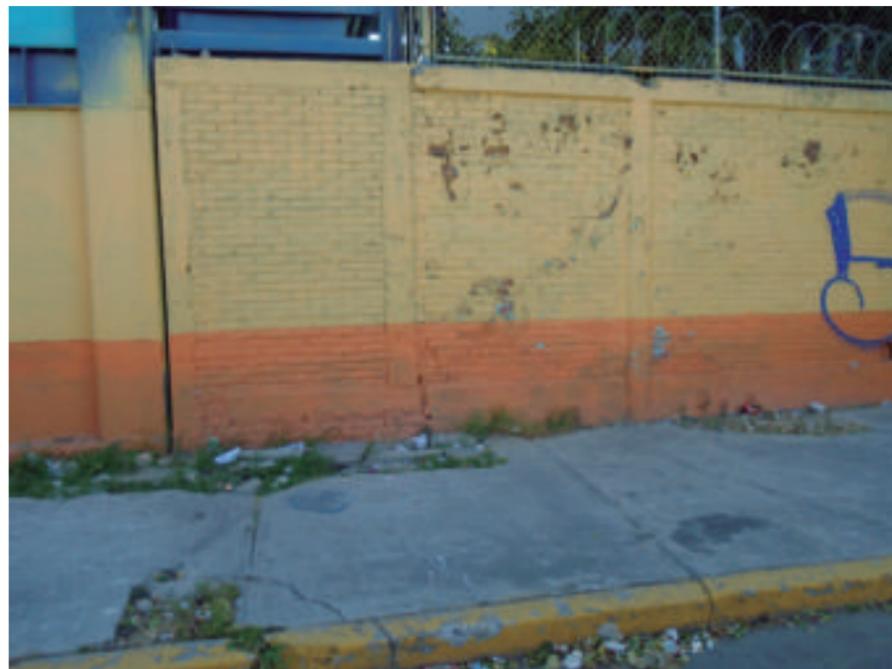
Figura 5.169. Fotografía C (Imagen 11b de vulnerabilidad). Una de las escuelas afectadas dentro del sitio con riesgo que presenta una fractura diagonal en una de las bardas perimetrales. Además la banquetta presenta fracturamiento y pérdida de material (19.3660° N, 99.0014° W. Calle: Congreso de Chilpancingo Sur).

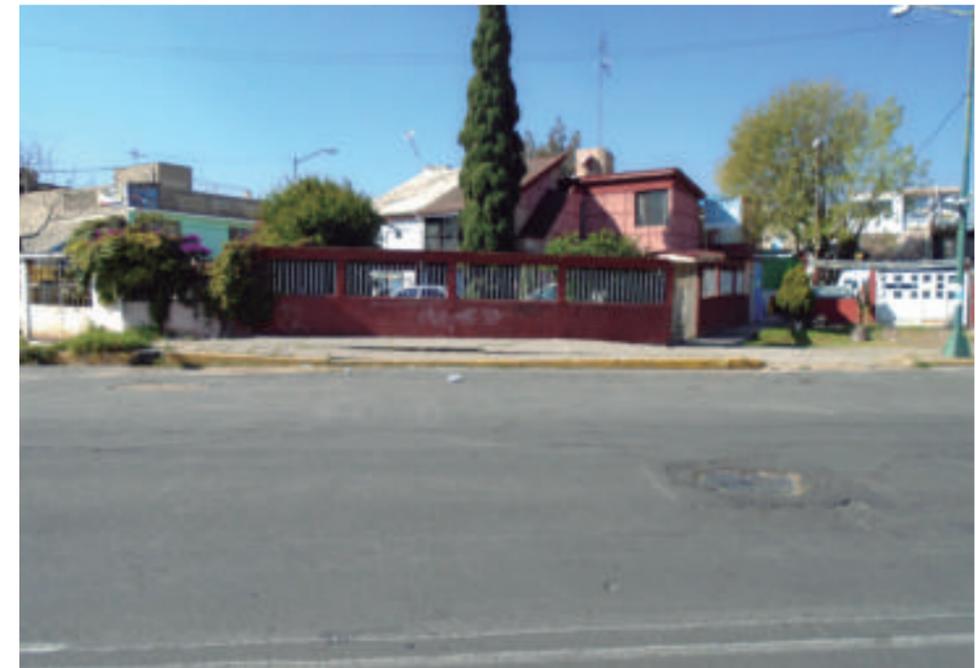
Figura 5.170. Fotografía D (Imagen 11b de vulnerabilidad). Fracturamiento sobre la carpeta asfáltica y la banquetta. Es posible apreciar la inclinación de la vivienda color guinda a causa de las diferentes estructuras de hundimiento que afectan esta calle (19.3640° N, 98.9999° W. Calle: Congreso de Chilpancingo Sur).

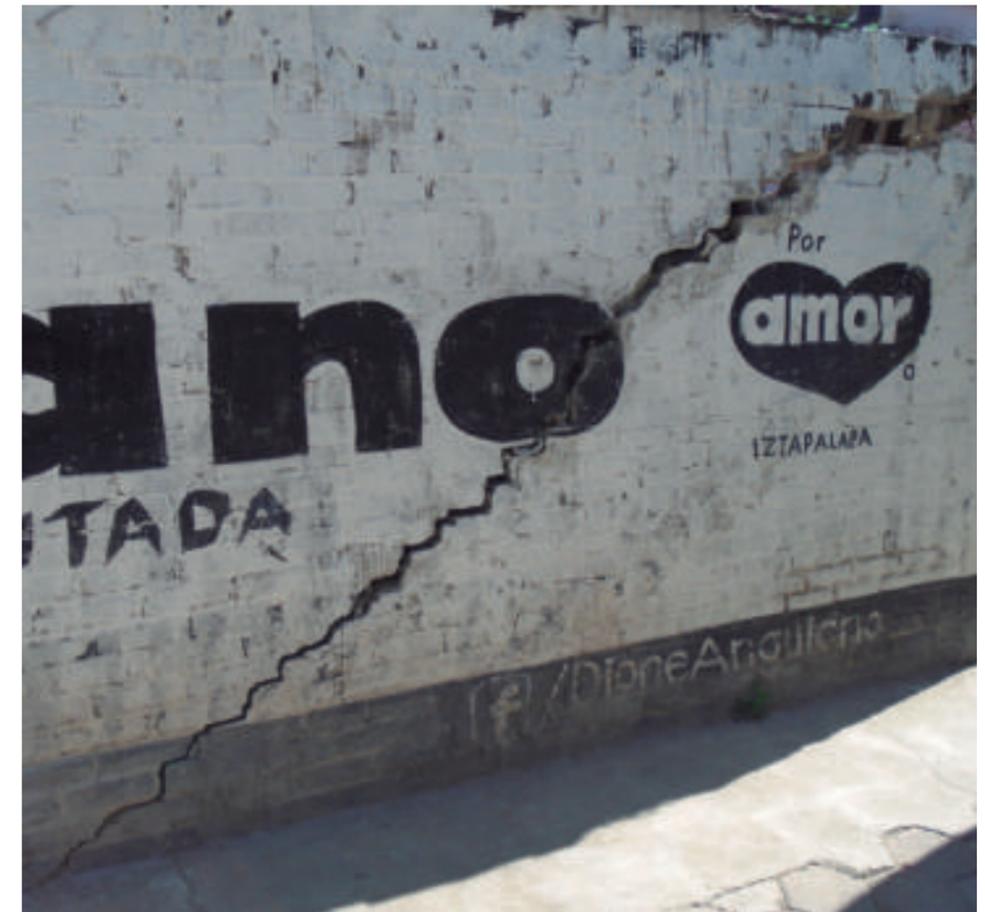
Figura 5.173. Fotografía F (Imagen 11c de vulnerabilidad).
Barda que presenta una fractura diagonal que va desde uno de los castillos hasta el nivel del piso siguiendo la línea de unión entre la mampostería con una separación entre los elementos que va desde los milímetros hasta aproximadamente 30 cm (19.3612° N, 98.9949° W. Calle: V. Bravo).

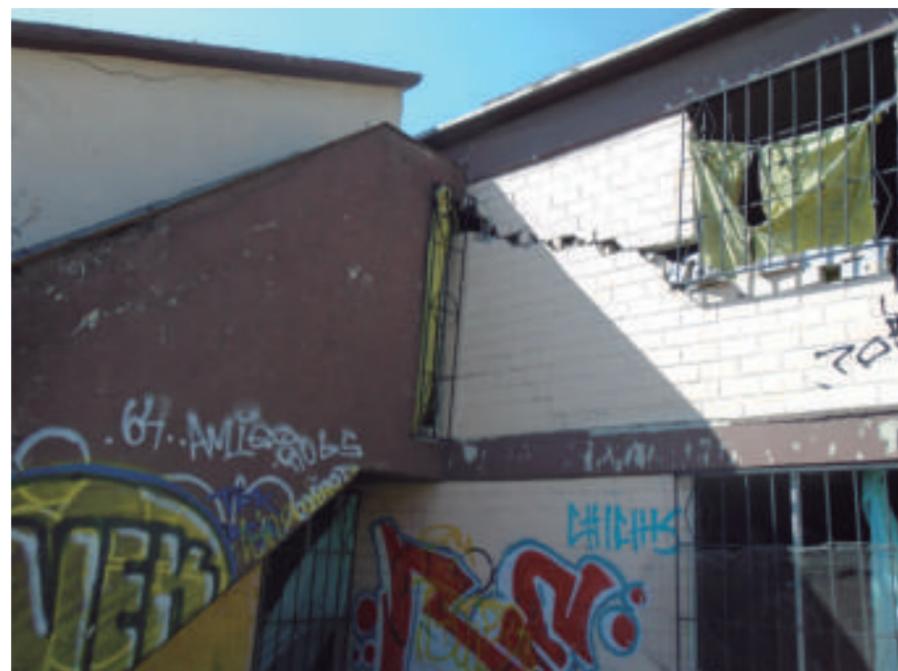
Figura 5.172. Fotografía E (Imagen 11c de vulnerabilidad).
Una de las viviendas más afectadas en este sitio con riesgo, la construcción presenta fracturas diagonales en sus muros y en la sección de la escalera, junto a la ventana del segundo nivel existe pérdida de material (19.3632° N, 98.9981° W. Calle: José Pagoda).

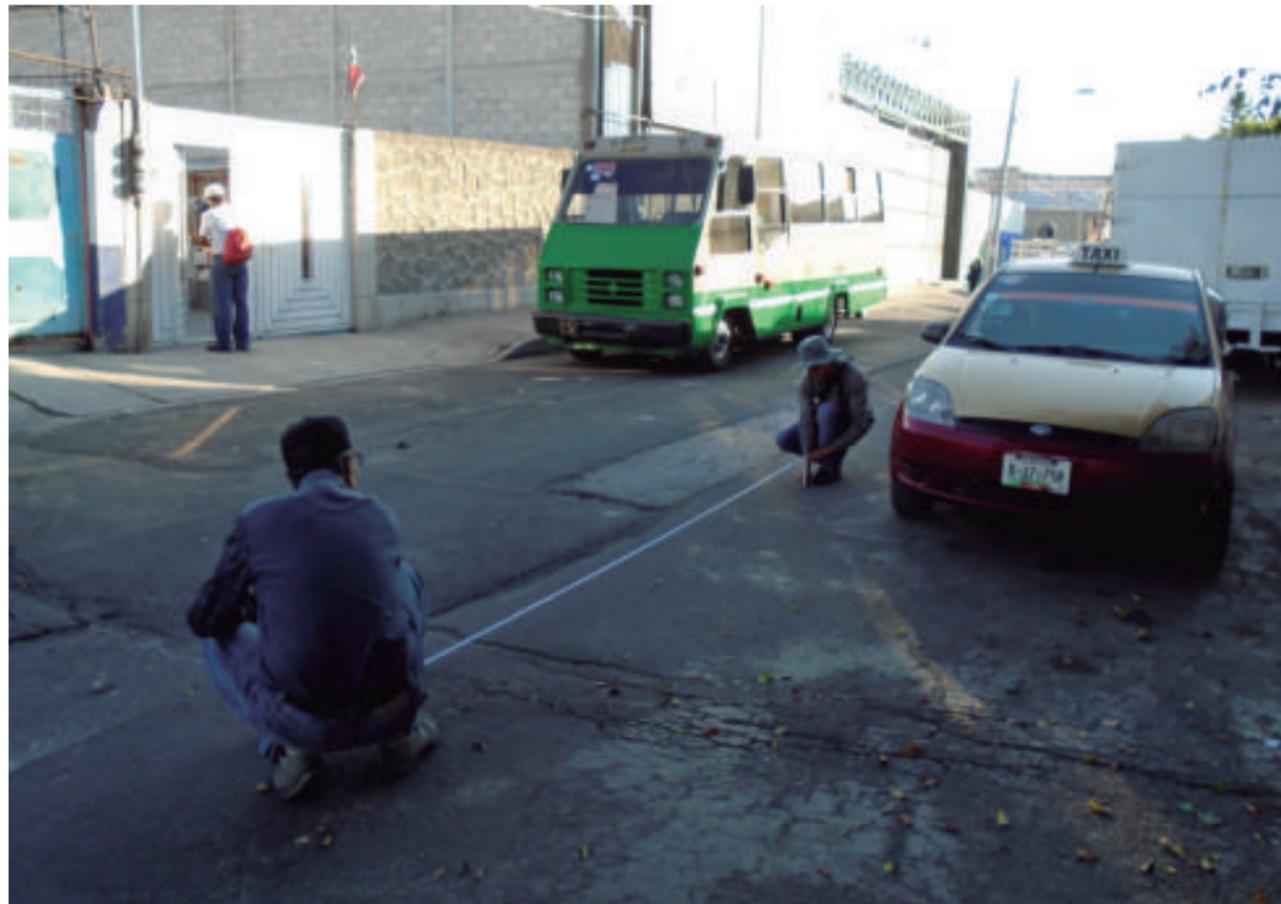
Figura 5.176. Fotografía B (Imagen 12 de peligro).

Múltiples fracturas en la carpeta asfáltica a causa de hundimiento local, la zona fue rellenada con el fin de mitigar el daño y reducir las afectaciones a causa de este fenómeno (19.3665° N, 99.0098° W. Calle: Luis T. Navarro).

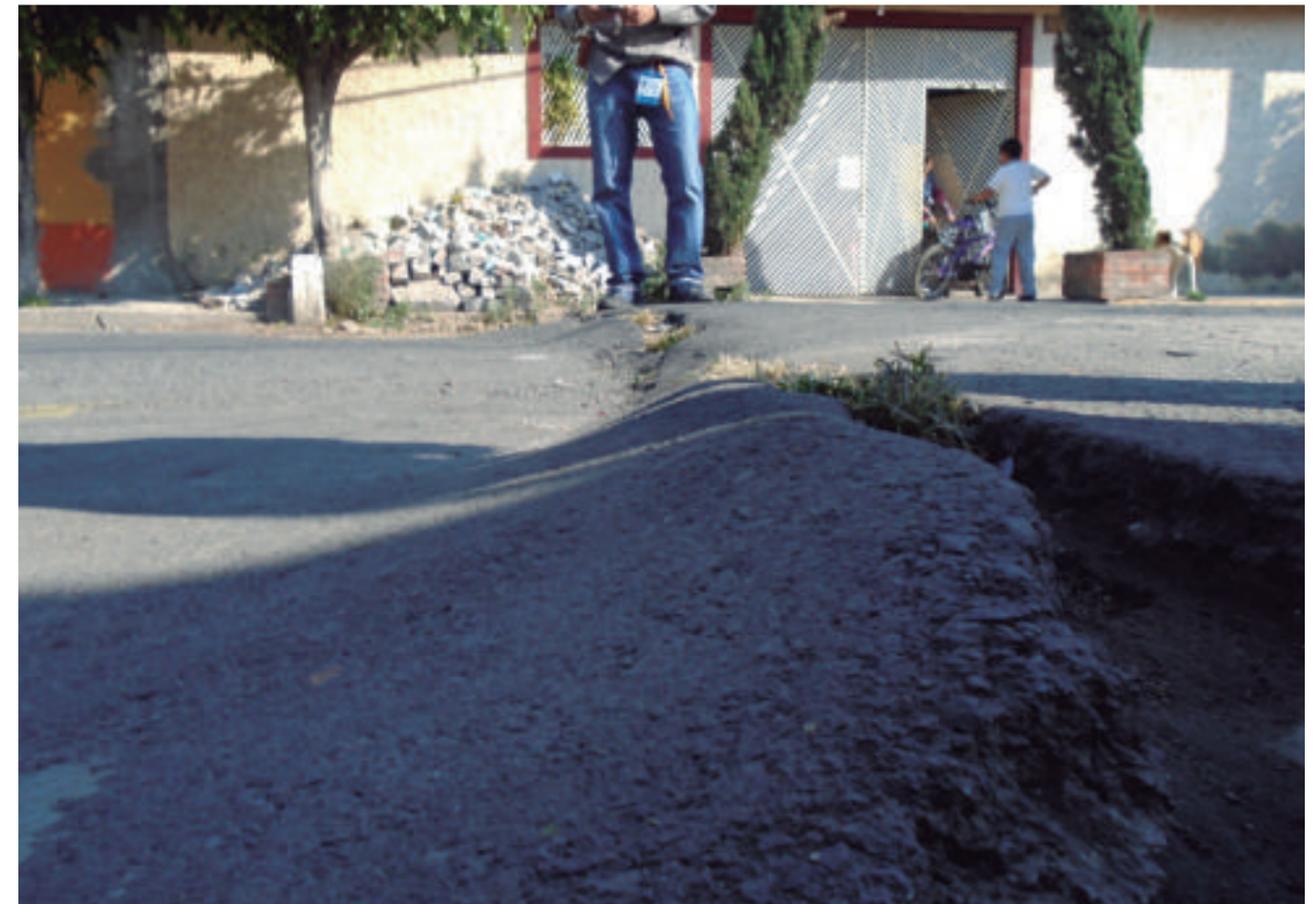
Figura 5.177. Fotografía C (Imagen 12 de peligro).

Se observa uno de los flancos de la estructura de hundimiento local que provoca una fractura en la carpeta asfáltica, su desplazamiento vertical es de 19 cm (19.3601° N, 99.0045° W. Calle: Del Consuelo).

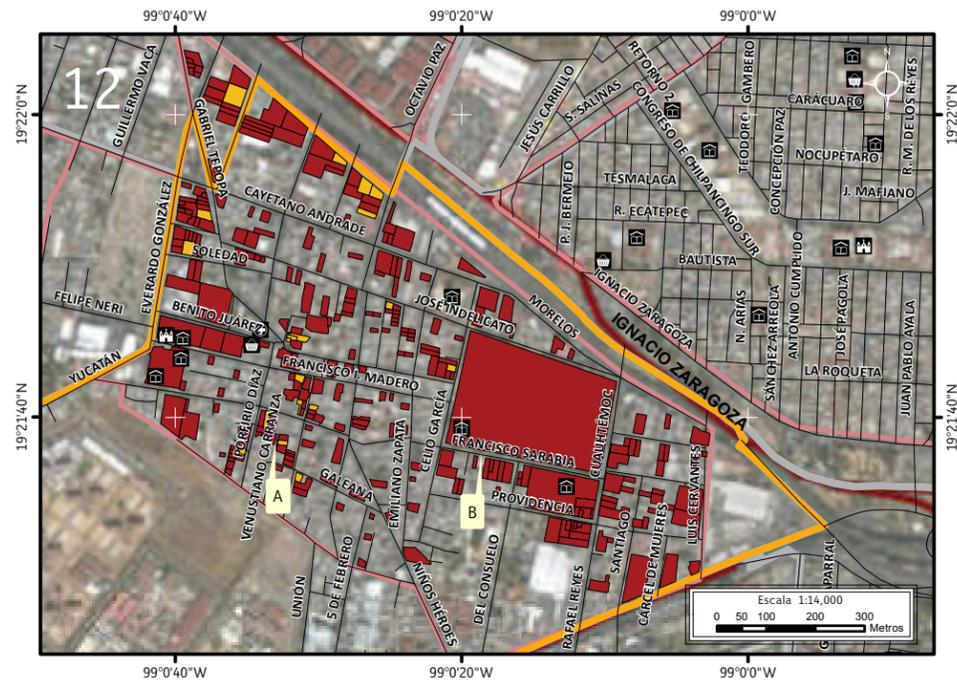
Figura 5.178. Imagen 12 de vulnerabilidad física expuesta a hundimiento local y fracturamiento en el Pueblo de Santa Martha Acatitla (Mapa XXIII).

La vulnerabilidad física dentro del sitio con riesgo Pueblo de Santa Martha, es de 311 lotes, 19 lotes se consideran vulnerables, mientras que los 292 lotes restantes se consideran de vulnerabilidad alta ya que presentan daños visibles (Figura 5.178).

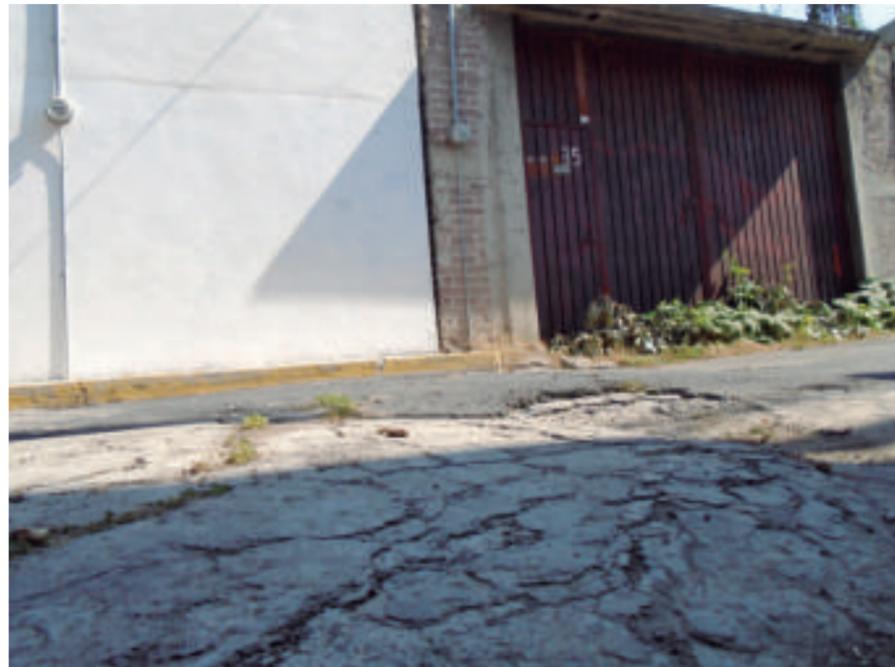
Este sitio con riesgo no solo es afectado por las estructuras de hundimiento que fueron cartografiadas sino también por un fracturamiento causado por asentamientos diferenciales, dicho fenómeno se presenta en estacionamientos, viviendas, calles, banquetas (Figuras 5.179–5.180), y en algunos lugares públicos como lo son comercios, bodegas y transporte (terminal de autobuses).

Figura 5.179. Fotografía A (Imagen 12 de vulnerabilidad). Deformación y fracturamiento de la carpeta asfáltica a causa del hundimiento presente en la zona (19.3607° N, 99.0091° W. Calle: Venustiano Carranza).

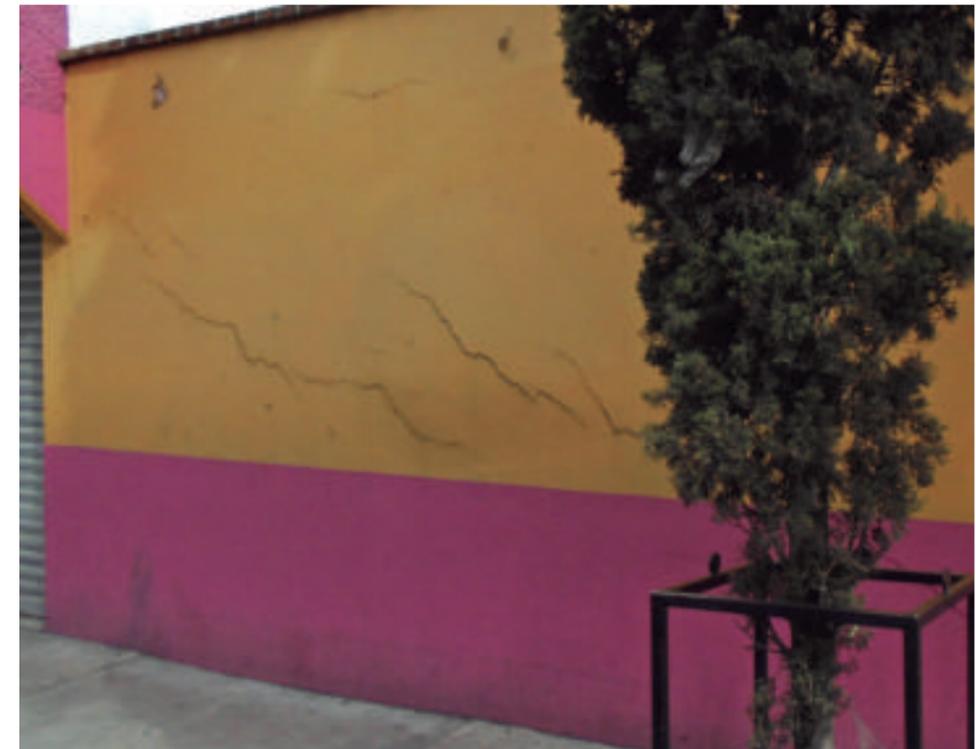
Figura 5.180. Fotografía B (Imagen 12 de vulnerabilidad). Vivienda de mampostería que presenta múltiples fracturas en forma diagonal y horizontal (19.3608° N, 99.0079° W. Calle: Francisco Sarabia).

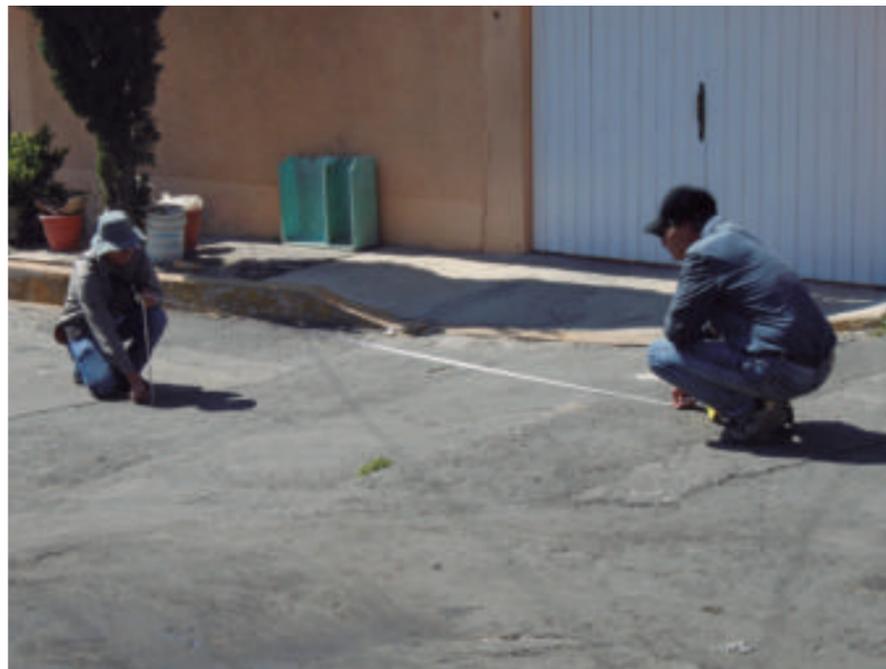
Dentro del sitio con riesgo la Colonia El Edén se presenta un desplazamiento vertical con un máximo de 56 cm (Figura 5.183) y un mínimo de 41 cm (Figura 5.182), esta estructura pasa por las calles María Eugenia, Laura, Carlota, Victoria y María Isabel.

Figura 5.183. Fotografía B (Imagen 12 de peligro). Deformación del terreno provocado por el hundimiento local en la zona, el desplazamiento vertical de esta estructura es de 56 cm. El muro de la vivienda está fracturado lo que hace evidente que este fenómeno es activo (19.3647° N, 99.0139° W. Calle: Victoria).

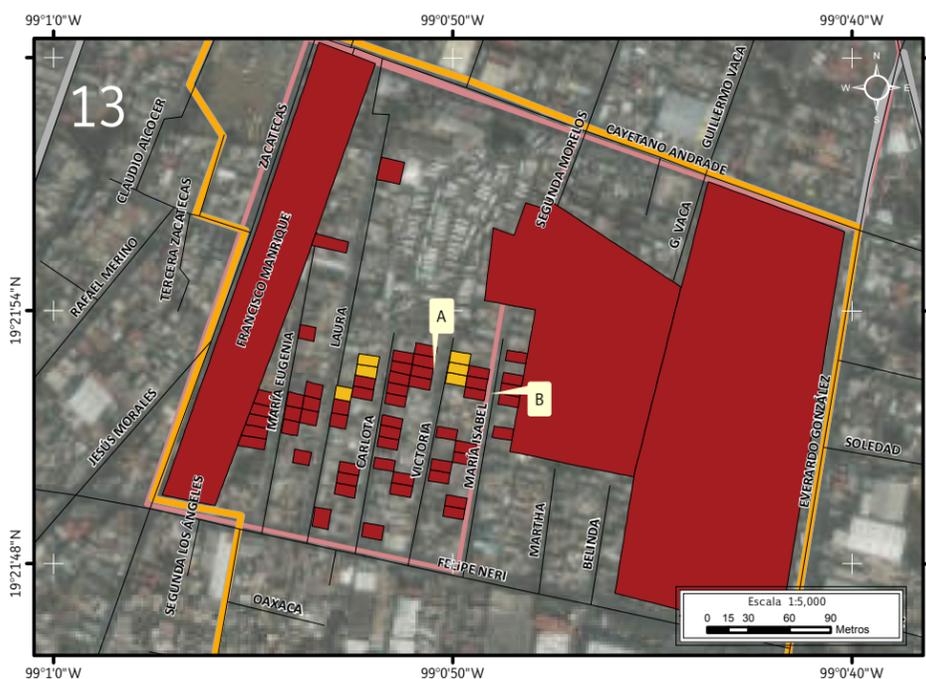
Figura 5.184. Imagen 13 de vulnerabilidad física expuesta a hundimiento local y fracturamiento en la colonia El Edén (Mapa XXIII).

La vulnerabilidad física dentro de este sitio con riesgo arrojó un total de 56 lotes, de los cuales 6 son considerados como vulnerables al no presentar daños visibles pero que se encuentran sobre la estructura de hundimiento, por otra parte los 50 lotes restantes se consideran de vulnerabilidad alta debido a que presentan daños visibles (Figura 5.184).

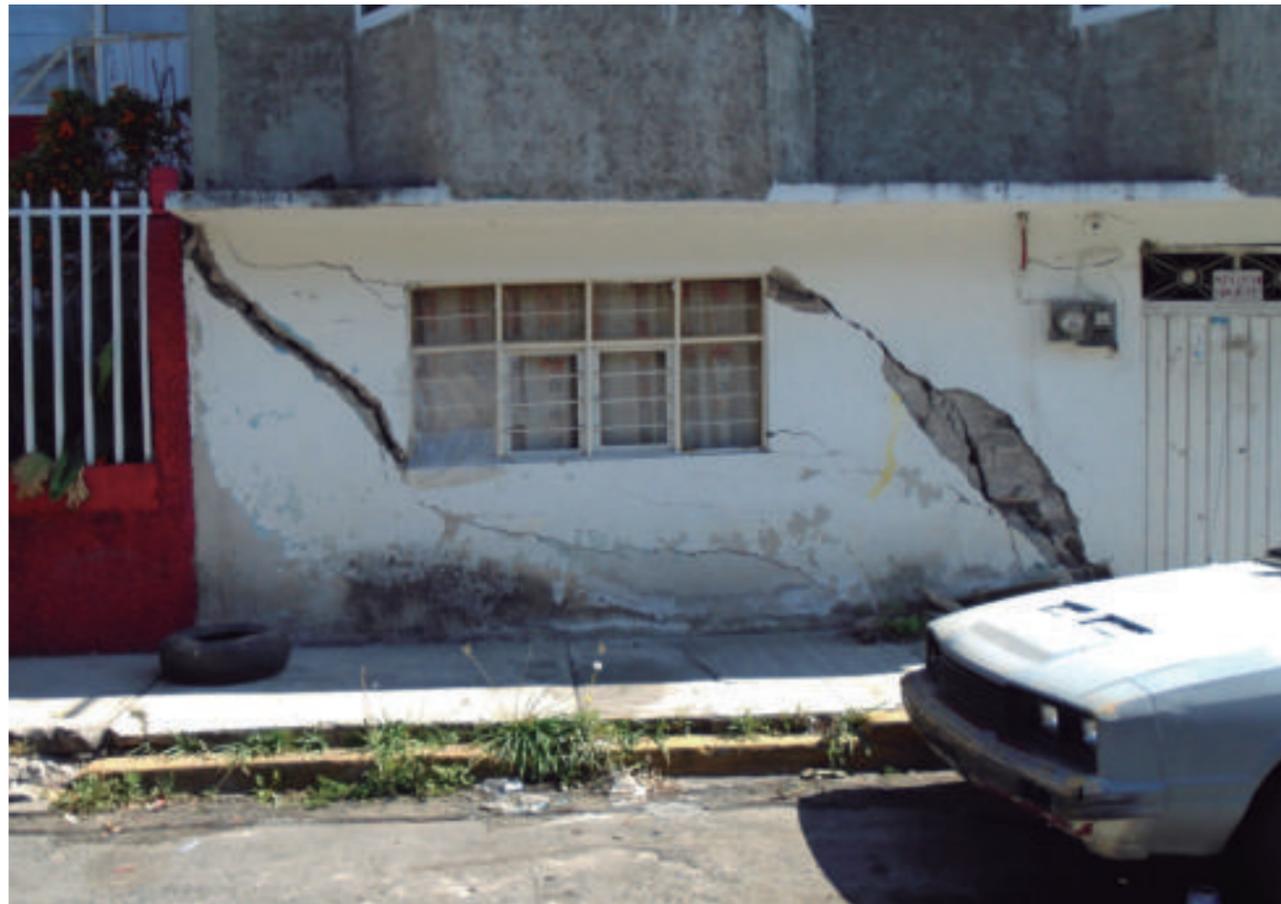
Figura 5.185 Fotografía A (Imagen 12 de vulnerabilidad).

Los daños en los inmuebles de la zona, no solo son causados por la estructura de hundimiento local, sino además por fracturas provocadas por movimientos diferenciales del subsuelo, originados por el peso y tamaño de los diferentes sistemas constructivos de las viviendas que se alojan dentro de este sitio (Figuras 5.185–5.186).

Fracturamiento en una vivienda. Las tres principales fracturas se presentan de manera transversal al muro. La fractura del lado superior izquierdo comienza en la parte superior de la ventana, su ancho es aproximado los 4 cm; por debajo de esta, se observa otra fractura de mayor grosor (aproximado de 10 cm), comienza en la parte alta donde termina la vivienda vecina, llega hasta la base de la ventana y concluye en una fractura de menor grosor en los cimientos de la construcción; la tercer fractura se desarrolla del lado derecho del inmueble, su trayectoria comienza en la parte superior de la ventana y finaliza en los cimientos, su grosor es de 9 cm aproximadamente (19.3641° N, 99.0139° W. Calle: Victoria).

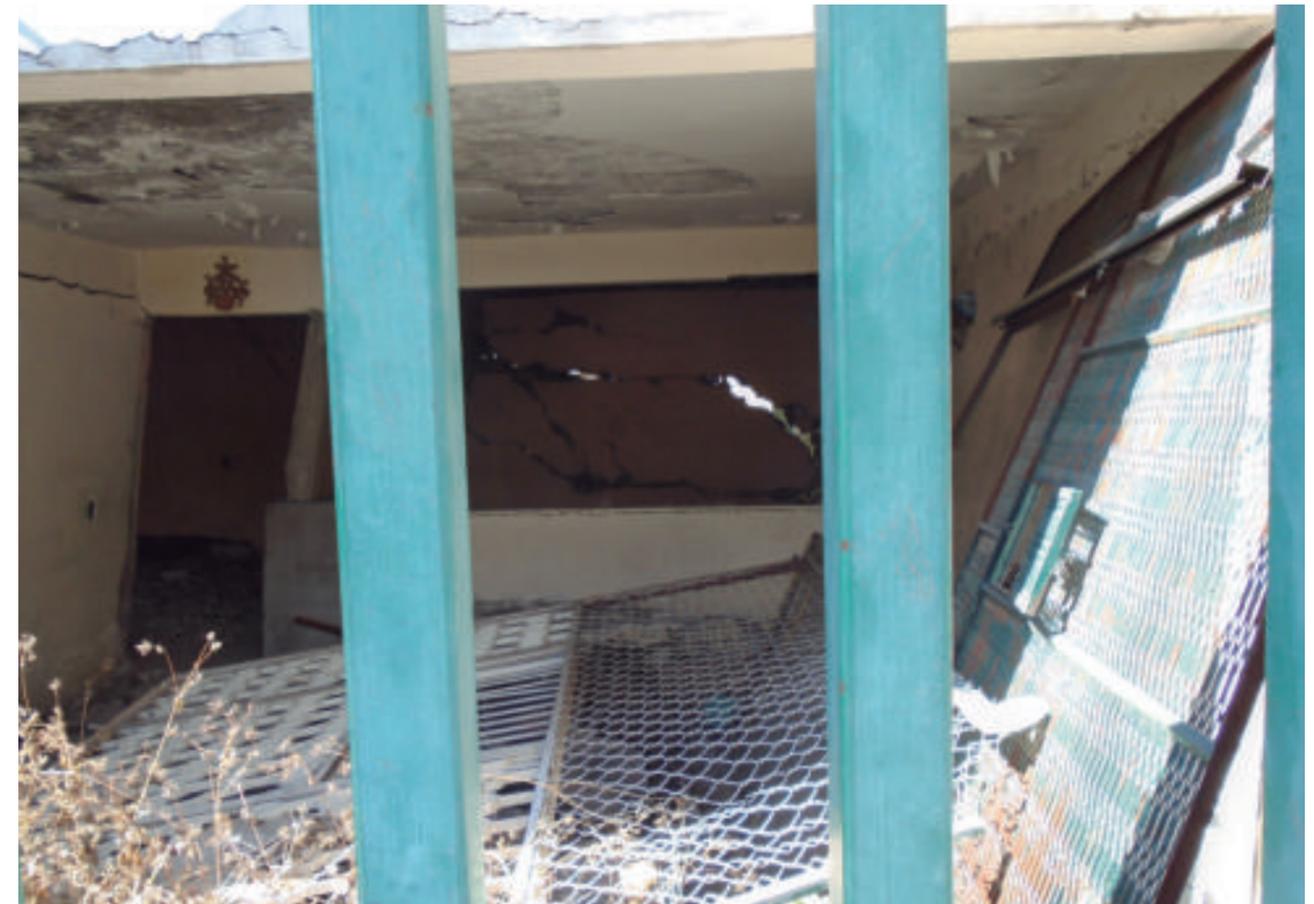
Figura 5.186. Fotografía B (Imagen 13 de vulnerabilidad).

La vivienda que se muestra sufre varias afectaciones, una de ellas se observa en el lado izquierdo, la cadena que sostenía a el muro está fracturada, lo que ocasiona el desprendimiento el muro que sostenía, éste a su vez se inclina y sufre una deformación, causando la ruptura del mismo (19.3640° N, 99.0137° W. Calle: María Isabel).

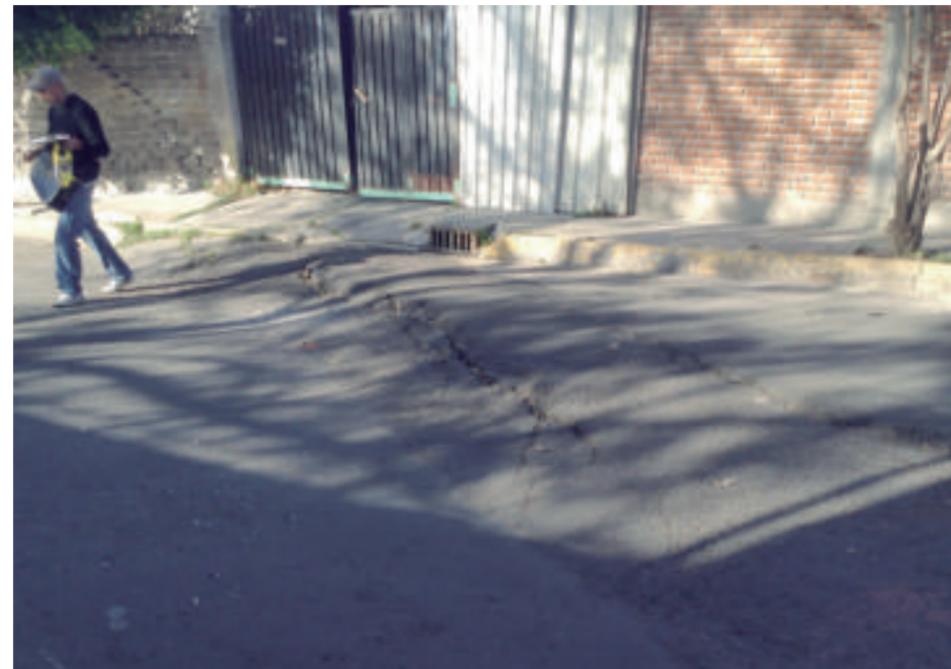
Dentro de los límites del Pueblo San Sebastián Tecoloxtitla se presentan seis estructuras de hundimiento local principalmente, en la zona norte existe una estructura con dirección NW-SE entre las calles Rafael Merino, Colima y Jesús Morales con desplazamiento vertical de 25 cm (Figura 5.188); la siguiente estructura es de menor dimensión con una dirección NW-SE entre la calle Colima y Rafael Merino.

Figura 5.188. Fotografía A (Imagen 14 de peligro). Fracturamiento de la carpeta asfáltica que continúa hasta la barda de una de las viviendas de este sitio, el desplazamiento vertical es de 25 cm (19.3652° N, 99.0172° W. Calle: Federico González).

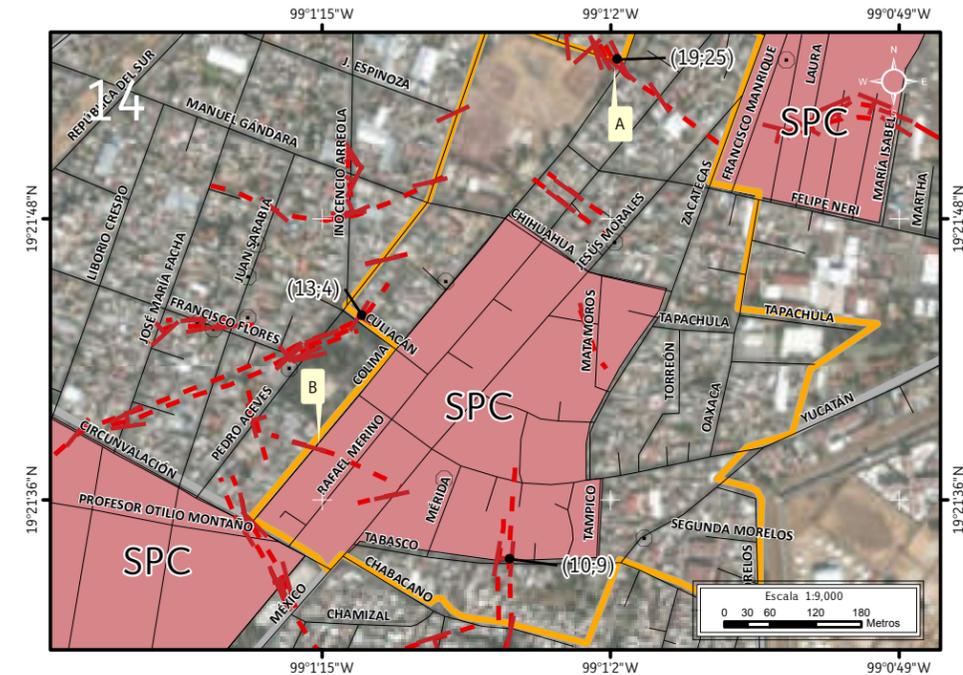
Figura 5.187. Imagen 14 de peligro por hundimiento local en el Pueblo San Sebastián Tecoloxtitla (Mapa XXII).

El Pueblo San Sebastián Tecoloxtitla se localiza al noroeste de la Delegación Iztapalapa, en él se registró un sitio con riesgo identificado por SPC (2014) y una zona de riesgo por hundimiento local. Este sitio se delimita por las calles Colima, Chihuahua, Tabasco, Tampico y Circunvalación (Figura 5.187).

Es importante mencionar que en los límites del Pueblo San Sebastián Tecoloxtitla en la porción noroeste se desarrollan dos estructuras de poca longitud con una direcciones NE-SW, una de ellas se localiza en la calle Espinoza y la otra se desarrolla en la calle Manuel Gándara, esta última sigue por Inocencio Arreola, Juana Sarabia y concluye hasta José María Facha (Figura 5.187).

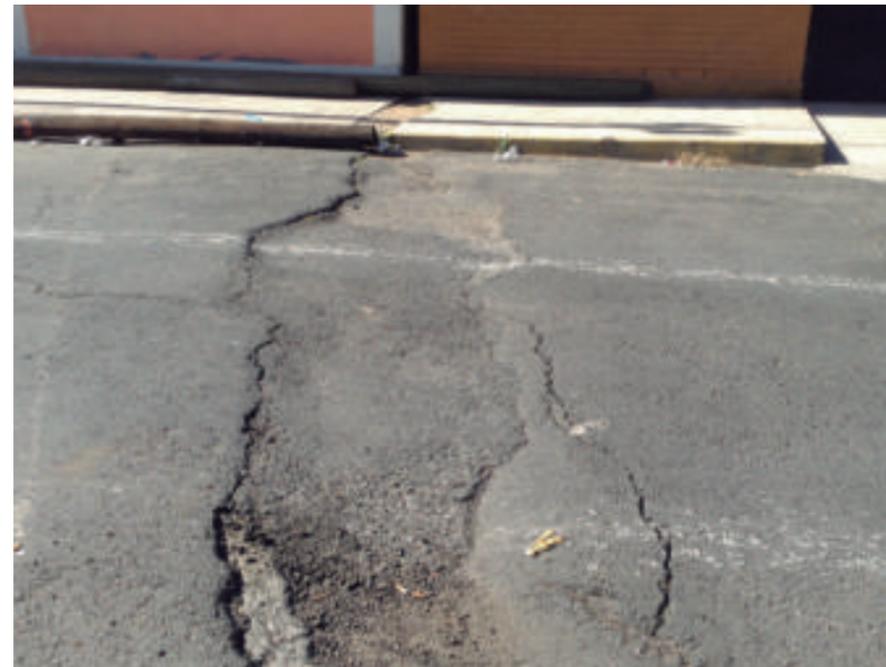
Dentro del sitio con riesgo, en la porción norte se localiza una estructura de hundimiento local en la calle Matamoros con una dirección N-S. Hacia el sur se cartografió una estructura con orientación N-S en las calles Yucatán, Tabasco y Chabacano que sale de los límites del Pueblo San Sebastián Tecoloxtitla con dirección hacia el sur, el desplazamiento vertical es de 9 cm dentro el sitio con riesgo. Al suroeste existe otra estructura que se localiza entre las calles México y Pedro Aceves y también sale de los límites del Pueblo San Sebastián Tecoloxtitla (Figura 5.189).

Figura 5.189. Fotografía B (Imagen 14 de peligro). Hundimiento de la carpeta asfáltica, esta estructura toma una dirección hacia dos viviendas que se localizan cerca, la mayor afectación se evidencia debido a que las inmuebles comienzan a separarse entre sí, la banquetta muestra una separación aproximada de 25 cm (19.3605° N, 99.0209° W. Calle: Colima No. 50).

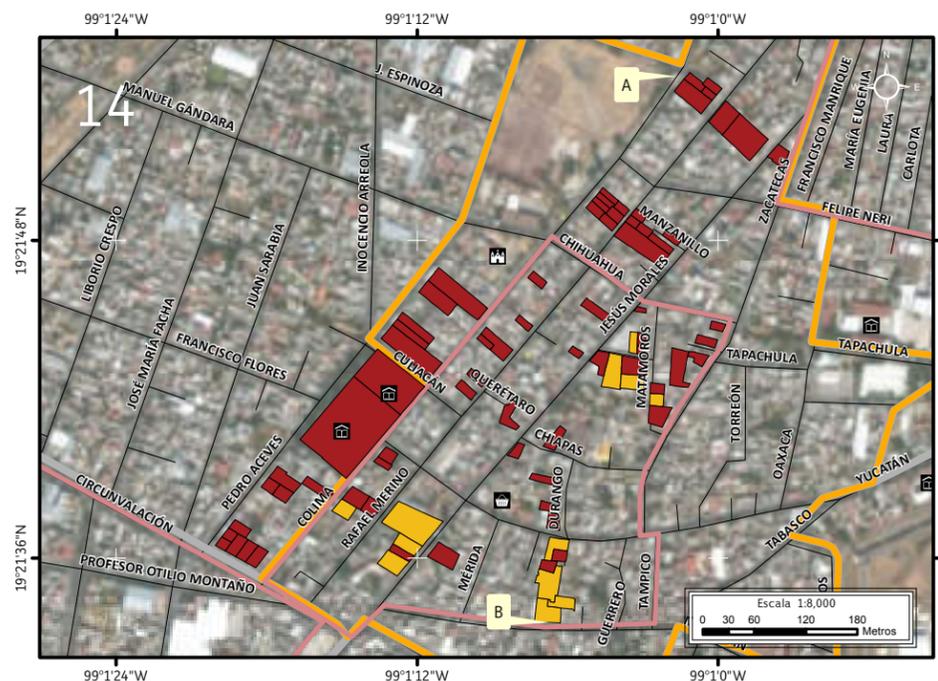
Figura 5.190. Imagen 13 de vulnerabilidad física expuesta a hundimiento local y fracturamiento en el Pueblo San Sebastián Tecoloxtitla (Mapa XXIII).

El sitio con riesgo Pueblo San Sebastián, presentó una vulnerabilidad física de 45 lotes; 12 se consideran vulnerables al encontrarse sobre la estructura de hundimiento y no presentar daños, 33 más se registraron con una vulnerabilidad alta debido a que presentan daños visibles (Figura 5.190).

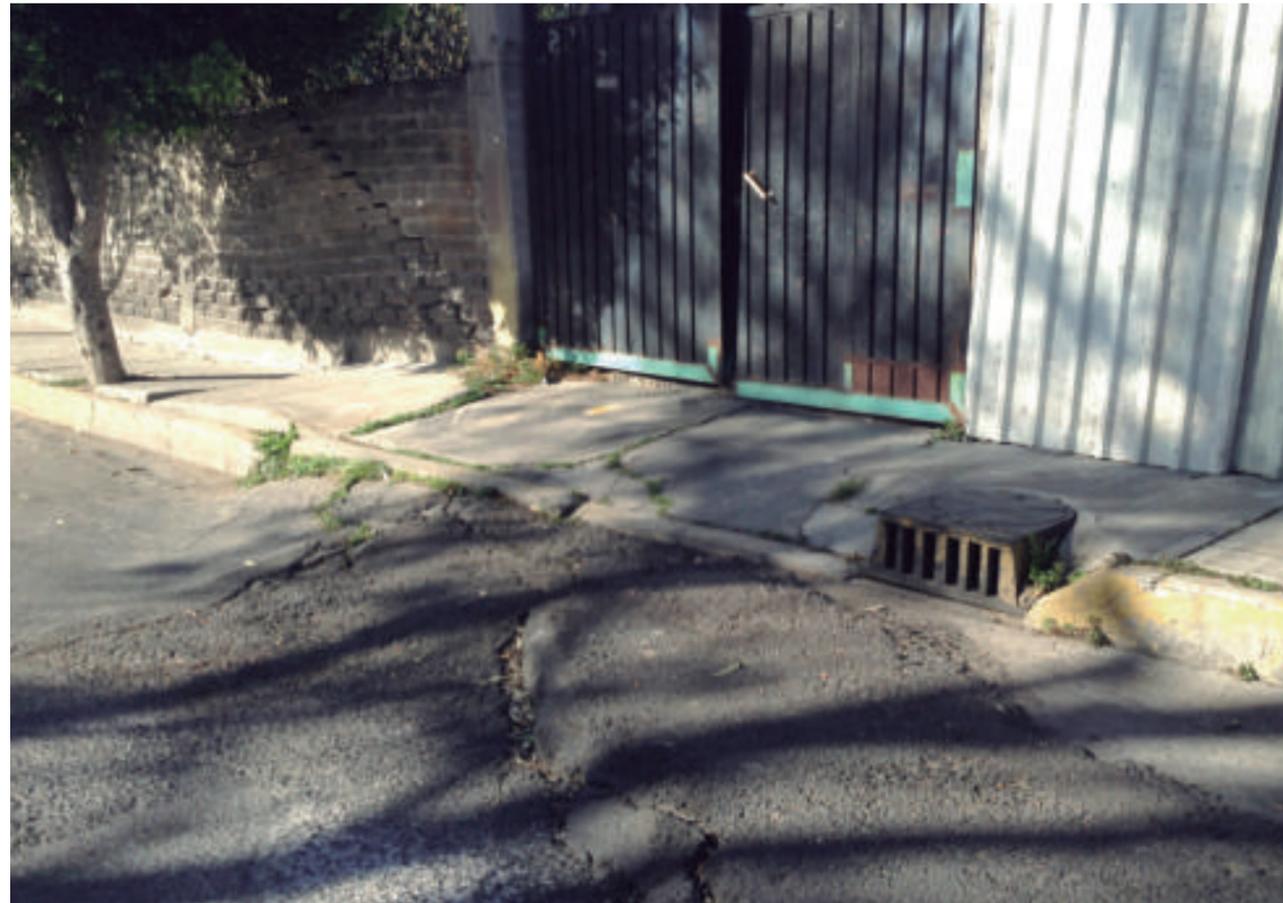
Figura 5.191. Fotografía A (Imagen 13 de vulnerabilidad).

El daño de los inmuebles además de ser causado por el hundimiento local en la zona, se presenta por asentamientos diferenciales debidos al peso de las construcciones (Figuras 5.191-5.192).

Inmueble con una fractura con 10 cm de separación horizontal a causa de la estructura de hundimiento local registrado en la zona, la deformación de la barda genera que la porción del lado izquierdo se desplace hacia uno de los flancos del hundimiento. La carpeta asfáltica presenta una serie de fracturas y deformaciones (19.3652° N, 99.0172° W. Calle: Federico González).
