Atlas de Peligros y Riesgos de la Ciudad de México

Actualización de los Mapas de Riesgo

Iztapalapa

Año: 2014

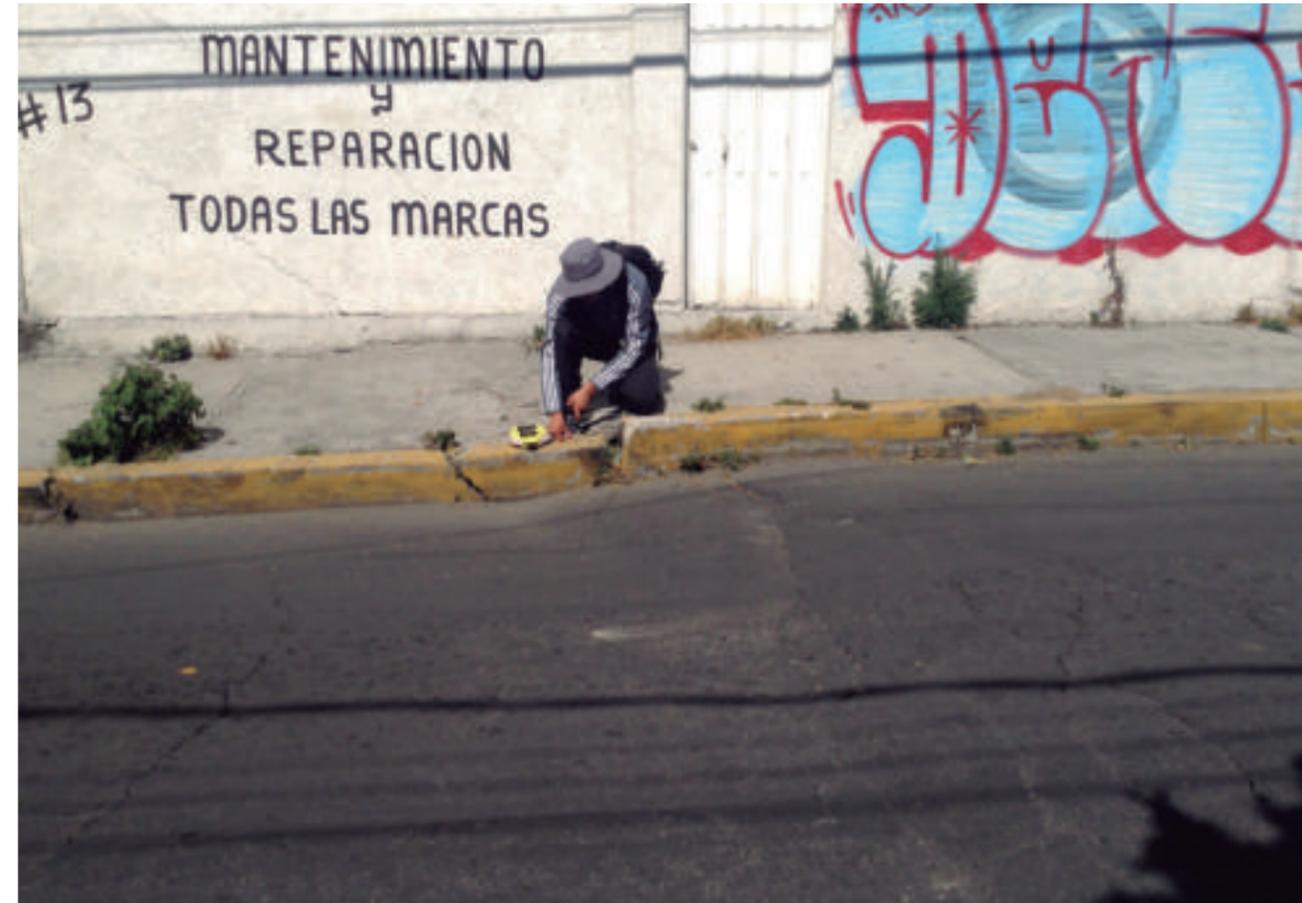
Figura 5.192. Fotografía B (Imagen 13 de vulnerabilidad).

Se observa el desplazamiento de la carpeta asfáltica, uno de los flancos de la estructura está generando la separación de la banqueta, el lado izquierdo continúa con la trayectoria de la estructura, el inmueble que se encuentra sobre esta estructura ya presenta daños como fracturas transversales (19.3592° N, 99.0185° W. Calle: Tabasco).

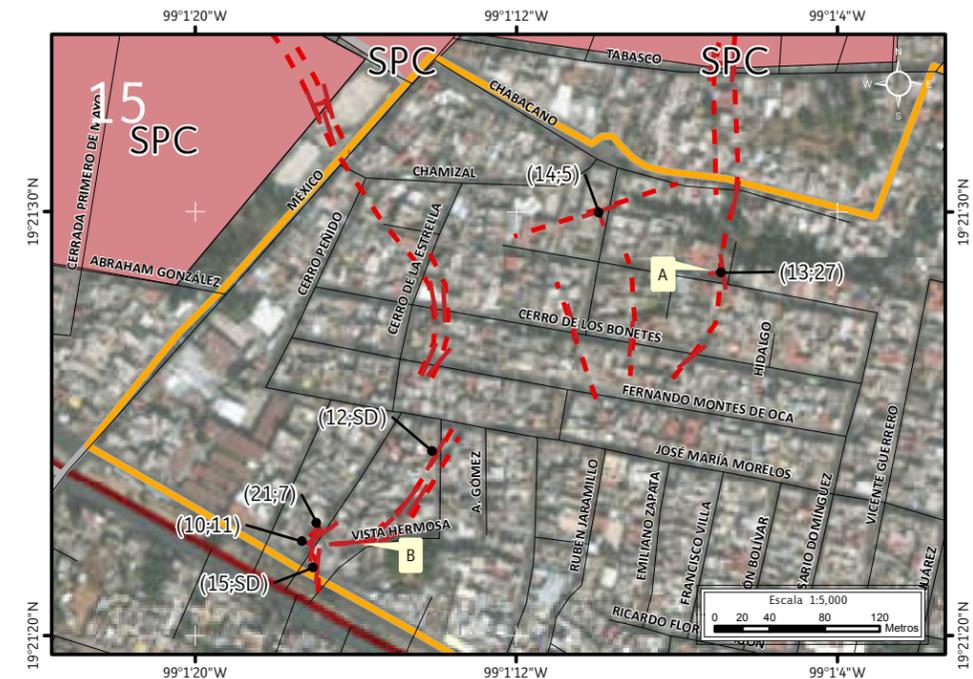
Figura 5.193. Imagen 15 de peligro por hundimiento local en el paraje Zacatepec (Mapa XXII).

El Paraje Zacatepec se ubica al noreste de la Delegación Iztapalapa, en este paraje se identificó peligro por hundimiento local delimitado por cuatro estructuras principales (Figura 5.193).

El poniente de este paraje se encuentra afectado por una estructura de hundimiento que tiene una dirección NW-SE, debido a esta estructura, se encuentran afectadas las calles México, Chamizal, Cerro Peñido, Cerro de la Estrella, Fernando Montes de Oca y Cerro de los Bonetes. La calle Cerro San Pablo entre Chabacano y Felipe Carrillo Puerto presenta un desplazamiento vertical de 5 cm ocasionado por otra estructura de hundimiento que la cruza con dirección NE-SW. Con dirección N-S existe otra estructura que cruza las calles Chabacano, Felipe Carrillo Puerto, Cerro de los Bonetes y Fernando Montes de Oca; la cual provoca un desplazamiento vertical de 27 cm (Figura 5.194). Al sur del paraje se identificó una última estructura que va desde José María Morelos hasta avenida de Las torres con una dirección NE-SW con desplazamientos verticales que van de los 7 a los 11 cm (Figura 5.195).

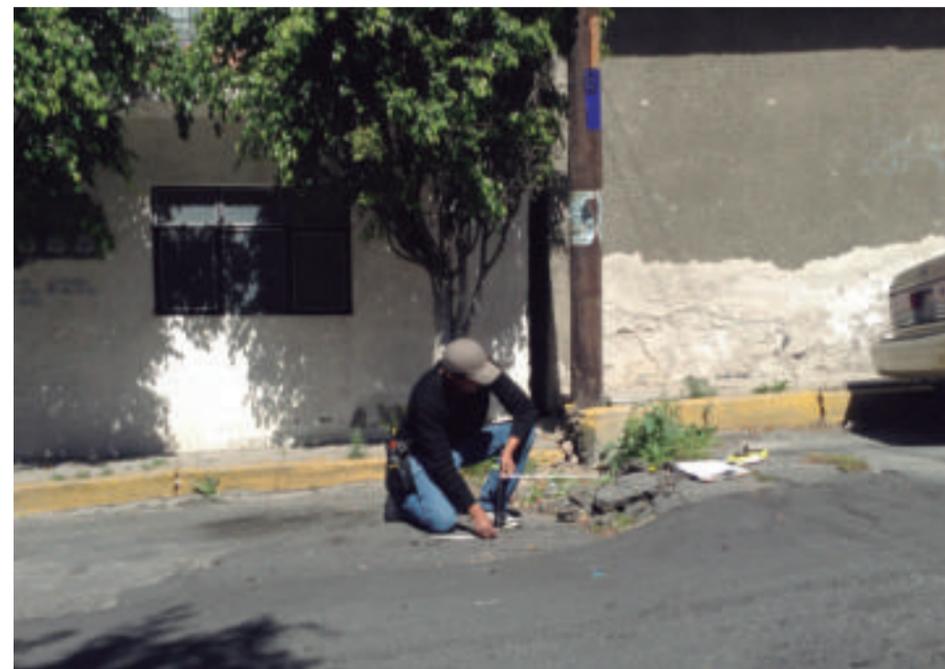
Figura 5.194. Fotografía A (Imagen 14 de peligro). Desplazamiento vertical (27 cm) provocado por la estructura de hundimiento, también se observa el fracturamiento que ésta ocasiona en la carpeta asfáltica, acera y muros de las viviendas (19.3579° N, 99.0186° W. Calle: Felipe Carrillo Puerto).

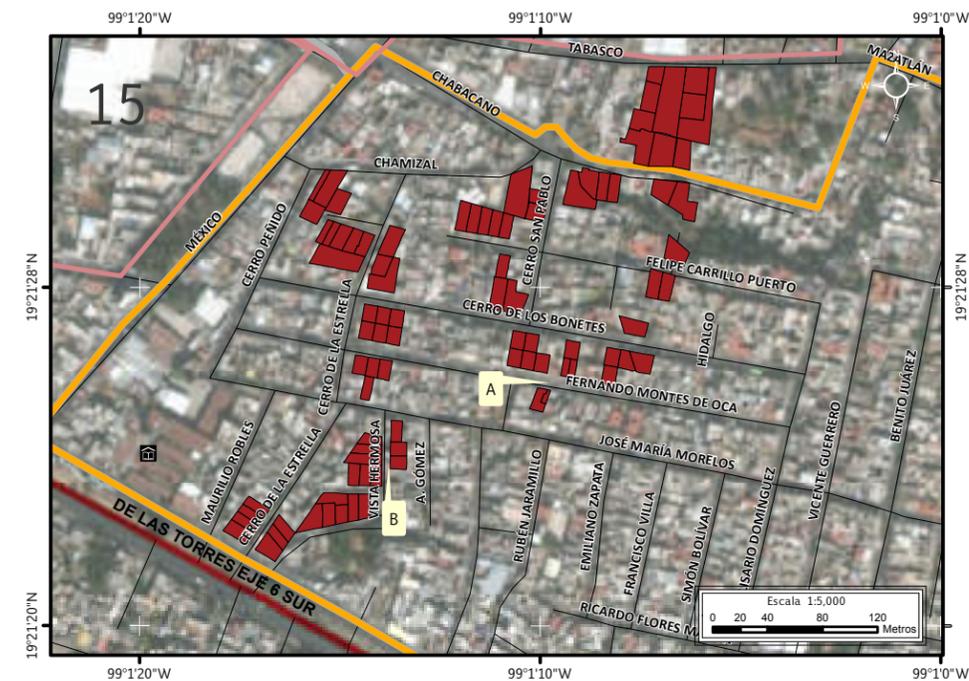
Figura 5.196. Imagen 15 de vulnerabilidad física expuesta a hundimiento local en Paraje Zacatepec (Mapa XXIII).

En este paraje se identificó una vulnerabilidad física expuesta al peligro por hundimiento de 90 lotes (Figura 5.196). Las afectaciones en este sitio se presentan a lo largo de la estructura en forma de fracturas en vialidades, aceras y construcciones (Figuras 5.197-5.198). La vulnerabilidad social en esta zona se calculó con datos de INEGI (2010) y se obtuvo un total de 350 personas de estas, 68 son niños, 25 adultos mayores, 125 mujeres, 132 hombres. Registrándose 20 personas con algún tipo de discapacidad.

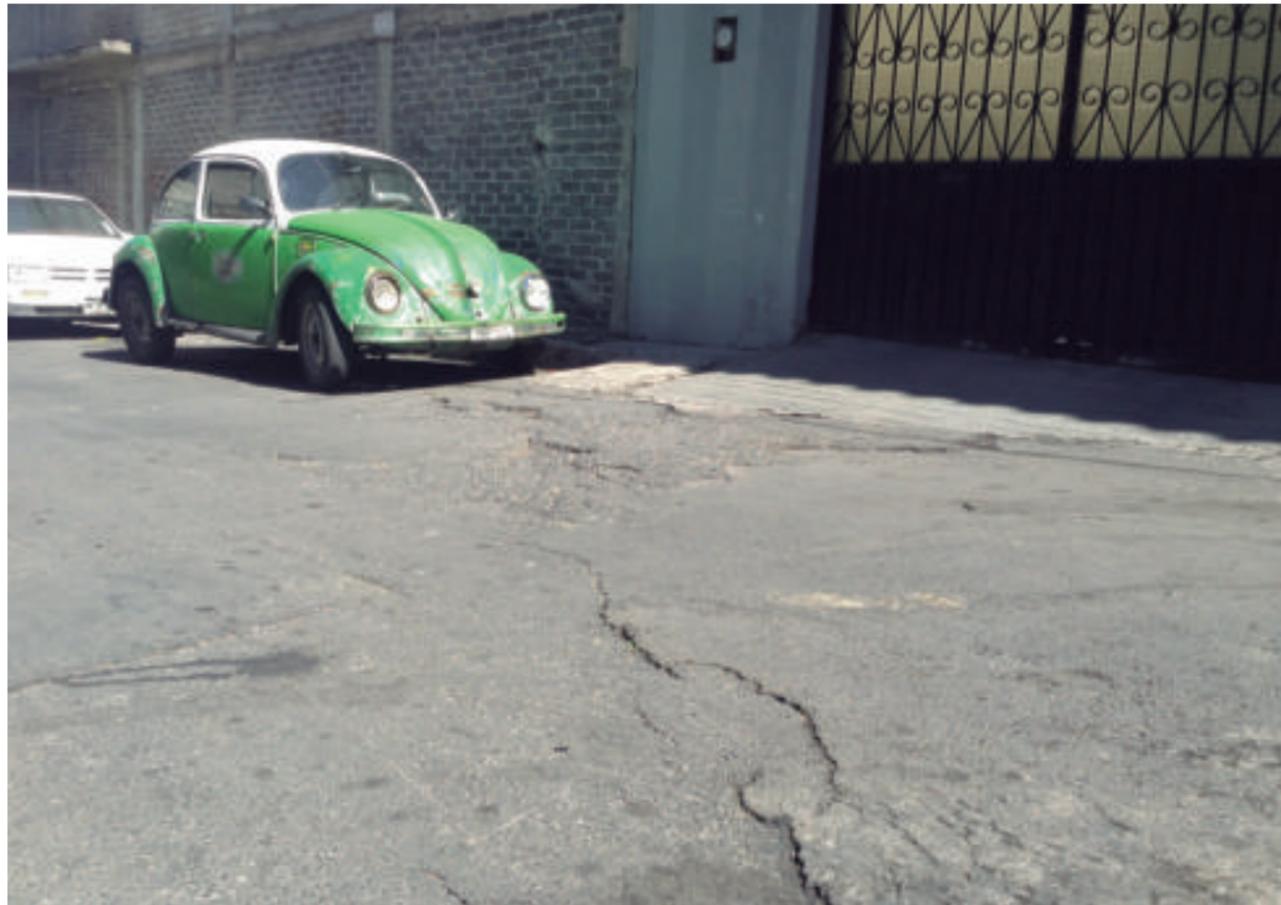
Figura 5.197 Fotografía A (Imagen 14 de vulnerabilidad).

Fracturas en la carpeta asfáltica originadas por la estructura de hundimiento. En la barda de mampostería del lado izquierdo se distingue una fractura vertical (19.3567° N, 99.0205° W. Calle: Vista Hermosa).

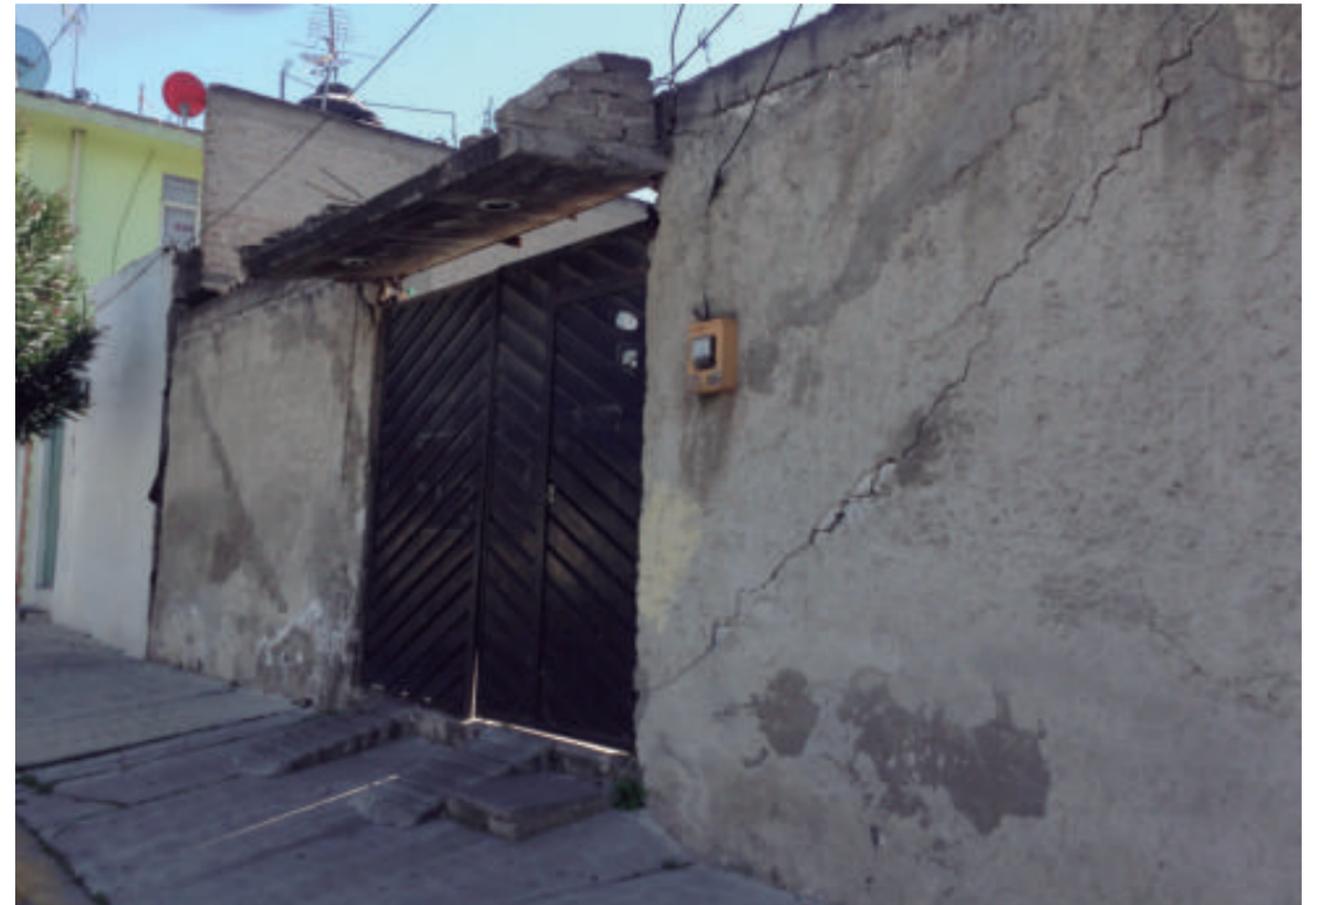
Figura 5.198. Fotografía B (Imagen 15 de vulnerabilidad).

Vivienda que presenta en sus muros varias fracturas diagonales, algunas de ellas ya han sido reparadas pero siguen siendo visibles (19.3573° N, 99.0206° W. Calle: Fernando Montes de Oca).

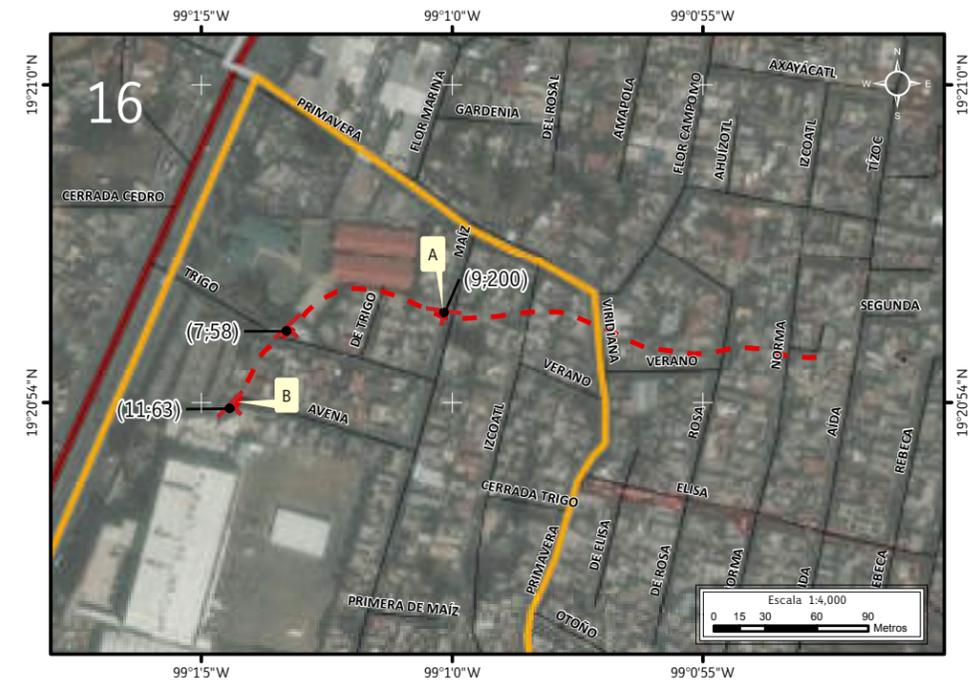
Figura 5.199. Imagen 16 de peligro por hundimiento local en la colonia Xalpa (Mapa XXII).

La colonia Xalpa está ubicada al noreste de la Delegación Iztapalapa, en ella se localizó una zona con riesgo por hundimiento local (Figura 5.199).

En esta zona se cartografió una estructura de hundimiento local, que presenta una dirección E-W, cruzando por las calles Norma, Verano, Viridiana, Izcoatl, Maíz, De Trigo, Trigo y Avena (Figuras 5.200–5.201).

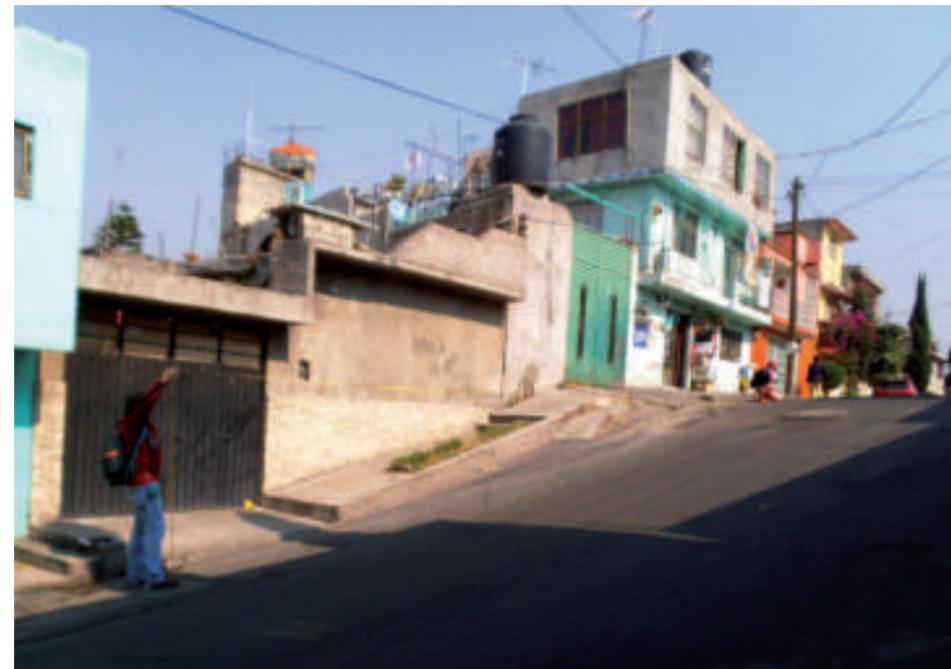
La estructura de hundimiento presentó un desplazamiento vertical que va de los 58 a los 200 cm, su máximo desplazamiento se localiza en la calle Maíz (Figura 5.200).

Figura 5.200. Fotografía A (Imagen 16 de peligro). Desplazamiento vertical de 2 m respecto a uno de los flancos del hundimiento local que se registró en la zona, además se observa que las viviendas se acomodaron con respecto a la dirección del desplazamiento así como pequeñas fracturas en la carpeta asfáltica (19.34878° N, 99.0167° W. Calle: Maíz).

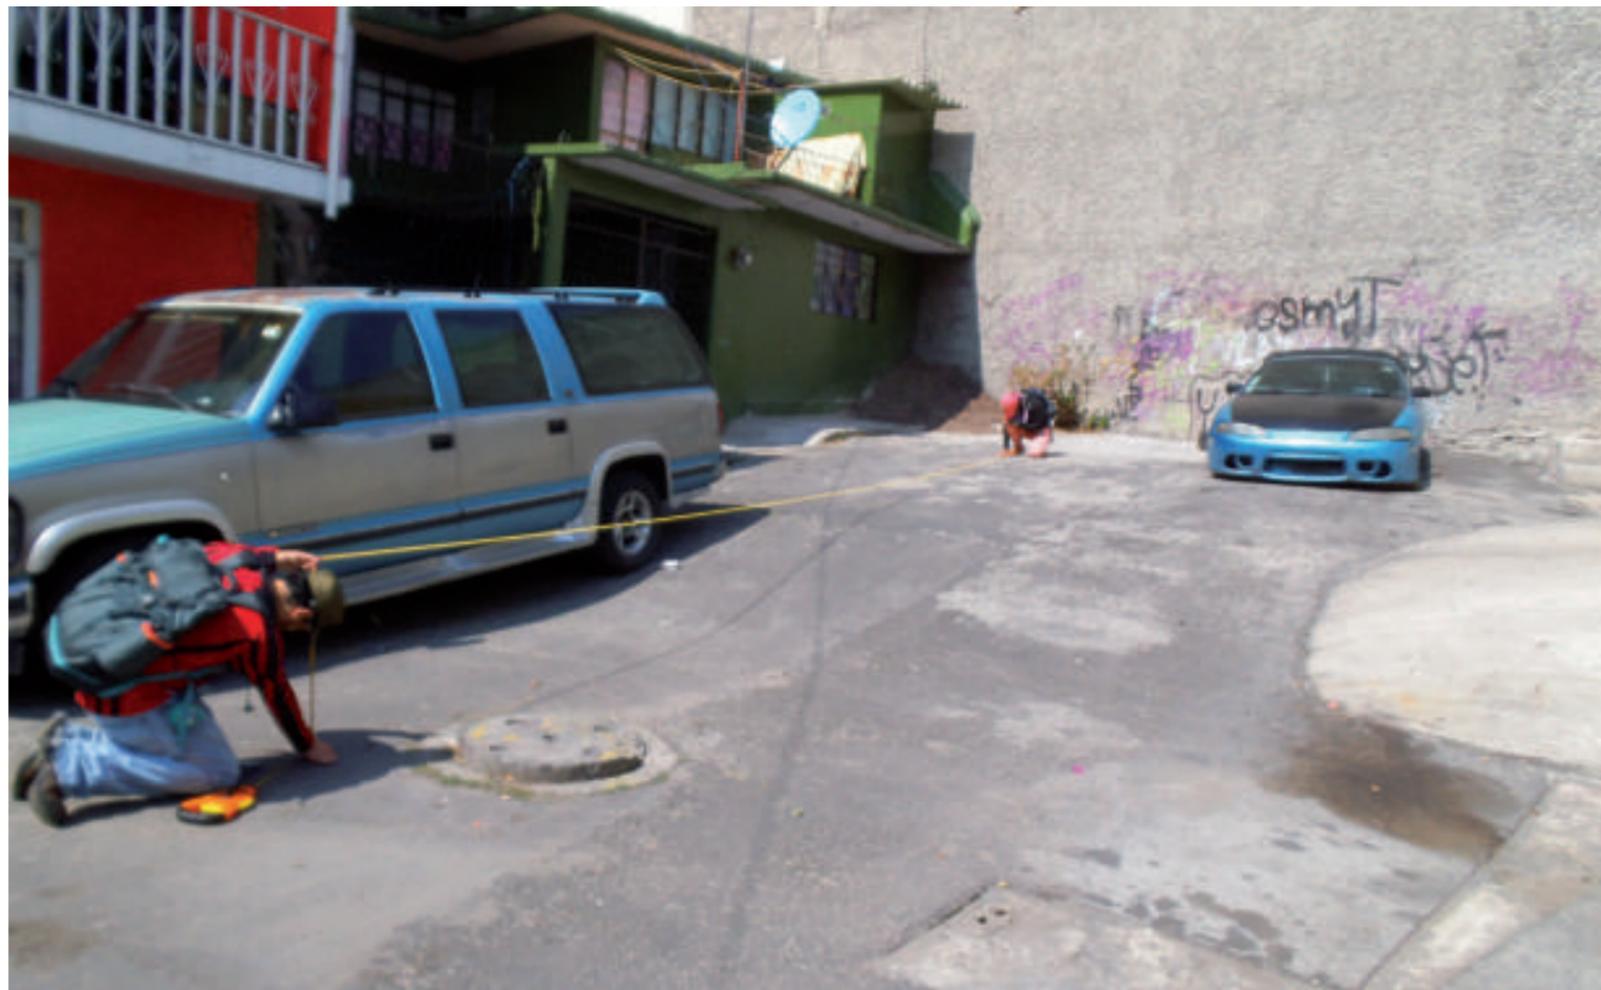
Figura 5.201. Fotografía B (Imagen 16 de peligro).

Daños ocasionados por uno de los flancos del hundimiento local, el cual produce un desplazamiento vertical de 63 cm y daños a la carpeta asfáltica, como fracturas con pequeños desniveles (19.34830° N, 99.0178° W. Calle: Avena).

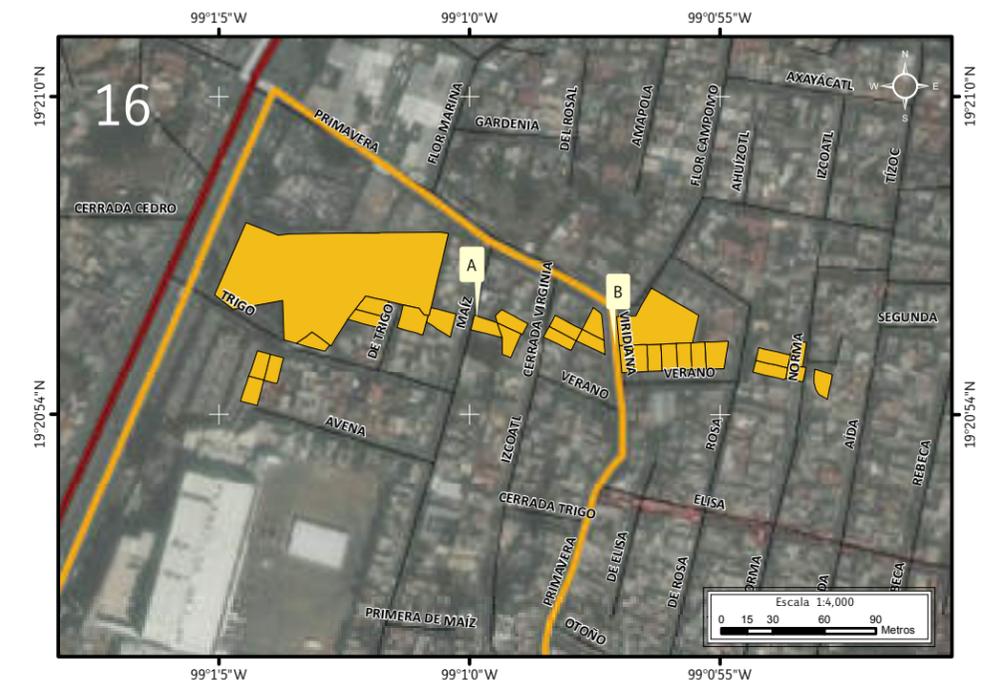
Figura 5.202. Imagen 16 de vulnerabilidad física expuesta a hundimiento local en la colonia Xalpa (Mapa XXIII).

La vulnerabilidad física producto de esta estructura, marca un total de 29 lotes, considerados como vulnerables, ya que no presentaron daños visibles al exterior, entre estos se encuentra un centro de salud y un centro comercial (Figura 5.202). El desplazamiento vertical de esta estructura es evidente, pero no genera daños en las construcciones, sólo algunas fracturas sobre la banqueta y la carpeta asfáltica (Figuras 5.203–5.204).

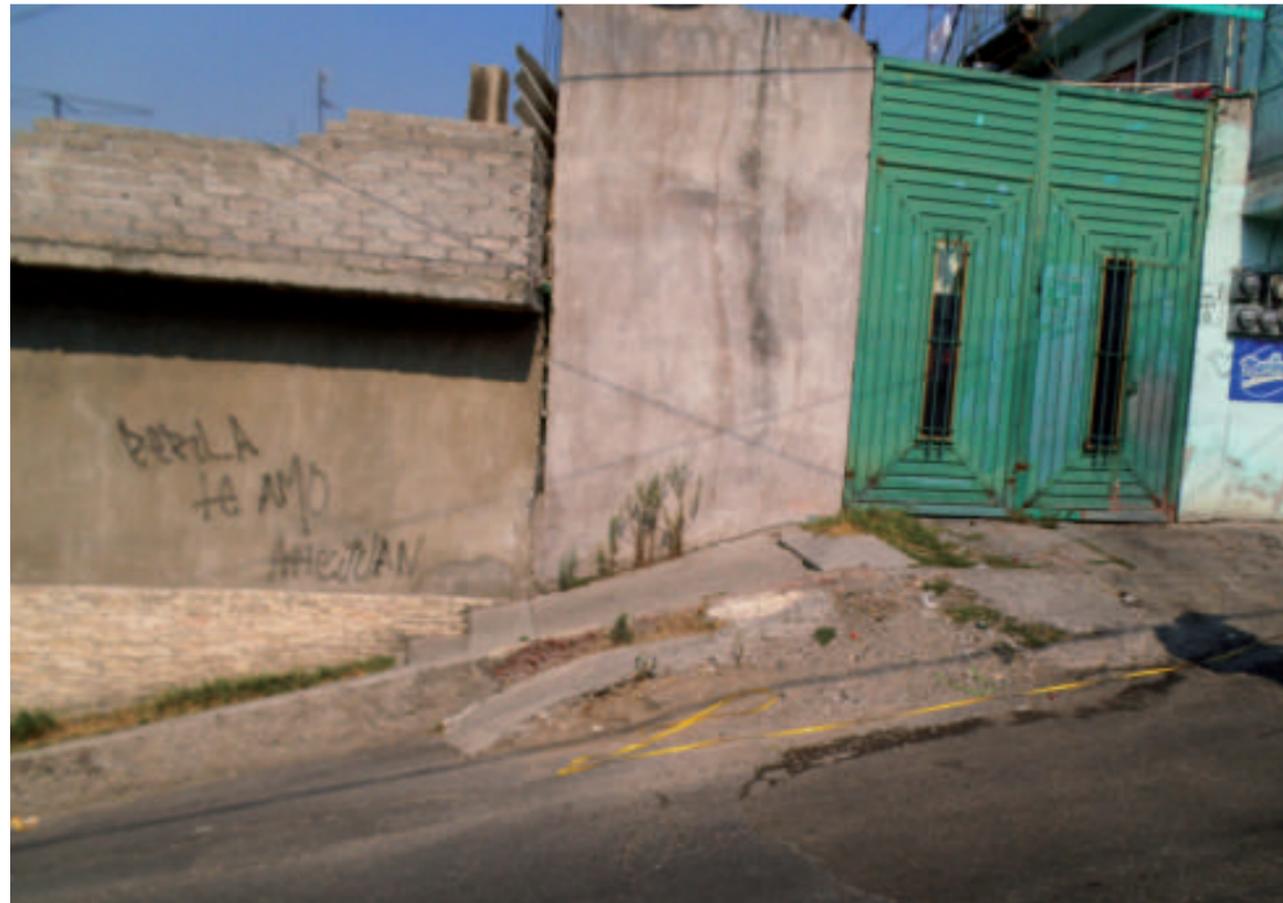
Figura 5.203. Fotografía A (Imagen 16 de vulnerabilidad).

Fracturas en la carpeta asfáltica y pequeños desniveles en el terreno, se observa también la dirección del fenómeno y cómo las viviendas ya presentan la misma tendencia a la estructura, por lo cual los inmuebles todavía no presenta mayores daños (19.34878° N, 99.0167° W. Calle: Maíz).

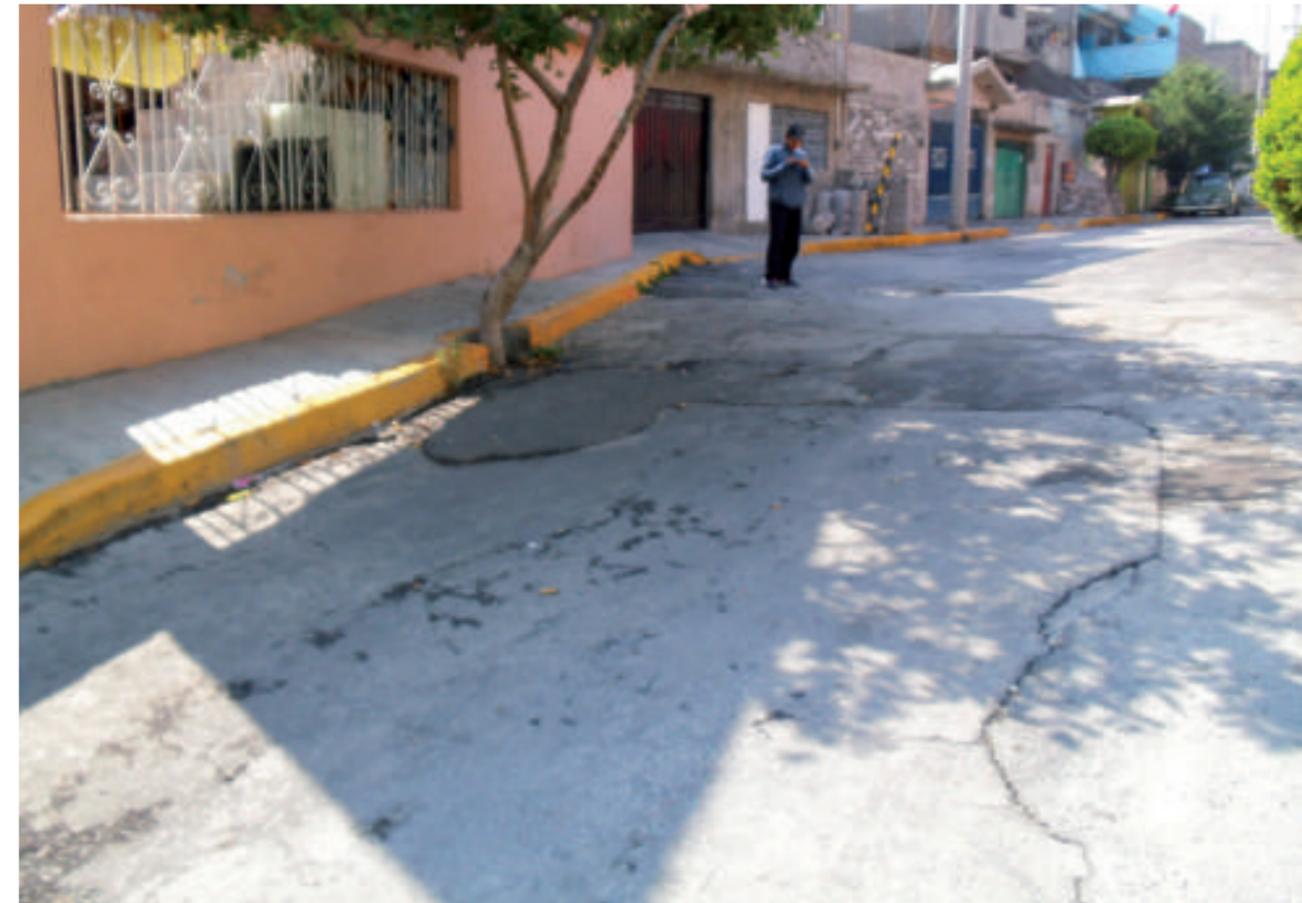
Figura 5.204. Fotografía B (Imagen 16 de vulnerabilidad).

Uno de los flancos de la estructura que ocasiona que la carpeta asfáltica se fracture y que los daños tengan que ser reparados (19.3485° N, 99.0148° W. Calle: Viridiana).

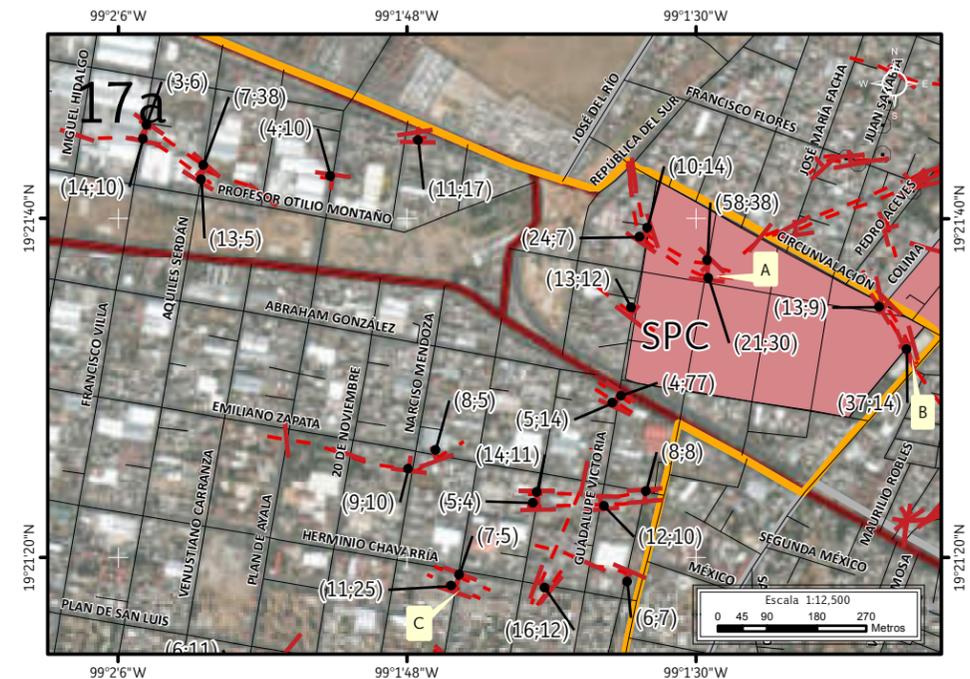
Figura 5.205. Imagen 17 de peligro por hundimiento local en ZUE Santa María Aztahuacan (Mapa XXII).

La Zona Urbana Ejidal (ZUE) Santa María Aztahuacan se ubica al noreste de la Delegación Iztapalapa, en ella se localiza un sitio con riesgo identificado por la SPC (2014), además de dos zonas de riesgo por hundimiento local una al norte (15a) y una segunda al sur (15b) de la ZUE (Figura 5.205).

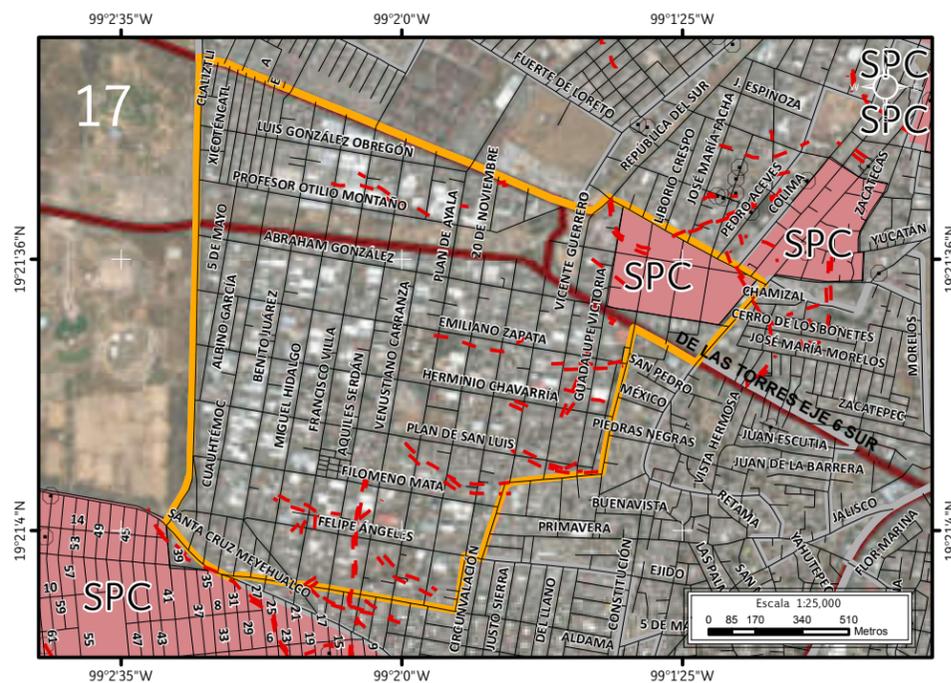
Figura 5.206. Imagen 17a de peligro por hundimiento local en ZUE Santa María Aztahuacan.

El sitio con riesgo de la SPC se localiza al noreste de la ZUE Santa María Aztahuacan, está delimitado por las calles, Abraham González, Guadalupe Victoria, Circunvalación y México (Figura 5.206). En el poniente del sitio con riesgo se cartografió una estructura de hundimiento con dos flancos y con una dirección NW-SE, dicha estructura afecta las calles Guadalupe Victoria e Ignacio Allende con desplazamientos verticales de hasta 38 cm (Figura 5.207). En la parte noreste de este sitio se encontró otra estructura de hundimiento que tiene una dirección NW-SE con desplazamientos verticales que van de los 9 a los 14 cm (Figura 5.208).

En la zona de riesgo localizada al norte de la ZUE Santa María Aztahuacan (Figura 5.205) se identificaron dos estructuras de hundimiento (Figura 5.206). Una con dirección E-W que inicia en la calle 20 de Noviembre y termina en la calle Miguel Hidalgo entre las calles Luis González Obregón y Profesor Otilio Montañó, con desplazamientos verticales que van de

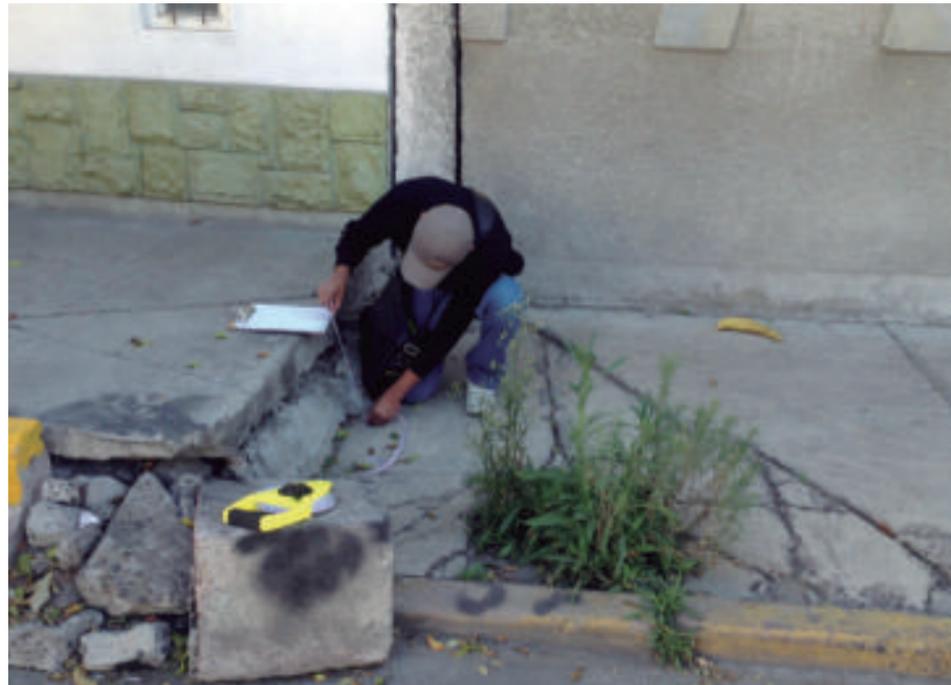
Figura 5.207. Fotografía A (Imagen 15a de peligro).
Fractura y desplazamiento vertical (38 cm) en la banqueta, ocasionados por la estructura de hundimiento (19.3602° N, 99.0247° W. Calle: Ignacio Allende).

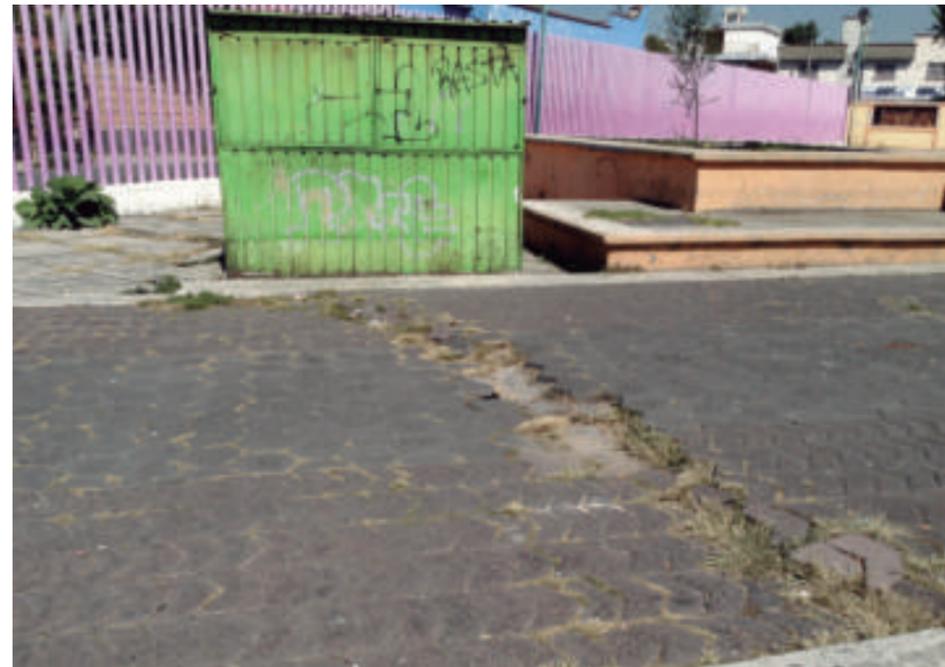
Figura 5.208. Fotografía B (Imagen 17a de peligro).
Flanco de la estructura de hundimiento y el desplazamiento vertical que esta provoca (14 cm) en la calle y en la banqueta (19.3589° N, 99.0213° W. Calle: México).

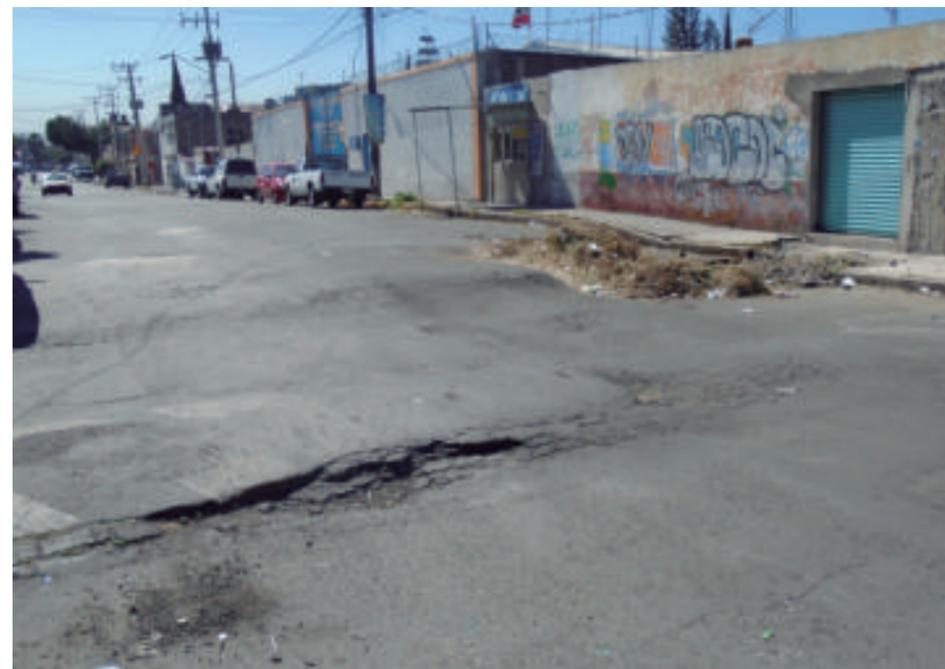
los 5 a los 38 cm. Una segunda estructura se cartografió al noreste de la ZUE, con dirección E-W que inicia en Anillo de Circunvalación y llega hasta Plan de Ayala entre Herminio Chavarría y Emiliano Zapata, dicha estructura ocasiona desplazamientos verticales desde 8 cm en Anillo de Circunvalación hasta 25 cm en Manuel Ávila Camacho (Figura 5.209).

Figura 5.209. Fotografía C (Imagen 17a de peligro).
Se observan la estructura de hundimiento, sus deformaciones y las fracturas que este provoca sobre la vialidad, banqueta y muro (19.3552° N, 99.0291° W. Calle: Manuel Ávila Camacho).

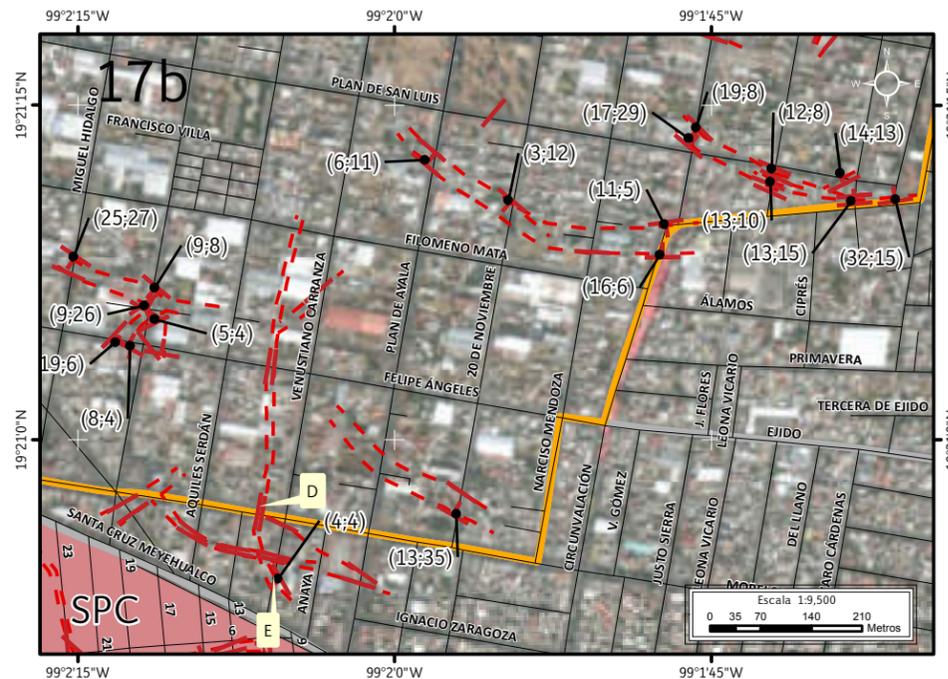
Figura 5.210. Imagen 17b de peligro por hundimiento local en ZUE Santa María Aztahuacan.

En la zona de riesgo identificada al sur de la ZUE Santa María Aztahuacan (Figura 5.205) se cartografiaron varias estructuras de hundimiento (Figura 5.210). Una de ellas con dirección NW-SE, con desplazamientos verticales mínimos de 8 cm y máximos de 29 cm, que afectan las calles Manuel Ávila Camacho, Vicente Guerrero, Guadalupe Victoria y Plan de San Luis. De Circunvalación a Plan de Ayala entre Plan de San Luis y Filomeno Mata, se cartografió una estructura con dirección E-W con desplazamientos verticales de 6 a 12 cm. En Filomeno Mata entre las calles Venustiano Carranza y Aquiles Serdán, inicia una estructura que tiene una dirección N-S, esta estructura termina en la calle Morelos donde se une con otra estructura que tiene una dirección NW-SE y continúa saliendo de la ZUE Santa María Aztahuacan afectando la colonia Ampliación Santa María Aztahuacan, en esta parte los desplazamientos verticales no superan los 4 cm (Figuras 5.211-5.212). Entre las calles Miguel Hidalgo, Filomeno Mata, Aquiles Serdán y Felipe Ángeles, se cartografió una serie

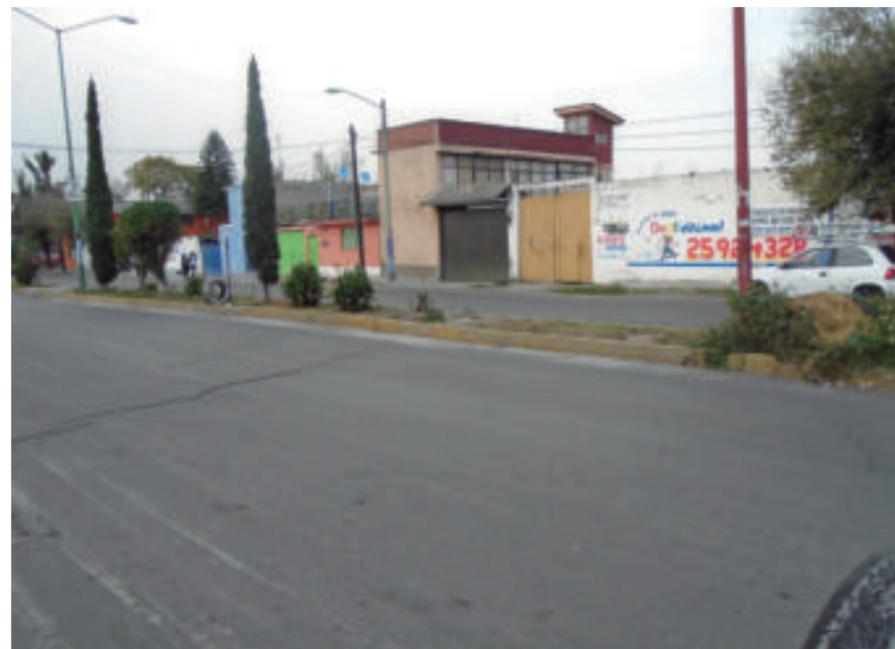
Figura 5.211. Fotografía D (Imagen 17b de peligro). Flanco de la estructura de hundimiento y el fracturamiento que este provoca sobre la carpeta asfáltica y camellón (19.3490° N, 99.0352° W. Calle: Anillo de Circunvalación).

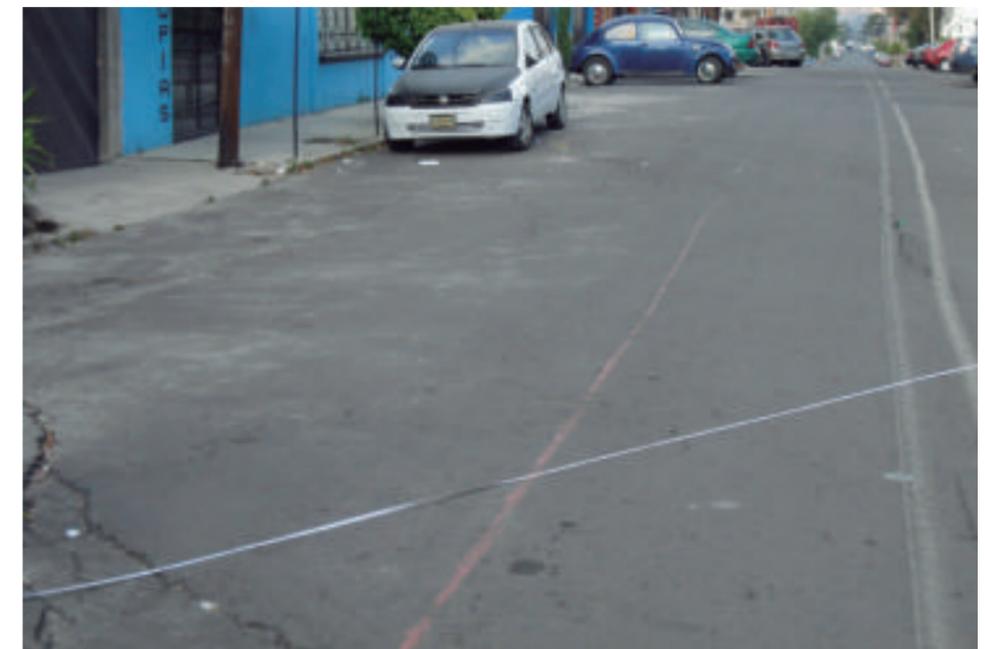
Figura 5.212. Fotografía E (Imagen 17b de peligro). Se observa la distancia (12 m) entre los flancos de la estructura de hundimiento y el fracturamiento que provocan en la carpeta asfáltica (19.3483° N, 99.0350° W. Calle: Venustiano Carranza).

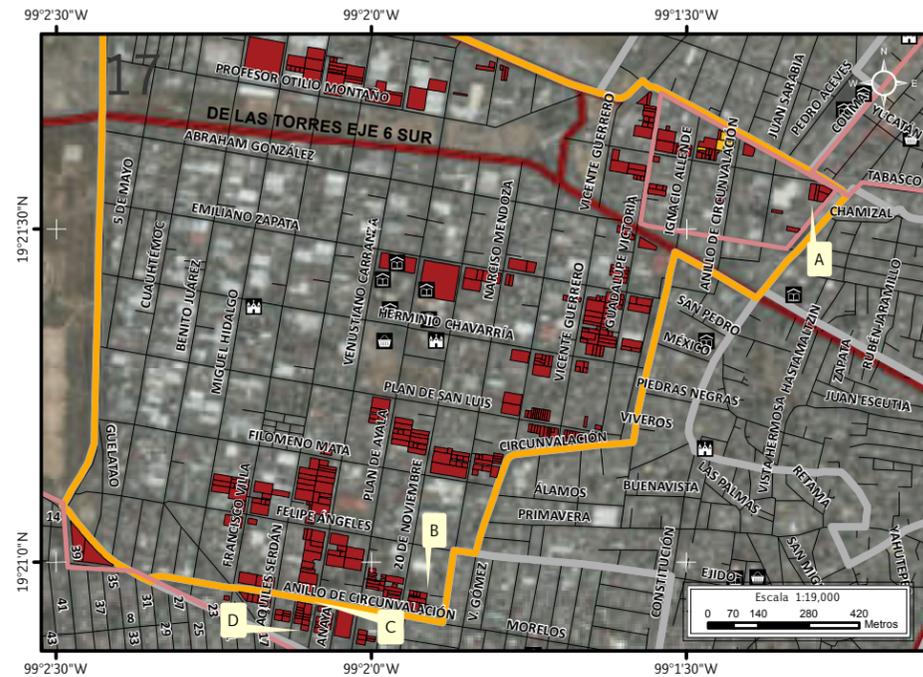
Dentro del sitio con riesgo de la SPC la vulnerabilidad física expuesta es de 37 lotes, 3 de ellos se consideran vulnerables al no presentar daños visibles al exterior del inmueble al momento de realizar la visita de campo, sin embargo se encuentran sobre la estructura de hundimiento y 34 se registraron con vulnerabilidad alta porque ya presentan daños visibles (Figura 5.213). El uso de suelo predominante en este sitio con riesgo es el habitacional, aunque en él se encuentran también 3 bodegas.

En las zonas de riesgo identificadas en Santa María Aztahuacan se registró una vulnerabilidad física expuesta de 345 lotes; 304 pertenecientes a la ZUE Santa María Aztahuacan y 41 a la colonia Ampliación Santa María Aztahuacan (Figura 5.213). En estas zonas se identificó que además de viviendas (Figuras 5.214-5.216), existen varias bodegas y fabricas afectadas por el hundimiento local. La vulnerabilidad social obtenida en esta zona con datos de INEGI (2010) es de 1,153 personas de las cuales 215 son menores de edad, 74 adultos mayores de 65 años, 431 mujeres y 433 hombres. Reportándose 62 personas con discapacidad.

Figura 5.213. Imagen 17 de vulnerabilidad física expuesta a hundimiento local y fracturamiento en ZUE Santa María Aztahuacan.
Nota: el número en la esquina superior izquierda representa la ubicación del sitio de estudio en el Mapa XXIII, los recuadros en color rojo y amarillo con contorno negro corresponden a aquellos lotes altamente vulnerables y vulnerables respectivamente, la línea gris indica el límite entre colonias, la línea amarilla indica el límite de la U.H. Ejército constitucionalista, la línea color coral indica el límite del polígono de sitio con riesgo U.H. Santa Cruz Meyehualco, la línea roja con una línea negra al centro representa las vías primarias, las líneas negras representan el eje vial, las etiquetas indican las fotografías que ilustran la vulnerabilidad. Para otra simbología revisar el Anexo III.

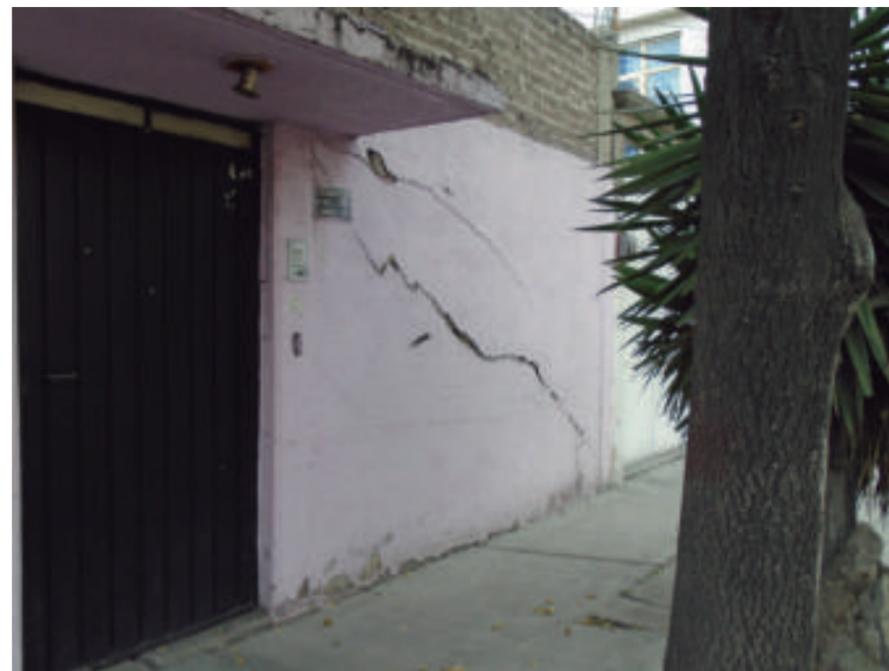
Figura 5.214. Fotografía B (Imagen 17 de vulnerabilidad). Vivienda con dos fracturas diagonales en uno de sus muros. La fractura de mayores dimensiones cruza el muro de extremo a extremo y tiene una separación de 5 cm aproximadamente (19.3492° N, 99.0309° W. Calle: Circunvalación).

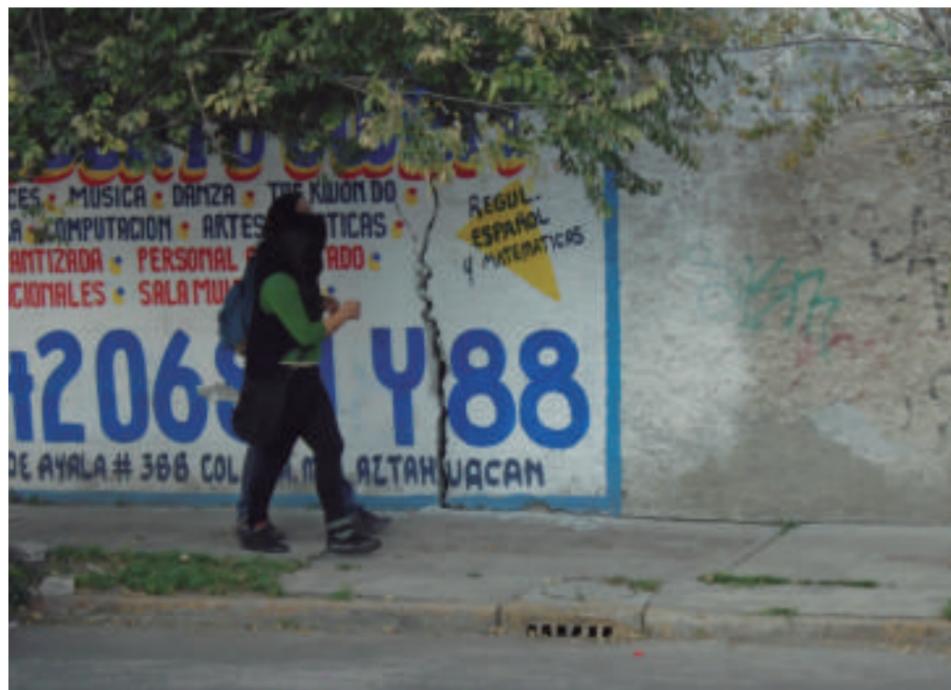
Figura 5.215. Fotografía C (Imagen 17 de vulnerabilidad).

Construcción con una fractura con desplazamiento vertical y horizontal lo que ocasiona una separación mayor a los 5 cm entre las dos partes de la barda (19.3491° N, 99.0351° W. Calle: Anillo de Circunvalación).

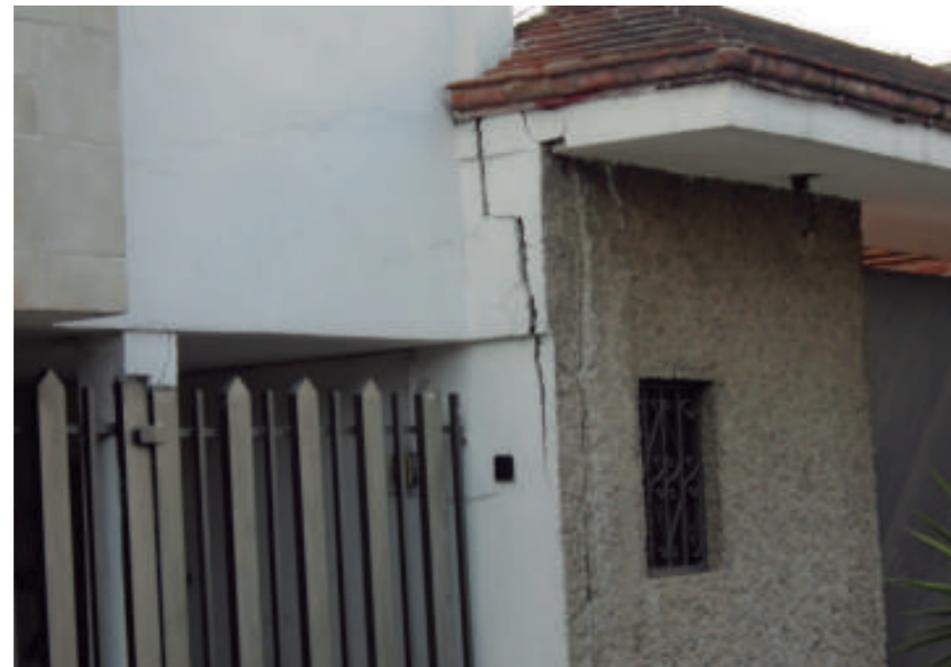
Figura 5.216. Fotografía D (Imagen 17 de vulnerabilidad). Vivienda con una serie de fracturas en la fachada, además del desprendimiento de sus acabados (19.3482° N, 99.0305° W. Calle: Venustiano Carranza).
