Atlas de Peligros y Riesgos de la Ciudad de México

Actualización de los Mapas de Riesgo

Iztapalapa

Año: 2014

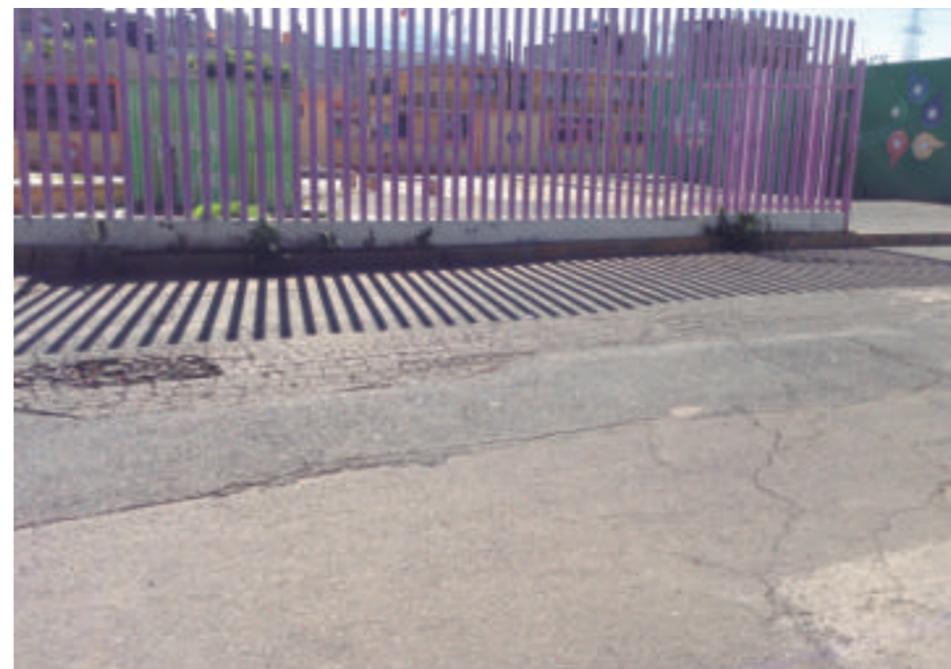
ciales originados por el peso y tamaño de los diferentes sistemas constructivos. Estos movimientos se relacionan directamente con el antiguo uso de suelo de esta zona (basureros), el contenido de agua y el grado de saturación de los materiales en el subsuelo, principalmente arcillas y basura, lo que provoca que aumenten su grado de plasticidad y su compresibilidad. Este comportamiento genera daños en las construcciones, debido a que una construcción de mayor peso afecta a una vivienda de menor proporción, además de provocar fracturamiento y deformación de las vialidades (Figura 5.217).

Figura 5.217. Fotografía A (Imagen 17 de vulnerabilidad). Ejemplo del fracturamiento y deformación en la carpeta asfáltica en diversas partes de la ZUE Santa María Aztahuacan (19.3589° N, 99.0213° W. Calle: México).

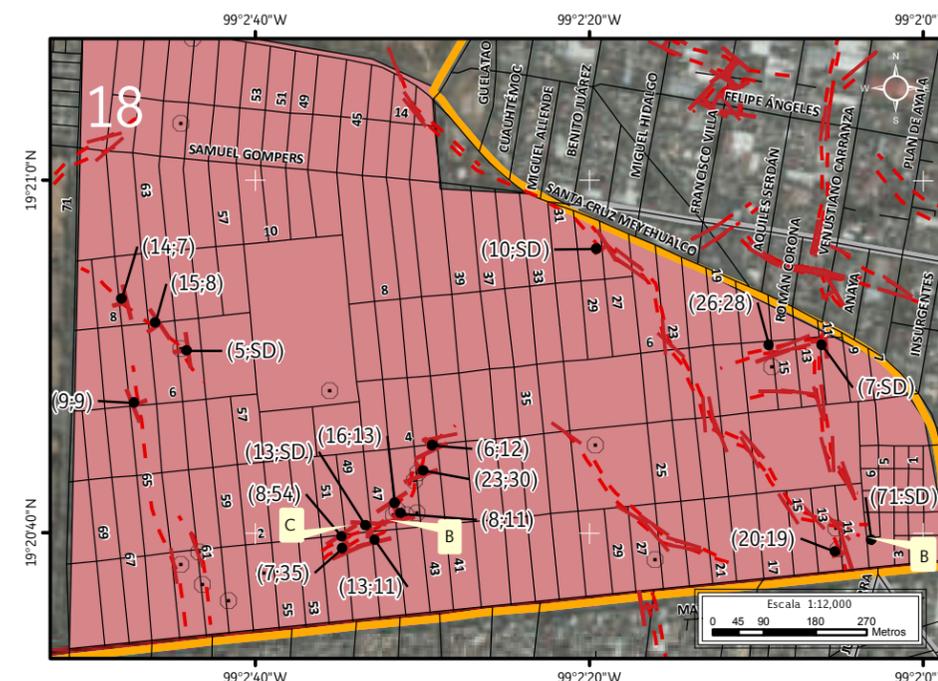
Figura 5.218. Imagen 18 de peligro por hundimiento local en la U.H. Santa Cruz Meyehualco (Mapa XXII).

La Unidad Habitacional (U.H.) Santa Cruz Meyehualco se localiza al centro de la Delegación Iztapalapa, en ella se tiene registró de un sitio con riesgo «U.H. Santa Cruz Meyehualco» proporcionado por la SPC en el 2014, el cual se encuentra delimitado por las calles Santa Cruz Meyehualco, Calle 71, Samuel Gompers y Calzada Ermita Iztapalapa (Figura 5.218).

En esta colonia fueron cartografiadas seis estructuras dentro del sitio con riesgo, una de las más sobresalientes inicia al norte en la calle 14 entre la Calle 43 y Calle 41, con una dirección NW-SE que llega hasta el extremo sureste del sitio con riesgo en la calzada Ermita Iztapalapa entre la Calle 11 y la Calle 9, su desplazamiento vertical en promedio es de 19 cm. Al este de la unidad habitacional se presenta otra estructura de menores dimensiones, esta se afecta las calles 17, 15, 13, 1, 35, y 2, ocasionando desplazamientos verticales de más de 28 cm en promedio (Figura 5.219).

El peligro asociado a este sitio con riesgo es de un sistema de estructuras de hundimiento local, éstas tienen su origen debido a que esta zona fue utilizada como un depósito de basura, lo que ocasionó que el terreno presentara características poco permeables y poco consolidadas, además el desarrollo urbano fue mayor. A partir de esto surgen asentamientos diferenciales que causan fracturamiento fuera de las estructuras de hundimiento cartografiadas (Figura 5.218).

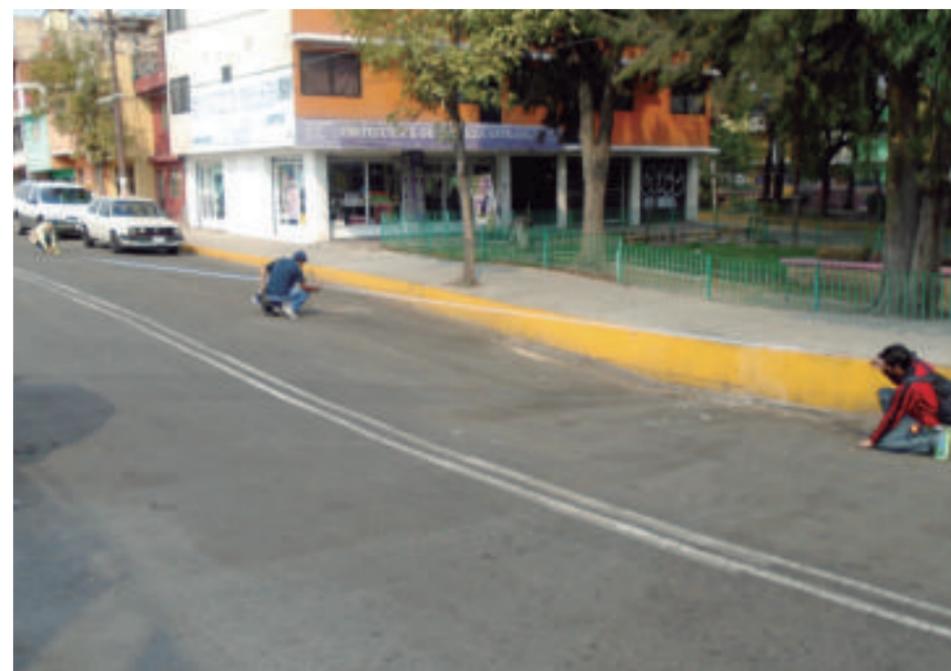
Figura 5.219 Fotografía A (Imagen 18 de peligro).
El hundimiento local se hace presente en el eje vial, con un desplazamiento vertical mayor a los 50 cm (19.3442° N, 99.0343° W. Calle: Calle 9).

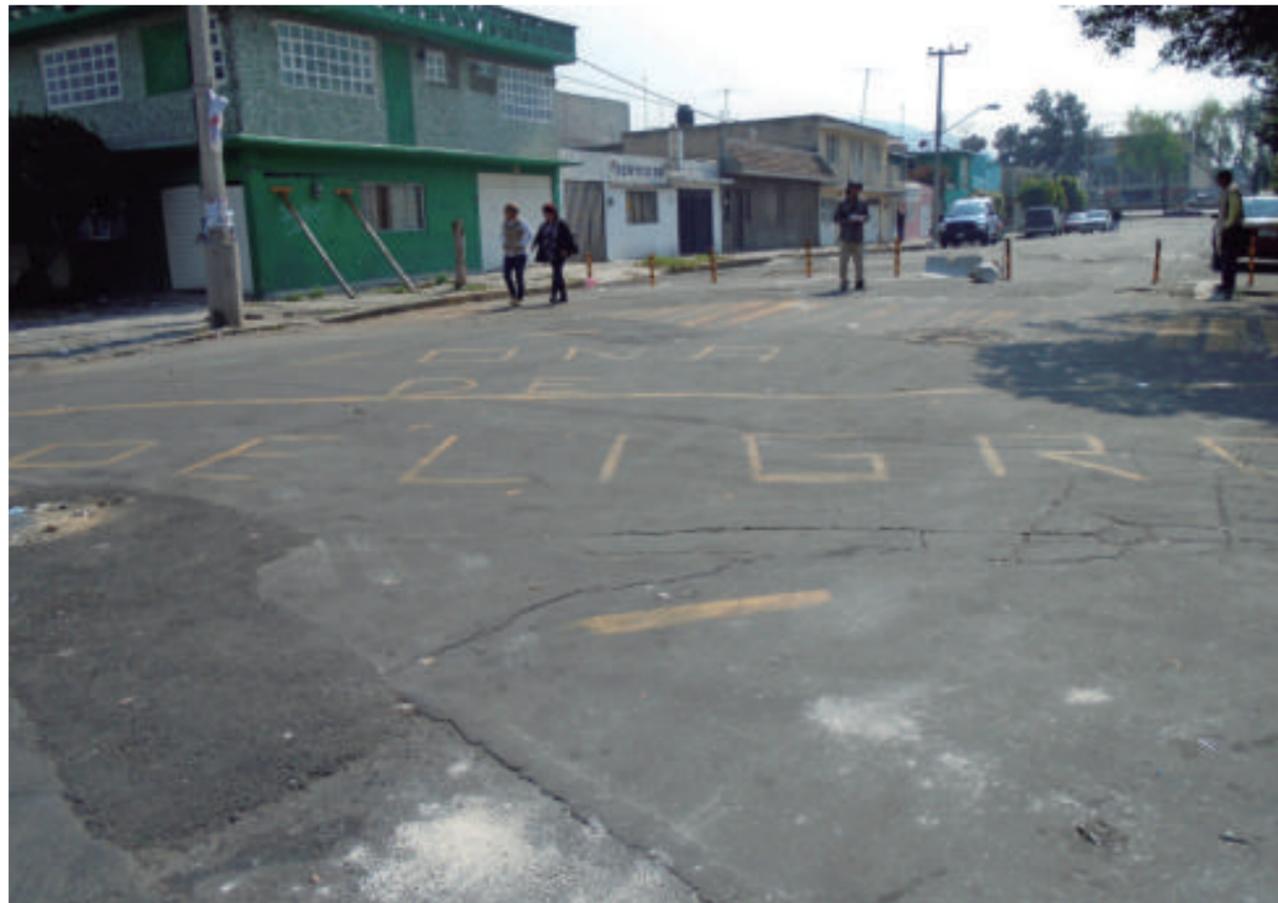
Figura 5.220. Fotografía B (Imagen 18 de peligro).

Hundimiento local con un desplazamiento vertical de 11 cm, las afectaciones principalmente se presentan en la carpeta asfáltica y en los inmuebles, ya que estos presentan fracturamiento importante provocado por la inestabilidad del terreno. Sobre la carpeta asfáltica existe un letrero identificándolo como zona de peligro (19.3444° N, 99.0425° W. Calle: Avenida 2).

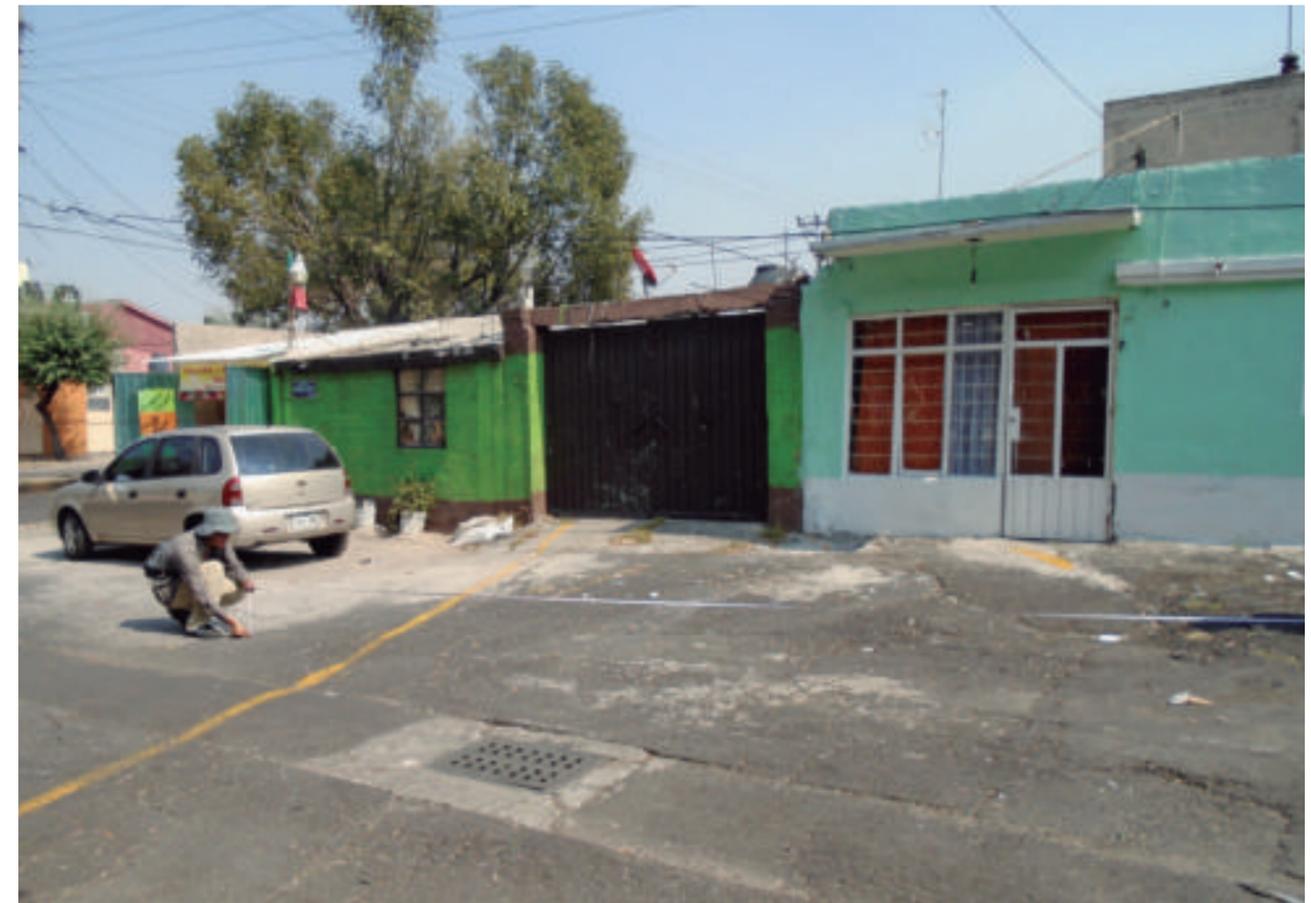
Figura 5.221. Fotografía C (Imagen 18 de peligro).

Desplazamiento vertical de 54 cm en la carpeta asfáltica, la cual está parcialmente fracturada. El hundimiento local afecta a la vivienda que se localiza a la derecha de la fotografía, el muro presenta una inclinación con dirección hacia el lado izquierdo (19.3443° N, 99.0428° W. Calle: Calle 49).

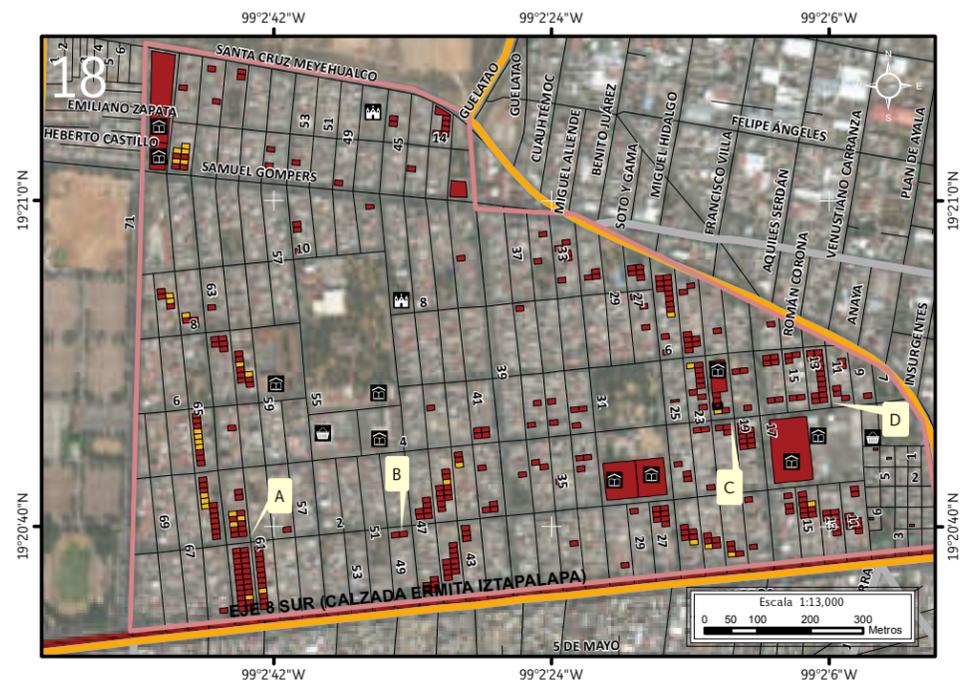
Figura 5.222. Imagen 18 de vulnerabilidad física expuesta a hundimiento local y fracturamiento en la U.H. Santa Cruz Meyehualco (Mapa XXIII).

Dentro del sitio con riesgo U.H. Santa Cruz Meyehualco, se reportó una vulnerabilidad física de 368 lotes, de los cuáles 30 se consideraron vulnerables por no presentar daños visibles y encontrarse sobre la estructura de hundimiento, los 338 restantes se consideraron como altamente vulnerables, debido a que presentan daños visibles en el inmueble (Figura 5.222).

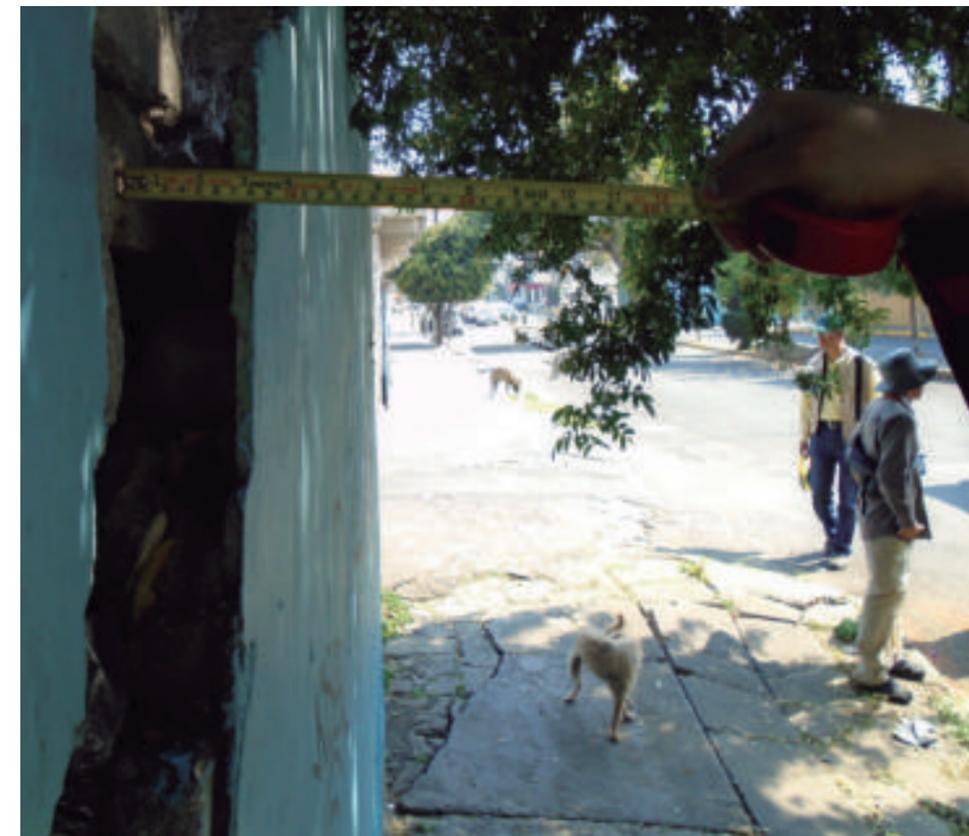
Figura 5.223. Fotografía A (Imagen 18 de vulnerabilidad).

Separación de 8 cm en el muro con desplazamiento lateral y vertical provocado por el movimiento vertical de la estructura de hundimiento, la porción derecha del muro sigue la dirección del mismo, además en la fotografía no observan fracturas en la carpeta asfáltica, pero sí un ligero hundimiento en la misma (19.3443° N, 99.0455° W. Avenida: Avenida 2).

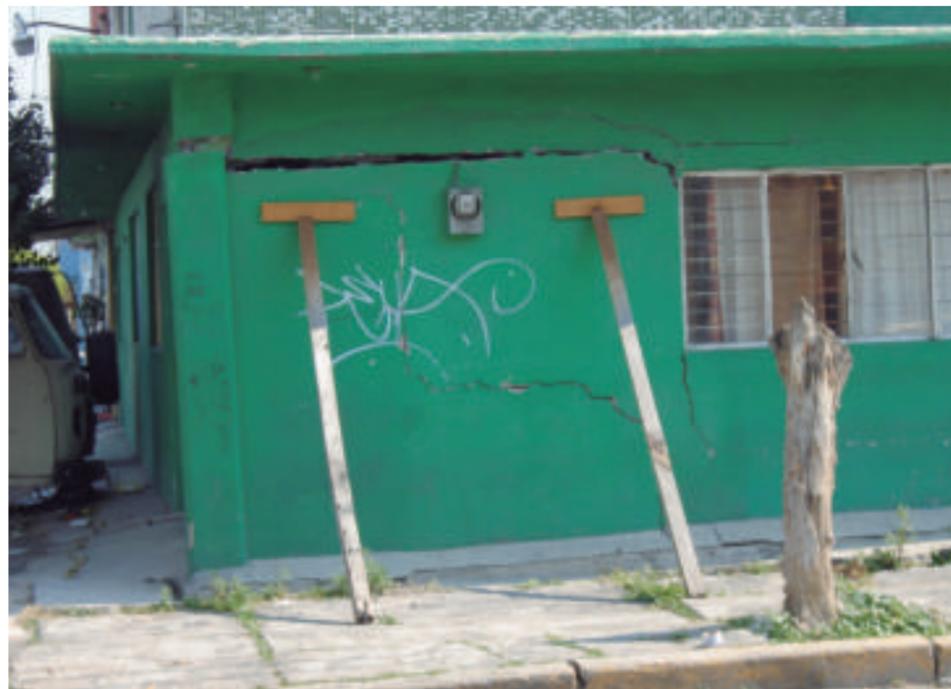
Figura 5.224. Fotografía B (Imagen 18 de vulnerabilidad).

Vivienda altamente fracturada, existe desplazamiento vertical y horizontal superior a los 10 cm en ambos casos. Se han colocado soportes en el muro para prevenir su colapso (19.3444° N, 99.0424° W. Calle: Calle 47).

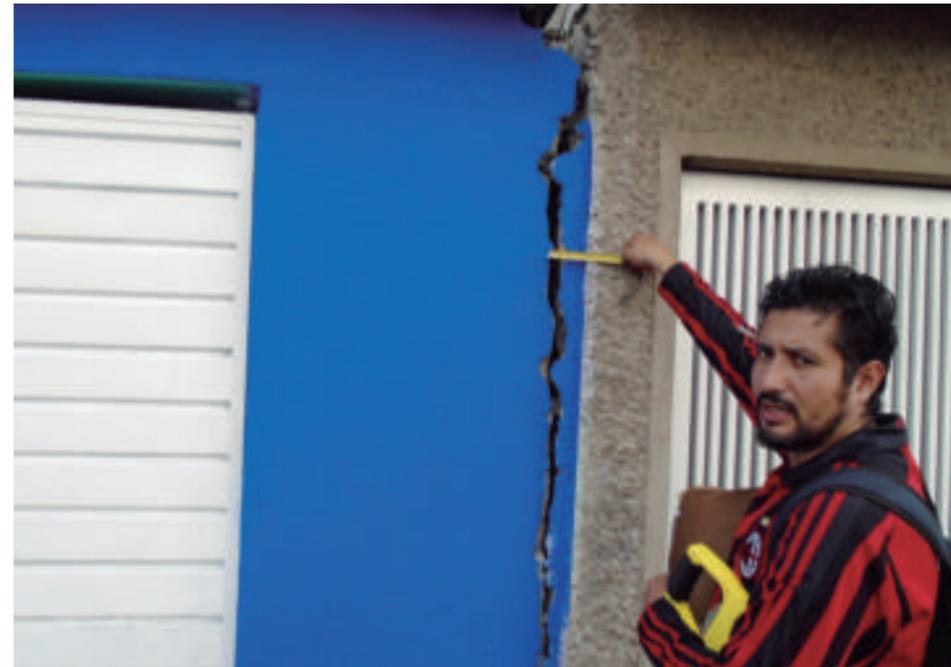
Figura 5.225. Fotografía C (Imagen 18 de vulnerabilidad). Fracturamiento de un inmueble donde existe una separación el entre muro y el castillo, la separación en promedio es de aproximadamente 6 cm, la fractura presenta mayor dimensión en la parte superior que en la parte inferior (19.3466° N, 99.0353° W. Calle: Calle 13).

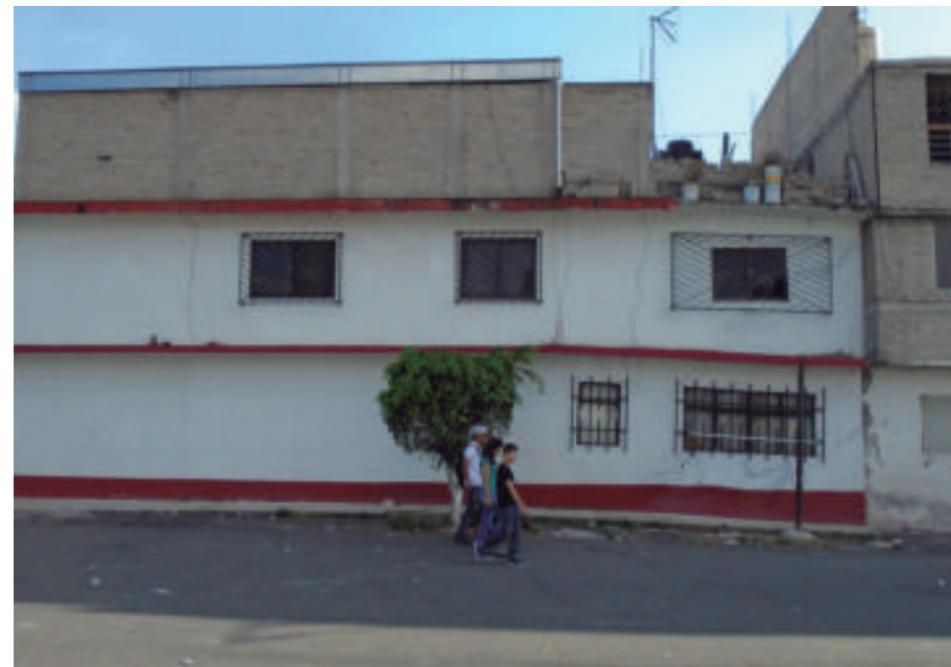
Figura 5.226. Fotografía D (Imagen 18 de vulnerabilidad). Se observa una inclinación de una parte de la vivienda a causa del hundimiento local, esta se muestra en el extremo derecho de la fotografía, además del fracturamiento de la carpeta asfáltica y las fracturas del inmueble (19.3462° N, 99.0369° W. Calle: Avenida 4).

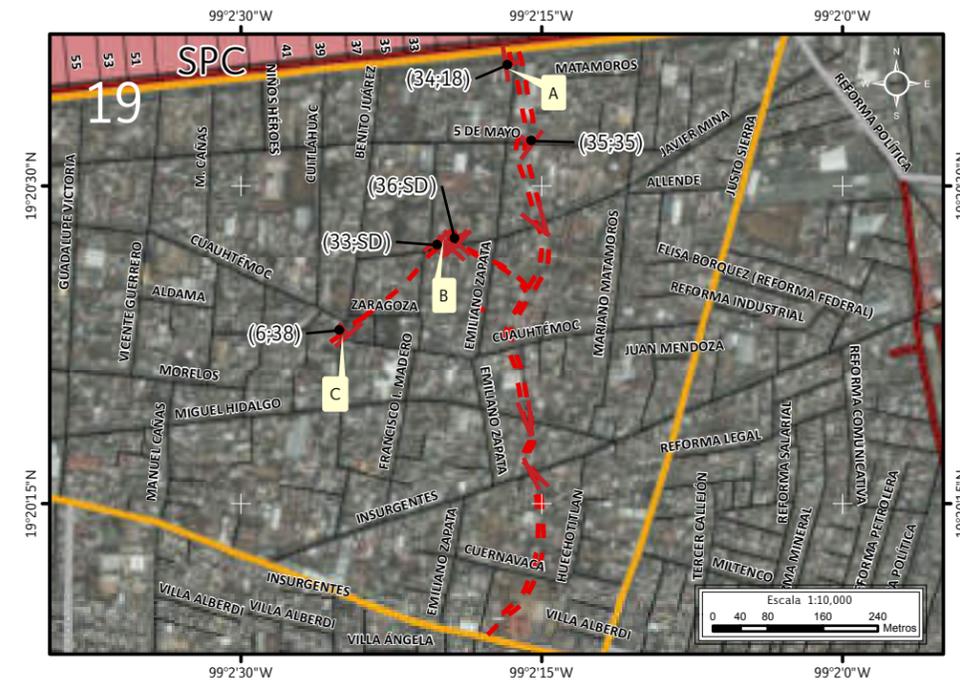
La estructura de mayor dimensión presenta una dirección N-S, como se muestra en la Figura 5.227, se localiza en las calles Matamoros, 5 de Mayo, Javier Mina, Cuauhtémoc, Emiliano Zapata, Miguel Hidalgo, Insurgentes y Cuernavaca, además presenta un desplazamiento vertical de 18 a 38 cm (Figura 5.228).

Figura 5.227. Imagen 19 de peligro por hundimiento local en el Pueblo de Santa Cruz Meyehualco (Mapa XXII).

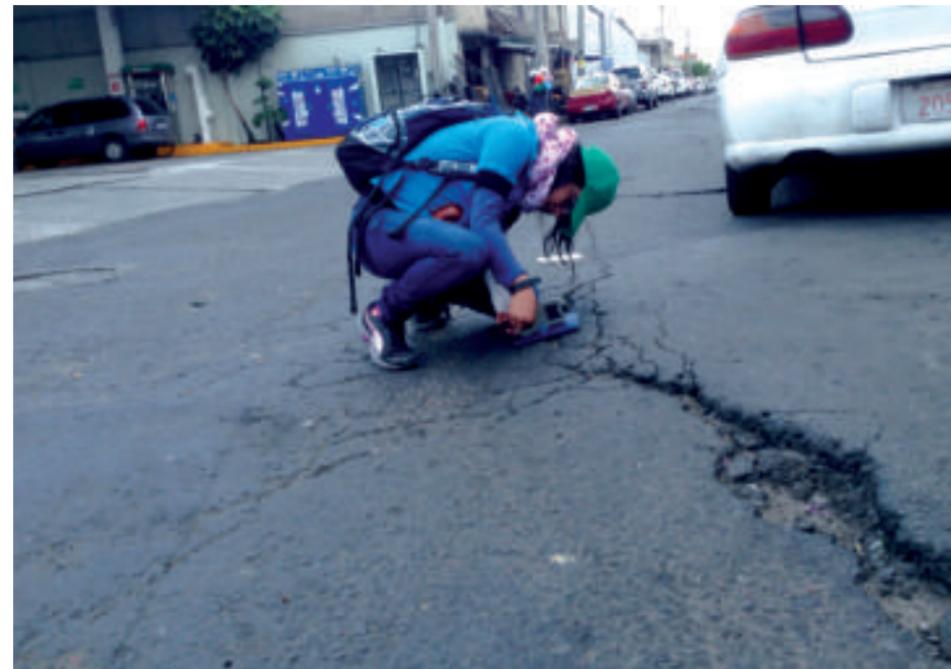
Figura 5.228. Fotografía A (Imagen 19 de peligro). Uno de los flancos de la estructura de hundimiento local que atraviesa una vía de comunicación cuyo desplazamiento vertical es de 18 cm. Se observa además que este fenómeno daña a la carpeta asfáltica provocando fracturamiento, siguiendo la dirección de la estructura (19.3433° N, 99.0377° W. Calle: Emiliano Zapata y Eje 8 Sur).

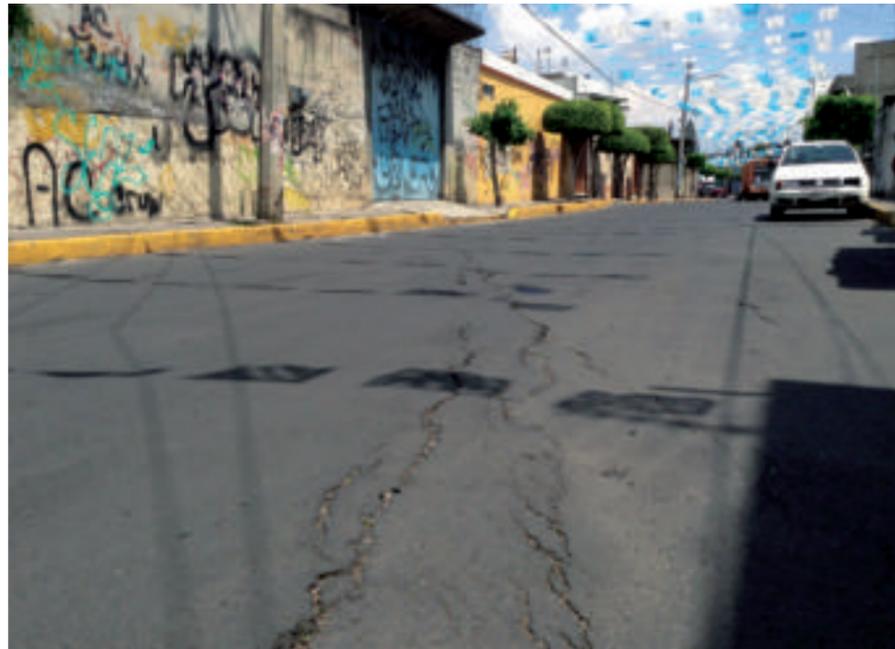
Figura 5.229. Fotografía B (Imagen 19 de peligro).
La dirección de la estructura de hundimiento se observa por el patrón de fracturas distintivas de este fenómeno. Las fracturas pasan por la banqueta y continúan hasta la vivienda que se observa al fondo de la fotografía (19.3408° N, 99.0386° W. Calle: Javier Mina).

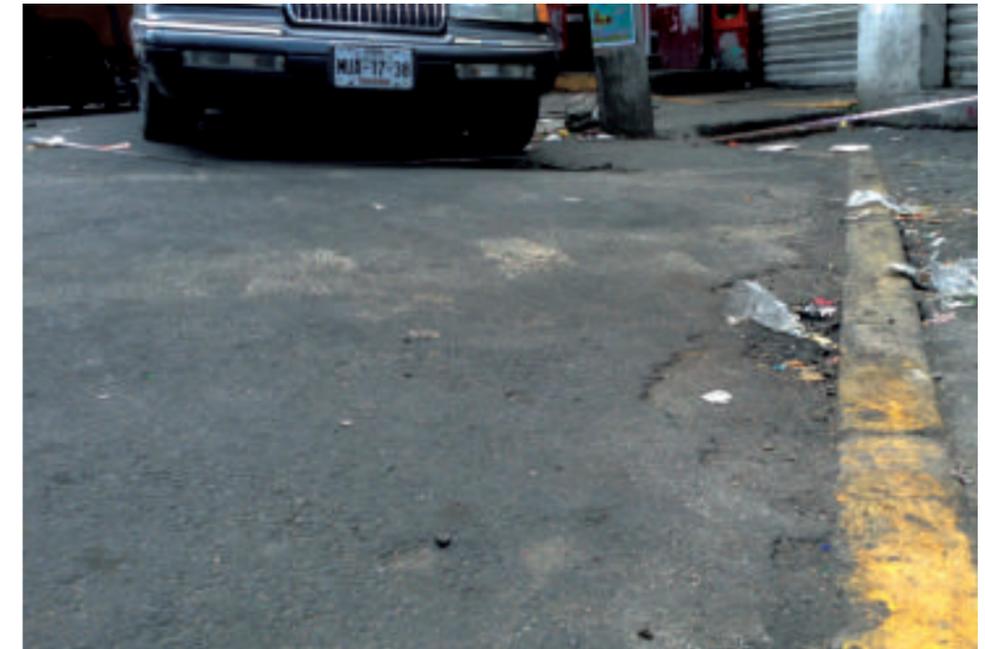
Figura 5.230. Fotografía C (Imagen 19 de peligro).
Se observa la distancia que se desplazó el terreno debido al movimiento del fenómeno de hundimiento, este desplazamiento vertical es de 38 cm. Además se observa cómo la vivienda que se localiza al fondo de la fotografía comienza a sufrir una ligera inclinación en dirección a este fenómeno (19.3397° N, 99.0402° W. Calle: Benito Juárez).

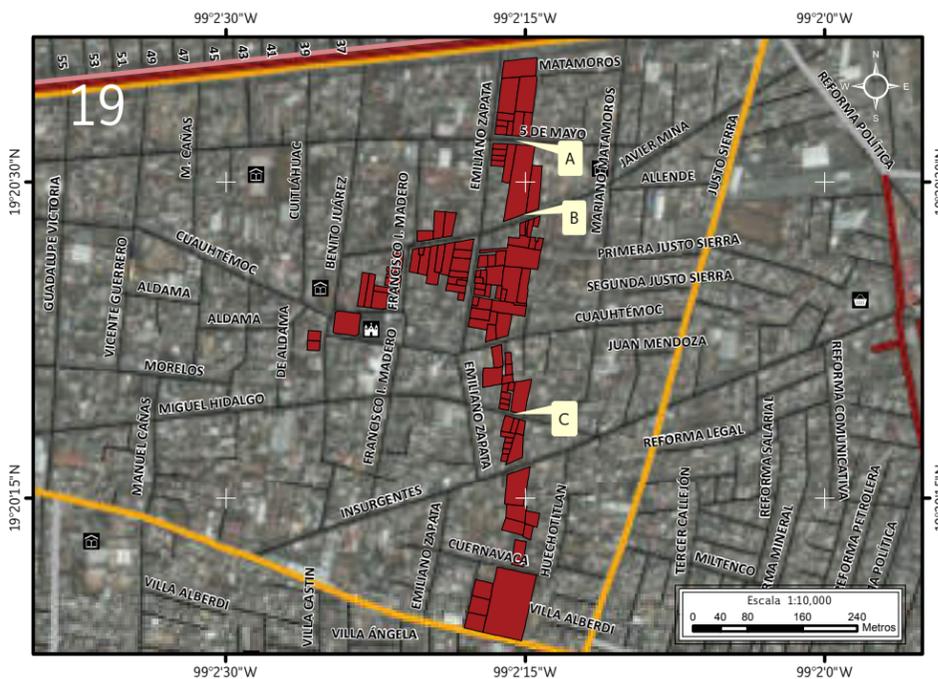
La vulnerabilidad física expuesta a este fenómeno consistió en un total de 103 lotes, lo cuales fueron considerados como de alta vulnerabilidad, esto debido a que se encontraban dentro de la zona de riesgo, presentaban daños visibles al exterior del inmueble. (Figura 5.231).

Figura 5.231. Imagen 19 de vulnerabilidad física expuesta a hundimiento local en el Pueblo de Santa Cruz Meyehualco (Mapa XXIII).

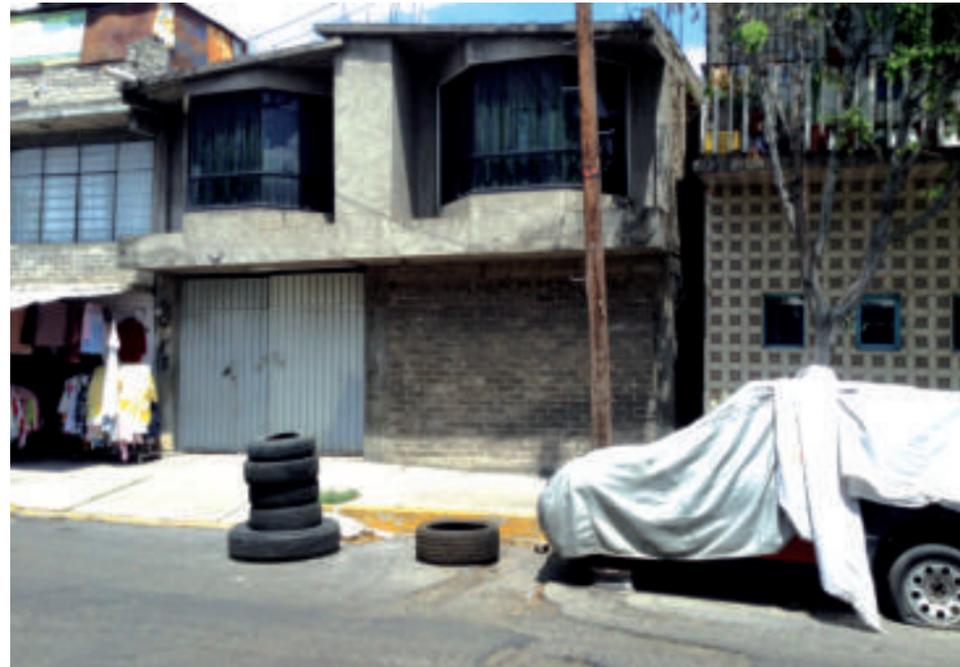
Figura 5.232. Fotografía A (Imagen 19 de vulnerabilidad). La estructura separa a los dos inmuebles que se presentan al fondo, también se observa que este fenómeno se encuentra activo, esto debido a que el poste de luz se está inclinado en dirección a este fenómeno (19.3422° N, 99.0377° W. Calle: Avenida 5 de Mayo).

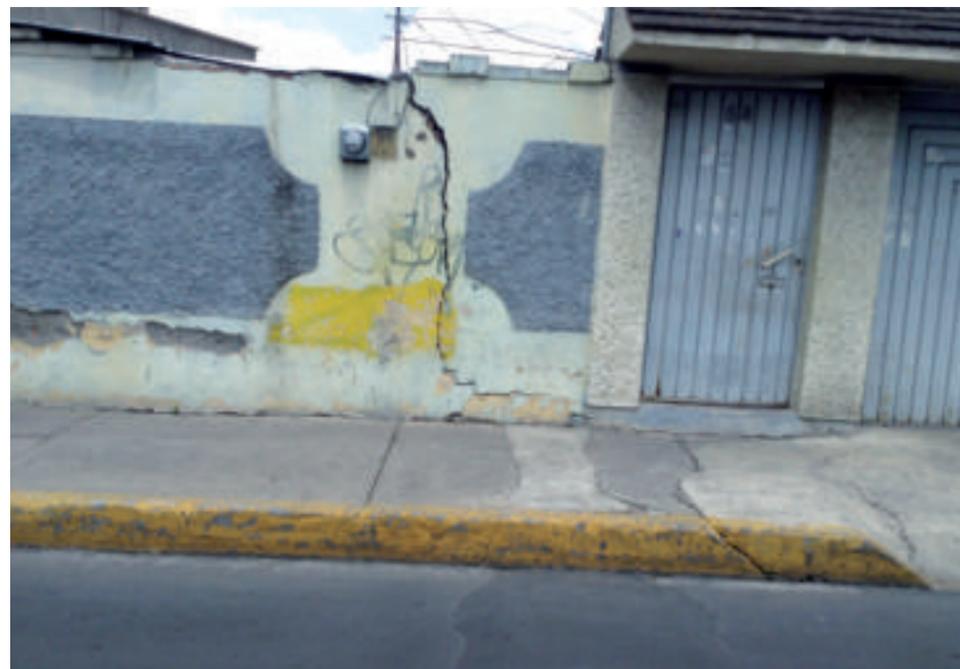
Figura 5.233. Fotografía B (Imagen 19 de vulnerabilidad). Fracturamiento de una vivienda como consecuencia de la estructura de hundimiento local, esta fractura continúa hasta la banqueta y la fractura (19.3411° N, 99.0377° W. Calle: Javier Mina).

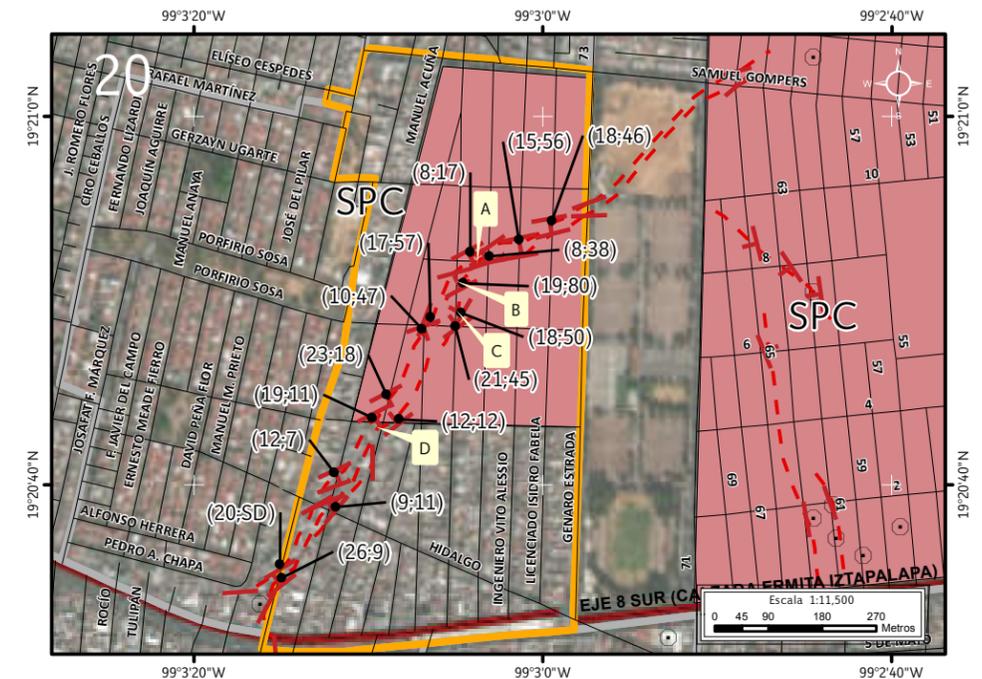
El sitio con riesgo está delimitado por las calles Marcelino Sedano, Genaro Estrada, Uriel Avilés Maya y Manuel Acuña. En esta colonia se identificó peligro por una estructura de hundimiento local, el cual es delimitado con dos flancos, que tienen una dirección NE-SW. Dicha estructura inicia en el sitio con riesgo U.H. Santa Cruz Meyehualco, cruza el deportivo con el mismo nombre y entra al sitio con riesgo en descripción por la calle Genaro Estrada entre Eduardo Vasconcelos y Manlio Fabio Altamirano, la estructura de hundimiento mantiene la misma dirección y afecta las calles: Licenciado Isidro Fabela, Ingeniero Vito Alessio, Licenciado Luis Cabrera, Leandro Valle, González Camarena, Licenciado Cruz Rodríguez, Licenciado L. Vallarta y Licenciado Gilberto Valenzuela (Figura 5.235). A lo largo del sitio con riesgo la estructura provoca desplazamientos verticales que van de los 12 a los 80 cm (Figuras 5.236-5.238). La estructura sale del sitio con riesgo, delimitado por la SPC, y entra en la zona en riesgo donde atraviesa las calles Licenciado Ignacio L. Vallarta, Manuel Acuña, Jesús López Lira, R. López Velarde y la calzada Emita Iztapalapa, saliendo de los límites de la Colonia Jacarandas hacia la colonia Colonial Iztapalapa (Figura 5.235), en esta zona la estructura alcanza desplazamientos verticales de 11 cm (Figura 5.239).

Figura 5.235. Imagen 20 de peligro por hundimiento local en la colonia Jacarandas (Mapa XXII).

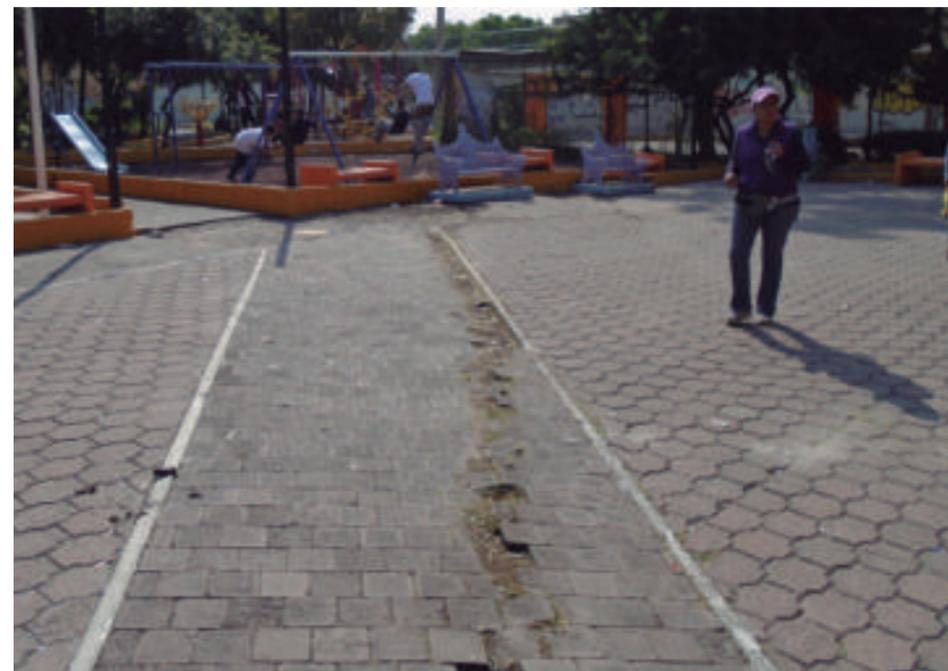
Figura 5.236. Fotografía A (Imagen 20 de peligro).

Flanco de la estructura que ocasiona una deformación del acomodo de los adoquines, terminando en una fractura en la estructura amarilla donde se encuentran instalados los juegos infantiles (19.3476° N, 99.0510° W. Calle: L. Valle).

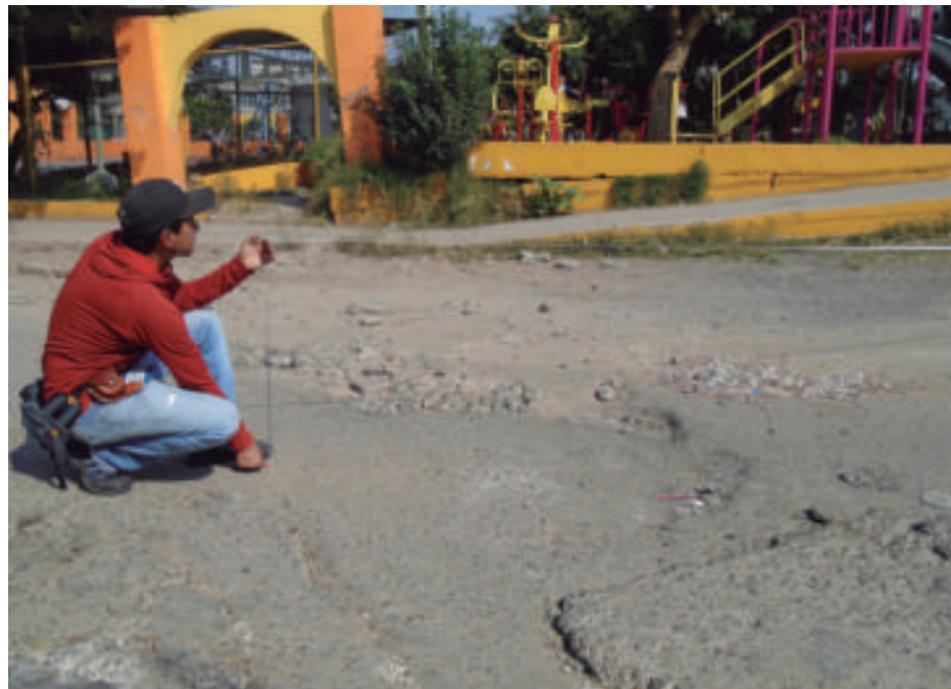
Figura 5.237. Fotografía B (Imagen 20 de peligro).
Desplazamiento vertical de la estructura de hundimiento (50 cm) que ocasiona el fracturamiento de la carpeta asfáltica y una inclinación de las estructuras de concreto del parque (19.3475° N, 99.0513° W. Calle: González Camarena).

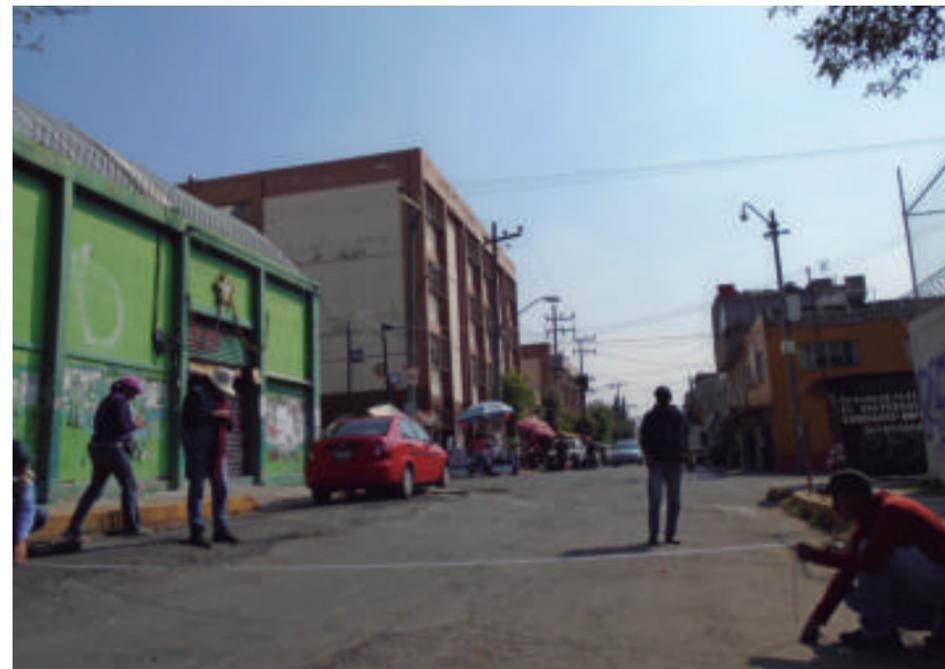
Figura 5.238. Fotografía C (Imagen 20 de peligro). Desplazamiento vertical (47 cm) de uno de los flancos de la estructura de hundimiento y el fracturamiento que éste provoca en el pavimento (19.3470° N, 99.0513° W. Calle: González Camarena).

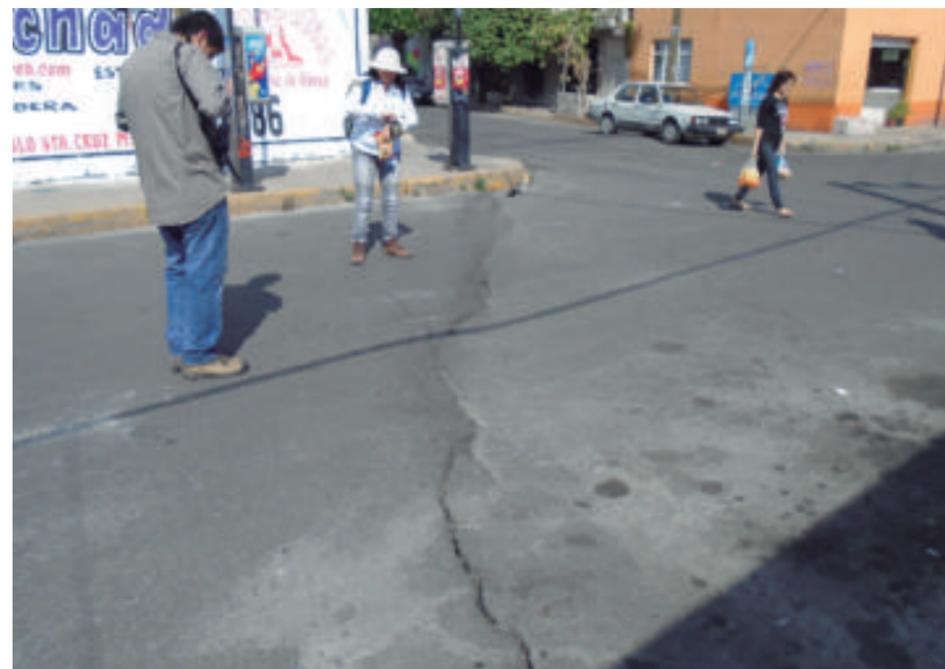
Figura 5.239. Fotografía D (Imagen 17 de peligro). Fracturamiento y desplazamiento vertical (11 cm) en la carpeta asfáltica, causado por la estructura de hundimiento en esta zona de riesgo (19.3454° N, 99.0526° W. Calle: Lic. Gilberto Valenzuela).

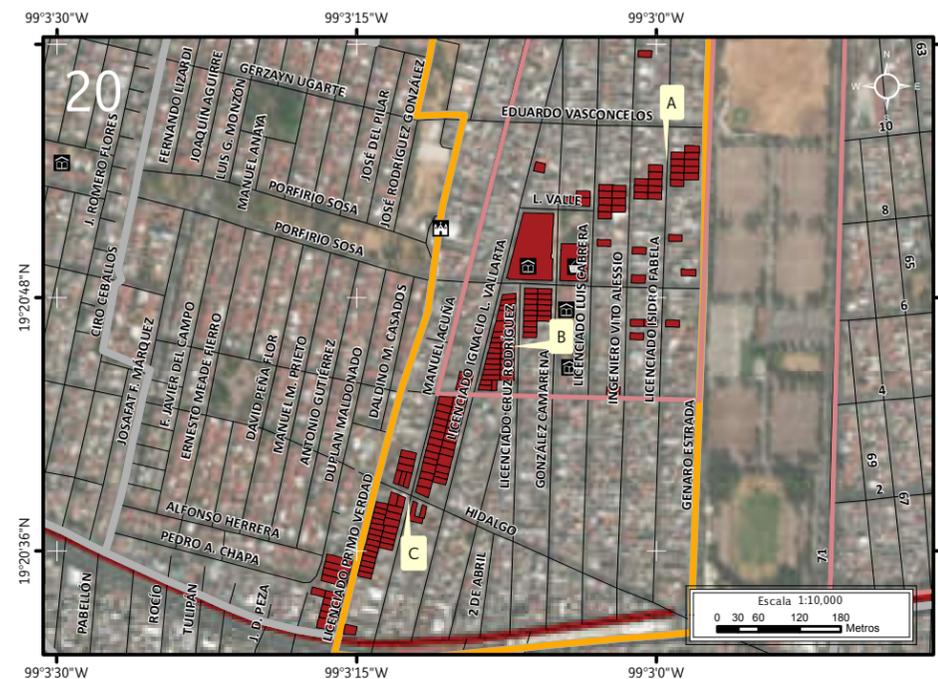
En el sitio con riesgo Jacarandas se registró una vulnerabilidad física de 91 lotes con vulnerabilidad alta (Figura 5.240). El uso de suelo predominante en este sitio es el habitacional. Entre los lotes afectados resalta la presencia de un mercado y la escuela primaria «República de Madagascar» la cual fue reconstruida hace 2 años y cuenta con un sistema de amortiguadores. A pesar de las modificaciones realizadas a la escuela, ésta ya presenta fracturamiento. Los daños provocados por la estructura de hundimiento causan una deformación de varias de las calles, fracturamiento en la carpeta asfáltica y desplazamiento verticales de las construcciones (Figuras 5.241–5.244).

Figura 5.240. Imagen 20 de vulnerabilidad física expuesta a hundimiento local y fracturamiento en la colonia Jacarandas (Mapa XXIII).

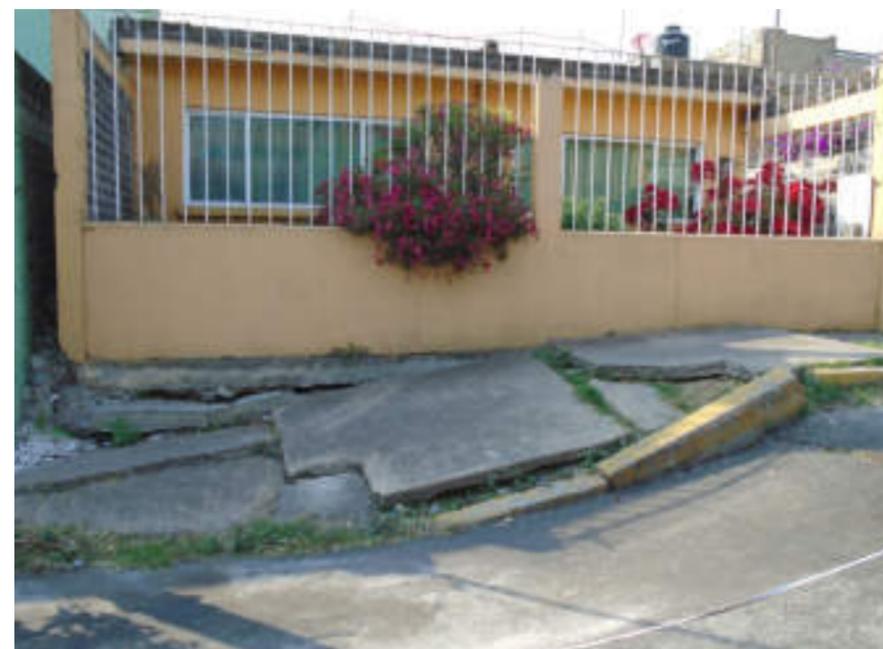
Figura 5.241. Fotografía A (Imagen 20 de vulnerabilidad). Fracturamiento y desplazamiento que ha sufrido la banqueta dejando expuestos los cimientos de la vivienda. La vivienda muestra dos fracturas verticales en la barda exterior (19.3482° N, 99.0499° W. Calle: Licenciado Isidro Fabela).

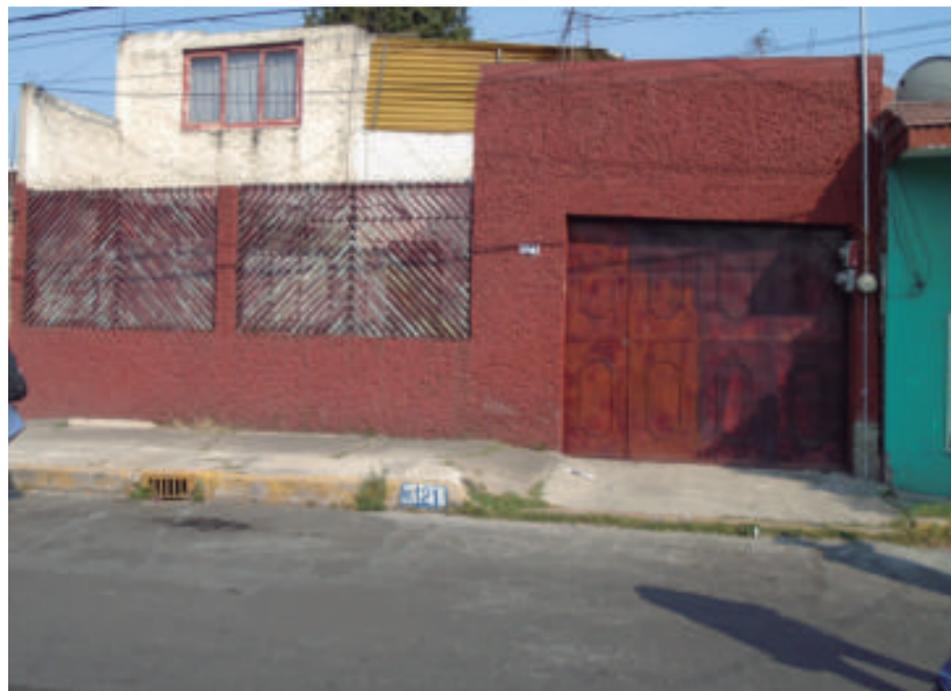
Figura 5.242. Fotografía B (Imagen 20 de vulnerabilidad).
Ligero desnivel en el terreno que provoca la inclinación de la vivienda en dirección al hundimiento, el límite del fenómeno, se puede apreciar en la carpeta asfáltica del lado derecho, es aquí donde se observa uno de sus flancos que fractura al asfalto, además separa a las dos viviendas entre sí (19.3483° N, 99.0498° W. Calle: Licenciado Isidro Fabela).

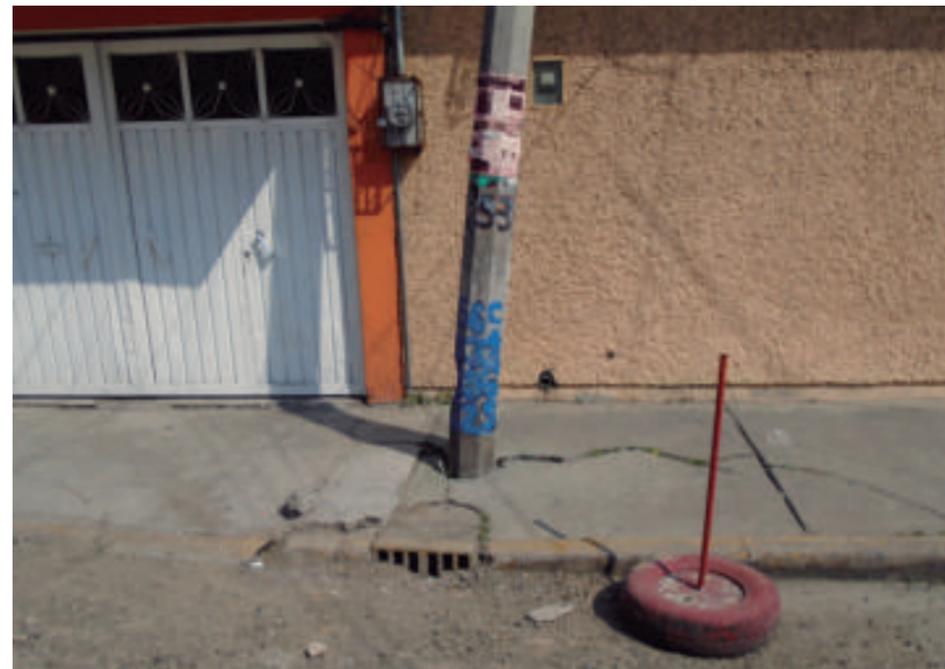
Figura 5.243. Fotografía C (Imagen 20 de vulnerabilidad).
Se distingue el fracturamiento sobre la acera y la inclinación del poste de luz (19.3467° N, 99.0518° W. Calle: Licenciado Cruz Rodríguez).

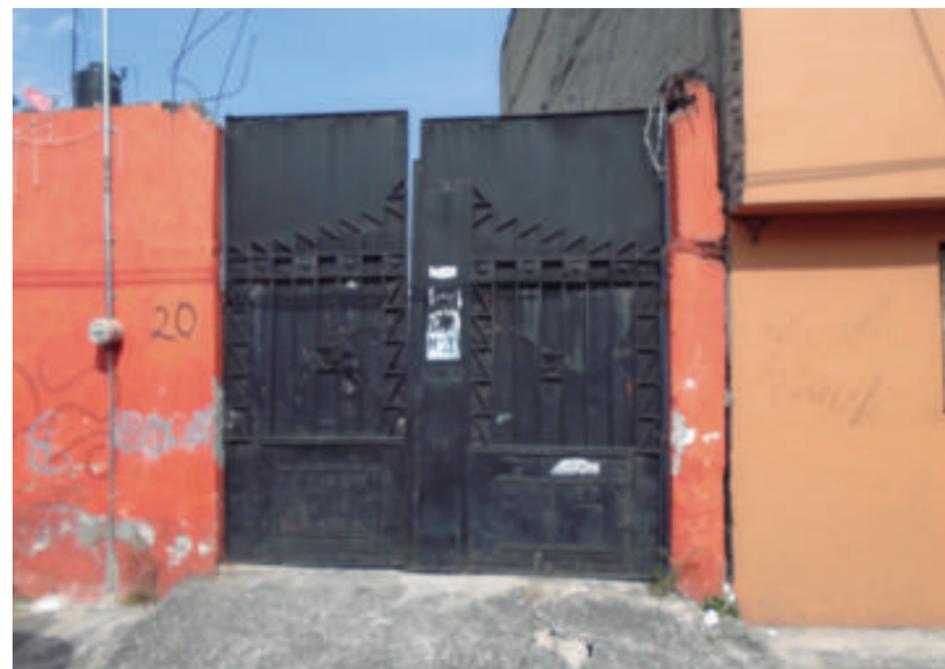
Figura 5.244. Fotografía D (Imagen 20).
Se puede ver el fracturamiento en la banquetta, además del desplazamiento vertical de una de las partes del zaguán con respecto a la otra (19.3442° N, 99.0535° W. Calle: Hidalgo).

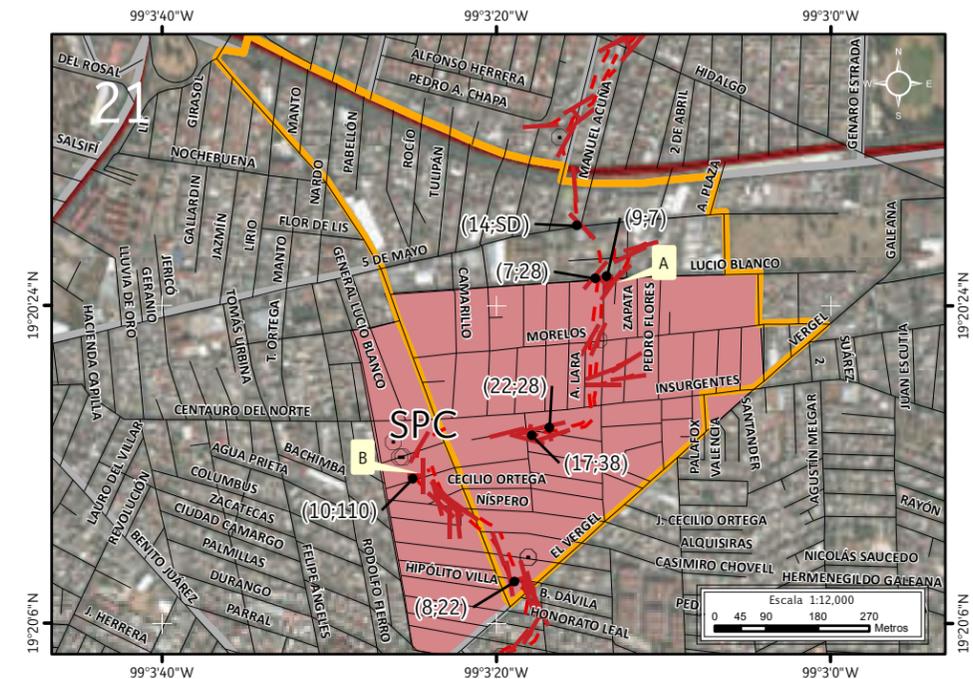
Al norte de la colonia en la zona identificada como de riesgo se cartografió una estructura con dirección N-S que afecta las calles 5 de Mayo, Marco Arroniz y 21 de Marzo, presenta un desplazamiento vertical que va de los 7 a los 28 cm (Figura 5.246), esta estructura continúa en el sitio con riesgo con la misma dirección y afecta las calles Lucio Blanco, Morelos, A. Lara, Zapata, Pedro Flores e Insurgentes, en esta cambia de dirección hacia el SW afectando las calles Pedro Moreno y Vicente Granillo con desplazamientos verticales de 38 cm.

Una segunda estructura se cartografió en la parte suroeste del sitio con riesgo, perteneciente a la colonia Francisco villa, presenta una dirección NW-SE, su desplazamiento vertical va de 22 a los 110 cm (Figura 5.247), la estructura inicia en la calle F.C. Terraplén de San Rafael entre Camarillo y General P. González de San Rafael y termina en avenida El Vergel entre Pedro Sastre y F.C. Terraplén de San Rafael.

Figura 5.245. Imagen 21 de peligro por hundimiento local en la colonia La Era (Mapa XXII).
