Atlas de Peligros y Riesgos de la Ciudad de México

Actualización de los Mapas de Riesgo

Iztapalapa

Año: 2014

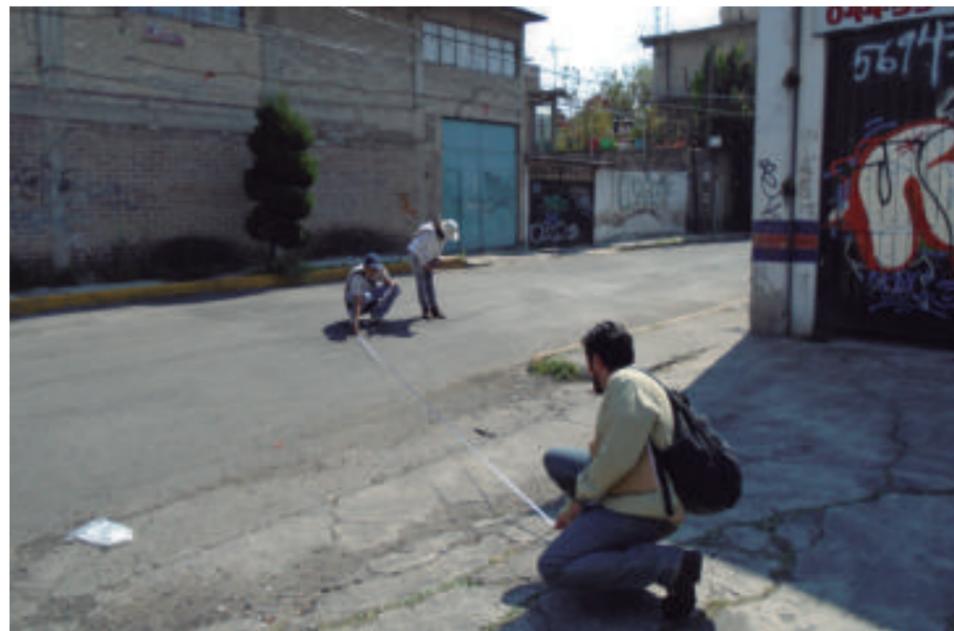
Al norte de la colonia en la zona identificada como de riesgo se cartografió una estructura con dirección N-S que afecta las calles 5 de Mayo, Marco Arroniz y 21 de Marzo, presenta un desplazamiento vertical que va de los 7 a los 28 cm (Figura 5.246), esta estructura continúa en el sitio con riesgo con la misma dirección y afecta las calles Lucio Blanco, Morelos, A. Lara, Zapata, Pedro Flores e Insurgentes, en esta cambia de dirección hacia el SW afectando las calles Pedro Moreno y Vicente Granillo con desplazamientos verticales de 38 cm.

Figura 5.246. Fotografía A (Imagen 21 de peligro). Hundimiento local con un desplazamiento vertical de 28 cm, este fenómeno causa la deformación del terreno, afecta principalmente a la carpeta asfáltica con un desnivel y fracturamiento (19.3403° N, 99.0537° W. Calle: Manuel González).

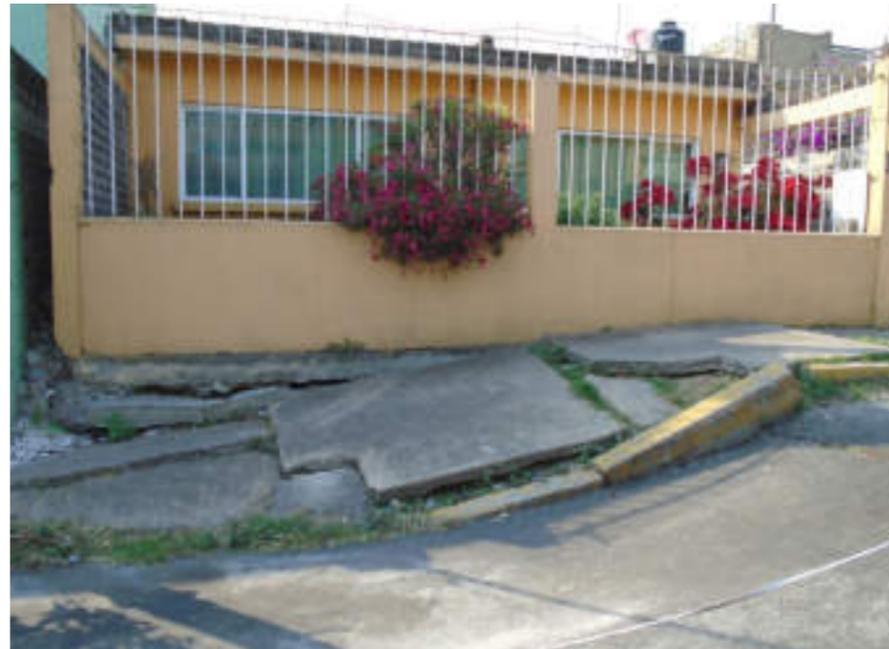
Una segunda estructura se cartografió en la parte suroeste del sitio con riesgo, perteneciente a la colonia Francisco villa, presenta una dirección NW-SE, su desplazamiento vertical va de 22 a los 110 cm (Figura 5.247), la estructura inicia en la calle F.C. Terraplén de San Rafael entre Camarillo y General P. González de San Rafael y termina en avenida El Vergel entre Pedro Sastre y F.C. Terraplén de San Rafael.

Figura 5.247. Fotografía B (Imagen 21 de peligro).
Fracturamiento en la carpeta asfáltica como consecuencia del hundimiento que presenta la zona, el desplazamiento vertical es de 110 cm. Además se muestra que las viviendas presentan una inclinación en sus muros respecto a la dirección del hundimiento (19.3373° N, 99.0570° W. Calle: Mateo Almanza).

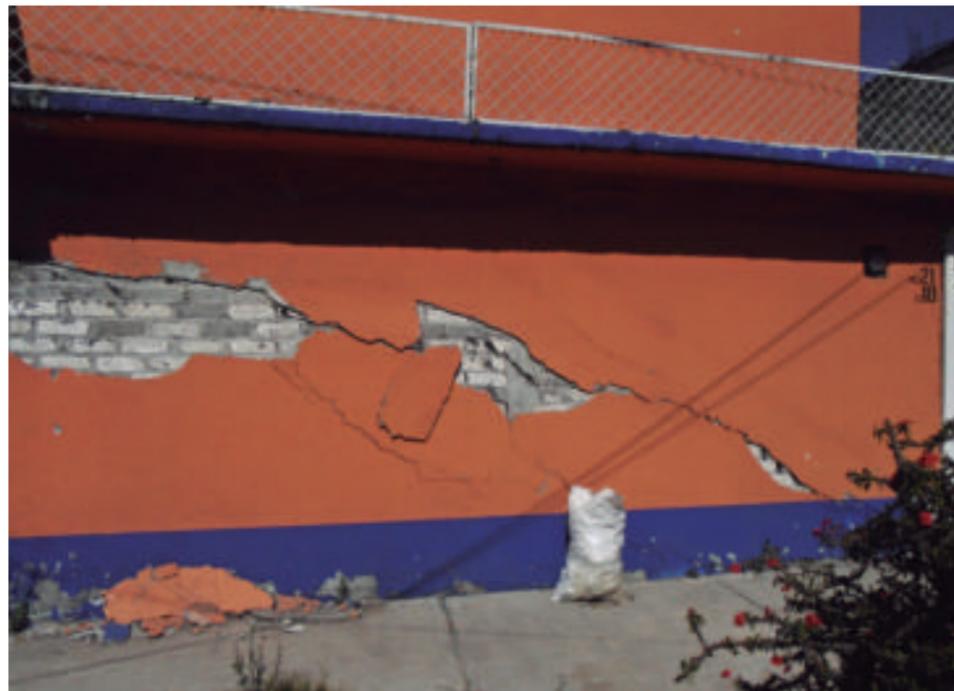
*Figura 5.249. Fotografía A (Imagen 21 de vulnerabilidad).
Vivienda con alto grado de fracturamiento diagonal, que daña no solamente el muro sino también uno de los castillos. Dicho muro ha sufrido pérdida de material de los acabados (19.3380° N, 99.0545° W. Calle: Pedro Moreno).*

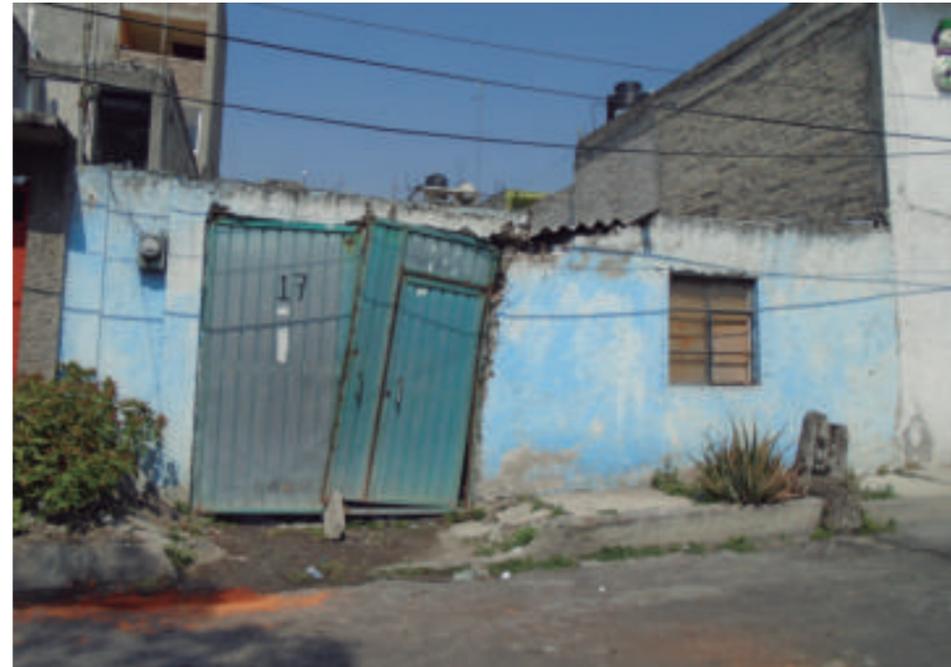
*Figura 5.250. Fotografía B (Imagen 21 de vulnerabilidad).
Vivienda que ha sufrido inclinación debido al desplazamiento vertical de la estructura de hundimiento, es posible distinguir que una de las partes del zaguán se ha desplazado sobre la otra. Del lado derecho de la fotografía se aprecia una fractura sobre la carpeta asfáltica producto del mismo fenómeno (19.3373° N, 99.0571° W. Calle: Mateo Almanza).*

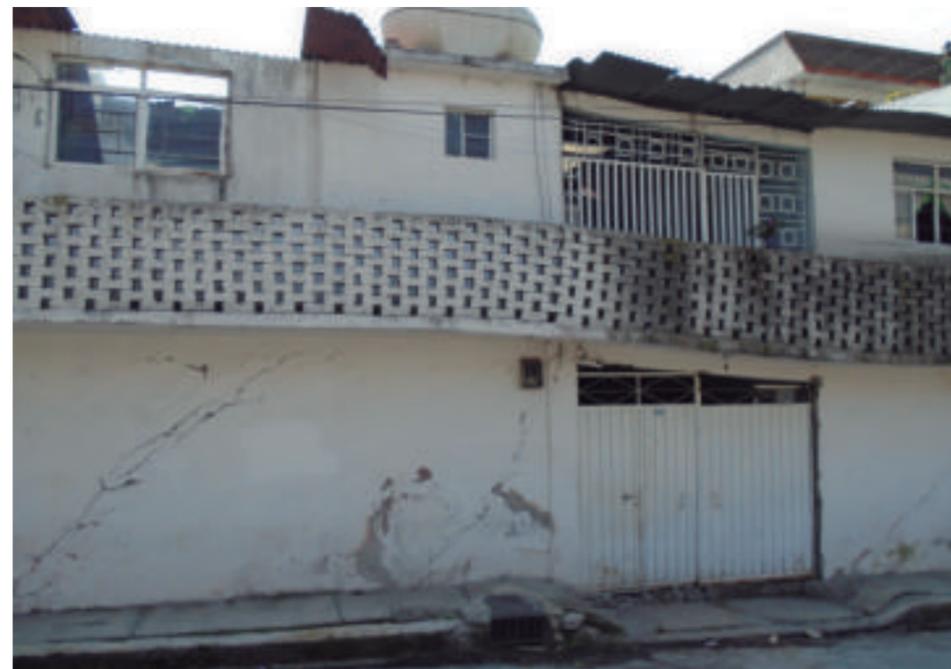
*Figura 5.251. Fotografía C (Imagen 21 de vulnerabilidad).
Vivienda que ha sufrido deformación de su estructura, también se observan las fracturas transversales en el muro y en la carpeta asfáltica (19.3369° N, 99.0569° W. Calle: Albino Aranda).*

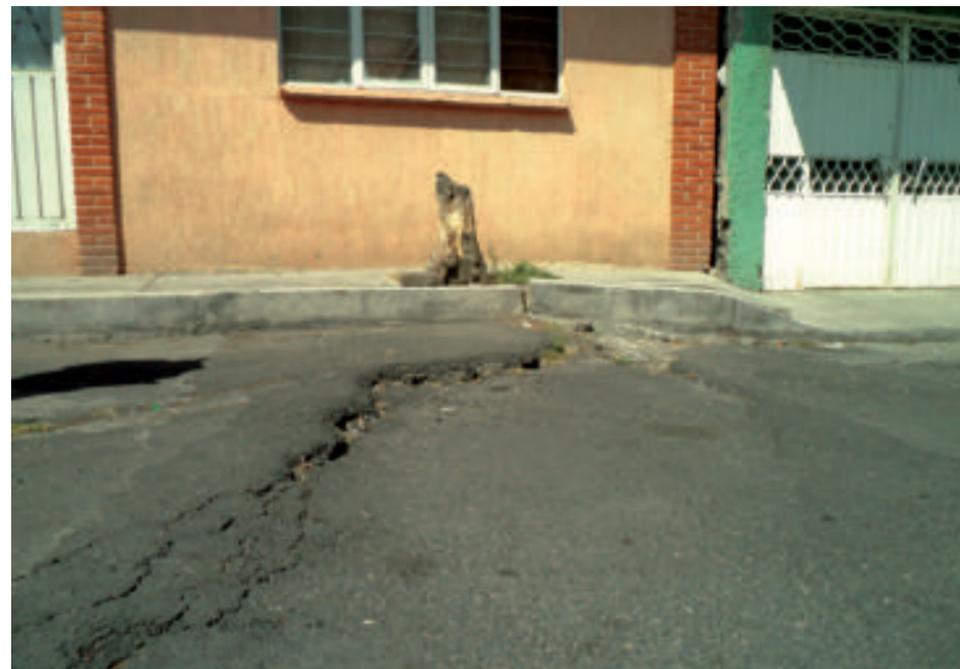
Figura 5.253. Fotografía A (Imagen 22 de peligro). Uno de los flancos de la estructura de hundimiento local que nos indica su dirección. Además se observa que este fenómeno ocasiona el fracturamiento de la carpeta asfáltica y la ruptura de la acera en consecuencia de los movimientos de esta estructura (19.33905° N, 99.0496° W. Calle: Francisco Márquez).

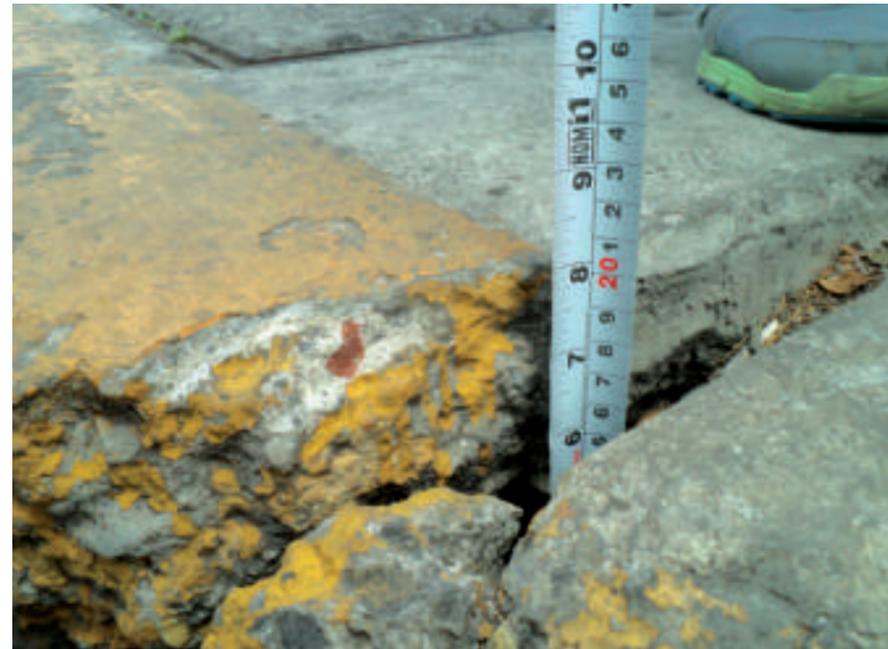
Figura 5.254. Fotografía B (Imagen 22 de peligro).
Los movimientos se manifiestan por debajo de la zona urbana. Se observa un desplazamiento de 20 cm por debajo de la acera (19.3380° N, 99.0472° W. Calle: Segunda de Insurgentes).

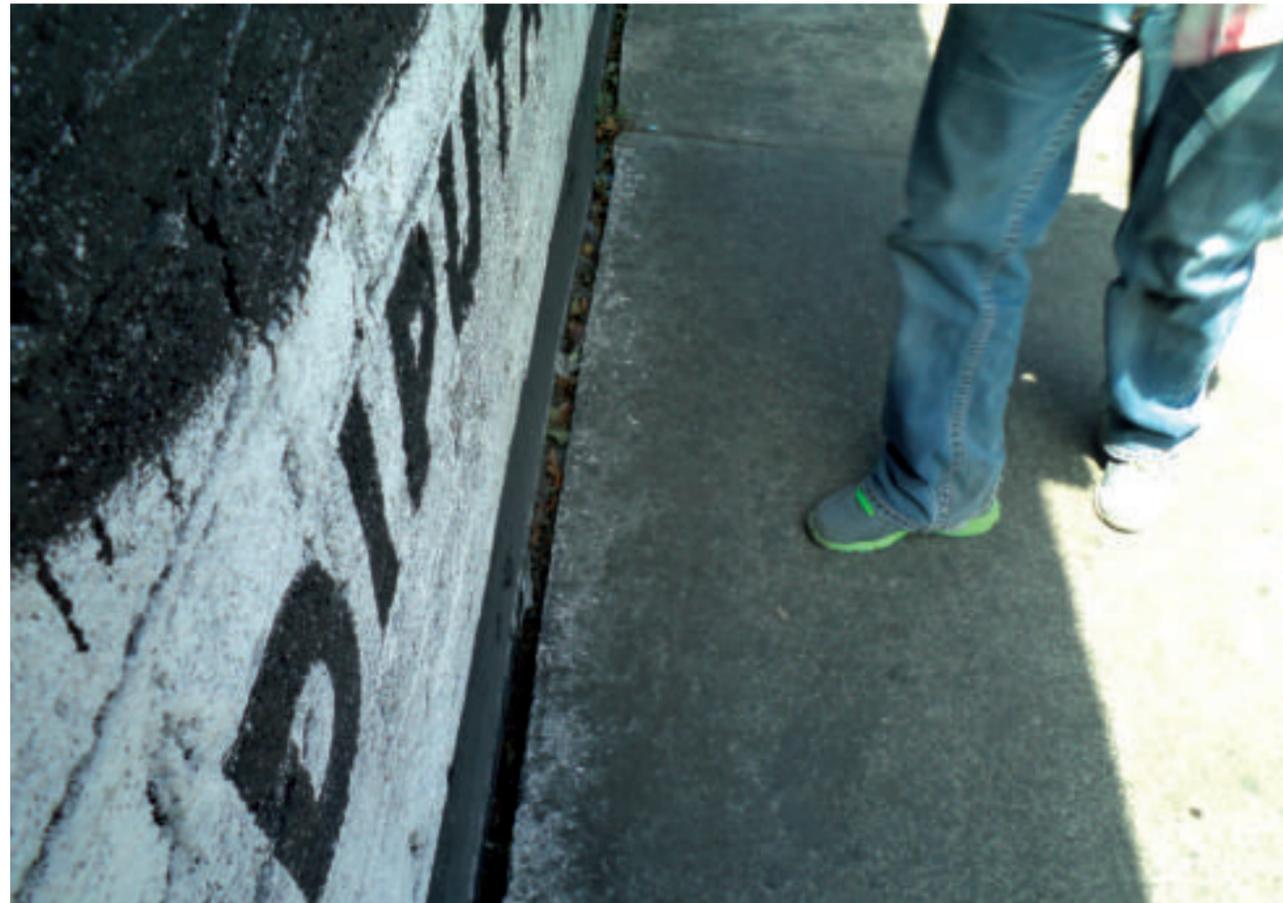
Figura 5.256. Fotografía A (Imagen 22 de vulnerabilidad).

Separación entre la acera y un inmueble ocasionado por los movimientos que se generan por debajo de estas construcciones, producto del hundimiento local de la zona (19.33849° N, 99.0486° W. Calle: Insurgentes).

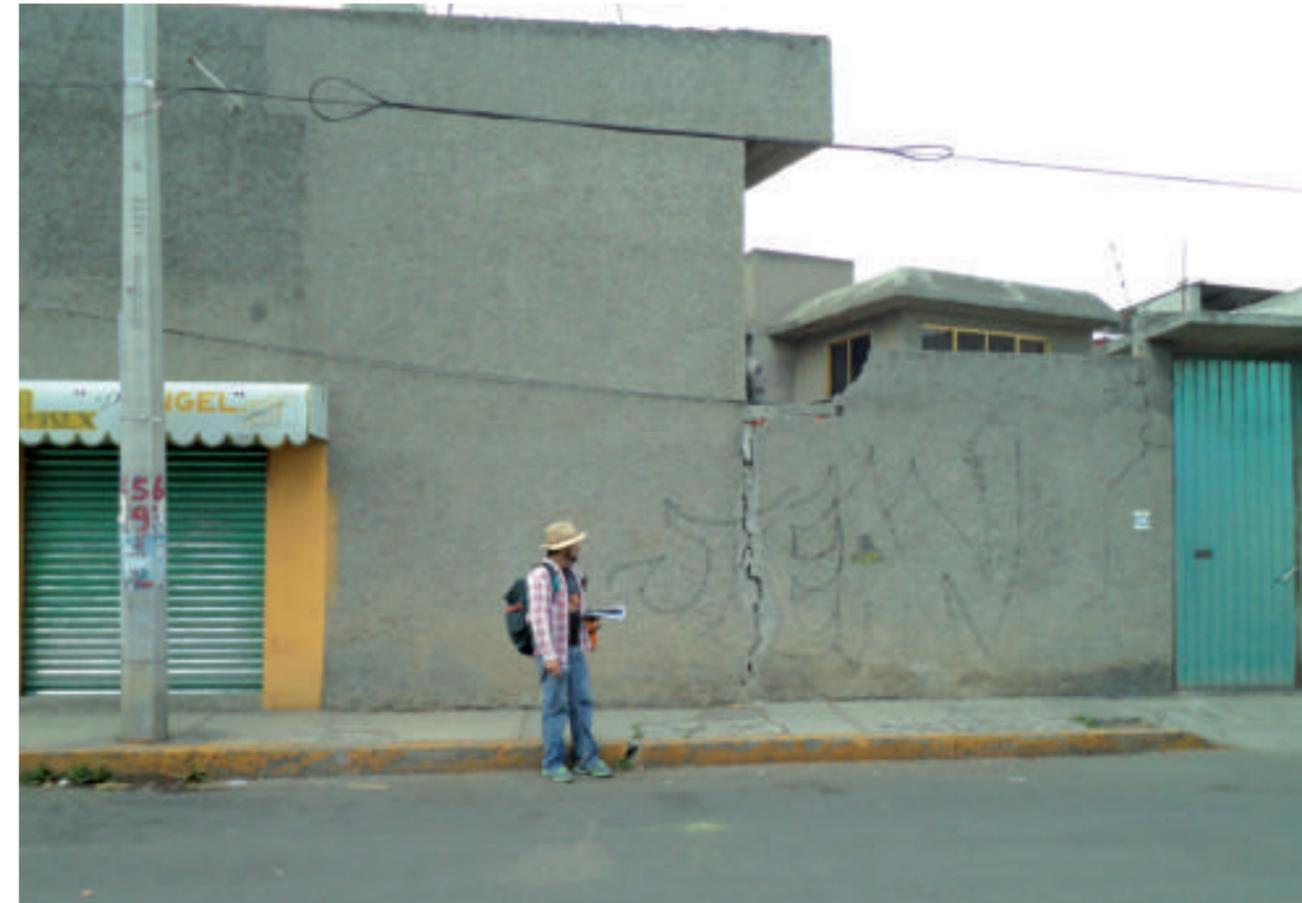
Figura 5.257. Fotografía B (Imagen 22 de vulnerabilidad).

Fracturamiento de una vivienda donde los principales afectados son los castillos y el muro, se muestra que la fractura continúa hasta la banqueta y desaparece temporalmente (19.3378° N, 99.0465° W. Calle: Insurgentes).

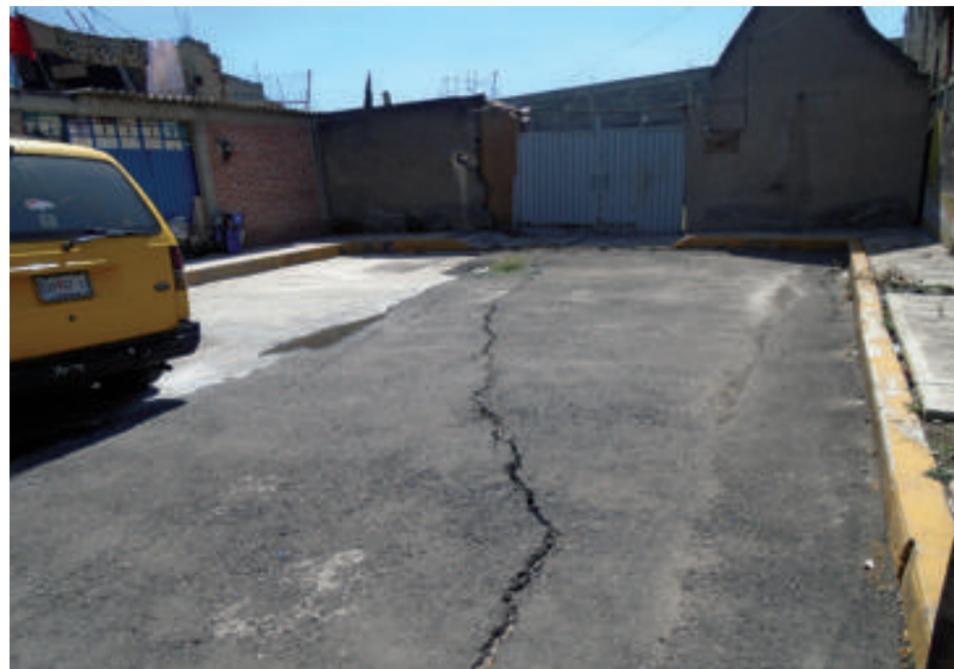
Figura 5.259. Fotografía A (Imagen 23 de peligro). Fractura sobre la carpeta asfáltica, con una separación aproximada de 7 cm, ocasionada por uno de los flancos de la estructura de hundimiento (19.3343° N, 99.0556° W. Calle: Rafaela González).

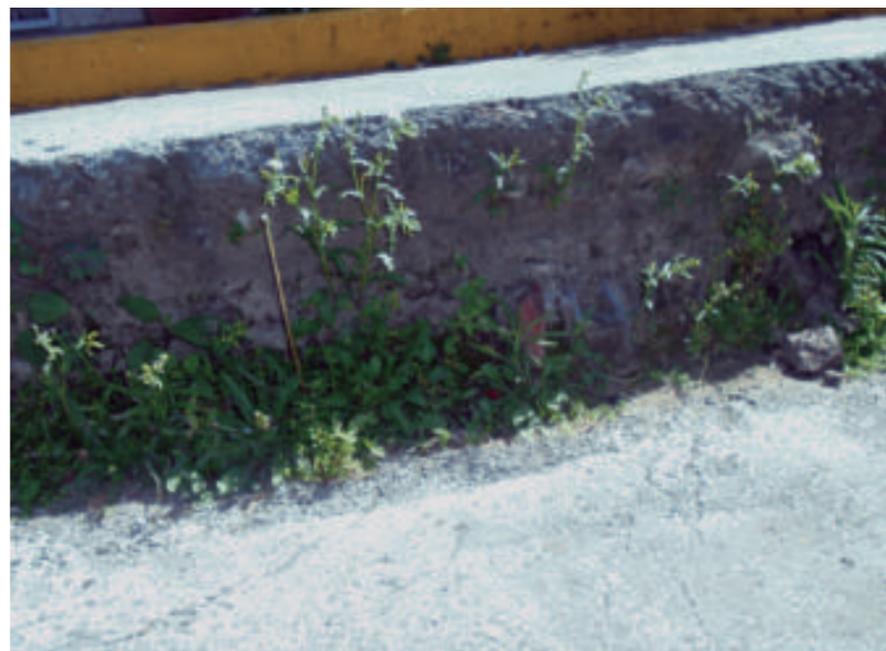
Figura 5.260. Fotografía B (Imagen 23 de Peligro). Desplazamiento vertical (50 cm) en uno de los flancos de la estructura de hundimiento. Aquí se observa el material con el que se ha rellenado la zona, que incluye cascajo y basura (19.3308° N, 99.0548° W. Calle: Canal Puerto Ángel).

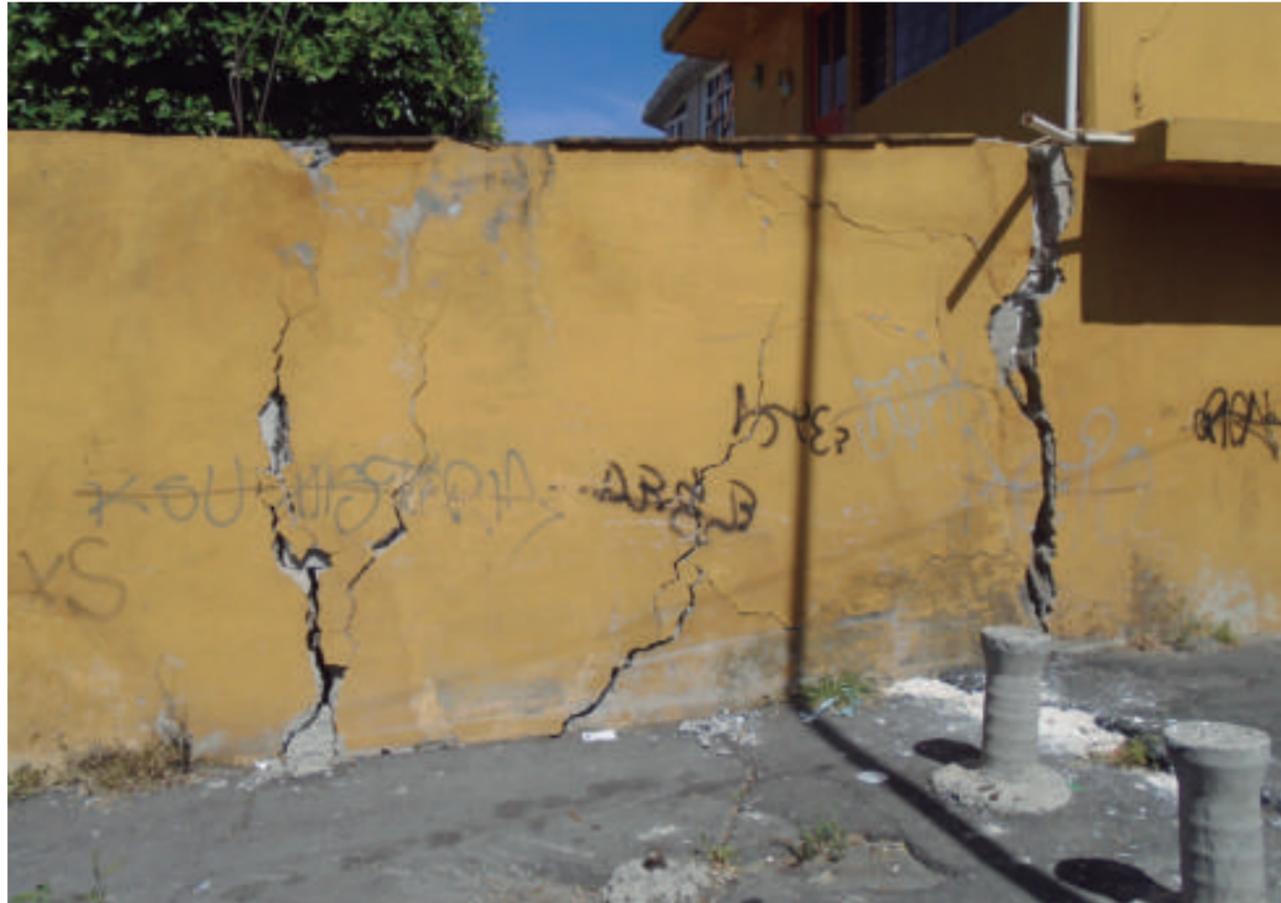
Figura 5.262. Fotografía A (Imagen 23 de vulnerabilidad).

Vivienda con una densidad alta de fracturas, la porción izquierda de la vivienda muestra un desplazamiento vertical con respecto a la porción derecha, de igual forma sobre la carpeta asfáltica se aprecia el desplazamiento vertical. Con el fin de evitar el tránsito de vehículos que provoquen vibraciones, se han colocado estructuras de concreto justo antes del desplazamiento vertical (19.3343° N, 99.0556° W. Calle: Rafaela González).

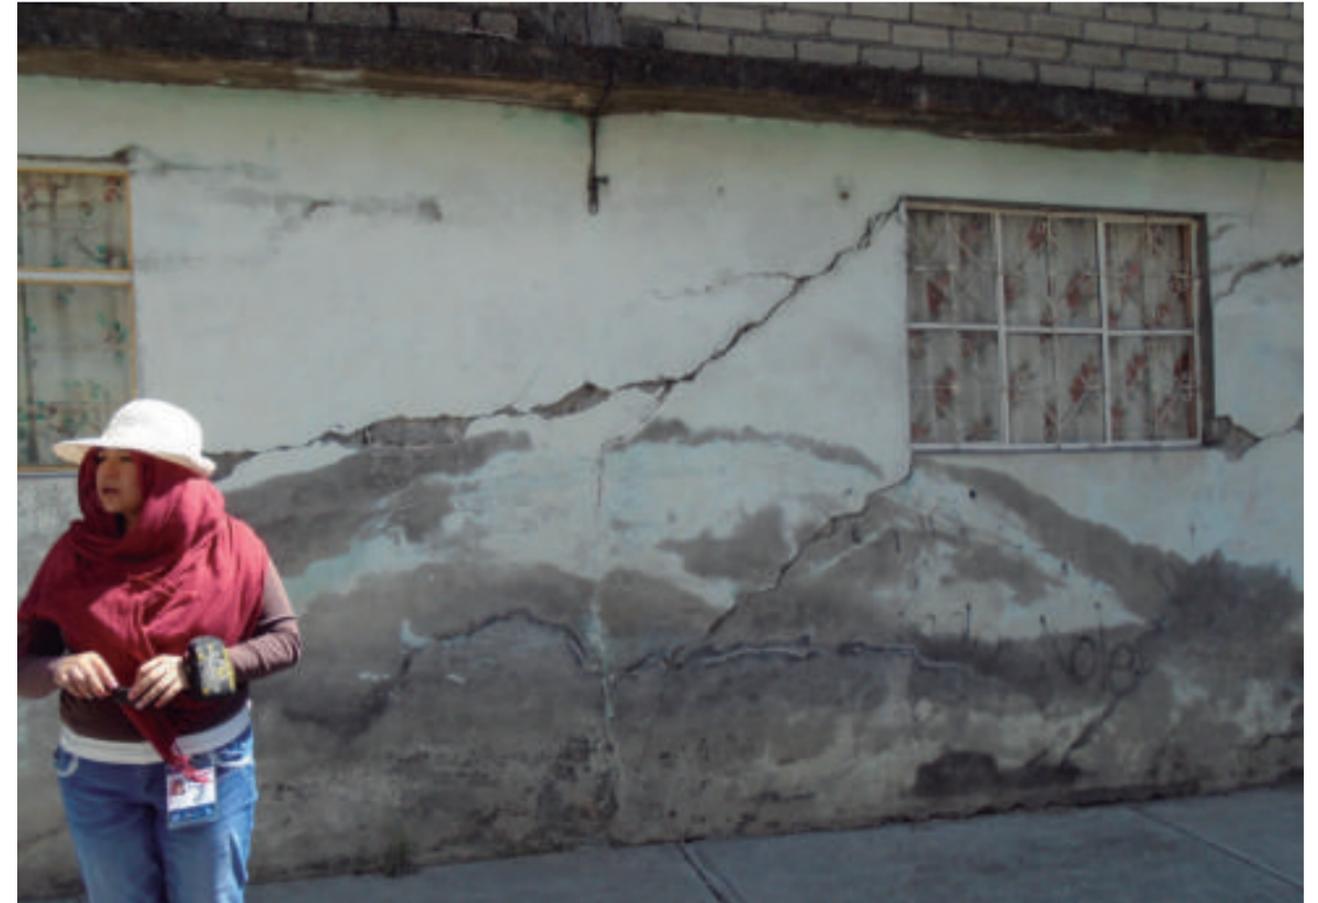
Figura 5.263. Fotografía B (Imagen 23 de vulnerabilidad).

Vivienda altamente fracturada, la mayoría de las fracturas son diagonales y varias de ellas presentan desprendimiento de los acabados (19.3335° N, 99.0556° W. Calle: Pedro Vélez).

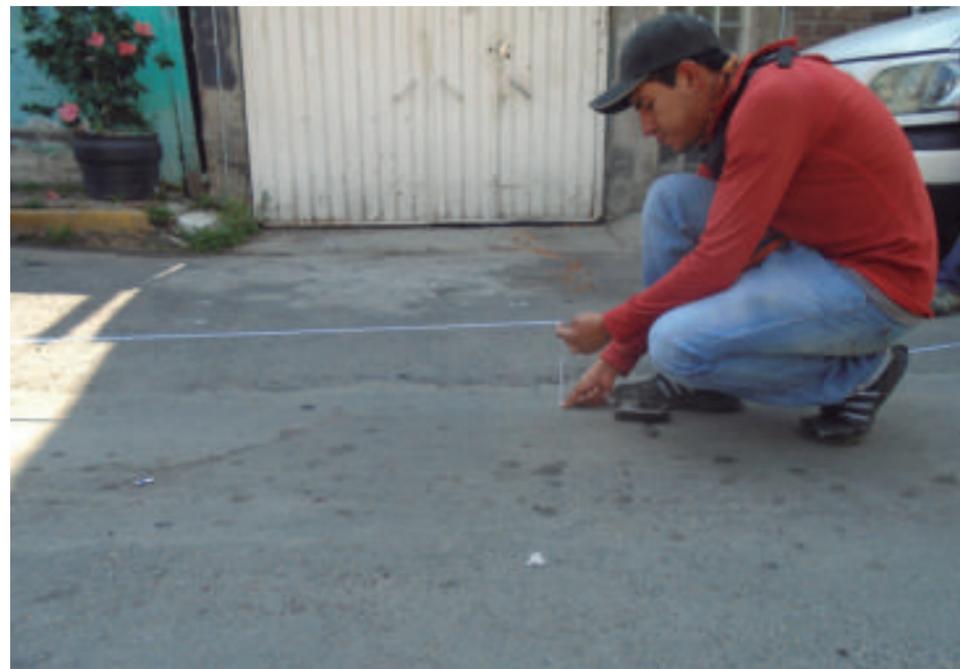
Figura 5.265. Fotografía A (Imagen 24 de peligro). Desplazamiento vertical de 21 cm provocado por el hundimiento local de la zona. Afecta principalmente a la carpeta asfáltica, en la se observa un ligero fracturamiento, además se aprecian reparaciones que tienen como objetivo mitigar los daños causados por este fenómeno (19.3249° N, 99.0590° W. Calle: Allende).

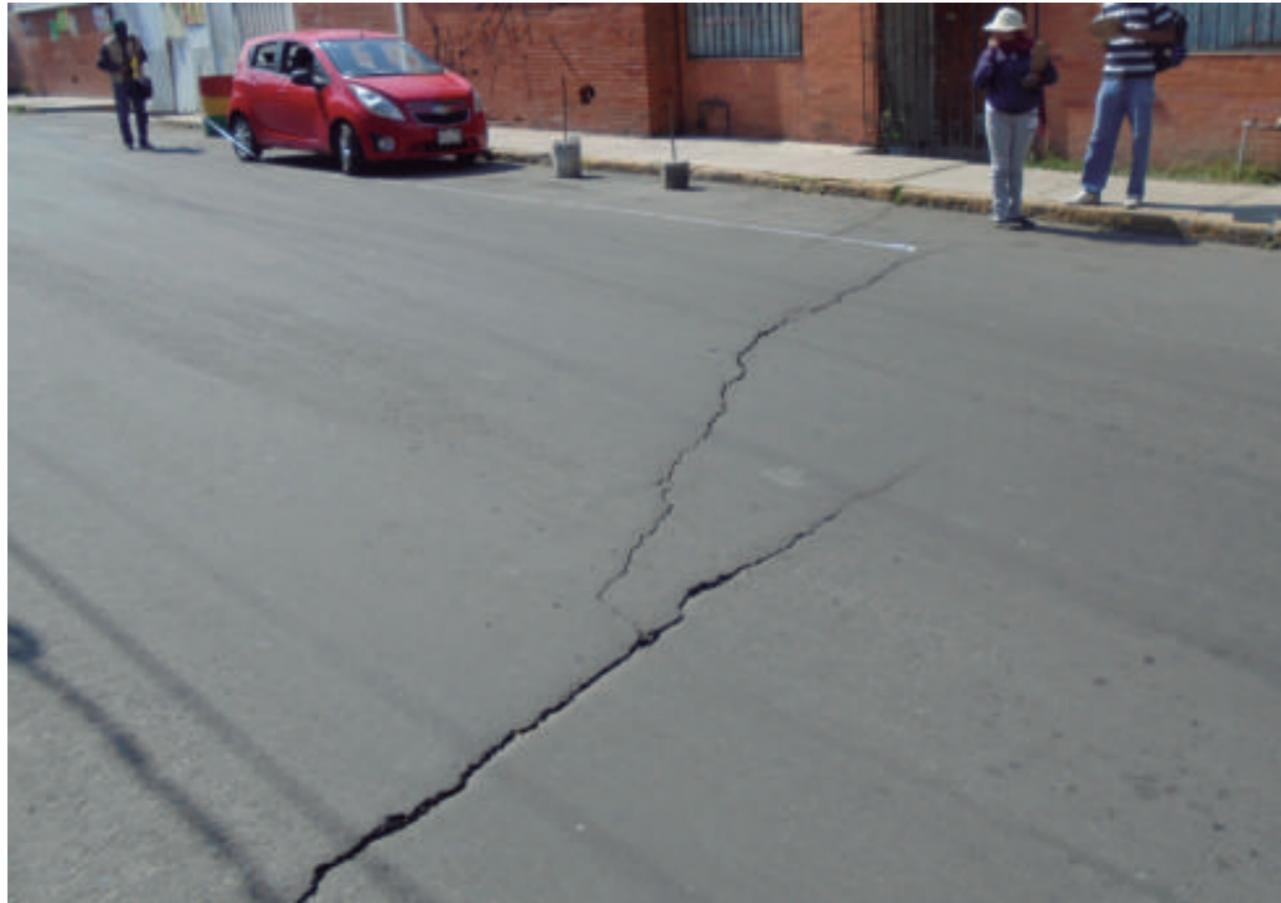
Figura 5.266. Fotografía B (Imagen 24 de peligro).

Se observa uno de los flancos de la estructura de hundimiento que ocasiona una fractura en la carpeta asfáltica que atraviesa de extremo a extremo la calle (19.3252° N, 99.0602° W. Calle: Lic. Braulio Maldonado).

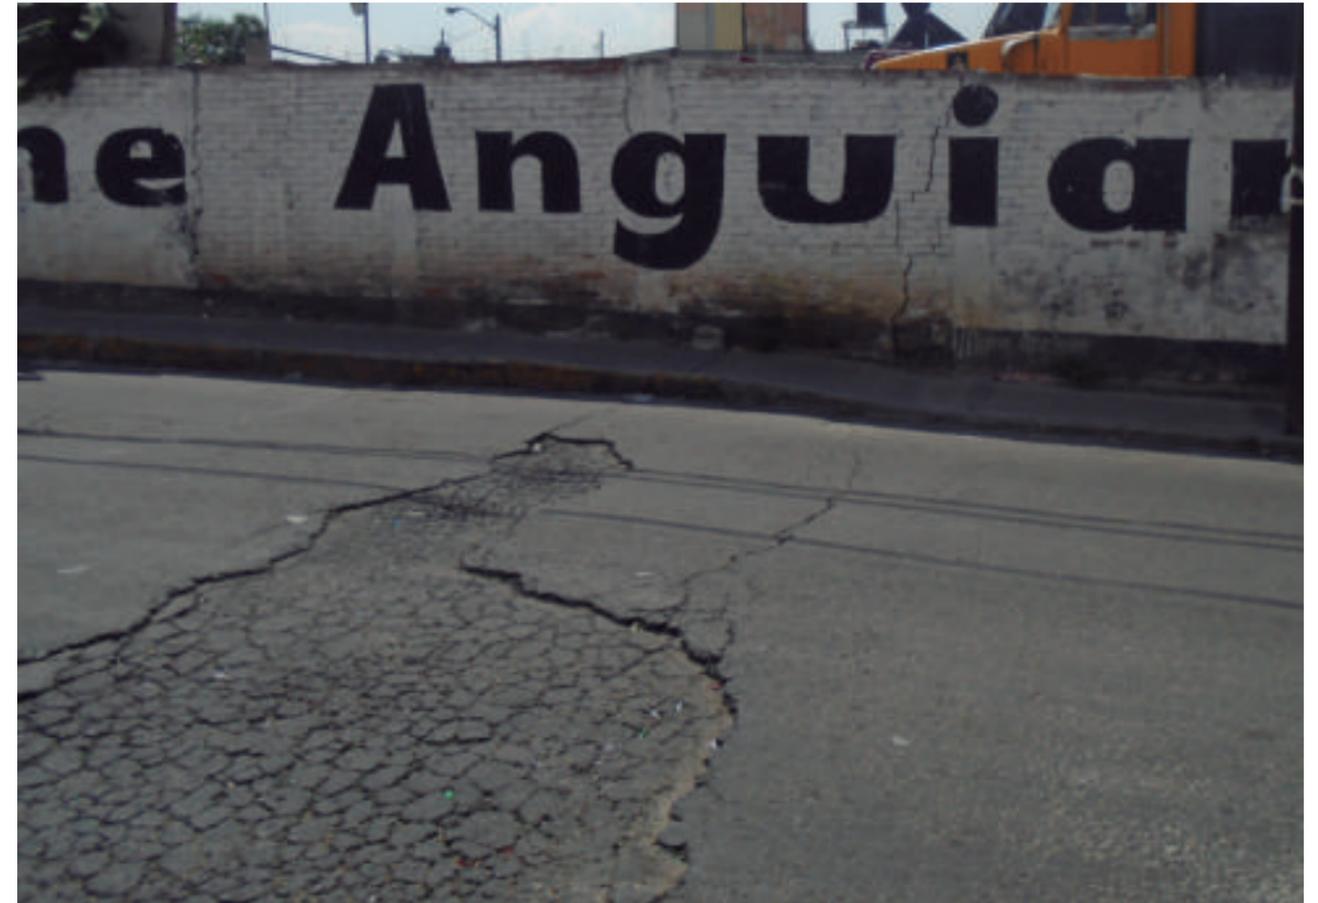
Figura 5.267. Fotografía C (Imagen 24 de peligro).

Fracturamiento en la carpeta asfáltica provocado por la estructura de hundimiento, al fondo de la fotografía se aprecia un muro que presenta deformaciones y fracturas desde el nivel del piso hasta la parte superior (19.3242° N, 99.0627° W. Calle: Río Colorado).

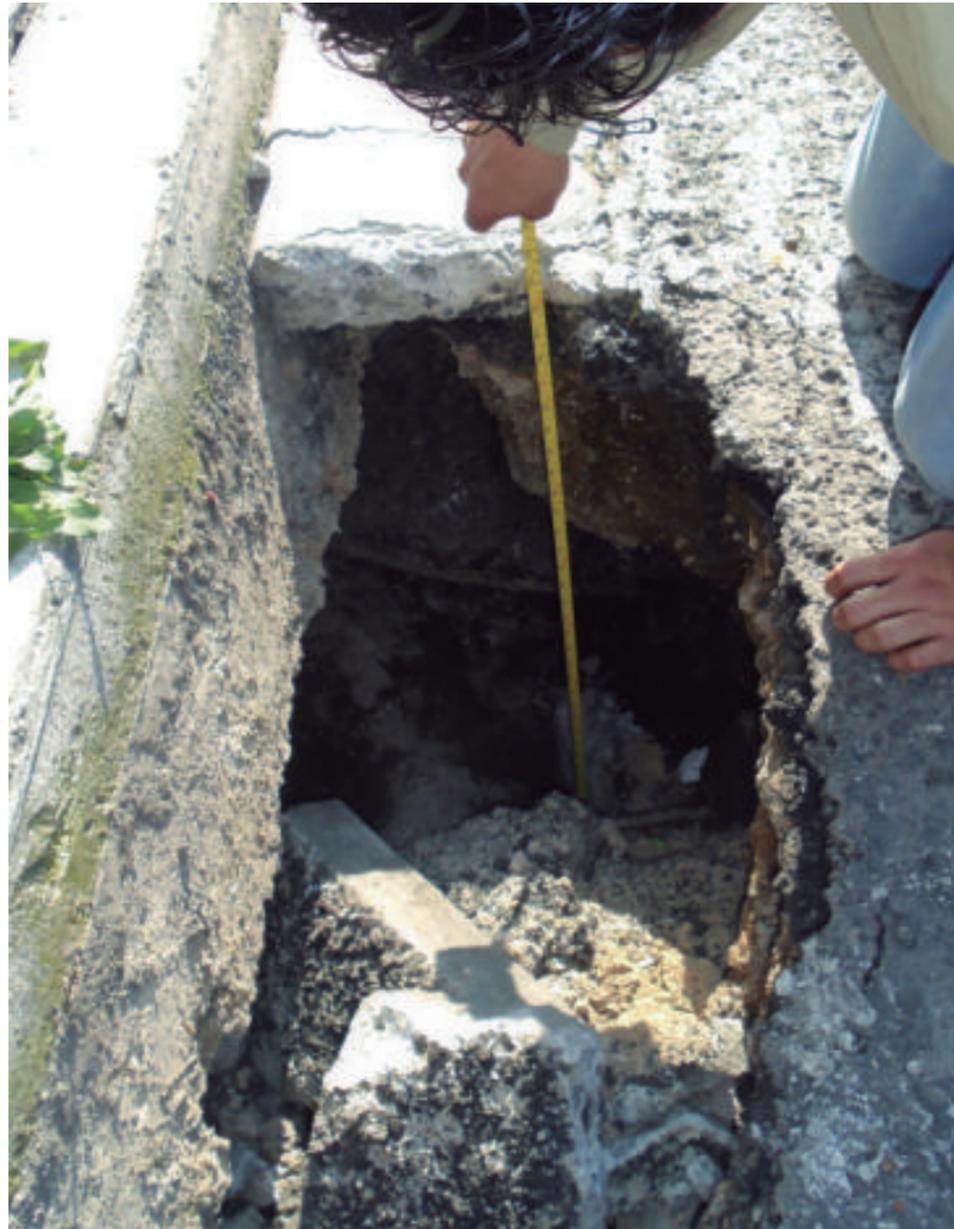
Figura 5.269. Fotografía A (Imagen 24 de vulnerabilidad).
Hueco de aproximadamente 50 cm que provoca la inestabilidad del terreno, en él se observan los espesores de los materiales en el subsuelo, así como la presencia de agua que satura los materiales (19.3294° N, 99.0552° W. Calle: 3 J. Araujo G.).

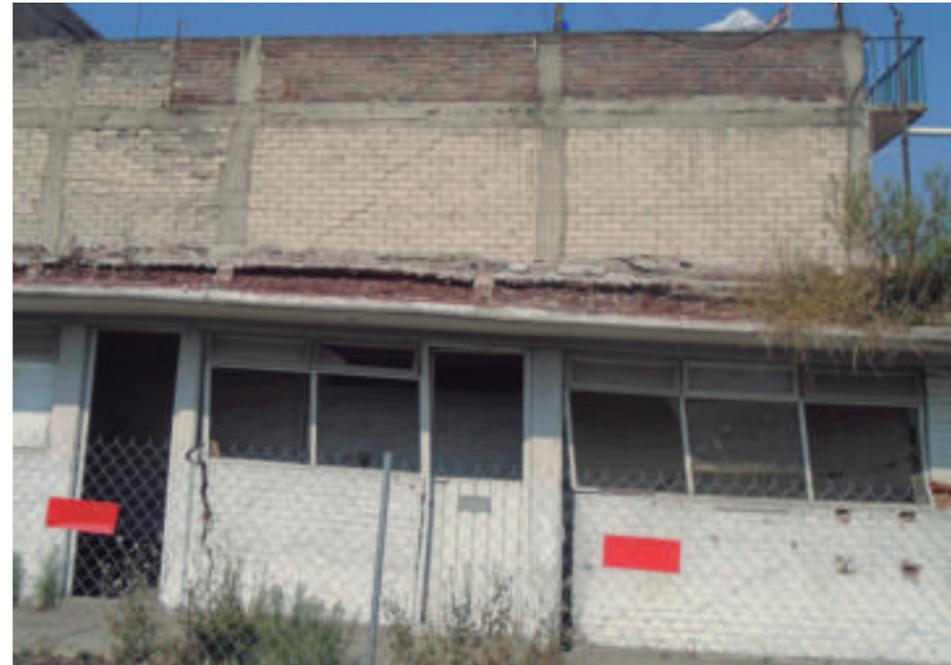
Uno de los lugares a los que debe prestarse mayor atención dentro de este polígono es un módulo del Sistema de Transporte de Pasajeros (RTP), en donde son encerrados diariamente 200 autobuses. Este sitio cuenta con sus propios almacenes de diésel, lo cual se convierte en un riesgo ya que la estructura de hundimiento cruza, en toda su extensión dicho módulo (Figura 5.270).

Figura 5.270. Fotografía B (Imagen 24 de vulnerabilidad).
La parte superior de una vivienda presenta fracturas diagonales. La parte de abajo corresponde a unos salones pertenecientes al módulo de RTP cuyos muros se encuentran inclinados, presentan fracturamiento y en algunos casos desplazamiento horizontal con respecto a los castillos (19.3290° N, 99.0555° W. Calle: Arroyo Frio).

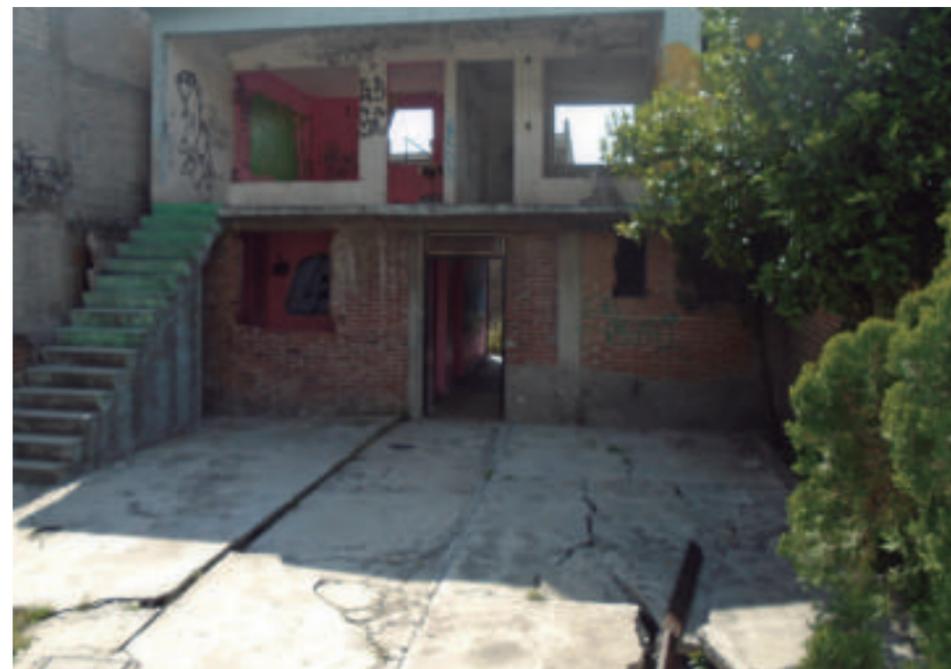
Figura 5.271. Fotografía C (Imagen 24 de vulnerabilidad).
Construcción que no fue concluida debido a que la fuerza de la estructura de hundimiento local está debajo de ella, haciéndola insegura para vivir, lo que se hace más evidente en la parte inferior de la fotografía ya que el patio está en su totalidad dañado a causa de este fenómeno (19.3246° N, 99.0625° W. Calle: Cedro).

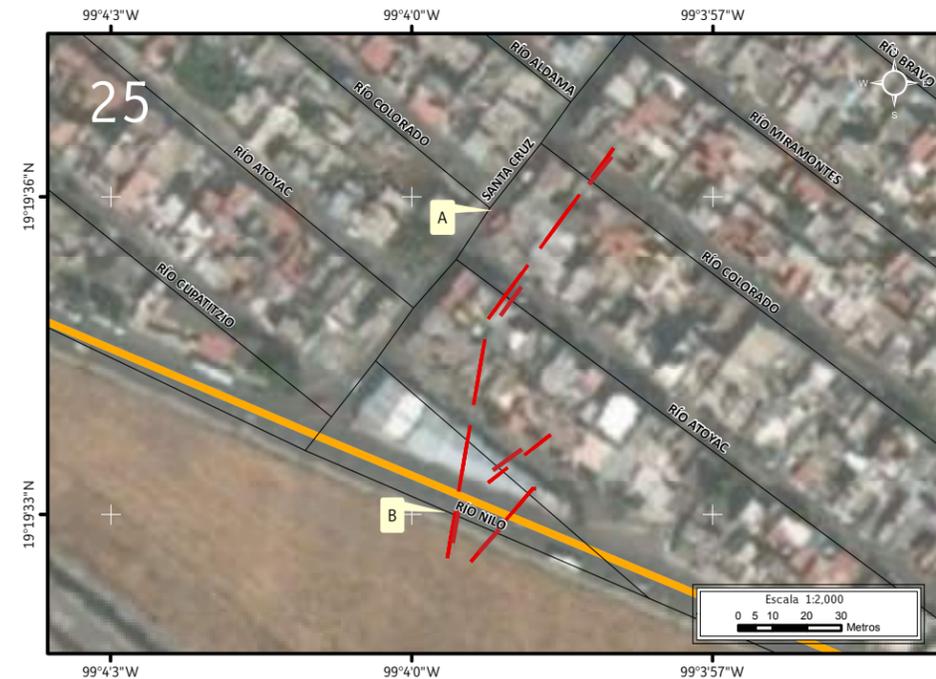
Figura 5.272. Imagen 25 de peligro por hundimiento local la colonia Puente Blanco (Mapa XXII).

La estructura tiene una dirección NE-SW entre las calles Río Colorado y Río Atoyac, después toma un nuevo rumbo en dirección N-S, hasta llegar a la calle Río Nilo donde se pierde dentro de las instalaciones del Reclusorio Oriente (Figuras 5.272).

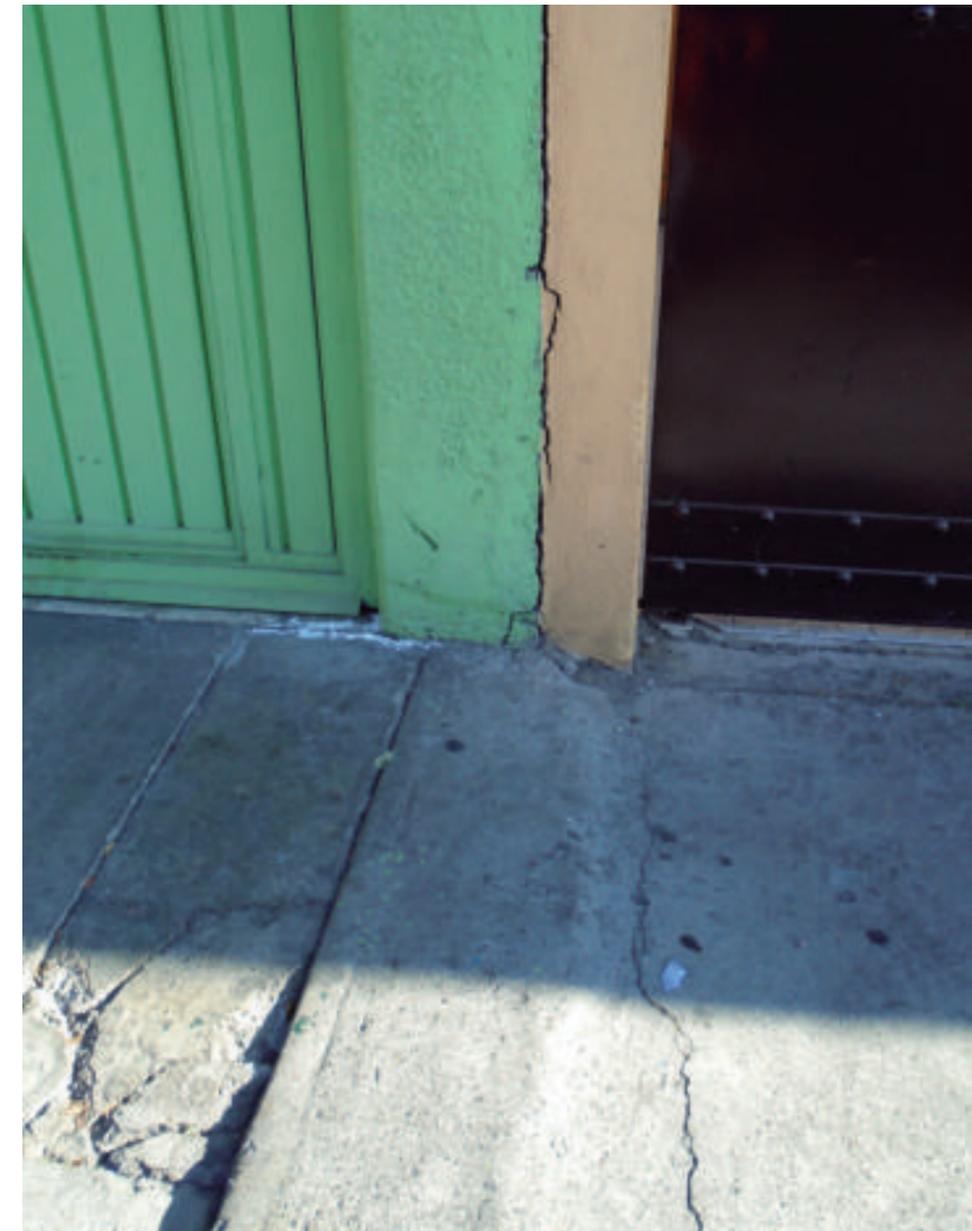
Figura 5.273. Fotografía A (Imagen 25 de peligro).

Ligero hundimiento en la carpeta asfáltica. En la porción inferior izquierda de la fotografía se observa una fractura que se conduce en dirección a dos viviendas, causando la separación de los castillos donde se unen las dos construcciones (19.3267° N, 99.0661° W. Calle: Río Colorado).

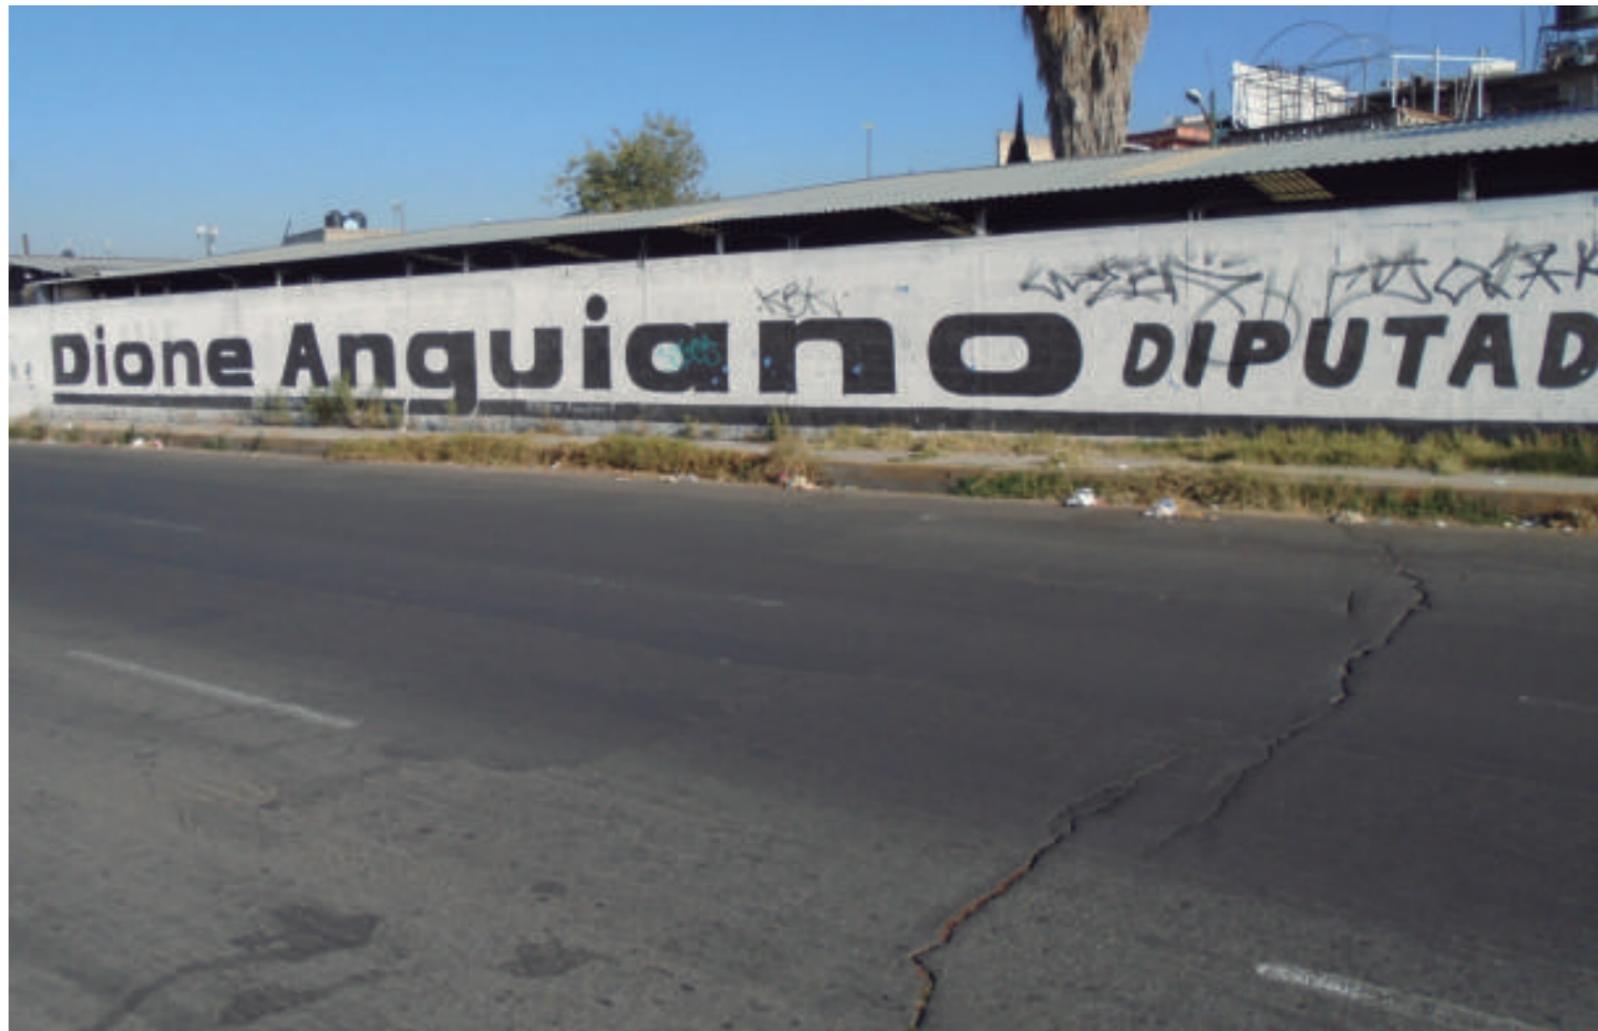
Figura 5.274. Fotografía B (Imagen 25 de peligro).

Fractura con una profundidad aproximada de 6 cm en la carpeta asfáltica, la fractura toma una dirección perpendicular a la vía de comunicación (19.3258° N, 99.0665° W. Calle: Río Nilo).

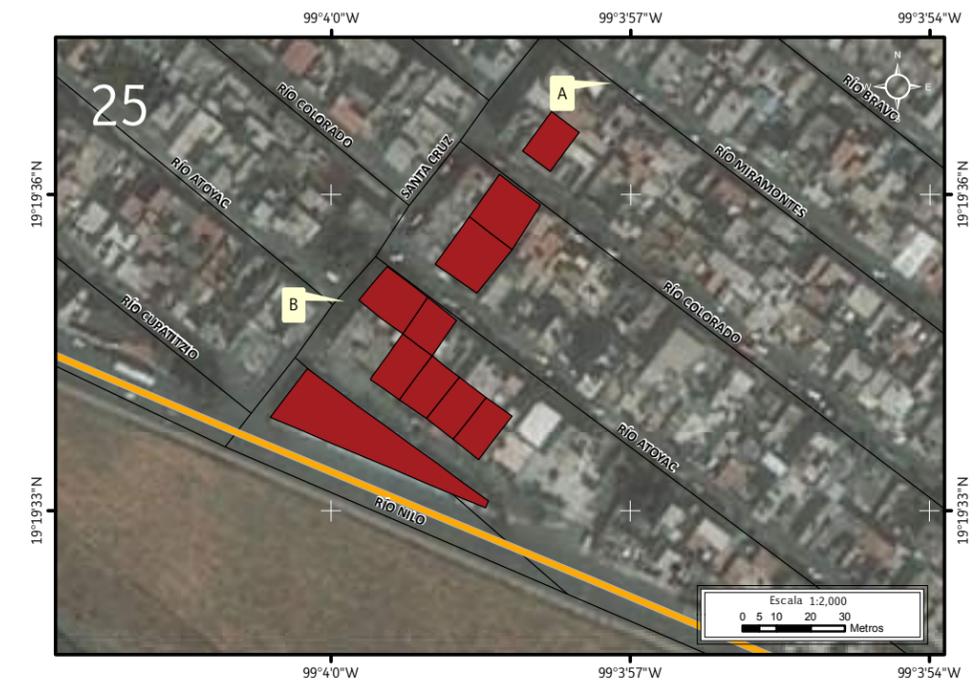
Figura 5.275. Imagen 25 de vulnerabilidad física expuesta a hundimiento local y fracturamiento colonia Pueblo Blanco (Mapa XXIII).

La vulnerabilidad física fue de un total de 10 lotes clasificados como de vulnerabilidad alta, se consideraron así debido a que se ubicaron dentro de la estructura y además presentaron daños visibles muy importantes. Todos los lotes afectados presentan un uso de suelo habitacional (Figura 5.275).
