Atlas de Peligros y Riesgos de la Ciudad de México

Actualización de los Mapas de Riesgo

Iztapalapa

Año: 2014

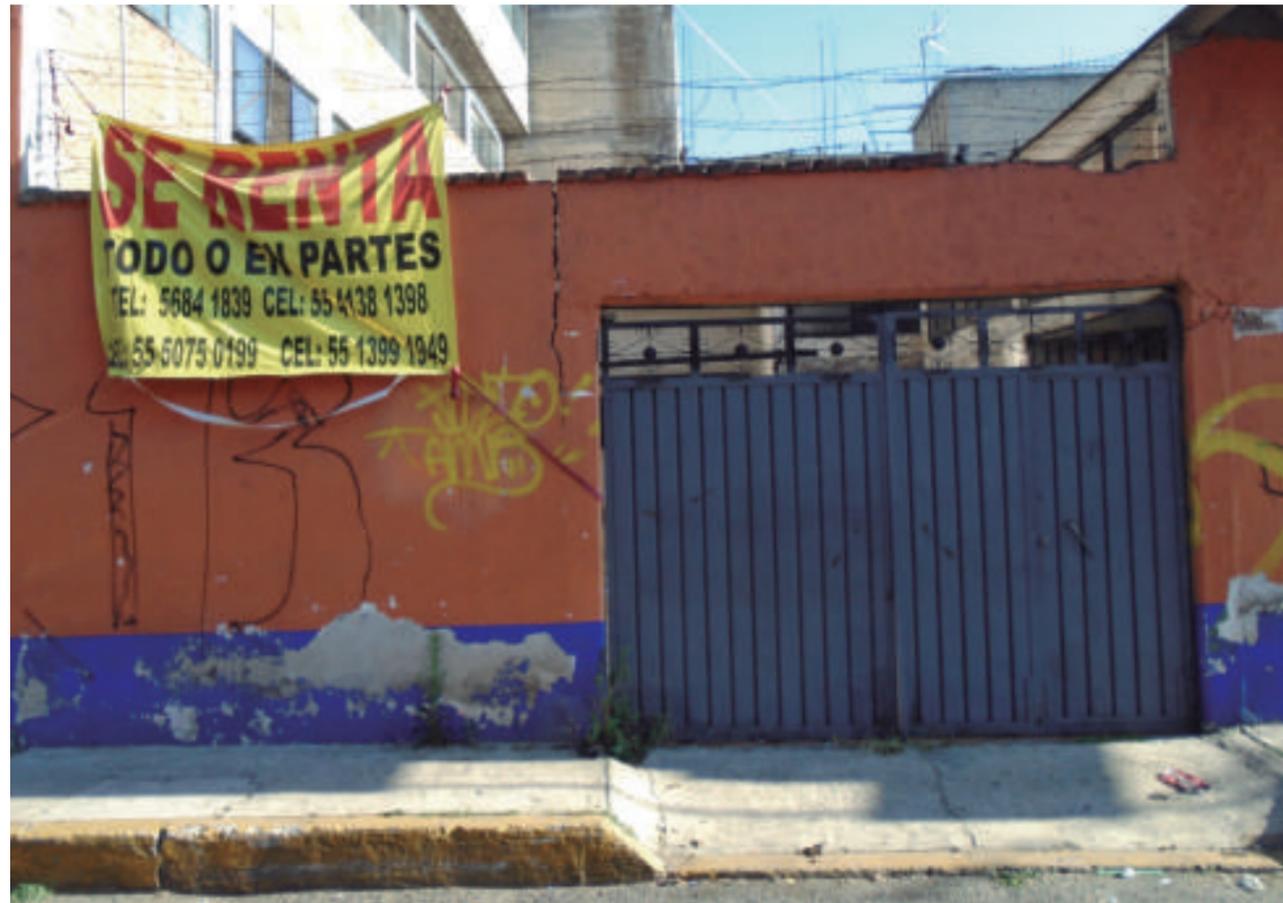
Figura 5.276. Fotografía A (Imagen 25 de vulnerabilidad).

Fracturamiento de la barda donde se separa el muro del castillo, la fractura tiene una separación aproximada de 3 cm (19.3270° N, 99.0659° W. Calle: Río Miramontes).

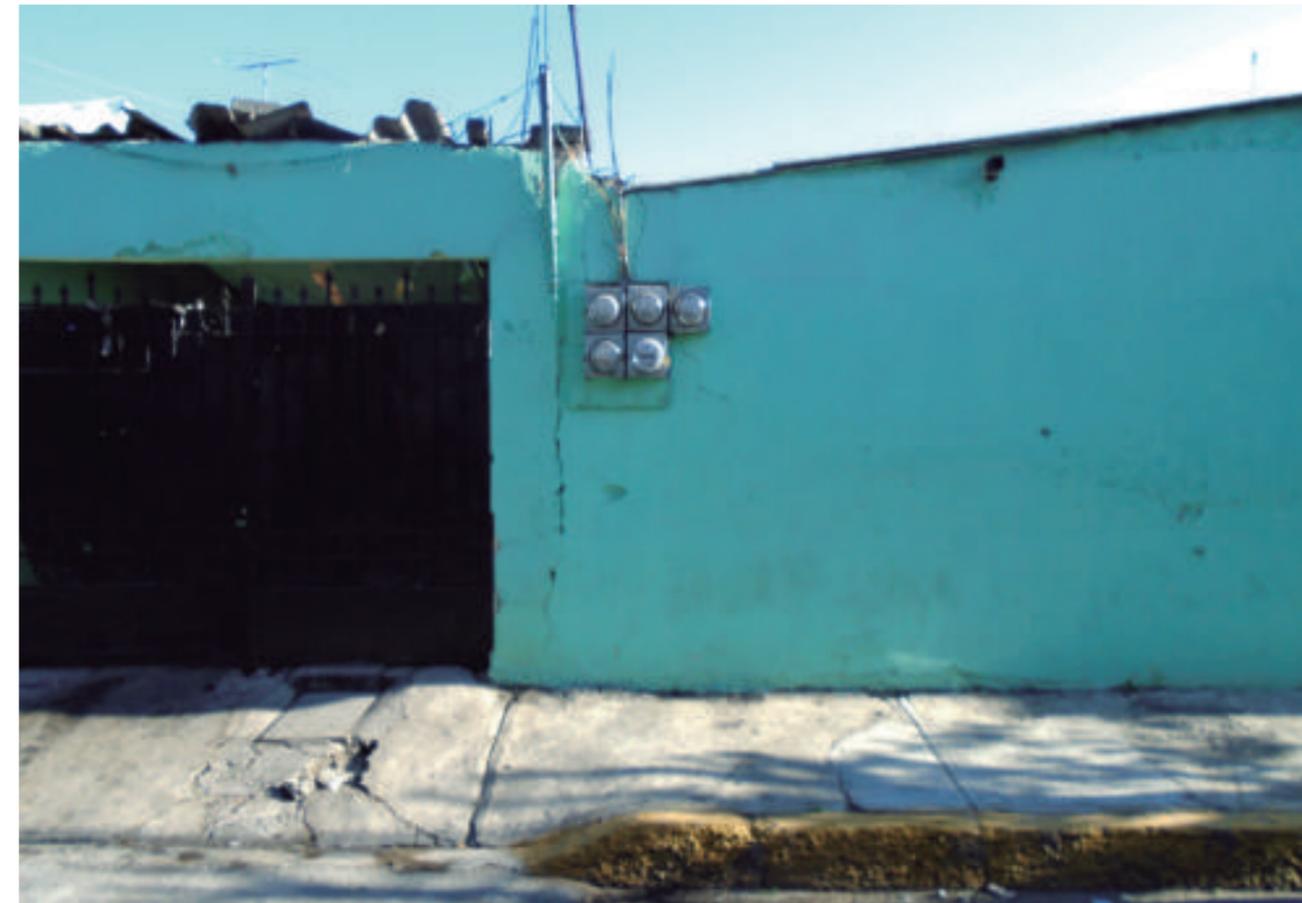
Figura 5.277. Fotografía B (Imagen 25 de vulnerabilidad).

Fracturamiento de la carpeta asfáltica con un ligero hundimiento, también se muestran pequeñas fracturas transversales en la barda y una separación respecto al muro y el castillo de aproximadamente de 3 cm (19.3264° N, 99.0663° W. Calle: Río Atoyac).

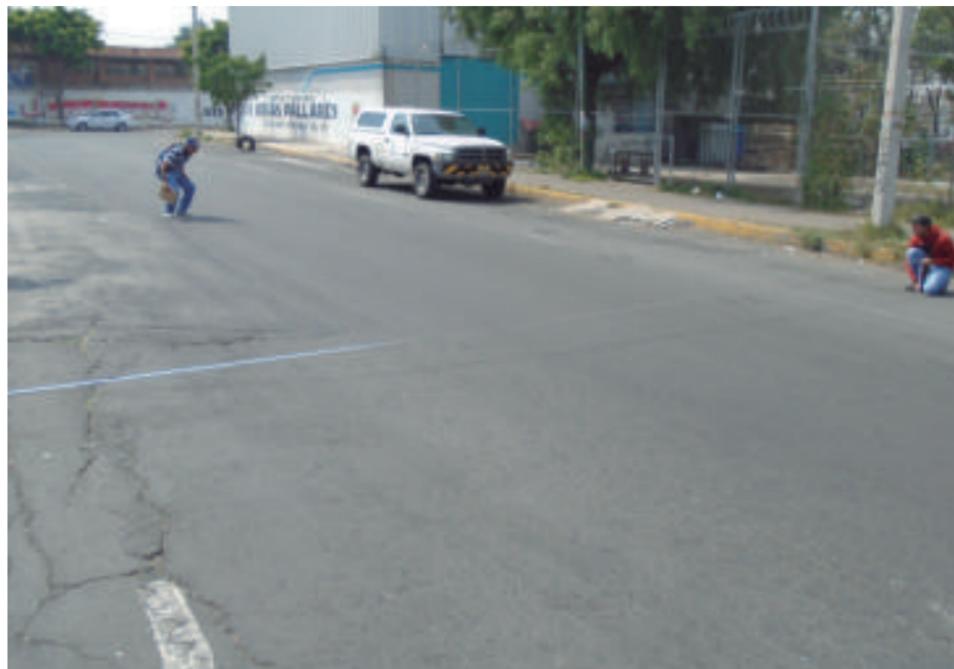
Figura 5.279. Fotografía A (Imagen 26 de peligro). Fracturamiento en la carpeta asfáltica y el desplazamiento vertical (39 cm) ocasionado por un flanco de la estructura de hundimiento (19.3202° N, 99.0655° W. Calle: Jesús Garibay).

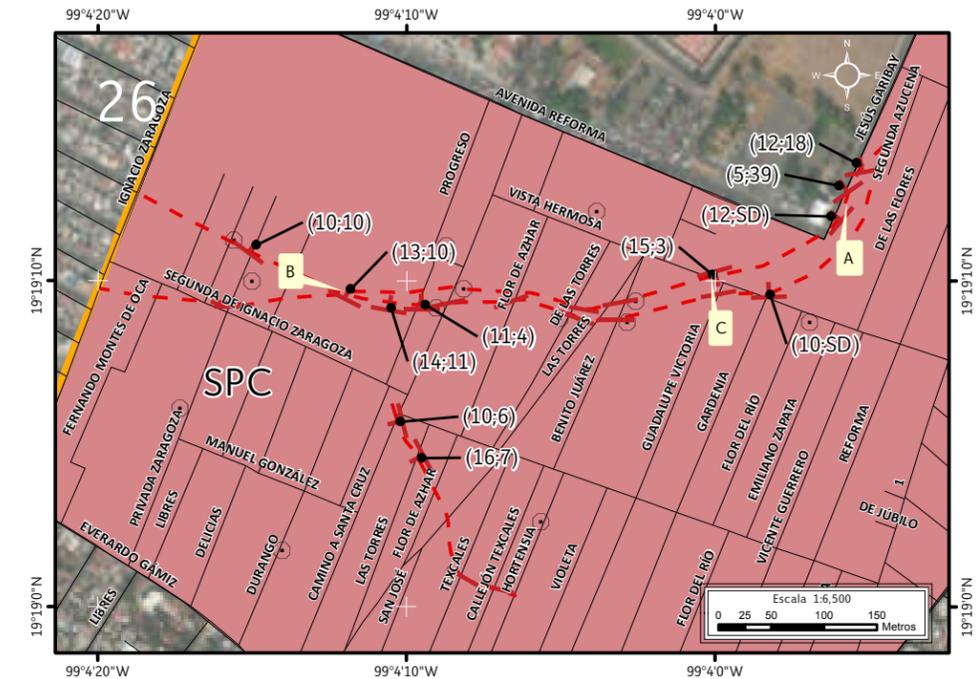
Figura 5.278. Imagen 26 de peligro por hundimiento local en la colonia Lomas de San Lorenzo (Mapa XXII).

Dentro de este sitio con riesgo se cartografiaron dos estructuras de hundimientos (Figura 5.278). La primera se ubica al este con, presenta dos flancos bien definidos con dirección NE-SW. La estructura inicia en la calle Jesús Garibay (Figura 5.279) y desaparece en la calle Ignacio Zaragoza, a lo largo de su recorrido se observaron desplazamientos verticales que van de 3 a 29 cm, afecta las calles Vista Hermosa, Benito Juárez, Las Torres, De las Torres, Flor de Azahar, Camino a Santa Cruz, Progreso, Segunda de Zaragoza y las cuatro cerradas de Zaragoza. La segunda estructura se localiza al sur del sitio con riesgo, inicia en la calle Camino a Santa Cruz entre Benito Juárez y Manuel González, presenta un solo flanco y con una dirección NW-SE cruza las calles Las torres, Flor de Azahar, Texcales, Callejón Texcales y Hortensia. Esta estructura genera desplazamientos verticales menores a los 7 cm (Figura 5.280).

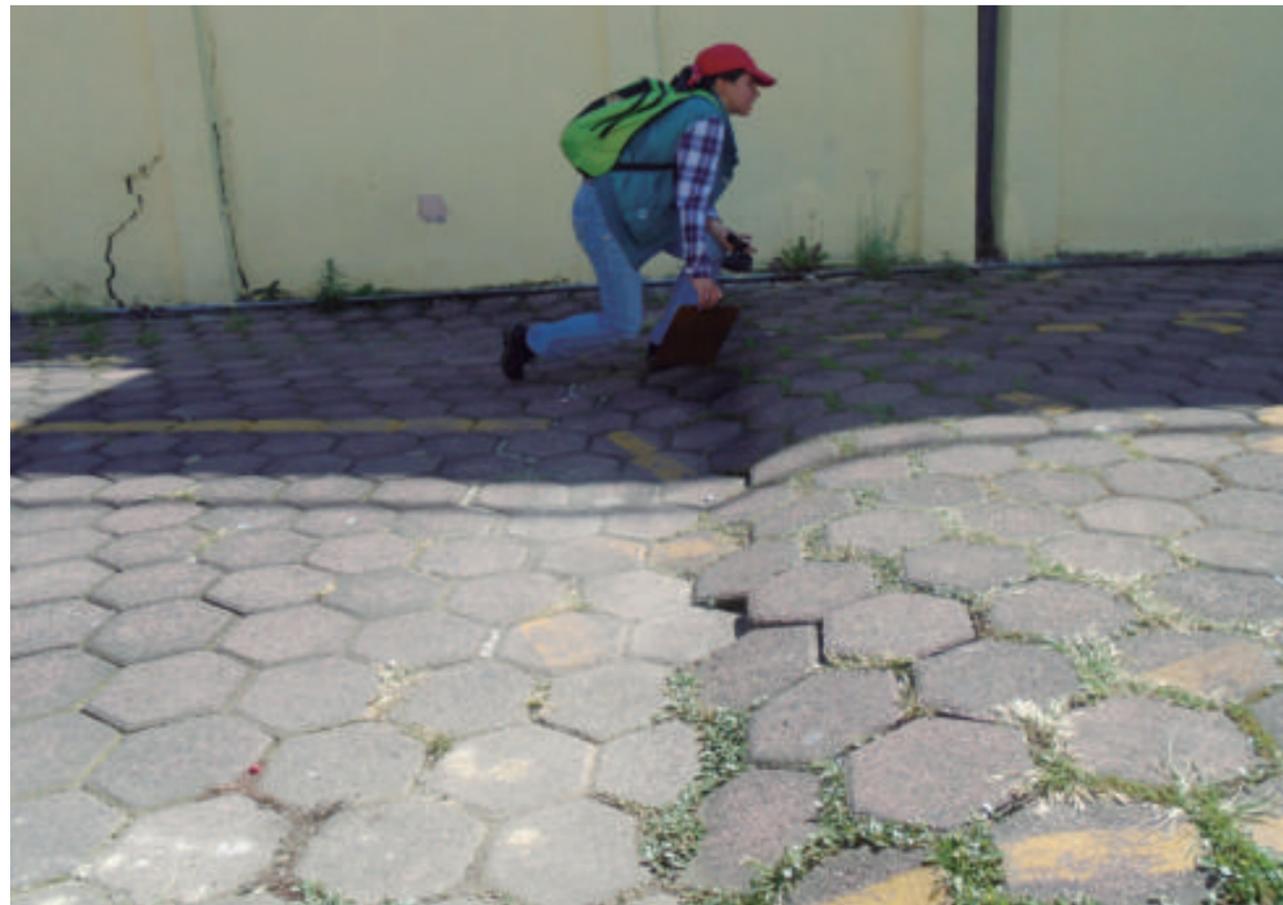
Figura 5.280. Fotografía B (Imagen 26 de peligro).

Desplazamiento vertical (10 cm) provocado por uno de los flancos de la estructura de hundimiento, ésta genera deformación en los adoquines y fracturas en la barda del fondo (19.3191° N, 99.0696° W. Calle: Zaragoza No. 42).

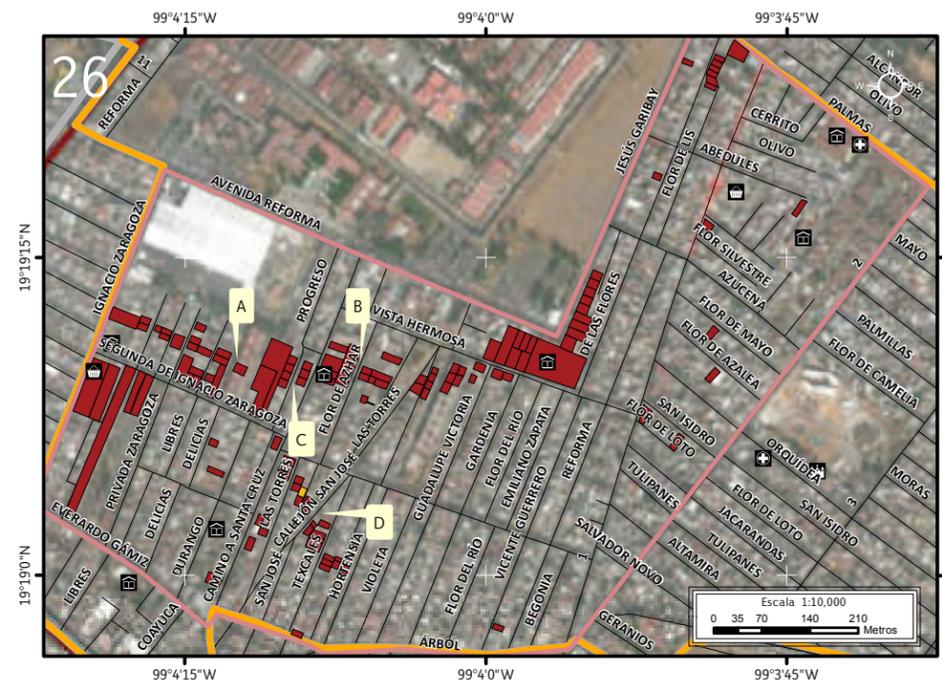
Figura 5.282. Imagen 26 de vulnerabilidad física expuesta a hundimiento local y fracturamiento en la colonia Lomas de San Lorenzo (Mapa XXIII).

La vulnerabilidad física dentro del sitio con riesgo Lomas de San Lorenzo, es de 127 lotes, 11 lotes se consideran vulnerables al no presentar daños visibles pero se localizan sobre la estructura de hundimiento, mientras que los 116 lotes restantes se consideran de vulnerabilidad alta ya que presentan daños visibles (Figura 5.282). Dentro de los lotes dañados a resaltar en este sitio con riesgo se encuentran; dos escuelas (una de ellas fuera de servicio), un mercado y dos unidades habitacionales, en el resto de los lotes predomina el uso de suelo habitacional.

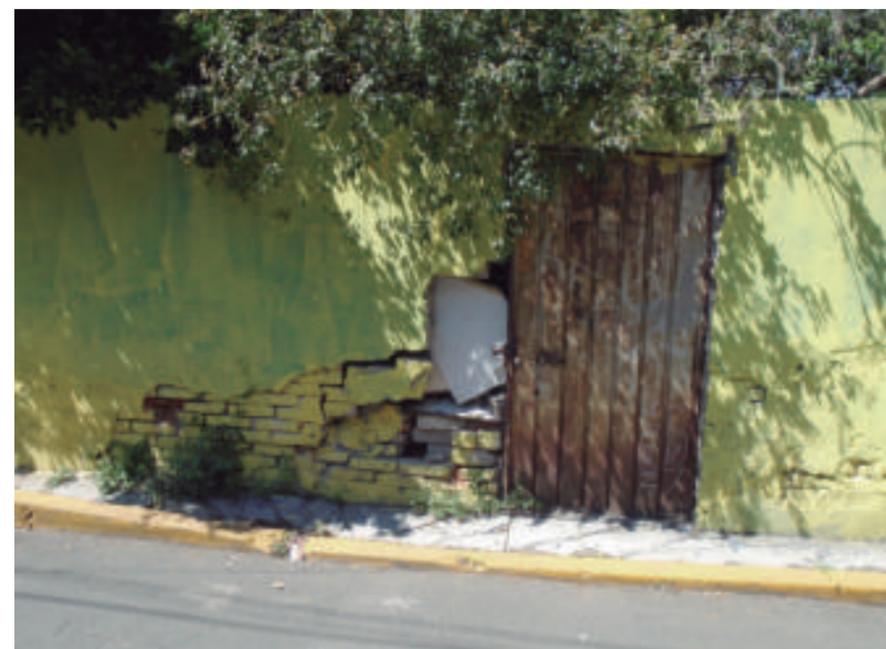
Figura 5.283. Fotografía A (Imagen 26 de vulnerabilidad). Vivienda con pérdida de material en la parte baja, debido a las fracturas que se observan y que se relacionan con la deformación y fracturamiento de la banqueta (19.3193° N, 99.0706° W. Calle: 4a. Cerrada Zaragoza).

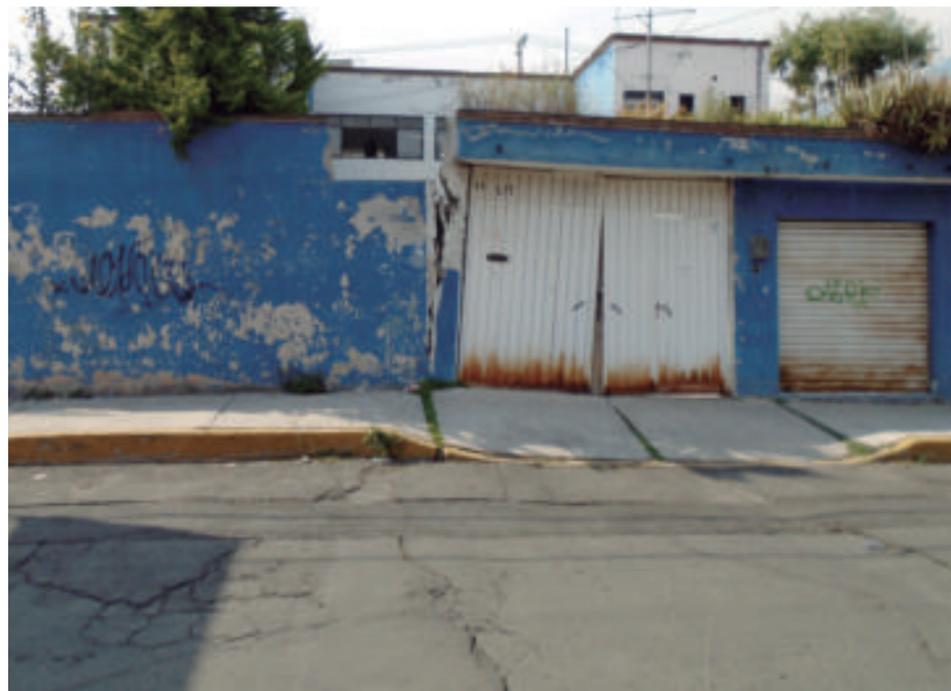
Figura 5.284. Fotografía B (Imagen 26 de vulnerabilidad).

Fracturas sobre la carpeta asfáltica ocasionadas por los dos flancos de la estructura de hundimiento, la dirección de uno de ellos coincide con un fracturamiento en la vivienda del fondo. Dichas fracturas se encuentran entre uno de los muros y el castillo con una separación mayor a los 10 cm en la parte superior (19.3192° N, 99.0692° W. Calle: Camino a Santa Cruz)

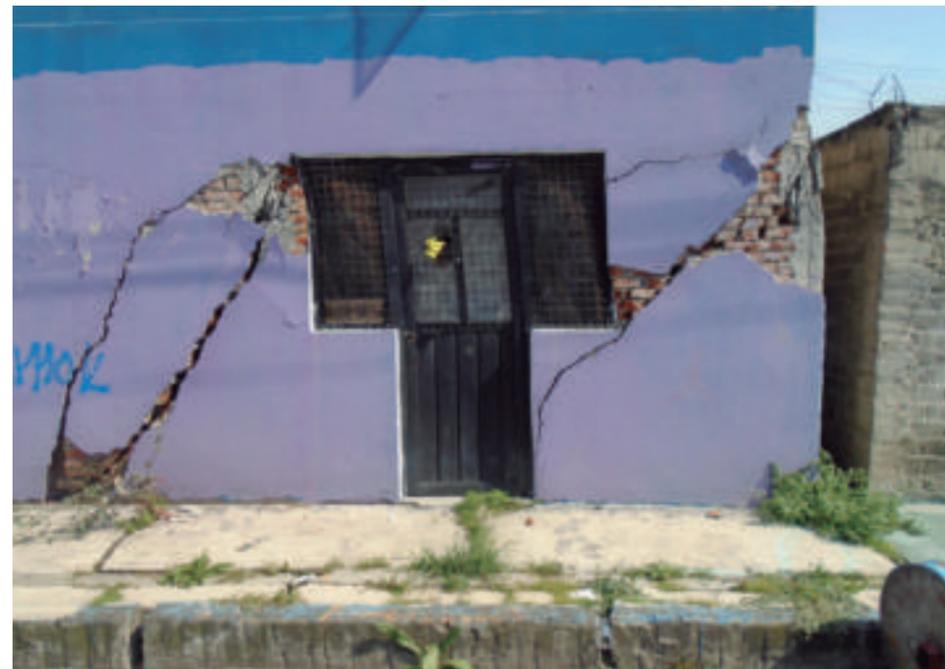
Figura 5.285. Fotografía C (Imagen 26 de vulnerabilidad).
Una de las viviendas con mayor daño dentro del sitio con riesgo. Dicha vivienda se encuentra afectada en su totalidad, sus fracturas atraviesan acabados, muro de mampostería e incluso el castillo; cabe mencionar que la construcción se encuentra deshabitada (19.3192° N, 99.0693° W. Calle: Progreso).

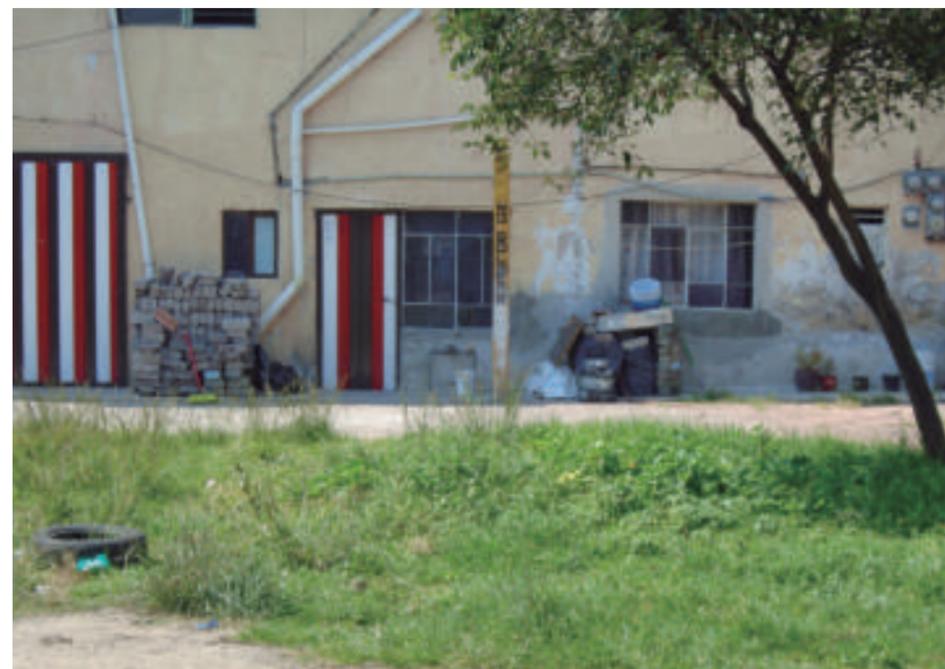
Otro punto a resaltar en la colonia Lomas de San Lorenzo es la presencia de oleoductos en el subsuelo, que al encontrarse sobre la estructura de hundimiento corren el riesgo de ser afectados por los movimientos de la misma y ocasionar fugas de sus fluidos con consecuencias graves (Figura 5.286).

Figura 5.286. Fotografía D (Imagen 26 de vulnerabilidad).
Uno de los postes que indican la presencia de oleoductos, exhortando a no golpear, construir ni escavar (19.3178° N, 99.0690° W. Calle: Callejón San José).

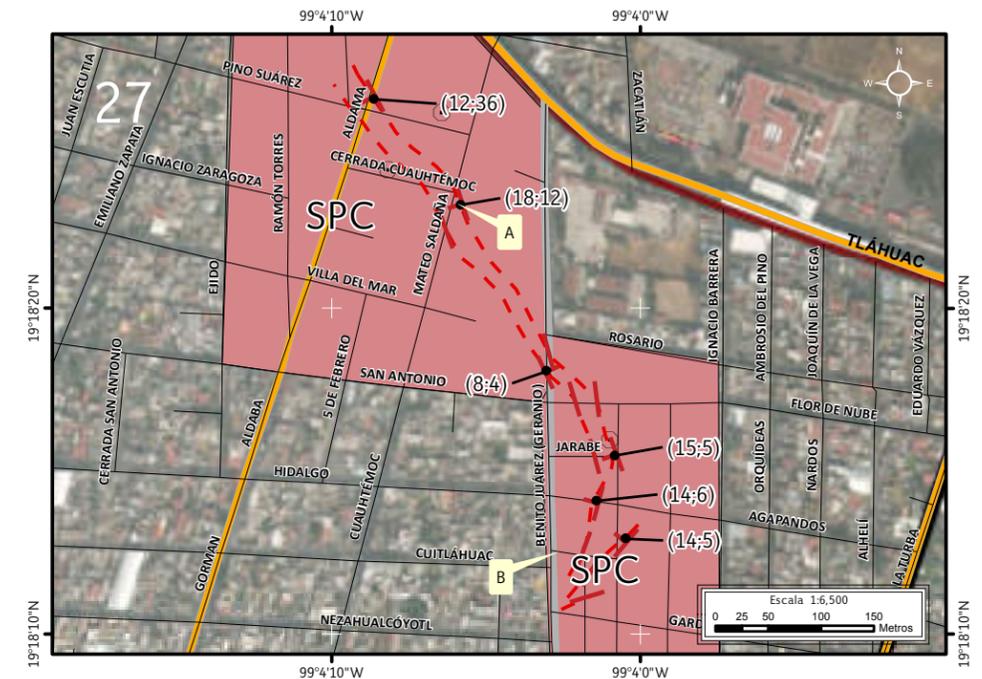
Figura 5.287. Imagen 27 de peligro por hundimiento local en Barrio de San Lorenzo Tezonco y la colonia El Rosario (Mapa XXII).

Dentro del sitio con riesgo Barrio de San Lorenzo Tezonco el hundimiento local presentó un desplazamiento vertical desde 4 hasta 36 cm, la estructura tiene una dirección NW-SE, pasa por las calles Aldama, Cerrada Cuauhtémoc, Mateo Saldaña hasta llegar a Benito Juárez (Geranio), donde comunica con el sitio con riesgo El Rosario: Dentro del sitio con riesgo el hundimiento se localiza en las calles Jacaranda, Agapandos hasta llegar a García, se observó que el desplazamiento vertical

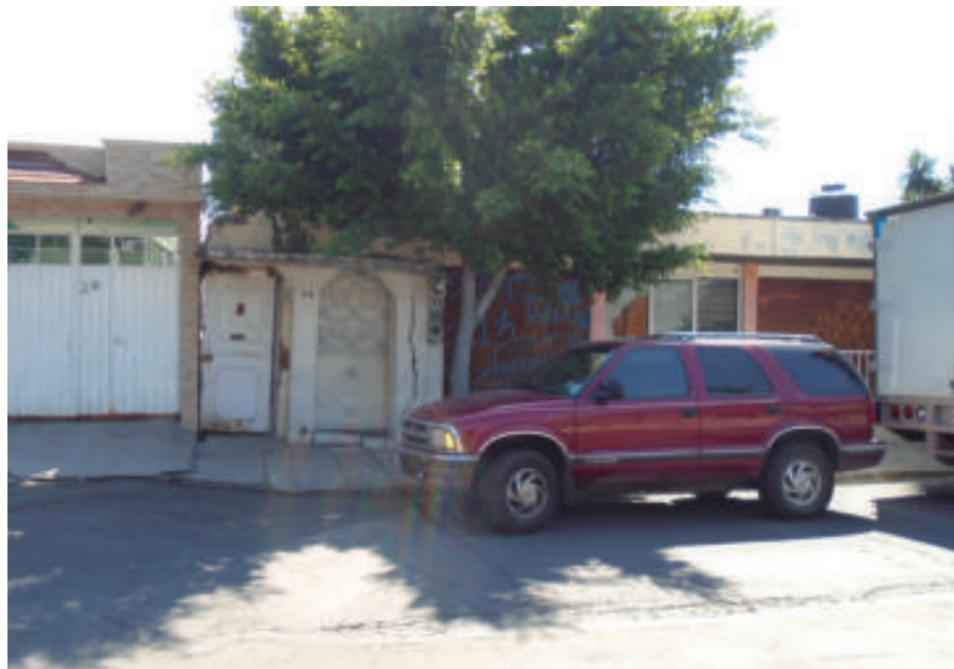
Figura 5.288. Fotografía A (Imagen 27 de peligro). Hundimiento local en la carpeta asfáltica con un desplazamiento vertical de 12 cm, este fenómeno daña principalmente al inmueble que se muestra al centro de la fotografía, ya que presenta fracturas que afectan toda la fachada, además se observa una separación de aproximadamente de 7 cm con respecto a la vivienda del lado izquierdo (19.3063° N, 99.0683° W. Calle: Mateo Saldaña).

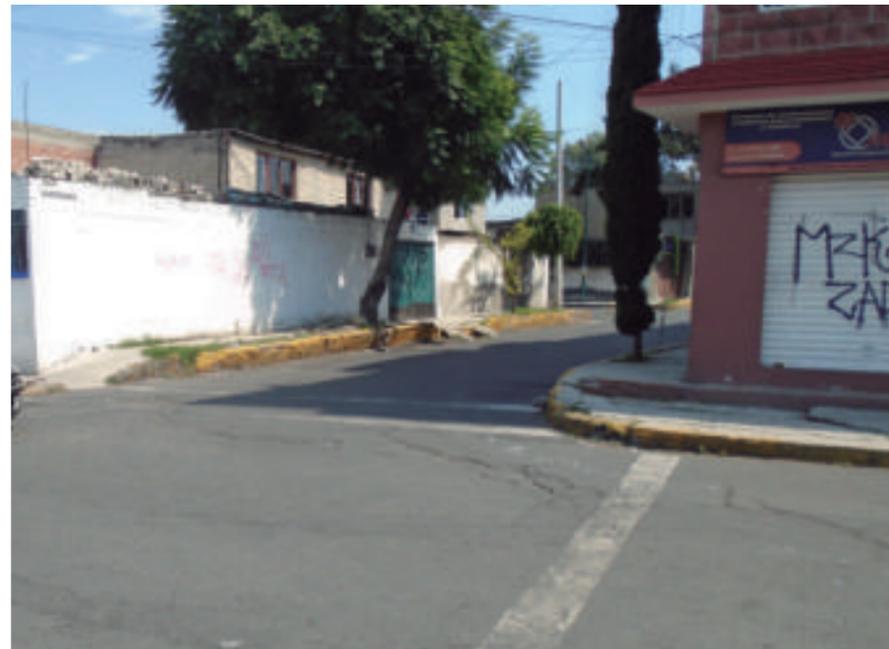
Figura 5.289. Fotografía B (Imagen 27 de peligro). La carpeta asfáltica y la banqueta se encuentran fracturadas debido al hundimiento local que presentó la zona, también se observa que el inmueble de la derecha presenta ya una inclinación respecto la dirección de este fenómeno (19.3029° N, 99.0674° W. Calle: Benito Juárez).

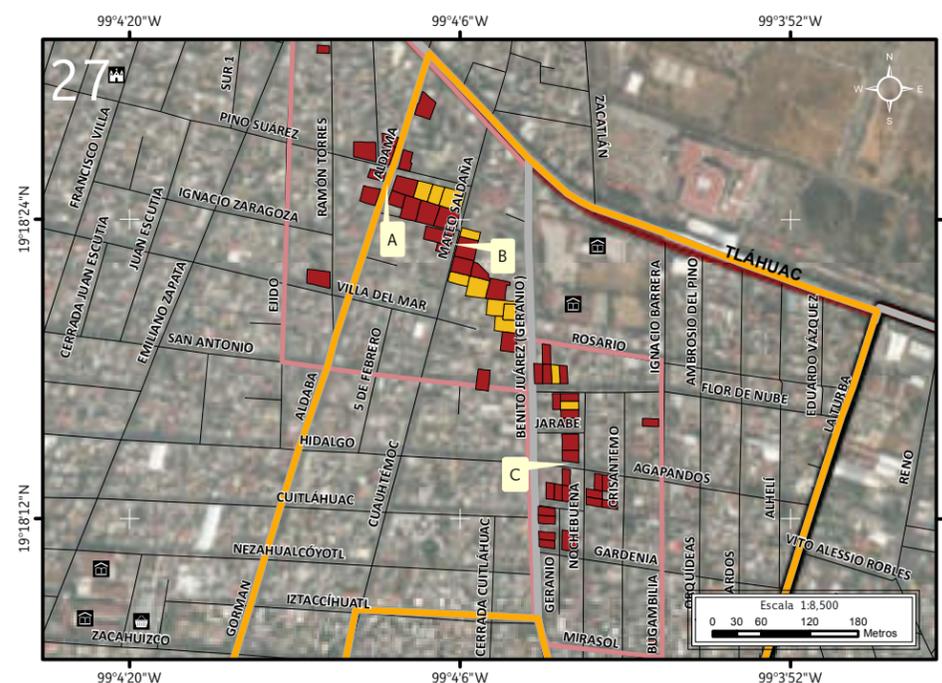
Al norte, el sitio con riesgo Barrio de San Lorenzo se registró una vulnerabilidad física de 31 lotes, de los cuales 9 fueron clasificados como vulnerables, porque no presentan daños visibles, pero porque se encuentran sobre la estructura de hundimiento, mientras que los 22 lotes restantes se considerados con vulnerabilidad alta, debido a que ya presentaban daños importantes. La vulnerabilidad social mínima registrada fue de 151 personas, de las cuales 48 son menores de edad, 6 adultos mayores de 65 años, 48 mujeres y 49 hombres; además se reportó que dentro de estas personas 6 presentaban alguna discapacidad.

Por su parte el sitio con riesgo El Rosario en la parte sur registró una vulnerabilidad física de 28 lotes, de los cuales 2 se encuentran sobre la estructura de hundimiento y no presentan daños visibles, por lo que fueron considerados como vulnerables, mientras que 26 se clasificaron con vulnerabilidad alta, ya que presentan daños, como se puede observar en parte inferior derecha de la Figura 5.291. La vulnerabilidad social mínima registrada fue de 142 personas, de las cuales 34 son menores de edad, 19 adultos mayores de 65 años, 48 mujeres y 41 hombres. Se reportaron 7 personas que presentan algún tipo de discapacidad.

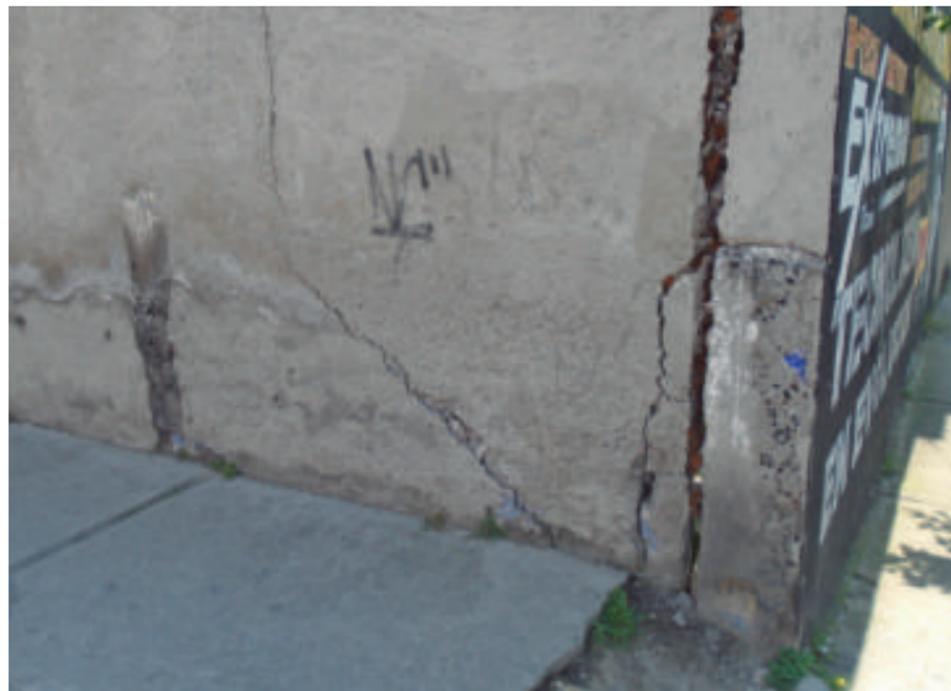
Figura 5.291. Fotografía A (Imagen 27 de vulnerabilidad).

Separación de un muro con respecto al castillo, además se observan las fracturas transversales que afectan el muro (19.3072° N, 99.0690° W. Calle: Pino Suárez).

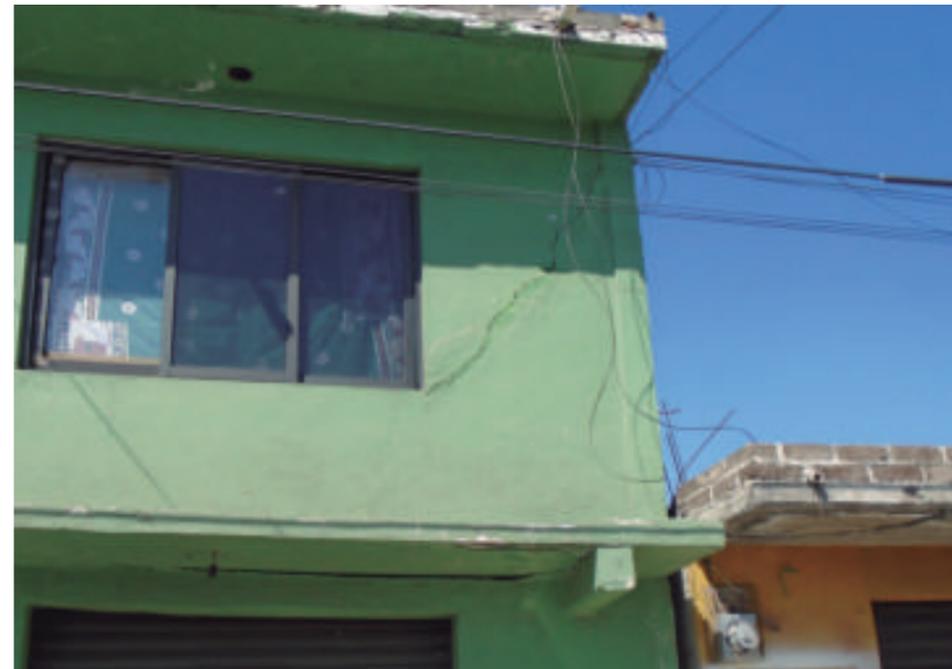
Figura 5.292. Fotografía B (Imagen 27 de vulnerabilidad).

Fractura transversal en la planta alta del inmueble, tiene su origen en el castillo y continúa hasta la ventana (19.3062° N, 99.0684° W. Calle: Mateo Saldaña).

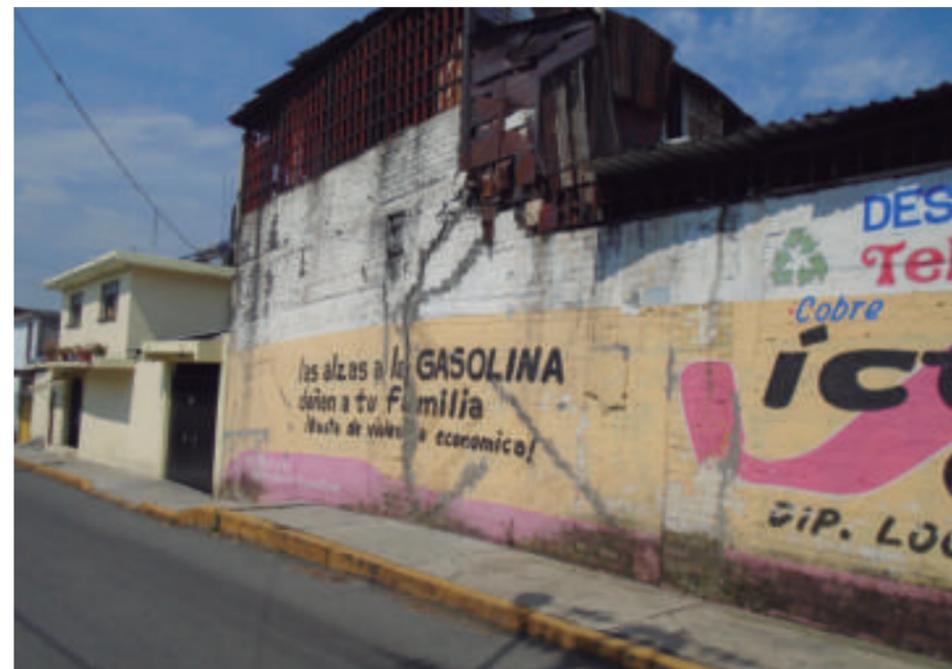
Figura 5.293. Fotografía C (Imagen 27 de vulnerabilidad).

Construcción con fracturas transversales en sus dos muros, se observa además que éstas fueron reparadas, pero la fuerza que actúa en ellas es constante, además de existir una inclinación de la parte izquierda de la construcción (19.3040° N, 99.0670° W. Calle: Agapandos).

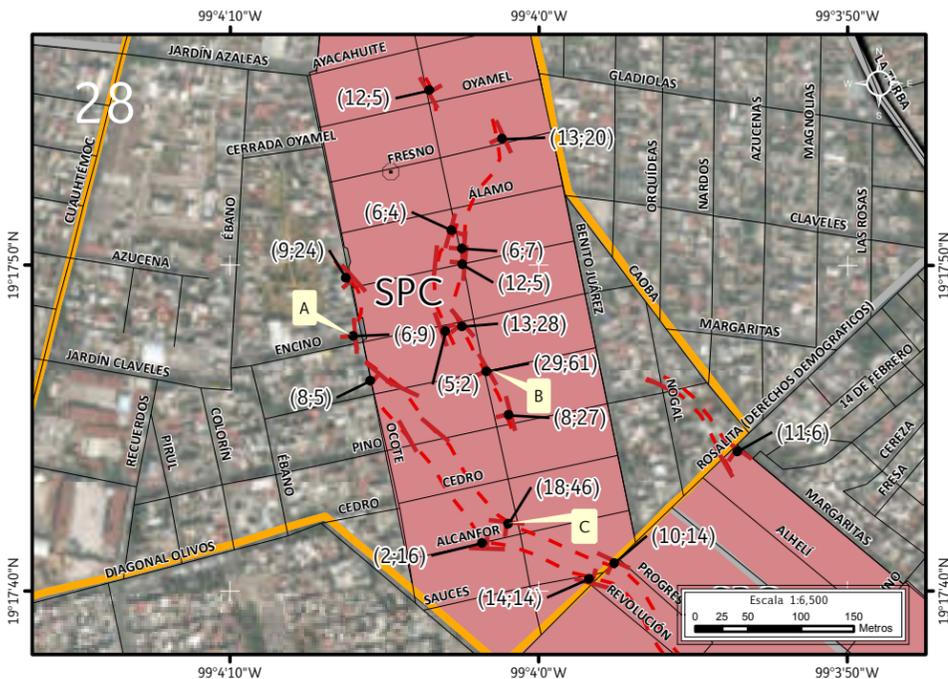
Figura 5.294. Imagen 28 de peligro por hundimiento local en la colonia El Molino Tezonco (Mapa XXII).

El sitio con riesgo está delimitado por las calles Ocote, Toltecas, Jacarandas, Aztecas, Benito Juárez, Rosalita y Derechos Democráticos, dentro de este sitio se cartografiaron dos estructuras de hundimiento (Figura 5.294). La primera de ellas tiene dos flancos e inicia en la calle Fresno entre Benito Juárez y Jacarandas con una dirección NE-SW afectando las calles Álamo, Jacarandas, Ciprés y Encino; en donde cambia de dirección a NW-SE para cruzar las calles Paraíso y Pino. A lo largo de la estructura se encuentran desplazamientos verticales que van de los 4 a los 61 cm (Figura 5.295). En la esquina de Encino y Ocote se cartografió una estructura con dos flancos, que con una dirección NW-SE que cruza las calles Paraíso, Pino, Cedro, Alcanfor, Jacarandas, Sauce y Rosalita; los desplazamientos verticales registrados en esta estructura llegan a los 46 cm (Figuras 5.296-5.297). Esta misma estructura afecta al sitio con riesgo La Planta (9).

En la zona identificada como de riesgo se encontró una estructura de hundimiento local con dirección NW-SE que cruza las calles Nogal, Pino y Rosalita, esta estructura no presenta, hasta el momento de la visita a campo, desplazamiento verticales mayores de 6 cm.

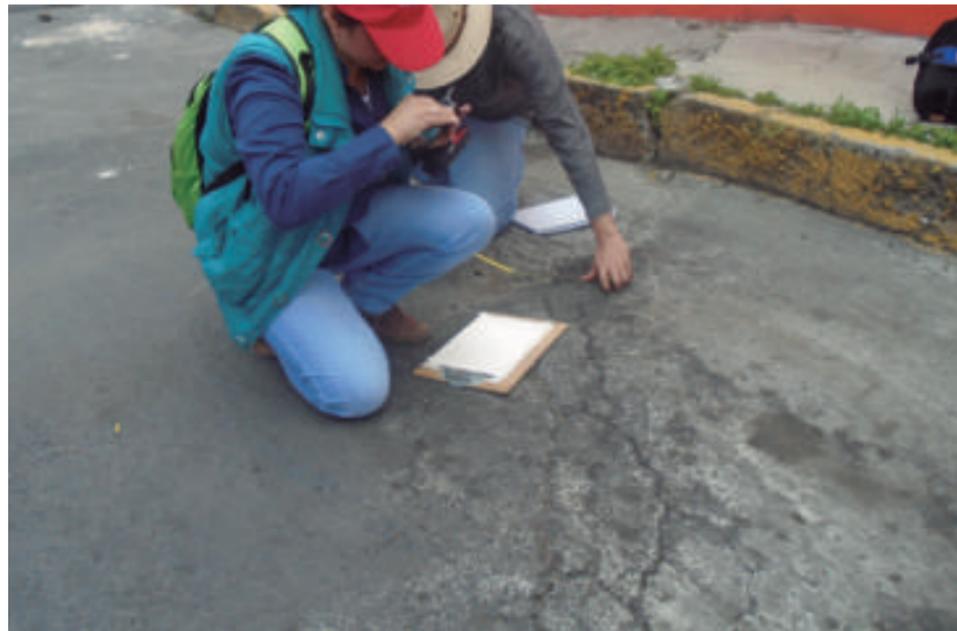
Figura 5.295. Fotografía A (Imagen 28 de peligro). Uno de los flancos de la estructura de hundimiento y las fracturas que ocasiona el desplazamiento vertical de 9 cm (19.2965° N, 99.0683° W. Calle: Encino).

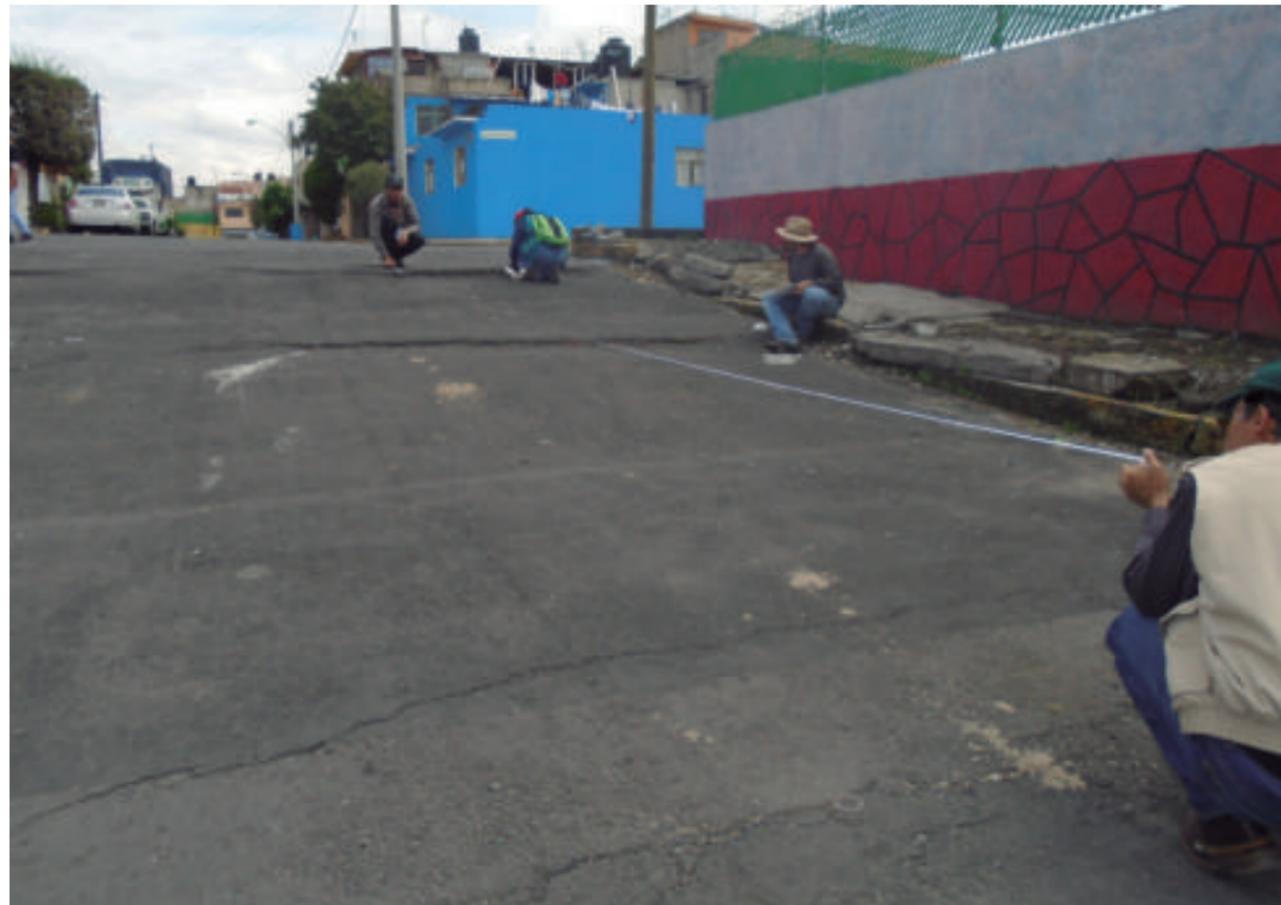
Figura 5.296. Fotografía B (Imagen 28 de peligro).

Fracturamiento que sufre la carpeta asfáltica a causa de un desplazamiento vertical que ha formado escalones en la carpeta asfáltica, el hundimiento total es de 61 cm (19.2963° N, 99.0673° W. Calle: Paraíso).

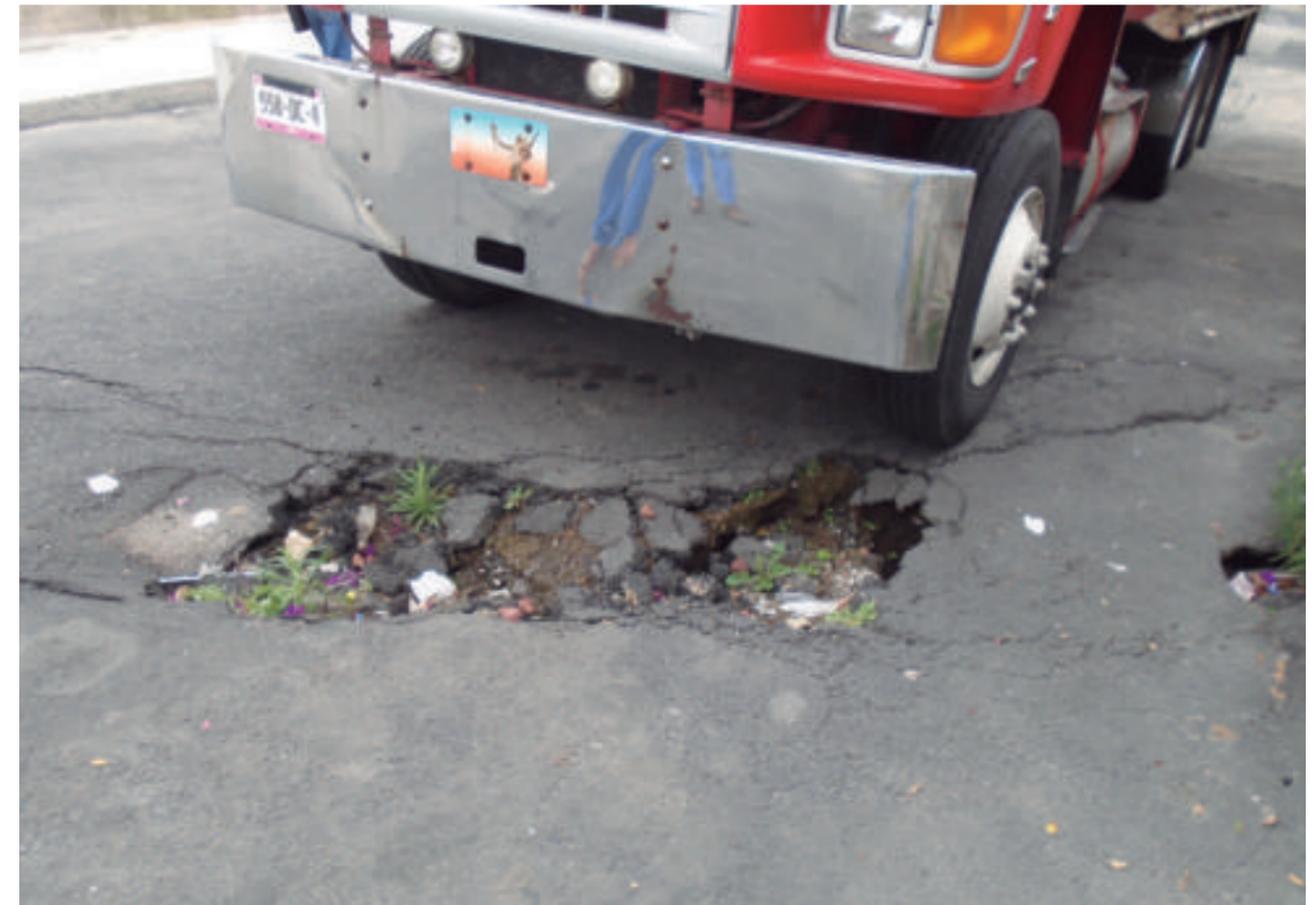
Figura 5.297. Fotografía C (Imagen 28 de peligro).

Uno de los flancos de la estructura de hundimiento y las fracturas que esta ocasiona sobre la carpeta asfáltica (19.2949° N, 99.0670° W. Calle: Alcanfor).

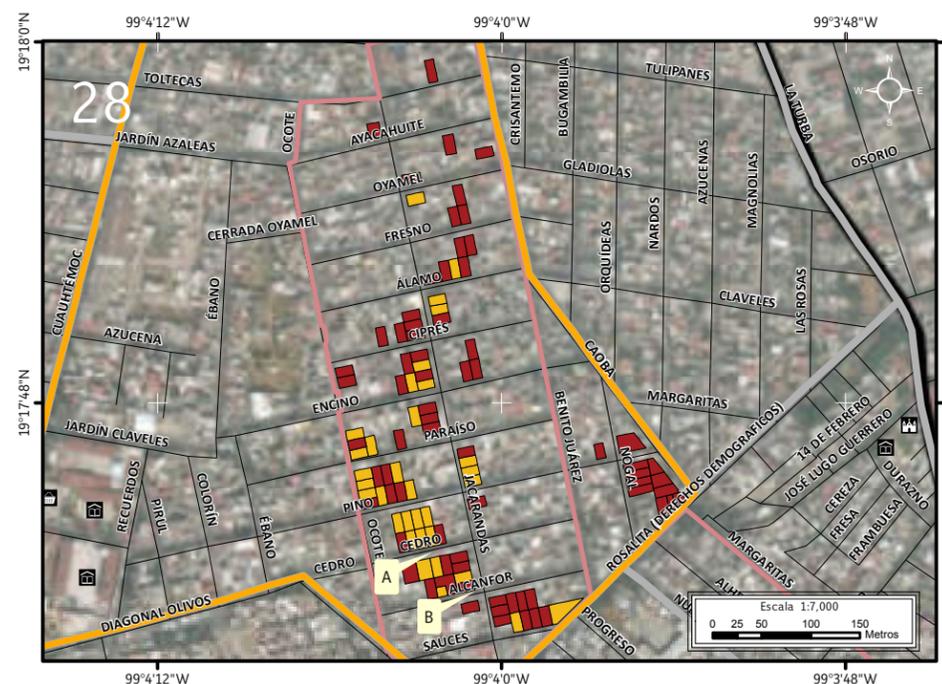
Figura 5.298. Imagen 28 de vulnerabilidad física expuesta a hundimiento local y fracturamiento en la colonia El Molino Tezonco (Mapa XXIII).

Dentro del el sitio con riesgo El Molino Tezonco, se reportó una vulnerabilidad física expuesta de 92 lotes, de los cuales 32 se consideraron vulnerables por no presentar daños visibles y encontrarse sobre la estructura de hundimiento, los 60 restantes se consideraron como altamente vulnerables, debido a que presentan daños visibles fuera del inmueble (Figura 5.298).

Dentro de la misma colonia en la zona identificada como de riesgo existen 12 lotes que presentan daños a causa de la estructura de hundimiento (Figura 5.298). La vulnerabilidad social en esta zona fue calculada con datos de INEGI (2010) dando un total de 51 de los cuales 13 son niños, 4 adultos mayores, 17 mujeres y 17 hombres. Se reportaron 2 personas con discapacidad.

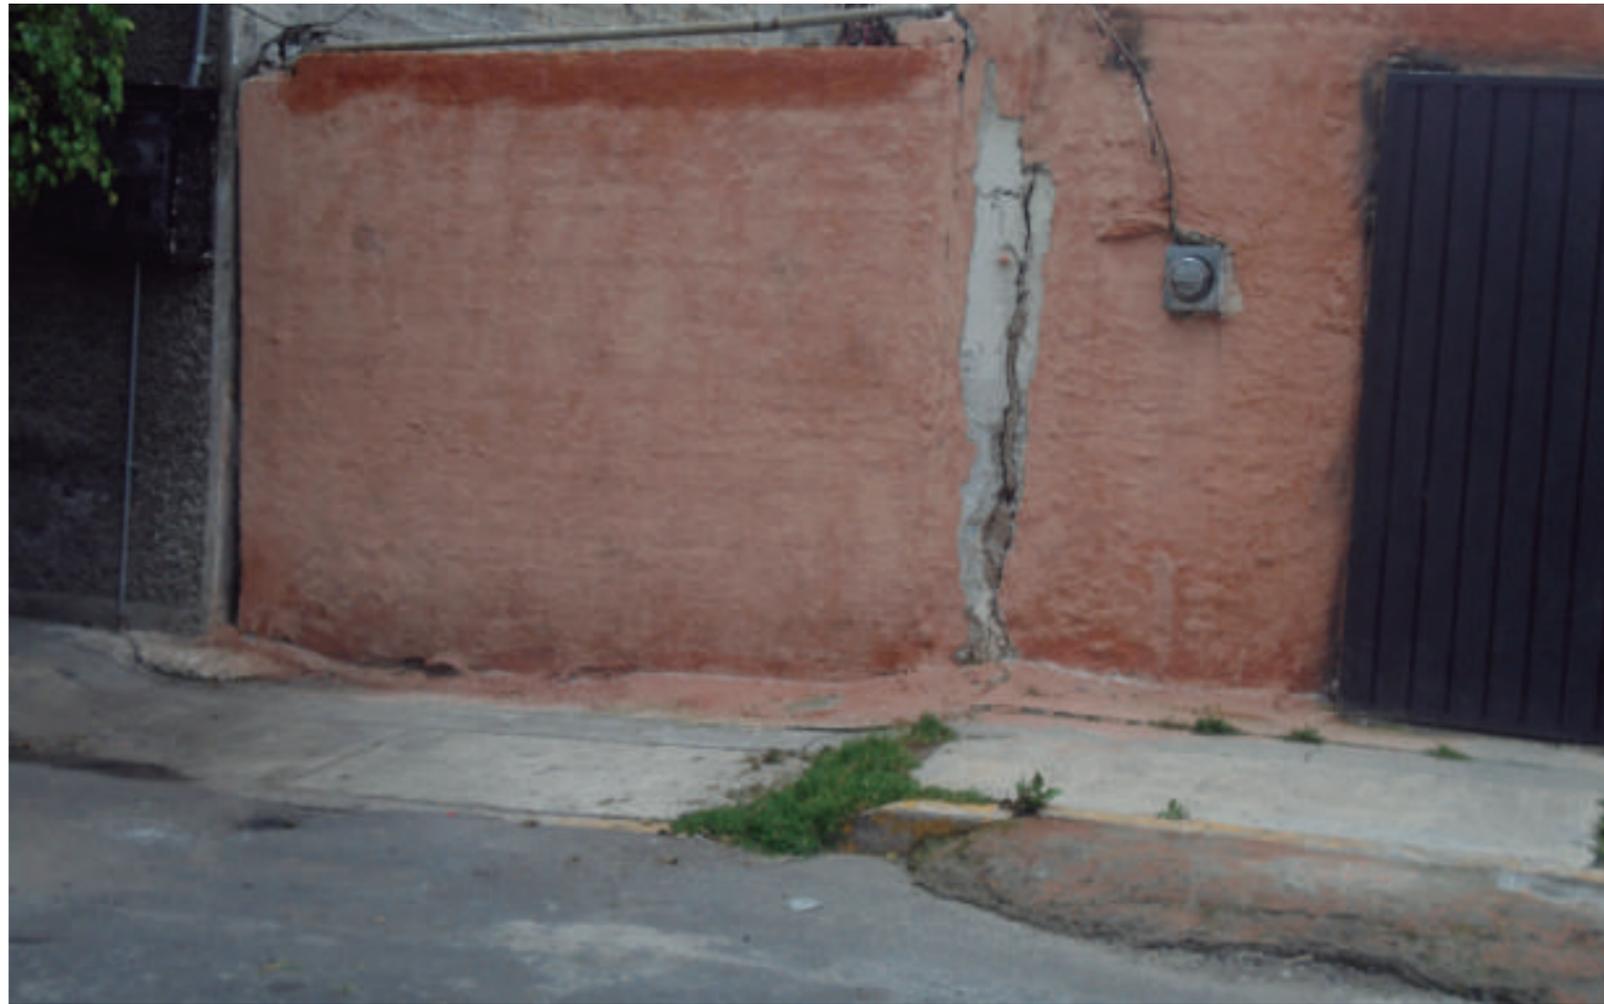
Figura 5.299. Fotografía A (Imagen 28 de vulnerabilidad).

Vivienda que ha sufrido un desplazamiento vertical de 15 cm aproximadamente, lo que ocasionó una fractura vertical en uno de sus muros (19.2952° N, 99.0674° W. Calle: Cedro).

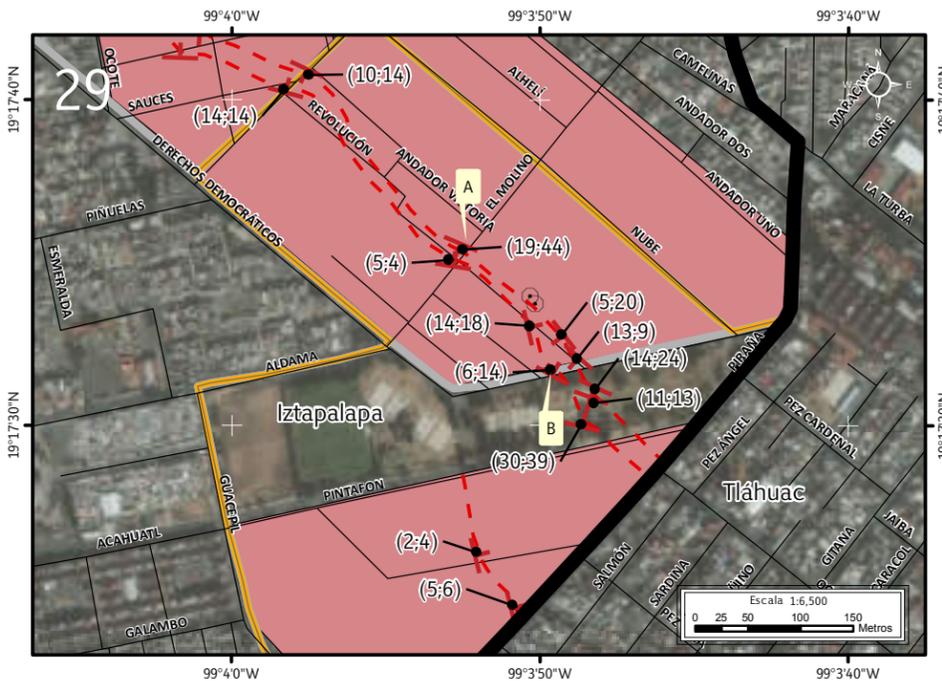
Figura 5.301. Imagen 29 de peligro por hundimiento local en la colonia La Planta y la U.H Cooperativa Allepetlalli (Mapa XXII).

La colonia La Planta y la U.H. Cooperativa Allepetlalli se ubican al sur de la Delegación Iztapalapa y colindan con la Delegación Tláhuac. En ambas colonias existen sitios con riesgo identificados por la SPC (2014). En la colonia la Planta se localiza el sitio con riesgo del mismo nombre que abarca la colonia en su totalidad y parte de la colonia Exhacienda Nicolás Tolentino, mientras que dentro de la U.H. Cooperativa Allepetlalli se localiza el sitio con riesgo identificado por la SPC como «U.H. Cananea, Predio el Molino». Ambos sitios se encuentran afectados por peligro por hundimiento local (Figura 5.301).

La estructura proveniente del sitio con riesgo El Molino Tezonco, con una dirección NW-SE, se conecta con el sitio La Planta en la calle Rosalita entre Revolución y Progreso, esta estructura continua a lo largo del andador Unión y de la calle Molino Arrocero, hasta llegar a la calle Derechos Democráticos, donde sale del sitio con riesgo, cruza un parque y entra al sitio

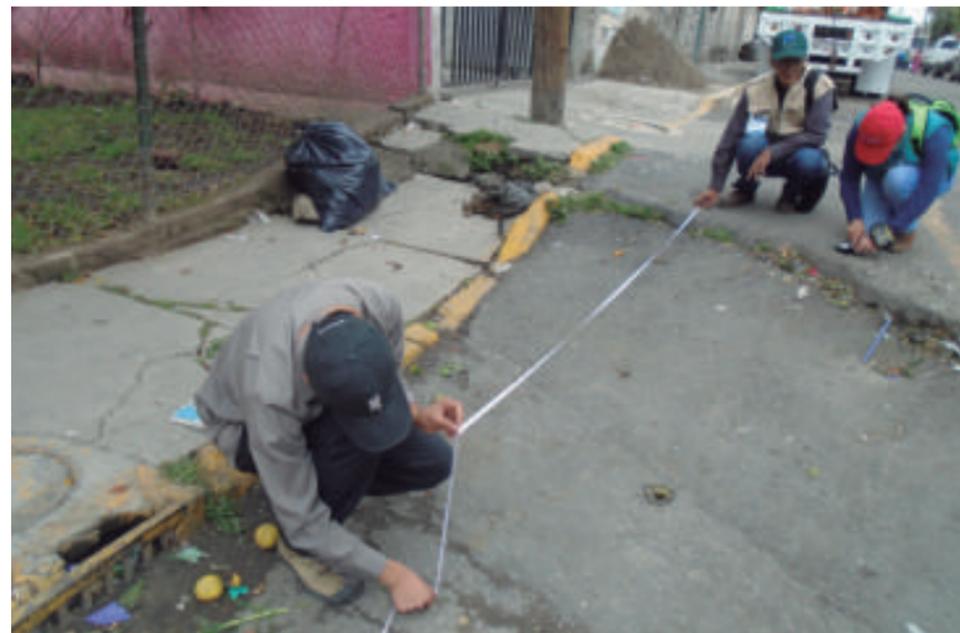
Figura 5.302. Fotografía A (Imagen 29 de peligro). Desplazamiento vertical (44 cm) en uno de los flancos de la estructura de hundimiento. Fracturas en la carpeta asfáltica (19.2931° N, 99.0646° W. Calle: El Molino).
