Atlas de Peligros y Riesgos de la Ciudad de México

Actualización de los Mapas de Riesgo

Iztapalapa

Año: 2014

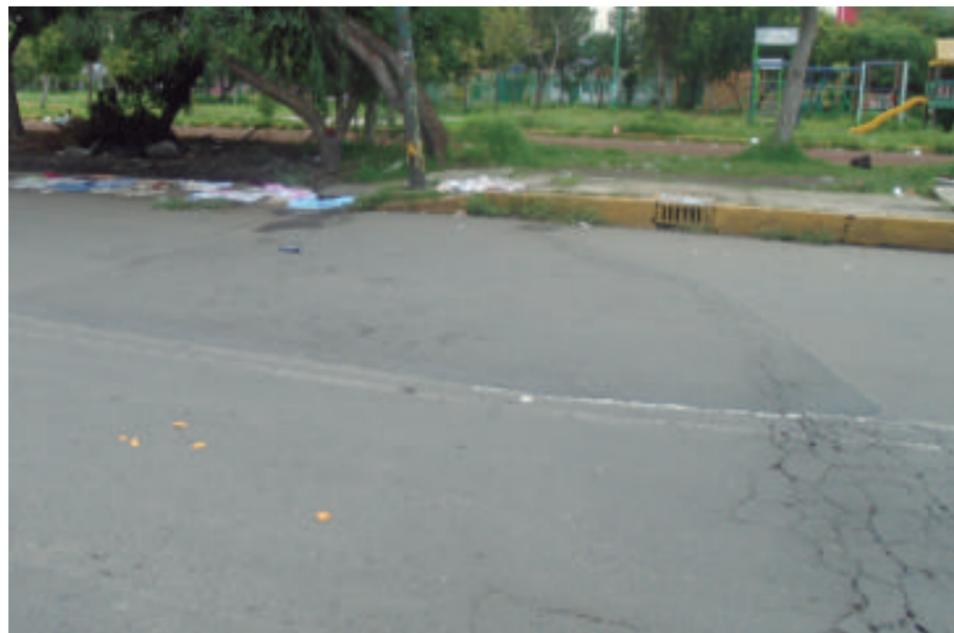
Figura 5.303. Fotografía B (Imagen 29 de peligro).
Uno de los flancos de las estructuras de hundimiento que provoca fracturamiento en la carpeta asfáltica (19.2921° N, 99.0637° W. Calle: Derechos Democráticos).

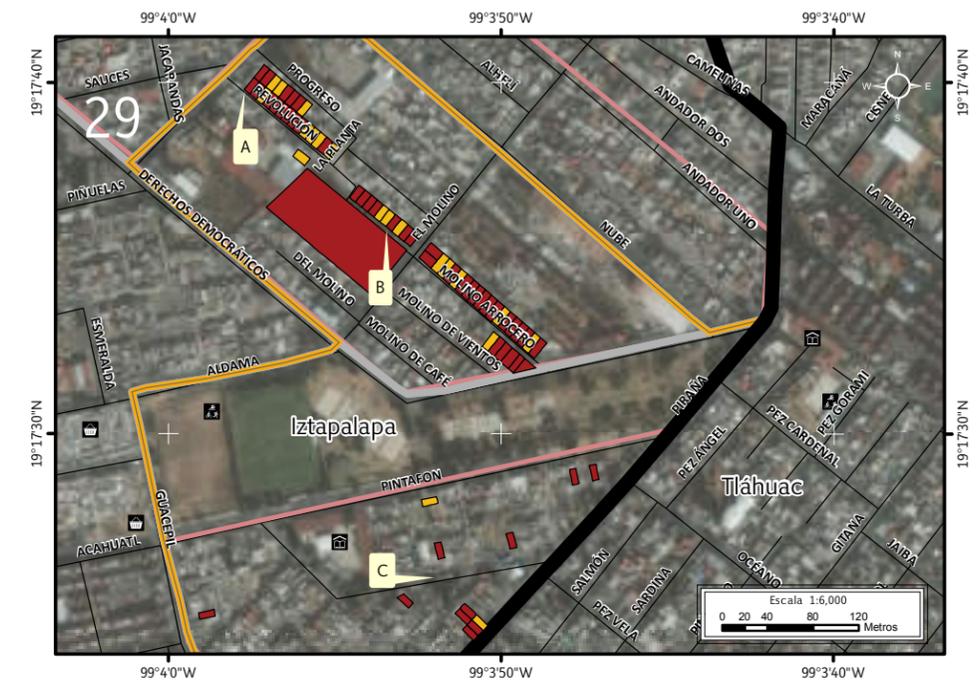
Figura 5.304. Imagen 29 de vulnerabilidad física expuesta a hundimiento local y fracturamiento en la colonia La Planta y en la U.H. Cooperativa Allepetlalli (Mapa XXIII).

En la Figura 5.304 se muestra la vulnerabilidad física para estos sitios con riesgo la cual fue considerada de manera independiente para cada uno de ellos.

Al norte en el sitio con riesgo La Planta se registró una vulnerabilidad física de 59 lotes, de los cuales 18 se clasificaron como vulnerables, al no presentar daños visibles fuera del inmueble pero encontrándose sobre la estructura de hundimiento, mientras que los 41 lotes restantes son considerados como de vulnerabilidad alta debido a que ya presentaban daños, aquí resaltamos que existe una unidad habitacional. El levantamiento de encuestas registró una vulnerabilidad social mínima de 1,203 personas de las cuales; 241 son menores de edad, 45 adultos mayores de 65 años, 458 mujeres y 459 hombres; además se reportó que dentro de estas personas, 29 presentaban alguna discapacidad.

Por su parte el sitio con riesgo «U.H. Cananea, Predio El Molino» en la parte sur, mostró una vulnerabilidad física de 12 lotes, de los cuales 2 se encuentran sobre la estructura de hundimiento y no presentan daños visibles por lo que fueron

considerados como vulnerables, mientras que 10 se clasificaron como de vulnerabilidad alta, ya que presentan daños, esto se puede observar en la Figura 5.304 La vulnerabilidad social mínima fue de 19 personas, de las cuales 5 son menores de edad, 2 adultos mayores de 65 años, 6 mujeres y 6 hombres.

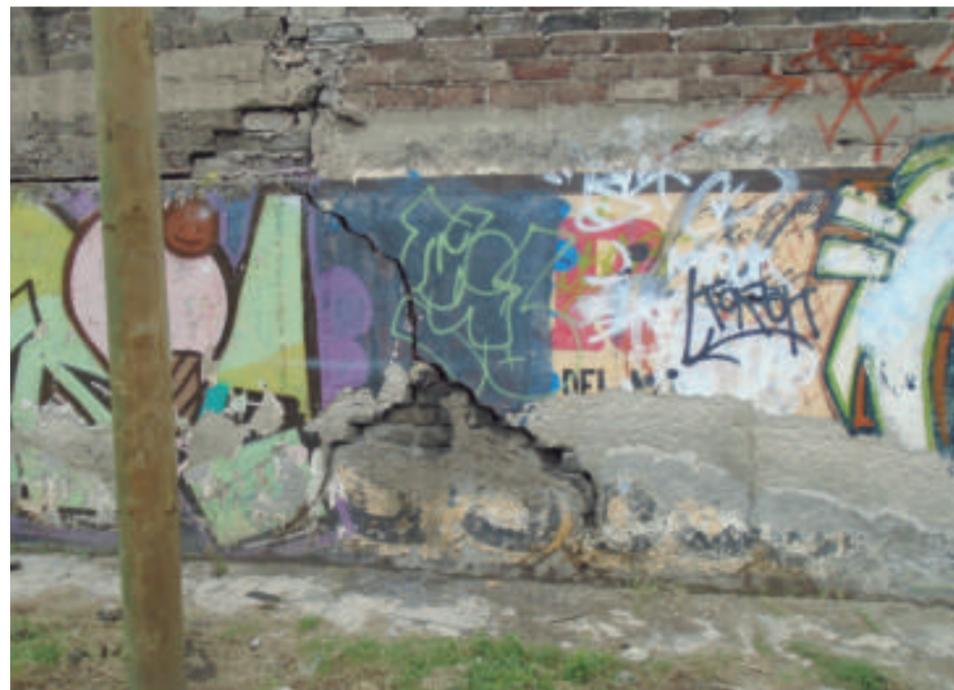
Figura 5.305. Fotografía A (Imagen 29 de vulnerabilidad).

Vivienda con varias fracturas diagonales que siguen los puntos de unión entre el material de mampostería, en la parte superior izquierda de la fotografía se aprecia que parte del muro ha sufrido un desplazamiento hacia enfrente (19.2943° N, 99.0664° W. Calle: Rosalita)

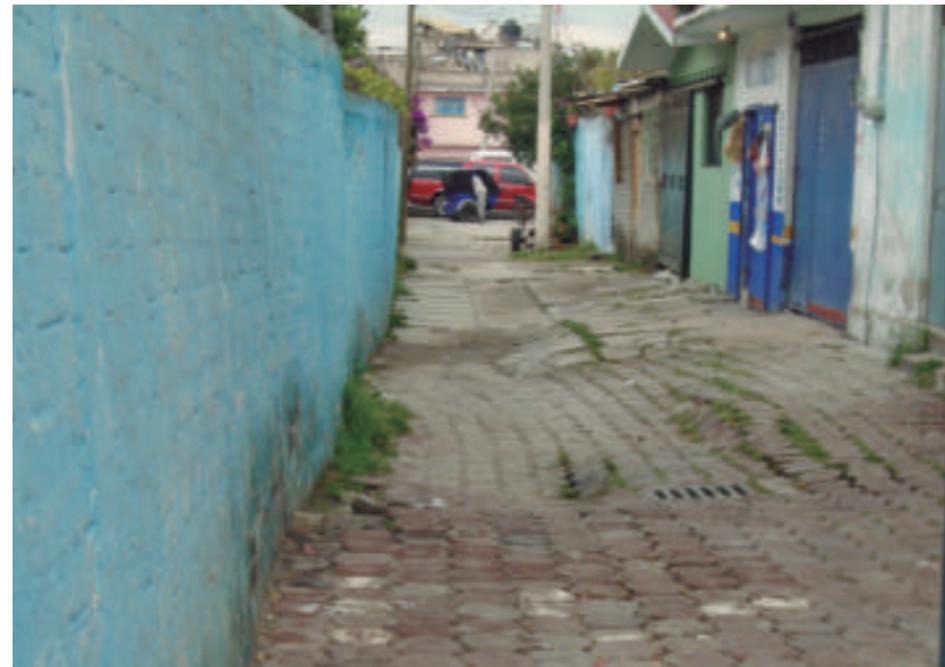
Figura 5.306. Fotografía B (Imagen 29 de vulnerabilidad).

Deformación de los adoquines del callejón aledaño a la unidad habitacional La Planta (19.2932° N, 99.0646° W. Calle: Andador Unión).

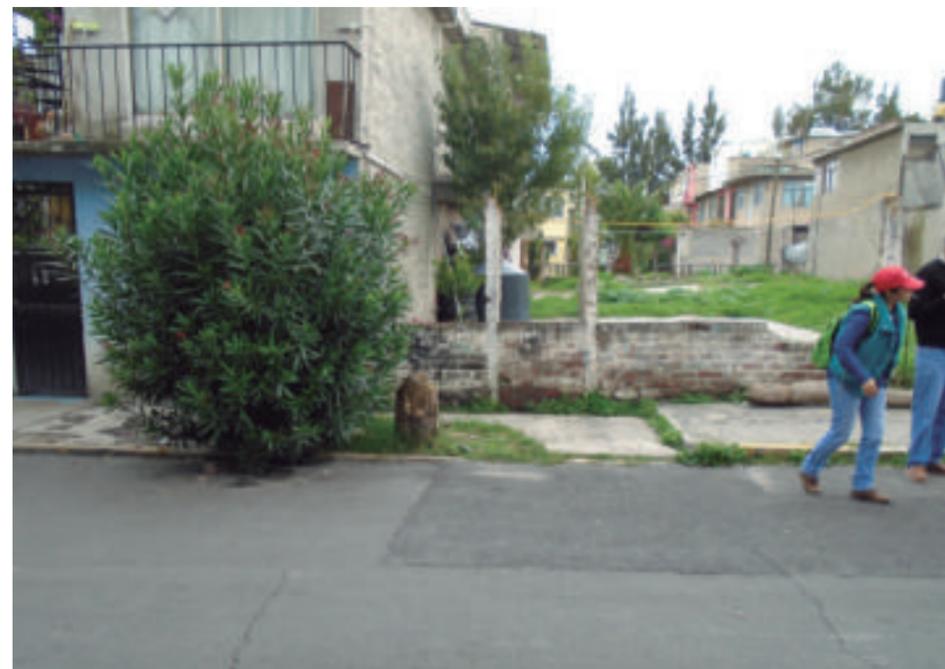
Figura 5.307. Fotografía C (Imagen 29 de Vulnerabilidad).

Es posible observar los dos flancos de la estructura de hundimiento sobre la carpeta asfáltica. El área verde al fondo es el sitio en donde se encontraban cuatro viviendas que fueron demolidas a causa de las afectaciones que presentaban (19.2905° N, 99.0644° W. Calle: Andador Sin nombre oficial).

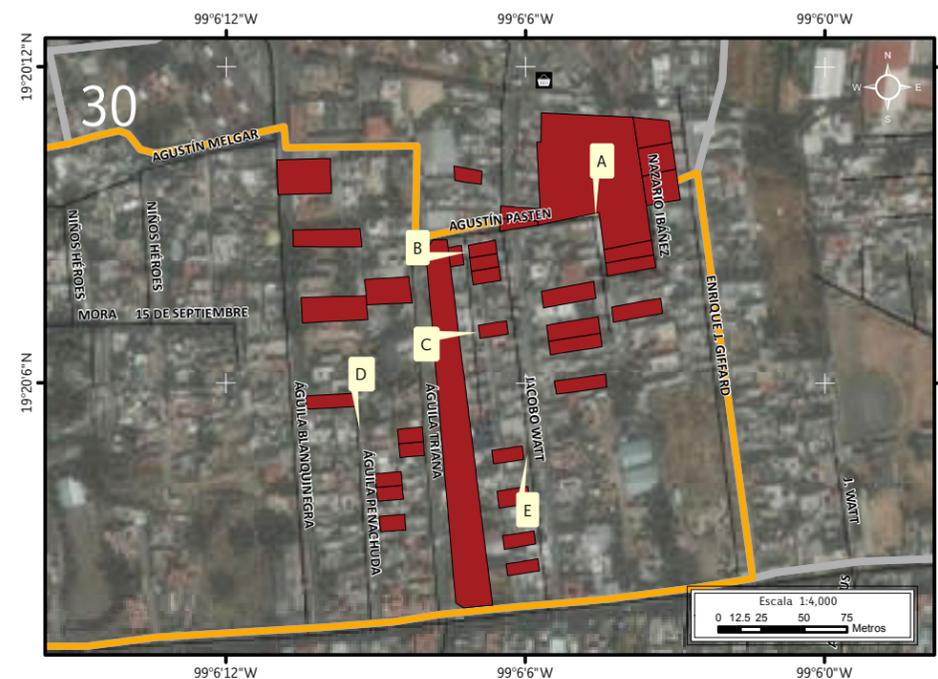
Figura 5.308. Imagen 30 de vulnerabilidad física expuesta a fracturamiento en la colonia San Simón Culhuacán (Mapa XXIII).

La colonia San Simón Culhuacán se localiza al poniente de la Delegación Iztapalapa en esta colonia se identificó una zona de riesgo por fracturamiento, afectando a las construcciones ubicadas en las calles Nazario Ibáñez, Agustín Pastén, Jacobo Watt, Águila Triana, Águila Penachuda y Águila Blanquinegra (Figura 5.308).

El fenómeno que afecta esta zona es de fracturamiento en las estructuras, provocado por movimientos diferenciales del subsuelo, originados por el peso y tamaño de los diferentes sistemas constructivos. Estos movimientos se relacionan directamente con el contenido de agua y el grado de saturación de los materiales en el subsuelo, principalmente arcillas, lo que provoca que aumenten su grado de plasticidad y su compresibilidad.

En esta zona se identificaron un total de 34 lotes que presentan daños por lo que se catalogaron como altamente vulnerables. La vulnerabilidad social en esta zona (INEGI, 2010) es de 141 personas de las cuales 25 son menores de edad, 9 adultos mayores, 54 mujeres y 53 hombres, reportándose 7 discapacitados.

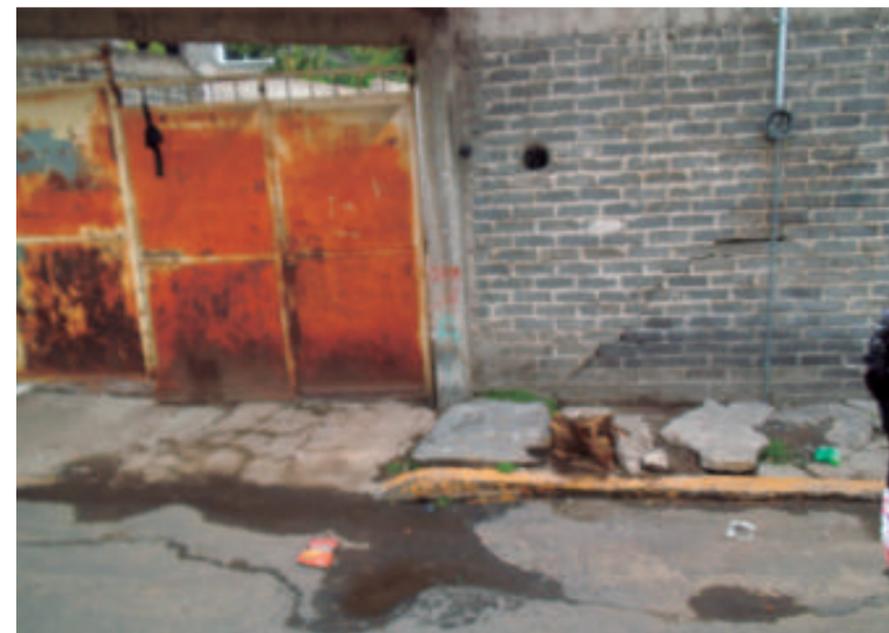
Figura 5.309. Fotografía A (Imagen 30 de vulnerabilidad). Fracturamiento de una barda, el fracturamiento corre a lo largo de los puntos de unión entre el material de mamposteo, en la parte inferior de la construcción son cortados algunos tabiques. Del lado izquierdo de la fotografía se aprecia un desnivel entre cada una de las piezas del portón (19.33588° N, 99.1011° W. Calle: Nazario Ibáñez).

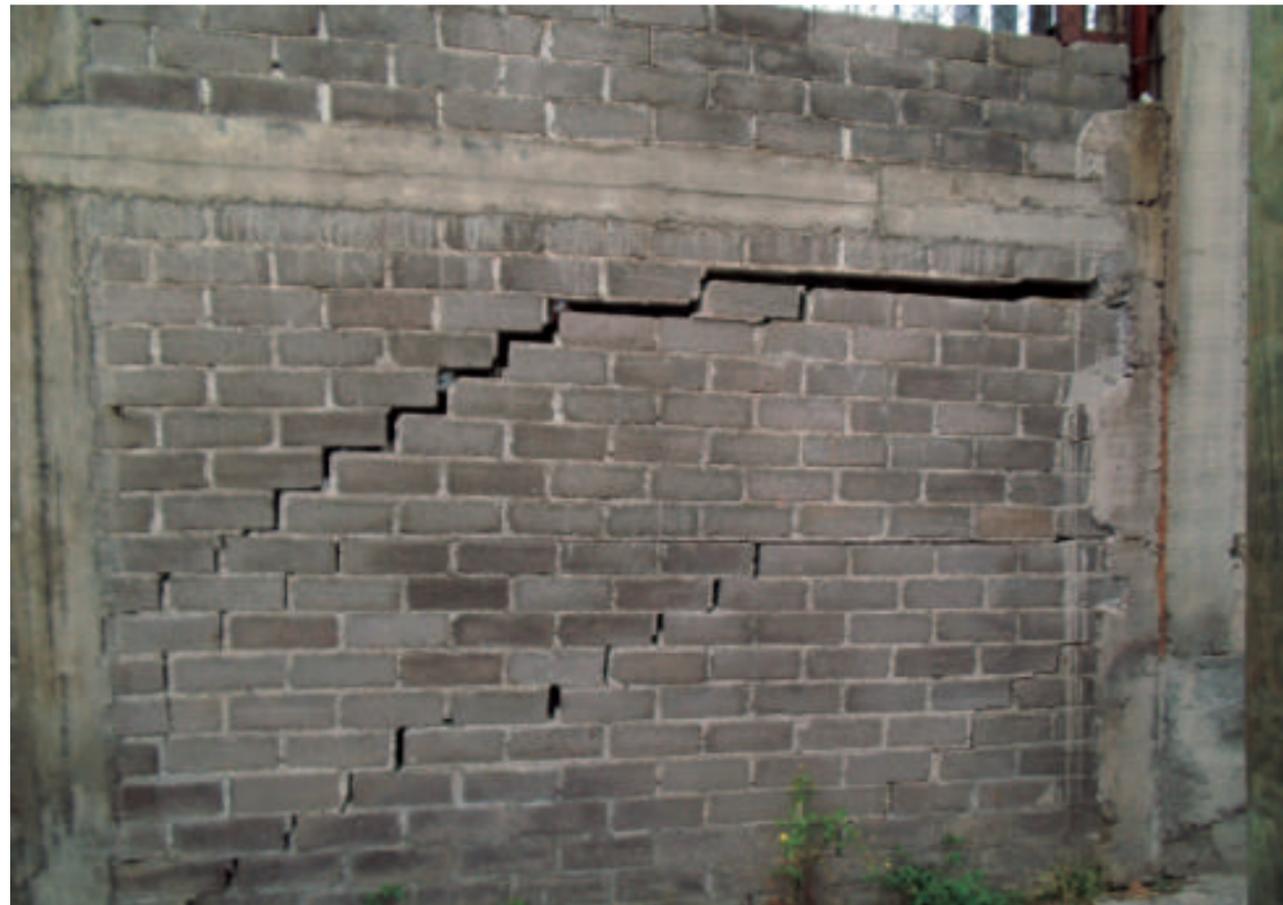
Figura 5.310. Fotografía B (Imagen 30 de vulnerabilidad).

Barda que presenta dos líneas de separación, en la parte superior la separación entre los materiales es superior a los 8 cm (19.33580° N, 99.1019° W. Calle: Jacobo Watt).

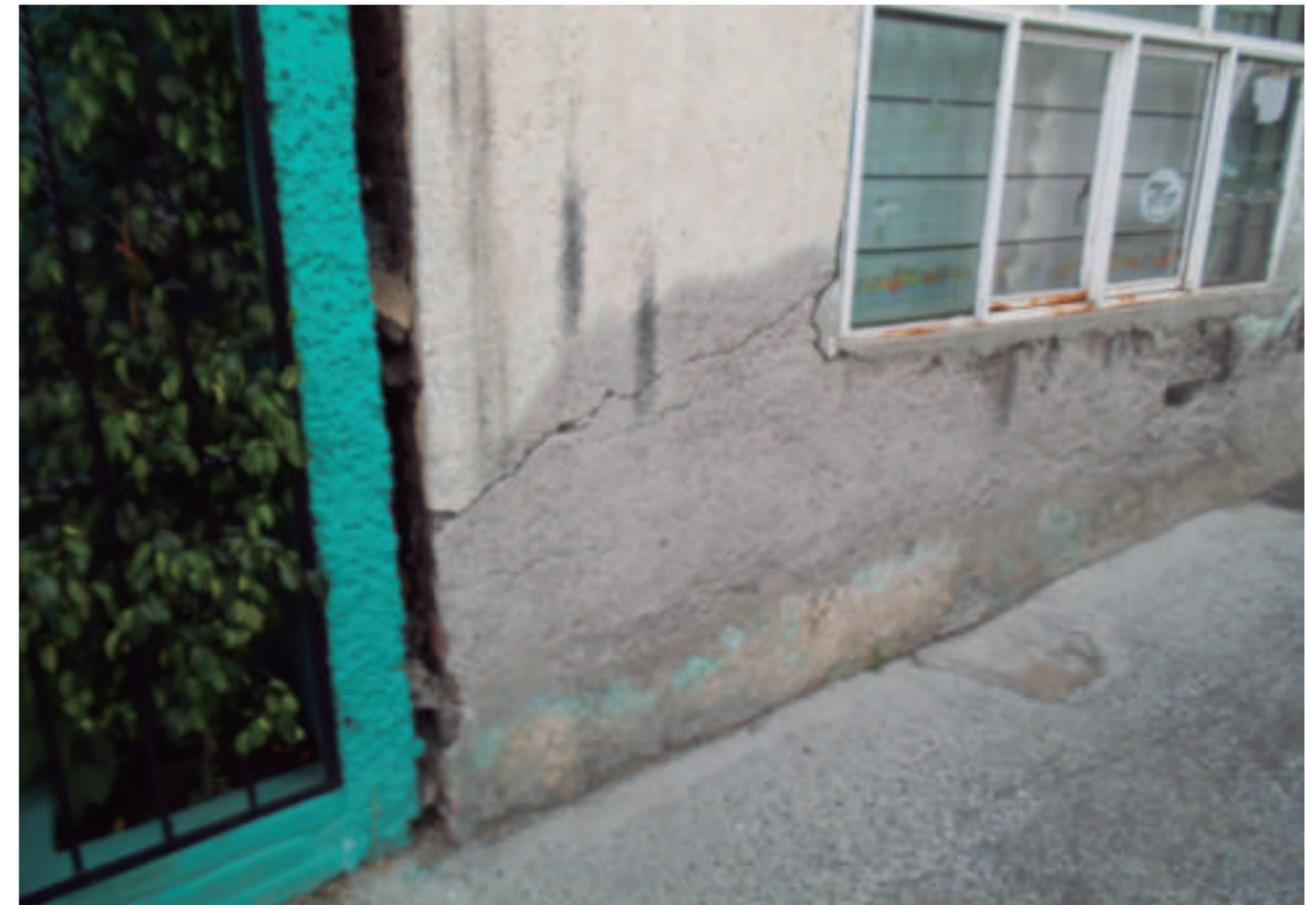
Figura 5.311. Fotografía C (Imagen 30 de vulnerabilidad).

Fracturamiento en una de las viviendas de la zona, la construcción presenta una fractura en diagonal que corre desde la esquina inferior izquierda de la ventana hasta el límite del muro (19.33523° N, 99.1018° W. Calle: Águila Penachuda).

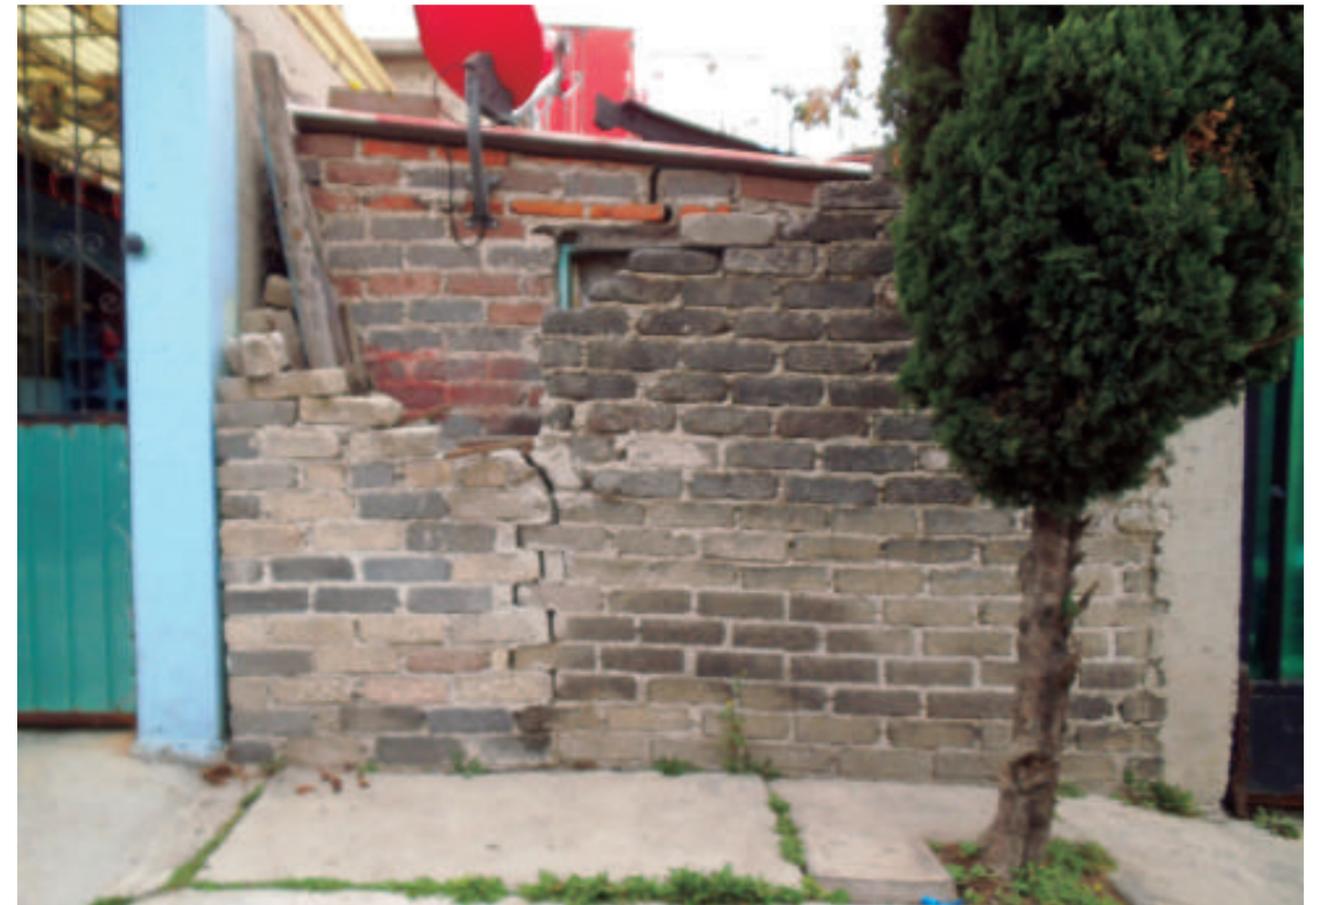
*Figura 5.313. Fotografía E (Imagen 30 de vulnerabilidad).
Barda exterior de una vivienda que se ha separado a causa de los movimientos del terreno. Es posible apreciar que la barda fue construida con diferentes tipos de tabiques y cómo algunos de ellos se han desprendido (19.33460° N, 99.1015° W. Calle: Jacobo Watt).*
